**MANIFESTAÇÕES PATOLÓGICAS EM ÁREAS MOLHÁVEIS EM
ALVENARIA E GESSO ACARTONADO EM EDIFÍCIOS HOTÉIS**

São Carlos
2019

Dissertação apresentada ao Programa de Pós-Graduação em Engenharia Civil da Universidade Federal de São Carlos para obtenção do título de Mestre em Construção Civil.

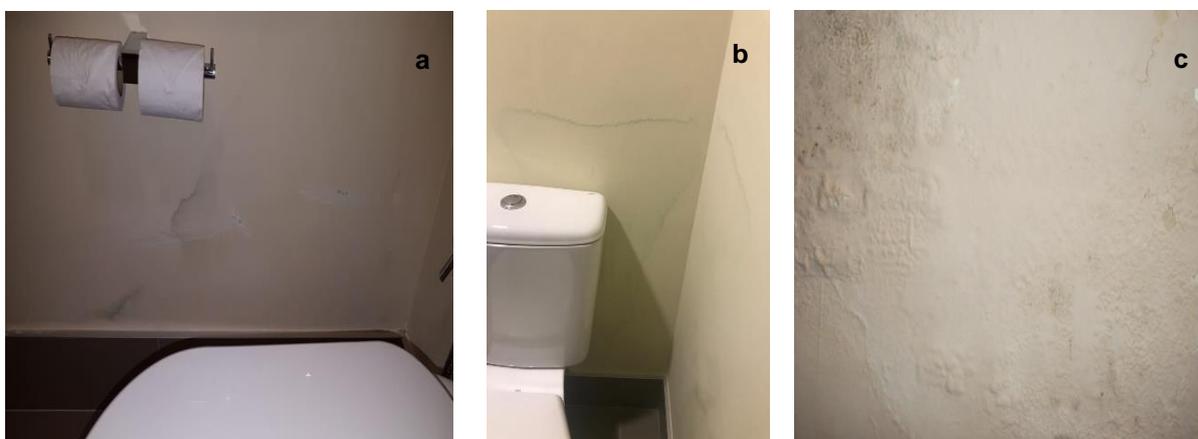
Figura 47 – Manchas de umidade e infiltração no EH3

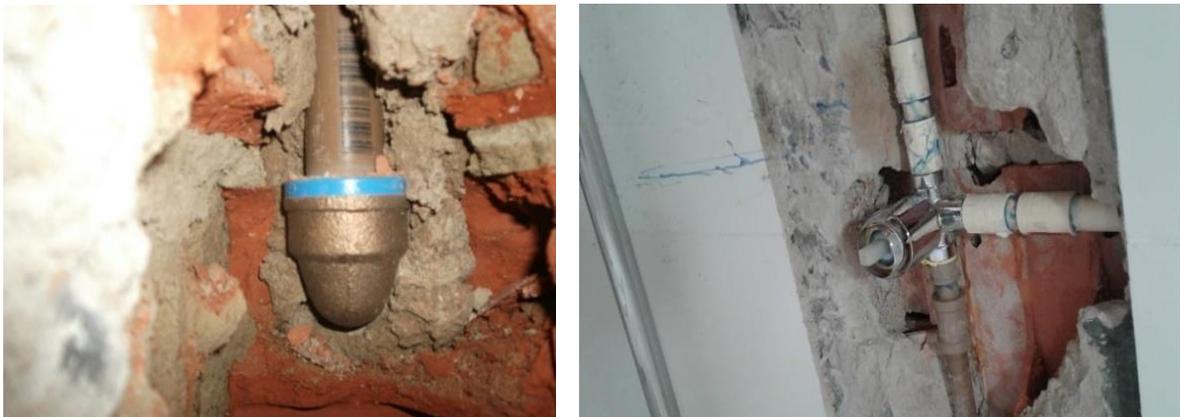
Figura 48 – Vazamentos nos EHs 3 e 7, respectivamente

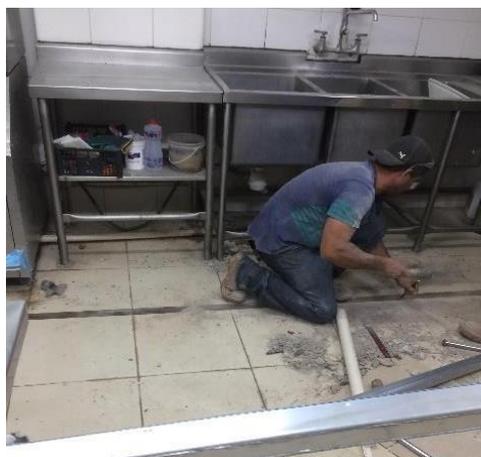
Figura 49 – Reformas na cozinha do EH3

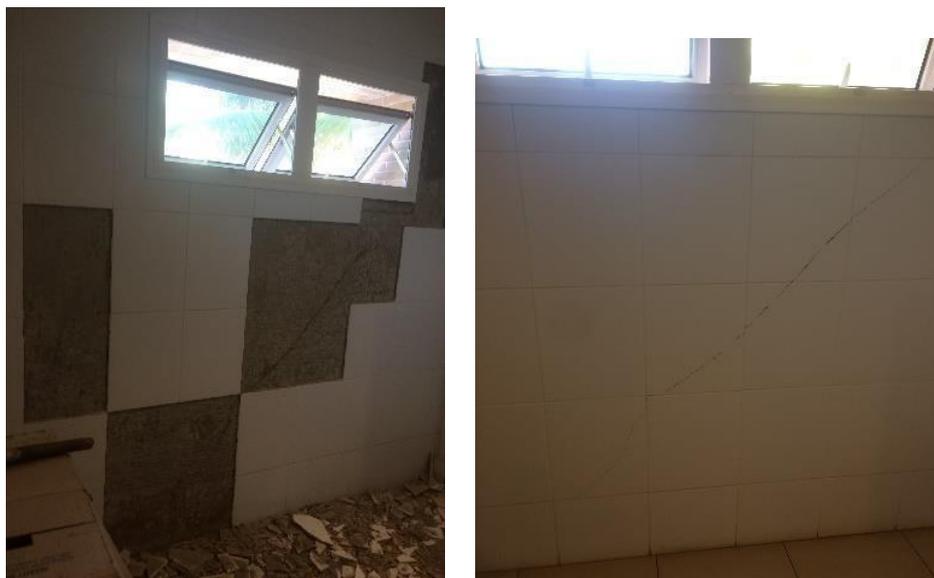
Figura 50 – Reformas no banheiro social do EH3

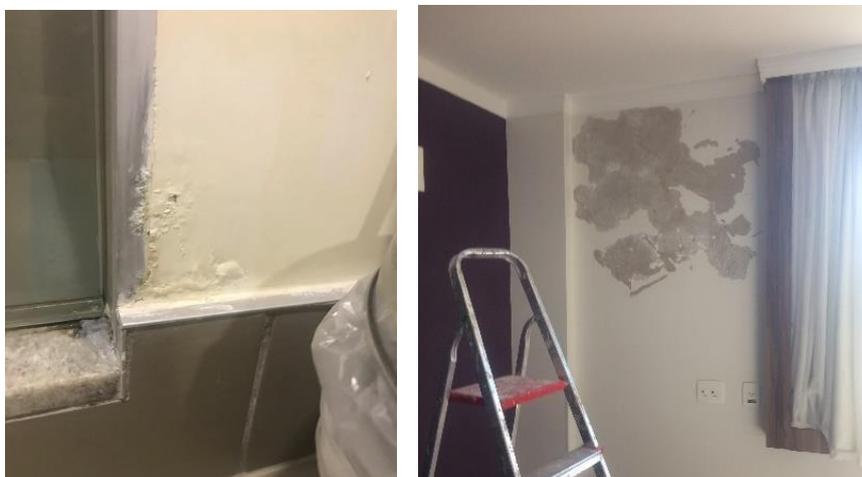
Figura 51 – Descolamento e manchas de umidade nos EHs 2 e 3, respectivamente
