ANÁLISE DE FALHA EM UMA SÉRIE DE LIGAÇÕES
SOLDADAS DE UM TRECHO DE TUBULAÇÃO DE
UTILIDADES PARA CONDUÇÃO DE VAPOR
SUPERAQUECIDO

SÃO CARLOS -SP
2021

Trabalho de conclusão de curso apresentado
ao Departamento de Engenharia Mecânica da
Universidade Federal de São Carlos, para
obtenção do título de bacharel em Engenharia
Mecânica.

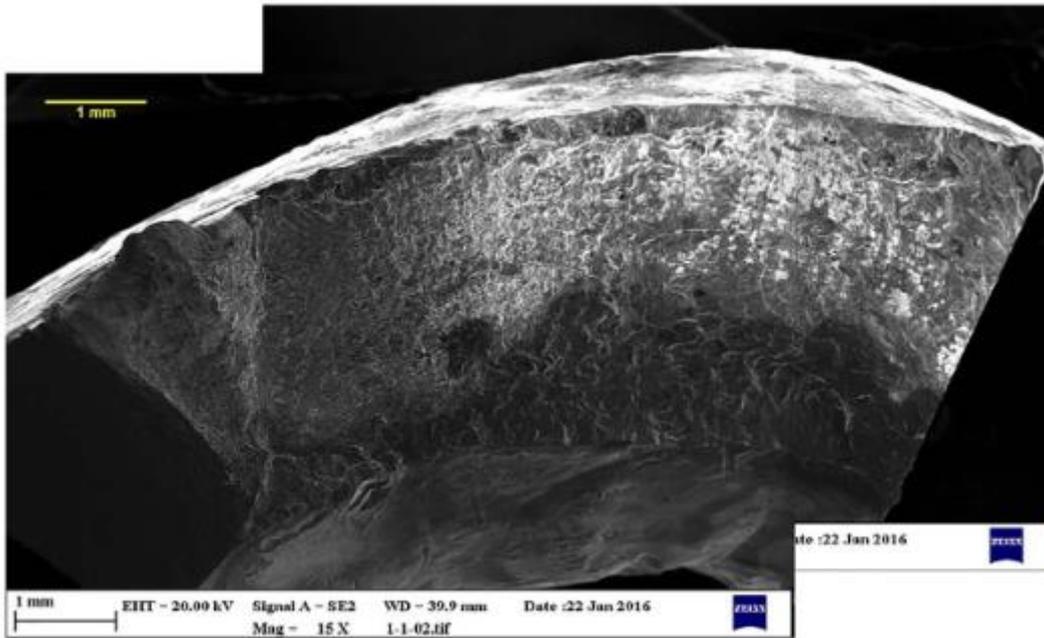
Analisando o ambiente de serviço, é possível determinar que a parede interna do bocal apresenta maior concentração de tensões. Isso implica na alta suscetibilidade a trincas por fadiga, próximo da ZTA. A morfologia da superfície da fissura é observada na Figura 5.

Figura 5 – Morfologia da superfície da fissura observada pelo método de MEV.

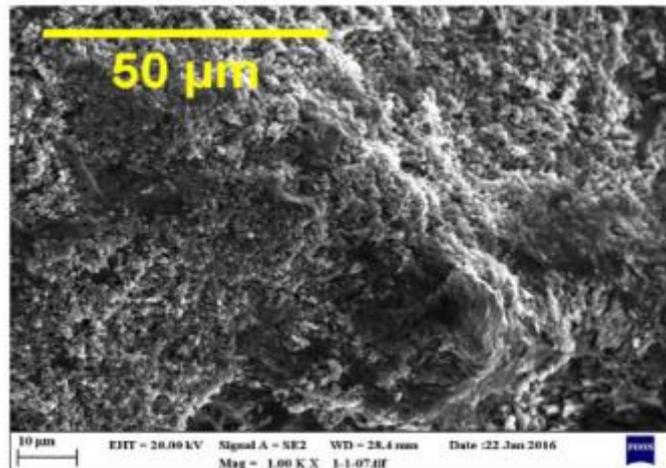
Nota-se também a característica de corrosão na parede interna do bocal por efeito de contato com o fluido de trabalho, conforme ilustra a Figura 7.

Figura 7 – Corrosão da superfície de propagação da trinca localizada próximo a parede interna do bocal pelo método de análise de EDX.

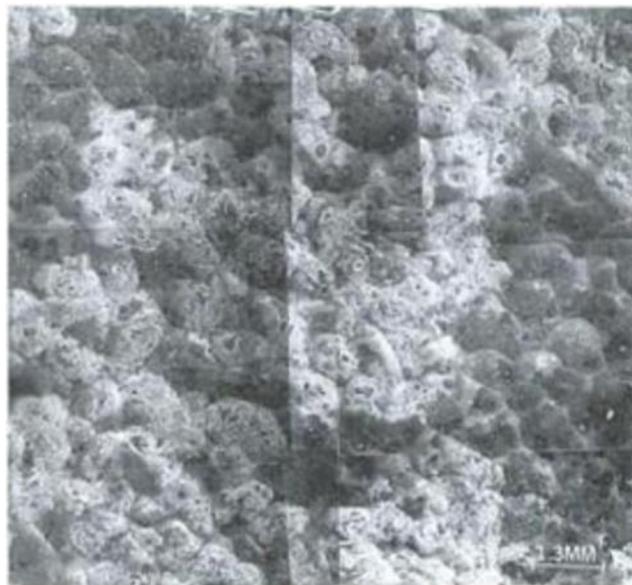
Figura 11 – Fractógrafo de baixa ampliação da superfície interna do material do cotovelo, mostrando características recortadas e superfície altamente oxidada.

O afinamento da espessura do cotovelo e do material do tubo, juntamente com a característica de ruptura dúctil, indicam que o tubo falhou como resultado de um mecanismo de corrosão e erosão, que afinou a parede o suficiente para causar a rápida propagação da trinca no material após sua tensão de projeto ter sido excedida.

O método mais comum de reduzir a possibilidade de falhas por mecanismo de corrosão e erosão é usar materiais mais resistentes. Foi demonstrado que a adição de pequenas quantidades (cerca de 2%) de cromo a um aço diminui a taxa de corrosão e erosão.

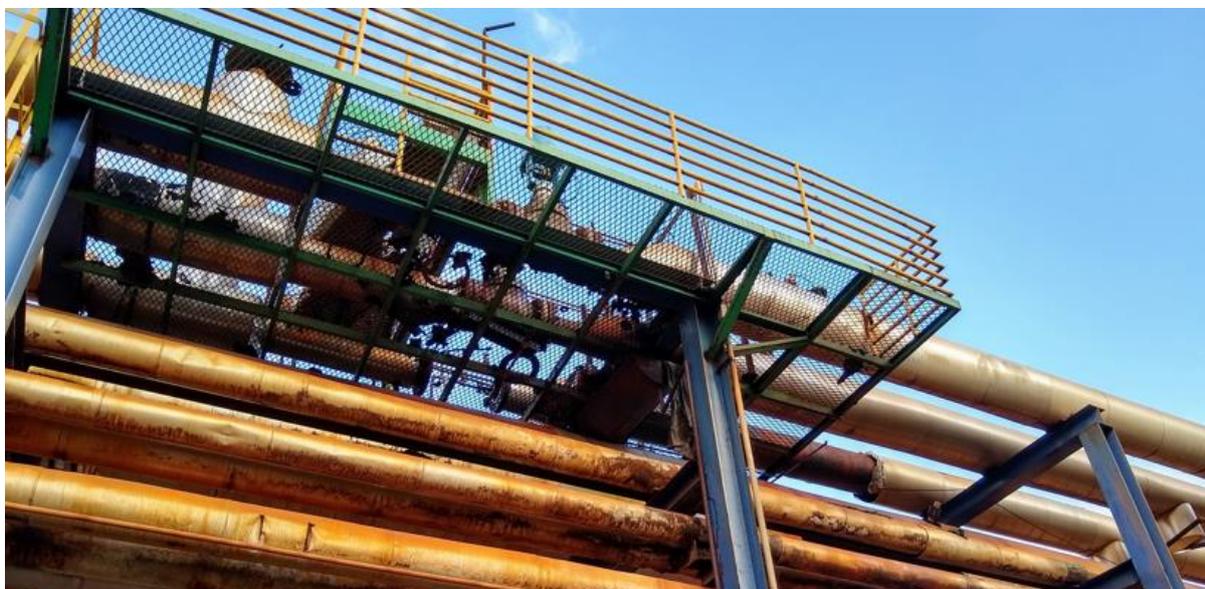
Figura 30 – Foto da linha de vapor de escape da caldeira HPB-Sermatec da Usina Vertente, no trecho da tubulação em análise.

O ponto de alerta neste caso é levantado para o número de mudanças no estado físico do fluido de trabalho em um curto comprimento da tubulação, principalmente no trecho do sistema de dessuperaquecimento que injeta um fluxo direto de água a uma temperatura de 110 °C e pressão de 16 kgf/cm². Caso este balanço termodinâmico não esteja operando com extrema eficácia, é possível haver água condensando nas paredes internas da tubulação e oferecendo uma maior suscetibilidade para fenômenos como oxidação e corrosão do aço.

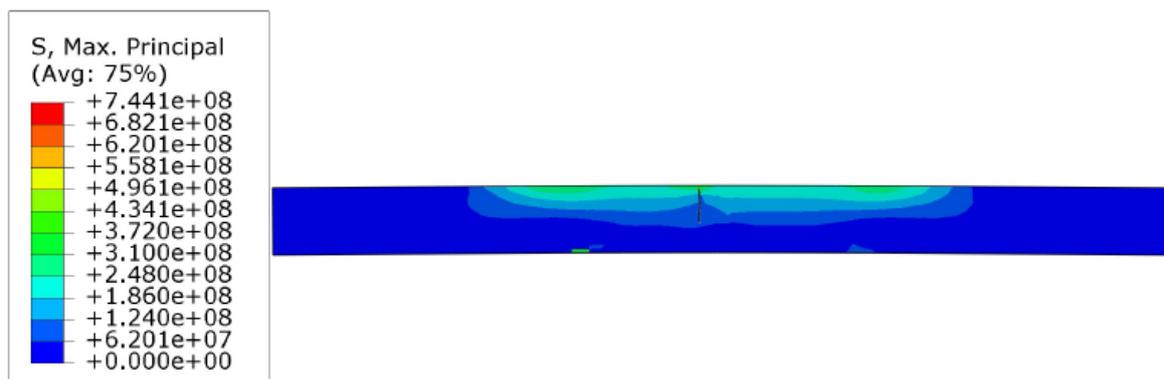
Figura 69 – Tensão principal na estrutura em [Pa] e propagação da trinca.

Analisando os passos da simulação, é possível perceber que a propagação da trinca começa ocorrer pouco antes de 20% do deslocamento total ser aplicado. A conclusão gerada indica que caso haja alguma heterogeneidade no processo de fabricação da junta soldada da tubulação de processo analisada por este estudo, existe grande possibilidade da mesma atuar como concentrador de tensões e fazer com que a tubulação falhe com o carregamento imposto pela operação fabril.

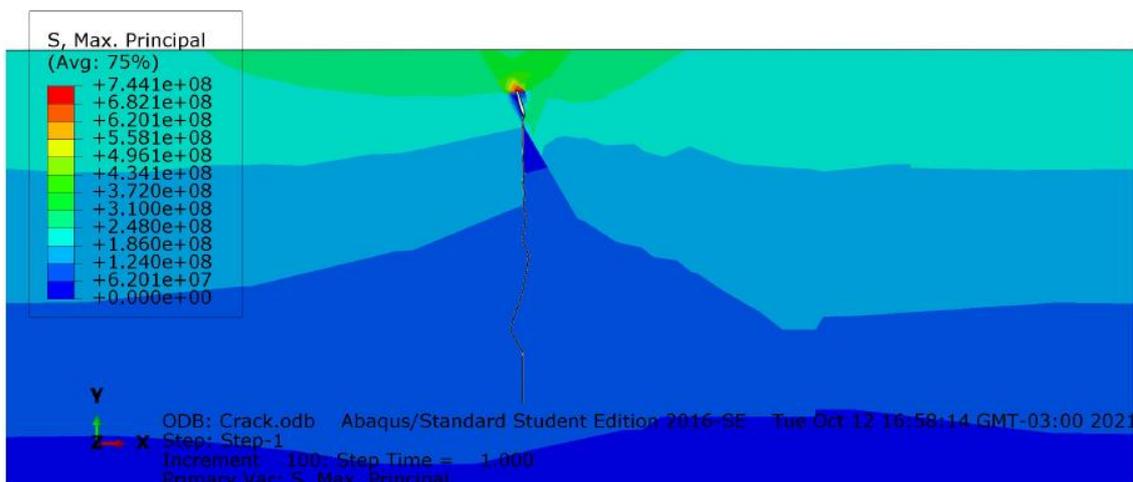
Figura 70 – Tensão principal na estrutura em [Pa] e propagação da trinca com ampliação na heterogeneidade

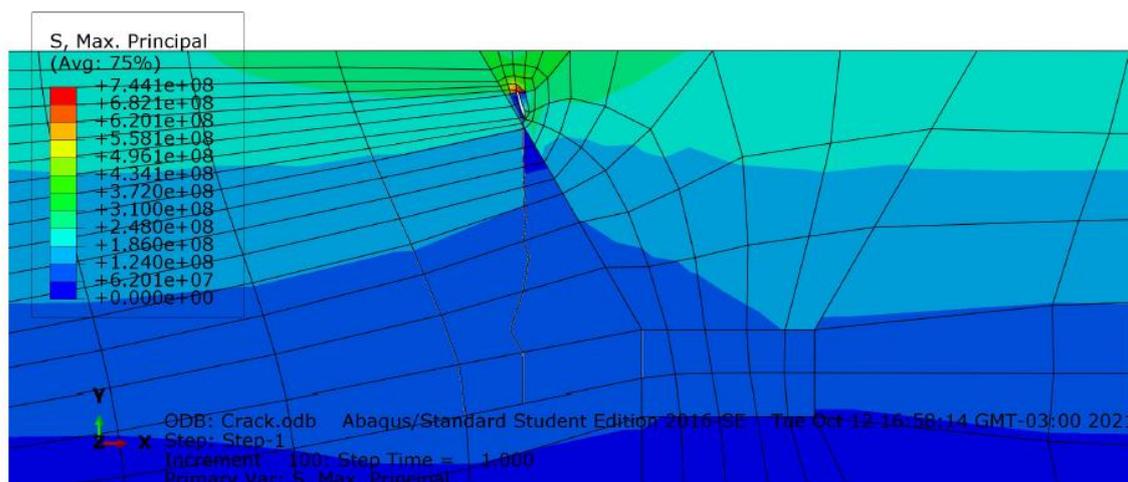
Figura 71 – Tensão principal na estrutura em [Pa] e propagação da trinca com ampliação na heterogeneidade com presença de malha.
