UNIVERSIDADE FEDERAL DE SÃO CARLOS
CENTRO DE CIÊNCIAS EXATAS E DE TECNOLOGIA
DEPARTAMENTO DE ENGENHARIA MECÂNICA

**ANÁLISE DE FALHA DE MOTOR DIESEL DE COLHEDORA DE
CANA DE AÇÚCAR JOHN DEERE 9.0L**

SÃO CARLOS
2022

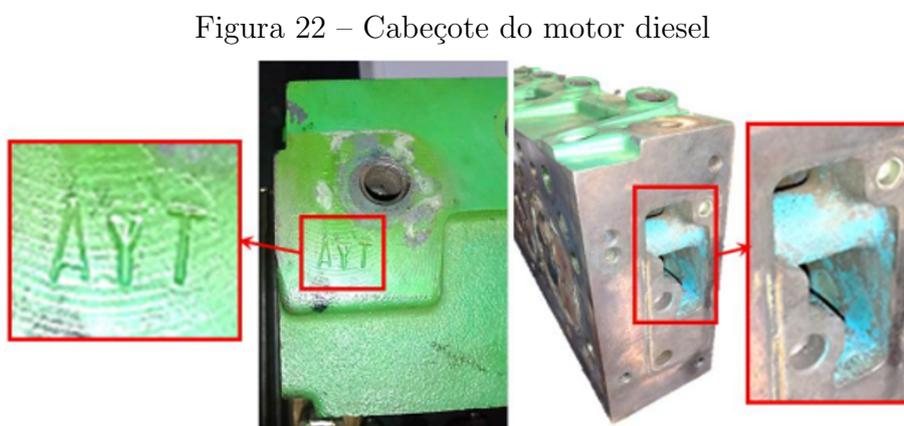
No que diz respeito a parte externa do cabeçote, foi encontrado marcação “AYT”, vide Figura 22, não existente em cabeçotes novos.

Além disso, notou-se pintura realizada internamente dentro das galerias de líquido arrefecedor (cor azul), admissão e escape (cor verde). A marcação é um indício de que o mesmo passou por reforma, já que, quando reformado, a empresa terceira marca a estrutura do motor de forma a identificar, por meio do código, quando o serviço foi realizado. Um motor sem reforma também não possui pintura nas galerias.

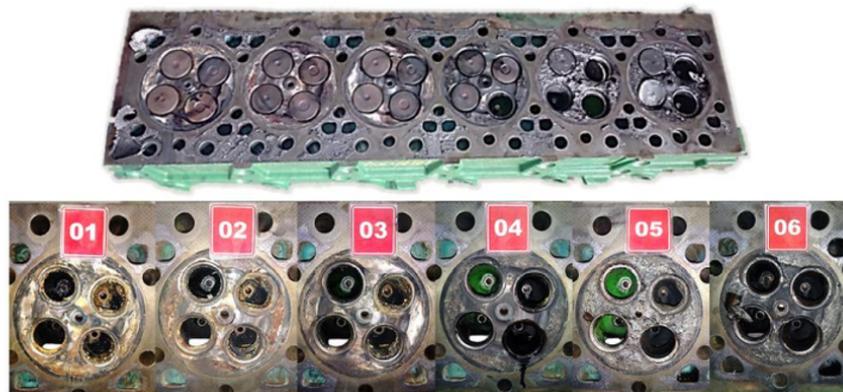
Figura 23 – Vista inferior do cabeçote com válvulas montadas e com válvulas removidas

Durante desmontagem, foram identificadas avarias no cabeçote, sendo elas:

1. Vestígios da queima de líquido arrefecedor (caracterizada por superfícies embranquecidas e presença de oxidação) no 1º, 2º e 3º cilindro.
2. Válvula de admissão quebrada no 4º cilindro.
3. Válvulas de admissão/escape quebradas no 5º cilindro com marcas de impacto superficial na face do cabeçote e afundamento de material.
4. Válvulas de admissão/escape quebradas no 6º cilindro com marcas de impacto superficial na face do cabeçote e afundamento de material com fragmento de válvula presa a superfície.
5. Detalhe das trincas presentes entre válvulas de escape e admissão no cabeçote do 2º cilindro.
6. Identificação de quebra das 4º, 5º e 6º válvulas do cilindro devido ao impacto mecânico contra pistão/cabeçote
 - a) 4º cilindro – Quebra de uma válvula de admissão e leves danos na face da câmara de combustão.

- b) 5° cilindro – Quebra de uma válvula de escape e duas de admissão com danos severos à superfície da câmara de combustão, área da ponta do injetor de combustível e face de uma válvula de escape.
- c) o 6° cilindro - Quebra de duas válvulas de admissão, empeno de uma válvula de escape, área da ponta do injetor de combustível afundada e fragmento de válvula preso na superfície da câmara de combustão.

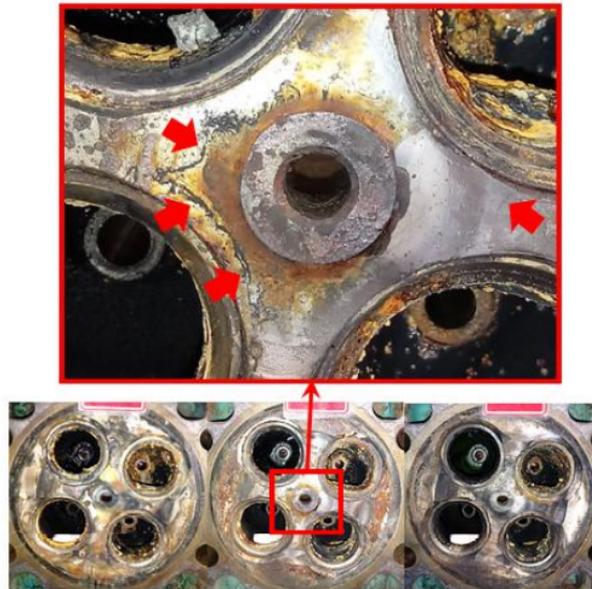
Figura 24 – - Vista da área inferior do cabeçote referente ao 1°, 2° e 3° cilindro

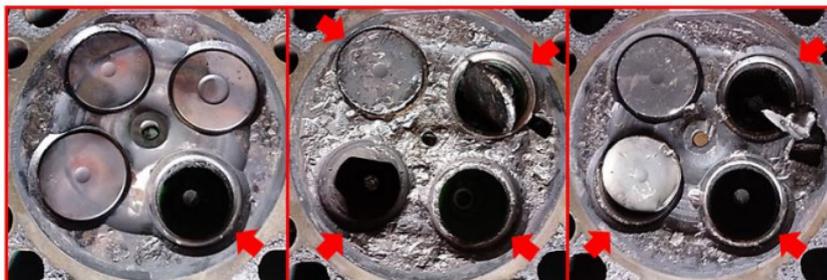
Figura 25 – Vista da área inferior do cabeçote referente ao 4°, 5° e 6° cilindro respectivamente

Como visto na Figura 25 houveram quebras de válvulas devido impacto mecânico contra pistão/cabeçote e essas encontram-se em preto na Figura 26 pois não foi possível realizar o teste nelas.

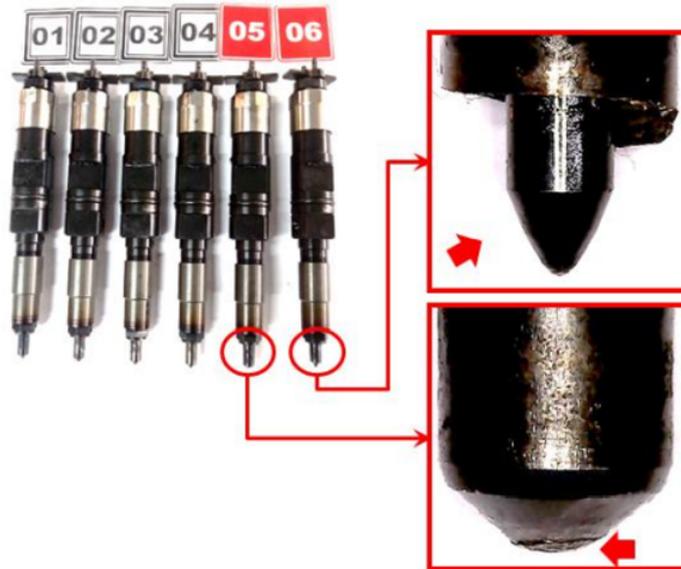
Figura 27 – Injetores de combustível (detalhe de amassamento da ponta do 5° injetor e fratura da ponta do 6° injetor de combustível)

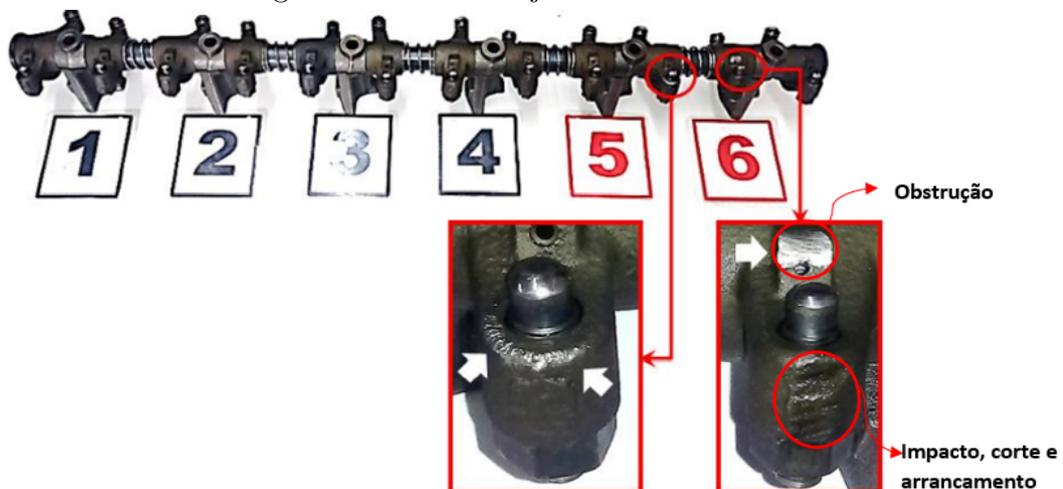
Figura 30 – Eixo conjunto de balancins

Os balancins do 1°, 2°, 3° e 4° cilindros apresentaram-se em condições normais. Já no balancim de admissão do 5° cilindro foi evidenciado marcas de impacto próximo a base da face inferior do parafuso prisioneiro de ajuste.

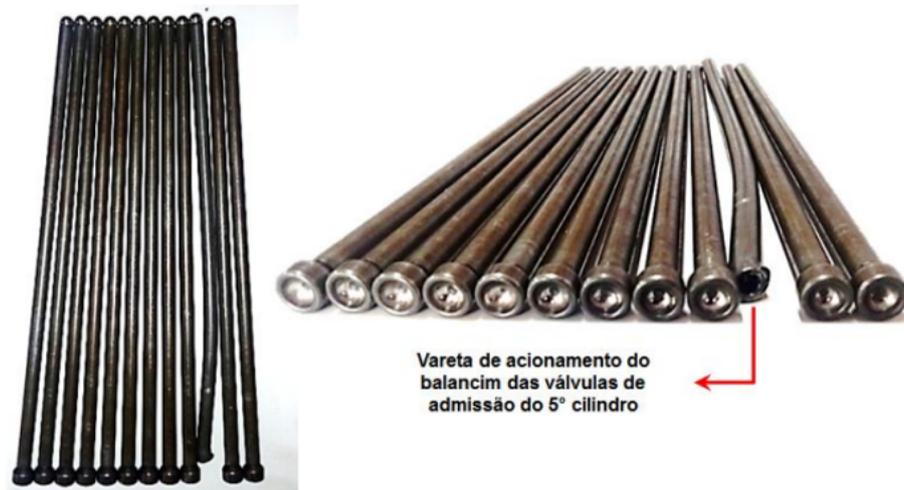
Figura 31 – Conjunto de varetas (detalhe da fratura na ponta e empeno da vareta de acionamento do balancim de escape do 5º cilindro)

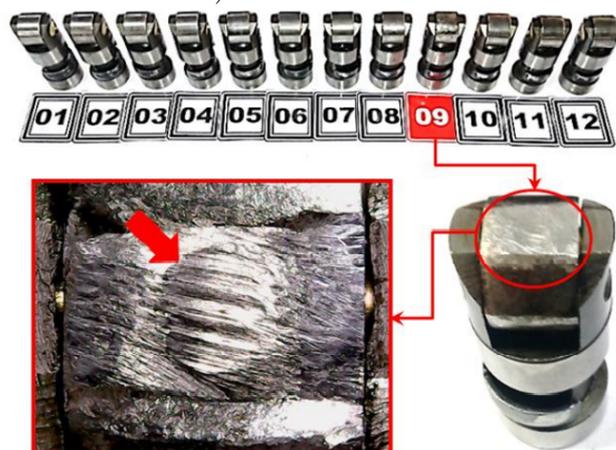
Figura 32 – Conjunto de tuchos (detalhe do desgaste do 9º tucho - acionamento do balancim de escape do 5º cilindro)

Há também, detalhe na superfície do rolete mostrando que antes do desgaste adesivo por arraste entre as superfícies ocorreu impacto severo ocasionando afundamento superficial na forma arredondada (incomum para o desgaste de arraste contra o ressalto do eixo comando de válvulas).

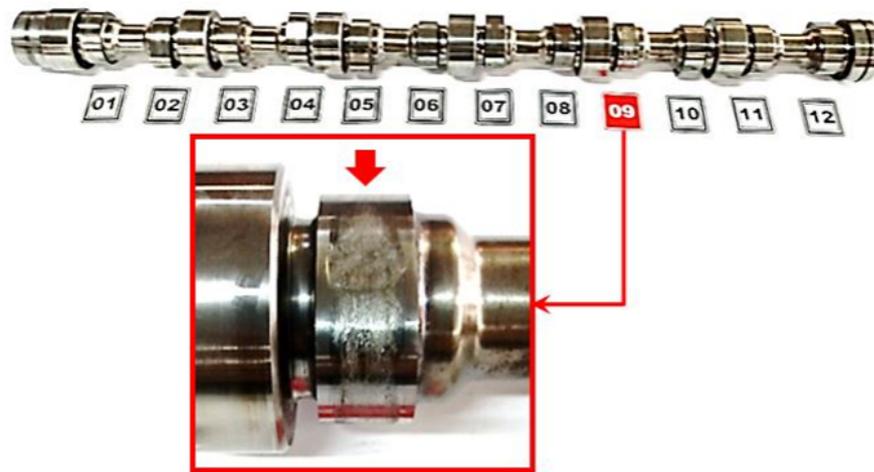
Figura 33 – Eixo comando de válvulas (detalhe do desgaste no 9° ressalto referente a abertura/fechamento das válvulas de escape do 5° cilindro)

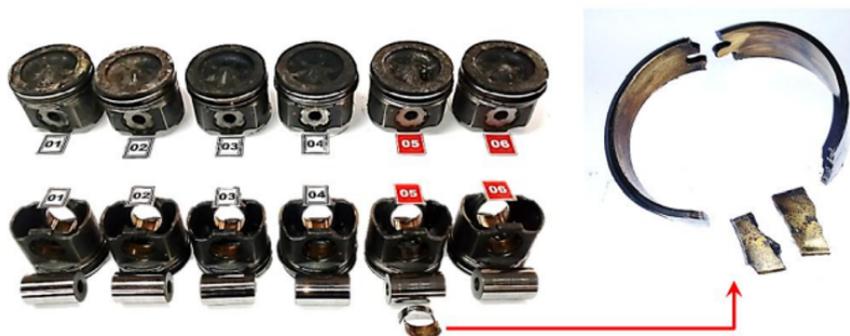
Figura 34 – Conjunto de pistões (detalhe para a fratura na bucha do pino do pistão do 5° cilindro)

Sobre esses componentes, os referentes ao 1°, 2° e 3° cilindro possuíam parte superior da coroa embranquecida, além de oxidação leve, algo que evidencia a queima de líquido arrefecedor na câmara de combustão previamente mencionada. O pistão do 4° cilindro teve poucas marcas na superfície da câmara de combustão. O pistão do 5° cilindro foi observado com marcas severas de impacto e bucha do pino com fratura frágil devido à impacto. Por último, o pistão do 6° cilindro apresentava marcas severas de impacto.

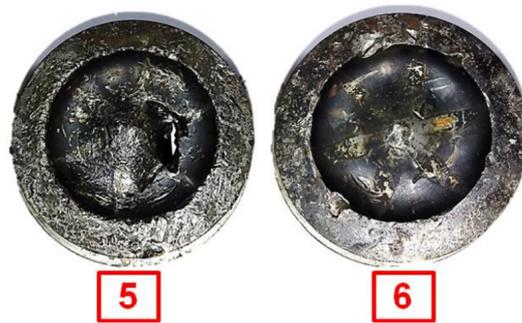
Figura 35 – Pistões do 5° e 6° cilindro

Verificou-se que o pistão do 5° cilindro possuía furo passante com fragmento de válvula emperrada na superfície da coroa na câmara de combustão com marcas severas e amassamentos devido impacto por fragmentos de válvulas. O pistão do 6° cilindro possuía marcas severas e amassamentos devido à impacto por fragmentos de válvulas.

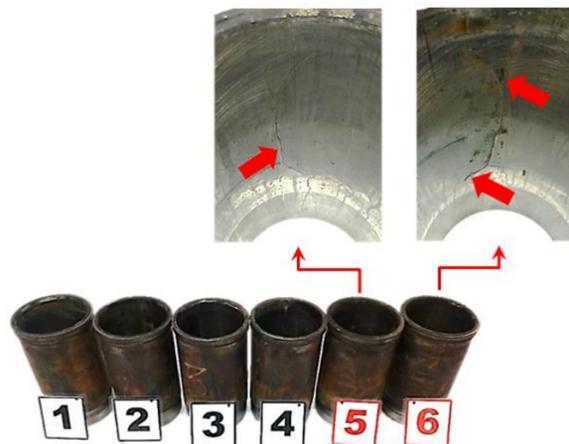
Figura 36 – Conjunto de camisas (detalha nas camisas do 5° e 6° cilindro)

As camisas do 1°, 2°, 3° e 4° cilindro apresentavam aspecto interno normal para a condição de desgaste devido à uso, mas as paredes externas estavam oxidadas devido à aparente utilização de água bruta ou fluido aditivo com concentração incorreta de glicol. As camisas do 5° e 6° cilindro foram encontradas com presença de trincas internas e paredes externas oxidadas.

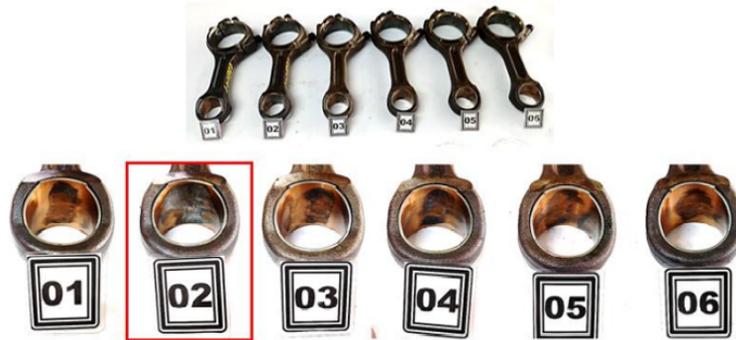
As buchas das bielas encontravam-se em condições normais de desgaste, com exceção da bucha do olhal da biela do 2° cilindro. O desgaste irregular sugere algum tipo de degradação na lubrificação do 2° cilindro. Isso foi possivelmente consequência da queima de líquido arrefecedor devido à trinca nessa região do cabeçote evidenciada anteriormente. As bielas e suas buchas são ilustradas na Figura 37.

Figura 37 – Conjunto de bielas (detalhe para o desgaste acentuado na bucha do olhal da biela do 2° cilindro)

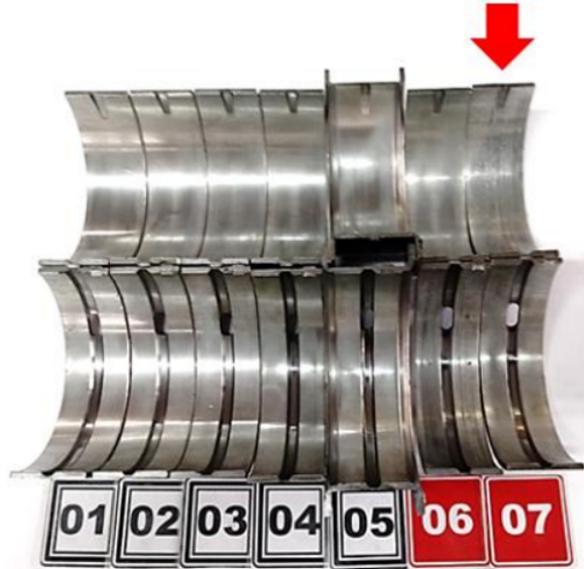
Figura 39 – Bronzinas dos mancais fixos (detalha para coloração anormal da bronzina do 6° mancal fixo e desgaste abrasivo na bronzina do 7° mancal fixo)

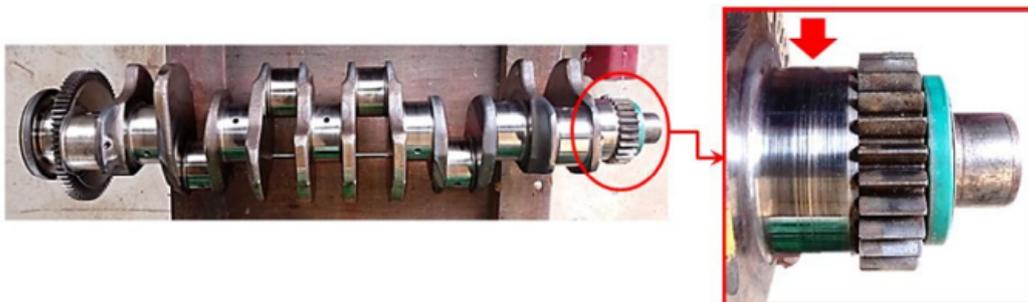
Figura 40 – Eixo virabrequim (detalhe do desgaste abrasivo no 7° mancal fixo)
