**”Estruturas de Concreto Armado Interrompidas em Ambiente Urbano:  
Avaliação da Carbonatação à Luz das Recomendações da NBR 6118:2003”**

**”ESTRUTURAS DE CONCRETO ARMADO EM AMBIENTE URBANO:  
AVALIAÇÃO DA CARBONATAÇÃO À LUZ DAS RECOMENDAÇÕES DA  
NBR 6118:2003”**

Dissertação apresentada ao Programa de Pós Graduação em Construção Civil da Universidade Federal de São Carlos, como parte dos requisitos para obtenção do título de Mestre em Construção Civil.

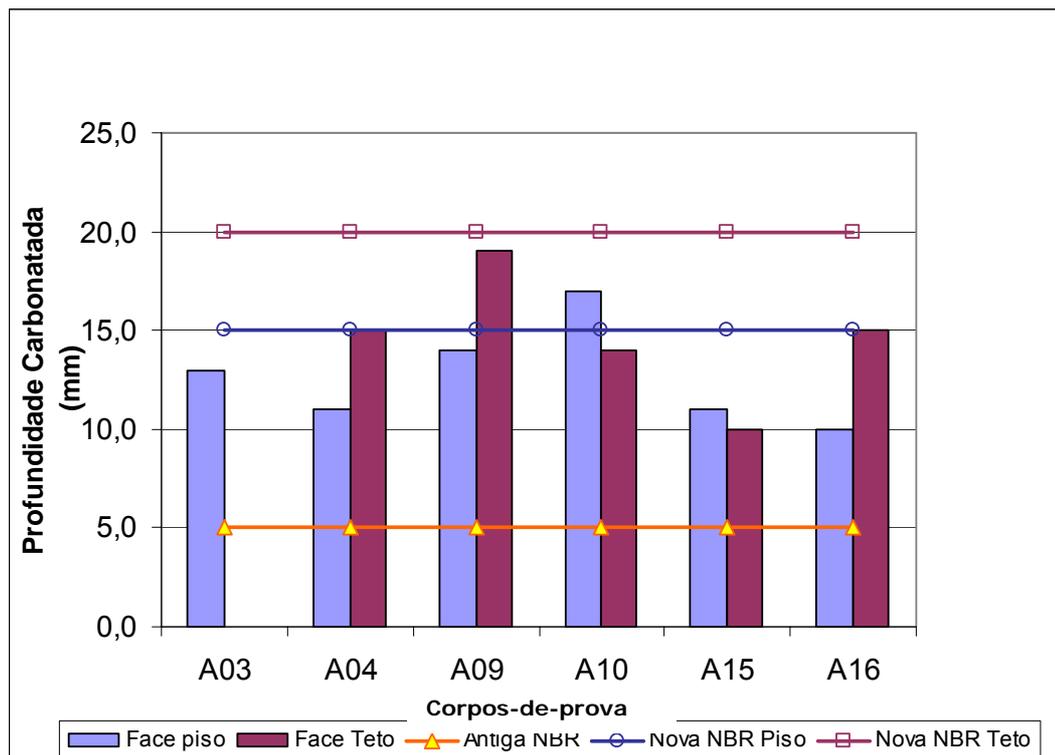
**Figura 6.2** Valores da profundidade de carbonatação obtidos em corpos-de-prova retirados de lajes do edifício “A”

Os valores da profundidade de carbonatação obtidos na totalidade das amostras retiradas de lajes da estrutura do edifício “A” ultrapassaram o limite recomendado pela NBR 6118:1980. Todavia, se considerado o limite da NBR 6118:2003, o cobrimento seria suficiente para continuar protegendo o elemento da carbonatação ocorrida.

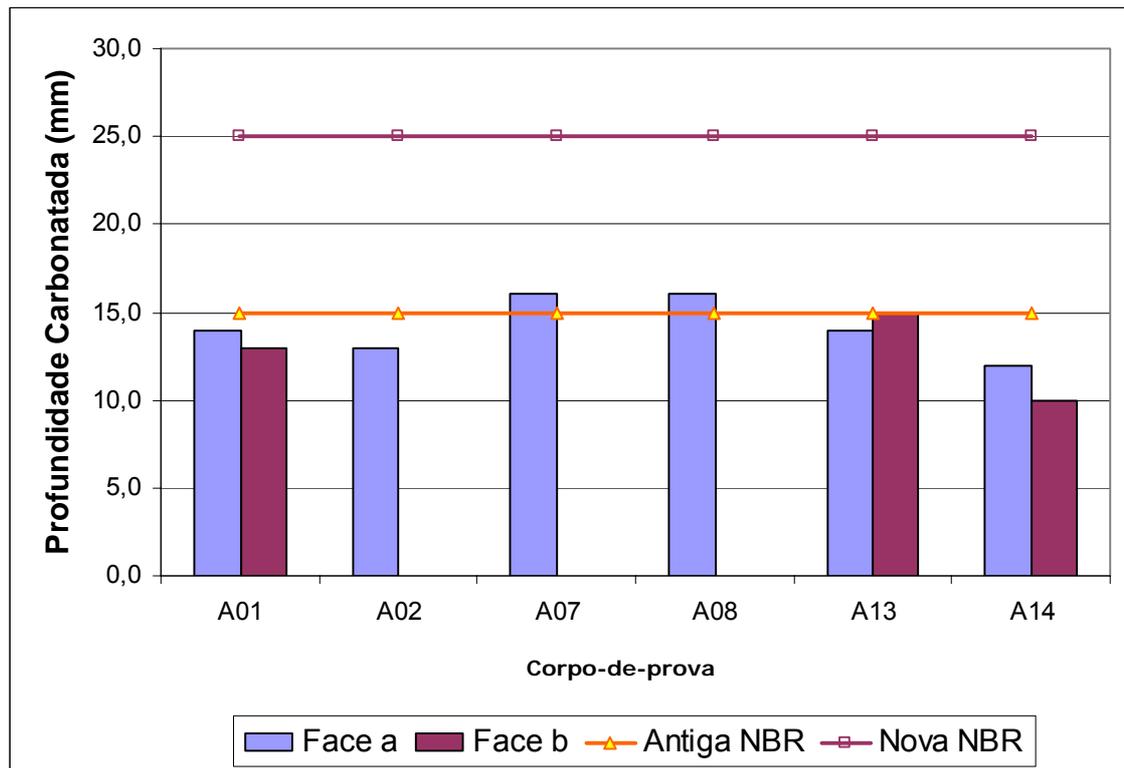
**Figura 6.3** Valores da profundidade de carbonatação obtidos em corpos-de-prova retirados de pilares do edifício A

Os valores da profundidade de carbonatação obtidos na totalidade das amostras retiradas de pilares da estrutura do edifício “A” atingiram níveis muito próximos do limite recomendado pela NBR 6118:1980, tendo sido ligeiramente ultrapassado esse limite em duas amostras da face “a”. Todavia, se for considerado o limite da NBR 6118:2003, o cobrimento seria suficiente para continuar protegendo esses pilares da carbonatação ocorrida.

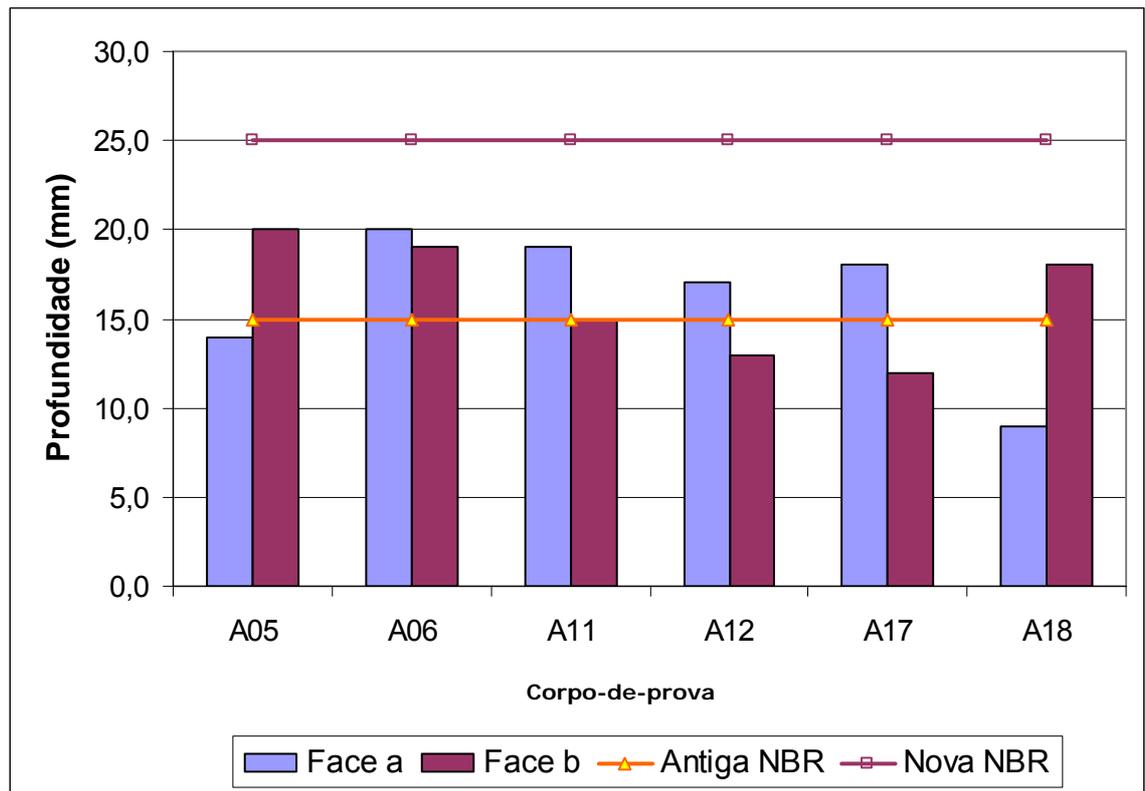
**Figura 6.4** Valores da profundidade de carbonatação obtidos em corpos-de-prova retirados de vigas do edifício "A"

Do total de amostras retiradas de vigas da estrutura do edifício "A", observou-se que, na maioria dos valores, a profundidade de carbonatação atingiu níveis superiores ao limite recomendado pela NBR 6118:1980. Todavia, se considerado o limite da NBR 6118:2003, o cobrimento seria suficiente para continuar protegendo esses elementos da carbonatação ocorrida.

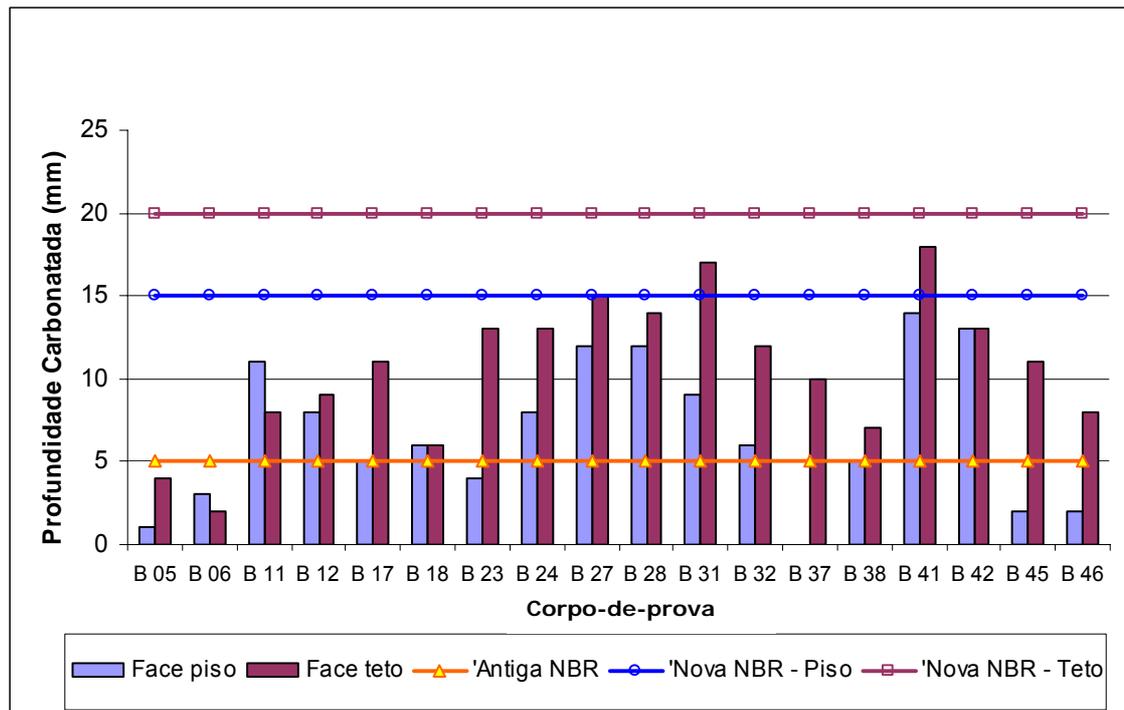
**Figura 6.5** Valores da profundidade de carbonatação obtidos em corpos-de-prova retirados de lajes do edifício “B”

A maioria dos valores da profundidade de carbonatação obtidos das amostras retiradas de lajes da estrutura do edifício “B” ultrapassou o limite recomendado pela NBR 6118:1980. Todavia, se considerado o limite da NBR 6118:2003, o cobrimento seria suficiente para continuar protegendo todos os elementos, tanto da face piso como da face teto, da carbonatação ocorrida.

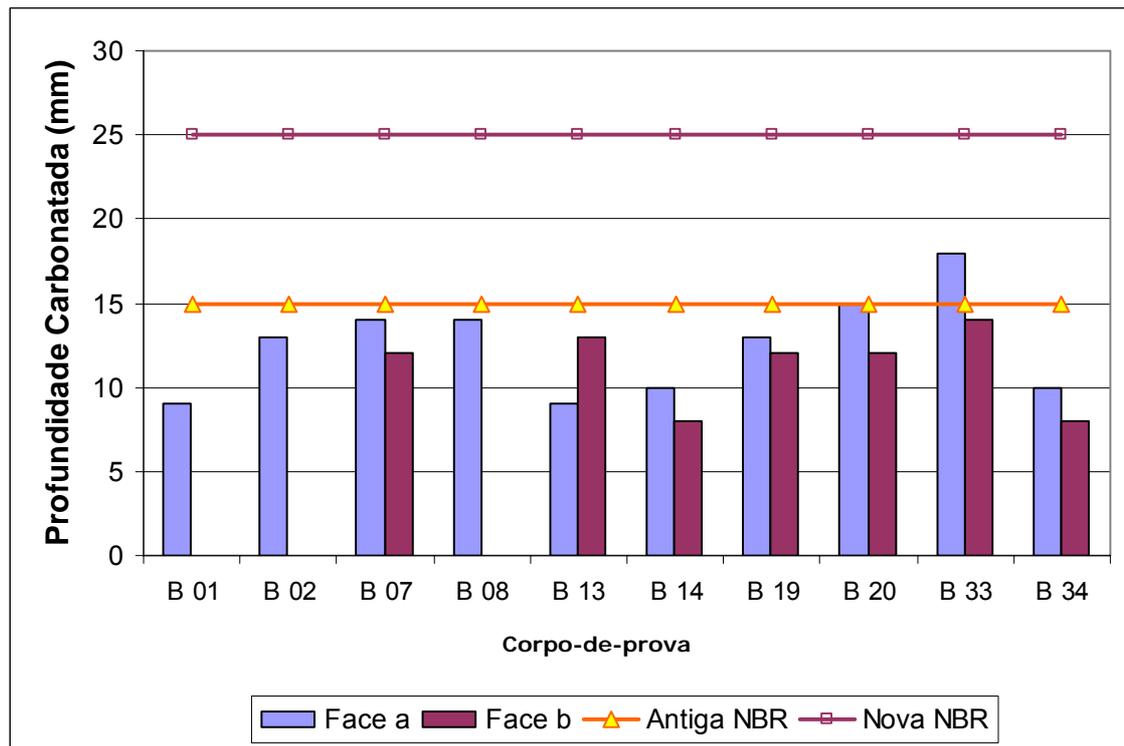
**Figura 6.6** Valores da profundidade de carbonatação obtidos em corpos de prova retirados de pilares do edifício “B”.

Os valores da profundidade de carbonatação obtidos na maioria das amostras retiradas de pilares da estrutura do edifício “B” atingiram níveis muito próximos do limite recomendado pela NBR 6118:1980, tendo sido ligeiramente ultrapassado esse limite em uma amostra da “face a”. Todavia, considerado o limite da NBR 6118/2003, o cobrimento seria suficiente para continuar protegendo os elementos da carbonatação ocorrida.

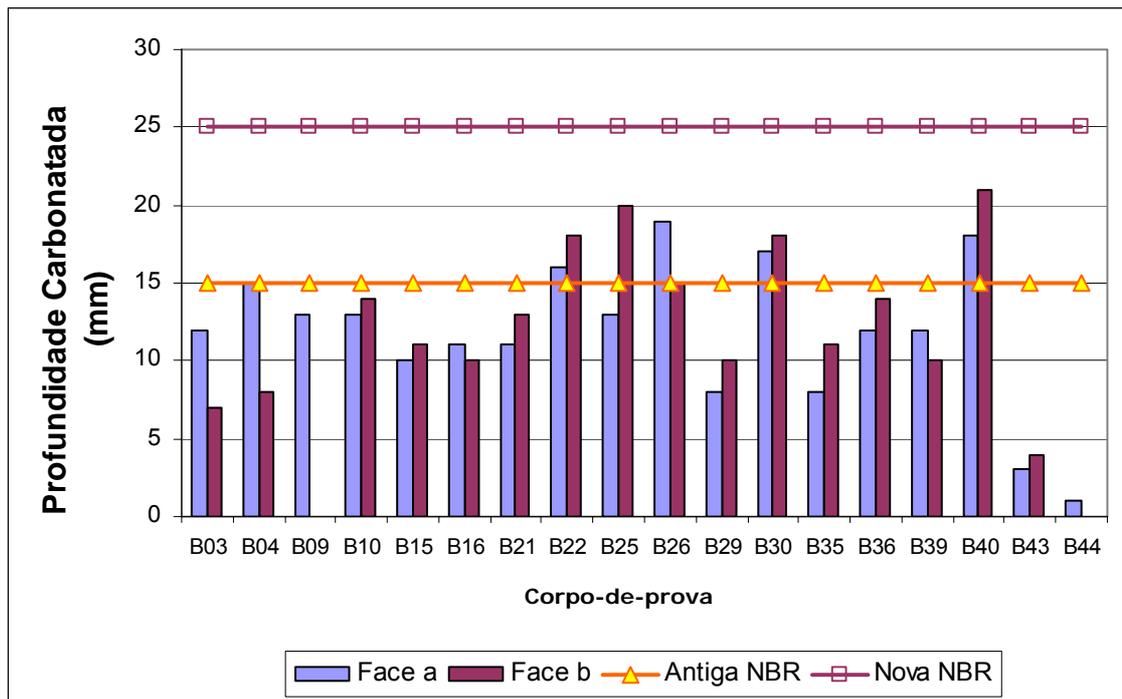
**Figura 6.7** Valores da profundidade de carbonatação obtidos em corpos-de-prova retirados de vigas do edifício “B”

Das amostras retiradas de vigas da estrutura do edifício “B”, observou-se que, na sua maioria, os valores da profundidade de carbonatação não atingiram níveis superiores ao limite recomendado pela NBR 6118/1980. Salienta-se, porém, que mesmo quando esse nível não foi ultrapassado, a maioria dos valores encontra-se muito próximo a esse limite. Apenas uma pequena parte dessas amostras atingiu valores despreocupantes. Todavia, considerado o limite da NBR 6118/2003, o cobrimento seria suficiente para continuar protegendo esses elementos da carbonatação ocorrida.
