UNIVERSIDADE FEDERAL DE SÃO CARLOS
CENTRO DE CIÊNCIAS EXATAS E DE TECNOLOGIA
DEPARTAMENTO DE ENGENHARIA CIVIL

**Avaliação Pós-Ocupação (APO) de Habitações de Interesse Social
(HIS) em Indaiatuba, SP**

Trabalho de Conclusão de Curso apresentado ao Departamento de Engenharia Civil da Universidade Federal de São Carlos como parte dos requisitos para a conclusão da graduação em Engenharia Civil

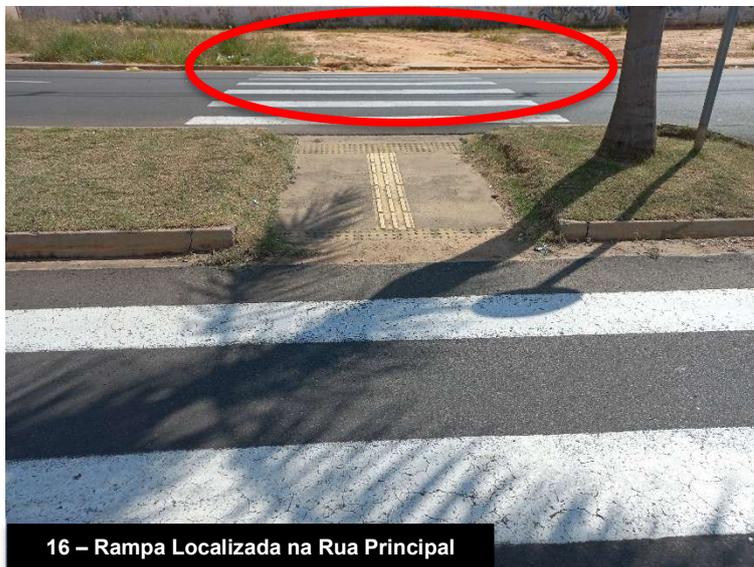
Figura 11: Rampa para Pessoa com Mobilidade Reduzida (PMR)

Ao se referir a acessibilidade de pedestres em relação a calçadas, o EIV previu que toda a área pública e comum do conjunto possuísse acessibilidade exigida na integração ao meio com base na NBR 9050. Ao se deparar com a realidade, pode-se entender uma realidade um pouco distinta.

16 – Rampa Localizada na Rua Principal

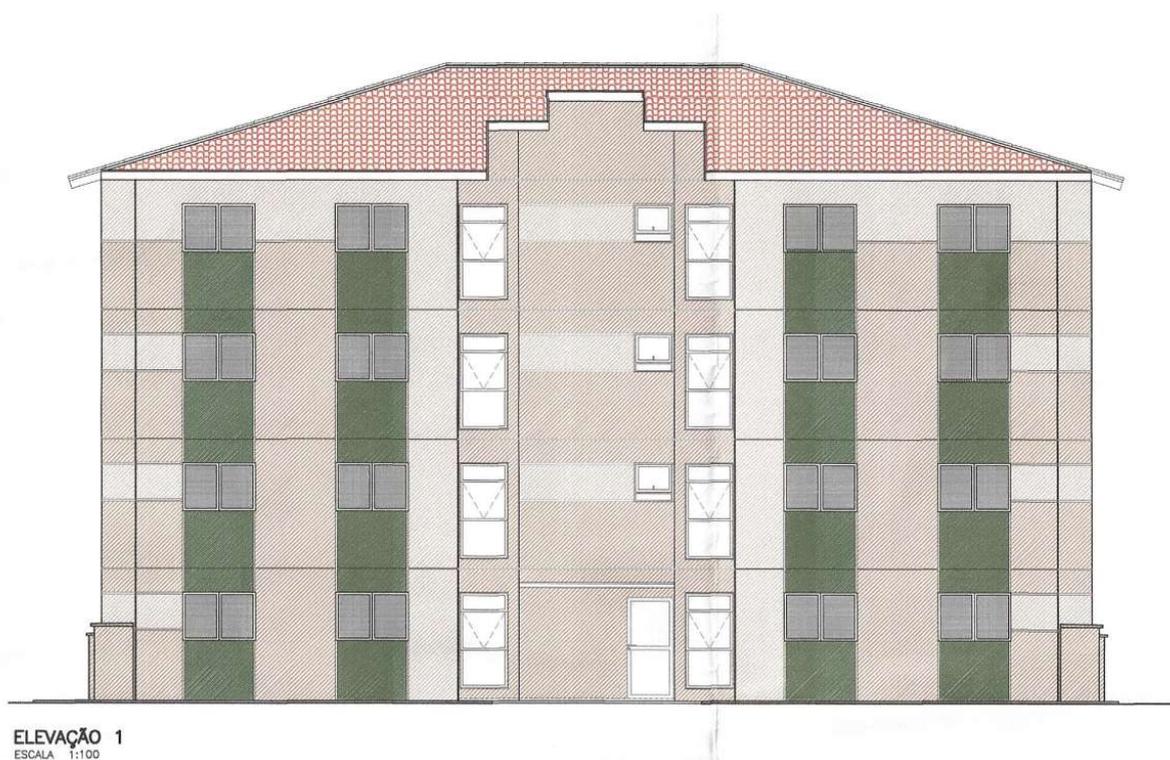
Figura 20: Elevação frontal da edificação

A respeito dos recursos arquitetônicos para um melhor conforto ambiental, é notório a falta de elementos que venham a realizar o controle solar nas aberturas, como é o caso de brises. Entretanto, é possível constatar a presença de venezianas nos dormitórios de todas as unidades habitacionais.

Contudo, principalmente nas salas há janelas desprotegidas para um melhor aproveitamento e conforto dos moradores. Como existe apenas uma única faixa de abertura externa possível, adotou-se um vão maior, principalmente na dimensão mais disponível, a vertical. A janela contida nesse espaço é um vitrô maxim-ar, com divisão superior e inferior fixa, com dimensões de 1,00 m x 2,00 m, conforme é possível observar na Figura 20:

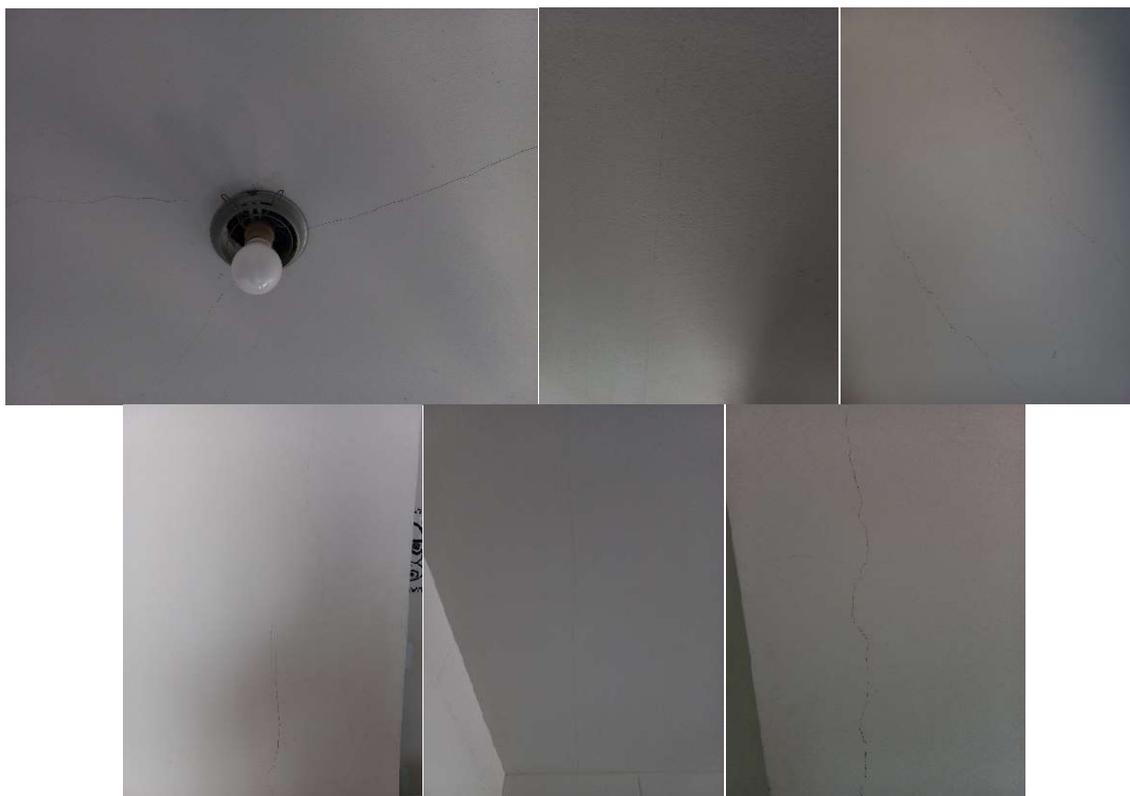
Figura 22 :Trincas e Fissuras

Desse modo, a análise ressaltou um grande número de trincas e fissuras nas unidades habitacionais, podendo ser encontradas em sua grande maioria no forro do

banheiro e cozinha, além de serem recorrentes trincas nas paredes dos dormitórios.

A Figura 22 representa algumas das trincas e fissuras identificadas, ao qual nota-se seu comprimento de diferentes formas, sendo algumas menores que 10 cm e outras chegando a atingir todo o comprimento da parede, próximo a 2 m, além de serem frequentes em diversos apartamentos e não apenas casos isolados.

Entretanto, dos problemas analisados, o com maior recorrência foram as trincas e fissuras, e em menor quantidade foram observadas rachaduras. Esses impasses decorrem comumente de problemas estruturais, sendo oriundas de fatores diversos (CONSOLI; MILITITSKY; SCHINAID, 2005), podendo estar associados a movimentações do terreno, dilatação, uso de materiais de baixa qualidade ou outros motivos, sendo que uma patologia recorrente, e que provoca fissuras, é a falta de vergas e contravergas nas janelas.

Nas unidades habitacionais foi possível identificar fissuras verticais, que podem ser ocasionadas devido a argamassas e aos blocos com resistência insuficiente ou devido a um alívio de tensão. Além disso, encontrou-se fissuras horizontais comumente ligadas ao adensamento da argamassa de assentamento e a falta de amarração da parede com a viga superior. Salienta-se a superficialidade das trincas e fissuras encontradas. Na ocorrência em forros, a falta de folgas previstas na execução de seu contorno não permite a absorção do movimento do gesso e da estrutura, já a ocorrência nas paredes, tende a ser ocasionado por falhas na execução do assentamento e pela má qualidade dos materiais empregados.

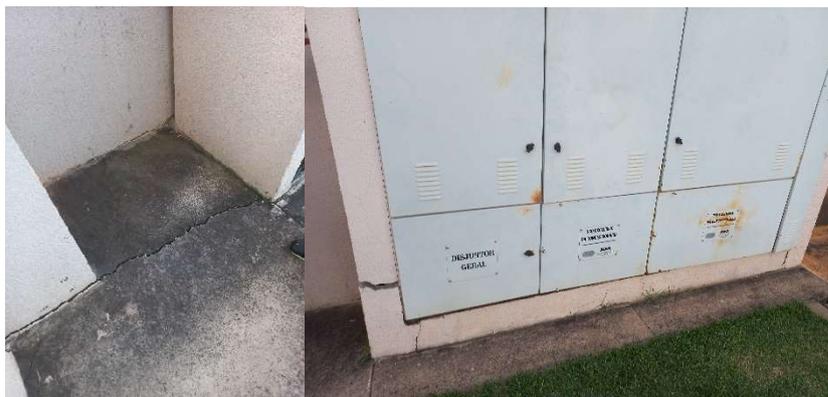
Figura 23: Rachaduras

Com relação às rachaduras, foram encontradas em menor quantidade, mas, ainda assim, foi possível identificá-las em algumas unidades, principalmente no lado externo as edificações, onde ocorreram rachaduras nos chãos e nas caixas de energias.

A Figura 23 traz a representação das rachaduras encontradas no estudo.

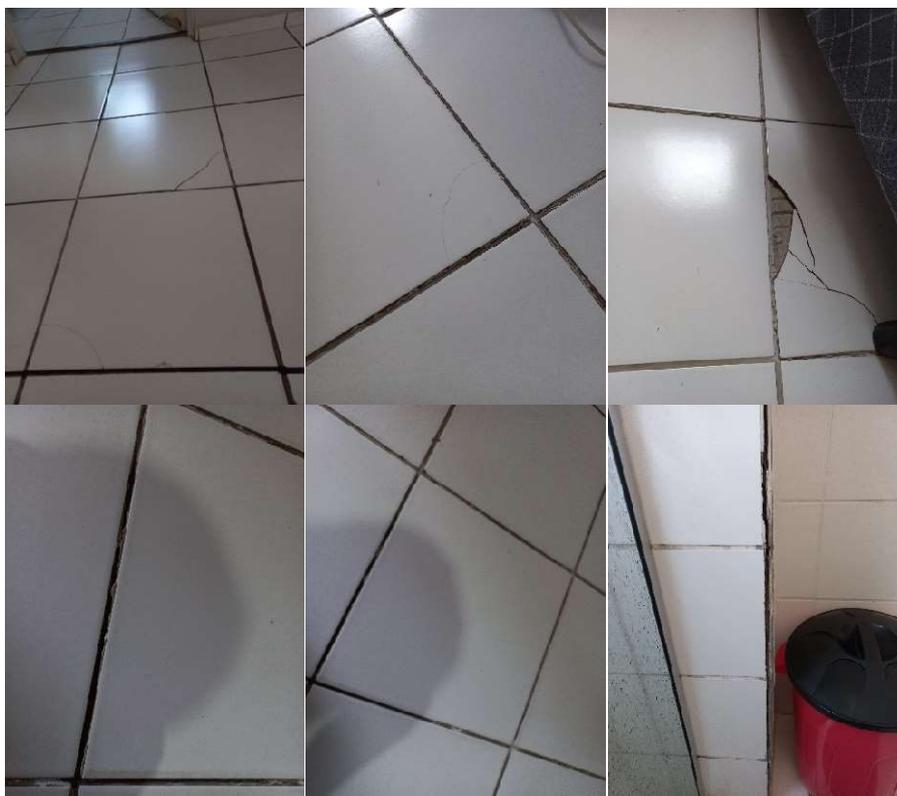
Figura 24: Descolamento de pisos e revestimentos

O descolamento de pisos e revestimentos nas unidades habitacionais também se torna uma patologia identificada, visto que em diversas moradias encontra-se um número considerável de pisos com descolamento.

Ainda assim, foram identificados que em algumas unidades já foram realizadas manutenções para correção, sendo recorrente em alguns casos. A Figura 24 representa alguns dos casos encontrados no estudo.

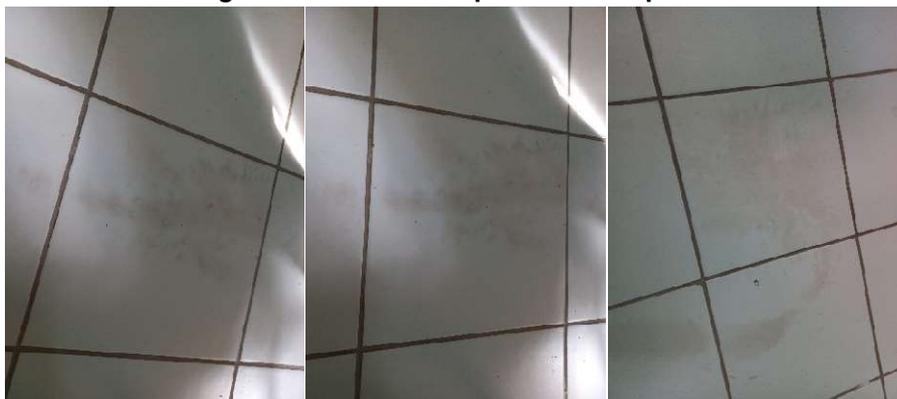
Figura 25: Defeitos superficiais em pisos

Os defeitos superficiais em pisos também se tornaram um impasse encontrado, devido não somente a má utilização, mas também a qualidade do material empregado na obra e problemas relacionados à abrasão e ao desgaste, conforme Figura 25:

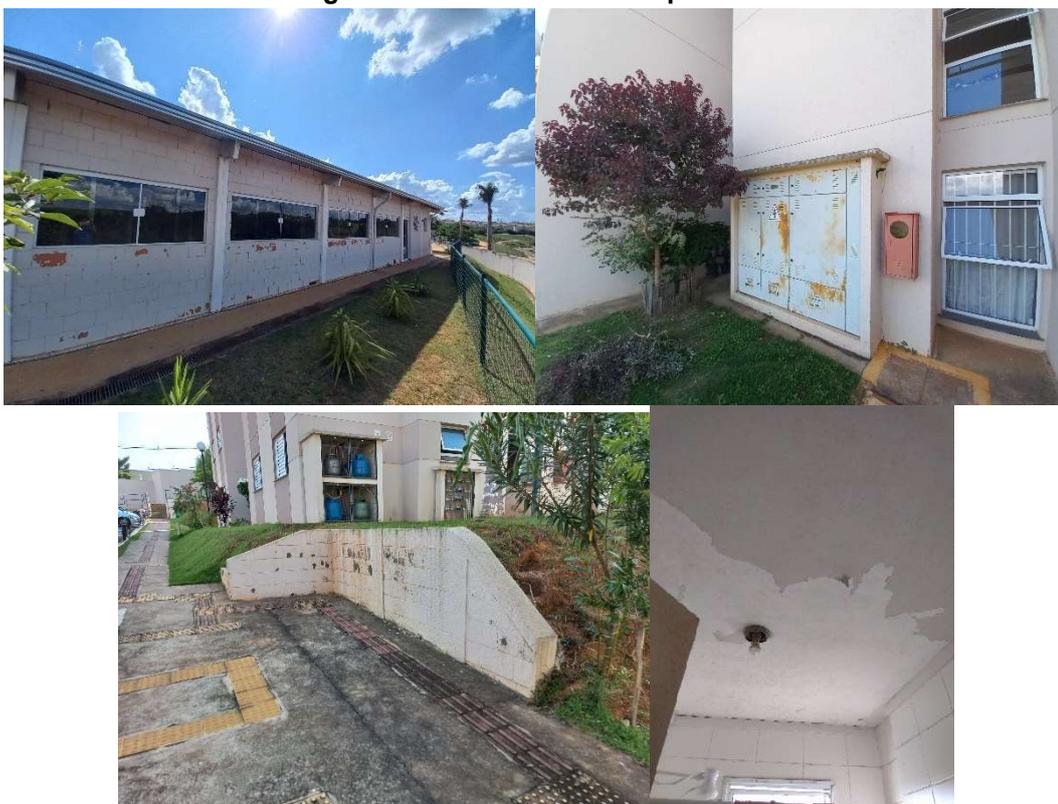
Figura 26: Desbotamento de pinturas

O desbotamento de pinturas é muito comum em toda a área externa aos edifícios, entretanto, dentro das residências é possível encontrar o problema devido ao tempo em que já se foi entregue e pela falta de manutenção. Em algumas unidades, é possível identificar o uso de papel de parede e algumas já sofreram alteração das cores de projeto. A Figura 26 ilustra o problema:

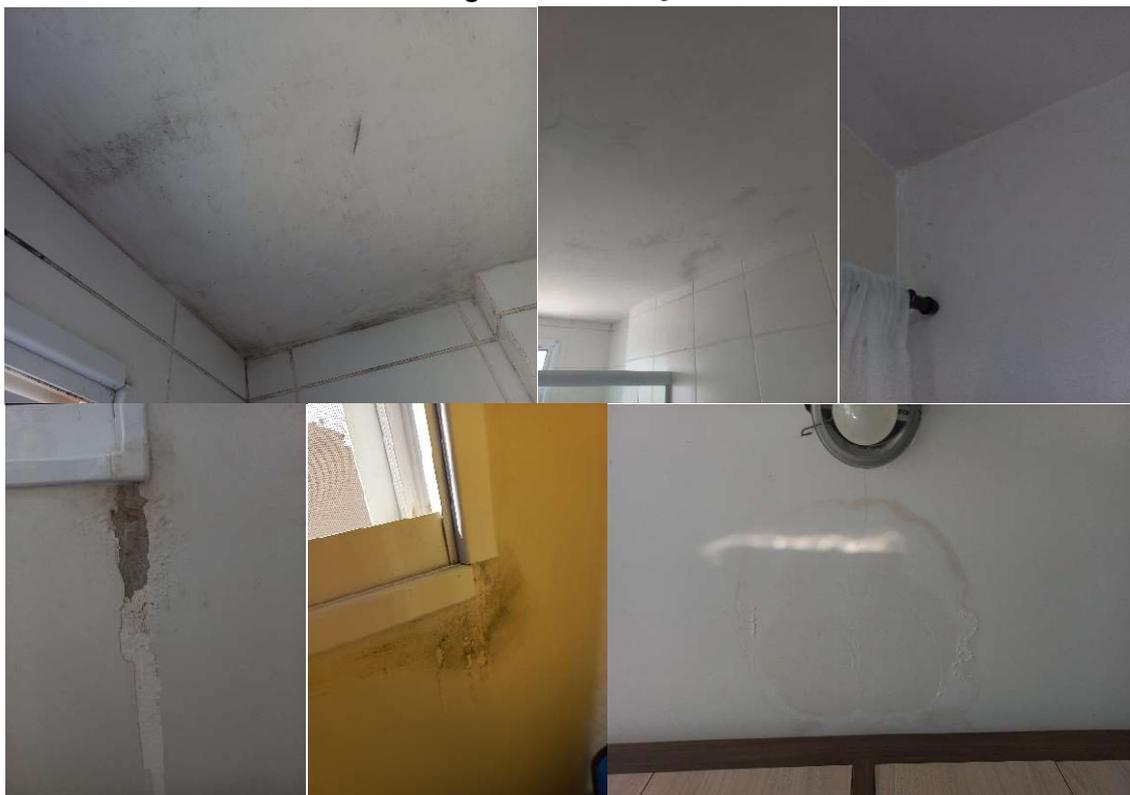
Figura 27: Infiltração

O problema de infiltração é presente na grande maioria na área molhada dos banheiros, porém também é encontrado no canto das janelas, principalmente em épocas de fortes chuvas, sendo que pela análise realizada, constatou-se que a vedação incorreta era a causa do ocorrido, além disso, devido à má execução dos pisos e impermeabilização em algumas unidades. O impasse se encontra em unidades de todos os pavimentos, sendo assim, de modo geral estão ligadas à vazamentos de tubulações hidráulicas e a chuva em contato vertical com a edificação, não sendo causa à infiltração na laje de cobertura. Foi possível identificar o problema em áreas da cozinha também, conforme Figura 27, em que se percebe diversos problemas em diferentes locais:

Com relação aos problemas de infiltração, em alguns casos a má instalação de janelas era a causa, sendo assim, uma vez isolada novamente tornou-se eficaz, todavia a impermeabilização sendo realizada de forma incorreta também se torna um gerador de infiltrações.

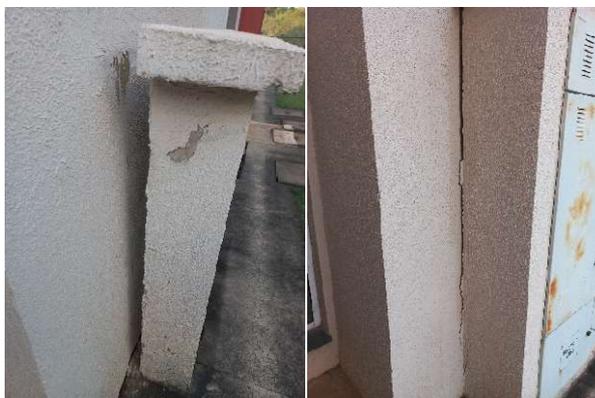
Figura 28: Recalque

Patologias de recalques não são frequentes, mas foram identificadas externamente as edificações, principalmente nas áreas de caixa de força e hidrantes, conforme Figura 28, em que a princípio a distância entre os elementos era de aproximadamente 5 cm.
