**UNIVERSIDADE FEDERAL DE SÃO CARLOS**  
**CENTRO DE CIÊNCIAS EXATAS E DE TECNOLOGIA**  
***DEPARTAMENTO DE ENGENHARIA CIVIL***

**Manifestações Patológicas em Pisos de Concreto:  
Estudo de Caso de um Galpão Industrial**

Júlia Barboza da Silva

São Carlos, 2023

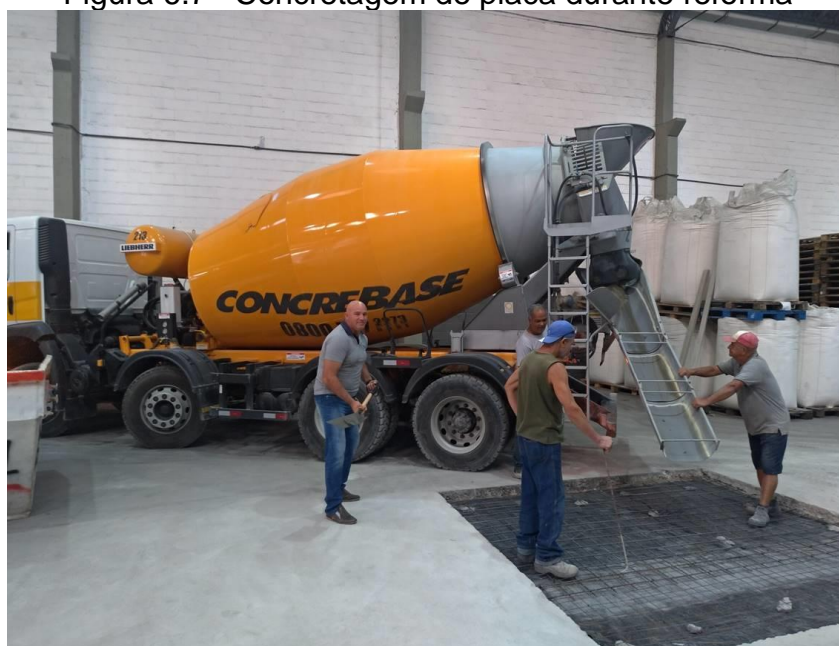
Figura 6.7– Concretagem de placa durante reforma

A Figura 6.7 ilustra a concretagem de uma das placas durante a reforma. Algumas irregularidades podem ser observadas, como a ausência de equipamentos de segurança individual: óculos de proteção e luvas; além da utilização de pedaços de concreto endurecido como espaçadores para a tela de reforço. O grande volume do pedaço de concreto utilizado diminui a seção de concreto do piso e não garante o espaçamento ideal e uniforme da tela ao longo da placa.

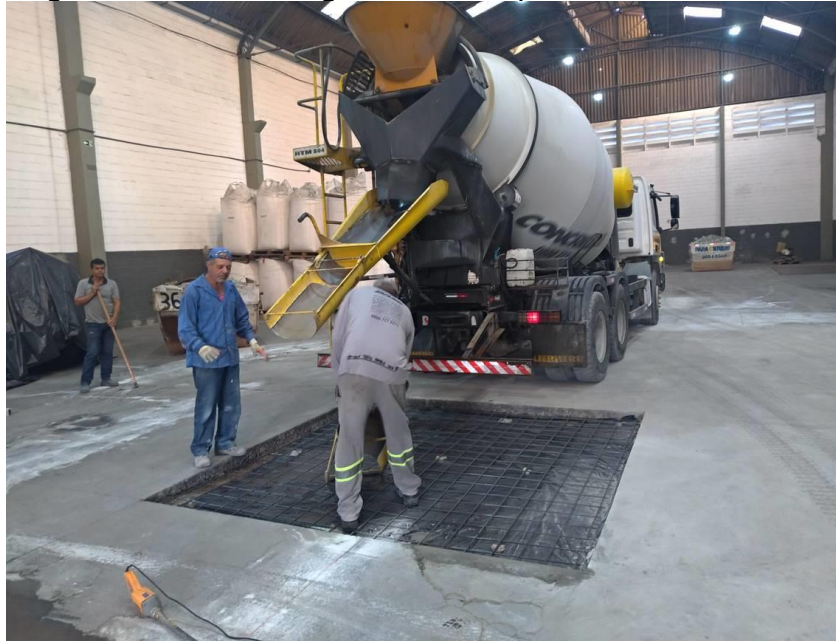
Figura 6.8– Concretagem de outra placa durante reforma

A Figura 6.8 ilustra a concretagem de outra placa, nela é possível observar o mesmo problema, pedaços de concreto sendo usados como espaçadores. Assim como na Figura 6.7 percebe-se a ausência de barras de transferência entre as placas adjacentes, formando-se juntas desprotegidas e favorecendo o surgimento da manifestação patológica conhecida como esborcinamento.

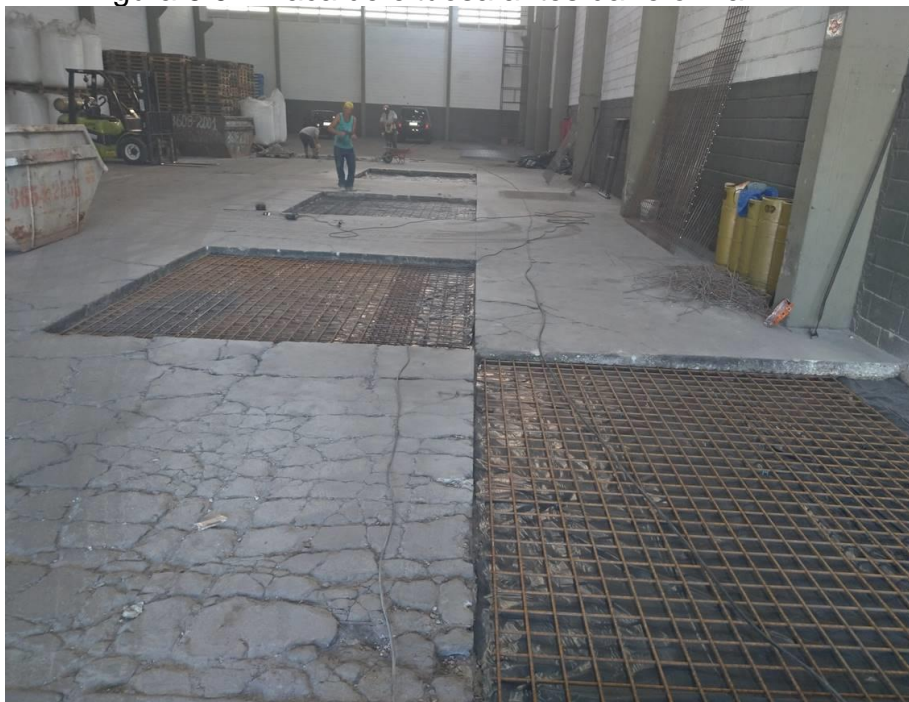
Figura 6.9– Placa defeituosa antes da reforma

O colapso da estrutura pode ter sido causado pela sobrecarga oriunda das carretas que transitam nessa região do galpão.

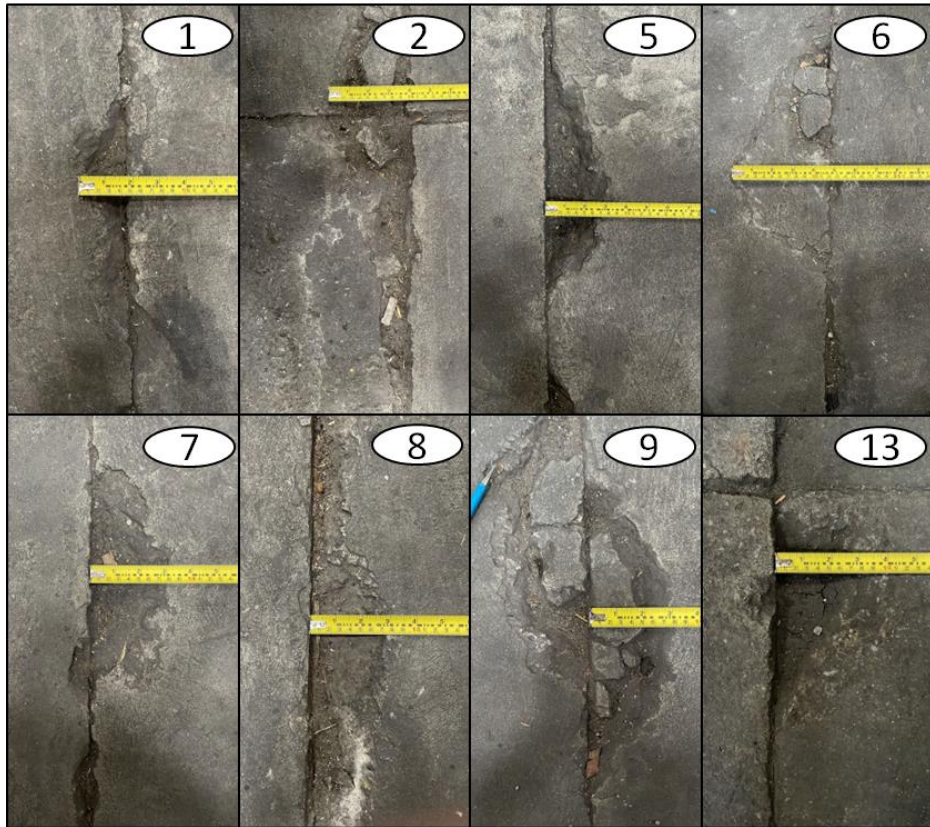
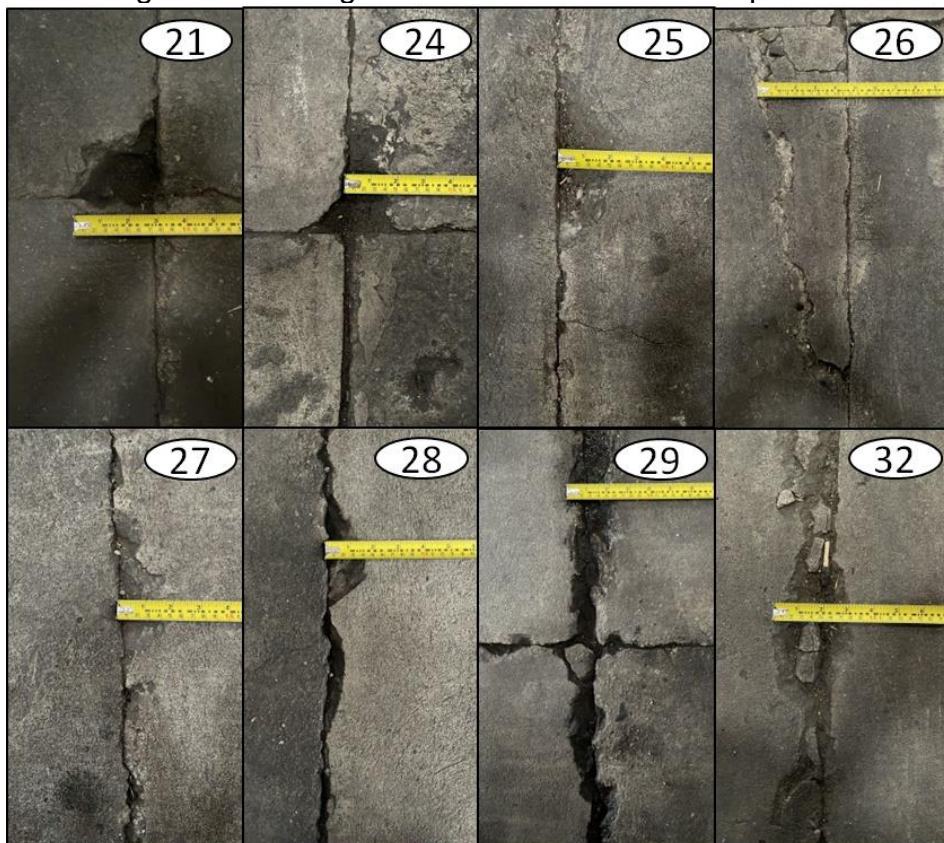
As regiões esborcinadas com maior intensidade chegaram a possuir 4 cm de extensão, sendo elas indicadas pelos números 2, 13 e 26.

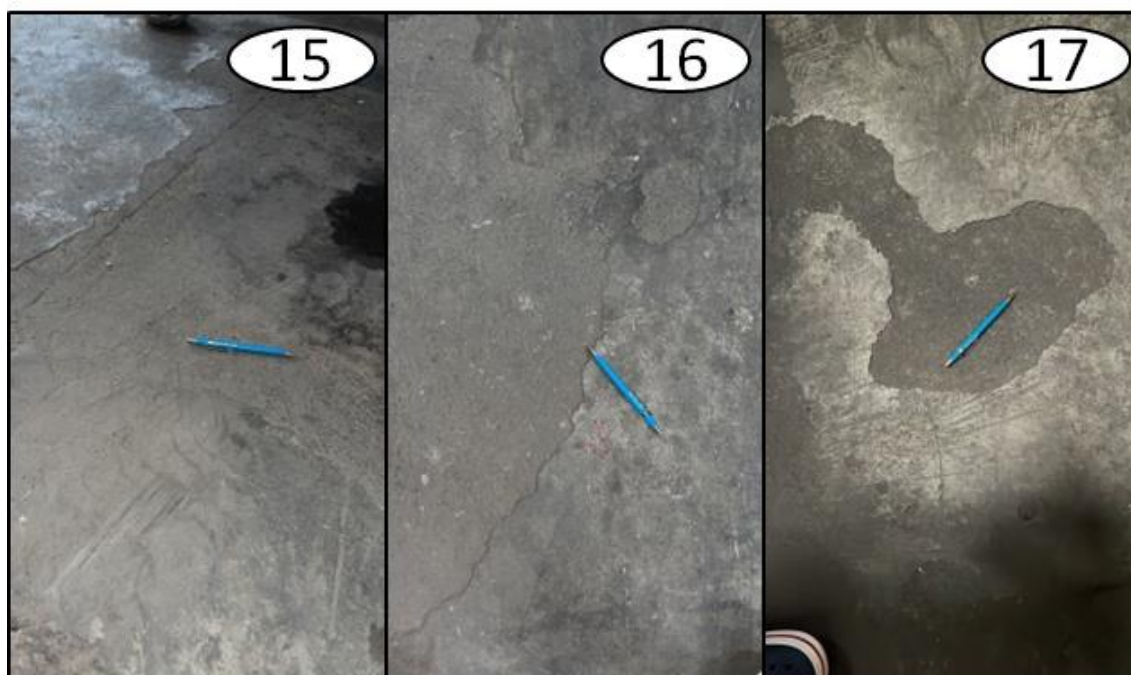
Figura 6.14– Regiões com delaminação

A delaminação pode ter ocorrido pelo excesso de exsudação, realização do acabamento de forma prematura além de possível aspersão de água sobre a superfície do piso para facilitar o acabamento.

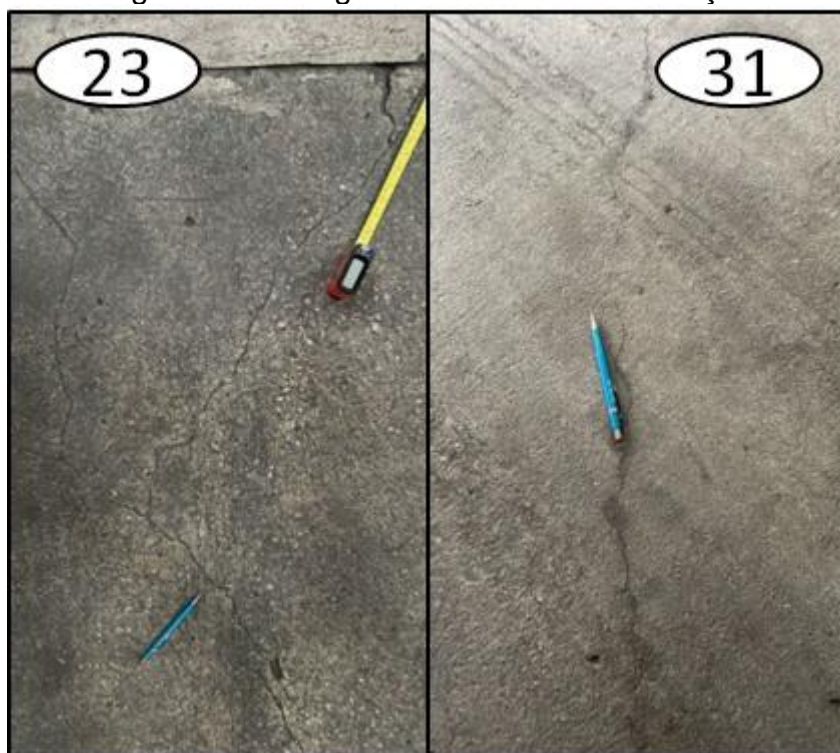
Figura 6.15– Regiões com fissura de retração

Dentre as manifestações patológicas identificadas, as que apresentaram fissura de retração foram as de número 23e 31, representando 6% dos problemas encontrados. A Figura 6.15 ilustra todas as regiões onde a retração foi encontrada.

As fissuras apresentadas são provavelmente causadas pela falta de fibras no concreto, responsáveis por promover um maior controle de fissuração nas suas primeiras idades.

Para as fissuras de número 23 e 31, o tratamento pode ser feito por meio da aplicação de resina epóxi de baixa viscosidade na região fissurada.

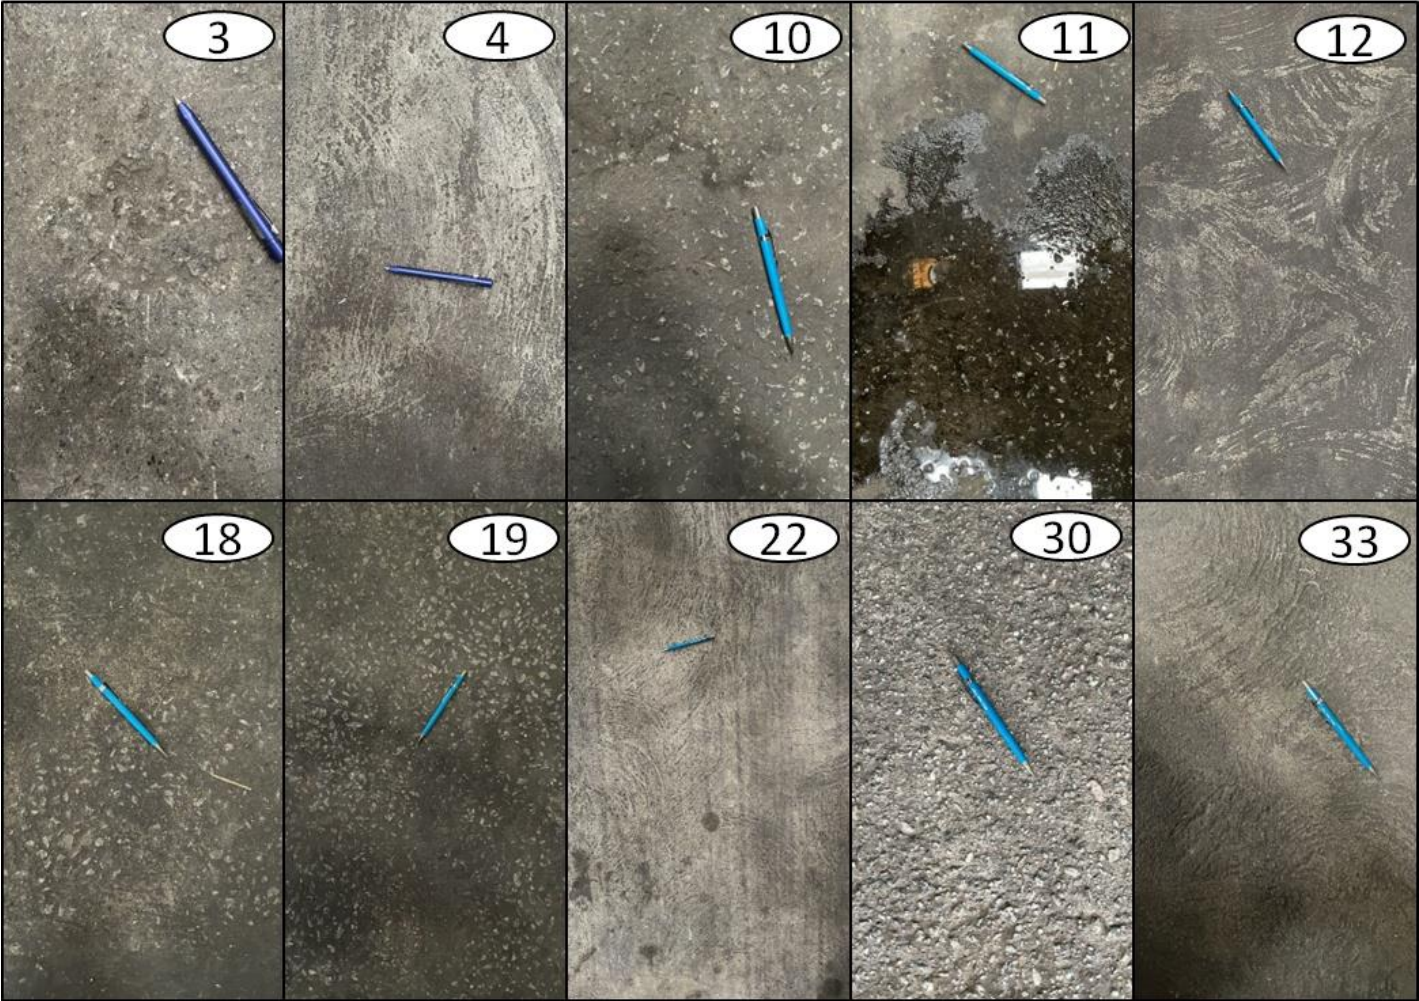
Figura 6.16– Regiões com desgaste por abrasão

Essas anomalias podem ter como causa tratamento superficial incorreto, exsudação excessiva no concreto, cura inadequada, ataques químicos causados por fezes de pombos e produtos de limpeza ou má utilização do piso.

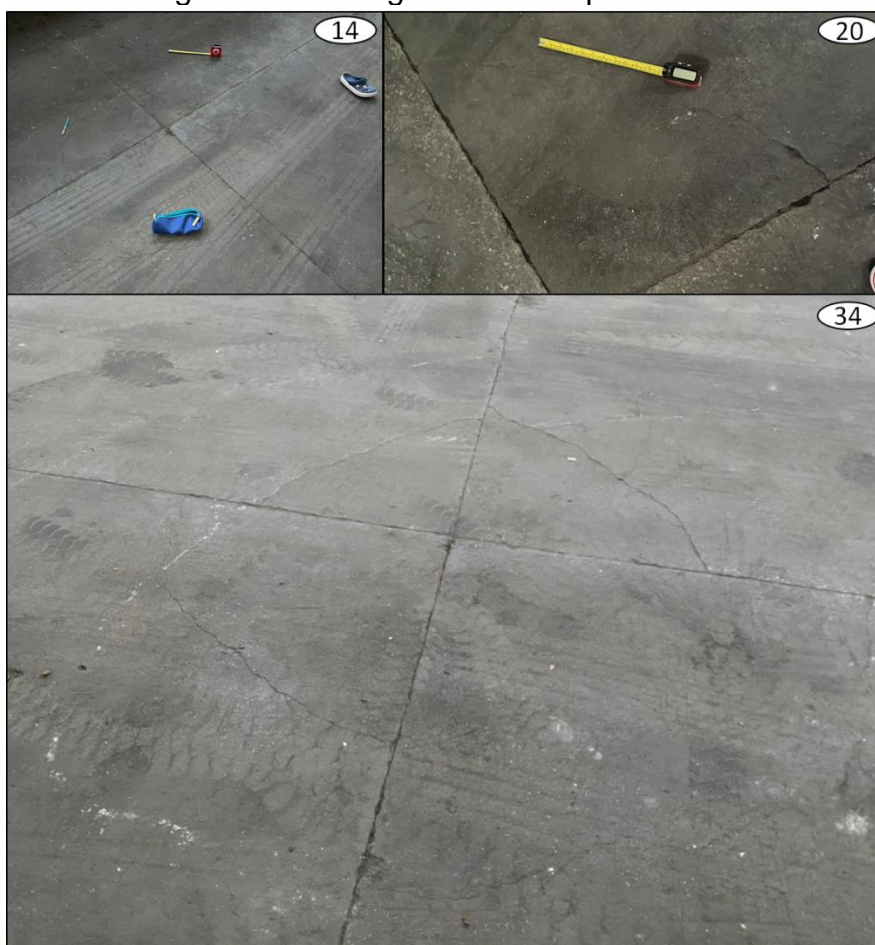
Figura 6.17 – Regiões com empenamento

No galpão, a provável causa é a ausência de barras de transferência. Para corrigir o problema, pode-se injetar calda de cimento de maneira a preencher o vazio entre a sub-base e a face inferior do piso. Outra solução é demolir o quadrilátero que abrange o cruzamento da junta e fazer a sua reconstituição.
