**ANÁLISE DE FALHAS EM PISTÃO DE MOTOR À  
COMBUSTÃO 4 TEMPOS TURBO**

Trabalho de conclusão de curso apresentado ao Departamento de Engenharia de Materiais da Universidade Federal de São Carlos, como requisito para obtenção do título de bacharel em Engenharia de Materiais.

O material de estudo deste trabalho foi retirado de um motor de moto urbana Yamaha modelo XJ6 ano 2009, 600cc preparado e adaptado para um veículo de competição estudantil SAE (*Society of Automotive Engineers*), com inserção de sistema de sobrealimentação através de turbocompressão.

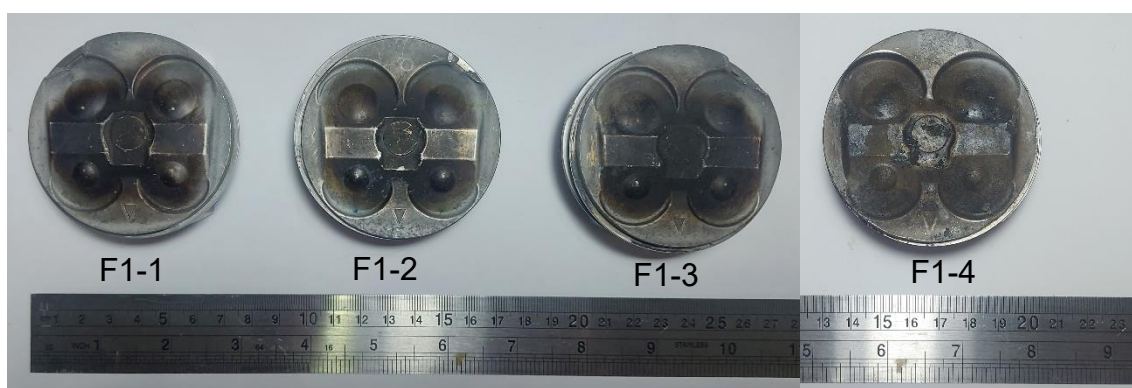
Para efeito de identificação dos pistões, estes foram identificados como F1-1, F1-2, F1-3 e F1-4, amostras da primeira falha (Figura 11) e F2-1, amostra obtida da segunda falha (Figura 12), sendo suas posições de retirada ilustradas na Figura 10.

Figura 11: Pistões obtidos da primeira falha. Fonte: própria (2024).

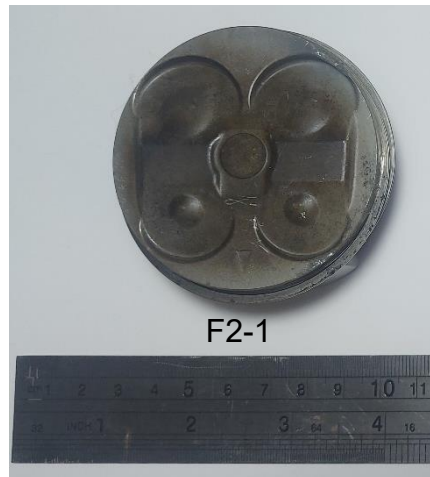
*Figura 12: Pistão obtido da segunda falha. Fonte: própria (2024).*

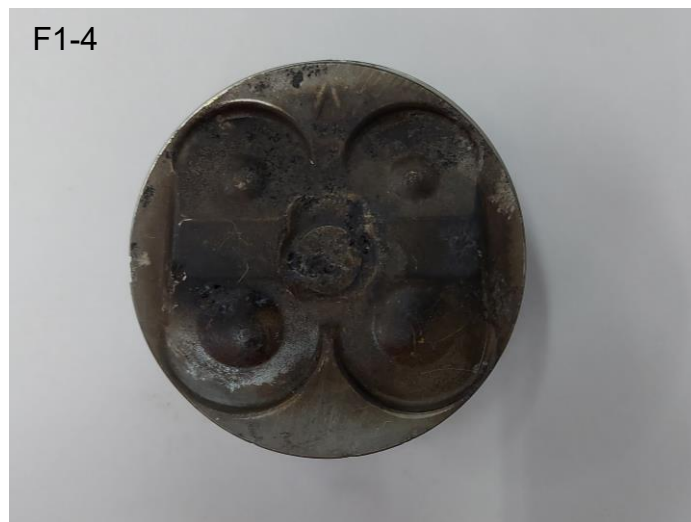
Em relação às fusões observadas, chama atenção um aspecto poroso, tanto na parte superior da cabeça do pistão, quanto na lateral do mesmo (região dos anéis), mostrado nas Figura 13 e Figura 14. Já os danos mecânicos se caracterizaram por pequenas endentações com aproximadamente 1 mm de diâmetro (Figura 15). Por fim, o arrancamento de material foi observado pela presença visível de deformação plástica na região com ausência de material, indicando que em algum momento da falha dos pistões houve tensões de cisalhamento responsáveis pelo arrancamento de pequenas partes da cabeça do pistão, sempre acompanhadas de porosidade nas proximidades da região de arrancamento (Figura 17).

*Figura 13: Fusão da cabeça de pistão Fonte: própria (2024).*

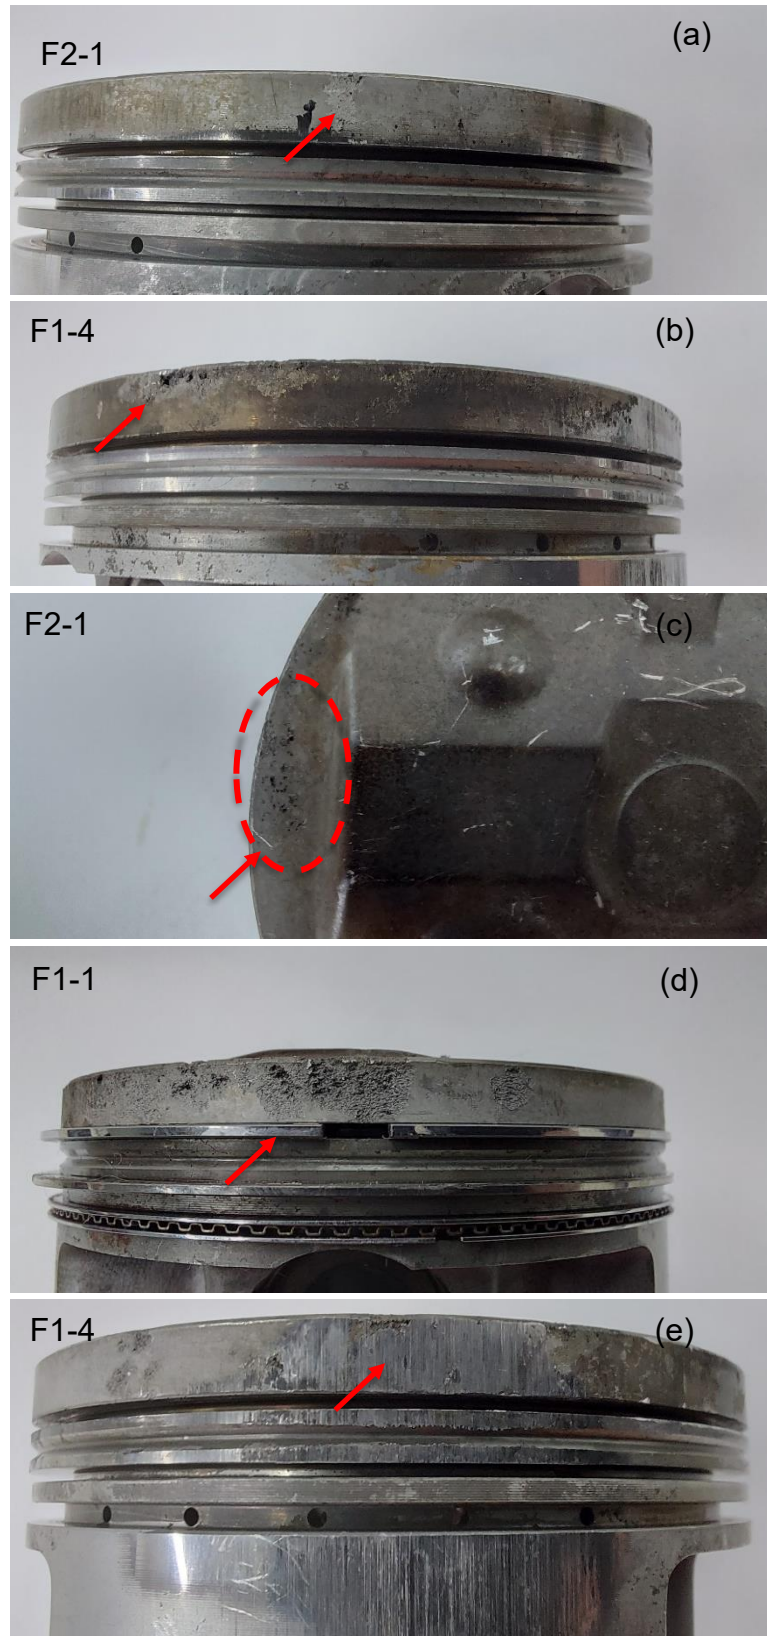
Figura 14: Fusão da cabeça do pistão e da área do anel identificados nas amostras. Indicada na figura por seta e/ou região tracejada. Fonte: própria (2024).

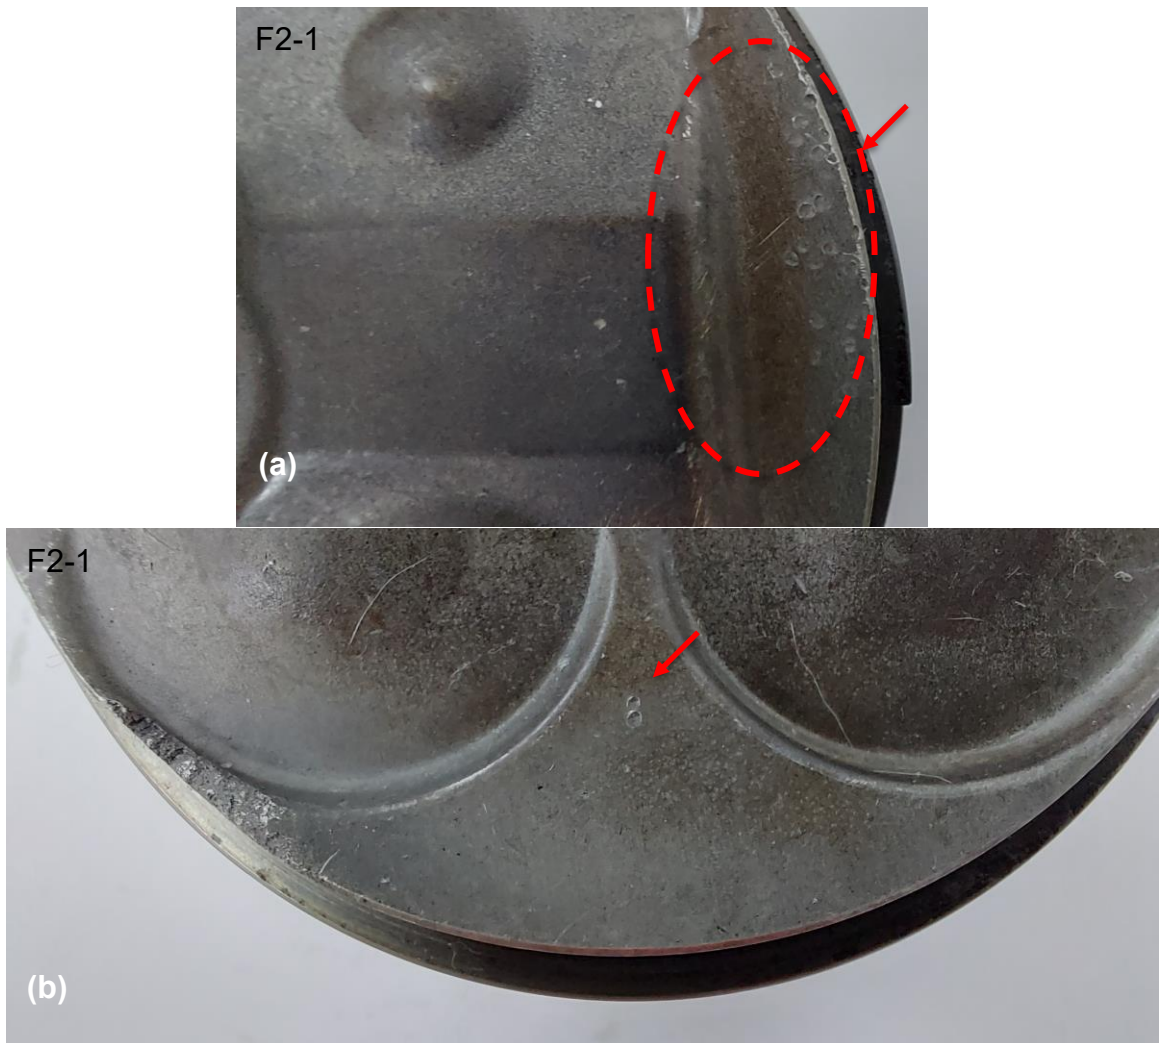
Figura 15: Danos mecânicos identificados nas amostras. Fonte: própria (2024).

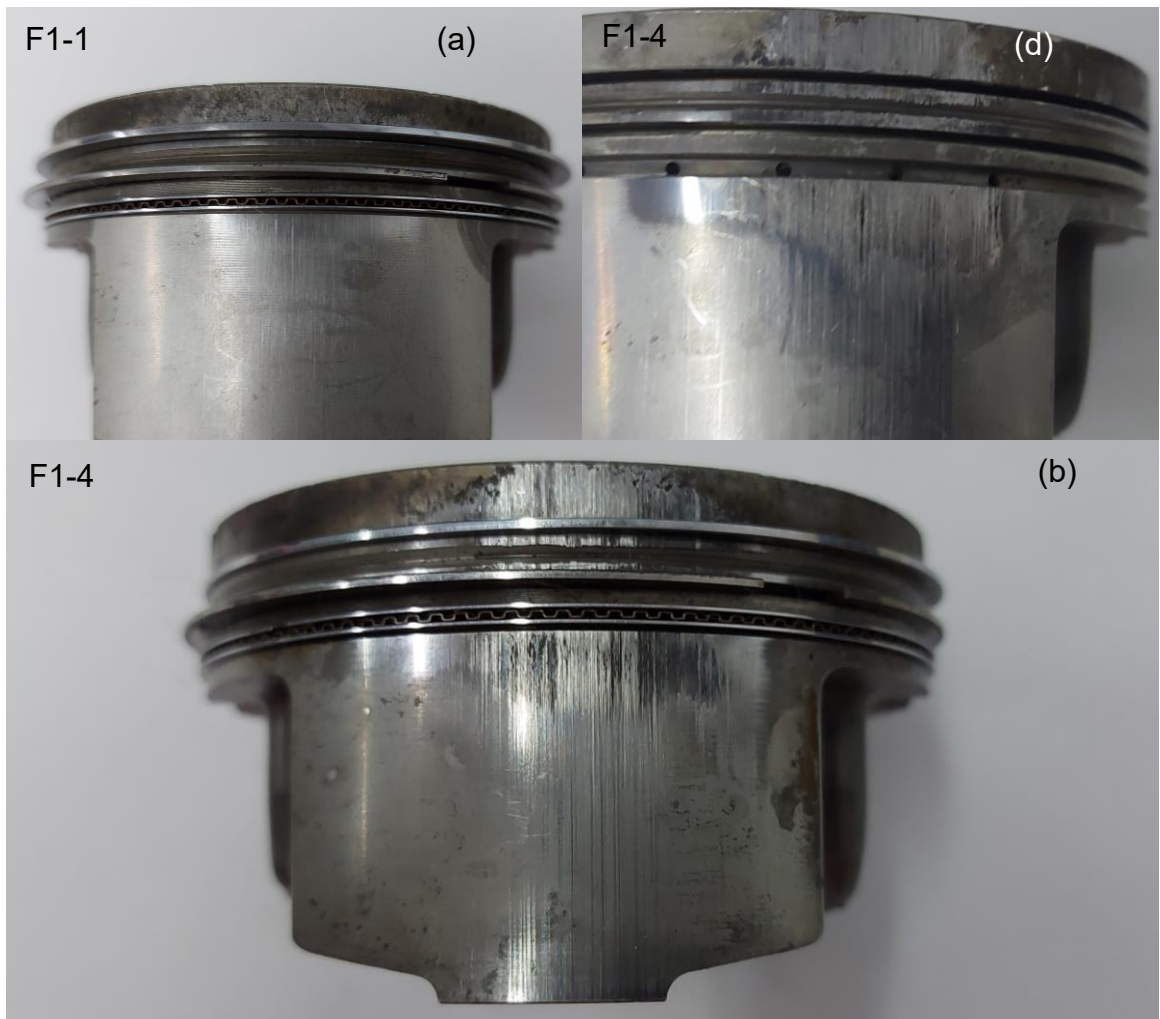
Figura 16: Desgaste da saia do pistão identificados nas amostras. Fonte: própria (2024).

A presença de evidências de desgastes mais acentuados nas amostras da falha 1, mais especificamente como os da amostra F1-4, Figura 16 (d), vai ao encontro de danos por fusão mais severos na falha 1, dado o maior tempo de exposição ao calor excessivo, responsável pela falha. O desgaste prematuro observado na saia do pistão também é atribuído à elevação da temperatura média dentro da câmara de combustão.

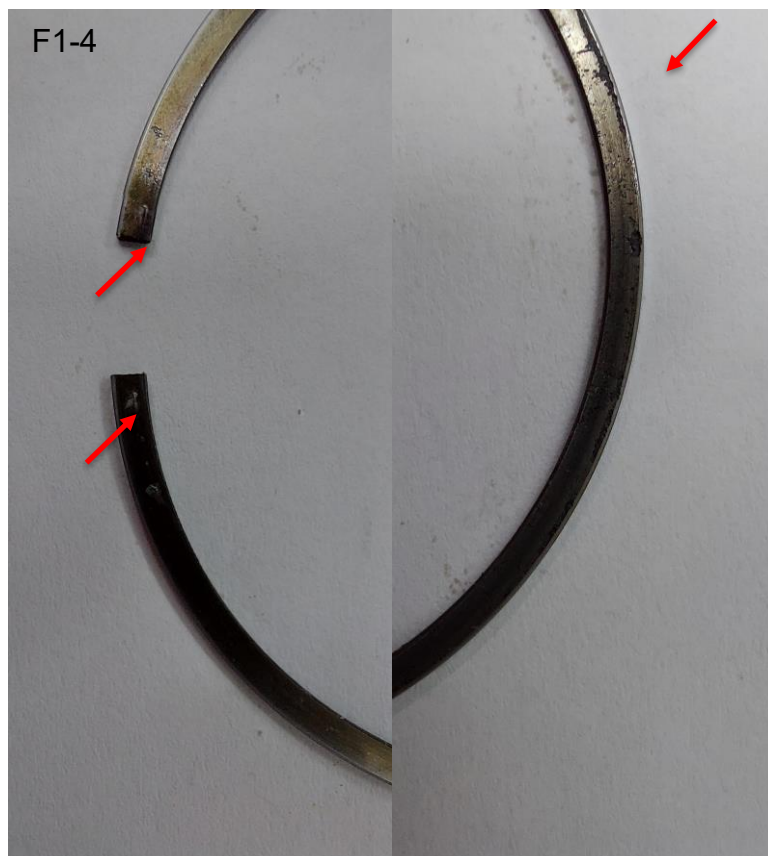
*Figura 17: Microsolda identificados nas amostras. Fonte: própria (2024).*

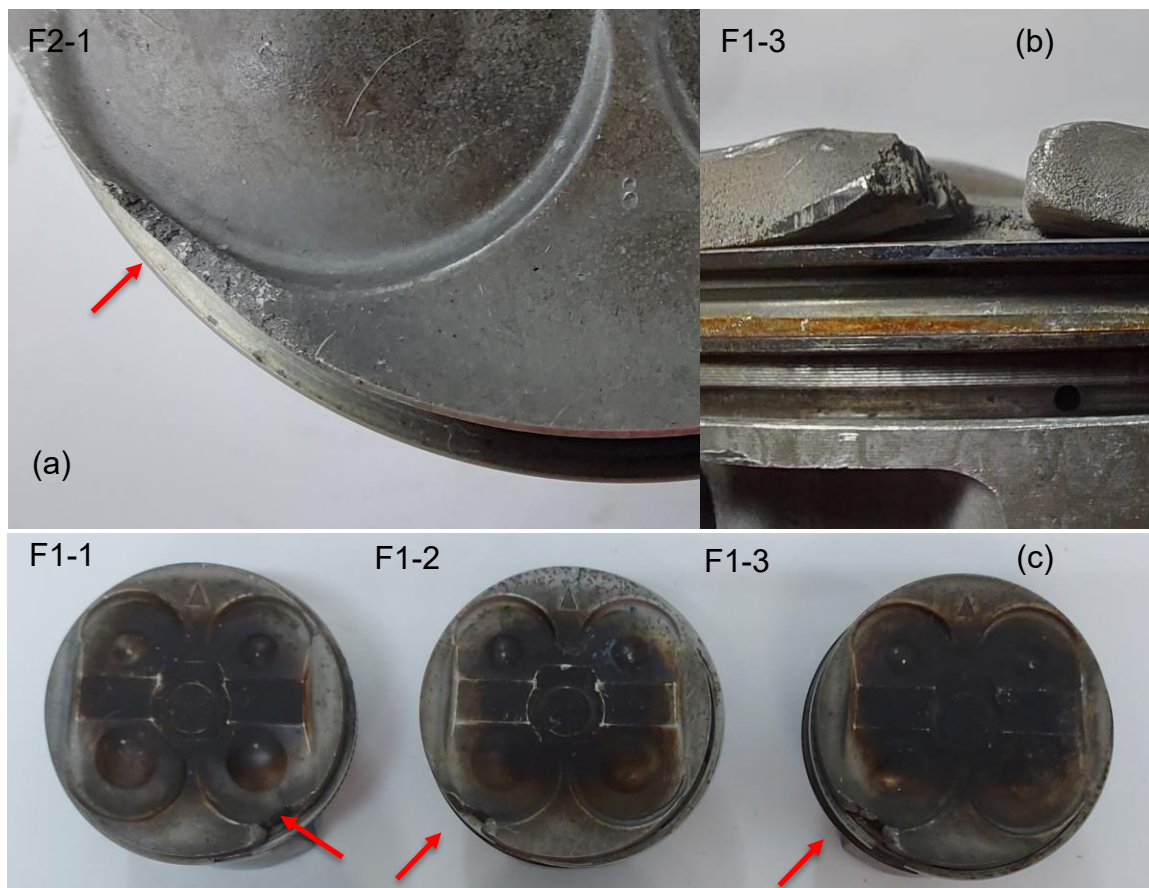
Figura 18: Arrancamento de material na lateral da cabeça do pistão na região. Fonte: própria (2024).

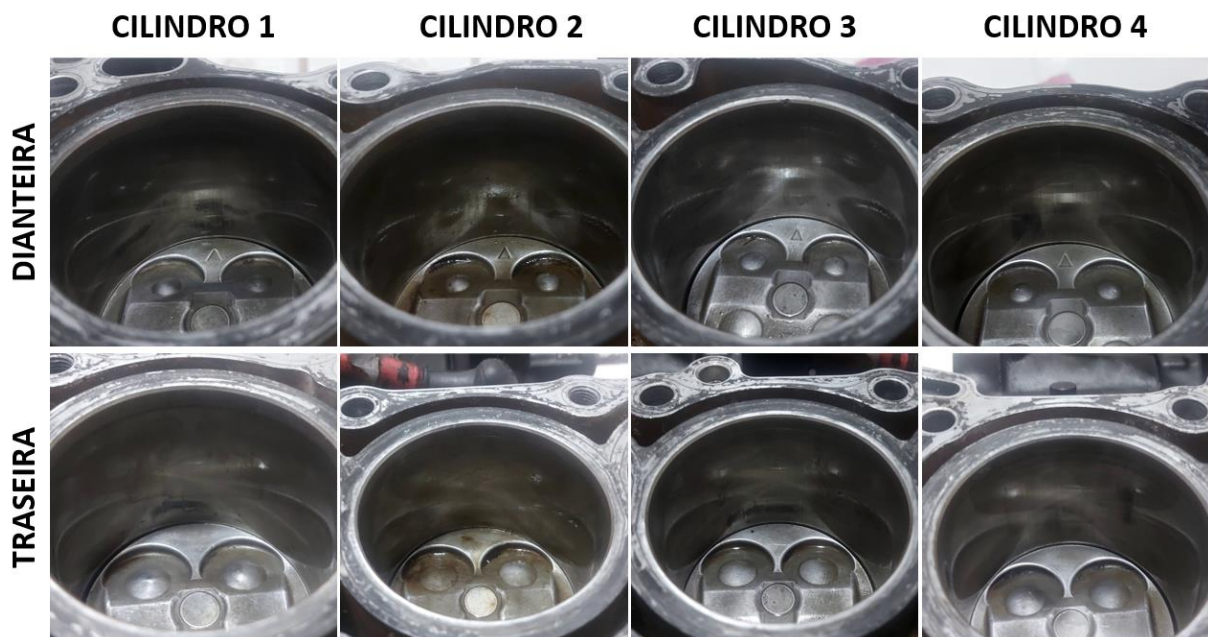
Ao contrário dos pistões analisados, na análise visual dos cilindros de combustão do motor não foram observados quaisquer possíveis defeitos ocorridos durante a falha, como mostra a Figura 19. O que se observa são leves deposições de produtos de combustão e marcas verticais de desgastes, provenientes do contato da camisa com a saia do pistão e anéis. Contudo, não foram observadas evidências de desgaste excessivo ou além do esperado para o tempo em serviço do motor.

Figura 19: Imagens das camisas das câmaras de combustão após falha. Fonte: própria (2024).

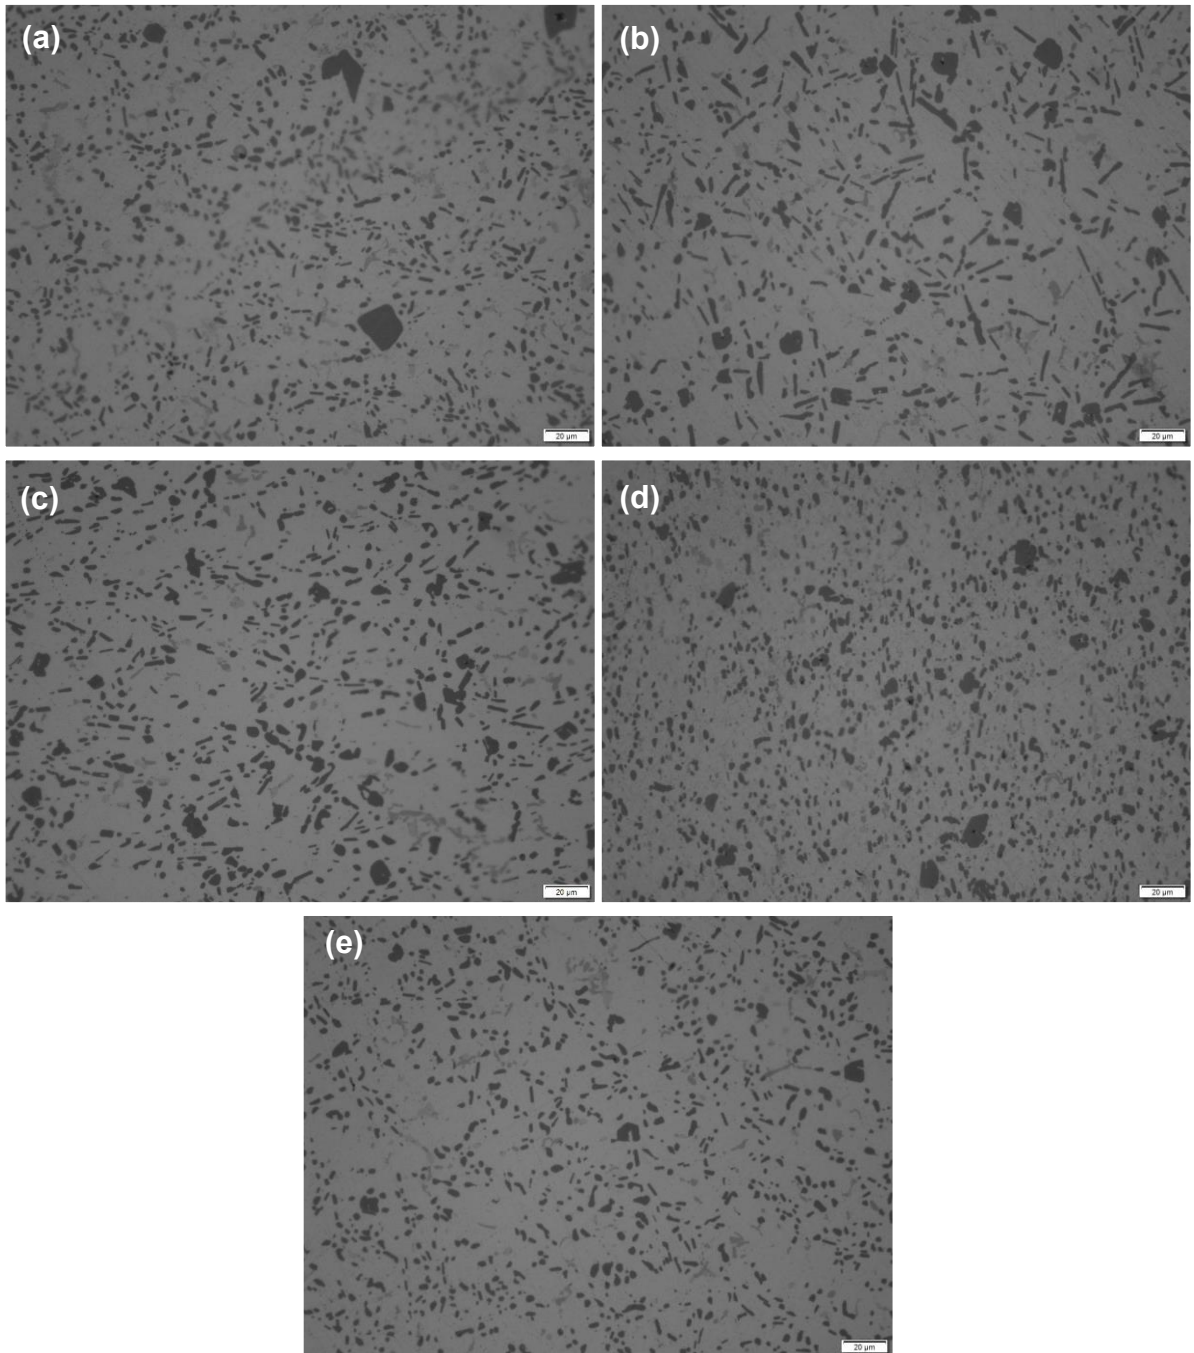
Figura 21: Metalografia da região central da cabeça do pistão (a), região lateral da cabeça do pistão (b), região dos anéis do pistão (c), saia do pistão (d) e região interna do pistão (e). Fonte: própria (2024).

As demais imagens da Figura 21 mostram as regiões central da cabeça do pistão (a), lateral da cabeça do pistão (b) região dos anéis (c) e saia do pistão (d), para um mesmo aumento, onde é possível observar que enquanto as regiões central e saia do pistão mantêm uma microestrutura mais próxima à esperada como original, a região lateral da cabeça e dos anéis apresentam um tamanho médio da fase de Si

maior e fases aciculares, indicando crescimento desta fase no entorno da cabeça do pistão, se aproximando mais da estrutura de Al-Si hipereutética, na liga como fundida à uma taxa de resfriamento baixa. Este fenômeno pode ser explicado devido ao calor fornecido nestas regiões, permitindo a mobilidade do Si na liga, facilitando seu coalescimento e formação de fases aciculares mais termodinamicamente estáveis.

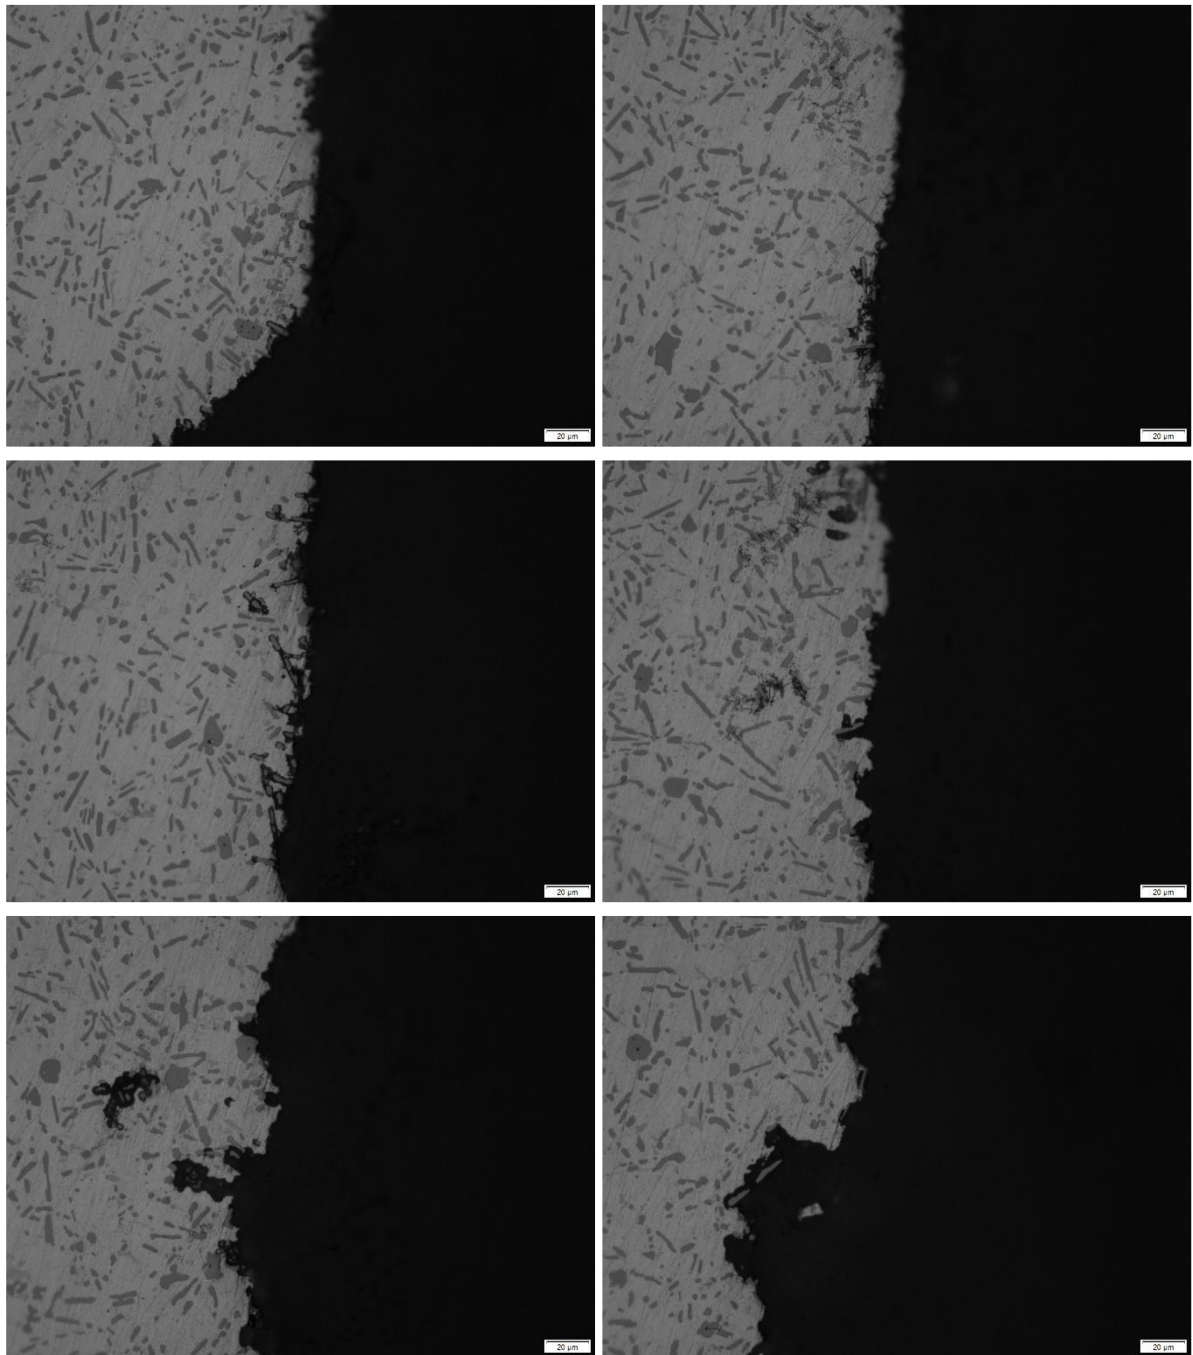
*Figura 22: Análise metalográfica da seção transversal de F2-1, região periférica da cabeça do pistão. Fonte: própria (2024).*

A Figura 22 mostra diferentes pontos da região lateral da cabeça do pistão F2-1, com diferentes estágios de fusão gradativa, inclusive com a formação de vazios no entorno de partículas de silício, até vazios semelhantes começarem a se formar subsuperficialmente em torno de outras partículas, as destacando da matriz de alumínio. Esses vazios em torno das partículas de silício indicam que a fusão da matriz  $\alpha$ , prevista em simulação, deve ter iniciado primeiramente na região de interface  $\alpha$ - $\beta$ , por serem um sítio de maior energia livre, além de a diferença entre coeficientes de expansão do alumínio com cerca de  $25 * 10^{-6} \text{ } ^\circ\text{C}^{-1}$  (CALLISTER; RETHWISCH, 2018), quase dez vezes maior do que a do silício com  $2,6 * 10^{-6} \text{ } ^\circ\text{C}^{-1}$  (calculado a partir de (ZHANG et al., 2020) gerar tensões tratativas na interface  $\alpha$ -  $\beta$ , favorecendo o destacamento das partículas de silício da matriz.

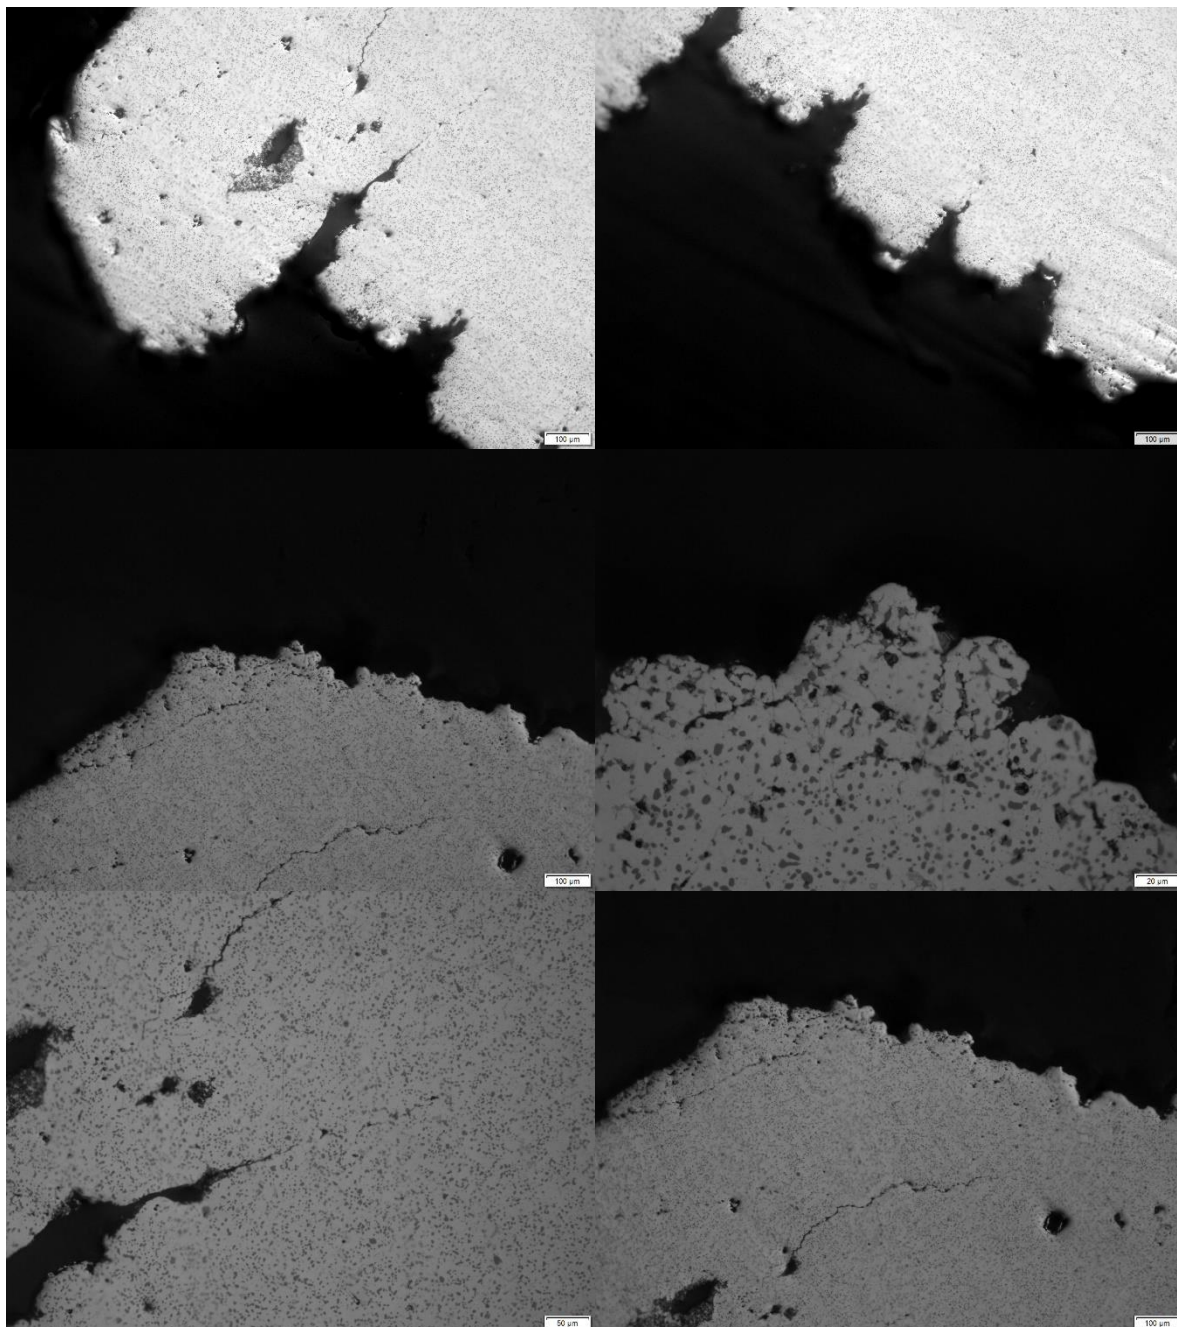
*Figura 23: Análise metalográfica da seção transversal de F1-3, região periférica da cabeça do pistão. Fonte: própria (2024).*

Na Figura 23 são mostrados diferentes pontos da região de arrancamento de material da amostra F1-3, onde é possível observar a existência de trincas próxima ao perfil de fratura, semelhante a trincas a quente observadas em ligas de alumínio, como as mostradas por (POLYTECHNIQUE; DE LAUSANNE, 2007) e (QIAN et al., 2017) (Figura 31 e Figura 32).

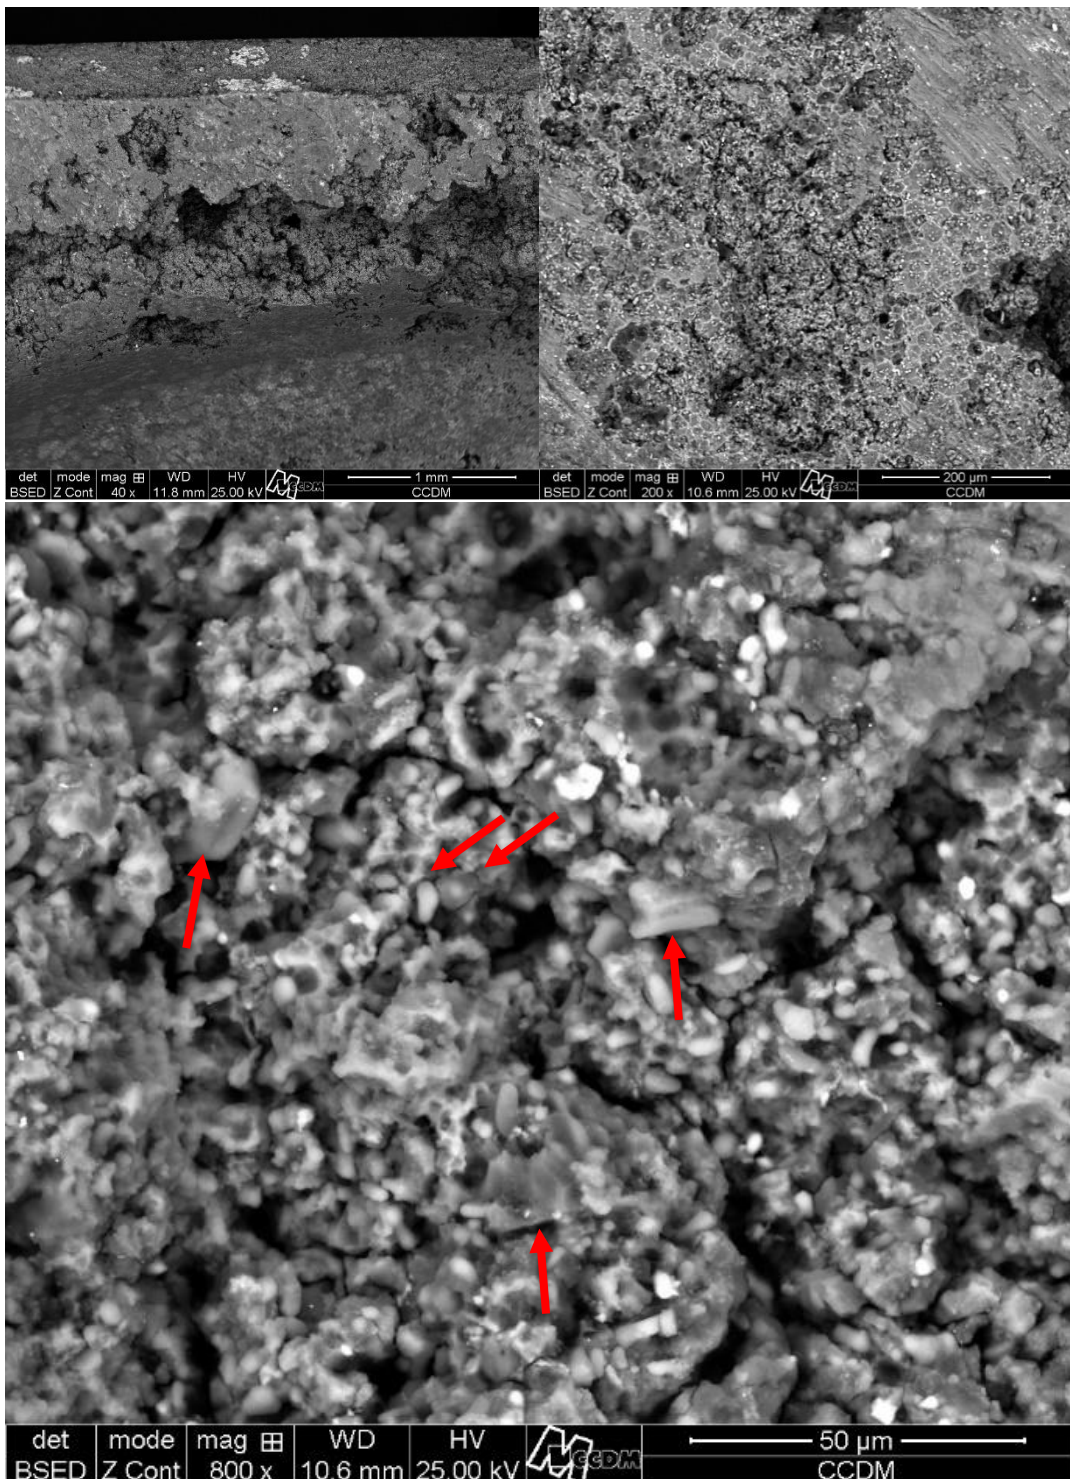
Figura 24: Imagem de MEV de região superior da cabeça do pistão F2-2. Fonte: própria (2024).

As imagens obtidas da região superior da cabeça do pistão F2-2, Figura 24, e lateral, Figura 25, obtidas por microscopia eletrônica de varredura, por apresentar aspecto semelhante ao observado em estudos como o de (ABBOUD; MAZUMDER, 2020) onde foi observada a estrutura do silício em ligas hipereutéticas de Al-Si após *Deep Etching* (com remoção da matriz de Al- $\alpha$ , Figura 33), corroboram com fenômeno observado através de microscopia óptica, onde observa-se, na região lateral da cabeça do pistão, figuras Figura 24 e Figura 25, a fusão parcial da liga, apresentando evidências de que a porosidade aparente observada na análise visual é resultado de uma fusão dinâmica específica e progressiva da matriz de Al- $\alpha$ , deixando partículas de silício expostas.

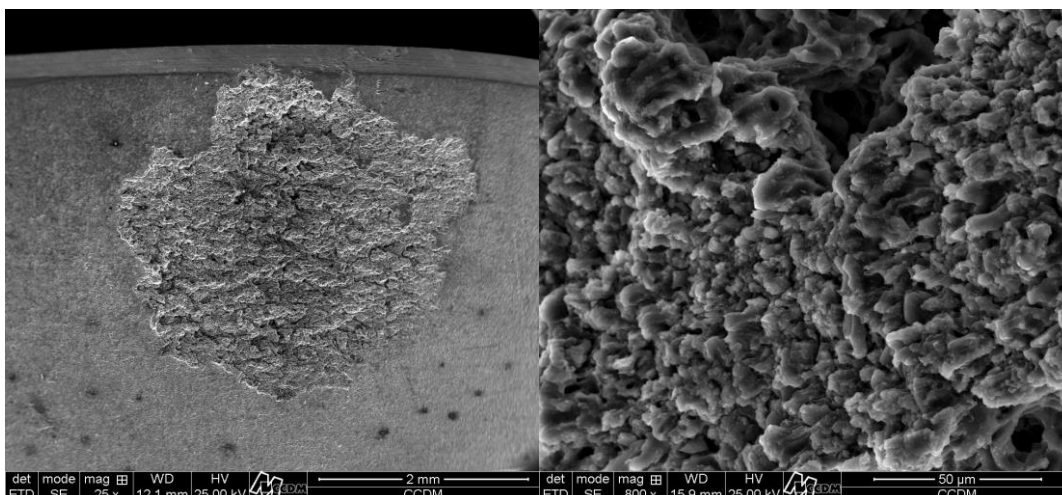
Figura 25: Imagem de MEV de região lateral da cabeça do pistão F2-2. Fonte: própria (2024).
