**ESTUDO DE CASO: Análise de falha prematura de um eixo  
de pinhão com aplicação em redutores de turbina eólica**

**MARIANA GOMES DE ALMEIDA**

**SÃO CARLOS -SP**  
**2024**

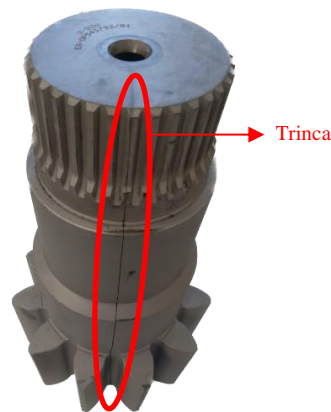
Eles começaram a notar que após o processo de cementação, têmpera e revenimento o lote de ferramenta tratada termicamente vinha com uma ou mais peças apresentando uma trinca no sentido axial, de uma extremidade a outra do material, como pode-se observar na Figura 2.

**Figura 2:** Ferramenta trincada. Informações ofertadas pela empresa parceira.

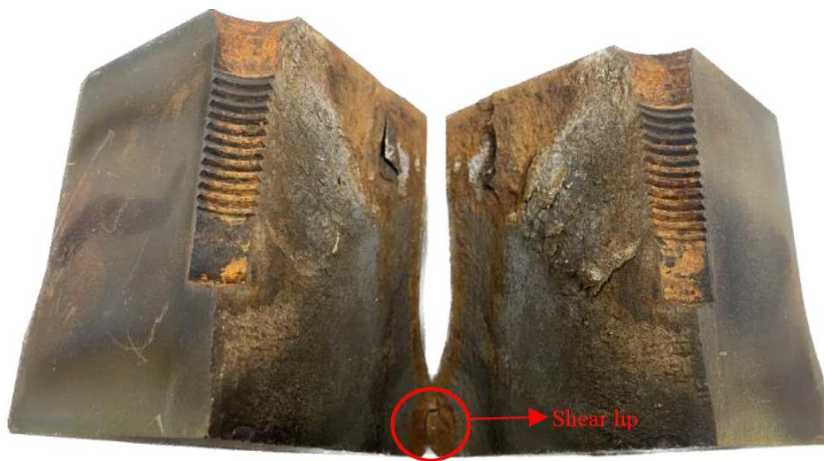
Ao realizarmos uma análise macrografica da amostra foi possível visualizarmos um fenômeno chamado *Shear lip*, região em destaque na Figura 15. Esse fenômeno é caracterizado por ter a aparência de “bordas”, devido a deformação plástica que ocorre antes do final da fratura, portanto tal região caracteriza o ponto final de propagação da trinca na amostra.

**Figura 15:** Análise macrografica da fratura da ferramenta.

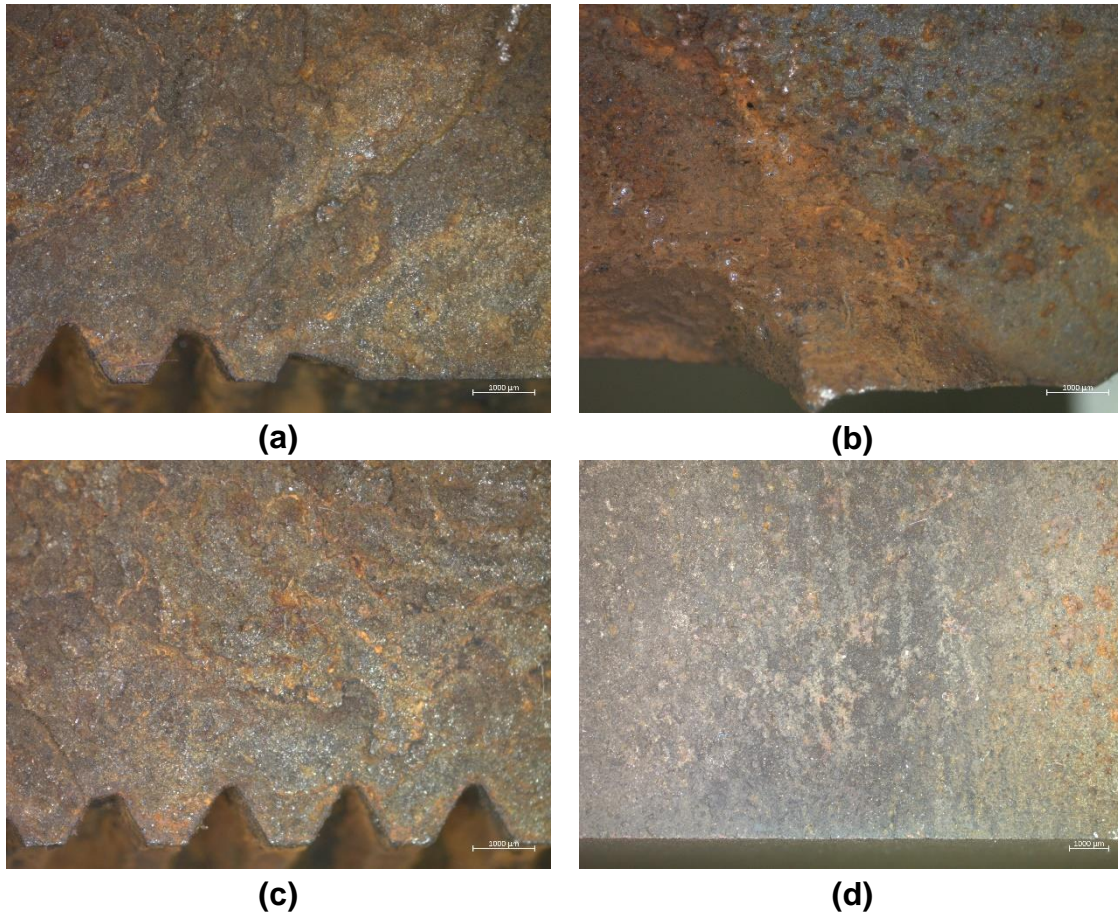
Fotos com o estereomicroscópio foram tiradas a fim de se observar alguma anomalia na região da fratura, como pontos com segregações e marcas que caracterizam o início de nucleação da trinca. Porém, não foi encontrado nada que sinalizasse algo. As fotos estão apresentadas na Figura 16.

**Figura 16:** Fotos tiradas, com o estereomicroscópio, da fratura do pinhão.

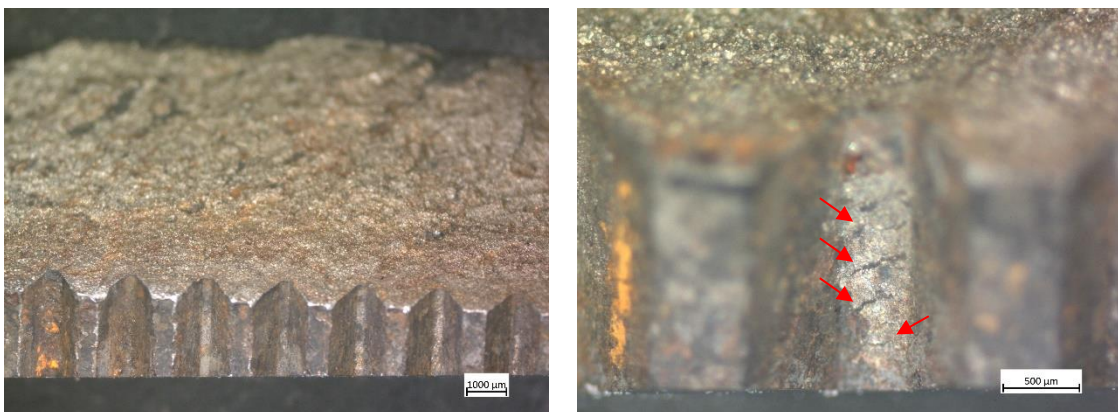
Foram tiradas algumas fotos da região da rosca do furo de centro do pinhão, a fim de se encontrar alguma anomalia, tais fotos estão apresentadas na Figura 17. Como podemos observar há a presença de micro trincas nessa região, que estão sinalizadas com setas vermelhas, isso pode ser um indicativo de que a nucleação da trinca ocorreu nesta região.

**Figura 17:** Fotos tiradas com o estereomicroscópio da rosca do furo de centro.

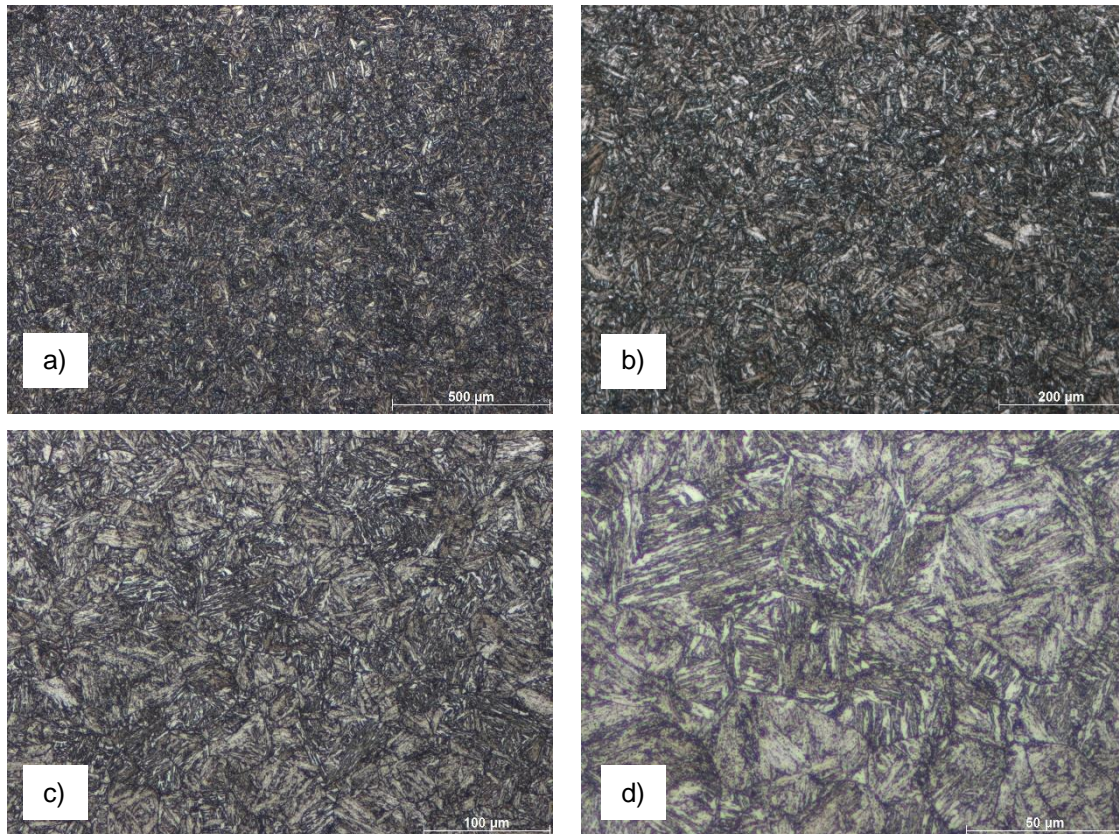
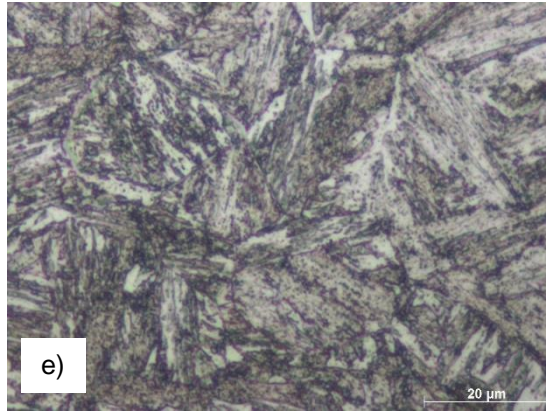
A Figura 18 apresenta as fotos da microestrutura do material na região do núcleo da ferramenta. Com ela podemos observar que o material apresenta microestrutura uniforme composta por martensita revenida.

**Figura 18:** Microestrutura da ferramenta. Com aumento de (a) 50x, (b) 100x, (c) 200x, (d) 500x e (e) 1000x.

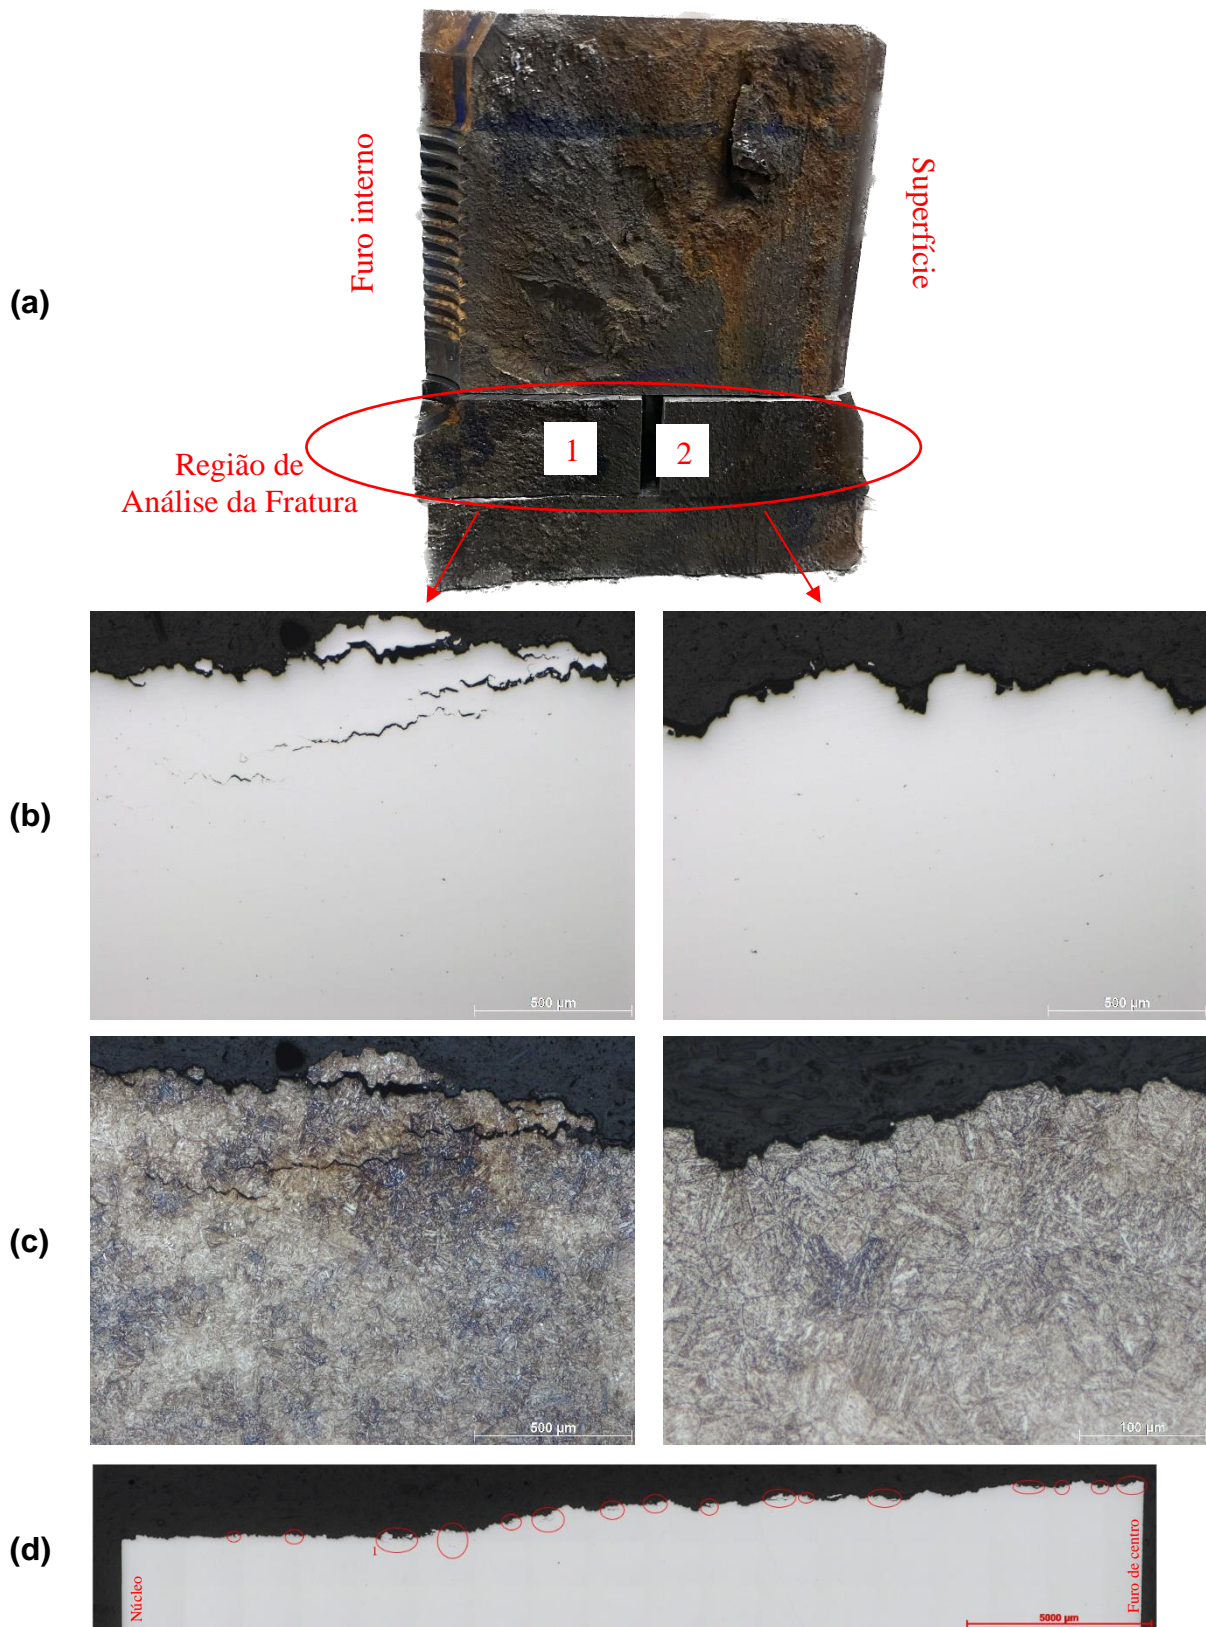
A Figura 19 apresenta as fotos da região da fratura da ferramenta, sendo a Figura 19a uma foto macro para exemplificar a região de análise, a Figura 19b a região da fratura sem ataque químico, a Figura 19c a região da fratura com ataque químico e a Figura 19d apresenta um mosaico da fratura da amostra 1 identificado na Figura 19a.

Observando as imagens dessas regiões, em especial a Figura 19d é possível notar que a trinca caminhou do furo interno para a superfície do material, uma vez que próximo ao furo de centro nota-se uma concentração maior de micro trincas, quando comparado a região próximo ao núcleo do material. Com isso temos um indicativo de que a nucleação e início de propagação da trinca ocorreu na região do furo de centro.

**Figura 19:** Análise da fratura da ferramenta. (a) Imagem das regiões analisadas; (b) Imagem da superfície de fratura do material, sem ataque químico, com 50x de aumento; (c) Imagem da superfície de fratura do material, com ataque químico, com

50x e 200x de aumento respectivamente; (d) Mosaico da fratura da amostra 1, com 50x de aumento.

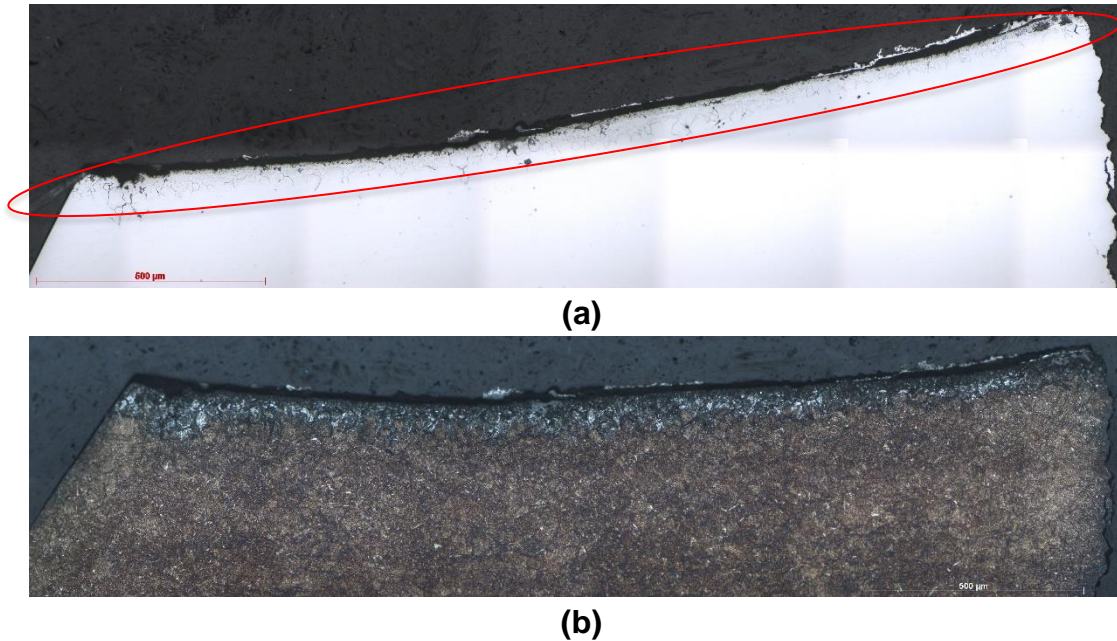
A Figura 20 apresenta mosaicos da superfície da rosca do furo de centro, no sentido tangencial. Nelas podemos observar a presença de corrosão intergranular por conta da morfologia hexagonal das marcas visualizadas via microscopia óptica.

**Figura 20:** Mosaico com 200x de aumento da região da rosca do furo de centro do pinhão. (a) Sem ataque químico e (b) Atacada quimicamente com Nital 4%.

- (i) Higienização do furo de centro após usinagem, pois um dos fatores que podem gerar corrosão intergranular é a presença de sujidade na região, como por exemplo óleo usado durante o processo de usinagem;
- (ii) Proteção do furo de centro e da engrenagem externa, que são áreas de encaixe do pinhão, durante o processo de cementação a gás, para evitar que a área seja cementada, essa proteção pode ser realizada com uma pintura com tinta protetiva chamada Condursal, ou no caso do furo de centro com um parafuso;
- (iii) Revisitar o processo de têmpera, para garantir que o resfriamento esteja acontecendo de maneira uniforme, e considerar um processo de alívio de tensões após têmpera a fim de se evitar a presença de tensões residuais na ferramenta.

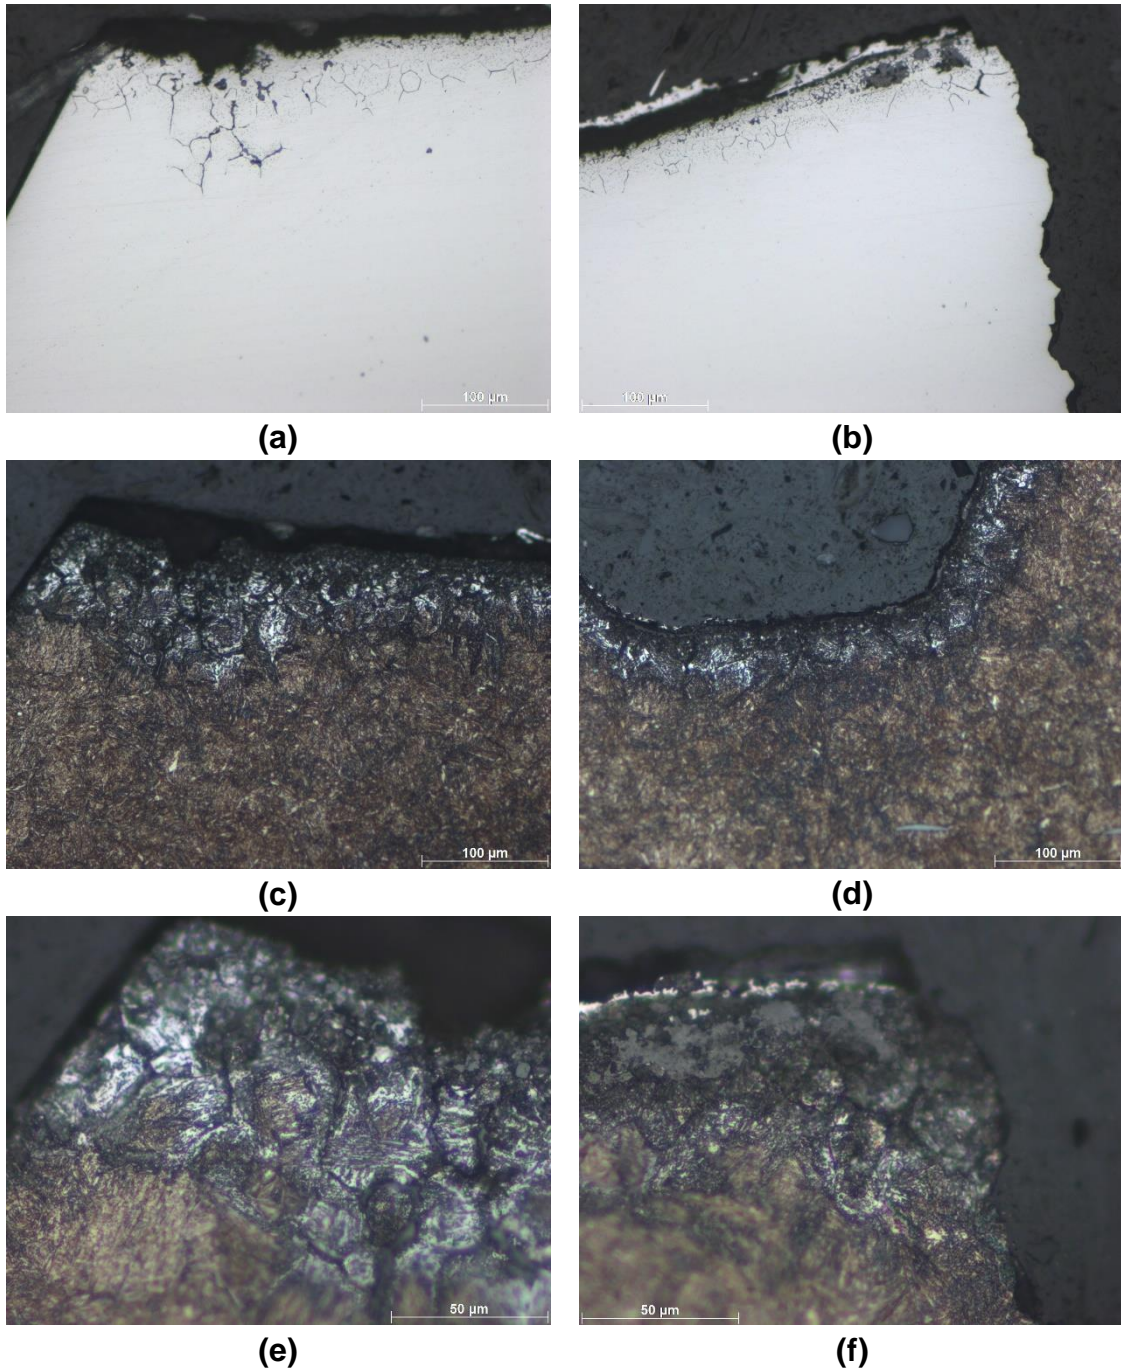
A Figura 21 apresenta fotos, com maiores aumentos, da região da rosca do furo de centro, no sentido tangencial, em pontos de maior concentração de corrosão intergranular.

Com as imagens podemos observar que as extremidades do dente apresentam uma maior concentração dessa corrosão, foi possível notar também que na superfície dos dentes da rosca do furo de centro há a presença de uma camada com coloração escura. Por isso, esta amostra foi levada para uma análise no MEV-EDS a fim de analisar sua composição química, o resultado está apresentado na Figura 22.e.

**Figura 21:** Microestrutura da região da rosca do furo de centro do pinhão, com aumento de (a), (b), (c) e (d) 200x, e (e) e (f) 500x.

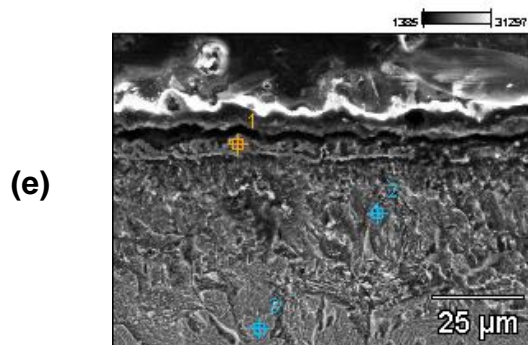
A Figura 22.e mostra que a camada com a coloração escura encontrada nas

superfícies da região da rosca do furo de centro é oxidação que o material sofreu por ficar exposto ao tempo, podemos visualizar isso através do elevado teor de oxigênio na composição química nesta região.

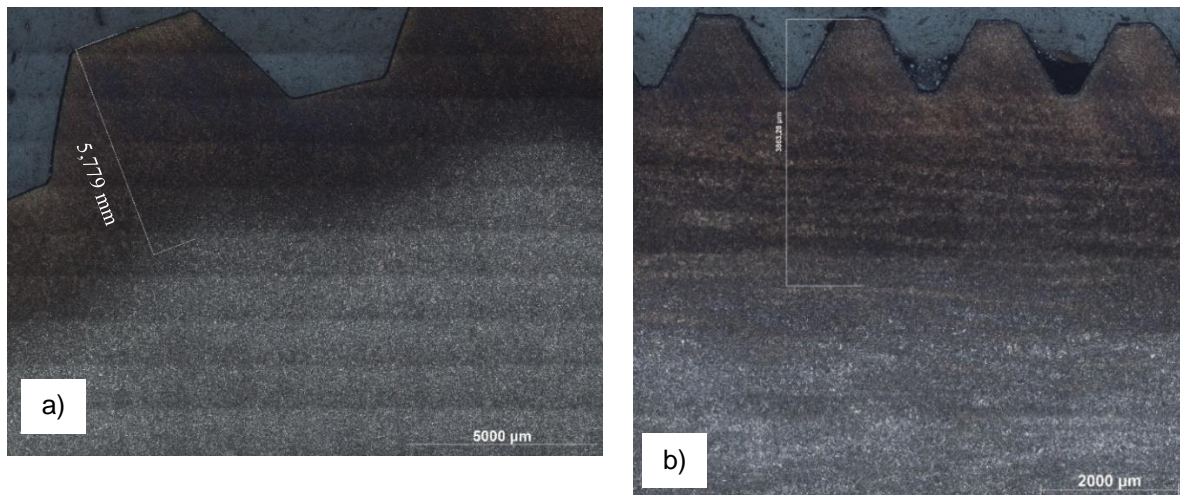
A Figura 23a apresenta um mosaico realizado da região dos dentes da engrenagem externa do pinhão, no qual podemos observar uma camada cementada de aproximadamente 5,779 mm. Como foi descrito na introdução deste trabalho, a espessura da camada cementada objetivada é de 2,35 - 2,75 mm, portanto podemos concluir que está região de análise apresenta uma camada cementada fora da especificação da ferramenta estudada.

A Figura 23b apresenta um mosaico da região da rosca do furo de centro, presente no topo da ferramenta. Um ponto que chamou a atenção é a presença de camada cementada de aproximadamente 3,863 mm de espessura nesta região.

**Figura 23:** (a) Mosaico com 50x de aumento da região dos dentes externos; (b) Mosaico com 50x de aumento da região dos dentes da furação interna presente na ferramenta.

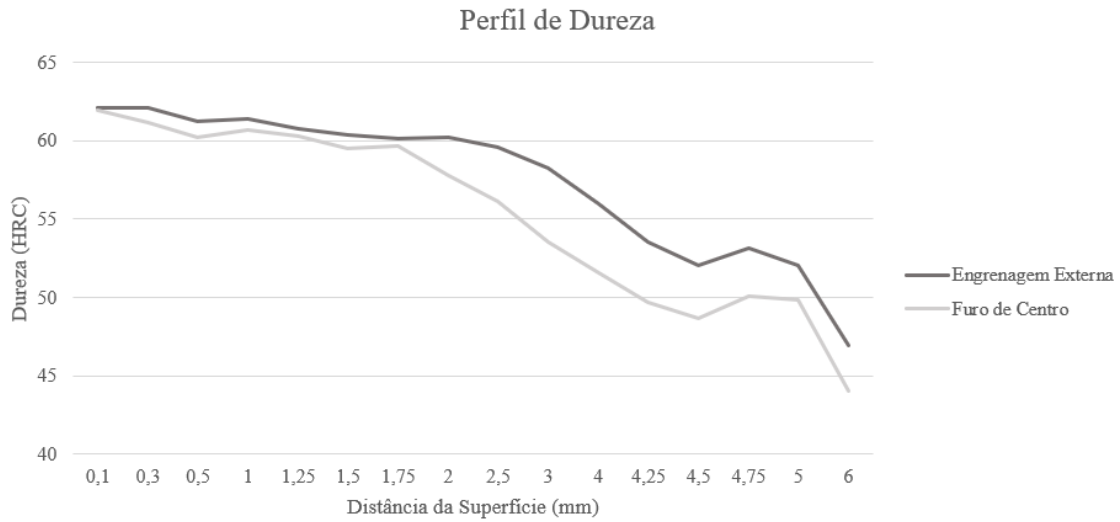
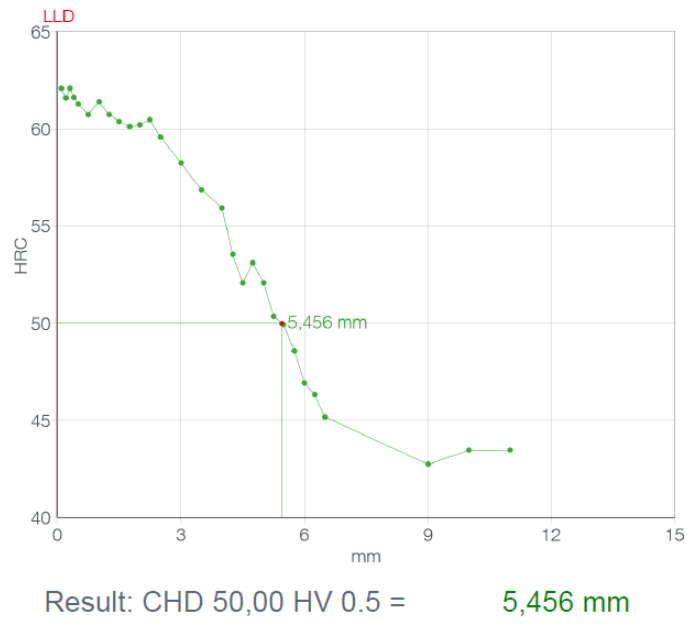
Foi realizado uma curva CHD (Case Hardness Depth) na região dos dentes do pinhão da engrenagem externa que apresenta cementação, como indicado na Figura 23a, com intuito de caracterizar a camada cementada de acordo com sua dureza e espessura. O resultado deste ensaio está apresentado na Figura 24d. Através da curva CHD sabemos que o processo de cementação da ferramenta gerou uma camada cementada efetiva de 5,456 mm, com dureza superficial de 62,1 HRC.

Para se estimar a espessura da camada cementada do furo de centro da ferramenta foi feito uma comparação de dados do perfil de dureza, que está apresentado na Figura 24a. Com isso podemos concluir que o comportamento de difusão do carbono durante a cementação foi semelhante para as duas regiões estudadas, gerando uma camada cementada efetiva grosseira, acima do objetivado.

**Figura 24:** (a) Curva dos perfis de dureza; (b) e (c) Dados coletados no ensaio de perfil de dureza; (d) Curva CHD da engrenagem externa do pinhão.
