**ESTUDO DA INCIDÊNCIA DE FALHAS VISANDO A MELHORIA DA
QUALIDADE DOS SISTEMAS PREDIAIS HIDRÁULICOS E
SANITÁRIOS**

**Dissertação apresentada ao Programa de Pós-Graduação em Construção Civil da Universidade Federal de São Carlos, como parte dos requisitos para obtenção do título de Mestre em Construção Civil. Área de concentração: Sistemas Construtivos de Edificações
Orientador: Prof. Dr. Simar Vieira de Amorim**

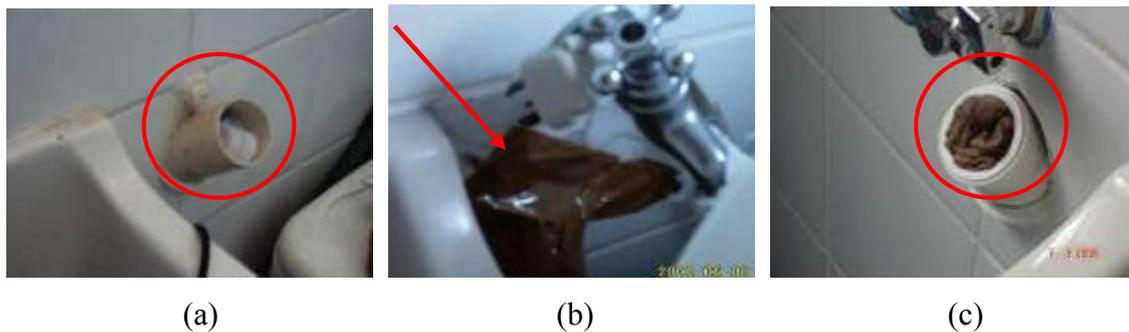
Como resultado, encontrou-se um grande número de ocorrências de entrada de odores pelo ramal de descarga do esgoto da MLR. Com isso foram registradas as soluções adotadas por eles, com a utilização ou não da máquina, que na maioria dos casos são improvisadas (Figuras 26, 27 e 28).

FIGURA 26: Soluções utilizadas pelos usuários: (a) vedação com “saquinhos plástico”; (b) vedação com fita adesiva larga; (c) vedação com meia de seda.

A solução que pode ser aplicada durante a elaboração do projeto é a colocação de um “adaptador para máquina de lavar roupa”, existente no mercado, para fechamento deste ponto.

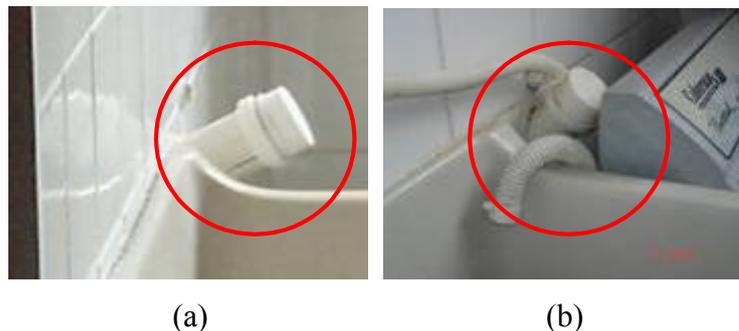
FIGURA 27: Vedações realizadas com cap: (a) Pela não utilização da MLR; (b) esgoto da MLR lançado no tanque

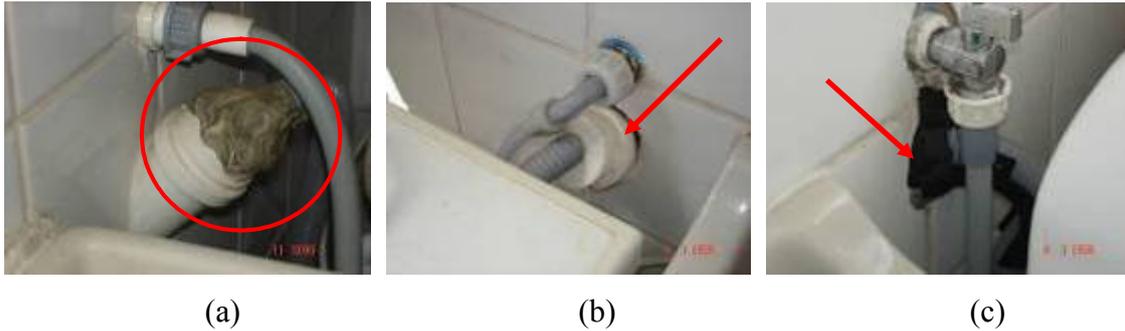
FIGURA 28: Soluções aplicadas com a utilização da MLR: (a) vedação com massa epóxi, com o embutimento da tubulação de esgoto da MLR; (b) vedação com cap e embutimento da tubulação de esgoto da MLR; (c) vedação com borracha envolta da tubulação

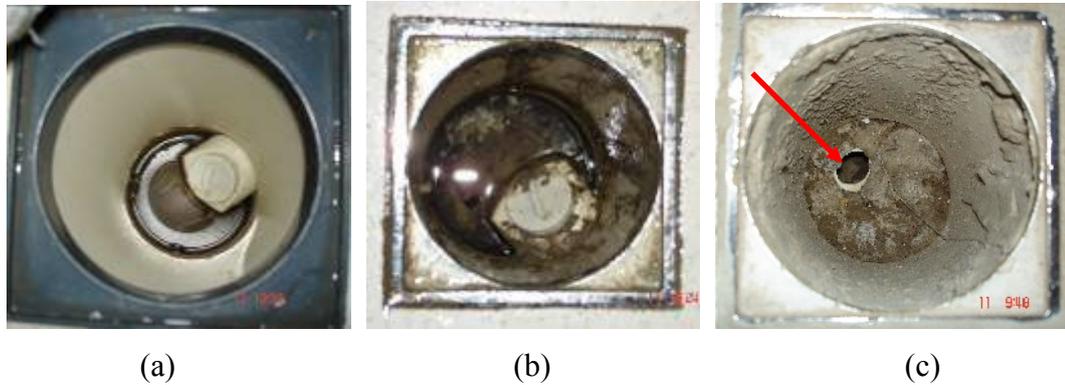
que o ralo colete e encaminhe a água utilizada, retiraram-se a tampa de manutenção, não tendo assim a proteção com o fecho hídrico (Figuras 32 e 33).

FIGURA 32: Ralo da Área de Serviço: (a) em bom funcionamento; (b) obstruído com materiais de construção; (c) com entrada de odores pela ausência da tampa de manutenção

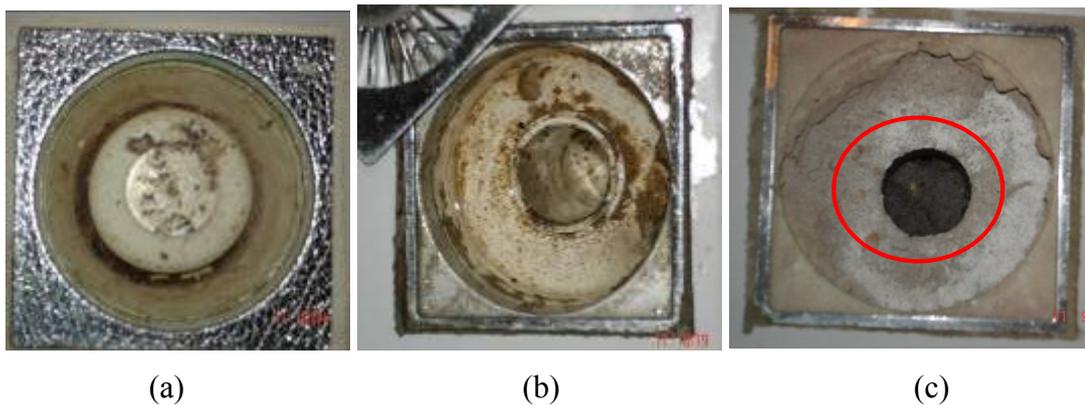
FIGURA 33: Ralo geral do banheiro: (a) em bom funcionamento; (b) obstruído com materiais de construção; (c) com entrada de odores pela ausência da tampa de manutenção

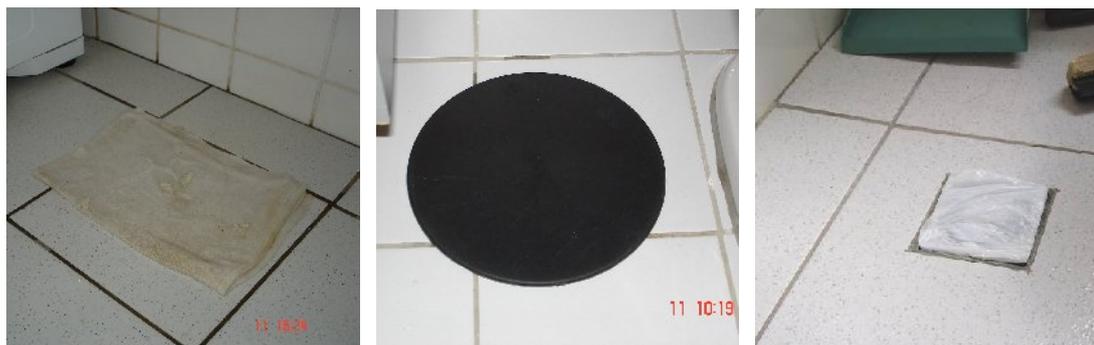
Quando o problema ocorre, a solução encontrada pelos moradores, é a simples colocação de algum objeto que impeça este retorno, como pode ser observado no edifício em estudo, conforme ilustrado na Figura 34.

FIGURA 34: Soluções adotadas pelos moradores

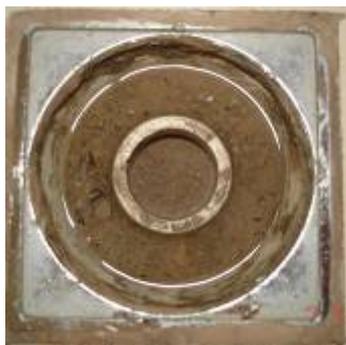
Foram encontrados vários ralos com material de construção, sendo que em alguns o bloqueio da água era completo, como pode ser visto na figura abaixo, e em outros uma redução na capacidade, assim como a “perda” do sifão. Foram registradas também algumas ocorrências de responsabilidades dos usuários, tal como cabelo no ralo do box, que foi solucionado pela simples limpeza do mesmo (Figura 35).

FIGURA 35: Ralo geral de banheiro social entupido por material de construção

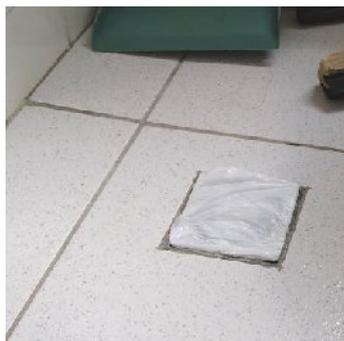
FIGURA 36: Fechamento do ralo com pano para evitar o retorno de espuma durante o uso da máquina de lavar roupas

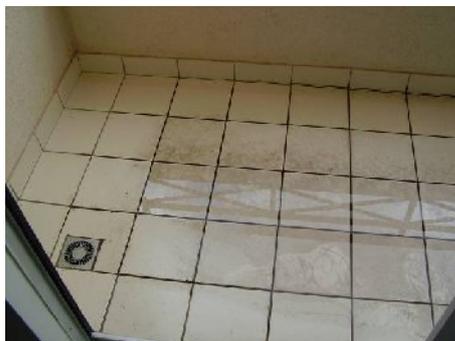
Subsistema de Esgoto Sanitário – Ralo / Caixa Sifonada Varanda

O empoçamento é causado pela falta ou deficiente declividade, necessária para o adequado escoamento das águas para os pontos de coleta.

FIGURA 38: Empoçamento de água na varanda

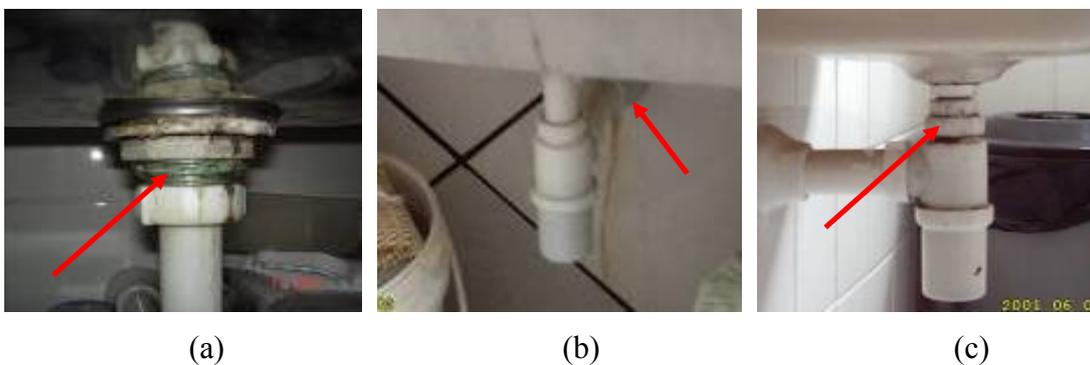
As prováveis causas desta ocorrência podem ser devido a defeitos de fabricação das peças, instalações inadequadas, características alteradas das peças, como trincas, e outros fatores.

Os vazamentos neste dispositivo podem ocorrer no seu próprio corpo, em algum componente do mesmo, na ligação com a parede, na ligação com a válvula ou mesmo no prolongamento do sifão para conectar com a parede. Todas estas situações foram verificadas nas vistorias, como pode ser observado na Figura 39.

Quanto maior o tempo de demora para realizar o reparo, maior é o dano, pois se têm peças, azulejos e gabinetes da pia manchados pela água.

FIGURA 39: (a) Vazamento na ligação sifão válvula da pia da cozinha; (b) vazamento na ligação do prolongamento do sifão com a parede; (c) vazamento na ligação sifão/válvula do tanque

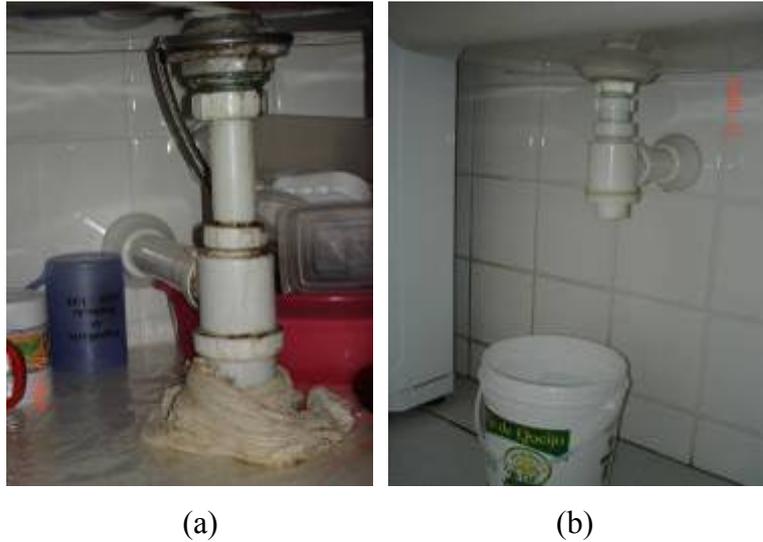
FIGURA 40: (a) Utilização de pano para conter o vazamento enquanto a manutenção não é realizada; (b) balde para coletar a água enquanto o problema não é reparado

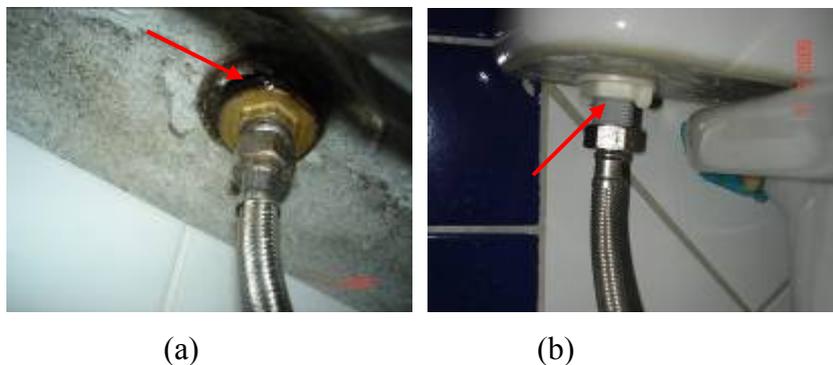
Foram encontradas durante as vistorias nos apartamentos, vazamentos no sifão de lavatório, na junção de peças e em componentes da pia da cozinha e do tanque. Também foram verificados em engates flexíveis de água fria da bacia sanitária e da pia da cozinha.

FIGURA 41: (a) Vazamento na ligação engate flexível e metal sanitário da pia da cozinha; (b) vazamento na ligação do engate flexível na bacia sanitária

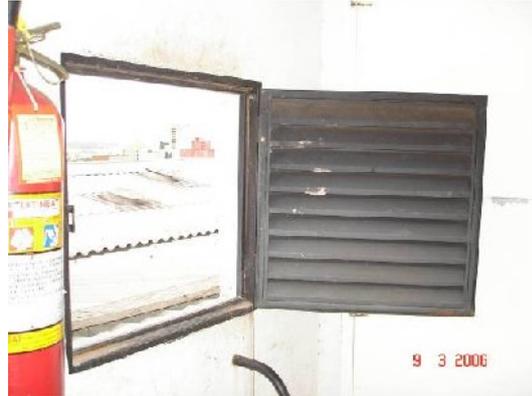
FIGURA 42: Dificuldade de acesso ao reservatório superior
