**DIAGNÓSTICO DE SISTEMAS DE PROTEÇÃO COLETIVA EM**  
**CANTEIROS DE OBRAS NA REGIÃO DE SÃO CARLOS**

Dissertação apresentada ao Programa de Pós-Graduação em Estruturas e Construção Civil da Universidade Federal de São Carlos como requisito para obtenção do título de Mestre em Estruturas e Construção Civil.

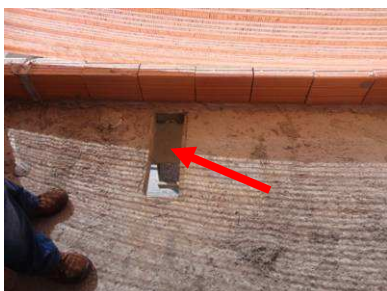
A Obra 4 apresentou-se bastante deficiente com relação ao fechamento provisório das aberturas de piso, visto que a grande maioria dos *shafts* não possuíam nenhum sistema de fechamento, Figura 6.15, possibilitando, assim, a queda de materiais, equipamentos e, conseqüentemente, a ocorrência de acidentes de trabalho. O poço do elevador não apresentava nenhuma vedação do piso, como ilustra a Figura 6.16, bem como não continha sistema GcR. A Figura 6.17 mostra a abertura de piso com fechamento feito apenas por tela metálica de grande espaçamento e que, segundo a administração da obra, estava ali não como fechamento provisório, mas sim por determinação do projeto estrutural. Devido às situações ilustradas nas figuras a seguir a nota da Obra 4 para este item foi 2.

**Figura 6.16 - Ausência de fechamento de abertura – Obra 4**

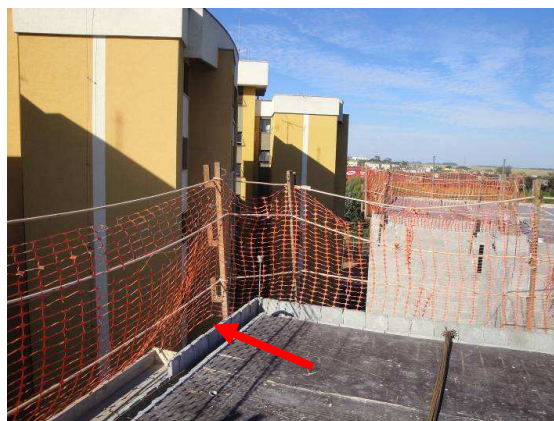
Vale salientar que em vários pontos do GcR a tela apresentava danos como rasgões, devido, provavelmente, à fixação inadequada entre ela e o montante metálico, como mostra a Figura 6.39. Observou-se que parte do perímetro da torre, em alguns trechos, não havia GcR instalado, Figura 6.40, devido ao transporte vertical de materiais, como armadura, e outros. Desta forma, em suma, tem-se que o GcR utilizado na Obra 2 para a etapa de concretagem da laje não está adequado às exigências normativas e não abrange todo o perímetro da torre.

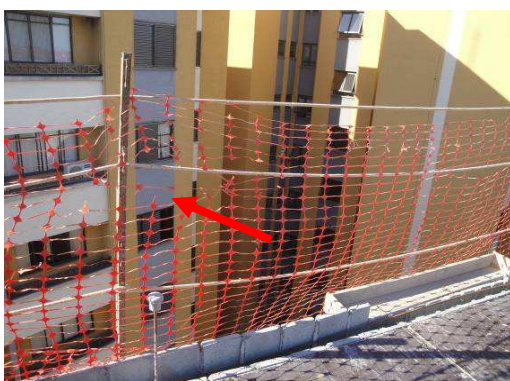
**Figura 6.40 – Parte da periferia da torre sem GcR instalado – Obra 2**

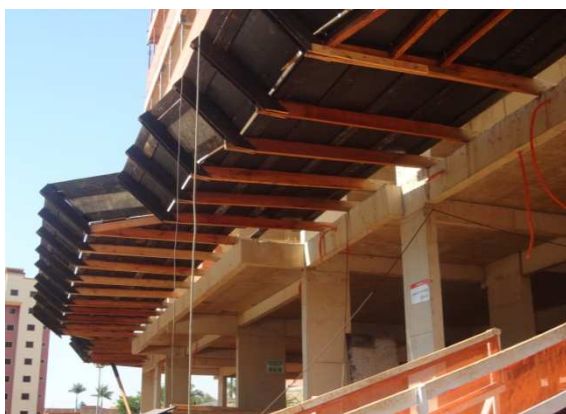
**Figura 6.170 – Desnível entre plataforma  
de proteção e laje – Obra 8**
