UNIVERSIDADE FEDERAL DE SÃO CARLOS
CENTRO DE CIÊNCIAS EXATAS E DE TECNOLOGIA
PROGRAMA DE PÓS-GRADUAÇÃO EM ENGENHARIA URBANA

Avaliação da multifuncionalidade e de custos de técnicas compensatórias de drenagem na revitalização de áreas urbanas em Guarulhos, SP.

Dissertação apresentada ao Programa de Pós-Graduação em Engenharia Urbana da Universidade Federal de São Carlos, como parte dos requisitos para a obtenção do título de Mestre em Engenharia Urbana.

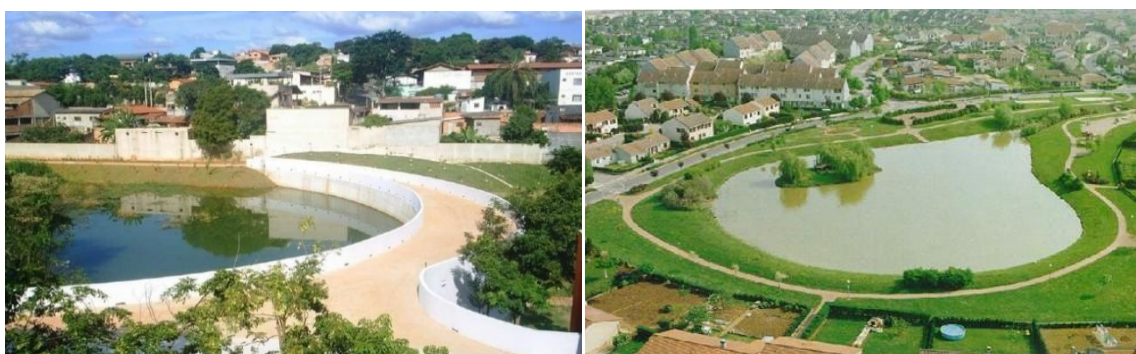
Figura 2 e 3 – Fotos, respectivamente, de bacia de detenção – Belo Horizonte, MG e estrutura de retenção de água de chuva. Fonte: Baptista, 2014.

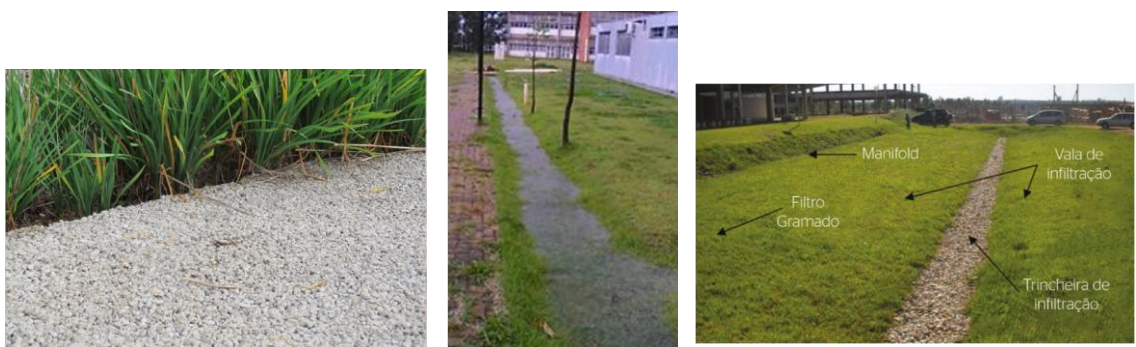
Figura 4, 5 e 6 – Fotos, respectivamente, de pavimento permeável no Viaduto Cidade de Guarulhos, canal gramado e sistema Filtro-Vala- Trincheira de infiltração no *campus* da UFSCAR. Fonte: Autora, 2018;Pereira, 2016; Lucas et al, 2015 adaptado de Gutierrez et al, 2010.

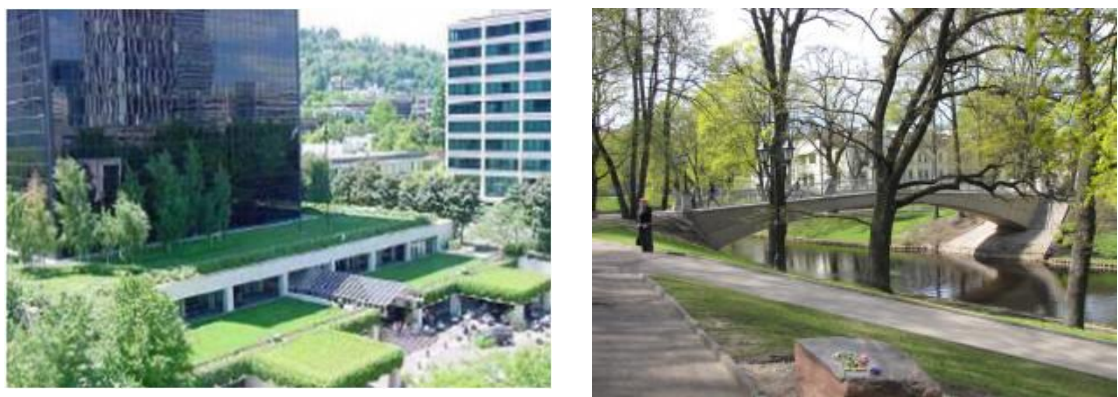
Figura 7 e 8 – Fotos, respectivamente, de telhado verde nos EUA e parque linear em Riga, Letônia. Fonte: Tavanti, 2009 apud CLEAN RIVER WORKS, 2002; pesquisa em <http://images.google.com>.

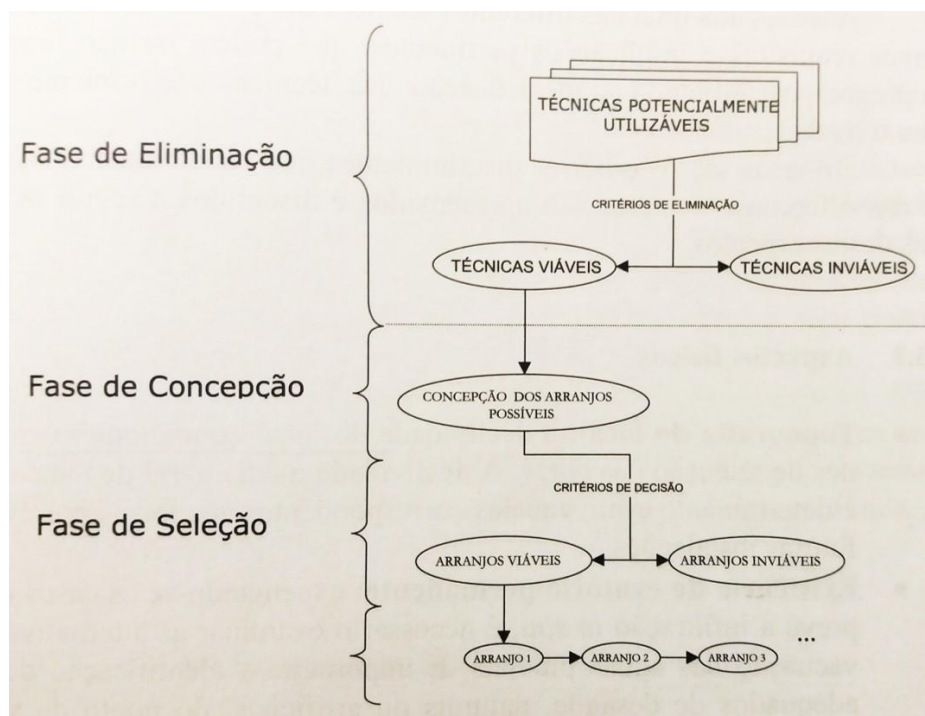
Figura 9. Esquema do processo de seleção das TCs (Adaptado de BARRAUD et al, 1999 apud BAPTISTA et al, 2011)

Em relação à viabilidade da TC, a primeira fase de escolha em um projeto é denominada de eliminação, na qual é possível eliminar as soluções não viáveis em determinadas situações de uso da área pretendida. A segunda fase se refere à decisão, em que os critérios de seleção baseiam-se nas funções ou usos almejados para a área, como partido urbanístico, exigências de proteção ambiental, restrições de manutenção, custo admissível para a obra, dentre outros. Assim, a decisão é fruto de um conjunto de critérios de comparação entre diversas características levantadas sobre a TC, a área de implantação, seus usuários, seu entorno, suas condições de execução e manutenção, representados pela Figura 9:

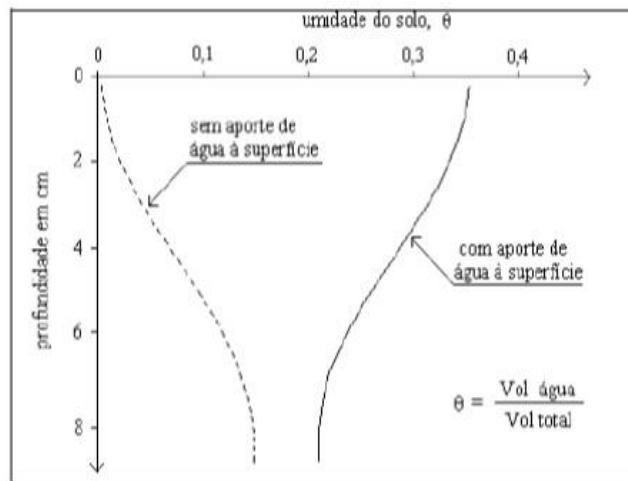
Figura 10. Evolução do perfil de umidade do solo (BARBOSA, A.R, 1999).

Um perfil típico de umidade do solo, em que o seu teor decresce com a profundidade, pode ser representado conforme Figura 10:

Quando cessa o aporte de água à superfície (isto é, deixa de haver infiltração), a umidade no interior do solo se redistribui, evoluindo para um perfil inverso com os menores teores de umidade próximos à superfície e os maiores nas camadas mais profundas (linha pontilhada da Figura 10). Nem toda a umidade é drenada para as camadas mais profundas do solo, já que parte é transferida para a atmosfera pela evapotranspiração.

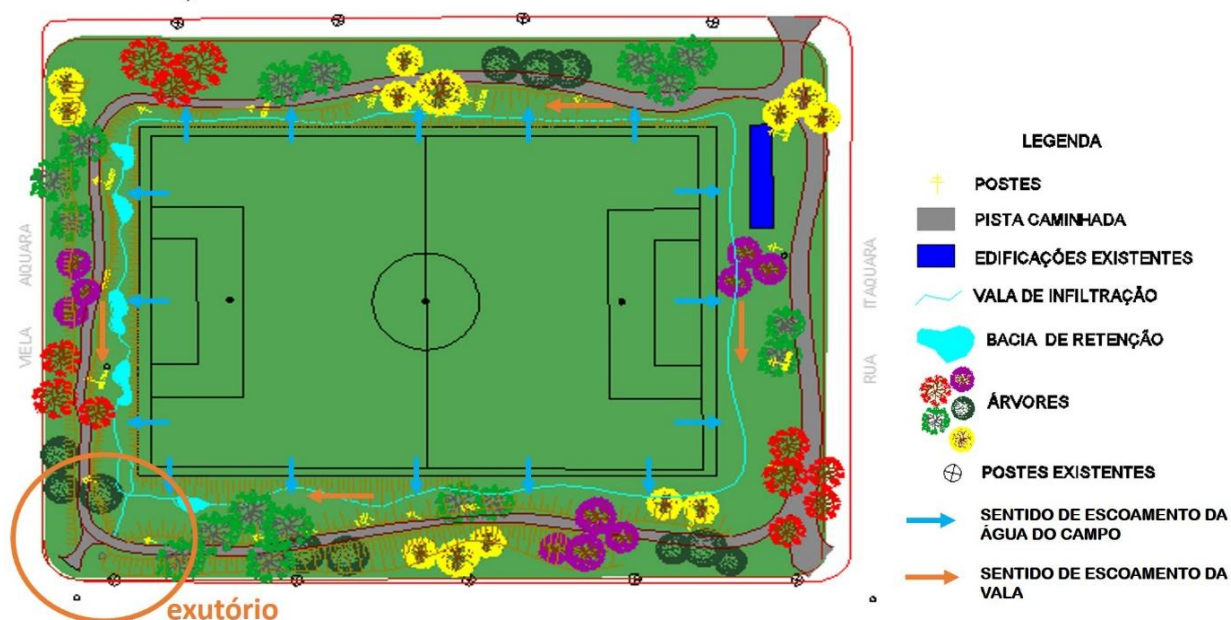
Figura 30. Planta baixa geral, simplificada, da área de lazer onde está implantada a TC Caxias. Fonte: Adaptado de PREFEITURA DE GUARULHOS (2016).

Foram escavadas valas gramadas ao longo de todo o perímetro do campo, para que toda a água de chuva escoada do campo gramado pelas aberturas existentes nas muretas do alambrado, fosse captada e conduzida por estas valas. As Figuras 30 e 31 apresentam a planta baixa simplificada do projeto da área de lazer e corte esquemático, respectivamente, indicando a localização das valas e das bacias até o exutório (galeria de drenagem existente na rua).

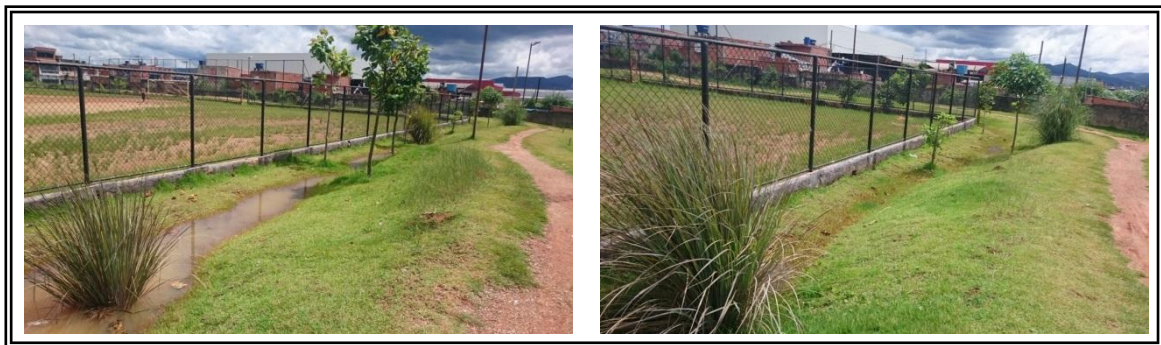
Figura 32 e 33. Fotos das valas gramadas. Úmida e seca. Fonte: AUTORA (2016).

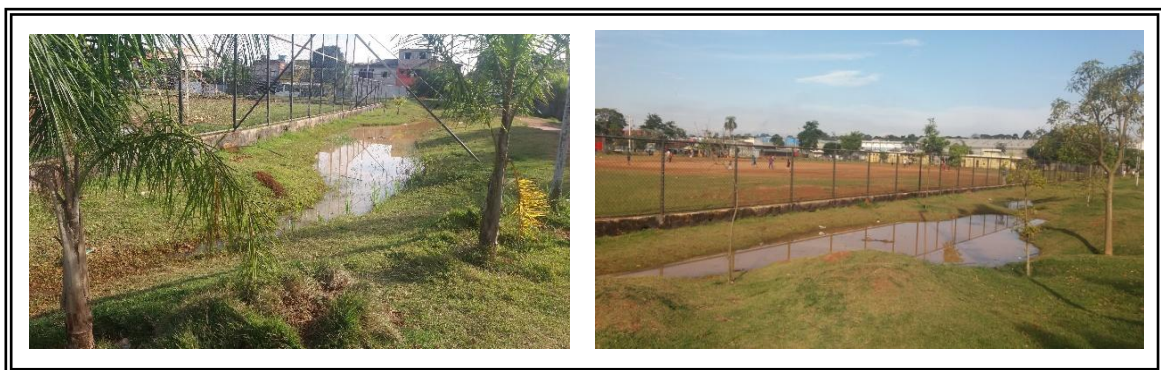
Figura 34 e 35. Fotos das bacias de retenção, após chuva do dia anterior. Fonte: AUTORA (2017).

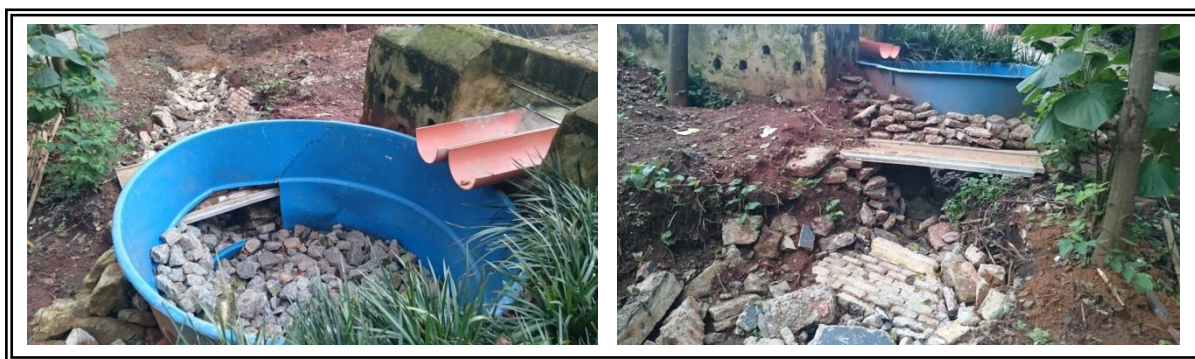
Figura 38 e 39. Fotos dos dispositivos (poços abertos) para desaceleração da velocidade da água e infiltração – TC ParCão. Fonte: AUTORA, 2016.

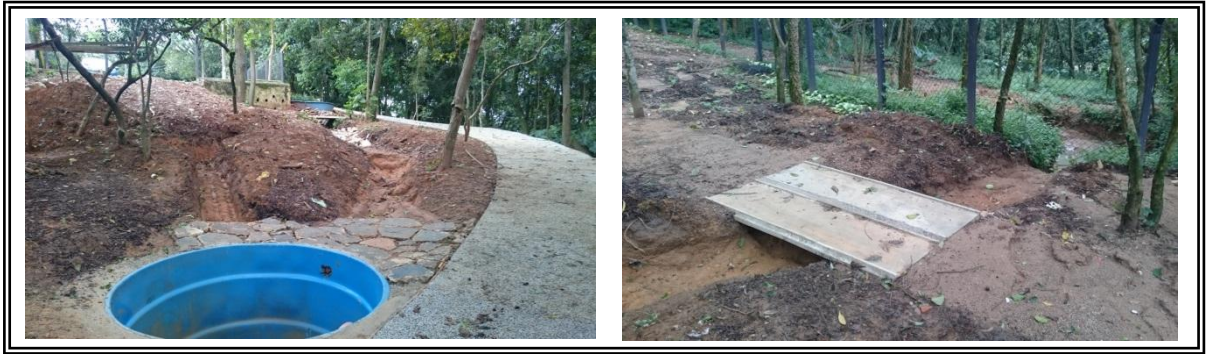
Figura 40 e 41. Fotos das valetas para condução, desaceleração e infiltração da água de chuva – TC ParCão. Fonte: AUTORA (2016).

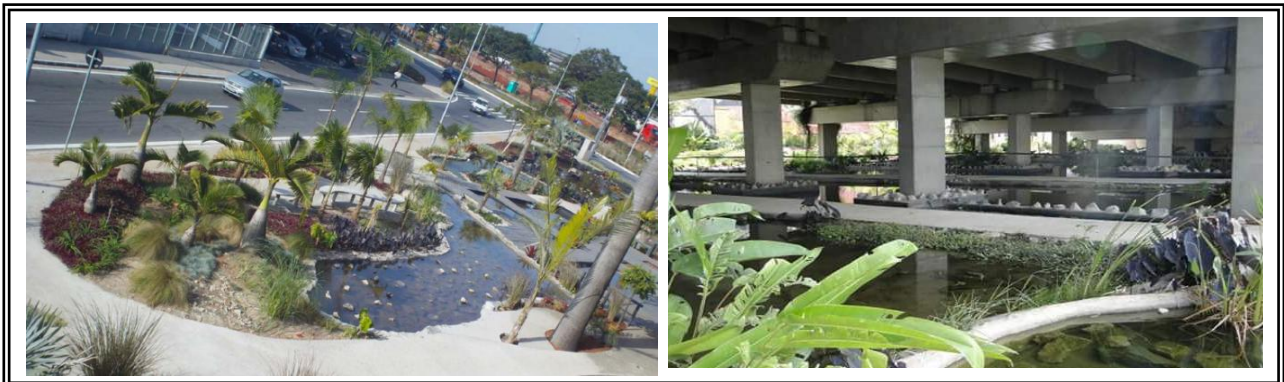
Figura 44 e 45. Fotos do paisagismo com espelhos d'água sob Viaduto. Fonte: AUTORA, (2013).

Os espelhos d'água são impermeabilizados e interligados por tubos que conduzem a água por gravidade até uma bacia de infiltração à jusante do sistema. Em caso de extravasão da bacia de infiltração, existe um exutório (tubo de 30cm de diâmetro) ligado ao sistema de drenagem de galeria de águas pluviais, representado também no corte na Figura 43.

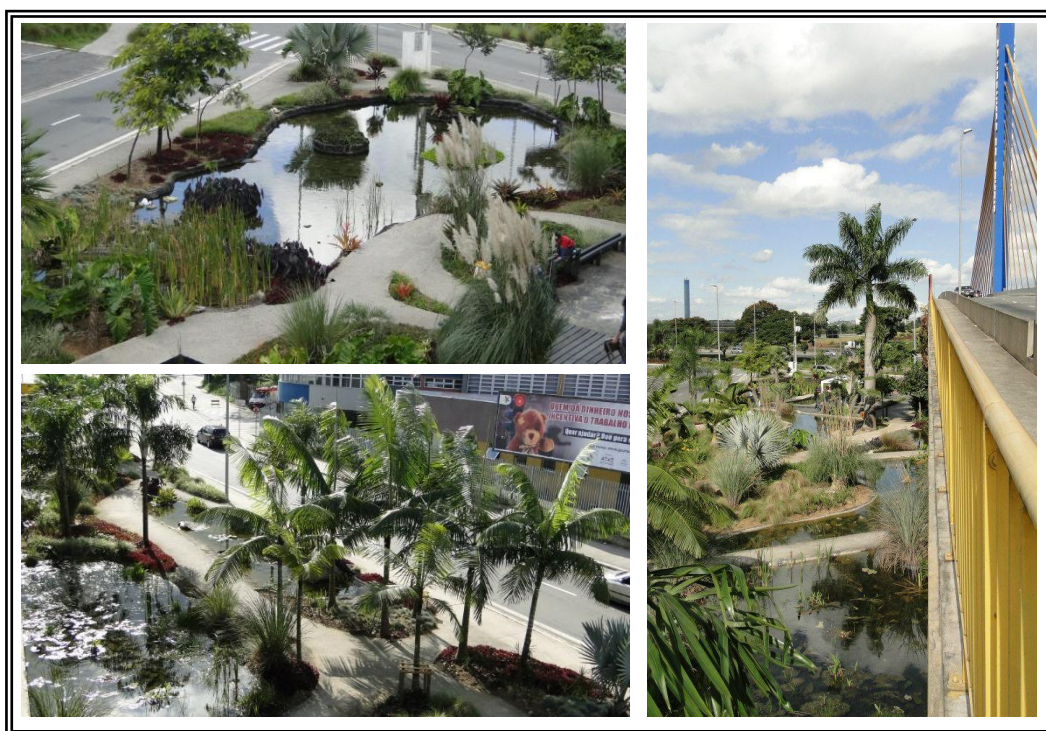
Figura 46, 47 e 48. Mais fotos do paisagismo com espelhos d'água sob Viaduto. Fonte: AUTORA (2013).

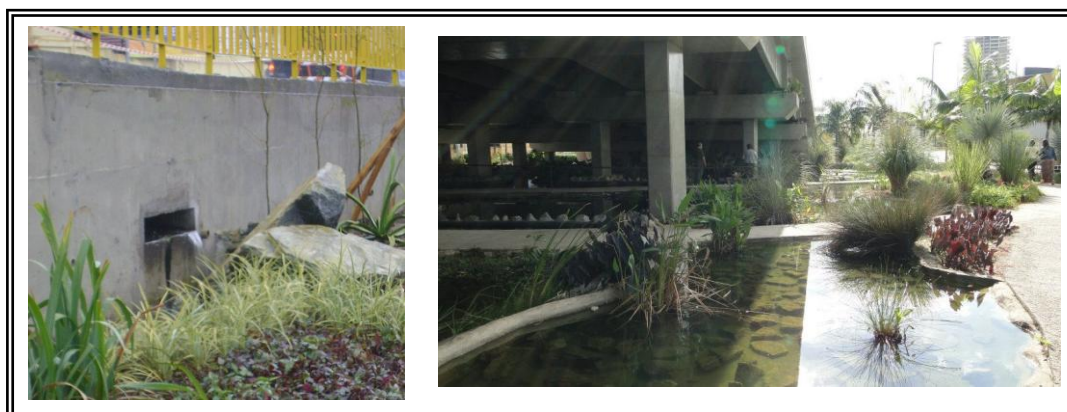
Figura 49 e 50. Fotos, respectivamente, da entrada de água de chuva escoada da rua, e dos espelhos d'água sob Viaduto. Fonte: AUTORA (2013).

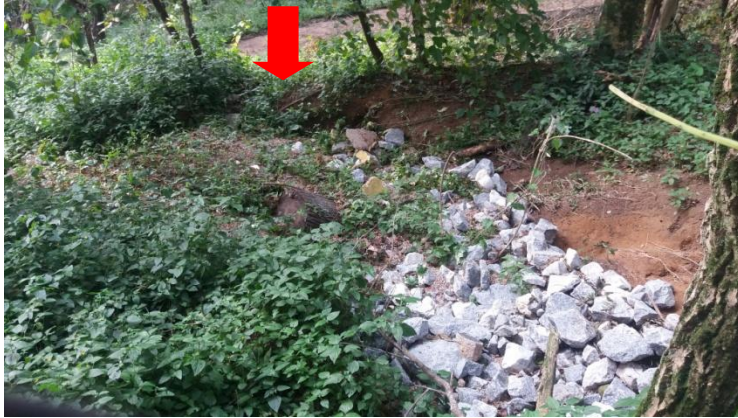
Figura 55. Foto da estrutura 3 – TC ParCão, com indicação do ponto de rompimento da estrutura e de extravasão. Presença de rachão vindo com o escoamento superficial. Fonte: AUTORA, 2018.

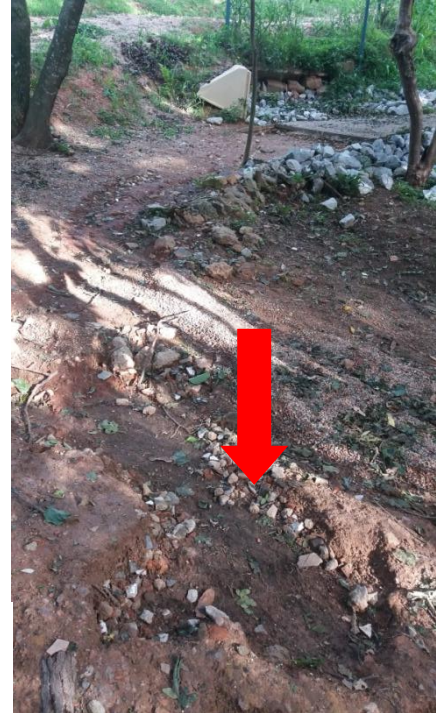
Figura 56. Foto das erosões (indicadas por seta vermelha) ocasionada pelo rompimento da estrutura 3 – TC ParCão. Fonte: AUTORA, 2018.

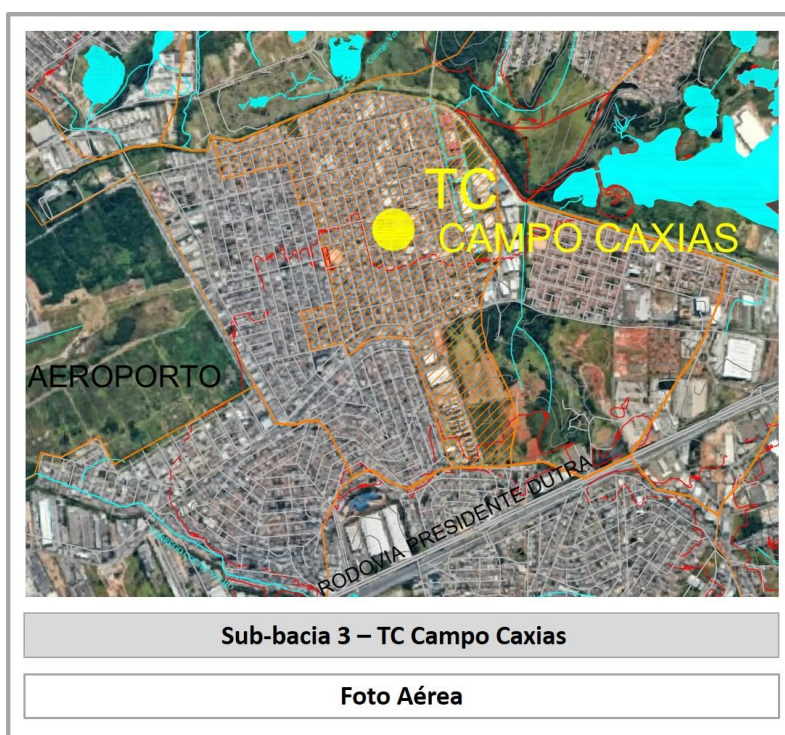
Figura 61. Foto aérea do entorno e delimitação hachurada da sub-bacia BQ 05-E, onde está localizada TC Caxias. Fonte: Adaptado de PREFEITURA DE GUARULHOS, 2008.

A técnica compensatória implantada na área de lazer chamada Campo do Caxias, no bairro Presidente Dutra em Guarulhos, encontra-se em área plana da várzea do Rio Baquirivu, dentro da sub-bacia BQ. 05-E, conforme dados do Plano Diretor de Drenagem da cidade. As Figuras 61 e 62 , apresentam as características principais desta sub-bacia e da ocupação de seu entorno.

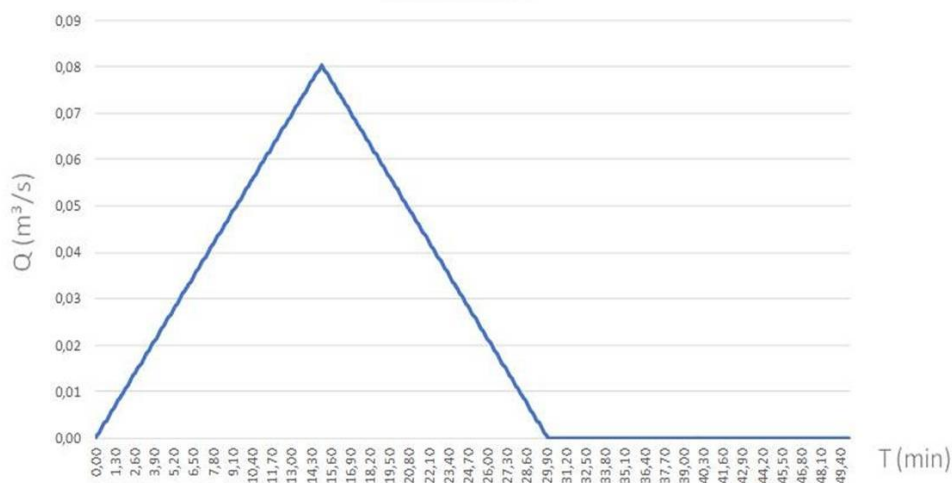
GRÁFICO 9 – Hidrograma TC Caxias – Relação entre vazão de entrada (m³/s) x tempo (min)

Para a elaboração do hidrograma afluente da TC Caxias, apresentado em Gráfico 9, foi feito o cálculo da intensidade do período da chuva para um tempo de retorno de 10 anos, e a partir deste dado, encontrada a vazão de pico (m³/s) para o tempo de concentração obtido.

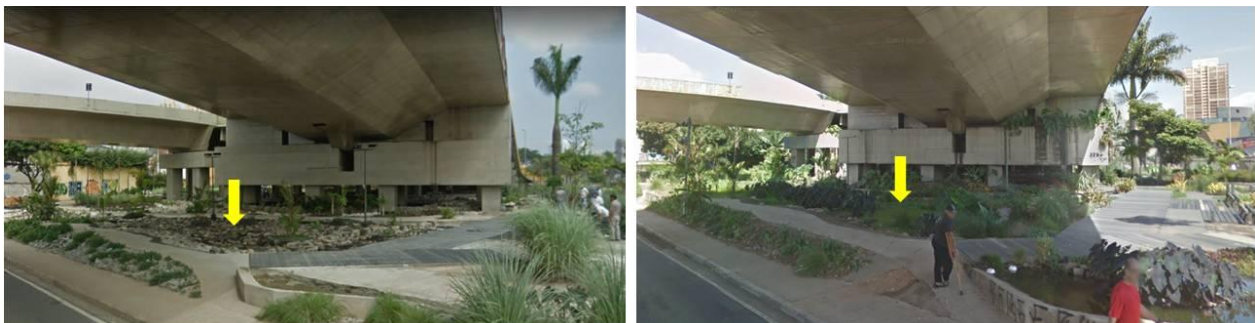
Figura 69. Foto da visão geral da TC Viaduto – bacia de infiltração – no período de construção (2011, à esquerda) e atualmente (2017, à direita) – Guarulhos, SP. Fonte: Imagem Google Maps (busca em fevereiro/2018).

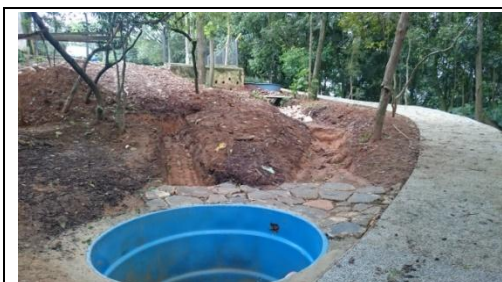
() **Figura 2: Valas de infiltração e bacias de retenção - Campo do Caxias**

A água de chuva escoada do campo de futebol é direcionada para as valetas e bacias gramadas ao redor do campo, que têm como função permitir a infiltração da água de chuva no solo, reduzindo assim os impactos na drenagem urbana que podem ocasionar enchentes.

12B – Figura 2.A utilização destas valas permeáveis que estimulam a infiltração de água no solo, promovendo benefícios ambientais, é um bom exemplo de **práticas de sustentabilidade** nos projetos para a cidade.

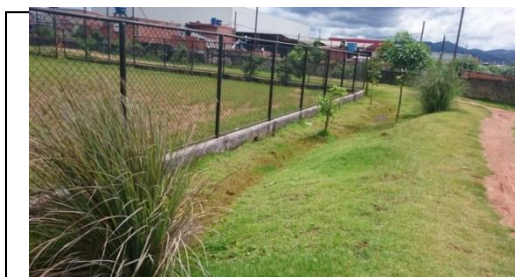
() **Figura 3: Dispositivos de amortecimento e infiltração de água de chuva - ParCão**

A água de chuva escoada da rua é direcionada para as caixas e valetas com brita (pedra) que tem como função reduzir a velocidade da água, evitando erosões, e permitir maior infiltração da água da chuva no solo, beneficiando também as plantas e recarga do lençol freático. As calçadas em concreto permeável também cooperam no sistema.

12C – Figura 3. O uso de materiais reaproveitados na construção desta técnica é um bom exemplo de **práticas de sustentabilidade** nos projetos para a cidade.
