UNIVERSIDADE FEDERAL DE SÃO CARLOS
DEPARTAMENTO DE ENGENHARIA CIVIL
PROGRAMA DE PÓS-GRADUAÇÃO EM ENGENHARIA URBANA

**AVALIAÇÃO DO GERENCIAMENTO DE PERDAS DE ÁGUA POR
VAZAMENTOS EM MUNICÍPIOS DE MÉDIO PORTE**

Dissertação apresentada ao
Programa de Pós-Graduação em
Engenharia Urbana do Centro de
Ciências Exatas e de Tecnologia da
Universidade Federal de São Carlos,
como parte dos requisitos para
obtenção do título de Mestre em
Engenharia Urbana.

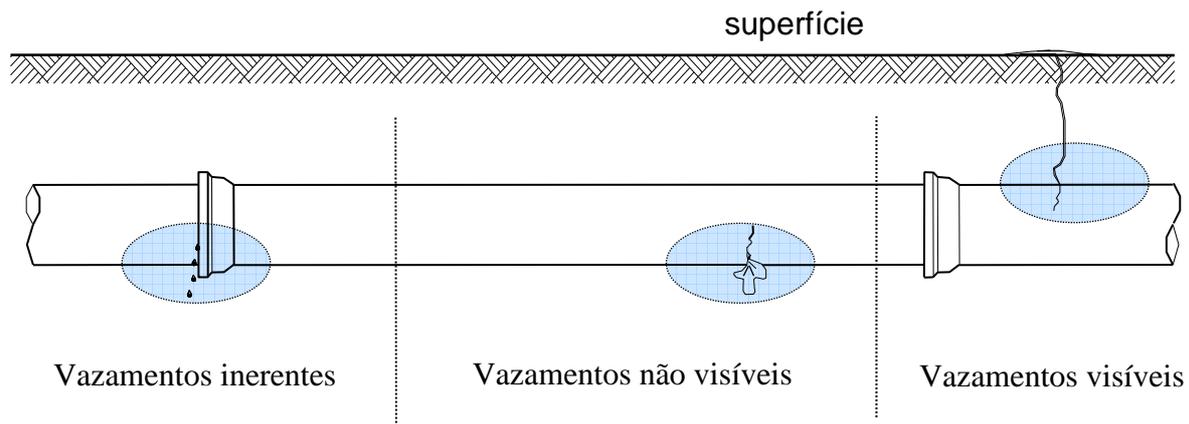
Segundo a SABESP (2003) os vazamentos em tubulações e conexões podem ser classificados em três tipos, conforme a figura 4.1.

FIGURA 4.1 – Classificação de vazamentos em tubulações – SABESP 2003

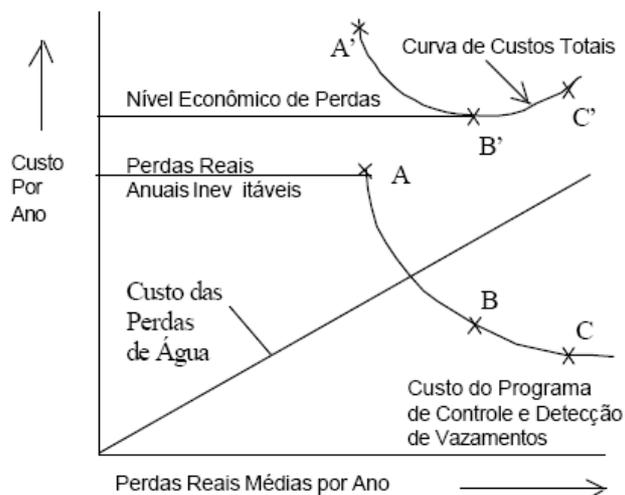
Na figura 4.2 observa-se que a Curva de Custos Totais representa a soma do Custo do Programa de Controle e Detecção de Vazamentos somada ao Custo das Perdas de Água. Quanto mais investimentos são empregados no combate às perdas, ou seja, caminhando da direita para a esquerda, menores devem ser os volumes perdidos e conseqüentemente o custo da água perdida. Porém existe um limite atingido assintoticamente, ponto A', para o qual o aumento dos investimentos não implica em redução das perdas.

O nível econômico do sistema de gerenciamento de perdas é representado pelo ponto B', que é o mínimo da Curva de Custo Total.

FIGURA 4.2 – Nível econômico de perdas – LAMBERT (2000)

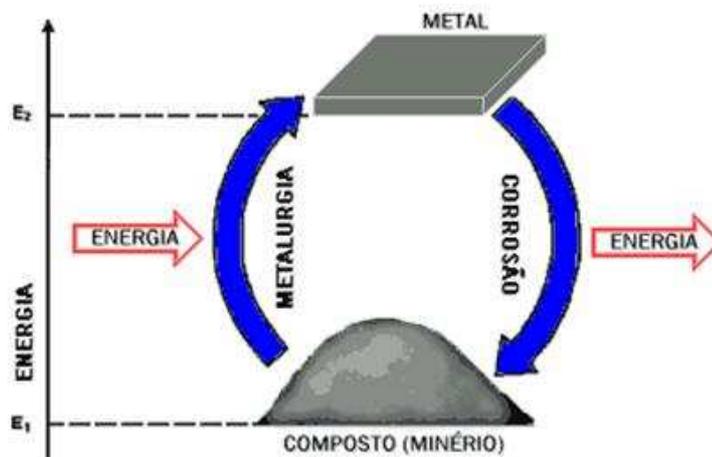
De acordo com PIMENTA² (2006) no processo de produção de metais, para a separação e extração do metal é necessária a adição de energia ao minério. A corrosão é justamente o processo inverso em que o metal volta à sua forma original da natureza (minério), que é mais estável, liberando aquela quantidade de energia, conforme mostra a figura 4.3.

FIGURA 4.3 – Ciclo dos metais – PIMENTA² (2006)

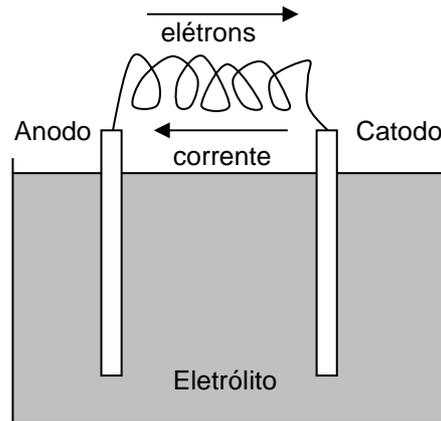
de elétrons entre as áreas anódicas e catódicas, através de uma solução condutora, como demonstrado na figura 4.4. Os fatores determinantes do fenômeno são a existência de áreas anódicas e catódicas, existência de uma ligação metálica entre estas áreas e um eletrólito em contato simultâneo entre as mesmas. A conjugação destes três fatores dá origem à dissolução do metal, tal como numa pilha, sendo consumida a área anódica.

FIGURA 4.4 – Princípio da Corrosão eletroquímica – FONSECA (1974)

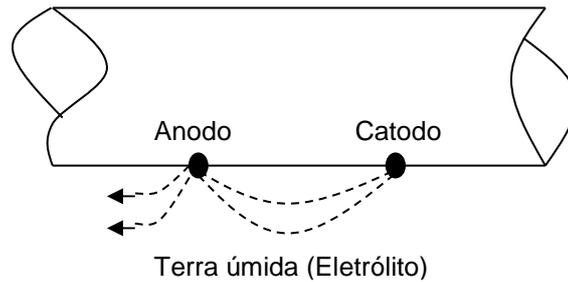
FONSECA (1974) explica que quando é enterrada uma tubulação isolada de aço no solo, tem-se um pedaço de metal num eletrólito. Uma parte da tubulação pode ser considerada anodo, outra o catodo e a própria tubulação se constitui no caminho elétrico entre elas, como pode ser visto na figura 4.5.

FIGURA 4.5 – Caminho elétrico entre anodo e catodo – FONSECA (1974)

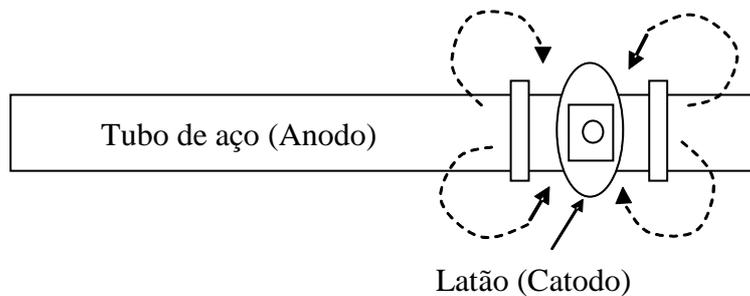
Pode ser evitada se houver isolamento por juntas dielétricas nos flanges.

FIGURA 4.7 – Corrosão entre válvula e tubulação – FONSECA (1974)

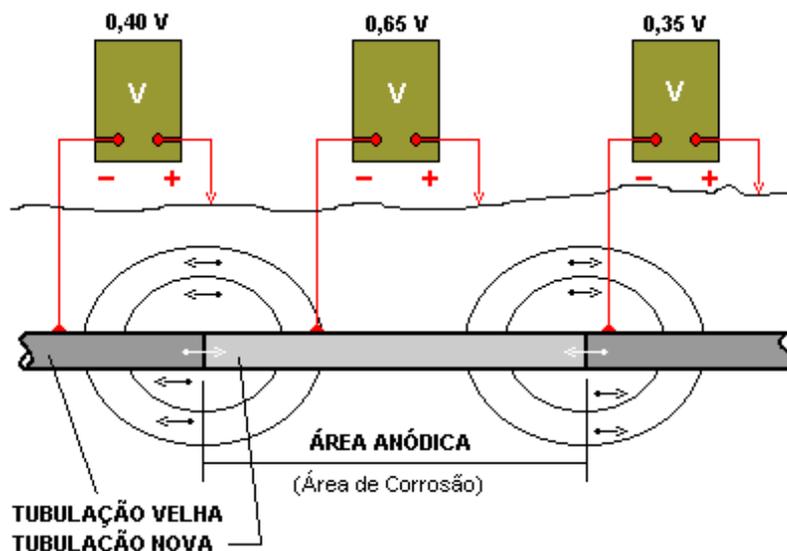
De acordo com PIMENTA¹ (1996) quando uma nova tubulação de aço é inserida numa tubulação velha podendo até ser em decorrência de substituição por corrosão, o novo trecho de tubulação é exposto às mesmas condições de solo. Como o potencial da tubulação nova é menor do que da velha (enferrujada) a tendência é de corrosão da nova como mostra a figura 4.8.

FIGURA 4.8 – Corrosão de aço novo em contato com aço velho – PIMENTA¹(1996)

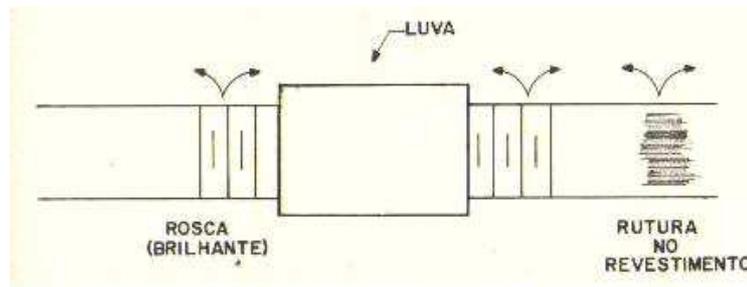
Na figura 4.9 FONSECA (1974) mostra que riscos ou marcas são anódicas em relação ao resto da tubulação, e como são áreas anódicas em relação às catódicas sofrem um processo bastante acelerado de corrosão.

FIGURA 4.9 – Corrosão em trechos com riscos – FONSECA (1974)

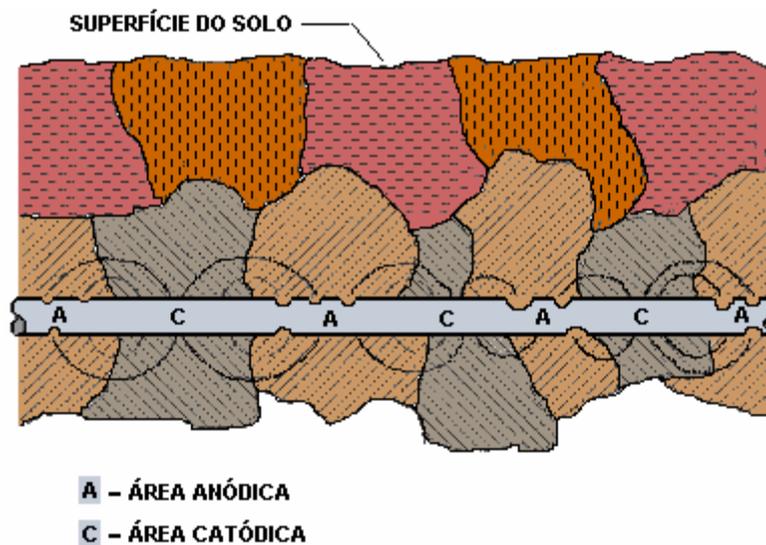
PIMENTA¹ (2006) cita “que como as células de corrosão podem se estabelecer em metais heterogêneos, uma tubulação atravessando solos heterogêneos pode estabelecer células de corrosão”, conforme ilustra a figura 4.10. O potencial "natural" (ou meia-célula) de um metal em relação ao seu ambiente, pode variar com as diferenças na composição do eletrólito.

FIGURA 4.10 - Corrosão causada pela mistura de diversos solos - PIMENTA¹ (2006)

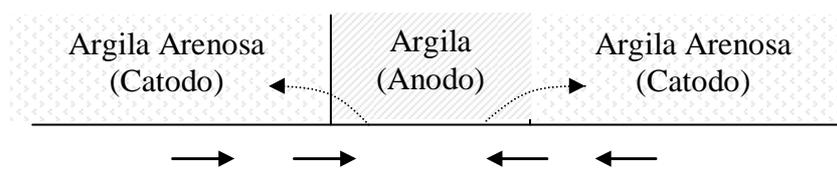
Segundo FONSECA (1974) as áreas que ficam em solos de menor resistividade são anódicas. Por exemplo: a figura 4.11 apresenta uma tubulação que passa por regiões argilosas e arenosas, apresentando maior potencial para corrosão na parte de argila.

FIGURA 4.11 - Corrosão causada pela mudança de solo - FONSECA (1974)

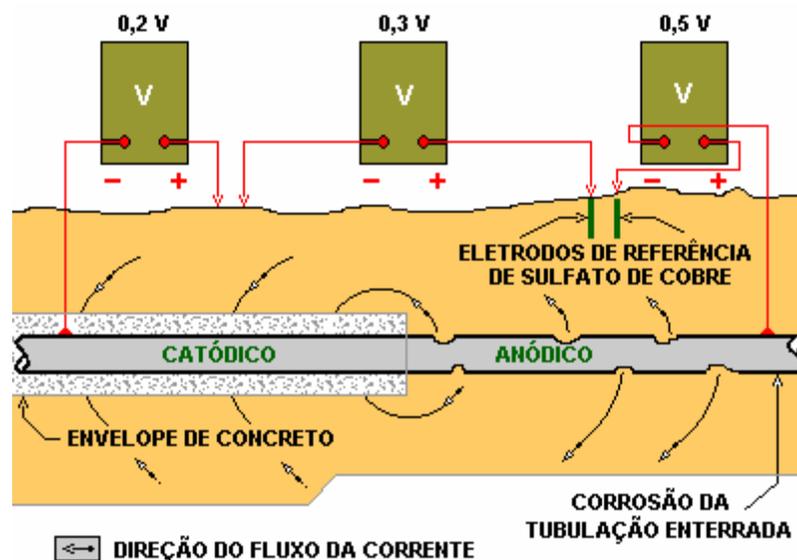
Segundo PIMENTA¹ (2006) em tubulações enterradas que parcialmente são envelopadas ou ancoradas por concreto existe a possibilidade também de ocorrência de corrosão. O concreto possui um ambiente eletrolítico totalmente diferente do ambiente do solo usual do seu entorno, o que resulta em diferenças significativas do aço em relação ao potencial do ambiente. Em regra, teremos o aço do solo como anódico em relação ao aço embutido no concreto conforme ilustra a figura 4.12.

FIGURA 4.12 - Corrosão do aço em contato com o concreto - PIMENTA¹ (2006)

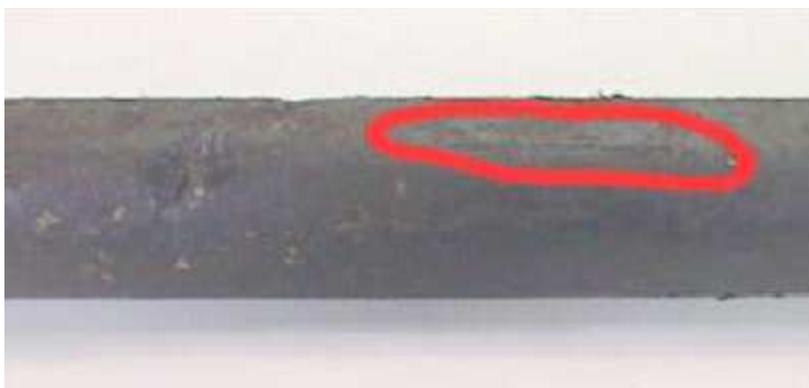
A falha ilustrada na figura 4.13 citada por ROCHA (2001) decorre do surgimento de furos muito pequenos, distribuídos transversalmente no trecho central do tubo do ramal predial, entendido como o trecho fora da influência dos adaptadores.

FIGURA 4.13 - Microfuros no trecho central do tubo - ROCHA (2001)

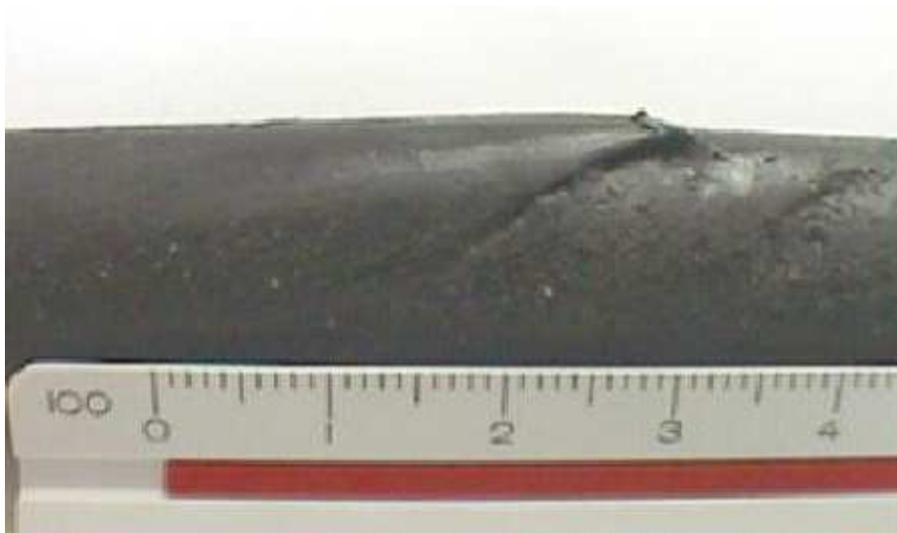
O estrangulamento feito mecanicamente na da tubulação de PEAD para instalação do ramal predial pode dar origem a esse tipo de falha, caracterizada por furos e fissuras em determinada parte do tubo, conforme ilustra a figura 4.14, citada por ROCHA (2001).

FIGURA 4.14 - Furo provocado por equipamento que estrangula o fluxo de água - ROCHA (2001)

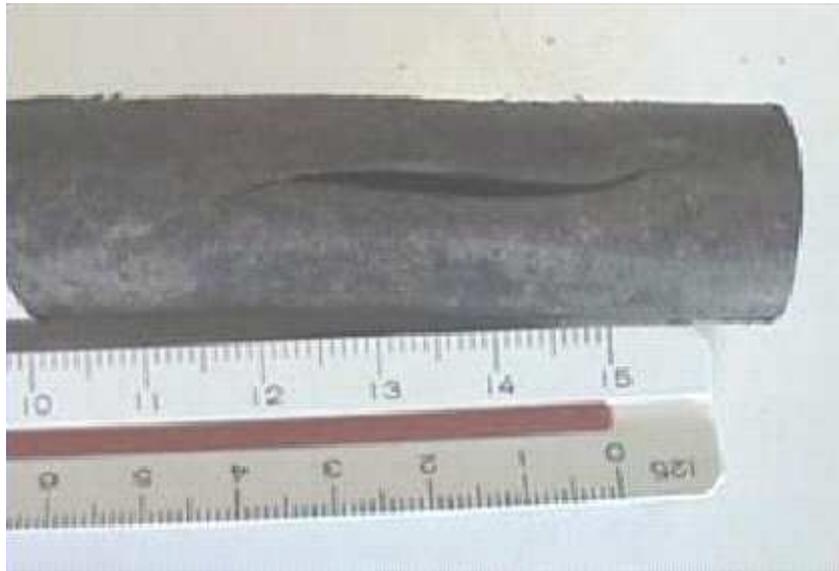
Na figura 4.15 ROCHA (2001) ilustra um caso de furo devido a elemento cortante.

FIGURA 4.15 - Furo provocado por elemento cortante - ROCHA (2001)

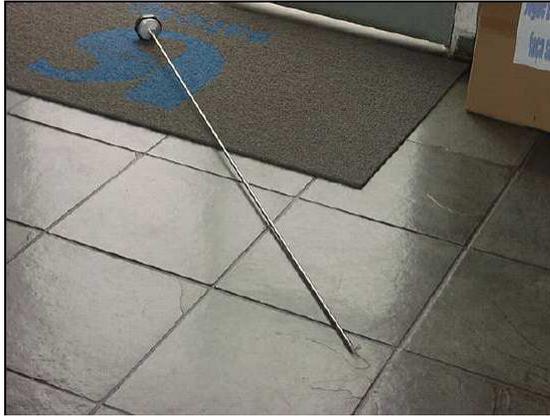
A haste de escuta é importante nos trabalhos de pesquisa de vazamentos por possibilitar a execução de trabalhos durante o dia, mesmo com a existência de ruídos do meio ambiente. Assim outros itens responsáveis por perdas principalmente não-físicas podem ser detectados (hidrômetros inclinados, parados, fraudados).

FIGURA 4.16 - Haste de escuta - MONTEIRO (2006)

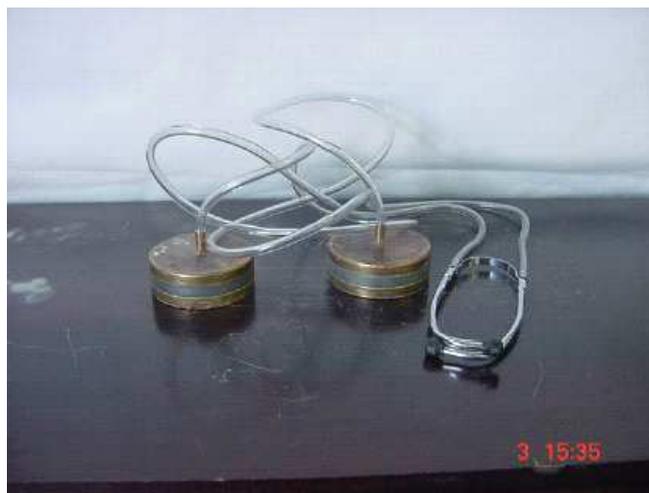
MONTEIRO (2006) informa que o uso contínuo pode provocar ferimentos nos ouvidos externos. Assim sendo sua utilização somente é recomendada para a detecção de vazamentos em locais onde a pesquisa com haste de escuta foi executada.

FIGURA 4.17 – Geofone mecânico - MONTEIRO (2006)

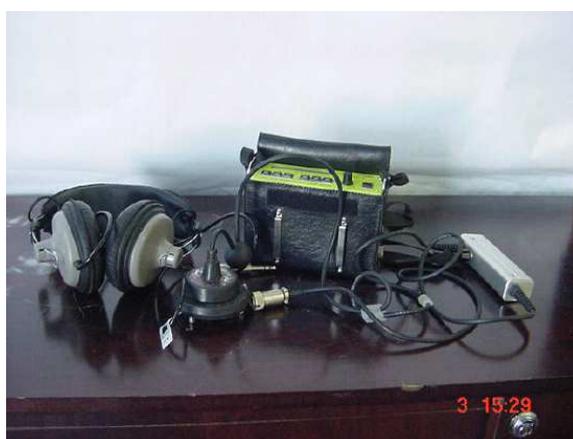
Tem a função de captar as vibrações provenientes do movimento da água fora do tubo, especialmente de seu impacto contra o solo e do ruído característico da circulação de água entre as partículas do solo. O geofone eletrônico capta sons situados nas frequências compreendidas entre 100 e 2700 Hertz. Por possuir maior amplitude ele melhora o nível de acerto na detecção de vazamentos. Possui filtro de frequências para diversos tipos de material.

FIGURA 4.18 – Geofone eletrônico - MONTEIRO (2006)

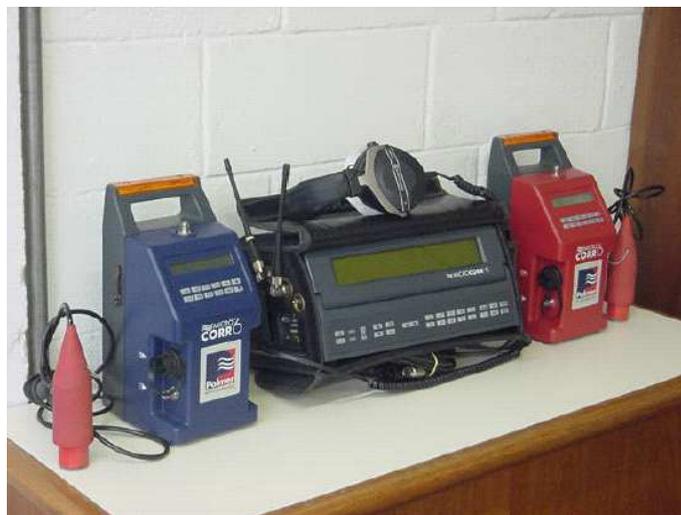
A figura 4.19 apresenta um modelo de correlacionador de ruídos.

FIGURA 4.19 – Correlacionador de ruídos - MONTEIRO (2006)

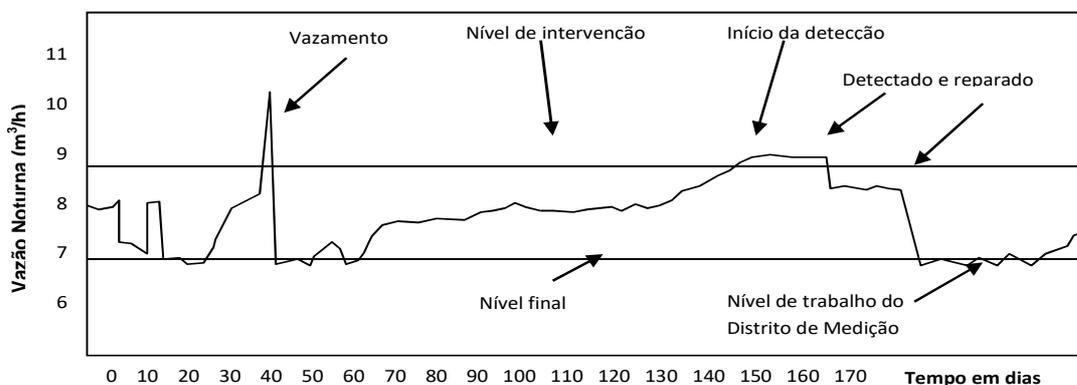
FARLEY (2003) demonstra através de um gráfico na figura 4.20, os procedimentos e critérios utilizados para intervenções visando o combate a vazamentos, através do monitoramento da vazão noturna. São estabelecidos limites de acionamento da equipe de detecção e combate a vazamentos até que o valor da vazão noturna observada volte ao patamar desejado para o distrito de medição.

FIGURA 4.20 - Exemplo de intervenção para combate a vazamentos – FARLEY 2003

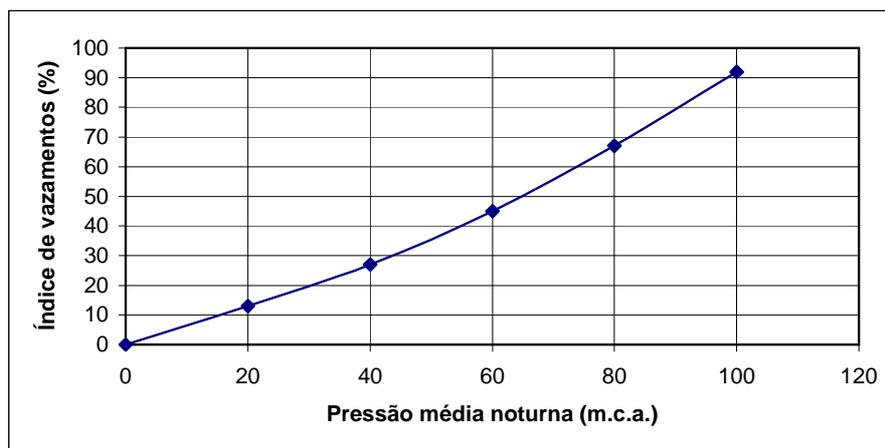
FIGURA 4.21 - Relação do índice de vazamento com a pressão (Tsutiya 2001)

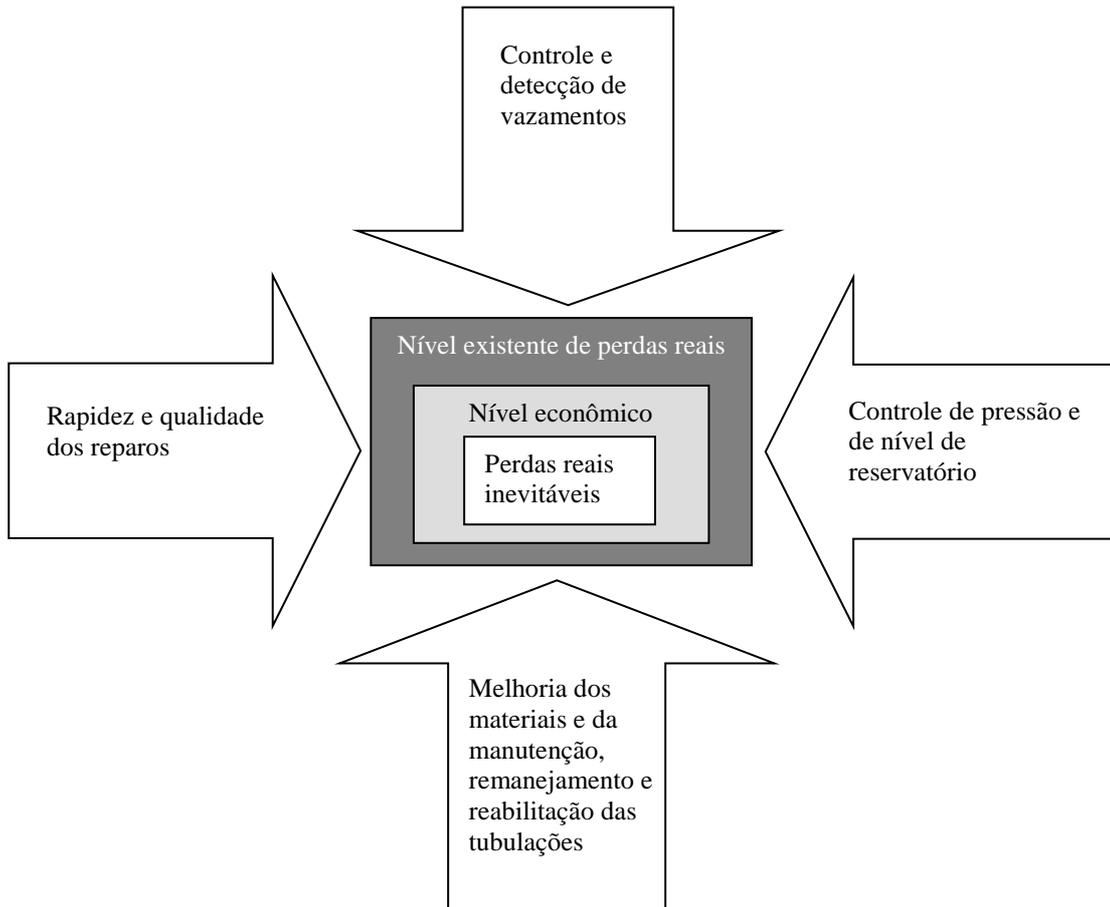
TARDELLI FILHO (2004) demonstra na figura 4.22 as 4 principais componentes necessárias para um programa efetivo de controle e redução de perdas reais na rede de distribuição de água.

FIGURA 4.22 - Componentes para um programa efetivo de controle e redução de perdas–TARDELLI FILHO (2004)

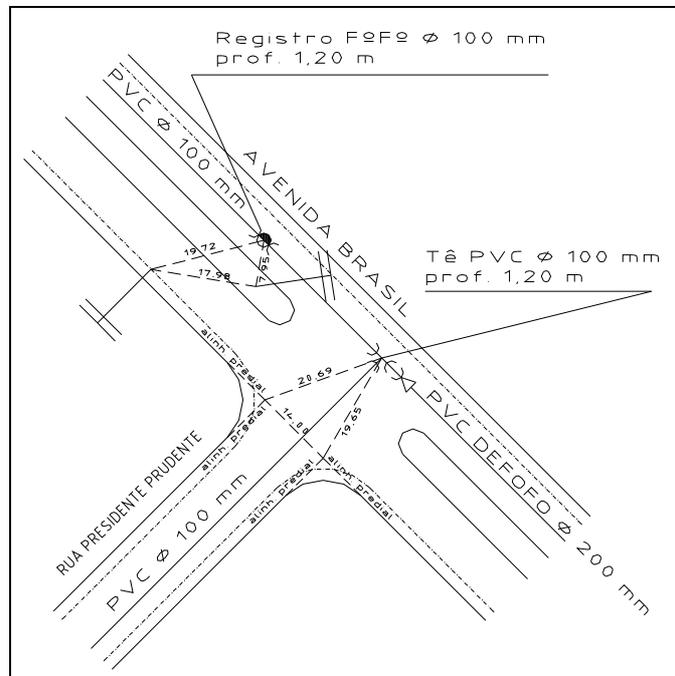
A localização pode ser feita através de medidas diretas à trena de aço, constituindo-se triângulos "amarrados" a pontos bem definidos dos alinhamentos prediais (como divisas entre propriedades, esquinas, etc.) sendo, necessariamente, um dos vértices do triângulo o centro da unidade cadastrada como pode ser visto na figura 6.24.

FIGURA 6.24 – Detalhe de parte da folha com cadastro de SAA

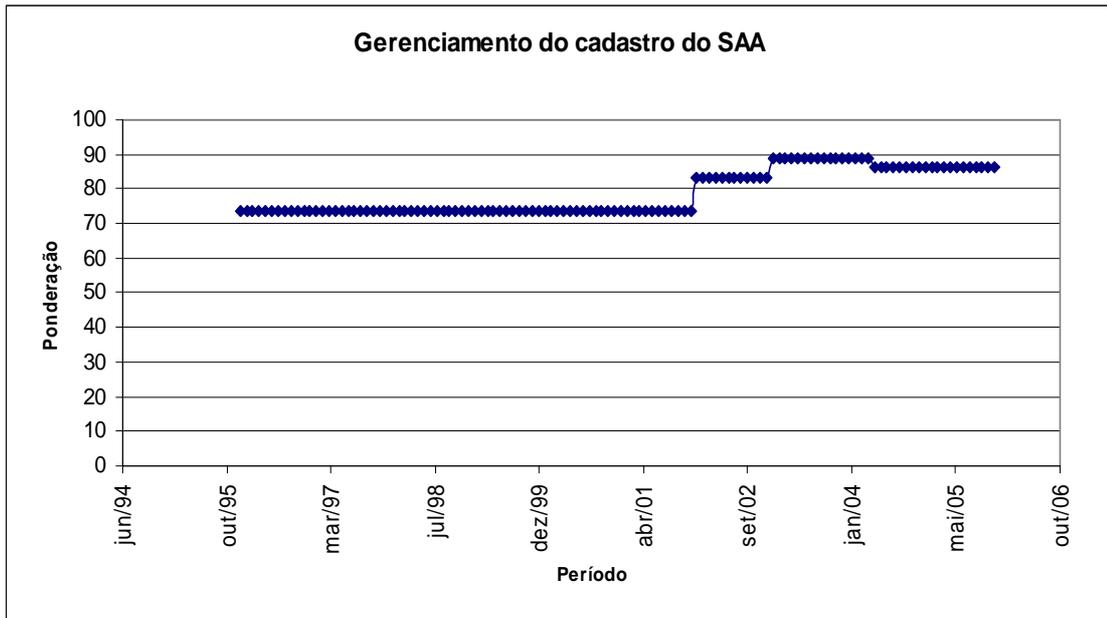
FIGURA 6.25 – Indicador da eficiência do cadastro do SAA

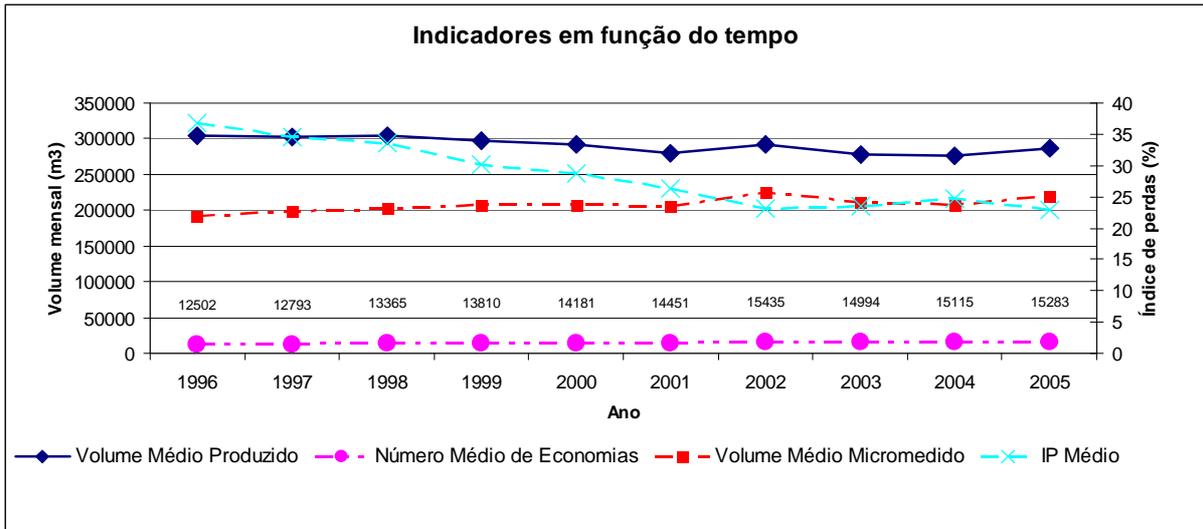
FIGURA 6.26 – Evolução dos indicadores do gerenciamento de perdas para o SAA de Monte Alto.

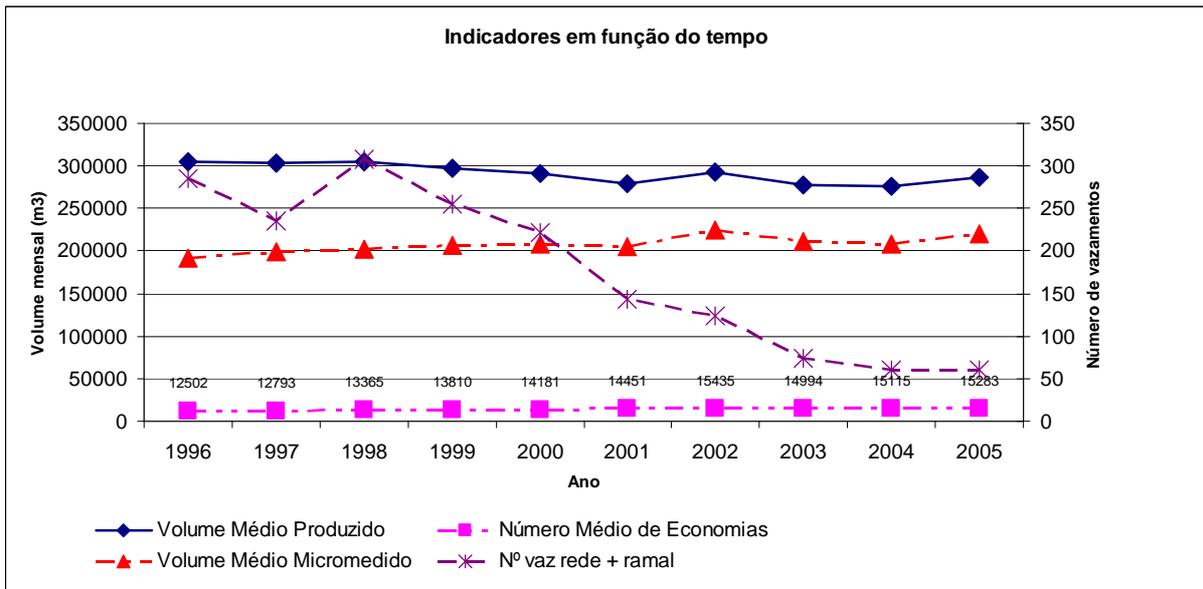
FIGURA 6.27 – Evolução dos indicadores do gerenciamento de perdas para o SAA de Monte Alto.

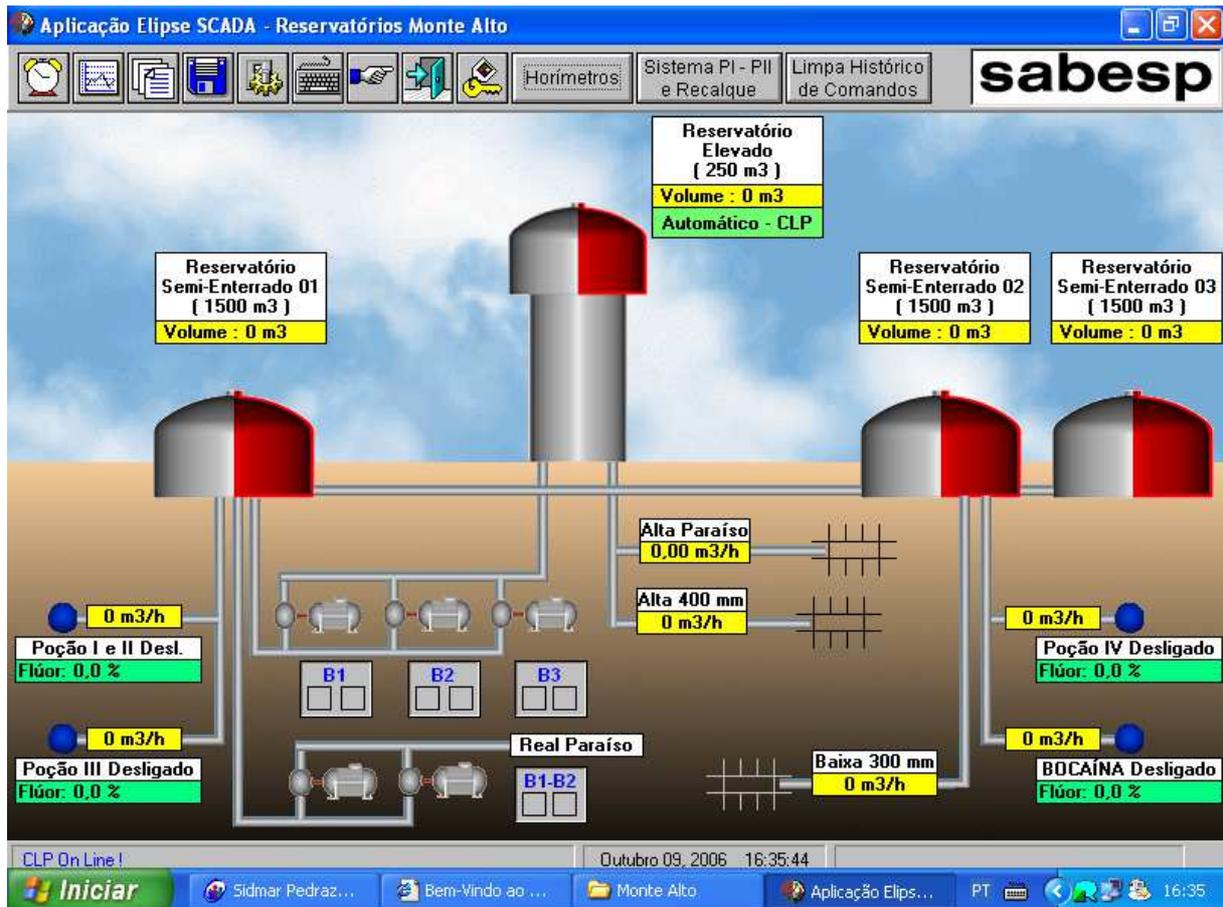
A partir de 2005 foi destinada uma sala exclusivamente para implantação do Centro de Controle Operacional, onde se localizam os painéis de comando, monitores dos macromedidores e terminais de microcomputador para o monitoramento geral do funcionamento. Tudo é permanentemente acompanhado por um técnico da operação.

FIGURA 6.28 – Tela do monitoramento on line do SAA de Monte Alto

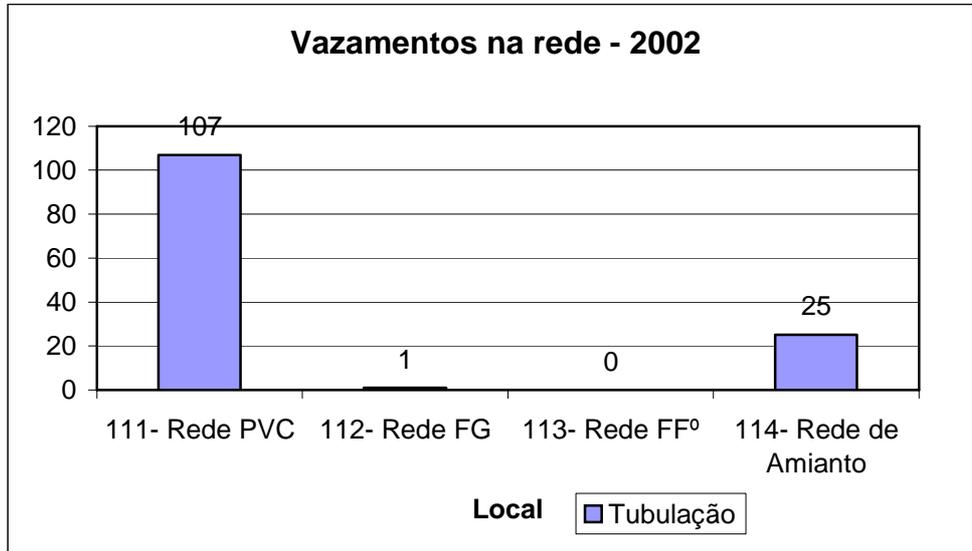
Estão representadas nas figuras 6.29, 6.30 e 6.31 as ocorrências de consertos de vazamentos na rede de distribuição durante o ano de 2002, extraídos diretamente do levantamento dos registros das planilhas. Vale observar que a extensão da rede em PVC é bastante superior aos outros materiais, por isso é esperado um número maior de vazamentos.

FIGURA 6.29 – Número de vazamentos na tubulação no ano de 2002 no SAA de Monte Alto - SP

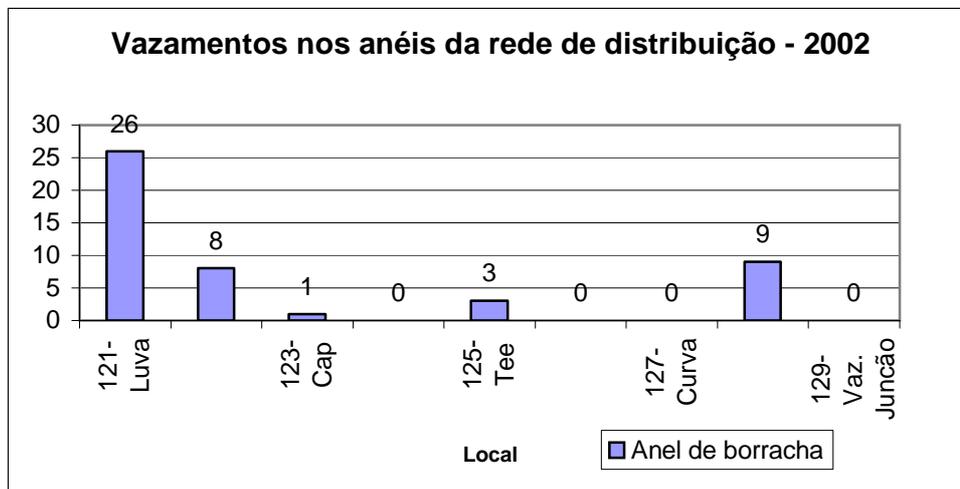
FIGURA 6.30 - Número de vazamentos nos anéis da tubulação e conexões no ano de 2002 no SAA de Monte Alto - SP

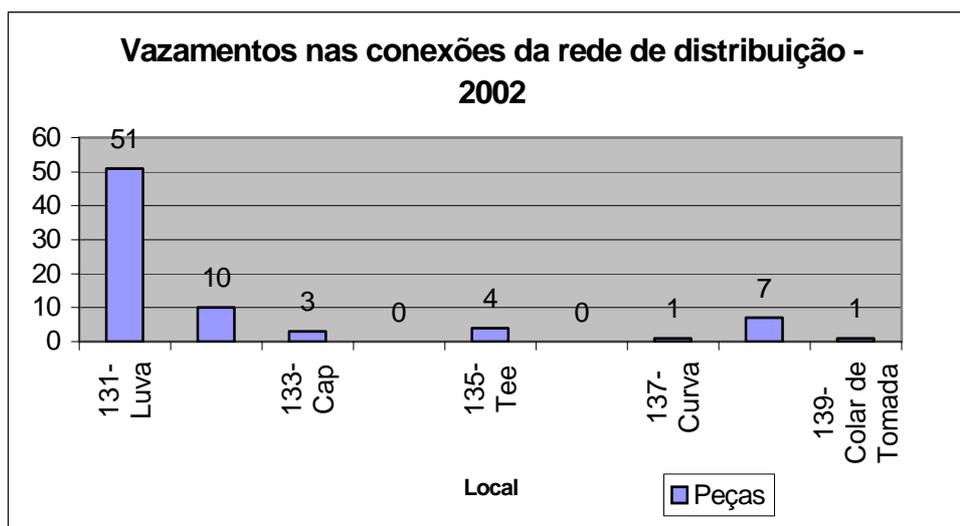
FIGURA 6.31 – Número de vazamentos nas conexões no ano de 2002 no SAA de Monte Alto - SP

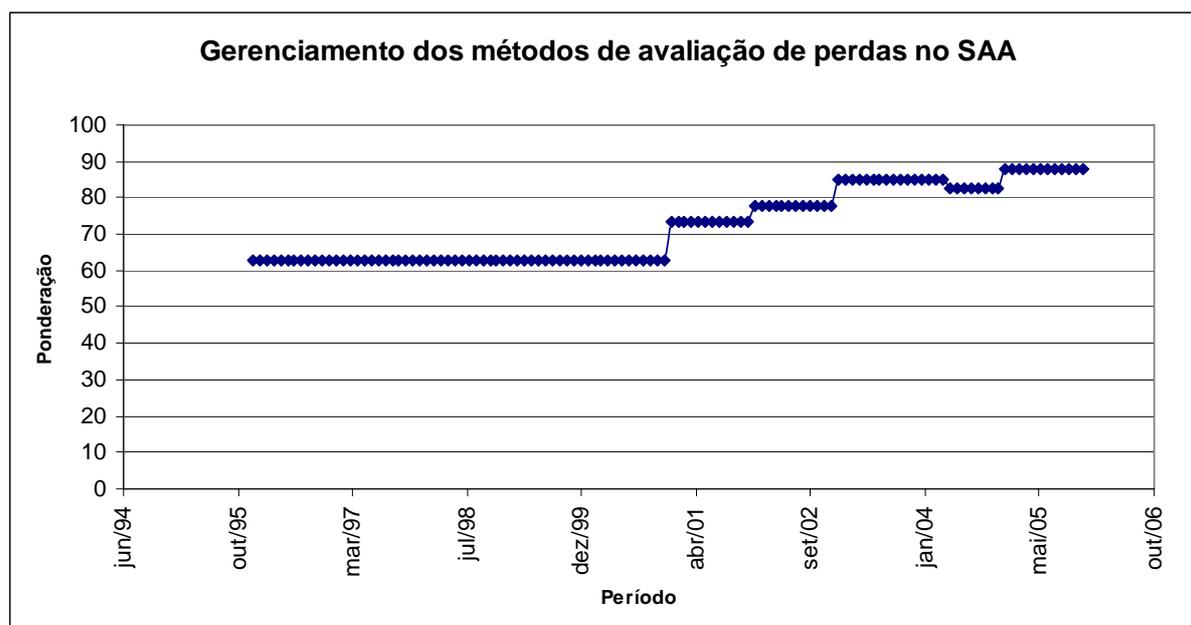
FIGURA 6.33 – Indicador da eficiência do sistema de avaliação e controle de perdas no SAA

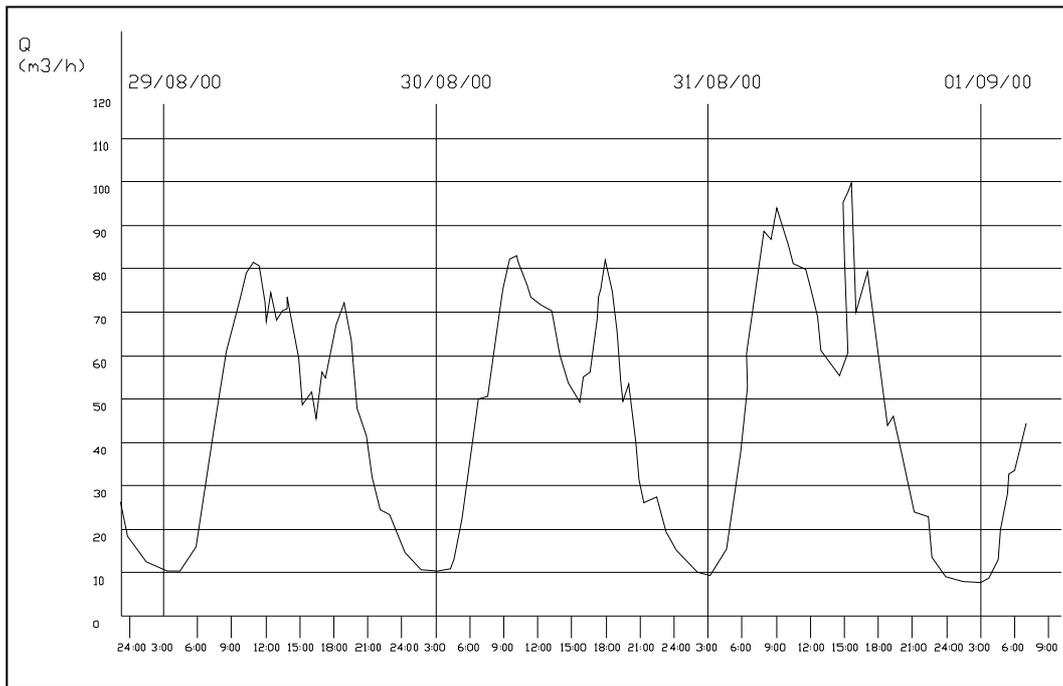
A seguir observa-se a curva da vazão noturna medida nos dias 29, 30 e 31 de agosto e 01 de setembro de 2000, onde se percebe uma redução de 2,10 m³/h nesse dia, atribuída ao fechamento do abastecimento do distrito.

FIGURA 6.34 – Registro das vazões com cobertura do Bairro Jardim Laranjeiras

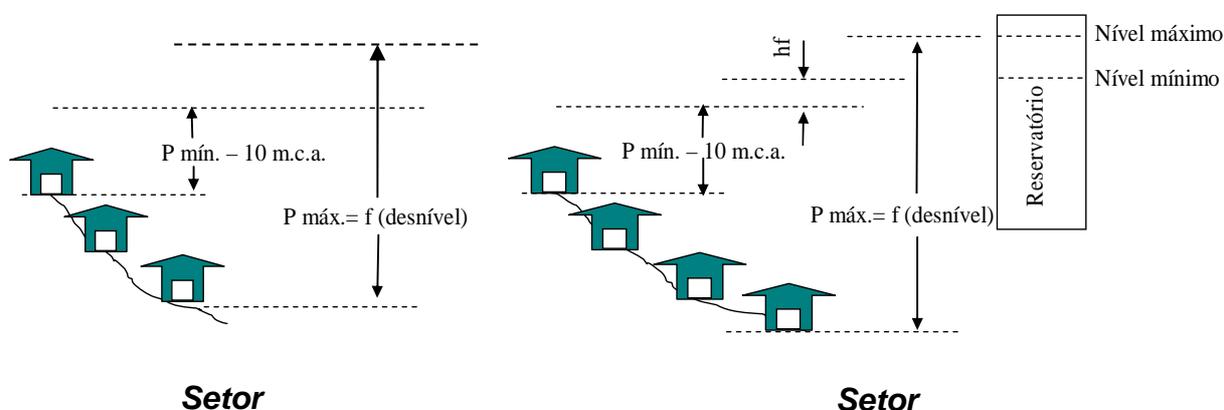
FIGURA 6.35 – Esquema das pressões em dois setores de abastecimento do SAA

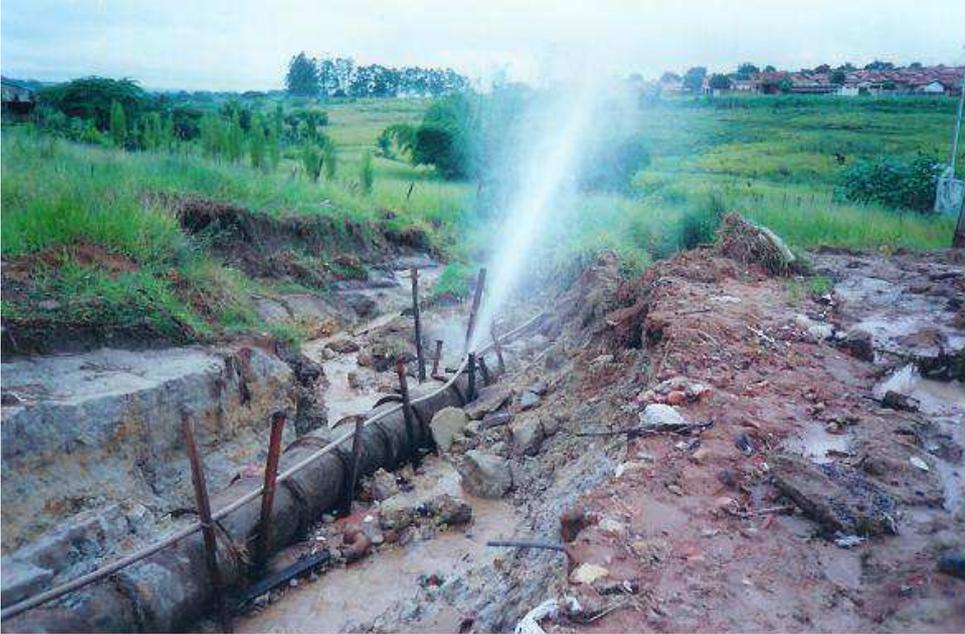
FIGURA 6.38 – Vazamento na rede de água após a erosão

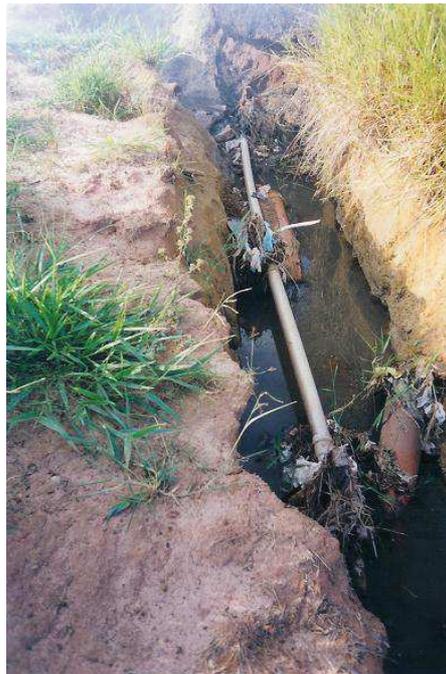
FIGURA 6.39 – Situação da rede de água após a erosão

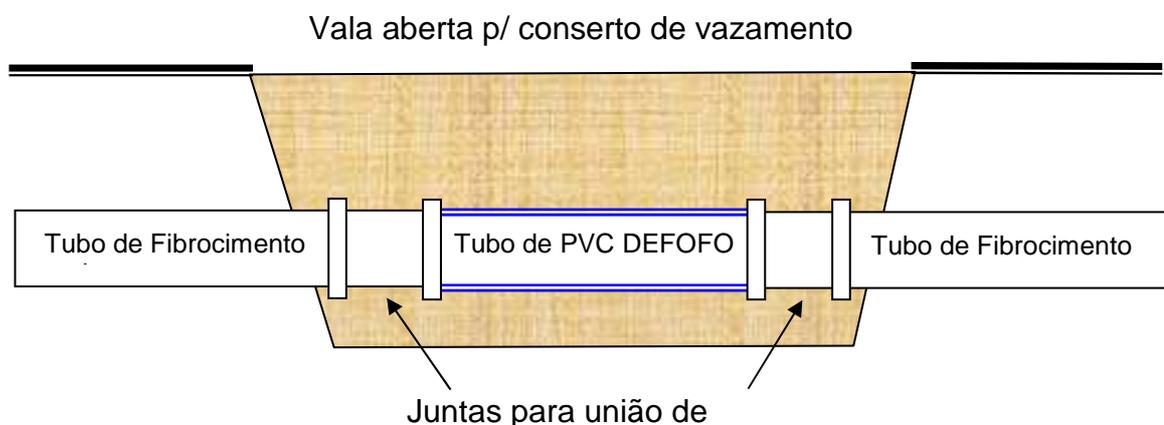
FIGURA 6.41 – Esquema de reparo em rede de abastecimento de fibrocimento

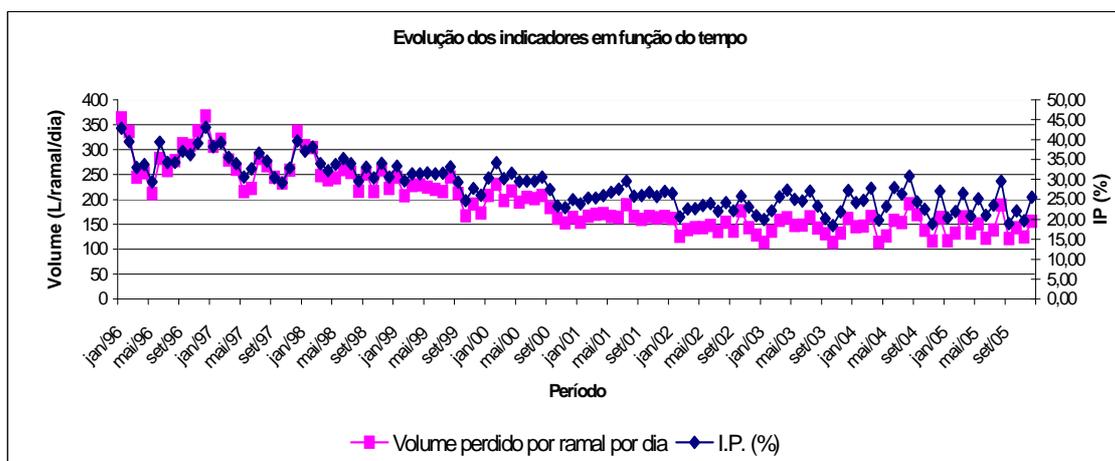
FIGURA 6.42 – Evolução do volume perdido por ramal por dia e índice de perdas

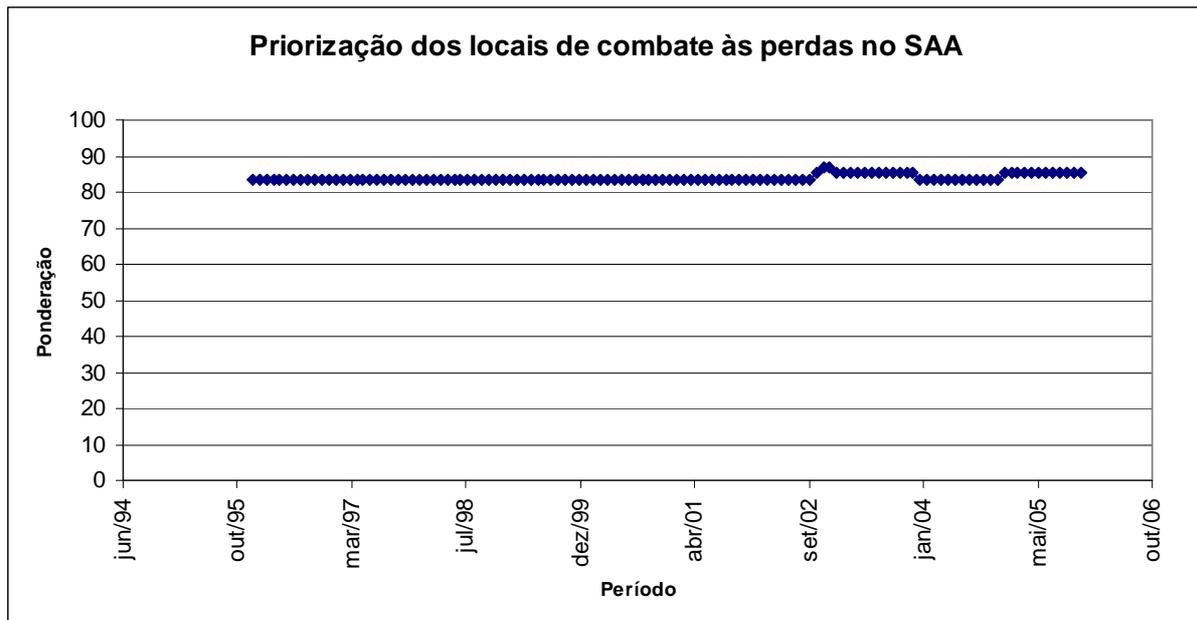
FIGURA 6.43 – Indicador da eficiência da priorização dos locais de combate às perdas no SAA

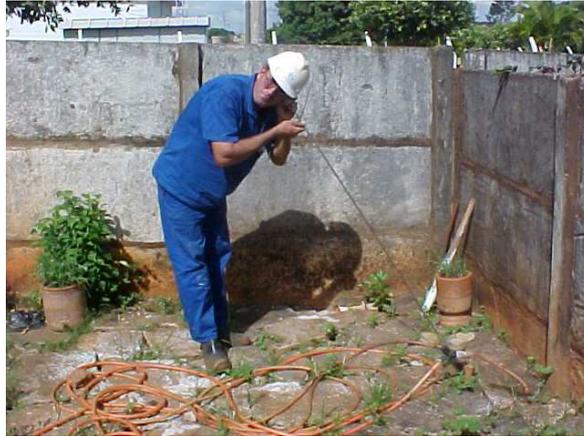
FIGURA 6.44 – Detecção de vazamentos com a haste de escuta

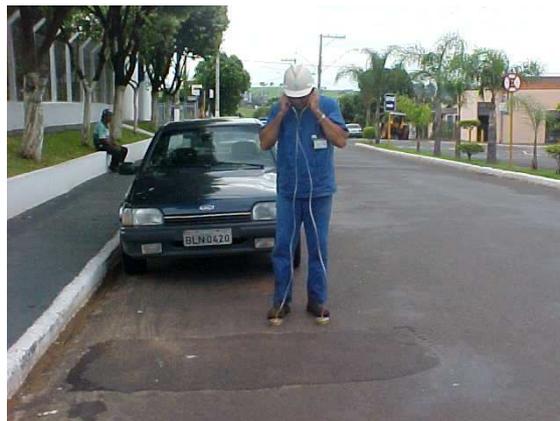
FIGURA 6.45 – Busca de vazamentos com o geofone

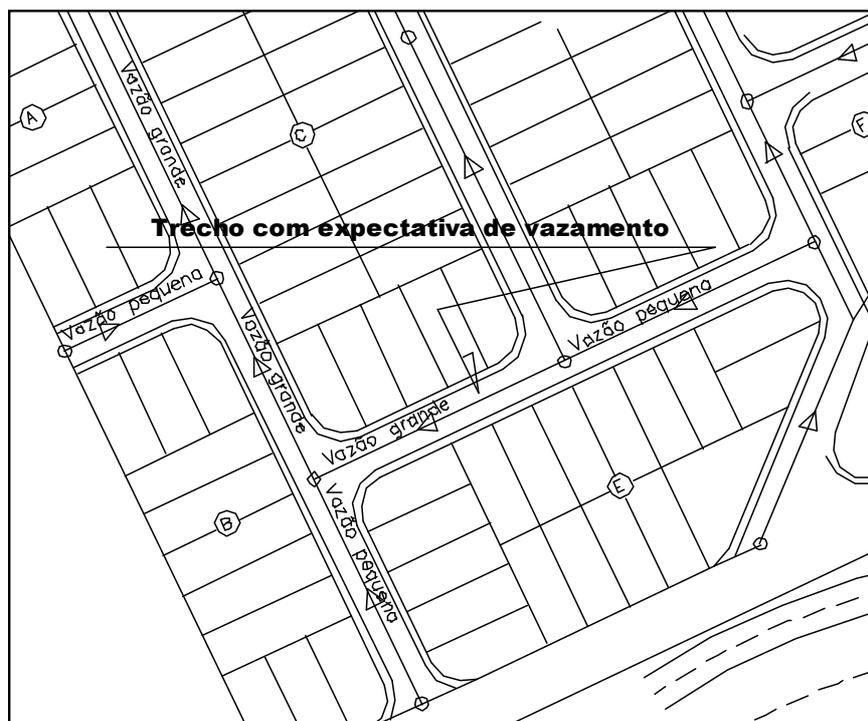
FIGURA 6.46 – Procedimentos para detecção de vazamentos orientados pela vazão de infiltração da rede coletora

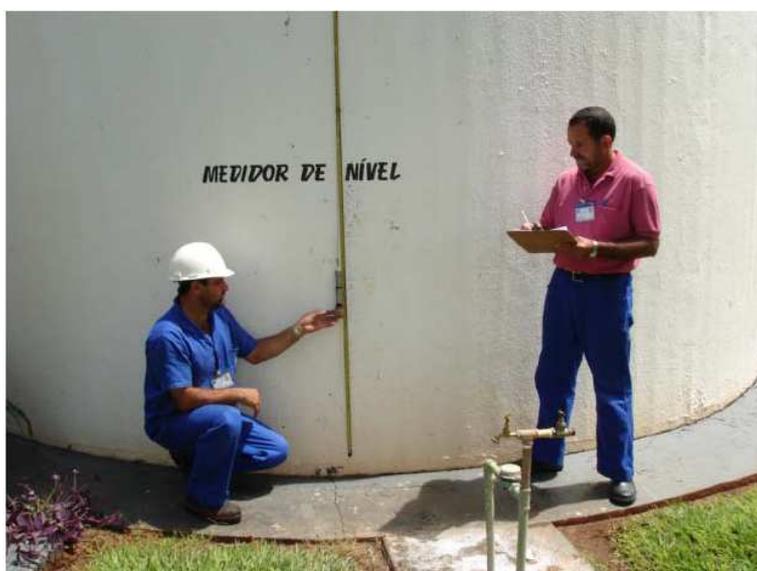
FIGURA 6.47 – Dispositivo para medição de nível de reservatório elevado

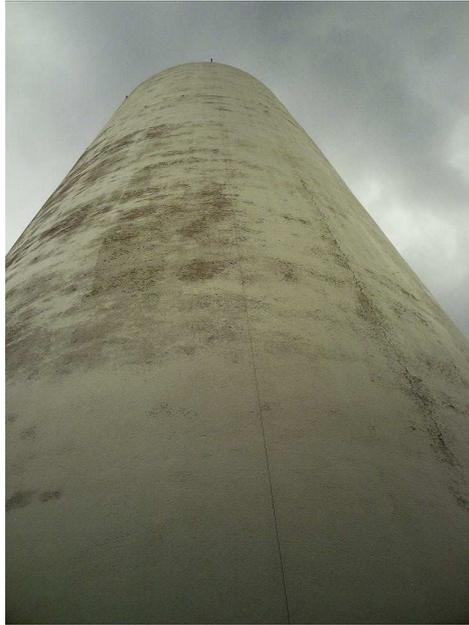
FIGURA 6.48 – Vista do cabo de aço para medição de nível no reservatório elevado

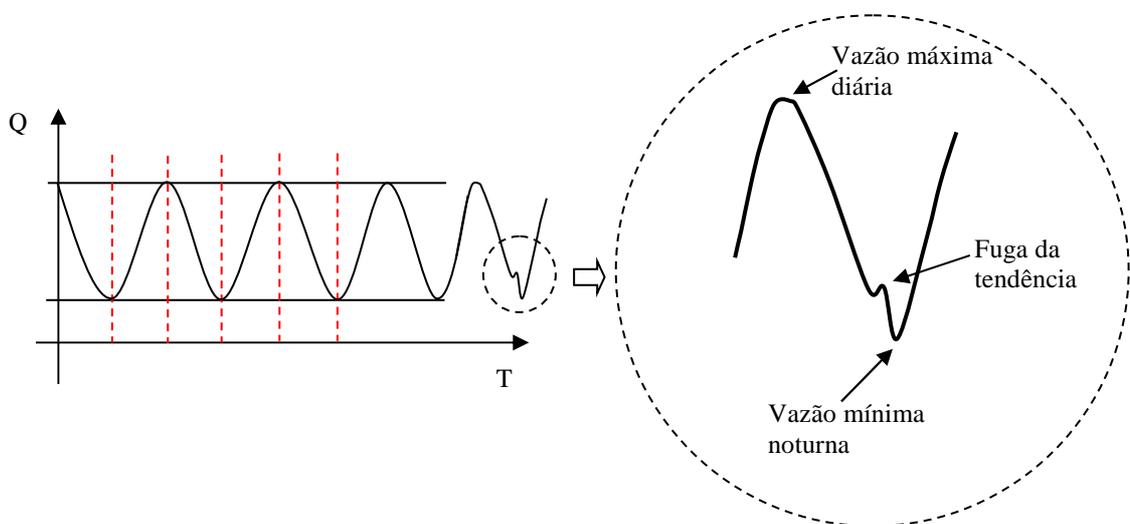
FIGURA 6.49 – Ilustração de variação da vazão instantânea fora da tendência
