UNIVERSIDADE FEDERAL DE SÃO CARLOS
DEPARTAMENTO DE ENGENHARIA CIVIL
PROGRAMA DE PÓS-GRADUAÇÃO EM ENGENHARIA URBANA

**AVALIAÇÃO DO GERENCIAMENTO DE PERDAS DE ÁGUA POR
VAZAMENTOS EM MUNICÍPIOS DE MÉDIO PORTE**

Dissertação apresentada ao
Programa de Pós-Graduação em
Engenharia Urbana do Centro de
Ciências Exatas e de Tecnologia da
Universidade Federal de São Carlos,
como parte dos requisitos para
obtenção do título de Mestre em
Engenharia Urbana.

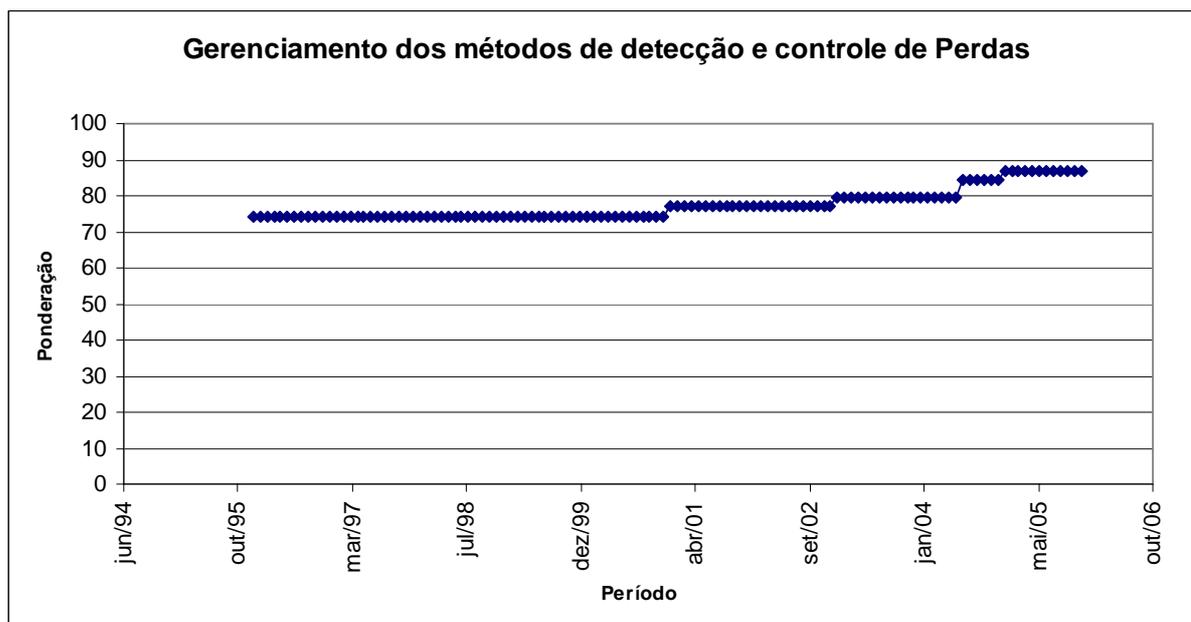
FIGURA 6.50 – Indicador da eficiência dos métodos de detecção e controle de perdas no SAA

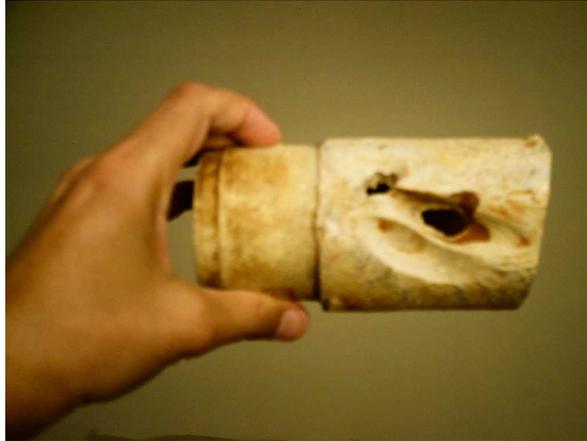
FIGURA 6.52 – Detalhe da ação abrasiva da água do vazamento associada com o solo

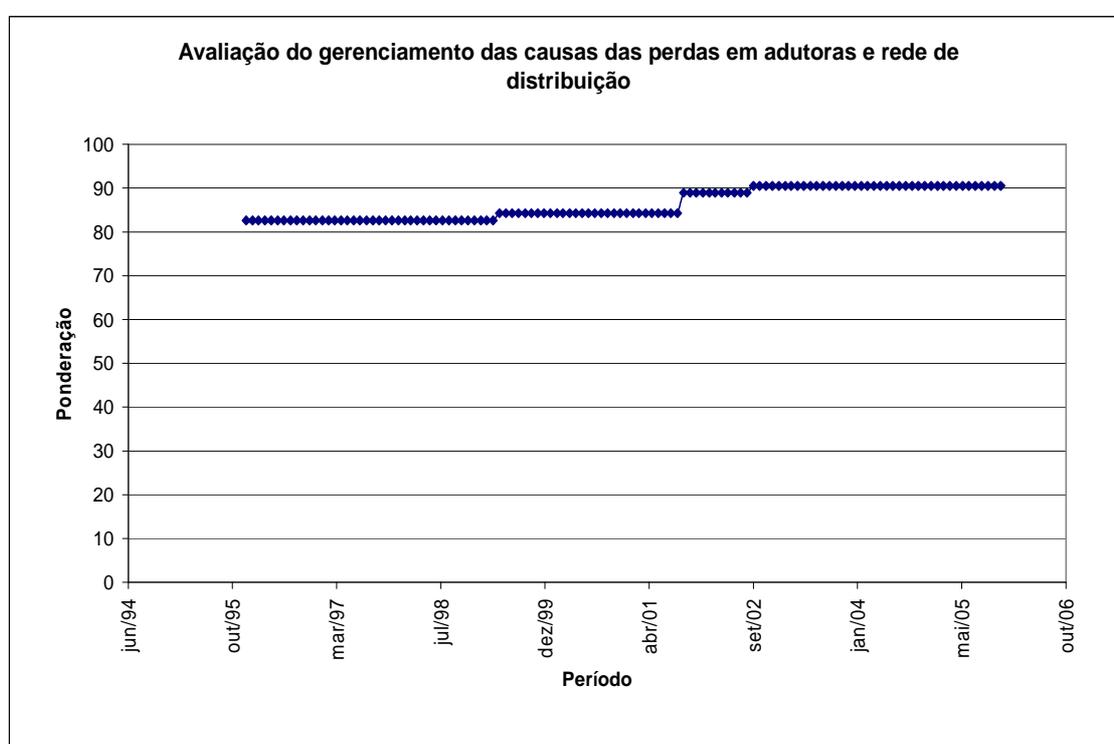
FIGURA 6.53 – Indicador da eficiência da avaliação da causa das perdas em adutoras e rede de distribuição

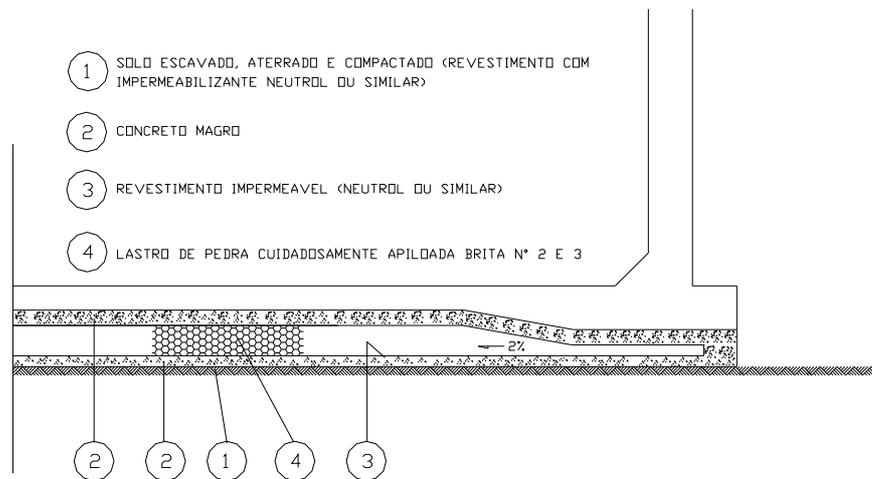
FIGURA 6.54 – Detalhe do fundo de reservatório de concreto armado

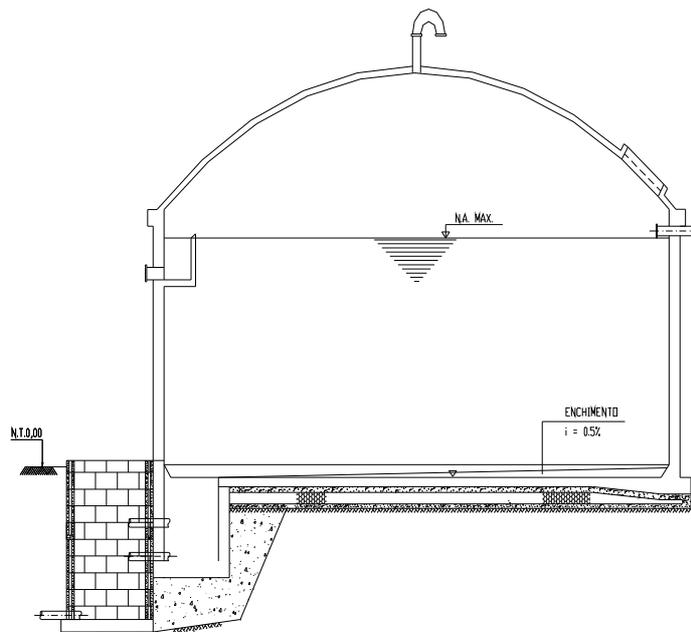
FIGURA 6.55 – Detalhe do poço de monitoramento para reservatório de concreto armado

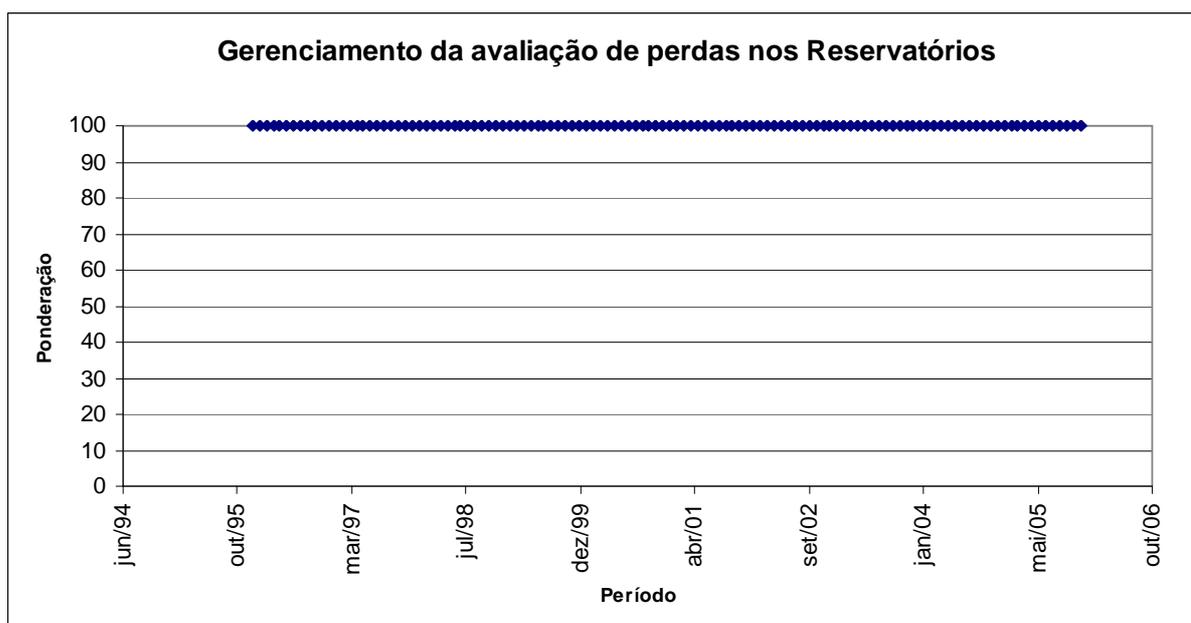
FIGURA 6.56 – Indicador do gerenciamento de perdas nos reservatórios

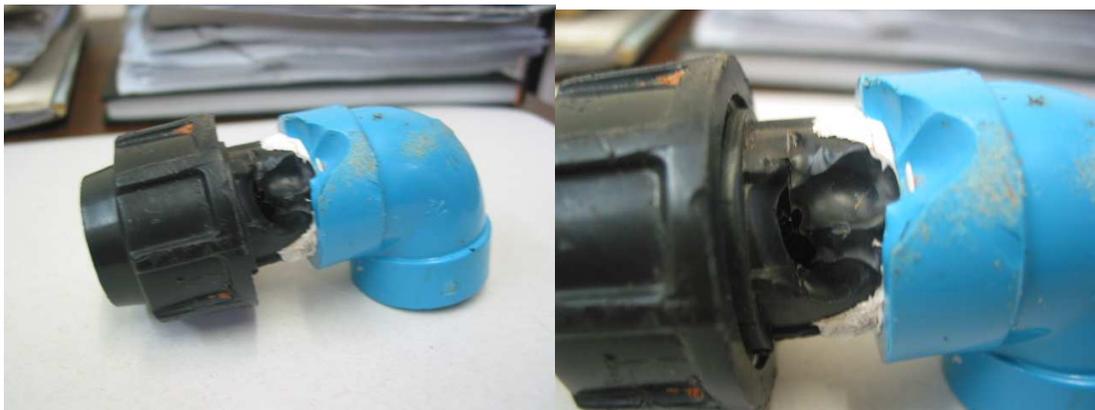
FIGURA 6.58 – Detalhe da abrasão causada pela ação da água do vazamento + solo

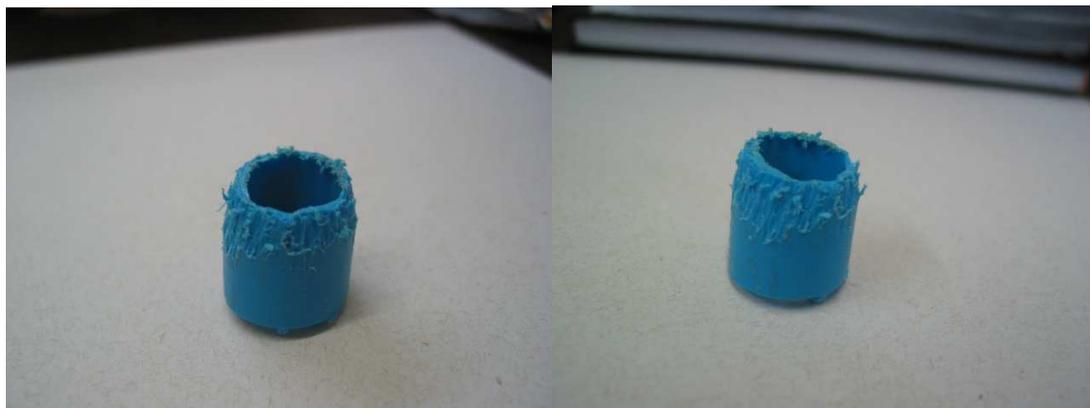
FIGURA 6.59 – Detalhe de falha na realização do chanfro no tubo de PEAD

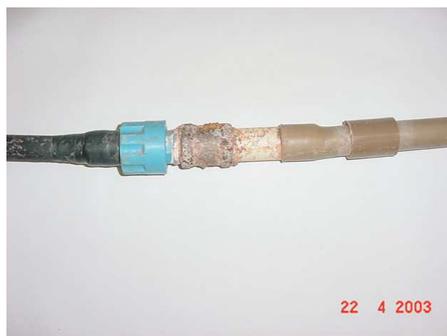
FIGURA 6.60 – Detalhe do uso de materiais fora de norma - Fonte – SABESP (2003)

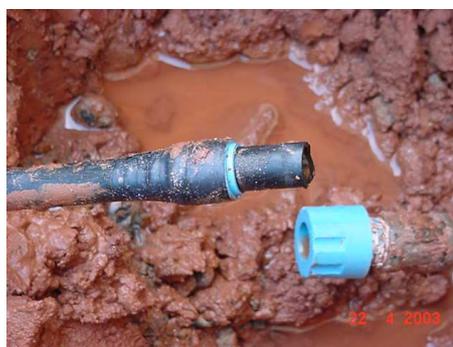
FIGURA 6.61 – Desengate da conexão pelo uso de peças indevidas. Fonte – SABESP (2003)

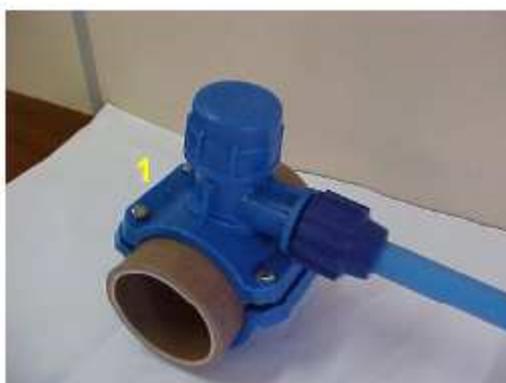
FIGURA 6.62 – Foto da ligação Padrão 1 - Fonte – SABESP (2003)

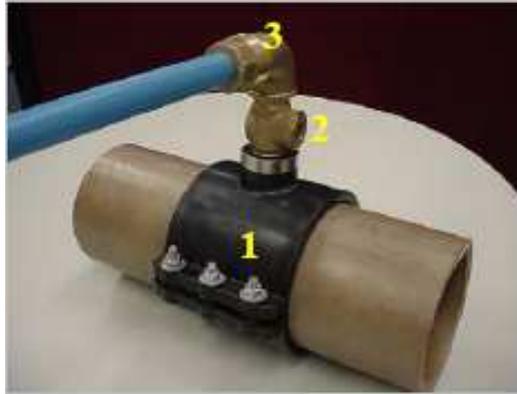
FIGURA 6.63 – Foto da ligação Padrão 2 - Fonte – SABESP (2003)

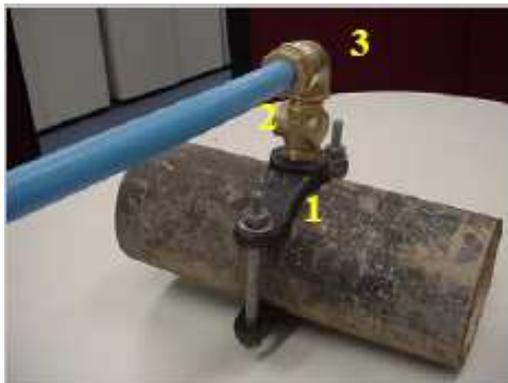
FIGURA 6.64 – Foto da ligação Padrão 3 - Fonte – SABESP (2003)

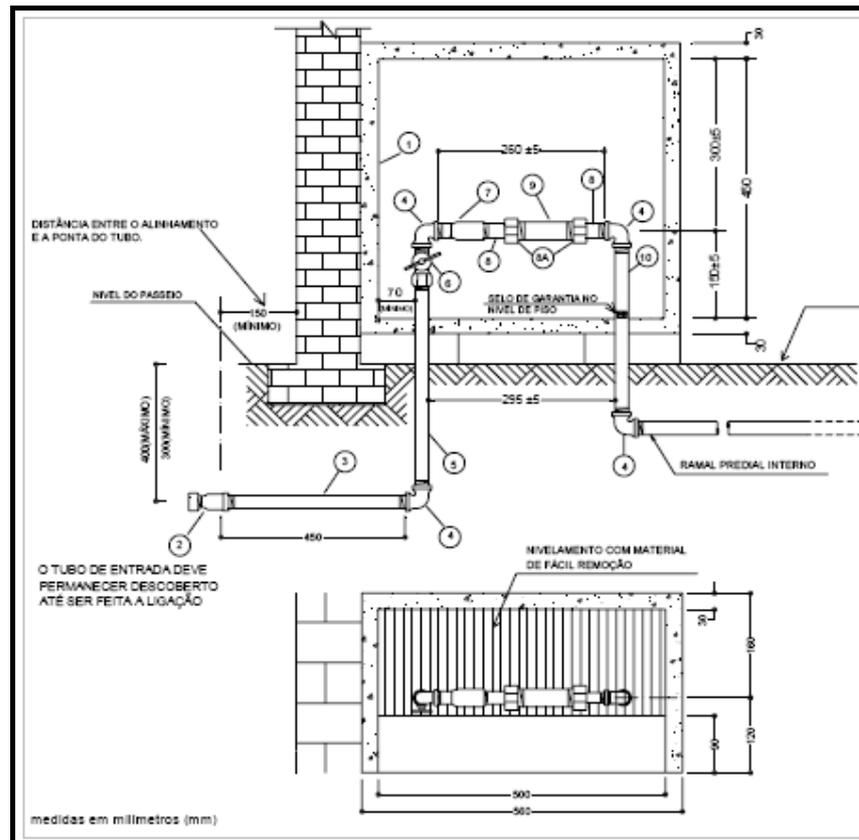
FIGURA 6.65 – Detalhe do abrigo e cavalete - Fonte – SABESP (2006)

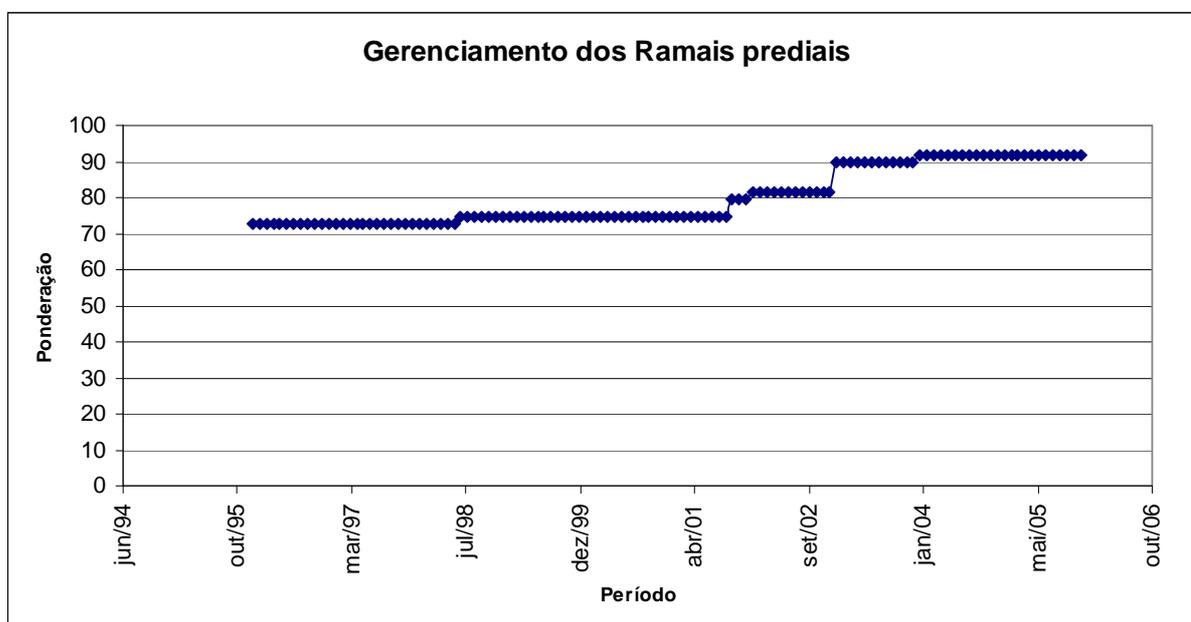
FIGURA 6.66 – Indicador do gerenciamento de perdas nos ramais

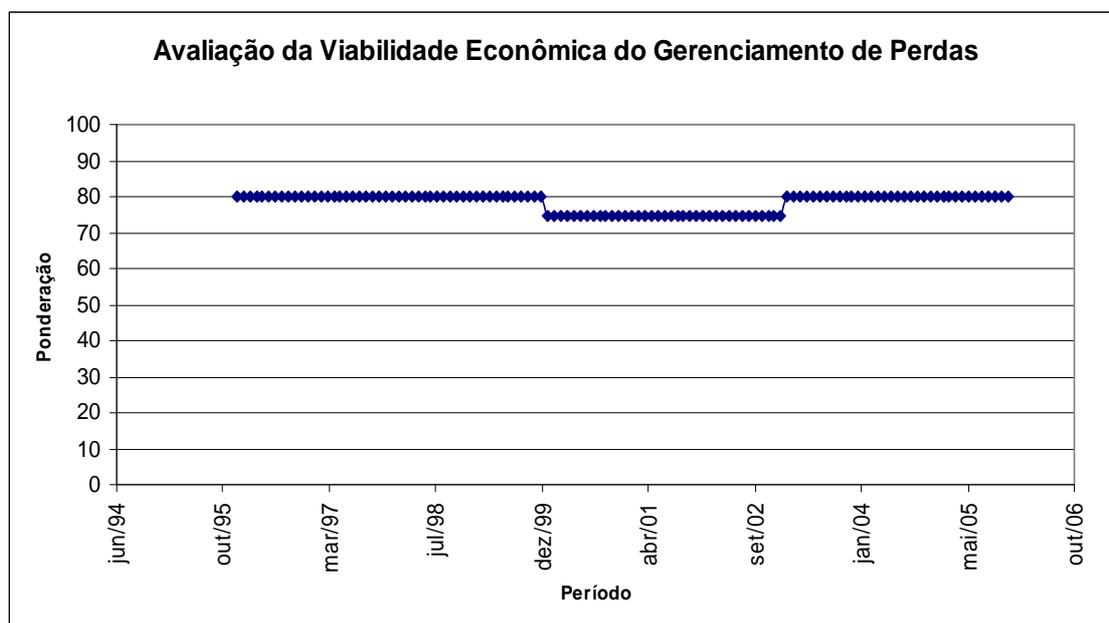
FIGURA 6.67 – Indicador da viabilidade econômica do gerenciamento de perdas

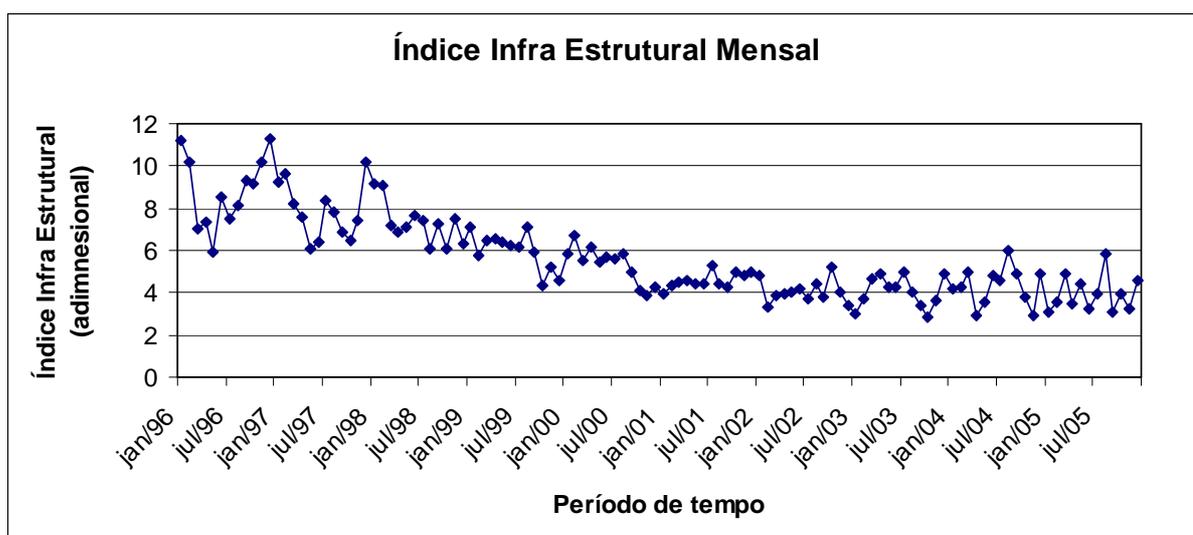
FIGURA 6.68 – Evolução do Índice Infraestrutural mensal para o período entre 1996 até 2005

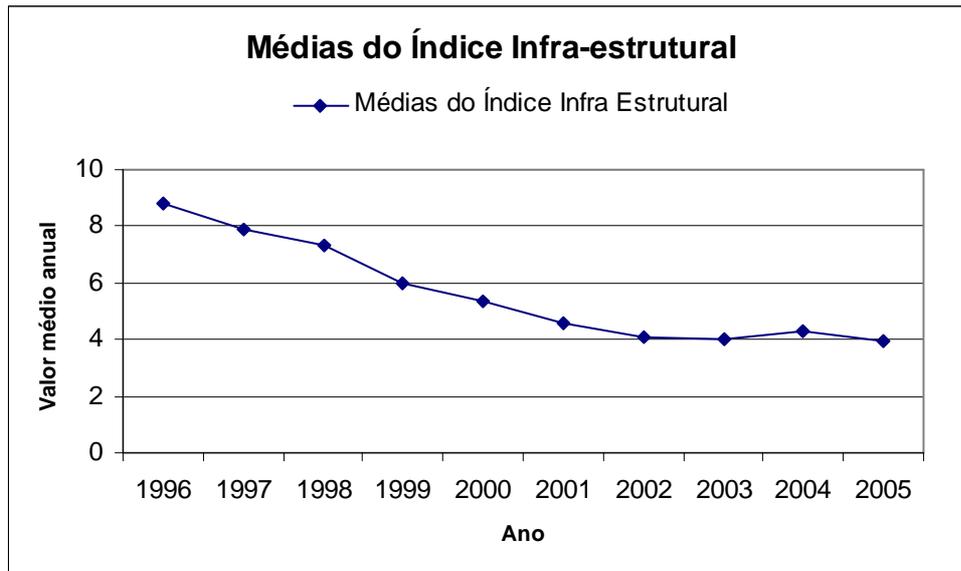
FIGURA 6.69 – Médias anuais do Índice Infraestrutural ao longo do tempo

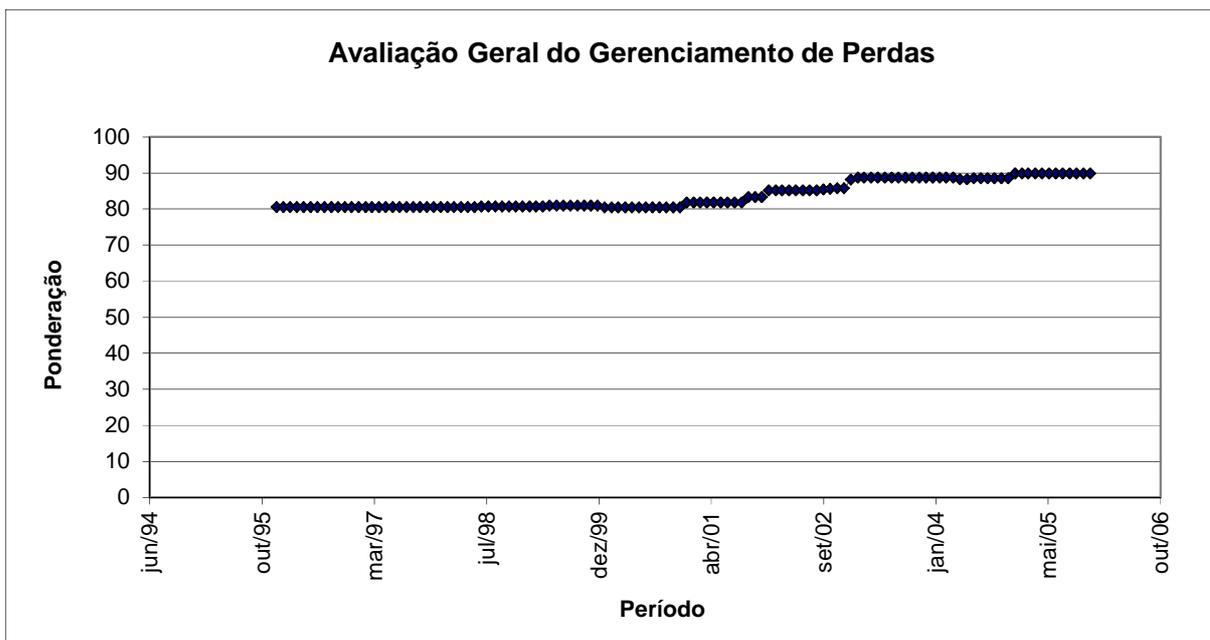
FIGURA 6.70 – Indicador Geral do Gerenciamento de Perda de Água (IGGPA)

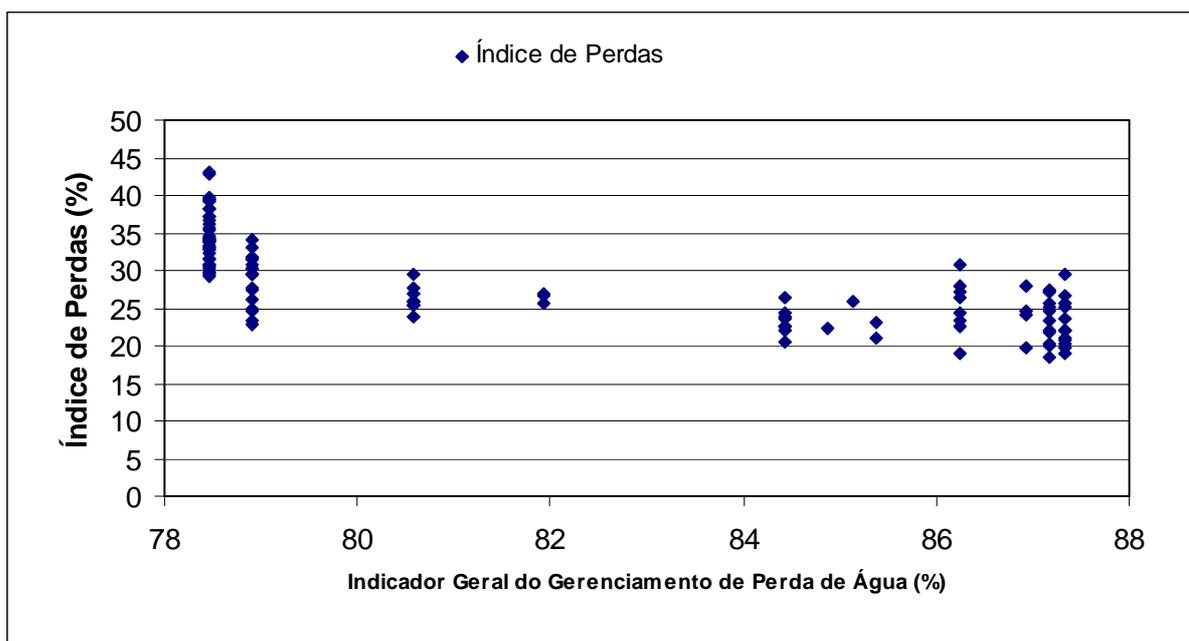
FIGURA 6.71 – Indicador Geral do Gerenciamento de Perda de Água contra Índice de perdas

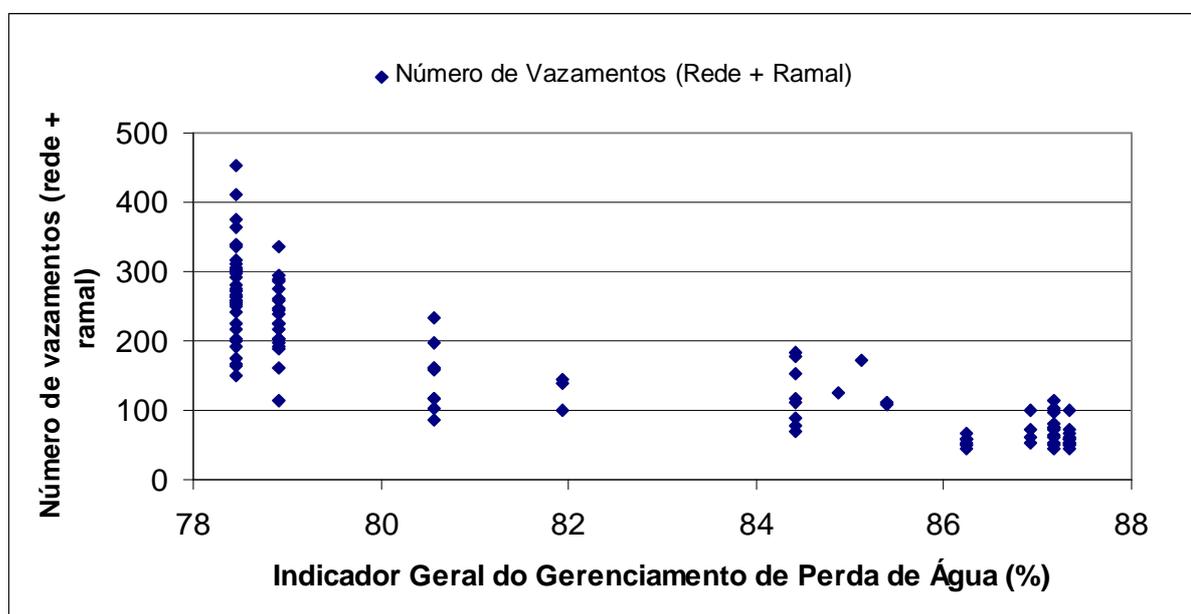
FIGURA 6.72 – Indicador Geral do Gerenciamento de Perda de Água contra Número de vazamentos (rede + ramais)

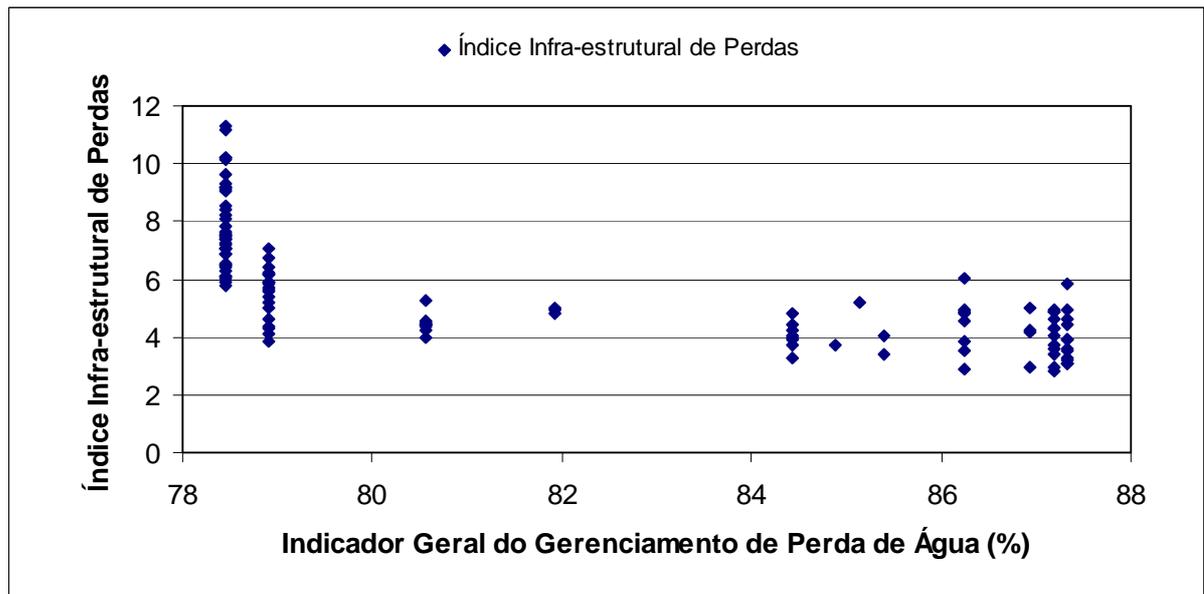
FIGURA - 6.73 – Indicador Geral do Gerenciamento de Perda de Água contra Índice Infraestrutural de Perdas
