**Análise do Comportamento Estrutural e Durabilidade de Pilares de
Concreto Armado Reforçados com Manta de GFRP**

Dissertação apresentada ao Programa de Pós-Graduação em Engenharia Civil da Universidade Federal de São Carlos, como parte dos requisitos para obtenção do título de Mestre em Engenharia Civil.

Área de Concentração: Estruturas e Geotecnia

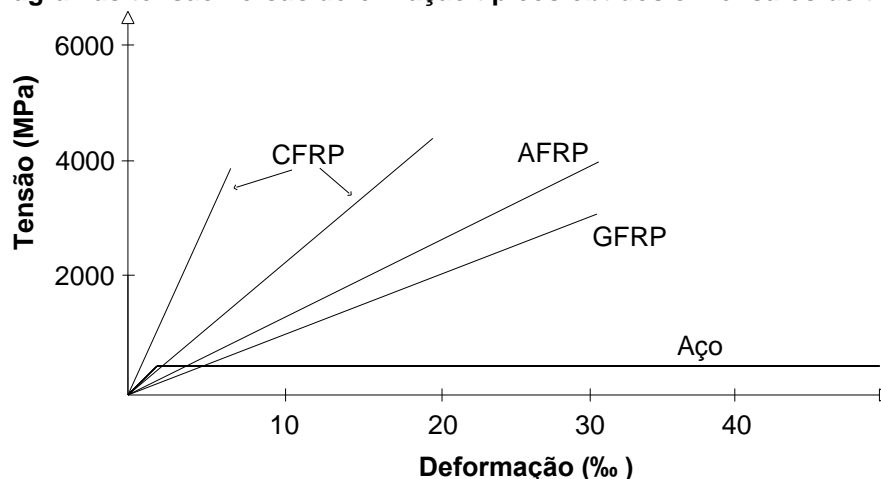
Figura 6 - Diagramas tensão versus deformação típicos obtidos em ensaios de tração uniaxial

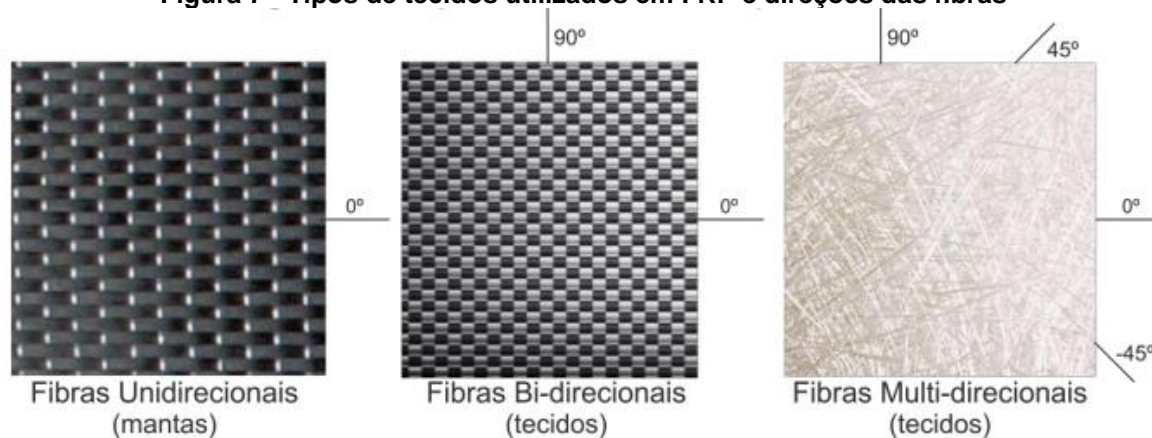
Figura 7 - Tipos de tecidos utilizados em FRP e direções das fibras

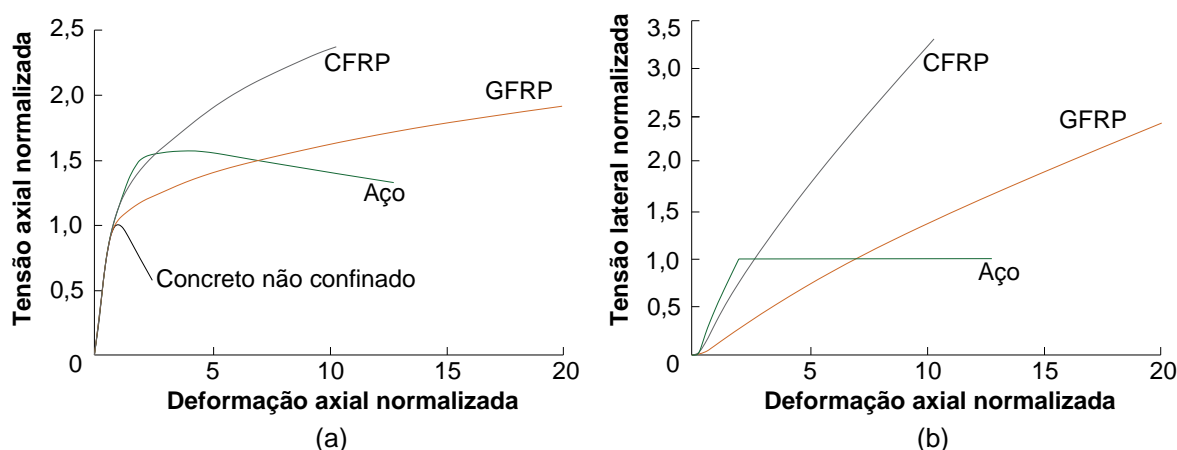
Figura 12 - Comportamento de pilares confinados por diferentes materiais

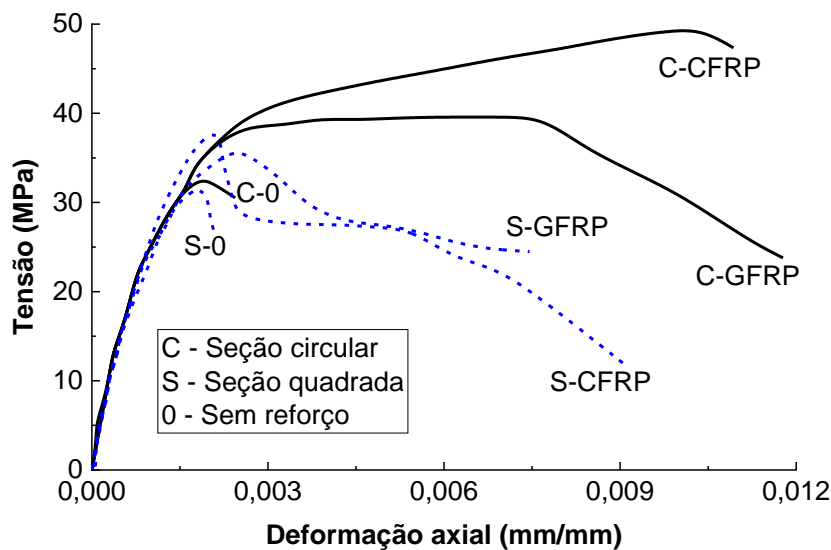
Figura 14 - Tensão versus deformação de pilares de seção transversal circular e quadrada reforçados com FRP

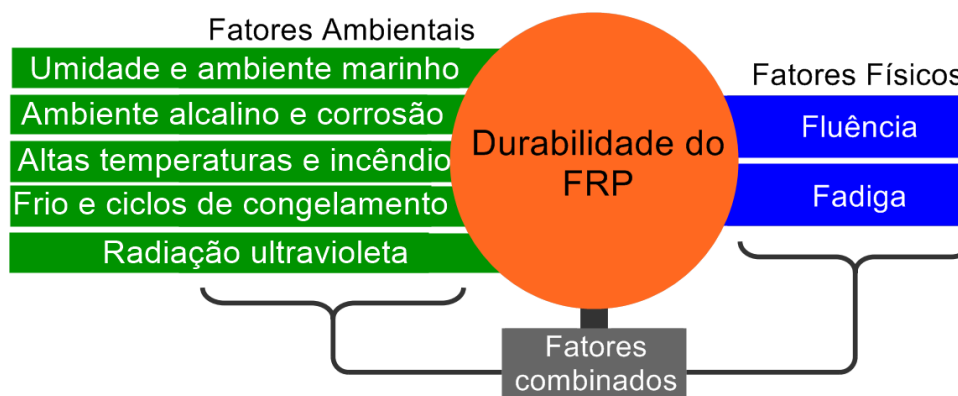
Os FRPs, assim como outros materiais da engenharia, podem sofrer degradação dependendo das condições ambientais e químicas aos quais estão expostos. Neste sentido, a Figura 15 ilustra os principais fatores de degradação dos FRPs segundo a recomendação ISIS (2006).

Figura 15 - Fatores que afetam a durabilidade dos FRPs

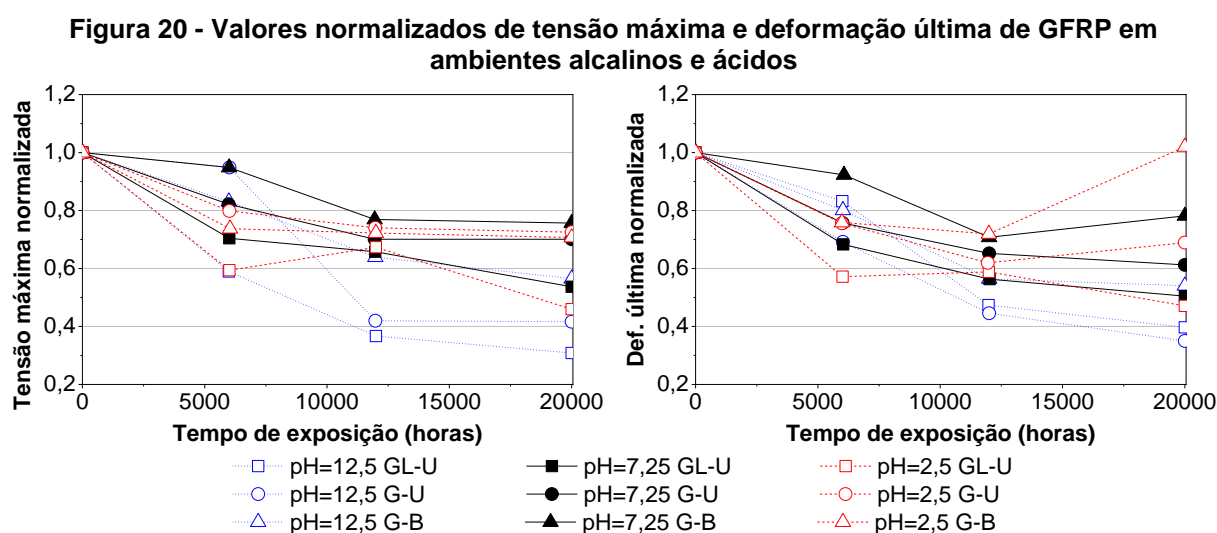
A Figura 20 apresenta os valores normalizados de tensão máxima e deformação última de laminados de GFRP unidirecionais (GL-U), compósitos de GFRP unidirecionais (G-U) e compósitos de GFRP bidirecionais (G-B) obtidos por Saadatmanesh, Tavakkolizadeh e Mostofinejad (2010).

Dentre os GFRPs estudados, o laminado unidirecional foi o que apresentou maior degradação, com grande redução no valor de tensão máxima e deformação última tanto nas soluções alcalinas quanto nas ácidas. A solução com pH igual a 12,5 (alcalina) foi mais agressiva aos GFRPs do que as com menor pH. Os GFRPs unidirecionais apresentaram maior degradação em comparação com o compósito bidirecional. Segundo os pesquisadores, isso ocorreu pois nos GFRP unidirecionais há a propensão de descolagem da interface fibras/matriz polimérica devido ao ingresso de água no GFRP.

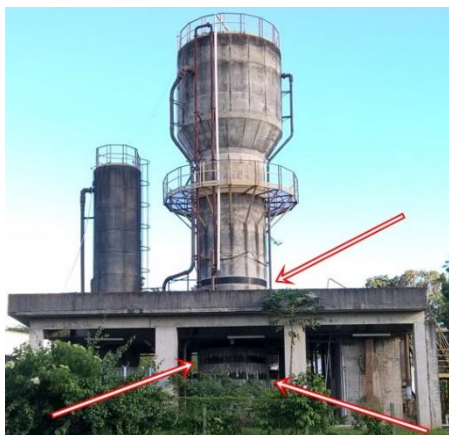
Figura 21 - Caixa d'água reforçada com CFRP aplicado segundo a técnica EBR

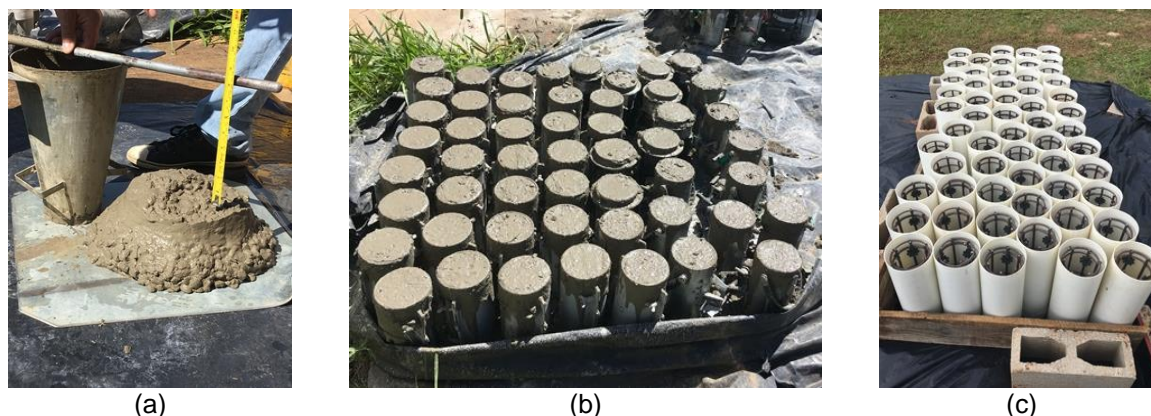
Figura 38 - Etapas de concretagem

Legenda: (a) execução de abatimento de tronco de cone; (b) concretagem dos corpos de prova cilíndricos de concreto; (c) posicionamento das fôrmas para concretagem dos pilares. Fonte: O autor

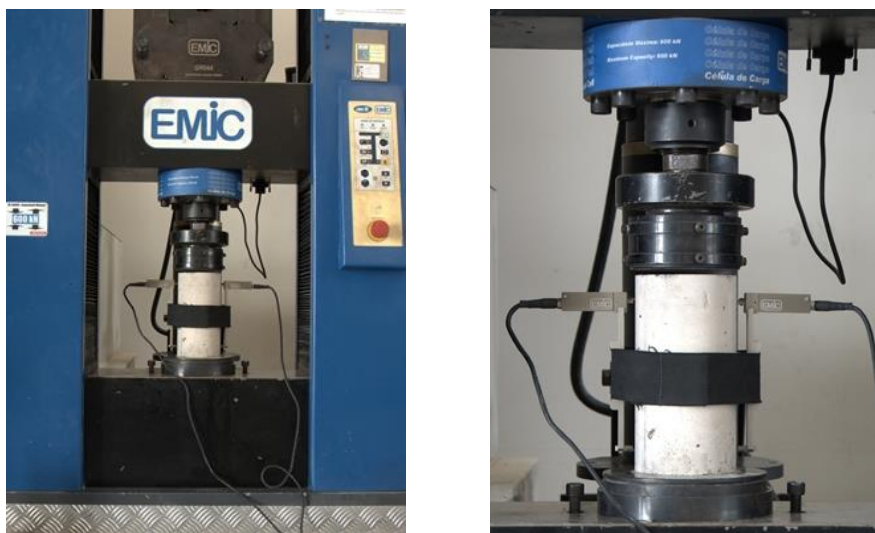
Figura 39 - Máquina de ensaio universal utilizada para a caracterização do concreto

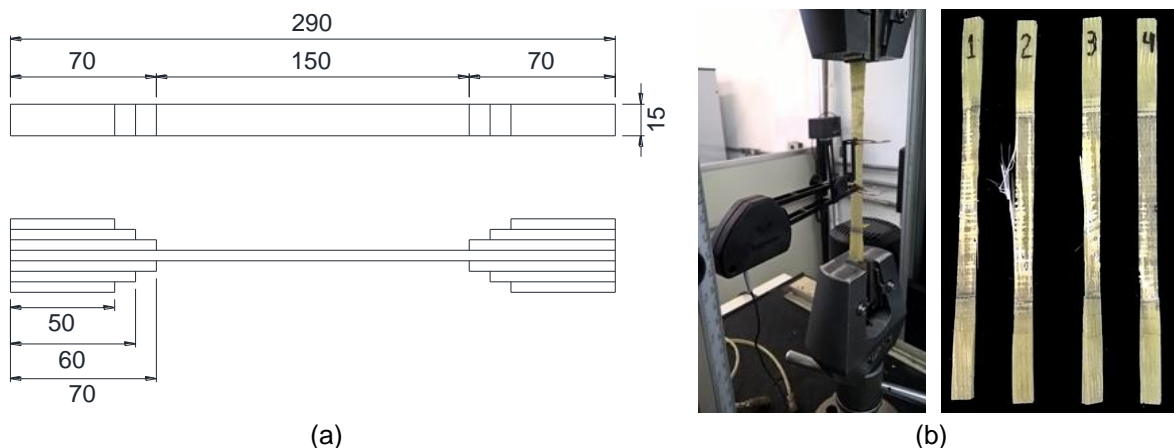
Figura 44 - Ensaio de tração axial de laminados de GFRP

Legenda: (a) Dimensões (em mm) dos corpos de prova de GFRP; (b) ensaio de tração uniaxial com corpo de prova de manta de GFRP e respectivo modo de ruptura. Fonte: O autor

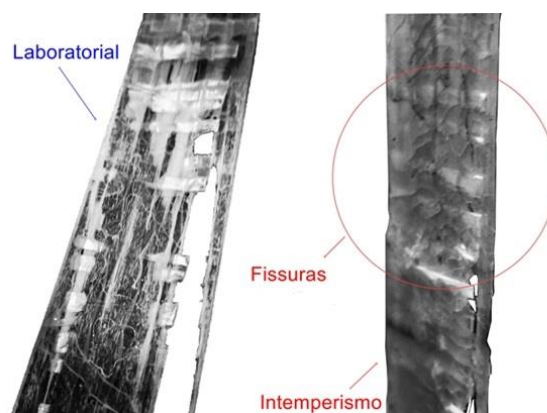
Figura 68 - Corpos de prova de GFRP ensaiados à tração

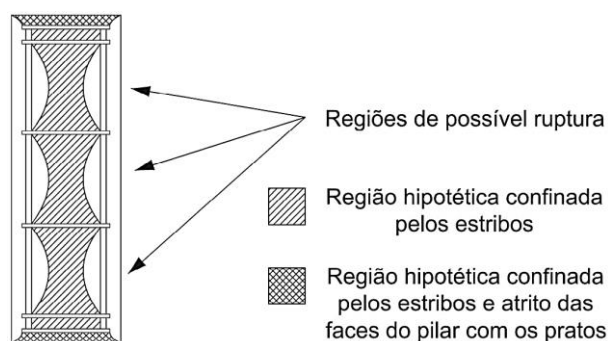
Figura 80 - Regiões de rupturas dos pilares

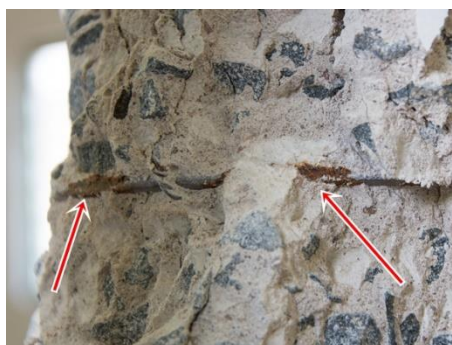
Figura 81 - Corrosão da armadura do pilar WEA_6M_0 - CP2
