**AVALIAÇÃO DA DEGRADAÇÃO DE VIGAS REFORÇADAS COM
FRP QUANDO EXPOSTAS AO INTEMPERISMO**

Dissertação apresentada ao Programa de Pós-Graduação em Engenharia Civil da Universidade Federal de São Carlos, como parte dos requisitos para obtenção do título de Mestre em Engenharia Civil.

Área de Concentração: Estruturas e Geotecnia

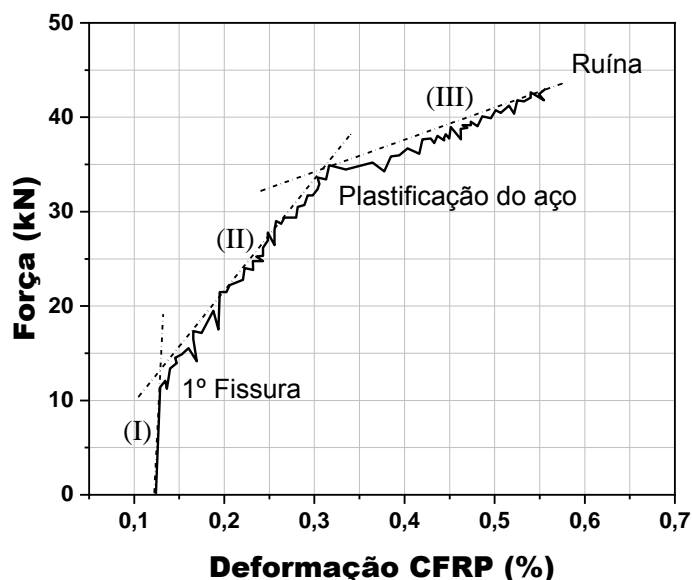
Figura 1: Relação força versus deformação do CFRP em vigas reforçadas

O primeiro (*Estádio I*) corresponde ao comportamento elástico da estrutura, com o concreto ainda não fissurado. O segundo (*Estádio II*) é caracterizado pela fissuração do concreto e pelo comportamento elástico das armaduras de aço. O último estágio (*Estádio III*) corresponde ao início do regime plástico das armaduras até a ruína por tração do FRP, esmagamento do concreto ou destacamento do FRP aderido ao substrato de concreto.

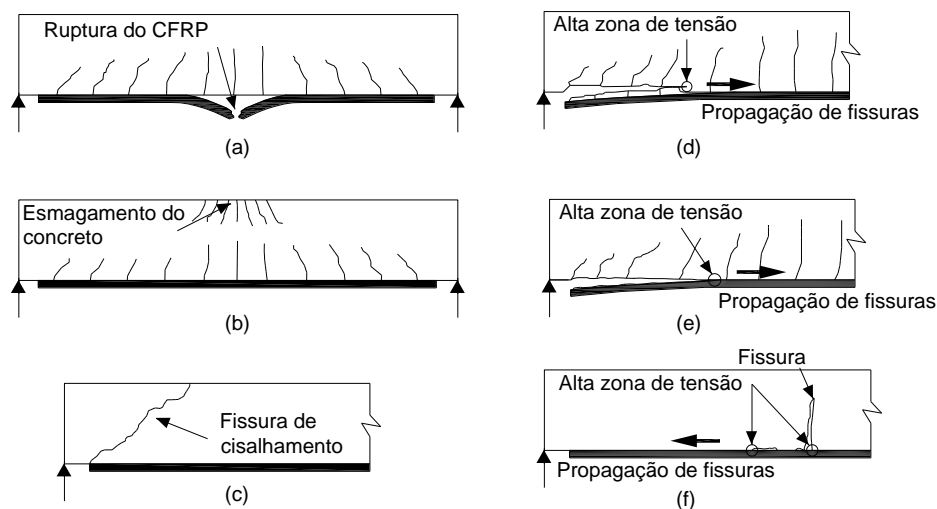
Figura 2: Modos de ruptura do compósito de FRP em vigas de concreto armado

Os modos de ruptura observados nas vigas de concreto armado reforçadas com compósitos de FRP (Figura 2) podem ocorrer de diferentes maneiras: ruptura do compósito de FRP (Figura 2a), esmagamento do concreto à compressão, (Figura 2b), cisalhamento (Figura 2c), destacamento do concreto de cobertura (Figura 2d), descolagem do FRP do substrato de concreto (Figura 2e) e destacamento do FRP devido à propagação das fissuras de tração e, portanto, perda de aderência entre o sistema de reforço e o substrato de concreto (Figura 2f).

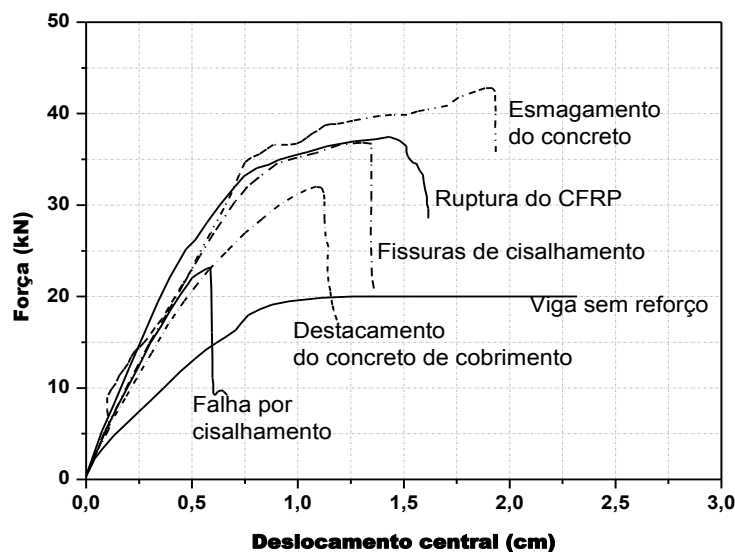
Figura 3: Força versus deslocamento de vigas de concreto reforçadas à flexão

De acordo com Buyukozturk e Hearing (1998), os diferentes modos de ruptura afetam diretamente a eficiência do sistema de reforço externo à flexão. Na Figura 3 é possível observar que a ruptura devido ao cisalhamento (ver também Figura 2c) é a mais crítica e ocorre prematuramente, sem a necessidade de um grande incremento de carga do elemento. Segundo Azevedo (2008), este modo prematuro de ruína ocorre porque o sistema de reforço à flexão pode ocasionar um aumento nos esforços transversais da viga, a qual nem sempre está dimensionada para suportar este aumento de forças cortantes.

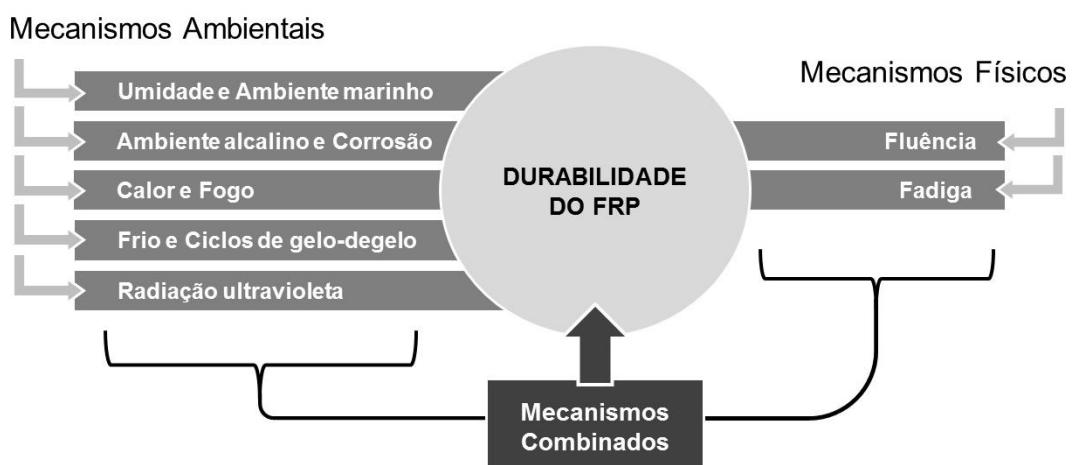
Figura 5: Mecanismos de degradação prejudiciais ao FRP

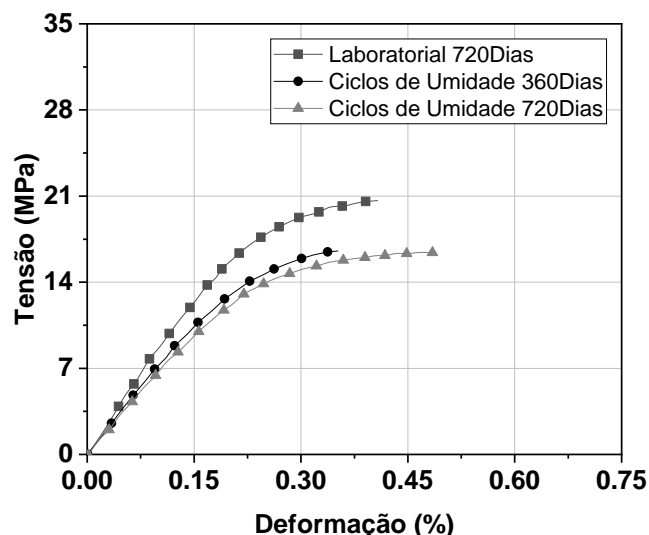
Figura 6: Diagrama tensão versus deformação dos corpos de prova de resina

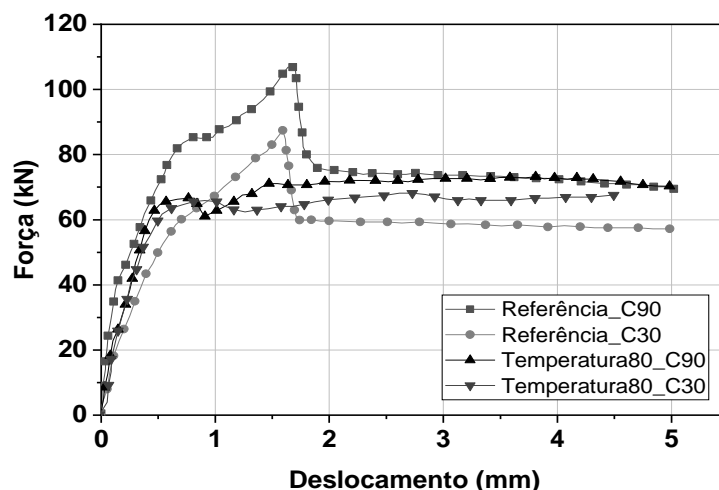
Figura 9: Diagrama força *versus* deslocamento das vigas reforçadas de referência e expostas a temperatura de 80°C

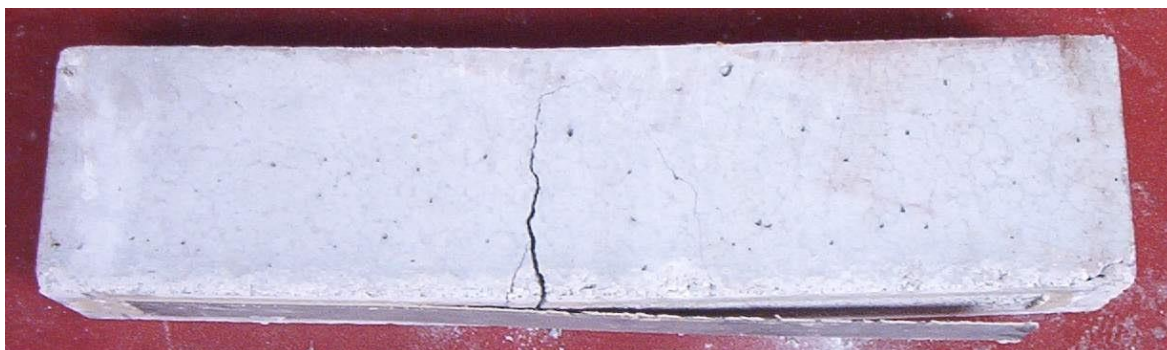
Figura 10: Descolagem prematura do sistema de reforço

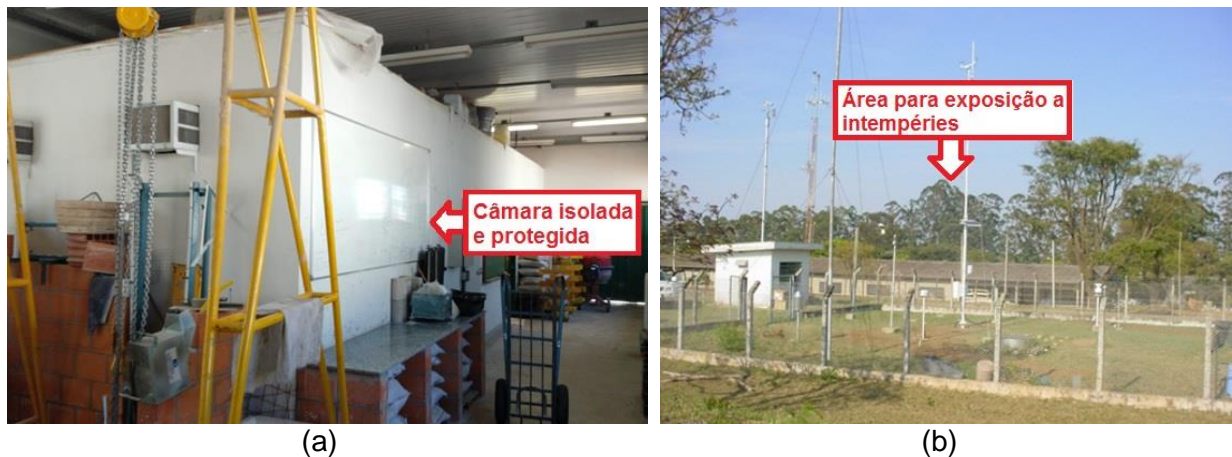
Figura 11: Ambientes de exposição: (a) câmara isolada e protegida e (b) exposição a intempéries (ambiente externo)

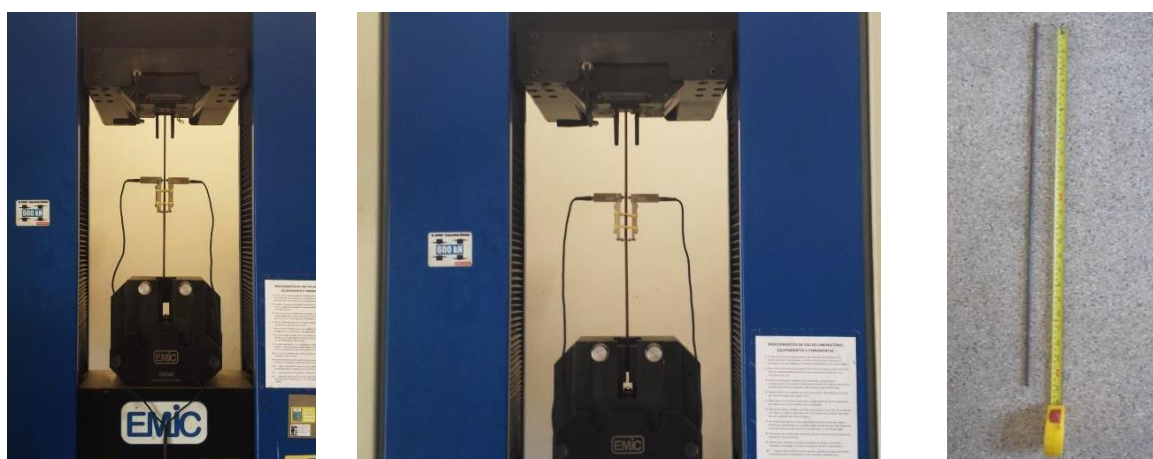
Figura 18: Caracterização das barras de aço

Os ensaios de caracterização das armaduras também foram realizados no LSE da UFSCar com a mesma máquina de ensaios universal utilizada para caracterização do concreto.

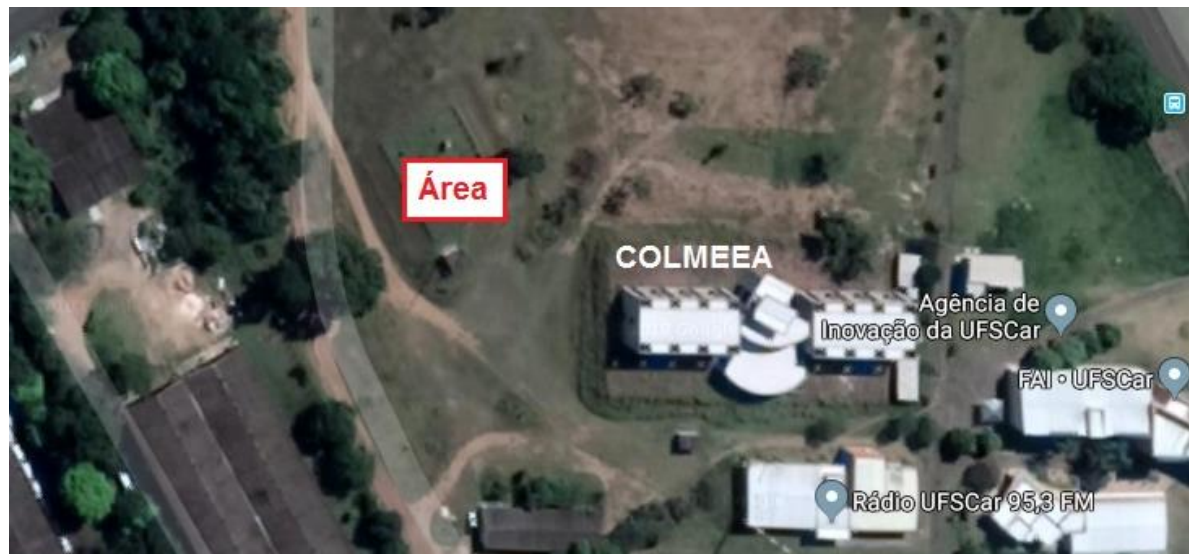
Figura 24: (a) área de exposição e (b) vigas de concreto reforçadas expostas à intempéries e (c) resinas e compósitos de CFRP expostos à intempéries

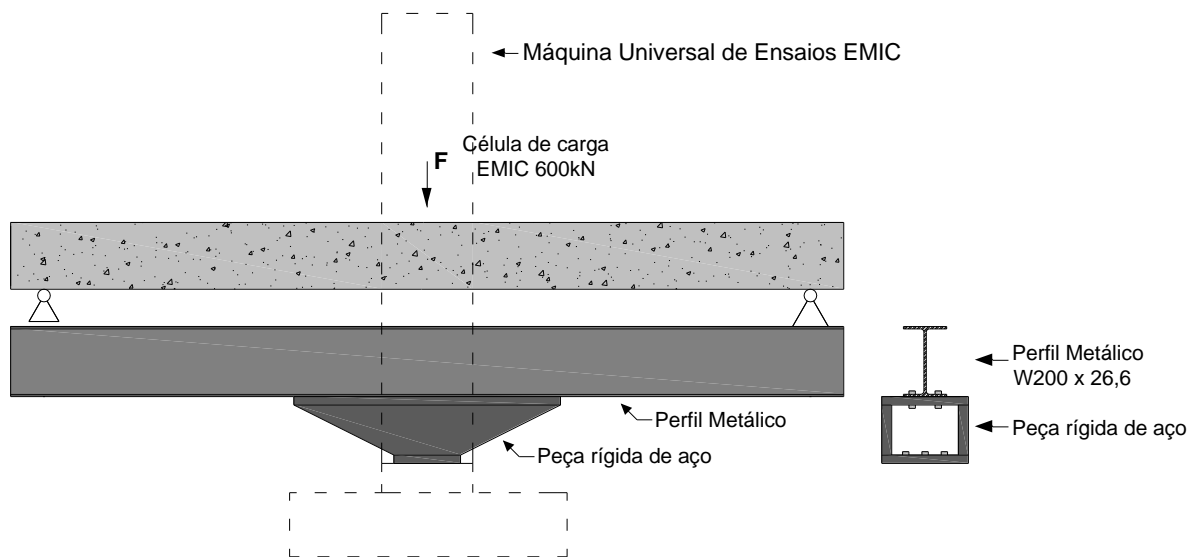
Figura 28: Vista lateral do dispositivo de ensaio

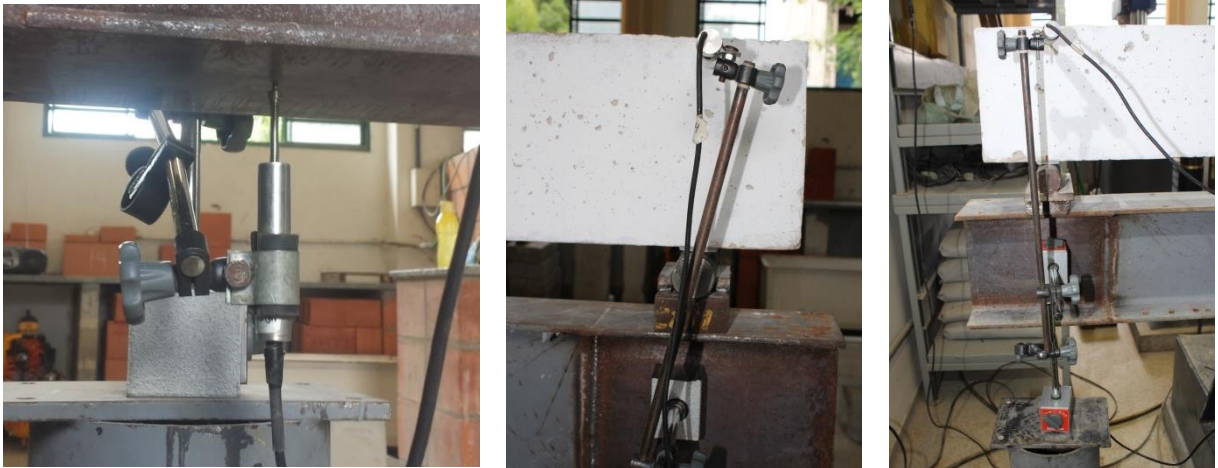
Figura 33: Detalhe do posicionamento dos transdutores de deslocamento

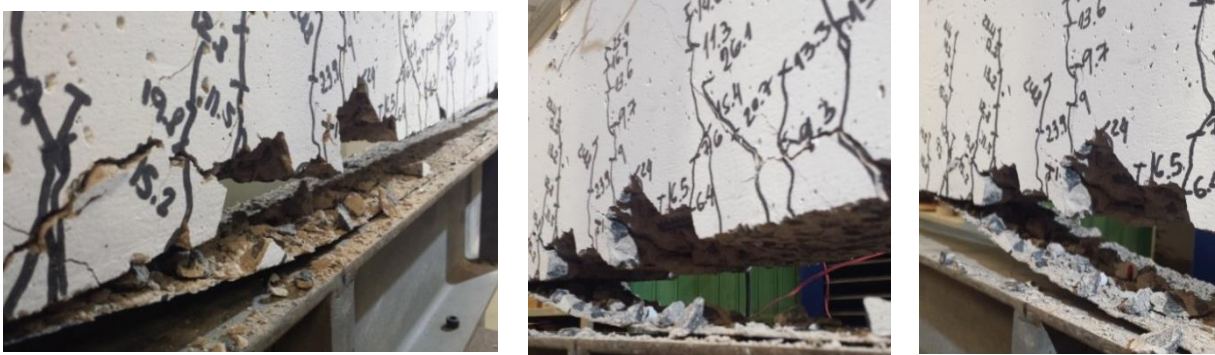
Figura 59: Modo de ruína típico das vigas reforçadas ensaiadas

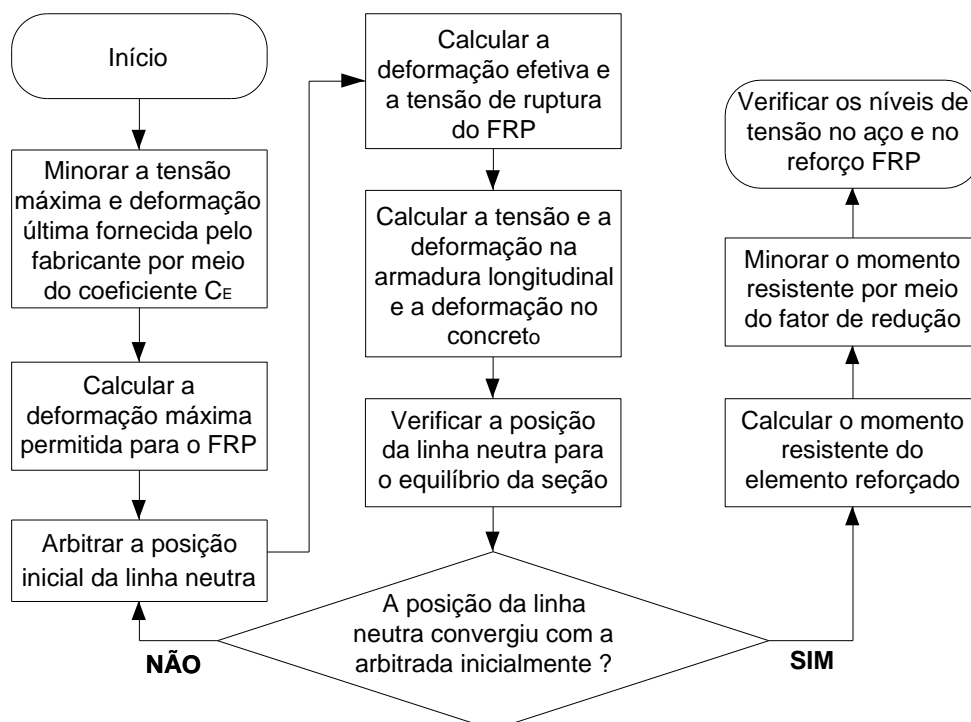
Figura 64: Fluxograma de cálculo do máximo momento resistente de uma viga reforçada a flexão

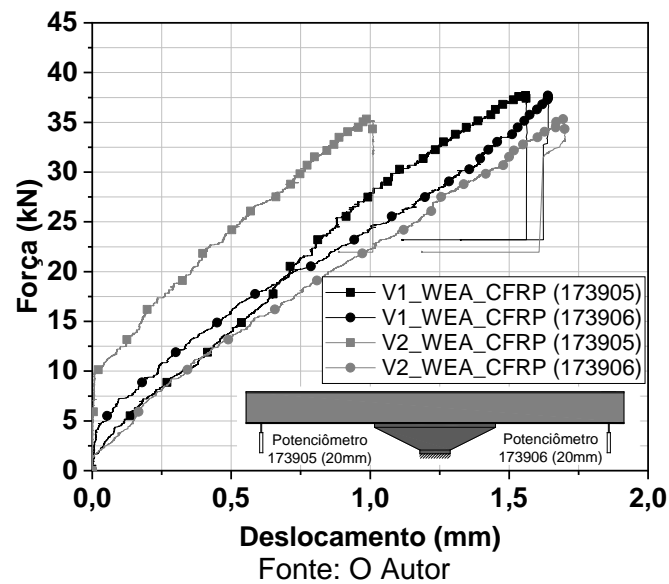
Figura C.8: Força versus deslocamento do perfil metálico

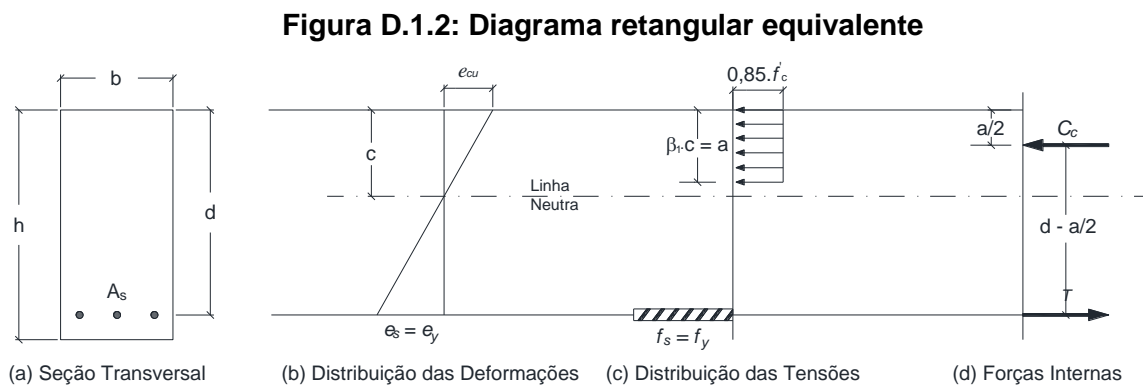
Com relação ao dimensionamento segundo o ACI 318 (2014), esta recomendação também permite como simplificação o uso de um diagrama retangular equivalente para tensão no concreto, tal como apresenta a Figura D.1.2.
