**ARTIFICIALIZAÇÃO DO SEDIMENTO FLUVIAL EM CORPOS HÍDRICOS
DA BACIA DO CÓRREGO DA ÁGUA BRANCA – ITIRAPINA/SP**

Dissertação apresentada ao Programa de Pós-Graduação em Engenharia Urbana da Universidade Federal de São Carlos, como parte dos requisitos para obtenção do título de Mestra em Engenharia Urbana.

Área: Geotecnia e Geoprocessamento Aplicado

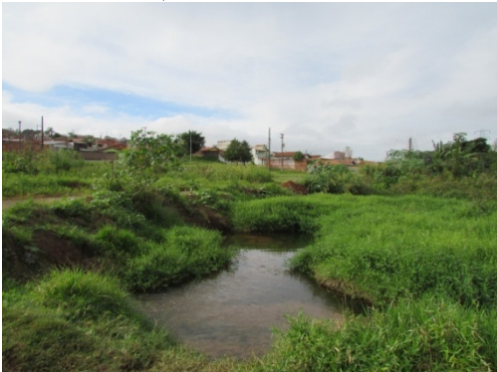
Ponto e coordenadas (WGS 84)	Descrição
<p>P1 – 0210004; 7536916</p>

<p>Córrego sem nome afluente da margem direita do córrego da Água Branca – localizado sobre o Residual Botucatu e a Fm. Pirambóia. Área sem mata ciliar, próxima à área urbana e à linha férrea. Na região há deposição de resíduos sólidos nas margens. Em observação, é possível verificar papelão e plástico incorporado ao sedimento do curso d'água.</p>
<p>P2 – 0210296; 7536552</p>

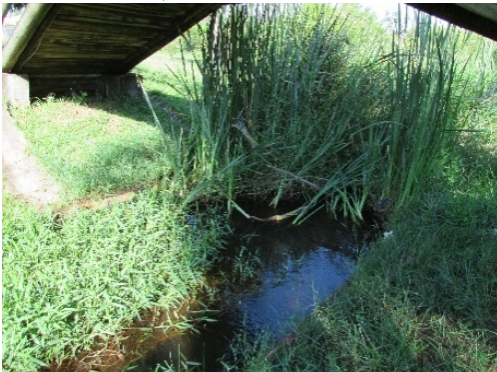
<p>Córrego da Água Branca - localiza-se sobre o residual da Formação Botucatu em transição entre as Fm. Botucatu e Pirambóia. Trecho sem vegetação ciliar, com intensa ocupação urbana nas duas margens. Logo na entrada do córrego na área urbana, há presença de resíduos sólidos urbanos advindos da drenagem urbana.</p>
<p>P3 – 0207176; 7537866</p>

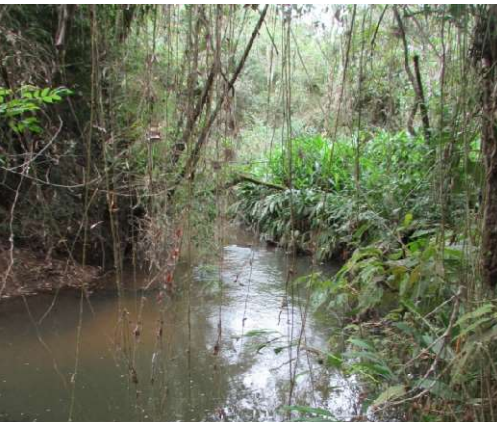
<p>Córrego da Água Branca – Está sobre a transição entre o Retrabalhado Misto e o Residual Botucatu e na transição entre as Fm. Pirambóia e Botucatu. Ocorre também uma falha definida com movimentação vertical entre essas duas formações. Área com vegetação ciliar. O ponto coletado está localizado após destinação de efluente da estação de tratamento de esgoto de Itirapina.</p>

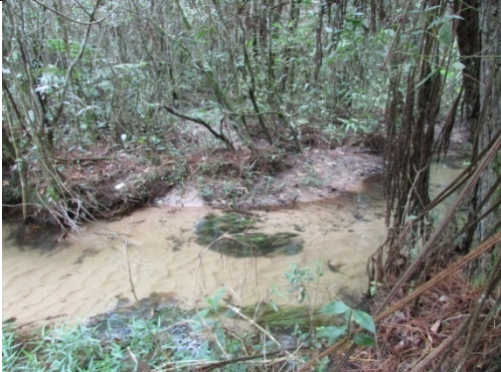
<p>P4 – 202587; 7566379</p>	<p>Córrego Limoeiro - Considerado o sítio referência dessa pesquisa, está localizado em área com vegetação ciliar preservada, possui águas cristalinas e entorno ocupado pela produção de <i>pinus SP</i> da Estação Experimental de Itirapina, em trecho que não é manejado há cinquenta anos. Está sobre a Fm. Pirambóia e Material Retrabalhado Misto. Apesar da geologia, o sedimento possui matriz majoritariamente arenosa, com pouca</p>

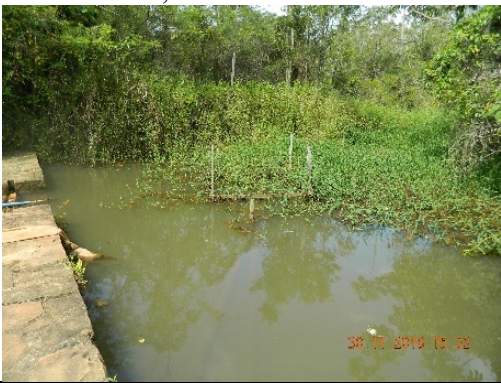
<p>Córrego da Água Branca - Chácara Santa Elisa – Área de uso Rural localizada sobre o Residual Botucatu e Formação Botucatu. Possui mata ciliar cumprindo a legislação ambiental, porém no local coletado há interferência antrópica, com a construção de um sistema de irrigação para a produção agrícola familiar que ocorre na chácara.</p>
<p>P6 – 0209396; 7536984</p>

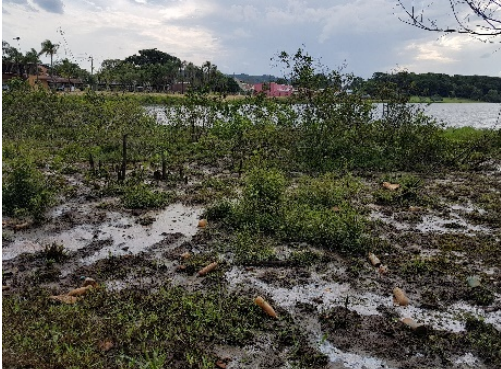
<p>Represa do Tibiriçá no córrego da Água Branca: Região de mudança de ambiente lótico para lêntico, com vegetação ciliar e grande acúmulo de resíduos sólidos por se tratar de uma região de sedimentação. Está sobre uma região de transição entre o Material Retrabalhado Misto e Residual da Fm. Botucatu e entre transição da Fm. Botucatu com a Pirambóia, tendo falha definida com movimentação vertical.</p>

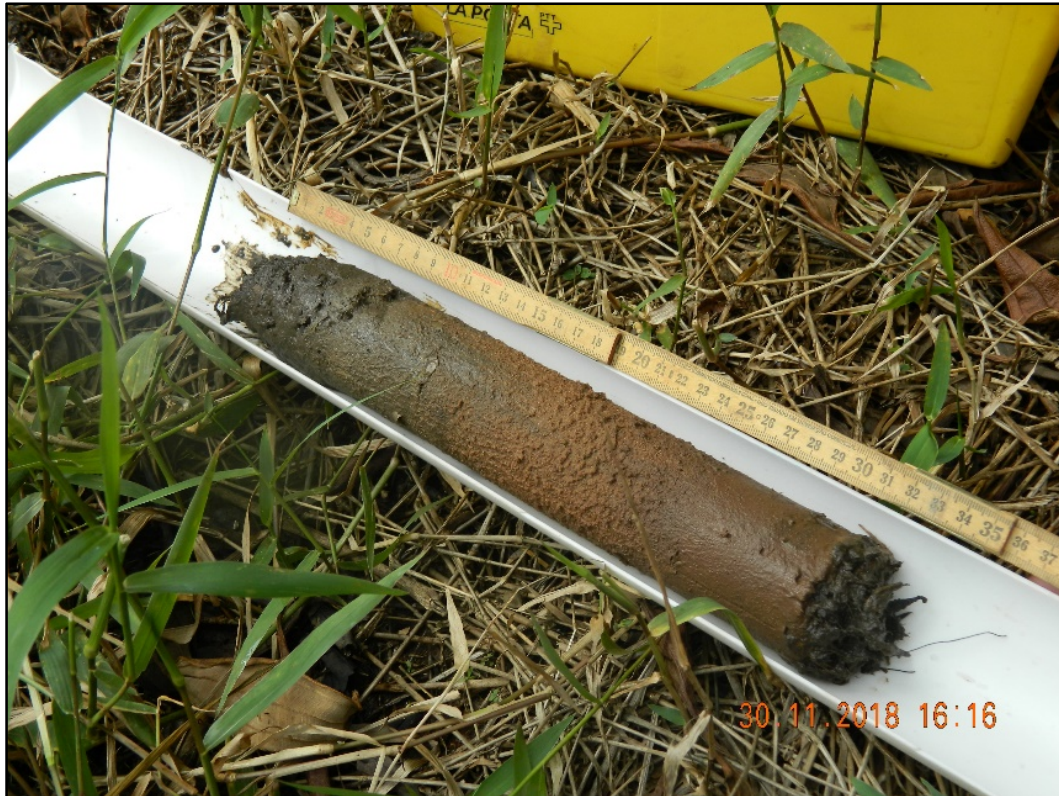
Figura 17 – Disposição da amostra na calha após a coleta, para aferição de profundidade coletada e segmentação em camadas de deposição do sedimento distintas.

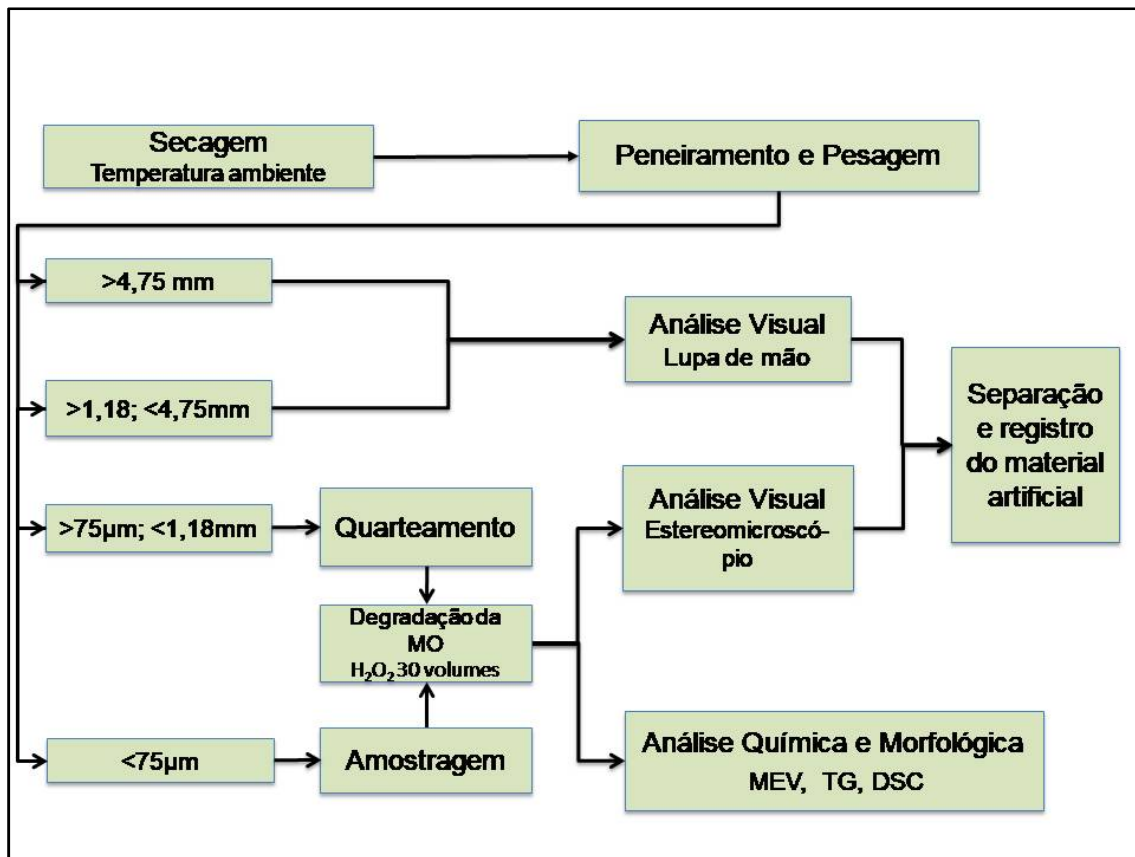
Figura 18 – Método adotado na preparação e análise das amostras coletadas. Fonte: Autora (2020).

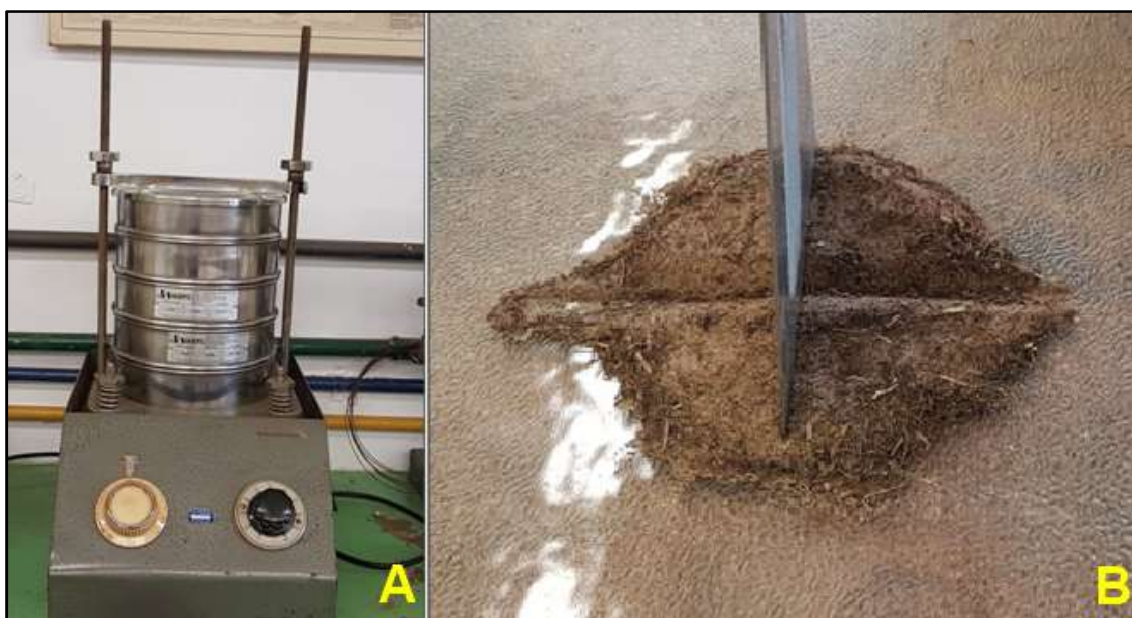
Figura 19 – A: Agitador de peneiras utilizado na triagem das amostras, com as peneiras nº 4, 16 e 200; B: Quarteamento da amostra adotado neste trabalho. Fonte: Autora (2019).

O material retido na peneira 200 foi quarteado (Figura 19-B) com o auxílio de uma espátula metálica e base de vidro. Um quarto do volume foi analisado sob estereomicroscópio. Para réplica, foi separado um terço do material restante e realizada as etapas metodológicas seguintes. Foi realizada uma análise piloto nesta etapa metodológica, sem degradação da matéria orgânica das amostras (apenas nas amostras de 2018) e com degradação da matéria orgânica, a fim de comparar as duas metodologias e eleger a mais adequada. A partir disso, optou-se por degradar a matéria orgânica para análise das amostras porque a degradação facilita a visualização do material natural em comparação ao artificial, reduz o tempo das análises e minimiza possíveis erros advindos da similaridade entre fibras plásticas e raízes e outros fragmentos menores de matéria orgânica.

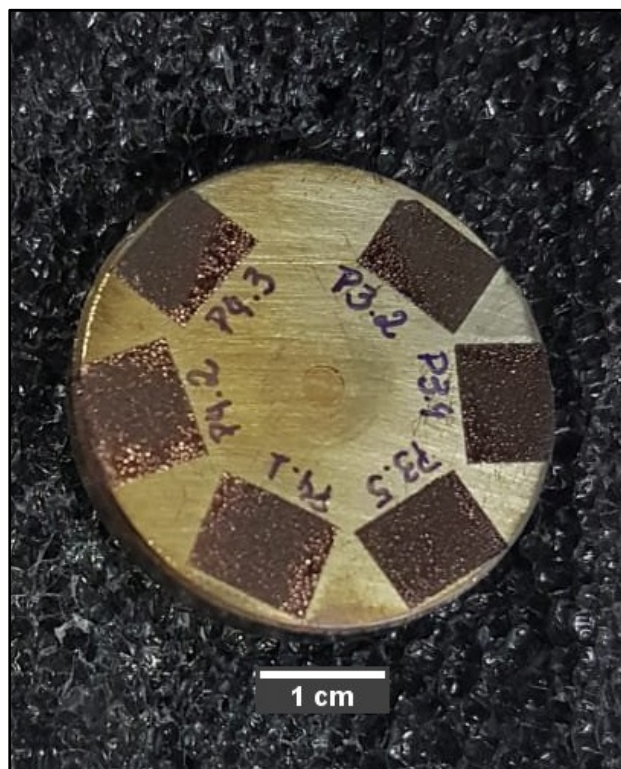
Por não serem condutoras de energia, as amostras passam por um recobrimento por pulverização de uma fina camada de ouro para serem analisadas no MEV. O

tamanho da amostra foi de 0,5 cm² (Figura 20). Após o preparo, as amostras foram observadas realizando a varredura da área da fita. Além da imagem, também foram geradas análises químicas de mapeamento por Espectroscopia por Energia Dispersiva, em que são identificados picos de emissão de energia dos elementos químicos possibilitando sua identificação, quantificação e mapeamento na amostra.

Figura 20 - Amostras analisadas no microscópio eletrônico de varredura. Fonte: Autora (2019).

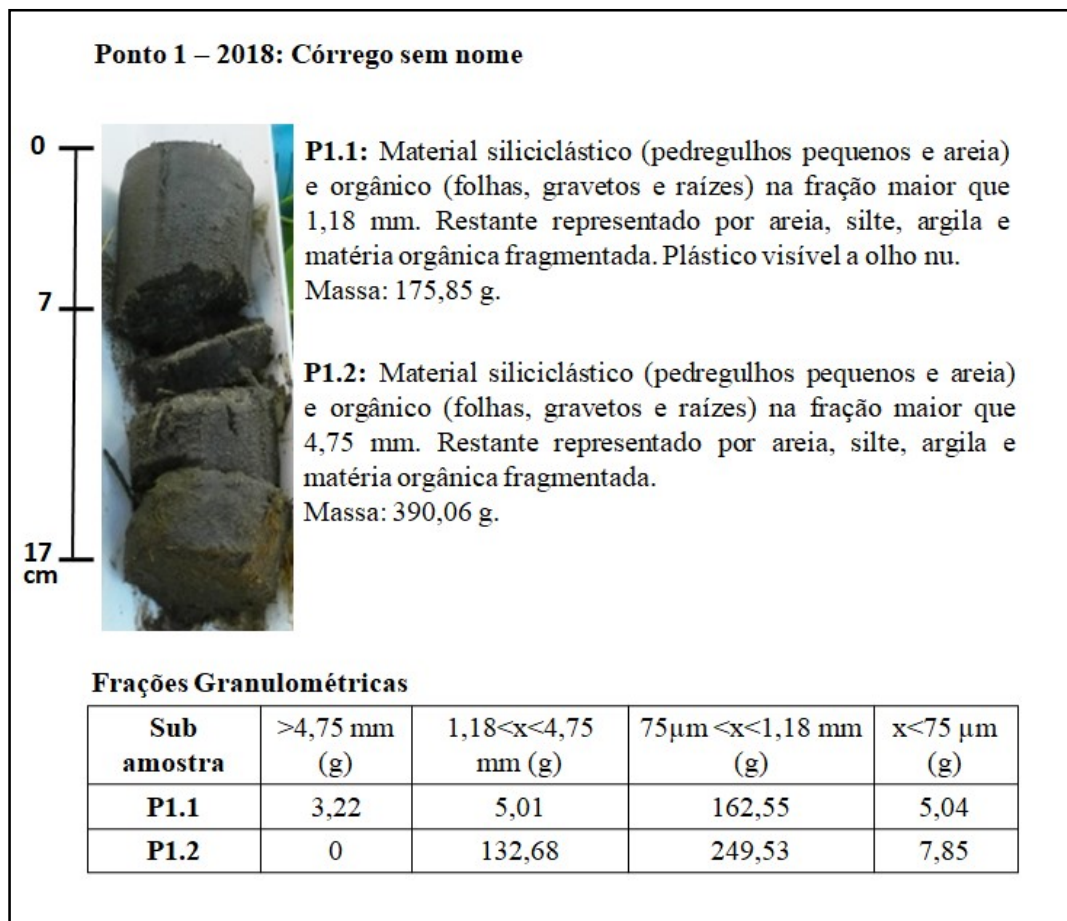
Figura 29 – Caracterização do perfil coletado no Ponto 1 em 2018. Fonte: Autora (2020).

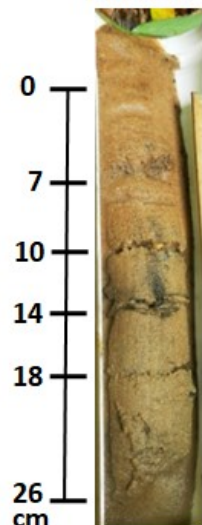
Ponto 3 – 2018: Córrego da Água Branca – saída da ETE

P3.1: Material siliciclástico (pedregulhos e areia) e orgânico (folhas, gravetos e raízes) na fração maior que 1,18 mm. Restante representado por areia fina, silte, argila e MO fragmentada.

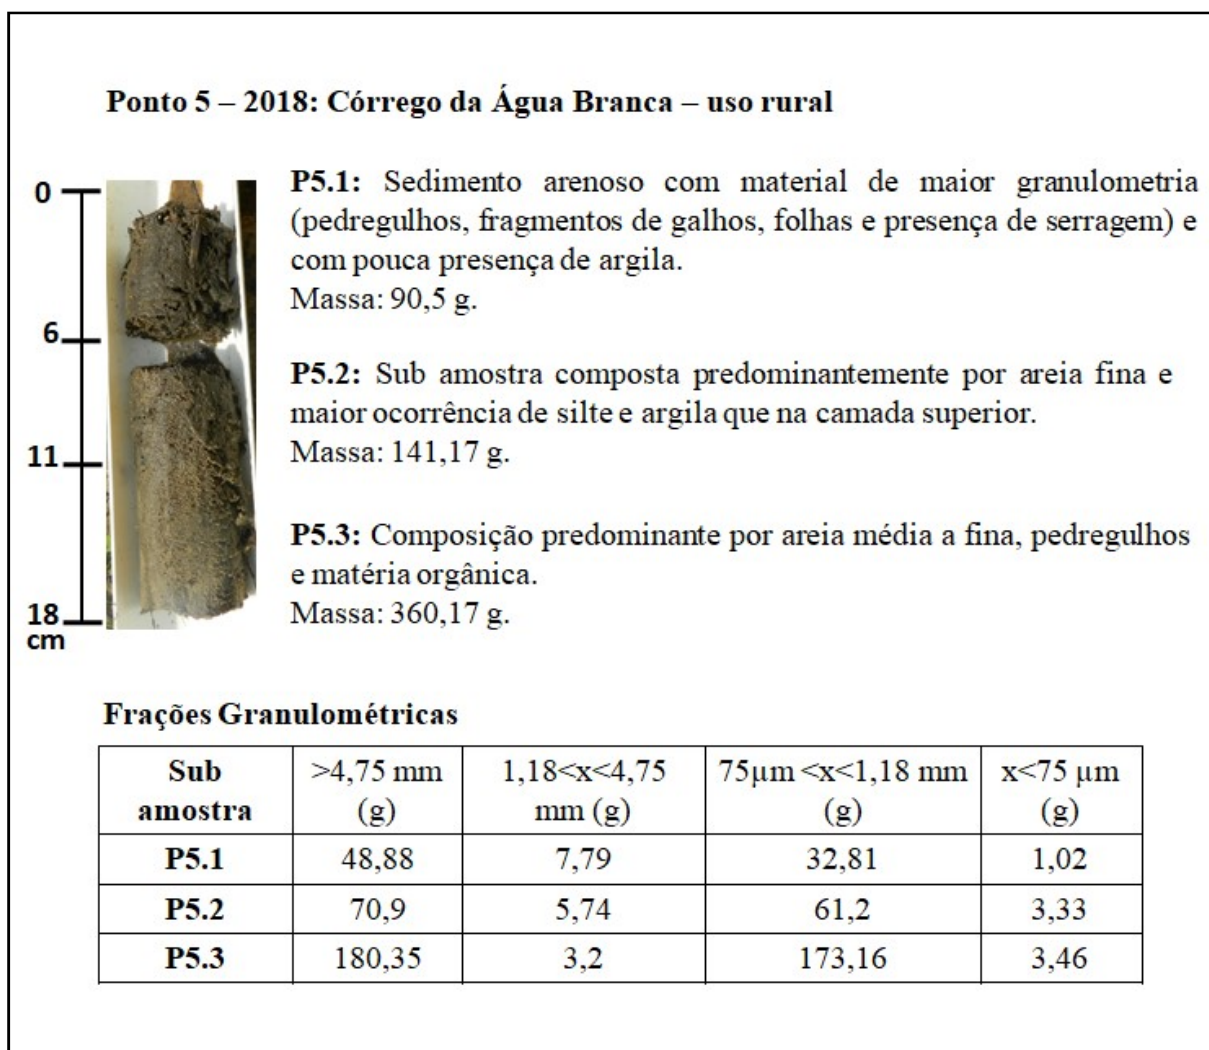
Figura 37 – Caracterização do perfil coletado no Ponto 5 em 2018. Fonte: Autora (2020).

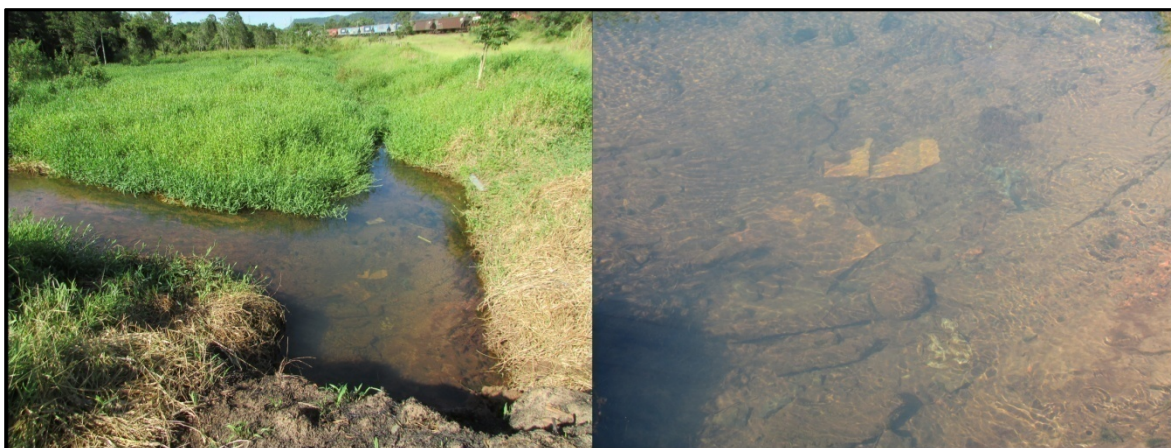
Localizado próximo a um talude e de frente a uma linha férrea, no local há ocupação urbana em uma das vertentes e descarte irregular de resíduos sólidos no momento da visita. Não há mata ciliar e a vegetação é formada por gramíneas. No leito do córrego é possível observar a deposição de resíduos artificiais como plástico e papelão (Figura 41).

Figura 41 – Leito do córrego do P1 onde se observa materiais de origem antrópica sedimentados. Fonte: Autora (2019).

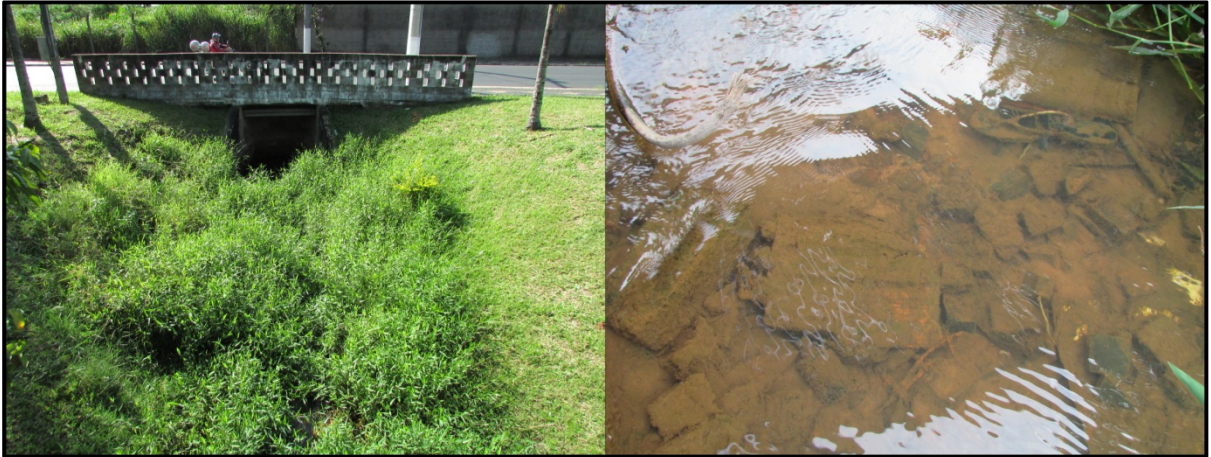
Neste ponto, o entorno é intensamente urbanizado e sem mata ciliar. A coleta foi realizada no trecho canalizado do córrego, onde há deposição de material artificial. Sedimentado, é possível observar telhas, fragmentos de tijolos, calçados e outros plásticos (Figura 42) e foi observada a presença de peixes e macro invertebrados aquáticos.

Figura 42 – Leito do córrego Água Branca no centro urbano. Fonte: Autora (2019).

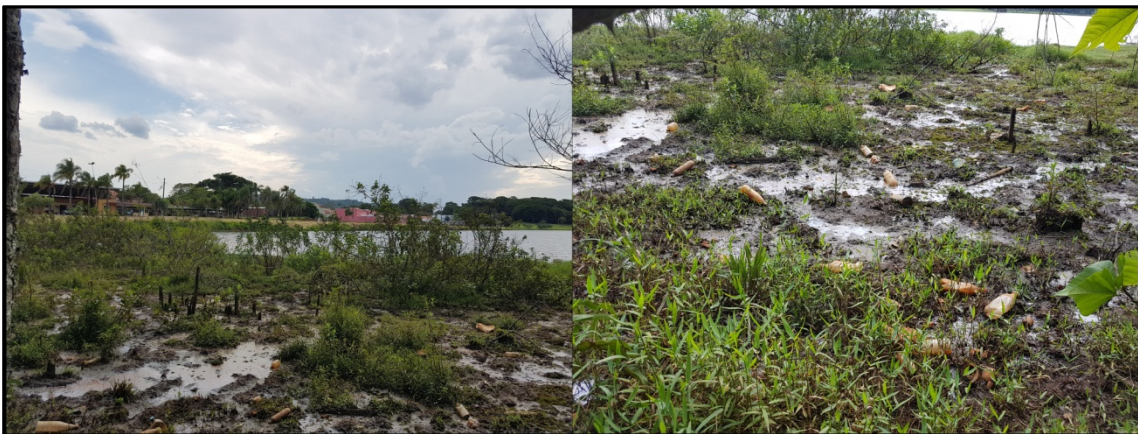
Este ponto caracteriza-se como um local de transição de ambiente lótico para lântico. Toda a drenagem da bacia à montante contribui com a composição do sedimento nesta região. A margem da represa apresenta um acúmulo de materiais artificiais (Figura 43) visualmente maior que nos outros pontos. Durante as duas coletas de sedimento foram coletados também os objetos sedimentados para caracterização (Quadro 10).

Figura 43 - Resíduos observados às margens da Represa Tibiriçá em 2018. Fonte: Autora (2018).

A embalagem mais antiga encontrada data o ano de 1993. Isso demonstra a capacidade de retenção da represa de materiais advindos da rede de drenagem. Todos os exemplares coletados estavam expostos às radiações solares. Todos os itens coletados estão em perfeito grau de conservação e a degradação observada em alguns itens está relacionada à ação de abrasão mecânica (p. e. embalagem do desodorante marca Axe). A embalagem mais recente coletada foi datada em 2015.

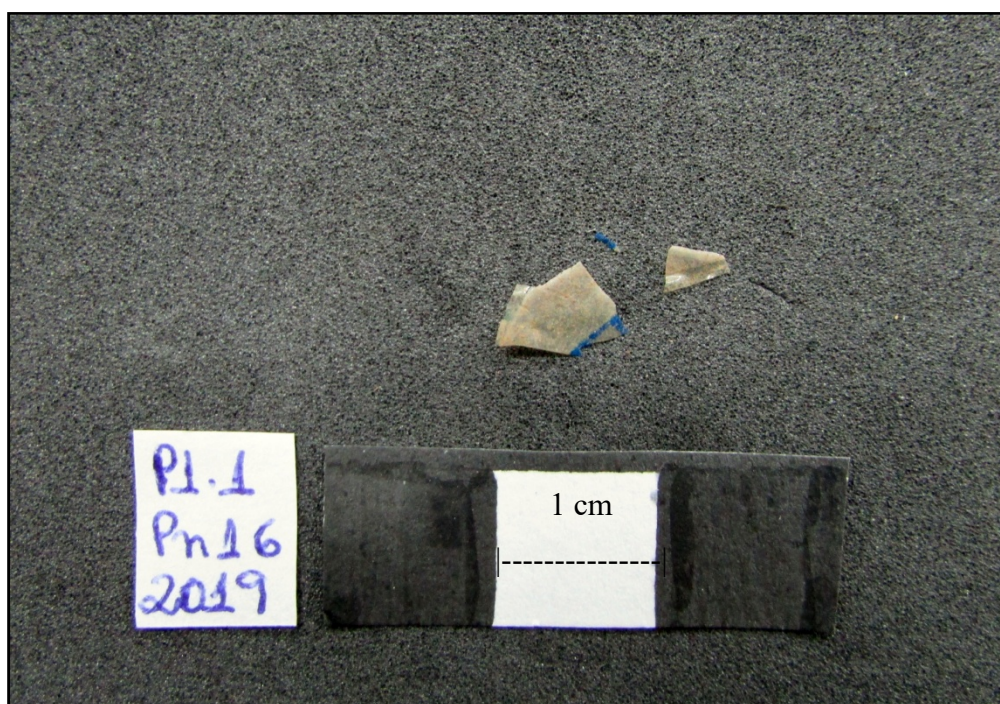
A amostra coletada no ponto P1 em 2019 apresentou fragmento plástico visível a olho nu na camada mais superficial (0 a 3 cm). A Figura 44 apresenta o registro do material.

Figura 44 – Macrolástico observado no perfil do sedimento P1.1 em 2019. Fonte: Autora (2020).

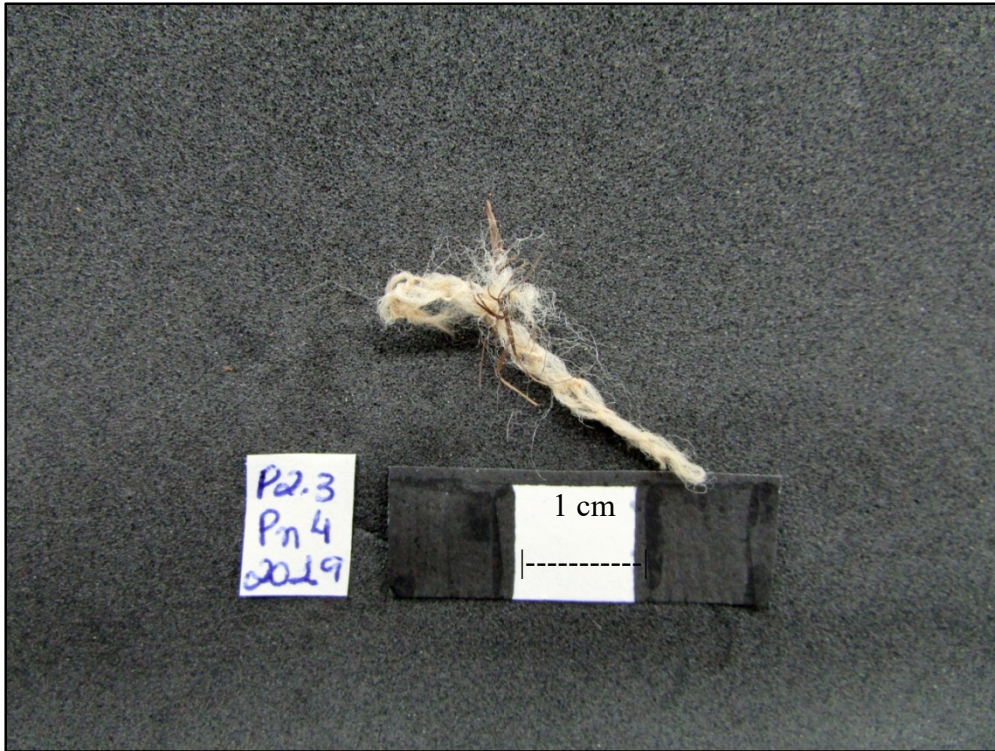
O ponto P2 apresentou macrolásticos nas amostras coletadas em 2018 e em 2019. A Figura 45 apresenta o registro do material observado na primeira e na segunda camada do sedimento, em 2018. A Figura 46 apresenta o material observado na terceira camada do sedimento coletado em 2019.

Figura 46 – Fragmento observado na terceira camada do sedimento coletado no P2 em 2019. Fonte: Autora (2020).

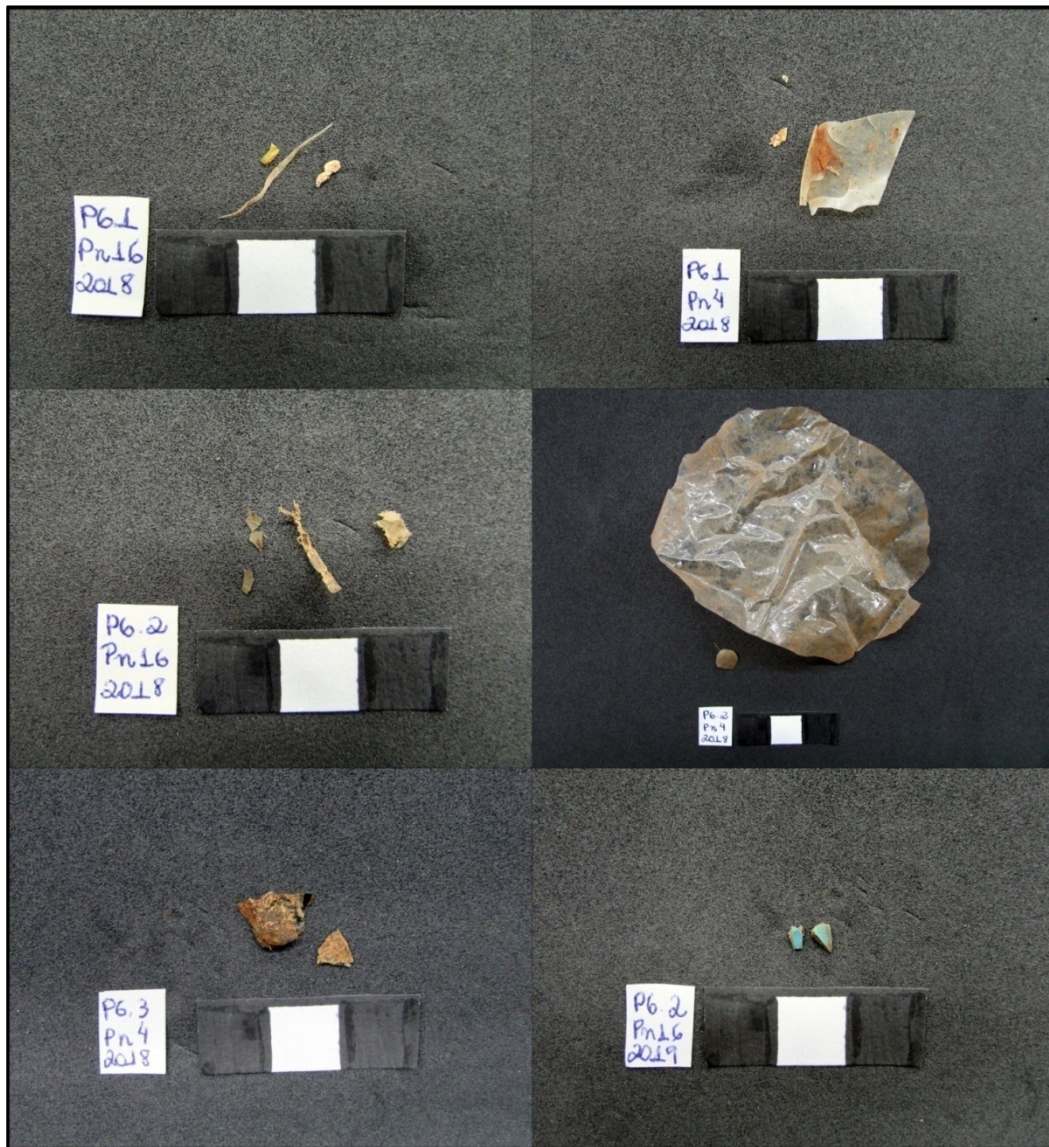
Figura 47 – Fragmentos de materiais artificiais observados nas amostras de 2018 e 2019 no sedimento da represa Tibiriçá. Escala: quadrado branco possui 1 cm². Fonte: Autora (2020).

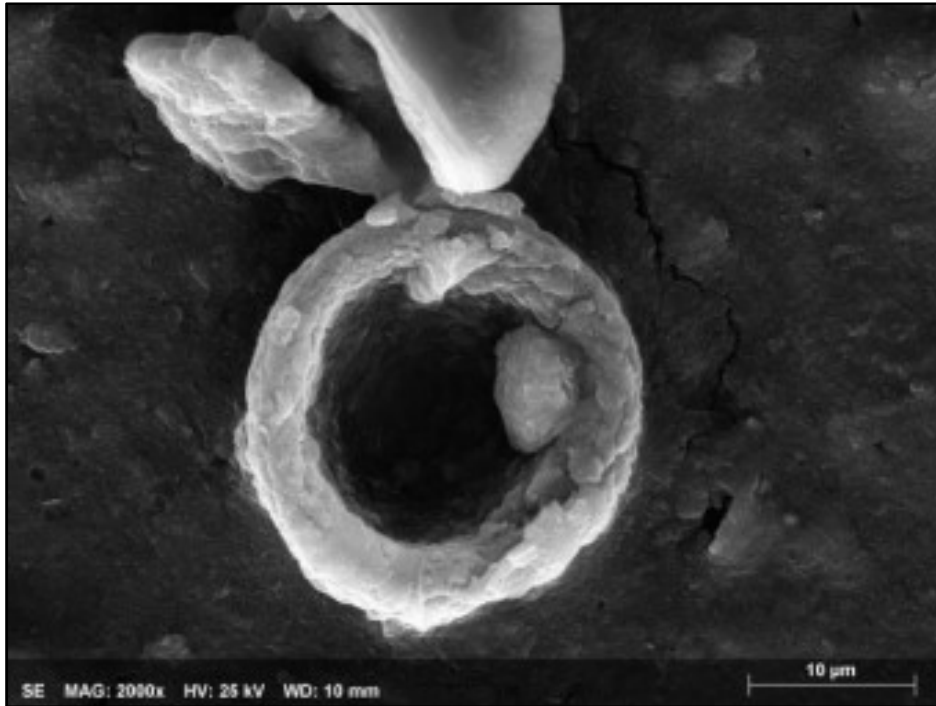
As Figuras 73 e 74 apresentam a imagem e o mapeamento químico de micropartículas observadas na amostra P1.1-2018. No centro da imagem pode-se observar uma micropartícula composta por carbono e oxigênio.

Figura 73 – Partículas observadas na amostra P1.1-2018. Fonte: LCE (2020).

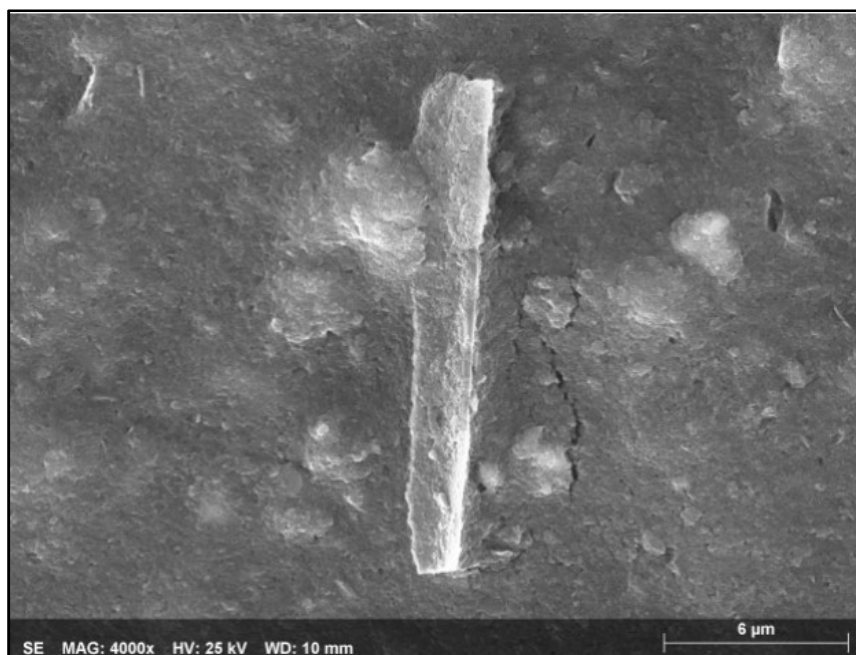
As Figuras 85 e 86 apresentam a imagem e o mapeamento químico de uma região da amostra P6.2-2018. Na imagem é possível observar uma partícula, na região central, composta por oxigênio e carbono. Na região superior da imagem é possível observar uma partícula composta por ferro e titânio.

Figura 85 – Partículas observadas na amostra P6.2-2018. Fonte: LCE (2020).
