**UNIVERSIDADE FEDERAL DE SÃO CARLOS  
CENTRO DE CIÊNCIAS EXATAS E DE TECNOLOGIA  
PROGRAMA DE PÓS-GRADUAÇÃO EM CIÊNCIA E  
ENGENHARIA DE MATERIAIS**

RESISTÊNCIA AO ESCORREGAMENTO DE REVESTIMENTOS  
CERÂMICOS: AVALIAÇÃO POR DIFERENTES MÉTODOS, CORRELAÇÕES  
COM A TOPOGRAFIA E O DESGASTE DA SUPERFÍCIE DURANTE O USO

Tese apresentada ao Programa de  
Pós-Graduação em Ciência e Engenharia  
de Materiais como requisito parcial à  
obtenção do título de DOUTORA EM  
CIÊNCIA E ENGENHARIA DE MATERIAIS

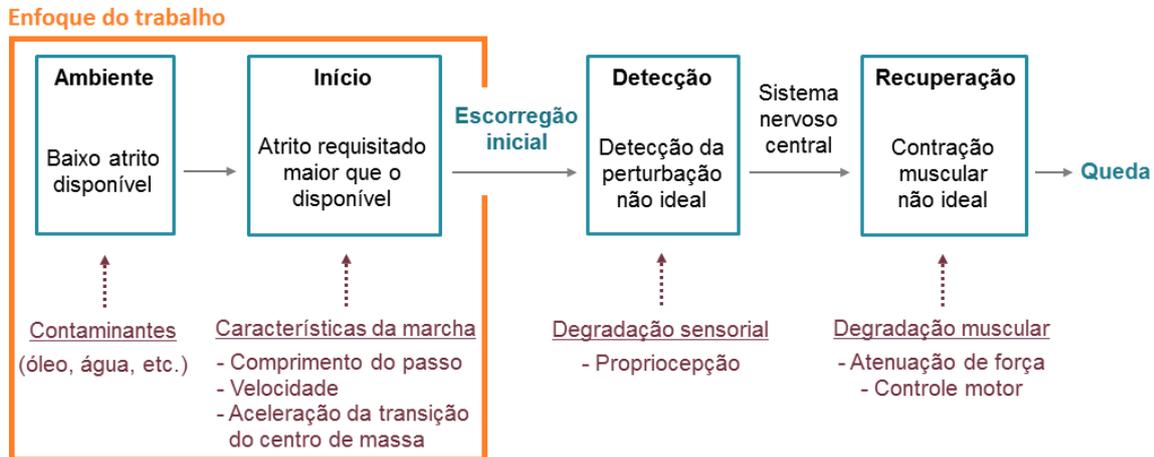
do controle do indivíduo ou pelo decréscimo no coeficiente de atrito entre seus pés e a superfície de apoio [14]. O esquema de um acidente de queda por escorregamento, dividido em etapas, está ilustrado na Figura 2.1.

Figura 2.1 Etapas de um acidente de queda por escorregamento [15].

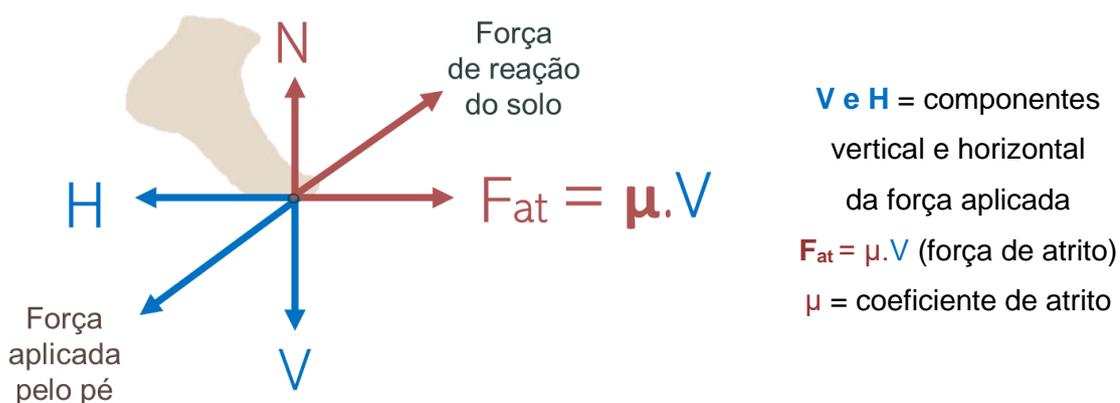
A locomoção humana envolve aceleração durante o arranque, uma fase de movimento constante, a desaceleração e manobras. Na aceleração e desaceleração, forças tangenciais são transferidas do pé do pedestre para a superfície do solo e, para que o caminhar seja possível, essas forças devem ser resistidas pela força de atrito [19]. Na aceleração, a parte frontal do pé aplica uma força para trás e o atrito reage na direção contrária (direção da caminhada) fornecendo um impulso para o avanço. Na desaceleração, há o impacto do calcanhar na colocação do outro pé no chão, com aplicação de uma força para frente. Nesse caso, o atrito reage na direção oposta à caminhada, provendo a força para parar o movimento [20]. A Figura 2.2 ilustra a atuação dessas forças no sistema quando o pé aplica forças sobre a superfície.

Figura 2.2 Forças aplicadas e forças de reação na caminhada [21]

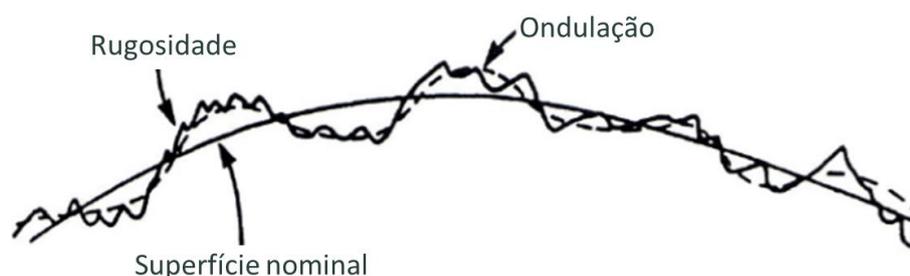
Figura 2.3 Composição da textura de uma superfície real: a ondulação e a rugosidade [37].

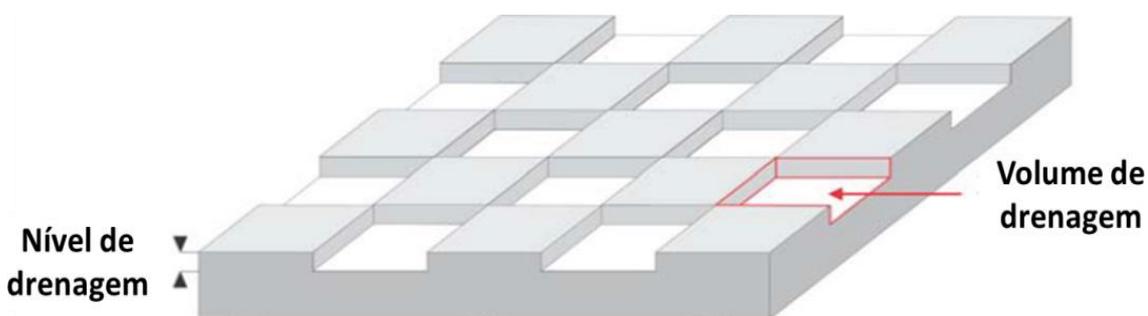
Como ilustra a Figura 2.4, o relevo ainda pode atuar facilitando o escoamento e permitindo a acomodação de líquidos, em suas regiões mais baixas. Um elevado volume de drenagem do piso - volume de líquido que o mesmo acomoda sem ter sua superfície recoberta [43] – ajuda a evitar a formação de filmes lubrificantes que poderiam incrementar, significativamente, os riscos de escorregamento na interface com o pé do pedestre.

Figura 2.4 Superfície com relevo macroscópico [43].

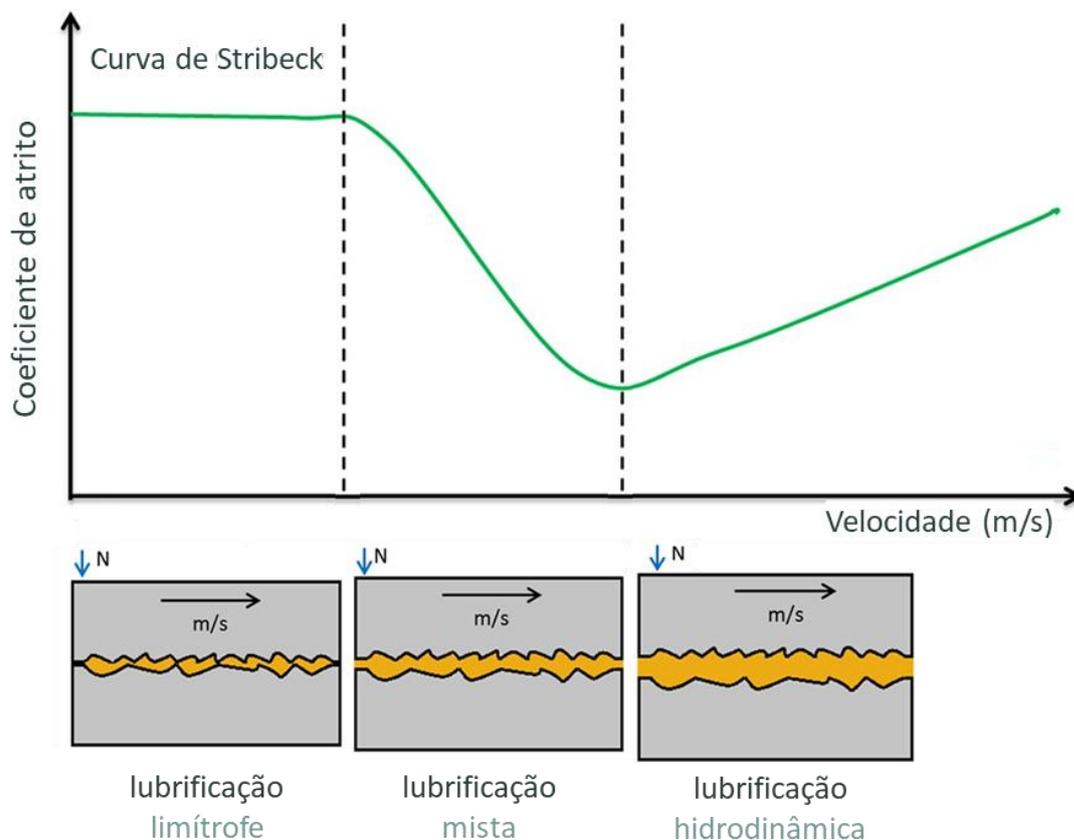
As condições de uso sempre devem ser consideradas na seleção de pisos adequados para ambientes específicos. Como mencionado anteriormente, a presença de fluidos entre o pé e o piso pode criar efeitos de lubrificação e afetar os mecanismos de atrito desenvolvidos na interface entre eles. A Figura 2.5 ilustra os diferentes regimes de lubrificação possíveis na interface entre duas superfícies na presença de fluidos e o comportamento do coeficiente de atrito em cada situação. Quando um fluido se encontra pressurizado entre as duas superfícies e provoca a separação total entre elas, a situação é chamada de lubrificação hidrodinâmica e o atrito disponível no sistema pode ser reduzido para quase zero [44,45].

Figura 2.5 Curva de Stribeck – regime de lubrificação limite, misto e hidrodinâmico [46].

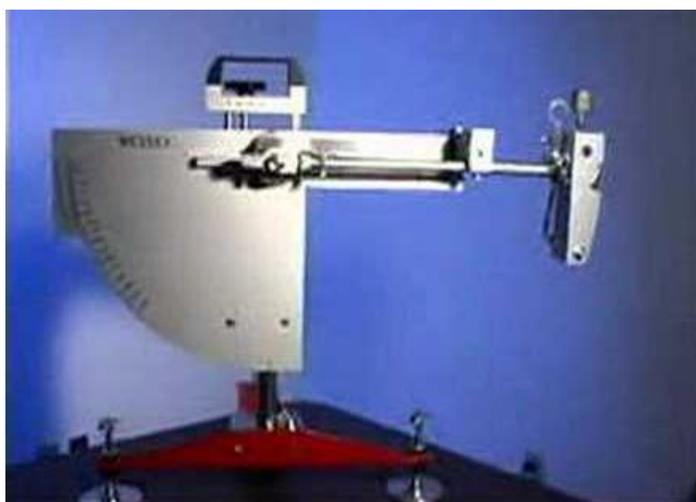
O Pêndulo, ilustrado na Figura 2.6, possui um braço com a extremidade revestida por uma borracha que é solto de um determinado ângulo e resvala em uma faixa de 124-126 mm da superfície sob análise. Um marcador registra o ângulo máximo atingido pelo braço após o contato com a superfície. Quanto menor esse ângulo, maior a desaceleração imposta pela superfície à borracha e, portanto, maior o coeficiente de atrito do piso.

Figura 2.6 Pêndulo Britânico para avaliação de superfícies [51]

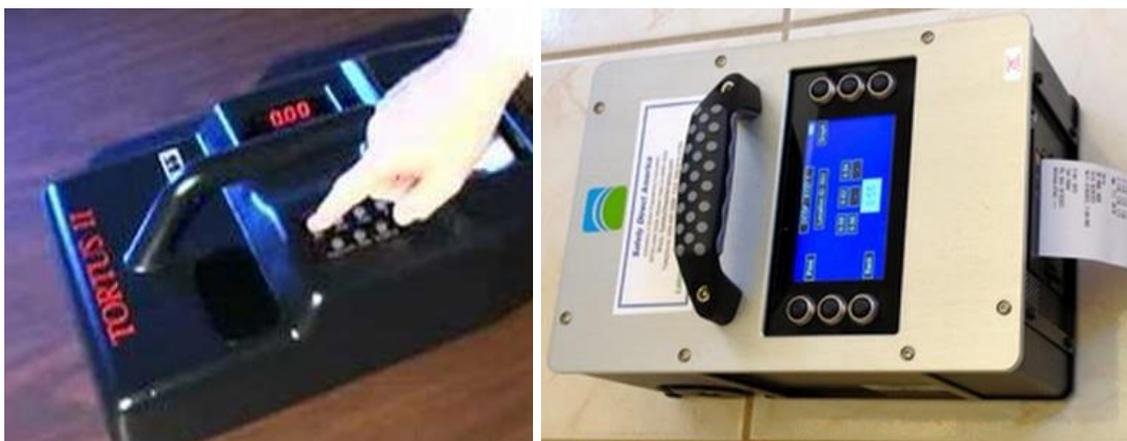
Tribômetros do tipo *drag-sled* (deslizadores motorizados, como chamados no Brasil) como o Tortus e o BOT-3000E, ilustrados, nessa ordem, na Figura 2.7, são dispositivos que percorrem o piso arrastando uma base de borracha. A resistência do piso ao movimento da borracha arrastada pelo carrinho é registrada e convertida em medida de coeficiente de atrito dinâmico.

Figura 2.7 Deslizadores motorizados: Tortus e BOT-3000E [51].

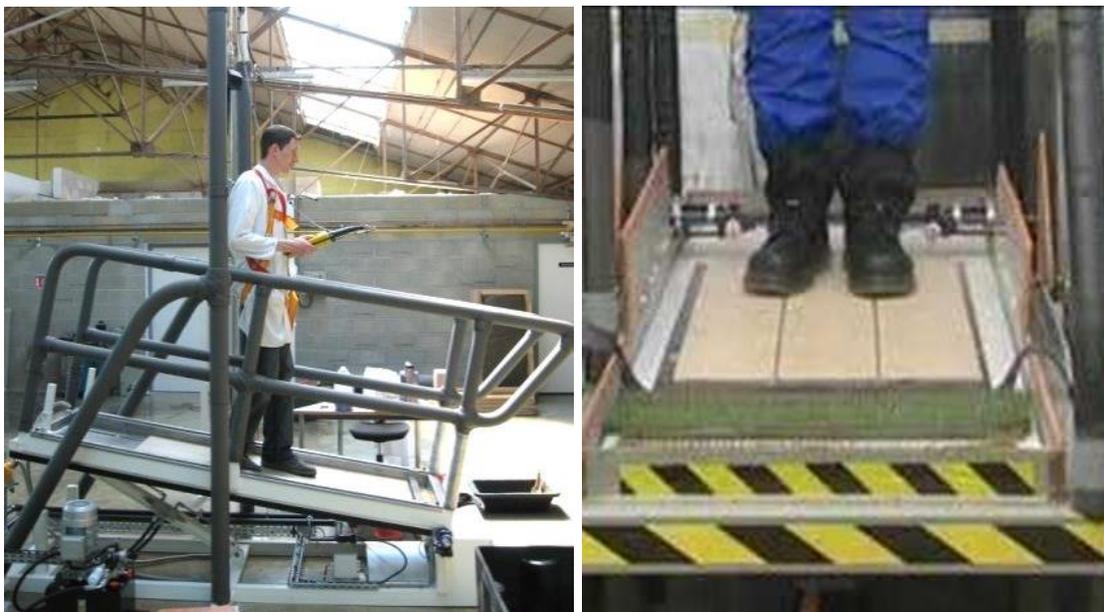
Na avaliação da resistência ao escorregamento com o método da rampa, um operador caminha de modo padronizado sobre um painel montado com placas da superfície avaliada sobre uma plataforma de inclinação variável, como ilustrado na Figura 2.8.

Figura 2.8 Execução do teste da rampa por um operador [58,59].

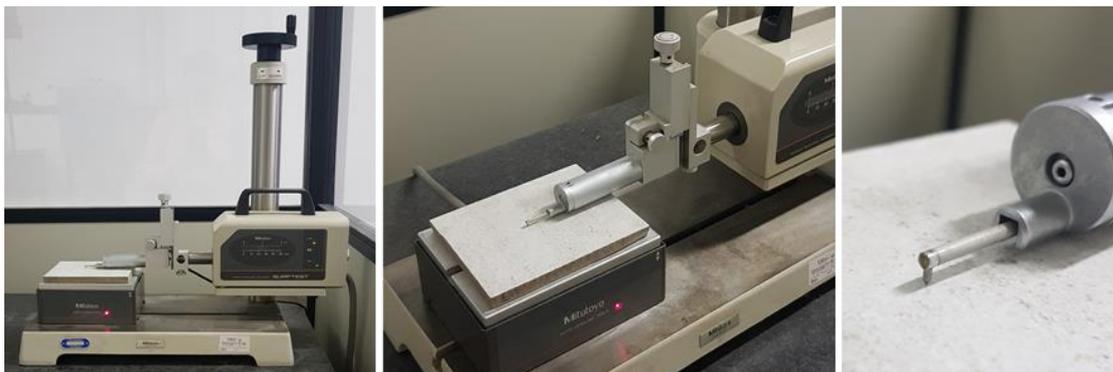
No perfilômetro de contato, ilustrado na Figura 2.10, um apalpador que consiste em uma haste mecânica com uma ponta metálica fina percorre um perfil pré-determinado da superfície a uma dada velocidade.

Figura 2.10 Perfilômetro mecânico de contato

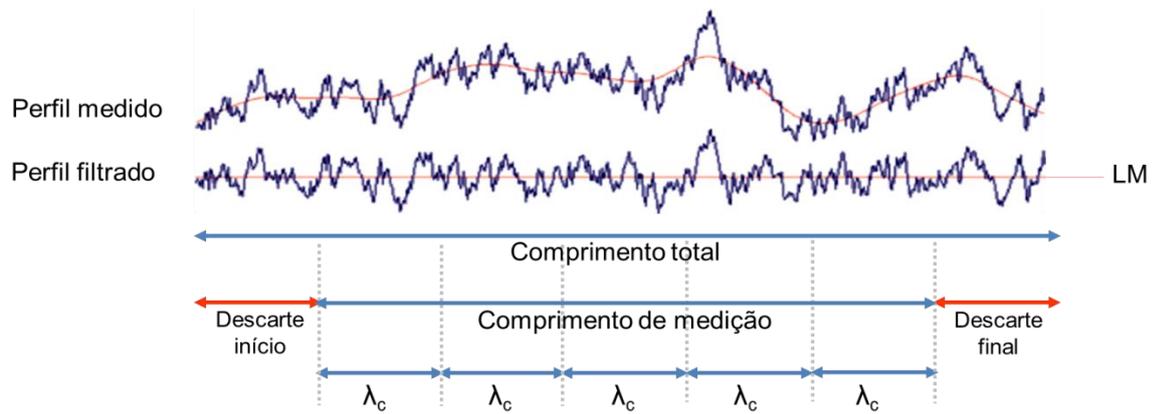
Um recurso gráfico para separar a rugosidade de irregularidades maiores é a subdivisão do comprimento varrido em segmentos menores, chamados de comprimentos de amostragem,  $\lambda_c$  ou, ainda “*cut-off*”. Os rugosímetros utilizam filtros que deixam passar os sinais de altas frequências, com comprimentos de onda abaixo do  $\lambda_c$  pré-determinado, correspondentes à rugosidade, enquanto atenuam aqueles com comprimentos de onda maiores, as ondulações e demais erros de forma. A Figura 2.11 ilustra o efeito da filtragem em um perfil obtido e os comprimentos utilizados para avaliação de rugosidade. No perfil filtrado, uma linha média (LM na figura) é traçada de forma que a soma das áreas superiores entre a mesma e o perfil seja igual à soma das áreas inferiores, como recomenda a NBR ISO 4287/2002 e a NBR 8404/1988 [64,68].

Figura 2.11 Perfil primário obtido com um perfilômetro, perfil filtrado, e comprimentos para avaliação da rugosidade. Adaptado de [67].

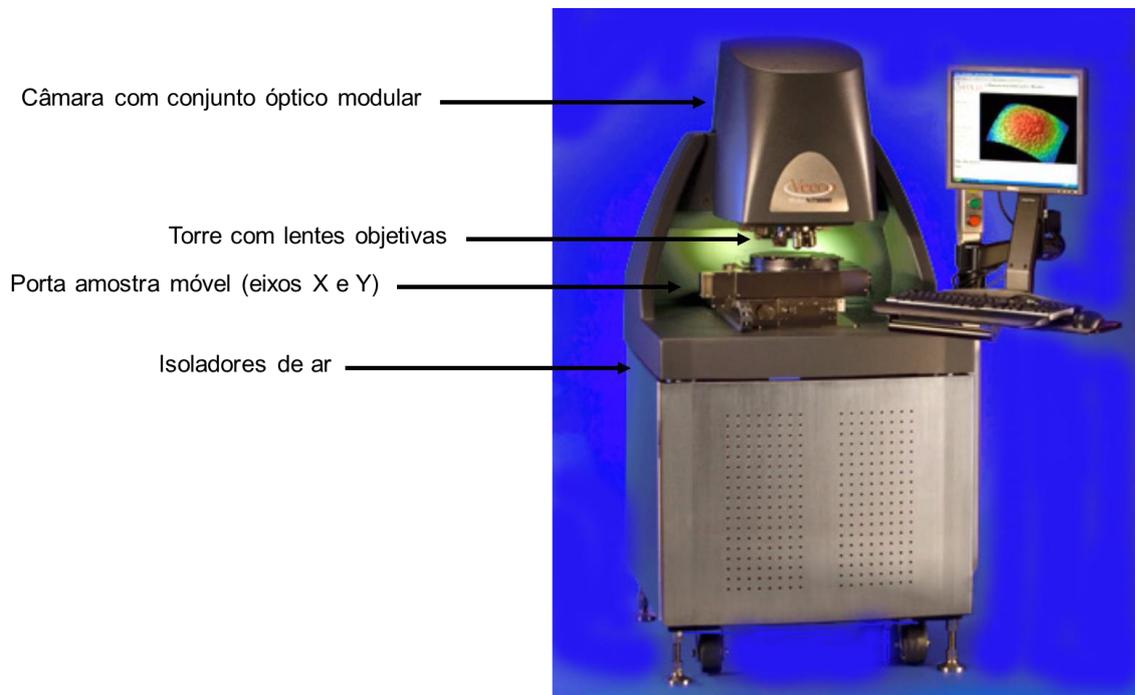
Uma alternativa aos perfilômetros mecânicos são os que operam através de um sistema óptico. Um perfilômetro óptico é apresentado na Figura 2.13

Figura 2.13 Perfilômetro óptico Wyko e componentes do sistema [74].

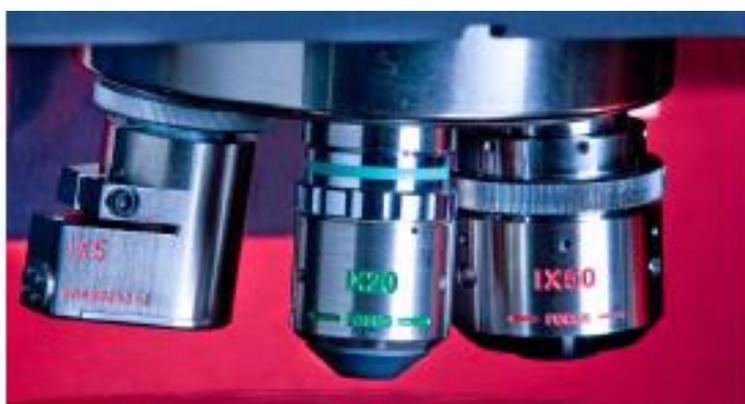
Como mostra a Figura 2.15, diferentes tipos de lentes objetivas estão disponíveis, permitindo o uso de aumentos distintos para a análise da amostra. Cada lente tem sua própria distância de operação - distância a ser posicionada a partir do topo da amostra para que esta esteja em foco [74]. Essa distância, conseqüentemente, determinará a área da amostra que pode ser varrida.

Figura 2.15 Canhão com lentes para diferentes aumentos [74].

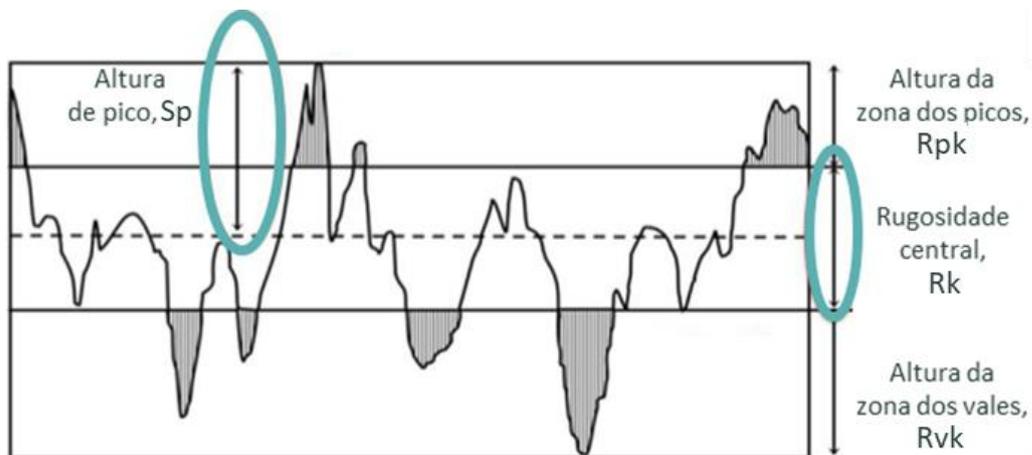
Figura 2.17 Parâmetros topográficos pertinentes estabelecidos como determinantes da resistência ao escorregamento [83].

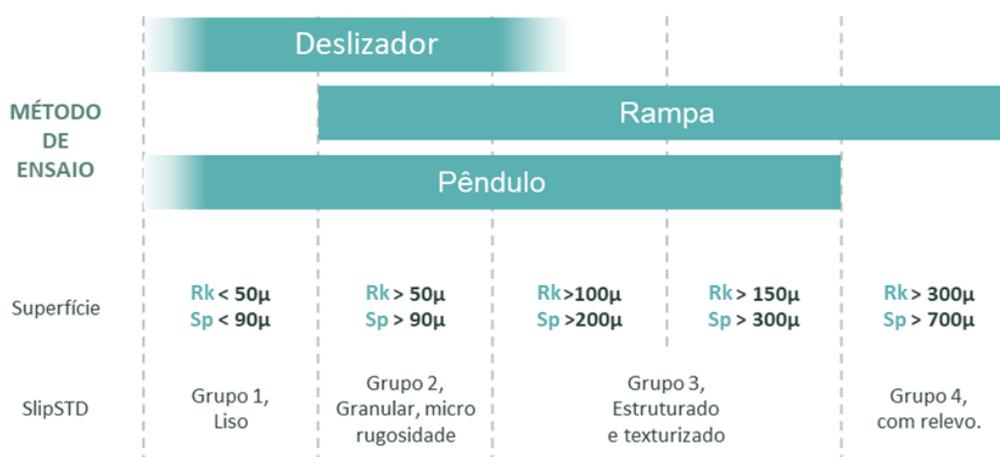
Figura 2.18 Idoneidade dos diferentes métodos de ensaio de escorregamento em função das características das superfícies [84]

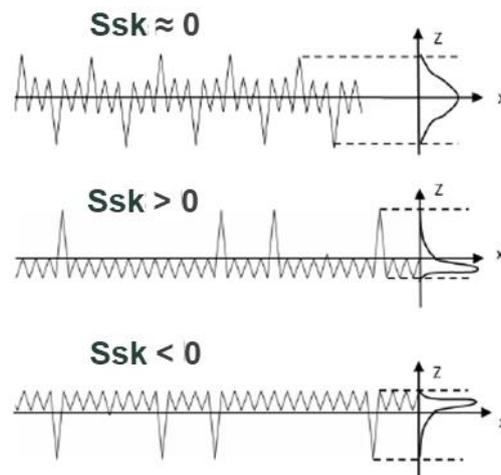
Figura 2.19 Parâmetro  $S_{sk}$  como indicação da distribuição de picos e vales sobre o plano de referência médio do perfil [53]

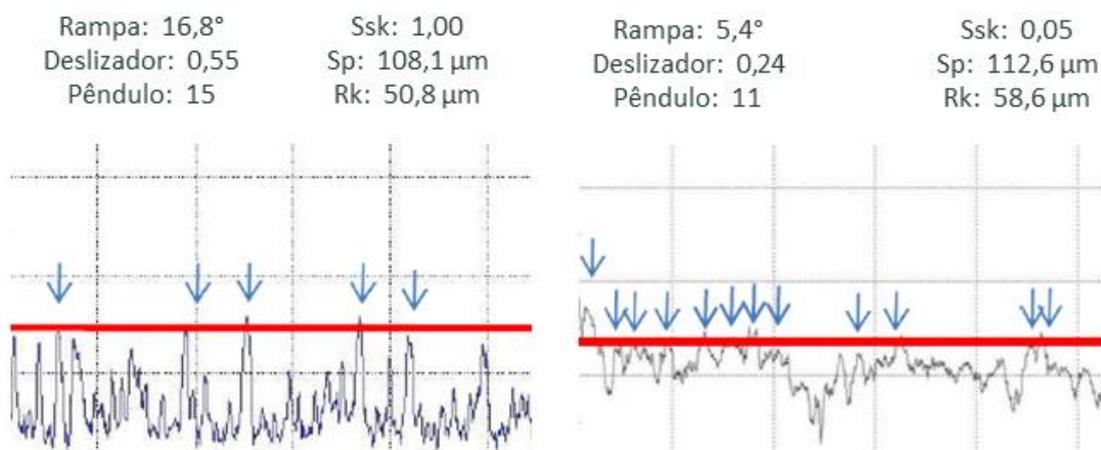
Figura 2.20 Efeito das diferenças de  $S_{sk}$  na resistência ao escorregamento de duas superfícies com  $S_p$  e  $R_k$  próximos.

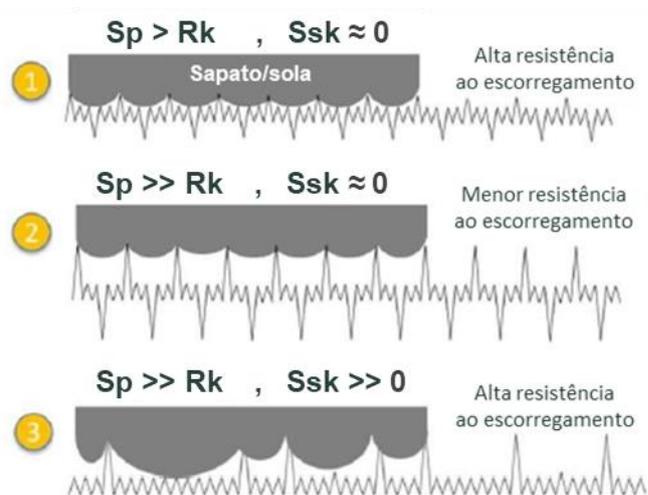
Figura 2.21 Descrição simplificada para possíveis situações de contato entre a superfície do piso e a do pé/sapato.

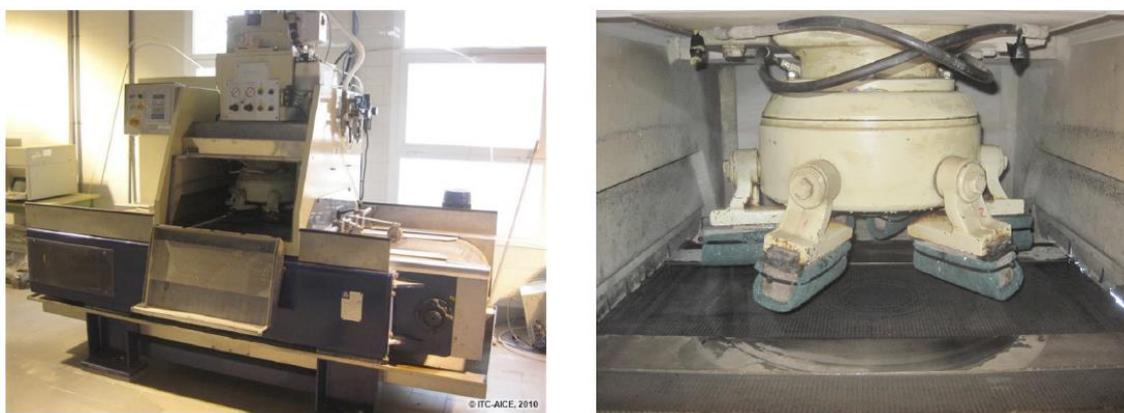
Figura 2.22 Máquina e cabeças polidoras giratórias sobre amostras [85].

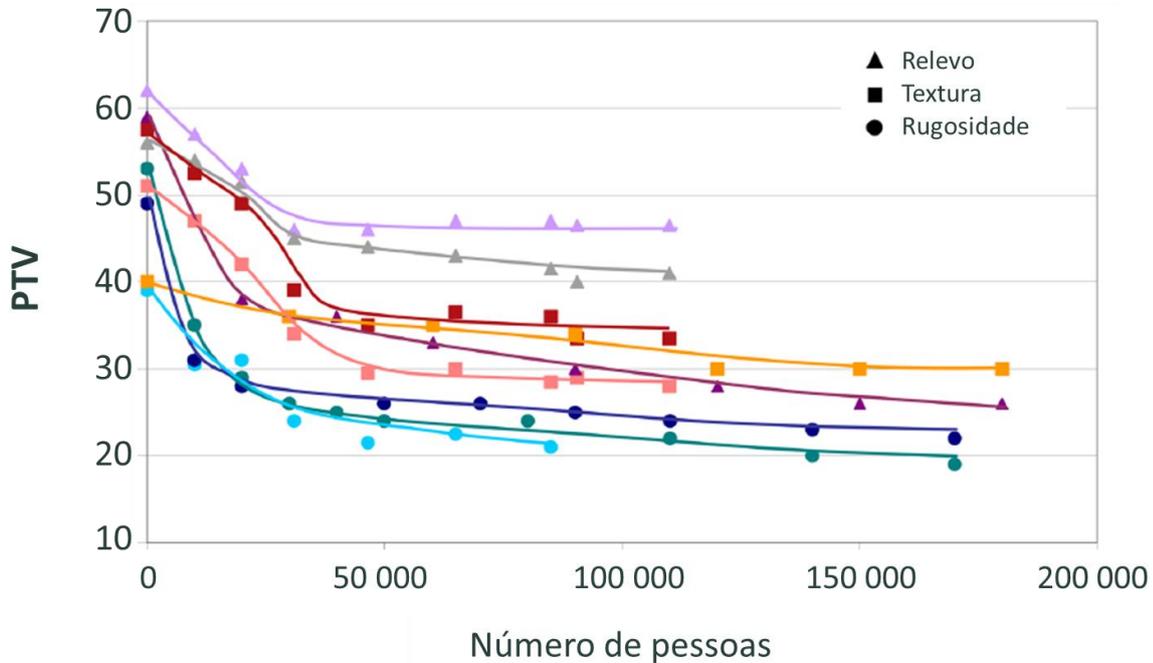
determinado número de pedestres, a propriedade estabiliza-se, o que sugere que o desgaste da superfície dos pisos tenha atingido um nível máximo.

Figura 2.23 Durabilidade da resistência ao escorregamento para diferentes pisos cerâmicos [85].

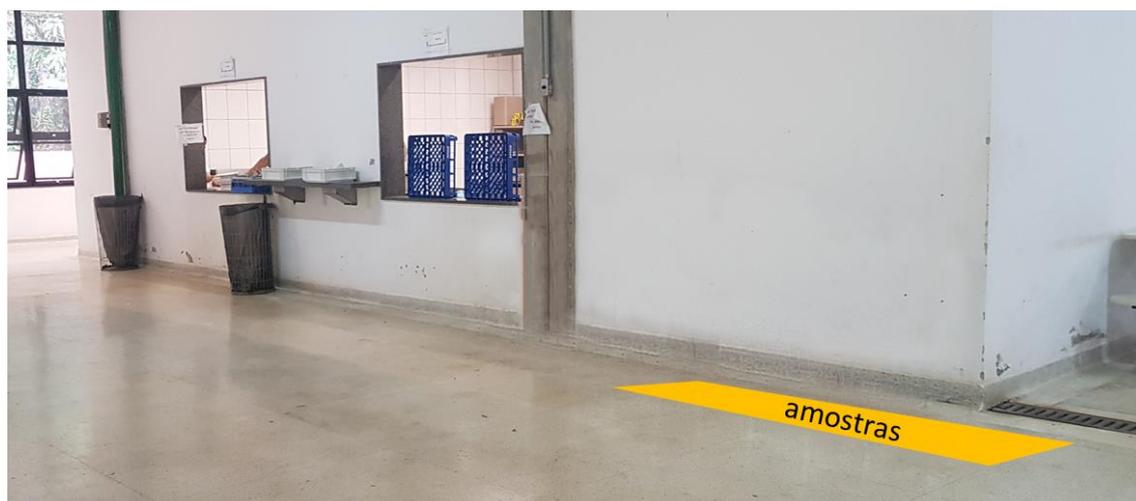
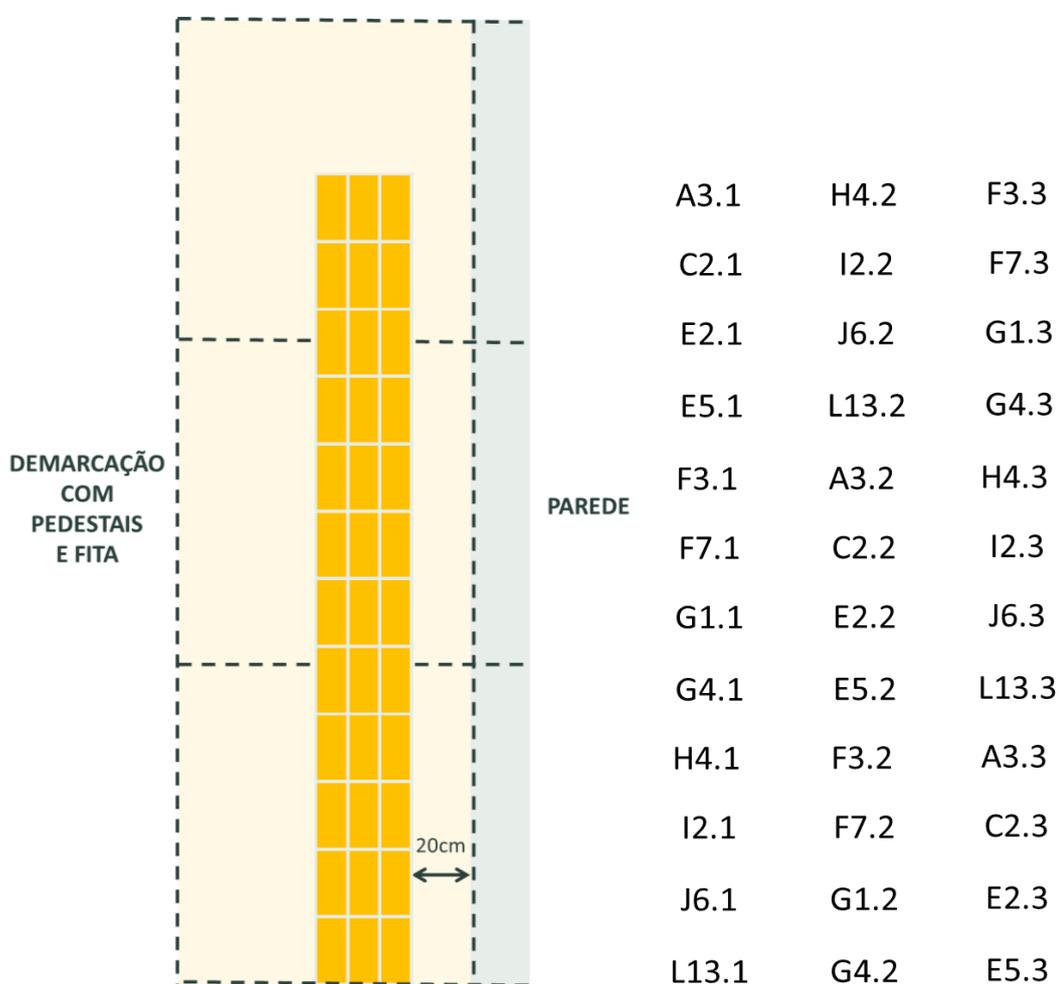
Figura 3.1 Local do assentamento das amostras no Restaurante Universitário da UFSCar e disposição dos pisos selecionados para o estudo, ao longo da faixa delimitada.

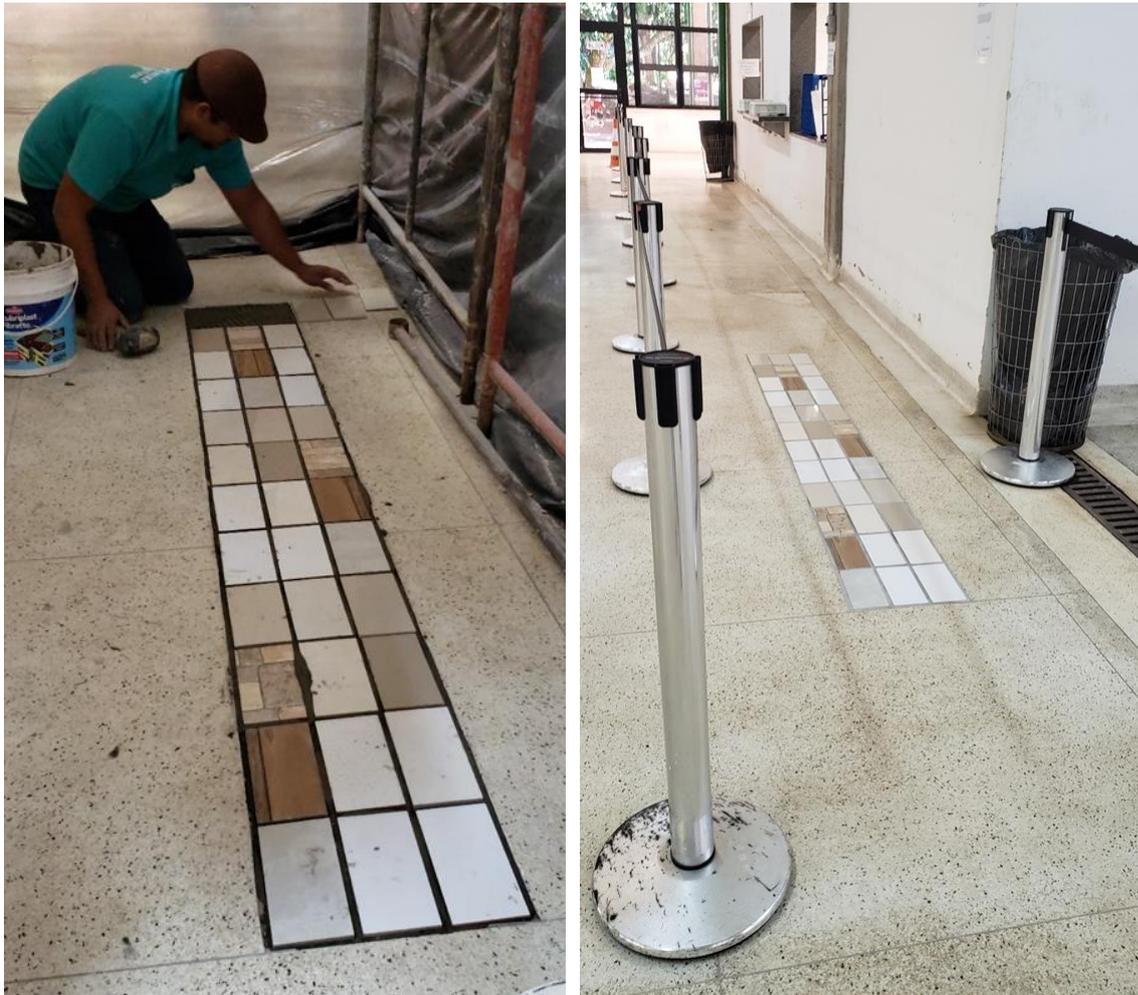
Figura 3.2 Finalização da obra e montagem do corredor projetado para centralizar e direcionar o fluxo de pedestres sobre a passarela de amostras.

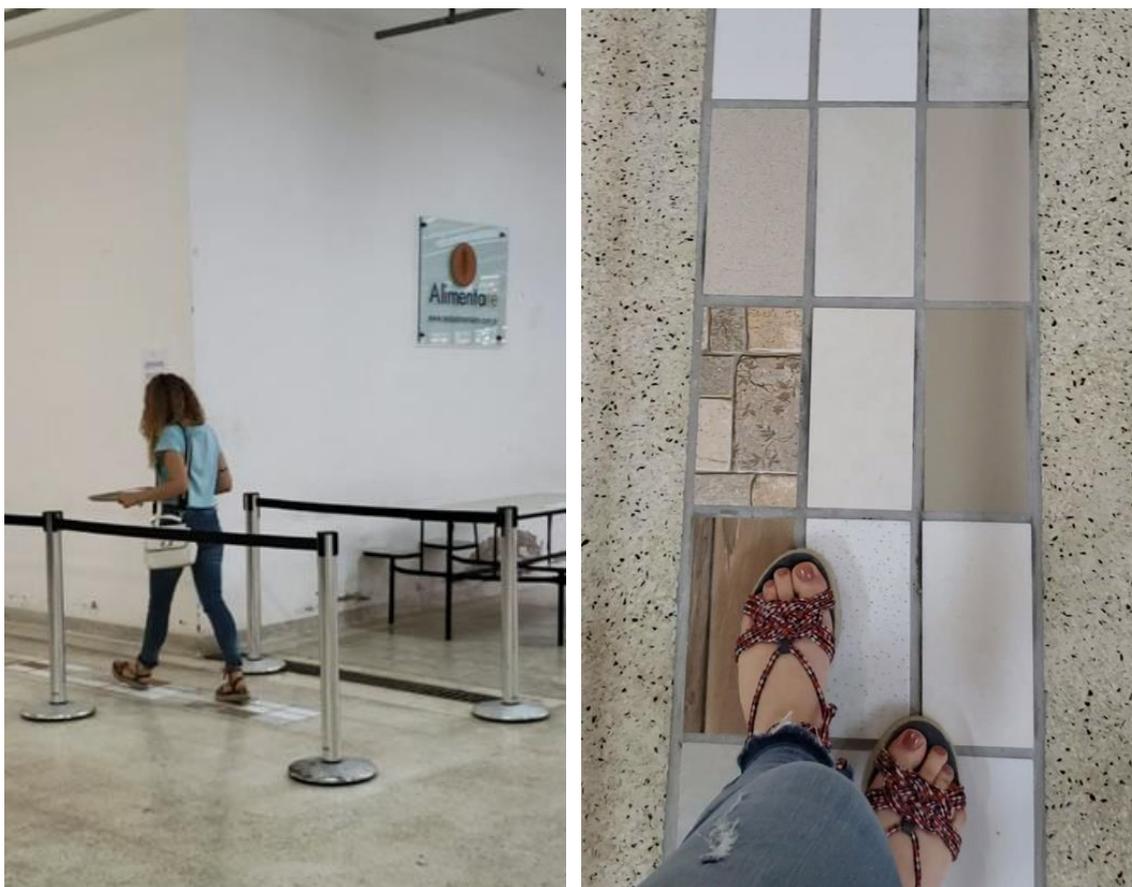
Figura 3.3 Funcionamento do esquema de passagem de pedestres no corredor projetado, sobre a passarela de amostras.

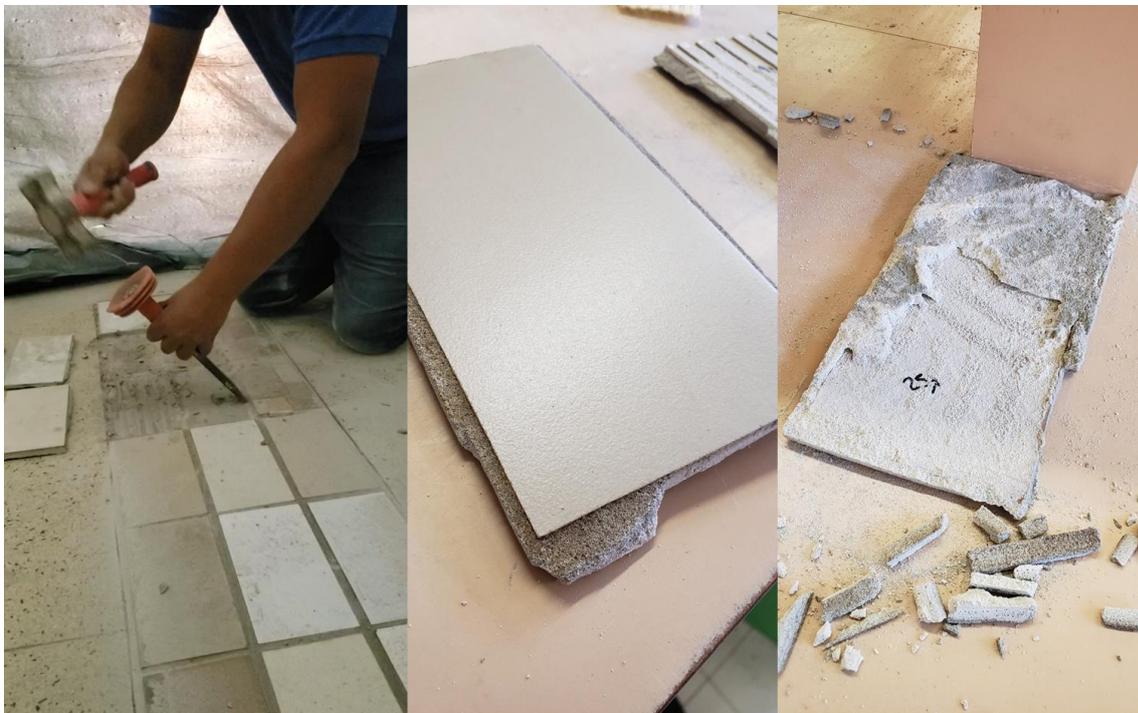
Figura 3.4 Remoção das amostras da área do experimento no Restaurante universitário da UFSCar e uma das placas removidas.

A obra para o assentamento das amostras foi realizada no dia 1º de abril de 2019 e a remoção das placas do solo ocorreu no dia 5 de outubro do mesmo ano. Em seguida, o piso original de granilite removido do local do experimento no restaurante foi recomposto. A Figura 3.4 mostra o processo de arrancamento das amostras, executado pelo profissional que havia executado o assentamento, e uma amostra já removida do solo.

As amostras menos porosas, como porcelanatos, foram mais facilmente removidas do solo. As outras, como, por exemplo, a apresentada na figura acima, foram removidas com mais cuidado e geralmente saíam do solo com argamassa grudada ao tardo, removida posteriormente para nivelar as placas para os testes. Apesar do cuidado, na retirada das amostras mais porosas do conjunto, três placas das 36 assentadas se romperam. Essa possibilidade já havia sido considerada e não comprometeu a continuidade do estudo.

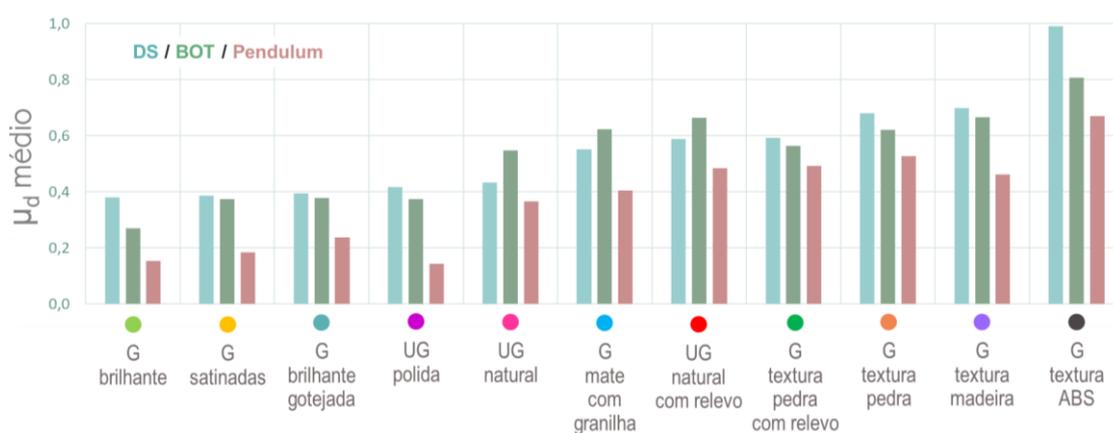
Figura 4.1 Coeficiente de atrito dinâmico médio,  $\mu_d$ , para os grupos de amostras das diferentes tipologias de pisos cerâmicos estudados – esmaltados, G, e não esmaltados, UG – avaliados com o DS, o BOT-3000E e o Pêndulo.

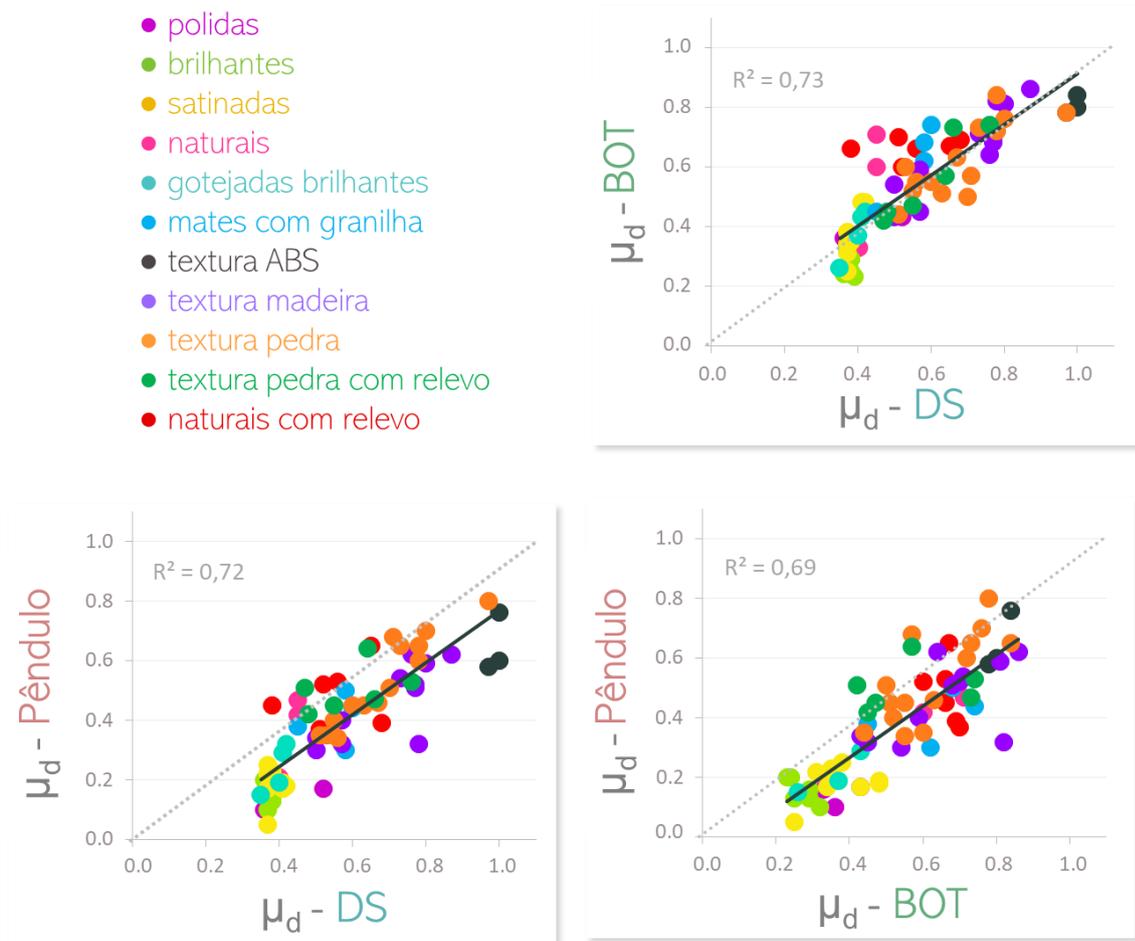
Figura 4.2 Correlações entre os resultados de resistência ao escorregamento obtidos com métodos avaliados – DS, BOT e Pêndulo – correlacionados dois a dois.

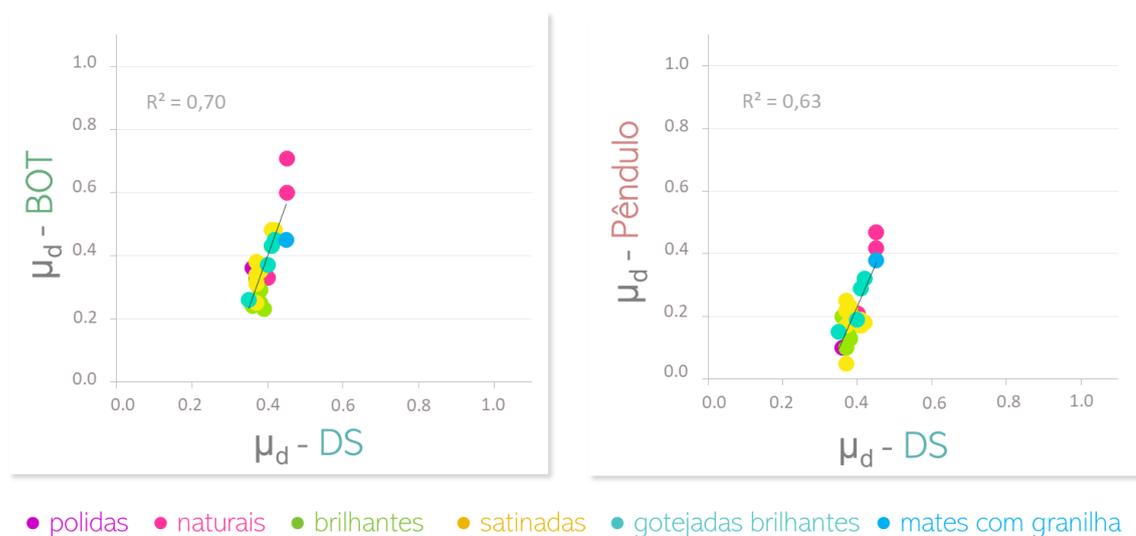
Figura 4.3 Variação do  $\mu_d$  determinado com o BOT e o Pêndulo, para amostras com coeficientes de atrito entre 0,35 e 0,45 quando medidos pelo DS.

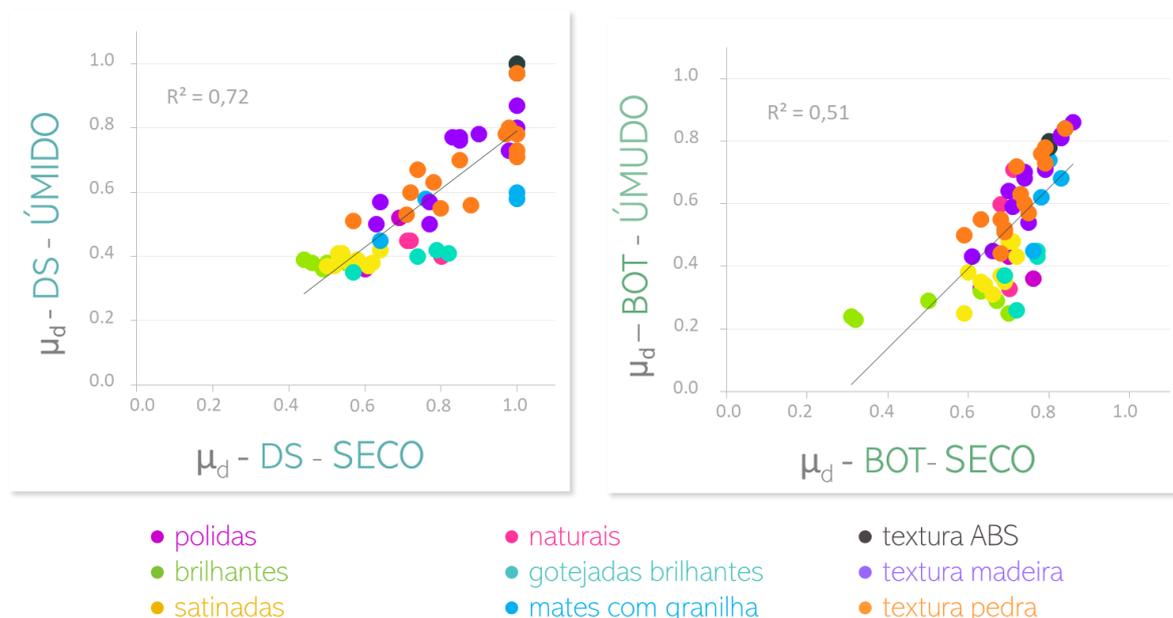
Figura 4.4 Correlações entre os resultados de resistência ao escorregamento obtidos com a interface seca e úmida para o DS e o BOT.

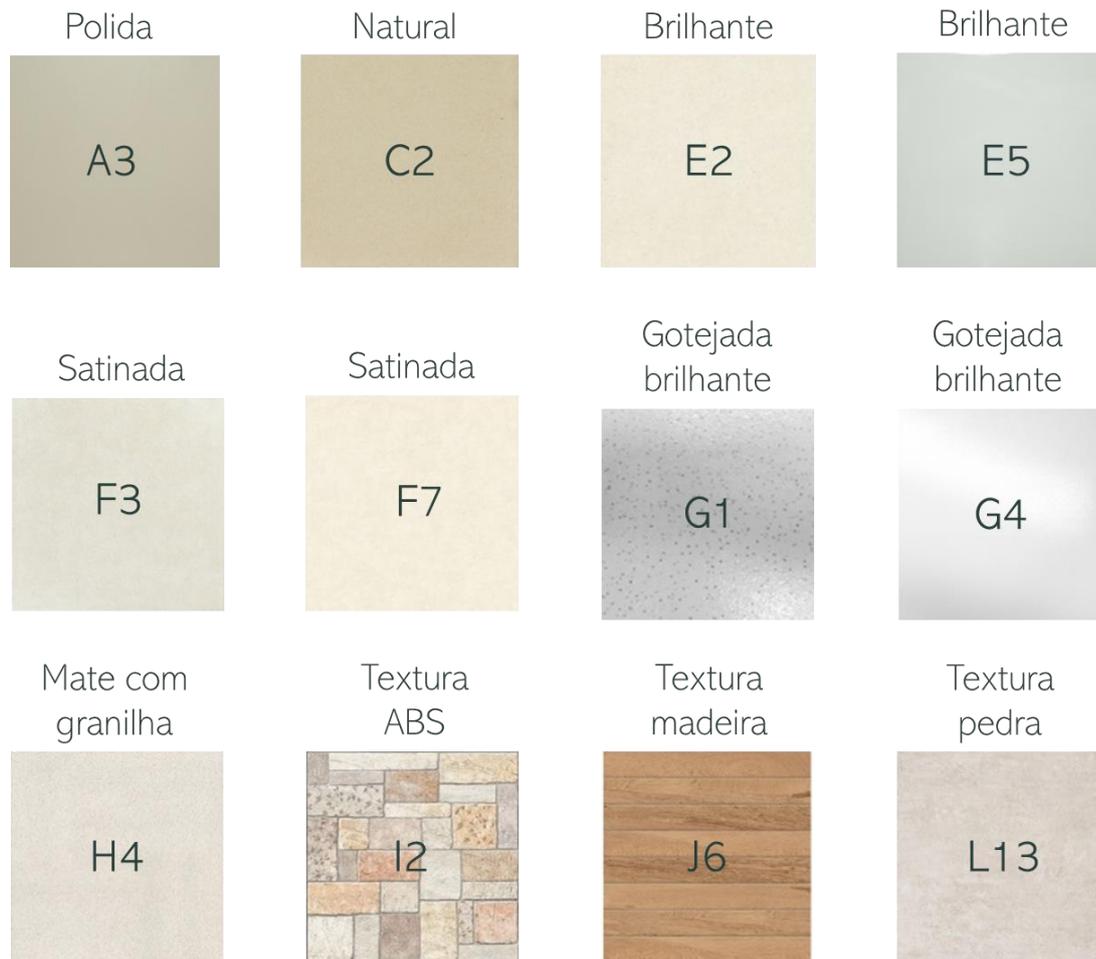
Figura 4.5 Amostras selecionadas para caracterização superficial.

Um conjunto reduzido de amostras foi selecionado para as próximas análises e caracterizações previstas para o desenvolvimento do trabalho. Com base nos resultados obtidos no item 4.1.1 anterior, selecionaram-se doze amostras dentre as avaliadas. Foram escolhidos pisos de tipologias distintas e que apresentam características superficiais e resultados de resistência ao escorregamento bastante diversos. As superfícies das amostras selecionadas estão ilustradas na Figura 4.5.

As duas primeiras amostras são porcelanatos técnicos, sendo as únicas do conjunto todo que não receberam esmalte em sua superfície. No entanto, a amostra A3 foi submetida a um processo de polimento e, por essa razão, apresenta uma superfície bastante espelhada, ao contrário do piso C2, natural, com aspecto mais rústico.

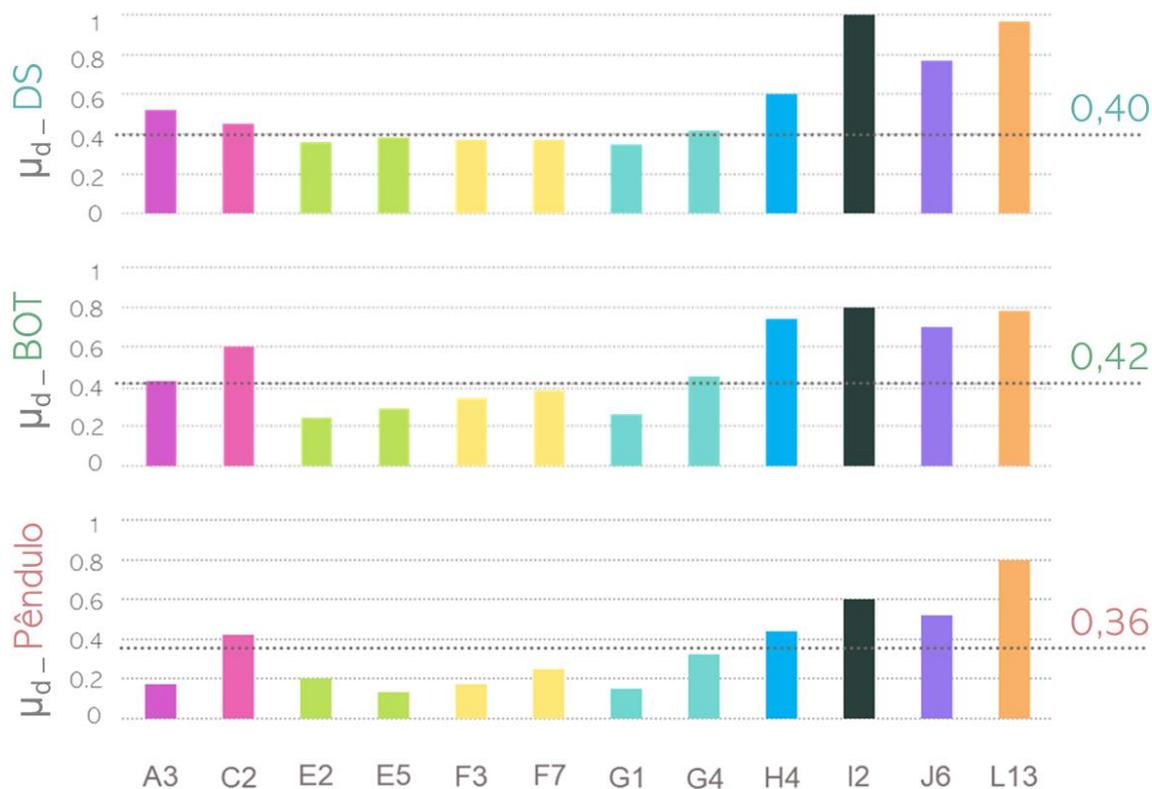
Figura 4.6 Coeficiente de atrito das amostras selecionadas, avaliadas na condição úmida pelo DS, BOT-3000E e Pêndulo.
