**UNIVERSIDADE FEDERAL DE SÃO CARLOS  
CENTRO DE CIÊNCIAS EXATAS E DE TECNOLOGIA  
PROGRAMA DE PÓS-GRADUAÇÃO EM CIÊNCIA E  
ENGENHARIA DE MATERIAIS**

RESISTÊNCIA AO ESCORREGAMENTO DE REVESTIMENTOS  
CERÂMICOS: AVALIAÇÃO POR DIFERENTES MÉTODOS, CORRELAÇÕES  
COM A TOPOGRAFIA E O DESGASTE DA SUPERFÍCIE DURANTE O USO

Tese apresentada ao Programa de  
Pós-Graduação em Ciência e Engenharia  
de Materiais como requisito parcial à  
obtenção do título de DOUTORA EM  
CIÊNCIA E ENGENHARIA DE MATERIAIS

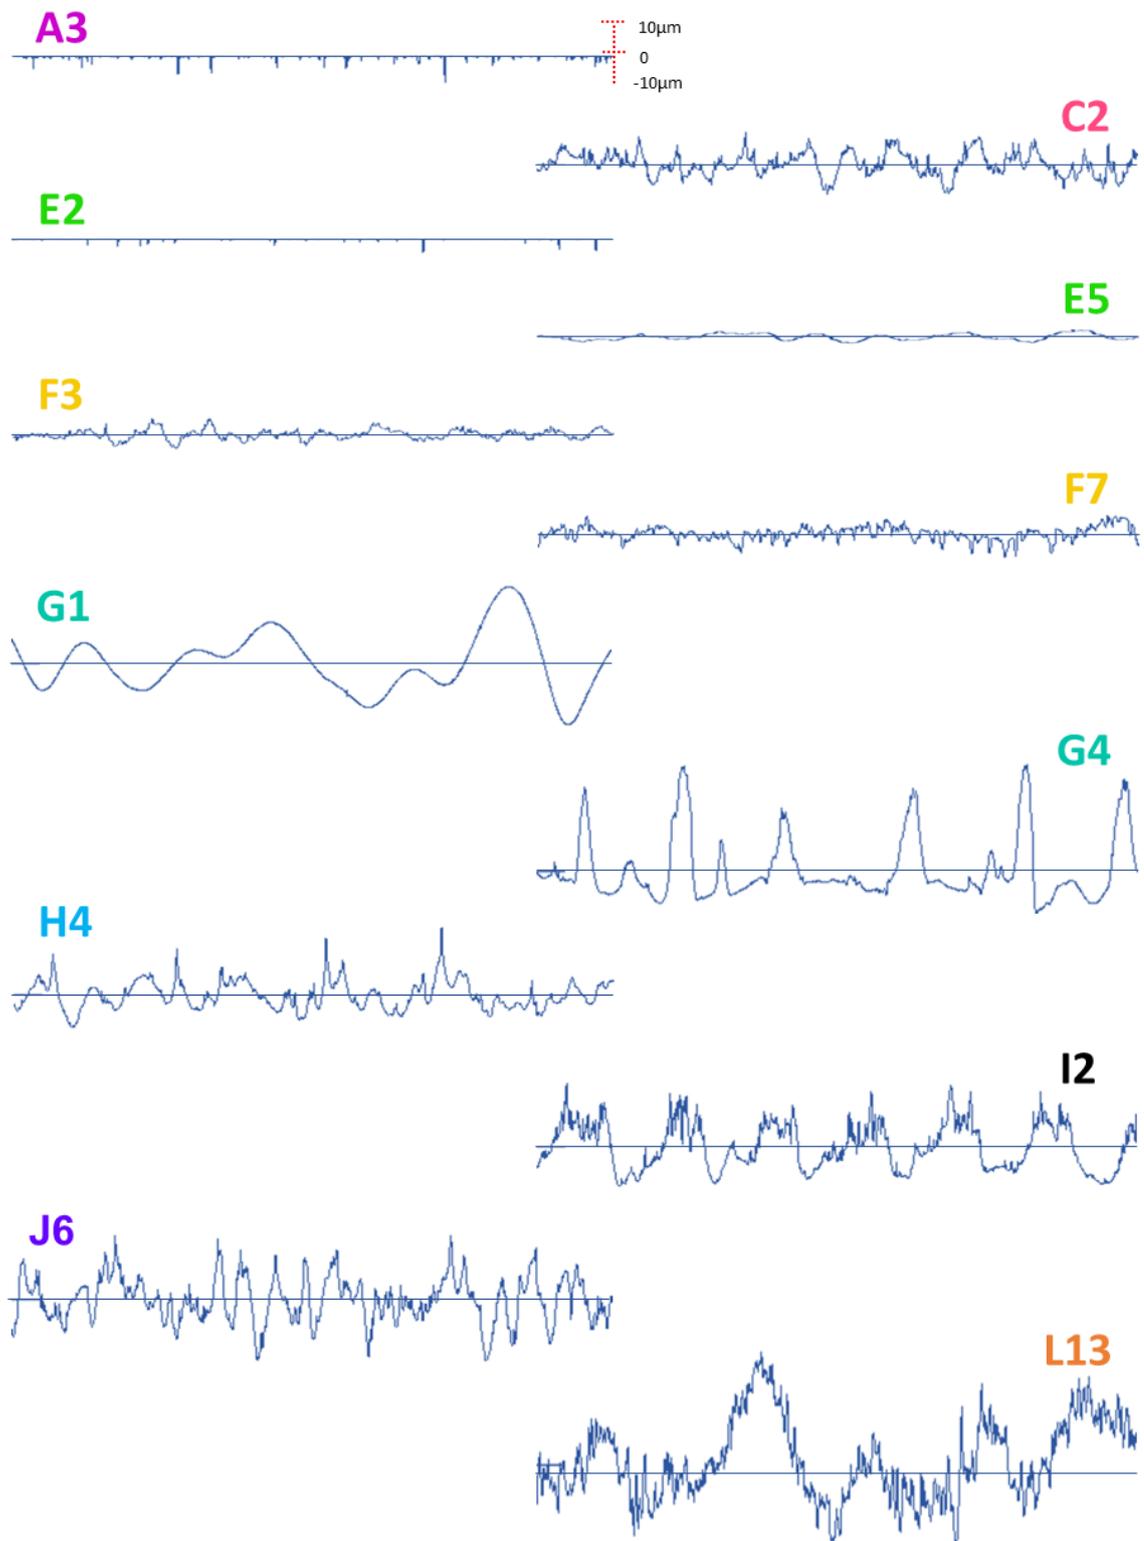
Figura 4.7 Perfis de rugosidade das amostras avaliadas, obtidos a partir da varredura de 12,5 mm das superfícies, utilizando-se cut off de 2,5 mm.

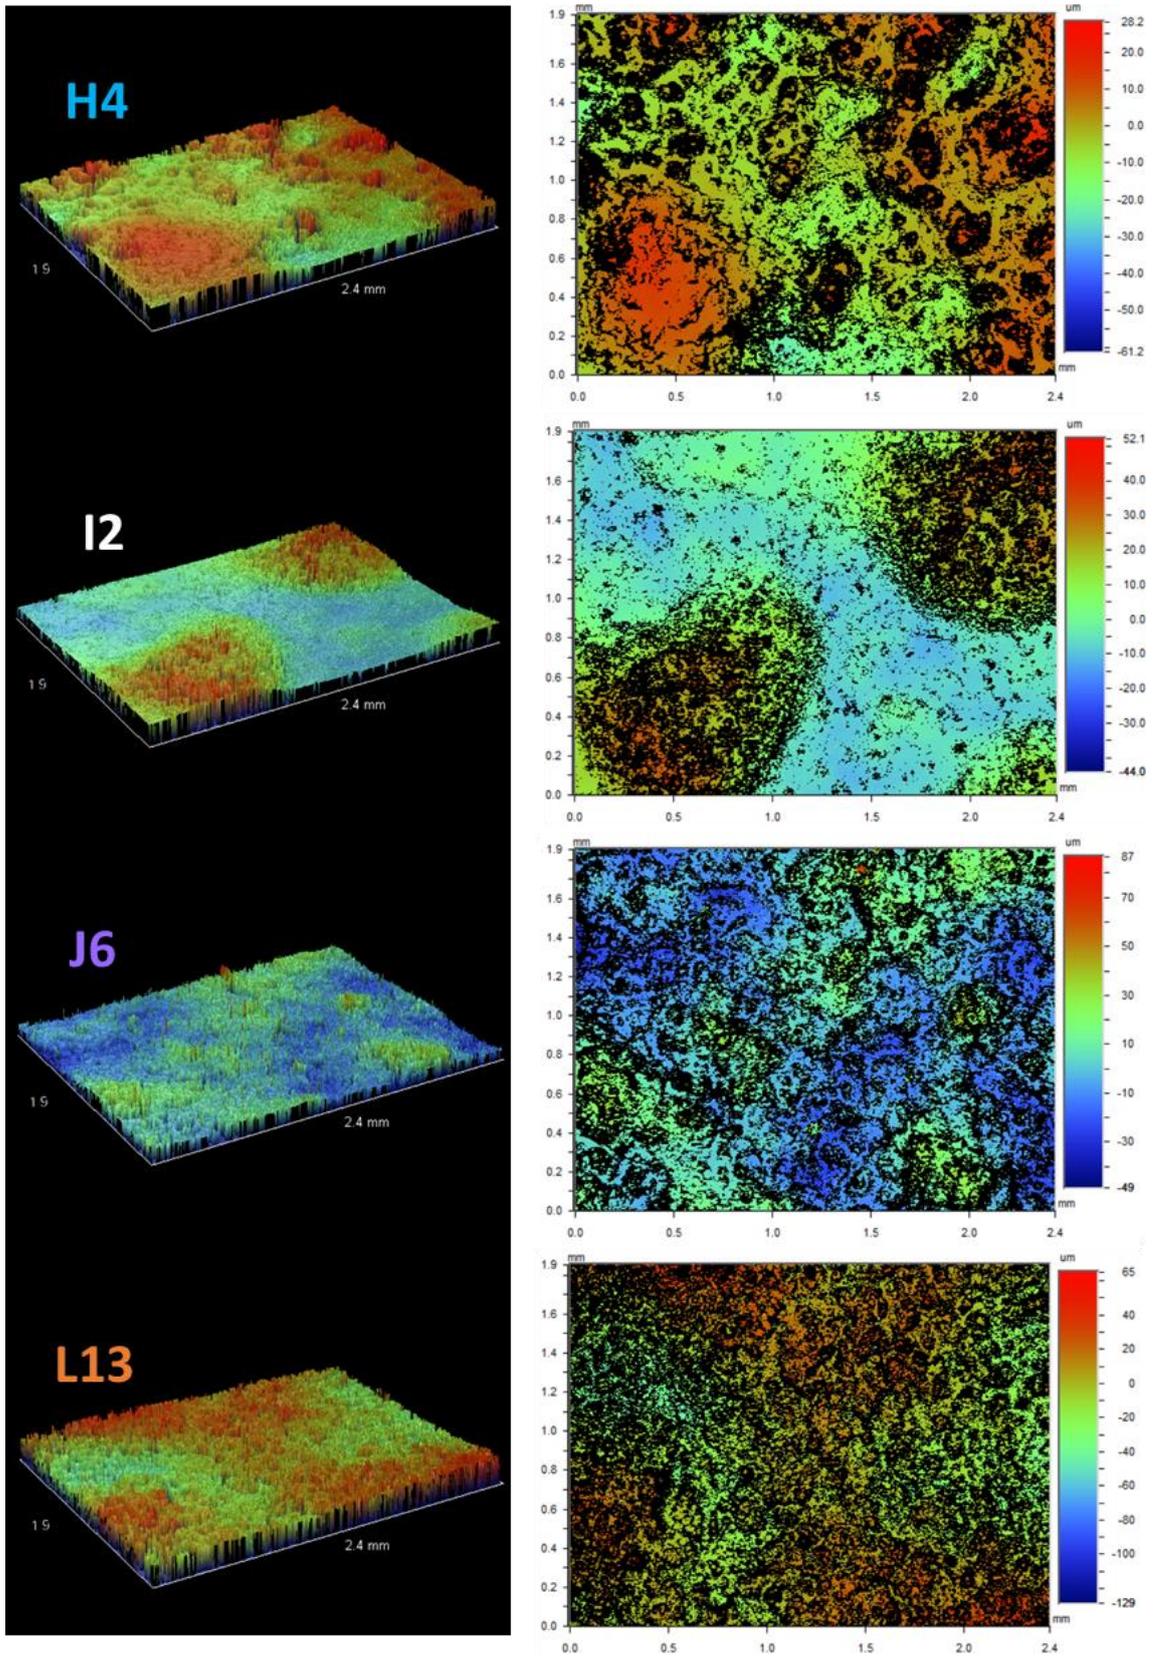
Figura 4.8 Visão lateral tridimensional (esquerda) e visão superior (direita) da topografia das superfícies estudadas, obtidas com o perfilômetro óptico.

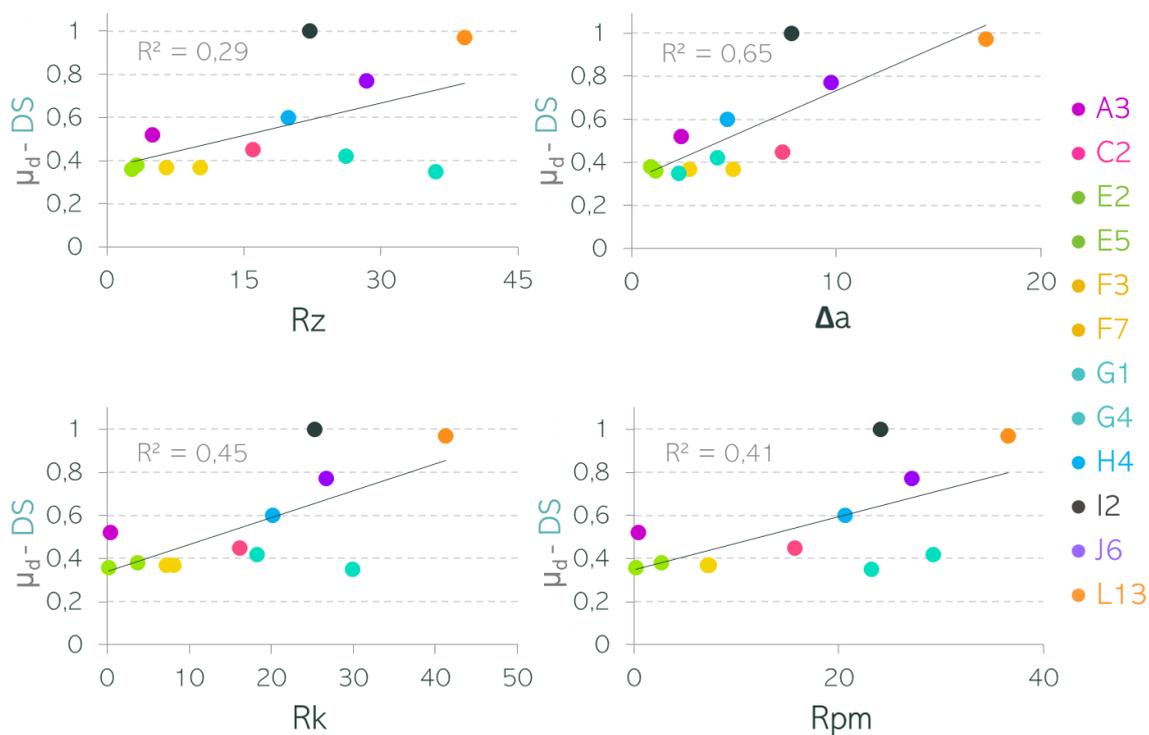
Figura 4.9. Coeficiente de atrito avaliado pelo DS, a úmido, em função dos parâmetros de rugosidade Rz,  $\Delta a$ , Rk e Rpm.

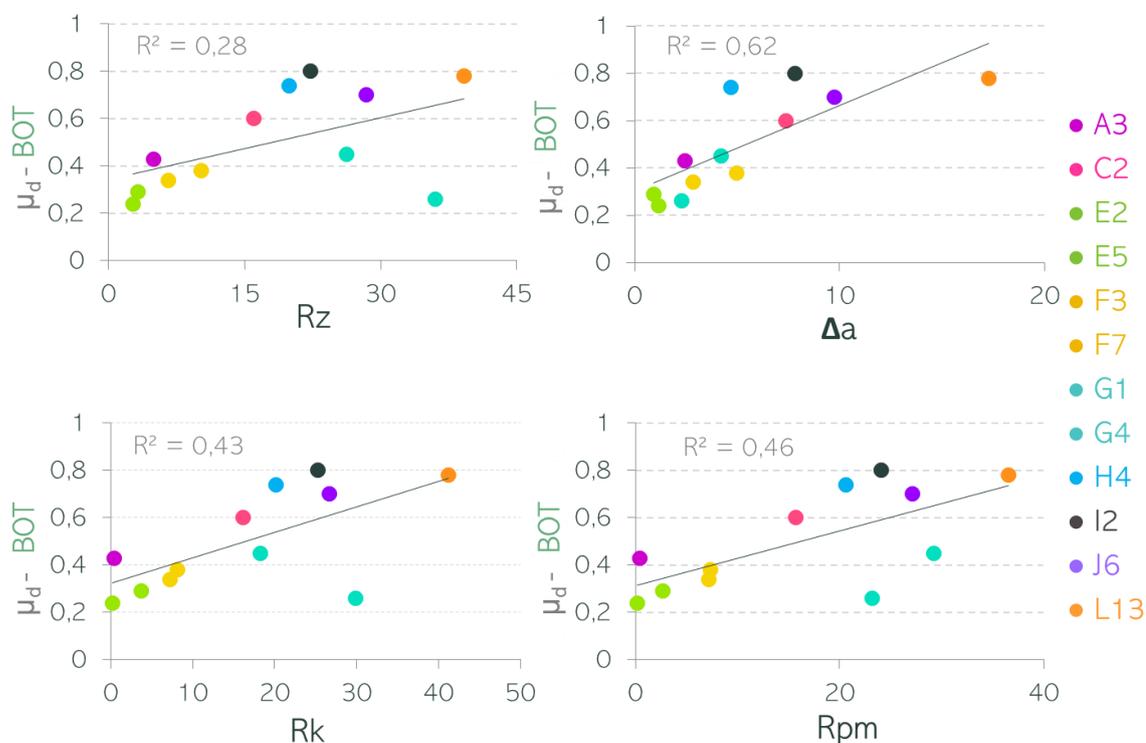
Figura 4.10. Coeficiente de atrito avaliado pelo BOT-3000E, a úmido, em função dos parâmetros de rugosidade Rz,  $\Delta a$ , Rk e Rpm.

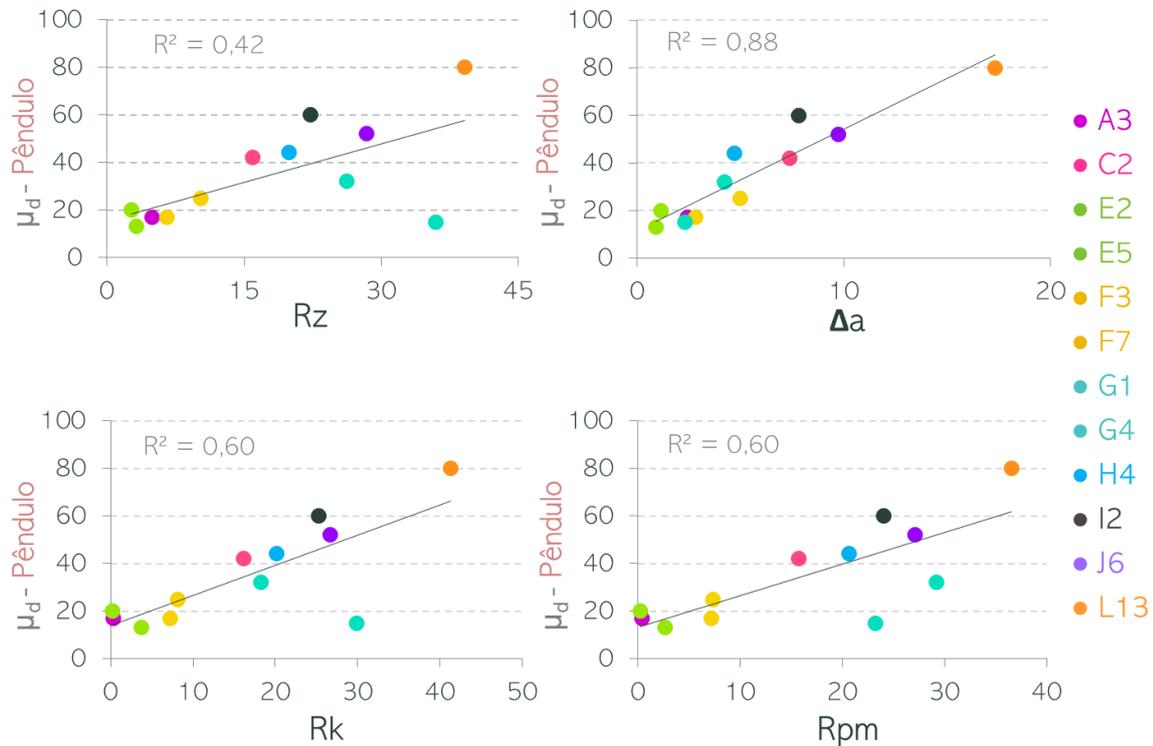
Figura 4.11 Coeficiente de atrito avaliado pelo Pêndulo Britânico, a úmido, em função dos parâmetros de rugosidade Rz, Δa, Rk e Rpm.

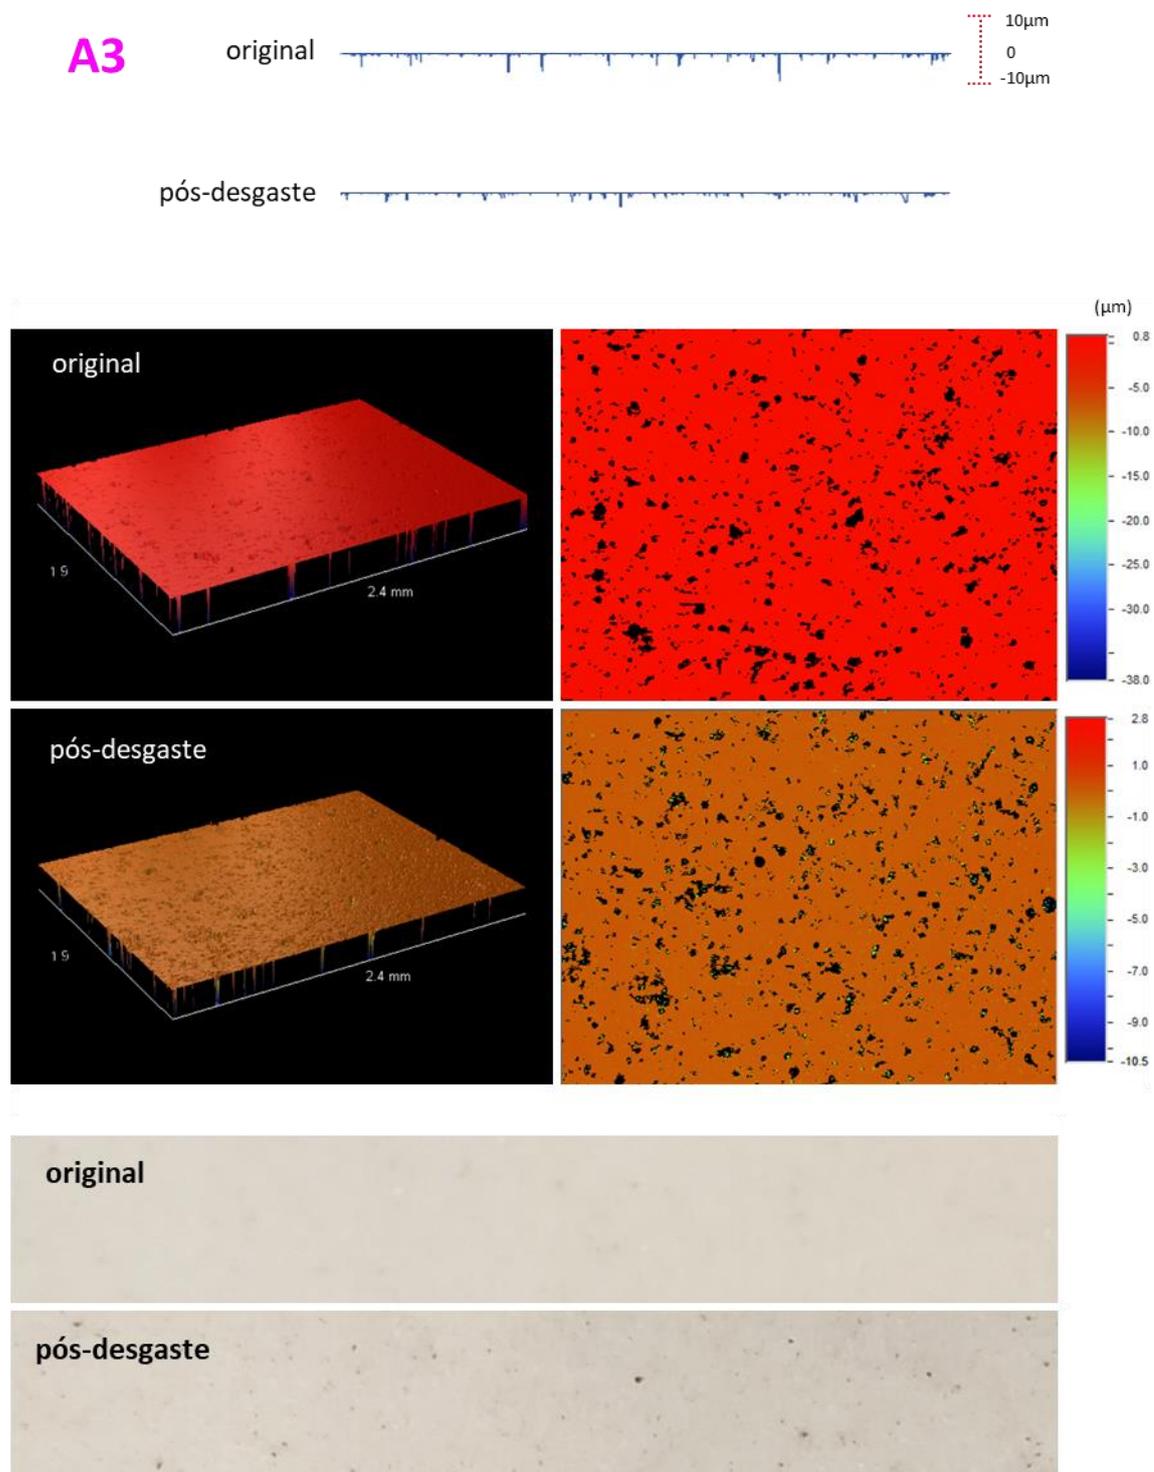
Figura 4.12 Superfície A3 antes e após 6 meses de uso intensivo: perfil bidimensional, visão lateral (esquerda) e superior (direita) da topografia e fotografia superior em escala macroscópica.

Com o aparecimento dos riscos na superfície da amostra, há uma perda do brilho superficial e deterioração considerável do aspecto espelhado bastante valorizado no caso dos pisos polidos. Pelo fato de o porcelanato polido, A3, não ter sido tão afetado, com o uso, em relação a esse aspecto, este se mostra uma opção mais interessante, em comparação com E2, considerando-se a manutenção das características superficiais estéticas a longo prazo.

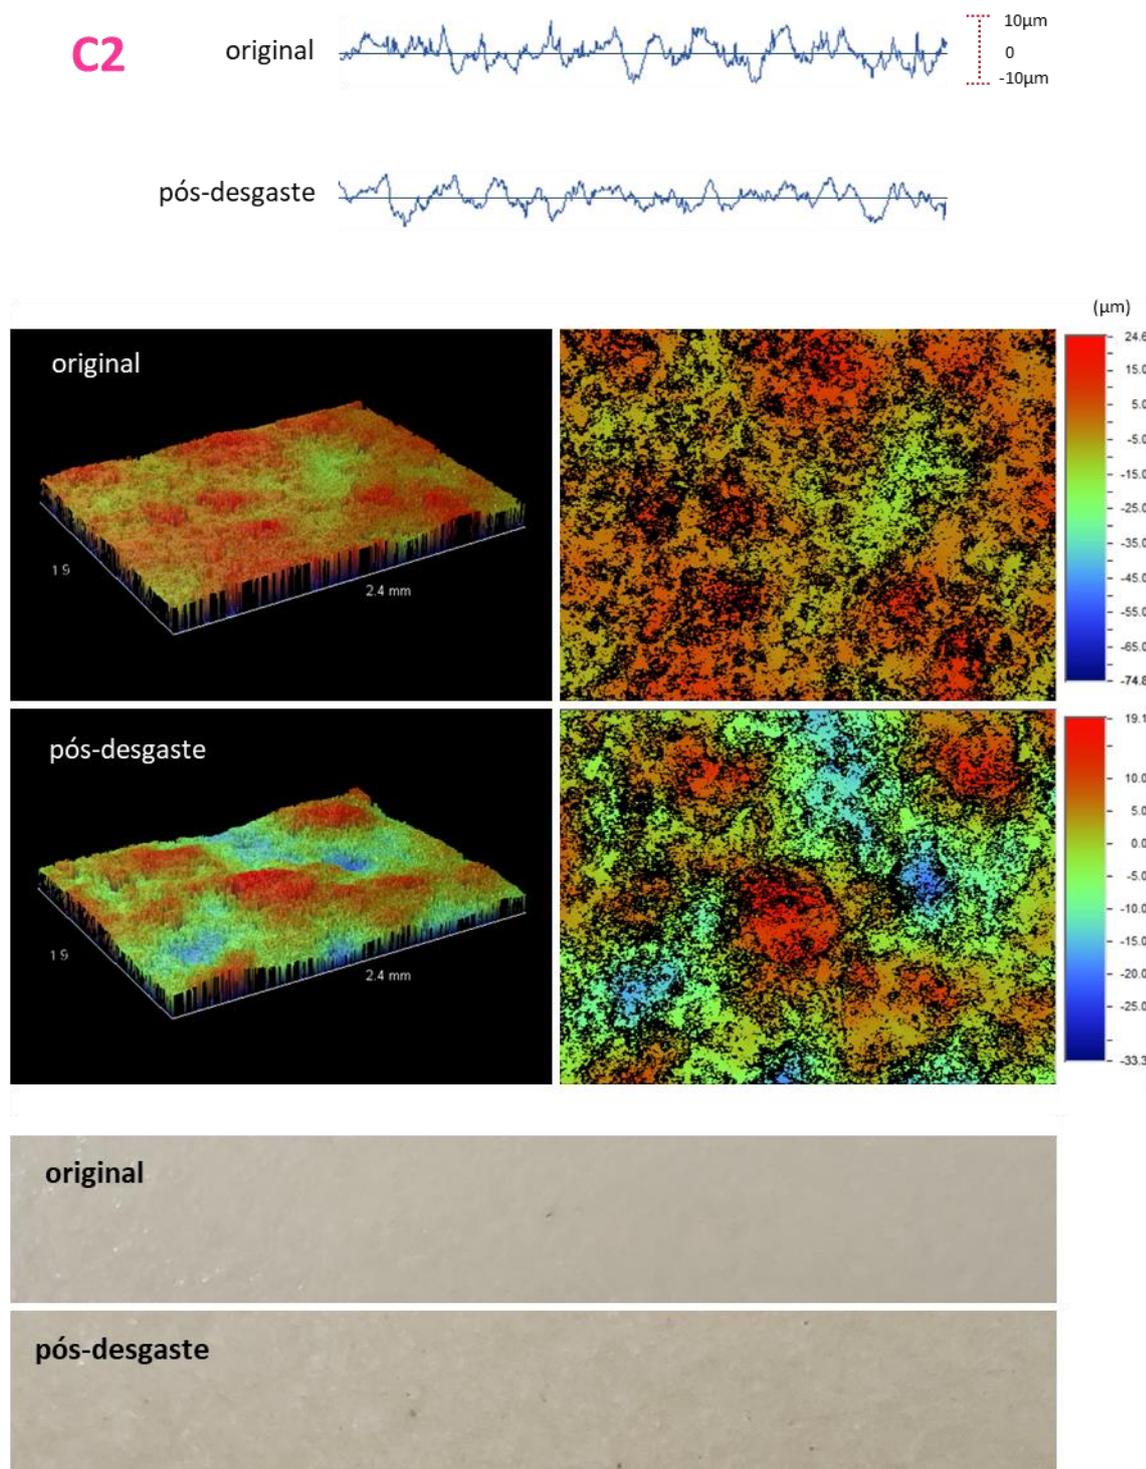
Figura 4.13 Superfície C2 antes e após 6 meses de uso intenso: perfil bidimensional, visão lateral (esquerda) e superior (direita) da topografia e fotografia superior em escala macroscópica.

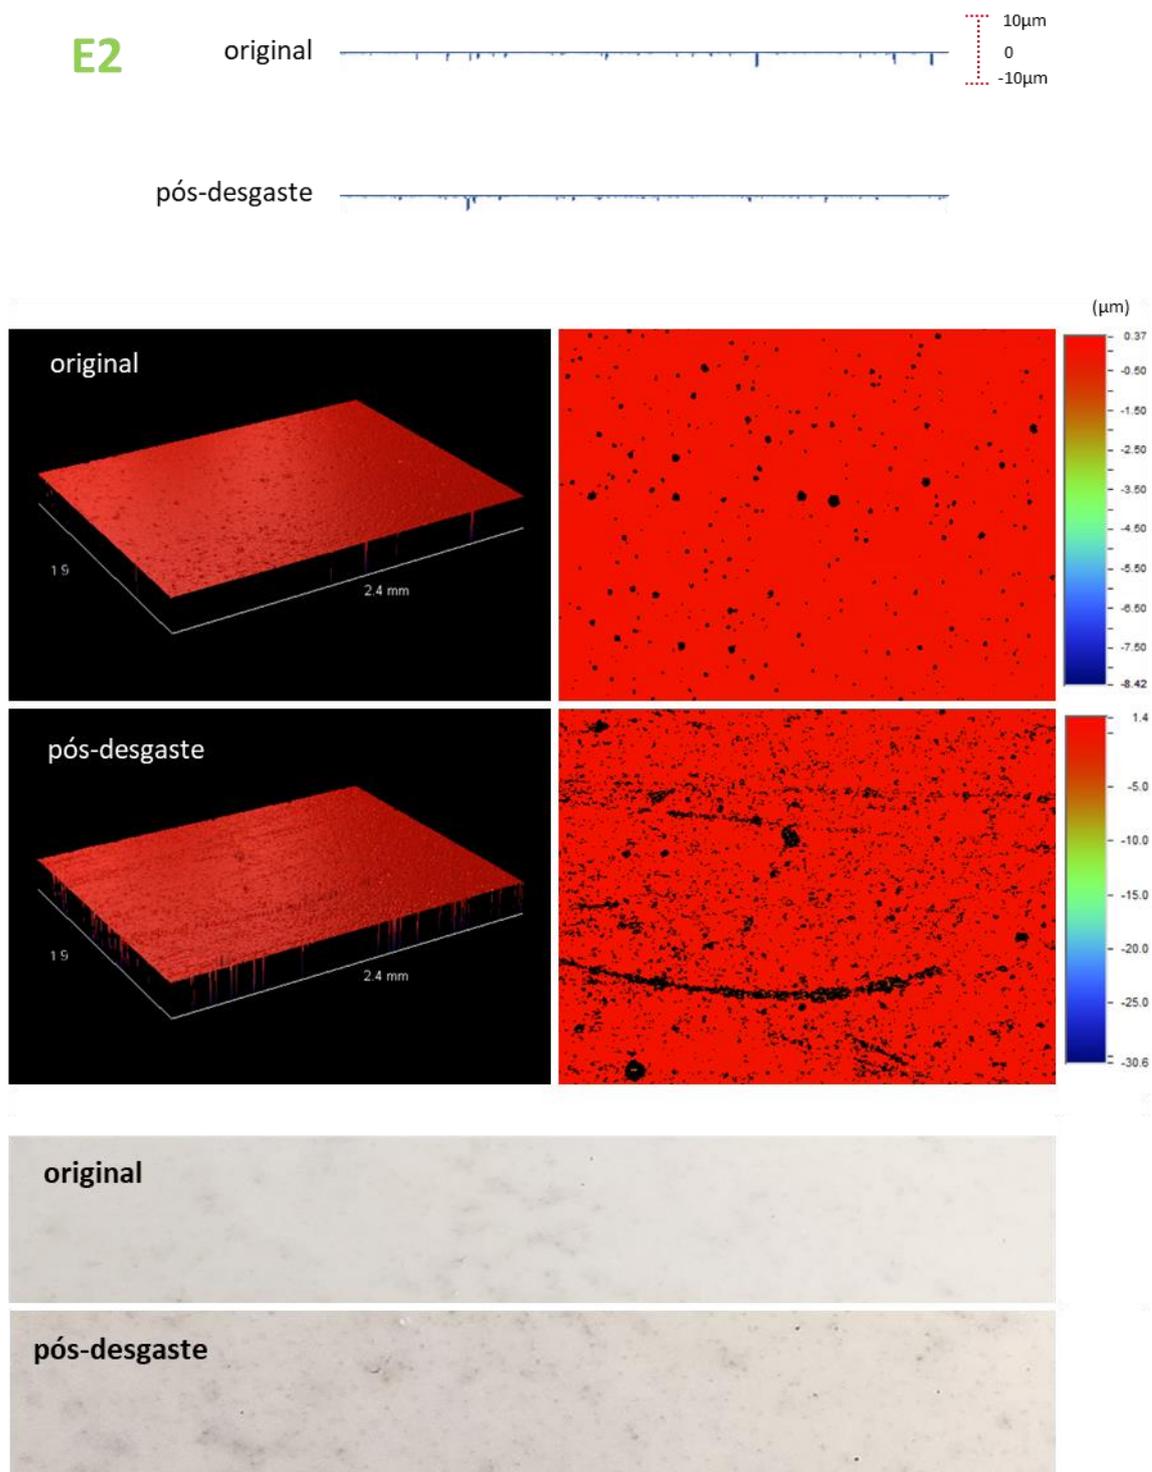
Figura 4.14 Superfície E2 antes e após 6 meses de uso intensivo: perfil bidimensional, visão lateral (esquerda) e superior (direita) da topografia e fotografia superior em escala macroscópica.

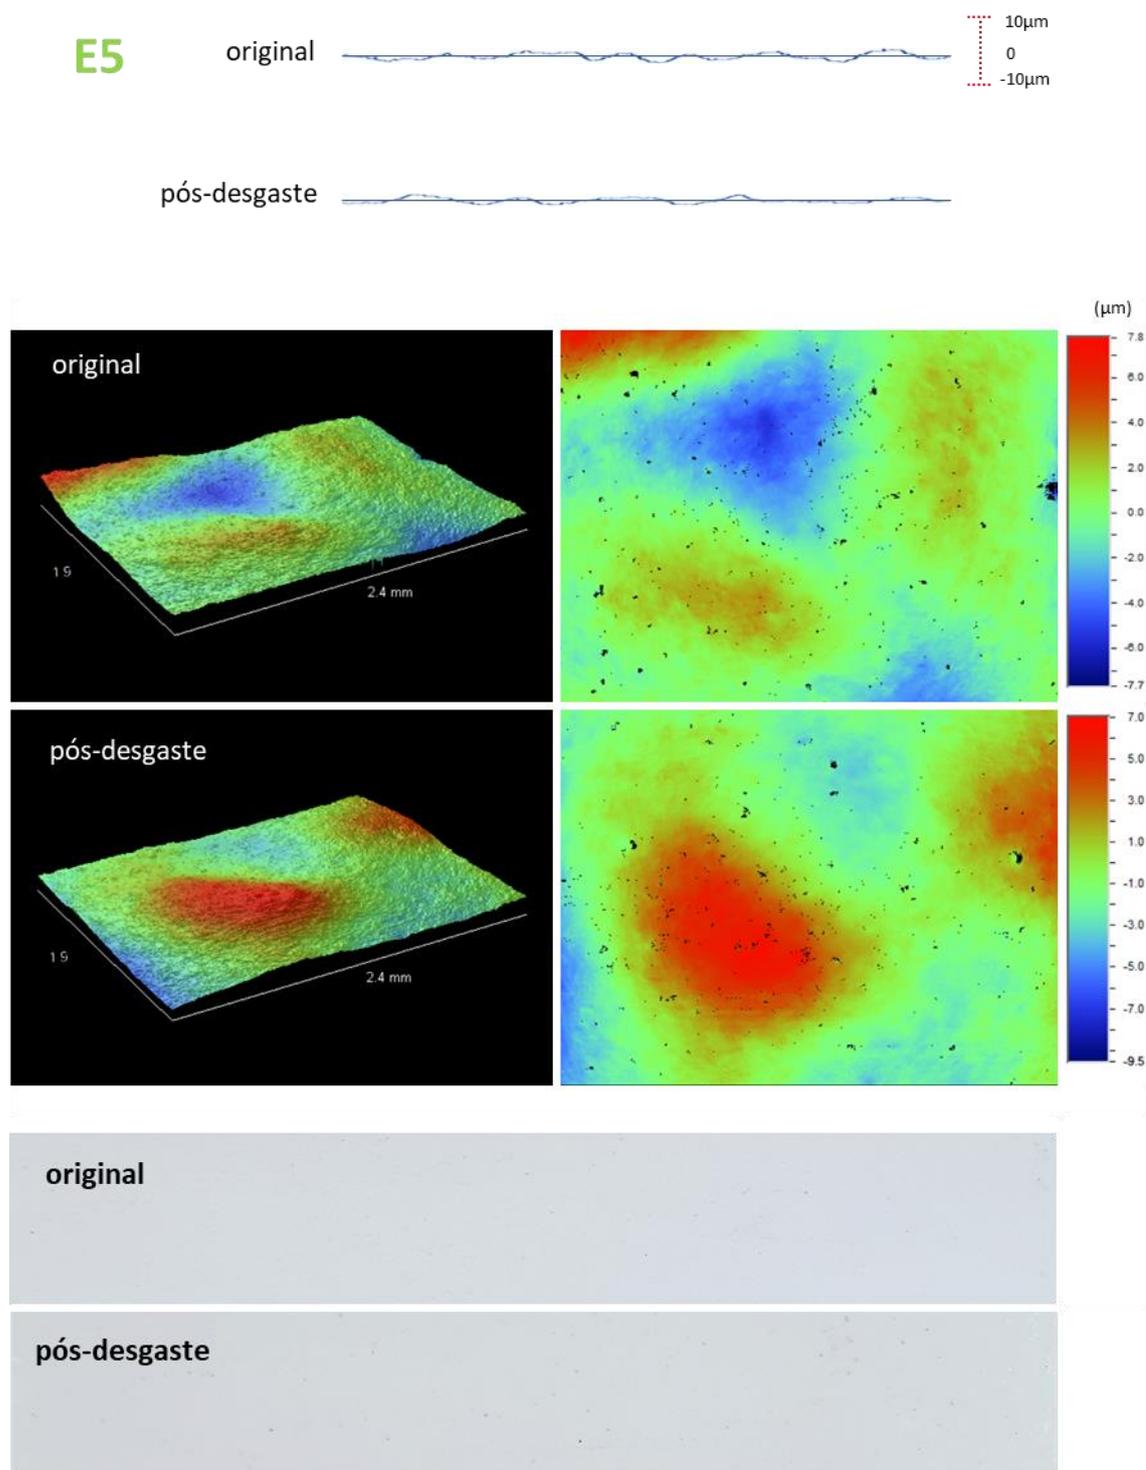
Figura 4.15 Superfície E5 antes e após 6 meses de uso intensivo: perfil bidimensional, visão lateral (esquerda) e superior (direita) da topografia e fotografia superior em escala macroscópica.

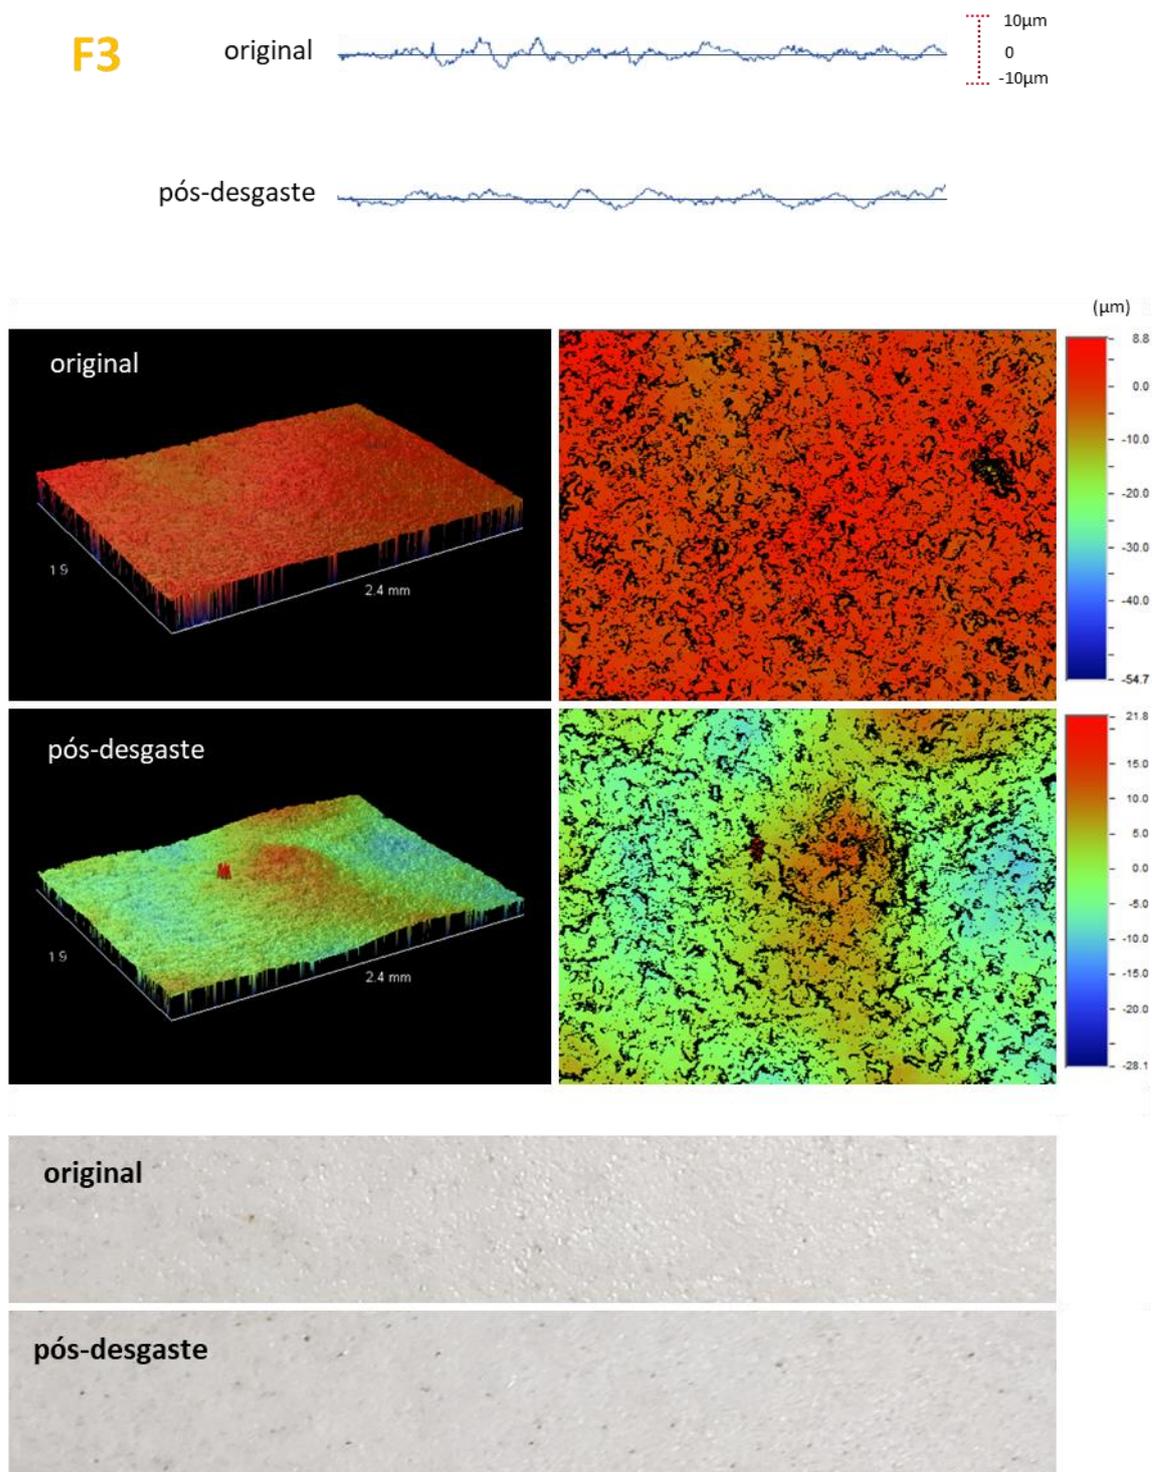
Figura 4.16 Superfície F3 antes e após 6 meses de uso intensivo: perfil bidimensional, visão lateral (esquerda) e superior (direita) da topografia e fotografia superior em escala macroscópica.

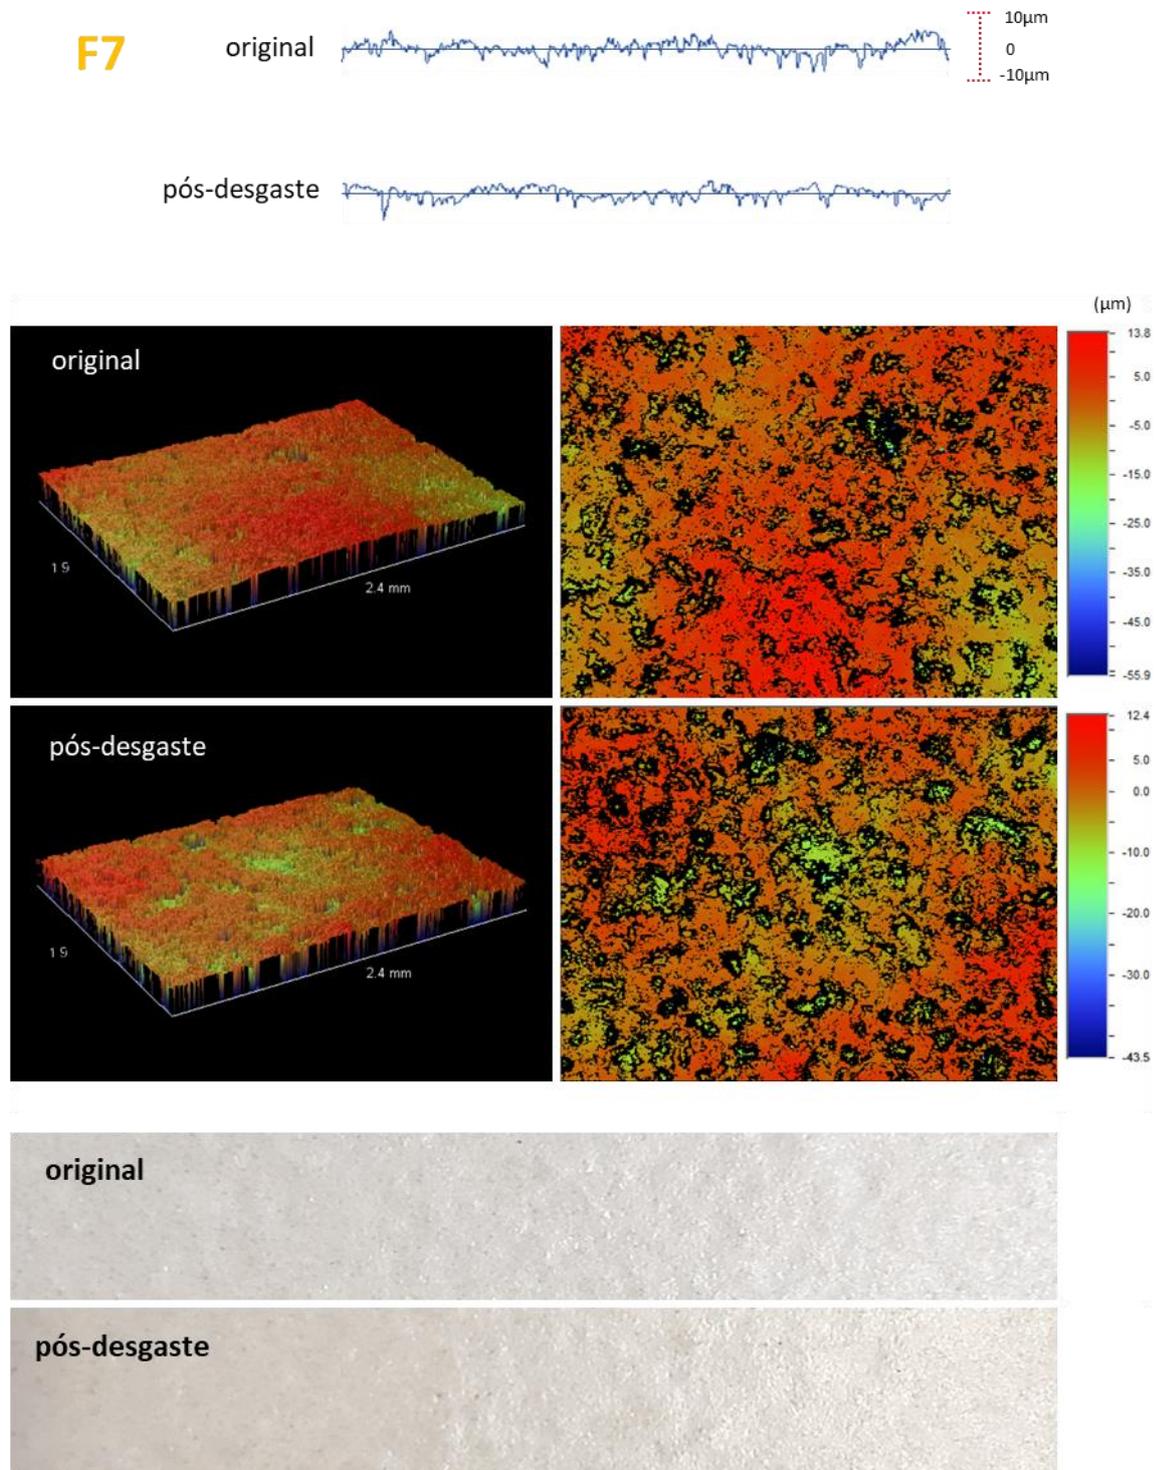
Figura 4.17 Superfície F7 antes e após 6 meses de uso intensivo: perfil bidimensional, visão lateral (esquerda) e superior (direita) da topografia e fotografia superior em escala macroscópica.

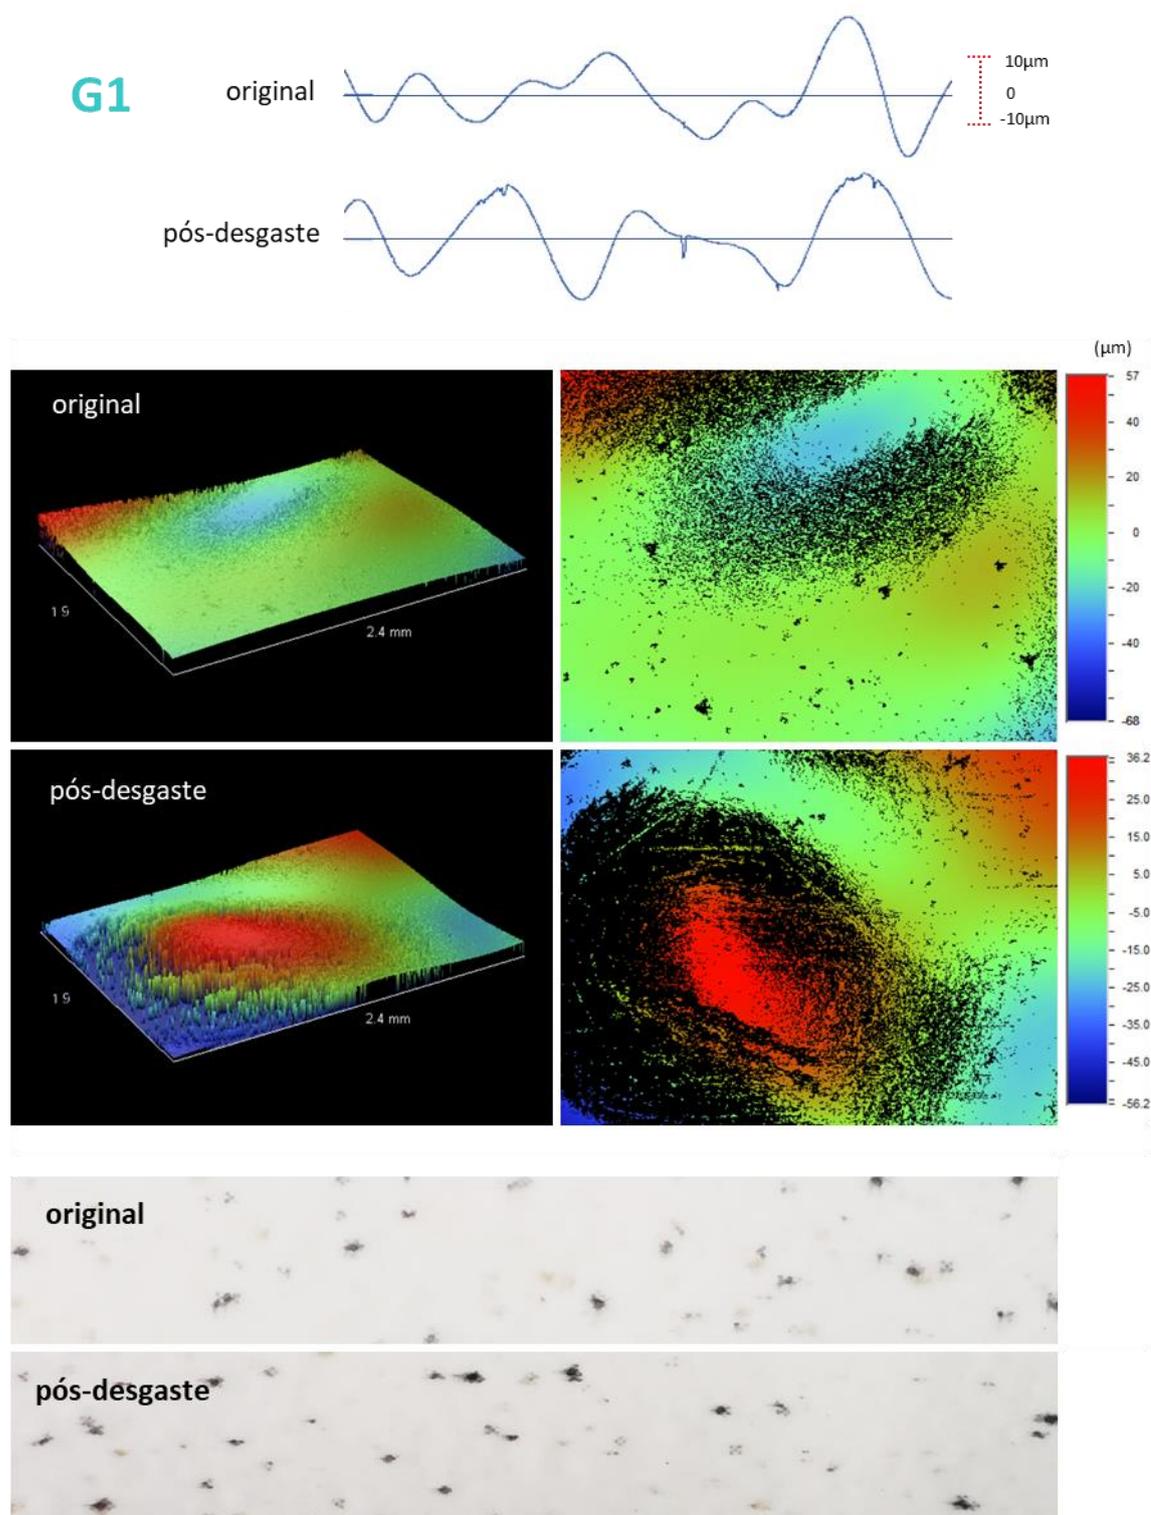
Figura 4.18 Superfície G1 antes e após 6 meses de uso intensivo: perfil bidimensional, visão lateral (esquerda) e superior (direita) da topografia e fotografia superior em escala macroscópica.

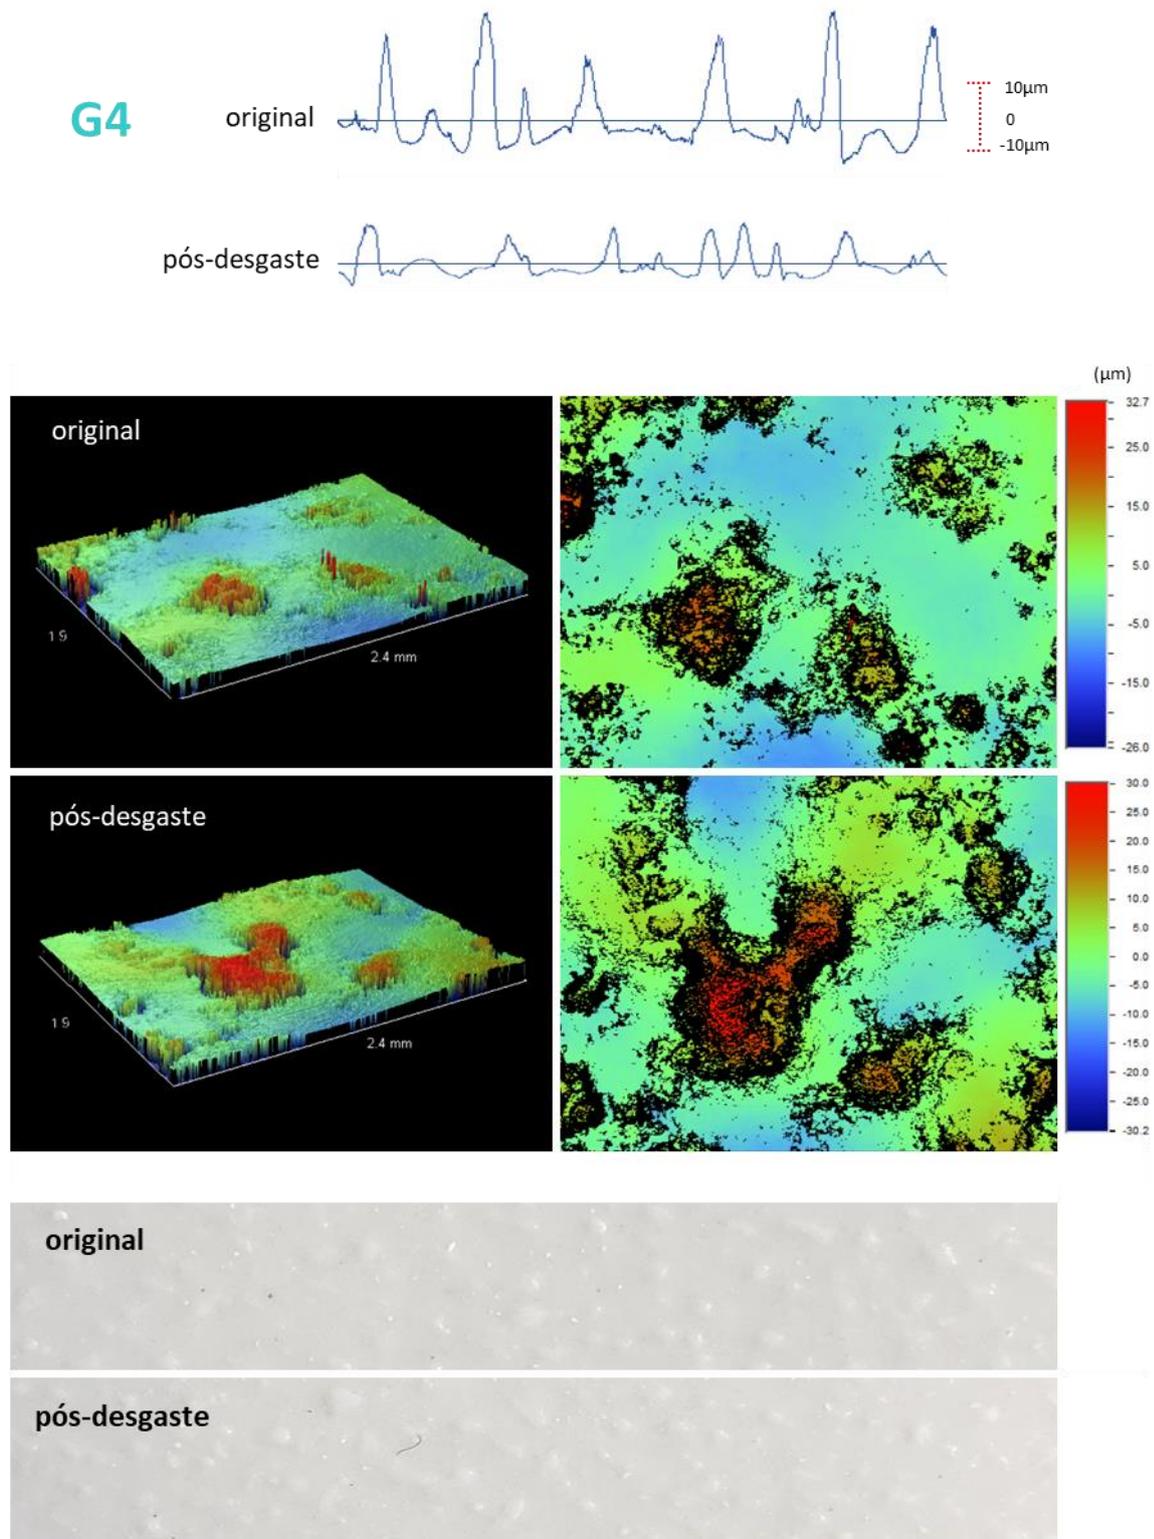
Figura 4.19 Superfície G4 antes e após 6 meses de uso intensivo: perfil bidimensional, visão lateral (esquerda) e superior (direita) da topografia e fotografia superior em escala macroscópica.

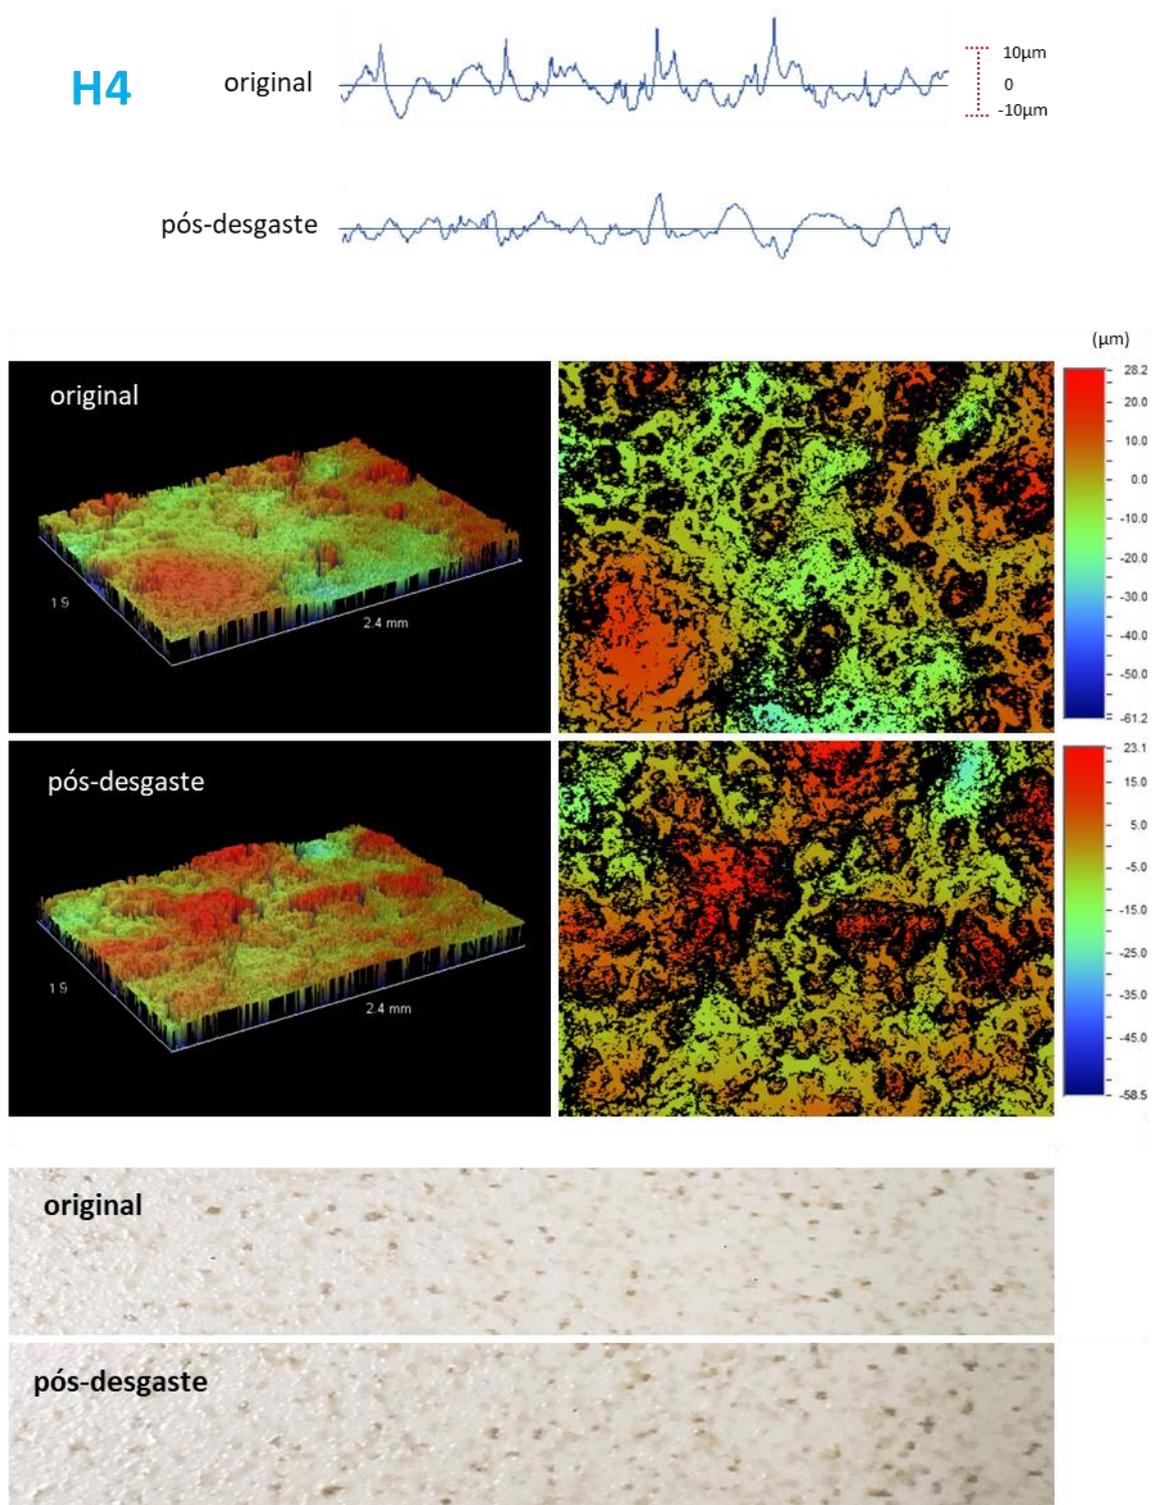
Figura 4.20 Superfície H4 antes e após 6 meses de uso intensivo: perfil bidimensional, visão lateral (esquerda) e superior (direita) da topografia e fotografia superior em escala macroscópica.
