**UNIVERSIDADE FEDERAL DE SÃO CARLOS  
CENTRO DE CIÊNCIAS EXATAS E DE TECNOLOGIA  
PROGRAMA DE PÓS-GRADUAÇÃO EM CIÊNCIA E  
ENGENHARIA DE MATERIAIS**

RESISTÊNCIA AO ESCORREGAMENTO DE REVESTIMENTOS  
CERÂMICOS: AVALIAÇÃO POR DIFERENTES MÉTODOS, CORRELAÇÕES  
COM A TOPOGRAFIA E O DESGASTE DA SUPERFÍCIE DURANTE O USO

Tese apresentada ao Programa de  
Pós-Graduação em Ciência e Engenharia  
de Materiais como requisito parcial à  
obtenção do título de DOUTORA EM  
CIÊNCIA E ENGENHARIA DE MATERIAIS

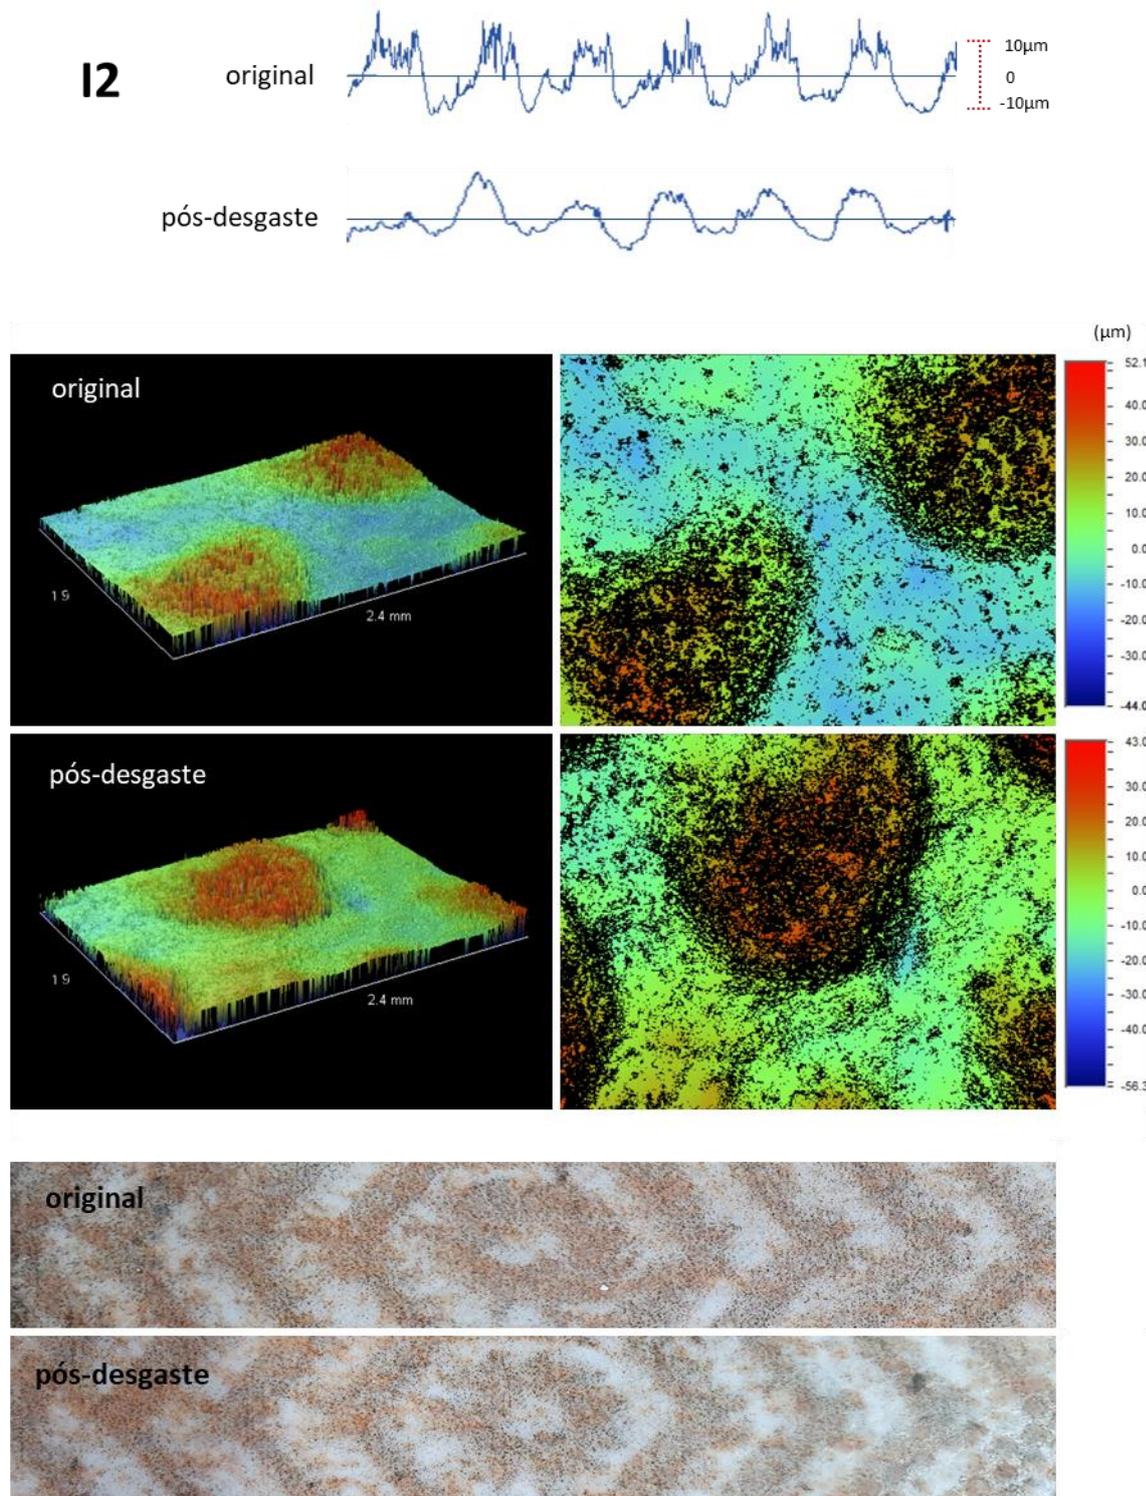
Figura 4.21 Superfície I2 antes e após 6 meses de uso intensivo: perfil bidimensional, visão lateral (esquerda) e superior (direita) da topografia e fotografia superior em escala macroscópica.

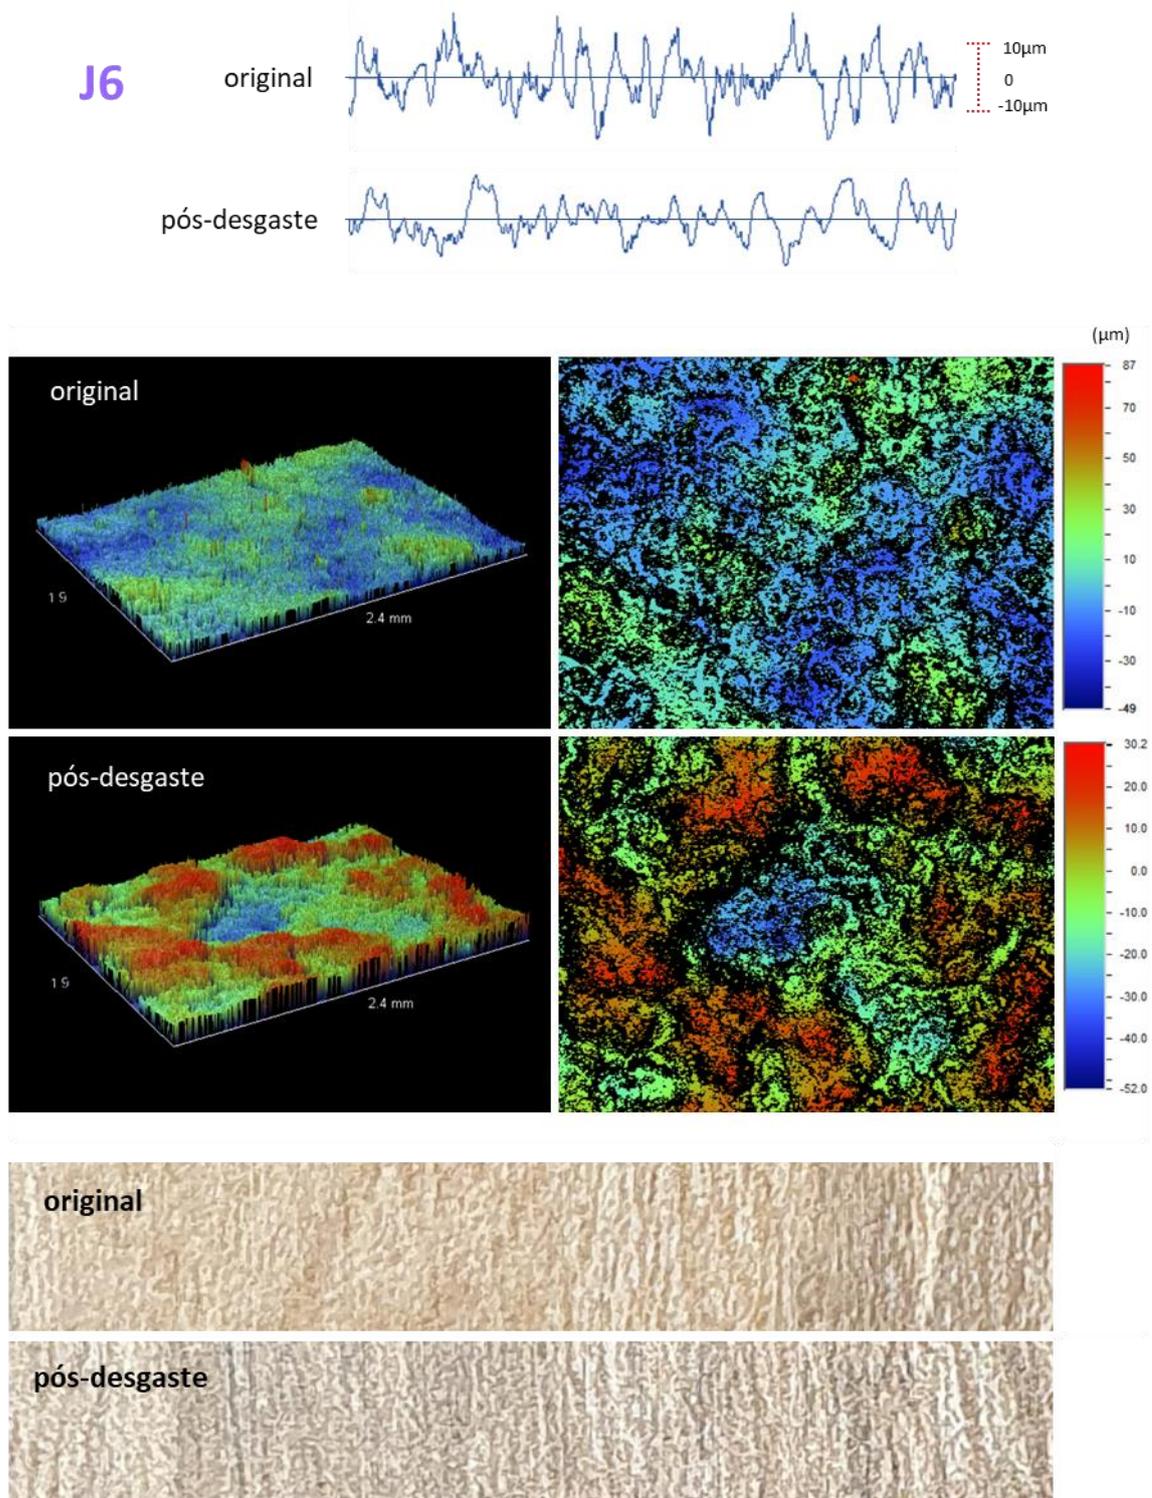
Figura 4.22 Superfície J6 antes e após 6 meses de uso intensivo: perfil bidimensional, visão lateral (esquerda) e superior (direita) da topografia e fotografia superior em escala macroscópica.

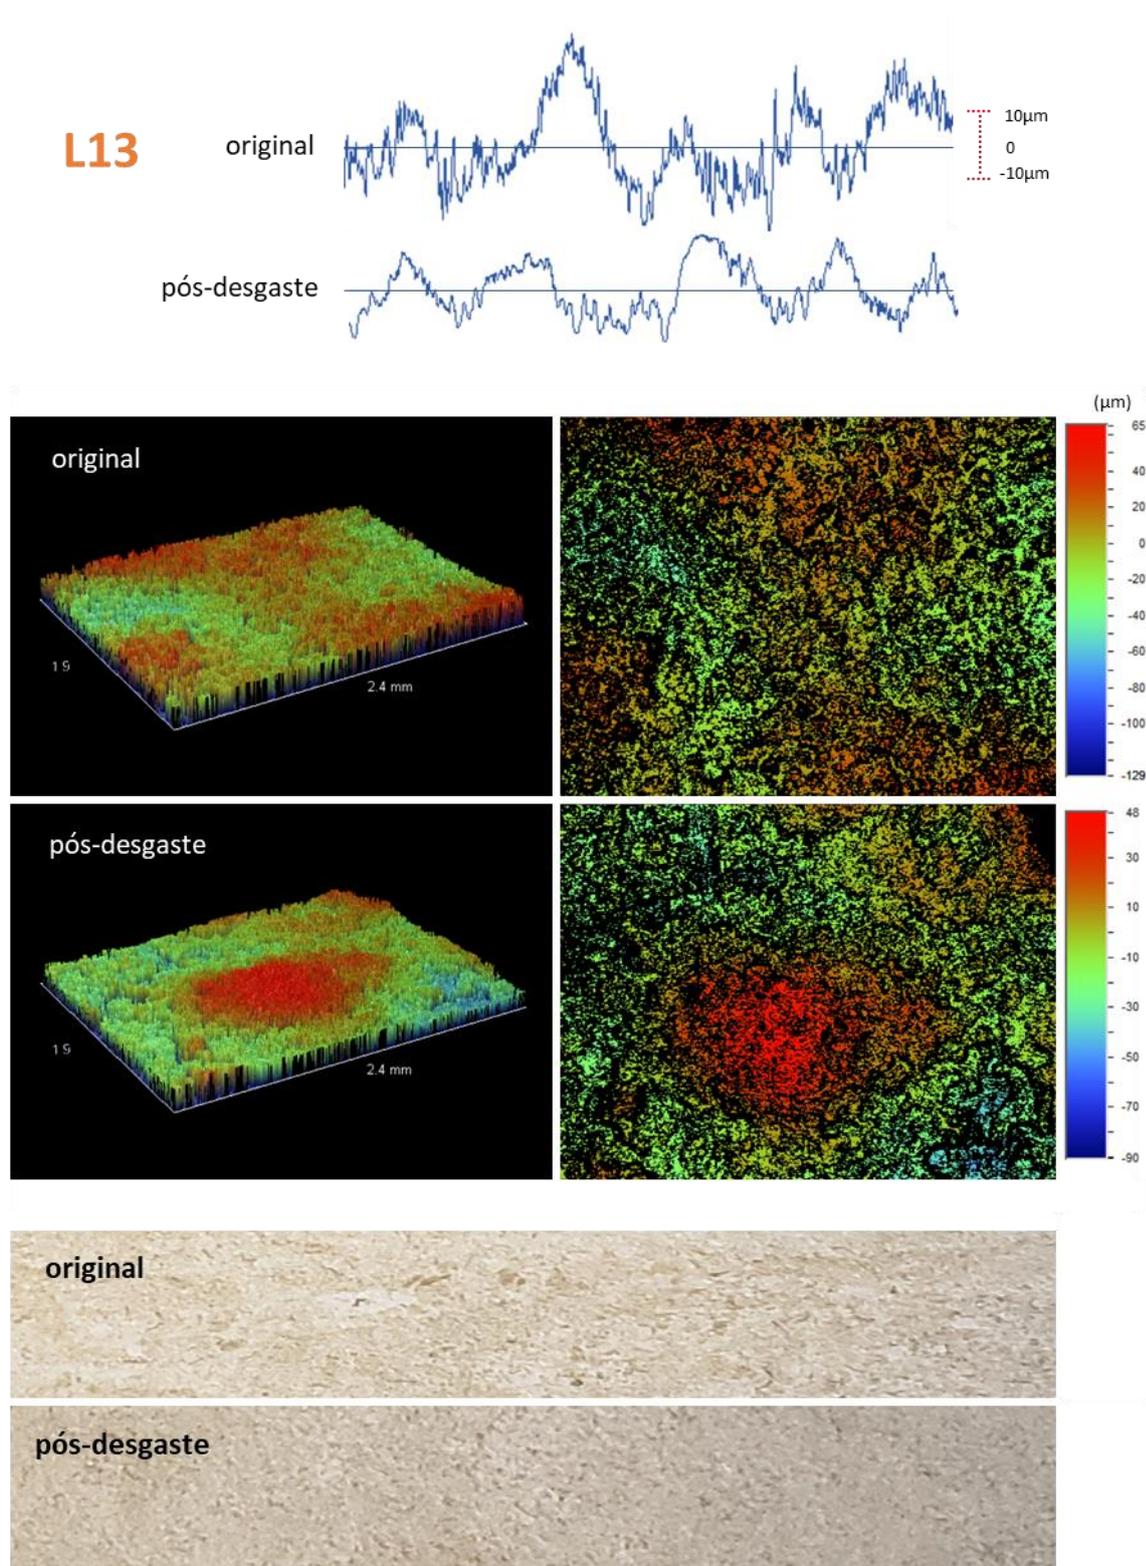
Figura 4.23 Superfície L13 antes e após 6 meses de uso intensivo: perfil bidimensional, visão lateral (esquerda) e superior (direita) da topografia e fotografia superior em escala macroscópica.

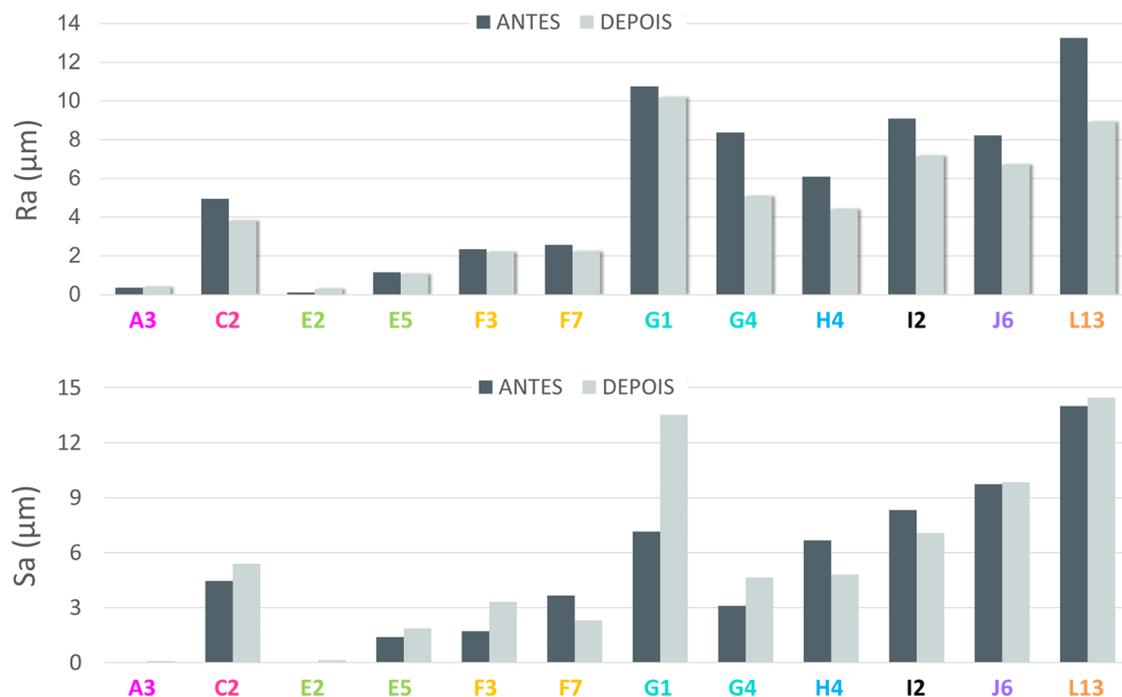
Figura 4.24 Rugosidade média obtida pelo perfilômetro mecânico, Ra, e óptico, Sa, para as amostras avaliadas antes e a após 6 meses de uso.

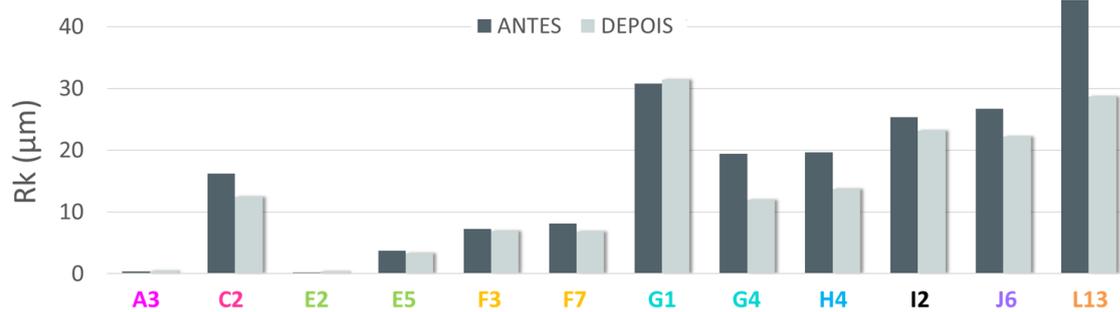
Figura 4.25 Altura da zona central da rugosidade obtida com o perfilômetro mecânico, Rk, antes e após 6 meses de uso das amostras.

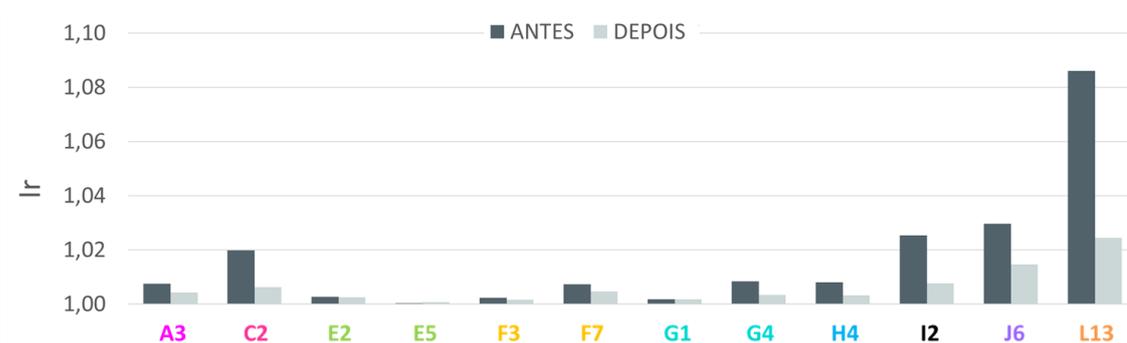
Figura 4.26 Índice de rugosidade obtido pelo perfilômetro mecânico,  $I_r$ , antes e após 6 meses de uso das amostras.

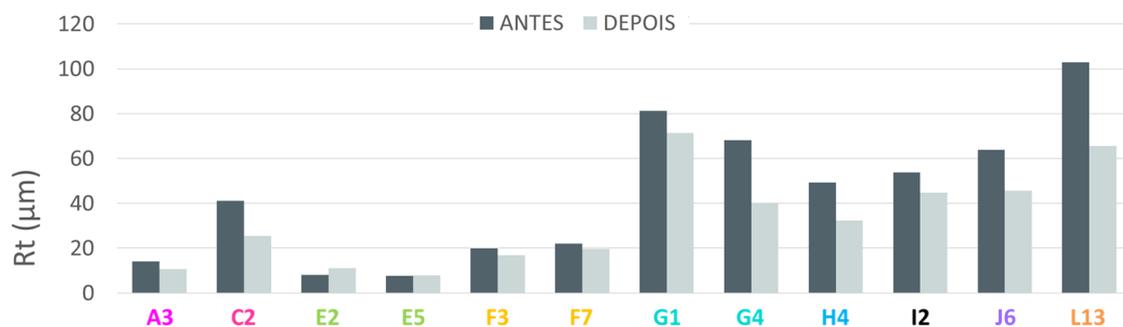
Figura 4.27 Amplitude total do perfil obtida pelo perfilômetro mecânico,  $R_t$ , antes e após 6 meses de uso das amostras.

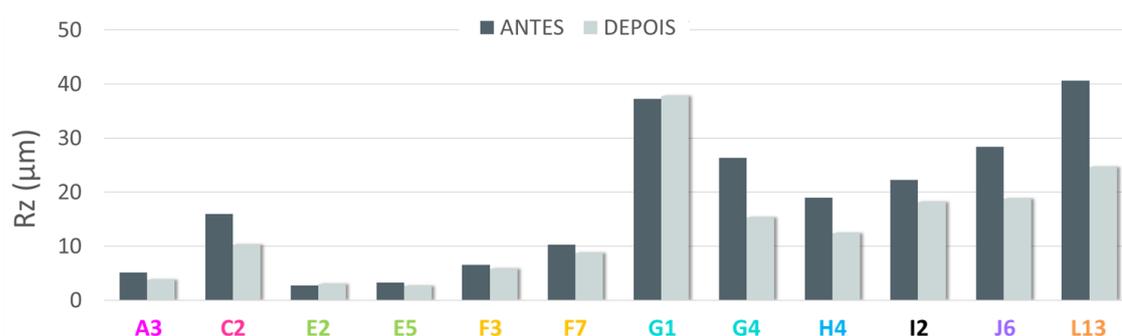
Figura 4.28 Parâmetro Rz obtido pelo perfilômetro mecânico, antes e após 6 meses de uso das amostras.

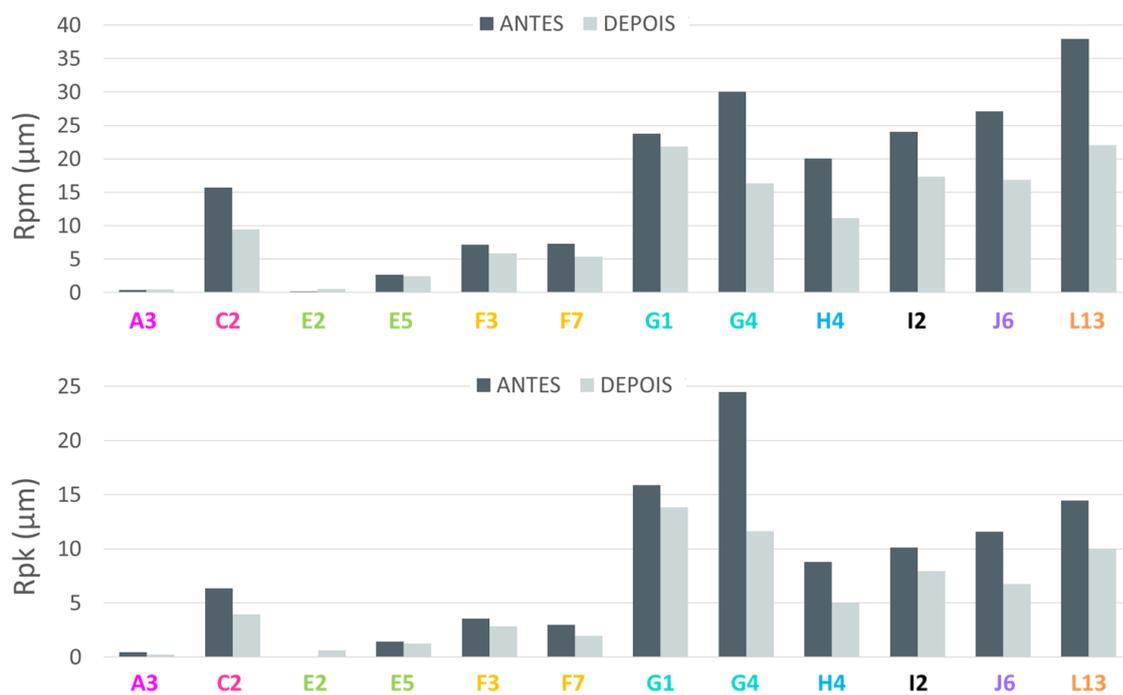
Figura 4.29 Altura média de picos, Rpm, e altura da zona de picos na curva de razão de material, Rpk, ambos obtidos com o perfilômetro mecânico, antes e após 6 meses de uso das amostras.

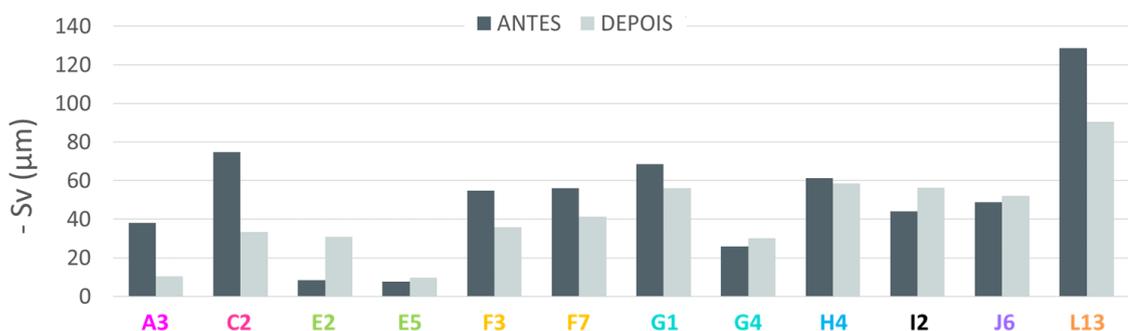
Figura 4.30 Profundidade do maior vale da superfície, Sv, obtida pelo perfilômetro óptico, antes e após 6 meses de uso das amostras.

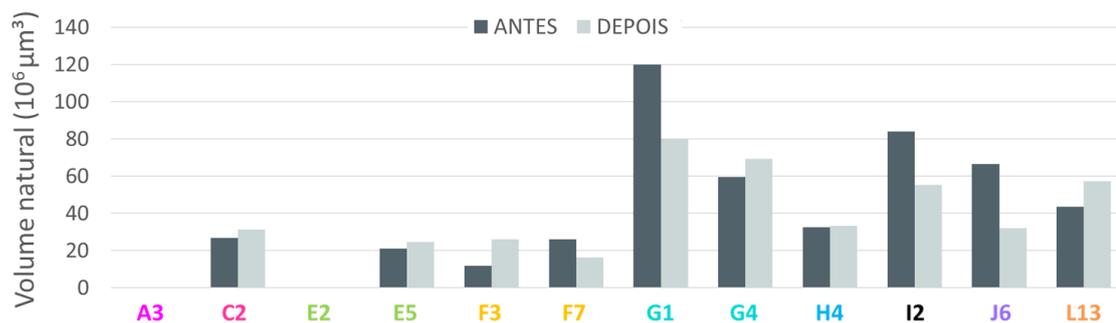
Figura 4.31 Volume de líquido mínimo para o recobrimento das superfícies das amostras, antes e após 6 meses de uso.

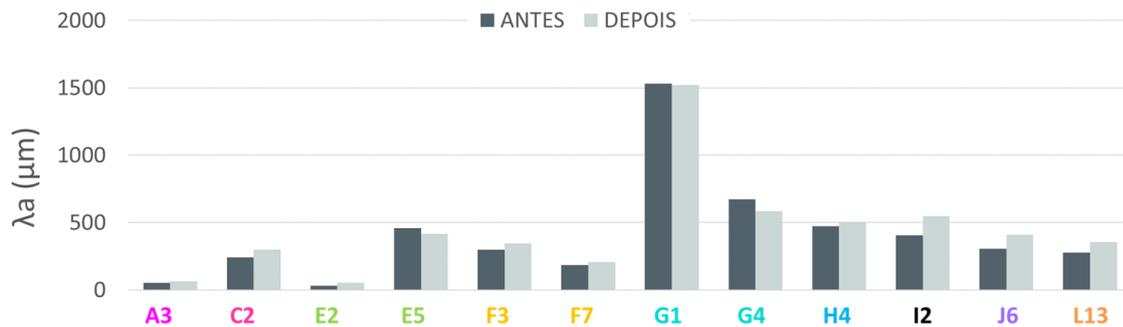
Figura 4.32 Comprimento de onda médio dos perfis das amostras, antes e após 6 meses de uso.

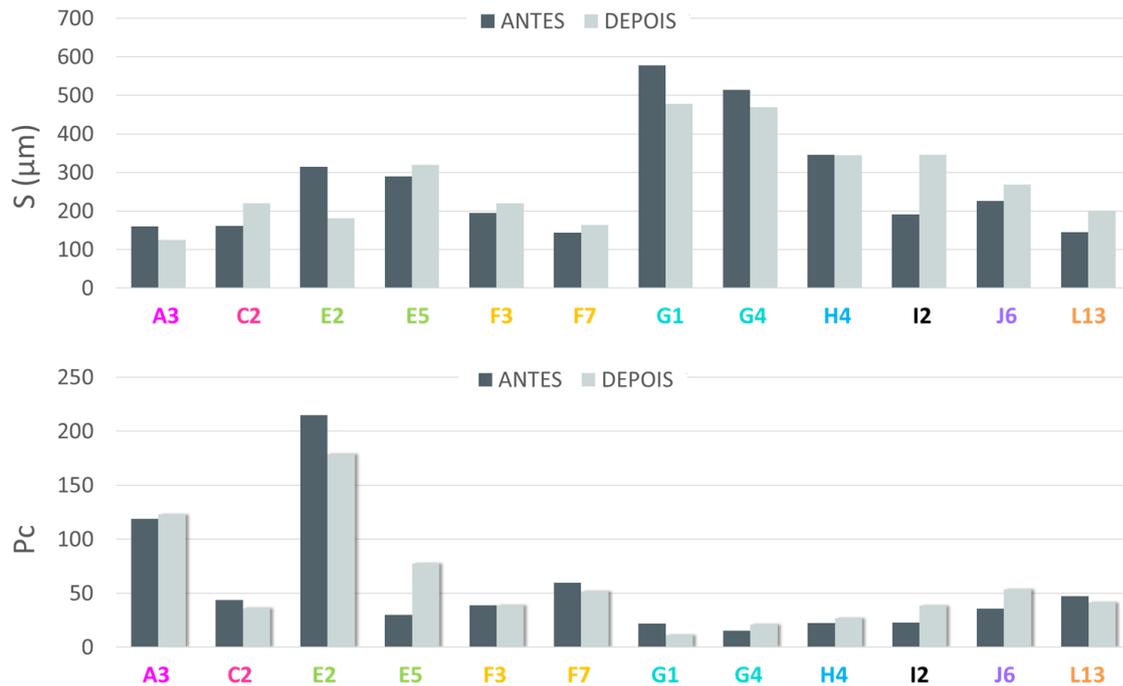
Figura 4.33 Espaçamento entre picos locais,  $S$ , e número total de picos locais no perfil,  $P_c$ , antes e após 6 meses de uso das amostras.

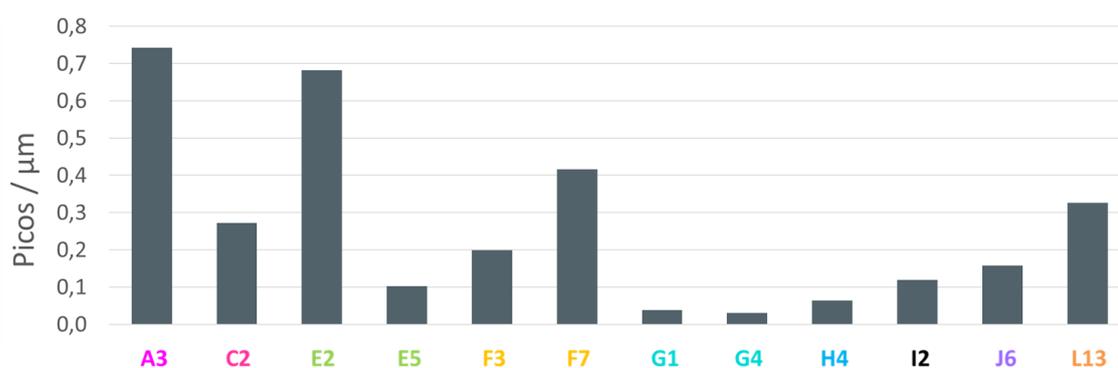
Figura 4.34 Densidade de picos locais no perfil das amostras analisadas, antes de serem expostas ao tráfego de pedestres.

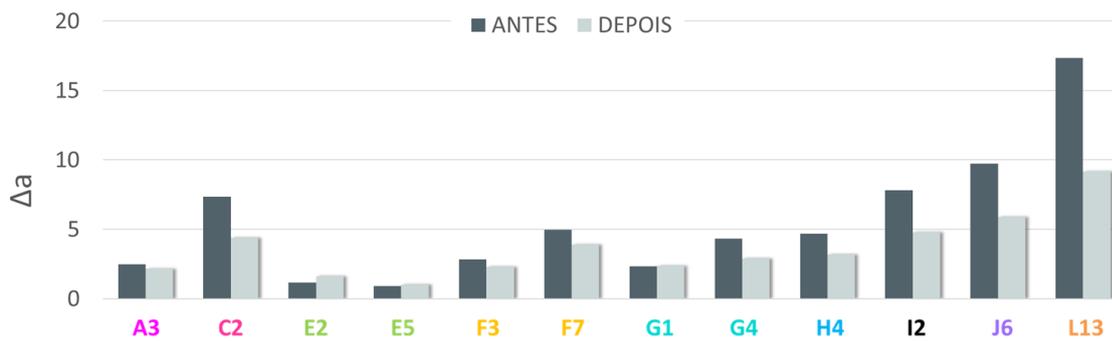
Figura 4.35 – Inclinação média do perfil das amostras, antes e após 6 meses de uso, avaliada pelo perfilômetro mecânico.

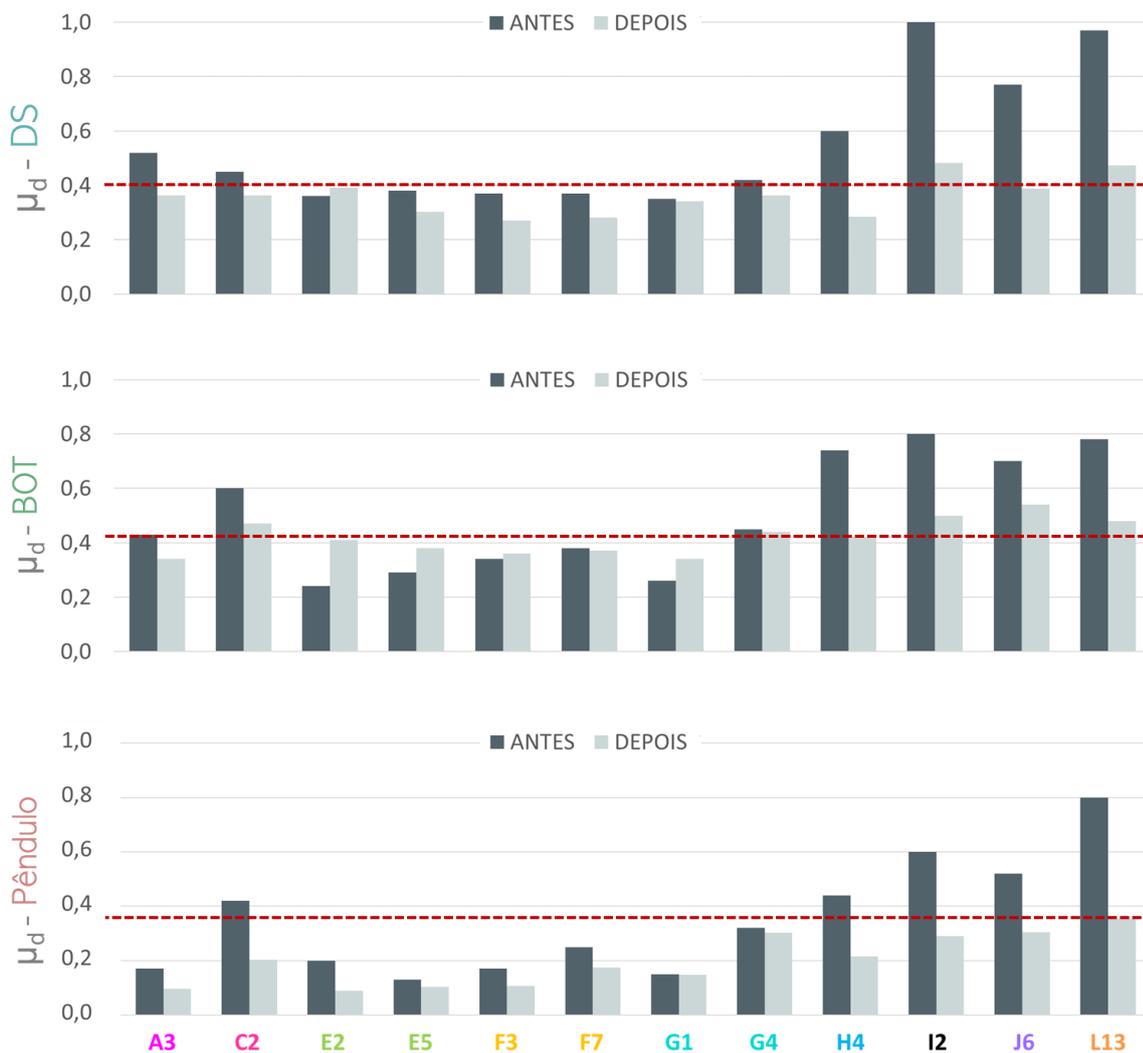
Figura 4.36 Resistência ao escorregamento, antes e após 6 meses de uso das amostras, avaliada, a úmido, pelo DS, BOT-3000E e Pêndulo Britânico.

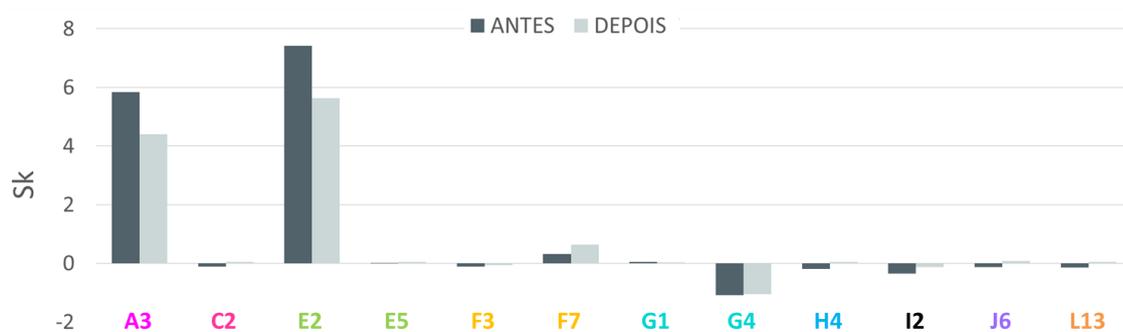
Figura 4.37 Assimetria do perfil avaliada com o perfilômetro mecânico,  $S_k$ , antes e após 6 meses de uso das amostras.

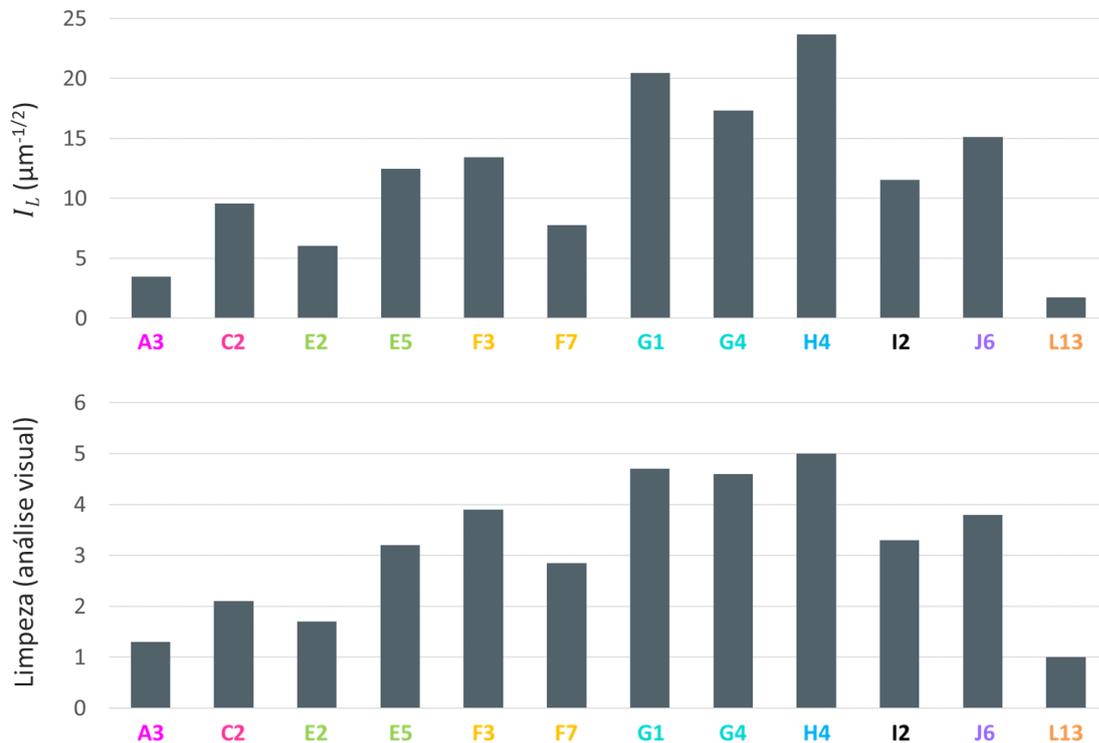
Figura 4.38 Novo índice de limpabilidade,  $I_L$ , estimado e manutenção da limpeza após o uso de acordo com análise visual por observadores voluntários.
