**MONITORAMENTO DE CORROSÃO POR POTENCIAL DE  
CIRCUITO ABERTO EM ARMADURAS EMBUTIDAS EM  
CORPOS DE PROVA DE ARGAMASSA**

Dissertação apresentada ao Programa de Pós-Graduação em Engenharia Civil da Universidade Federal de São Carlos como um dos requisitos para obtenção do título de mestre em Engenharia Civil

HEMKEMEIER, T. A. **Monitoramento de corrosão por potencial de circuito aberto em armaduras embutidas em corpos de prova de argamassa**. 2021. 125f. Dissertação (Mestrado). Universidade Federal de São Carlos. São Carlos, 2021.

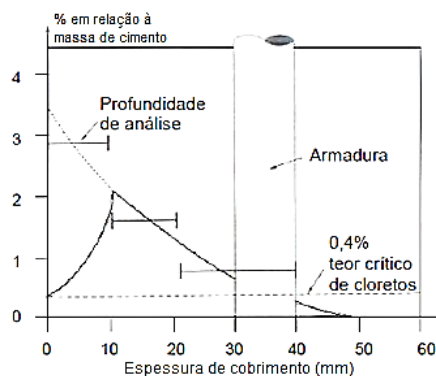
**Figura 2 - Perfil típico de concentração de cloretos ao longo do cobrimento**

A parte inicial da curva corresponde à camada superficial do concreto e é onde age o mecanismo de absorção. Essa curva cresce até atingir um limite máximo. No

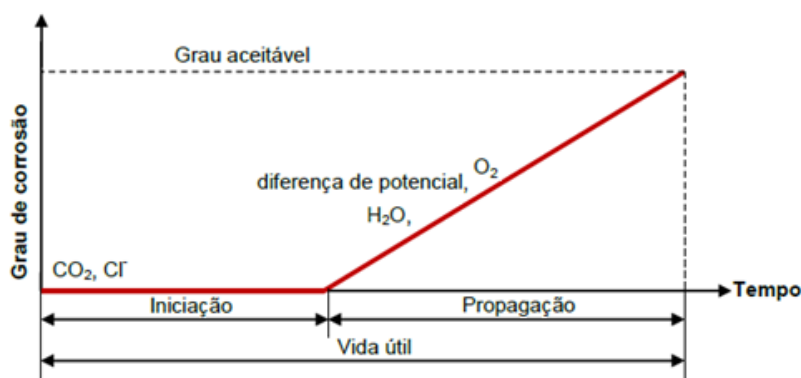
Figura 3 - Modelo de vida útil proposto por Tuutti (1982)

Com base na Figura 3 apresentada, nota-se que a fase de iniciação acontece da execução da estrutura até a despassivação da armadura pelos agentes externos. Já a fase de propagação, ocorre desde o início do processo corrosivo até o momento em que esse processo atinge um grau inaceitável.

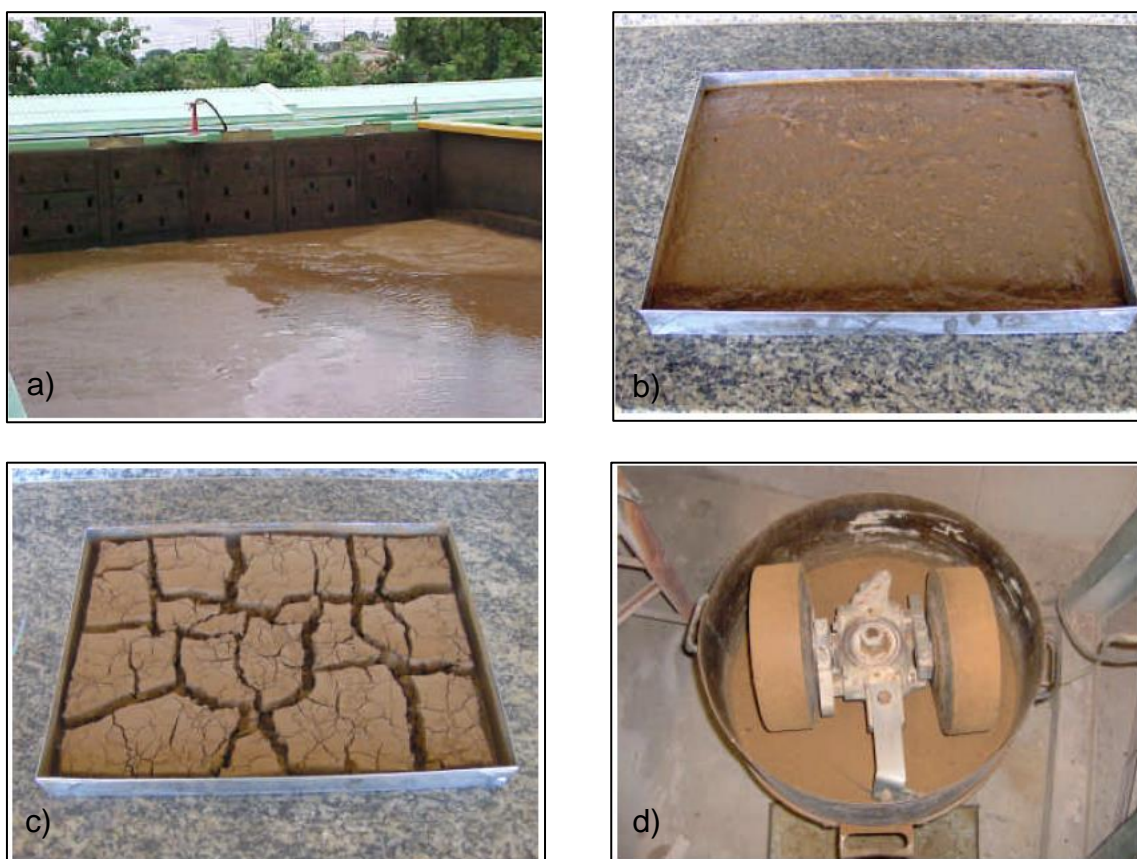
**Figura 6 - Etapas de coleta e preparação do LETA onde: a) LETA na estação; b) LETA antes da secagem; c) LETA após a secagem em estufa; e d) Moagem dos torrões de LETA**

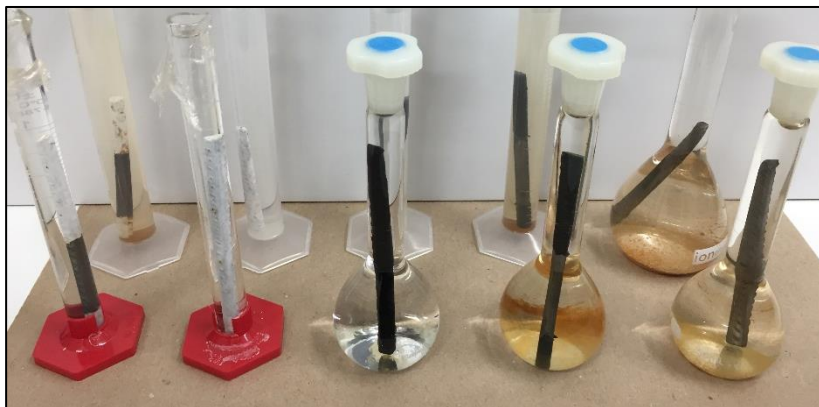
**Figura 13 - Avaliação dos revestimentos**

As barras de aço foram imersas com seus revestimentos diretamente em contato com a solução de NaCl, onde permaneceram por 7 dias. Após esse período as amostras foram retiradas da solução e avaliadas visualmente a fim de definir qual seria utilizada no estudo. Os resultados desses testes estão apresentados na seção de testes preliminares nos resultados deste estudo. No entanto destaca-se que o revestimento que melhor desempenhou a função de isolamento frente a solução de NaCl foi de fita isolante líquida.

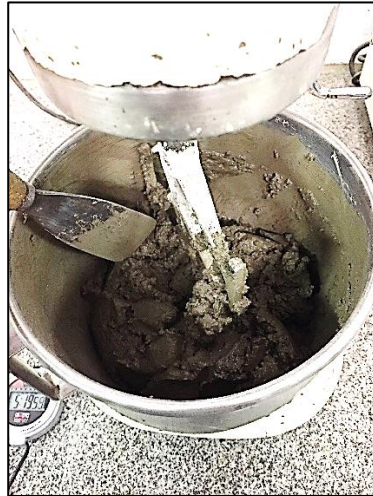
**Figura 14 - Processo de mistura na argamassadeira**

A primeira coluna da Tabela 4 apresenta as etapas do procedimento realizado, a segunda, o tempo de cada procedimento, e a terceira e última, o tempo acumulado para que fosse realizado um controle contínuo por cronômetro. A mistura foi realizada em uma argamassadeira com capacidade de 5 L e na velocidade lenta, conforme a Figura 14.

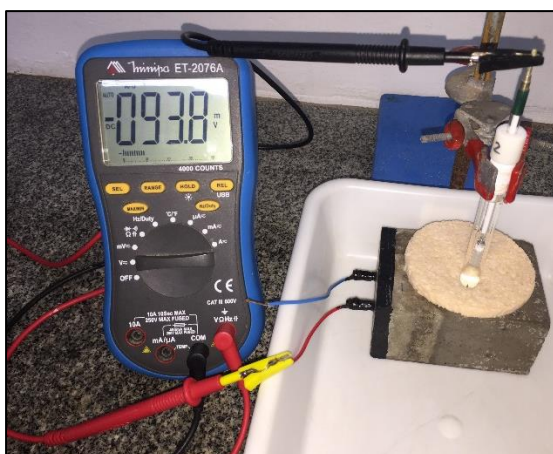
**Figura 18 - Medição de PCA utilizando multímetro de alta impedância**

Para as medições foi utilizado um multímetro de alta impedância. Foi posicionada uma esponja umedecida com solução salina de NaCl, com concentração de 3,5%, a mesma solução utilizada para imersão do corpo de prova. Isso fez com que melhorasse a condutividade elétrica do ambiente, proporcionando medidas mais condizentes com o que esteve ocorrendo com o material ensaiado. Sobre a esponja, posicionou-se o eletrodo de referência na região central da parte exposta da barra, e este foi conectado ao multímetro pelo polo negativo (fio preto). Já o eletrodo de trabalho (barra de aço) foi conectado ao multímetro pelo polo positivo (fio vermelho). Para cada corpo de prova foram realizadas duas leituras, uma para cada amostra (barra de aço embutida). Com isso, constituiu-se uma célula eletroquímica para a realização do monitoramento do potencial de corrosão.

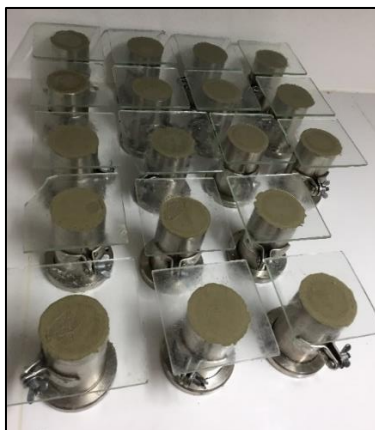
**Figura 19 - Moldagem de corpos de prova cilíndricos**

A profundidade de carbonatação foi aferida por meio do ensaio acelerado de carbonatação. Este ensaio foi realizado moldando corpos de prova cilíndricos de argamassa de 10x15 cm para os traços REF, LETA e ACBC da Tabela 3 e utilizando o procedimento de amassamento apresentado na Tabela 4. A opção pelos corpos de prova cilíndricos foi por conta de apresentarem profundidade de carbonatação maior em comparação aos corpos de prova prismáticos. Isso acontece pelo fato de que a difusão de CO<sub>2</sub> ocorre de maneira radial nos corpos de prova, sendo assim é possível a soma dos vetores na difusão do gás carbônico (ALMEIDA, 2013). Os corpos de prova foram moldados segundo a NBR 5738 (ABNT, 2015), com 4 camadas de argamassa, aplicando 30 golpes com soquete em cada camada, com os moldes previamente untados com óleo desmoldante. E após a moldagem, uma lâmina de vidro foi utilizada para que os corpos de prova não perdessem água de amassamento, além de promover uma superfície sem imperfeições (Figura 19).

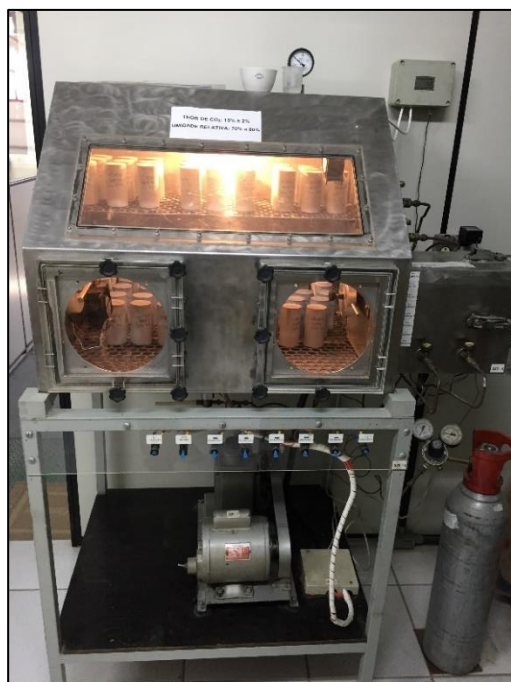
**Figura 20 - Câmara de carbonatação com corpos de prova**

O teor de CO<sub>2</sub> foi mantido constante de 15% ± 5%, a umidade relativa do ar no interior da câmara de carbonatação foi controlada e mantida entre 60% e 85% e a temperatura foi de 23°C ± 1°C. As profundidades foram aferidas nas idades de 7, 14, 28, 56, 84, 112 e 140 dias para cada traço de argamassa utilizado nesse estudo (REF, LETA e ACBC).

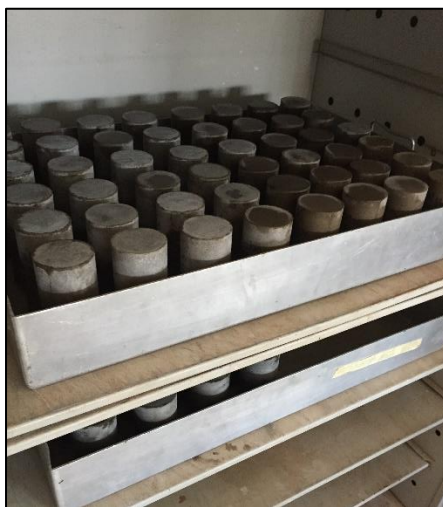
**Figura 22 - Corpos de prova em estufa ( $50 \pm 5$  °C)**

Após o processo de cura úmida, os corpos de prova foram levados para a estufa a  $50 \pm 5$  °C onde permaneceram por 7 dias, até ficarem completamente secos (Figura 22). Após a secagem os corpos de prova foram imersos em solução de NaCl com a concentração de 3,5 %, em massa, com o intuito de simular a concentração da água em ambientes marinhos.

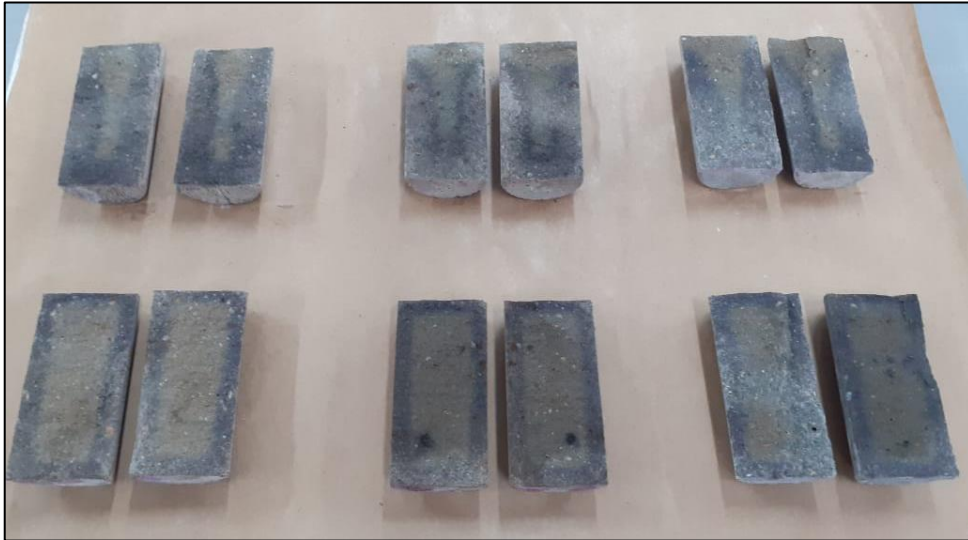
**Figura 23 – Corpos de prova após aplicação da solução de nitrato de prata**

As medidas de penetração de cloretos foram realizadas da mesma maneira que no ensaio de carbonatação, utilizando um paquímetro digital e armazenadas em banco de dados para o tratamento e obtenção dos resultados.

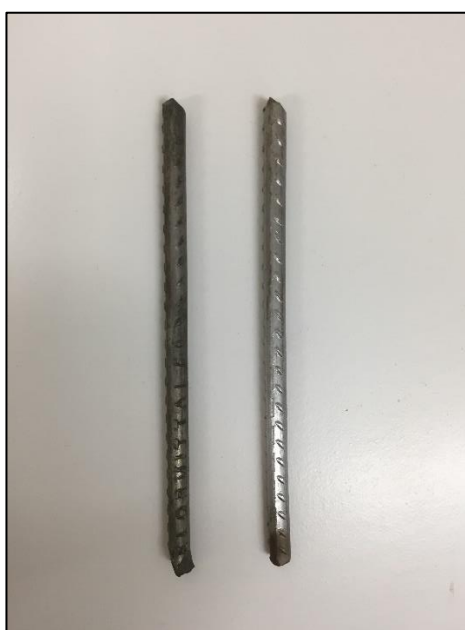
**Figura 29 - Comparação entre barra totalmente exposta e isolada (fita isolante)**

Sendo assim, para a delimitação da área de exposição das armaduras à solução salina, foi utilizada a fita isolante líquida. Destaca-se que as barras estavam diretamente em contato com o cloreto, e por isso o ensaio foi executado em um período curto, de 7 dias.

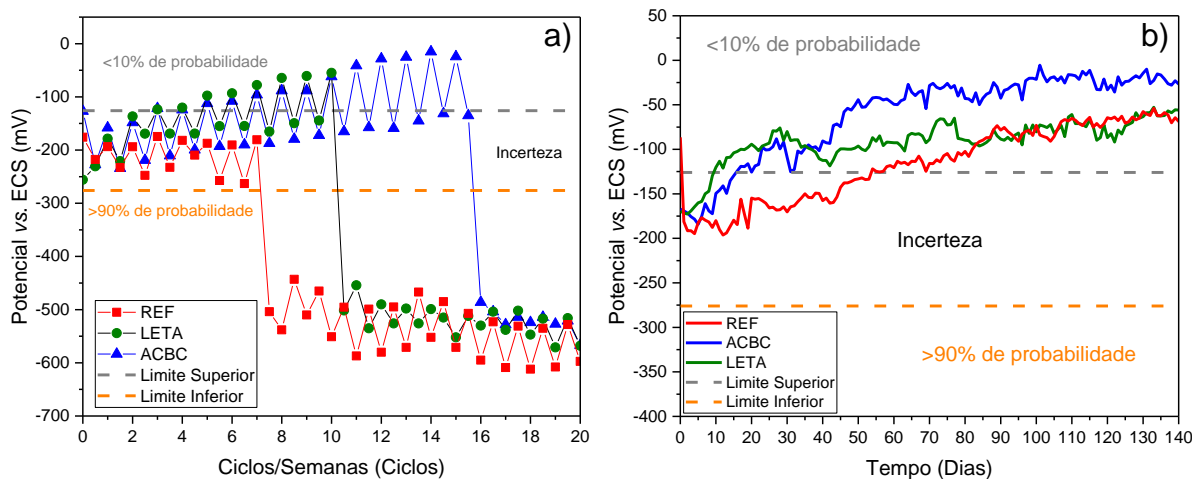
**Figura 32 - Comparação entre resultados de ensaios com multímetro (a) e Arduino (b)**

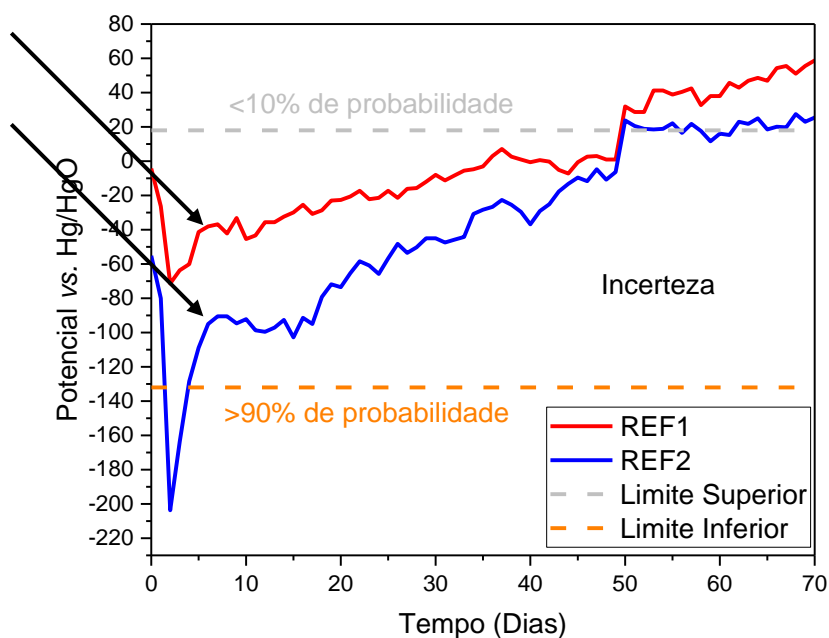
Figura 35 - Resultados de potenciais ao longo da cura úmida dos CPs (REF)

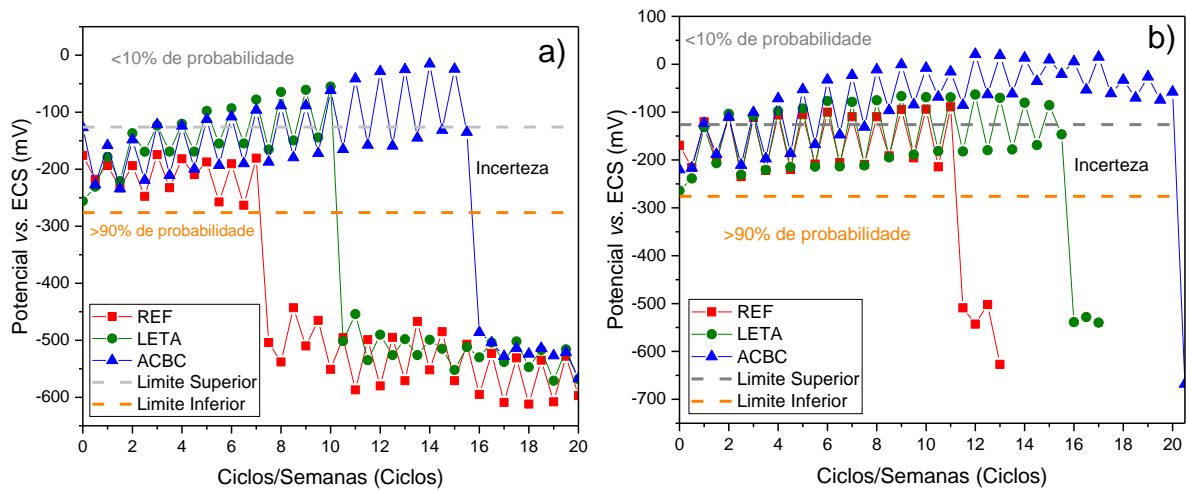
Figura 37 - Ensaios de PCA com imersão parcial (a) e total (b) (com ciclos)

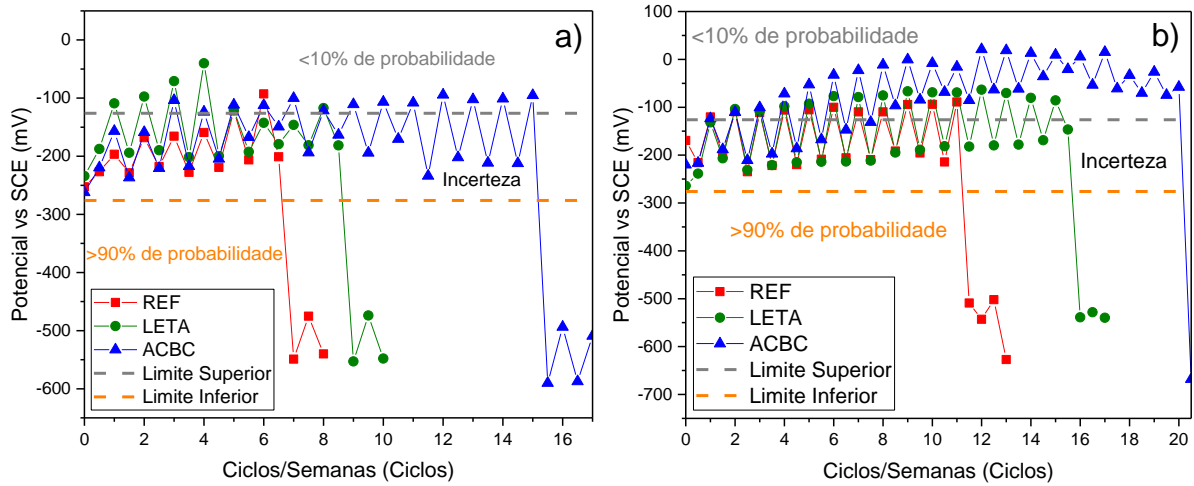
**Figura 38 - Resultados de PCA para REF, LETA e ACBC, considerando (a) imersão parcial e (b) imersão total dos corpos de prova**

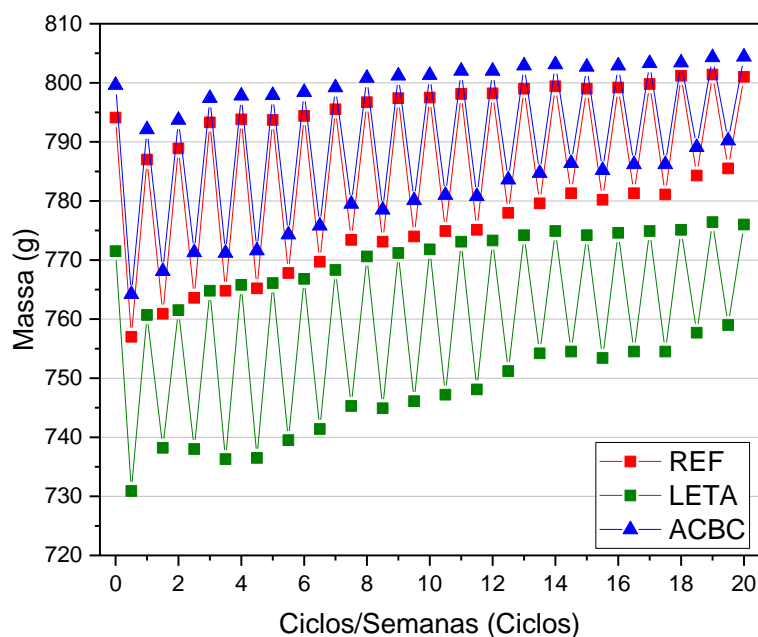
**Figura 40 - Variação da massa dos corpos de prova no ensaio de PCA**

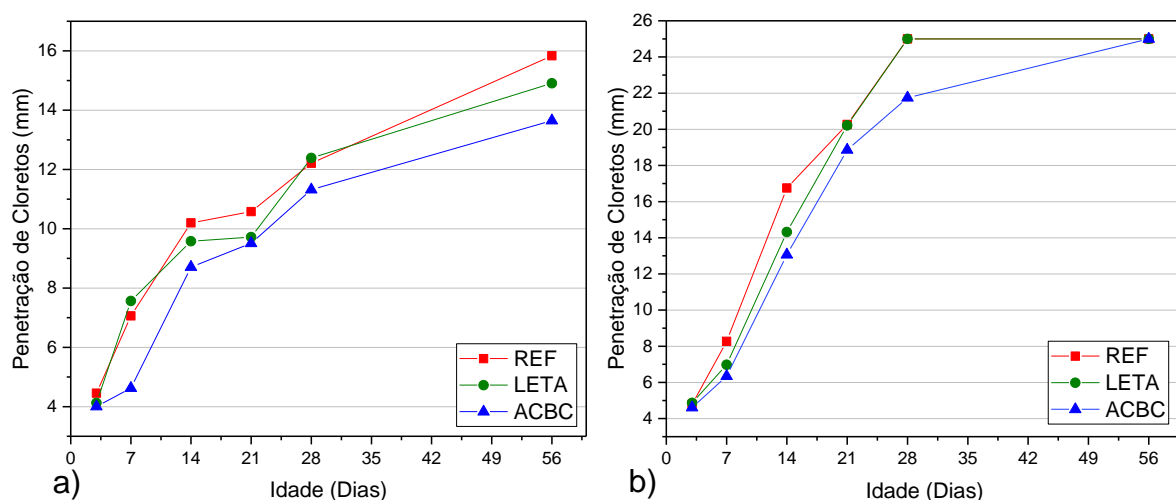
**Figura 44 - Tendência de evolução da penetração de cloretos das argamassas sem ciclos e imersão total (a) e com ciclos e imersão parcial (b)**
