**ESTUDO DE CASOS DE EROSÕES HÍDRICAS LINEARES E SEU
CONTROLE NA CIDADE DE SÃO CARLOS E COMPARATIVO COM
OUTRAS REGIÕES**

Amanda Ramela Schalch Vivaldini

Trabalho de Conclusão de Curso apresentado ao Departamento de Engenharia Civil da Universidade Federal de São Carlos como parte dos requisitos para a conclusão da graduação em Engenharia Civil

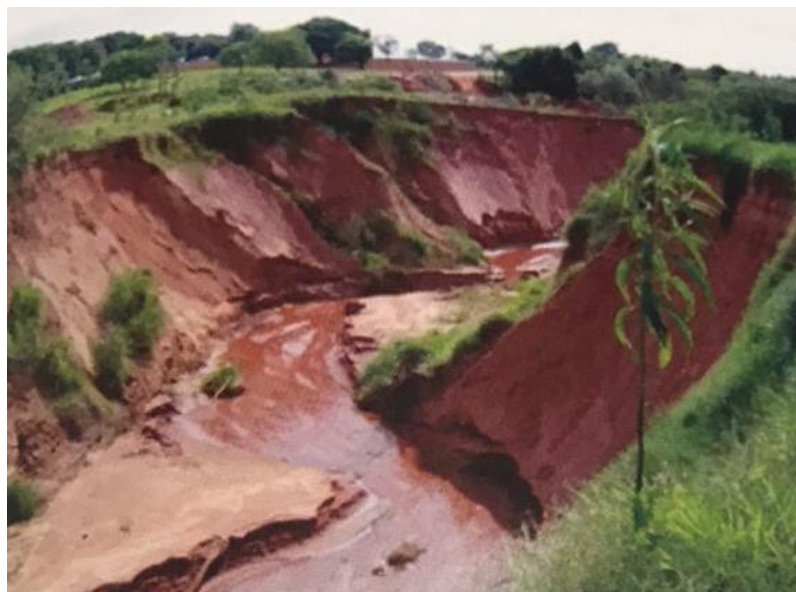
Figura 2.2 - Erosão hídrica linear do tipo voçoroca

A voçoroca (Figura 2.2), por sua vez, é muitas vezes resultante da influência antrópica, podendo ser formada por uma passagem gradual da erosão laminar para erosão em sulcos e ravinas, condicionados pelo fato de esta atingir o nível d'água e acarretando o fenômeno chamado *piping* (Figura 2.3). O *piping* é caracterizado como erosão interna em uma voçoroca que provoca remoção de partículas do interior do solo, formando “tubos” vazios que provocam colapsos e escorregamentos laterais do terreno, alargando a voçoroca, ou criando novos ramos (IWASA; FENDRICH; ALMEIDA FILHO, 2018).

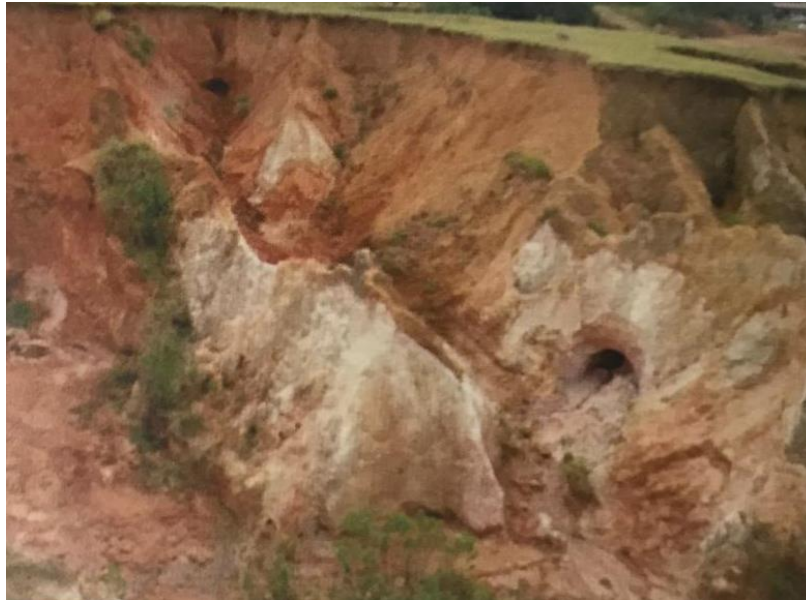
Figura 2.1 - Erosão interna (“piping”) em voçoroca

Devido ao fluxo de água que percorre o interior das voçorocas durante períodos de chuva, estas podem atingir vários metros de comprimento e profundidade, acarretando no desprendimento e arraste de partículas de solo (GUERRA; CUNHA, 2008).

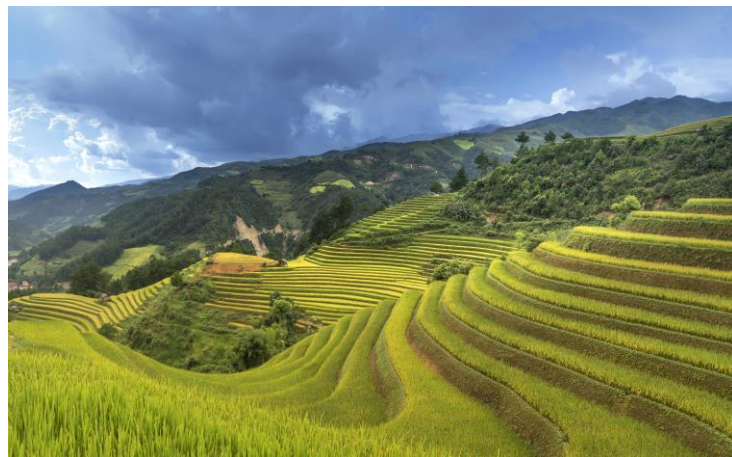
Figura 2.5 – Terraceamento

Dentre as técnicas de controle do escoamento mais comuns está o terraceamento, constituído por um dique e um canal construídos transversalmente em relação ao declive do terreno que tem como finalidade reduzir o comprimento das rampas nas encostas e conseqüentemente reduzir a velocidade de escoamento, aumentando a infiltração da água; além disso, permite que haja a deposição do sedimentos, reduzindo as perdas de solo agrícola e o assoreamento de rios (Figura 2.5). Os terraços podem ser associados a técnicas de caráter vegetativo para aumentar sua eficiência e, também, podem ser associados a canais escoradouros que são canais de drenagem superficiais os quais possibilitam a coleta do excesso de água. O valetamento é mais utilizado em pastagens e consiste na abertura de valas sendo um método prático e pouco oneroso e os sulcos em nível os quais são vantajosos em relação ao terraceamento e valetamento pois são colocados mais próximos um do outro, distribuindo melhor a água no terreno (VERDUM; VIEIRA; CANEPPELE, 2016).

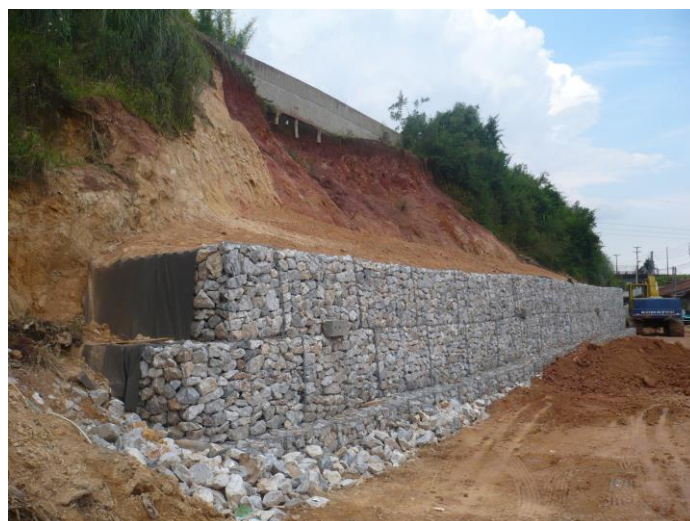
Figura 2.6 – Muro de Gabião

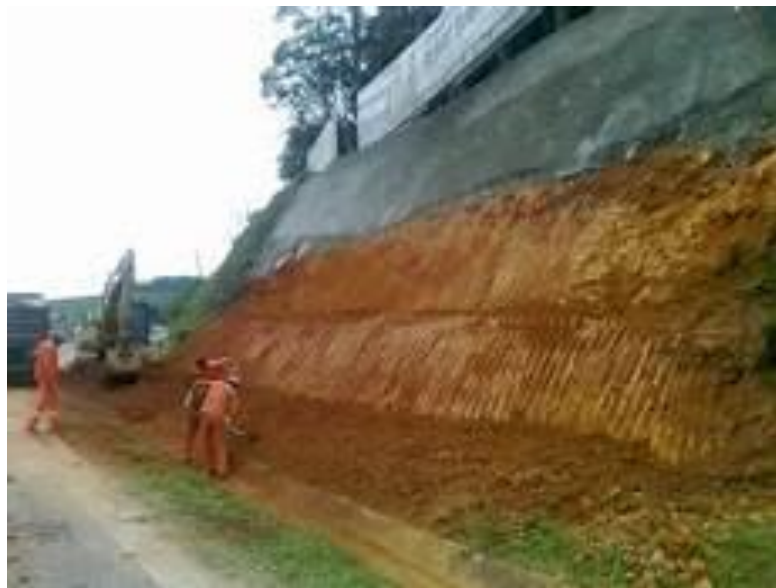
Figura 2.8 – Retaludamento

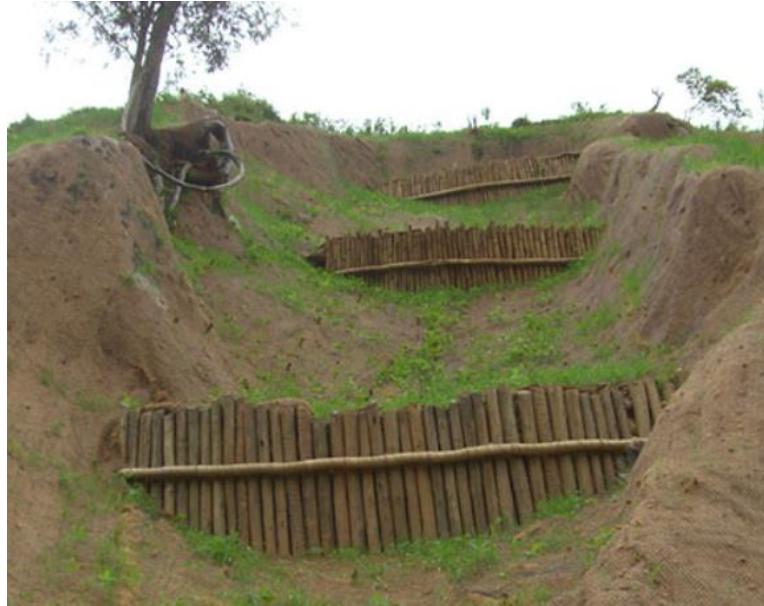
Figura 2.9 – Paliçada

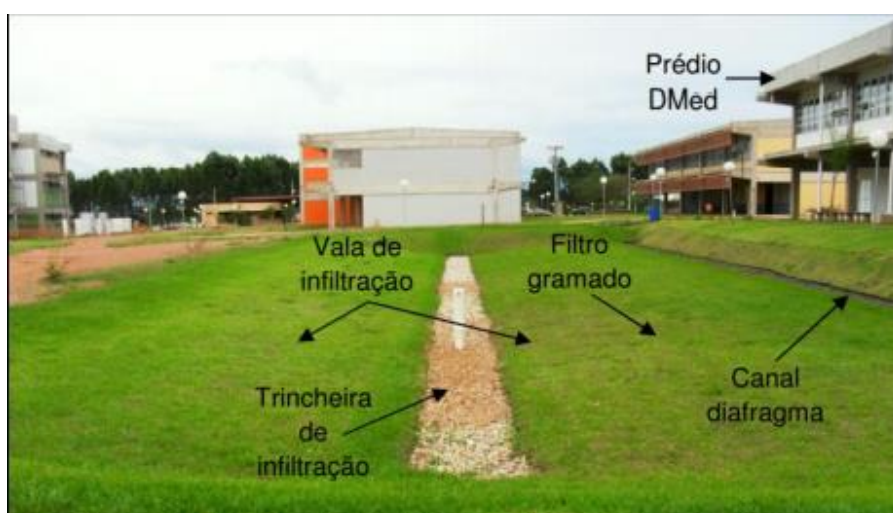
Figura 2.14 - Filtro-vala-trincheira de infiltração

Algumas das técnicas são os poços de infiltração ou reservatório de detenção que consistem em dispositivos pontuais que tem como função amortecer o pico de vazão reestabelecendo o balanço hídrico; as bacias de detenção as quais são de grandes dimensões e servem de armazenamento temporário das águas pluviais; as trincheiras de infiltração que tem como finalidade deter e infiltrar a água do escoamento superficial, sendo dispositivos lineares com pequena profundidade; os pavimentos permeáveis compostos por superfícies porosas para infiltração das águas e as valas de infiltração que concentram o fluxo de águas de áreas adjacentes proporcionando a infiltração ao longo do seu comprimento (ALMEIDA, 2014).

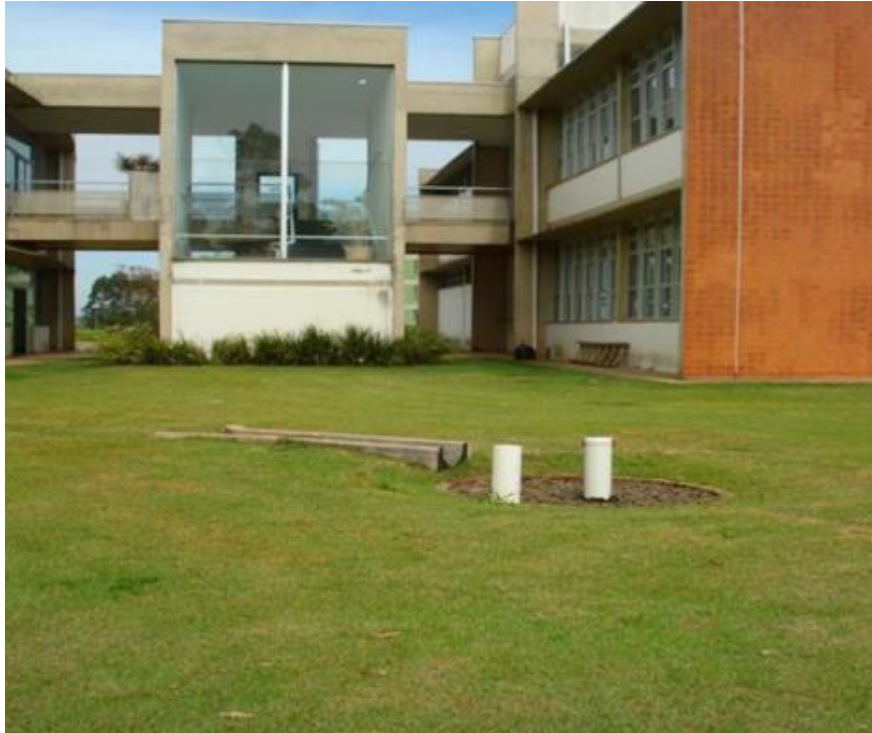
Figura 2.15 - Poço de infiltração

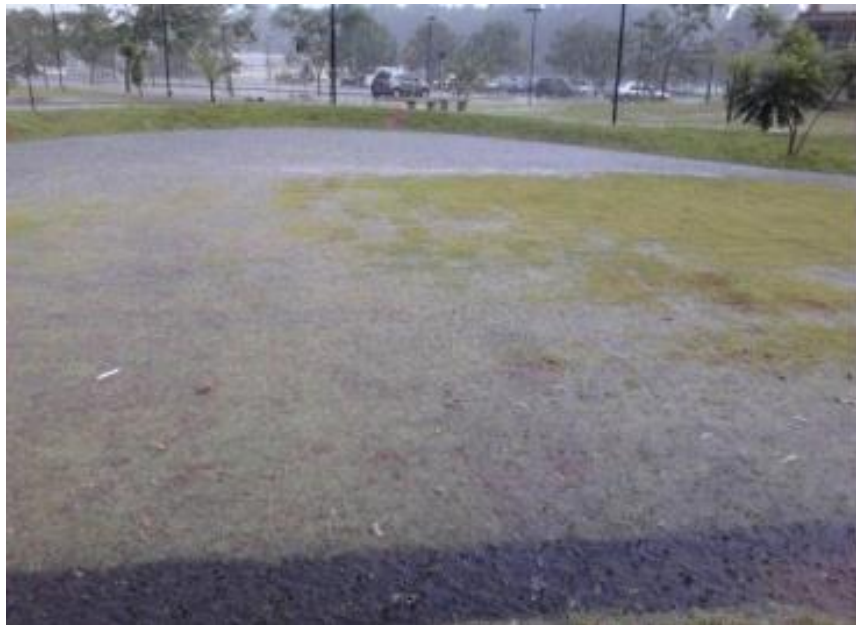
Figura 2.16 - Bacia de retenção

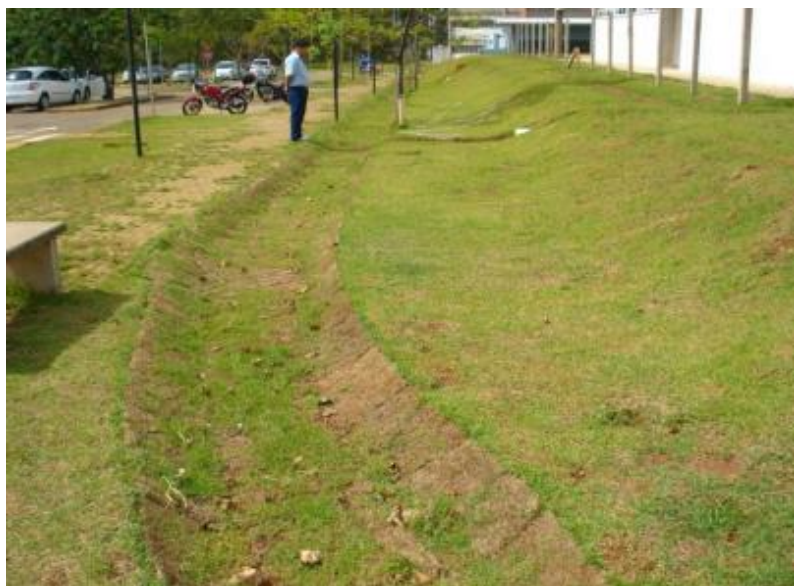
Figura 2.17 - Canal gramado

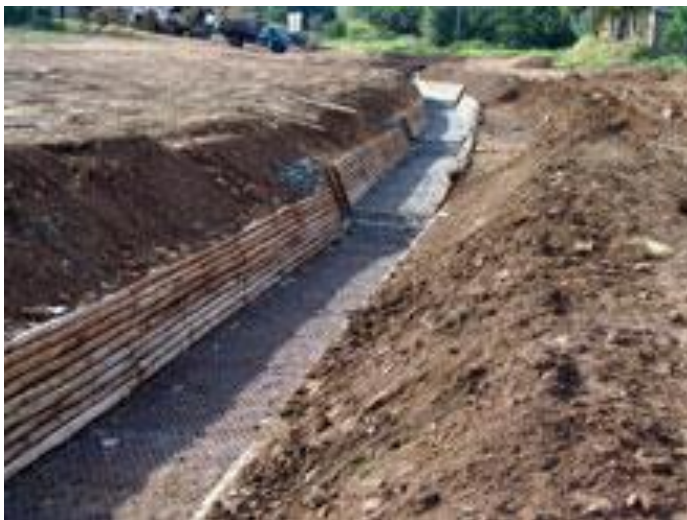
Figura 3.5 - Taludamento das encostas do córrego

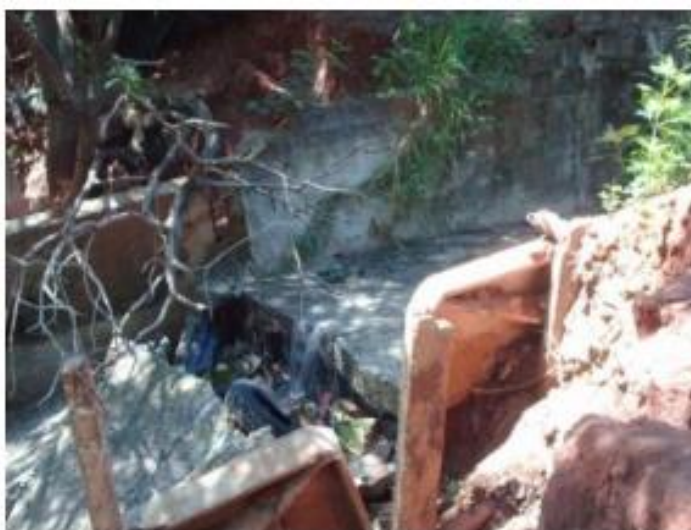
Figura 3.6 - Obra de drenagem abandonada

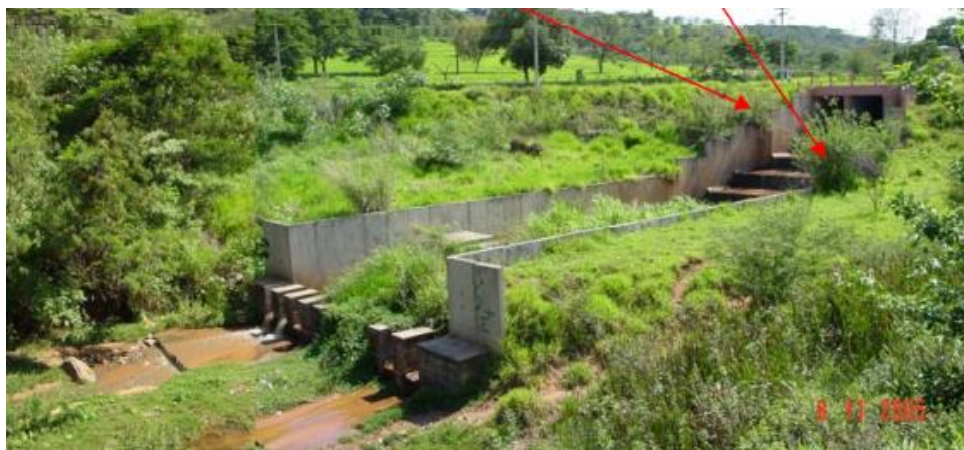
Figura 3.8 - Dissipador de energia construído no Córrego da Água Quente

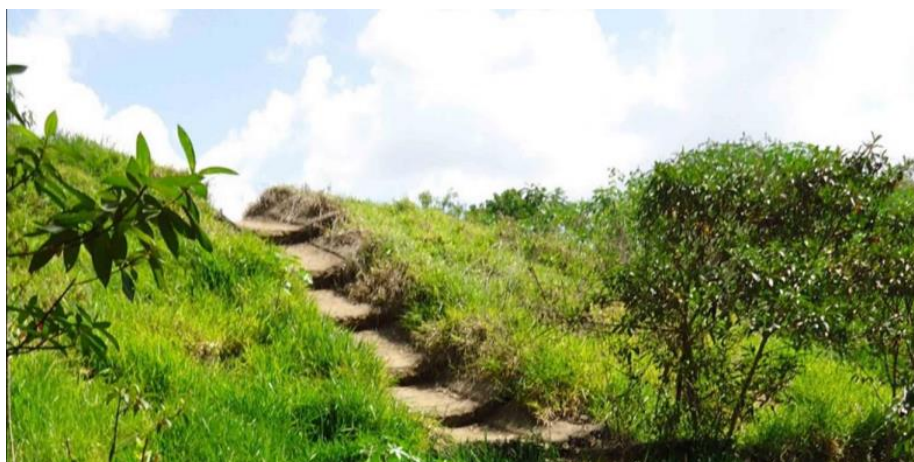
Figura 3.9 - Dissipador de energia em forma de escada

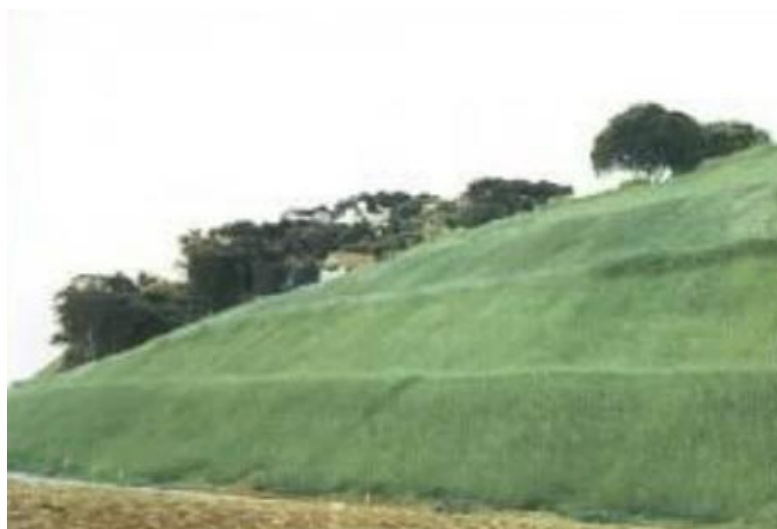
Figura 4.1 - Talude com aplicação de hidrossemeadura

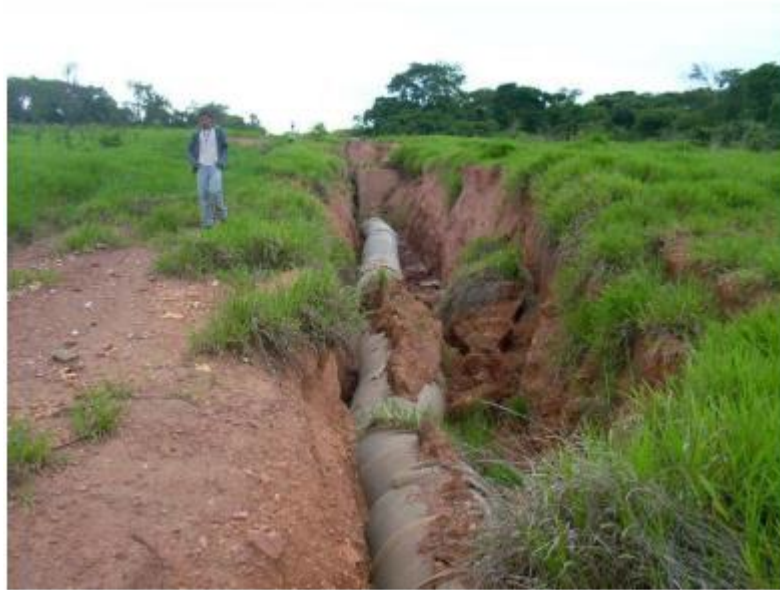
Figura 4.2 - Subdimensionamento da rede de drenagem

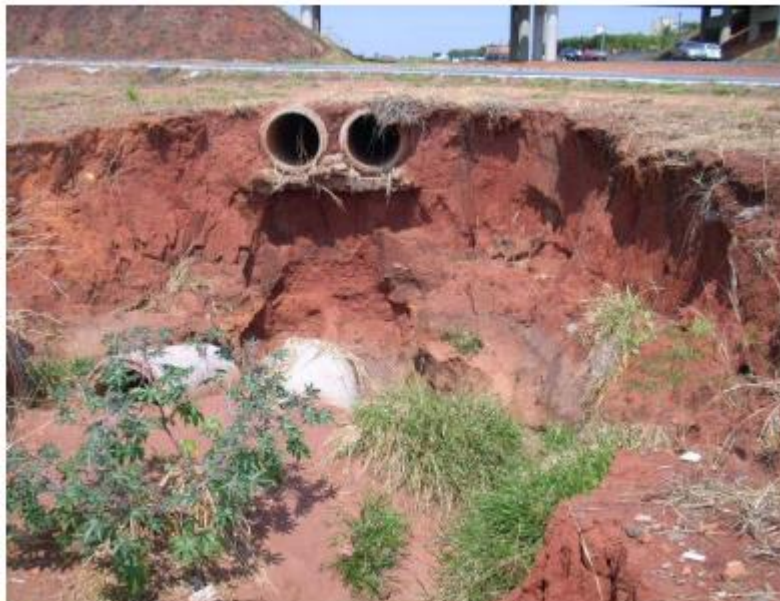
Figura 4.3 - Galeria de água pluvial inacabada

Faria (2008), em seu estudo, comparou o cadastro de erosões em 1993 e 2002 no município de Goiânia – GO, e foi possível observar que houve um aumento de 42 para 63 focos erosivos o que mostra que o processo de ocupação do território ainda está sendo feito de forma irregular sem práticas preventivas. Goiânia não apresenta características físicas que induzem o desenvolvimento de erosões comprovando que os processos erosivos decorrem principalmente da ocupação desordenada e do tratamento oferecidos nas erosões existentes (Quadro 10). O principal problema do município é o sistema de drenagem onde as tubulações são subdimensionadas, como apresentado na Figura 4.2, o lançamento das águas pluviais são feitos em áreas de cabeceira de drenagem e a meia encosta e falta de monitoramento e assistência técnica, como apresentado na Figura 4.3.

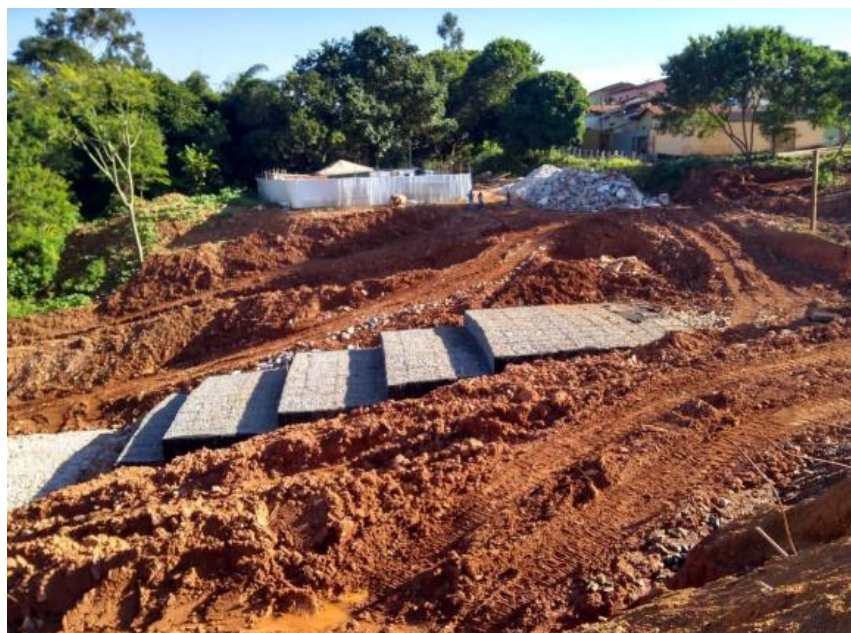
Figura 4.9 - Execução de gabião

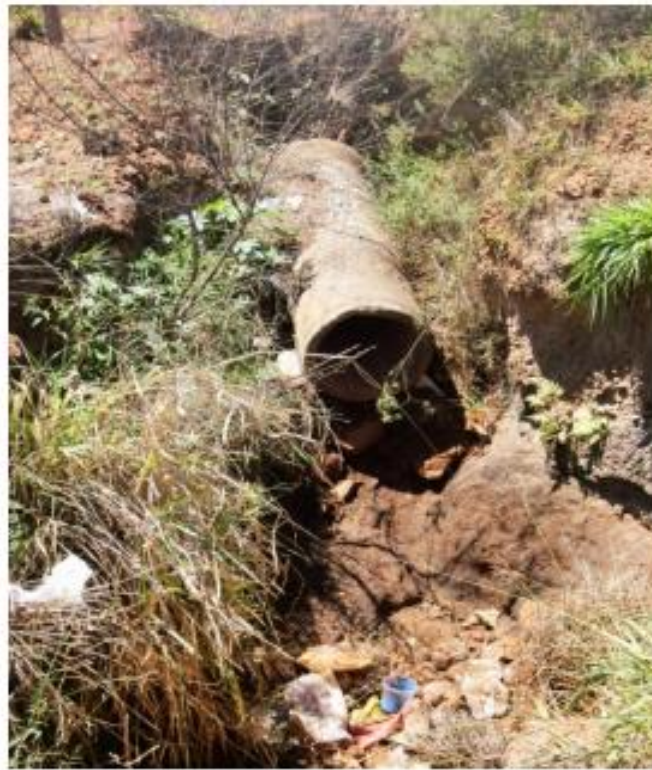
Figura 4.10 - Obra de captação de água pluvial que não suportou o volume de água

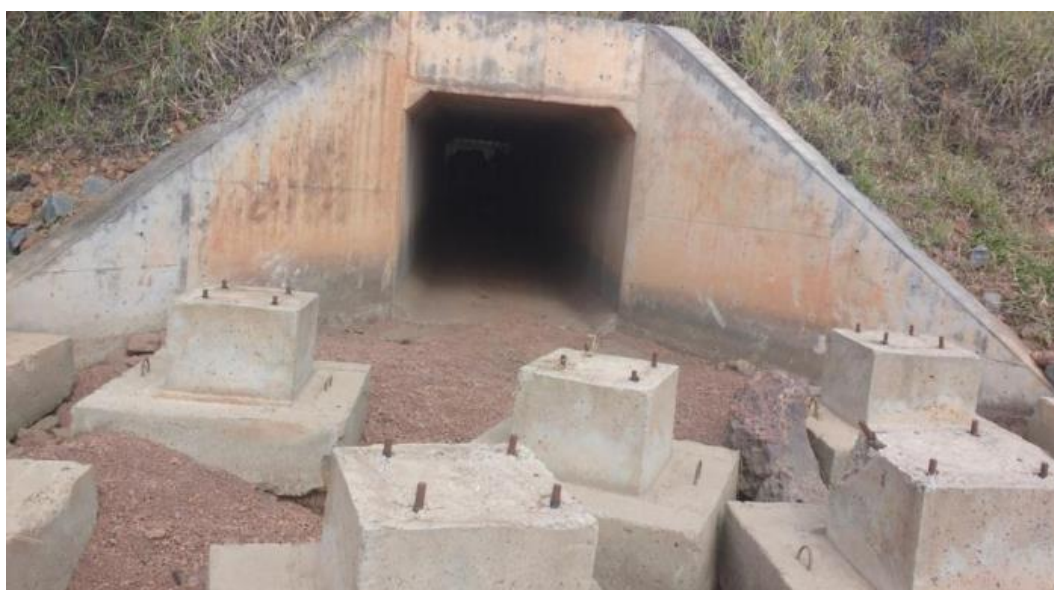
Figura 4.11 - Galeria com dentição de concreto

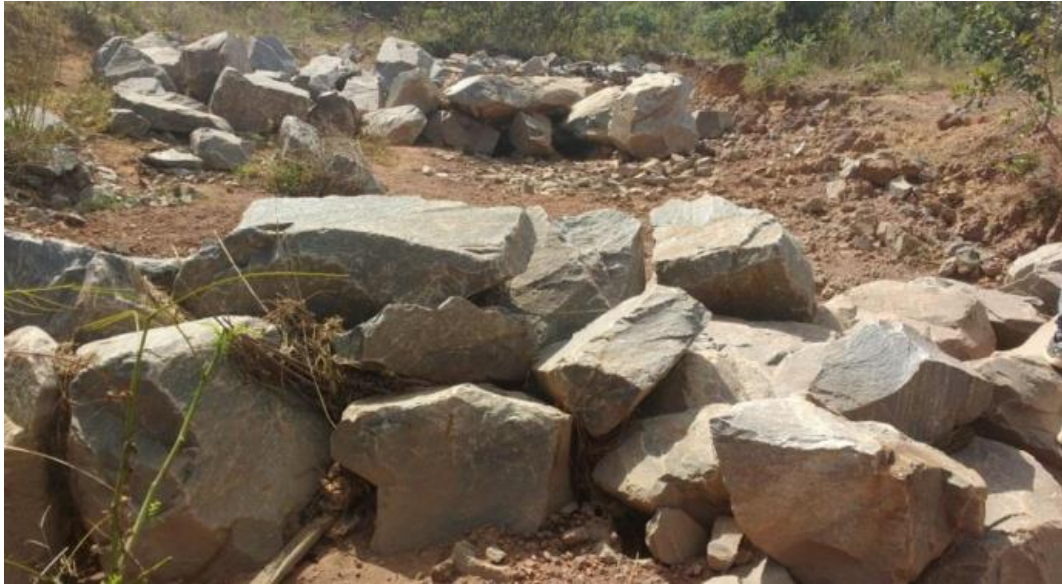
Figura 4.12 - Barreira de blocos de gnaiss

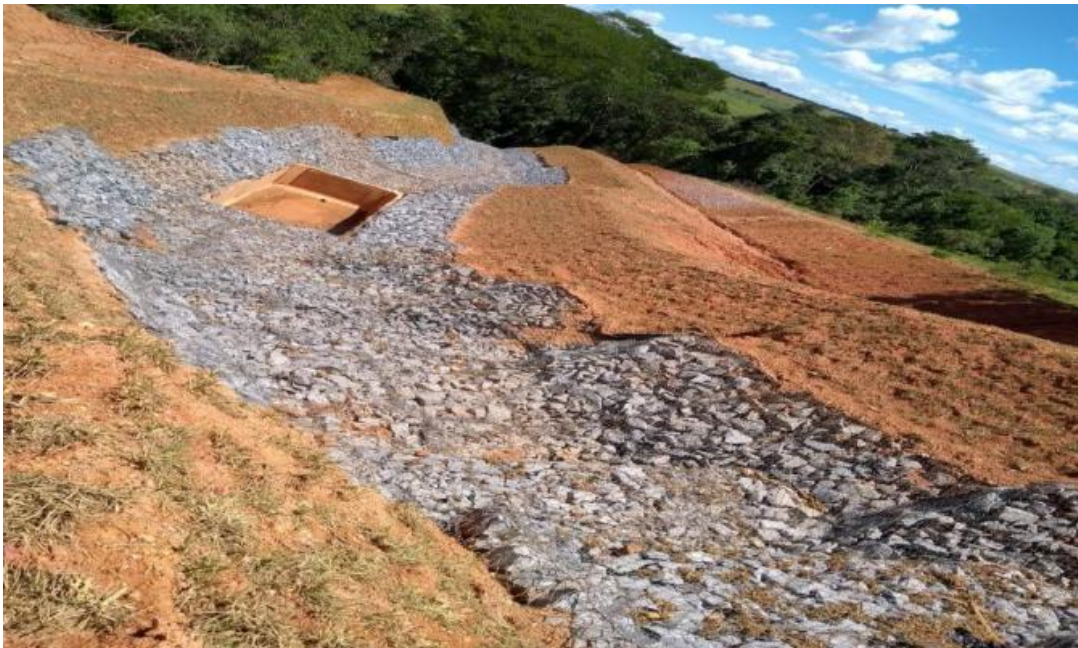
Figura 4.13 - Lineamentos das bordas da Voçoroca, aterramento e instalação de degraus com pedras amarradas, cobertas por tela de gabião para fixá-las e caixas de contenção

Santos, Carneiro e Pedrosa (2019) enfatizam que apesar da erosão ser um processo natural, as atividades antrópicas fazem com que processos erosivos lineares evoluam de maneira rápida para feições do tipo voçorocas. No estudo de caso realizado em Anápolis - GO, um dos grandes aceleradores do processo erosivo na região foi a instalação da infraestrutura da linha férrea (DAIA). Já foram tomadas algumas medidas para diminuir a energia cinética da água pluvial na saída da galeria como pode ser visto nas Figuras 4.11 e 4.12, entretanto não foram suficientes e ações recuperativas com base na engenharia (Figura 4.13) estão sendo aplicadas (Quadro 15).

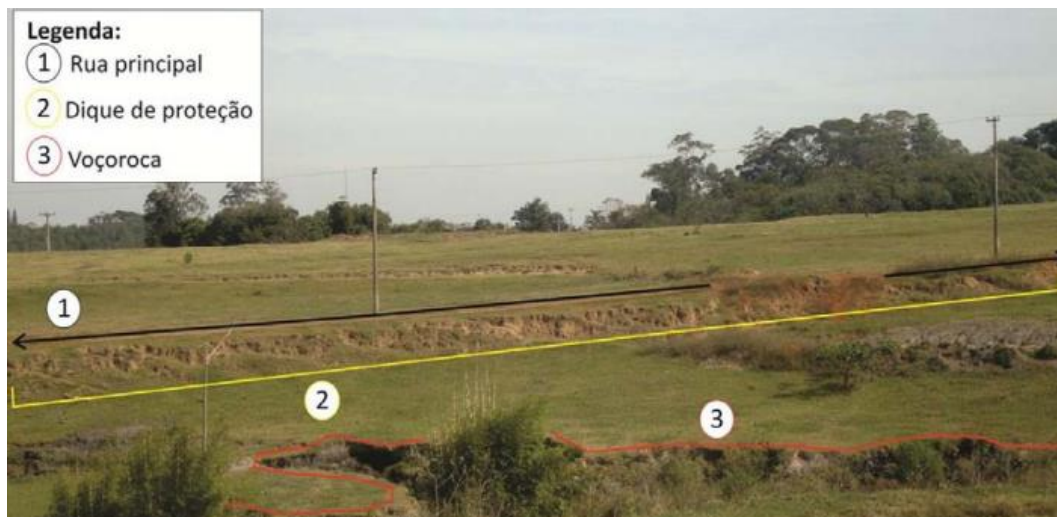
Figura 4.15 - Dique ou barreira de proteção

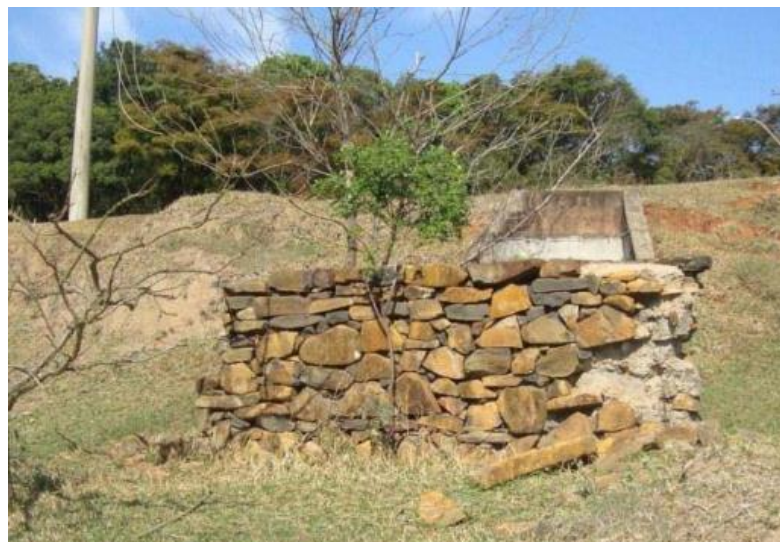
Figura 4.16 - Muro de contenção na saída de tubulação

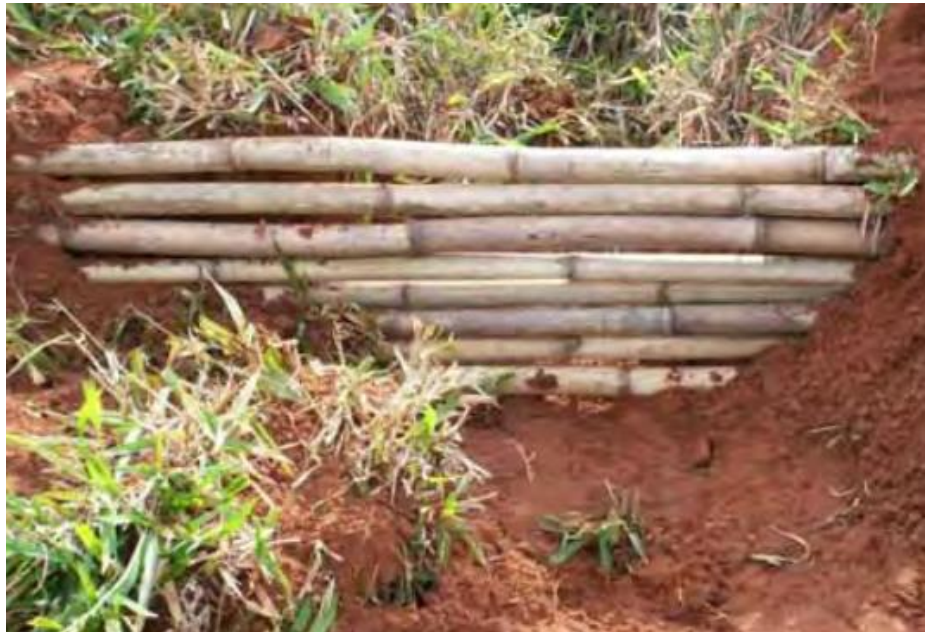
Figura 4.18 - Barreira de bambu

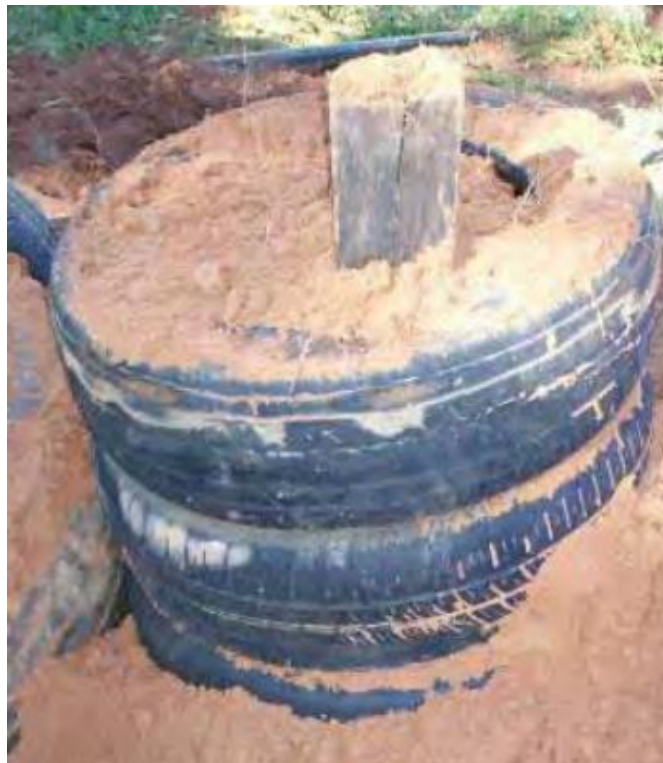
Figura 4.19 - Barreira de pneus

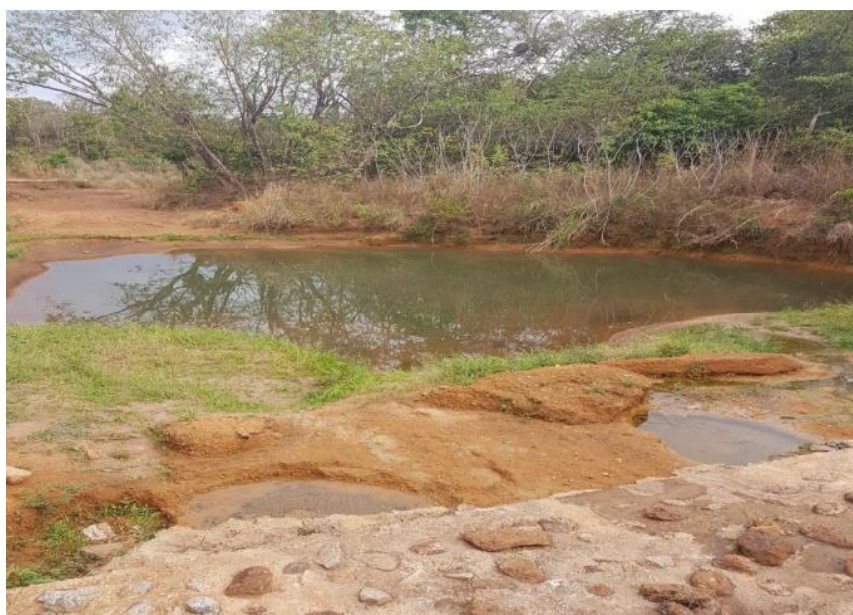
Figura 4.20 - Bacia de detenção

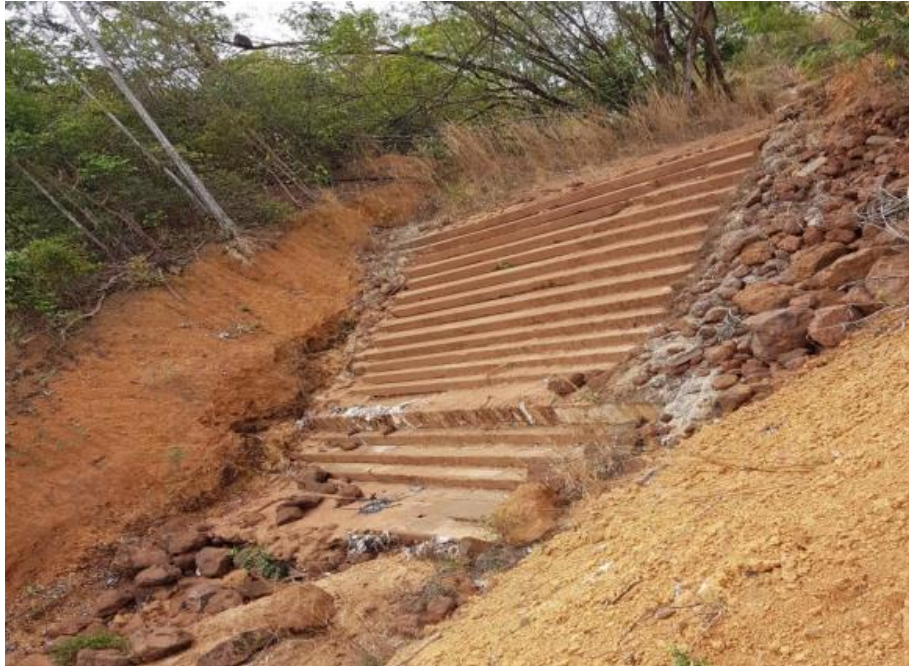
Figura 4.21 - Escada hidráulica

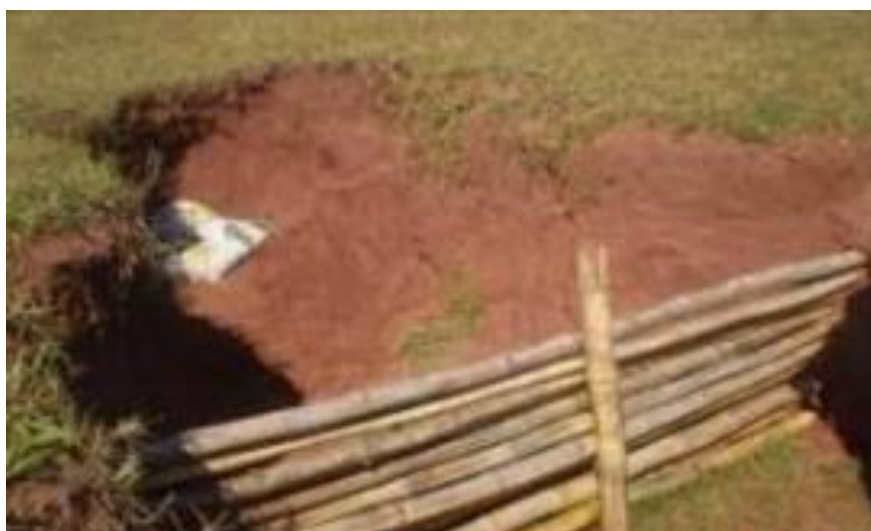
Figura 4.22 - Barreira de bambu

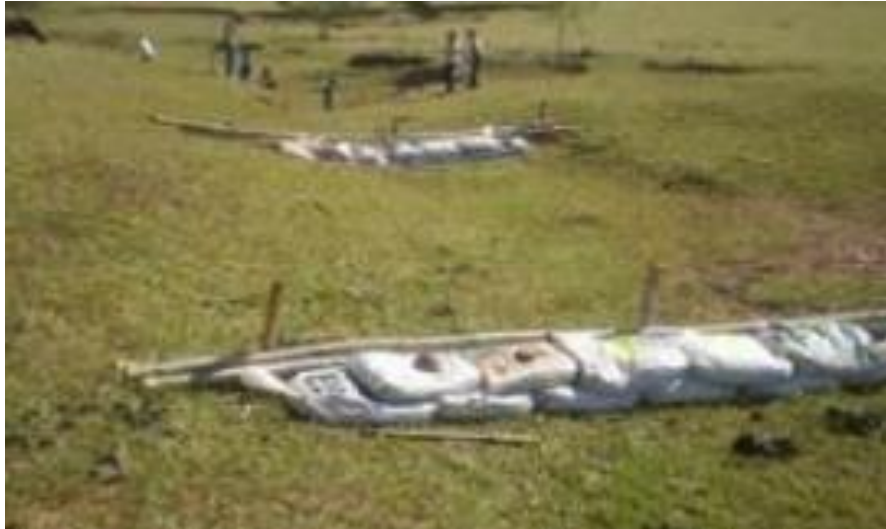
Figura 4.23 - Barreiras feitas com sacos de areia e seixos apoiadas em bambu
