CARACTERIZAÇÃO E MONITORAMENTO DE
VOÇOROCA ASSOCIADA A TÉCNICAS DE
CONTROLE ATRAVÉS DO MÉTODO DE
ESTAQUEAMENTO

BURI – SP
2021

Trabalho de Conclusão de Curso
apresentado ao Centro de Ciências
da Natureza da Universidade Federal
de São Carlos, para obtenção do
título de bacharel em Engenharia
Ambiental

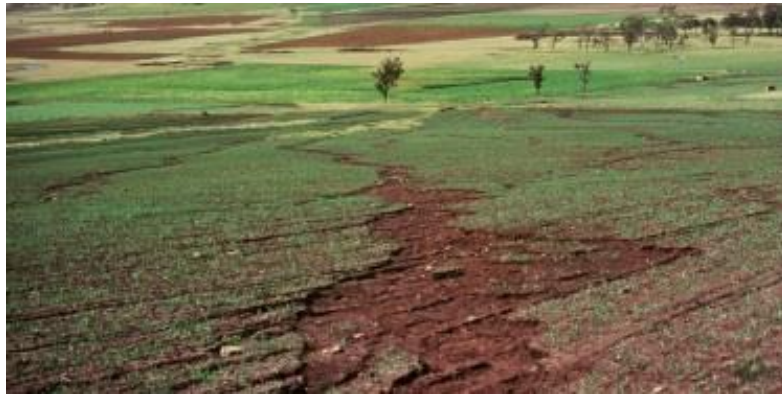
A erosão laminar, também conhecida como erosão em lençol (*sheetflow*), ocorre quando após o saturamento do solo, o escoamento superficial escoar de maneira uniforme pelas encostas, transportando as partículas do solo sem formar canais definidos (Figura 3). Ela é o estágio inicial da erosão hídrica, onde o escoamento superficial não é tão abundante, fazendo com que ocorra a remoção gradual dos horizontes do solo e seus nutrientes (SALOMÃO, 1999; FRANCISCO, 2011; SANTORO, 2015; COUTO, 2015). Segundo Guerra (2015), a erosão laminar ocorre sob condições de chuva prolongada.

Figura 3. Erosão laminar em área de pastagem.

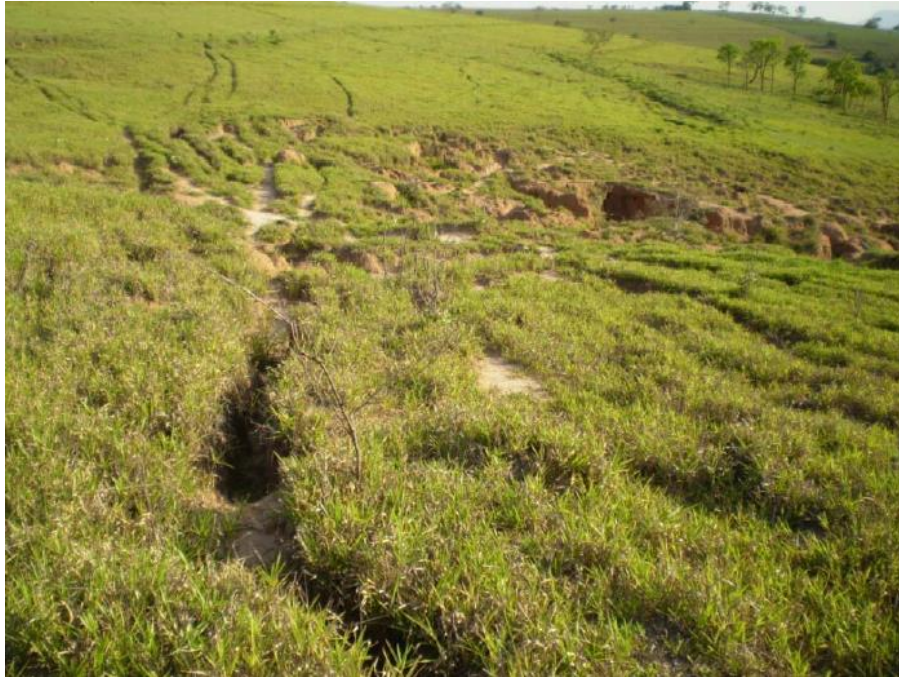
Os sulcos consistem na segunda fase evolutiva da erosão hídrica, onde o escoamento, que antes era difuso, se concentra formando canais bem definidos (Figura 4) (CANTALICE, 2002). Para Santoro (2015), os sulcos se formam perpendicularmente em relação as curvas de nível e formam incisões de até 0,5 metros de profundidade. Selby (1994) relata que os sulcos ocorrem onde a declividade da encosta supera 2-3%, podendo ter conexão com um sistema de drenagem.

Figura 4. Sulcos em área de pastagem em Corumbataí, São Paulo, Brasil.

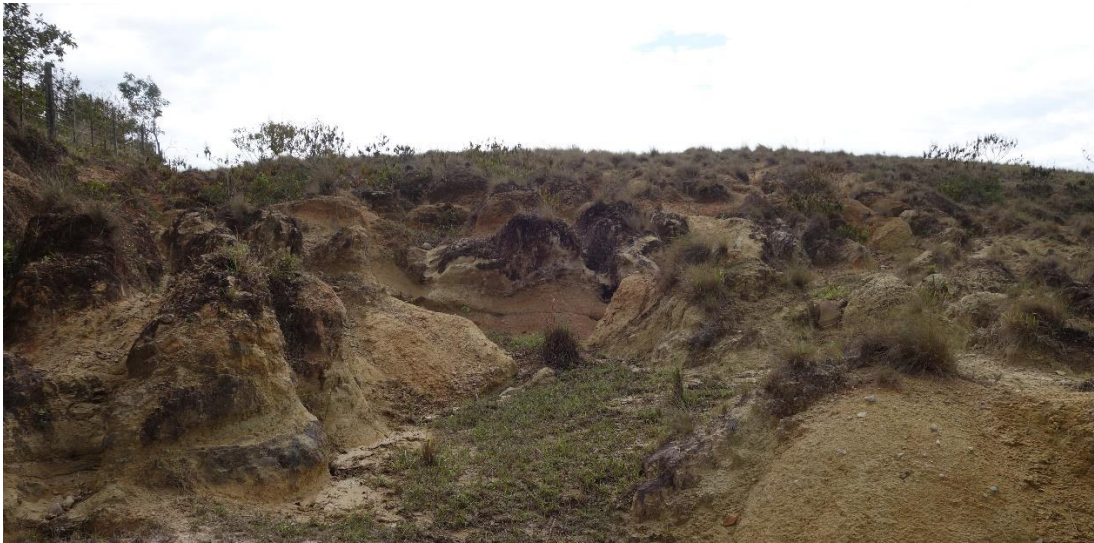
Conforme os sulcos se aprofundam no solo, surgem as ravinas, as quais apresentam forma alongada e seção em “V”, com profundidade superior a 0,5 metro, não atingindo o lençol freático (Figura 5) (IDE, 2009; SANTORO, 2015).

Figura 5. Ravina em área de pastagem em Buri, São Paulo, Brasil.

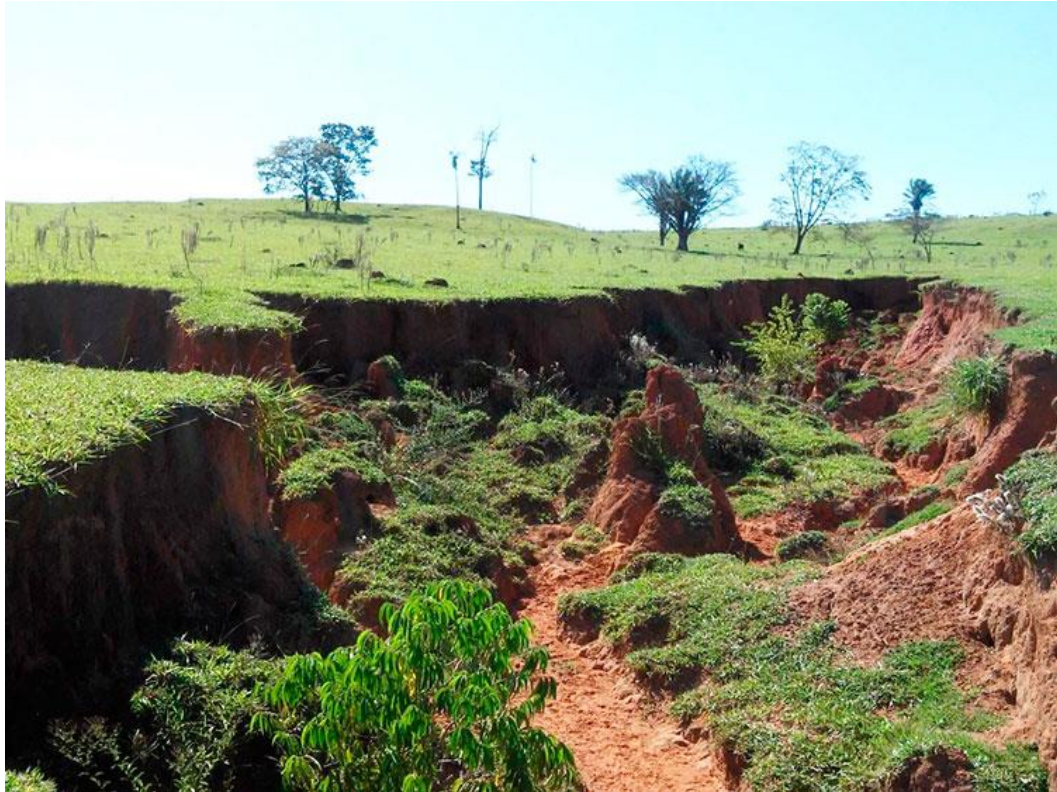
Com origem na língua tupi-guarani, o termo “voçoroca” significa “romper” ou “rasgar” (BASTOS, 1999). As voçorocas fazem parte das erosões hídricas, do tipo linear, sendo seu estágio mais evoluído e complexo. Para Mathias, Cunha e Carvalho (2010), elas são evidências do desequilíbrio do sistema hídrico e geomorfológico. Para Morgan (2005) as voçorocas são canais que possuem cabeceiras definidas e paredes íngremes, caracterizadas por apresentarem mudanças bruscas em sua inclinação ao longo do seu curso, podendo possuir fluxo de água permanente quando a erosão é profunda ao ponto de atingir o lençol freático, ou efêmero em períodos chuvosos (Figura 6). Portanto, as voçorocas se desenvolvem não somente pela ação do escoamento superficial, mas também pela ação do escoamento subsuperficial, fazendo com que a evolução do processo erosivo ocorra tanto lateralmente quanto longitudinalmente (SANTORO, 2015).

Figura 6. Voçoroca no município de Floreal, São Paulo, Brasil.

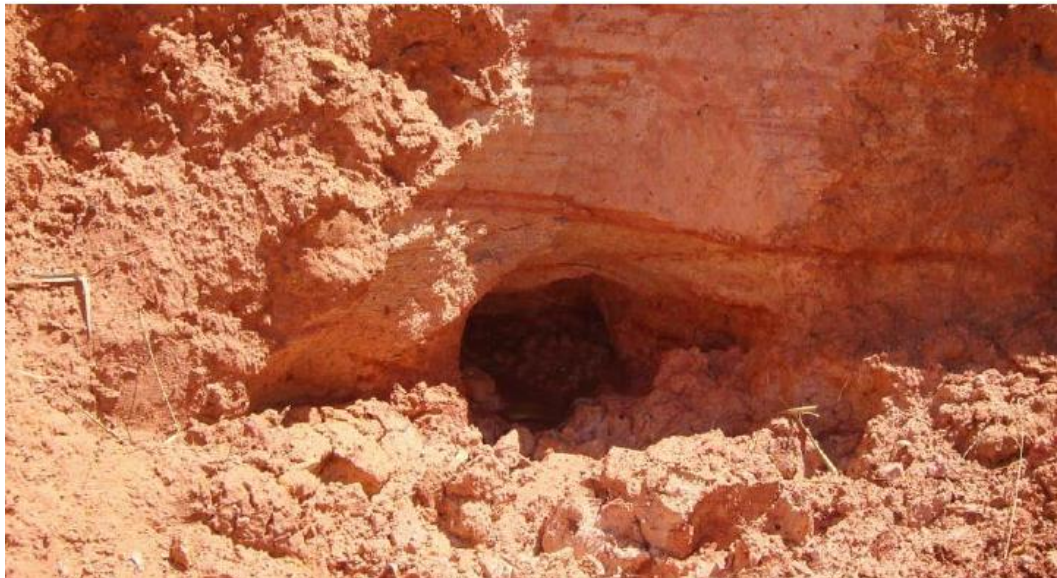
Os dutos (*pipes*) são grandes canais formados na subsuperfície do solo, onde seu diâmetro pode variar de centímetros a vários metros (Figura 7). Sua formação ocorre a partir do intemperismo do solo subterrâneo sob condições geoquímicas e hidráulicas que geram a dissolução e o carreamento de minerais. Os dutos são responsáveis por transportar grande quantidade de material, onde sua remoção pode promover o colapso do solo da superfície, favorecendo o surgimento de voçorocas. Em áreas tropicais, a formação desses dutos ocorre associado a chuvas prolongadas (GUERRA, 2015).

Figura 7. *Piping* no município de Casa Branca, São Paulo, Brasil.

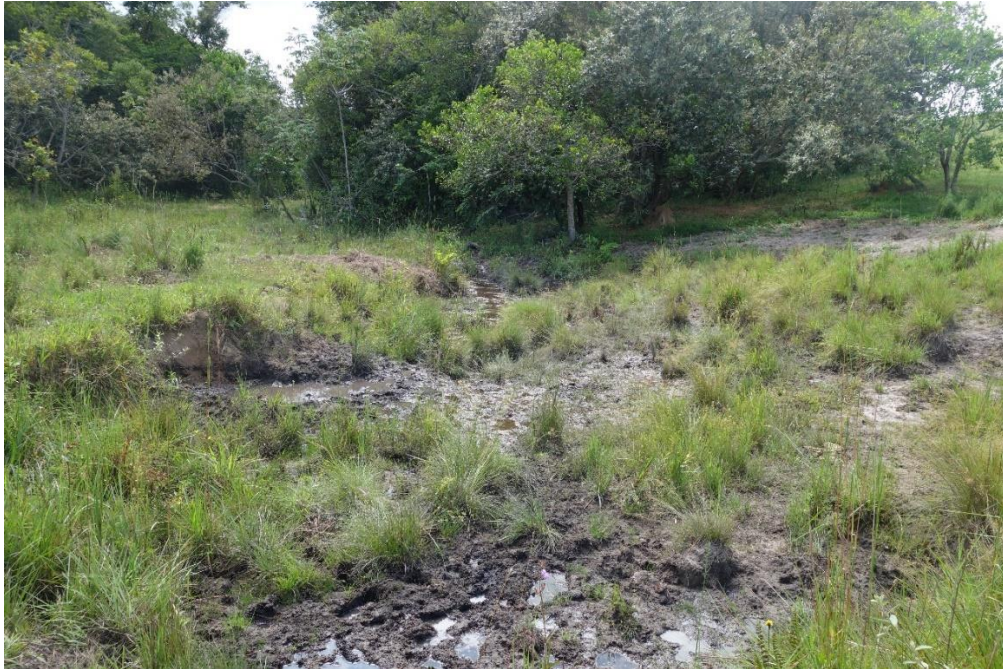
Figura 22. Área com lâmina d'água sob influência do gado.

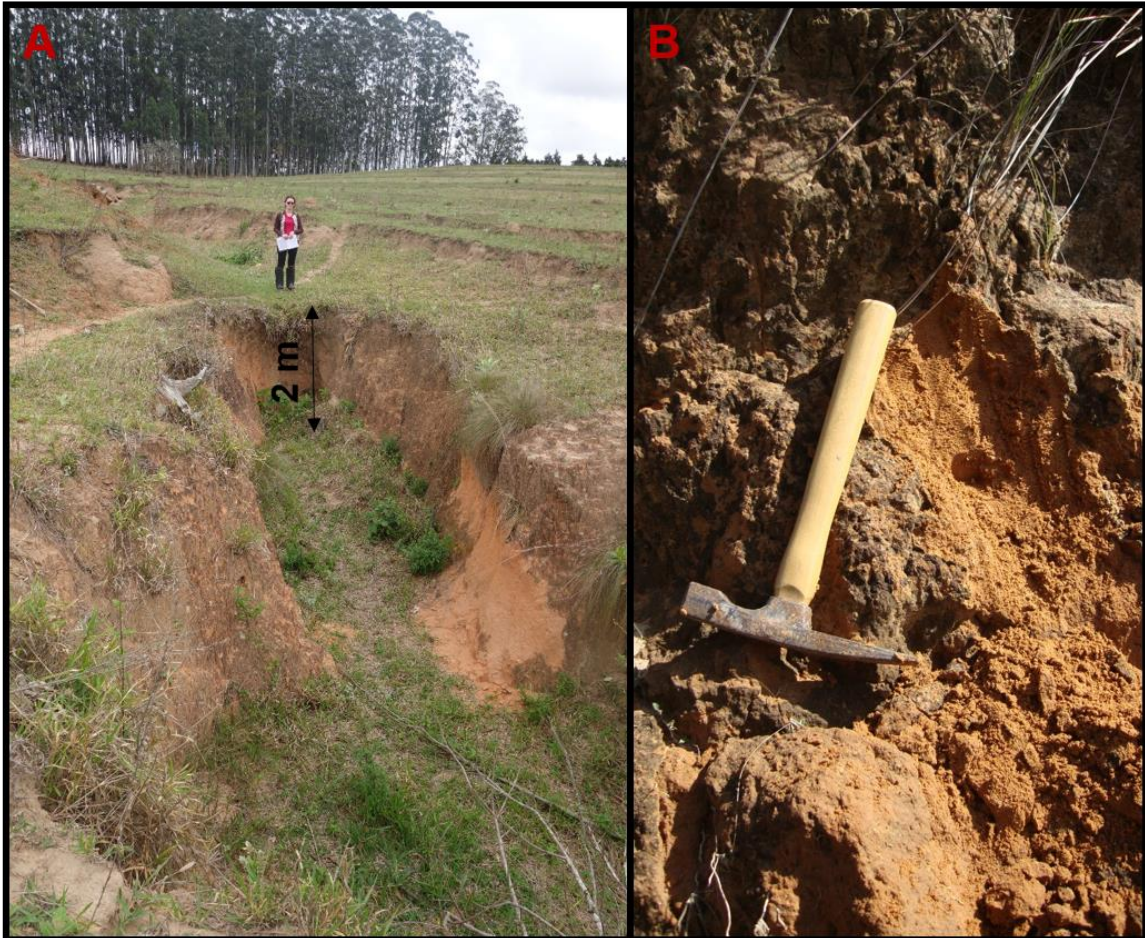
O Subgrupo Itararé, presente em grande parte da sub-bacia, é caracterizado por apresentar arenitos finos e grosseiros, e se associa a um solo pouco coeso, com textura arenosa e coloração clara a alaranjada. Nesta área, situada em relevo predominantemente ondulado (8-20%), está presente a principal feição erosiva da área de estudo, que consiste em uma voçoroca de dimensões expressivas. A partir da Figura 24, é possível observar que na área de desenvolvimento da voçoroca, o solo apresenta características arenosas e de pouca coesão.

Figura 24. a) Destaque para uma das ramificações da voçoroca associada ao solo pouco coeso de textura arenosa b) Destaque para a textura arenosa.

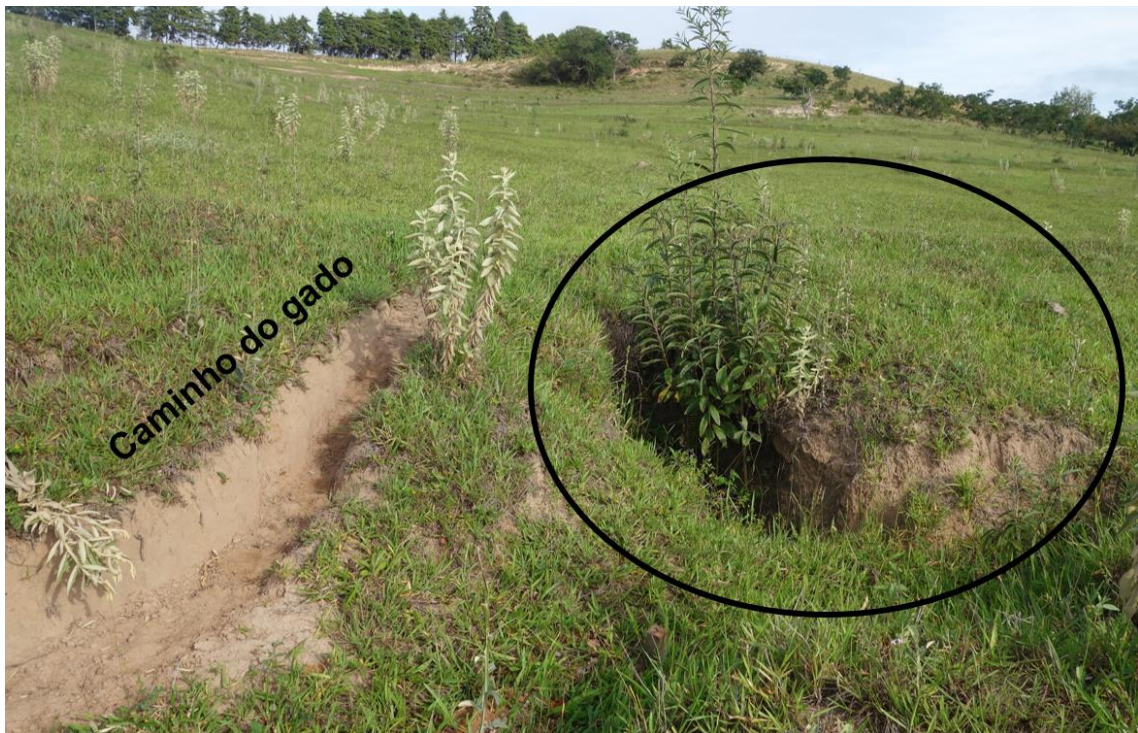
Figura 26. Caminho preferencial do gado ao lado de uma feição erosiva.

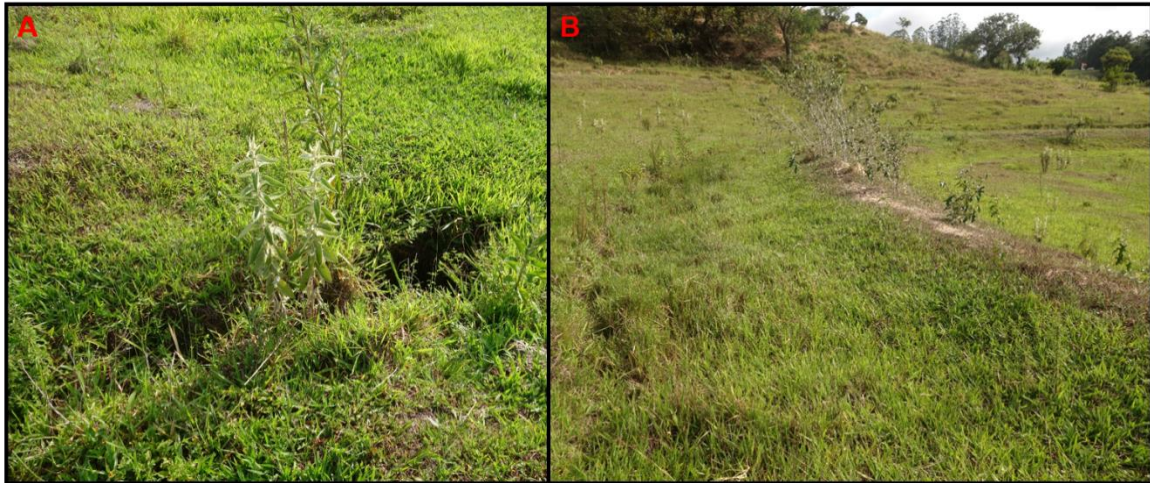
Figura 29. a) Processo erosivo no trecho 1. b) Plantas no terraço rompido.

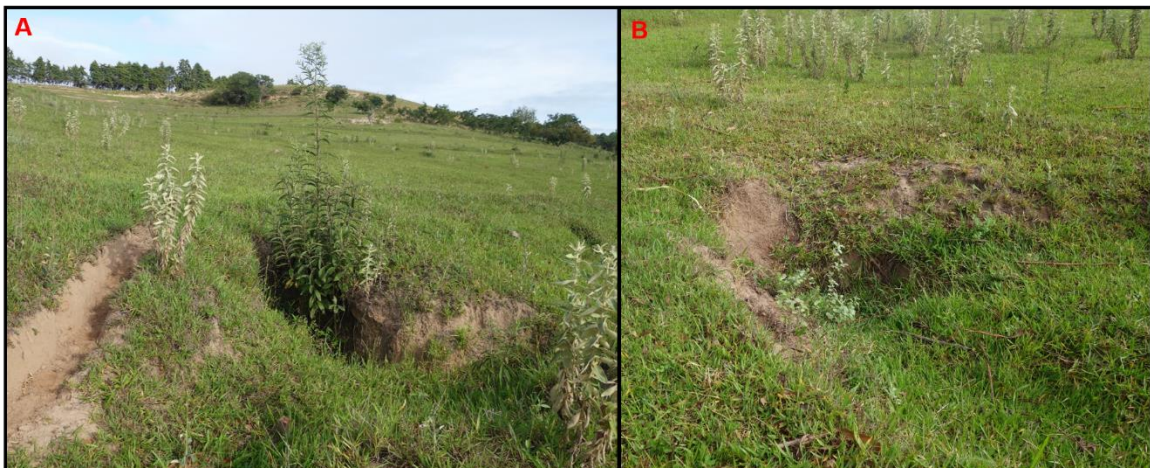
No **trecho 2**, estão presentes as estacas 1, 2, 3 e 6. Próximo as estacas 1, 2 e 3, notou-se mais uma erosão decorrente do rompimento de um terraço, apresentando profundidade entre 20 e 60 cm (Figura 30a). Já próximo a estaca 6, foi encontrada a cabeceira de um processo erosivo, cuja profundidade é de aproximadamente 20 cm (Figura 30b).

Figura 30. a) cabeceira próxima as estacas 1,2 e 3. b) erosão decorrente do rompimento de terraço.

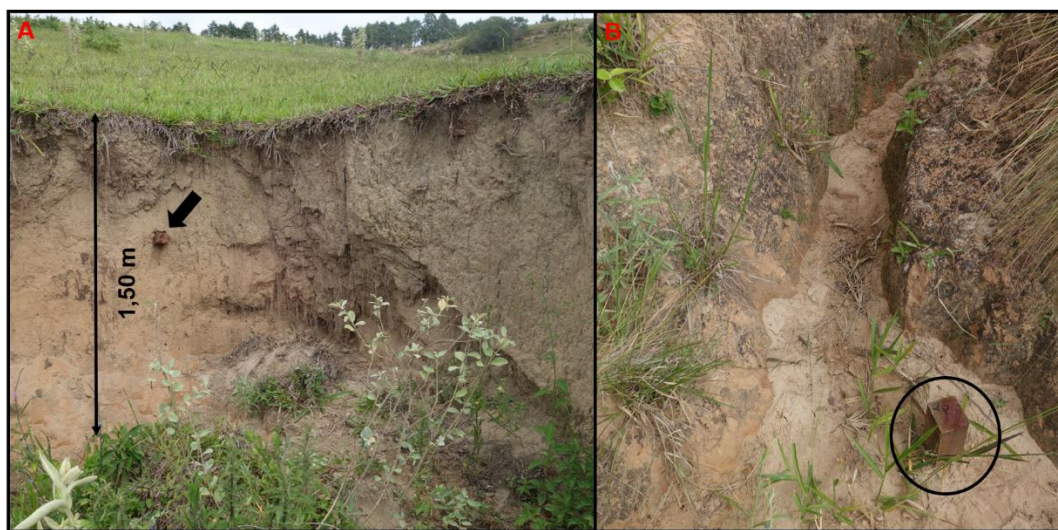
No **trecho 3**, próximo à estaca 7, tem-se a cabeceira principal da voçoroca, que possui aproximadamente 1,5 metros de profundidade e 2 metros de largura (Figura 31a). Este trecho, apesar de não ser tão profundo, chega a ter cerca de 10 metros de largura. Foram colocadas também, estacas na parede da voçoroca, para acompanhar a evolução vertical da erosão, bem como no chão, para verificar o acúmulo de sedimentos erodidos (Figura 31b).

Figura 31. a) cabeceira principal da voçoroca e destaque para estaca na parede. b) estacas no chão da voçoroca.

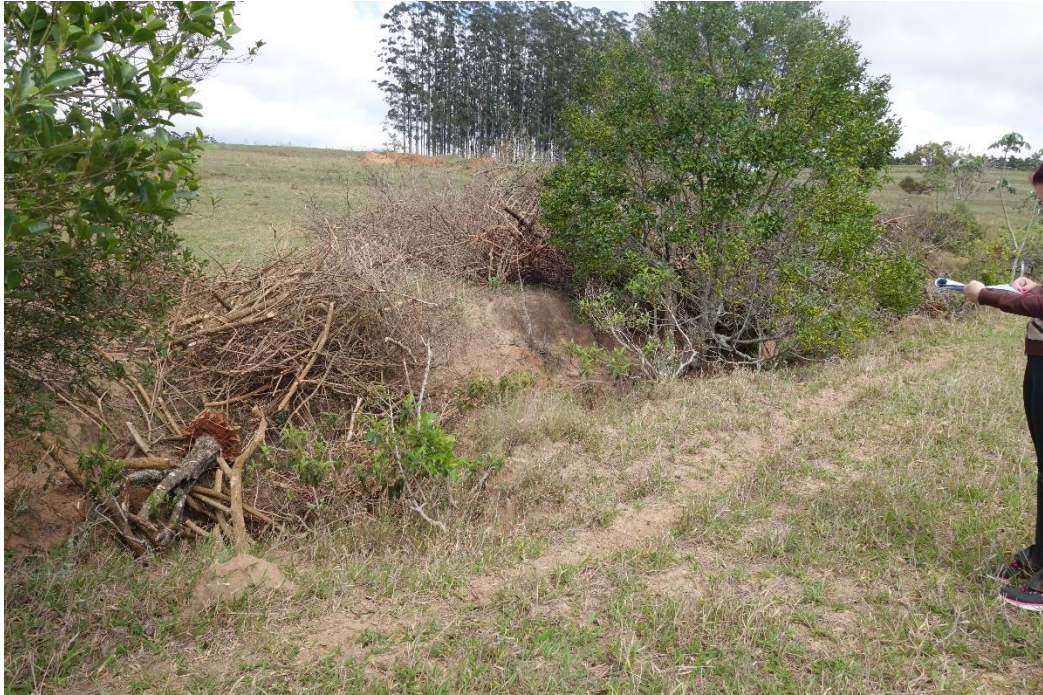
O **trecho 4** é caracterizado por apresentar canal estreito e profundo, com largura menor que 1 metro e profundidade de aproximadamente 3 metros, e presença de árvores na borda e no interior da voçoroca. Nesta área, foi colocada pelo proprietário uma barreira de galhos na borda da voçoroca, ao lado esquerdo, com o intuito de diminuir a evolução da feição erosiva através da interceptação do escoamento superficial (Figura 32).

Figura 32. Trecho 4 com a presença de árvores e da barreira de galhos.

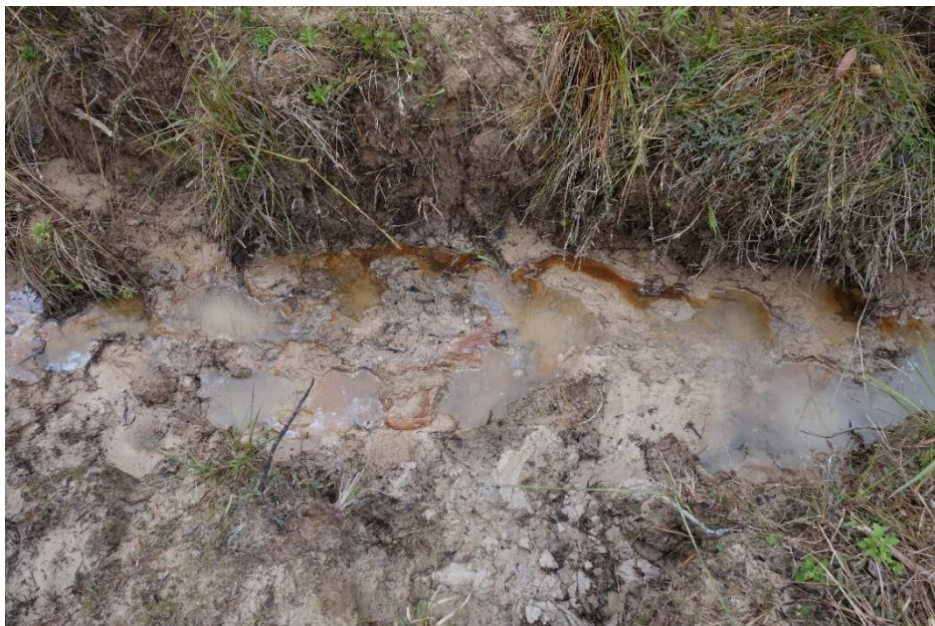
O **trecho 5**, apresenta maior umidade se comparado aos demais, possuindo partes com lâmina d'água visível em alguns períodos do ano. Foi possível observar manchas laranjas no solo, possivelmente devido a lixiviação do ferro. Essa área sofre bastante influência do gado, deixando o solo úmido revirado e pisoteado (Figura 33).

Figura 33. Trecho com lâmina d'água evidente, evidências de lixiviação de ferro do solo, e pisoteamento do gado.

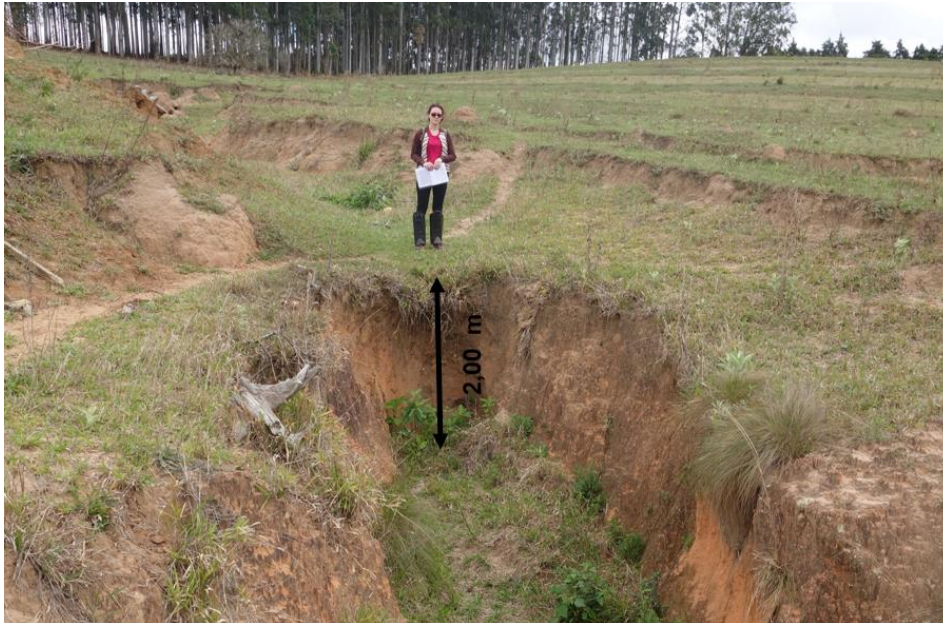
O **trecho 6** apresenta duas ramificações paralelas, sendo que a maior possui aproximadamente 2 m de profundidade e 1,5 m de largura (Figura 34). Neste braço foram colocadas 4 estacas para monitorar a erosão que ocorre nas paredes internas. Nesta área o proprietário também optou por colocar uma barreira de galhos.

Figura 34. Trecho intermediário de uma das ramificações do trecho 6.

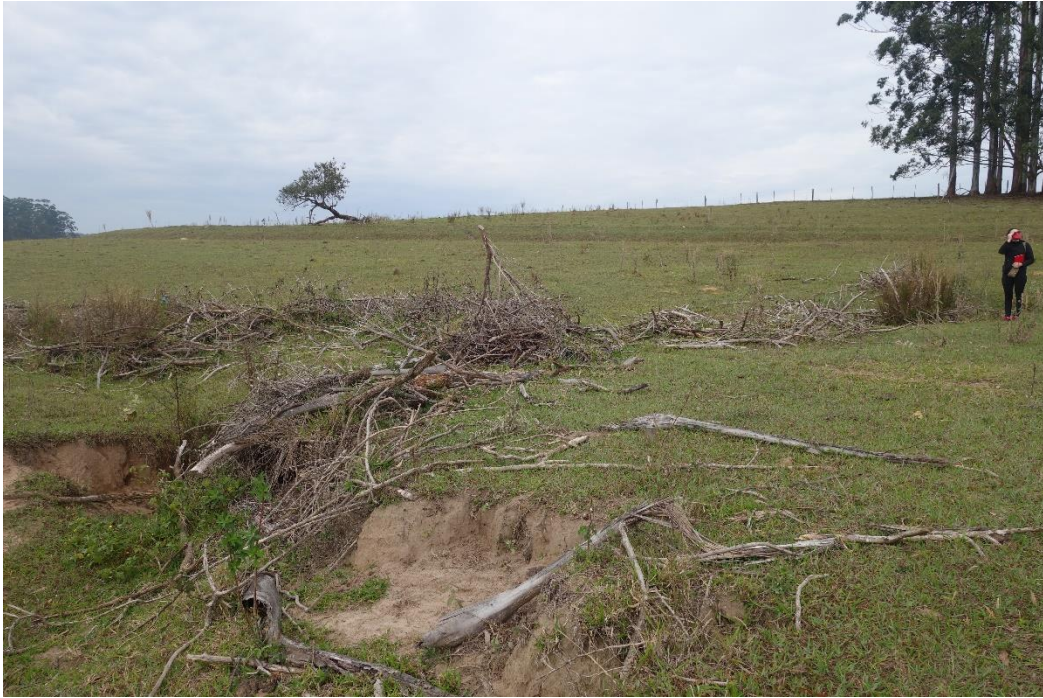
Já no **trecho 7**, próximo as estacas 41 e 42 houve o rompimento de um terraço, o que contribuiu para a evolução de um processo erosivo com profundidade máxima de 60 cm e largura de 2,5 m. Próximo a estaca 43, tem-se a cabeceira de outro processo erosivo com largura que varia de 1 a 2 m. Neste trecho também foram colocados galhos com a finalidade de controlar a erosão (Figura 35).

Figura 35. Barreira de galhos na feição erosiva do trecho 7.

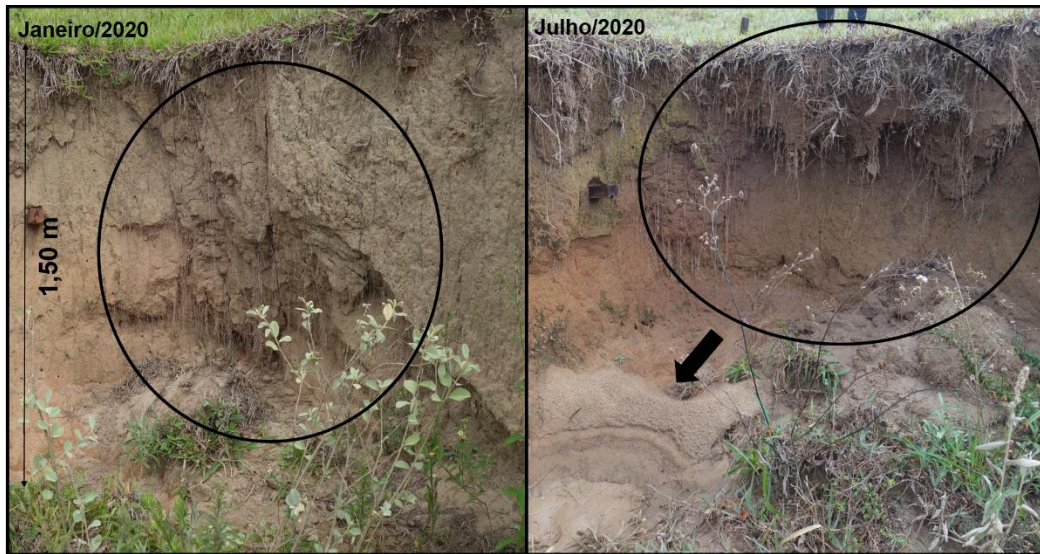
Figura 36. Evolução na cabeceira principal da voçoroca.

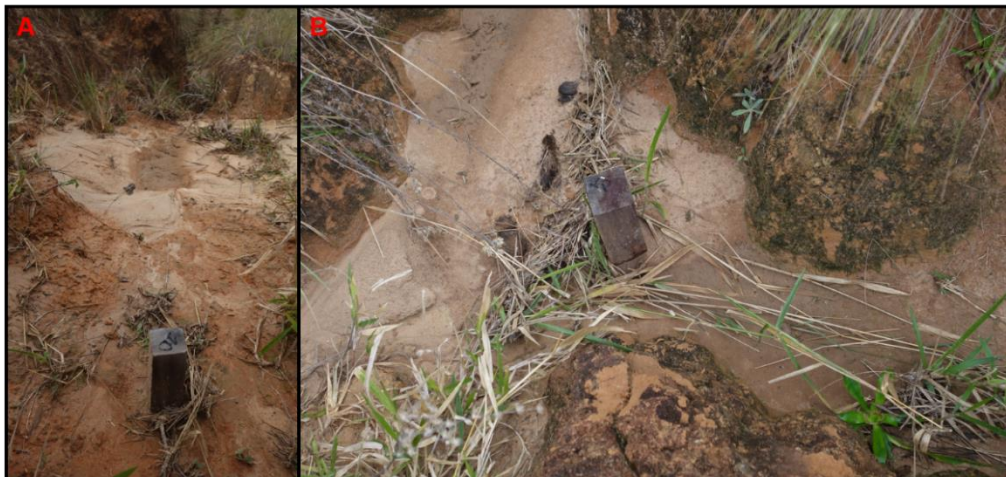
Ainda no **trecho 3**, associada a estaca 10, posicionada no fundo da voçoroca, observou-se o acúmulo de 3 cm de sedimento erodido, deixando exposta apenas 12 cm da estaca (Figura 37a). Já na estaca 12, também posicionada no fundo da voçoroca, foi identificado o escavamento de 2 cm no solo, deixando exposto 17 cm da estaca (Figura 37b).

Figura 37. a) estaca 10 associada ao acúmulo de sedimento. b) estaca 12 indicando erosão do solo em seu entorno.

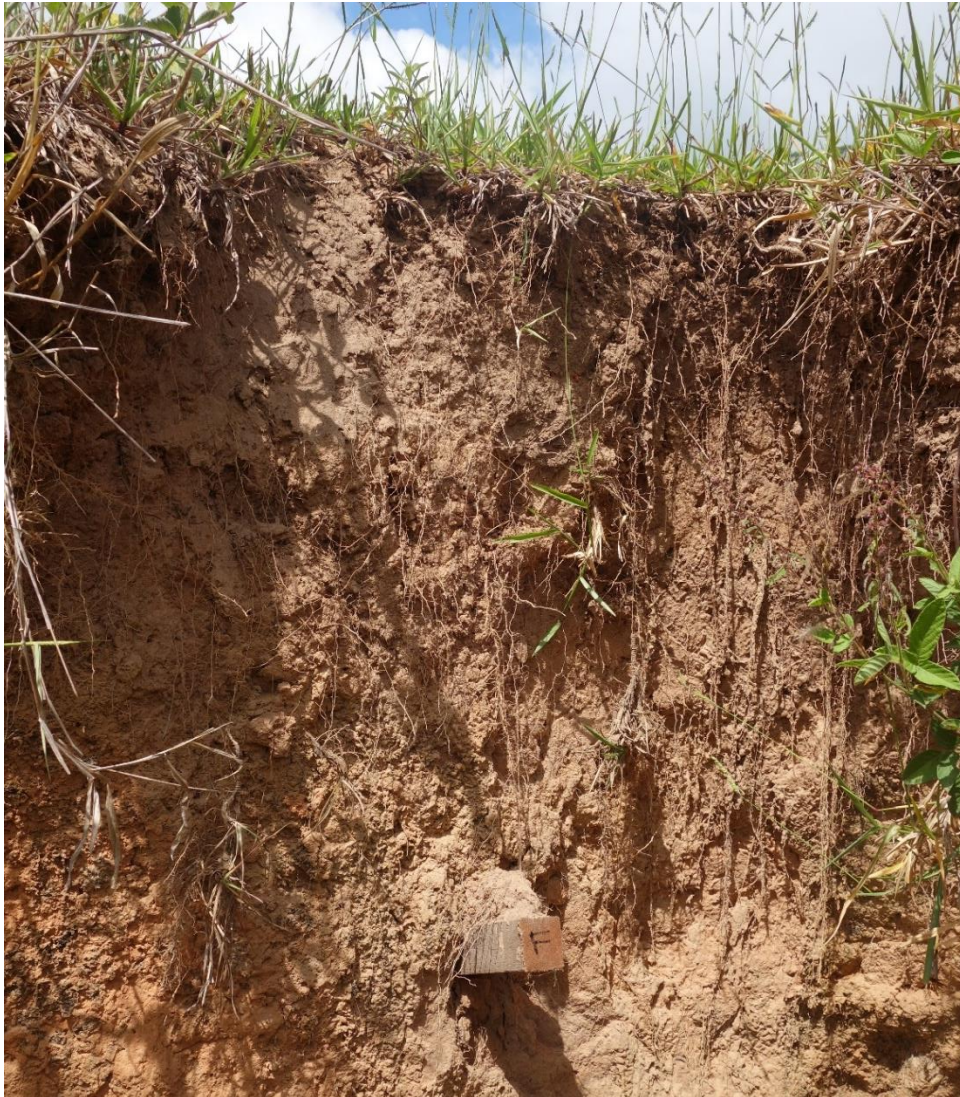
Figura 38. Evolução nas bordas da voçoroca no trecho 6.

A partir dos resultados obtidos com o monitoramento da voçoroca, foi possível verificar que a mesma se encontra ativa. Entretanto, seu crescimento não ocorre em função do destacamento de partículas de solo superficiais das áreas de borda, mas sim em decorrência da erosão das paredes das cabeceiras das ramificações.

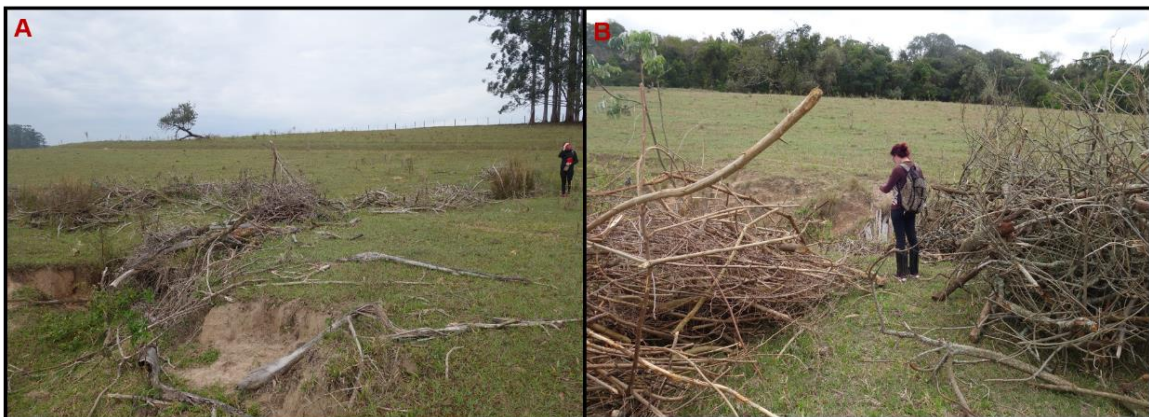
Figura 40. a) Barreira de galhos aplicada em uma das ramificações da principal feição erosiva da sub-bacia. b) Detalhe das dimensões e condições da barreira de galhos.
