**DIAGNÓSTICO GERAL DAS ATIVIDADES ANTROPOGÊNICAS E DOS
PROBLEMAS AMBIENTAIS ASSOCIADOS EM UMA SUB-BACIA
HIDROGRÁFICA DE PRIMEIRA ORDEM INSERIDA NA FAZENDA LAGOA
DO SINO – UFSCAR**

Trabalho de Conclusão de Curso
apresentado ao Departamento Acadêmico
Lagoa do Sino da Universidade Federal de
São Carlos, para obtenção do título de
bacharel em Engenharia Ambiental.

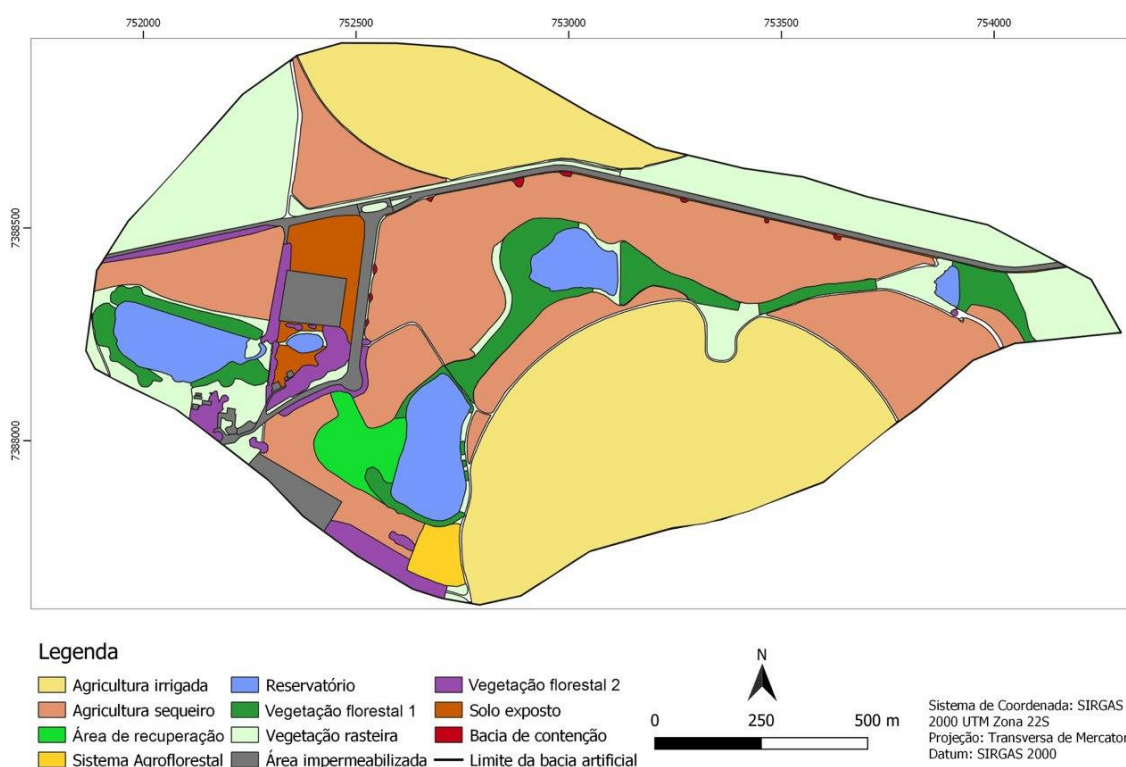
Figura 7 - Mapa de uso de solo da sub-bacia de estudo, elaborado a partir de fotografias aéreas (ortomosaico) do ano de 2019

Posteriormente, foram determinados os usos existentes na sub-bacia de estudo, por meio dos softwares ArcGIS e QGIS, utilizando as fotografias aéreas (ortomosaico) do ano de 2019. Os respectivos usos existentes estão representados no mapa de uso de solo da área (Figura 7).

Como exibido na legenda, o mapa de uso do solo possui as classes: agricultura irrigada, agricultura sequeiro, área de recuperação, sistema agroflorestal, reservatório, vegetação florestal 1 e 2, vegetação rasteira, área impermeabilizada, solo exposto e bacia de contenção.

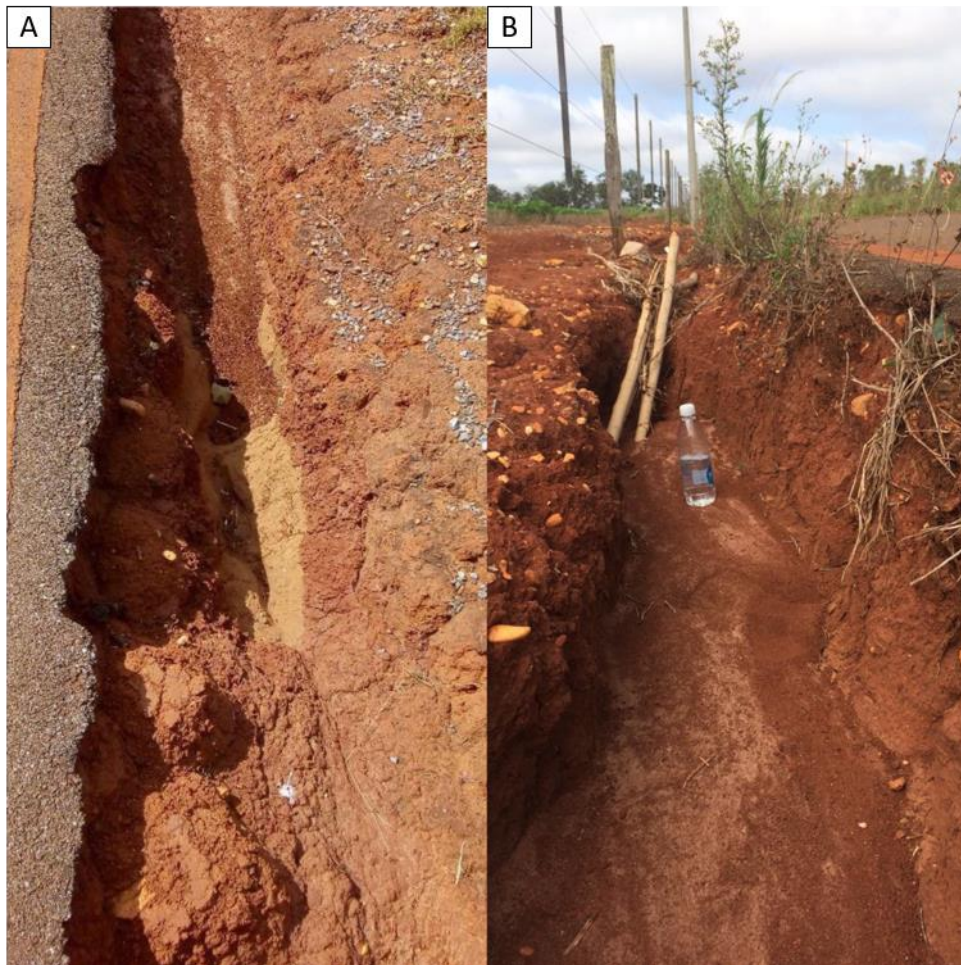
Figura 9 - Sulco identificado em paralelo à ciclovia existente na sub-bacia de estudo. Em A observa-se o trecho inicial do sulco, e em B um trecho a jusante, com maiores dimensões

Na parte superior da bacia, próximo à estrada, também foram identificados sulcos de extensões consideráveis que estão relacionados à pavimentação da estrada, e ausência de cobertura vegetal e de estruturas de micro drenagem. A declividade da área e a pavimentação promovem o escoamento superficial intenso na lateral da estrada, resultando no desgaste do solo e produção de sedimentos.

Na Figura 9 visualiza-se o sulco formado em paralelo à ciclovia e estrada. Na Figura 9A, verifica-se que o mesmo apresenta pequenas dimensões (largura e profundidade), sendo este o trecho inicial dessa feição erosiva. Já a Figura 9B apresenta trechos a jusante deste sulco, onde pode ser verificado o aumento das dimensões do mesmo.

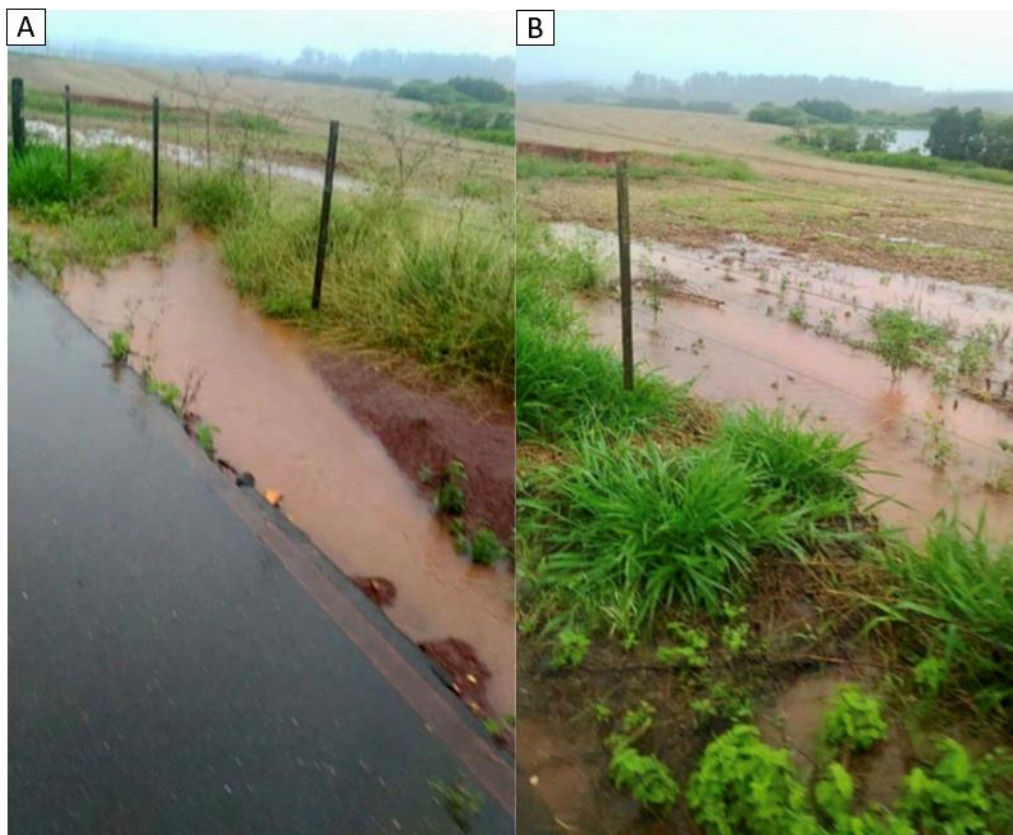
Figura 10 - Local com acúmulo de água de escoamento superficial. Em A, visualiza-se o acúmulo diretamente na área onde ocorre o sulco, e em B o acúmulo de água já avança a área de cultivo

Na Figura 10A e 10B é possível observar a concentração de escoamento superficial que ocorre em períodos de chuvas intensas, em locais próximos aos sulcos, o que evidencia os problemas de drenagem desse trecho.

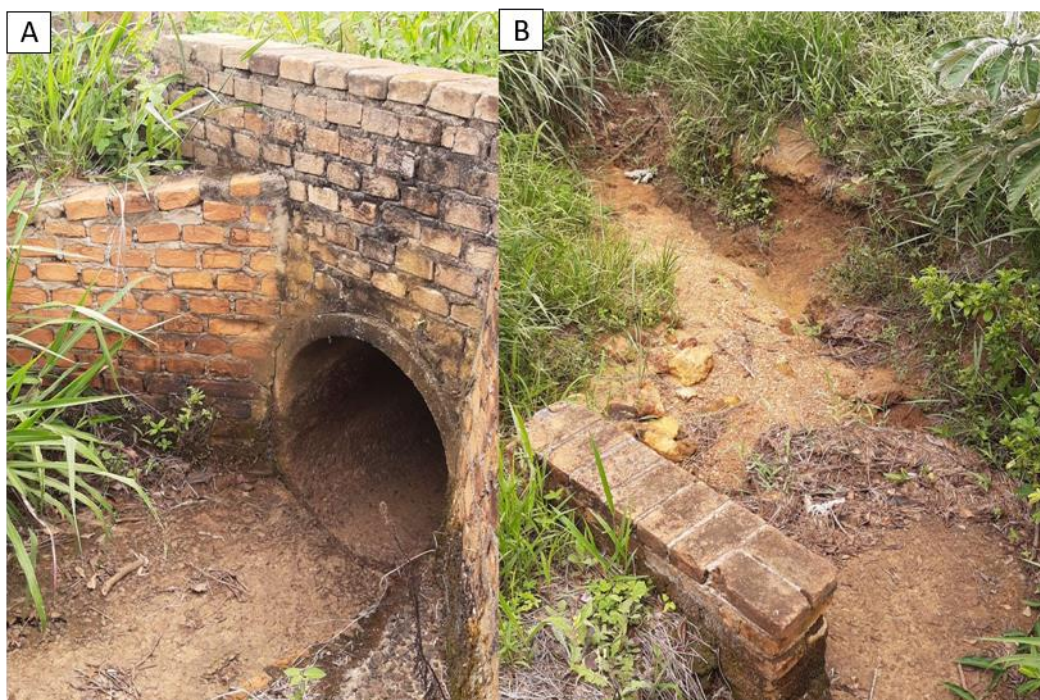
Figura 11 - Trechos do canal entre os reservatórios 4 e 5 que não apresenta lâmina d'água, sendo o trecho de montante representado por A e o trecho de jusante representado por B

Acerca dos recursos hídricos existentes na área, foram observados reservatórios com baixo volume de água e trechos do canal sem lâmina d'água. Ressalta-se que o mapa topográfico indica que o canal da sub-bacia possui drenagem de fluxo contínuo, e não intermitente, para o ano de sua elaboração (1978). A seguir, na Figura 11 pode-se observar a ausência de lâmina d'água em trechos do canal entre os reservatórios 4 e 5. Considerando o que deveria ser o fluxo do canal, a Figura 11(A) apresenta um trecho a montante e Figura 11(B) um trecho a jusante.

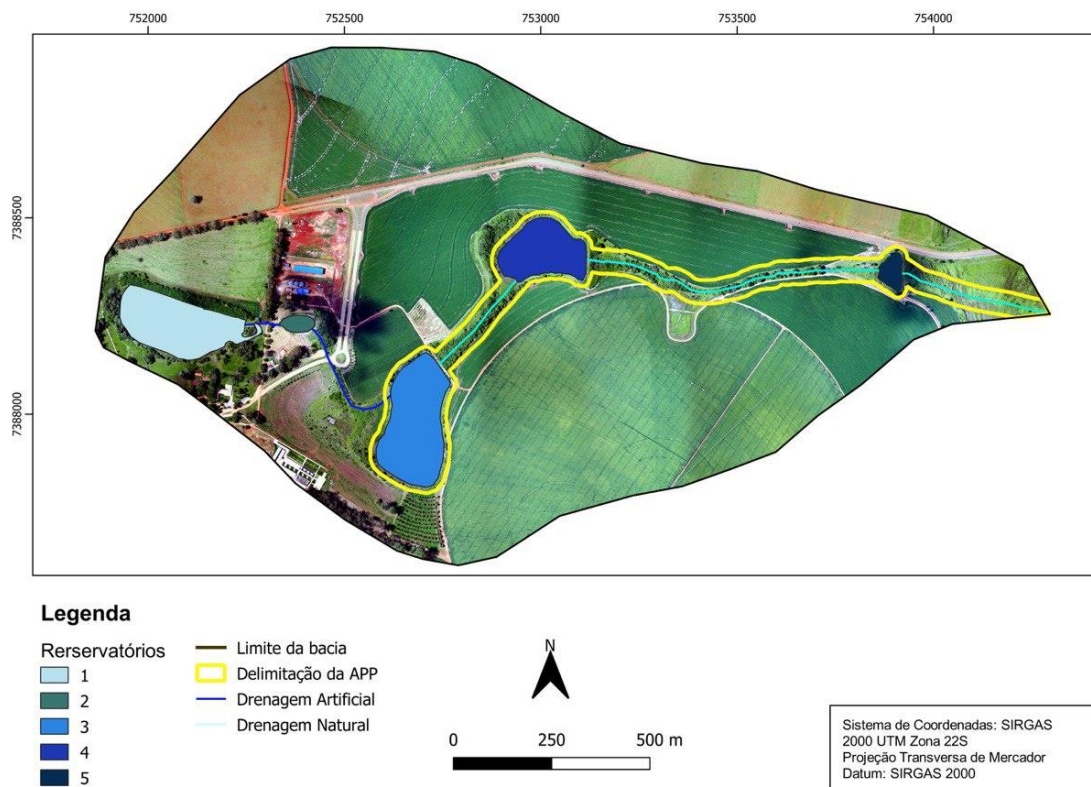
Figura 13 – Carta da delimitação da APP dos reservatórios e drenagem natural da sub-bacia de estudo

A Figura 13 apresenta a carta da delimitação da APP no entorno dos reservatórios e da drenagem natural da sub-bacia.

Para o canal de drenagem natural, considerou-se a APP com 30 metros de largura, conforme estipulado pela Lei 12.651/12 (LPVN). Já as faixas marginais da drenagem artificial não são consideradas APPs, de acordo com a lei citada.

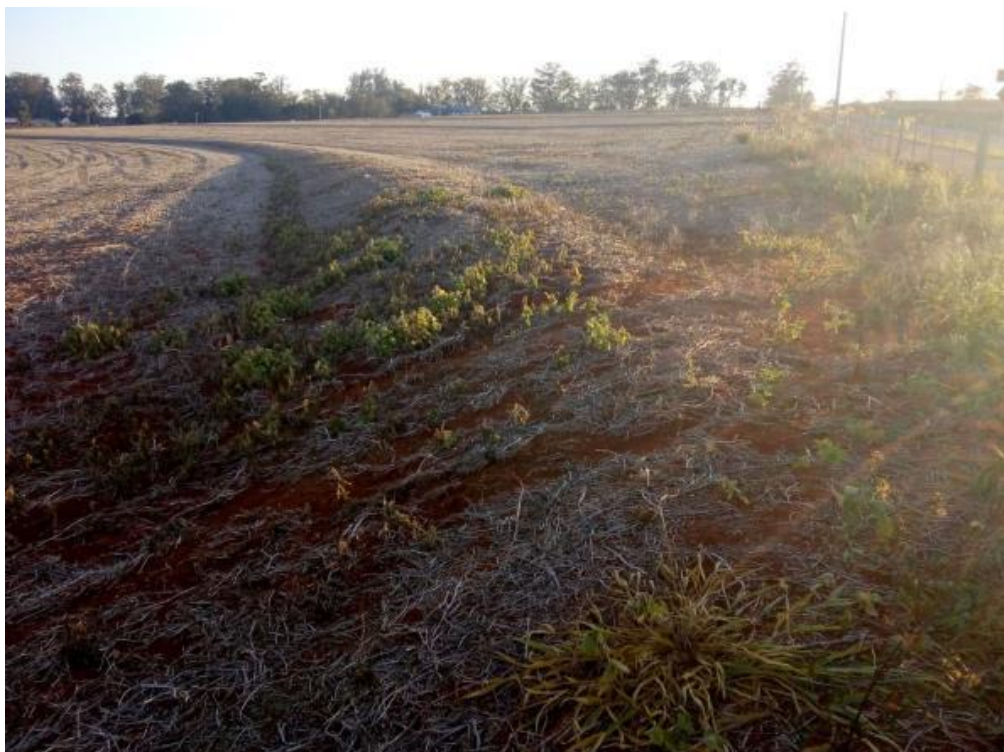
Figura 14 - Destaque para trecho do terraço construído em área de agricultura de sequeiro na sub-bacia de estudo

Outra alternativa utilizada na sub-bacia de estudo para minimizar a ocorrência de erosão hídrica é a construção de terraços em áreas de sequeiro. Dentre as práticas voltadas para o controle de erosão, esta é a mais utilizada e conhecida pelos agricultores, porém, não é indicado utilizá-la de forma isolada. Para que um sistema de terraceamento tenha sua eficiência potencializada, deve-se combiná-lo com outras práticas conservacionistas (DE MARIA *et al.*, 2016). Um trecho de terraço construído na sub-bacia pode ser observado na figura abaixo.

As técnicas implementadas na área de estudo para minimizar processos erosivos podem ser eficientes se forem manejadas corretamente. Neste contexto, sugere-se a realização de estudos que verifiquem quais procedimentos são utilizados nas duas técnicas, em termos de dimensionamento, monitoramento, manutenção e combinação com outros métodos conservacionistas.

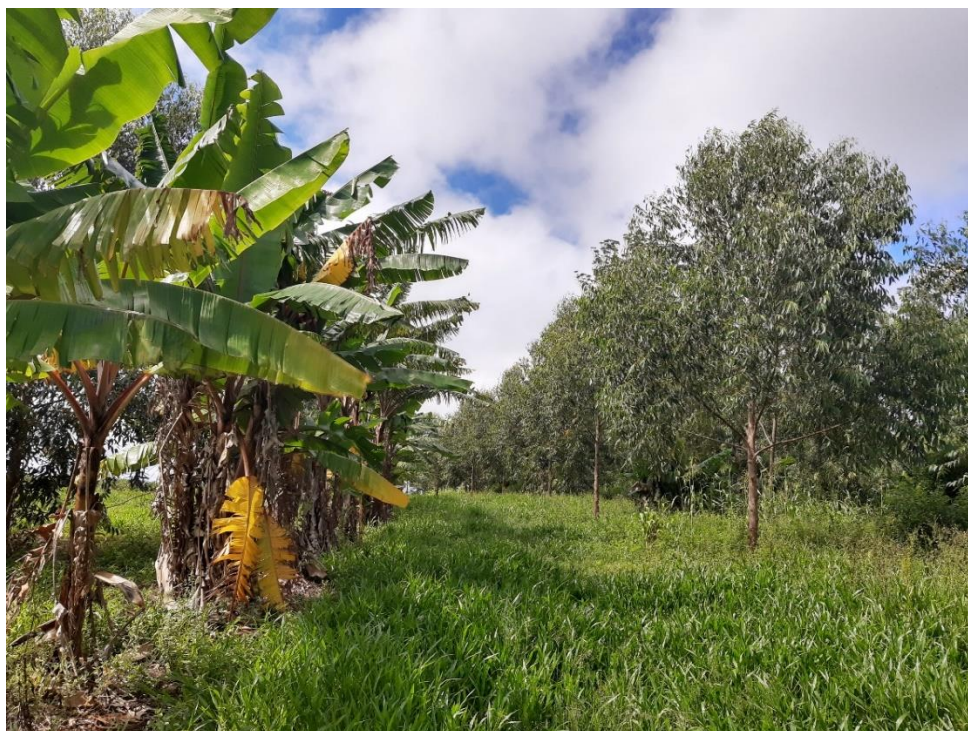
Figura 15 - Trecho do Sistema Agroflorestal (SAF) da sub-bacia de estudo

madeiras e 12 entrelinhas de cultivos alimentares em esquema de consórcios e com rotação de cultura. As entrelinhas estão plantadas alternadas com adubo verde (crotalária, aveia e milho) e sorgo.
