**GEODIVERSIDADE FUNCIONAL E OS RECURSOS HÍDRICOS**  
**SUPERFICIAIS E SUBTERRÂNEOS DE MERIDIANO – SP**

Dissertação apresentada ao Programa de Pós-Graduação em Engenharia Urbana da Universidade Federal de São Carlos, como parte dos requisitos para a obtenção do título de Mestre em Engenharia Urbana.

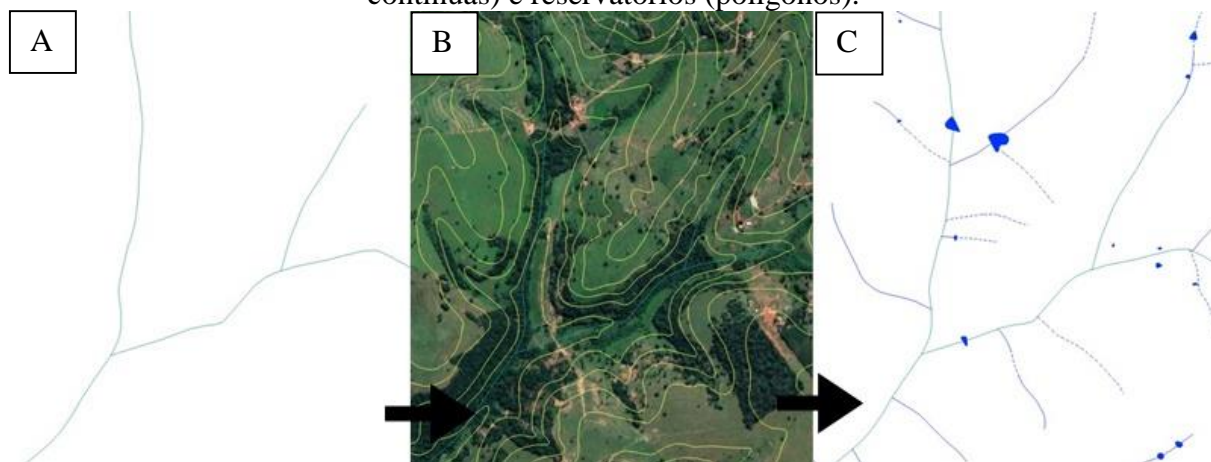
**Figura 8** – (A) Traçado da base de dados original; (B) interpretação do relevo e vegetação local; (C) traçados finais com os cursos prováveis (linhas tracejadas), cursos existentes (linhas contínuas) e reservatórios (polígonos).

Pela ferramenta de análise de vetor foi extraído o comprimento de linhas e segmentos dos cursos dentro do município para demonstração dos detalhes acrescentados nos dados originais e sua influência na densidade de drenagem a ser calculada.

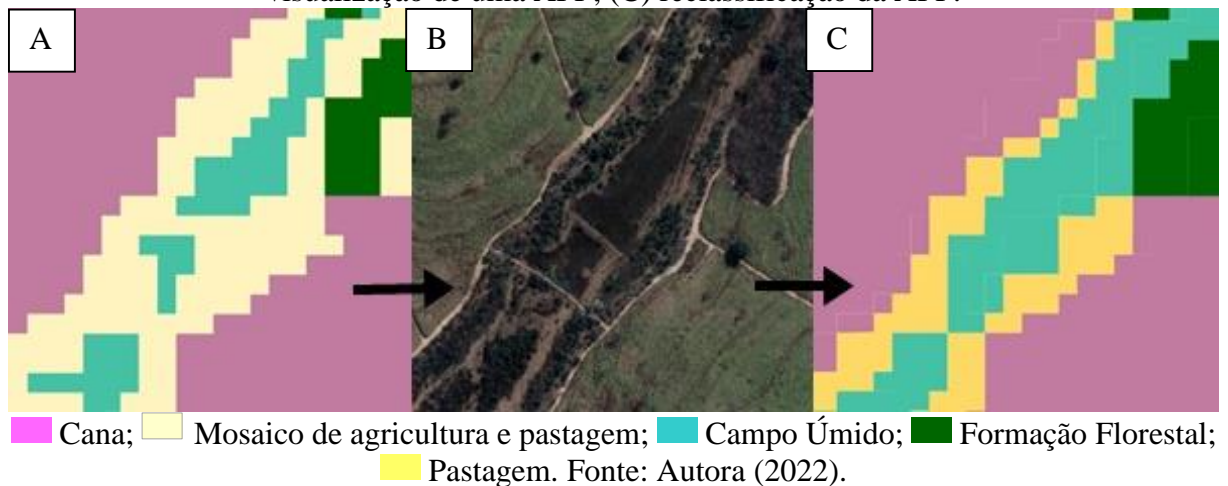
**Figura 9** – (A) Área de mosaico identificada; (B) interpretação das imagens de satélite e visualização de uma APP; (C) reclassificação da APP.

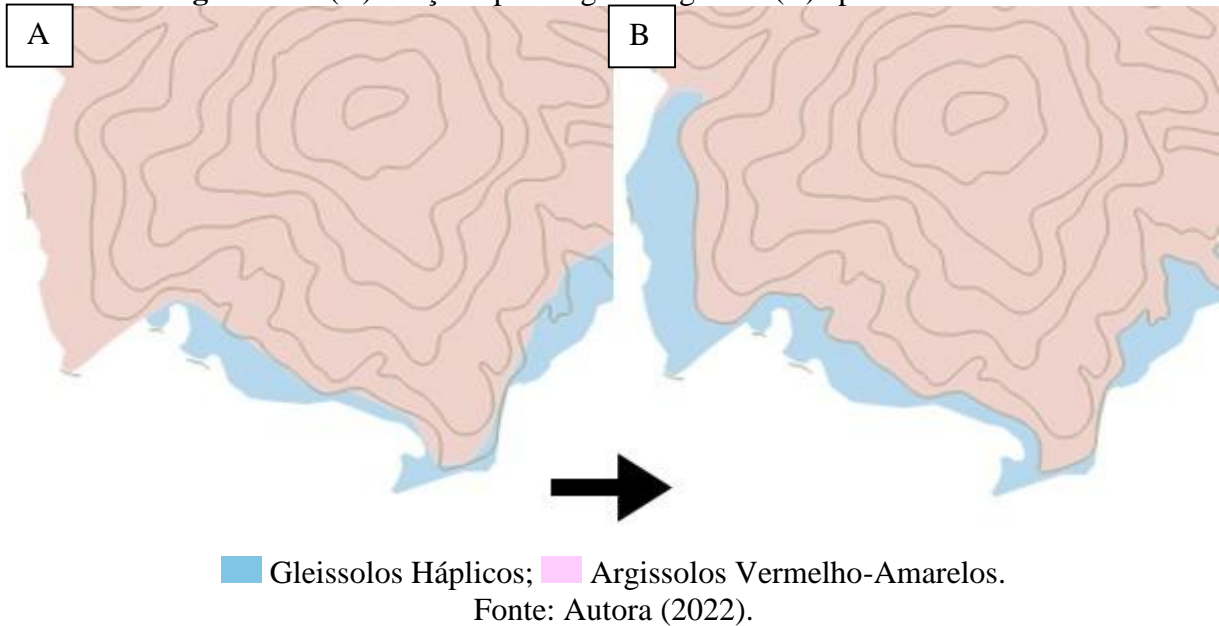
A área de ocorrência do solo do tipo Gleissolo Háptico visualizada nos dados de Ross (2017) foi atualizada considerando a topografia e características locais observadas pelas imagens ortorretificadas e de satélite, como coloração acinzentada gerada pelo processo de gleização e presença de meandros abandonados. Essa observação foi embasada nas definições do Sistema Brasileiro de Classificação dos Solos (SANTOS *et al.*, 2018). A alteração é mostrada na Figura 12.

**Figura 12** – (A) Traçado pedológico original e (B) após detalhamento

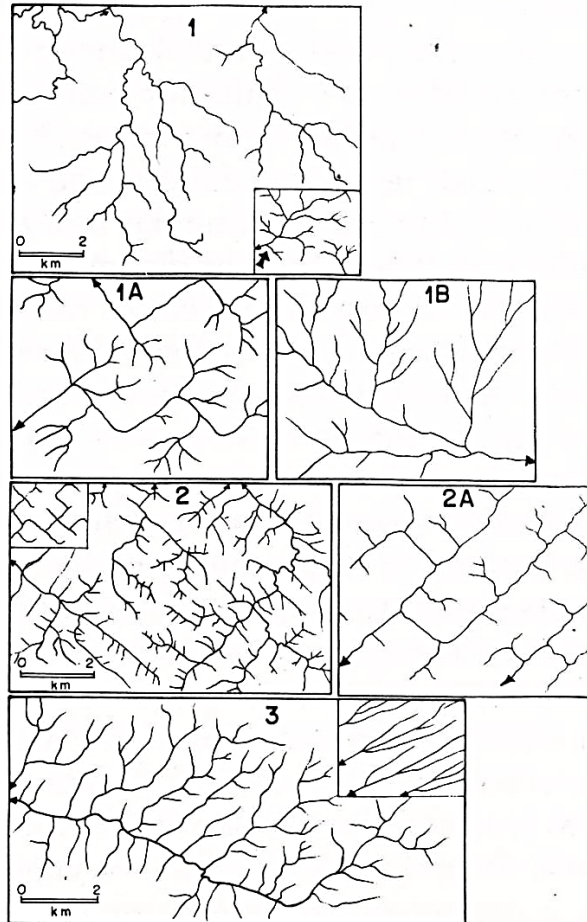
**Figura 14** – Distribuição espacial de alguns padrões de drenagem. (1) Dendrítica; (1A) Retangular dendrítica; (1B) Pinada; (2) Retangular; (2A) Treliça; (3) Paralela

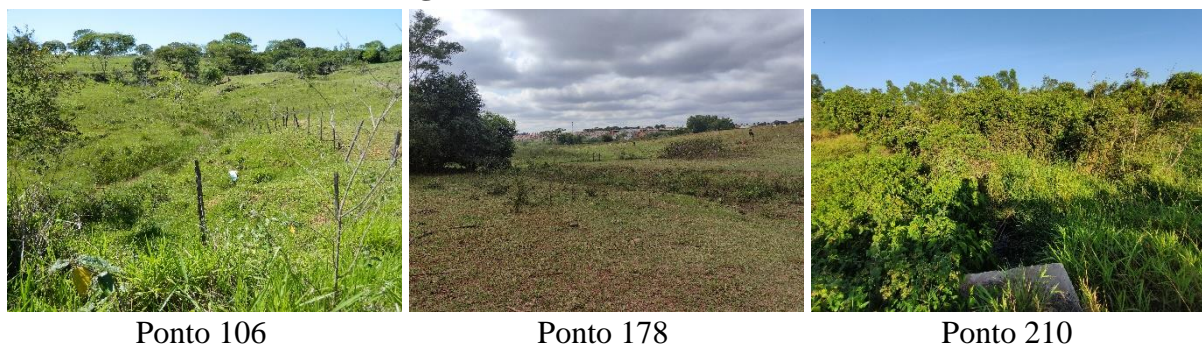
**Figura 17 – Cursos intermitentes**

Na Figura 17 tem-se alguns pontos com cursos intermitentes. Percebe-se que os pontos 106 e 107, também ao Norte, possuem pasto bem degradado e pouca vegetação para proteção do vale. O ponto 210 está próximo da rodovia, à frente de uma escada hidráulica que descarrega as águas da pista até a área mais baixa do vale, no entanto não há nenhum tipo de canalização para condução da mesma, sendo descartada diretamente no solo. Este local possui bastante vegetação, no entanto verificou-se degradação por erosões, acúmulo de lixo às margens e pegadas de animais.

Outros pontos foram classificados como intermitente, como o 177, que localiza-se ao lado de um novo arruamento da cidade, na área de expansão, também com pouca vegetação e pasto degradado. O ponto 199 encontra-se em área de cultivo de *citrus* e os pontos 222, 243, 246 e 205, em cultivos de cana-de-açúcar, respectivamente. No último citado, apesar de inexistência do curso na APP, há relatos de atolamento com maquinário devido à presença constante de água que exfiltra no solo e infertilidade da cultura.

O ponto 218 encontra-se em propriedade rural antiga, com pasto muito degradado e nenhuma vegetação ribeirinha, fatores que contribuíram para formação de processos erosivos intensos. De acordo com trabalhadores locais, a área está em processo de avaliação fiscal para plantio de árvores para preservação permanente das nascentes.

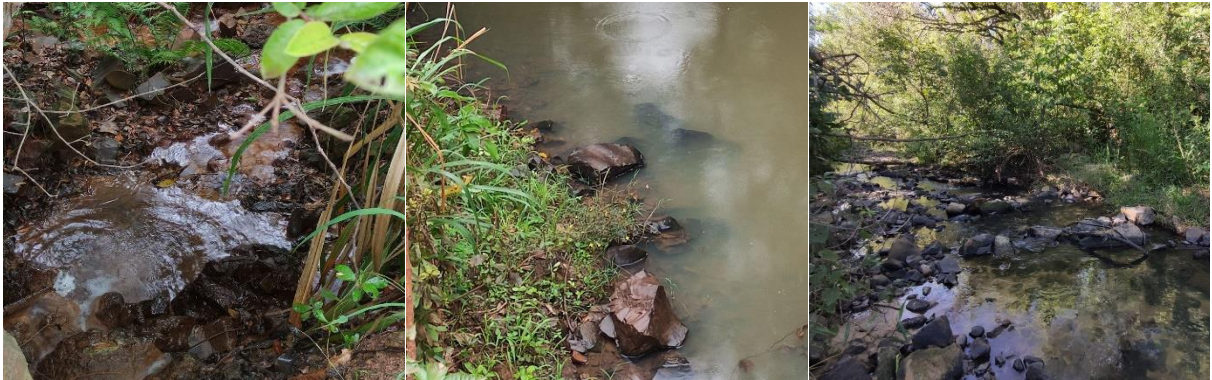
**Figura 24** – Cursos d'água com a identificação de afloramentos de basalto

Nos pontos 231, 233 e 238, afluentes do Rio São José dos Dourados, observou-se também o afloramento dessas rochas nas calhas (Figura 24) em cotas inferiores a 401 m.

Ponto 231 - Curso sem nome

Ponto 233 - Ribeirão Santo Antônio

Ponto 238 - Córrego do Burití

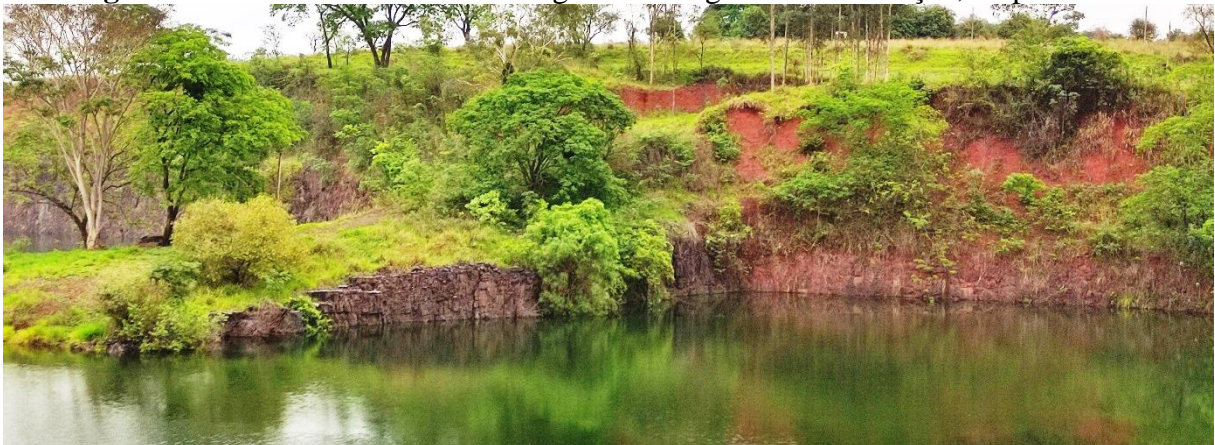
**Figura 25** – Perfil de basaltos às margens da antiga cava de extração, no ponto 234

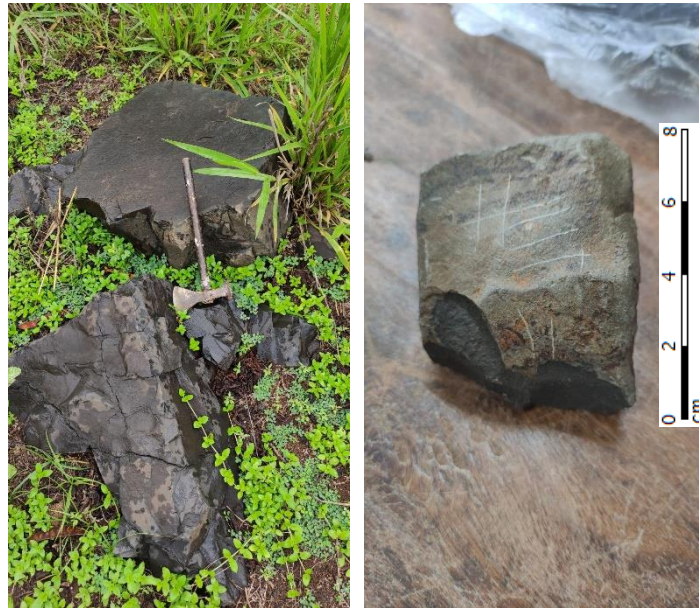
**Figura 26** – À esquerda; afloramento de basalto no solo e à direita; rocha com características de alteração superficial

Nesse local, a altitude é de 388 m e há afloramentos da rocha em blocos na superfície do solo, mostrando um basalto alterado duro com miolo são (Figura 26). Atualmente, a área de mineração se encontra no município de Valentim Gentil, aproximadamente a 300 m da cava desativada em Meridiano.

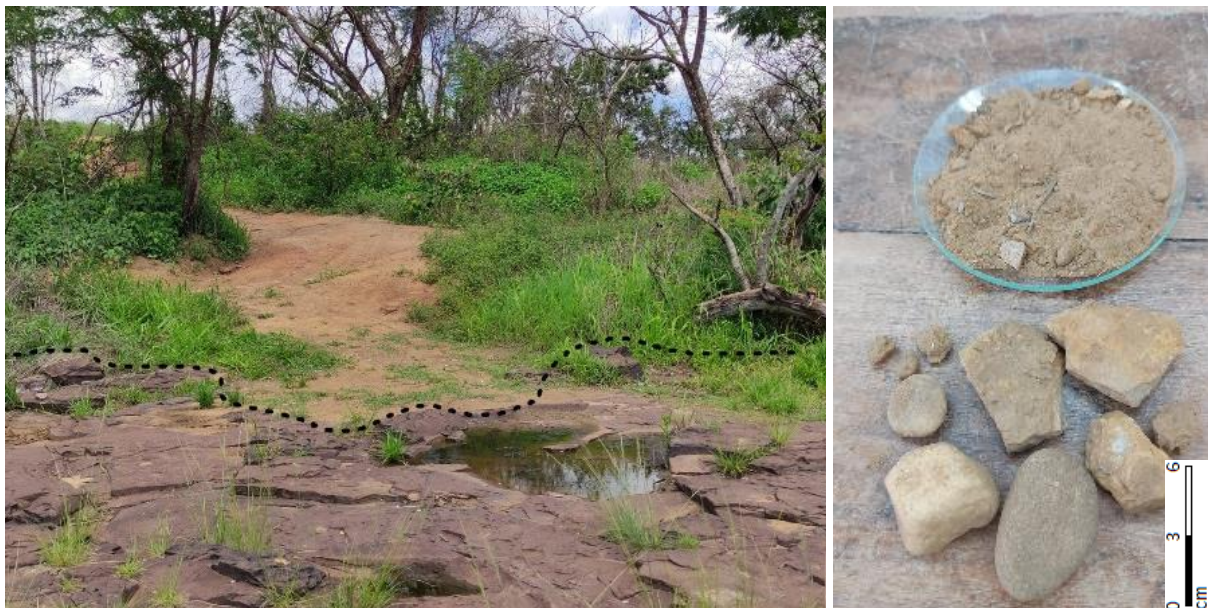
**Figura 27** – À esquerda, delimitação dos basaltos e do solo, com nível de seixos basal; à direita, amostra de solo arenoso e seixos da linha de seixos

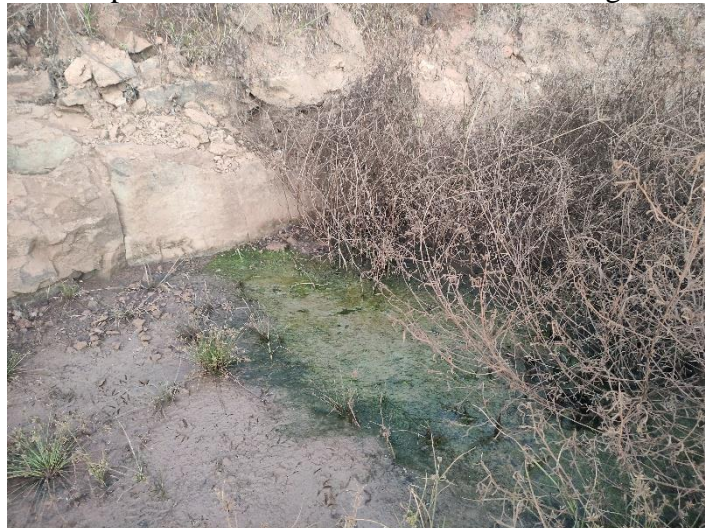
**Figura 31** – Perfil do ponto 206 mostrando afloramento de água na base do arenito

A Figura 31 mostra um arenito maciço claro em um dos pontos supracitados. Outros da Fm. Vale do Rio do Peixe são discutidos posteriormente.

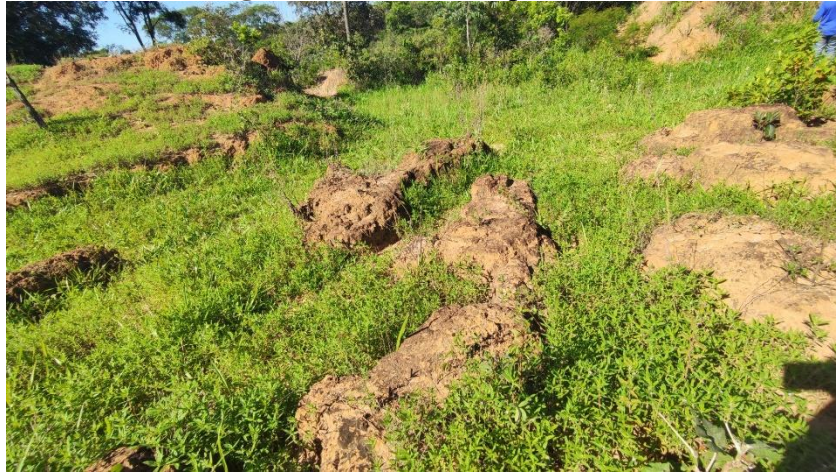
**Figura 33** – Sulcos do ponto 240

Formas parecidas foram encontradas em uma voçoroca no ponto 240 (Figura 33); entretanto, verificou-se que se tratava de um solo compacto que ao longo do tempo sofreu o aparecimento de sulcos e ravinas até a formação da voçoroca. O arenito é de uma coloração mais clara em relação ao anterior.

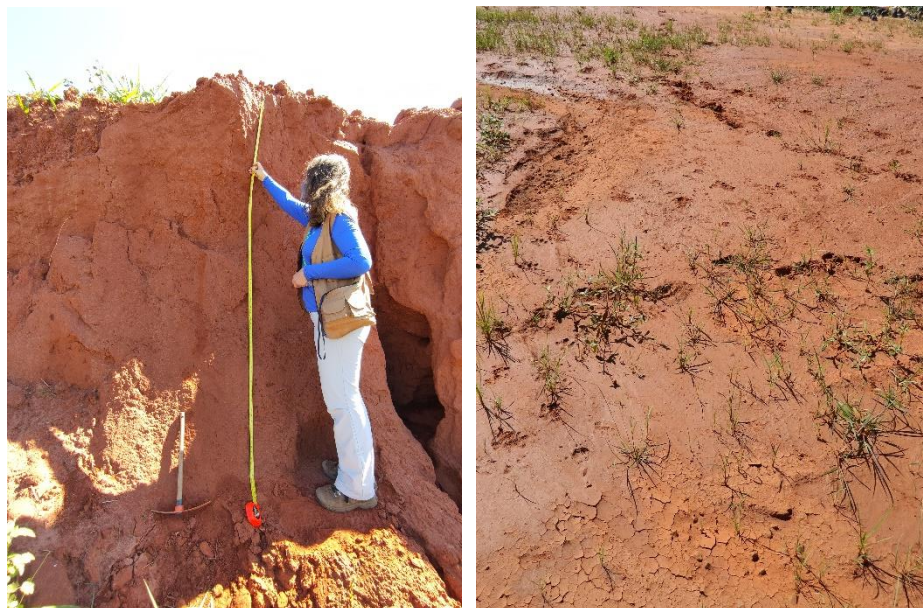
**Figura 34** – À esquerda, visualização do perfil 104; à direita, solo ressecado marcando presença do silte.

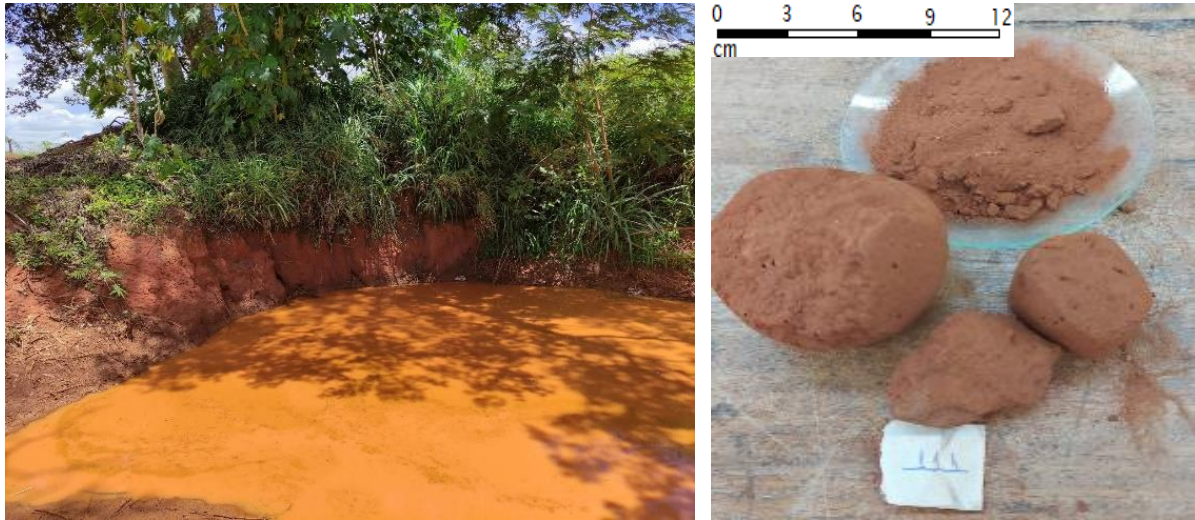
**Figura 36** – À esquerda, caixa de contenção de erosão; à direita, amostra da rocha alterada mole

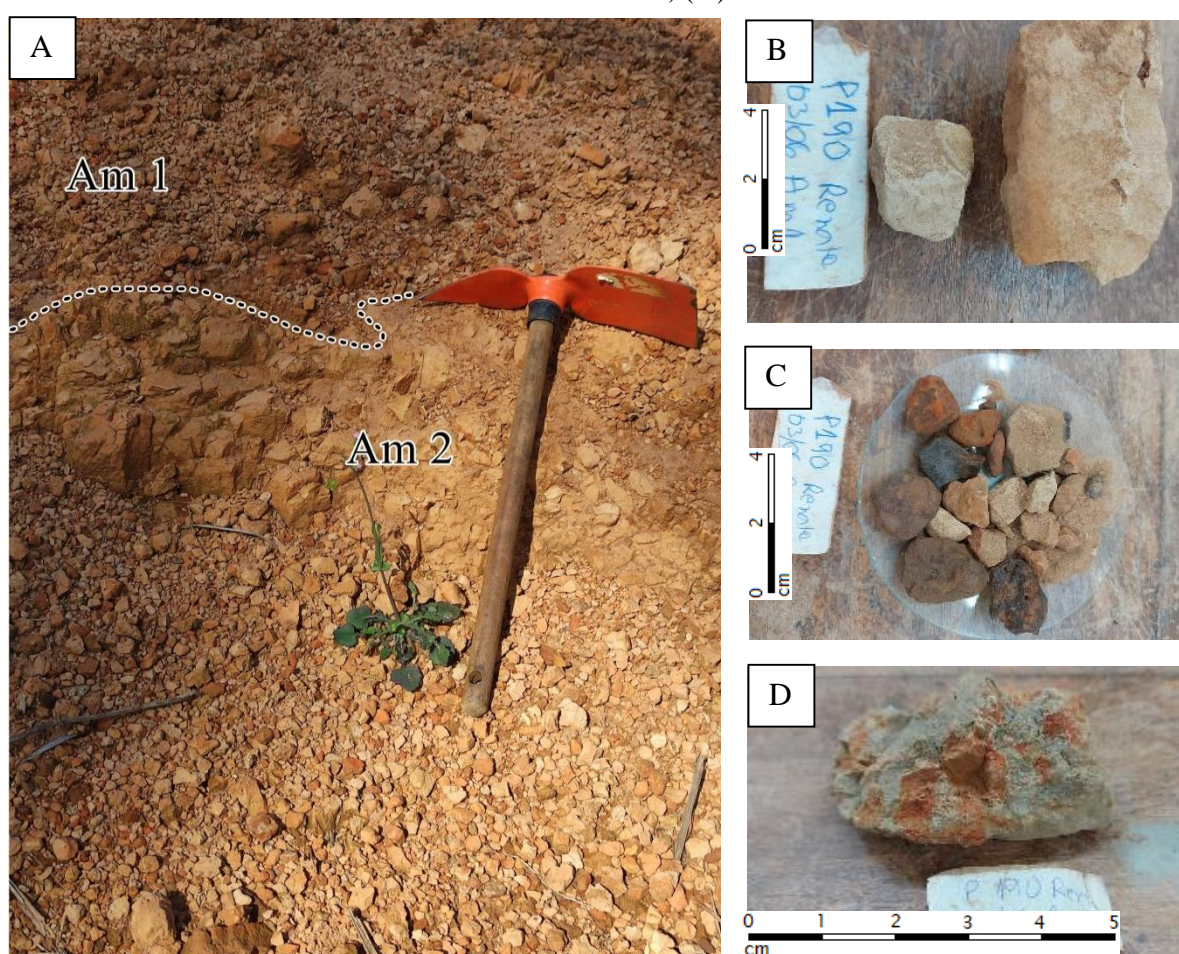
**Figura 38** – (A) Perfil de amostras; (B); Arenito alterado duro da Amostra 1; (C) Fragmentos de arenito e nódulos de limonita da Amostra 1; (D) Arenito alterado da Amostra 2

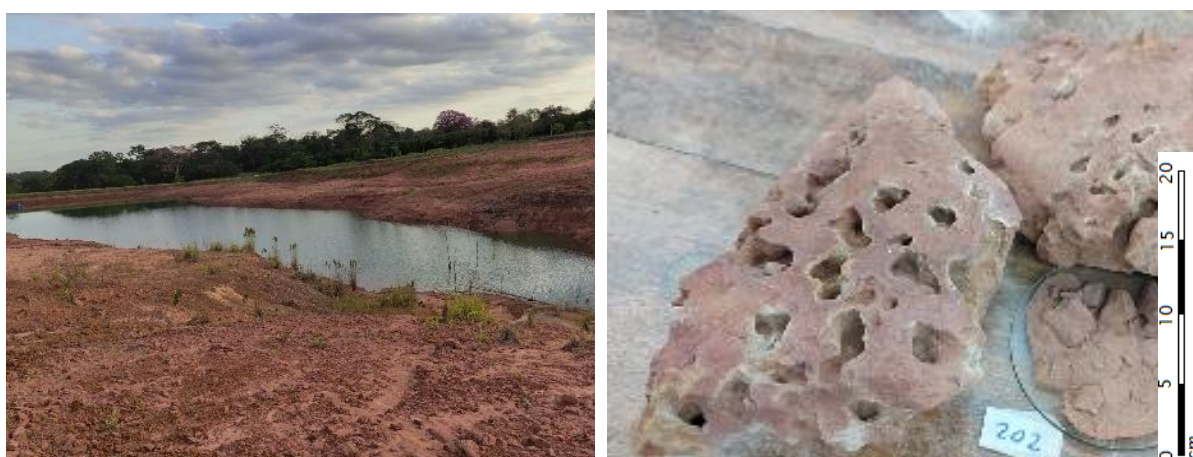
**Figura 39** – À esquerda, represa do ponto 202; à direita, rocha de limonita vesicular

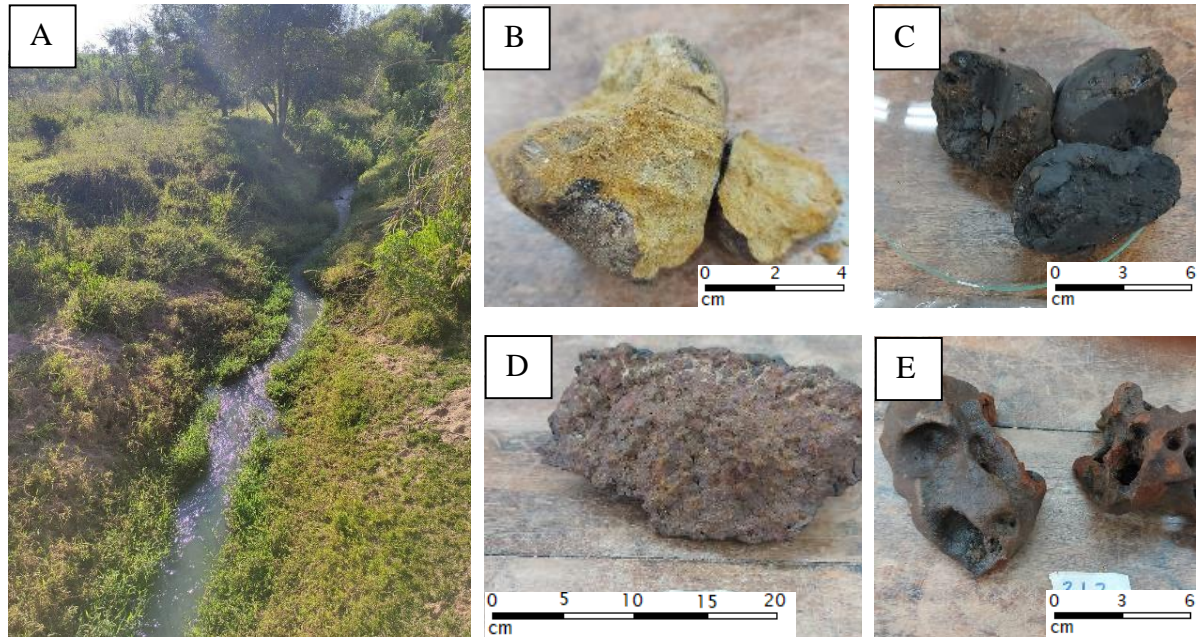
**Figura 40** – Córrego Sucuri; (B) Amostra de arenito alterado mole; (C) Laterita alterada mole; (D) Laterita pouco alterada; (E) Laterita alterada dura

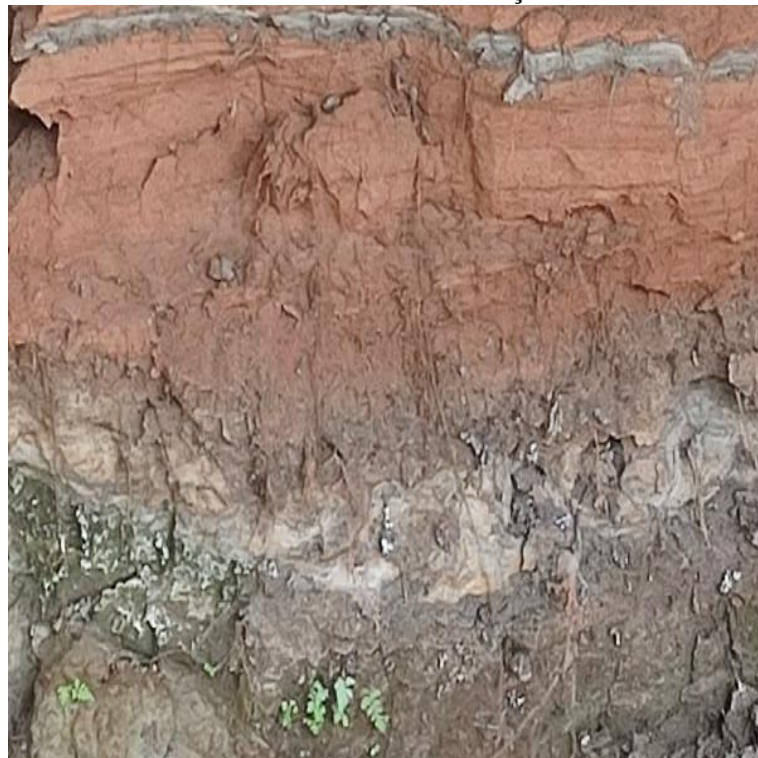
**Figura 41** – Afloramento de Perfil da Formação Vale do Rio do Peixe.

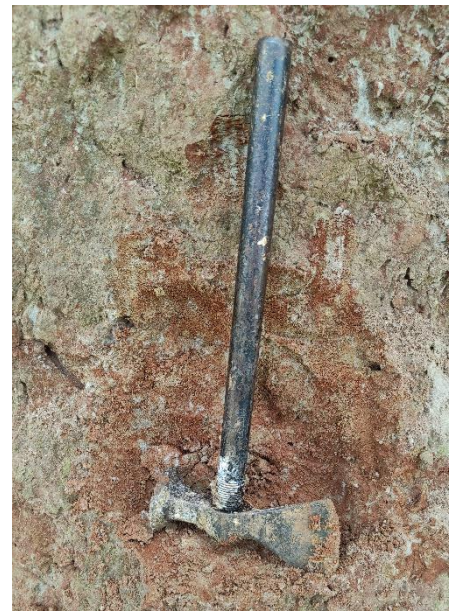
**Figura 44** – À esquerda, visualização do perfil do ponto 256; à direita, solo característico de alteração

Os solos de alteração foram identificados nos pontos 100 (horizonte B e C), 109 (horizonte B e C), 188, 215, 228 (horizonte B), 230 (Am3) e 256 (horizonte C). No entanto, nos horizontes B e C do perfil 109, não há solos e sim rochas. A Figura 44 apresenta o perfil do ponto 256 e a típica característica de um horizonte C de coloração variegada, também observado em outros perfis.

Horizonte C - coloração variegada

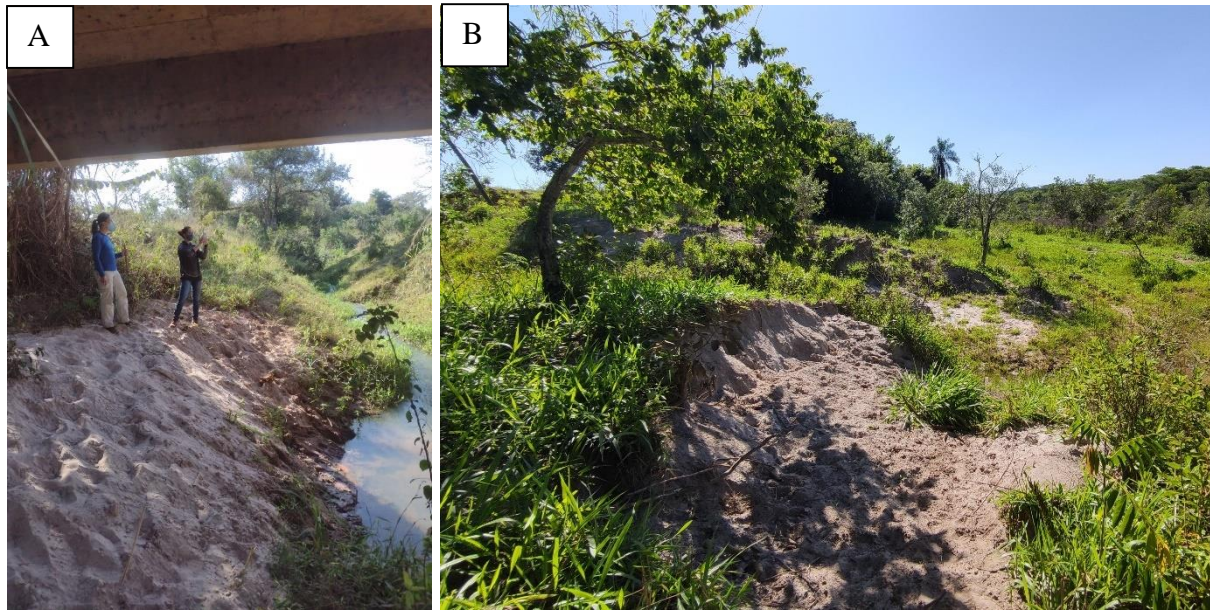
**Figura 45** – Pacotes aluvionares dos pontos (A) 212 e (B) 239

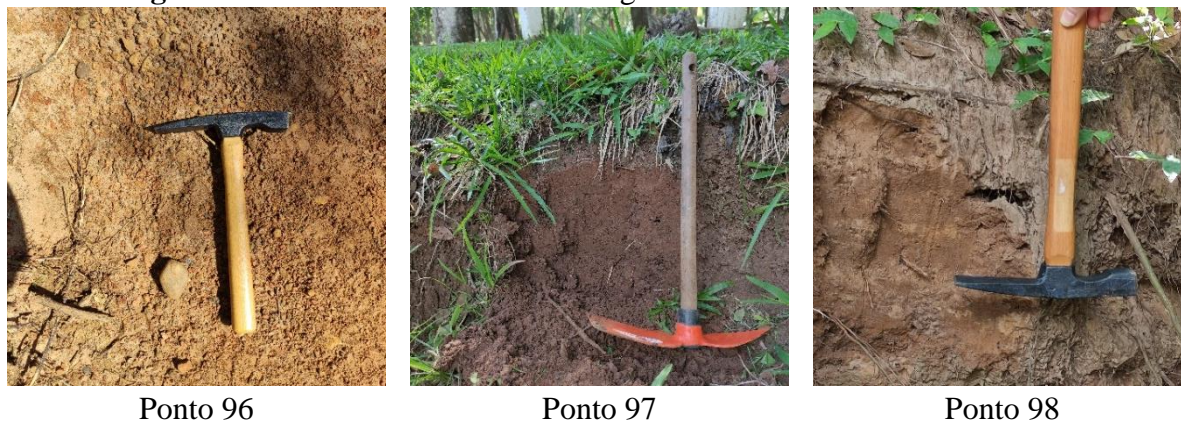
**Figura 48** – Pontos amostrados às margens do Rio São José dos Dourados

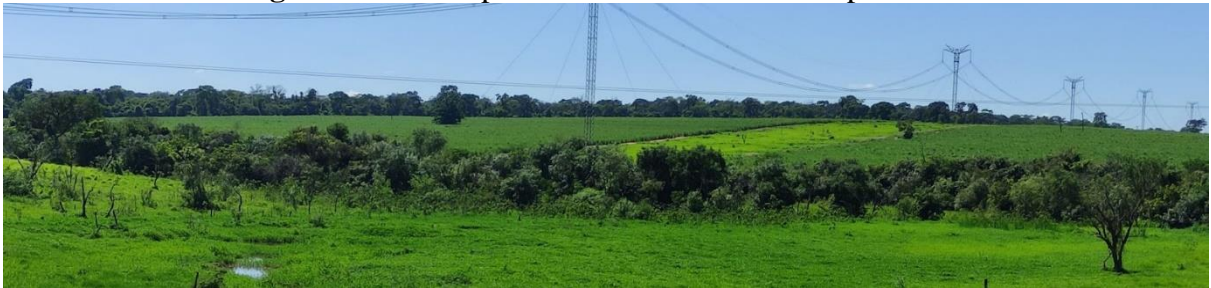
**Figura 53** – Vista panorâmica do sistema 1 no ponto 242

dendrítico com cursos mistos (retilíneos e curvilíneos) e predominância de encostas em forma côncava-retilíneo-convexa (Figura 52 e Figura 53).

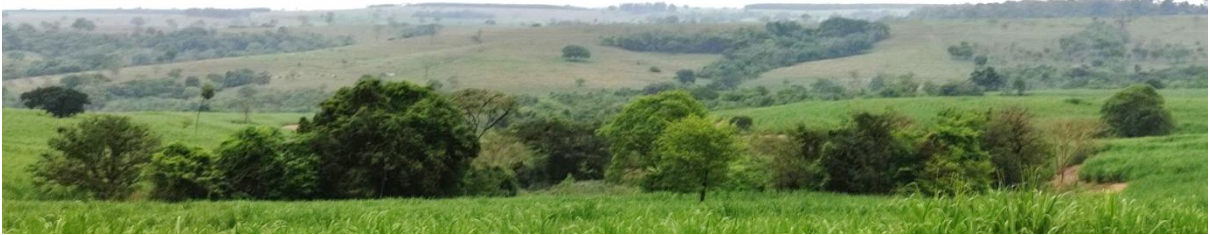
**Figura 55** – Vista panorâmica do sistema 2 no ponto 226

- **Unidade 2:** Composto por colinas suave onduladas a onduladas, médias a pequenas, topos aplainados e vales pequenos e fechados com média frequência de canais, bem entalhados, padrão dendrítico com cursos mistos (retilíneos e curvilíneos). As encostas são predominantemente côncavas-retilíneo-convexa (Figura 54 e Figura 55).

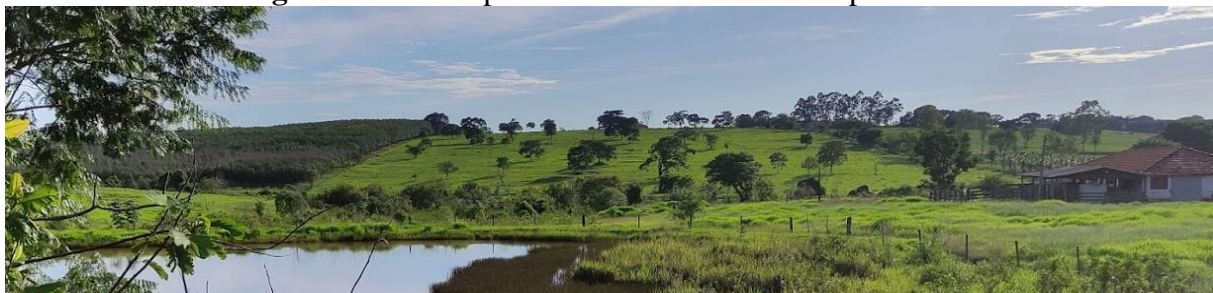
**Figura 58** – Vista panorâmica do sistema 4 no ponto 249

- **Unidade 4:** Colinas suave onduladas, amplas a médias, topos arredondados e vales pequenos e abertos com baixa frequência de canais, padrão paralelo com cursos retilíneos. As formas de encostas são predominantemente convexas (Figura 57 e Figura 58).

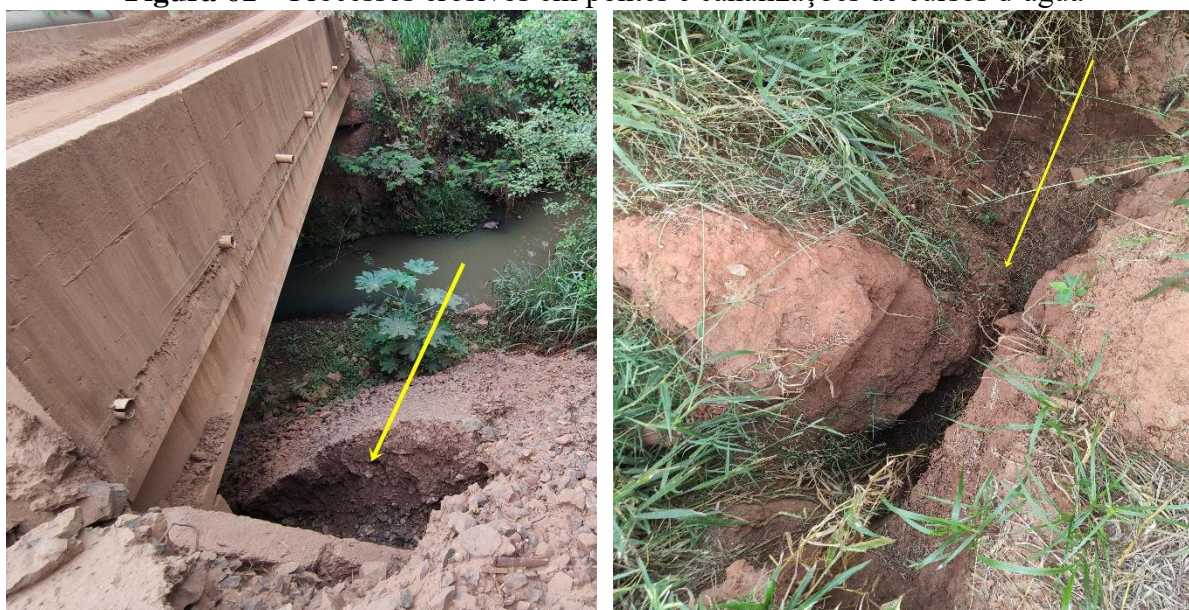
**Figura 61** – Processos erosivos em pontes e canalizações de cursos d'água

Talude cedendo no ponto 224

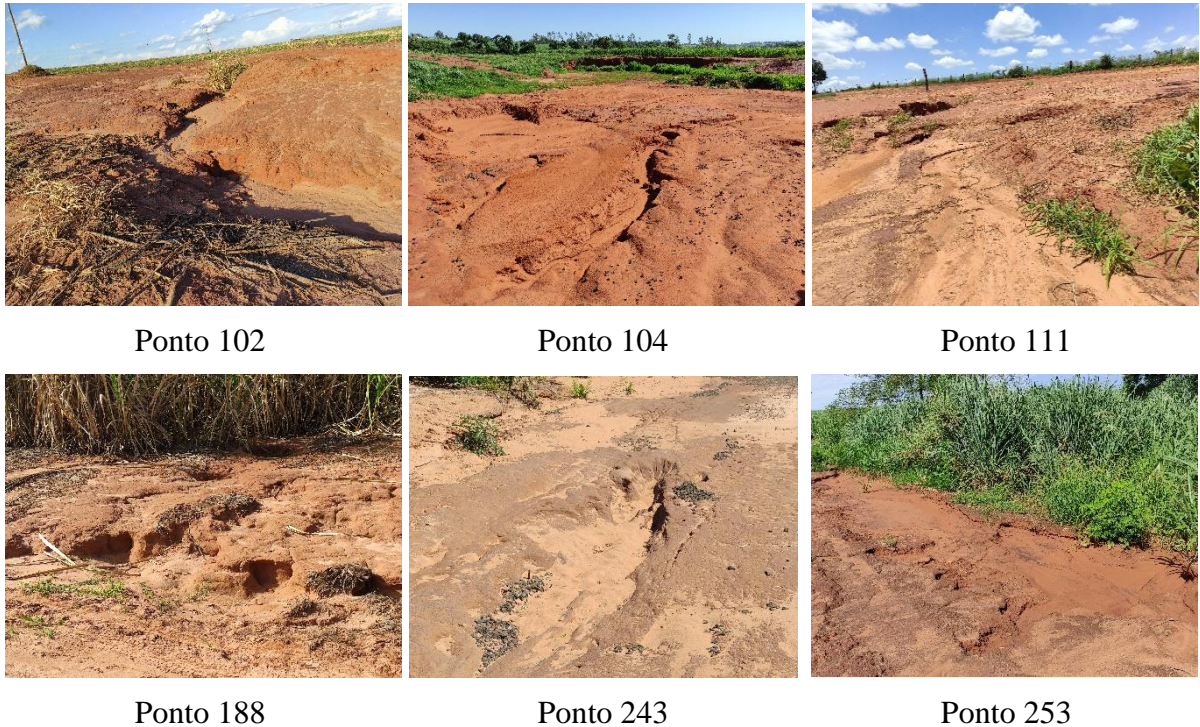
**Figura 62** – Processos erosivos nas estradas rurais e carreadores

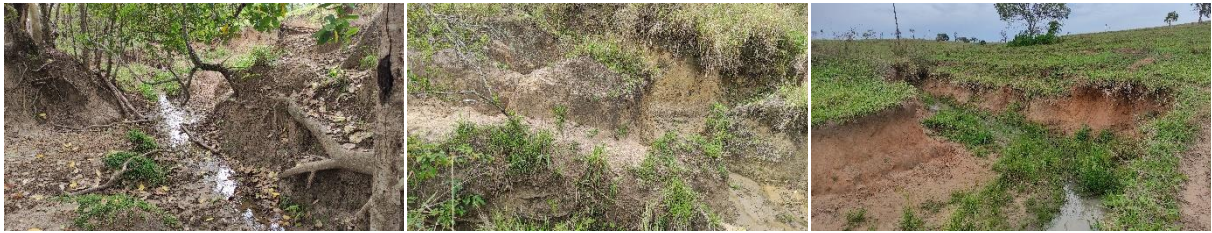
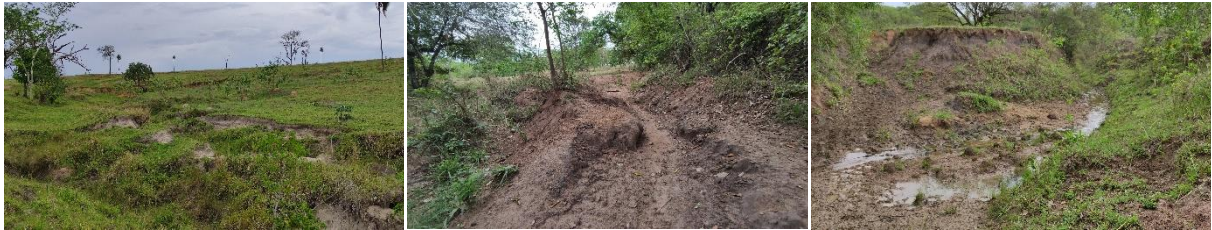
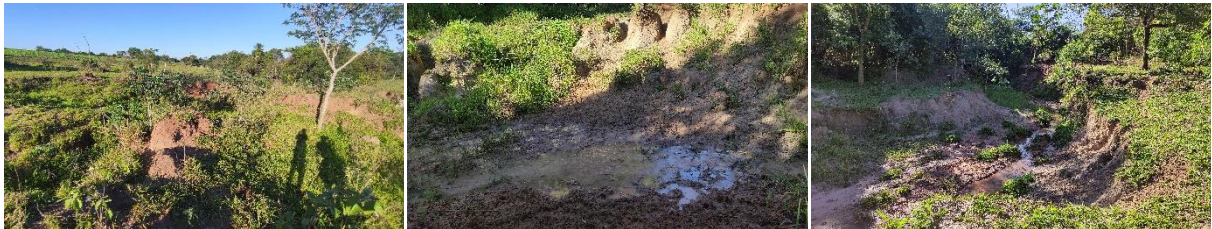
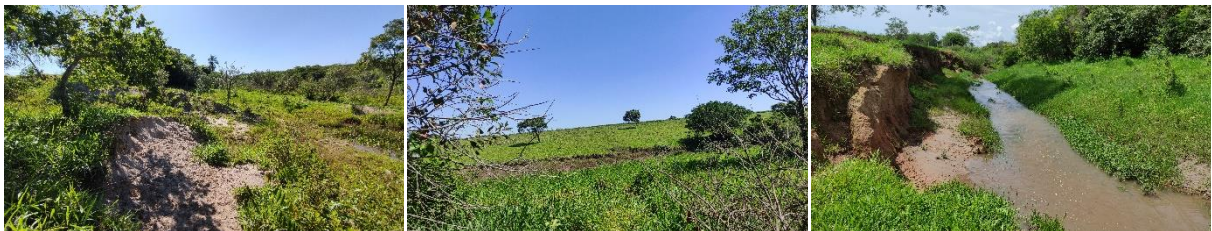
**Figura 63** – Processos erosivos em cursos d'água

Nos pontos 105 e 202 há reservatórios formados pelo afloramento do lençol nas voçorocas e nos cursos d'água dos pontos 215, 216, 217, 218, 220, 228, 235, 236, 237, 239, 244 e 256 as erosões são profundas e observa-se um pasto degradado com pouca ou nenhuma vegetação arbórea e pegadas de animais. O ponto 242 apresenta as mesmas características, no entanto, as erosões são superficiais (sulcos). As Figura 63 mostra os locais descritos.

Segundo relatório realizado pela Prefeitura Municipal da cidade, as erosões em áreas rurais se concentram em pontes, causada pelo fluxo de água dos canais e falta de dispositivos para captação do escoamento superficial, além da carência de arborização (MERIDIANO, 2014). No entanto, foi possível constatar que os recursos hídricos superficiais estão mais suscetíveis aos processos, visto que foram verificadas grandes voçorocas em fundos de vale e ausência de medidas de contenção, como o reflorestamento e construção de cercados para impedir o acesso por animais.
