ATAQUES DE FIRMWARE NA CADEIA DE PRODUÇÃO

Trabalho de Conclusão do Curso de Bacharelado em Ciência de Computação.

Esse trabalho trata do procedimento de identificar e corromper firmware para atacar uma cadeia de produção. Nele, explica-se o que é uma cadeia de produção e qual a relevância e impacto de atacá-la. Em seguida, estabelece-se um ambiente de teste e realiza-se o estudo de diversos componentes da placa mãe visando encontrar um vetor de ataque. O trabalho então determina um vetor e realiza diversos experimentos de forma a ilustrar como um fornecedor malicioso poderia vir a infectar o chip, mostrando também o resultado final quando o chip é restabelecido no ambiente de testes do projeto.

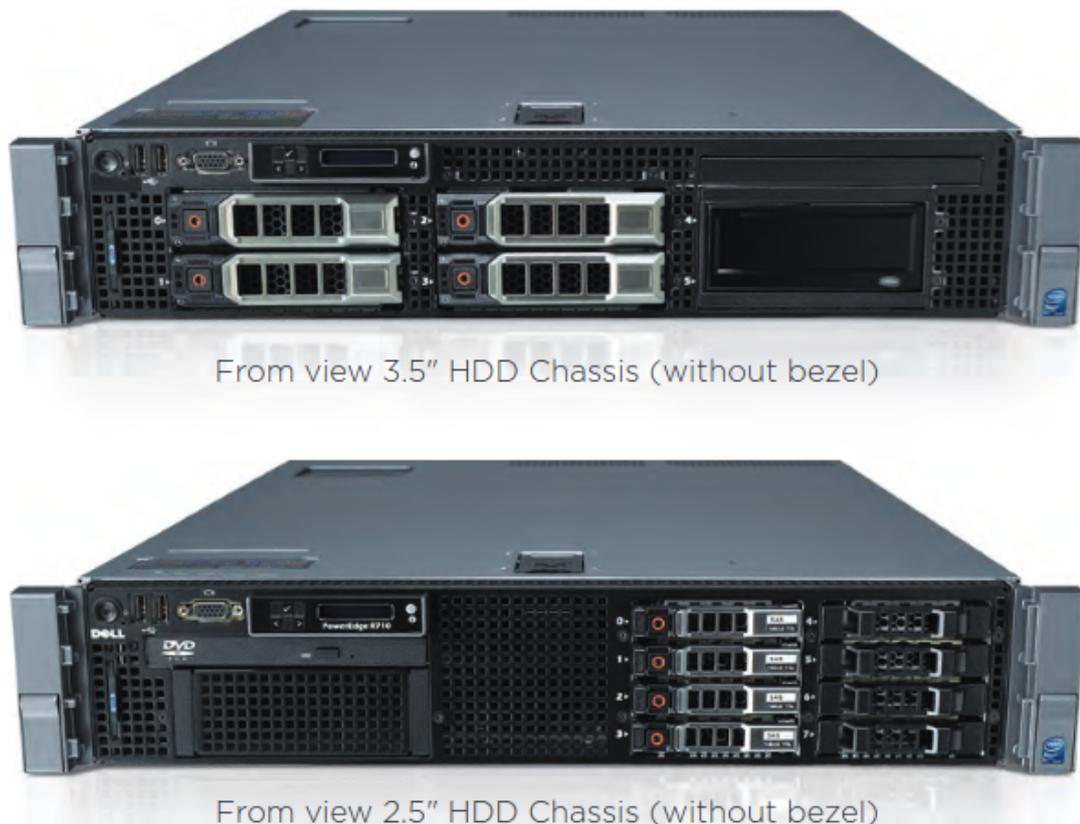
Figura 2 – Vistas frontal e traseira do Servidor Dell R710 PowerEdge exposto, sem a peça de proteção externa. Fonte: [Dell \(2022\)](#).

A máquina contou com duas CPUs modelo Intel(R) Xeon(R) CPU X5670 com 18 (dezoito) unidades de memória RAM DIMM DDR3 Synchronous Registered (Buffered) 1333 MHz de 4 GB cada. Além disso, também contou-se com uma placa controladora de rede do modelo Ethernet Interface NetXtreme II BCM5709 Gigabit Ethernet.

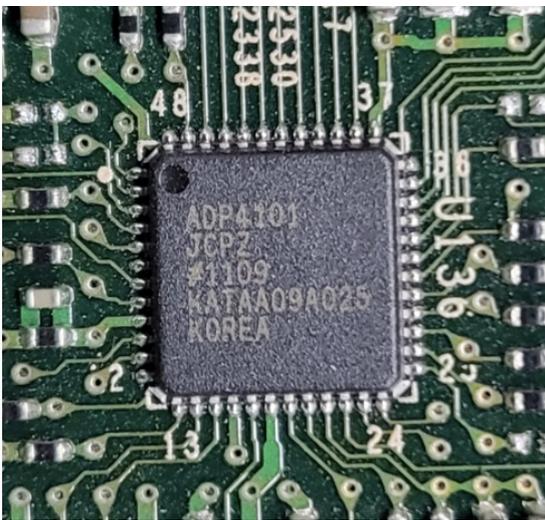
(a) Chip ADP4101, que atua como AFE na placa.

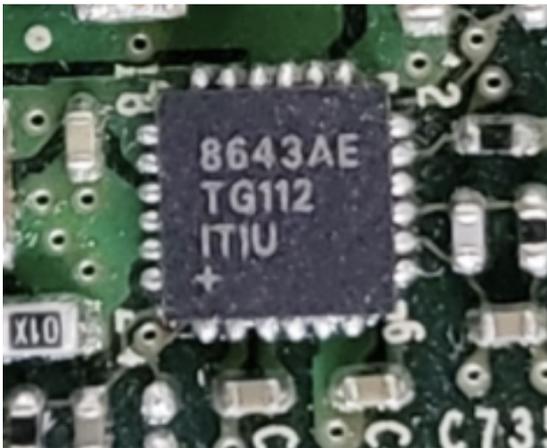
(a) Chip 8643AE, que atua como conversor DC-DC na placa.

O primeiro chip encontrando na Figura 5, modelo **8643AE** (MAXIM INTEGRATED, 2023), é um conversor DC-DC. Ele converte fonte de energia de corrente contínua de um nível de tensão para outro. Dito isso, o segundo chip encontrado na mesma Figura,

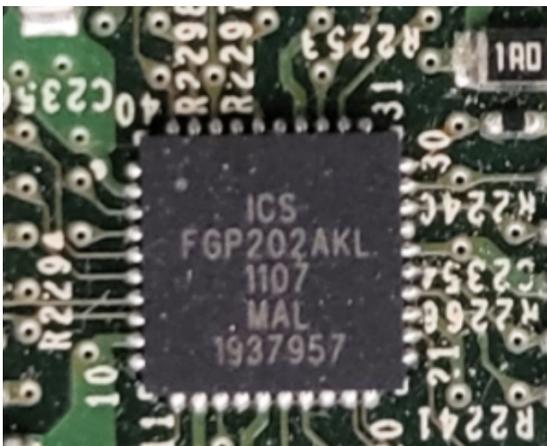
(a) Chip da família FGP202AKL que atua como *clock* periférico.

Assim como nas figuras anteriores, vê-se na Figura 6 dois chips. O da subfigura (a) é um **FGP202AKL** ([IDT, 2023](#)), um *clock* periférico. Ou seja, ele atua como a frequência do sinal de relógio que é fornecida aos periféricos, como timers, comunicações seriais (UART, SPI, I2C), conversores analógico-digitais (ADC), e outros módulos que requerem sincronização para funcionar corretamente. Já na Figura (b) consegue-se visualizar quatro unidades de chip **K0204**, que não foi identificado com plena certeza, porém foi localizado um anúncio de venda que o classificava como regulador de tensão ([SHOP233861, 2023](#)).

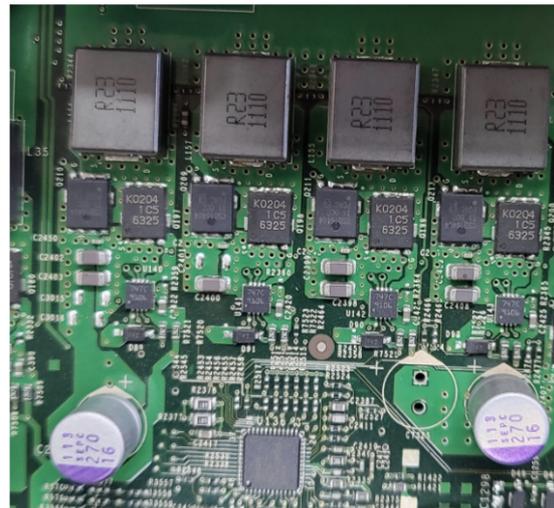
(b) Chip modelo K0204, possivelmente um regulador de tensão.

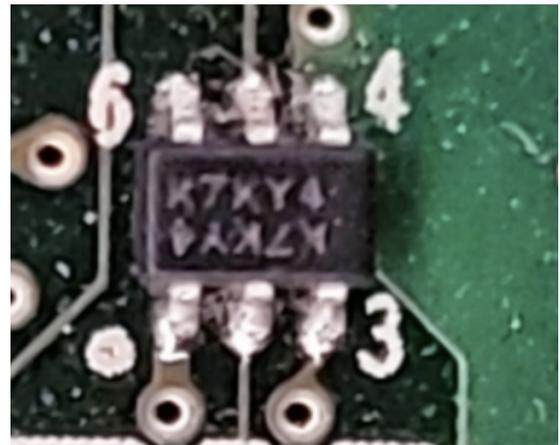
(b) Chip da família K7KY4 que atua como conversor DC-DC.

[INCORPORATED, 2023](#)), que é um cristal cerâmico, geralmente utilizado como parte de um circuito oscilador. Já o chip da subfigura (b) trata-se de um chip **K7KY4**, que também atua como conversor DC-DC.

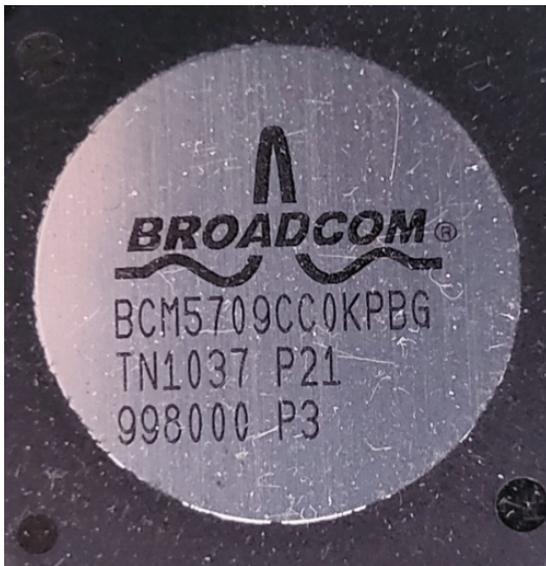
(a) Chip principal da Placa de rede Broadcom BCM5709CC0KPBG.

Agora, na Figura 8 vê-se uma parte importante da placa, ainda mais no contexto de ataques em *firmware*, a interface de rede. Na Figura (a), vê-se o chip com toda a lógica necessária para seu funcionamento ([BROADCOM, 2023](#)), sendo que a placa mãe possui duas unidades desse chip. Já na Figura (b), vê-se um chip **AT45DB041D** ([ATMEL, 2023](#)) que funciona como uma memória Flash SPI de 4 MBit, que pode potencialmente conter algum tipo de *firmware*.

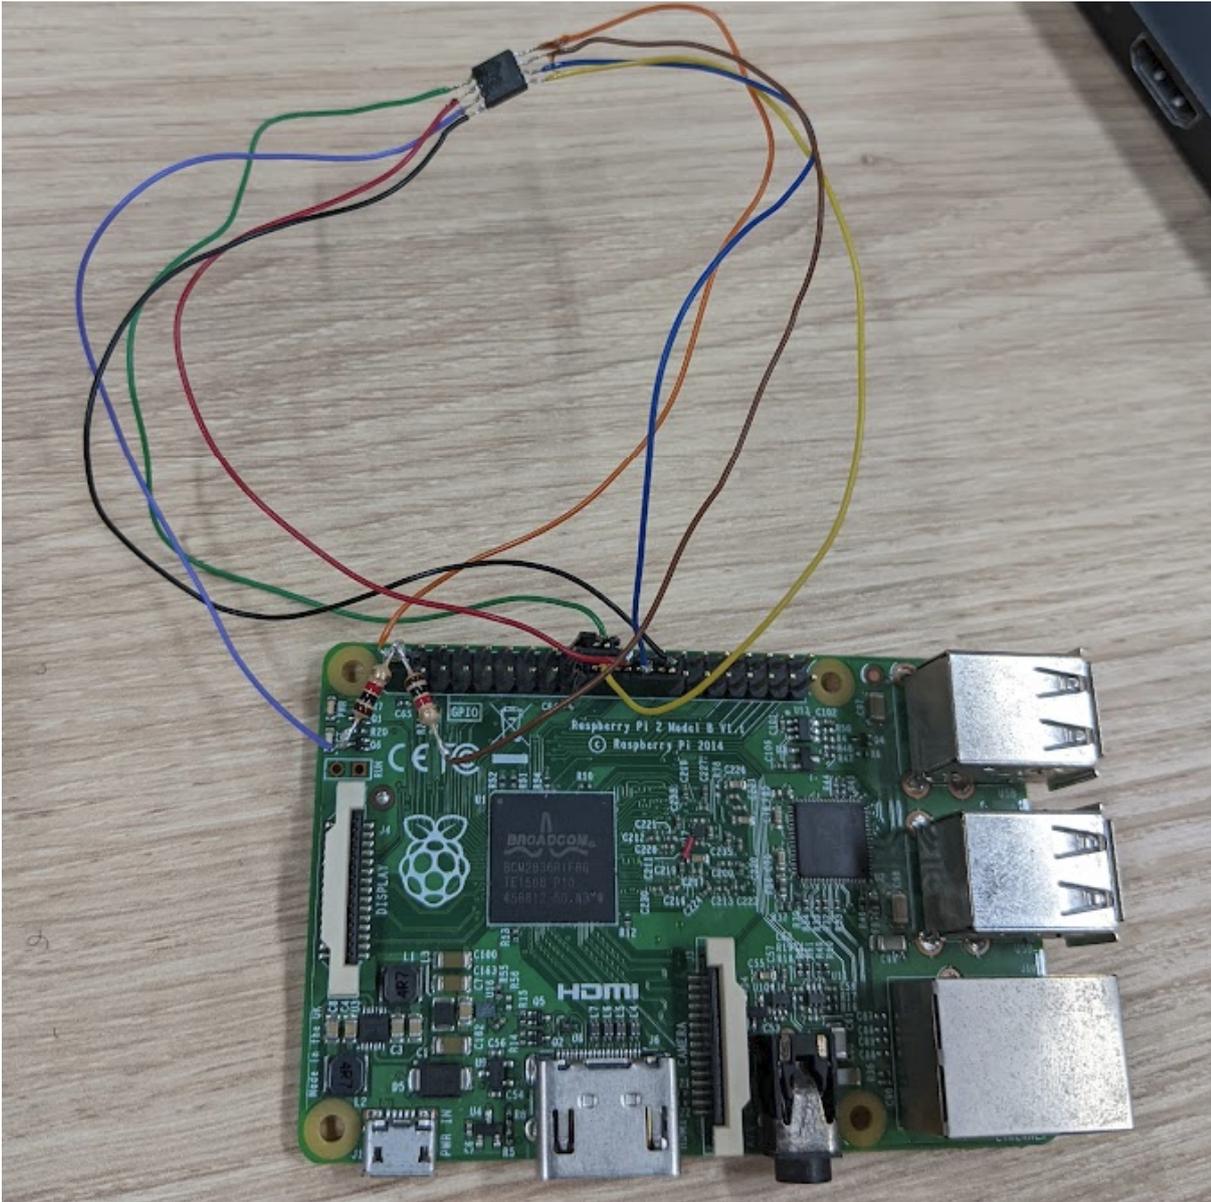
Figura 17 – Circuito do experimento feito de acordo com a Figura 15.

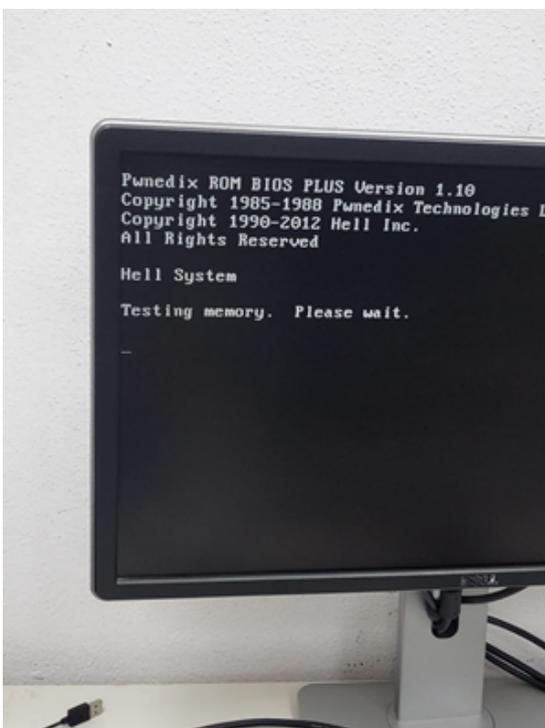
(a) *String* alteradas sendo mostradas com sucesso como parte da prova de conceito.

(b) Processo de boot sendo finalizado sem sinalização de mensagens de erro.

Figura 30 – Imagens do processo de inicialização do Dell PowerEdge R710 após ressoldagem do chip ao fim do experimento.

Foi necessário uma primeira reinicialização da máquina para que o boot ocorresse sem nenhuma mensagem de memória corrompida ou inicialização fora do normal. Porém, após esse *reboot* não ocorreu nenhuma mensagem (Fora as *strings* alteradas) que desse qualquer indício de alteração no *firmware*. Em geral, o experimento conseguiu atender às expectativas dentro do escopo definido durante a modelagem teórica.
