**CARACTERÍSTICAS LIMNOLÓGICAS DA BACIA HIDROGRÁFICA  
DO CÓRREGO RICO, JABOTICABAL, SP**

**Dissertação apresentada ao Programa de Pós-Graduação em Ecologia e Recursos Naturais, do Centro de Ciências Biológicas e da Saúde da Universidade Federal de São Carlos, como parte dos requisitos para obtenção do título de Mestre em Ecologia e Recursos Naturais.**

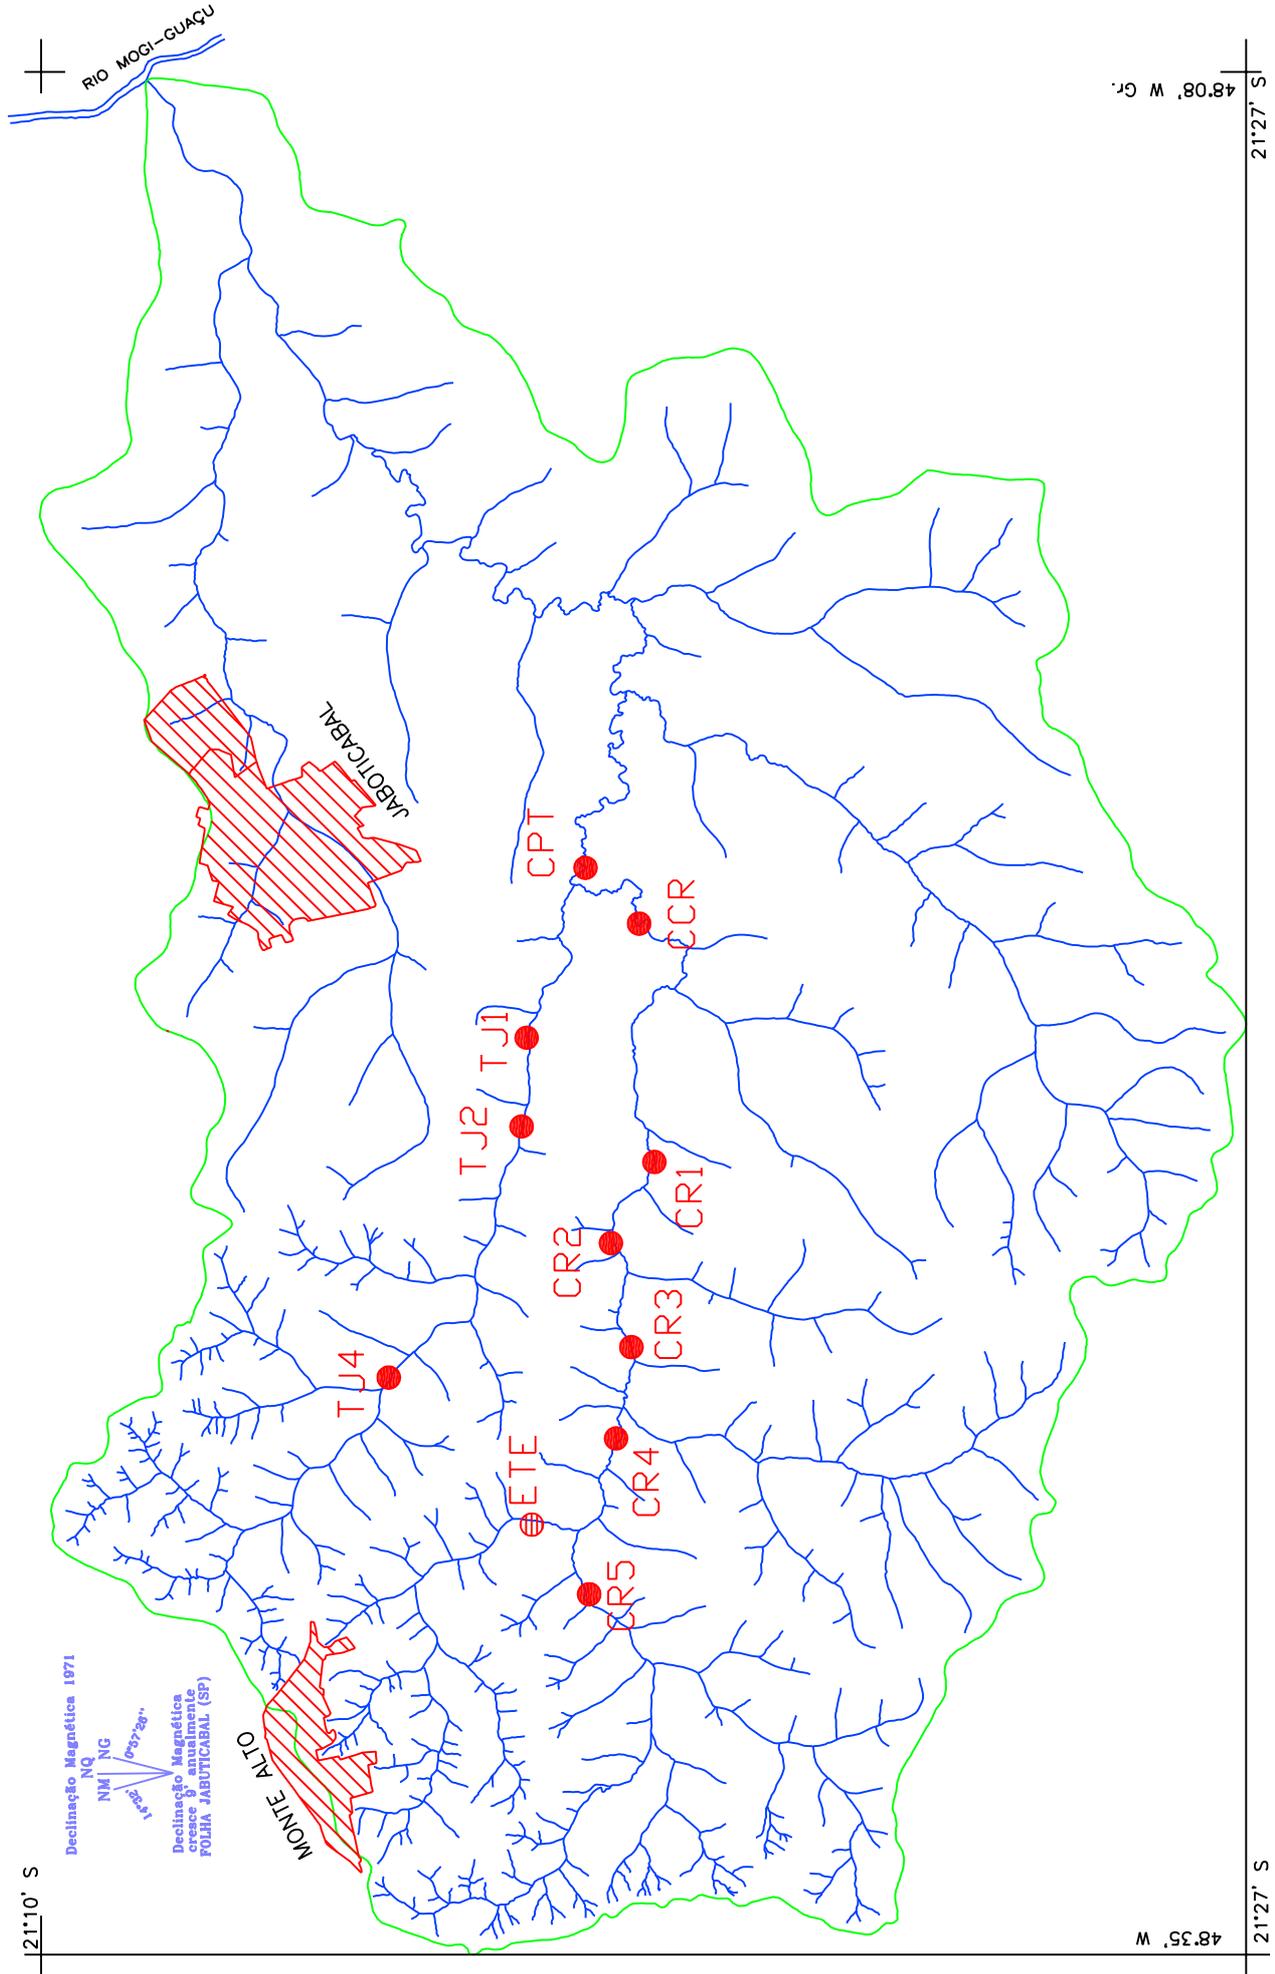
Figura 1 – Bacia hidrográfica do córrego Rico com os pontos de coleta  
 (adaptado de PISSARRA, 2002)

A área de desenvolvimento deste projeto é a Bacia Hidrográfica do Córrego Rico (**Figura 1**), tributária da Bacia Hidrográfica do Rio Mogi Guaçu, localizada na porção nordeste do estado de São Paulo, compreendendo os municípios de Jaboticabal (69.624 habitantes), Monte Alto (44.085 hab.), Taquaritinga (53.232 hab.), Santa Ernestina (5.510 hab.) e Guariba (32.664 hab.) (BRASIL, 2009). Possuindo as seguintes coordenadas geográficas: latitudes 21°10'S e 21°27'S, longitudes 48°08'O e 48°33'O.

O córrego Rico nasce na região da Serra do Jaboticabal, município de Monte Alto, e é formado por vários afluentes. Para a avaliação da qualidade da água foram selecionados 09 postos de monitoramento nos dois principais tributários da bacia: 06 pontos no córrego Rico (CR5, CR4, CR3, CR2, CR1 e CCR), 03 pontos no córrego Tijuco (TJ4, TJ2 e TJ1) e 01 ponto na captação de água para abastecimento público do município de Jaboticabal, após a junção dos dois córregos (CPT). As coordenadas geográficas de cada ponto estão descritas na **Tabela 1** e apresentadas na **Figura 1**.

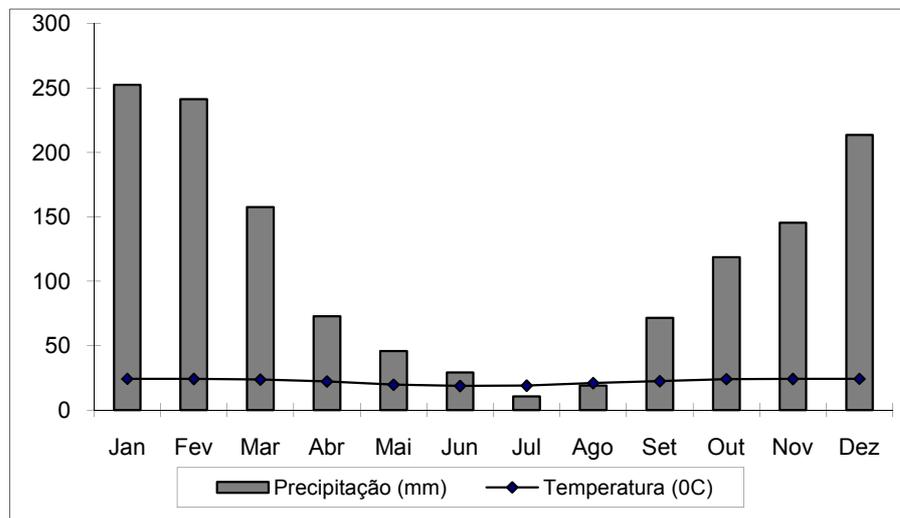
**Figura 2.** Totais médios mensais da precipitação pluviométrica (mm) e médias mensais da temperatura (°C) da região da bacia hidrográfica do Córrego Rico, referentes ao período de 1991 a 2008 (dados do Posto Meteorológico da FCAV/UNESP).

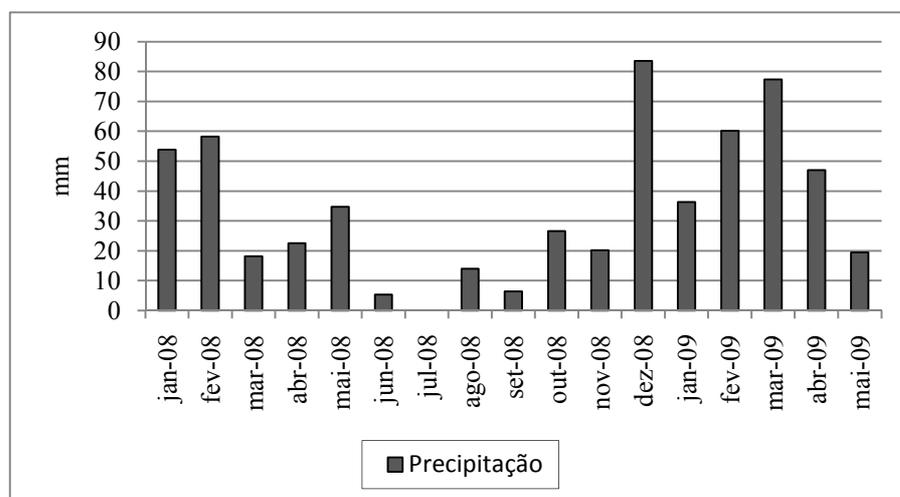
**Figura 3.** Valores absolutos da precipitação pluviométrica da região da bacia hidrográfica do Córrego Rico (dados do Posto Meteorológico da FCAV/UNESP).

O clima desta região, segundo a Classificação Climática de Köppen, é Cwa, definido como mesotérmico de inverno seco. Na região de Jaboticabal, a precipitação média anual é de 1.271mm. Pode-se observar na **Figura 2** que a distribuição das chuvas mostra concentração no período de outubro a março, com estação relativamente seca entre os meses de maio a setembro. A máxima precipitação provável de um dia, para um período de retorno de 100 anos, é de 156,7 mm; e a evapotranspiração potencial estimada é de 946 mm/ano (BENINCASA, 1971). As precipitações pluviométricas absolutas, ocorridas no período em que o estudo foi realizado, estão apresentadas na **Figura 3**.

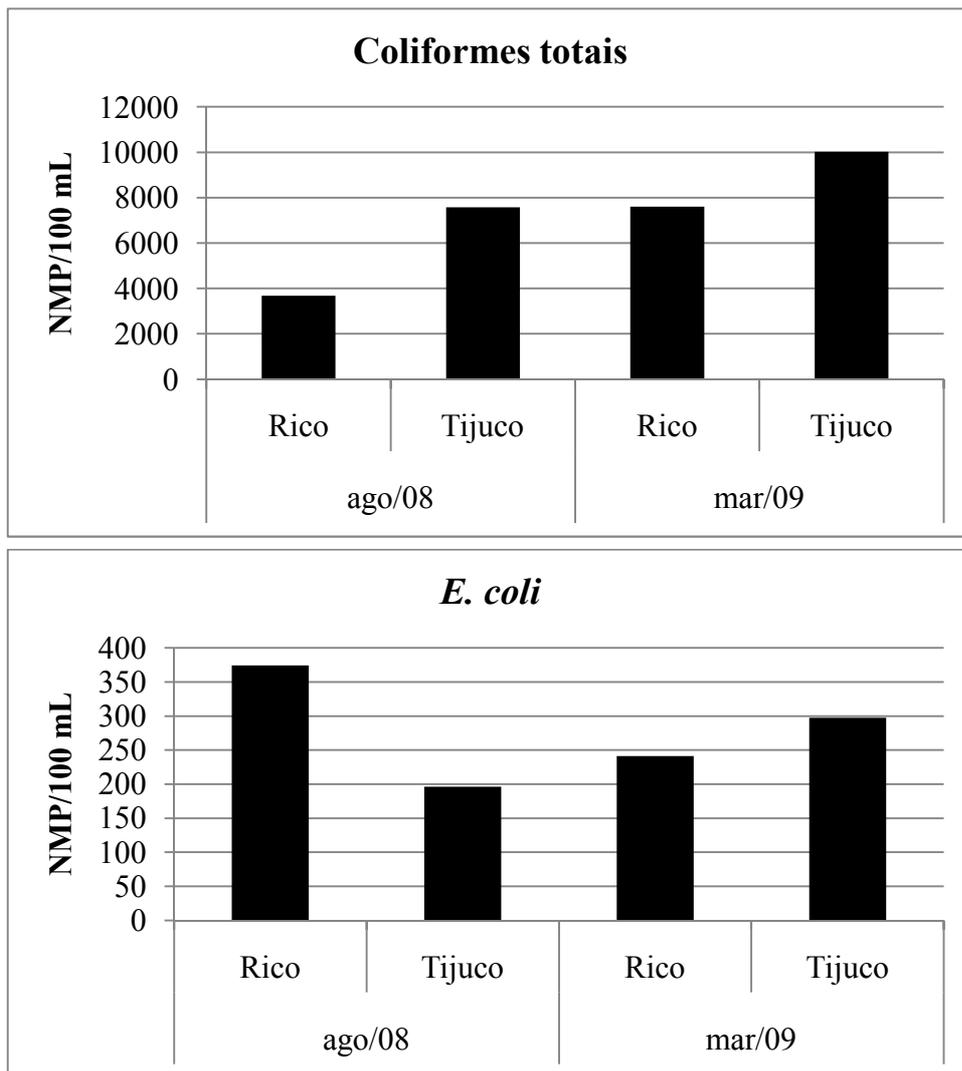
**Figura 4.** Variação da concentração média de coliformes totais e *E.coli* (NMP/100mL), entre os períodos de seca (ago/08) e precipitação (mar/09), da bacia hidrográfica do córrego Rico.

A menor concentração de coliformes totais em ambos os períodos amostrados foi encontrada no ponto CR5, para este ponto observa-se uma concentração de 2.613 NMP/100mL no período de seca e 5.475 NMP/100mL no período de precipitação. O ponto com a maior concentração de coliformes totais no período de seca foi o TJ02, onde foram encontradas concentrações de 8.164 NMP/100mL, no período de precipitação foi o ponto TJ1 com 10.462 NMP/100mL. Estes resultados indicam que os dois córregos sofrem grande pressão antropogênica, provavelmente relacionada a uso e ocupação do solo desta bacia.

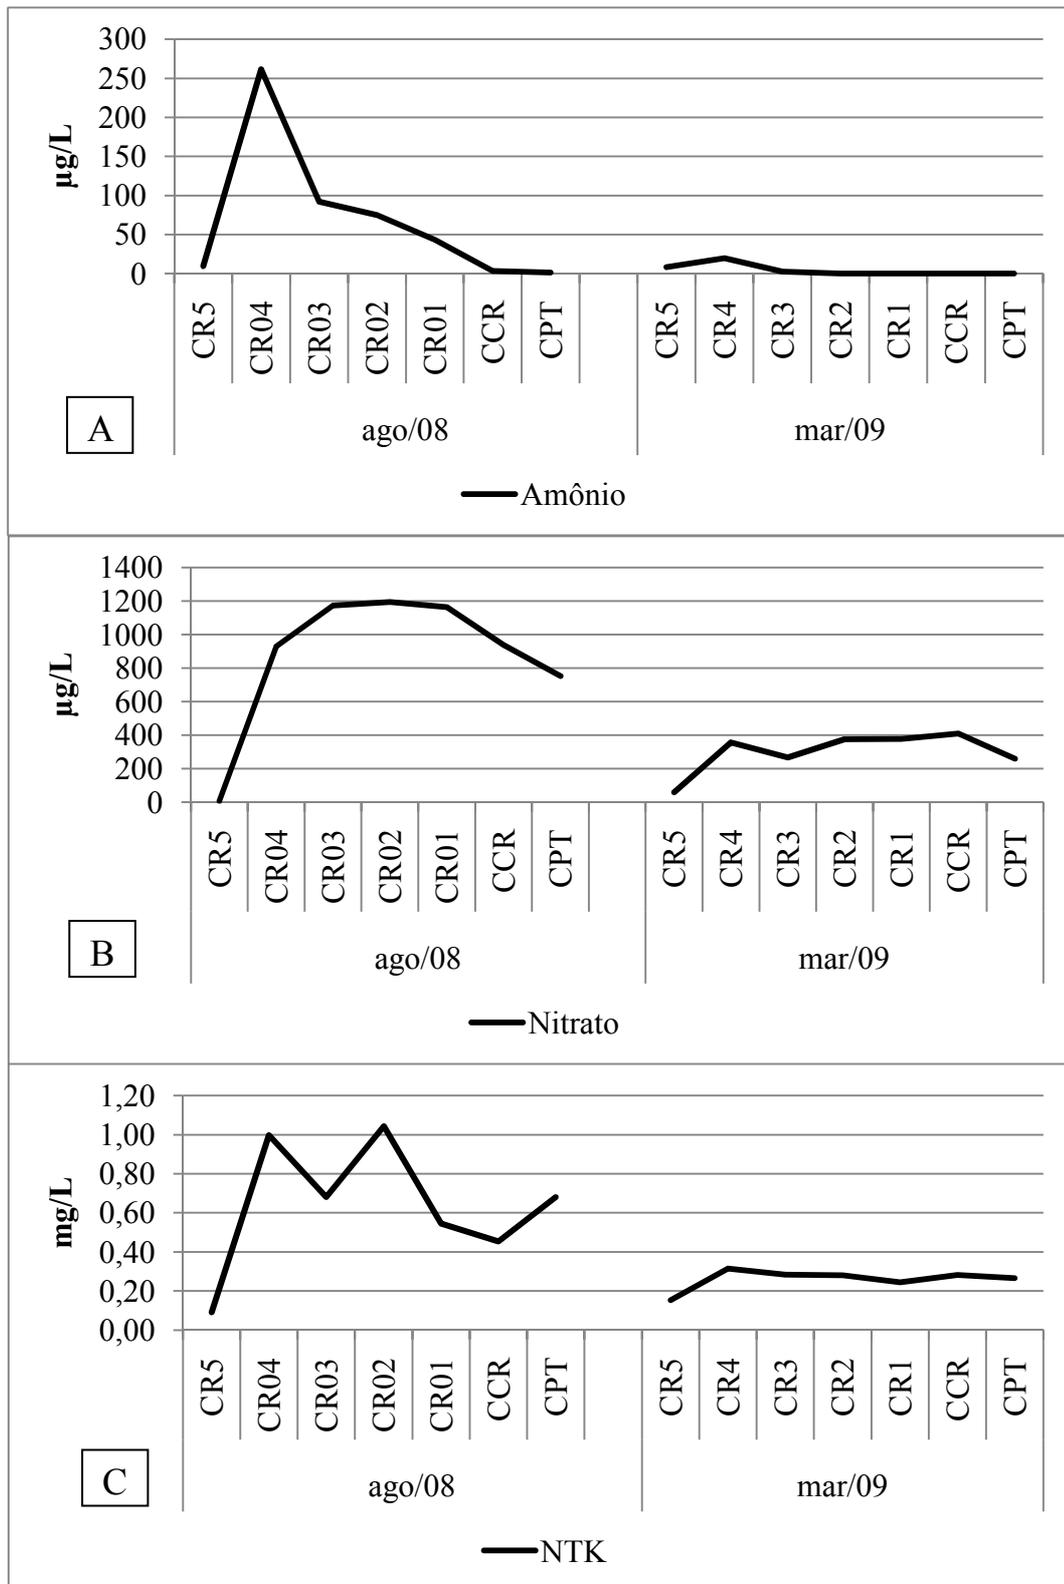
**Figura 5.** Variação das concentrações de amônio (A), nitrato (B) e NTK (C), nos dois períodos de estudo e em cada ponto de coleta.

Os aumentos observados para as concentrações de amônio, nitrato e NTK, provavelmente estão relacionados à entrada do afluente que drena a área urbana do município de Monte Alto e a sua estação de tratamento de esgoto. Observa-se que, a princípio, ocorreu um aumento de amônio e nitrato e que posteriormente apenas a forma oxidada (nitrato) persistiu, este fato relaciona-se com a idade da poluição e sugere que ocorre um lançamento de esgoto recente entre os pontos CR5 e CR4 por causa da presença da amônia. Lopes (2005), também encontrou concentrações altas de amônio próximo ao ponto CR4 e que diminuíram no ponto CPT. Outros estudos (CFBIO, 2010) indicaram que a alta concentração de nitrogênio amoniacal atraiu o *Aedes aegypti* para a oviposição e que a volatilização dessa substância provavelmente foi o atrativo químico responsável pela orientação do vôo das fêmeas grávidas em direção aos recipientes onde colocaram seus ovos.

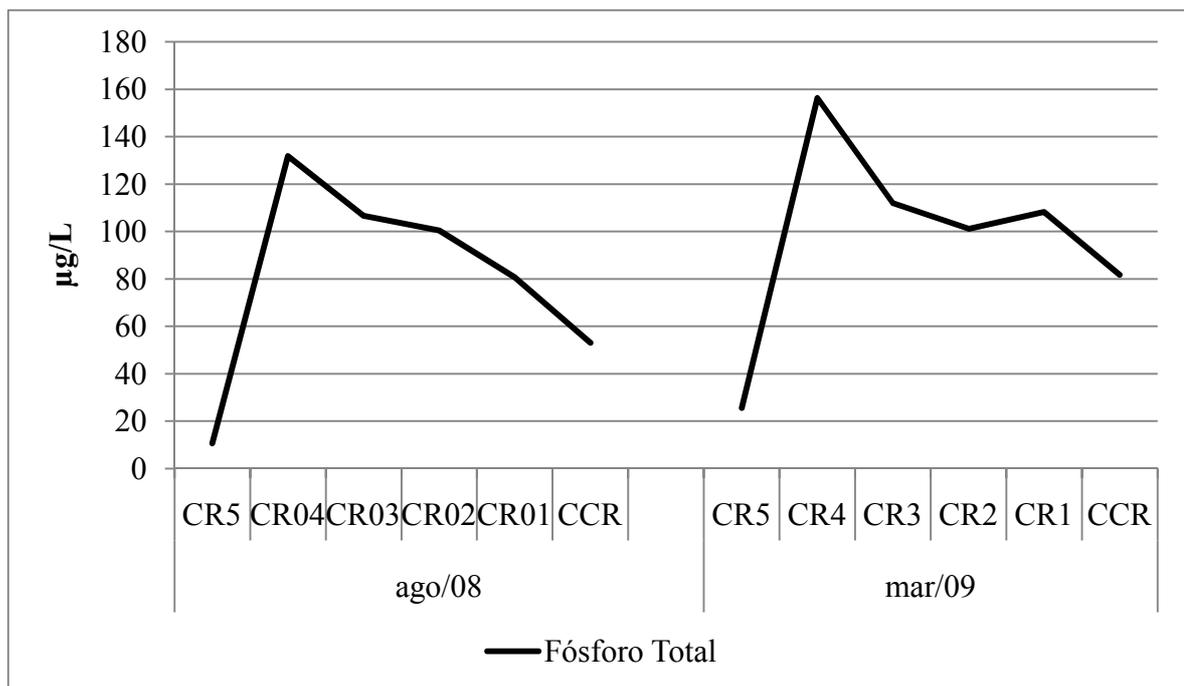
**Figura 6.** Variação da concentração de fósforo total nos dois períodos de estudo e em cada ponto de coleta do córrego Rico.

A **Figura 6** ilustra como se deu a variação dos resultados para fósforo total em todos os pontos de coleta em cada período. Todos estes fatores indicam que a principal fonte de fósforo total nas águas do córrego Rico são oriundas da sub-bacia do córrego do Gambá. Este afluente é o principal fator que diferencia os pontos CR5 e CR4, como pode ser observado no **Anexo 1 e 6**. O uso e ocupação do solo desta sub-bacia contemplam a área urbana do município de Monte Alto e sua estação de tratamento de esgoto que provavelmente são os principais responsáveis pelo aumento da concentração de fósforo total.

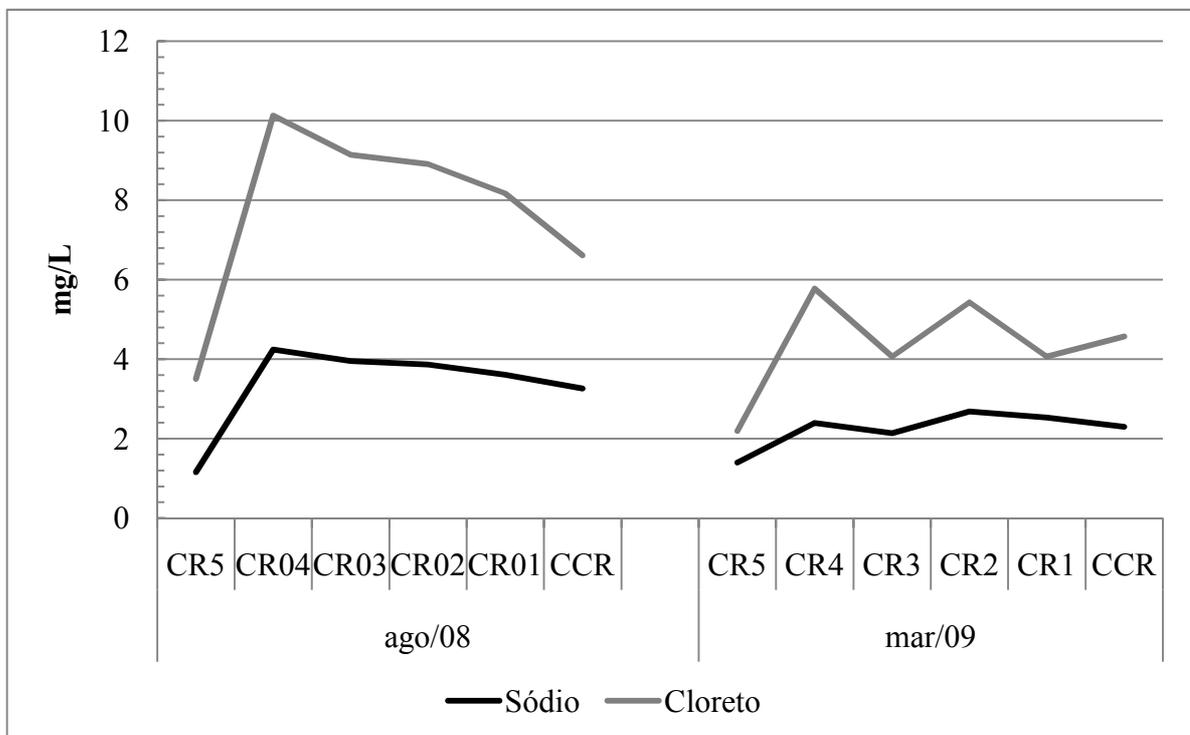
**Figura 7.** Variação das concentrações de sódio e cloreto nos dois períodos de estudo e em cada ponto de coleta do córrego Rico.

Assim como houve uma diferença na concentração de fósforo total observou-se também a mesma variação para as concentrações de sódio. As concentrações de sódio no ponto CR5 foram: 1,15 mg/L na seca e 1,40 mg/L na época de precipitação. O ponto CR4 para os períodos de seca e precipitação apresentaram, respectivamente, os seguintes valores: 4,24 e 2,40 mg/L. Estes resultados podem ser observados na **Tabela 2** e na **Figura 7**. Provavelmente, este aumento na concentração de sódio está associado ao mesmo motivo que aumentou as concentrações de fósforo total, ou seja, a entrada do afluente que drena a área urbana do município de Monte Alto e sua estação de tratamento de esgoto.

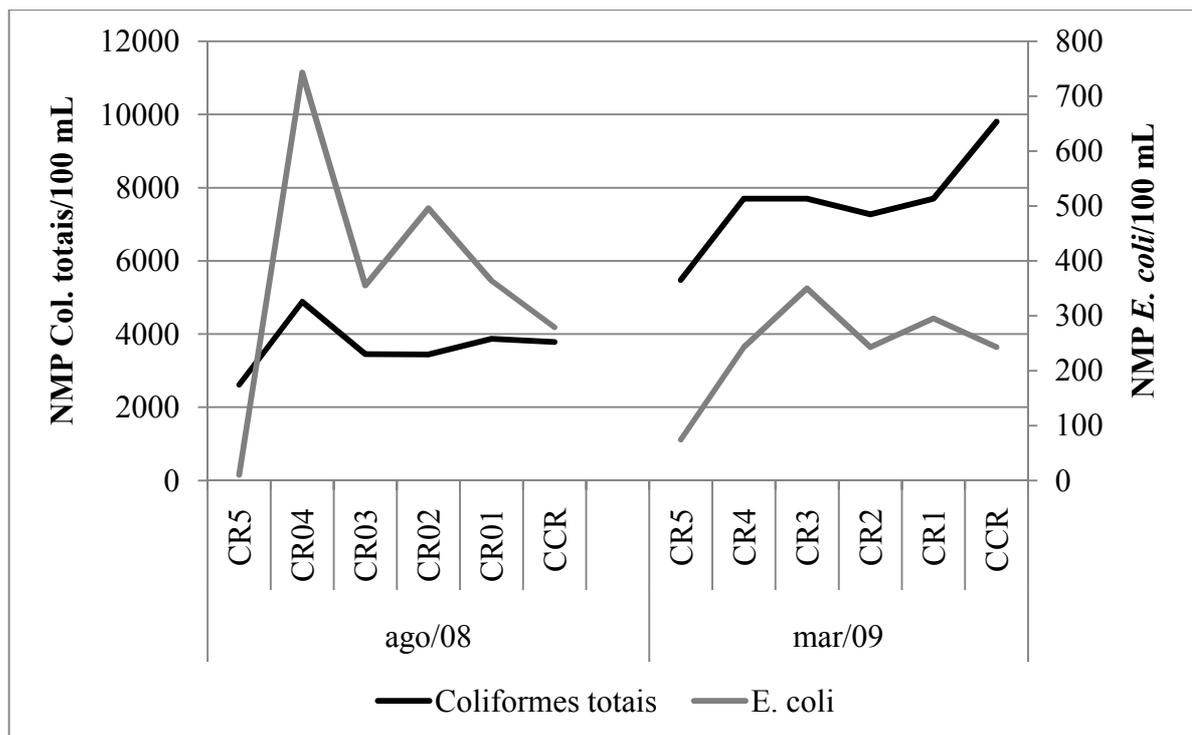
**Figura 8.** Variação do número mais provável de coliformes totais e *E.coli* em 100 mL nos dois períodos de estudo e em cada ponto de coleta do córrego Rico.

Quanto às análises microbiológicas, observou-se que ocorre, também, um aumento significativo de 74 para 243 NMP de *E. coli* em 100 mL entre os pontos CR5 e CR4. Na **Figura 8** pode ser observada a variação na concentração de coliformes totais e *E. coli*. A *Escherichia coli* é uma espécie de bactéria que está presente no intestino e em fezes de animais de sangue quente, este grupo de bactérias é um forte indicador que esta água possui contaminação por esgoto doméstico não tratado ou por efluentes de sistemas de criação intensiva de animais (ESTEVES, 1998).

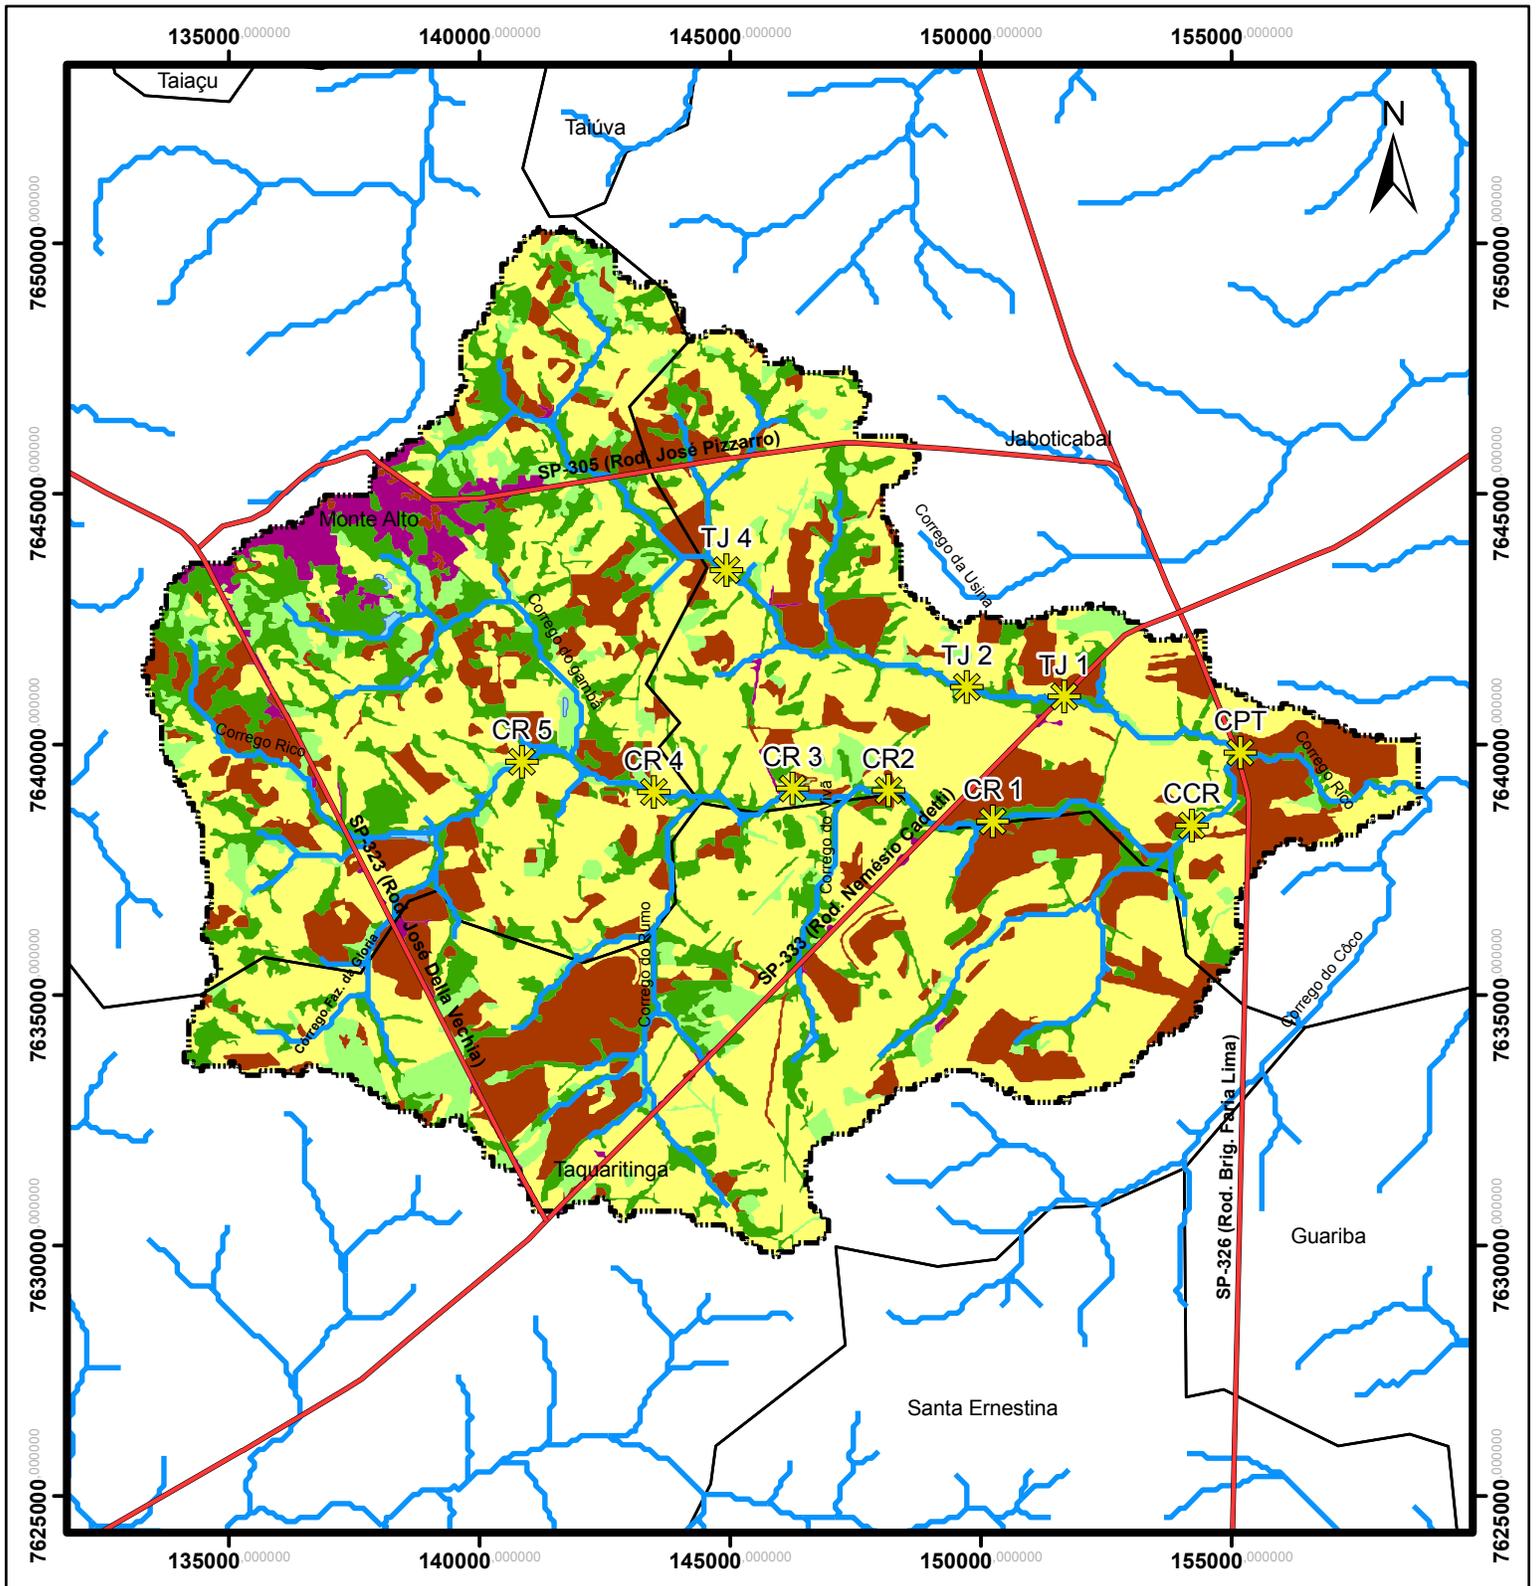
## ANEXO 2

# Mapa de Uso e Ocupação do Solo da Bacia Hidrográfica do Córrego Rico

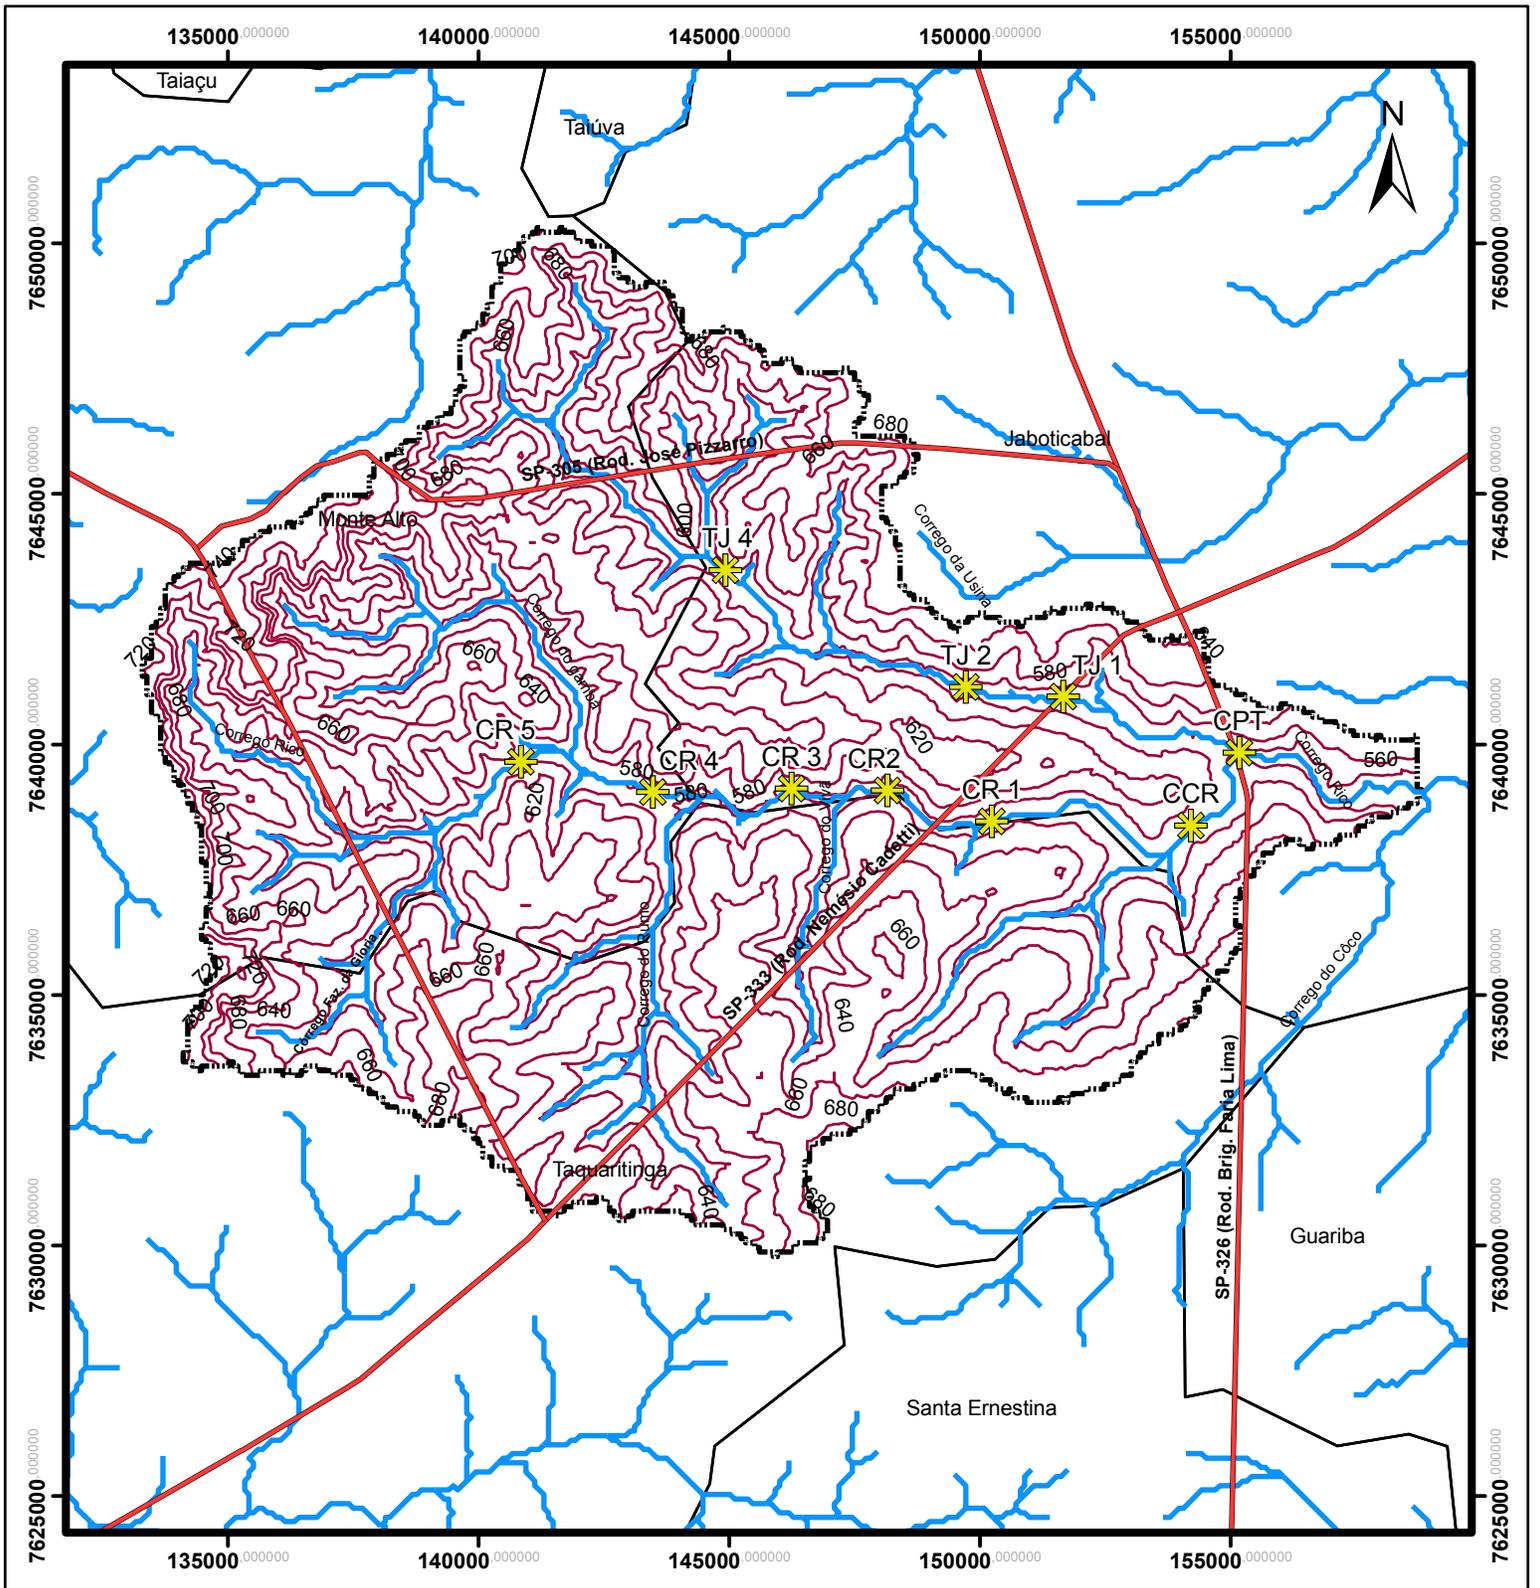
## ANEXO 3

# Mapa Topográfico da Bacia Hidrográfica do Córrego Rico

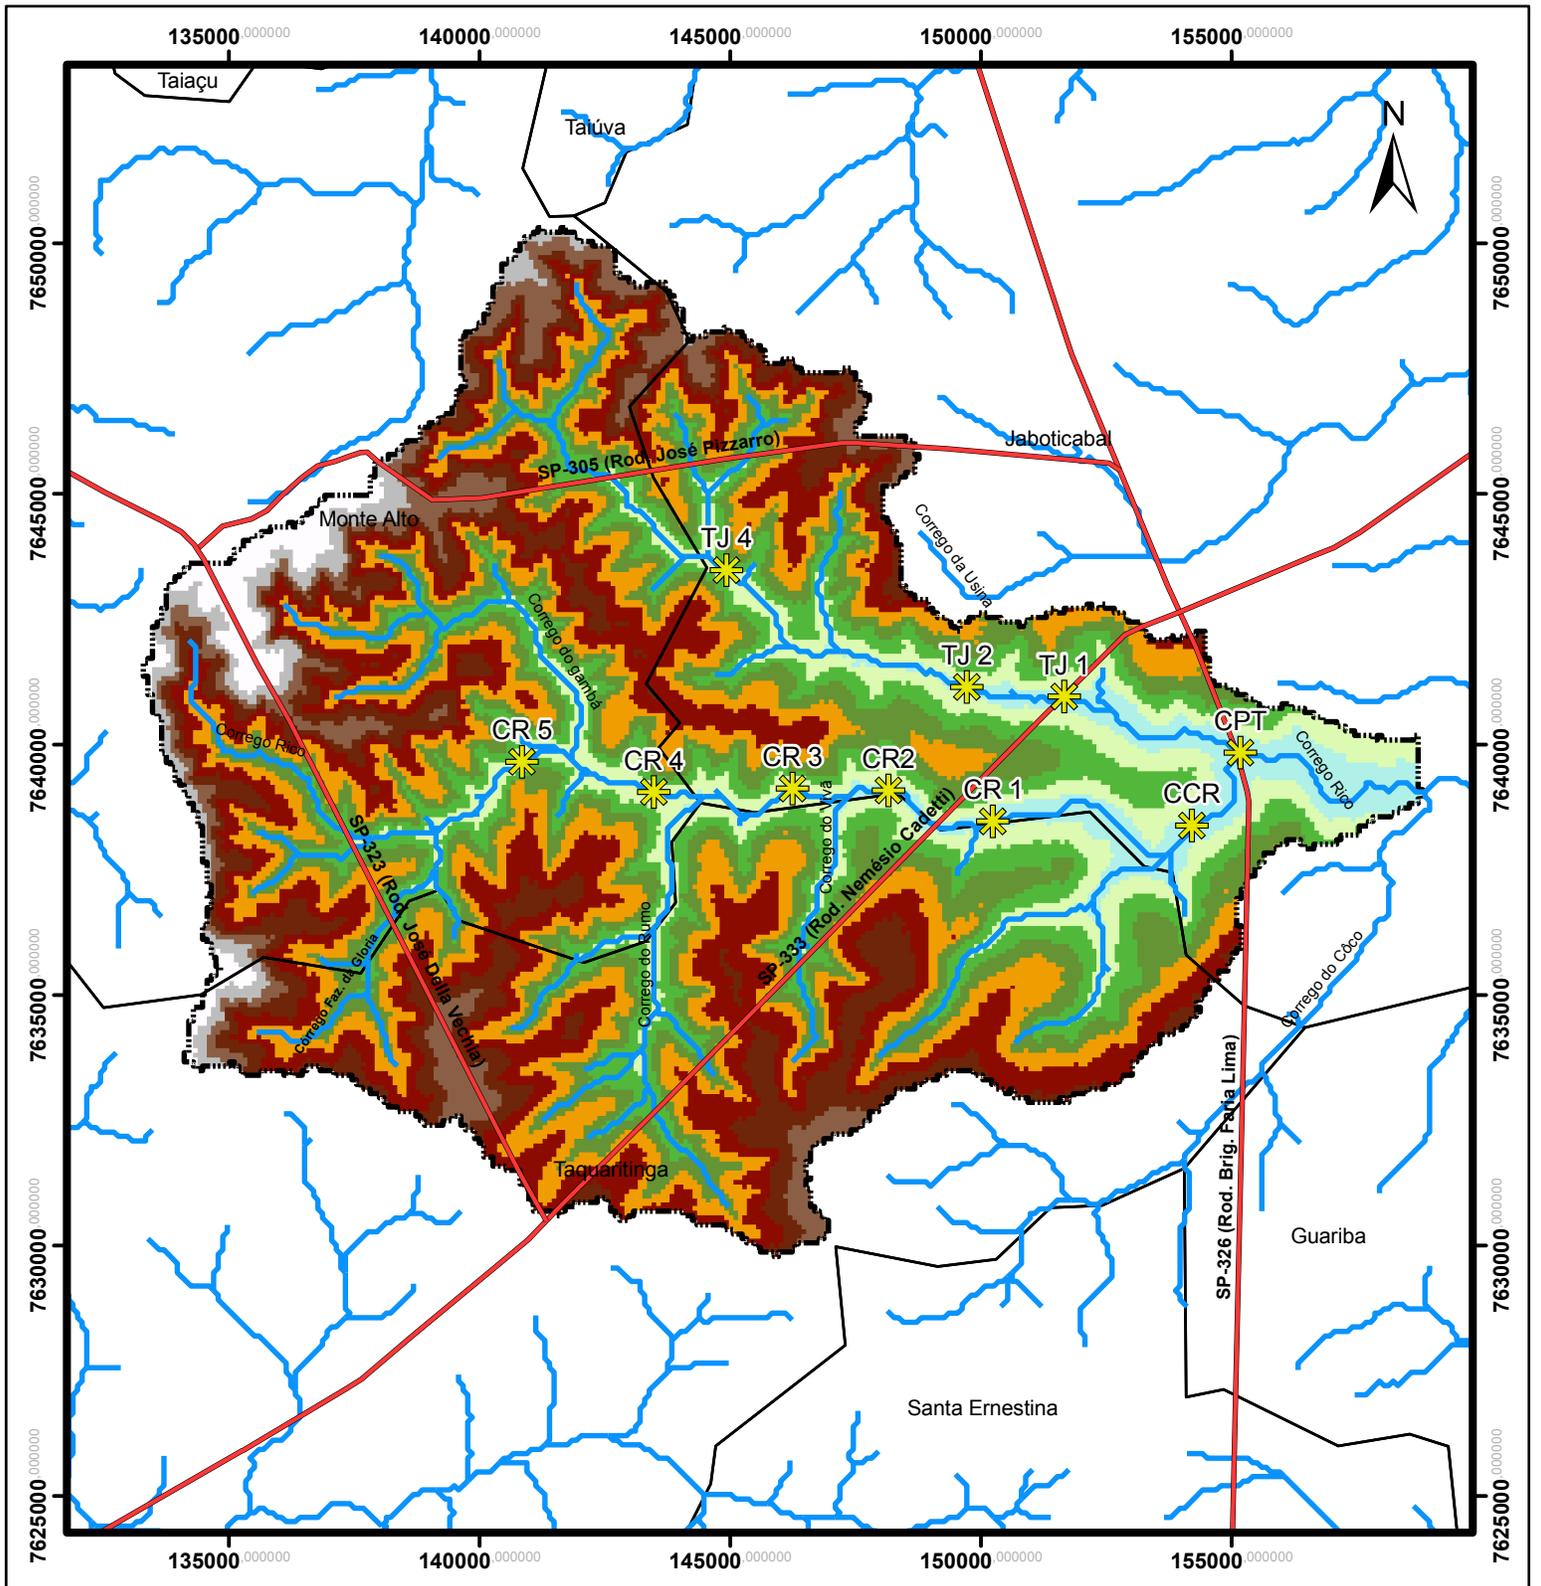
## ANEXO 4

# Mapa Altimétrico da Bacia Hidrográfica do Córrego Rico

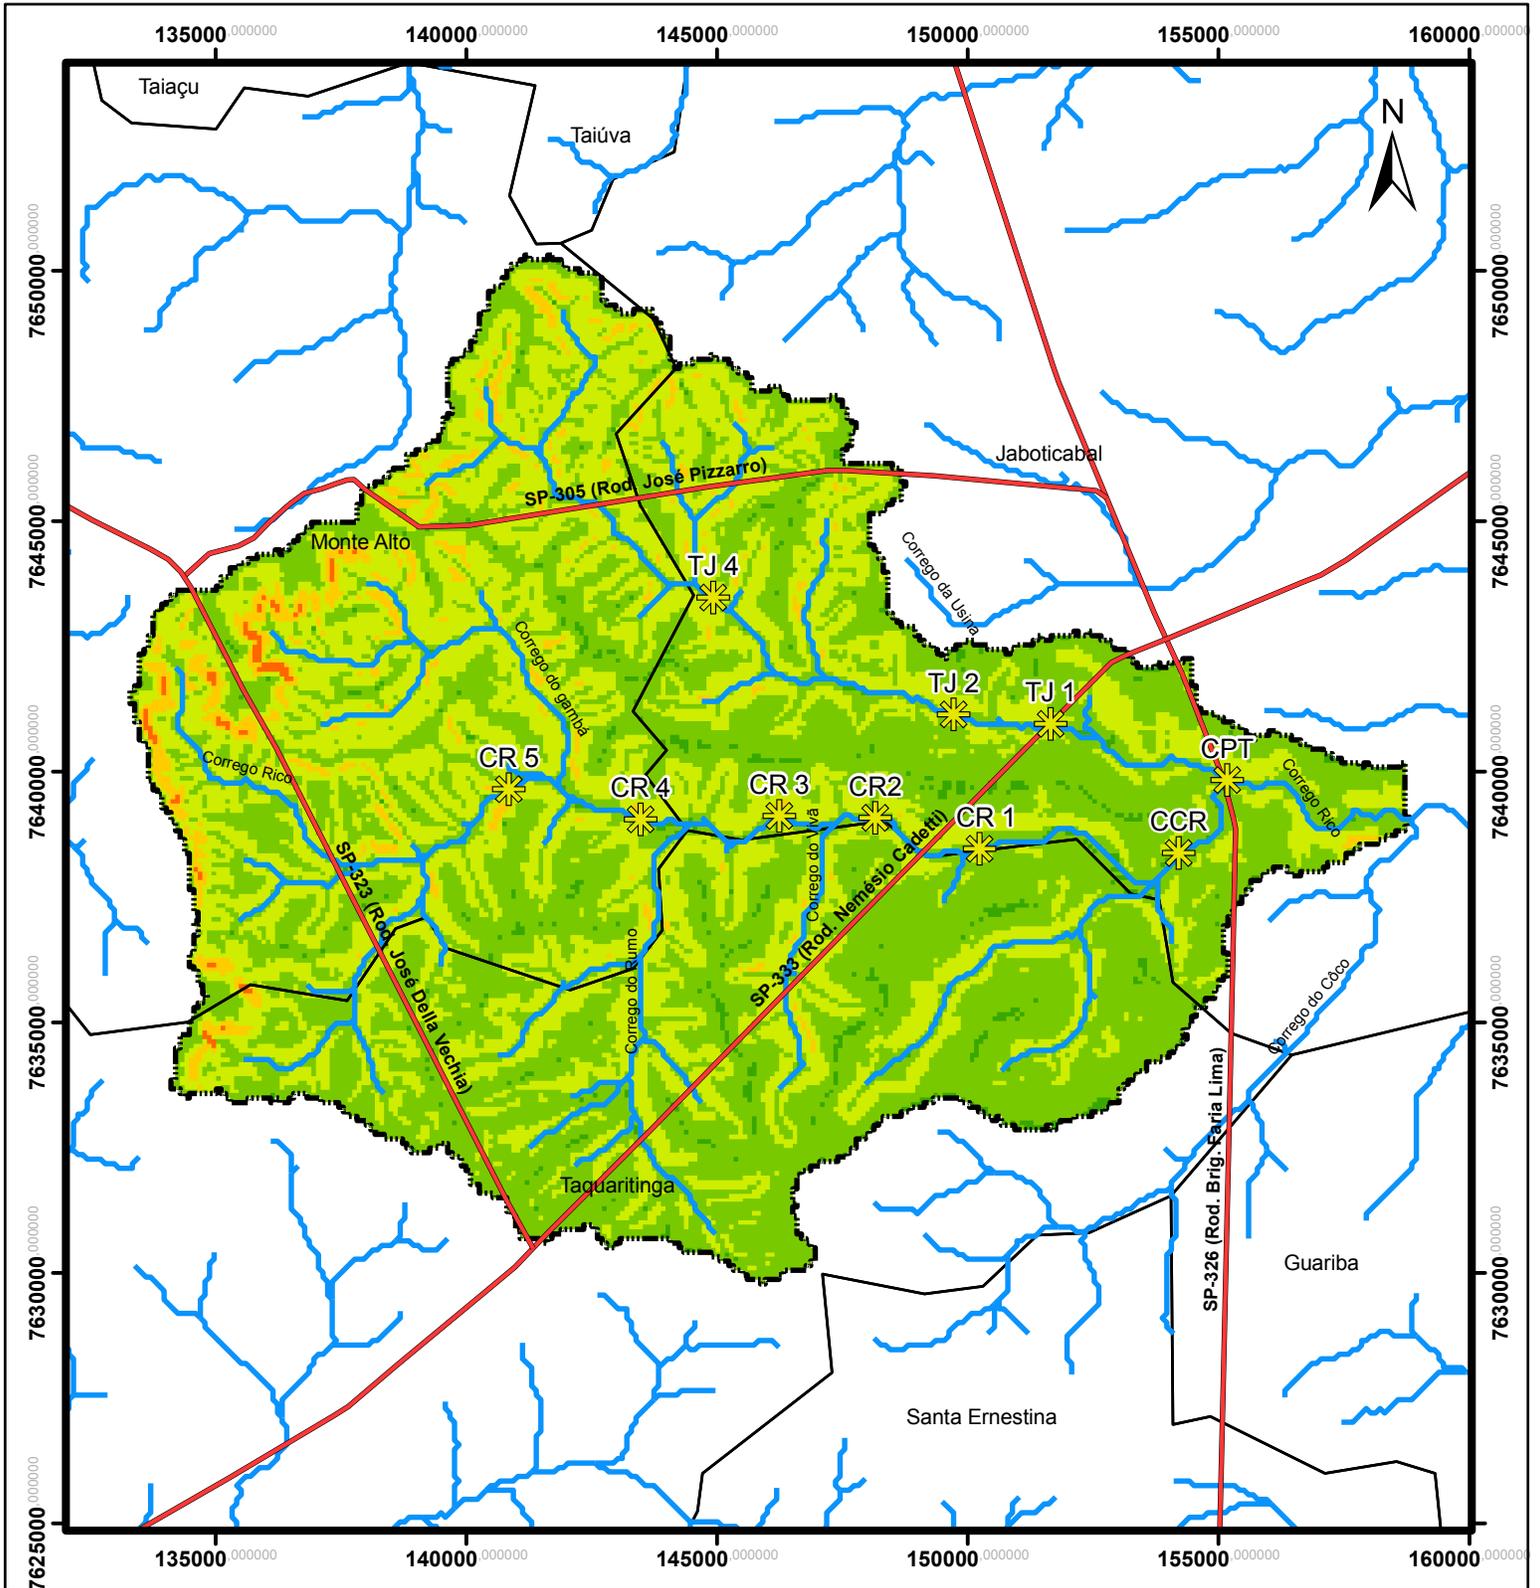
## ANEXO 5

# Mapa de Declividade da Bacia Hidrográfica do Córrego Rico

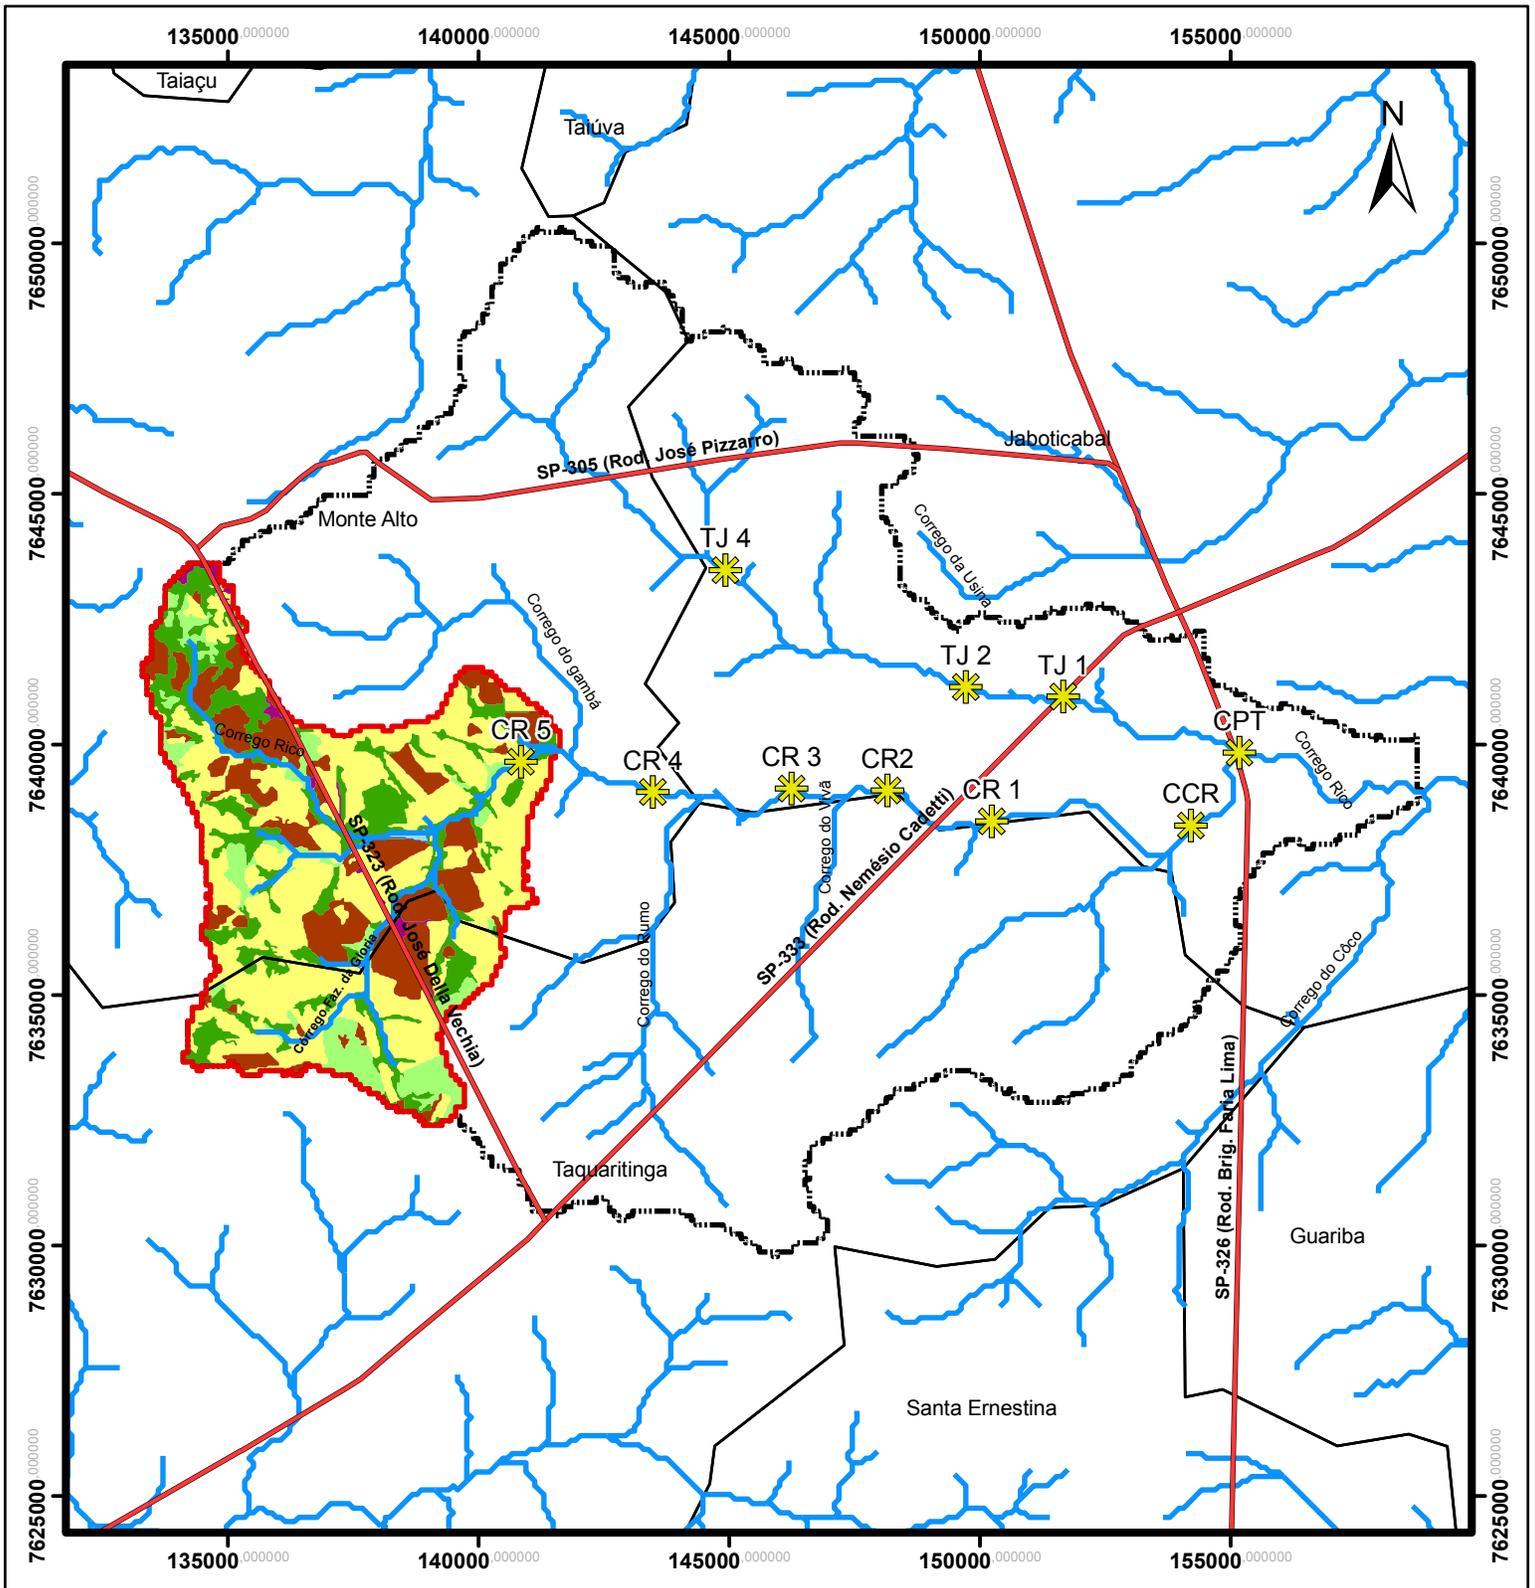
## ANEXO 6

# Mapa de Uso e Ocupação do Solo da Bacia Hidrográfica do Córrego Faz. da Gloria
