**CARACTERÍSTICAS LIMNOLÓGICAS DA BACIA HIDROGRÁFICA  
DO CÓRREGO RICO, JABOTICABAL, SP**

**Dissertação apresentada ao Programa de Pós-Graduação em Ecologia e Recursos Naturais, do Centro de Ciências Biológicas e da Saúde da Universidade Federal de São Carlos, como parte dos requisitos para obtenção do título de Mestre em Ecologia e Recursos Naturais.**

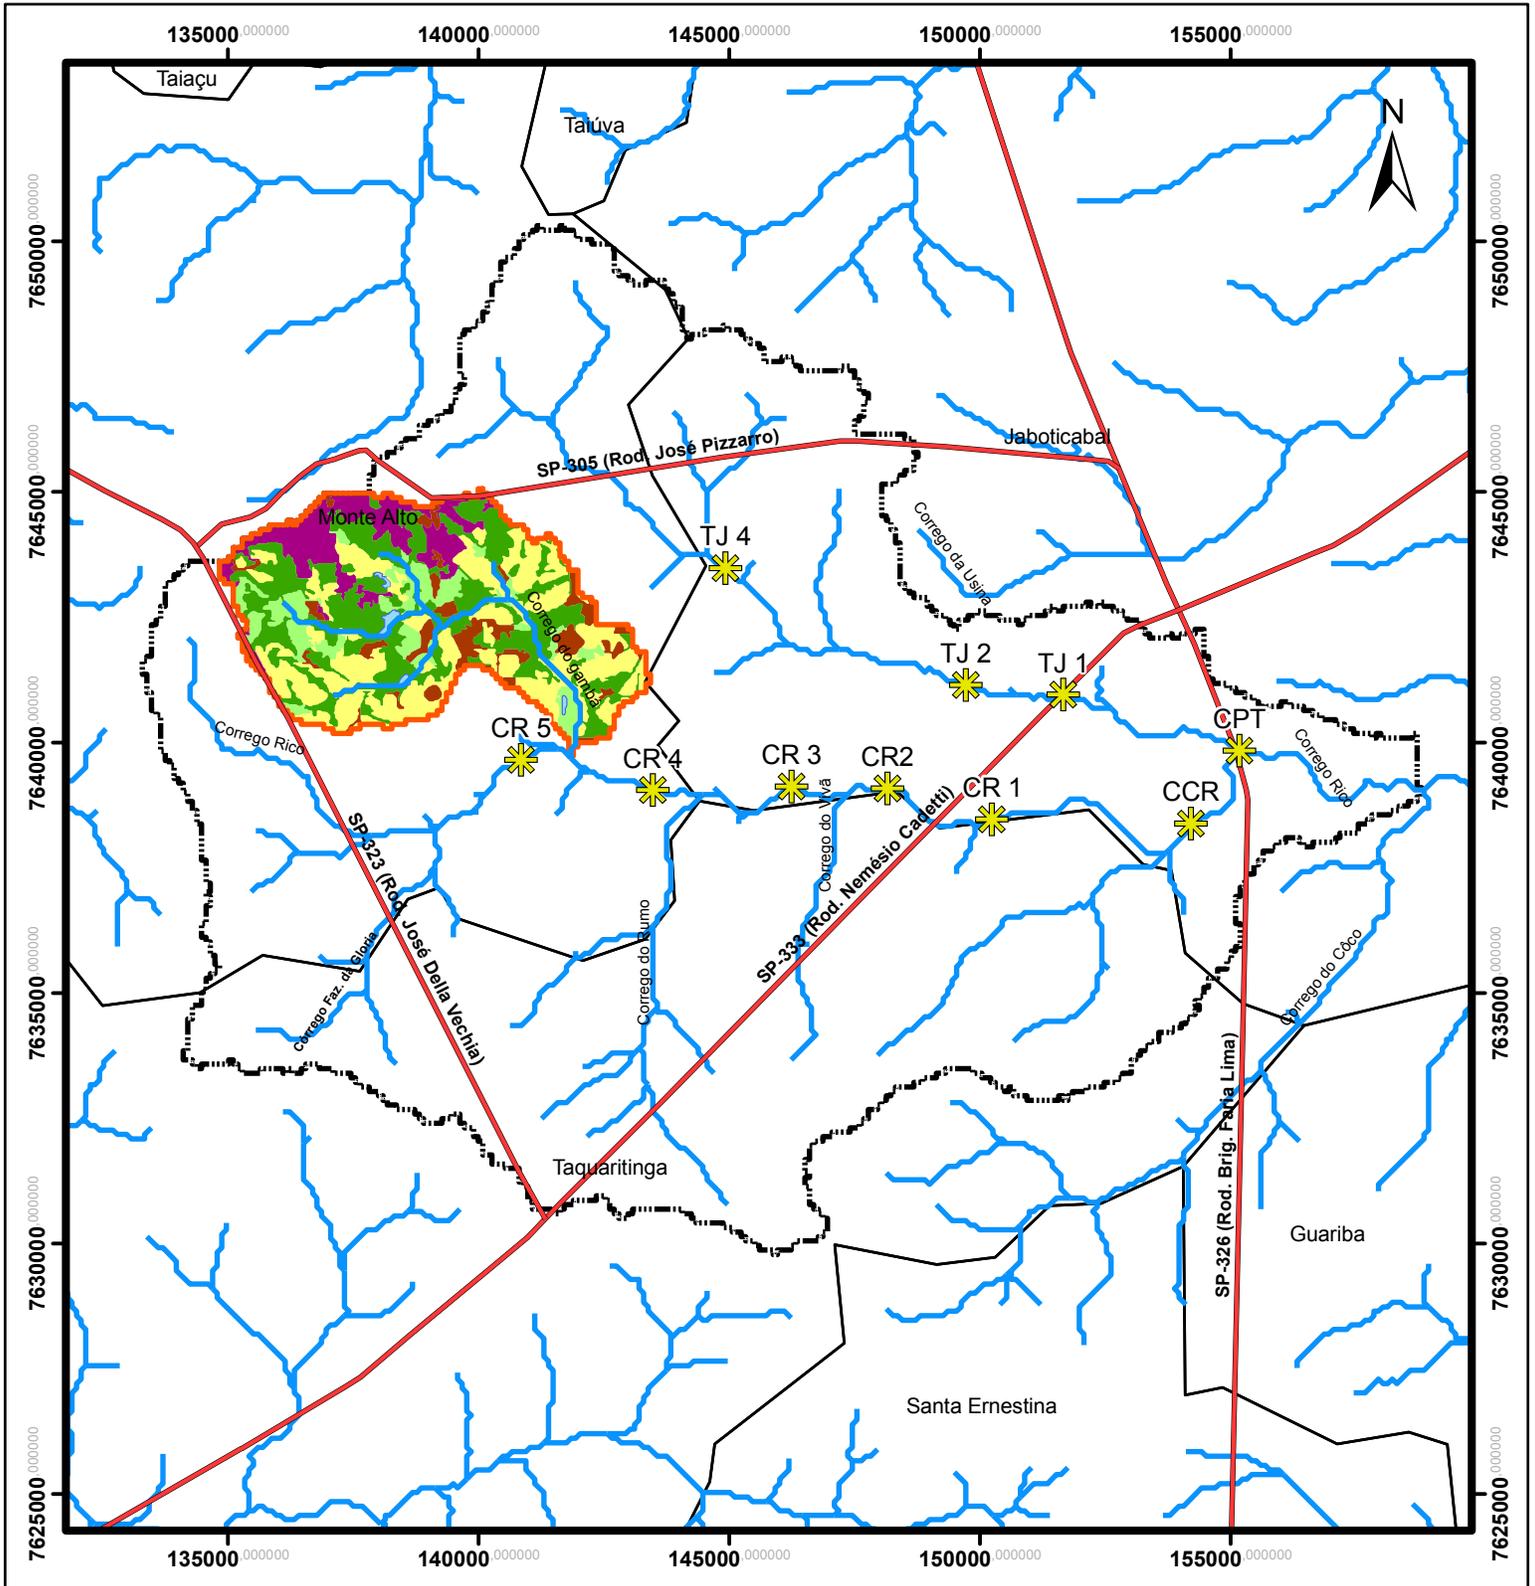
## ANEXO 7

# Mapa de Uso e Ocupação do Solo da Bacia Hidrográfica do Córrego do Gambá
