**OCUPAÇÃO ANTRÓPICA NAS ÁREAS DE  
PRESERVAÇÃO PERMANENTE – APPs – URBANAS:  
estudo das áreas lindeiras aos córregos dos Bagres, Cubatão e  
Espraiado em Franca/SP**

Dissertação apresentada ao Programa de Pós-Graduação em Engenharia Urbana da Universidade Federal de São Carlos, como parte dos requisitos para a obtenção do título de Mestre em Engenharia Urbana.

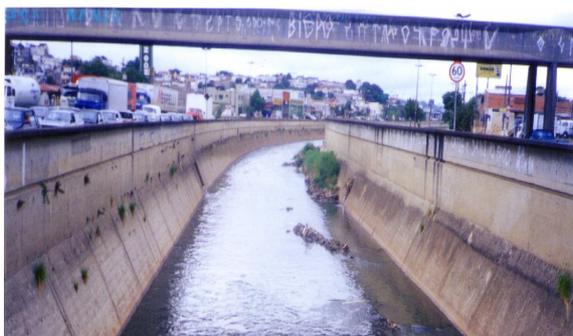
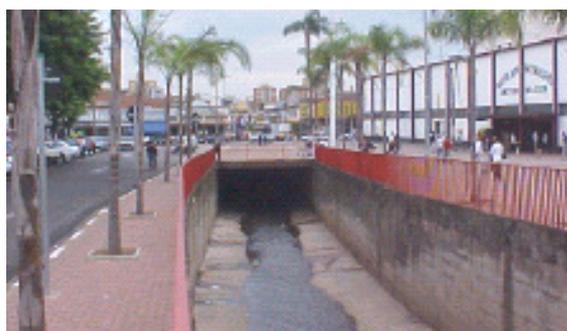
(a) Canal do rio Aricanduva a montante da ponte da rua Tumucumaque, em São Paulo/SP (Disponível em: <[http://www.sigth.sp.gov.br/sigth/basecon/macrodrenagem/aricanduva/Arquivos\\_Ari/Cap4\\_Ari.html](http://www.sigth.sp.gov.br/sigth/basecon/macrodrenagem/aricanduva/Arquivos_Ari/Cap4_Ari.html)>. Acesso em: 23 jun. 2007).

Figuras 05 (a) e (b) - Ocupação de fundos de vale por intensa urbanização.

As figuras 05 (a) e (b) ilustram casos reais desse tipo de uso.

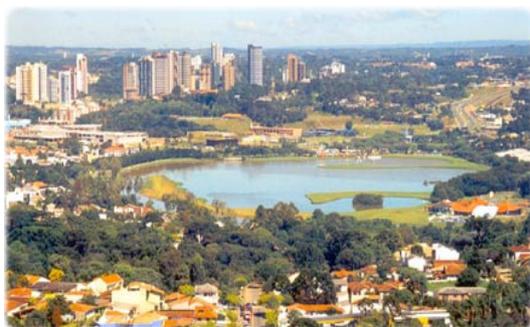
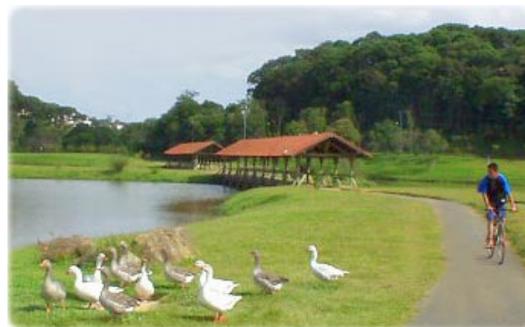
Figuras 06 (a) e (b) - Ocupação de fundo de vale por área verde (parque linear) em Curitiba/PR

As figuras 06 (a) e (b) ilustram casos reais desse tipo de uso.

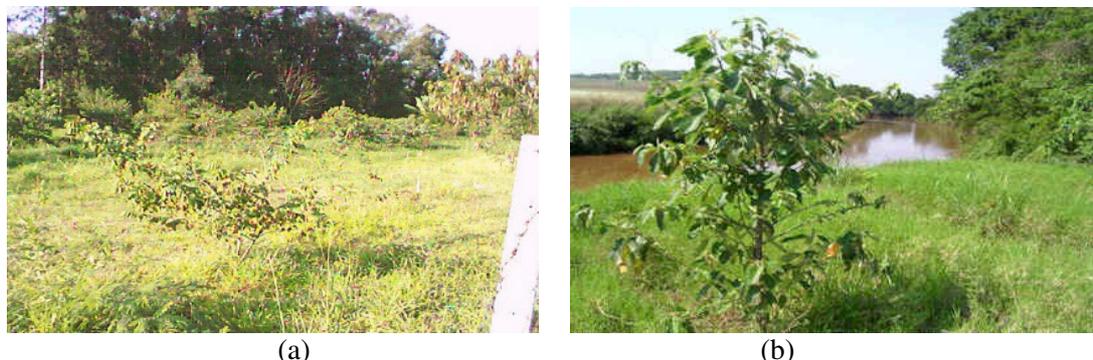
Figuras 07 (a) e (b) - Ocupação de fundo de vale pela mata ciliar reflorestada ((a) SERVILHA, 2003 e (b) Disponível em: <<http://www.apromac.org.br/gelita.htm>>. Acesso em: 15 fev. 2007).

A figura 07 (a) ilustra a situação do reflorestamento do ribeirão Samambaia, em Campinas/SP, em 2003. Já a figura 7 (b) ilustra a área do Projeto Gelita de Reflorestamento da Mata Ciliar Rio Pirapó - Córrego Keçaba, em 2005.

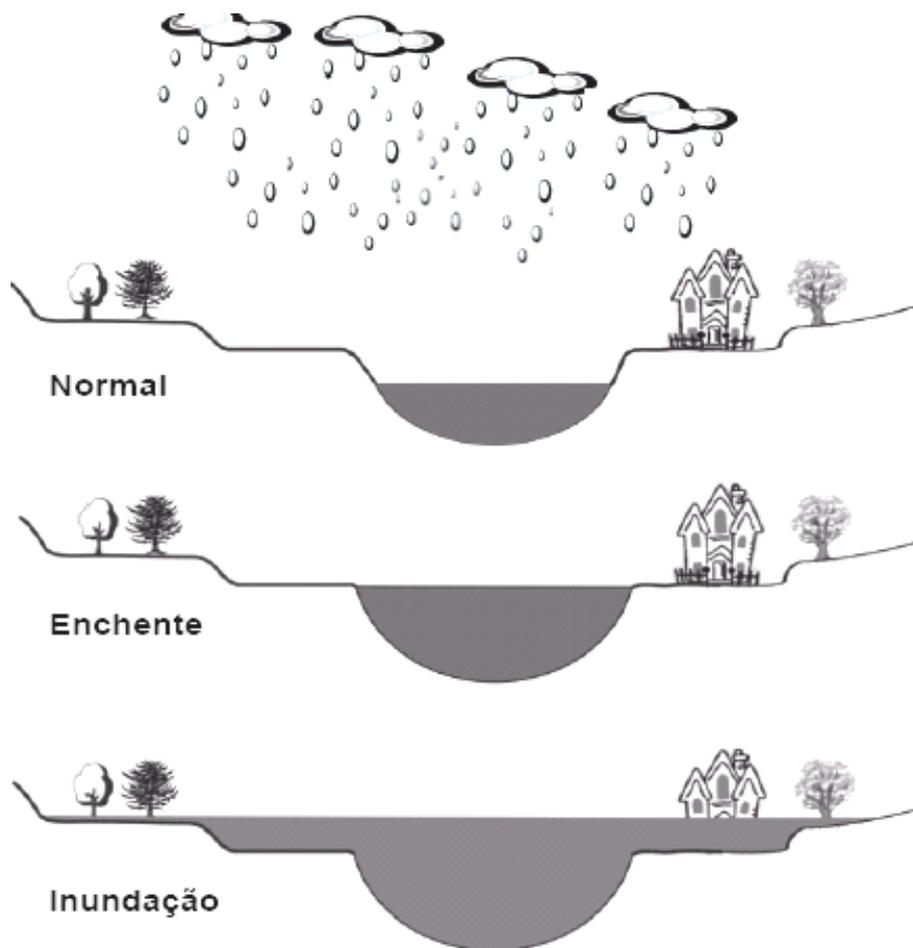
Figura 08 - Esquemas de elevação das águas de um rio provocadas pelas chuvas, do nível normal até o nível de inundação (GOERL; KOBIYAMA, 2005).

Os termos “enchentes”, “inundações” e “alagamentos”, em função de equivocadas e mal feitas traduções de línguas estrangeiras, vêm sendo utilizados freqüentemente de forma errônea. A palavra “enchente” é originada do verbo encher, do latim *implere*, que significa “tornar cheio”, “cobrir”, “ocupar o vão, a capacidade ou a superfície”. A enchente é a elevação das águas de um rio até a altura de suas margens, sem a ocorrência de transbordamento. Já quando ocorre o transbordamento o correto é afirmar que ocorreu uma inundação (GOERL; KOBIYAMA, 2005). A figura 08 ilustra as diferenças entre enchentes e inundações.

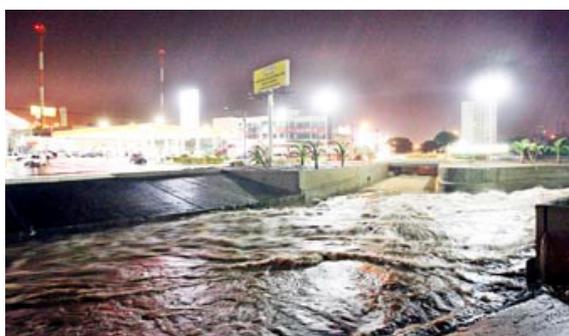
Figura 09 - Enchente (não há transbordamento) na rotatória do posto Galo Branco, em Franca/SP (Fotografia: Fernando Nonato. Nov/2006).

As figuras 09 e 10 retratam exemplos reais de enchentes e inundações.

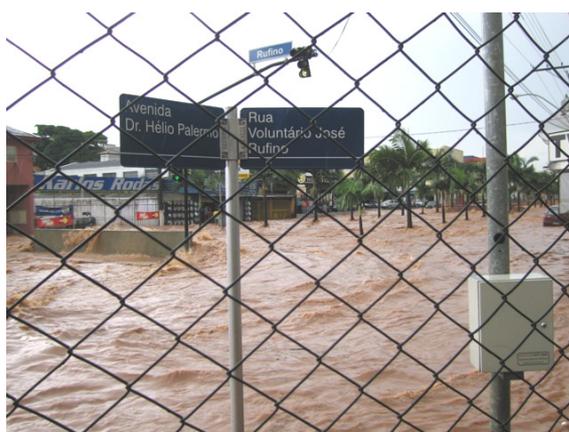
Figura 10 - Transbordamento do córrego dos Bagres (exemplo de inundação), entre a avenida Dr. Hélio Palermo e a rua Voluntário José Rufino, em Franca/SP (Fotografia: acervo fotográfico da PMF. Fev/2006).

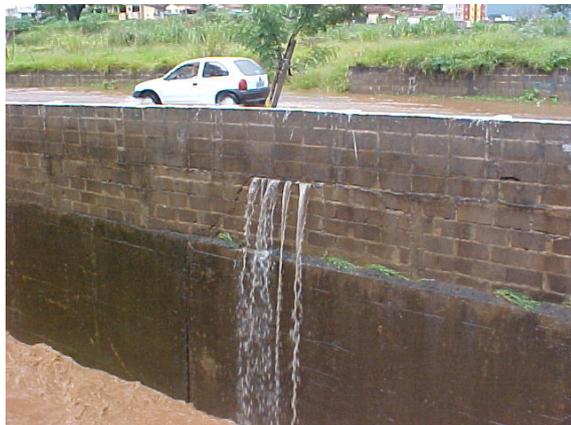
Figura 11 - Alagamento na avenida Antônio Barbosa Filho, próximo ao posto Galo Branco, em Franca/SP (Fotografia: acervo fotográfico da PMF. Ago./2005).

Observa-se, na figura 11, o acúmulo de água na margem do córrego dos Bagres associado à ausência de seu transbordamento, caracterizando assim um evento de alagamento.

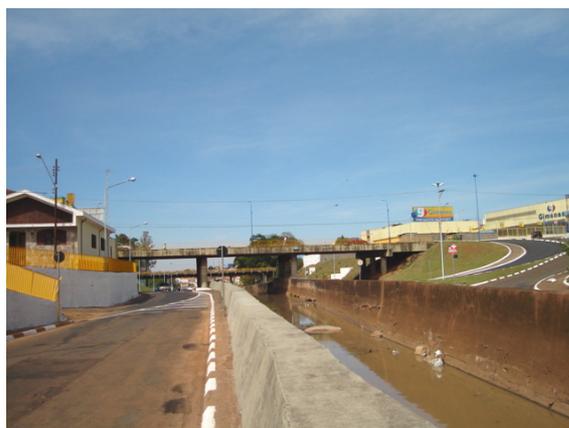
Figura 12 - Avenida Dr. Hélio Palermo, Franca/SP (Fotografia: Bruna da Cunha Felicio. Out/2006).

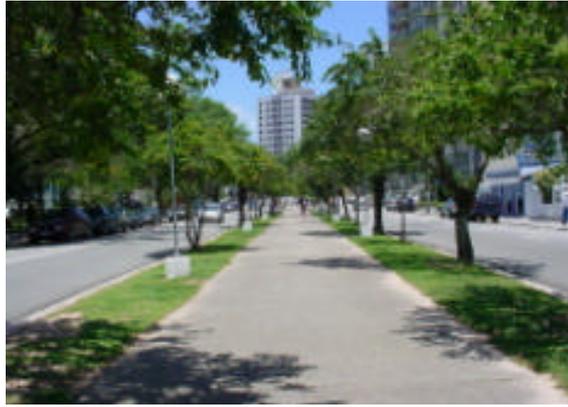
Figura 13 - Avenida Hercílio Luz e os edifícios “aprisionam” o tamponado rio da Fonte Grande, Florianópolis/SC (PORATH, 2004).

Na maioria das cidades, os rios “cortam” o tecido urbano. No entanto, devido à urbanização, visando o “progresso”, eles estão em grande parte ocultos na paisagem urbana, em prol de “obras de interesse público”. Anne Whiston Spirn enfatiza essa questão ao afirmar que, excluindo-se os grandes rios, os córregos e cursos d’água estão desaparecendo dos mapas modernos (SPIRN, 1995). Esses corpos d’água correm pela cidade, muitas vezes tamponados e esquecidos, não raramente passando despercebidos pela população que nem sequer sabe de sua existência (figura 13).

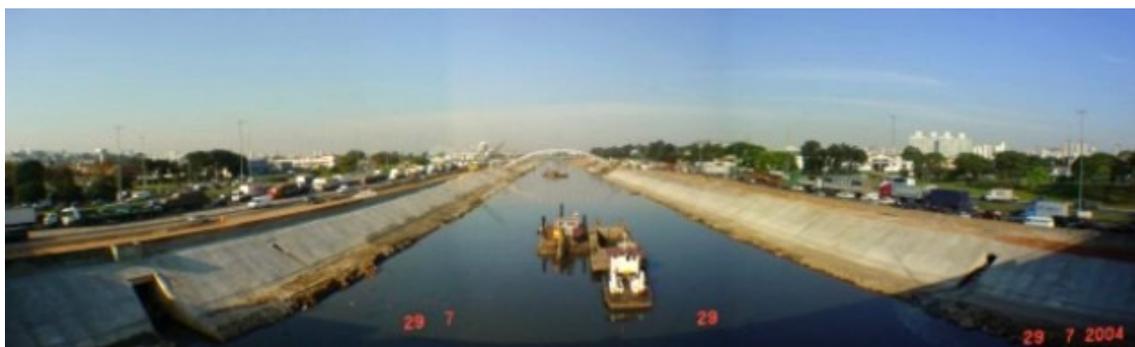
Figura 17 - Obras de aprofundamento, desassoreamento e limpeza da calha do rio Tietê. Ago/2004 (Disponível em: <<http://www.dae.sp.gov.br/calha/index.htm>>. Acesso em: 25 ago. 2006).

*Fase do controle e do domínio:* O domínio das águas pelo ser humano data desde as mais antigas civilizações no vale da Mesopotâmia e se estende até a atualidade com as grandes obras de regularização e barragens. A partir dos séculos XVII e XVIII, hidrologia e hidráulica sofreram consideráveis avanços que possibilitaram uma maior tentativa de controle das águas. No século XX, quase todos os grandes e médios rios haviam sido canalizados e retificados (figura 17).

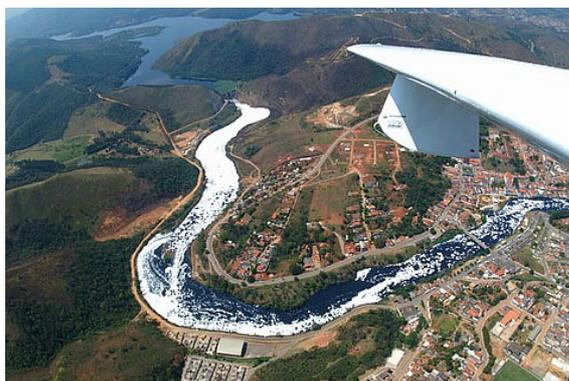
Figura 18 - Espuma no rio Tietê em Pirapora do Bom Jesus/SP (Disponível em: <<http://360graus.terra.com.br/extremoss/default.asp?did=11533&action=news>>. Acesso em: 25 ago. 2006).

*Fase de degradação:* Os projetos de canalização e retificação levaram a um processo de artificialização dos rios, que vêm ao longo dos anos sendo contaminados por esgotos. À *mercê* da artificialização e poluição, muitos rios sofrem uma constante degradação que afasta as atividades humanas mais valorizadas, transformando-se em elementos indesejáveis. Muitas vezes são tamponados e escondidos da população ou, então, transformados em canais artificializados, de cor e cheiro desagradáveis, sem vida animal ou vegetal ou com presença de plantas invasoras (figura 18).

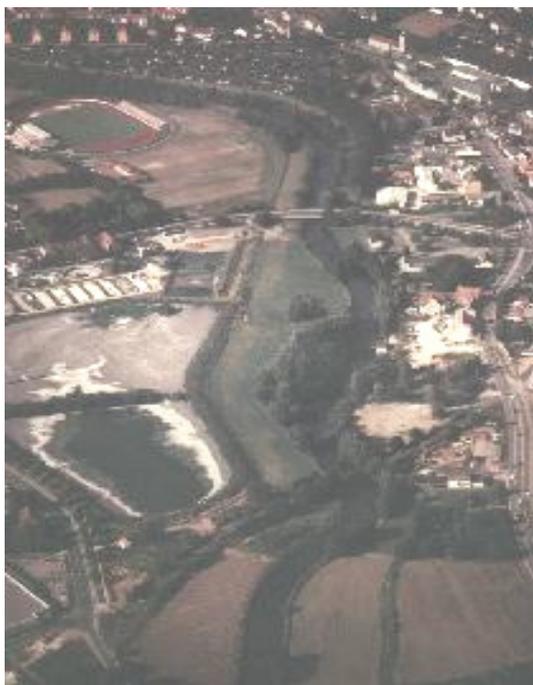
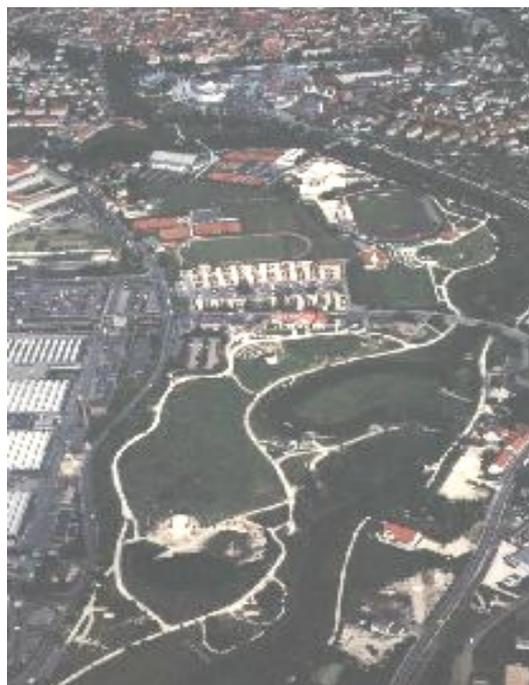
Figuras 19 (a) e (b) - (a) Rio Vils em Amberg, Alemanha em 1990 e (b) após parcial renaturalização (BINDER, 1998).

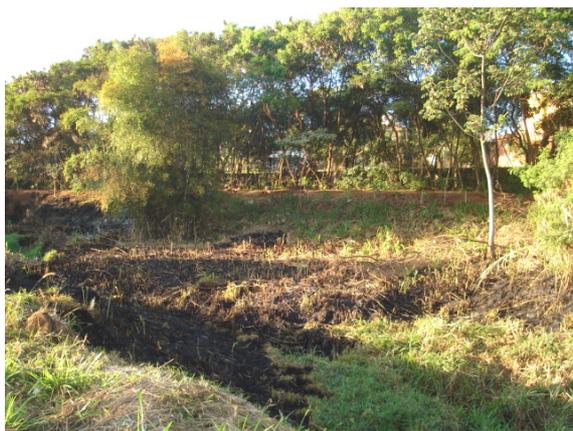
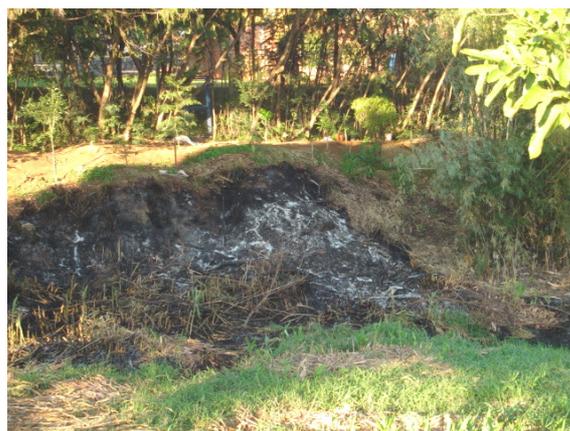
Figuras 20 (a) e (b) - Vista da nascente do córrego do Tijuco Preto (Fotografia: Bruna da Cunha Felicio. Jun/2006).

A nascente desse córrego encontra-se no bairro Vila Max, em meio a uma área urbanizada do município e não está preservada conforme preconiza a legislação, pois não são respeitados os 50 m de preservação (figuras 20 (a) e (b)). No entanto, há uma iniciativa da prefeitura de replantio (figura 20 (a)), porém nota-se que há queimadas no local, uma prática criminosa, mas constante na cidade (figura 20 (b)).

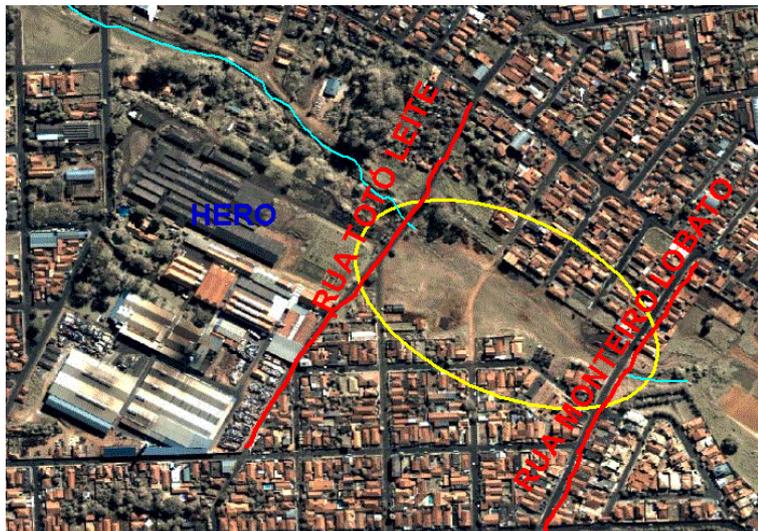
Figura 21 - Trecho tamponado do córrego do Tijuco Preto, entre as ruas Monteiro Lobato e Totó Leite (Disponível em: <<http://www.ufscar.br/simpgeu/ApresentPowerPoint.html>>. Apresentação do engenheiro Paulo Vaz Filho. Acesso em: 20 out. 2007).

Lobato e Totó Leite, além de promover a canalização ilegal, com tubos de concreto, do corpo d'água no trecho em questão, sem qualquer autorização dos órgãos competentes (figuras 21 e 22) (FIPAI/PMSC, 2003).

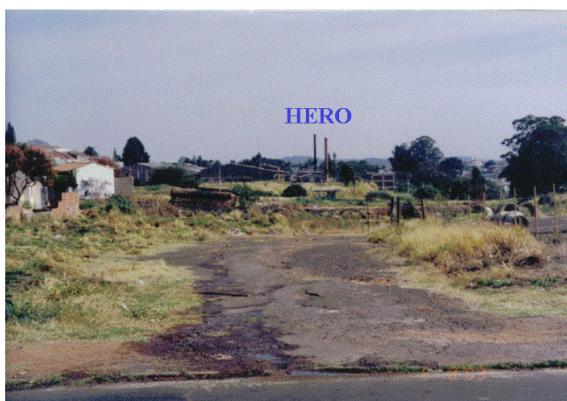
Figura 22 - Trecho próximo à nascente ainda tamponado, 2003 (Disponível em: <[http://www.planodiretorbus.hpgvip.ig.com.br/html/visita\\_de\\_campo\\_ao\\_corrego\\_do\\_.html](http://www.planodiretorbus.hpgvip.ig.com.br/html/visita_de_campo_ao_corrego_do_.html)>. Acesso em: 23 out. 2006).

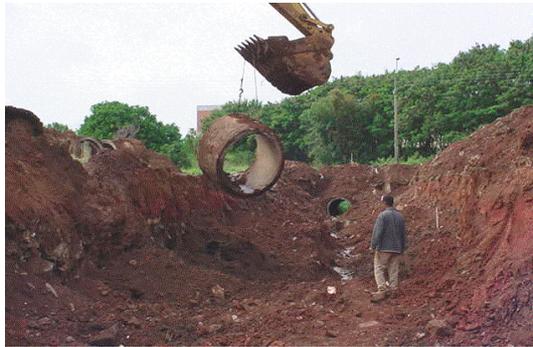
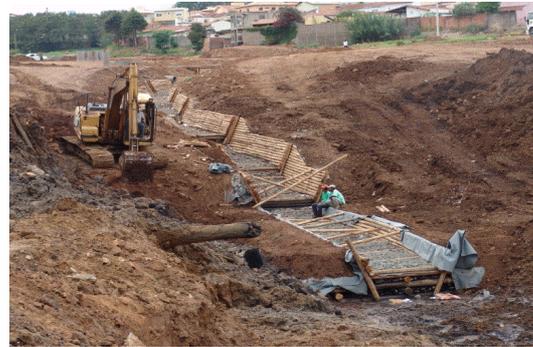
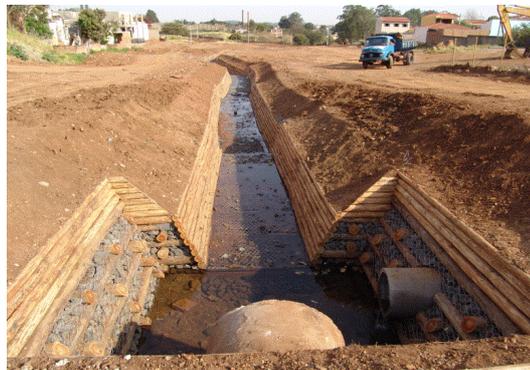
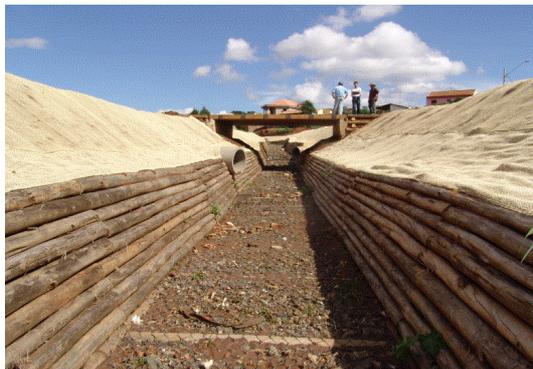
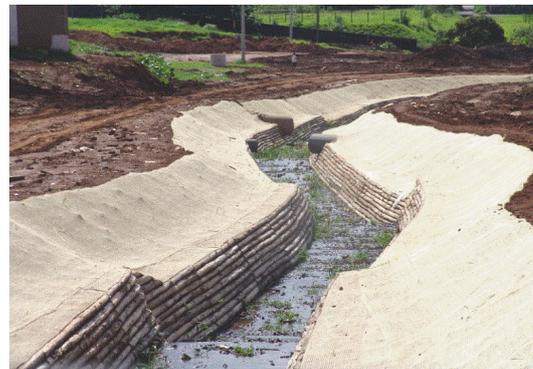
Figuras 23 (a), (b), (c), (d) e (e) - Processo de descanalização entre as ruas Monteiro Lobato e Totó Leite (Disponível em: <<http://www.ufscar.br/simpgeu/ApresentPowerPoint.html>>. Apresentação do engenheiro Paulo Vaz Filho. Acesso em: 20 out. 2007).

Nas figuras 23 (a), (b), (c), (d) e (e) nota-se o processo da descanalização e o trabalho de renaturalização do córrego, com emprego de um canal de madeira e pedras, permeável, rugoso, biodegradável, com solo das margens recompactado e estruturado por manta geotêxtil, buscando ser vivo e dinâmico, assim como o córrego (FIPAI/PMSC, 2003).

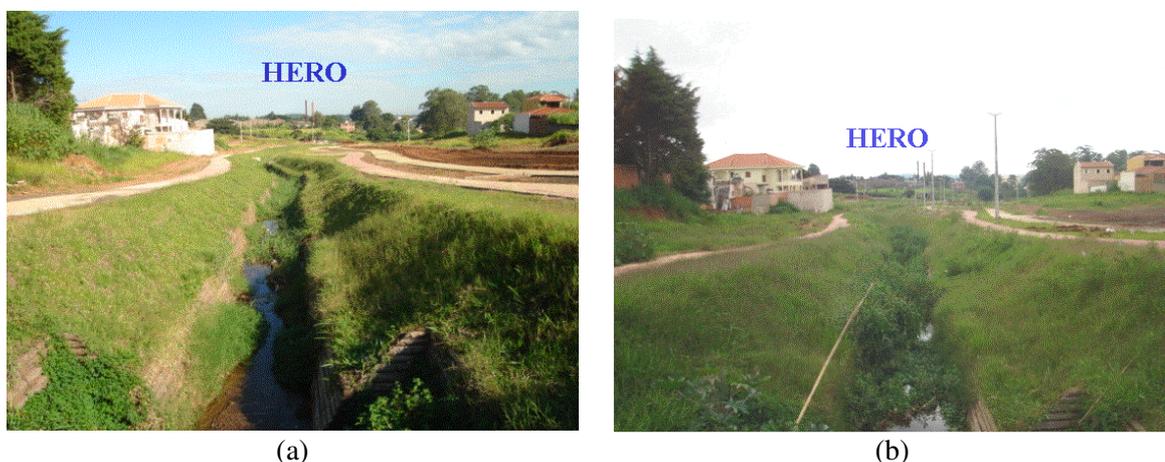
Figuras 24 (a) e (b) - Situação do local destamponado em março de 2006 (a) e outubro de 2006 (b) (Fotografias: Bruna da Cunha Felicio, 2006).

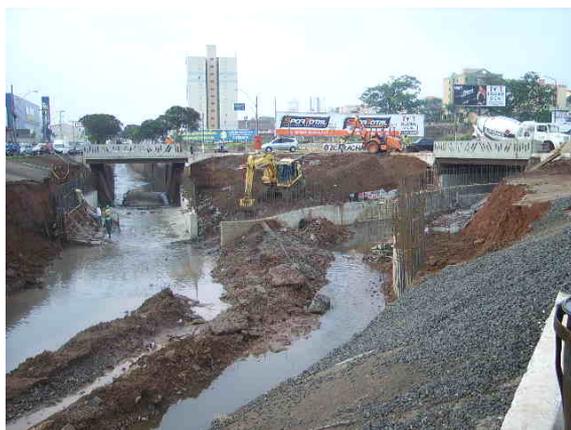
Figura 25 - Obras de combate às inundações. Rotatória do posto Galo Branco, Franca/SP (Fotografia: acervo fotográfico da PMF. Set/2006).

O município de Franca, assim como muitos outros, adotou essa prática de ocupação das várzeas inundáveis, onde grande parte dos córregos foi canalizada e as áreas de inundação ocupadas por edificações ou pelo sistema viário da cidade. Como resultado dessa prática, nas épocas chuvosas, as inundações causam prejuízos sociais, ambientais e econômicos, sendo necessárias grandes obras de engenharia para tentar resolver o problema (figura 25).

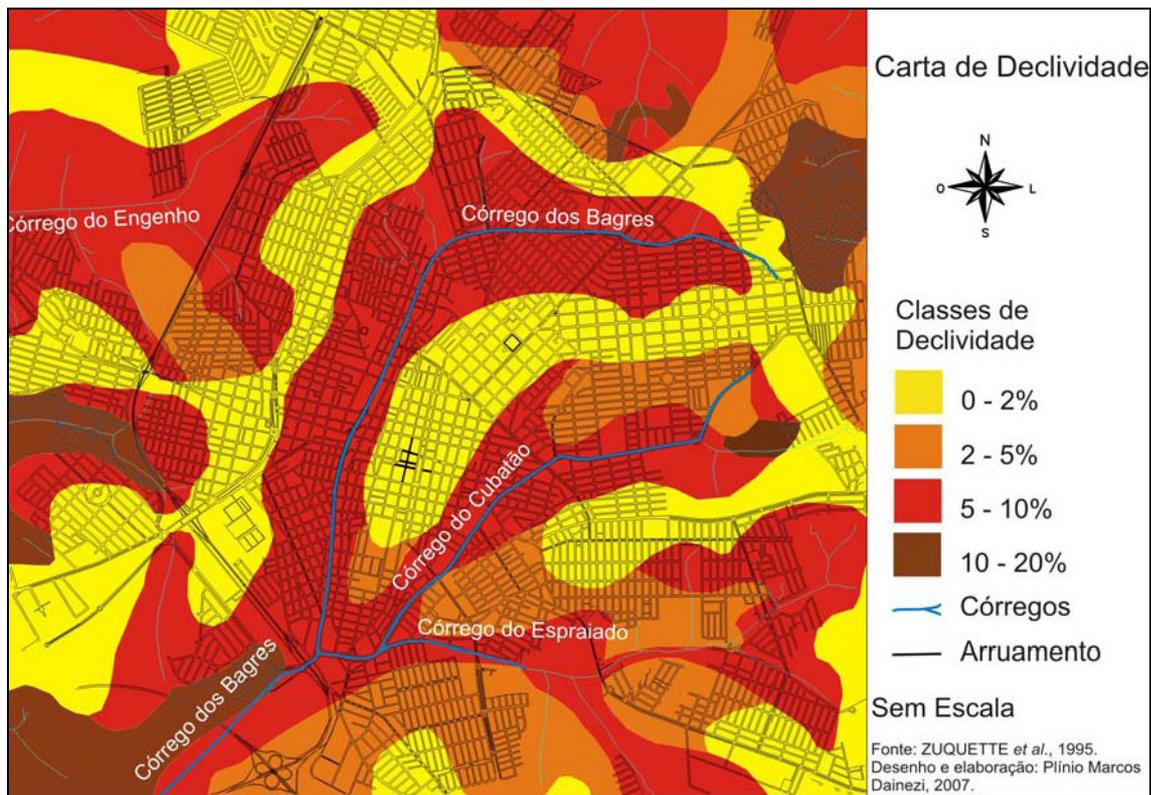
Figura 34 - Carta de declividades.

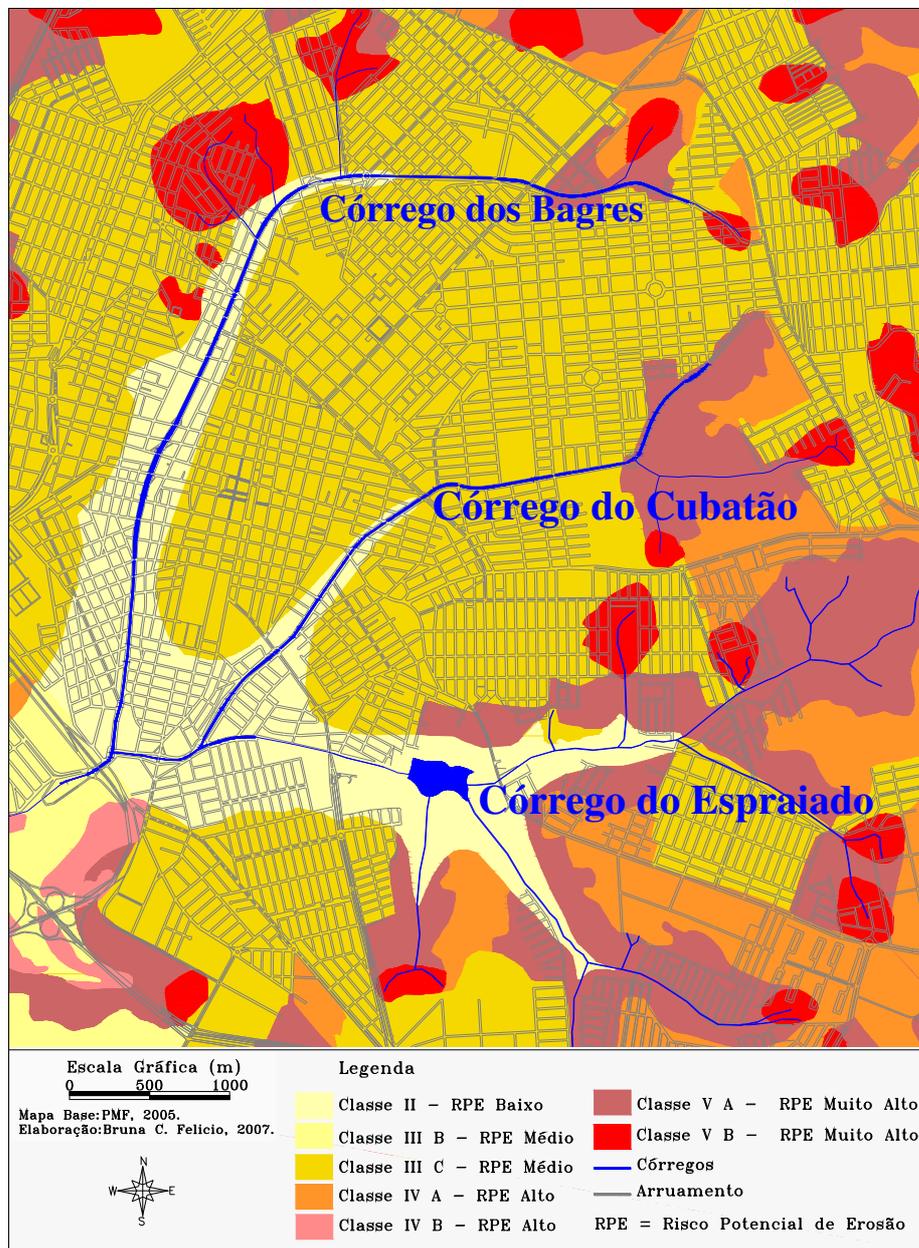
Figura 35 - Mapa de risco potencial de erosão (recorte da área estudada).

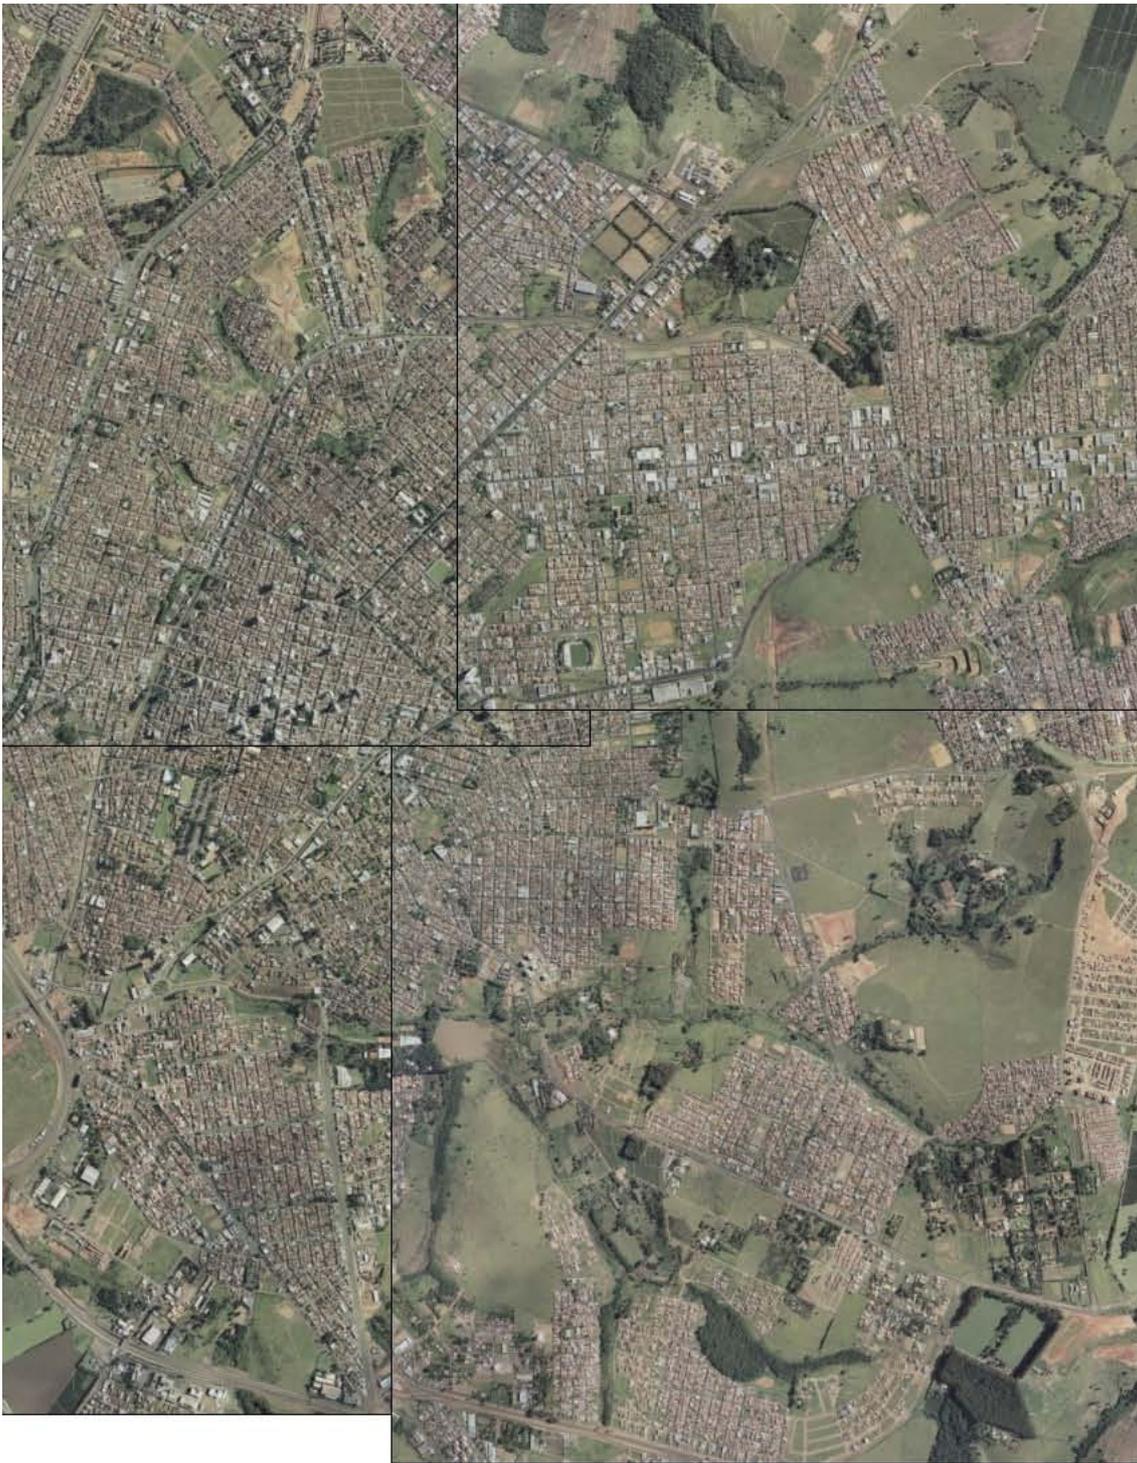
Figura 37 - Foto aérea dos córregos dos Bagres, Cubatão e Espriado, 2003<sup>7</sup> (sem escala) (Modificado de Prefeitura Municipal de Franca, 2005).

<sup>7</sup> Esta figura está apenas ilustrando a ocupação antrópica das APPs estudadas. Não se obteve ortofotos (ortofoto é uma imagem fotográfica que foi retificada diferencialmente para remover qualquer distorção de geometria (posição e inclinação) e deslocamentos devido ao relevo); portanto, a sobreposição das fotos obtidas na Prefeitura Municipal de Franca não ficou perfeita, sendo grandes as diferenças em vários locais. No entanto, mesmo não estando bem sobreposta, a visualização do avanço da urbanização sobre os córregos é clara.

As figuras 36 e 37 trazem o mapa e a fotografia aérea, respectivamente, da região de estudo, onde podem ser visualizados os trechos, bem como seu entorno.

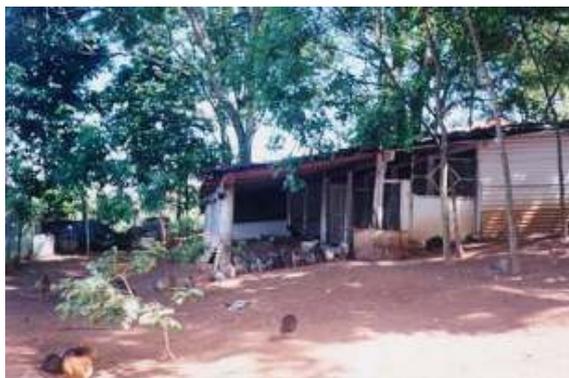
Figura 38 - Vista da chácara: região que abriga a nascente do Córrego dos Bagres. 2005 (Disponível em: <<http://educar.sc.usp.br/biologia/prociencias/cp/Franca/joaomarciano/correg.htm>>. Acesso em: 15 fev. 2007).

A região da nascente do córrego dos Bagres localiza-se em uma chácara no Jardim Riviera, divisa com o Jardim Paulista, zona leste da cidade (figuras 38 e 39), em uma das poucas áreas não-impermeabilizadas da região.

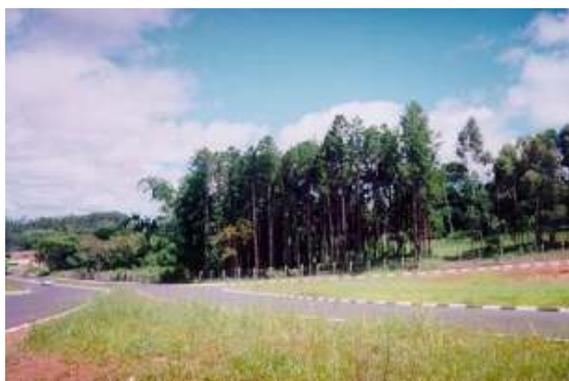
Figura 39 - Vista da região da nascente. 2005 (Disponível em: <<http://educar.sc.usp.br/biologia/prociencias/cp/Franca/joaomarciano/correg.htm>>. Acesso em: 15 fev. 2007).

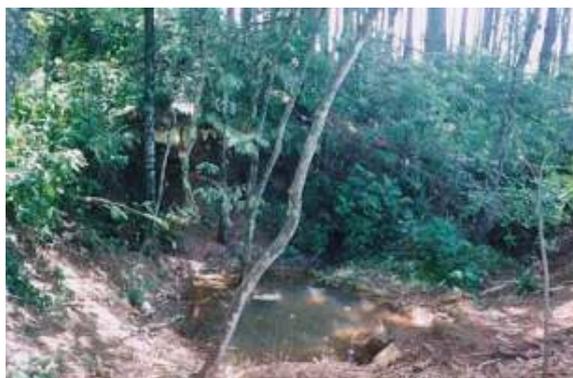
Observa-se, na chácara, uma vegetação de mata ciliar com algumas espécies ali introduzidas. Ela, porém, encontra-se degradada e não é respeitado o raio de 50 m de proteção à nascente, conforme preconiza a legislação (figura 40). No local, também é freqüente a presença de lixo (figura 41). Além do mais, aí são criados alguns animais, como aves, cavalos, cães, coelhos, entre outros (figuras 42 e 43). O local abriga também um depósito de sucatas, que está em contato direto com o solo, sem proteção de um abrigo (figura 44).

Figura 40 - Área de nascente dentro da chácara. 2005.

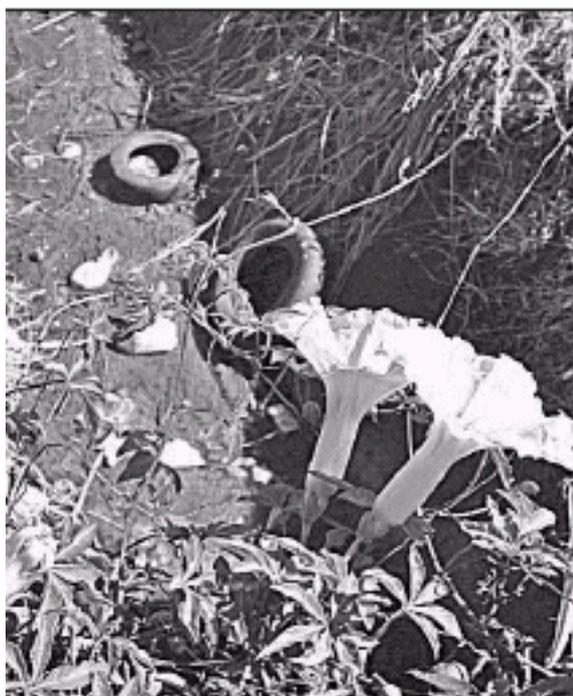
Figura 41 - Flores em meio ao mato e pneus na região da nascente (Fotografia: Tânio Marcos, 2005).

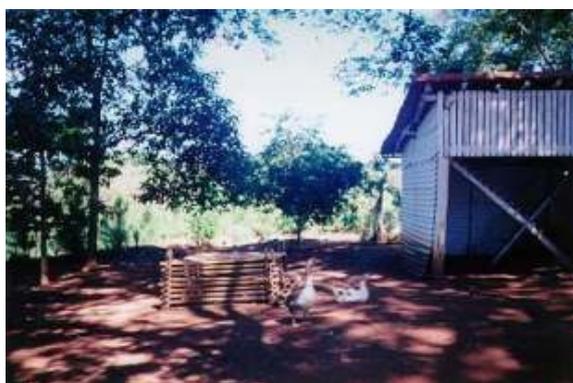
Figura 42 - Criação de aves. 2005.

Esses usos deveriam ser evitados em áreas de nascente, principalmente, devido à possibilidade de contaminação das águas do córrego e do solo, além da proliferação de doenças.

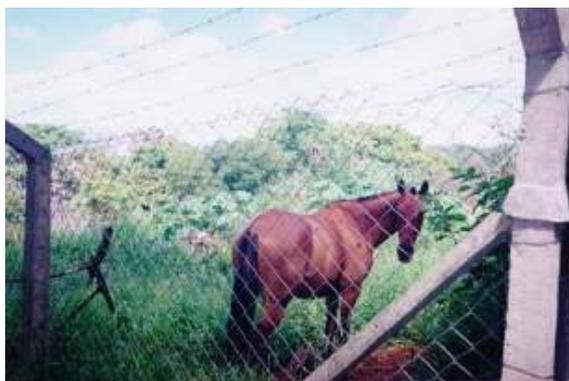
Figura 43 - Criação de eqüinos, 2005.

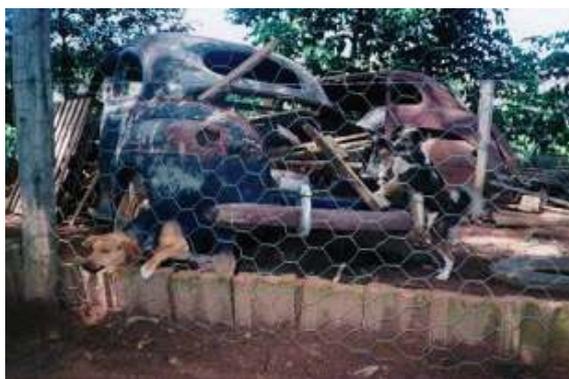
Figura 44 - Depósito de sucatas, 2005.

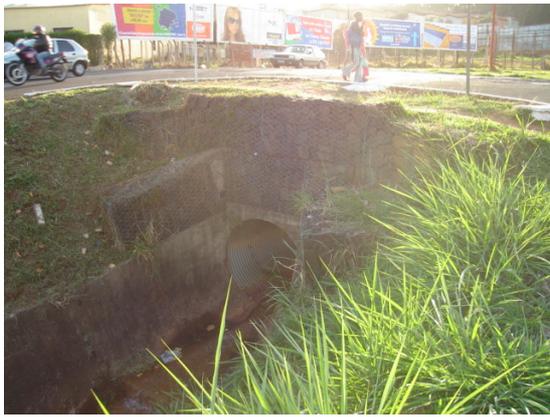
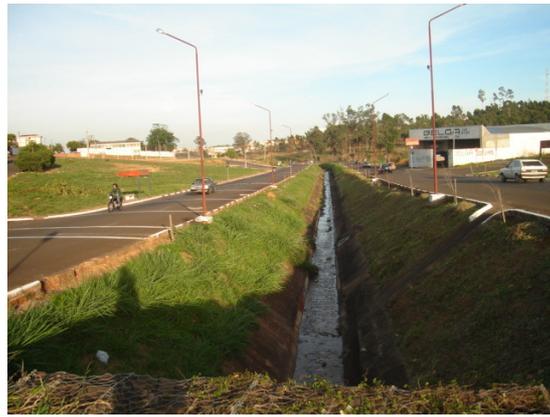
Após a chácara, o córrego segue um pequeno trecho tamponado até a rotatória da avenida Dr. Hélio Palermo com a rua Pará. Após este, ele segue aberto até a rua José Pimenta. Suas APPs marginais possuem praticamente o mesmo padrão: avenidas marginais, construídas com pavimentação impermeável, em ambos os lados, ausência de mata ciliar, de acesso ao córrego e de áreas de lazer, priorização de veículos automotores a pedestres ou veículos de tração humana, áreas pouco edificadas logo após a avenida, mas intensa ocupação e impermeabilização nas imediações dessas, além de tráfego pouco intenso para as dimensões das vias (figuras 45 (a) e (b)). Esse é o padrão, mas há algumas exceções, discutidas posteriormente.

Figuras 45 (a) e (b): Vista do córrego dos Bagres e das avenidas marginais, trecho 2 (Fotografias: Bruna da Cunha Felicio. Out/2006).

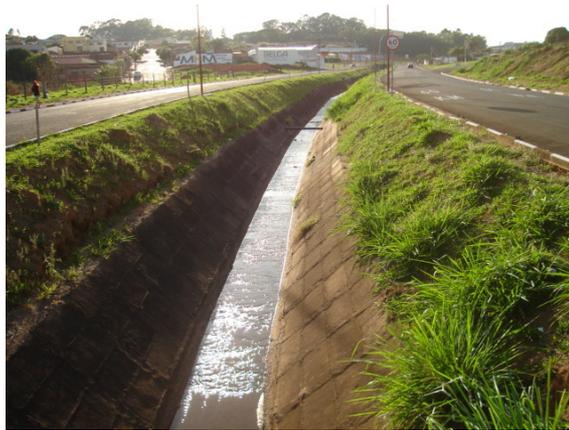
O córrego, neste trecho, é modificado e canalizado em forma trapezoidal (figura 46); sua função, pelo verificado, é receber as águas pluviais e afastá-las da população do entorno, pois nem o córrego, nem suas APPs fazem parte da vida desta, além de servir de guia para as marginais.

Figura 46 - Vista da canalização em forma trapezoidal do córrego dos Bagres e das avenidas marginais (Fotografia: Bruna da Cunha Felicio. Set/2006).

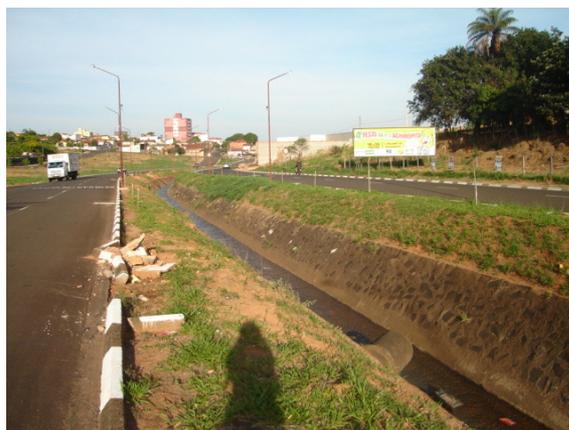
Pelo analisado, não há preocupação, nem do Poder Público nem da população, com a qualidade estética e/ou paisagística do local; a prioridade da área é o “saneamento” e o transporte. Tal fato fica caracterizado pela paisagem monótona, devido à construção das avenidas e inexistência de uma árvore sequer às margens do córrego. A vegetação nestes locais se resume às gramíneas e aos matos que o invadem, e que muitas vezes dificultam o fluxo da água (figura 47).

Figura 47 - Avenidas e inexistência de uma árvore sequer às margens do córrego (Fotografia: Bruna da Cunha Felício. Set/2006).

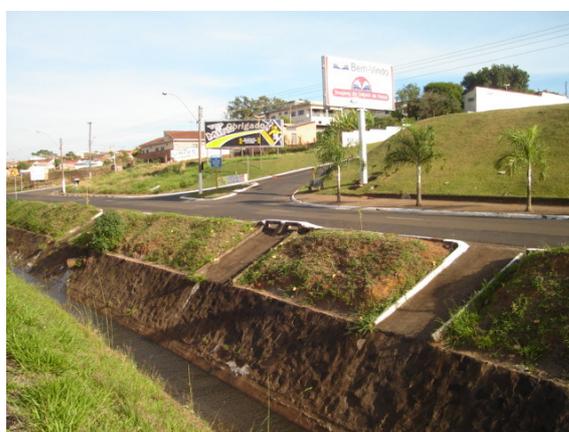
Outro fator importante diz respeito à segurança do pedestre. Esta também não foi verificada na ocupação da área, pois em todo o trecho, com exceção do quarteirão em frente ao “Shopping do Calçado” (figura 48) e nas imediações da rua José Pimenta não há calçadas, em ambos os lados das avenidas. Além do mais, há poucas passarelas para a travessia segura. Em um caso, uma tubulação de esgoto é usada como passarela (figura 49) e, em outro, a passarela foi construída com restos de madeira (figura 50). Em ambos os casos, além da insegurança na travessia, tais usos colaboram para a erosão das margens, pela passagem constante de pessoas, formando trilhas.

Na figura 48, nota-se, também, a construção de canaletas. Estas construídas para facilitar o escoamento da água para dentro do córrego, a fim de evitar o seu acúmulo nas avenidas, o que prejudicaria a pavimentação e poderia tornar o trânsito perigoso, devido ao fato da aquaplanagem dos carros.

Figura 48 - Vista em frente (entrada pela avenida Dr. Hélio Palermo) ao “Shopping do Calçado” (Fotografia: Bruna da Cunha Felício. Set/2006).

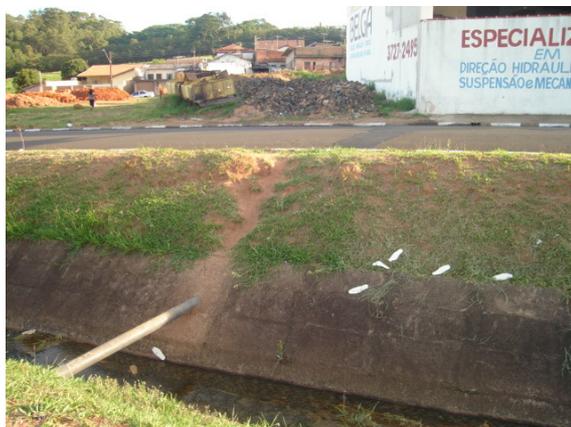
Além da passarela irregular, nota-se, também, na figura 49 que parte do material utilizado pela oficina é depositado ao lado dela e queimado; já ao fundo percebe-se que a área serve como depósito de entulhos de construção, ações essas comuns em toda a APP.

Figura 49 - Tubulação de esgoto funcionando como passarela, depósito de entulhos de construção e lixo queimado (Fotografia: Bruna da Cunha Felício. Set/2006).

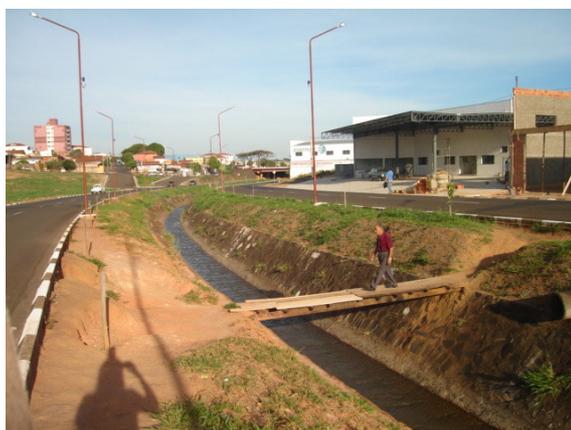
Apesar das inundações cada vez mais frequentes e dos investimentos públicos cada vez maiores para tentar saná-las, é habitual a impermeabilização da área. Na figura 50, além da passarela improvisada, notam-se novas construções em APP, o que demonstra o ideal “empreendedorista” da cidade. Nota-se, também, que não há preocupação com a manutenção de áreas permeáveis, pois toda a frente da construção foi cimentada, o que a torna impermeável, favorecendo, portanto, o escoamento da água para dentro do córrego.

Figura 50 - Passarela improvisada com restos de madeira (Fotografia: Bruna da Cunha Felício. Set/2006).

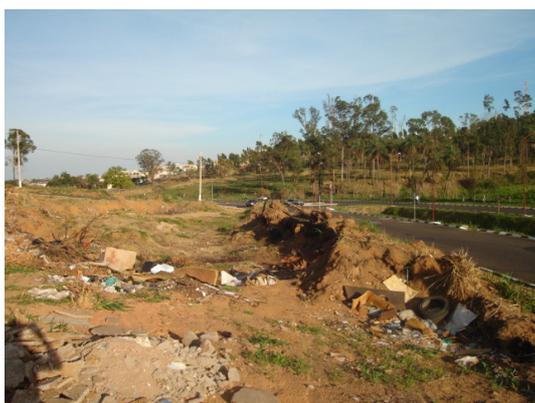
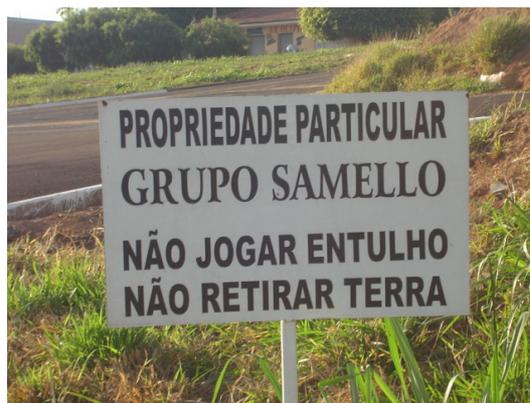
Também são comuns, nas APPs marginais ao córrego, terrenos erodidos, sem cobertura vegetal e cuidados paisagísticos que integrem a área à vida dos francanos, para que estes colaborem com sua preservação. Tanto o lixo como o entulho e a erosão são facilmente encontrados nesses locais, apesar de alguns possuírem placas indicando a proibição, como é o caso do terreno de propriedade do grupo Samello (figuras 51 (a) e (b)). Nota-se, no lado direito da figura 52 que a erosão ameaça uma árvore, além de poder

Figuras 51 (a) e (b) - Entulhos, resíduos sólidos e falta de cuidados paisagísticos nas APPs do córrego dos Bagres (Fotografias: Bruna da Cunha Felício. Set/2006).

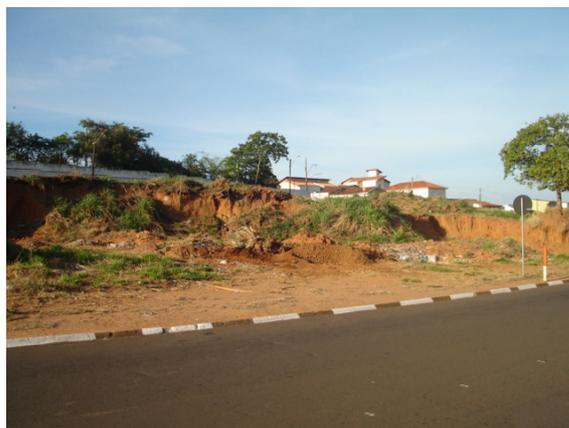
chegar à rua Luiz Gama, danificando a pavimentação e as tubulações do local, podendo se tornar um problema maior para a população do entorno.

Outro fator que evidencia a cultura do automóvel individual em detrimento dos pedestres e dos veículos coletivos são os pontos de ônibus, como pode ser visto, também, na figura 52. Estes se encontram em locais sem abrigo, sem assentos e, segundo os próprios usuários, não há condições de esperar os ônibus no período noturno, devido à falta de segurança. Além do mais, os pedestres têm que caminhar pela via, pois não há calçadas.

Figura 52 - Ponto de ônibus em local sem abrigo, assento ou calçada e erosão (Fotografia: Bruna da Cunha Felício. Set/2006).

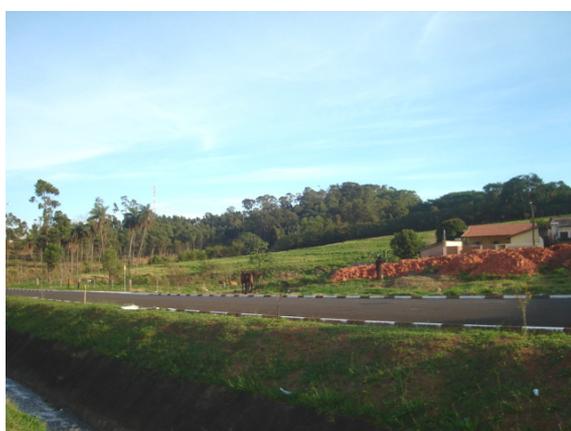
de lazer. As exceções nesses casos, relacionadas às áreas ainda não impermeabilizadas, se localizam entre a rua Amazonas, avenida Dr. Hélio Palermo, avenida Dom Pedro I e rua José Menezes Pignat (figura 53) e entre as ruas Lafaiete C. da Silva, avenida Dr. Hélio Palermo, rua Manoel de Freitas, rua Ângelo Felício, rua Dolores M. de Almeida e rua Ofélia Soares Russo. Essas áreas ainda não foram loteadas, porém, de acordo com o Plano Diretor de Franca e com o Mapa de Macrozoneamento (figura 33), são áreas de ocupação preferencial. Nesses casos, a ocupação deveria seguir critérios que compatibilizem a conservação ambiental com as características urbanas. Além do mais, está prevista a construção de uma nova avenida na primeira área delimitada acima, porém não há previsão de criação de nenhum parque, área de lazer ou conservação nesse local, o que demonstra o interesse de ocupar essa área com edificações.

Figura 53 - Vista da área ainda não ocupada, localizada entre a rua Amazonas, avenida Dr. Hélio Palermo, avenida Dom Pedro I e rua José Menezes Pignat (Fotografia: Bruna da Cunha Felício. Set/2006).

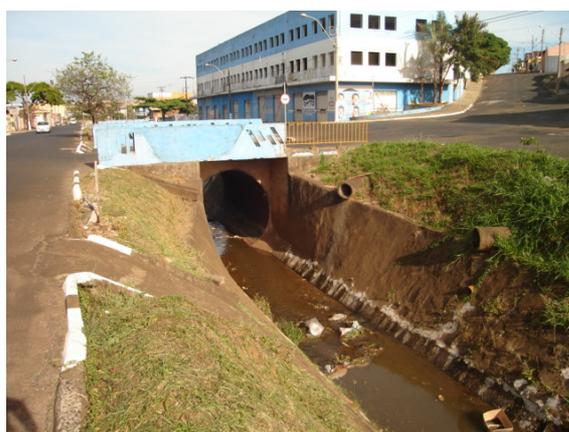
Outro problema verificado, neste trecho, refere-se às pontes tubuladas (figuras 56 e 57).

Figura 56 - Pontes no córrego dos Bagres: freqüentes transbordamentos durante chuvas intensas (Fotografia: Bruna da Cunha Felicio. Set/2006).

Estas pontes, construídas com tubo de aço corrugado, apresentam problemas de corrosão e eventos de transbordamento durante chuvas intensas.

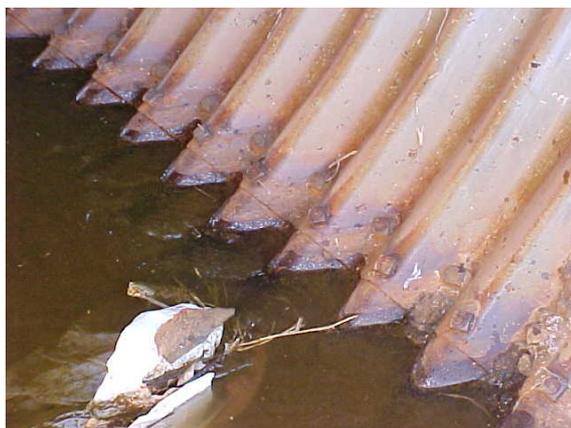
Figura 57 - Detalhe do estado de corrosão no fundo do tubo corrugado (GODOI, 2002).

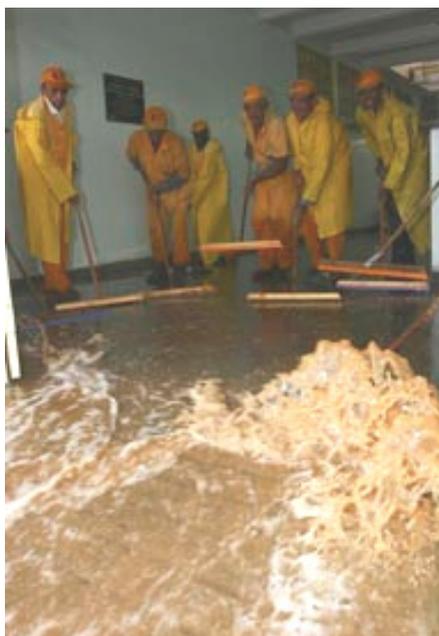
Nesses locais as inundações são freqüentes; as fortes chuvas, aliadas à intensa impermeabilização da área, causam habituais transtornos (figura 61). As bocas-de-lobo não conseguem absorver o volume de água, gerando grandes enxurradas. Desta forma, a sujeira e a lama invadem a recepção, o setor de espera e os consultórios do NGA, sendo necessário interromper o atendimento à população. Fato esse que pode ser visto na figura 62, onde, após uma forte chuva as ruas próximas aos Prontos-Socorros e ao NGA foram tomadas pela lama e o atendimento à população suspenso.

Figura 61 - Inundação nos Prontos-Socorros e NGA-16 (Fotografia: Silva Júnior. Mar/2006).

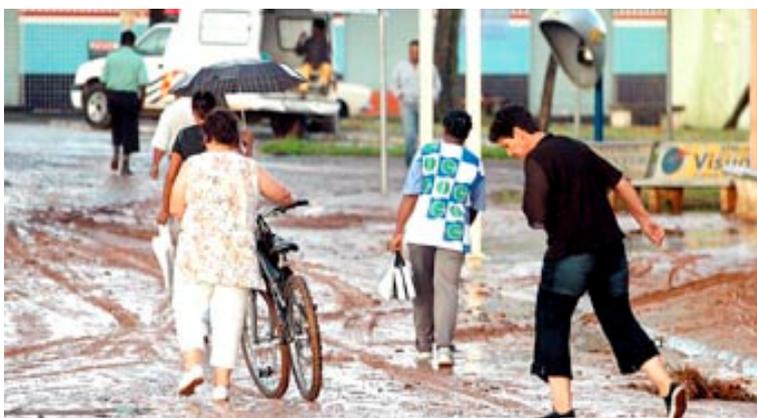
Figura 62 - Transeuntes tentam “vencer” a lama que invadiu as ruas próximas ao Pronto-Socorro “Dr. Janjão” (Fotografia: Tiago Brandão. Mar/2006).

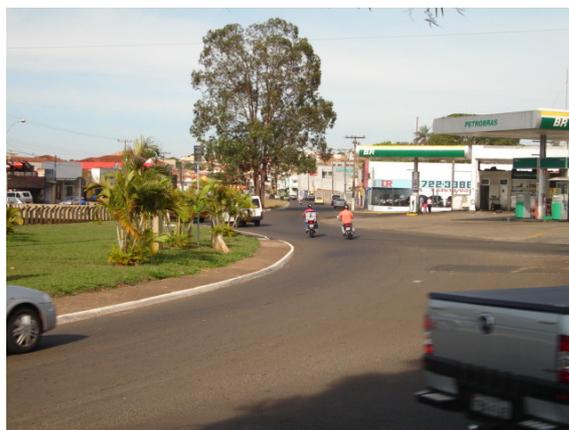
Verifica-se no trecho a grande preocupação com o sistema viário, voltado para o automóvel. Não há, em todo ele, calçadas às margens do córrego, a não ser nas rotatórias. A figura 63 ilustra a falta de preocupação com o pedestre, que possui inúmeras dificuldades para transpor as vias, pois o tráfego, no trecho, é intenso. Além do mais, há poucas passarelas para que esse possa cruzar o córrego com segurança.

Figura 63 - Rotatória em frente ao Pronto-Socorro Dr. Janjão (Fotografia: Bruna da Cunha Felício. Set/2006).

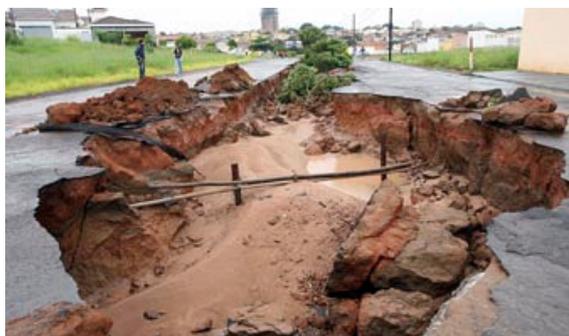
Mesmo não estando nas APPs marginais ao córrego dos Bagres, a abertura de uma cratera na avenida Dr. Carrão, Vila Tótoli, próxima à avenida Dr. Hélio Palermo merece destaque (figura 64).

Figura 64 - Vista da cratera aberta na avenida Dr. Carrão (Fotografia: Silva Júnior. Nov/2006).

Segundo a atual titular da Secretaria de Serviços Municipais e Meio Ambiente, da Prefeitura Municipal de Franca, Valéria Marson, as galerias, construídas com tubulação de ferro há mais de 20 anos, não suportaram a força das águas e se romperam dando origem à cratera, comprometendo pelo menos 300 m de tubulação, antecipando as obras previstas para março de 2008.

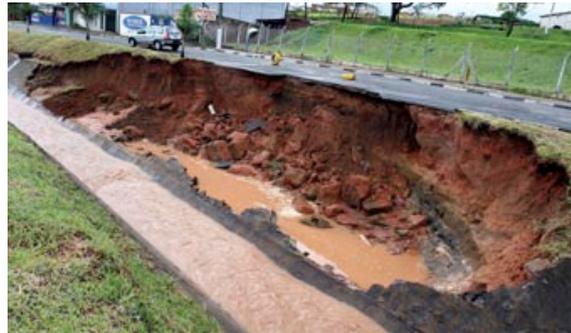
Com as fortes chuvas, no final de 2006, os problemas de erosão foram agravados na cidade. Um exemplo é a erosão existente em frente à garagem da empresa de ônibus Cristalense, onde a força das águas aumentou a erosão já existente no local (figura 66), requerendo obras de contenção logo após o término da chuva, para evitar o agravamento do problema.

Figura 66 - Com a força das águas a erosão em frente à garagem da empresa de ônibus Cristalense foi agravada (Fotografia: Divaldo Moreira. Dez/2006).
