**OCUPAÇÃO ANTRÓPICA NAS ÁREAS DE  
PRESERVAÇÃO PERMANENTE – APPs – URBANAS:  
estudo das áreas lindeiras aos córregos dos Bagres, Cubatão e  
Espraiado em Franca/SP**

Dissertação apresentada ao Programa de Pós-Graduação em Engenharia Urbana da Universidade Federal de São Carlos, como parte dos requisitos para a obtenção do título de Mestre em Engenharia Urbana.

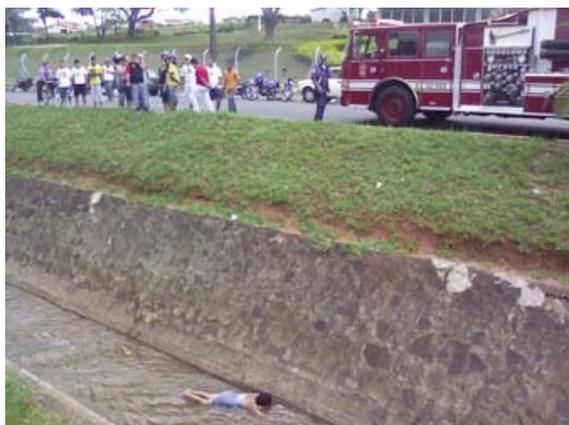
Como não há calçadas às margens do córrego, caminhar nas suas proximidades é perigoso (figura 67). Em dezembro de 2006, uma mulher caiu dentro do córrego e foi socorrida pela equipe dos bombeiros. O acidente aconteceu minutos antes da ocorrência de uma forte chuva, que fez o local transbordar.

Figura 67 - Reprodução do acidente no córrego dos Bagres (Disponível em: <[www.comerciodafranca.com.br](http://www.comerciodafranca.com.br)>. Acesso: 30 de dezembro de 2006).

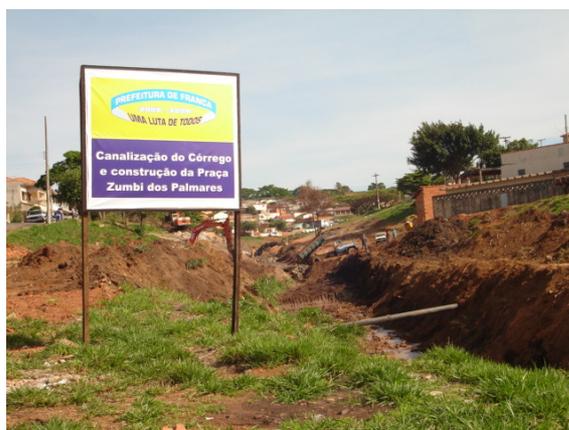
Figura 69 - Obras de canalização do córrego e construção da praça Zumbi dos Palmares (Fotografia: Bruna da Cunha Felício. Set/2006).

A jusante, em um terreno entre as ruas Joviano de Carvalho, Francisco D’Elia e Coronel Tamarindo, no Parque São Jorge (figuras 68 (a) e (b)), há a construção da praça Zumbi dos Palmares e a canalização do córrego ali existente, afluente do córrego dos Bagres. A obra foi iniciada em julho de 2006 (figura 69).

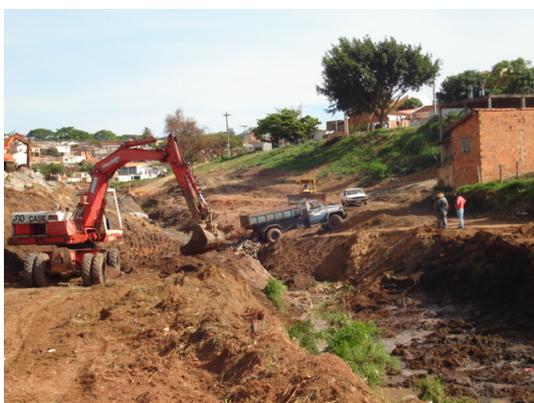
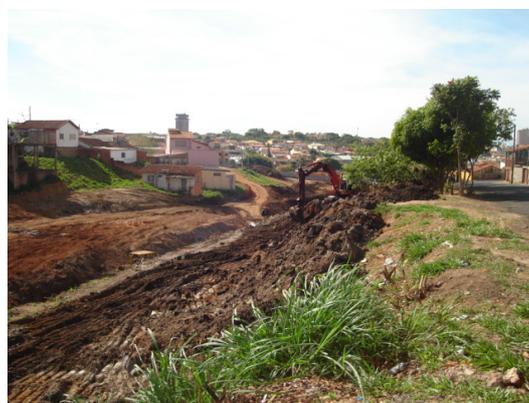
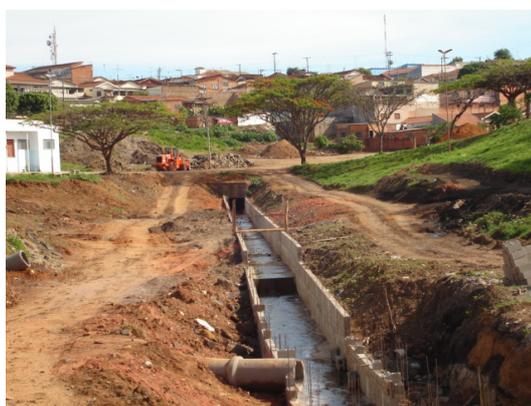
Com relação ao córrego, este está sendo canalizado de forma convencional, com blocos de concreto e base de concreto armado, medindo 2 m de largura por 1 m de altura, com extensão de quase 500 m (figuras 70 (a), (b) e (c)). No entanto, deveriam ter sido estudadas e aplicadas opções menos artificiais que a canalização convencional. Um exemplo seria o ocorrido com o córrego do Tijuco Preto, em São Carlos/SP, já discutido neste trabalho, onde o canal foi reconstruído com madeira e pedras.

Figuras 70 (a), (b) e (c) - Obra de canalização do córrego (Fotografias: Bruna da Cunha Felício. Set/2006).

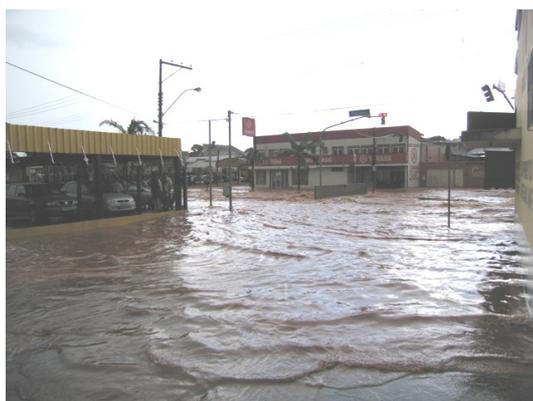
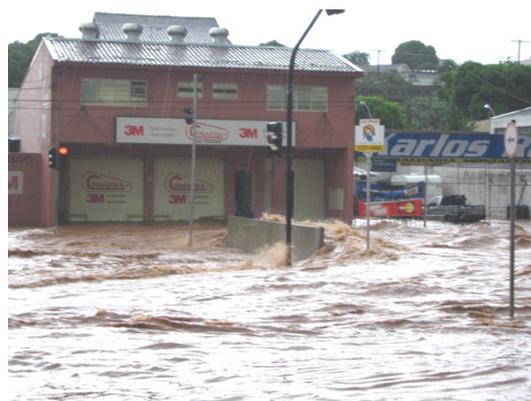
Figuras 72 (a) e (b) - Inundação na avenida Dr. Hélio Palermo, ocorrida em fevereiro de 2006 (Disponível em: <[www.comerciodafranca.com.br](http://www.comerciodafranca.com.br)>. Acesso: 10 de março de 2007).

O trecho 3, que em dia sem chuva pode ser visto como na figura 71, transforma-se, cada vez mais freqüentemente, com as fortes chuvas, aliadas à intensa impermeabilização da área, à falta de critérios e planejamento na ocupação, em um território problemático dentro de Franca. As inundações são cada vez mais habituais e trazem consigo enormes prejuízos econômicos, psicológicos, sociais, ambientais e de saúde pública. As figuras 72 (a) e (b) mostram a condição do trecho 3, após fortes chuvas,

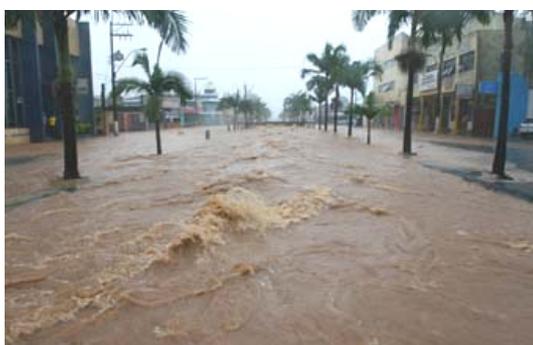
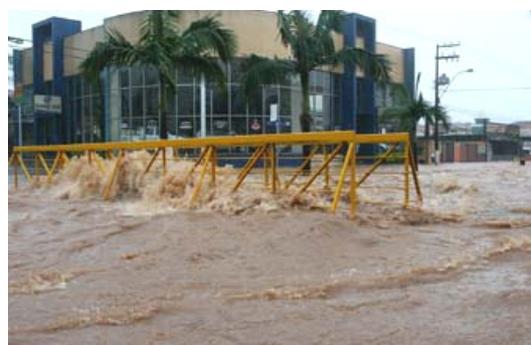
Figuras 73 (a) e (b) - Inundação na avenida Dr. Hélio Palermo, ocorrida em fevereiro de 2007 (Disponível em: <[www.comerciodafranca.com.br](http://www.comerciodafranca.com.br)>. Acesso: 10 de março de 2007).

em fevereiro de 2006 e as figuras 73 (a) e (b) em fevereiro de 2007. Apesar da diferença nas datas, a situação encontrada é idêntica. Nota-se na figura 74 que os comerciantes tentam barrar a água com comportas, alegando ser esta a única maneira de minimizar os problemas com as inundações.

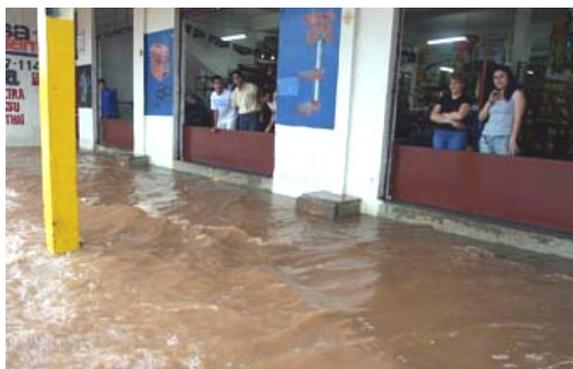
Figura 74 - Detalhe da comporta para barrar a água das inundações. Fev/2007 (Disponível em: <[www.comerciodafranca.com.br](http://www.comerciodafranca.com.br)>. Acesso: 10 de março de 2007).

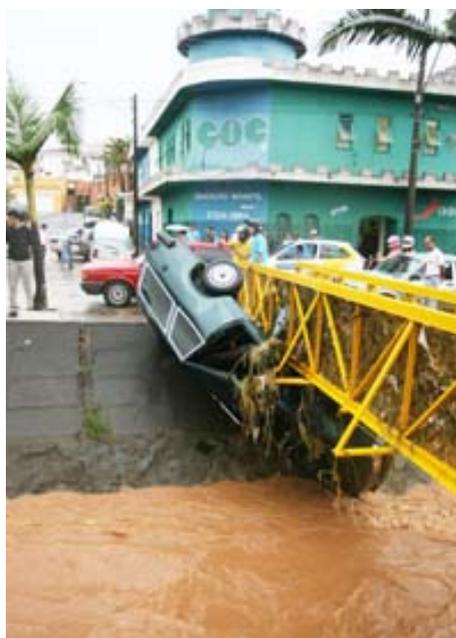
Figura 75 - Força da água arrasta carro para o córrego (Fotografia: Tiago Brandão. Dez/2006).

A força da água, durante as inundações, é tão grande que é capaz de arrastar automóveis para dentro do córrego (figura 75) e destruir o pavimento da avenida (figuras 76 (a) e (b)).

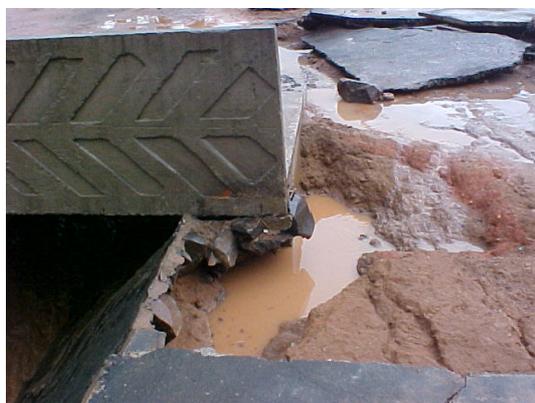
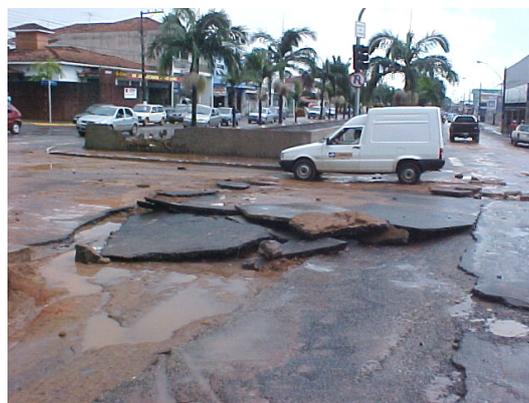
Figuras 76 (a) e (b) - Estragos causados pela forte correnteza das águas (Fotografias: acervo fotográfico da PMF. Set/2006).

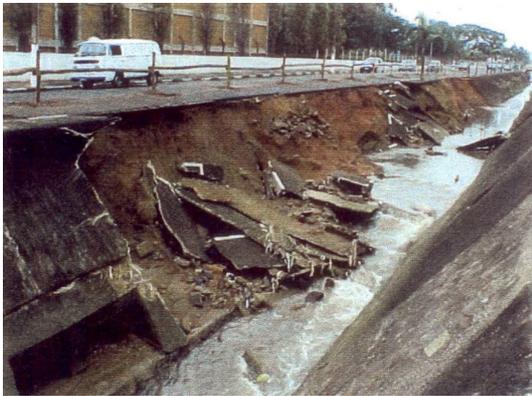
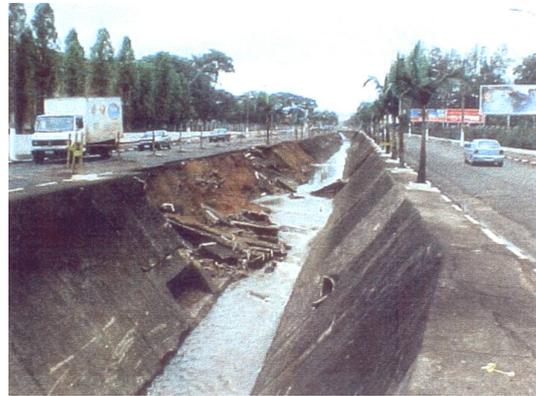
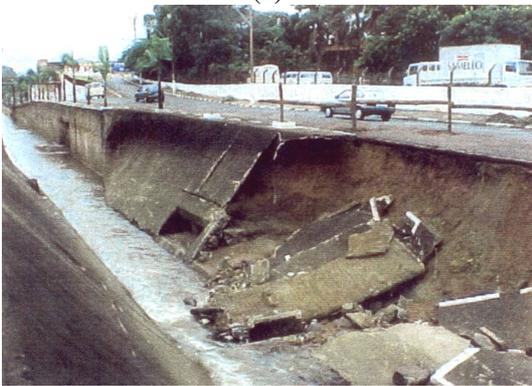
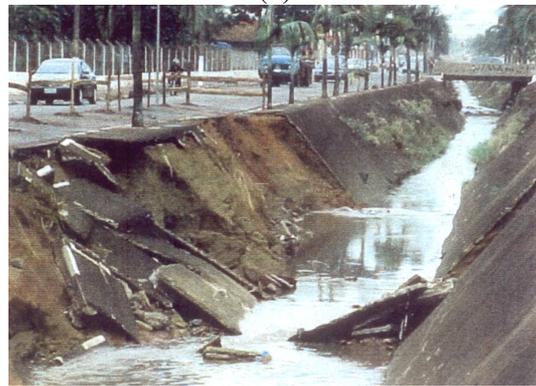
No entanto, a forte ocupação e impermeabilização dos trechos a montante trouxe vários problemas à área, por exemplo, problemas hidráulicos. O trecho estava danificado (figuras 79 (a), (b), (c) e (d)) e tinha seção insuficiente para dar vazão ao volume de água, quando da ocorrência de chuvas mais fortes, que começam a ocorrer em meados do mês de setembro. Além do mais, vinha sofrendo constantes desmoronamentos. Outro fato importante a se considerar da urgência das obras, segundo a Prefeitura

Figuras 79 (a), (b), (c) e (d) - Trecho desmoronado entre as ruas Evangelista de Lima e General Osório (Fotografias: acervo fotográfico da PMF. Fev/2005).

Municipal de Franca, é com relação à existência de linhas de emissários de esgoto, instalados em ambas as pistas da avenida. A não-reconstrução do canal poderia provocar a poluição das águas do córrego dos Bagres, pois os taludes, já comprometidos, provavelmente deixariam de existir com a entrada da próxima estação chuvosa, o que provocaria o rompimento dos emissários.

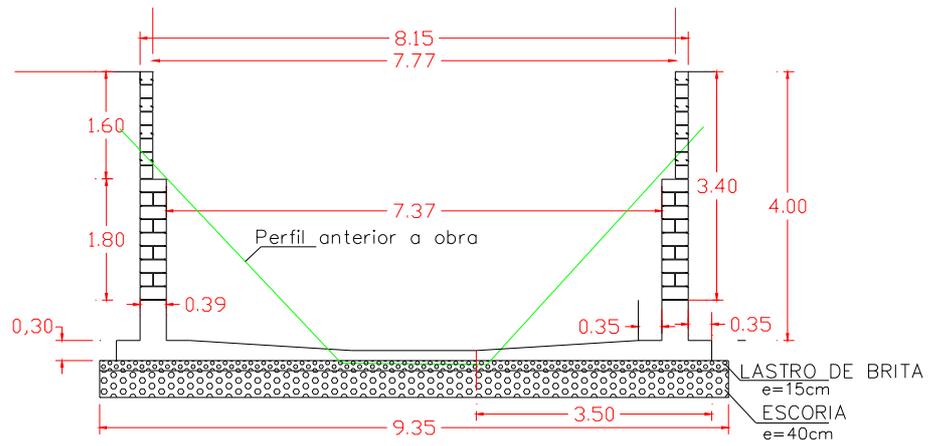
Figura 80 - Detalhe da seção transversal do canal construído (a unidade de medida da figura é o metro, exceto as medidas que já estão assinaladas em centímetro) (Prefeitura Municipal de Franca, Maio/2005).

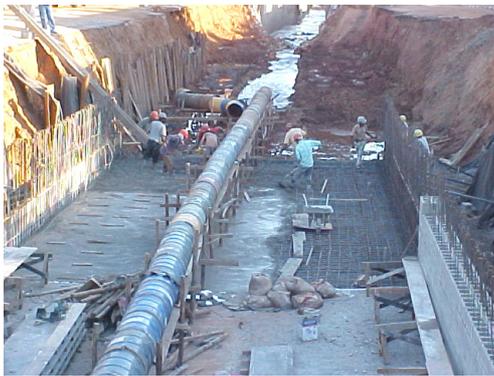
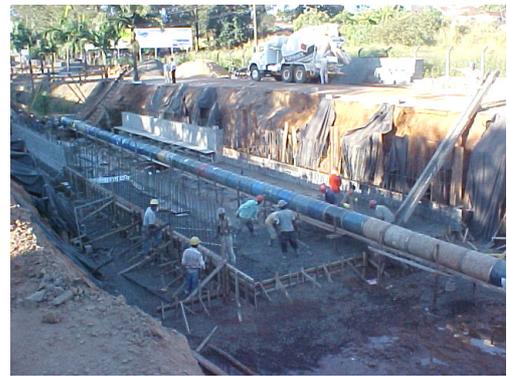
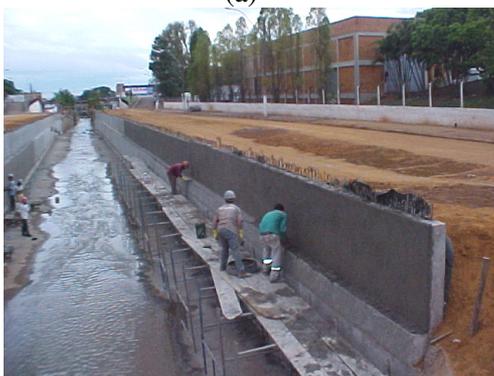
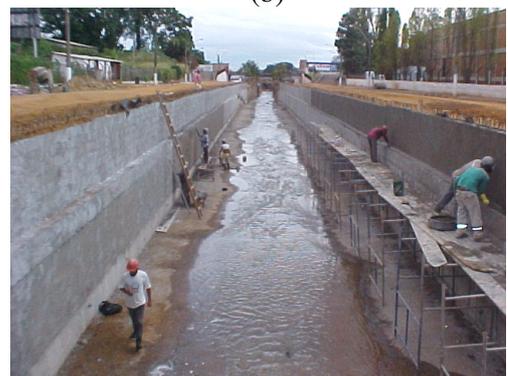
Figuras 81 (a), (b), (c), e (d) - Detalhes da obra no trecho entre as ruas Evangelista de Lima e General Osório (Fotografias: acervo fotográfico da PMF. Ago/2006).

Visto o problema, deu-se início, em julho de 2006, a uma obra que visava a reconstrução e o aprofundamento do canal, que se apresentava em seção trapezoidal. Como ilustra a figura 80, a nova seção possui formato retangular, com largura superior de 7,77 m, com paredes verticais em alvenaria armada com base e fundo em concreto armado. O fundo do canal tem como fundação uma camada de 0,40 m de escória de rocha; sobre este uma camada de regularização de 0,15 m de pedra 1; a seguir, camada de areia média como última regularização para recobrimento de geotêxtil (FIPAI, 1998).

As figuras 81 (a), (b), (c), e (d) mostram a evolução da obra no local, e as figuras 82 (a), (b), (c) e (d) como a área ficou após seu término.

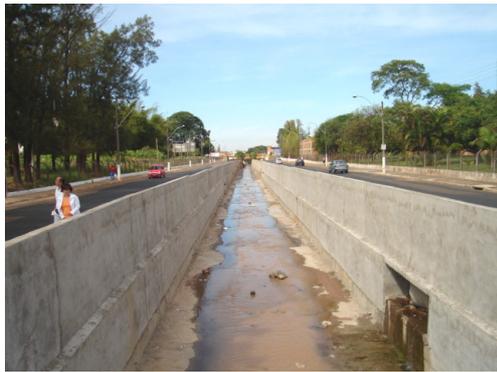
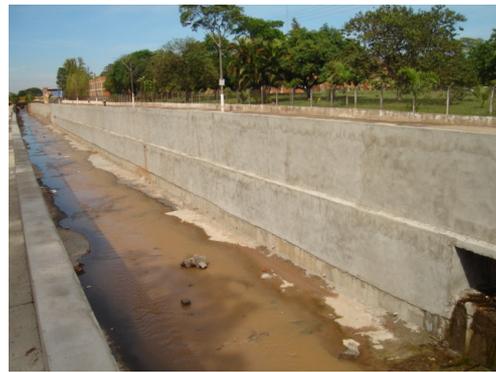
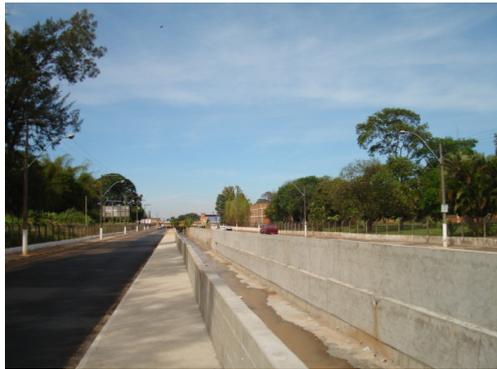
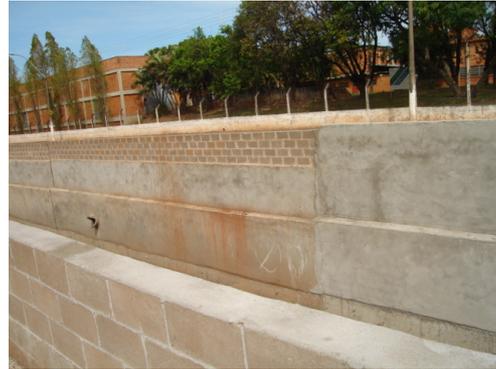
Figuras 82 (a), (b), (c) e (d) - Vista do novo trecho retangular (Fotografias: Bruna da Cunha Felício, Set/2006).

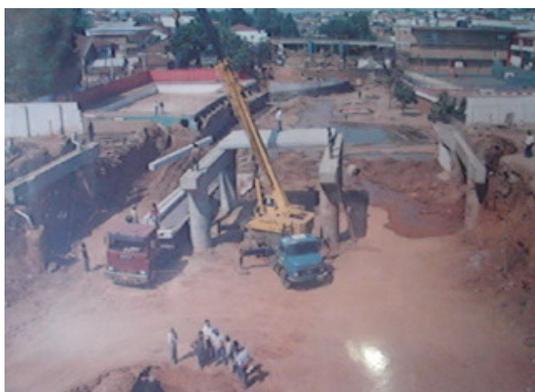
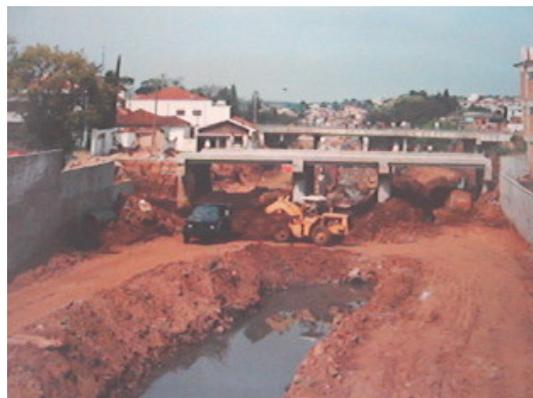
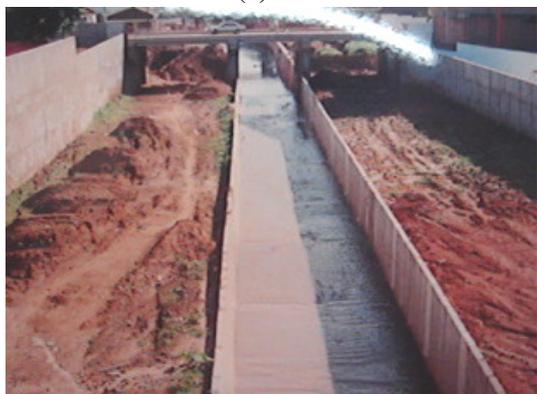
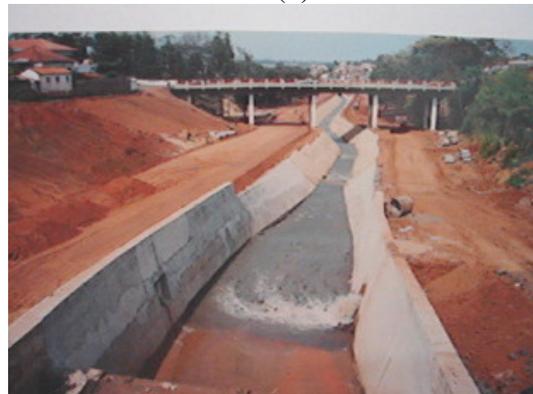
Figuras 84 (a), (b), (c), (d), (e) e (f) - Construção da avenida Antônio Barbosa Filho e dos viadutos (Fotografias: acervo fotográfico do Museu Histórico Municipal de Franca "José Chiachiri". Set/1991).

Em 1992, o vale dos Bagres, no interior do Clube dos Bagres, foi modificado para o prolongamento da avenida. A figura 83 mostra como era a área anteriormente à obra. A construção das avenidas marginais e a conseqüente modificação das APPs, no entanto, foram realizadas (figuras 84 (a), (b), (c), (d), (e) e (f)) da mesma forma que a montante, apesar de todos os problemas já encontrados. Não se projetaram parque linear, áreas verdes de infiltração ou de lazer. O que se pode encontrar atualmente é a aplicação de uma grande quantidade de concreto e o afastamento do corpo d'água do cenário paisagístico da cidade (figuras 85 (a), (b), (c) e (d)).

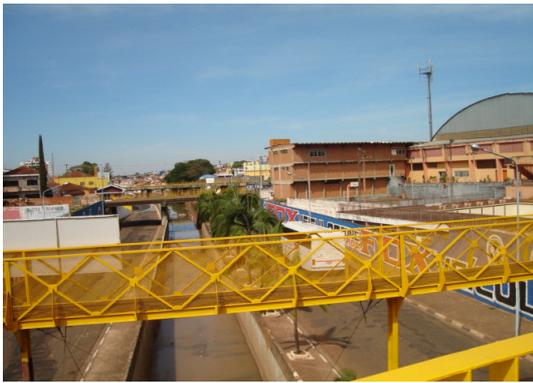
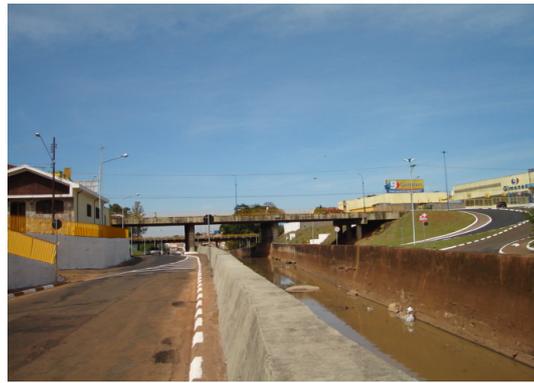
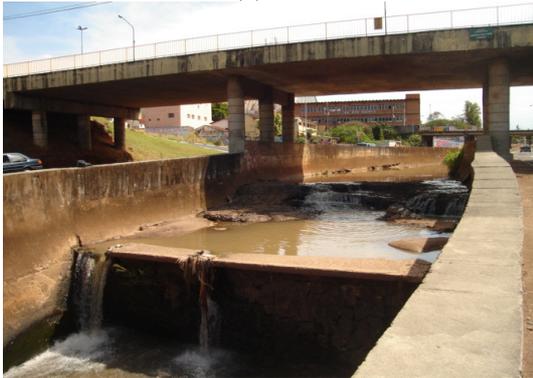
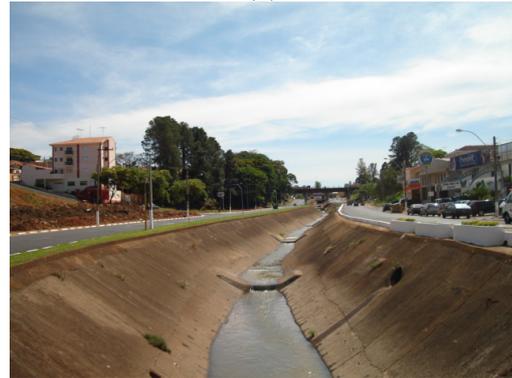
Figuras 85 (a), (b), (c) e (d) - Vista atual das APPs no trecho 5 (Fotografias: Bruna da Cunha Felício. Out/2006).

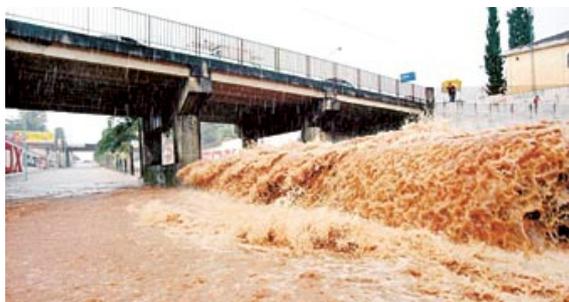
Anteriormente às obras de reconstrução do canal entre as ruas Evangelista de Lima e General Osório o trecho sofria com constantes inundações, que não mais ocorrem (figura 87).

Figura 87 - Transbordamento do córrego dos Bagres (Fotografia: Silva Júnior. Fev/2006).

Vale lembrar que a figura acima é anterior à conclusão das obras de reconstrução do canal entre as ruas Evangelista de Lima e General Osório.

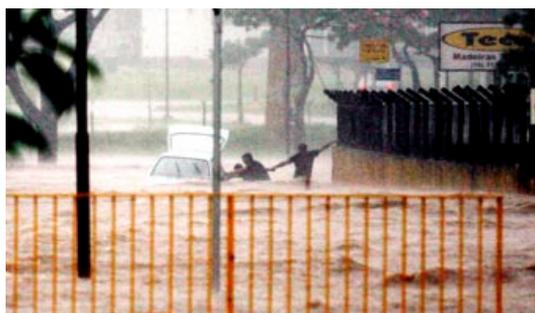
Figuras 88 (a) e (b) - Ocorrência freqüente de transbordamentos e alagamentos na região do posto Galo Branco (Fotografias: (a) Tiago Brandão. Dez/2005; (b) acervo fotográfico da PMF.

Novamente, como em toda a APP marginal ao córrego em área urbana, neste trecho também são privilegiados o tráfego de veículos e o saneamento. Conseqüentemente, a qualquer chuva mais forte, há ocorrências de transbordamentos e alagamentos (figuras 88 (a) e (b)).

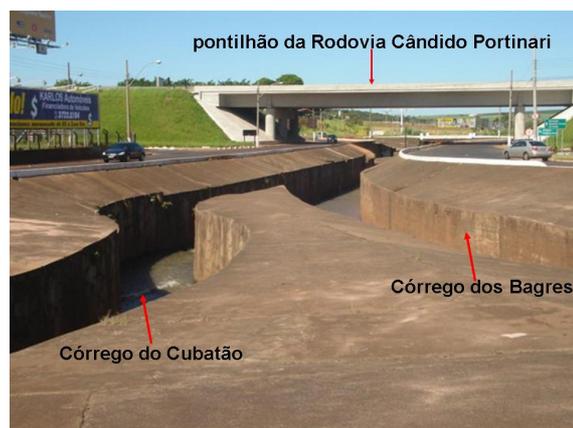
No trecho a jusante da junção dos córregos dos Bagres e Cubatão, o canal apresentava-se com seção retangular, possuindo 7 m de largura e 3,50 m de profundidade, declividade longitudinal igual a 0,004 (4 m/Km) e capacidade de vazão máxima estimada inferior a 112,0 m<sup>3</sup>/s, enquanto que a vazão prevista no estudo é de 300 m<sup>3</sup>/s (figura 89) (FIPAI, 1998).

Figura 89 - Vista da área modificada (Fotografia e elaboração: Bruna da Cunha Felício. Dez/2005).

Segundo o estudo, a geometria do desemboque desses dois córregos foi considerada inadequada, pois esta não possuía concordância com as linhas de fluxo da transição, o que provocava grande perda na capacidade de drenagem, causando uma sobrelevação do nível d'água, tendo como consequência a inundação da região (FIPAI, 1998).

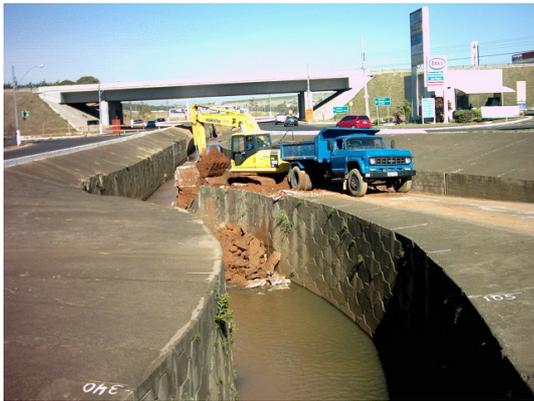
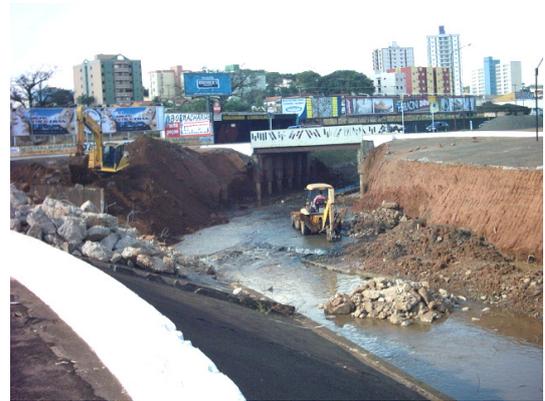
Primeiramente, foi demolida parte das paredes laterais e da estrutura central, possibilitando o alargamento dos trechos (figuras 90 (a) e (b)).

Figuras 90 (a) e (b) - Demolição e escavação do piso e paredes (Fotografias: acervo fotográfico da PMF. Jul/06).

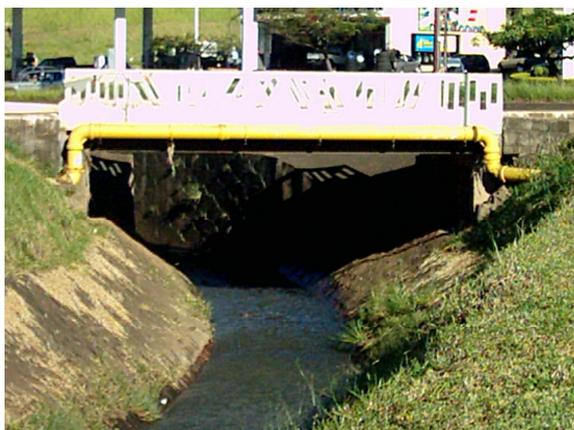
Figura 91 - Vista do canal do córrego do Cubatão que foi alargado, aqui ainda em seção trapezoidal (Fotografia: acervo fotográfico da PMF. Jul/06).

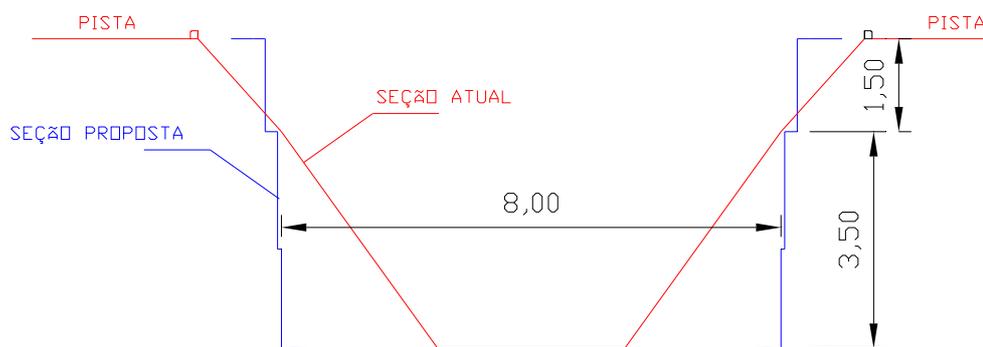
Figura 92 - Ilustração da seção anterior à obra e seção proposta para o canal do córrego do Cubatão (unidades em metro) (PMF. 2006).

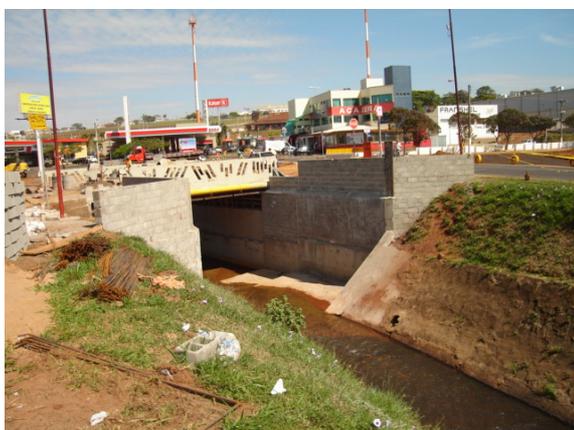
Figura 93 - Seção retangular, após o alargamento (Fotografia: Bruna da Cunha Felício. Out/2006).

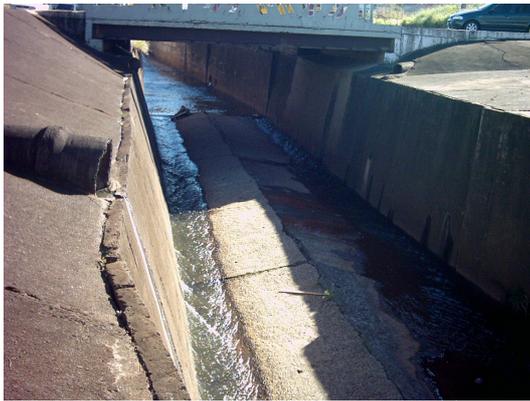
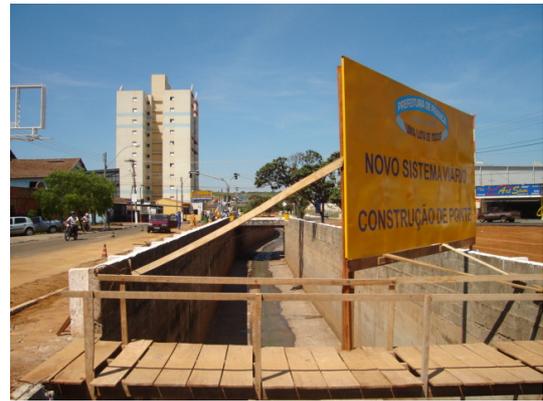
Os serviços executados no canal dos Bagres foram iniciados sob a segunda ponte da rotatória, com o alargamento e a eliminação do fundo irregular (figuras 94 (a) e (b)).

Figuras 94 (a) e (b) - Eliminação do fundo irregular e alargamento do canal (Fotografias: (a) acervo fotográfico da PMF; (b) Bruna da Cunha Felício).

No trecho a jusante da junção, o procedimento foi o mesmo, porém alargando-se o canal para 10 m. O levantamento das paredes até o nível das pistas, além de possibilitar o aterro da rotatória, eliminando as áreas inclinadas, visa o direcionamento do fluxo e a manutenção da velocidade, impedindo, assim, a contenção de volumes de água e o seu conseqüente transbordamento. A nova estrutura compõe-se basicamente de paredes com estrutura mista em concreto armado, e alvenaria com blocos estruturais de concreto e base em concreto armado. Segundo a Prefeitura Municipal de Franca, esse tipo de estrutura mostra-se mais econômico, pois elimina grande parte dos custos com formas e escoramentos.

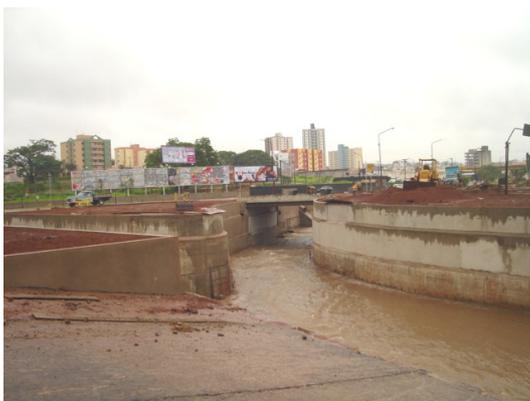
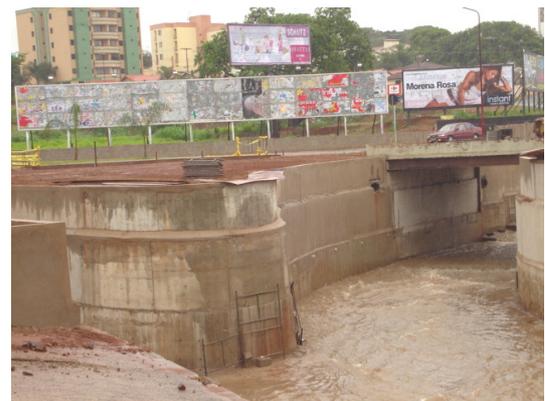
As figuras 95 (a) e (b) mostram a obra já em meados de novembro de 2006, portanto em fase de acabamento e já com o trânsito liberado.

Figuras 95 (a) e (b) - Vista da área em meados de novembro de 2006 (Fotografias: Bruna da Cunha Felício. Nov/2006).

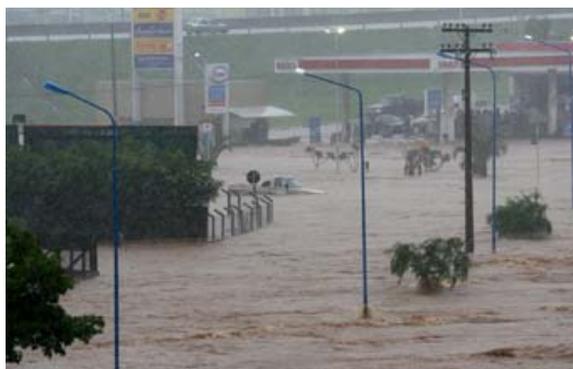
No entanto, a eficiência das obras foi reprovada, em novembro do mesmo ano, no primeiro teste. Após uma intensa chuva, o local ficou totalmente inundado (figura 96).

Figura 96 - Inundação da região do posto Galo Branco, após a conclusão das obras (Fotografia: Tiago Brandão. Fev/2007).

Porém, o poder público garante esforços na tentativa de minimizar o problema, mas apenas com ações estruturais, como alargar e rebaixar córregos, transformando a seção trapezoidal em retangular e ampliando pontes, sendo a construção de piscinões praticamente descartada (COMÉRCIO DA FRANCA, 2006b e 2007).

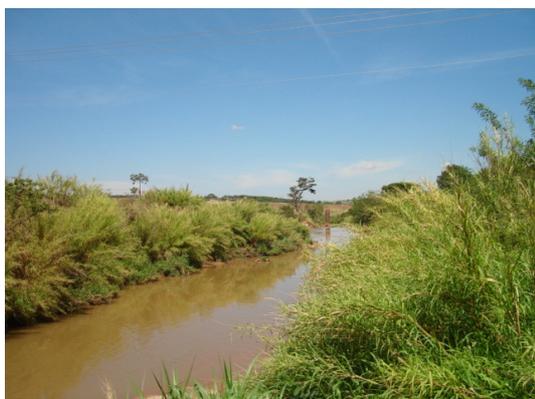
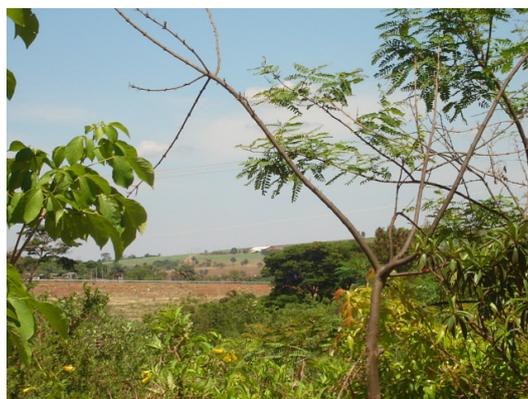
Após a intensa ocupação antrópica, impermeabilização, problemas com inundações e suas complicações, as APPs do córrego dos Bagres seguem, depois da rotatória do posto Galo Branco, de forma menos artificial (figuras 97 (a) e (b)). Porém, sendo uma área de expansão urbana, como pôde ser visto na figura 33, com constante valorização pela proximidade com o “Franca Shopping”, “Hipermercados Wall-Mart” e “Carrefour”, em pouco tempo os problemas a montante, discutidos anteriormente, provavelmente, poderão ser encontrados nessa área. Como visto nas figuras 98 (a) e (b), já são encontrados problemas de desmoronamentos das margens do córrego e abertura de ruas sem pavimentação, que contribuem para a evolução dos problemas erosivos.

Figuras 97 (a) e (b): Vista da área após a rotatória do posto Galo Branco (Fotografias: Bruna da Cunha Felício. Set/2006).

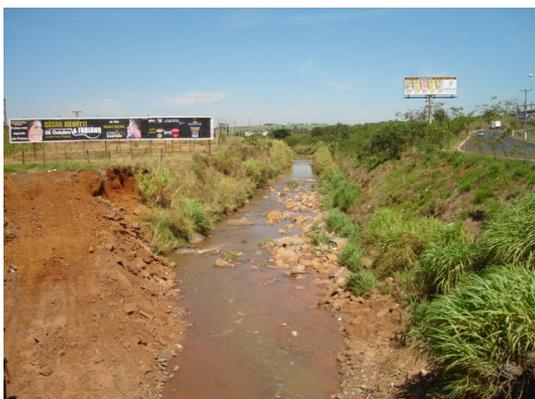
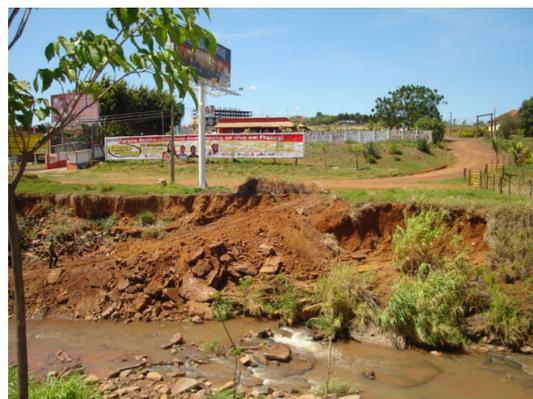
Figuras 98 (a) e (b) - Problemas de desmoronamentos das margens do córrego dos Bagres e abertura de vias sem pavimentação, após a rotatória do posto Galo Branco (Fotografias: Bruna da Cunha Felício. Set/2006).

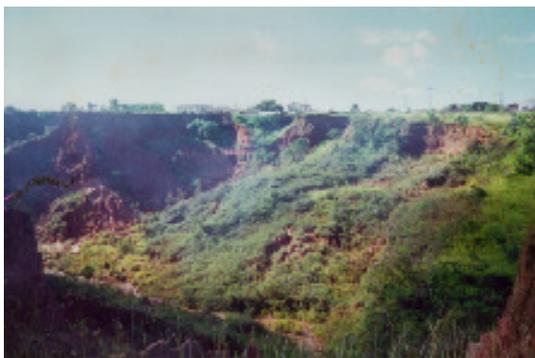
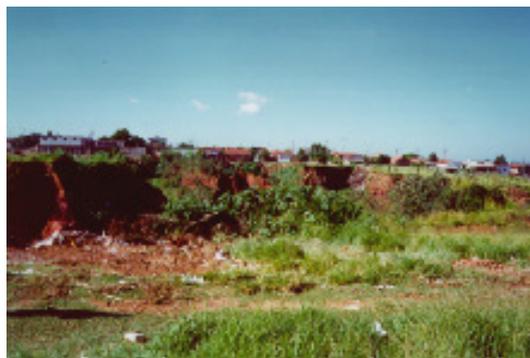
Uma das nascentes do córrego do Cubatão localiza-se entre os bairros Jardim do Líbano e Jardim Brasil, região nordeste da cidade, palco de uma das maiores voçorocas de Franca, a voçoroca do Líbano (figuras 99 (a) e (b)), atualmente estabilizada.

Figuras 99 (a) e (b) - Situação em 1997 da voçoroca do Líbano (GODOI, 2002).

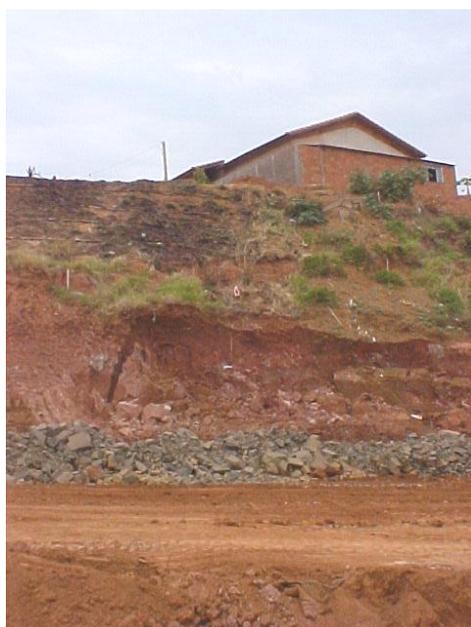
Figura 100 - Instabilidade de talude coloca em risco residência próxima, 1999 (GODOI, 2002).

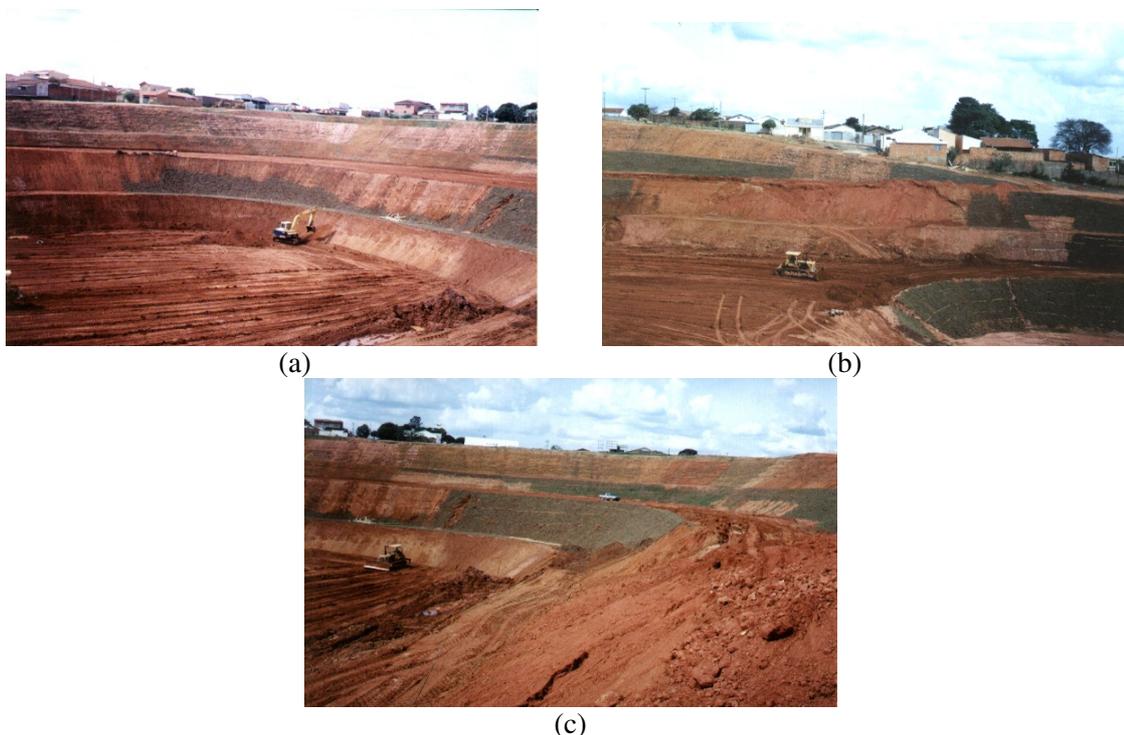
Figuras 101 (a), (b) e (c) - Execução das obras de drenagem e terraplenagem na área interna da voçoroca, 2000 (GODOI, 2002).

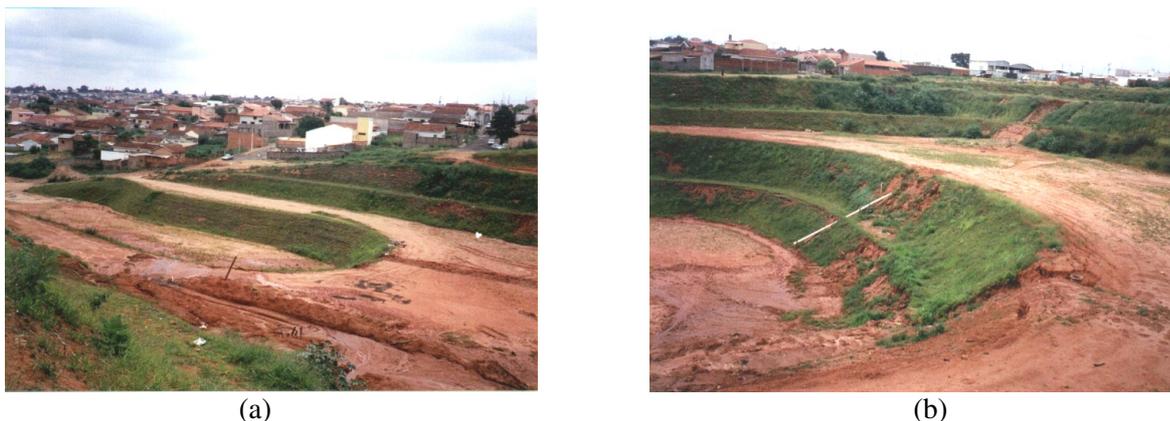
Como conseqüência dessas falhas, após a conclusão dos trabalhos de drenagem subterrânea e terraplenagem da erosão e início do período chuvoso (setembro de 2000),

houve instabilização e deslizamentos de alguns taludes construídos em aterro (figuras 102 (a) e (b)).

Figuras 102 (a) e (b) - Situação durante as chuvas de 2000/2001 (GODOI, 2002).

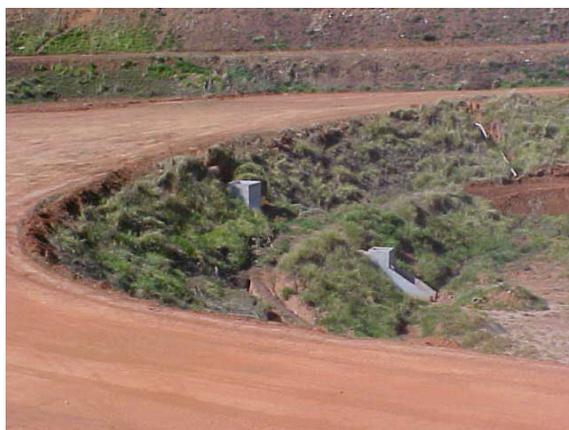
Figura 103 - Escorregamentos generalizados nos taludes, 2002 (GODOI, 2002).

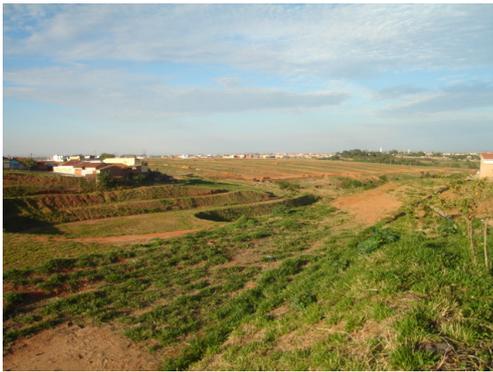
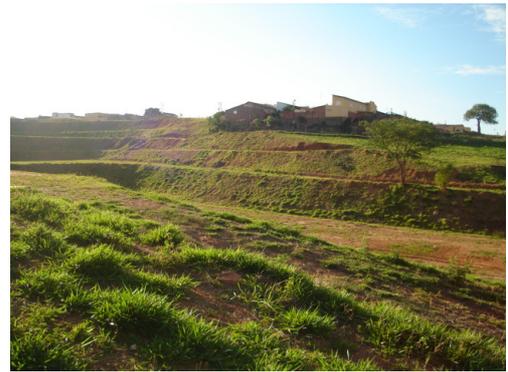
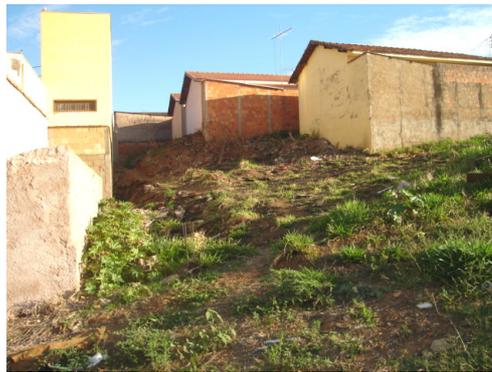
As figuras 104 (a), (b) e (c) e as figuras 105 (a) e (b) ilustram a situação do local e dos fundos das residências próximas à voçoroca e o sistema de drenagem

superficial, em outubro de 2006. Os taludes estão estabilizados, bem como a voçoroca, mas a falta de vegetação pode vir a se tornar um problema futuro.

Figuras 104 - (a), (b) e (c): Situação do local em outubro de 2006 (Fotografias: Bruna da Cunha Felício. Out/2006).

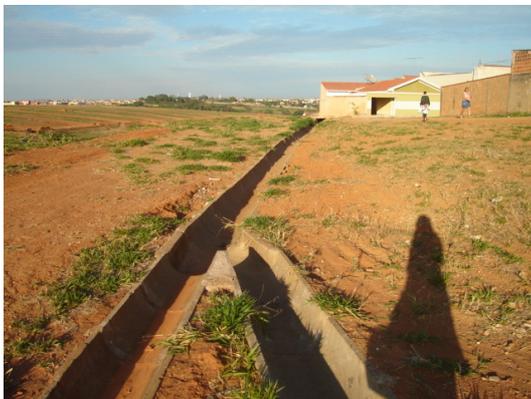
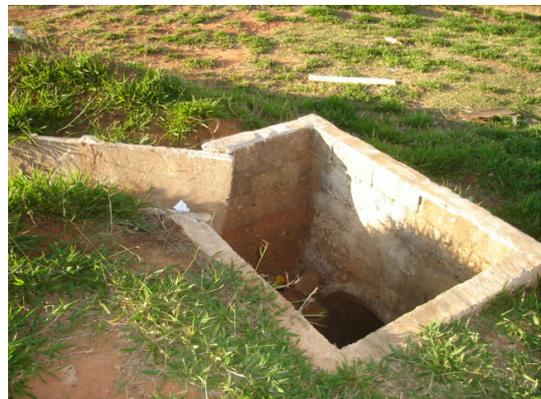
Figuras 105 (a) e (b) - Detalhe da drenagem superficial local (Fotografias: Bruna da Cunha Felício. Out/2006).

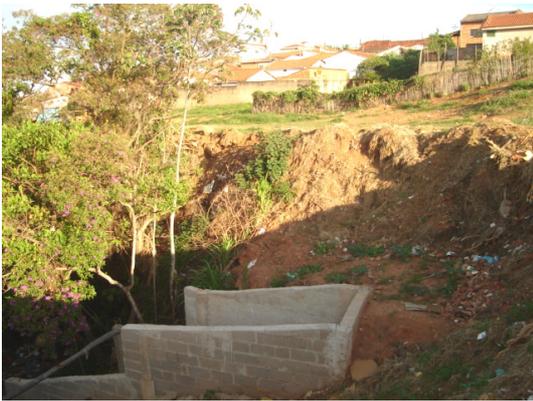
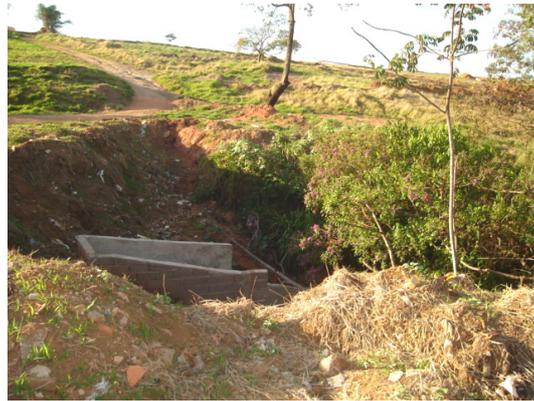
Conhecida a dimensão do problema que esta voçoroca representava para a toda a cidade e principalmente para os moradores próximos a ela, o local deveria ser mais bem preservado. No entanto, é comum encontrar lixo e entulho jogados pelos moradores, bem como áreas onde o solo está descoberto, representando uma facilidade para a evolução da voçoroca (figuras 106 (a) e (b)).

Figuras 106 (a) e (b) - Terminal de galeria em situação de instabilidade no final da voçoroca (Fotografias: Bruna da Cunha Felício. Out/2006).

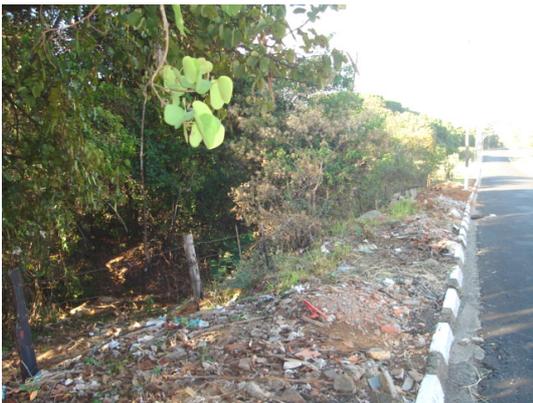
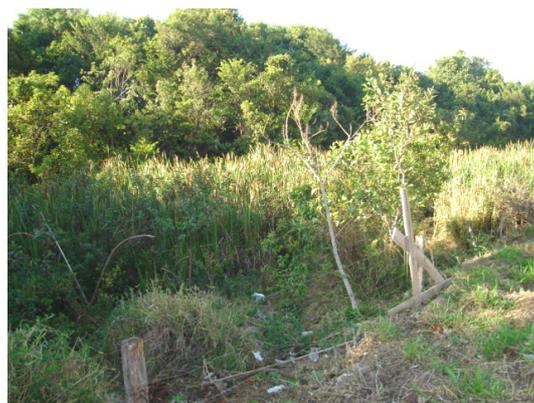
A outra nascente do córrego do Cubatão localiza-se no Jardim Bueno, em uma área com vegetação ciliar, com algumas espécies nativas e outras ali introduzidas, sendo respeitado o raio de 50 m de proteção à nascente, conforme preconiza a legislação, porém é comum a presença de entulho e lixo (figuras 107 (a) e (b)). Sendo esta uma área de ocupação preferencial do município, há a necessidade de preservação da vegetação, para que este local não dê lugar a áreas impermeabilizadas e contribua negativamente para os eventos de inundações.

Figuras 107 (a) e (b) - Área de nascente do córrego do Cubatão no Jardim Bueno (Fotografias: Bruna da Cunha Felício. Out/2006).

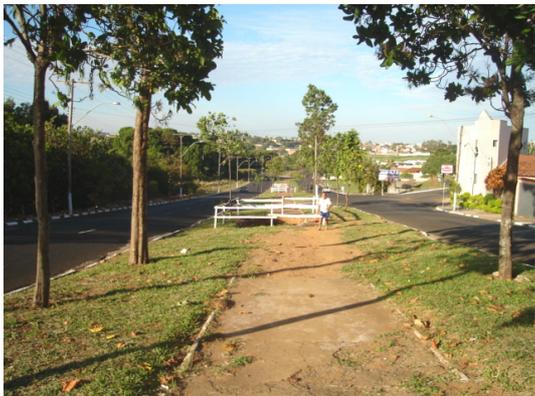
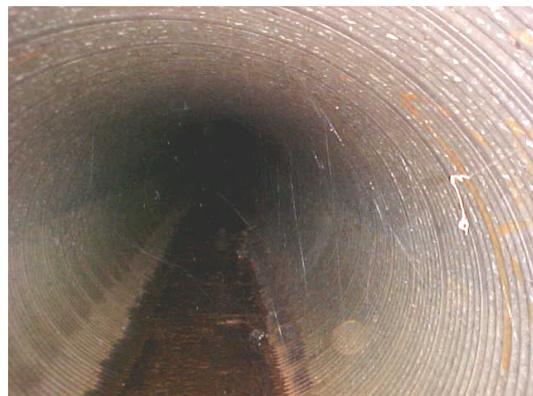
O canteiro central da avenida Dr. Ismael Alonso Y Alonso, localizada ao lado da área de nascente, é utilizado como local de caminhada para a população. Porém, desde 2005, existem três buracos, com mais de 2 m de profundidade, oriundos do rompimento de um tubo de aço corrugado que passa por debaixo do canteiro. Tal tubo está enferrujado e

não comporta o volume de água das chuvas e de minas existentes na região. Com a força das águas, ele se rompe e puxa a terra, afundando as placas da calçada, interrompendo o caminho dos pedestres (figuras 108 (a) e (b)).

Figuras 108 (a) e (b): (a) Vista do canteiro central da avenida Dr. Ismael Alonso Y Alonso. (b) Detalhe da galeria – estado de corrosão no fundo do tubo corrugado (Fotografias: (a) Bruna da Cunha Felício. Out/2006; (b) GODOI, 2002).

Em março de 2007, iniciaram-se as obras para a substituição de, aproximadamente, 140 m dos tubos antigos por tubos de concreto e para a restauração do canteiro central da avenida Dr. Ismael Alonso Y Alonso. A troca será feita em toda a extensão, entre o primeiro e o terceiro buraco. Após substituição dos tubos e construção de duas caixas de passagem, a calçada será refeita e o espaço arborizado.

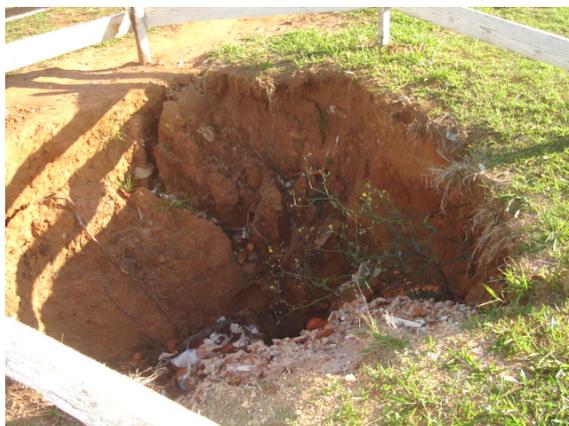
Figura 109 - Detalhe do buraco no canteiro central da avenida Dr. Ismael Alonso Y Alonso (Fotografia: Bruna da Cunha Felício. Out/2006).

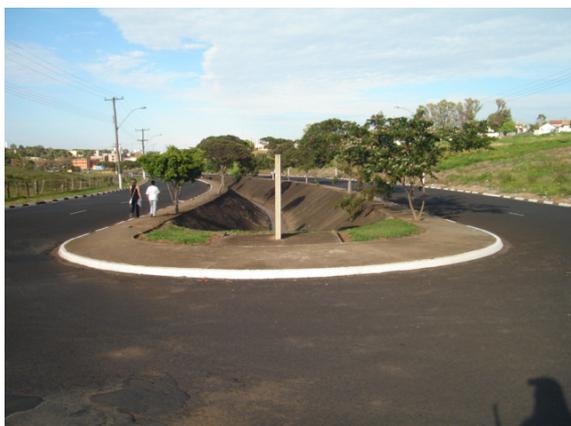
A partir da rua Amazonas, o córrego do Cubatão segue aberto em toda a sua extensão, exceto sob as pontes, até o desemboque no córrego dos Bagres, porém canalizado de forma artificial, com emprego de concreto. Até próximo à rotatória da avenida Dr. Ismael Alonso Y Alonso com a avenida Major Nicácio, o córrego segue canalizado de forma trapezoidal, bem como é margeado, todo ele, por avenidas, construídas com material impermeável (figura 111).

Figura 111 - Vista das APPs do córrego do Cubatão, trecho 3 (Fotografia: Bruna da Cunha Felício. Out/2006).

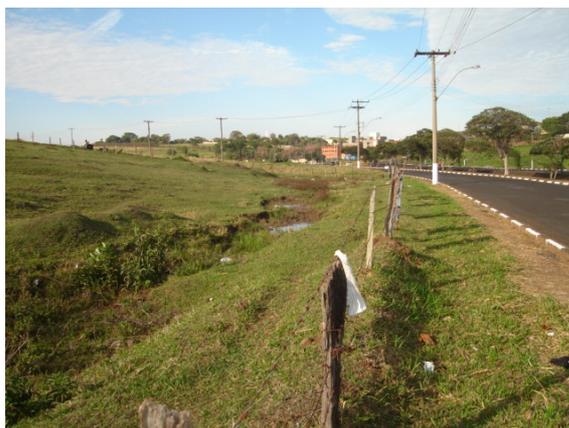
(figura 112), principalmente as localizadas do lado esquerdo, ainda não loteado. Mas sendo a área de ocupação preferencial e possuindo infra-estrutura urbana como: pavimentação asfáltica, iluminação, guias e sarjetas, abastecimento de água e coleta de esgoto, de resíduos sólidos e drenagem, além de sistema viário, não tardará a ser loteada. Porém, se esta ação for executada de forma a não priorizar a capacidade de suporte do meio ambiente, corre-se o risco de se desenvolver outra voçoroca com as proporções da voçoroca do Líbano.

Figura 112 - Vista das APPs do córrego do Cubatão a jusante (Fotografia: Bruna da Cunha Felício. Out/2006).

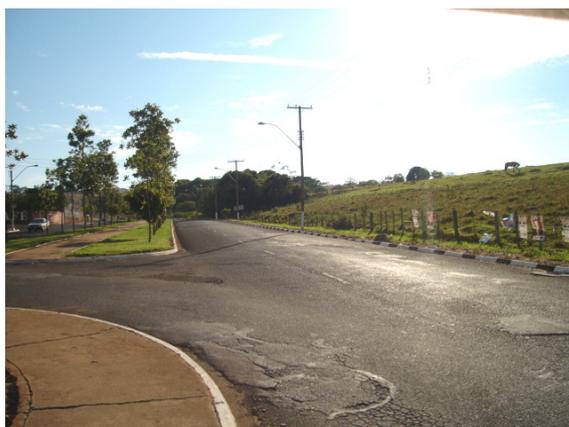
Foi verificada na área a presença de animais, há cavalos próximos a uma das nascentes do córrego do Cubatão. Como já discutido anteriormente, esta prática não é aconselhável, pois existe a possibilidade de contaminação das águas pelas fezes desses animais. Eles, porém, não invadem as pistas da avenida devido à presença de uma cerca (figura 113).

Figura 113 - Vista da APP do córrego do Cubatão (Fotografia: Bruna da Cunha Felício. Out/2006).

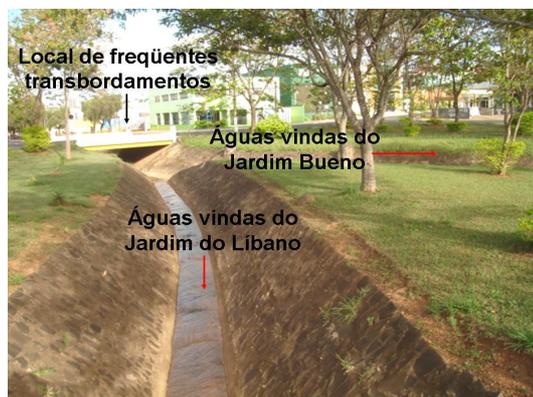
Na rotatória da avenida Dr. Ismael Alonso Y Alonso com a rua Goiás, as águas vindas do Jardim do Líbano e do Jardim Bueno se unem (figura 114). Nas proximidades da rotatória, a ocupação urbana se intensifica e os problemas oriundos dela também. Há problemas, por exemplo, com a passagem tubulada, construída com tubo de aço corrugado, apresentando problema de corrosão e eventos de transbordamento durante chuvas intensas (figuras 115 (a) e (b)).

Figura 114 – Detalhe do local de união das águas vindas dos jardins do Líbano e Bueno (Fotografia e elaboração: Bruna da Cunha Felício. Out/2006).

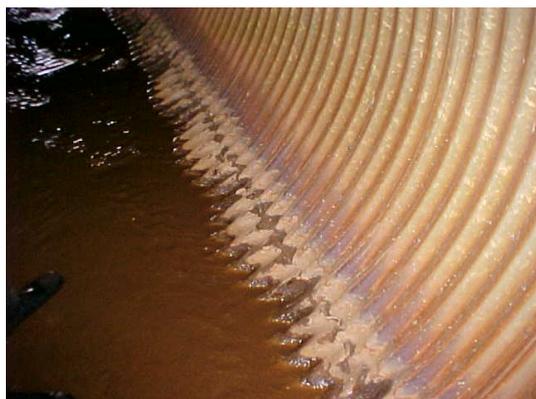
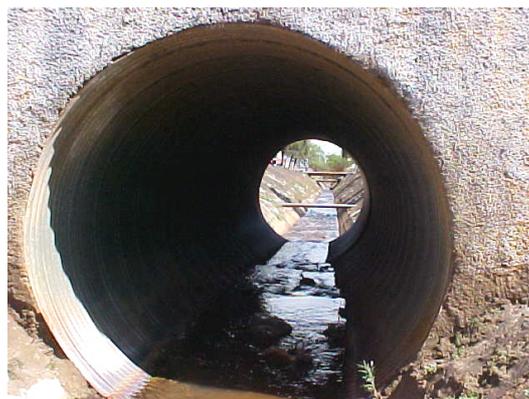
Figuras 115 (a) e (b) - Detalhes da passagem de tubo corrugado apresentando corrosão no fundo e freqüentes transbordamentos durante chuvas intensas (GODOI, 2002).
