**OCUPAÇÃO ANTRÓPICA NAS ÁREAS DE  
PRESERVAÇÃO PERMANENTE – APPs – URBANAS:  
estudo das áreas lindeiras aos córregos dos Bagres, Cubatão e  
Espraiado em Franca/SP**

Dissertação apresentada ao Programa de Pós-Graduação em Engenharia Urbana da Universidade Federal de São Carlos, como parte dos requisitos para a obtenção do título de Mestre em Engenharia Urbana.

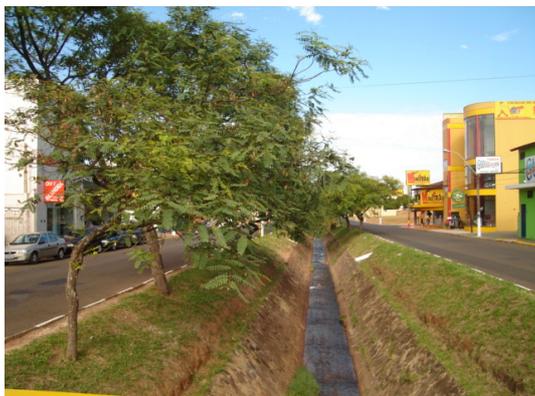
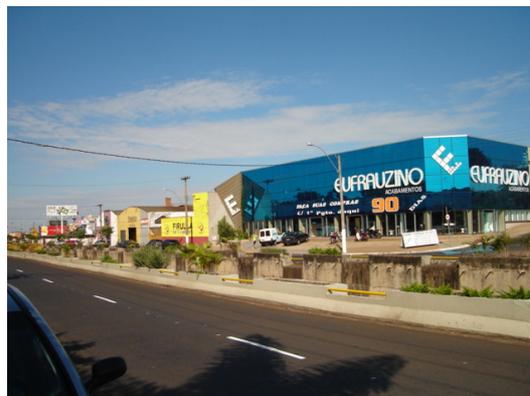
Após a rotatória, como já mencionado anteriormente, a ocupação urbana se intensifica, bem como os problemas decorrentes dela e do fluxo de veículos. As APPs, além de serem ocupadas pelas avenidas, são, neste trecho, ocupadas, na sua maioria, por estabelecimentos comerciais, prestadores de serviços e industriais (figuras 116 (a) e (b)). Como exemplo de estabelecimento industrial, pode-se citar a “HB Curtidora e Calçados Ltda.”, fundada em 1945. Apesar do nome, o curtimento do couro é uma atividade não

Figuras 116 (a) e (b) - Vista das APPs do córrego do Cubatão no trecho 4 (Fotografias: Bruna da Cunha Felício. Out/2006).

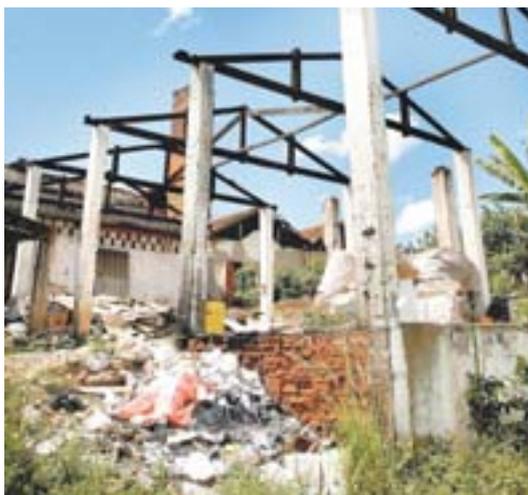
Na figura 117, o antigo curtume São Sebastião, situado na avenida Dr. Ismael Alonso Y Alonso, encontra-se em ruínas. Embora seja um problema mais localizado e restrito a algumas áreas da cidade, a situação incomoda muito a população. Os prédios dos curtumes abandonados foram apontados, no final de 2006, como a sexta pior realidade francana (COMÉRCIO DA FRANCA, 2006c).

Figura 117 - Ruínas do curtume São Sebastião, às margens do córrego do Cubatão, em área urbana de Franca (Fotografia: Divaldo Pereira. Dez/2006).

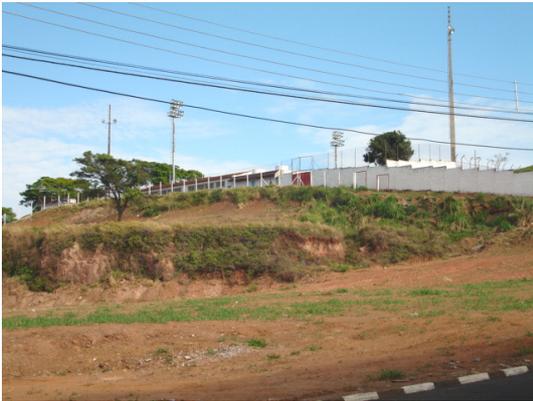
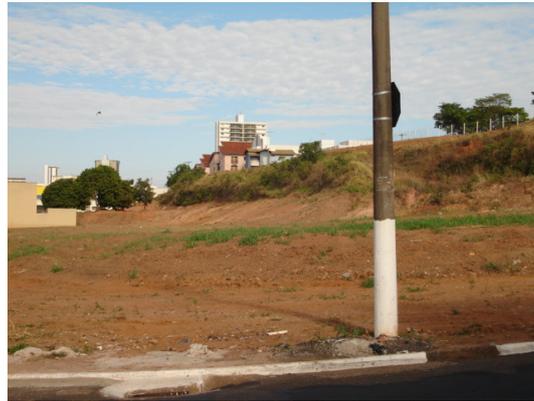
Figuras 118 (a) e (b) - Detalhe dos arredores do estádio municipal Dr. Lancha Filho (Fotografias: Bruna da Cunha Felício. Out/2006).

Os arredores do estádio municipal Dr. Lancha Filho, construído em 1969, é outro fator que merece destaque nas APPs deste trecho. O solo sem vegetação é propício a desmoronamentos, e o transporte de partículas para dentro do córrego resulta em seu

assoreamento, podendo haver transbordamento. Como pode ser notado nas figuras 118 (a) e (b), não há integração do estádio com a paisagem francana, e a falta de vegetação torna essa área pouco atraente e monótona.

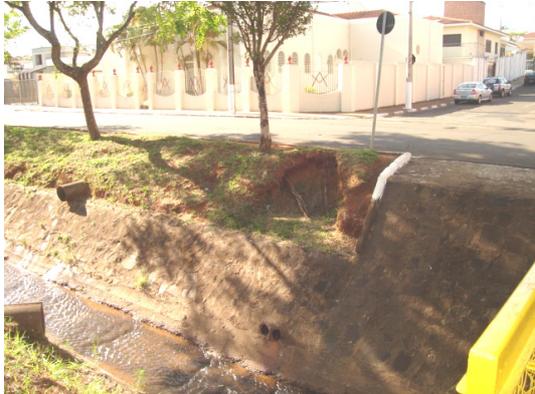
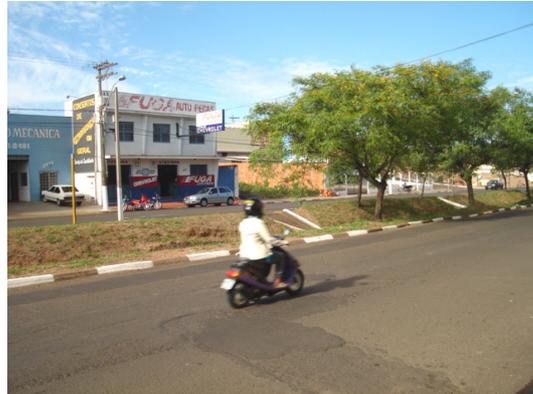
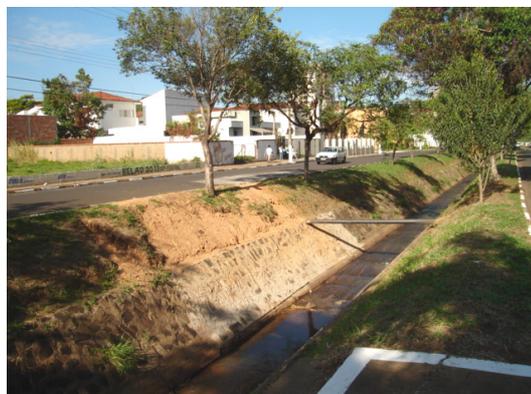
Figuras 119 (a), (b) e (c) - Eventos de desmoronamentos das partes não impermeabilizadas do córrego, presença das canaletas para facilitação de escoamento da água e utilização de emissário de esgoto como passarela (Fotografias: Bruna da Cunha Felício. Out/2006).

As canaletas construídas para facilitar o escoamento da água para dentro do córrego, próximas ao “Shopping do Calçado”, às margens do córrego dos Bagres, também são comuns neste trecho, bem como o desmoronamento das partes não impermeabilizadas das margens do córrego, além do mais alguns emissários de esgotos são utilizados como passarela (figuras 119 (a), (b) e (c)).

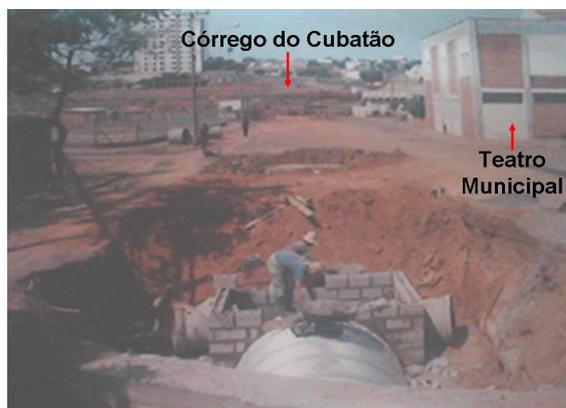
Figura 120 - Construção da galeria da avenida Sete de Setembro (Fotografia: acervo fotográfico do Museu Histórico Municipal de Franca "José Chiachiri". Set/1991. Elaboração: Bruna da Cunha Felício, 2007).

Sob a avenida Sete de Setembro, há um corpo d'água que foi tamponado. À época da construção da galeria, conforme a figura 120, a ocupação na área não era tão intensa, diferentemente da situação atual (figura 121) e a inserção do corpo d'água na paisagem urbana, até mesmo pela presença do Teatro Municipal, poderia ter sido realizada.

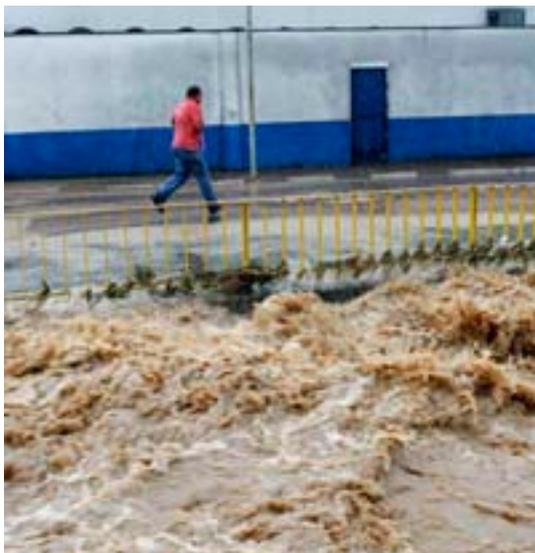
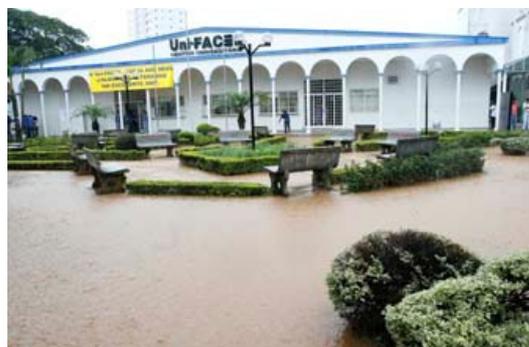
Figuras 122 (a) e (b): (a) Cheia no Córrego do Cubatão que, minutos depois (b), transborda inundando parte da FACEF (Fotografias: Tiago Brandão. Dez/2006).

Parte do prédio do Fórum Municipal de Franca e da Faculdade de Ciências Econômicas, Administrativas e Contábeis de Franca – FACEF – estão localizados próximos ao córrego do Cubatão e sofrem as conseqüências desta proximidade. No local as inundações são comuns, tanto que a faculdade é apelidada, pelos alunos, de “Brejão” (figuras 122 (a) e (b)).

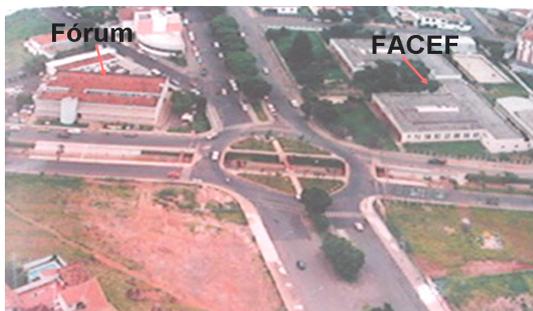
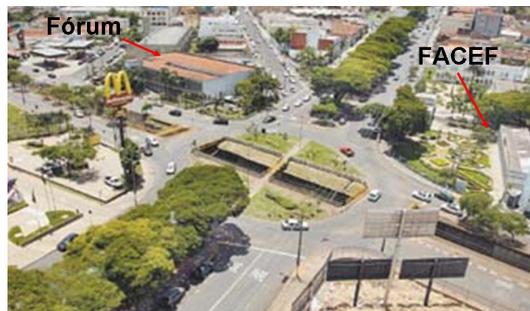
Figuras 123 (a) e (b) - Vista do cruzamento, em 1990 e 2006, respectivamente, entre as avenidas Dr. Ismael Alonso Y Alonso e Major Nicácio (Fotografias: (a) acervo fotográfico do Museu Histórico Municipal de Franca "José Chiachiri". 1990 e (b) Tiago Brandão. Dez/2006).

As figuras 123 (a) e (b) mostram o cruzamento, em 1990 e 2006, respectivamente, entre as avenidas Dr. Ismael Alonso Y Alonso e Major Nicácio. Nota-se na foto atual que a área recebeu um tratamento paisagístico, porém há uma maior impermeabilização do solo se comparada com a foto de 1990, o que acarreta maiores problemas com as inundações.

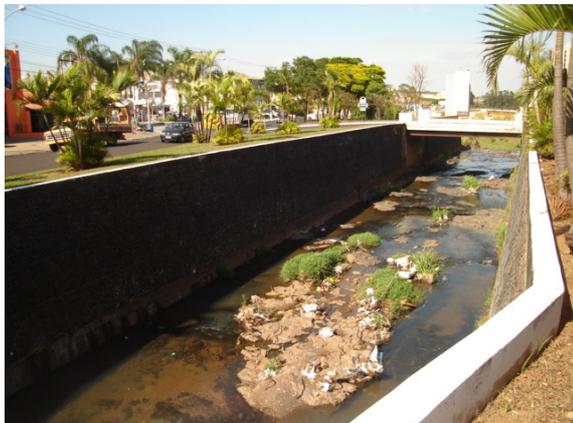
Figura 126 - A montante da cachoeira do córrego do Cubatão (Fotografia: Bruna da Cunha Felício. Out/2006).

Ao final deste trecho, a montante da cachoeira do córrego do Cubatão, o fundo do canal encontra-se assoreado e há presença de lixo, arremessado pelos transeuntes ou então trazido pela enxurrada e correnteza do córrego (figura 126).

O assoreamento e a presença dos resíduos sólidos se contrapõem ao cuidado paisagístico da área, que possui canteiros com árvores, gramíneas e palmeiras.

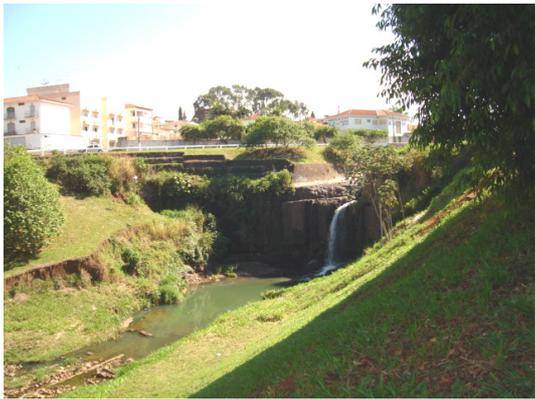
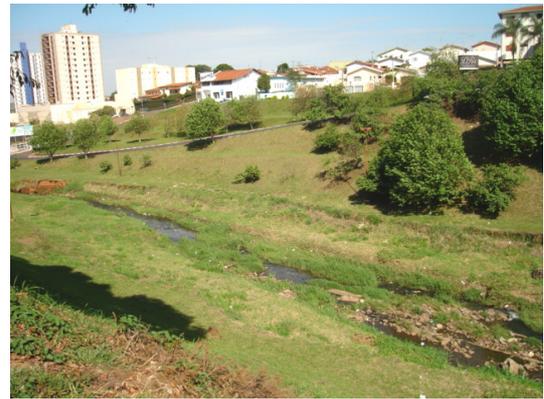
Figuras 127 (a) e (b) - Cachoeira do córrego do Cubatão (Fotografias: Bruna da Cunha Felício. Out/2006).

A queda d'água existente na cachoeira do córrego do Cubatão (figuras 127 (a) e (b)) tem grande capacidade erosiva, decorrente da energia de impacto e dos turbilhões que se ali se formam, pela irregularidade das linhas da corrente na bacia natural de dissipação, resultando freqüentes danos ao leito e aos taludes a jusante. Com o objetivo de absorver a energia de impacto da queda d'água, os estudos realizados em 1998 pela FIPAI sugeriam a construção de uma barragem de nível em concreto, com altura de, aproximadamente, 5 m. A sua finalidade era criar um colchão d'água que absorvesse o excesso de energia resultante do desnível localizado. Desta forma, a água da cheia verteria sobre a barragem. Para que não houvesse a formação do colchão d'água fora do período da cheia, um bueiro de fundo garantiria a vazão natural do curso d'água (FIPAI, 1998).

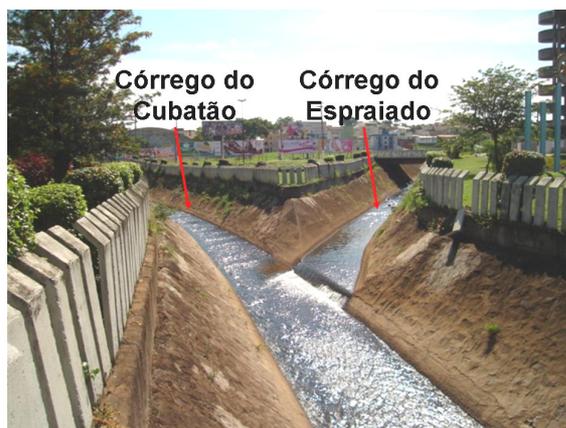
Figura 128 - Junção do córrego do Espraiado ao córrego do Cubatão (Fotografia e elaboração: Bruna da Cunha Felício. Out/2006).

Após a cachoeira, na rotatória da avenida Dr. Ismael Alonso Y Alonso com a rua José Muniz, há a junção do córrego do Espraiado ao córrego do Cubatão (figura 128). A área a jusante desta junção é problemática com relação à vazão da água. A cada período chuvoso, são frequentes os eventos de inundações sobre a rotatória, avenida e ruas adjacentes.

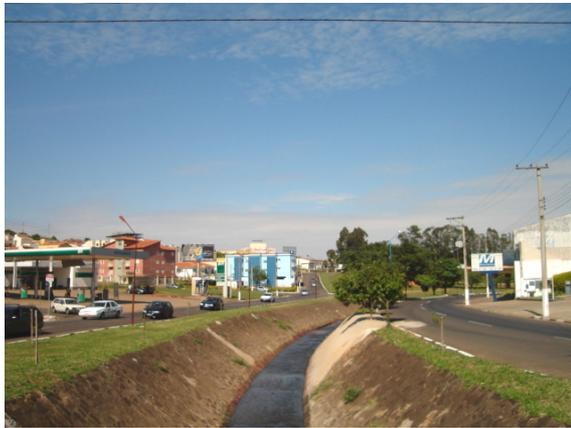
Figura 129 - Vista da seção a jusante da junção dos córregos do Cubatão e Espreado (Fotografia: Bruna da Cunha Felício. Out/2006).

A seção atual a jusante da junção dos córregos é trapezoidal (figura 129), com largura de base igual a 3 m, largura de topo de 8,40 m, profundidade de 2,70 m e declividade igual a 0,006. A capacidade máxima, estimada pelos estudos da FIPAI, de vazão deste canal é de  $67 \text{ m}^3/\text{s}$ , o que, confrontando os  $195 \text{ m}^3/\text{s}$  previstos para a cheia com período de retorno de vinte anos, evidencia a falta de condições drenantes do canal, sem

que ocorram as inundações. O estudo, então, sugere que a seção do canal seja alterada de trapezoidal para retangular, com largura igual a 8 m e profundidade de 3,50 m. Vale lembrar que estes são dados estimados para uma ocupação da bacia do córrego do Espreado equivalente a da bacia do córrego do Cubatão. Mas, apesar de a bacia desse não ser fortemente ocupada, há sérios problemas hidráulicos nesta área (FIPAI, 1998).

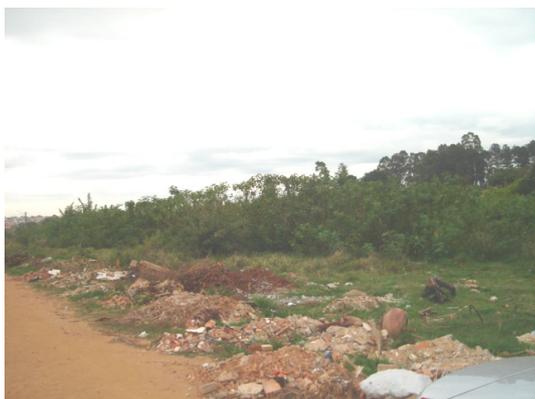
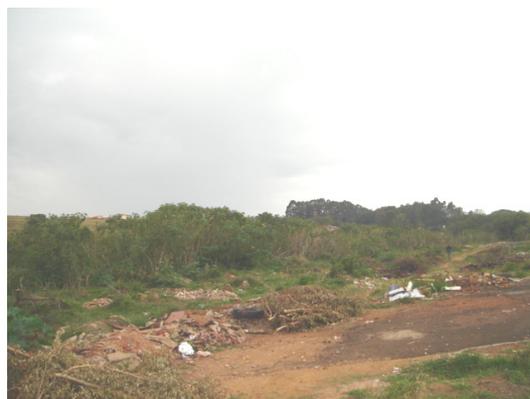
Figuras 132 (a) e (b) - Depósito de entulho e lixo doméstico próximo à nascente do córrego do Espraiado (Fotografias: Bruna da Cunha Felício. Out/2006).

O córrego do Espraiado nasce próximo ao Parque Santa Hilda, em área fora do perímetro urbano de Franca, conforme a figura 32. É possível notar a vegetação ciliar ainda relativamente densa na região da nascente e nas margens do córrego (figuras 131 (a) e (b)), porém com várias plantas invasoras. A grande área, ainda livre de ocupação, chama a atenção, bem como a prática de depositar entulhos e lixo doméstico (figuras 132 (a) e (b)).

Segundo relato de moradores, a área oferece perigo devido à existência de grande quantidade de animais vetores de doenças e de abrigo a marginais, porém os próprios moradores depositam seu lixo doméstico e entulhos na área, facilitando a presença dos animais indesejados e a contaminação da água e do solo. A integração desta área com a paisagem e com a vida dos moradores evitaria tais problemas, além de favorecer a preservação, refreando a degradação da vegetação e do córrego. Além da integração, deveria haver campanhas que alertassem a população sobre as consequências da degradação ambiental e da perda de áreas verdes nas áreas urbanas.

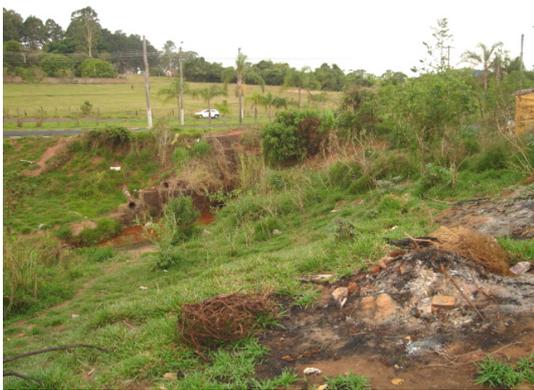
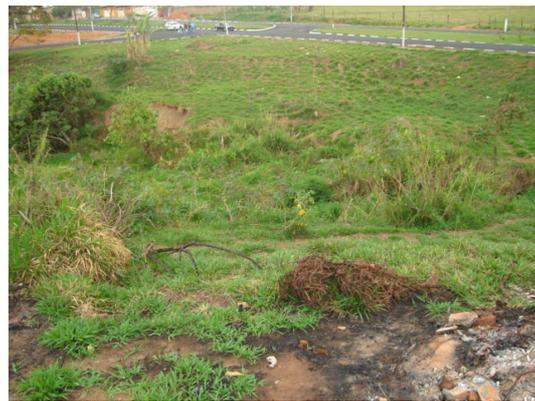
Figuras 134 (a) e (b) - Presença da ação predatória do ser humano sobre os corpos d'água urbanos e suas APPs (Fotografias: Bruna da Cunha Felicio. Out/2006).

Neste trecho, bem como no anterior, o córrego segue aberto e de forma mais natural, pois não é canalizado. As exceções estão nas áreas onde houve necessidade de construir as vias sobre o córrego (figuras 134 (a) e (b)). Nesses locais, as intervenções privilegiam, notoriamente, a passagem dos veículos e não a fluidez das águas, vistos os problemas a montante dessas intervenções.

Analisando o ocorrido nos outros córregos da cidade, com relação ao estrangulamento, deveriam ter sido aplicadas melhores soluções para a transposição do córrego. Os taludes laterais são, na sua maioria, cobertos por vegetação, mas problemas de erosão e desmoronamento são freqüentes. Além do mais, observam-se nas figuras 134 (a) e (b) o descuido paisagístico da área, a instalação de processos erosivos, presença de entulhos, lixos e plantas invasoras, que afastam a população do contato com o córrego.

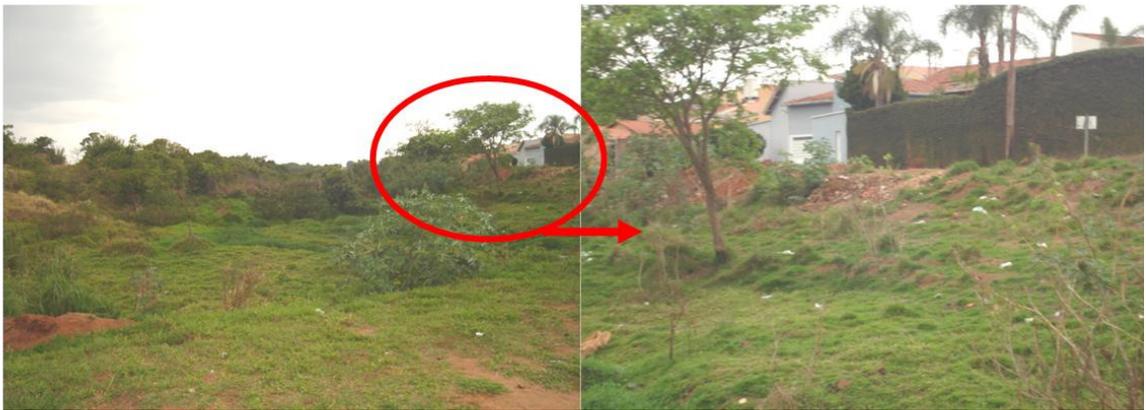
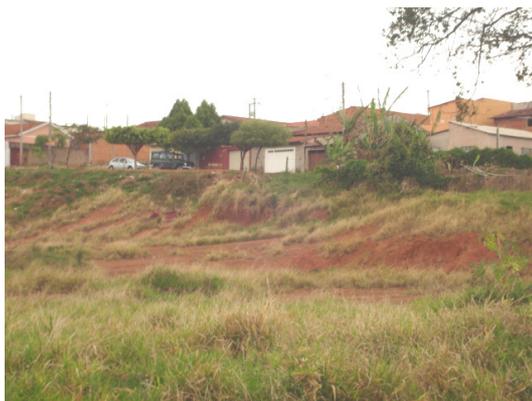
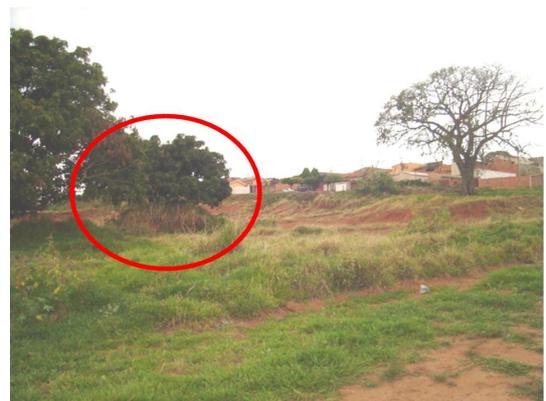
Figuras 136 (a), (b) e (c) - Efeitos da ação predatória do ser humano no meio ambiente (Fotografias e elaboração: Bruna da Cunha Felício. Out/2006).

A proximidade com a ocupação antrópica acentua os efeitos predatórios do ser humano. Nas figuras 136 (a), (b) e (c) pode-se observar a formação de trilhas, que tendem a evoluir para um processo erosivo mais grave, desmatamento, presença de lixo e entulhos, processos de desmoronamentos. Além disso, a figura (c) mostra a raiz exposta de uma árvore, fato devido à erosão superficial da área.

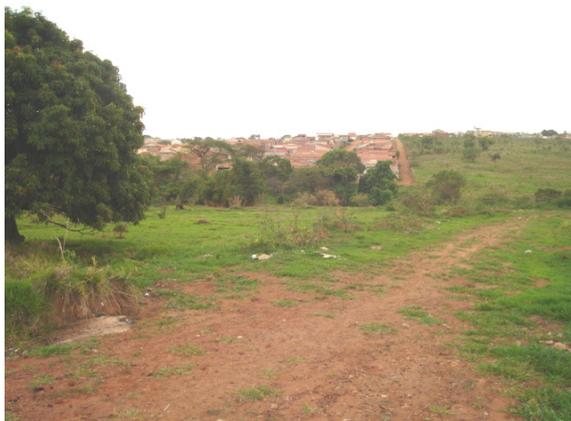
Figura 137 - Aproximação dos loteamentos às APPs do córrego do Espraiado (Fotografia: Bruna da Cunha Felício. Out/2006).

A figura 137 evidencia a aproximação dos loteamentos às APPs do córrego do Espriado; além do mais, demonstra a inadequação do traçado do sistema viário, agravado pela falta de pavimentação, guias e sarjetas e a deficiência do sistema de drenagem de

águas pluviais e servidas, decorrentes da inadequação do planejamento urbano. Essas falhas de planejamento são fortes fatores de causa e aceleração dos processos erosivos nas cidades.

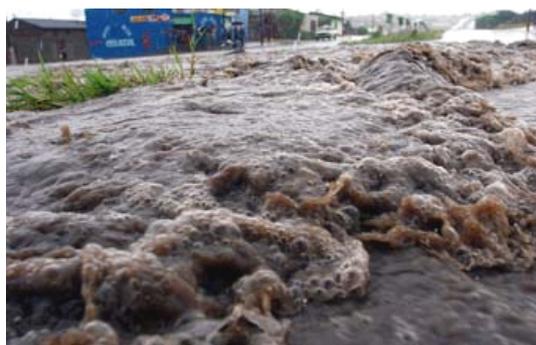
(a)

Figuras 139 (a), (b), (c) e (d) - Inundação da avenida Miguel Sábio de Mello (Fotografias: Divaldo Moreira. Jan/2007).

As fortes chuvas que atingiram Franca, no final do ano de 2006 e início de 2007, fizeram a represa transbordar e inundar a avenida Miguel Sábio de Mello (figuras 139 (a), (b), (c) e (d)). As dependências interiores do clube – parque infantil, quadras de esportes e jardins – também ficaram inundados (figura 140). Como conseqüência do transbordamento da represa, a situação na confluência dos córregos dos Bagres e Cubatão, próxima ao posto Galo Branco, ficou ainda mais complicada que o habitual.

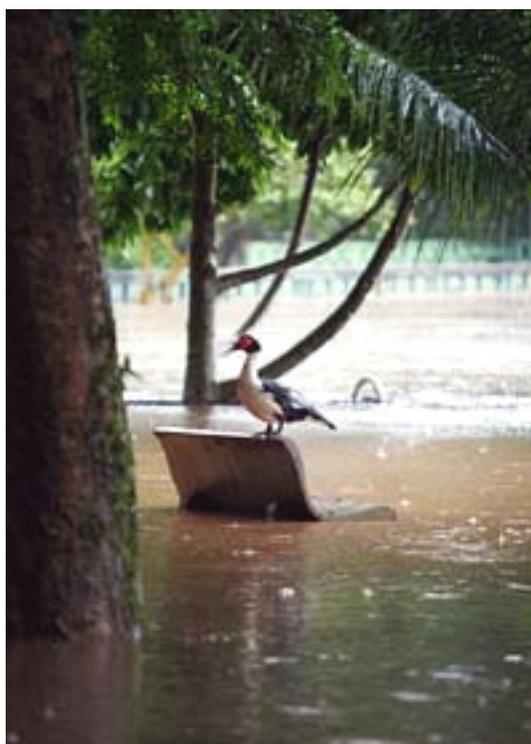
Figura 140 - Inundação das dependências interiores do clube Castelinho (Fotografia: Tiago Brandão. Jan/2007).

No intuito de prevenir os eventos de transbordamento da represa, ilustrado anteriormente, a diretoria do clube Castelinho, após ter conseguido a ajuda da Prefeitura Municipal de Franca, que disponibilizou dois caminhões e uma pá-carregadeira para remover o barro, e o apoio do DAEE, que cedeu a draga para recolher a sujeira, iniciou-se

o processo de desassoreamento da represa. Este, orçado pela administração do clube, em R\$200.000,00 (duzentos mil reais), tendo estimativa de finalização em novembro de 2007. Desta forma, a represa recupera sua capacidade de armazenar água, diminuindo as chances de transbordamento. O material retirado do fundo da represa será transportado até a voçoroca na avenida São Vicente, na Vila Hípica (COMÉRCIO DA FRANCA, 2007b).

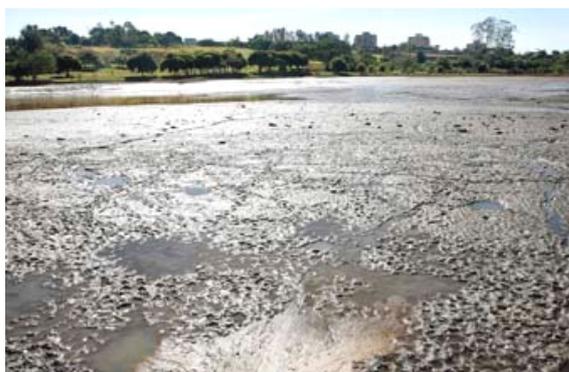
Por conta das obras de desassoreamento, foi preciso abrir as comportas e esvaziar a lagoa (figura 141). Com isso, os peixes que viviam no local escoaram para o córrego, onde nem a água suja e o cheiro forte conseguiram impedir que várias pessoas entrassem no córrego do Espraiado, próximo ao bairro Santa Rita, para pescar (figura 142).

Figura 141 - Leito da represa do Clube Castelinho praticamente sem água devido às obras de desassoreamento (Fotografia: Divaldo Moreira. Jun/2007).

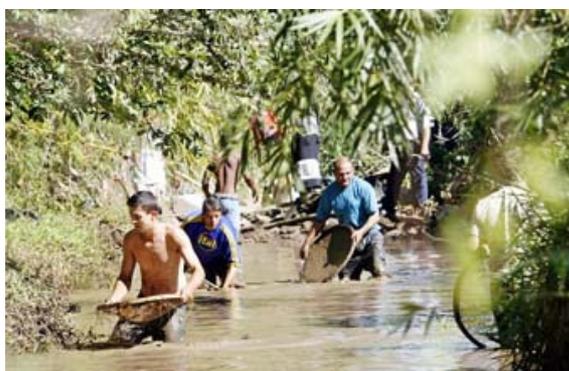
Figura 142 - Com as obras de desassoreamento os peixes escoaram para o córrego do Espraiado e foram fígados pela população (Fotografia: Divaldo Moreira. Jun/2007).

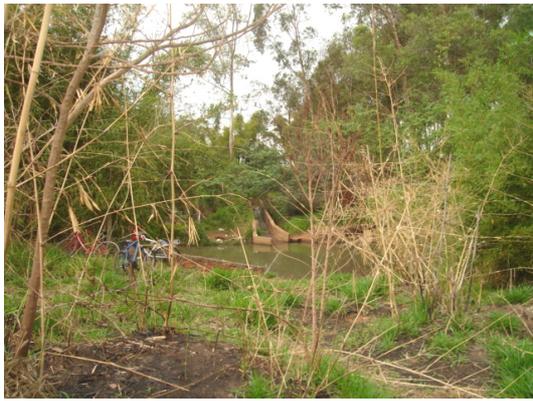
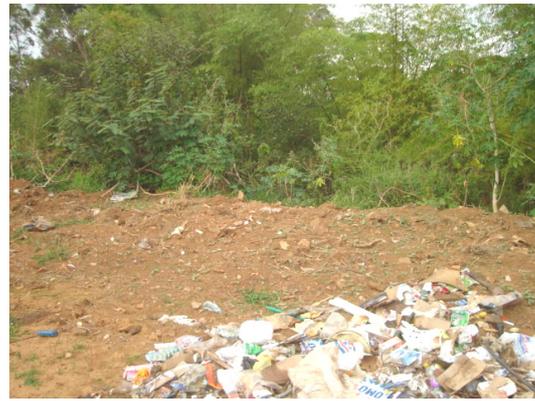
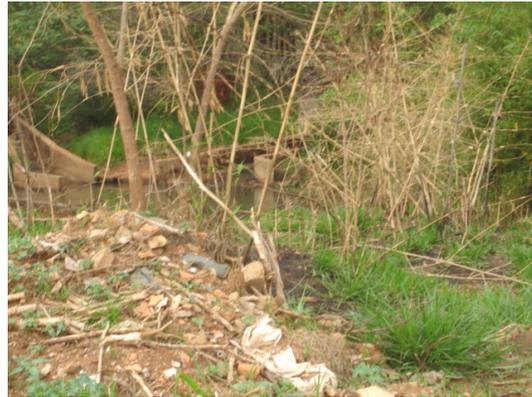
A jusante, moradores reclamam da falta de segurança. Eles relataram que o consumo de drogas, à luz do dia, é freqüente no local e que o fato é conhecido da polícia, mas que não são tomadas providências para sanear o problema. Além do mais, a poluição da água, a grande quantidade de carrapatos, ratos e moscas varejeiras, devido à presença de lixo orgânico, entulhos de construção civil e mato, também dificultam a estada nestas APPs, tornando-as insalubres (figuras 143 (a), (b) e (c)).

Figuras 143 (a), (b) e (c) - Vista da área na saída de água da represa do Clube Castelinho (Fotografias: Bruna da Cunha Felício. Out/2006).

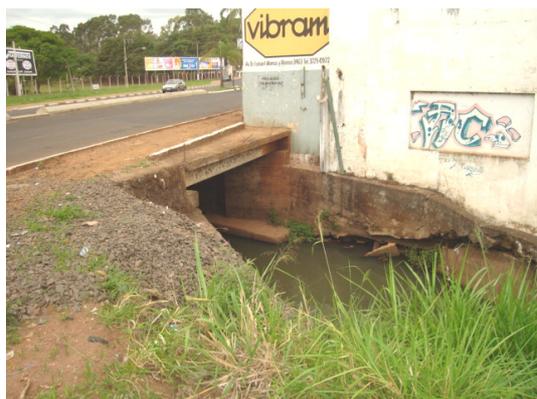
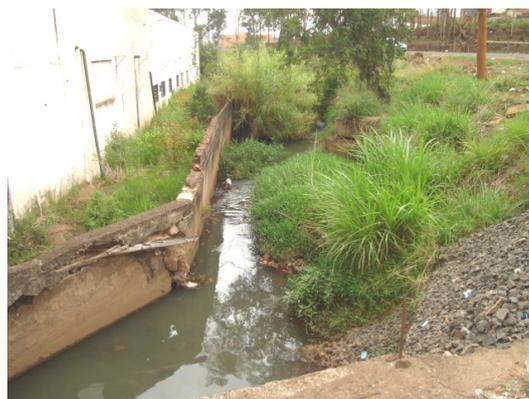
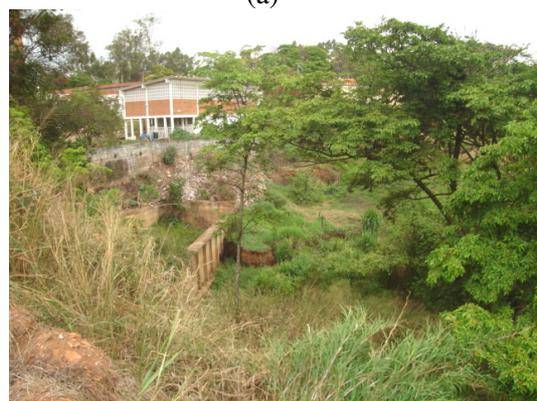
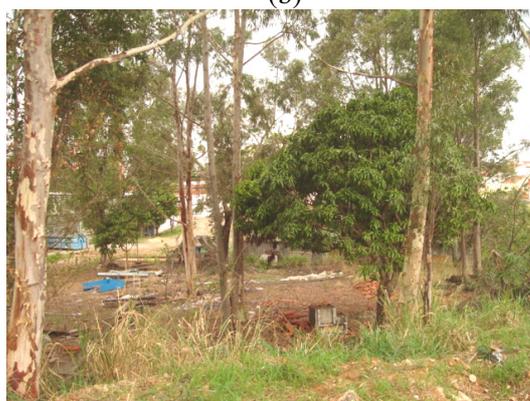
antigo curtume, o curtume Progresso. Bem como os demais prédios abandonados, este também é reduto de lixo, fonte de mau cheiro e abrigo para andarilhos e usuários de drogas. A esses fatos soma-se a maior proximidade desta edificação às águas do córrego, agravando ainda mais o problema, pois não há nenhum recuo.

Nas figuras 145 (a), (b), (c) e (d) ficam claras as afirmações feitas acima. Pode-se notar, também, o estreitamento do córrego para a construção da avenida, causando problemas de drenagem a montante, pois a água, não conseguindo fluir pelo local a ela destinado, passa por sobre o asfalto, alagando toda a avenida.

Figuras 145 (a), (b), (c) e (d) - Detalhe da proximidade do curtume Progresso ao córrego do Espraiado (Fotografias: Bruna da Cunha Felício. Out/2006).

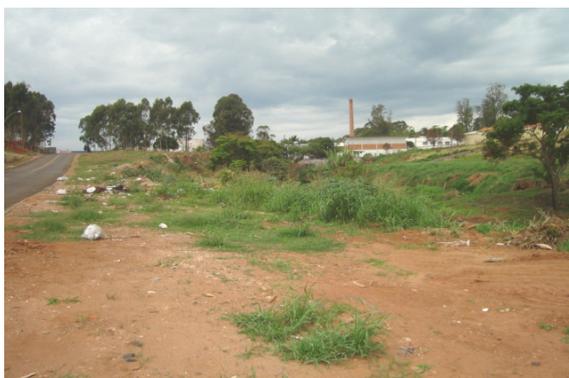
Ao lado direito do córrego do Espraiado, há a avenida Adhemar Pollo Filho (figura 146), porém esta não foi construída, devido à topografia do local, às margens dele, como acontece com as avenidas Dr. Hélio Palermo, marginal ao córrego dos Bagres, e Dr. Ismael Alonso Y Alonso, às margens do córrego do Cubatão.

Figura 146 - Vista das APPs do córrego do Espraiado, ao fundo o antigo curtume Progresso, e da avenida Adhemar Pollo Filho (Fotografia: Bruna da Cunha Felício. Out/2006).

Sendo assim, este é um local em que a vegetação deveria ser preservada, pois valorizaria ambiental e economicamente a área, trazendo maior qualidade de vida à população. Além de auxiliar na drenagem da área e a jusante, conforme a cidade se expanda para esta região. Porém, seriam necessárias mudanças no comportamento da população, principalmente a do entorno, que utiliza a área como depósito de entulho e resíduos sólidos, bem como freqüentemente atea fogo á vegetação local (figuras 147 (a), (b), (c) e (d)).

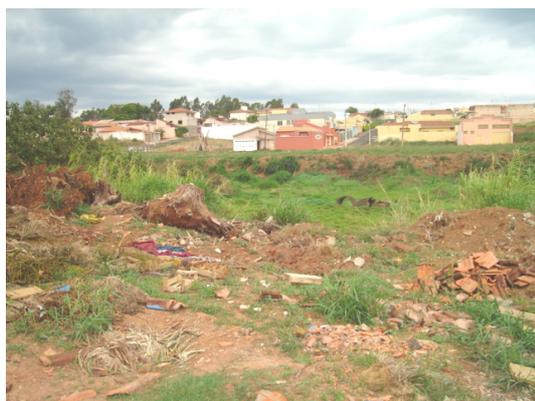
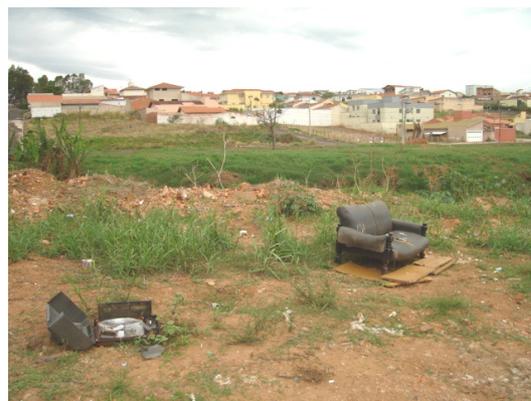
Figuras 147 (a) e (b) - Detalhe das APPs do córrego do Espraiado, trecho 4 (Fotografias: Bruna da Cunha Felício. Out/2006).

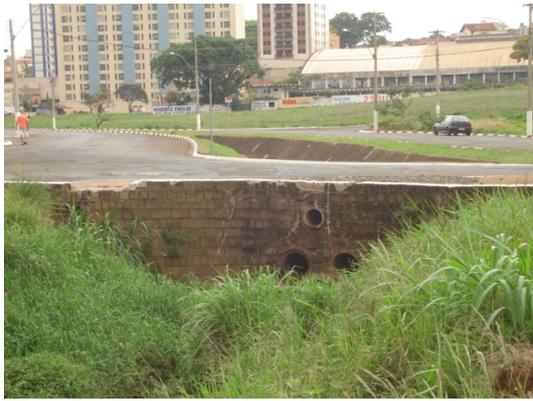
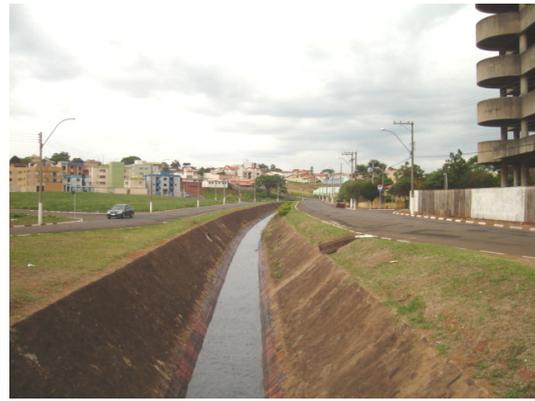
Após a rua Theotinio Silva, o córrego do Espraiado segue canalizado e margeado por avenidas impermeáveis até a junção com o córrego do Cubatão (figuras 148 (a) e (b)). Apesar de não apresentarem grande ocupação, este é o trecho mais artificial das APPs deste córrego; além do mais, as APPs continuam sem se integrar à vida dos francanos e à paisagem urbana da cidade.

Figuras 148 (a) e (b) - Vista do córrego do Espraiado e suas APPs, trecho 5 (Fotografias: Bruna da Cunha Felício. Out/2006).
