**SEGURANÇA DE PEDESTRES EM ROTATÓRIAS URBANAS**

Dissertação apresentada ao Programa de Pós-Graduação em Engenharia Urbana da Universidade Federal de São Carlos, como parte dos requisitos para a obtenção do título de Mestre em Engenharia Urbana.

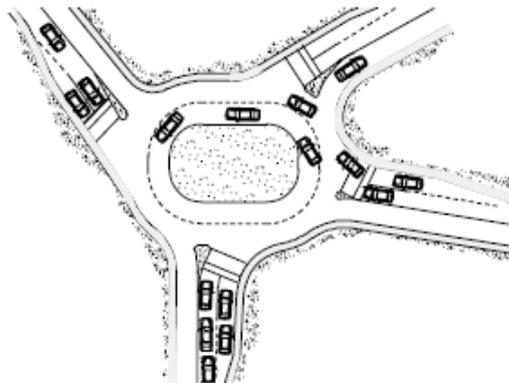
Figura 9 – Exemplo de rotatória semaforizada

Silva e Seco (2004) definem o dispositivo como um cruzamento regulamentado por semáforos, sendo que a sua forma se assemelha a uma rotatória. (Figura 9)

A aplicabilidade deste dispositivo resulta, conforme exposto, na solução de mau dimensionamento das rotatórias ou no aumento não programado de fluxos. Comumente são instalados semáforos em rotatórias já existentes.

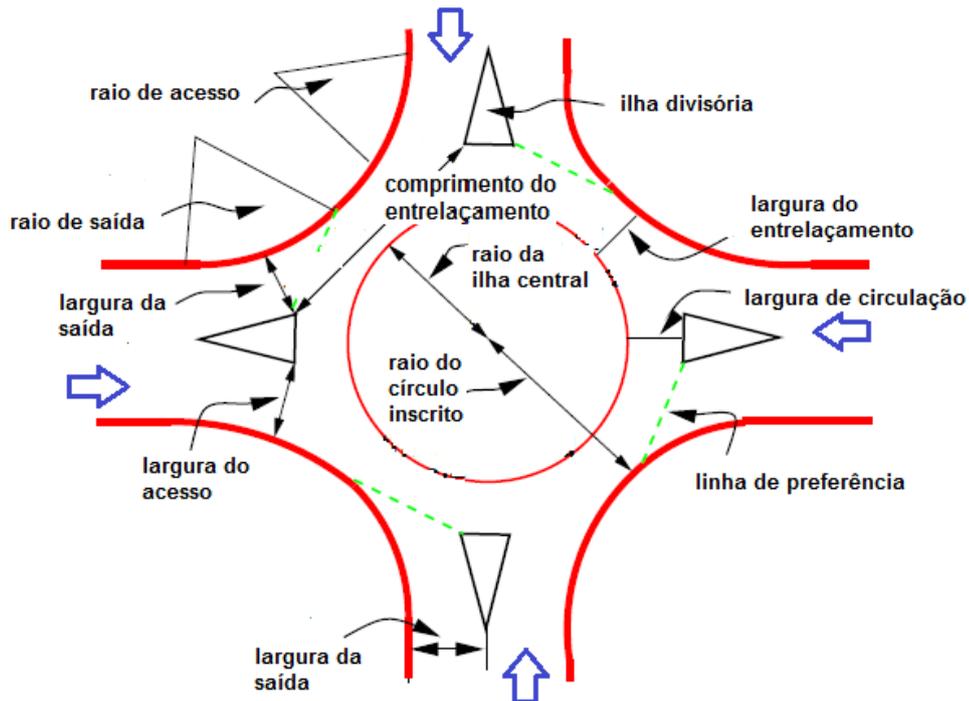
Figura 15 – Elementos de projeto de uma rotatória com área de entrelaçamento

Segundo Raia Jr. (2014b), a área de entrelaçamento deve ter a faixa de rolamento maior do que a largura média dos ramos de entrada e saída da rotatória e o seu cálculo é dado pela equação 4.

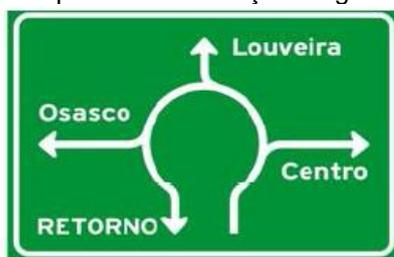
Figura 21 – Exemplo de aplicação das placas de indicação diagramadas nas rotatórias

A Figura 21 exemplifica a tipologia de uma placa diagramada de indicação para uma rotatória.

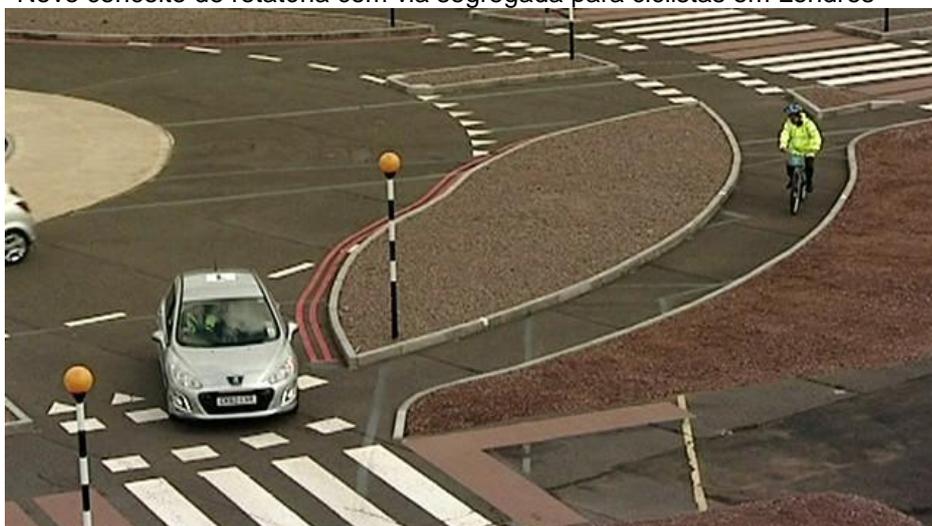
Figura 35 – Novo conceito de rotatória com via segregada para ciclistas em Londres

Neste conceito, a segregação é dada por uma ilha materializada sem vegetação para facilitar a visibilidade (Figura 35), e nos pontos de travessia foram adotados iluminação específica. Estão sendo realizados, também, testes com semáforos no nível de visão dos ciclistas.

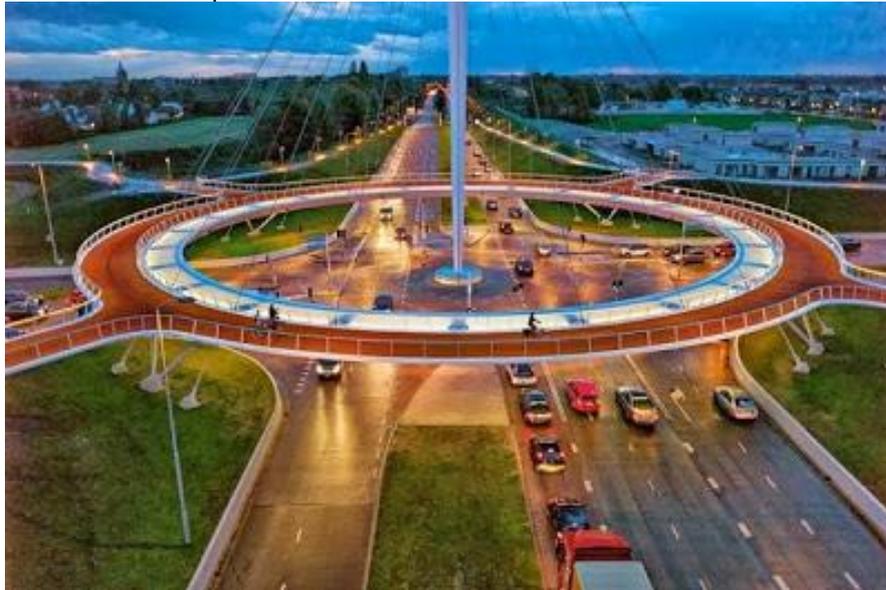
Figura 36 – Rotatória estaiada para bicicletas na Holanda

Investimentos maiores também têm sido adotados em rotatórias, inauguradas em 2012, na Holanda, onde uma rotatória suspensa para bicicletas (Figura 36) é um novo conceito para solucionar os conflitos entre bicicletas e demais modos de transporte (HOLANDA, 2013).

O dispositivo está incorporado a uma rede cicloviária que interliga cidades. Além da função, o dispositivo forma um monumento na paisagem urbana; com um poste de 70 metros de altura a rotatória elevada é suspensa por 24 cabos de aço que marcam o caminho entre as cidades de Eindhoven, Veldhoven, Meerhoven (HOLANDA, 2013).

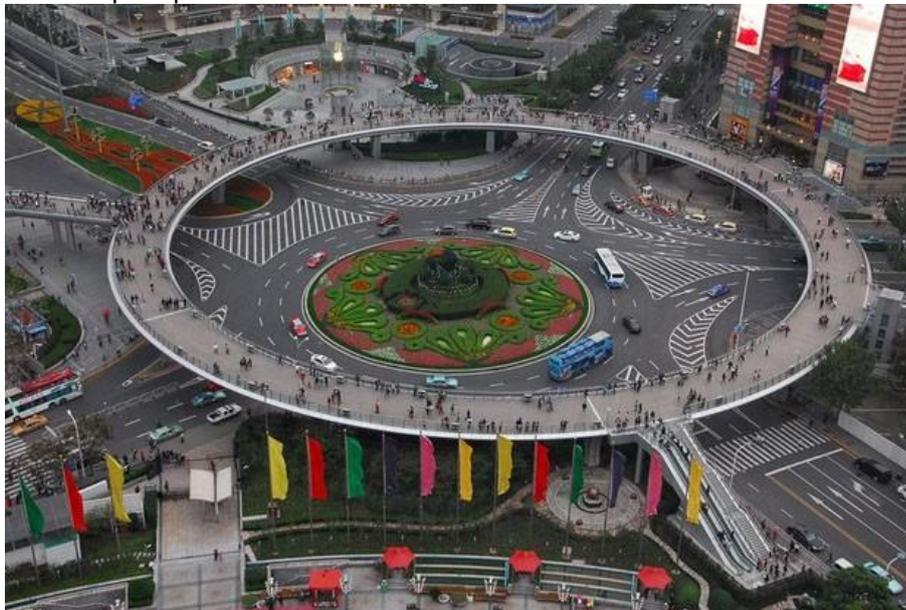
Figura 37 – Rotatória para pedestres na China

Em Xangai, na China, outro conceito visando os modos não motorizados foi adotado para solucionar os problemas de conflitos num importante cruzamento da cidade. Trata-se da rotatória elevada para pedestres (Figura 37). O dispositivo está a 20 metros do nível da via, e os acessos podem ser feitos por escadas rolantes e elevadores (SETTI, 2013).

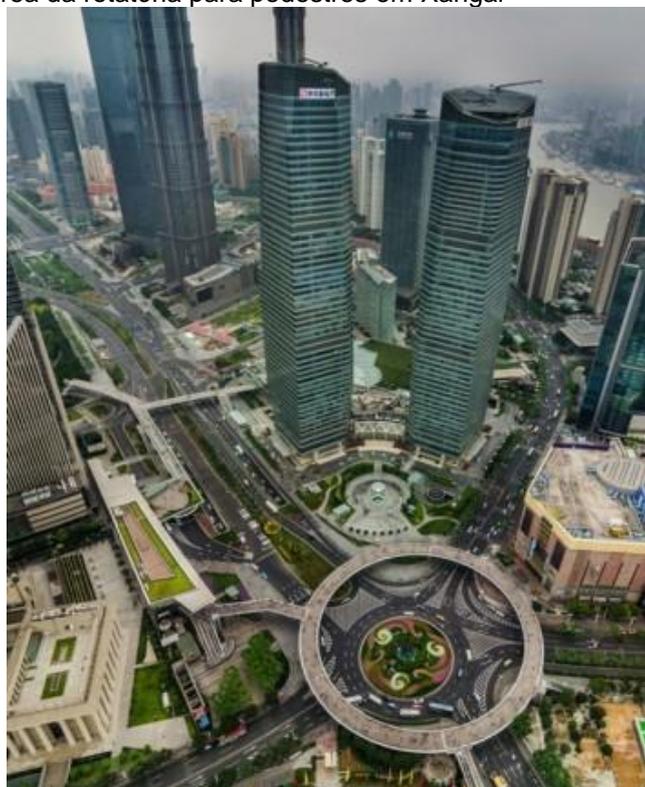
Figura 38 – Imagem aérea da rotatória para pedestres em Xangai

As características físicas e espaciais do dispositivo chamam a atenção na paisagem urbana (Figura 38), com 20 metros de altura, 5,5 metros de largura e capacidade para 15 pessoas lado a lado, a rotatória tem capacidade para mais de 10

mil pessoas simultaneamente. Além das dimensões, o paisagismo chama atenção principalmente por conter flores coloridas e muito bem cuidadas (SETTI, 2013).

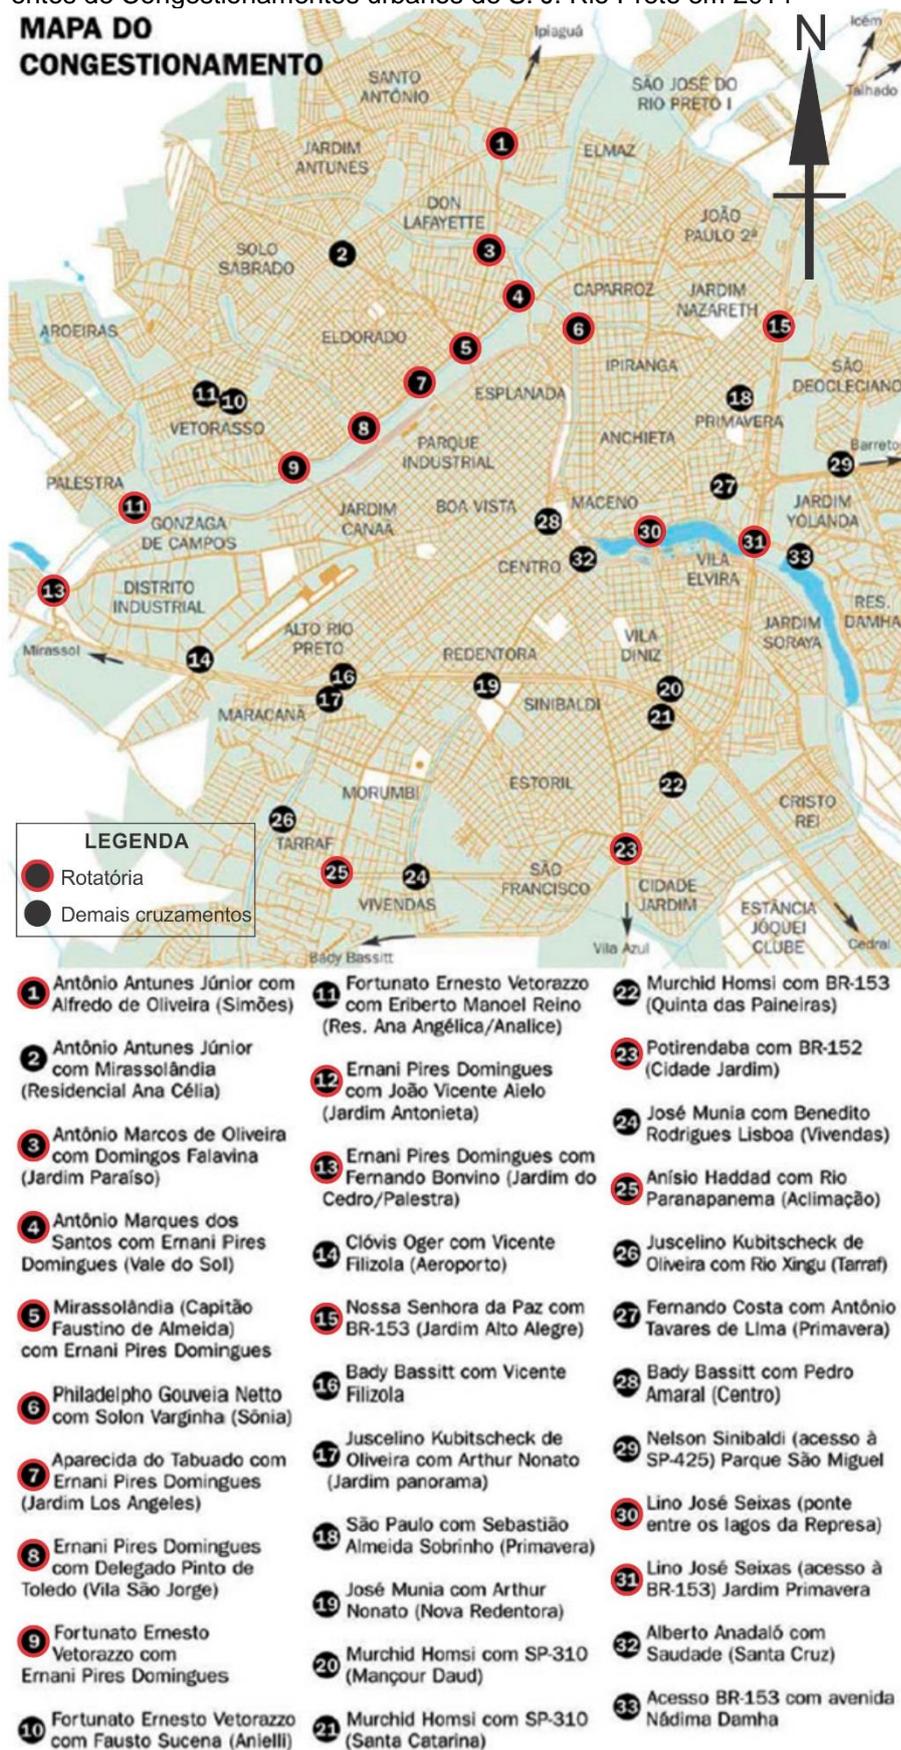
Figura 49 – Pontos de Congestionamentos urbanos de S. J. Rio Preto em 2014

Segundo a SMTTS (Secretaria Municipal de Trânsito Transportes e Segurança) *apud* Augusto (2014), existiam, em 2014, 33 pontos de congestionamento (Figura 49) no trânsito da cidade, sendo 15 localizados em rotatórias.

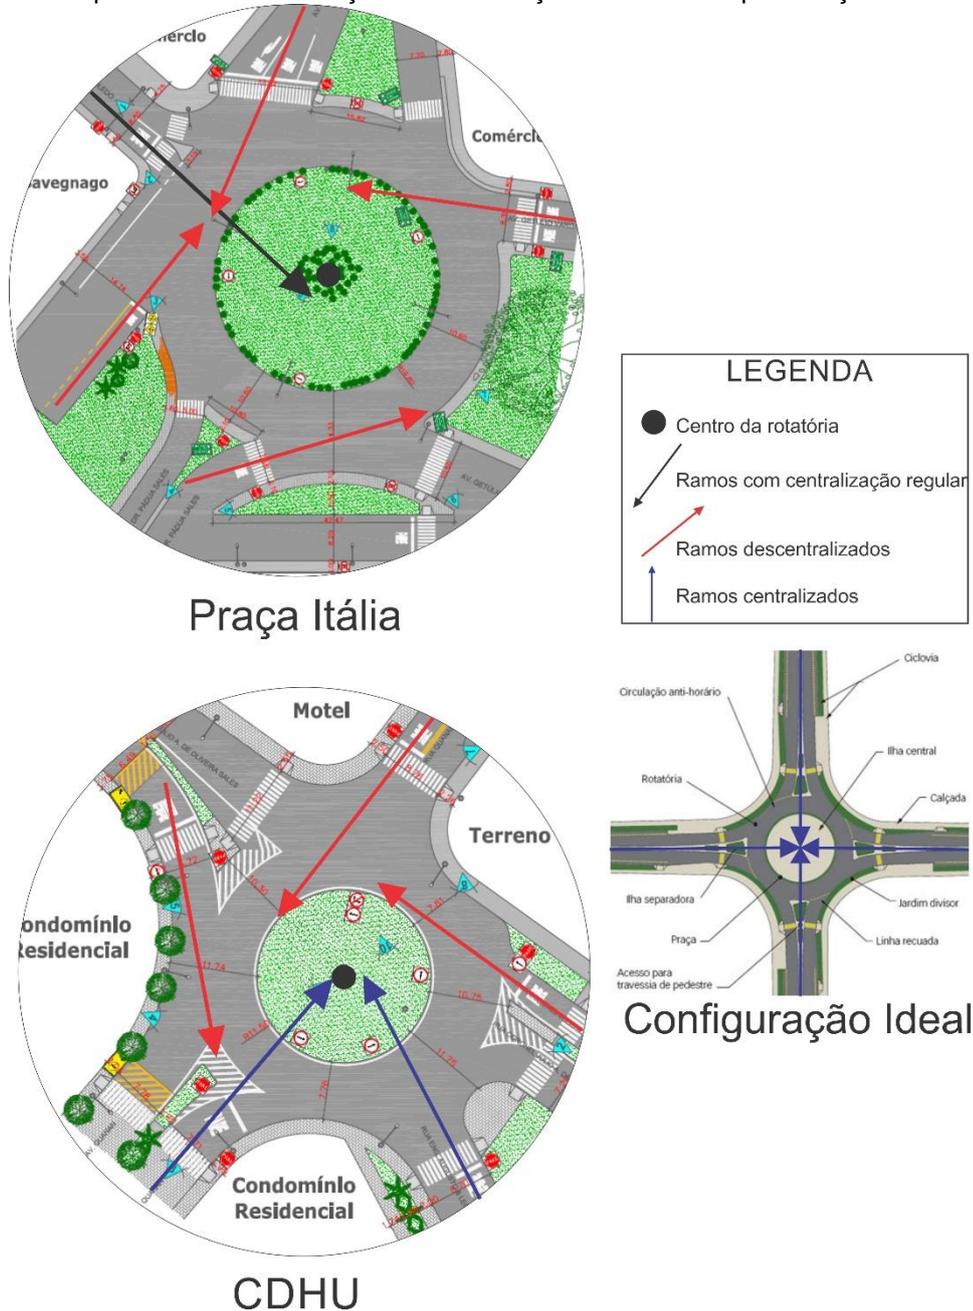
Figura 64 – Exemplos de descentralização e centralização das vias de aproximação em São Carlos

Em São Carlos, também são raras as exceções de centralização dos ramos de entrada e saída; um exemplo está na rotatória Praça Itália (Figura 64) que tem um ramo com centralização regular de cinco existentes. Maiores detalhes podem ser observados no apêndice 6 – folha 1.

A centralização do ramo permite ao pedestre tempo hábil para travessia, o que garante menor exposição ao atropelamento.

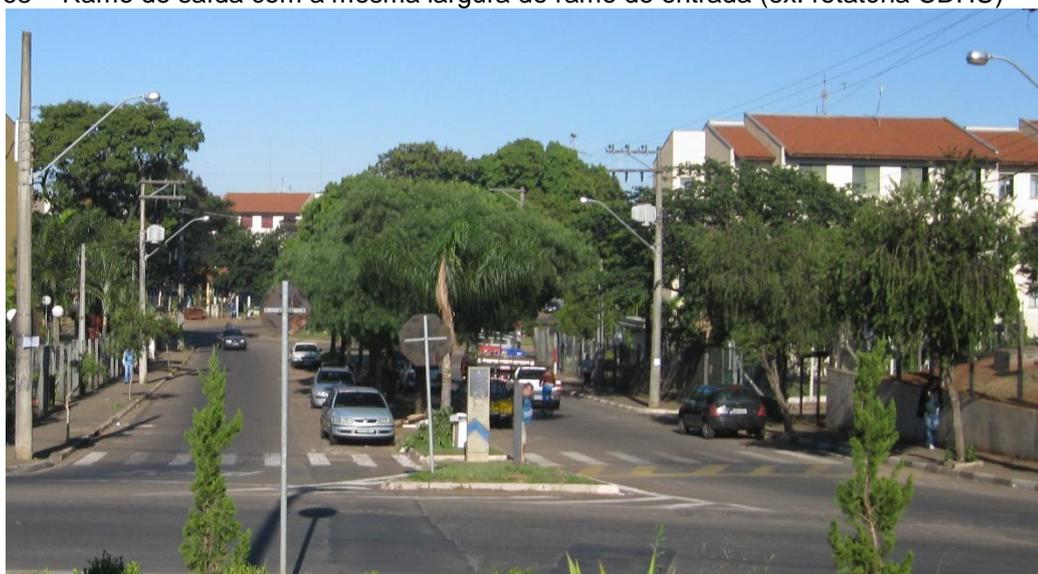
Figura 68 – Ramo de saída com a mesma largura do ramo de entrada (ex. rotatória CDHU)

A padronização entre ramos de entrada e saída mostra descuido técnico na implantação do dispositivo, originada, na maioria dos casos, pela inserção da rotatória onde havia um cruzamento comum.

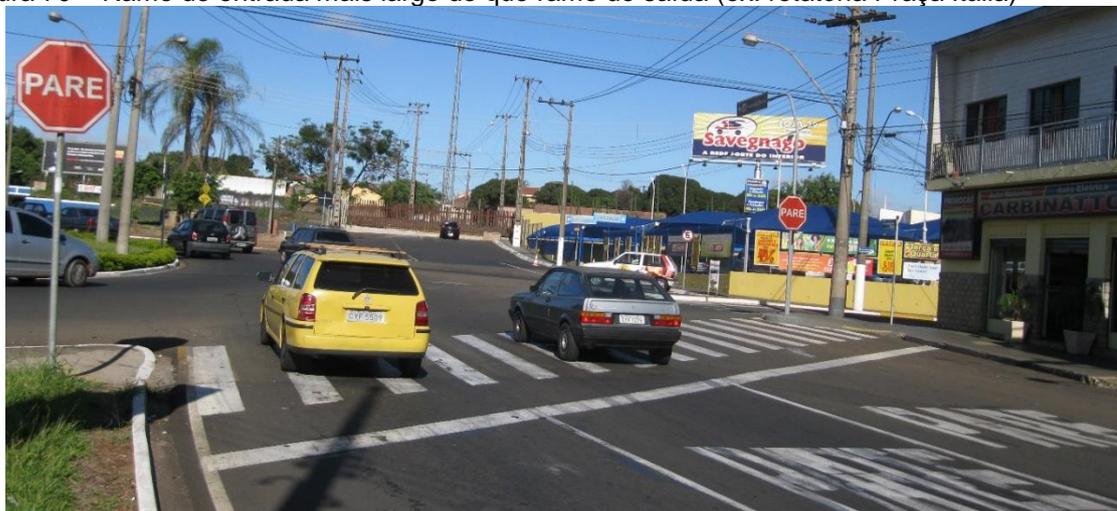
Figura 70 – Ramo de entrada mais largo do que ramo de saída (ex. rotatória Praça Itália)

Foi constatada, também, a inversão do que é recomendado na literatura, ou seja, ramo de entrada mais largo do que o ramo de saída (Figura 70). O caso mais visível está na rotatória Praça Itália em São Carlos.

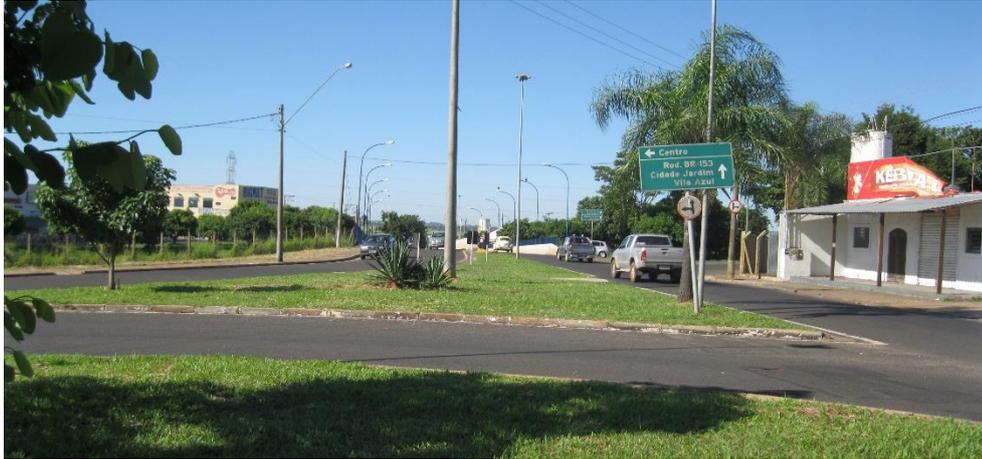
Figura 71 – Canteiro central alargado, modelo semelhante à ilha separadora (ex. rotatória Mini Estação Av. Potirendaba)

(apêndice 1 – folha 1), Av. Danilo Galeazzi, ramos norte e sul (apêndice B – folha 1) e Av. Potirendaba, ramo sul (figura 71) (apêndice E – folha 1).

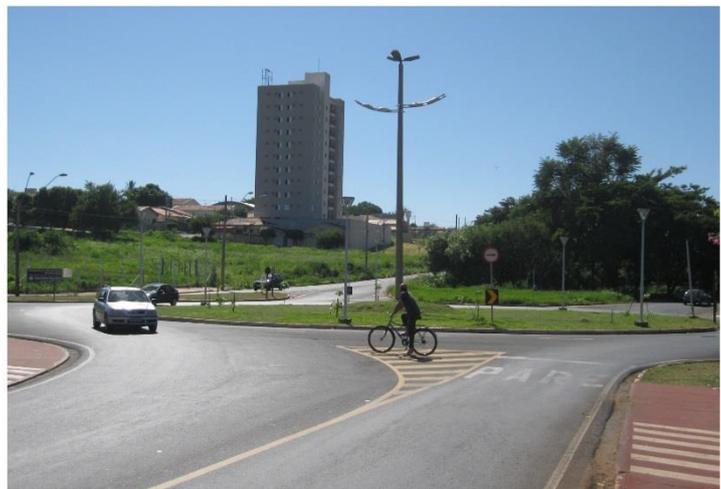
Figura 75 – Ilha separadora demarcada no pavimento sem refúgio para pedestres (ex. rotatória UBS Anchieta)

Em São José do Rio Preto, apenas na Rua Vicente Tamburi (Figura 75), maiores detalhes no apêndice C – folha 1, a ilha separadora é demarcada com sinalização horizontal, sem a presença de canteiro ou passeio em desnível, e não há a sinalização e nem demarcação de área de refúgio para pedestres.

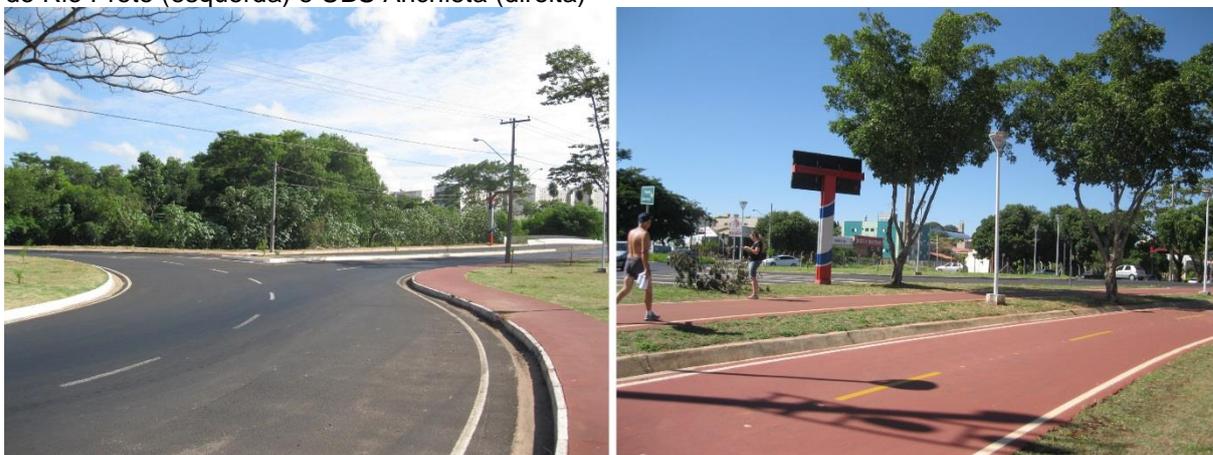
Figura 85 – Passeios em bom estado de conservação, com textura antiderrapante nas rotatórias Parque do Rio Preto (esquerda) e UBS Anchieta (direita)

Em São José do Rio Preto, em todos os dispositivos os passeios adjacentes às rotatórias são de concreto e possuem larguras superiores a 1,20m, que permite melhores condições de tráfego, inclusive para os pedestres portadores de necessidades especiais. A exceção quanto ao tipo de pavimentação está nos dispositivos Parque do Rio Preto (apêndice A – folha 1) e UBS Anchieta (apêndice C – folha 1), que possuem passeios com textura antiderrapante (Figura 85).

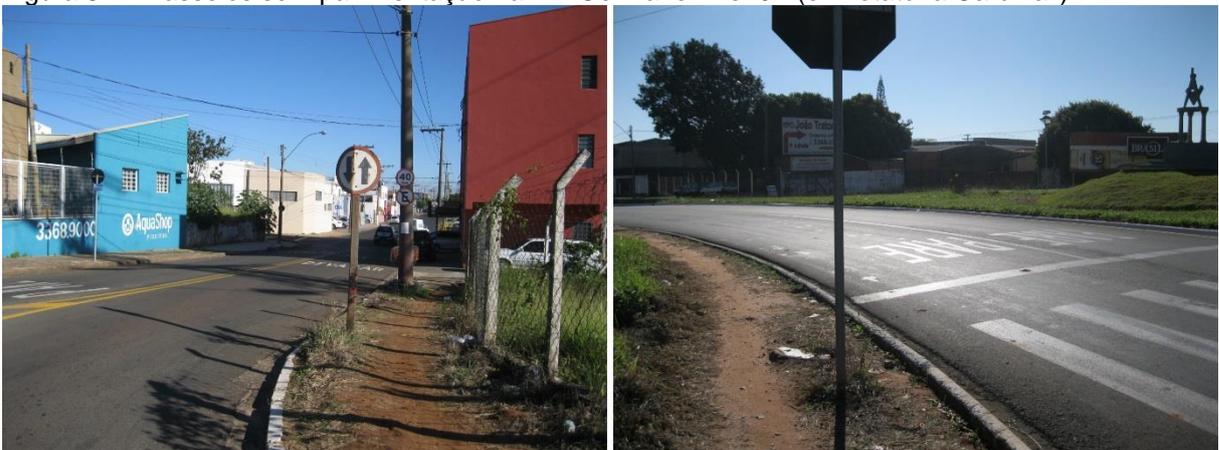
Figura 87 – Passeios sem pavimentação na Av. Germano Fher Jr. (ex. rotatória Cardinali)

Em São Carlos, a situação da pavimentação dos passeios é bem diferente de São José do Rio Preto, por exemplo, na rotatória Cardinali (Figura 87) não há pavimentação nos passeios da Av. Germano Fher Jr.

A falta de pavimentação nos passeios causa desconforto, inacessibilidade e pode instigar o trânsito de pedestres pela faixa de rolamento, principalmente quando o problema repete-se ao longo da via, como mostra a Figura 88.

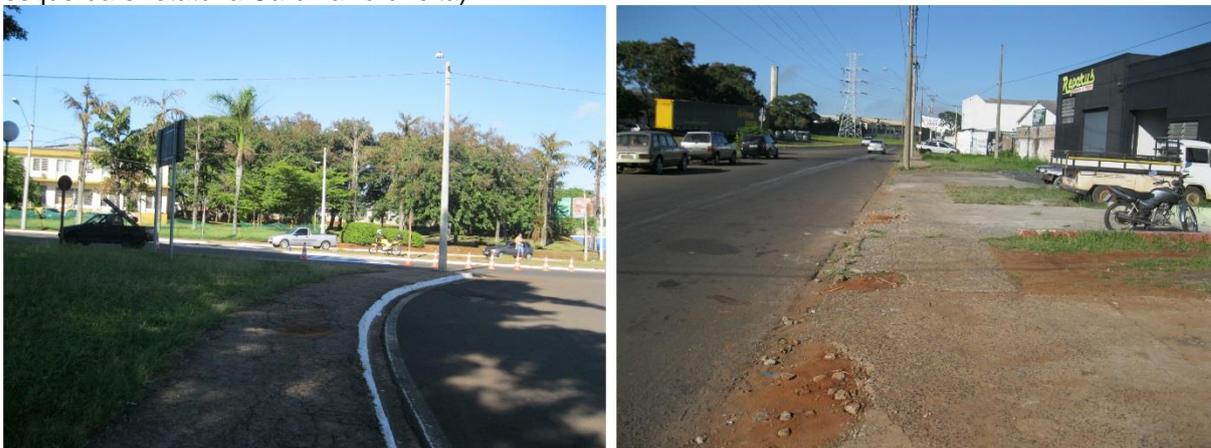
Figura 89 – Pavimento do passeio em péssima condição de conservação (ex. rotatória Praça Itália à esquerda e rotatória Cardinali à direita)

A má conservação do pavimento, por sua vez, afeta o conforto, a segurança e a acessibilidade dos pedestres. Em São Carlos foram observadas diversas situações similares (Figura 89) nos dispositivos Praça Itália (apêndice F – folhas 1 e 2) e Cardinali (apêndice G – folhas 1 e 2).

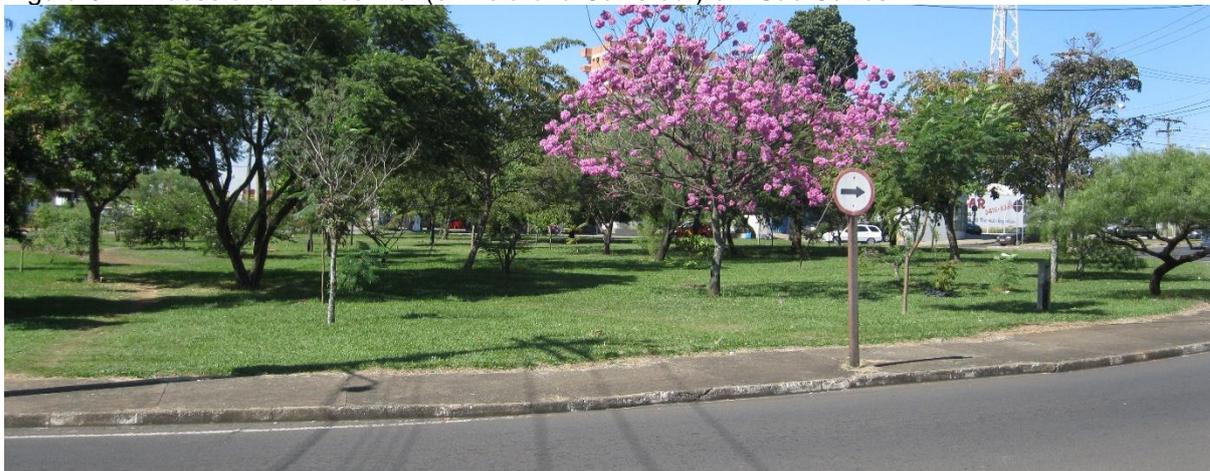
Figura 91 – Passeio na ilha central (ex. rotatória Carrefour) em São Carlos

Em São Carlos, a rotatória Carrefour possui, inclusive, passeio pavimentado contornando a ilha central, como mostra a Figura 91.

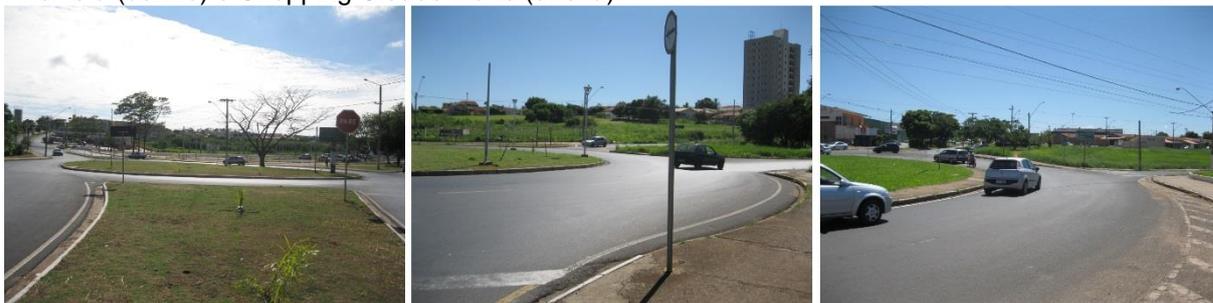
Figura 99 – Falta de árvores nos passeios dos dispositivos Parque do Rio Preto (esquerda), UBS Anchieta (centro) e Shopping Cidade Norte (direita)

As rotatórias Parque do Rio Preto (apêndice A – folha 1), UBS Anchieta (apêndice C – folha 1) e Shopping Cidade Norte (apêndice D – folha 1) possuem mudas de árvores ou coqueiros que não produzem sombra eficiente para amenizar a temperatura e formar um caminho sombreado (Figura 99).

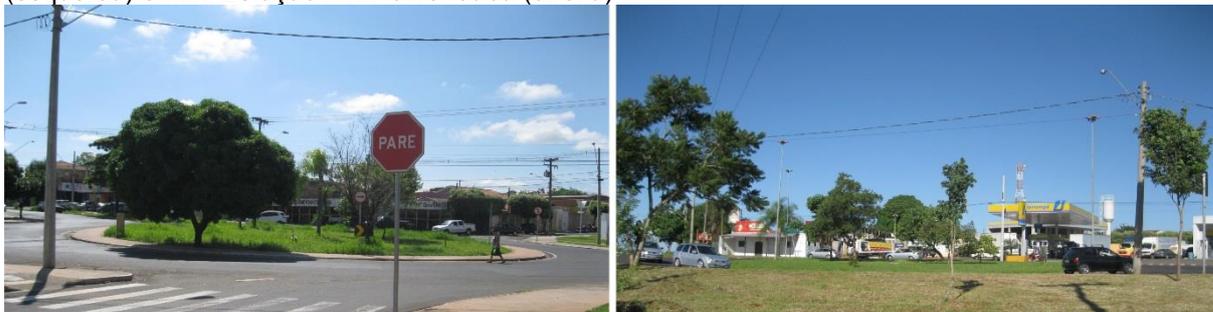
Figura 100 – Arborização dos passeios e ilha central insuficiente dos dispositivos UPA Jaguaré (esquerda) e Mini Estação Av. Potirendaba (direita)

Nas rotatórias UPA Jaguaré (apêndice B – folha 1) e Mini Estação Av. Potirendaba (apêndice E – folha 1) existem árvores formadas (Figura 100), entretanto, elas se mostraram insuficientes diante da quantidade e extensão dos passeios.

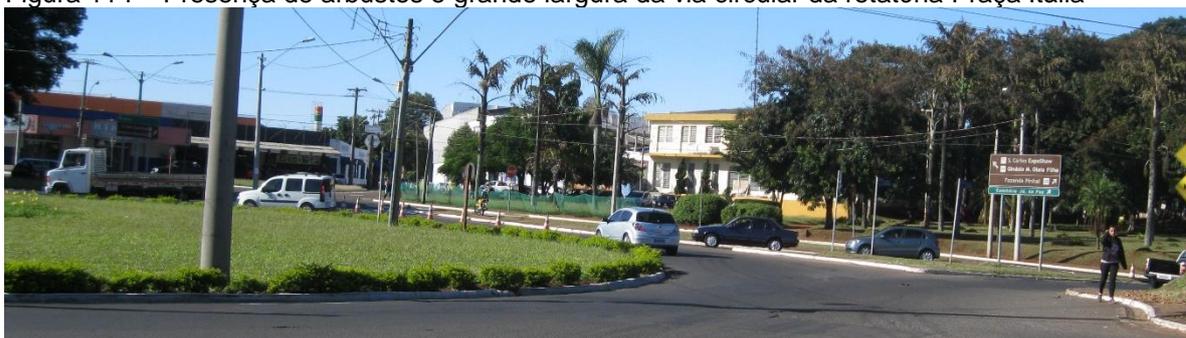
Figura 114 – Presença de arbustos e grande largura da via circular da rotatória Praça Itália

Agora, serão analisadas as condições das rotas de pedestres na cinco rotatórias da cidade de São Carlos. Na rotatória Praça Itália (apêndice F – folha 3), não ocorreu nenhuma travessia pela ilha central, no período de pesquisa de campo. Os fatores que poderiam ter influenciado tal situação são: a largura da via circular, a quantidade de veículos que trafegam pelo local, e a presença de arbustos plantados nas extremidades da ilha central (Figura 114).

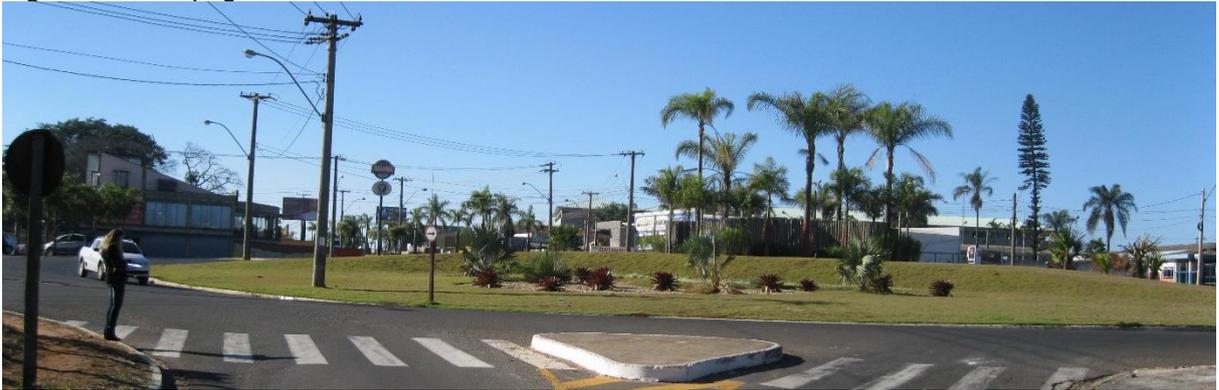
Figura 115 – Topografia da ilha central da rotatória Cardinali

A rotatória Cardinali (apêndice G – folha 3) também não registrou o trânsito de pedestres pela ilha central, e os fatores que poderiam justificar esta situação são: grande dimensão da ilha central, na topografia irregular e na grande largura da via circular (Figura 115).

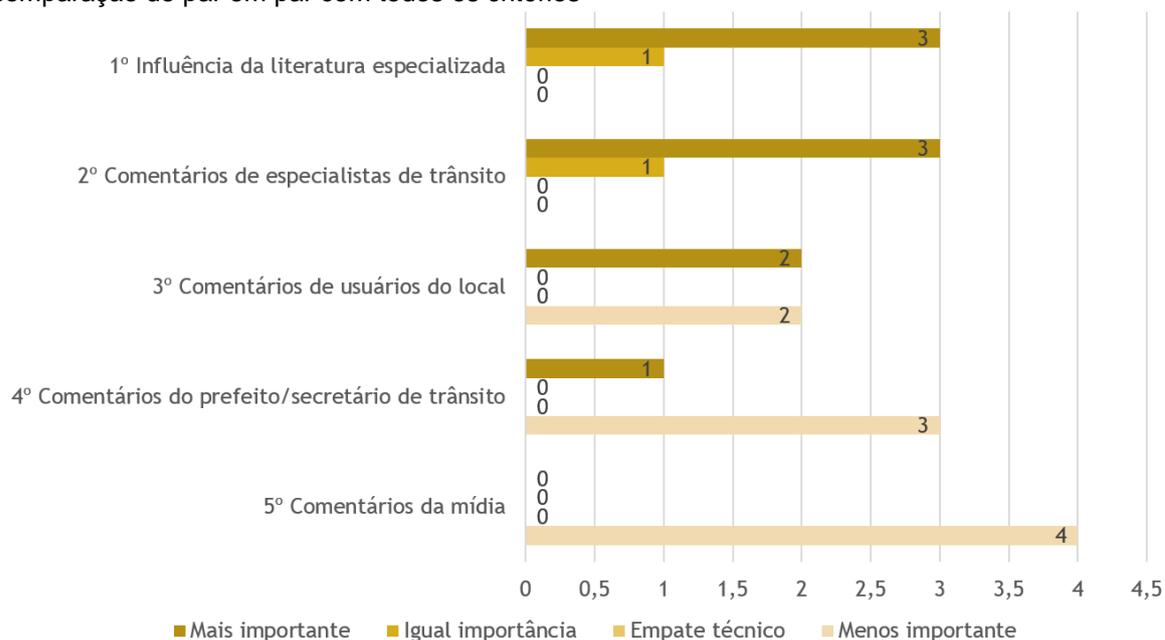
Figura 119 – Ordem de importância dada para os critérios da matriz 1 (resultado em quantidade) comparação de par em par com todos os critérios

Para os pesquisados, o critério “influência da literatura especializada” é o mais importante da matriz 1, pois obteve, no comparativo entre critérios das respostas obtidas, três avaliações com maior importância e uma de igual importância (Figura 119), com média 69% de maior relevância sobre os demais critérios (Figura 120), maiores detalhes dos resultados da matriz poderão ser encontrados no apêndice K e T.

Ficou claro que fontes tais como, livros, teses, dissertações, artigos e similares influenciam os técnicos no projeto ou manutenção de uma rotatória urbana.

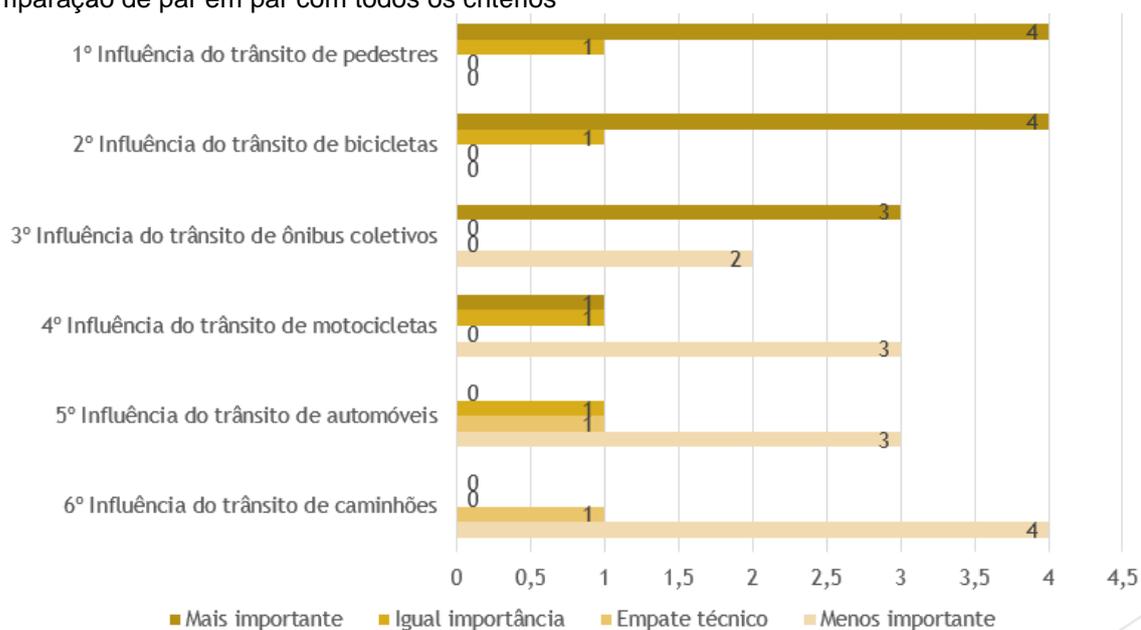
Figura 121 – Ordem de importância dada para os critérios da matriz 2 (resultado em quantidade) comparação de par em par com todos os critérios

Para os pesquisados, o critério “influência do trânsito de pedestres” é o mais importante da matriz 2, pois obteve, para a maioria dos pesquisados, quatro avaliações com maior importância e uma de igual importância (Figura 121), com média 50% de maior relevância sobre os demais critérios (Figura 122), maiores detalhes dos resultados da matriz poderão ser encontrados nos apêndices L e T.

Embora o critério “influência do trânsito de bicicletas” obteve o mesmo número de importância relativa se comparado ao critérios mais relevante da matriz 2 (Figura 121) no comparativo direto foi dado menor relevância às bicicletas, fato comprovado pelo resultado em porcentagem, 45,2% contra 50% (Figura 122) do critério mais importante.

Com base nos resultados da pesquisa com a aplicação do método AHP, ficou claro que os pedestres são os que mais influenciam os técnicos no projeto ou manutenção de uma rotatória urbana.
