**ESTUDO DA OCORRÊNCIA DE FUNGOS E DA
PERMEABILIDADE EM REVESTIMENTOS DE ARGAMASSA EM
HABITAÇÕES DE INTERESSE SOCIAL – ESTUDO DE CASO NA
CIDADE DE PITANGUEIRAS/SP.**

Dissertação apresentada ao Programa de Pós-Graduação em Construção Civil da Universidade Federal de São Carlos para obtenção do título de Mestre em Construção Civil.

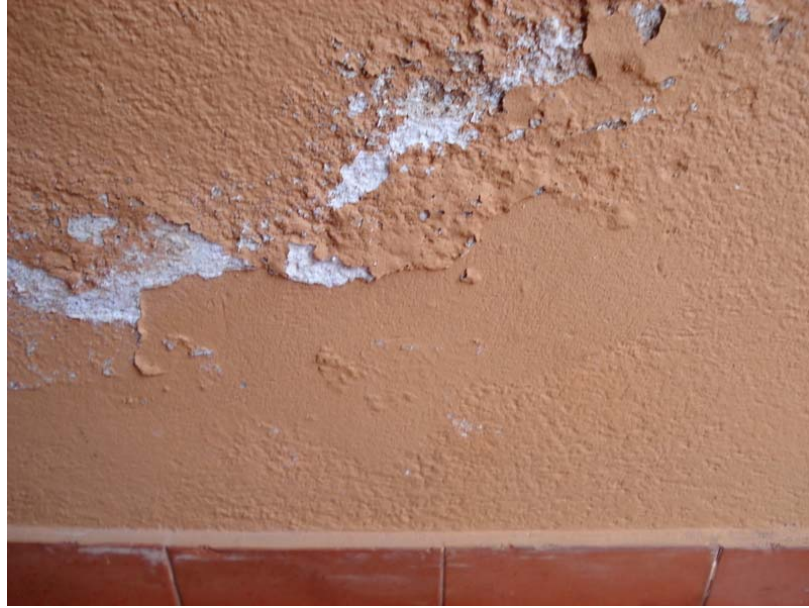
Dias (2003) distingue também o termo eflorescência e criptoflorescência. As eflorescências são caracterizadas com o aparecimento de manchas, depósitos esbranquiçados e pulverulentos na superfície de argamassas, concretos, alvenarias, materiais cerâmicos, e outros, sendo que esses depósitos esbranquiçados são sais cristalizados de metais alcalinos (sódio e potássio) e alcalinos terrosos (cálcio e magnésio), conforme Figura 2.1.

Figura 2.1 – Eflorescência, gerando depósitos esbranquiçados e pulverulentos na superfície

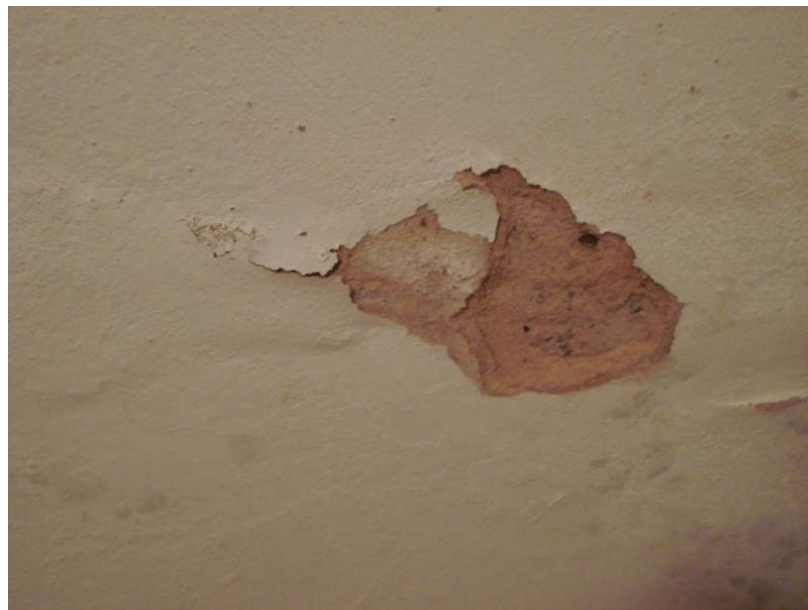
As criptoflorescências são formações salinas que ficam ocultas, ou seja, a cristalização não é superficial, como é o caso das eflorescências que se afloram. WILSON (1984) citado por DIAS (2003) comenta que a criptoflorescência não é tão fácil de ser detectada como a eflorescência, em contrapartida causa maiores danos aos componentes, como é o caso de sais que ao se cristalizarem aumentam de volume, em consequência geram tensões internas que deterioram os revestimentos, conforme Figura 2.2.

Figura 2.2 – Criptoflorescência, deslocamento de película de tinta e camadas de revestimento

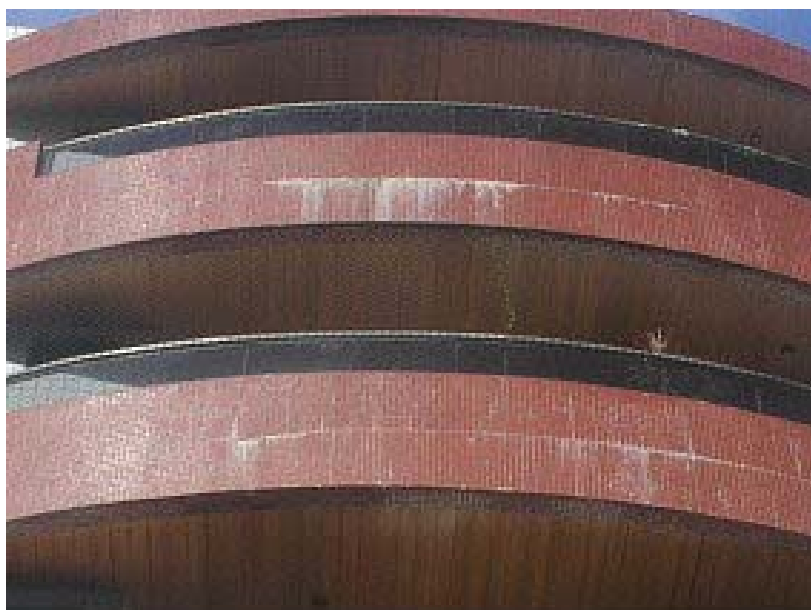
água e pulverulento. Ela ocorre geralmente nas superfícies de alvenaria aparente ou revestimentos de argamassa, juntas de assentamentos, peças cerâmicas, locais próximos a esquadrias não estanques, e juntas de revestimentos cerâmicos esmaltados. Essa patologia geralmente prejudica mais em termos de aparência do que a durabilidade do componente (Figura 2.3).

Figura 2.3 – Ocorrência de eflorescência, com depósito de sal branco sobre revestimento cerâmico de fachada. Padilha *et al.* (2007)

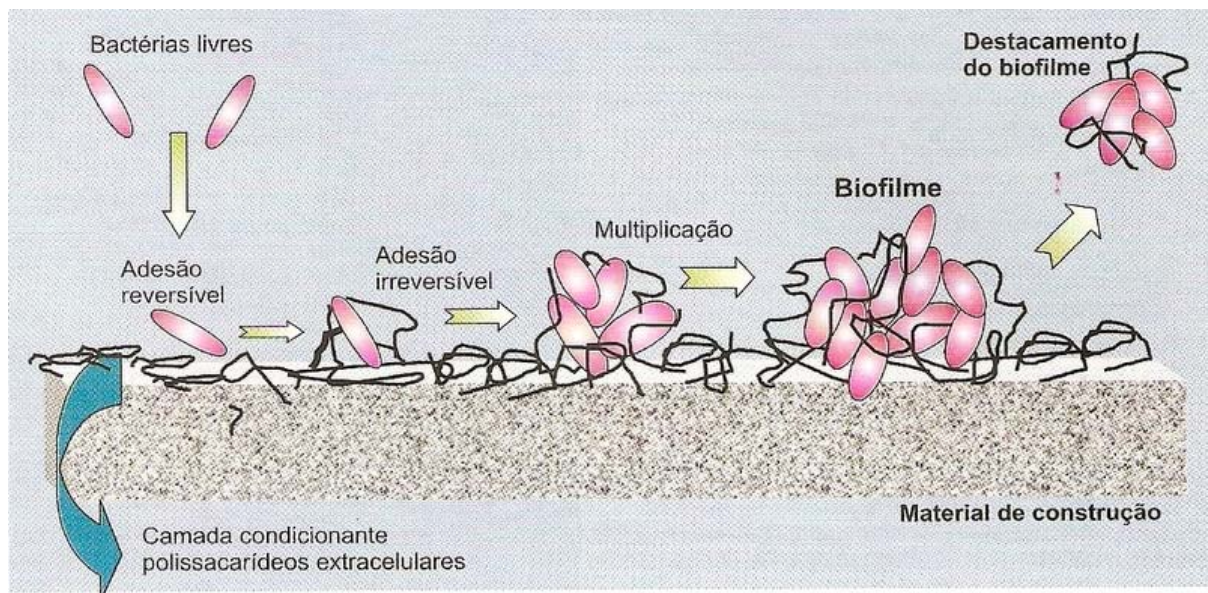
Shirakawa *et al.* (1998) menciona que a rápida propagação dos microorganismos infere no aumento dos produtos excretados, modificando o local onde o biofilme foi constituído, ajudando assim, no desenvolvimento de diversas espécies e gêneros que necessitam de oxigênio diferenciado.

Figura 2.5 – Seqüência de formação de biofilme sobre a superfície de um material. Shirakawa *et al.* (1998)

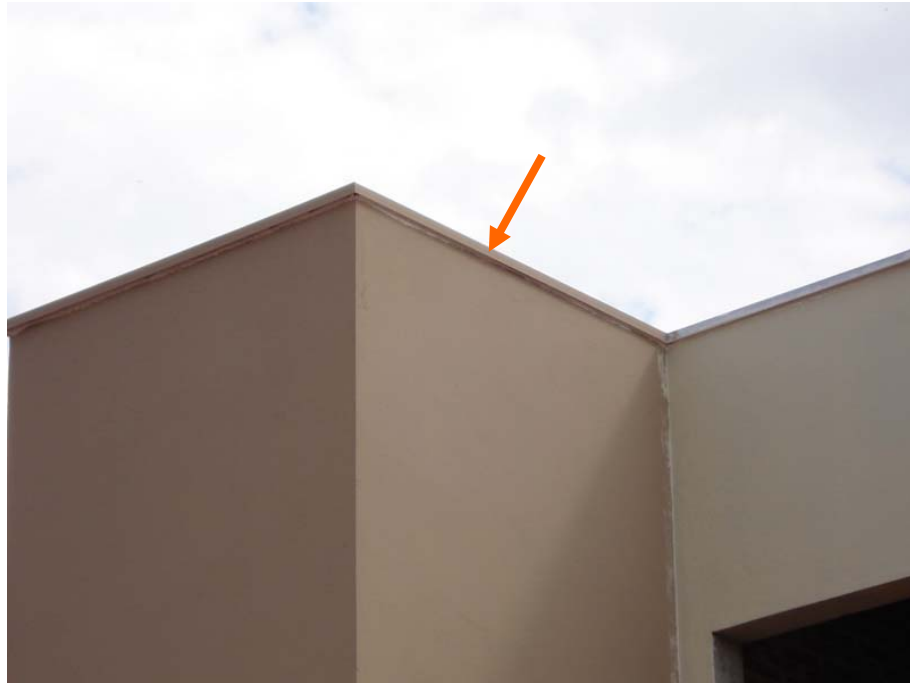
As pingadeiras podem também ser usadas na parte superior das edificações, em específico nas platibandas, com função de prevenir a infiltração de umidade, evitando o aparecimento de manchas (bolor), conforme Figura 2.8.

Figura 2.2 – Foto que ilustra a pingadeira na parte superior da edificação.

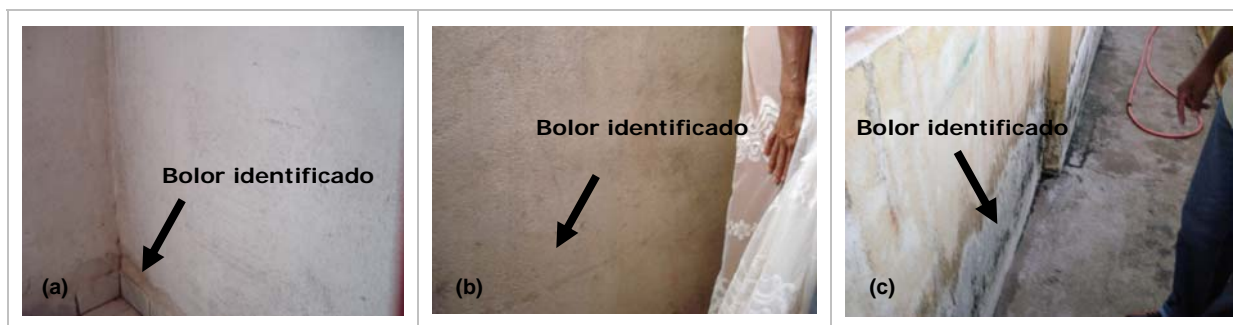
Para o objeto de análise foram escolhidas seis habitações de interesse social, sendo três com evidências de bolor, denominadas de casas 1, 2 e 3 (figura 3.2) e três aparentemente sãs, denominadas casas 4, 5 e 6 (figura 3.3). Esses tipos de habitações foram escolhidas por apresentarem manifestações patológicas mais evidentes do que habitações de médio e alto padrão, principalmente no que se diz respeito a umidade nos revestimentos de argamassa.

Figura 3.2– Casas com evidências de bolor – casa 1 (a), casa 2 (b) e casa 3 (c)

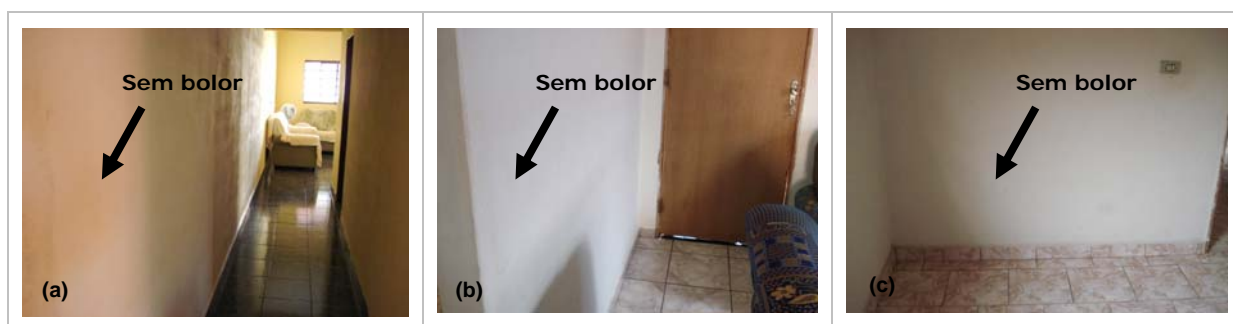
Figura 3.3– Casas aparentemente sãs – casa 4 (a), casa 5 (b) e casa 6 (c)

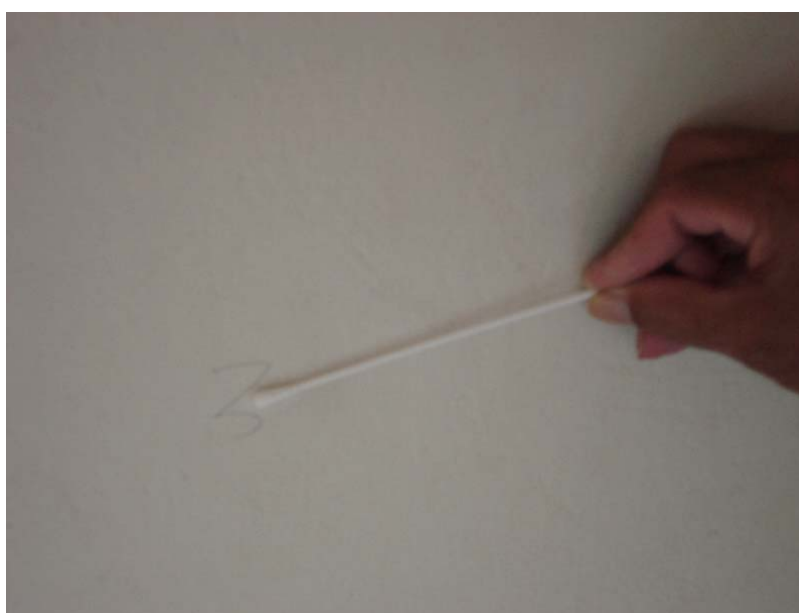
Foi feita utilizando o “swab” estéril (cotonete), passando-o sobre a região do revestimento de argamassa que apresentavam ou não sinais de bolores, sendo a figura 3.4 a habitação de interesse social denominada de casa 6, classificada como casa aparentemente sãs. Em seguida, o swab é inserido em recipiente estéril, sendo fechado e levado ao laboratório para que fossem feitos a semeadura, isolamento e identificação dos fungos.

Figura 3.4– Coleta utilizando “swab” na casa 6, denominada casa aparentemente sã

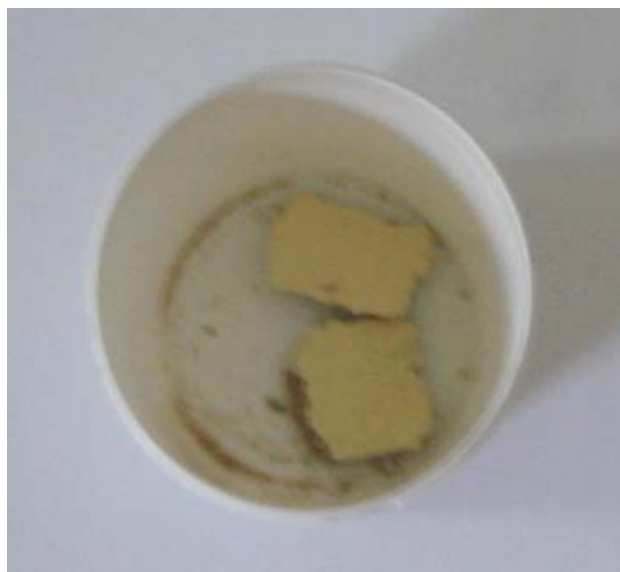
Foi analisada uma amostra do revestimento de argamassa (Figura 3.9) do revestimento de uma parede da casa 1, denominada casa com evidência de bolor, onde também foi realizado a análise de microscopia (item 3.2.1). Para coleta da amostra do revestimento em questão foi utilizado ferramentas convencionais como talhadeira e marreta para extração da amostra. Esta amostra foi levada a um microscópio óptico com aumento de 400 vezes, o qual permitiu a visualização da ocorrência do fungo identificado.

Figura 3.9– Amostra do revestimento de argamassa da casa 1, denominada casa com evidência de bolor.

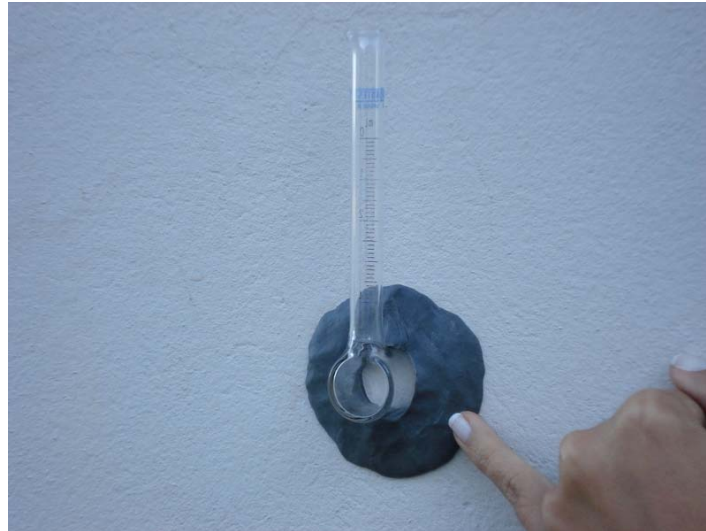
Foi modelada uma porção da massa de calafetar e com as mãos envolveu-se toda a borda do cachimbo de vidro, para assim comprimir o mesmo sobre o revestimento de argamassa para melhor fixação (Figura 3.12).

Figura 3.12– Fixação do cachimbo de vidro sobre o revestimento de argamassa

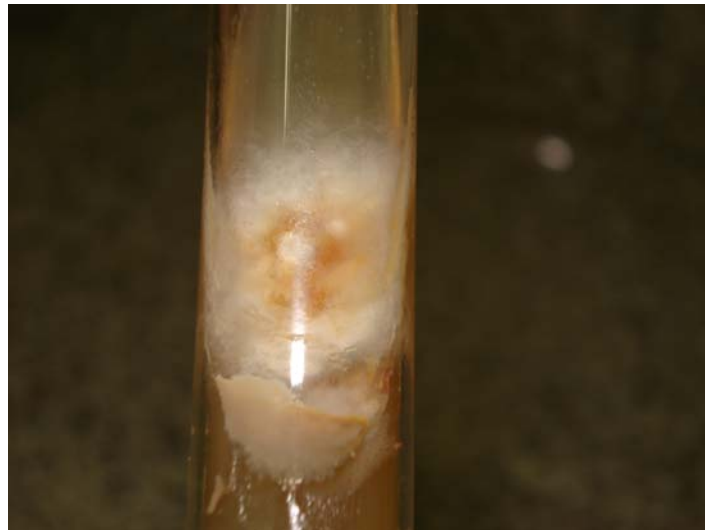
Figura 4.3– Presença de fungos no revestimento de argamassa das habitações estudadas em tubo de ensaio após semeadura realizada na análise microbiológica

A análise microbiológica realizada pelo Laboratório Centro de Diagnósticos - Controle, permitiu identificar em nível de gênero, fungos filamentosos e levedura que podem se tornar nocivos para a saúde dos habitantes das casas de interesse social estudadas nesta pesquisa. Esses resultados podem vistos no Anexo 1-itens 1.1 e 1.2.

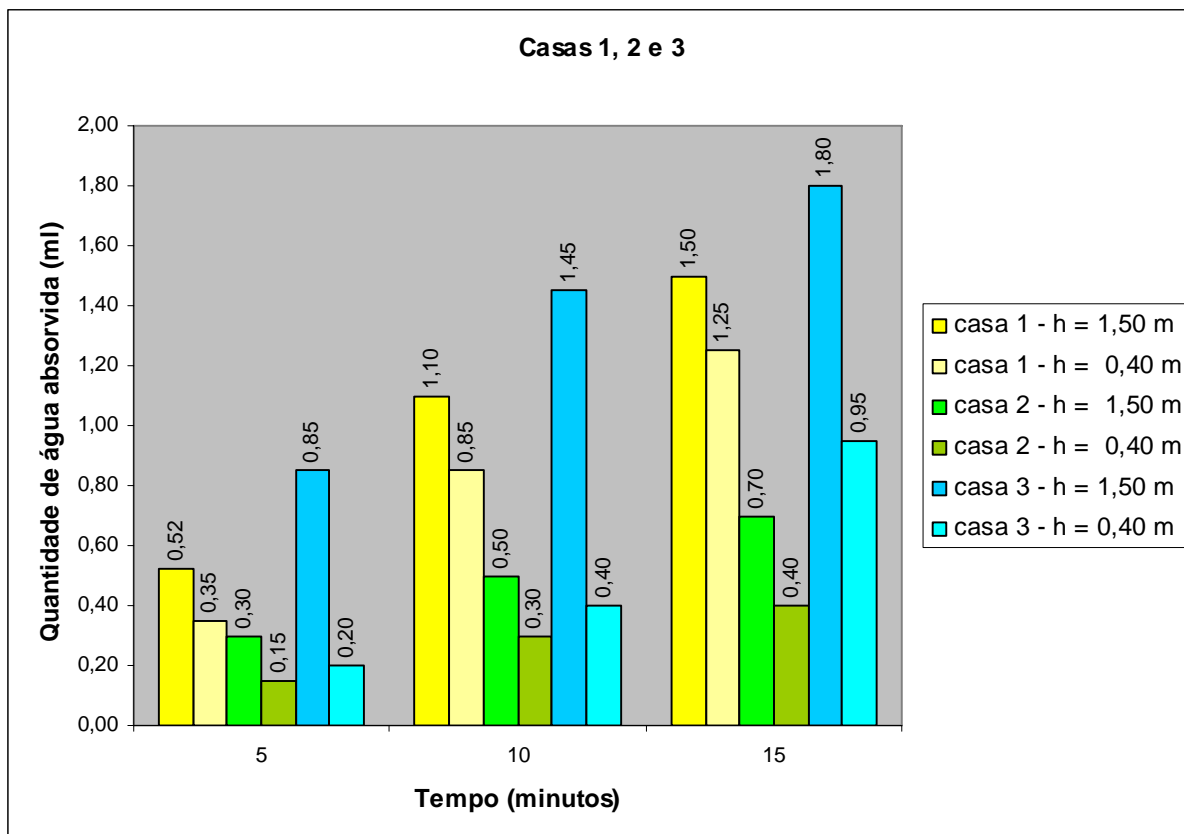
Os dados apresentados nas tabelas 01, 02 e 03 (Apêndice1-item 1.1), correspondentes as casas 1, 2 e 3 foram colocados na forma de um gráfico de barras (Figura 4.4) que facilita visualização da magnitude dos valores obtidos para a permeabilidade em cada uma das casas doentes investigadas.

Figura 4.4– Resultados do ensaio do cachimbo das casas com evidencias de bolores

Nota-se que os resultados foram diferentes para cada uma das casas analisadas.

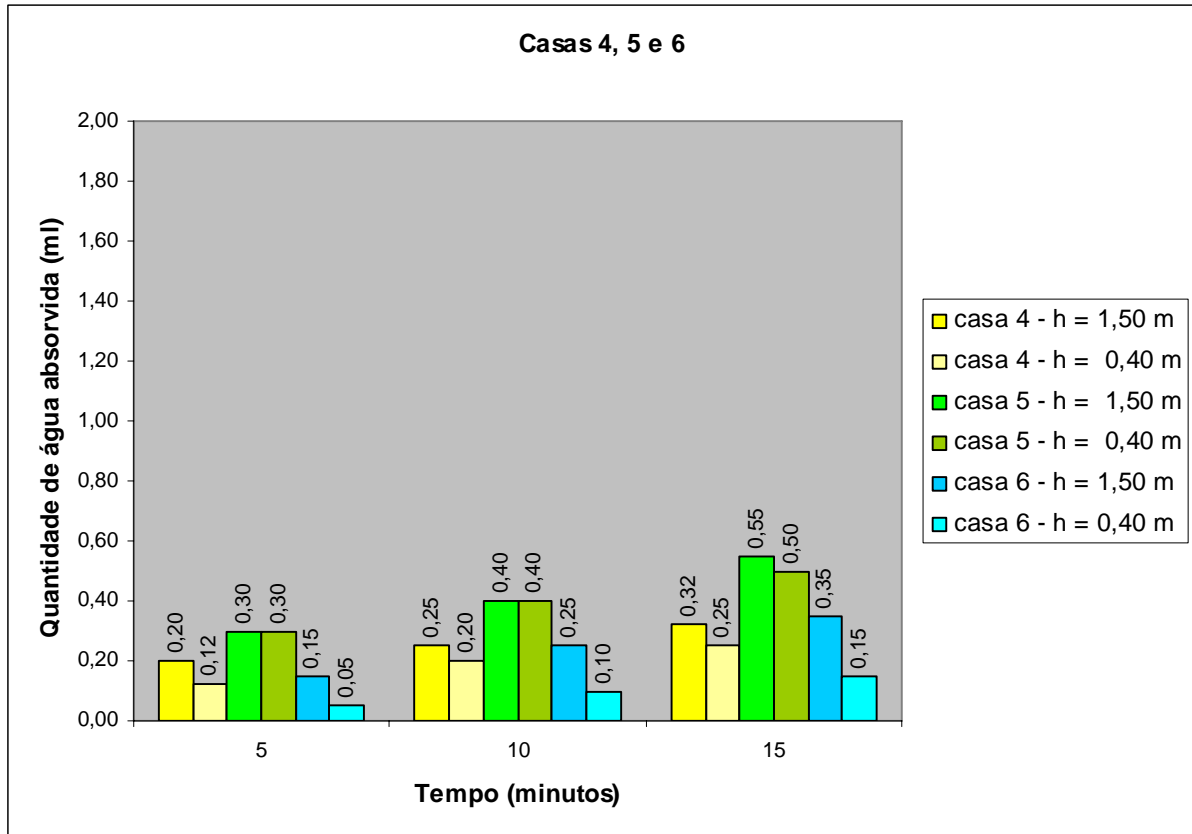
os valores da permeabilidade obtidos pelo Método do Cachimbo para estes três casos, os quais encontram-se demonstrados nas tabelas 04, 05 e 06 (Apêndice 1-item 1.2).

Figura 4.5– Resultados do ensaio do cachimbo das casas aparentemente sãs
