**Acessibilidade em edifícios públicos de cultura em uma cidade de  
médio porte do Estado de São Paulo**

São Carlos  
2014

Dissertação apresentada ao Programa de Pós Graduação em Terapia Ocupacional do Centro de Ciências Biológicas e da Saúde da Universidade Federal de São Carlos, como parte dos requisitos para obtenção do título de Mestre em Terapia Ocupacional.

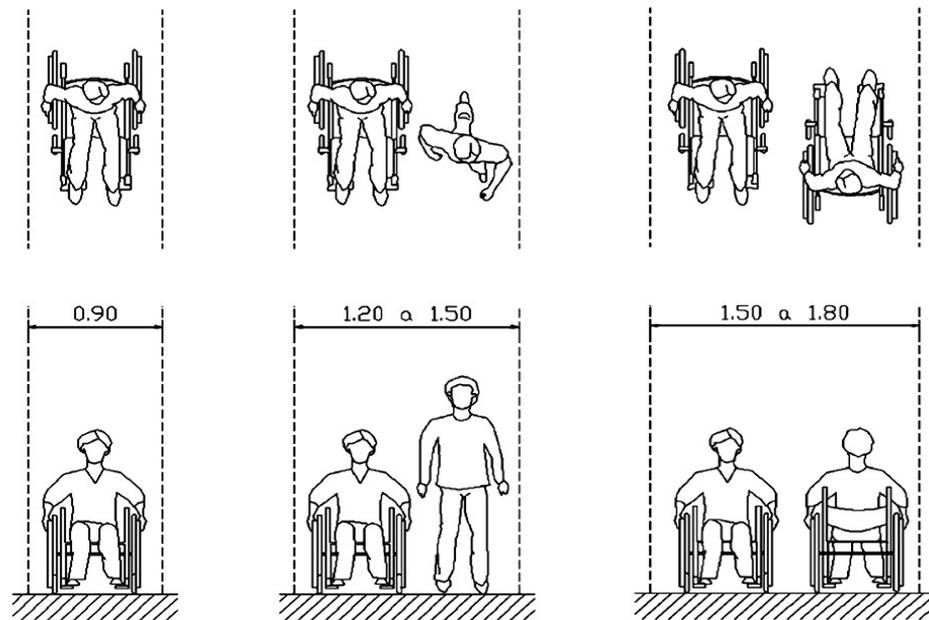
Figura 3 - Medidas para Circulação de Cadeirantes.

As imagens das figuras 1, 2 e 3, disponíveis na ABNT NBR9050, indica as medidas necessárias para que usuários de cadeira de rodas consigam utilizar e circular pelos espaços sem dificuldade na locomoção.

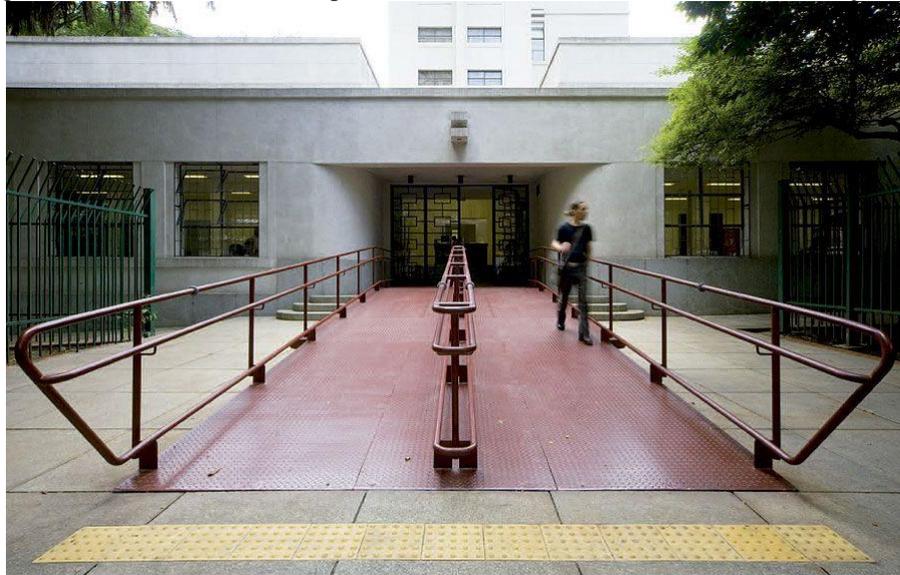
Figura 5 - Entrada da Biblioteca pela Avenida São Luís com corrimãos e sinalização tátil

As figuras 5, 6,7 e 8 mostram as intervenções que alteraram os acessos e espaços internos, oferecendo ao usuário um espaço físico que atenda as diferentes necessidades dos usuários com algum tipo de deficiência na biblioteca.

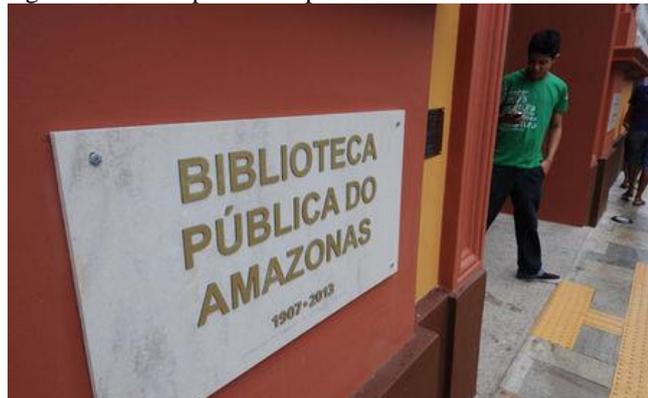
Figura 10 - Vista parcial do piso tátil na entrada da biblioteca

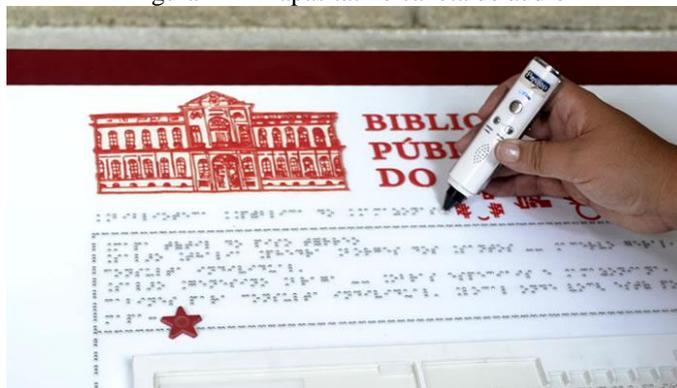
Figura 11 - Mapas tátil e caneta de áudio

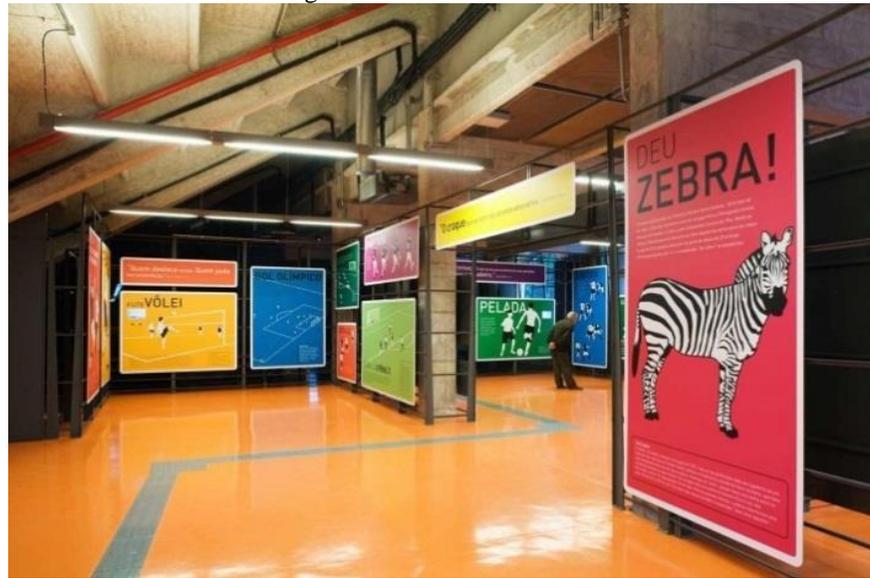
Figura 13 - Piso tátil.

Na figura 13, o piso tátil instalado e o espaço sem barreiras físicas, permite ao deficiente visual e ao deficiente físico uma circulação adequada. As imagens com cores contrastantes nos murais podem auxiliar usuários com baixa visão a identificar ou diferenciar as diferentes cores e formas.

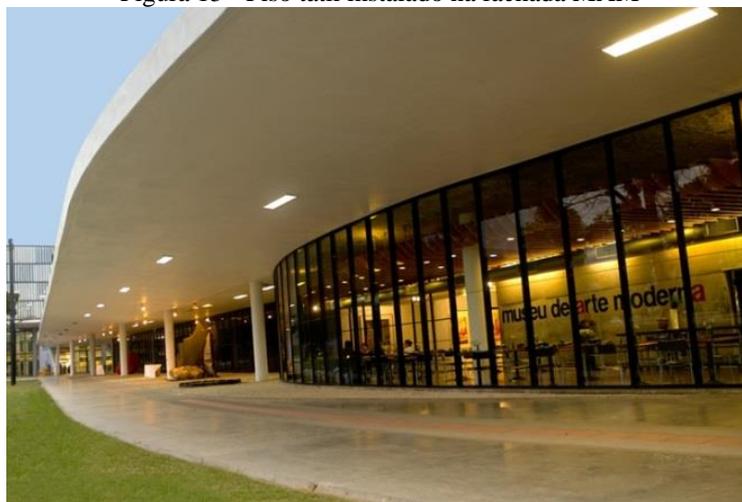
Figura 15 - Piso tátil instalado na fachada MAM

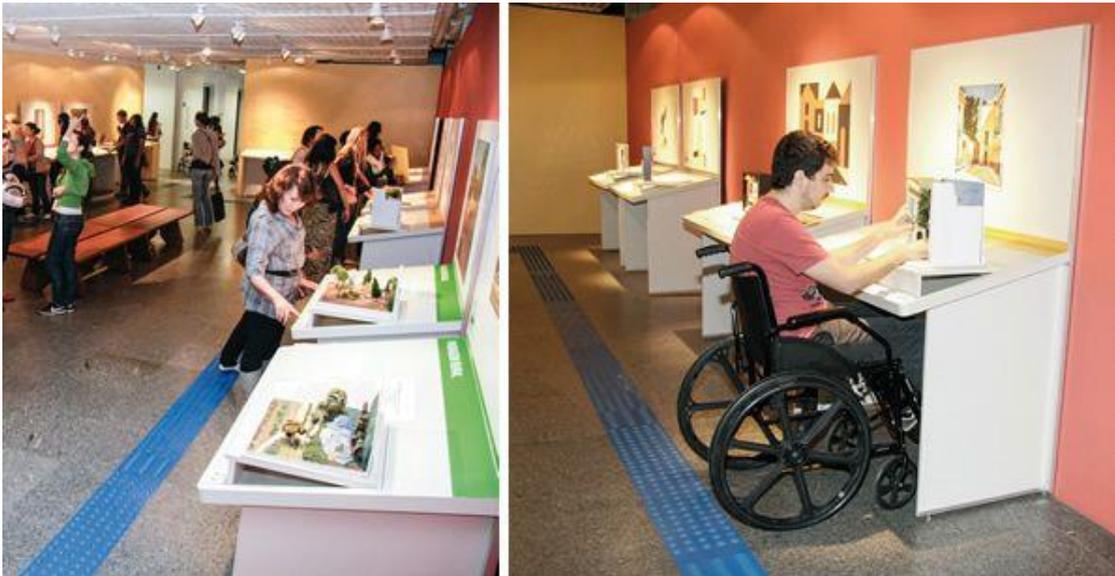
Figura 19 - Modelo de expositores acessíveis e piso tátil de alerta próximo aos expositores na Pinacoteca do Estado de São Paulo

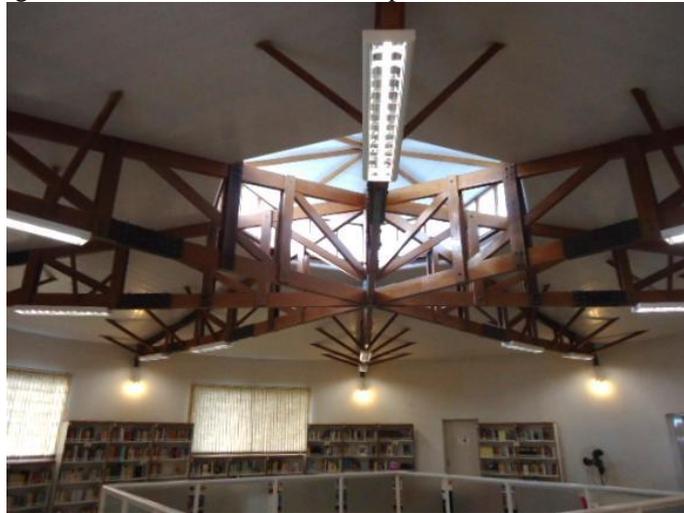
Figura 30 - Estrutura em madeira de peroba rosa e lanternim. 2013

No térreo, onde funcionava o reservatório de água, está localizado o balcão de atendimento, acervos infantil e infanto juvenil, periódicos, gibiteca, áreas de leitura, acesso à internet e sanitários. No segundo piso, onde funcionava a casa de máquinas, foi construído um mezanino que cria uma ligação visual entre o piso inferior e o superior, uma sala e espaço para leitura e acervo.<sup>66</sup> Uma estrutura em madeira de peroba rosa, foi mantida na parte superior da cobertura e no centro dessa estrutura foi criado um lanternim aumentando a claridade no local.<sup>67</sup>

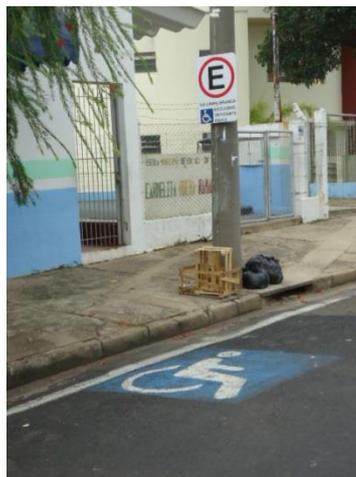
Figura 46 - Vaga em via pública

A falta de rebaixamento de guia no passeio público descaracteriza o percurso até a entrada da biblioteca como rota acessível<sup>83</sup>.

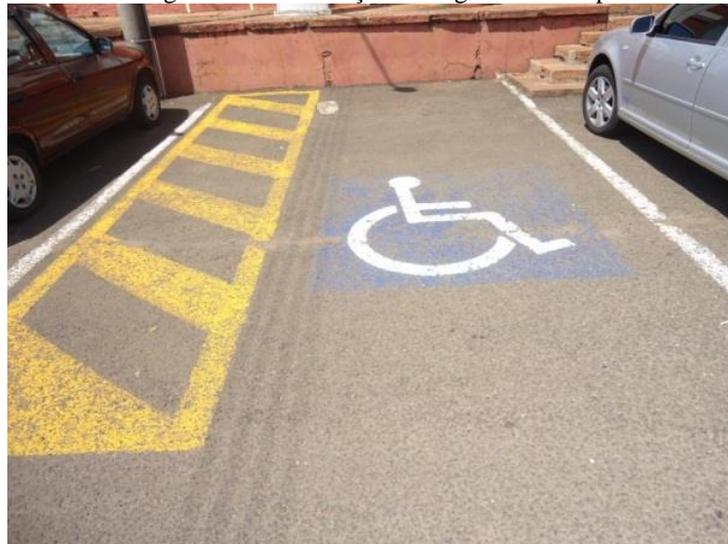
Figura 47 - Sinalização da vaga reservada para PCD

A vaga que foi identificada horizontalmente com o SIA está corretamente dimensionada em 90° com espaço para circulação lateral de 1,20m.<sup>86</sup> A inclinação superior a 3% dificulta o uso por deficientes.<sup>87</sup>

O uso dessa vaga exige que o usuário percorra uma distância superior a 100,0m até a entrada para a PCD, medida superior que o exigido na ABNT NBR9050/2004 e na Lei n°. 10.098/2000<sup>88</sup>. Não foi feito estacionamento ou disponibilizada vaga em rota acessível até o interior do edifício<sup>89</sup>.

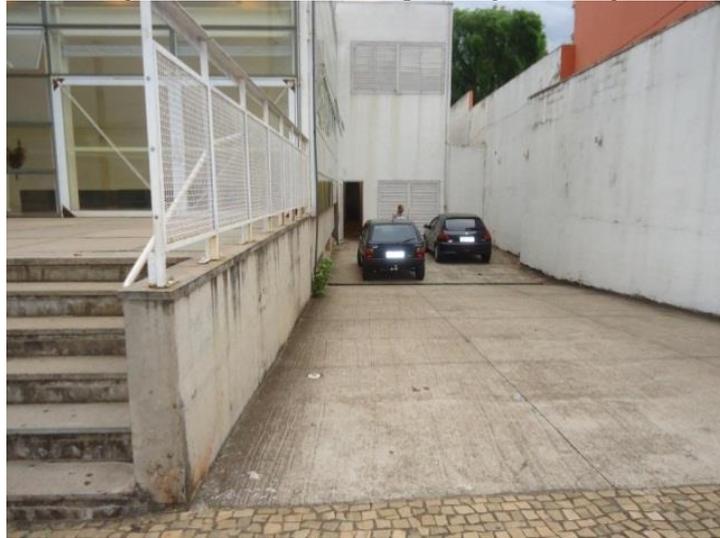
Figura 48 - Estacionamento para carga e descarga

No Teatro Municipal não há estacionamento para o público, somente uma entrada de serviço para carga e descarga, e nos dias das visitas havia veículos utilitários estacionados no local.

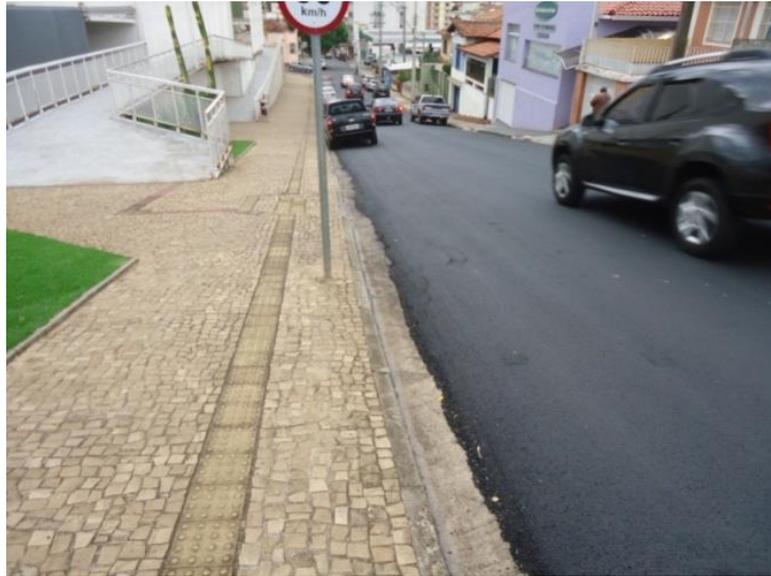
Figura 49 - Vaga não sinalizada horizontalmente

Próximo à entrada da bilheteria e a entrada do Teatro de Arena em via pública, há duas vagas disponíveis para PCD, ambas ficam no sentido da circulação e estão corretamente dimensionadas, sinalizadas horizontalmente com o SIA<sup>90</sup> e com a placa vertical de regulamentação de estacionamento em via pública.<sup>91</sup> O desnível entre os rebaixamentos de guias e o leito carroçável em ambas as situações, assim como a inclinação da via pública onde está localizada à vaga do Teatro de Arena dificulta o percurso até as entradas para usuários com deficiência, diminuindo sua autonomia.<sup>92</sup>

<sup>92</sup> Não atende aos critérios da NBR 9050/2004 (ABNT) – itens 6.2.3, 1.3 e o Código de Obras da cidade de São Carlos - Seção VI do Sistema Viário – Subseção I - Dos Espaços de Manobra e Estacionamento - Art. 105 - Parágrafo 2º.

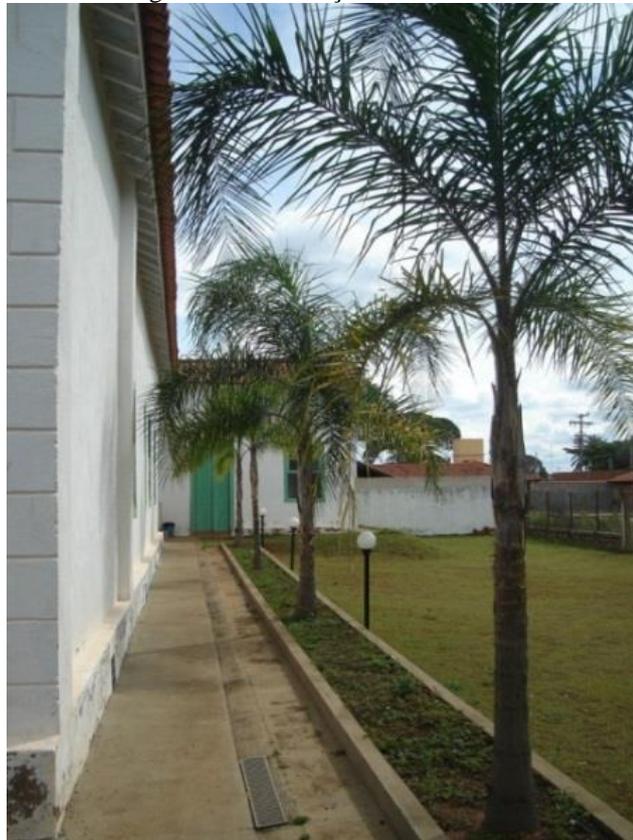
Figura 52 - Circulação externa. 2013

No percurso até o acesso posterior do edifício pela área externa foi mantida uma circulação com superfície regular, estável e antiderrapante.<sup>97</sup> Com largura de 0,80m, menor que o exigido, não podendo ser utilizado por usuário de cadeira de rodas, de andadores, e outros<sup>98</sup>. O gramado no fundo do imóvel que é utilizado em atividades ao ar livre pode ser um limitador para PCD.<sup>99</sup>

Não foi instalado piso tátil de alerta e direcional na calçada e no percurso da área externa do edifício.<sup>100</sup>

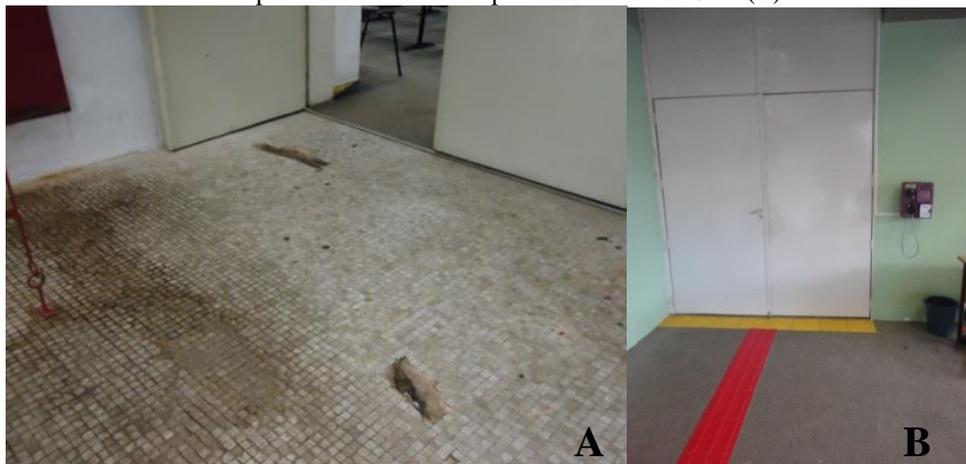
Figura 55 - Piso da área externa revestido com as pastilhas de mármore. 2013 (A) e Piso da área externa com pastilhas de mármore pintadas. Janeiro/2014. (B)

<sup>105</sup> Não atende aos critérios da NBR 9050/2004 (ABNT) – item 6.12.1e ) e 6.2.3.

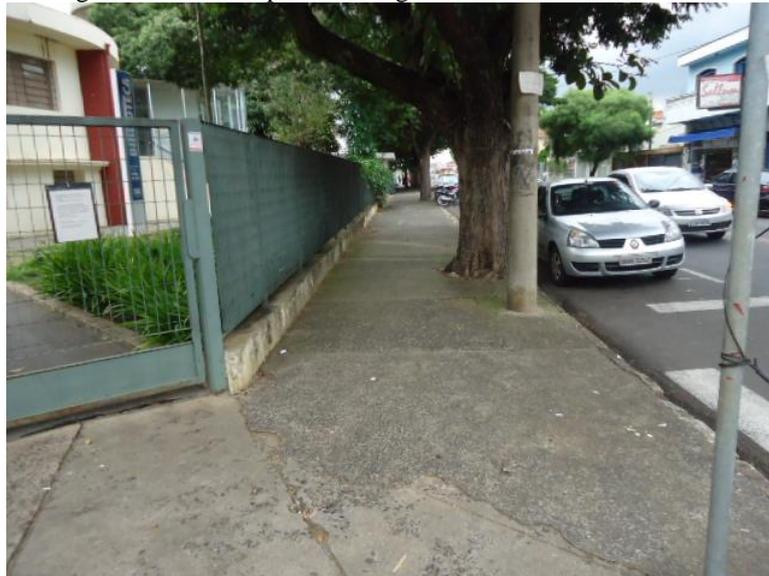
Figura 56 - Passeio público margeando a Avenida Sallun. 2013

O passeio público localizado na Avenida Sallun foi construído com 2,83m de largura e o passeio que margeia a Rua Antônio de Almeida Leite com 3,17m de largura, ambos respeitando a faixa central para circulação de 1,20m,<sup>108</sup> com mobiliário urbano e árvores dispostas fora do caminho do pedestre. As calçadas seguem os níveis de inclinação das ruas, atendendo ao exigido na norma.<sup>109</sup> A superfície do piso é firme e antiderrapante, mas em alguns pontos está irregular, com risco de acidentes.<sup>110</sup> Não há guia rebaixada nos passeios próximos à entrada da biblioteca.<sup>111</sup> Na parte interna do lote, a circulação dos frequentadores é feita sobre um piso de concreto, sem irregularidades, estável e antiderrapante.<sup>112</sup> O piso tátil usado por deficientes visuais não foi instalado no piso do passeio público, e na área interna não há piso tátil direcional até a rampa ou escada de acesso para a entrada do edifício.<sup>113</sup>

<sup>108</sup> Atende aos critérios da NBR 9050/2004 (ABNT) – item 6.10.2 e ao Código de Obras da cidade de São Carlos - Seção I - Da Execução do Passeio Público - Art. 120.

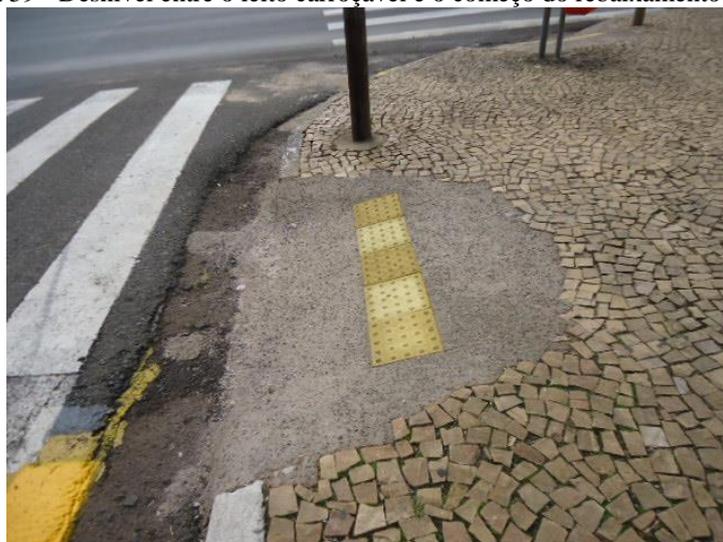
Figura 59 - Desnível entre o leito carroçável e o começo do rebaixamento da guia

Na esquina próxima a entrada do museu pela Avenida São Carlos com Rua Major José Inácio, as guias foram rebaixadas nos passeios públicos junto à faixa de pedestres,<sup>119</sup> mas não atendem as especificações técnicas quanto ao dimensionamento das rampas.<sup>120</sup> Os desníveis encontrados entre o final da rampa e o leito carroçável, aumenta a dificuldade de quem utiliza cadeira de rodas.<sup>121</sup>

<sup>121</sup> Não atende aos critérios da NBR 9050/2004 (ABNT)– item 6.10.11.2.

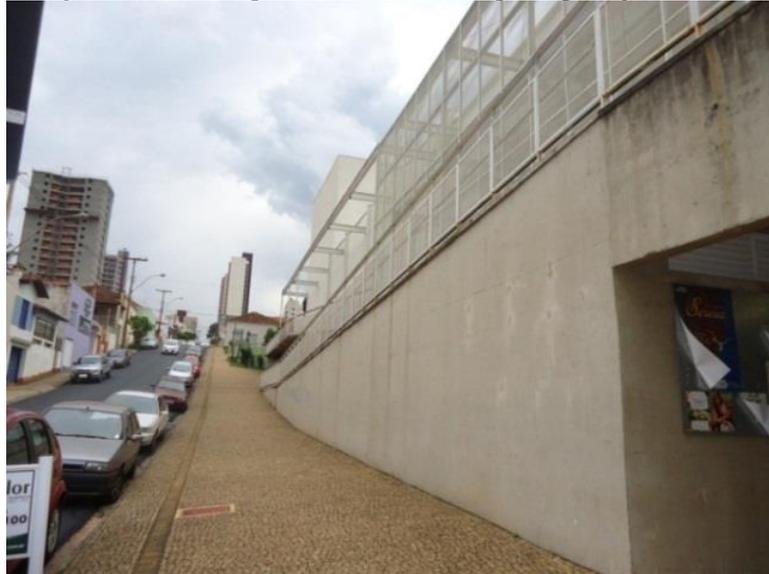
Figura 62 - Passeio público revestido com pedra portuguesa. 2013

O mobiliário urbano e as árvores foram organizados mantendo livre a faixa de circulação com largura superior a 1,20m. Na esquina próxima a bilheteria, o poste de sinalização foi instalado entre o piso tátil e o percurso usado por deficientes visuais de forma incorreta.

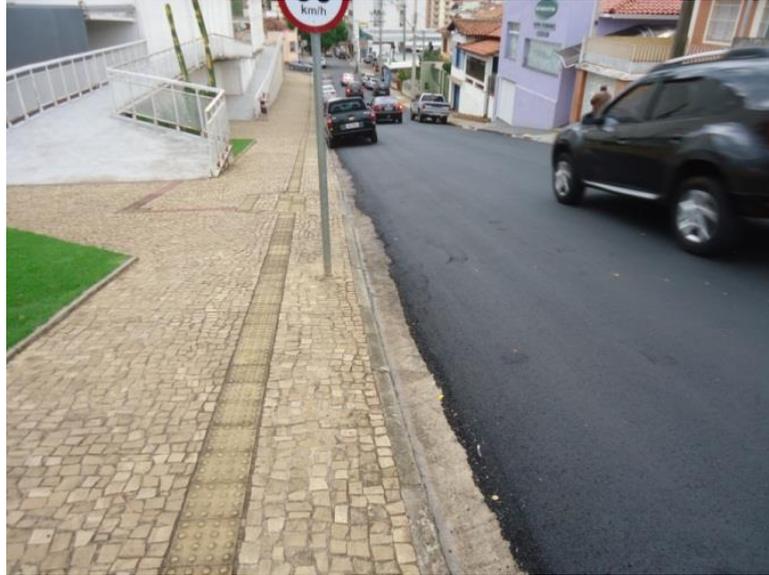
Figura 64 - Piso tátil de alerta. 2013

Próximo à guia, os pisos táteis de alerta devem ser retirados e substituídos por piso tátil direcional, além disso, a cor amarelada não contrasta com a do piso existente, prejudicando a identificação por pessoas de baixa visão.

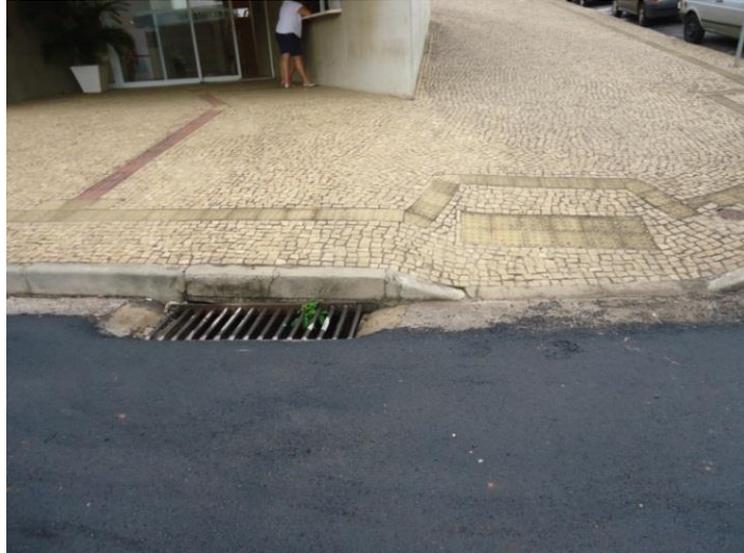
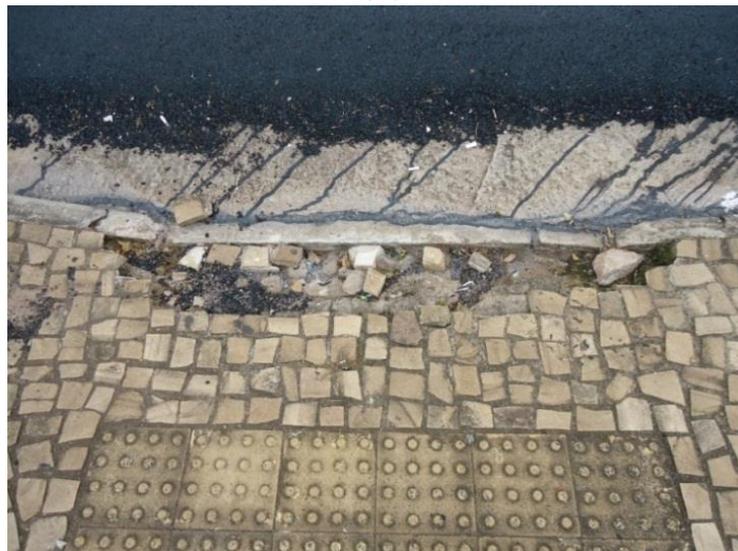
As guias dos passeios foram rebaixadas próximas à bilheteria, na esquina da Rua Marechal Deodoro, e próximo à entrada do Teatro de Arena, na Rua José Bonifácio. Elas foram dimensionadas com rampa de 1,40m de largura e abas laterais medindo cerca de 0,44m, em concordância com a ABNT NBR9050/2004. A pedra portuguesa utilizada como revestimento das guias de forma incorreta. Os desníveis entre o passeio público e o leito carroçável, o piso irregular e pedras soltas em uma das rampas, inviabilizam o uso das guias por PCD.

Figura 65 - Rebaixamento de guia revestido com pedra portuguesa. 2013

Figura 66 - Rebaixamento de guia com pedras soltas e desnível entre o leito carroçável e a começo da rampa. 2013

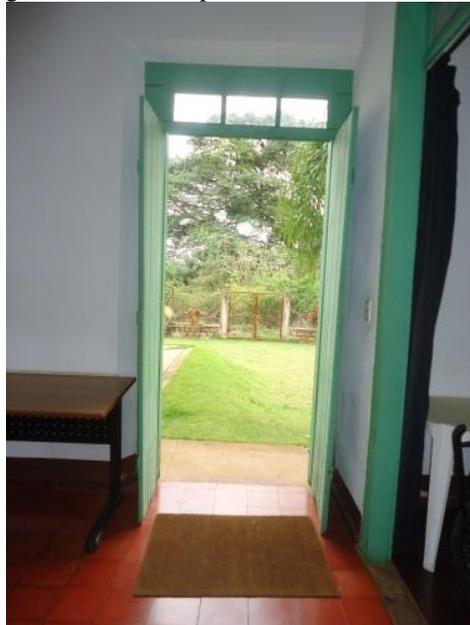
Figura 71 - Entrada pelo fundo do edifício. 2013

Cada porta é composta por duas folhas com 0,60m cada, e portanto, ambas precisam ser abertas para que seja atendido o mínimo de 0,80m de passagem, conforme a norma.<sup>128</sup> As maçanetas originais foram mantidas corretamente a 1,05m de altura,<sup>129</sup> mas o formato arredondado não permite boa empunhadura e diminui a autonomia de usuários com deficiência.

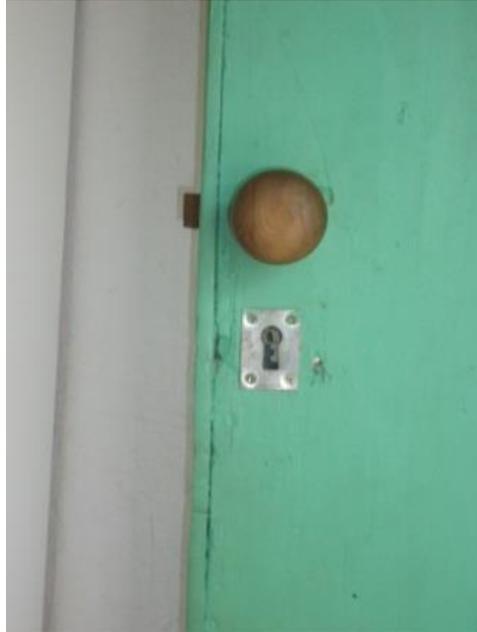
Figura 72 - Detalhe da maçaneta de madeira arredondada. 2013

<sup>129</sup> Atende ao disposto na ABNT NBR 9050/2004 – item 6.9.2.3.

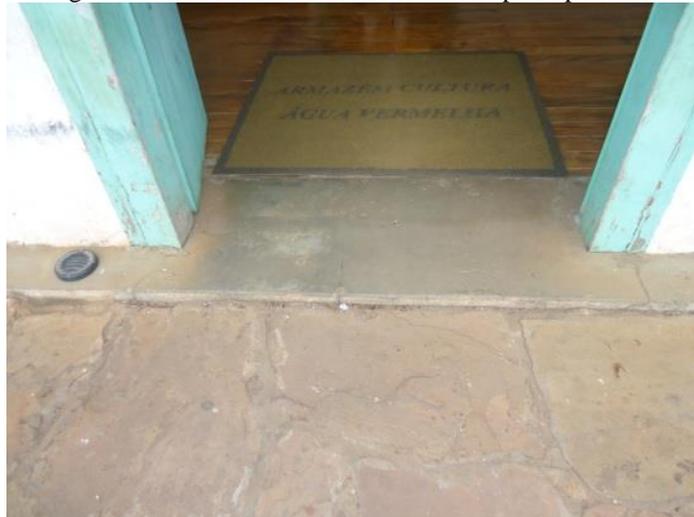
Figura 73 - Desnível na soleira da entrada principal. 2013

Um desnível na soleira com cerca 0,03m em relação ao terraço não foi chanfrado, dificultando a entrada de usuários de cadeira de rodas ou bengalas.<sup>130</sup> Nos acessos na parte posterior do edifício, existem desníveis com cerca de 0,17m entre a área externa e a área interna. Na circulação acima do nível do passeio público que antecede a entrada não foi instalado piso tátil de alerta e direcional.<sup>131</sup>

<sup>130</sup> Não atende ao disposto na ABNT NBR 9050/2004 - item 6.1.4.

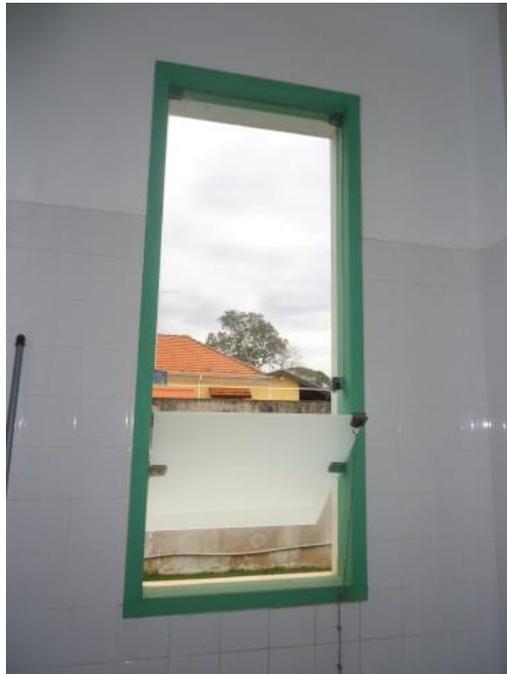
Figura 76 - Janela com vidro basculante horizontal. 2013

Foram preservadas as janelas nas fachadas, e nos sanitários instalados vidros basculantes. A altura dessas aberturas permite ao usuário de cadeira de rodas contato visual com a área externa e facilidade na sua abertura.<sup>136</sup>

<sup>136</sup> Atende aos critérios da NBR 9050/2004 (ABNT) – item 6.9.3.

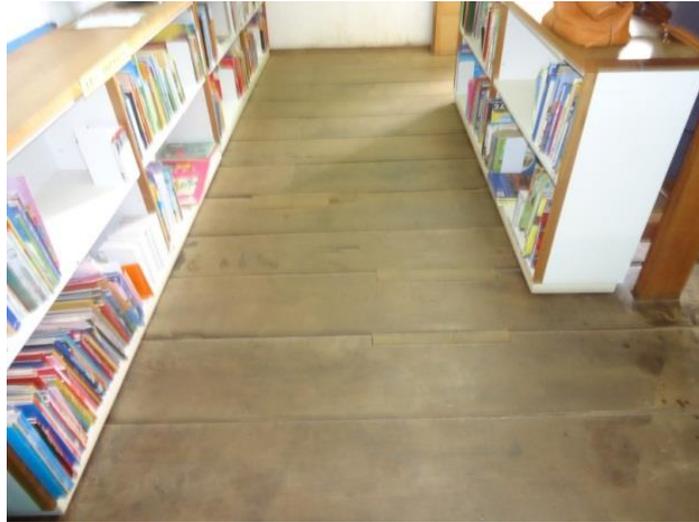
Figura 77- Piso de madeira do interior da biblioteca infantil. 2013

No interior do imóvel, próximo aos sanitários, copa e espaço para atividades, foi utilizada a lajota cerâmica quadrada vermelha, porém não é antiderrapante<sup>137</sup>. O piso de tábua corrida original está em bom estado de conservação, é estável e antiderrapante.<sup>138</sup>

<sup>138</sup> Atende aos critérios da NBR 9050/2004 (ABNT)– item 6.1.1.

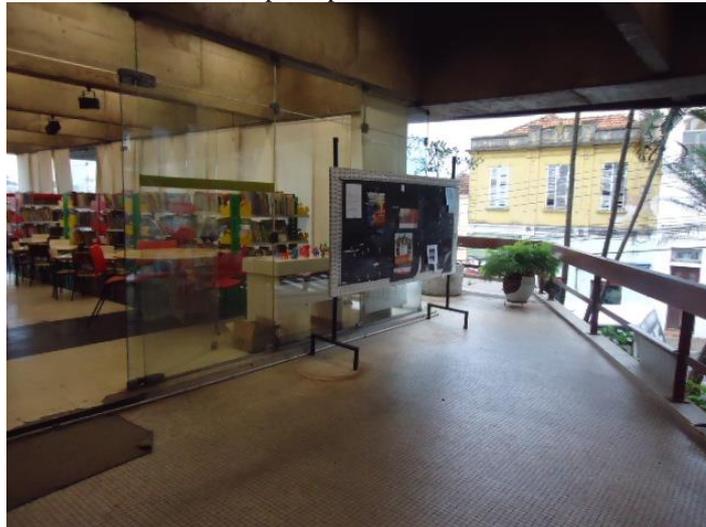
Figura 79- Vista da entrada principal da biblioteca infantil do Piso2. 2013

Na entrada para o interior da sala, há um desnível de aproximadamente 2,5cm em relação ao piso da área externa<sup>143</sup>, e junto a ele foi instalado um cano aparente com aproximadamente 1,4cm de altura referente à parte hidráulica do edifício e um capacho, ambos em local inadequado por ser passagem de grande fluxo de pessoas.<sup>144</sup> Após a reforma durante o primeiro semestre de 2013, o capacho foi retirado.

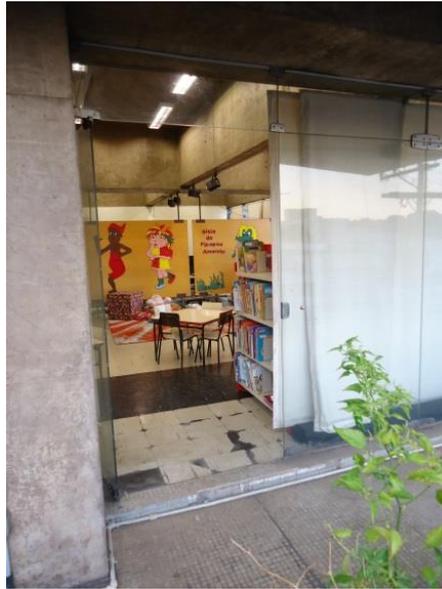
Figura 85- Entrada lateral da biblioteca infantil. 2013

A outra entrada na lateral da face voltada para a Avenida São Carlos, tem uma porta de vidro com vão livre de passagem de 1,15m, sem puxador<sup>145</sup> e 2,05m de altura. O desnível de 0,03m entre a parte interna e externa não foi chanfrado dificultando a passagem de PCD.<sup>146</sup> As floreiras colocadas em toda a lateral externa a essa sala, dificultam a circulação e o acesso do usuário até essa entrada. Todas as faces da sala são em vidro, e nelas foram instaladas persianas para amenizar a incidência solar no interior do local. Na planta original o Salão Nobre ocupado pelo acervo e infocentro era uma única sala, e atualmente, as divisórias de madeira separam os espaços.

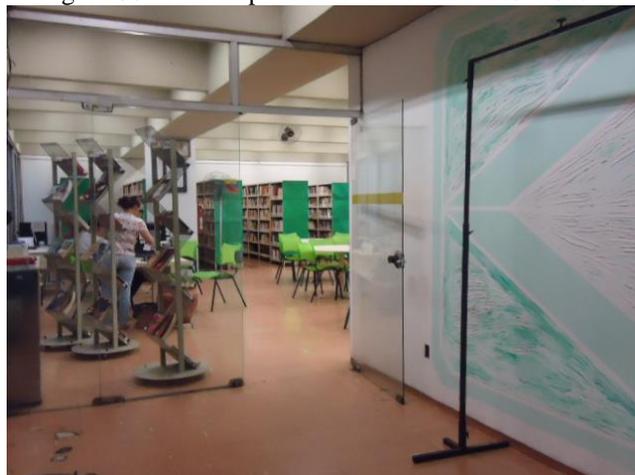
Figura 86- Entrada para a biblioteca no Piso3. 2013

No Piso3 fica localizado o acervo adulto e de livros didáticos, espaço para leitura e sanitários. A entrada para a sala é feita através de uma porta de vidro de vidro com largura adequada de 1,02cm<sup>147</sup>. Nela não foi instalado maçaneta ou puxador que atenda a ABNT NBR9050/2004, dificultando a sua abertura.

O piso vinílico utilizado nas salas é adequado.<sup>148</sup> As entradas principais para a sala do acervo no Piso 2 e no Piso 3 foram sinalizadas com faixa de segurança amarela a fim de evitar possíveis acidentes.

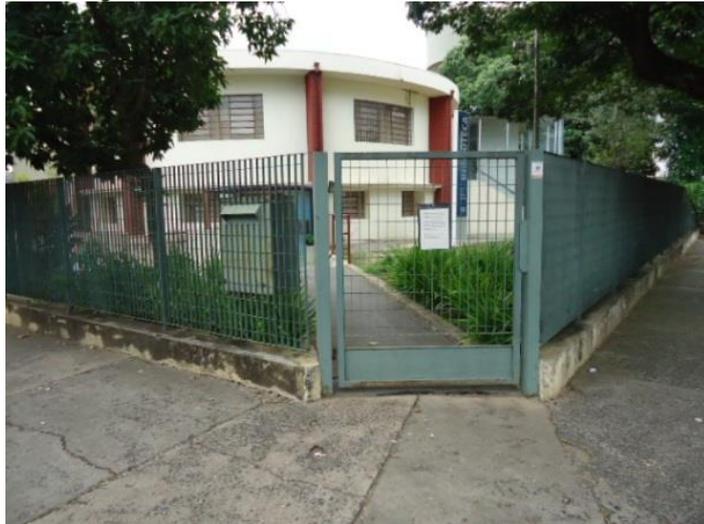
Figura 87- Portão de acesso ao interior do lote. 2013

A porta em vidro na entrada da biblioteca tem abertura para a parte interna da sala e vão livre com 0,92cm, adequado à passagem, e maçaneta tipo alavanca em altura adequada.<sup>151</sup> Embora exista um desnível na entrada com cerca de um centímetro entre a cota de nível interna e externa, ele atende a ABNT NBR9050/2004.<sup>152</sup> Essa entrada é utilizada pelos frequentadores e funcionários.<sup>153</sup>

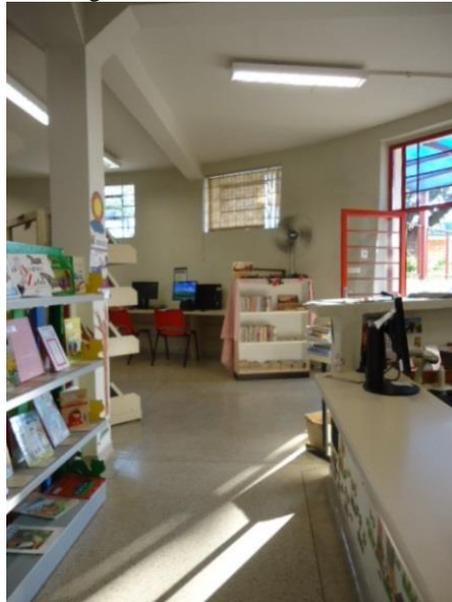
Figura 89 - Imagem das aberturas no térreo. 2013

Próximo à porta, local de circulação de pessoas, encontra-se uma grelha, que embora esteja nivelada com o piso, a orientação das arestas e a dimensão dos vãos não atende a norma<sup>154</sup>, assim como o capacho que está sendo usado de forma inadequada por não estar nivelado com o piso. O uso desses elementos deve ser evitado em locais considerados como rota acessível.<sup>155</sup> No interior do edifício foram instaladas janelas no térreo e pavimento superior que estão fora do alcance visual de pessoas que utilizam cadeira de rodas.<sup>156</sup>

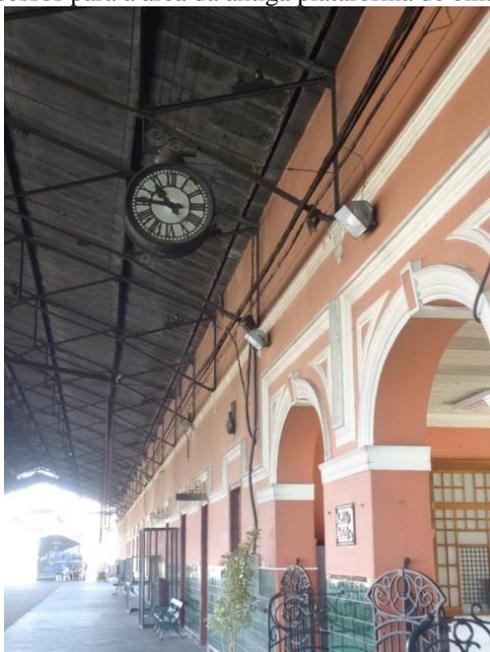
Figura 93- Acessos para a área da antiga plataforma de embarque. 2013

A entrada principal na Estação Cultura é feita por uma escada que permite ao usuário chegar até a área da antiga bilheteria, local que antecede a plataforma coberta com cerca de 160,0m de comprimento. Interligando esses espaços foram mantidos os portões de ferro originais, os quais permitem a passagem livre adequada aos usuários.<sup>157</sup>

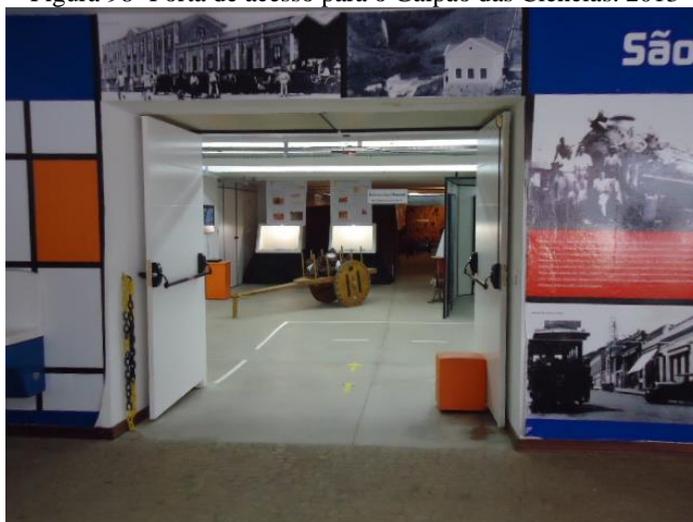
Figura 98- Porta de acesso para o Galpão das Ciências. 2013

Interligando o *foyer* próximo a entrada principal com o Galpão da Ciência, foram colocadas duas portas com folhas duplas de 1,20m em cada um dos lados e passagem livre de 2,40m.<sup>165</sup> As portas são mantidas abertas durante todo o período de funcionamento, e em casos de emergência, elas devem ser usadas como rota de fuga. Foram instaladas barras anti-pânico e maçanetas do tipo alavanca. Próxima a áreas dos sanitários, uma porta de vidro permite o acesso em nível para a área externa.<sup>166</sup> Ela encontrava-se fechada nos dias das visitas técnicas.

<sup>165</sup>Atende ao disposto na ABNT NBR 9050/2004 – item 6.9.2.1.

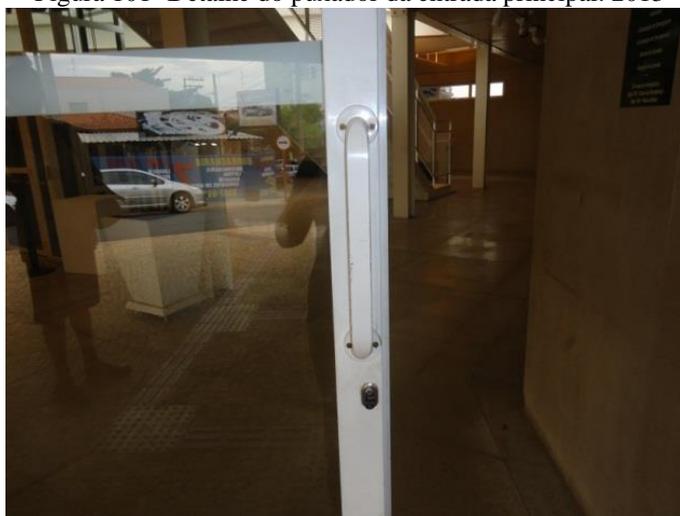
Figura 101- Detalhe do puxador da entrada principal. 2013

A porta de vidro da entrada principal interliga a área externa próxima à bilheteria com o hall de entrada, e é composta por duas folhas que correm sobre um trilho instalado que não está nivelado com o piso, porém o desnível com 0,01m atende ao exigido na norma.<sup>170</sup> Sua abertura tem passagem livre de aproximadamente 3,0m<sup>171</sup> e os puxadores são necessários para auxiliar na abertura, que demanda demasiado esforço.<sup>172</sup>

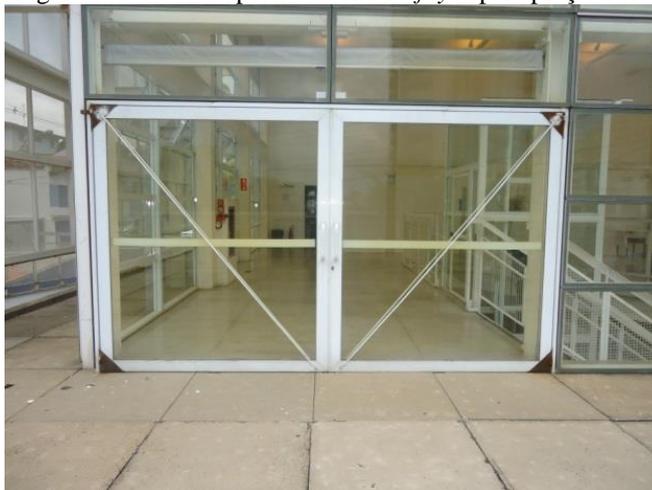
Figura 102- vista da porta externa do *foyer* pela praça. 2013

Para o pavimento superior onde está localizado o *foyer*, o acesso se dá pelo térreo através da escada ou da plataforma localizada no saguão principal, ou pela área externa localizada na parte superior do edifício onde foram instaladas duas portas pivotantes com folha dupla de vidro sinalizadas com faixas amarelas de alerta. Não há desníveis nessas entradas<sup>173</sup> que tem passagem central livre maior que 0,80m.<sup>174</sup> Não existem desníveis nessas entradas.<sup>175</sup> Para auxiliar na abertura, foram instalados puxadores com altura adequada.<sup>176</sup>

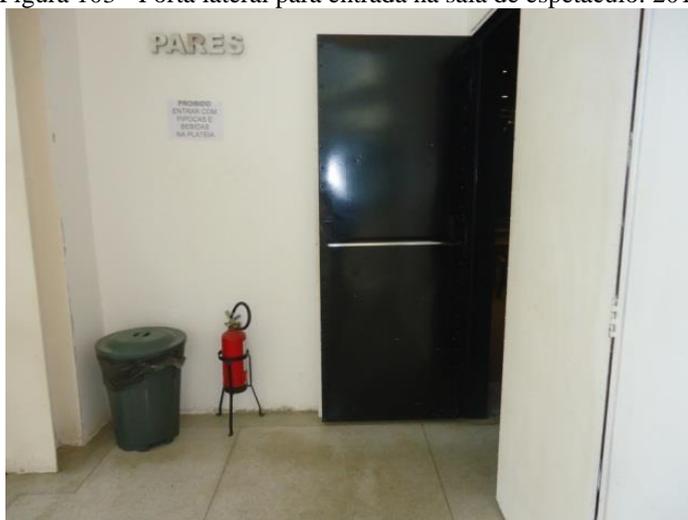
Figura 103 - Porta lateral para entrada na sala de espetáculo. 2013

O acesso para a sala de espetáculos pode ser feita por entradas disponíveis nas laterais do *foyer*. As portas com folha dupla, tem passagem livre de circulação com 1,60m quando totalmente abertas<sup>177</sup> e maçaneta do tipo alavanca instalada na parte externa da sala.<sup>178</sup> Essas portas também devem ser usadas como rota de fuga em emergências, portanto as barras antipânico foram corretamente instaladas.

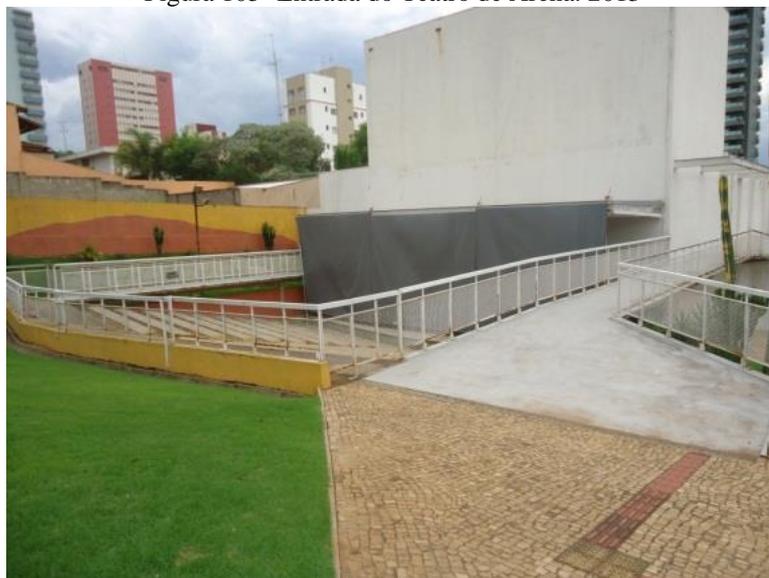
Figura 105- Entrada do Teatro de Arena. 2013

Para o teatro de arena, há um acesso pelo passeio público em nível com a calçada da Rua José Bonifácio, próximo a esquina da Rua Marechal Deodoro. Nesse local foi instalado um portão que segue o mesmo padrão do guarda corpo e interliga a área externa com a parte posterior dos assentos. Seguindo essa circulação, o usuário chega até uma passarela, e seguindo por ela, há uma porta<sup>182</sup> que antecede outra circulação onde estão os sanitários para uso público, bebedouro, camarins, uma escada “caracol” (utilizada apenas por funcionários ou convidados, para acessar a os camarins da sala de espetáculos) e a administração.<sup>183</sup>

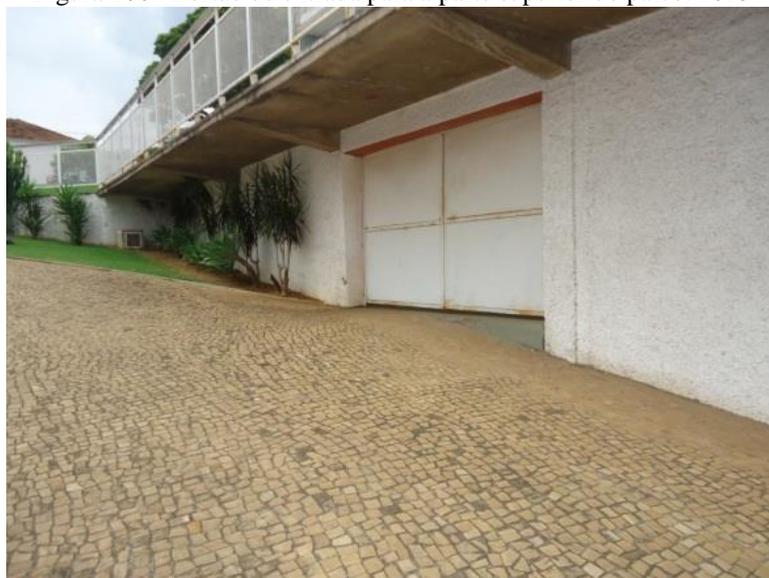
Figura 106 - Portão de entrada para a parte superior do palco. 2013

Na lateral do palco do teatro de arena, foi instalado um portão com 3,40m de passagem livre por onde é possível através do passeio público da Rua José Bonifácio acessar a parte superior do palco e aos camarins localizados na lateral oposta a esse portão. Na porta de entrada para os camarins, existe um desnível de 0,19m<sup>184</sup> e portas com vão livre adequado para passagem.<sup>185</sup> Mesmo não havendo desnível entre a área externa e interna do lote, o

usuário de cadeira de rodas tem dificuldade para utilizar essa entrada, já que a inclinação do passeio público é superior a 3%.

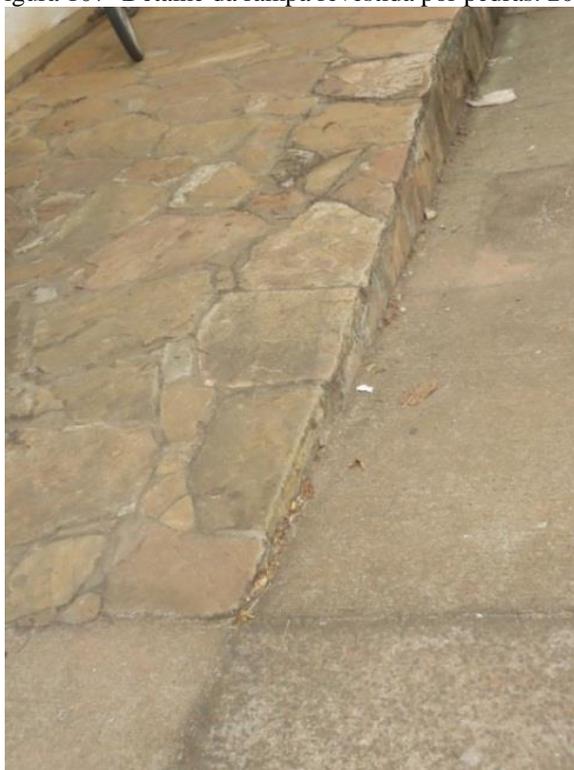
Figura 107- Detalhe da rampa revestida por pedras. 2013

Para entrar no Armazém Cultura pela entrada principal, o desnível existente faz com que os usuários precisem utilizar os degraus laterais ou a rampa disponíveis. Construída na readequação do imóvel, a rampa tem inclinação maior que a exigida,<sup>187</sup> porém a largura é adequada.<sup>188</sup> Os três degraus laterais tem altura menor que o exigido.<sup>189</sup> As pedras utilizadas para revestir o piso na rampa, degraus e no terraço na entrada, não são adequadas porque tornam a superfície irregular, condição inadequada para PCD.<sup>190</sup> O desnível que antecede o primeiro degrau, deve ser chanfrado para atender as especificações técnicas.<sup>191</sup>

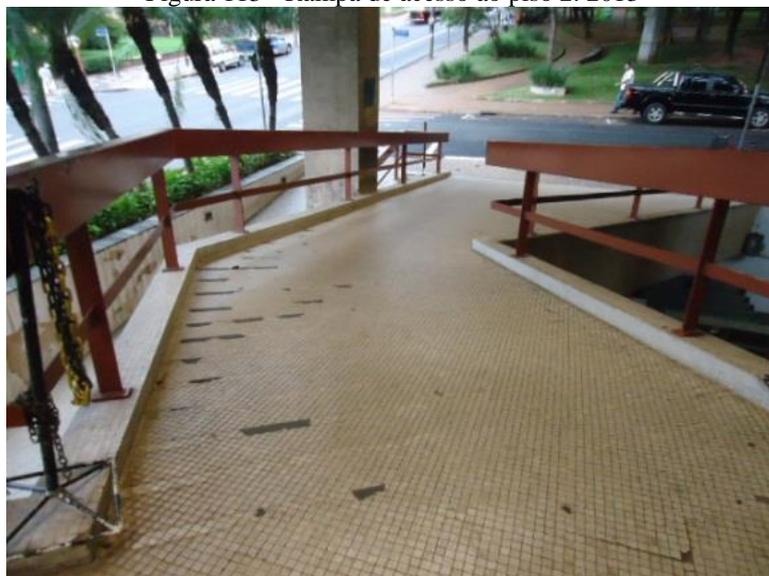
Figura 113 - Rampa de acesso ao piso 2. 2013

A segunda rampa interliga o passeio público com o piso 2, e foi construída com formato irregular, 2,30m de largura e cerca de 12,20m de comprimento.<sup>195</sup> Sua inclinação superior a 8,33% contraria ao exigido,<sup>196</sup> e não garante autonomia aos usuários com deficiência.<sup>197</sup> As rampas e toda a área externa da biblioteca foram revestidas com pastilhas de

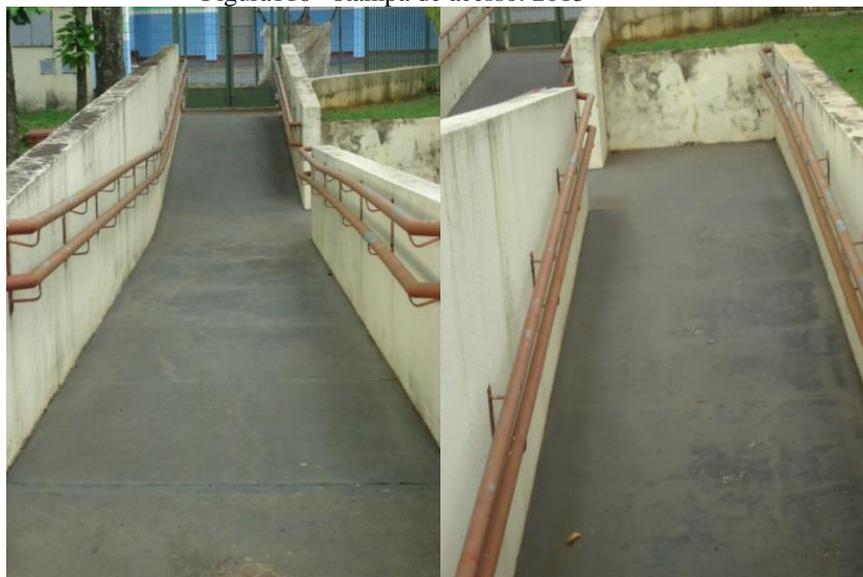
Figura118 - Rampa de acesso. 2013

A entrada principal da Biblioteca Euclides da Cunha fica abaixo da cota da via pública, tornando necessário o uso de escada ou rampa para acessá-las. Construída próxima a entrada, a rampa com dois segmentos, foi dimensionada com inclinação que atende a ABNT – NBR9050/2004,<sup>202</sup> 1,47m de largura, medida superior ao exigido de 1,20m<sup>203</sup> e patamar intermediário com dimensão longitudinal de 1,50m e largura igual a rampa,<sup>204</sup> porém, o patamar inferior próximo à entrada tem dimensão longitudinal de 1,10, menor que a medida mínima exigida.<sup>205</sup> Na escada externa os degraus sem espelho vazado<sup>206</sup>, tem altura de 11,5cm, medida menor ao exigido na norma técnica.<sup>207</sup> O piso da rampa e escada em concreto é regular, estável e é antiderrapante.<sup>208</sup>

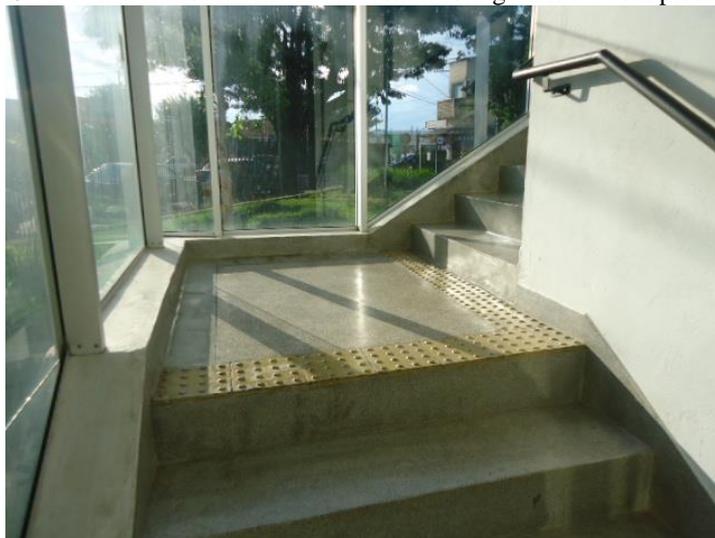
Figura 119 - Patamar na escada interna revestida com granilite e com piso tátil. 2013

Nas escadas foi instalado piso tátil de alerta<sup>213</sup> que está adequado à norma quanto a cor, no entanto, sua dimensão é menor que o exigido.<sup>214</sup> Na área externa, o piso tátil de alerta amarelo não possui cor contrastante porque foi pintado com a cor do piso adjacente.<sup>215</sup> dificultando o uso para pessoas com baixa visão. Na área interna ele está adequado à norma com cor contrastante, no entanto, sua dimensão é menor que o exigido.<sup>216</sup>

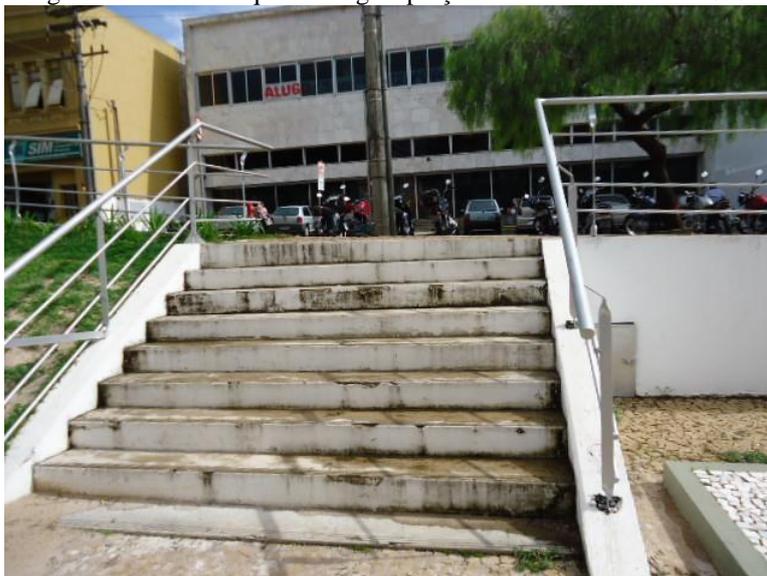
Figura 124 - Escada que interliga a praça até a cota do museu. 2013.

Na parte externa, próximo a entrada do museu, foi construída uma escada e uma rampa que podem ser utilizadas a partir do passeio público da Rua Major José Inácio. A escada e a rampa foram corretamente dimensionadas, porém na rampa o revestimento de pedra portuguesa foi usado de forma inadequada.<sup>227</sup>

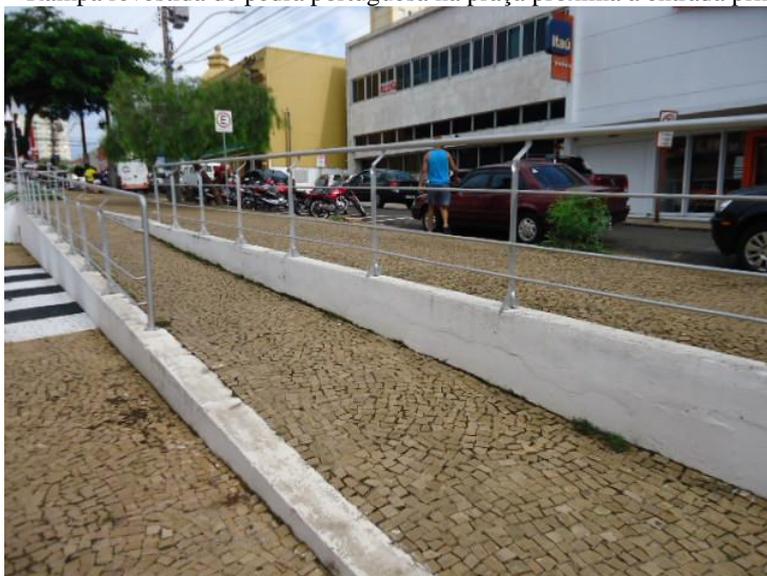
Figura 125 - Rampa revestida de pedra portuguesa na praça próxima a entrada principal. 2013

<sup>227</sup> Não atende aos critérios da NBR 9050/2004 (ABNT) – item 6.1.1 e ao Código de Obras da cidade de São Carlos - Seção I - Da Execução do Passeio Público - Art. 120.
