**Acessibilidade em edifícios públicos de cultura em uma cidade de  
médio porte do Estado de São Paulo**

São Carlos  
2014

Dissertação apresentada ao Programa de Pós Graduação em Terapia Ocupacional do Centro de Ciências Biológicas e da Saúde da Universidade Federal de São Carlos, como parte dos requisitos para obtenção do título de Mestre em Terapia Ocupacional.

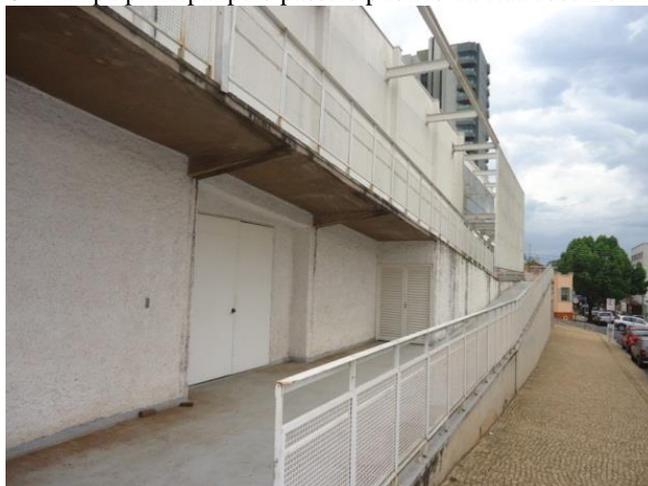
Figura 126 - Rampa principal pelo passeio público da Rua José Bonifácio. 2013

Para acessar a rampa é preciso subir cerca de 30,0m até o início do patamar, tendo como ponto de referência a vaga disponível para PCD próxima a entrada principal, e outros 35,20m até o patamar no pavimento superior. A inclinação de aproximadamente 12,5% está adequada.<sup>228</sup>

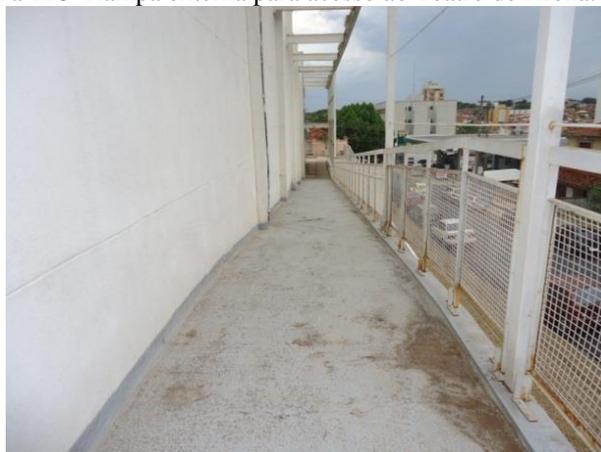
Figura 128- Rampa externa para acesso ao Teatro de Arena. 2013.

Na mesma cota da praça, passando pela lateral externa ao *foyer* na face da Rua José Bonifácio, há uma circulação que segue até uma rampa com cerca de 12,5m de comprimento, 1,6m de largura e inclinação adequada.<sup>231</sup> Ao final dessa rampa, há uma passarela com cerca de 6,50m que permite ao usuário entrar no Teatro de Arena pela cota mais alta do local. A segunda entrada para o Teatro de Arena se dá pelo passeio da Rua José Bonifácio, próxima a Rua Marechal Deodoro seguindo um plano inclinado bastante suave.<sup>232</sup>

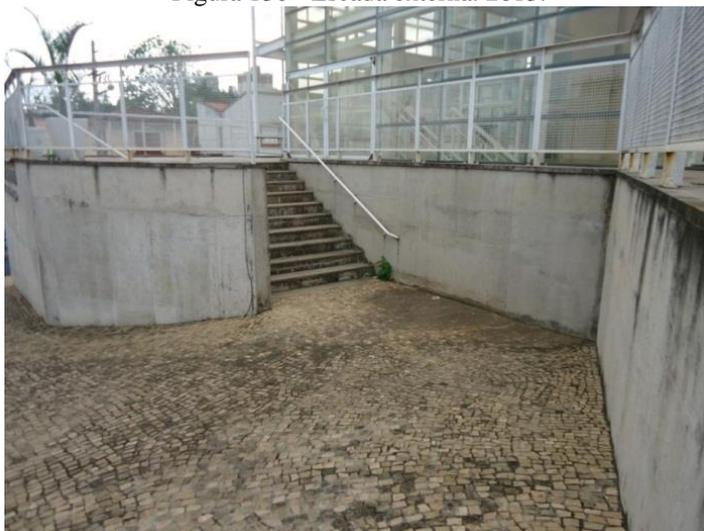
Figura 130 - Escada externa. 2013.

Para utilizar as rampas e escadas externas que margeiam os passeios públicos do edifício, não foram construídos muros ou colocados portões, possibilitando a livre passagem.<sup>233</sup>

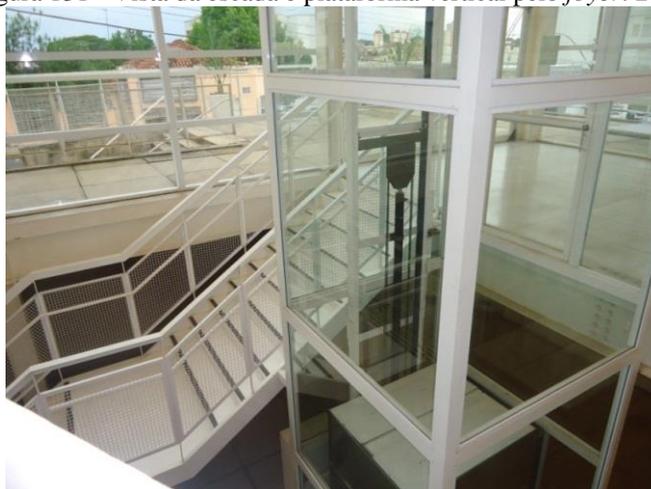
Figura 131 - Vista da escada e plataforma vertical pelo *foyer*. 2013.

No interior do teatro, a escada principal de acesso ao pavimento superior tem dimensões adequadas<sup>234</sup> e foi instalada próxima à plataforma vertical, no saguão de entrada.<sup>235</sup> Nos seus degraus foram colados faixas pretas antiderrapantes. Os pisos das rampas e escadas externas são estáveis, firmes e antiderrapantes.<sup>236</sup>

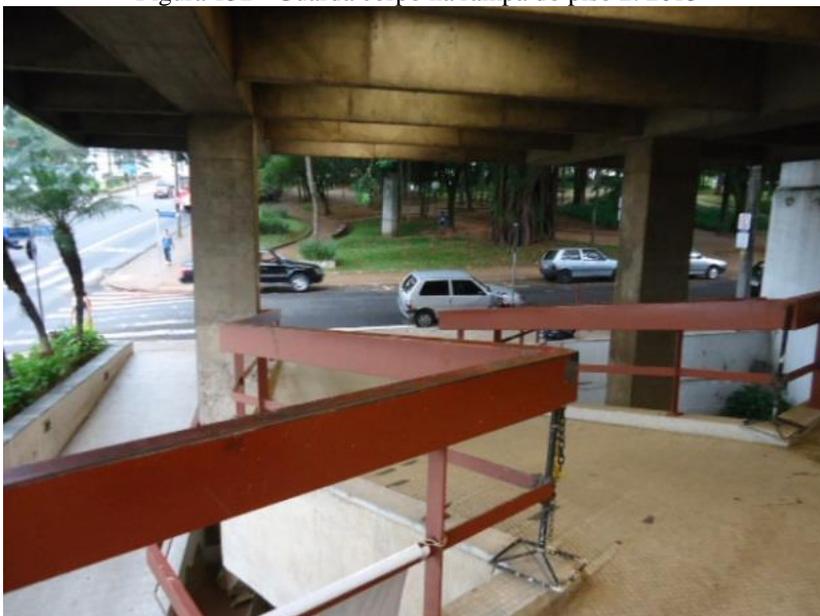
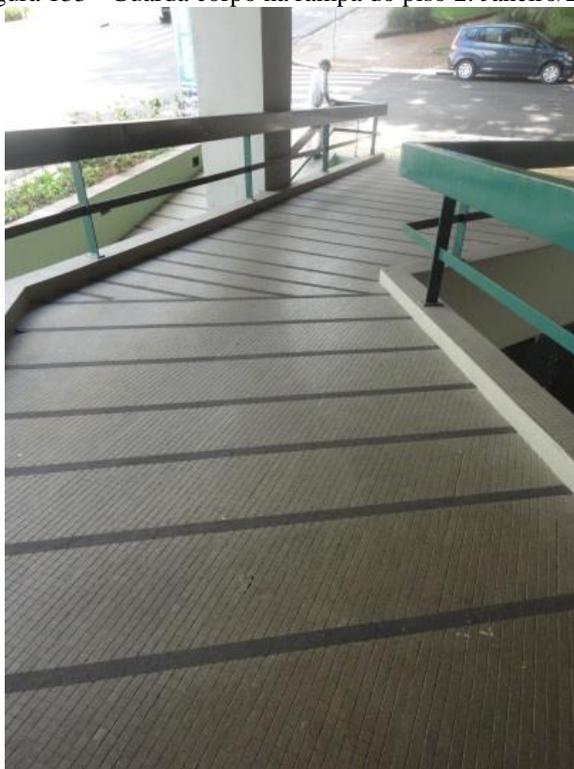
Figura 132 - Guarda corpo na rampa do piso 2. 2013

Na rampa que leva o usuário até o piso 1, local onde está instalado o Espaço Braille, sanitários adaptados, auditório, bebedouro e telefone público, há uma mureta sem corrimão em uma das laterais sem corrimão, e na outra lateral, o guarda corpo é contínuo e se estende até a rampa de acesso do segundo pavimento, com altura de 0,95m, abaixo do exigido.<sup>240</sup> Na rampa do piso 2, os guarda corpos foram instalados em ambos os lados. Nas duas rampas, as guias de balizamento foram colocadas corretamente e ajudam a definir os limites da área de circulação de pedestres e orientam os deficientes visuais que fazem uso de bengalas.

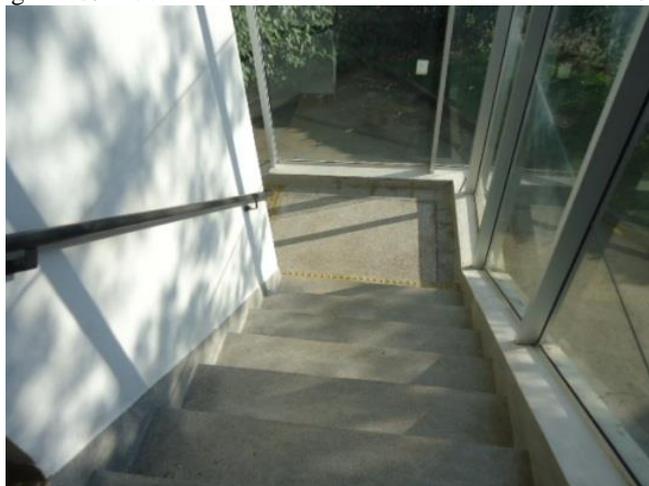
Figura 139 - Corrimão com altura única na escada interna. 2013

O corrimão instalado na escada interna é unilateral,<sup>249</sup> contínuo, 0,92m de altura,<sup>250</sup> 4,5cm de diâmetro e distância adequada em relação à parede, o que permite boa empunhadura.<sup>251</sup> No pavimento superior, foram instalados guarda corpos com 1,10m de altura por toda a extensão da abertura central do mezanino, permitindo ao usuário visualizar parte do térreo com maior segurança.<sup>252</sup>

<sup>249</sup> Não atende ao disposto na ABNT NBR 9050/2004 – item 6.7.1.1.

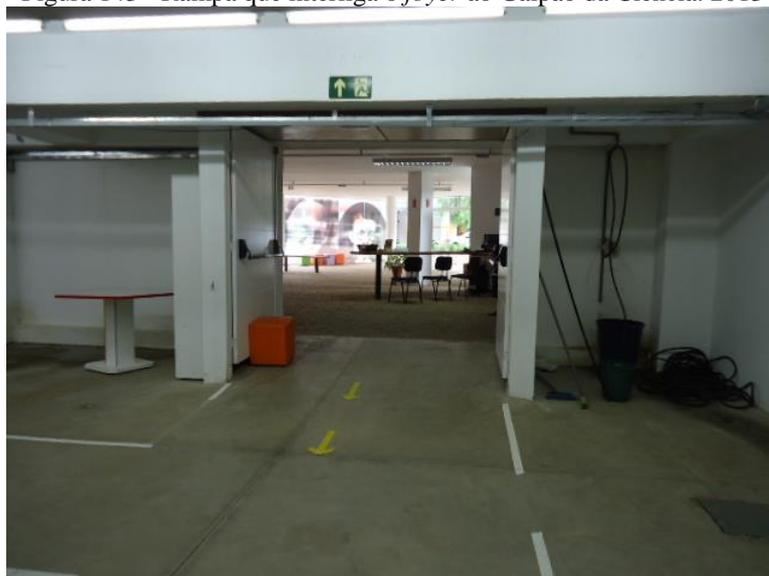
Figura 143 - Rampa que interliga o *foyer* ao Galpão da Ciência. 2013

Nas rampas localizadas nas portas que interligam o *foyer* e o Galpão da Ciência, não foram colocados corrimãos nos desníveis existentes, assim com no plano inclinado de acesso para a área dos sanitários e refeitório e na rampa do refeitório, contrariando a ABNT NBR9050/2004.<sup>259</sup>

<sup>259</sup> Não atende ao recomendado pela ABNT NBR 9050/2004 – item 6.7.1.1.

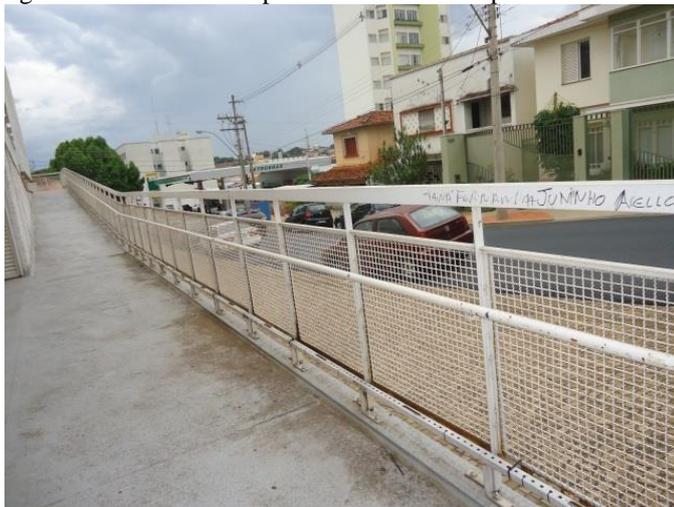
Figura 144 - Guarda Corpo e corrimão na rampa de acesso. 2013

No teatro municipal, os guarda corpos foram instalados sobre a guia de balizamento<sup>260</sup> com corrimão contínuo.<sup>261</sup> Sua instalação unilateral, altura única de 0,84m, seção circular com espessura de 0,6cm sem prolongamento, não atende ao exigido.<sup>262</sup> Nas laterais da passarela que interliga a praça ao Teatro de Arena, não foi instalado corrimão no guarda corpo.

<sup>260</sup> Atende aos critérios da NBR 9050/2004 (ABNT)- item 6.5.1.7.

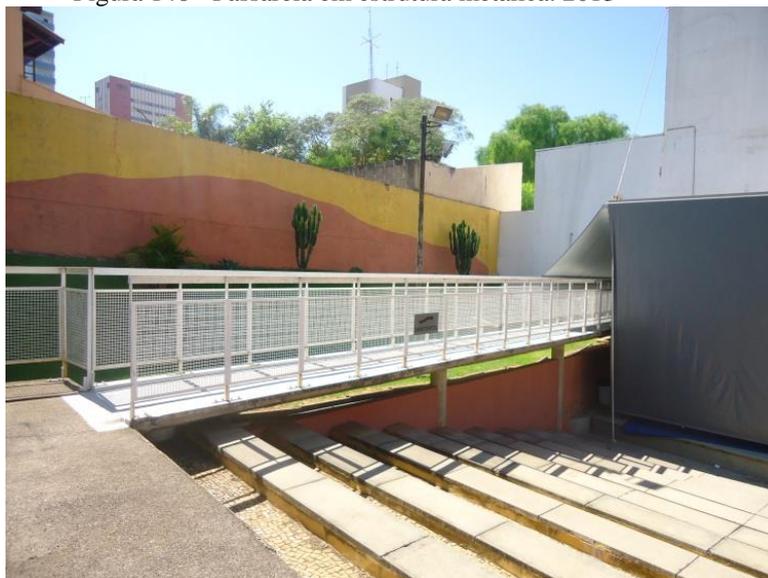
Figura 146 - Passarela em estrutura metálica. 2013

Na área externa, a passarela em estrutura metálica com 1,45m de largura que interliga o Teatro de Arena com a área dos sanitários, tem corrimão instalado nos dois lados, com altura incorreta.<sup>263</sup> O espaço livre maior que 0,4m em relação ao guarda corpo, permitindo boa empunhadura.<sup>264</sup> Eles são contínuos, com acabamento recurvado,<sup>265</sup> sem prolongamento e com espessura acima da adequada.<sup>266</sup>

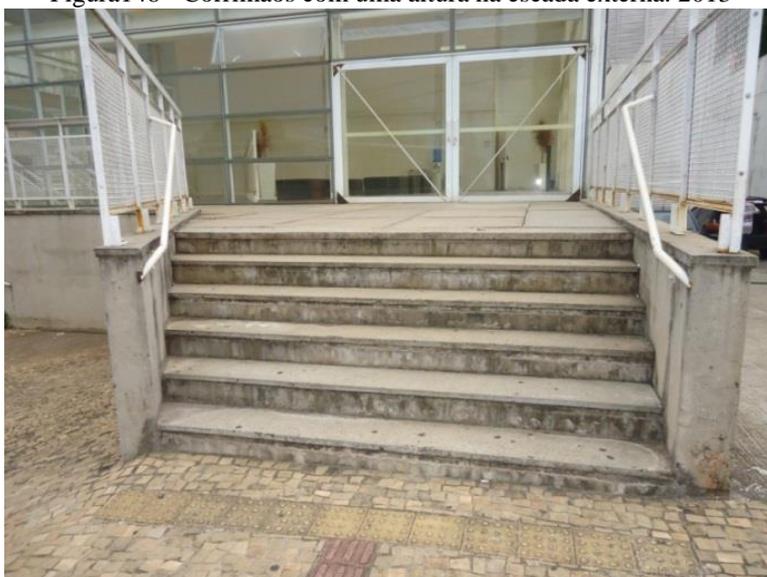
Figura148 - Corrimãos com uma altura na escada externa. 2013

Nas escadas externas, os corrimãos laterais que foram instalados em ambos os lados, são circulares, contínuos e mantém uma distância maior que 0,4m em relação às paredes onde foram instalados.<sup>270</sup> Eles não atendem a ABNT NBR9050/2004 em relação à altura de 0,82m e prolongamento.<sup>271</sup> Não foi instalado corrimão intermediário.<sup>272</sup>

<sup>270</sup> Atende aos critérios da NBR 9050/2004 (ABNT) – itens 6.7.1.1, 6.7.1.2, 6.7.1.7 e 6.7.1.3.

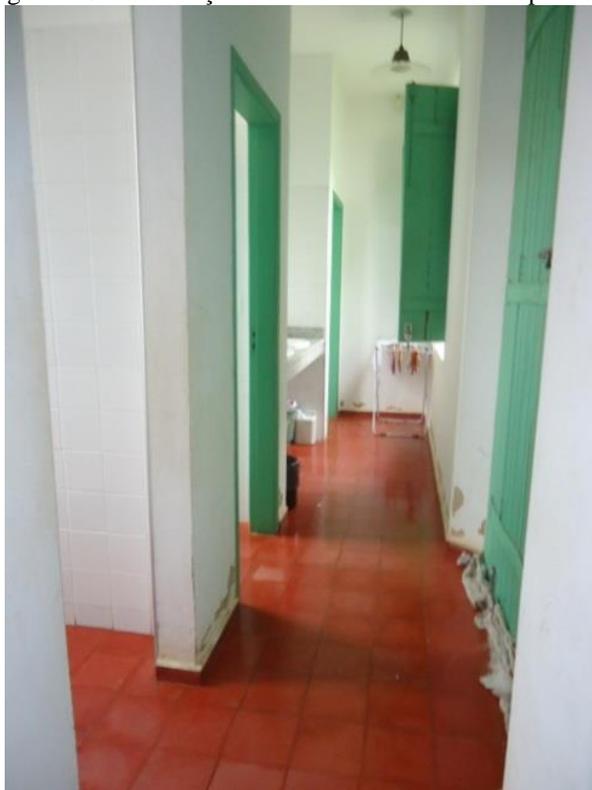
Figura 149 - Circulação externa aos sanitários e copa. 2013

Por não ter sanitário acessível,<sup>278</sup> o edifício não atende ao Decreto Federal nº 5.296/2004 - Art. 22 - parágrafo 2º, que exige o quantitativo de 5% do total de peças sanitárias acessíveis para uso público,<sup>279</sup> assim como o Código de Obras e Edificações do Município de São Carlos, Art. 83, onde está previsto sanitários acessíveis em edifícios públicos.

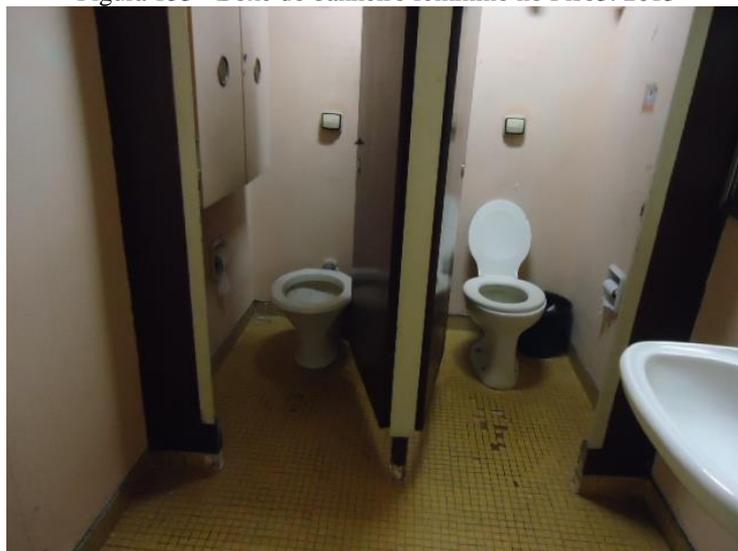
Figura 153 - Boxe do banheiro feminino no Piso3. 2013

No piso 1, verificou-se a falta de sanitários acessíveis.<sup>280</sup> No piso 3, foi avaliado que os sanitários de uso público, não tem boxes adaptados e não estão em rota acessível,<sup>281</sup> impedindo o acesso por usuários de cadeira de rodas e dificultando o uso para pessoas com outras deficiências físicas. Deficientes visuais também encontram dificuldade para acessar o piso 3 porque não há sinalização tátil no piso e identificação em braille nos corrimãos.

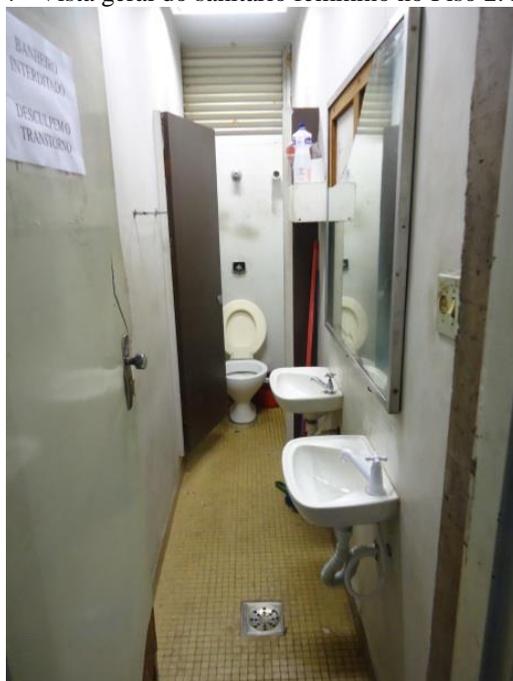
Figura 154 - Vista geral do sanitário feminino no Piso 2. Maio/2013

Em uma segunda visita no mês de março, os sanitários do Piso 2 ainda estavam interditados, porém pode verificado a falta de acessos adequados para a PCD.<sup>284</sup> No piso 1, os sanitários estavam sendo reformado.

<sup>284</sup> Não atende aos critérios da NBR 9050/2004 (ABNT) – item 7.2.

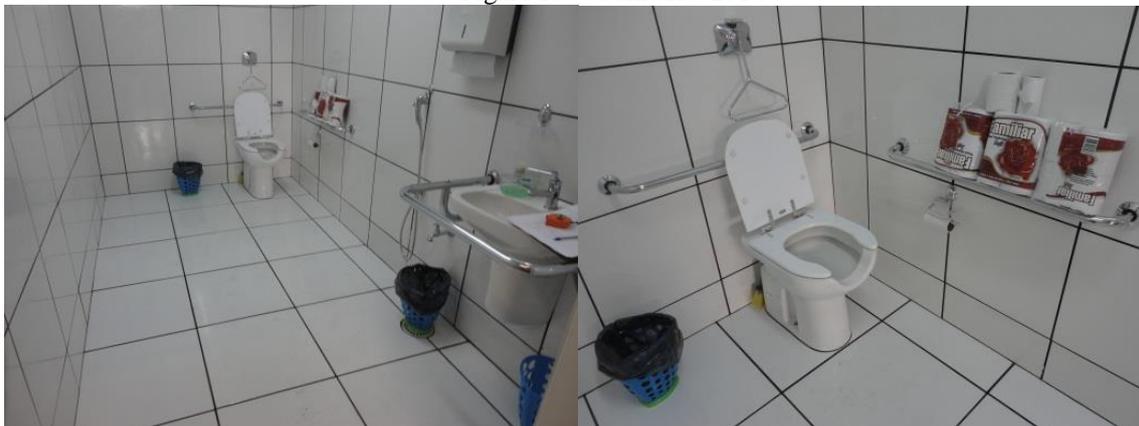
Figura 158 - Sanitário. 2014

No interior há área que permite transferência para a bacia sanitária e espaço para rotação de cadeira de rodas.<sup>289</sup> As barras de apoio na lateral e no fundo da bacia sanitária tem 2,5cm de diâmetro, medida inferior ao exigido. Seu comprimento e altura estão adequados<sup>290</sup> e a colocação em relação à parede, permite boa empunhadura.<sup>291</sup>

A bacia com abertura frontal, não é recomendado para usuários com deficiência. O assento da bacia tem altura de 0,46m com o assento.<sup>292</sup> A válvula de descarga foi instalada com as dimensões corretas.<sup>293</sup>

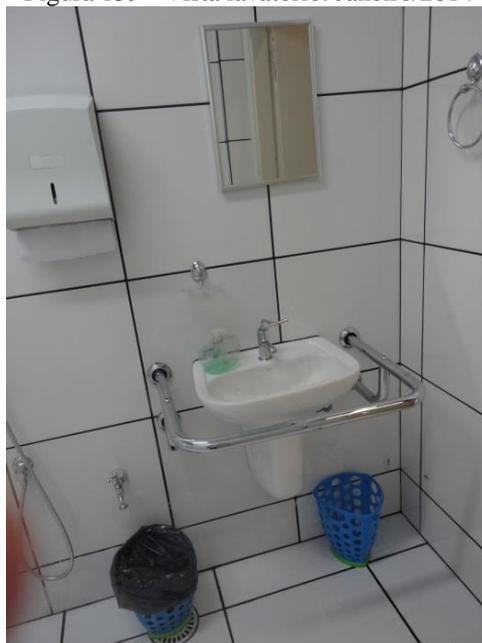
Figura 159 - Vista lavatório. Janeiro/2014

O lavatório dentro do sanitário<sup>294</sup> é suspenso na altura adequada, e permite a aproximação de usuário de cadeira de rodas.<sup>295</sup> O sifão é protegido,<sup>296</sup> mas não permite a aproximação. As torneiras tem acionamento que atente ao exigido na norma técnica.<sup>297</sup> O espelho não está na área de alcance manual<sup>298</sup> e não há mictório adaptado para PCD.<sup>299</sup>

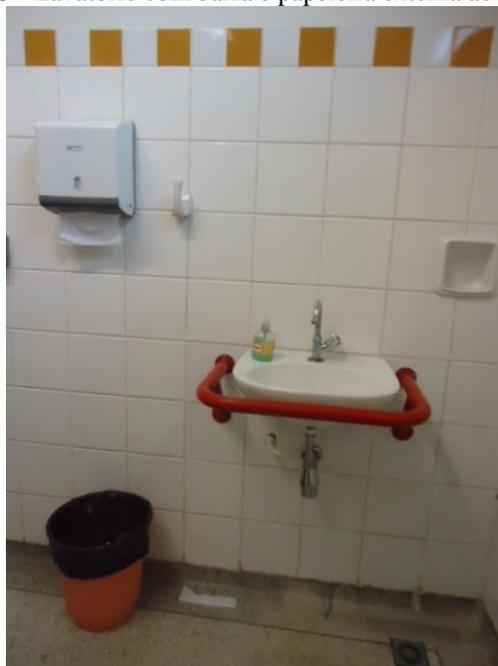
Figura 163 - Lavatório com barra e papeleira externa ao boxe. 2013

O lavatório fora da cabine<sup>312</sup> é suspenso, posicionado com altura recomendada<sup>313</sup> e com acionamento incorreto da torneira.<sup>314</sup> O sifão não está protegido<sup>315</sup> e a barra de apoio não permite boa empunhadura.<sup>316</sup> A papeleira externa está fora da área de alcance manual.<sup>317</sup> Não há espelho.

<sup>312</sup> Não atende aos critérios da NBR 9050/2004 (ABNT) – item 7.3.3.3

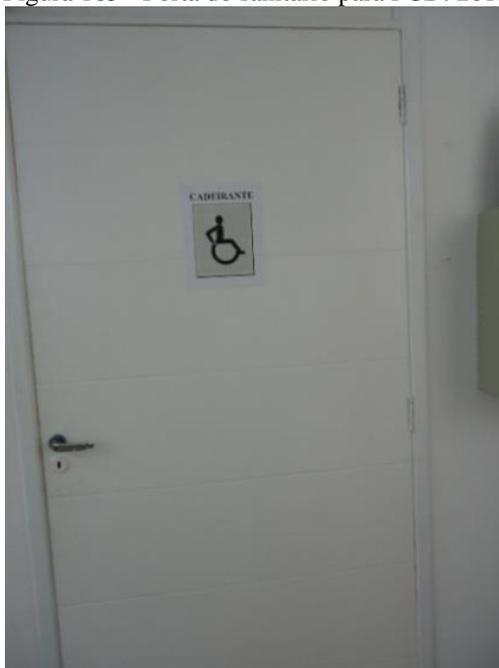
Figura 165 - Porta do sanitário para PCD. 2013

O espaço disponível ao usuário foi dimensionado com 2,20m de comprimento e 1,70m de largura, possibilitando a transferência para o vaso e manobra de cadeira de rodas.<sup>321</sup> A porta atende os parâmetros da ABNT/NBR9050 com 0,92cm de vão livre<sup>322</sup> e abertura para fora<sup>323</sup> sem puxador horizontal.<sup>324</sup> Ela foi identificada com o SIA, mas não atende as recomendações quanto ao modelo de sinalização<sup>325</sup>. A maçaneta do tipo alavanca foi colocada em altura adequada de 1,05m.<sup>326</sup>

<sup>326</sup> Atende aos critérios da NBR 9050/2004 (ABNT) – item 6.9.2.3.

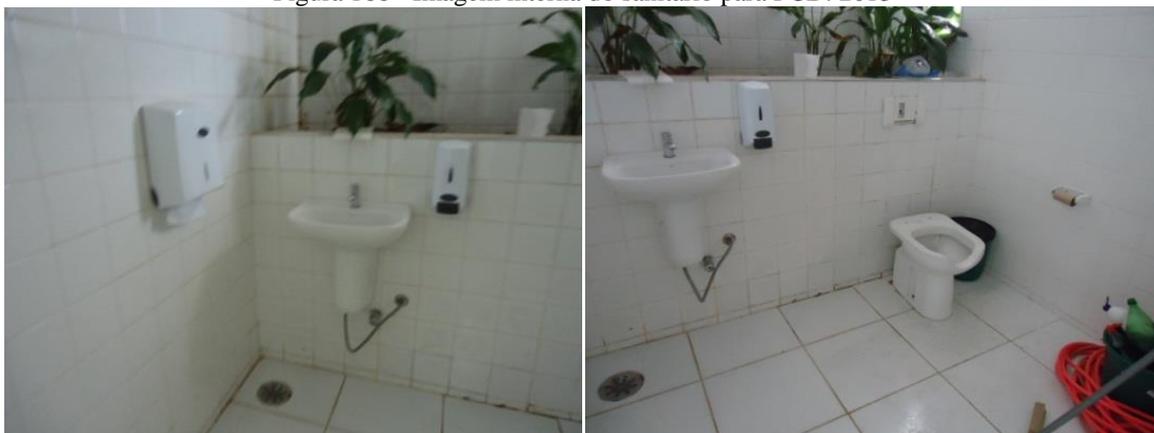
Figura 166 - Imagem interna do sanitário para PCD. 2013

O local estava sendo usado para guardar materiais usados na limpeza.

O museu não apresenta a quantidade de mínima de 5% de peças sanitárias acessíveis.<sup>335</sup>

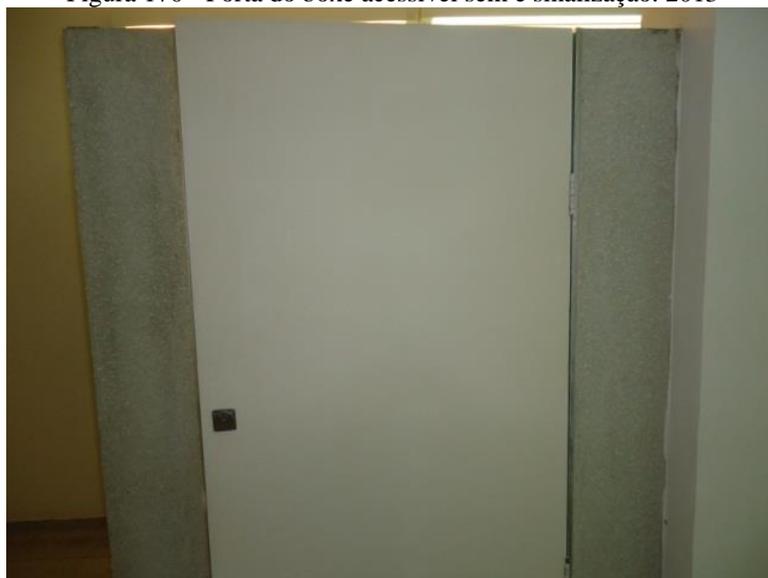
Figura 170 - Porta do boxe acessível sem e sinalização. 2013

Na instalação sanitária, o espaço externo ao boxe tem 1,08m de largura para circulação em linha reta para usuário de cadeira de rodas,<sup>357</sup> sem área para manobras.<sup>358</sup> A papelreira externa com 1,50 está fora do alcance manual.

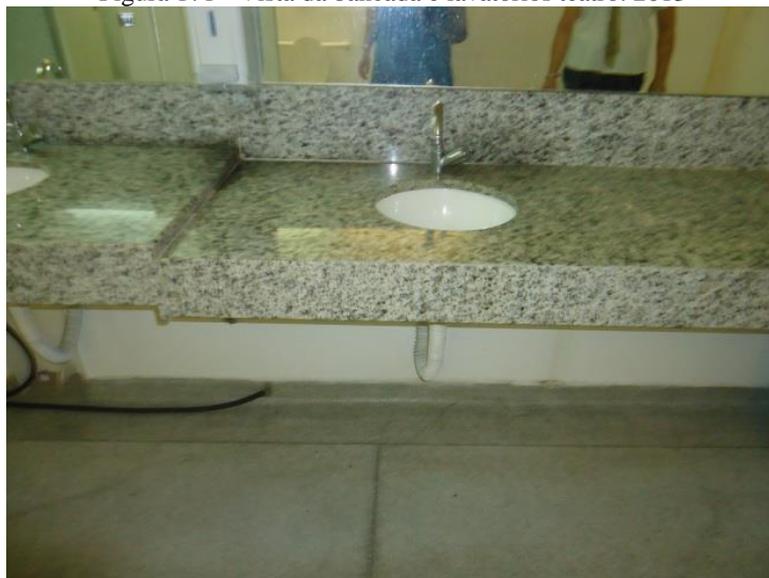
Figura 171 - Vista da bancada e lavatórios teatro. 2013

As instalações do Teatro não atende ao quantitativo de 5% do total de peças sanitárias acessíveis de uso público, já que de fato nenhum sanitário é acessível.

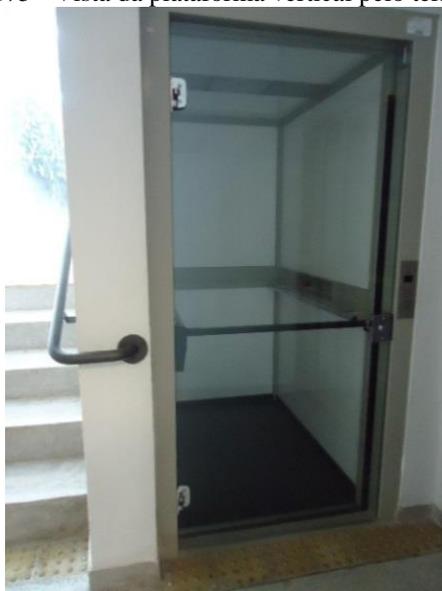
Figura 175 - Vista da plataforma vertical pelo térreo. 2013

A plataforma que não está caracterizada com o SIA<sup>369</sup> interliga o térreo ao primeiro pavimento onde está parte do acervo, espaço para leitura e uma sala de estudo que estava interditada no dia da visita. As medidas internas da plataforma é 0,90m de largura por 1,30m de comprimento. Não existe uma medida mínima exigida para plataformas na ABNT NBR9050/2004, no entanto, utilizando a dimensão do módulo de referência para uma cadeira de rodas de 0,80m por 1,20m, não há espaço suficiente para acompanhantes. Em casos onde é necessário um condutor junto a PCD, seu uso torna-se inviável. Essa dimensão também não atende a NBR 15655-1/2009 que exige comprimento mínimo no interior da plataforma de 1,40m.<sup>370</sup> A porta tem vão de passagem livre de 0,80m<sup>371</sup>, é de vidro<sup>372</sup> com acionamento automático e com abertura para a parte externa.<sup>373</sup>

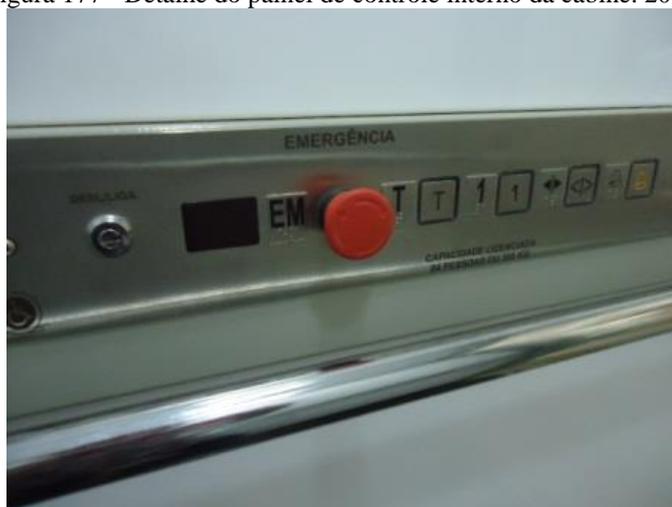
Figura 177 - Detalhe do painel de controle interno da cabine. 2013.

As barras de apoio laterais têm 1,23m de comprimento, 0,90m de altura em relação ao piso<sup>374</sup> e diâmetro que permite boa empunhadura.<sup>375</sup> A barra localizada próxima a abertura da porta, fica abaixo do painel de controle<sup>376</sup> e foi fixada a uma distância segura ao usuário quando a porta é fechada.<sup>377</sup> No interior da cabine, a barra de proteção próxima ao vidro, deve estar abaixada sempre que a plataforma estiver em movimento. No painel interno os botões estão caracterizados com o braille e a botoeira externa foi instalada com 1,20m de altura.

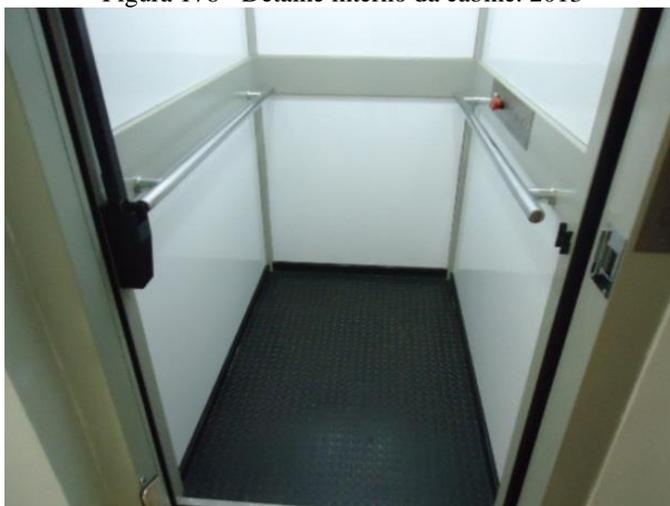
Figura 178 - Detalhe interno da cabine. 2013

O piso interno é antiderrapante<sup>378</sup> e há um desnível de 0,2m em relação ao piso da área externa da plataforma.<sup>379</sup> A colocação de piso tátil de alerta é obrigatório próximo à porta de elevadores segundo a ABNT NBR9050/2004, e ele foi instalado em local adequado e dimensão incorreta, menor que o exigido.<sup>380</sup> A cor é contrastante em relação aos pisos utilizados na área interna e externa da plataforma.<sup>381</sup>

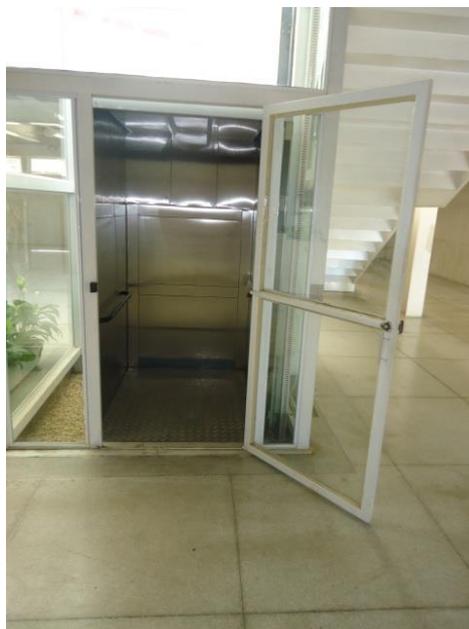
Figura 180 - Vista da plataforma vertical no térreo. 2013

No interior da cabine, o espaço com 1,10m de largura e 1,40m de profundidade possibilita que a PCD tenha um acompanhante quando utilizar a plataforma.<sup>385</sup> A barra de apoio instalada na lateral oposta ao painel de controle tem altura de 0,75m de altura e 0,6m de diâmetro e não atendem ao exigido na ABNT NBR 15655-1/2009 e NBR 9050/2004.<sup>386</sup> No painel de acionamento foi instalado na lateral da cabine com altura de 0,84m.<sup>387</sup> Há sinalização em braille disponível para auxiliar pessoas com deficiência visual. Não foi instalado piso tátil de alerta indicando a entrada da cabine.<sup>388</sup>

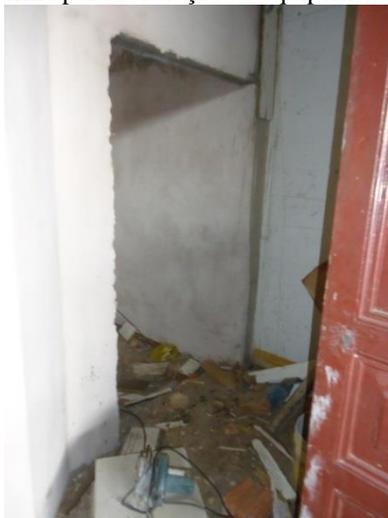
Figura 182 - Reforma para colocação de equipamento eletromecânico.

Na Biblioteca Amadeu Amaral, embora seja necessário para acesso de PCD até o piso superior equipamento eletromecânico, não há nenhum disponível, contrariando as leis e normas vigentes.<sup>391</sup> Na Estação Cultura, foi verificado em uma visita técnica em dezembro de 2013 a reforma para instalação de um equipamento eletromecânico vertical para acesso ao piso superior.

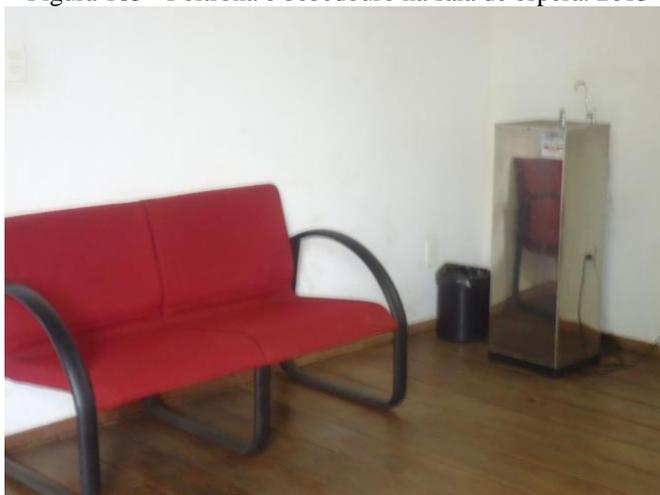
Figura 185 - Poltrona e bebedouro na sala de espera. 2013

O telecentro que funciona no Armazém Cultura, oferece internet gratuita e cursos na área de informática. Antecedendo o telecentro, na sala de espera, foram colocadas duas poltronas com dois lugares, assentos a 0,40m de altura e encosto com 0,78m e apoio nas laterais que auxiliam o usuário para sentar ou levantar. O bebedouro sem área de aproximação, tem 0,98m e a bica d'água a 1,05 de altura, não é adequado para pessoas em cadeira de rodas.<sup>395</sup> Para acessar a sala de espera e a sala onde funciona o telecentro, os desníveis nas portas de 0,4m não foram chanfrados.<sup>396</sup>

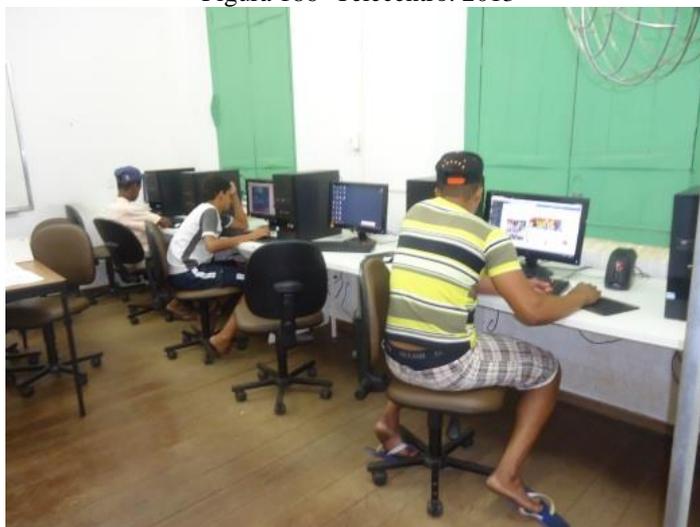
Figura 186- Telecentro. 2013

As mesas onde ficam os nove computadores para uso dos frequentadores, tem altura livre superior ao indicado na norma para aproximação de cadeira de rodas.<sup>397</sup> O mobiliário compreende ainda em uma mesa, armário e cadeiras com altura regulável e rodinhas. Como auxílio didático há uma impressora e projetor.

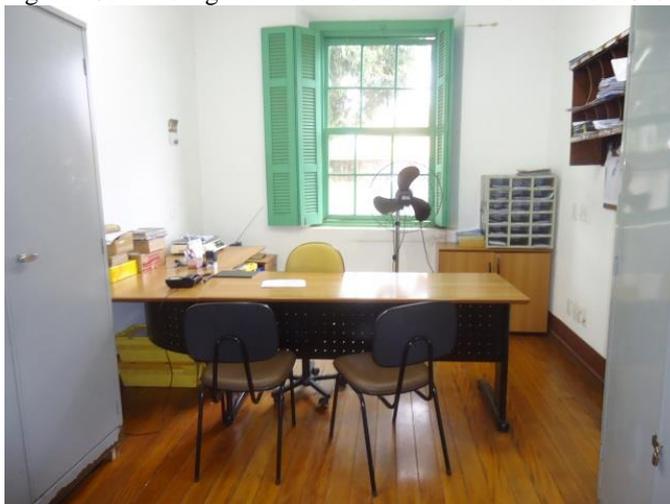
Figura 187 - Vista geral da sala onde funciona o correio. 2013

A agência do correio do distrito ocupa uma sala no Armazém Cultura. Não há balcão, mas foi colocada uma mesa em “L” para atendimento dos frequentadores. A profundidade da

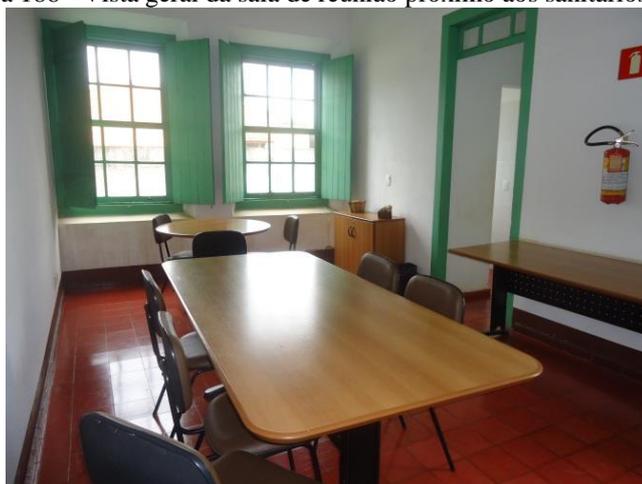
Figura 188 - Vista geral da sala de reunião próximo aos sanitários. 2013

O local que precede a circulação dos sanitários é utilizado como espaço para reuniões e atividades. Há duas mesas com altura livre de 0,75m<sup>400</sup> e estão disponíveis para o usuário. O mobiliário composto por cadeiras, mesas, e armário não possibilitam boa circulação para uma pessoa em cadeira de rodas.<sup>401</sup>

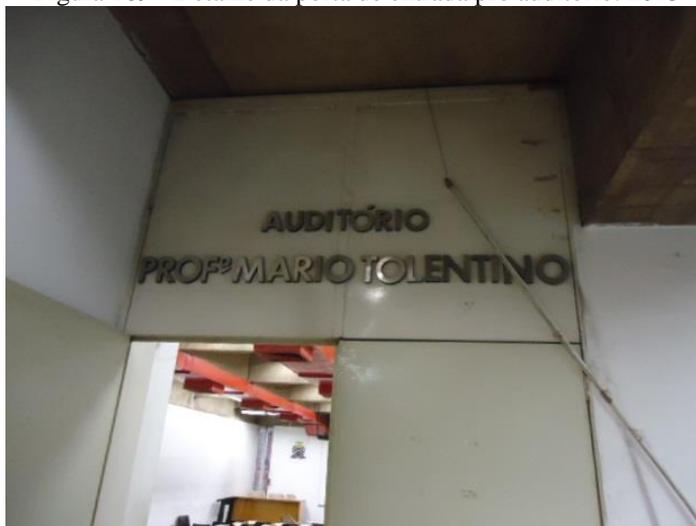
Figura 189 - Detalhe da porta de entrada pro auditório. 2013

O acesso para o auditório Professor Mario Tolentino no Piso1, é feito em nível pela porta de folha dupla na parte posterior da sala. Nela foram colocadas maçanetas do tipo alavanca na altura adequada,<sup>402</sup> no entanto, encontrava-se quebrada<sup>403</sup> na ocasião das visitas. O desnível para entrada no auditório atende as especificações técnicas.<sup>404</sup>

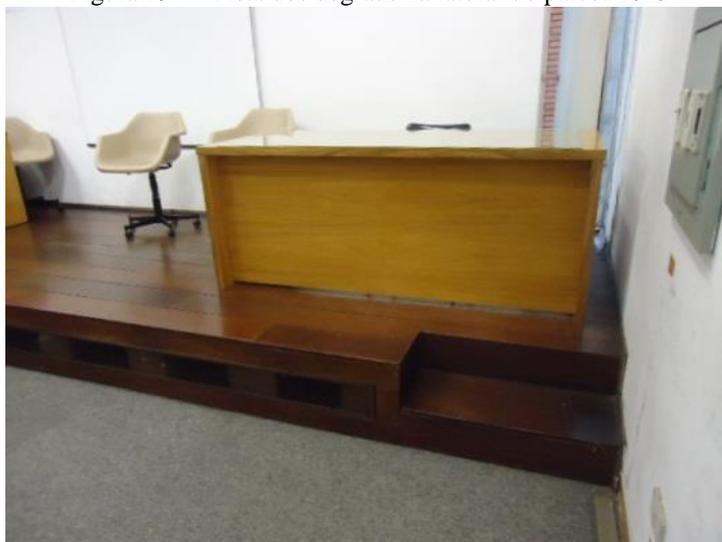
Figura 194 - Vista dos degraus na lateral do palco. 2013

O palco 0,40m de altura, não possui acesso por rampa, somente através de dois degraus localizados em uma das laterais onde não foi instalado corrimão em nenhum dos lados. Próximo aos degraus, na caixa de força, foi adaptado uma tomada e dois interruptores de forma incorreta.

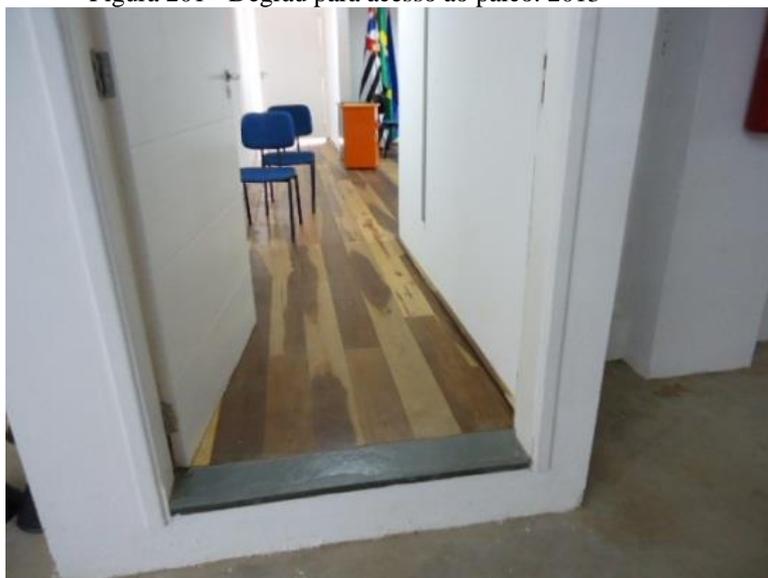
Figura 201 - Degrau para acesso ao palco. 2013

Para que o usuário chegue à frente do palco de 0,80m de altura, ele deve utilizar os degraus com espelho de 10 cm de altura e 62 cm de piso, localizados na circulação com 1,07m nas laterais do auditório.<sup>415</sup> O acesso ao palco a partir da plateia se dá pelos degraus na lateral, onde não foi instalado corrimão. Não há rampa ou plataforma vertical na frente do palco.

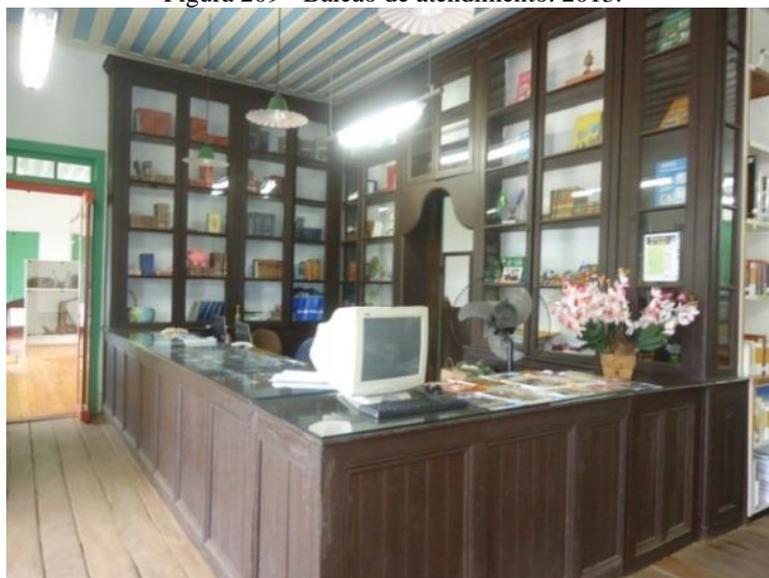
Figura 209 - Balcão de atendimento. 2013.

Entrando no espaço da biblioteca com acervo adulto e infanto juvenil, o balcão e as prateleiras do antigo armazém foram restaurados e funcionam como balcão de atendimento e prateleiras. O balcão tem altura adequada.<sup>438</sup> porém não permite que cadeira de rodas se aproxime frontalmente.<sup>439</sup> As prateleiras são utilizadas apenas por funcionários.

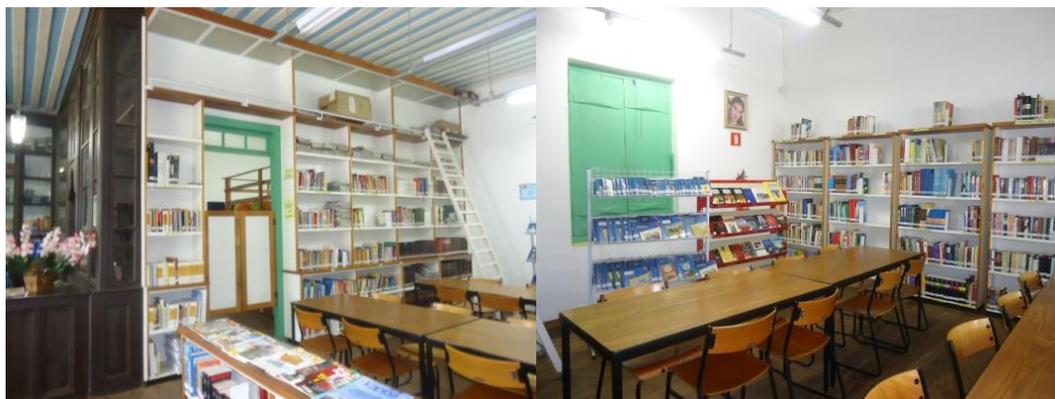
Figura 210 - Vistas da sala de leitura. 2013.

As sete mesas do acervo infanto juvenil e adulto seguem o mesmo padrão de cor, material e medidas com 0,69m de altura livre, menor que o necessário para a aproximação que é 0,75m.<sup>440</sup>

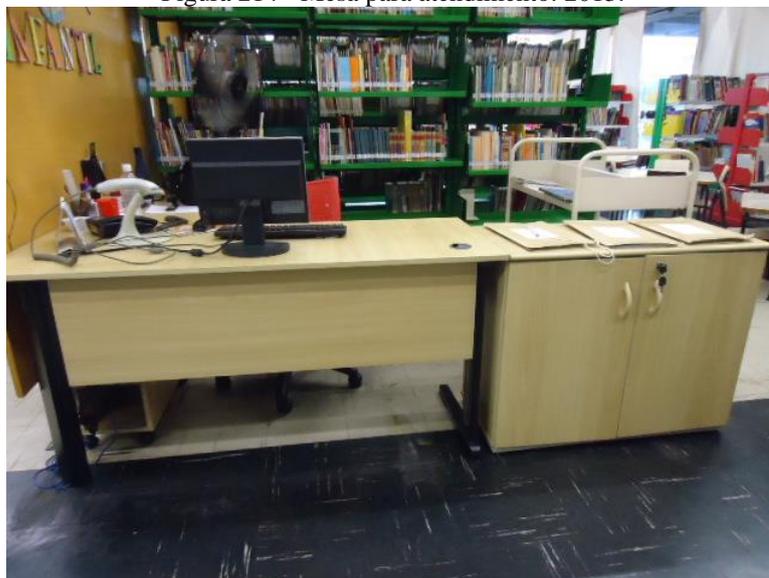
Figura 214 - Mesa para atendimento. 2013.

de 0,75m que permite a aproximação e está disponível para os frequentadores,<sup>444</sup> O espaço de circulação na entrada é adequado para rotação de cadeira de rodas,<sup>445</sup> porém não há espaço para circulação em todo o entorno da mesa.<sup>446</sup>

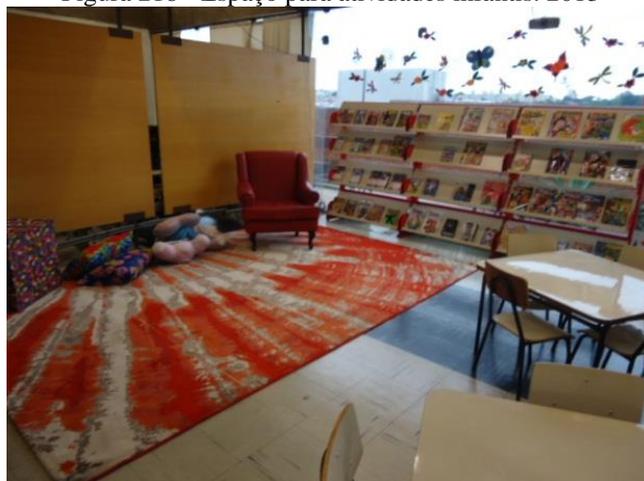
Figura 218 - Espaço para atividades infantis. 2013

Distribuído pela sala, as mesas, cadeiras e estantes referentes ao mobiliário infantil, estão bem conservados, e os cantos arredondados, minimizam possíveis acidentes. As mesas das crianças com altura de 0,55m livre é adequada para aproximação de uma cadeira de rodas infantil.<sup>452</sup>

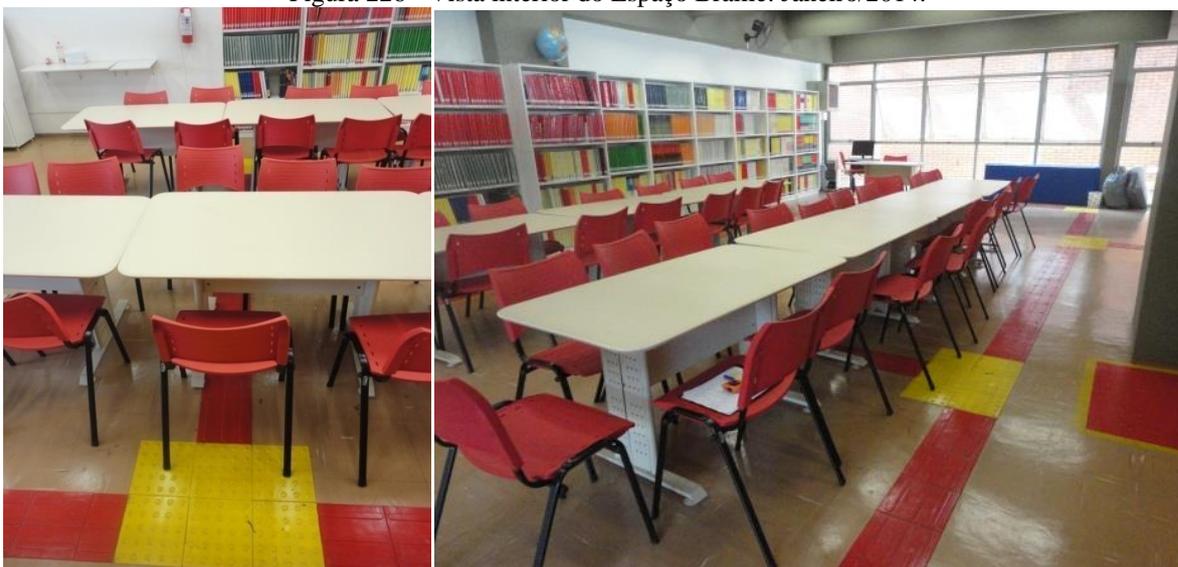
Figura 226 - Vista interior do Espaço Braille. Janeiro/2014.

No espaço interno da sala, o trajeto até os computadores foi sinalizado corretamente,<sup>465</sup> porém falta sinalização, como o que indica ao deficiente visual as prateleiras com os livros e os extintores, nesse caso, para evitar acidentes.<sup>466</sup>

A disposição do mobiliário deve ser alterada, porque atualmente mesas e cadeiras que ficam sobre o piso tátil, obstruem o percurso disponibilizado ao usuário com deficiência visual, e o espaço disponível prejudica a circulação de deficientes físicos que utilizam andadores, cadeira de rodas, entre outros.<sup>467</sup> As estantes com altura máxima de 1,62m foram colocadas próximas as paredes e divisórias, ladeando o espaço interno com distância adequada para circulação até as mesas. Caso existam pessoas sentadas, o espaço diminui e a circulação torna-se inadequada.<sup>468</sup>

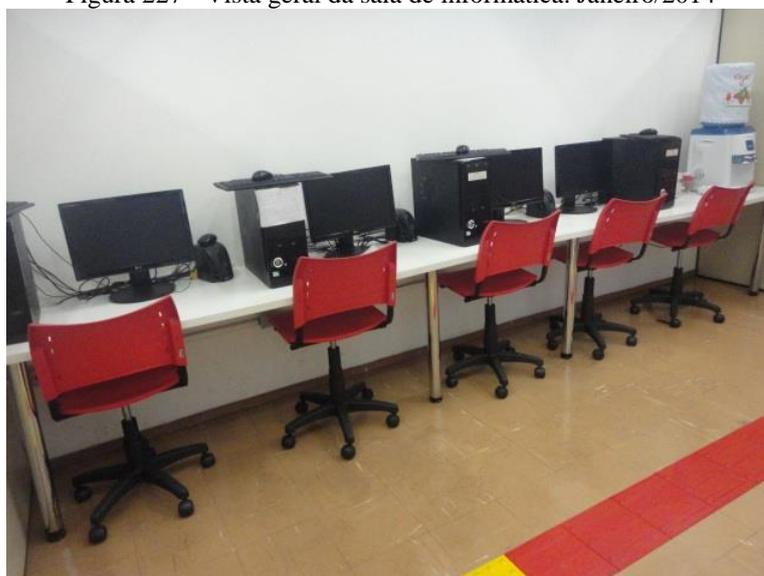
Figura 227 - Vista geral da sala de informática. Janeiro/2014

A mesa onde foram colocados os computadores e bebedouro e a mesa para atendimento próximo a entrada, não tem altura que permite a aproximação de cadeira de rodas.<sup>469</sup> Não há alcance manual e visual para as obras colocadas nas partes altas e baixas das prateleiras para usuários sentados.<sup>470</sup>

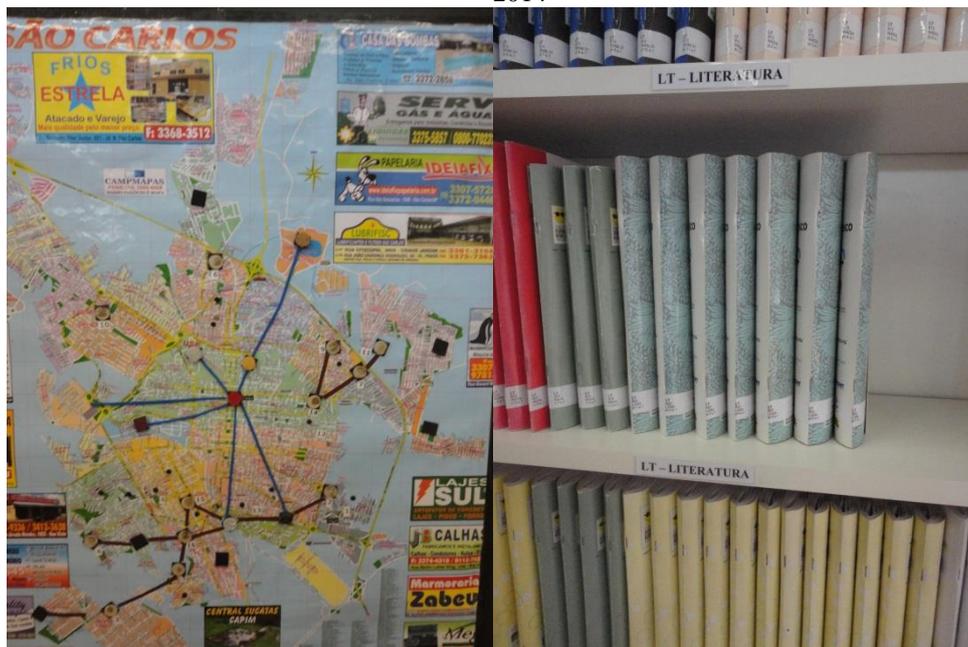
Figura 228 - Mapa com alto relevo. Janeiro/2014 (esquerda) e obras em braile. Janeiro/2014 (direita). Janeiro 2014

Existem mapas em alto relevo e braile onde estão indicados alguns locais importantes da cidade e outros instrumentos para auxiliar o deficiente visual.

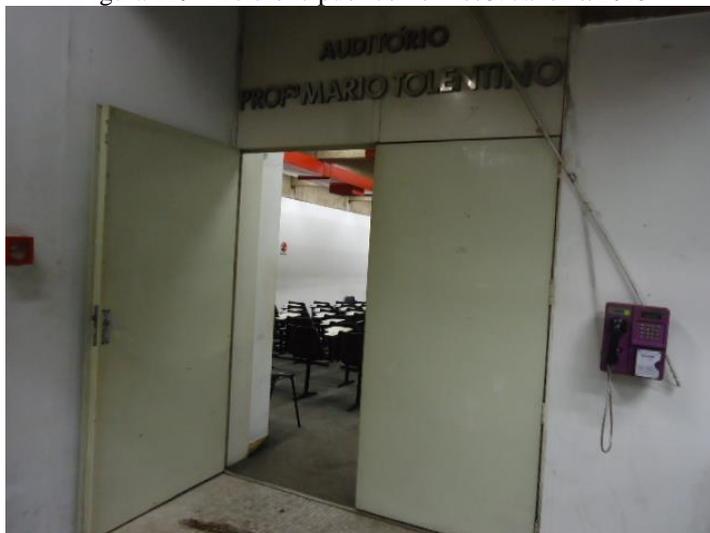
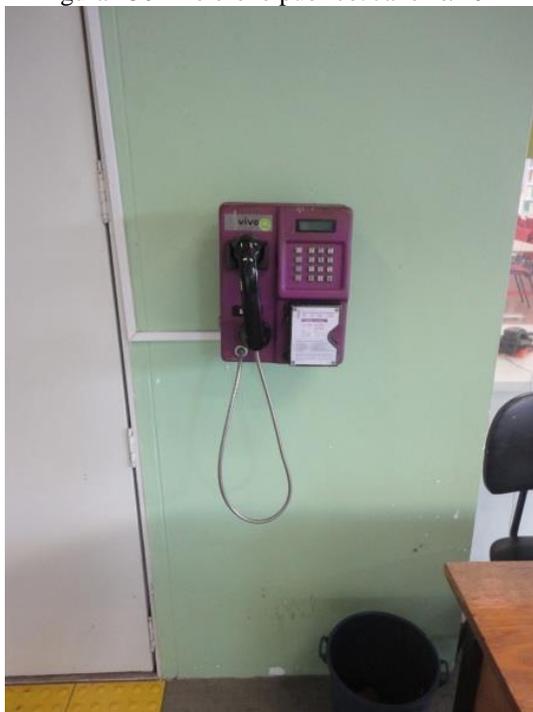
Não há sinalização tátil nos bebedouros, orelhão e extintores, e por serem obstáculos para o deficiente visual, podem provocar acidentes.<sup>476</sup>

<sup>476</sup> Obstáculos suspensos são aqueles localizados entre 0,60 m e 2,10 m de altura do piso acabado e possuem o volume maior na parte superior do que na base. Nestes obstáculos, a superfície a ser sinalizada deve exceder em 0,60 m a projeção do obstáculo, em toda a superfície ou somente no perímetro desta. NBR 9050/2004 (ABNT) .

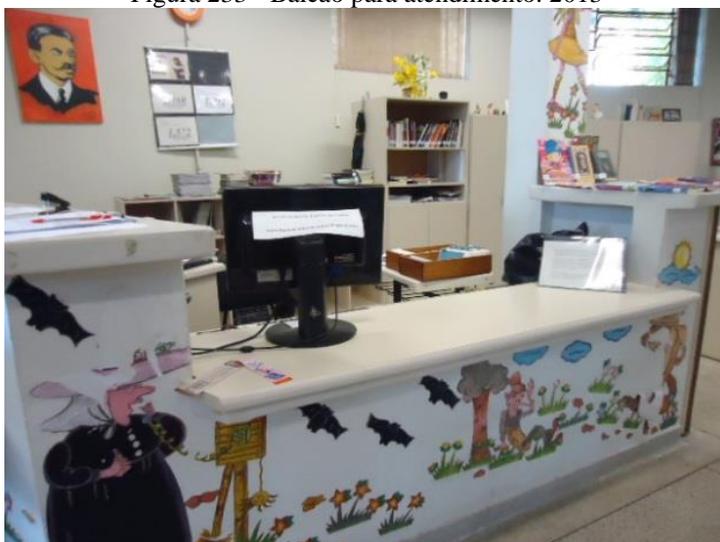
Figura 233 - Balcão para atendimento. 2013

Ao lado da porta, o balcão para atendimento tem 0,73m de altura máxima e 0,65m de altura livre inferior, medidas que não permitem aproximação de cadeira de rodas. Nas laterais, os balcões são mais altos, com altura máxima acima do exigido para atendimento.<sup>477</sup> Não há cadeira disponível para os usuários no balcão.

<sup>477</sup> Não atende aos critérios da NBR 9050/2004 (ABNT) – item 9.5.2.

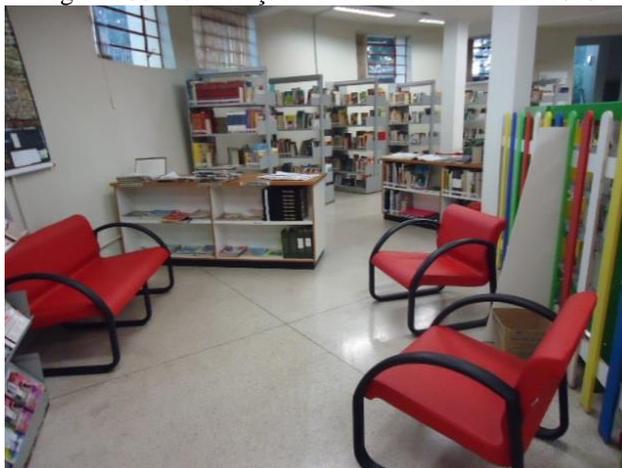
Figura 235 - Circulação e mobiliário no térreo. 2013

A altura das prateleiras não possibilita que pessoas em cadeira de rodas consigam alcançar e visualizar todos os livros disponíveis nas prateleiras.<sup>478</sup> As mesas tem altura livre de 0,75m, adequada para aproximação<sup>479</sup> e tampo redondo com 1,20 de diâmetro. As cadeiras tem assento fixo de 0,45m, as poltronas tem apoio lateral e os expositores permitem o alcance manual e visual,<sup>480</sup> porém nem todos têm espaço para aproximação.<sup>481</sup> A disposição do mobiliário não permite a passagem por todo o espaço<sup>482</sup> e a largura em alguns locais é insuficiente para rotação de cadeira de rodas.<sup>483</sup>

<sup>478</sup> Não atende aos critérios da NBR 9050/2004 (ABNT) – item 4.6 e 4.7.
