**Acessibilidade em edifícios públicos de cultura em uma cidade de  
médio porte do Estado de São Paulo**

São Carlos  
2014

Dissertação apresentada ao Programa de Pós Graduação em Terapia Ocupacional do Centro de Ciências Biológicas e da Saúde da Universidade Federal de São Carlos, como parte dos requisitos para obtenção do título de Mestre em Terapia Ocupacional.

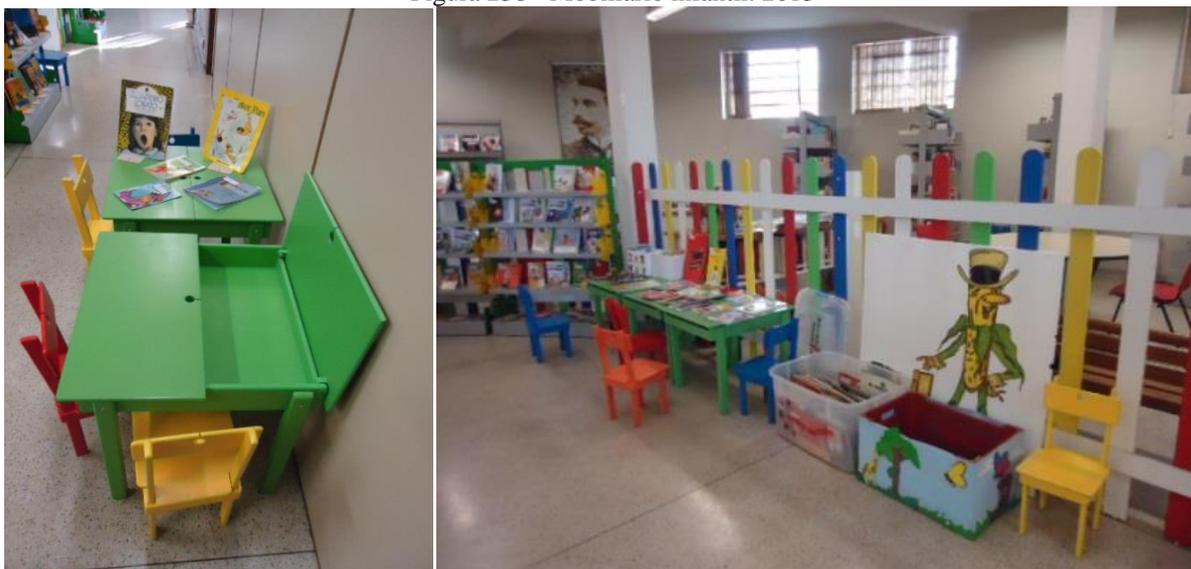
Figura 238 - Mobiliário infantil. 2013

As mesas infantis, também podem ser usadas para guardar objetos quando a superfície é aberta. O espaço livre inferior é 0,45m altura, inadequado para aproximação de uma cadeira de rodas com assento a 0,45m do piso. O assento das cadeiras tem 0,27m de altura. Parte do mobiliário infantil tem cantos arredondados.

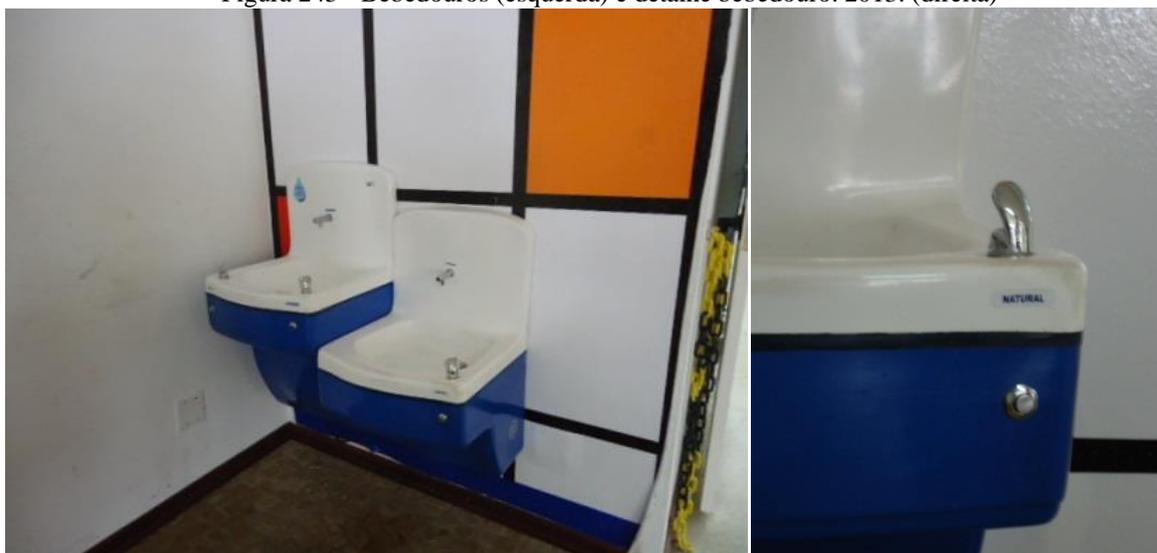
Figura 245 - Bebedouros (esquerda) e detalhe bebedouro. 2013. (direita)

Os bebedouros do edifício ficam próximos ao balcão, e o modelo utilizado permite a aproximação frontal de cadeira de rodas. O bebedouro utilizado pelas crianças tem 0,55m de altura e foi instalado ao lado do bebedouro para PCD que tem 0,70m de altura livre inferior em relação ao piso, medida menor que o exigido.<sup>490</sup>

<sup>490</sup> Não atende aos critérios da NBR 9050/2004 (ABNT) – item 9.1.3.

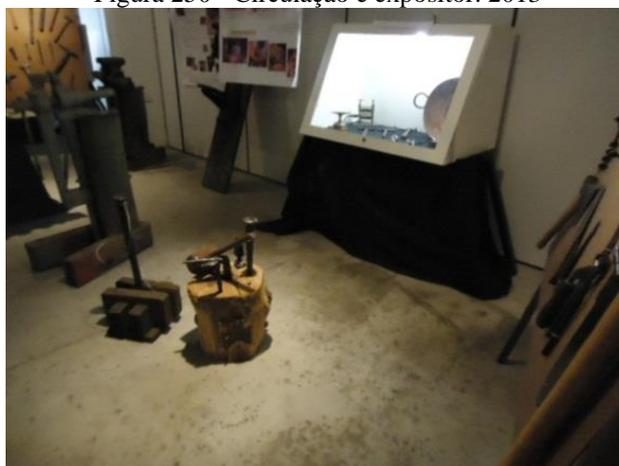
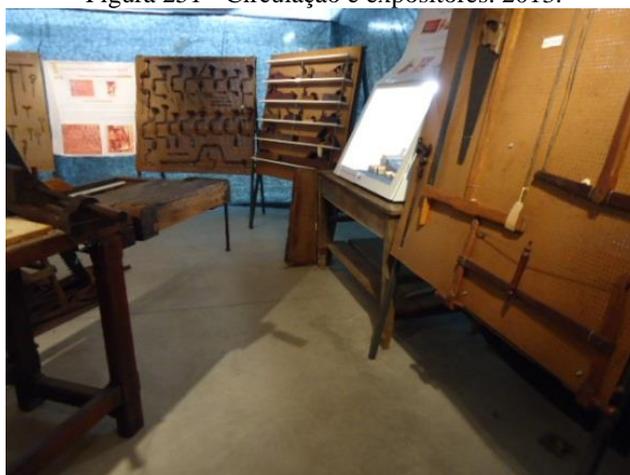
Na ocasião da visita, havia uma exposição temporária instalada no Galpão das Ciências chamada “Ferramentas Manuais da Antiguidade ao Século XIX”, e a disposição dos objetos e mobiliário não permitia boa circulação<sup>494</sup> e impedia a aproximação aos mobiliários expositivos.<sup>495</sup> Foi observada a falta de janelas e não foram instalados pisos podotáteis, assim como em nenhum outro local do edifício para auxiliar o percurso de deficientes visuais.

Na segunda exposição realizada na área para exibição de projeções, o espaço permitia boa circulação, mas em ambas, os objetos expostos e as informações disponíveis não estavam expostos ao alcance visual de todos os usuários<sup>496</sup> e os recursos para pessoas com deficiência visual não foram disponibilizados.<sup>497</sup>

<sup>494</sup> Não atende aos critérios da ABNT NBR 9050/2004 (ABNT) – item 4.3.3.

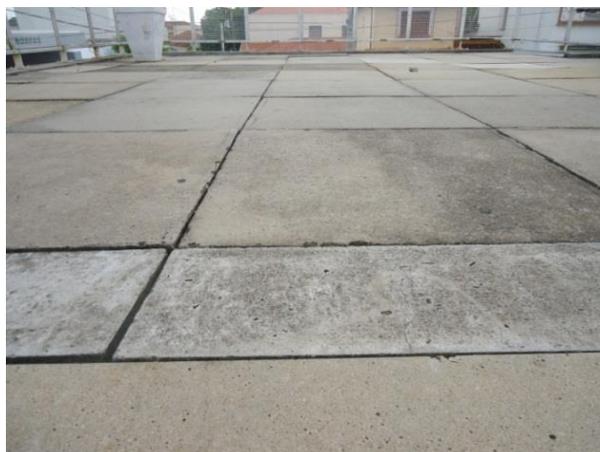
Figura 257 - Detalhe das placas de concreto na “praça” do Teatro Municipal. 2013

O piso da “praça” na área externa do teatro deve ser avaliado porque foi constatada uma importante trepidação.
