**UNIVERSIDADE FEDERAL DE SÃO CARLOS**  
**CENTRO DE CIÊNCIAS EXATAS E DE TECNOLOGIA**  
**PROGRAMA DE PÓS-GRADUAÇÃO EM ENGENHARIA URBANA**

**ESTUDO COMPARATIVO DOS EFEITOS DOS ESPAÇOS DE  
CIRCULAÇÃO E PERMANÊNCIA DE PEDESTRES (ECP) SOBRE O  
MANEJO DAS ÁGUAS DE CHUVA**

Dissertação apresentada ao Programa de Pós-Graduação em Engenharia Urbana da Universidade Federal de São Carlos, como parte dos requisitos para a obtenção do título de Mestre em Engenharia Urbana.

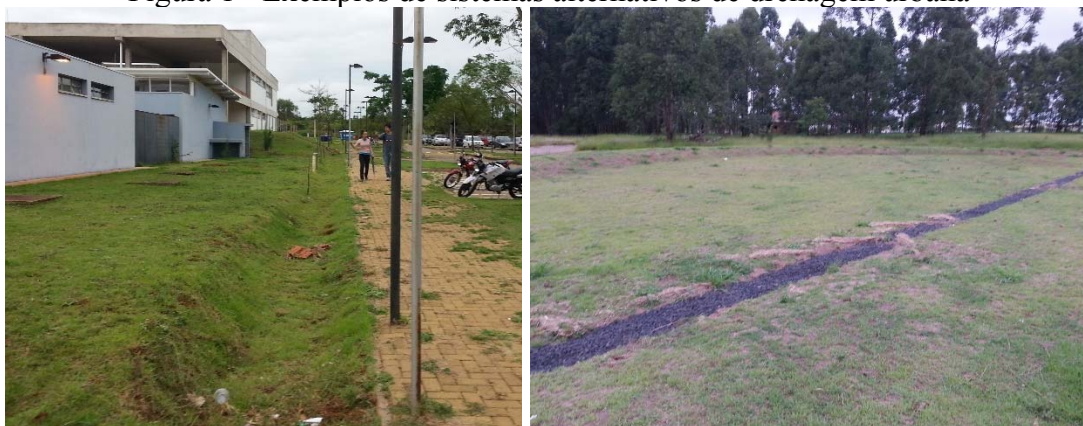
Figura 1 - Exemplos de sistemas alternativos de drenagem urbana

Cada vez mais, técnicas alternativas (Figura 1) às técnicas convencionais (Figura 2) vêm sendo empregadas no planejamento urbano com o objetivo de procurar amenizar os danos causados por modelos ultrapassados de infraestrutura e de urbanização. A finalidade é procurar atingir um nível de planejamento urbano mais sustentável, proporcionando um modelo de urbanização que se aproxima a condições de pré-ocupação, ou seja, ao meio natural.

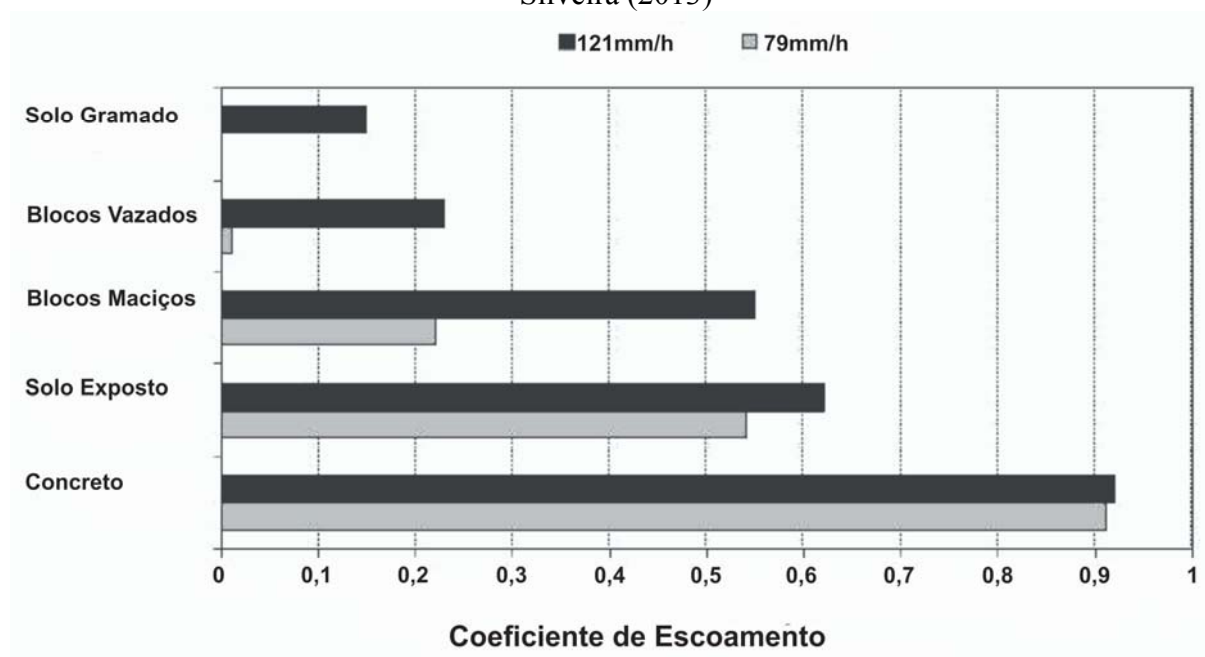
Figura 9 - Coeficiente de escoamento nos revestimentos estudados por Bruno; Amorim e Silveira (2013)

Já a pesquisa realizada por Bruno, Amorim e Silveira (2013) também avalia experimentalmente as seguintes estruturas: solo gramado, solo exposto, concreto convencional e blocos de concreto convencionais maciços e vazados (Figura 9 e Tabela 2), com simulação de chuva. A área está localizada no campus da Universidade Federal do Mato Grosso e o tipo de solo é argiloso. Cada parcela experimental tem 0,70m<sup>2</sup> de área e foram isoladas por um quadro metálico. Avalia o escoamento de água da chuva em duas situações de intensidade de precipitação: 79mm/h e 121mm/h, com três ensaios em cada uma das cinco superfícies.

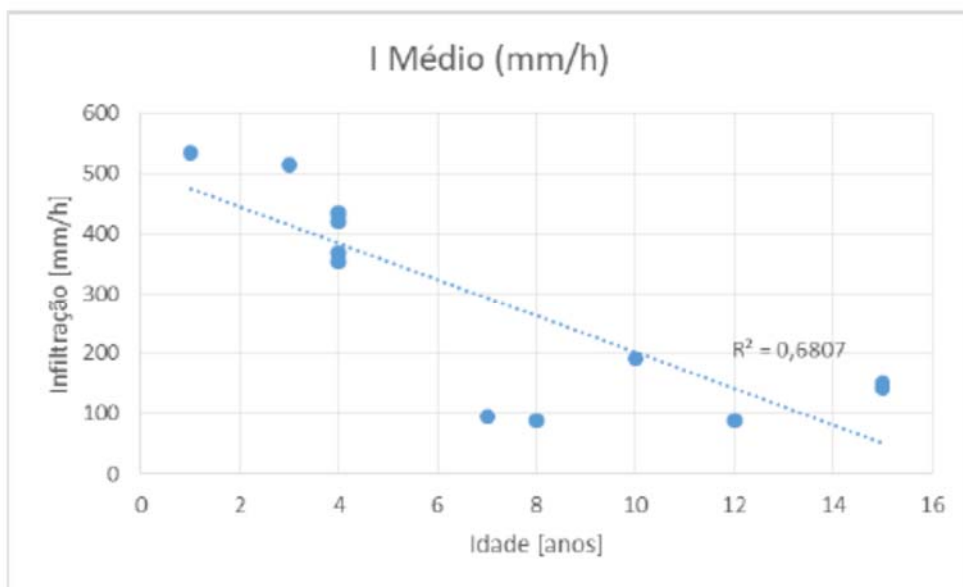
Figura 10 - Relação do coeficiente de infiltração com a idade do pavimento

Os resultados encontrados por Barbosa e Moura (2014), mostram que quanto mais novo o pavimento, maior a taxa de infiltração e que, com o passar dos anos, esta taxa de infiltração se estabiliza, tornando-se constante, conforme gráfico da Figura 10.

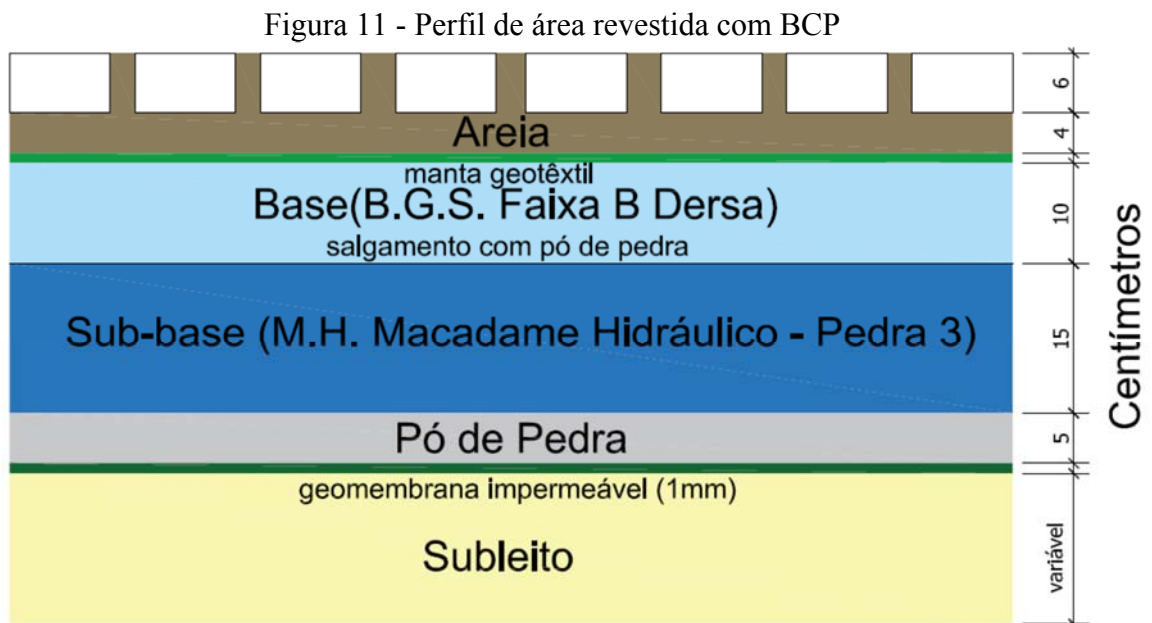
Os módulos de estudo de Pinto et al. (2014) foram compostos por reservatório subterrâneo formado por base estrutural de pavimentação, com vistas à captação e armazenamento temporário de águas de chuva. E os módulos superficiais:

- Módulo 1 (Figura 11): Módulo projetado com revestimento de Blocos de Concreto de Cimento Portland permeável = 748m<sup>2</sup> (BCP)  
Camada de sub-base: macadame hidráulico; pedra 3
- Módulo 2 (Figura 12): Módulo projetado com revestimento de Concreto Asfáltico Poroso = 766m<sup>2</sup> (CPA)  
Camada de sub-base: macadame betuminoso; pó de pedra

Segundo Pinto et al. (2014) a instrumentação dos protótipos foi realizada com a instalação da estação pluviométrica no canteiro central do estacionamento; caixa para coleta do escoamento superficial, com vertedouro triangular e uma boca de lobo também com um vertedouro; implantação de sensores ultrassônicos de alto desempenho em cada uma das caixas; transmissão de dados via celular e internet em intervalos de 10 minutos.

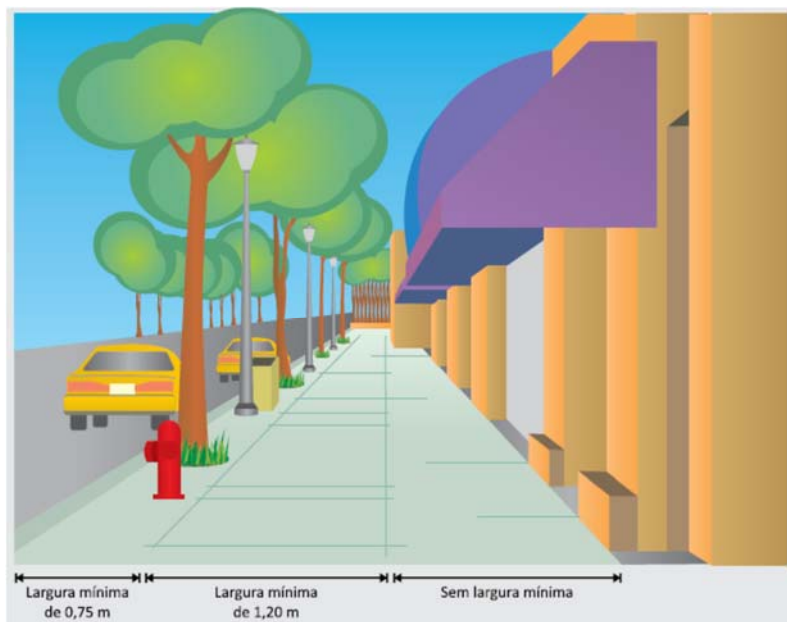
Figura 13: Esquema ilustrativo de padronização de calçadas

- Para receber 1 faixa de ajardinamento, o passeio deverá ter largura mínima de 2m (dois metros); e para receber 2 faixas de ajardinamento, largura mínima de 2,5m;
- As faixas ajardinadas não poderão interferir na faixa livre que deverá ser contínua e com largura mínima de 1,20m (um metro e vinte centímetros);
- As faixas ajardinadas não devem possuir arbustos que prejudiquem a visão ou com espinhos que possam atrapalhar o caminho do pedestre;
- Para facilitar o escoamento das águas em dias chuvosos as faixa não podem estar muradas.

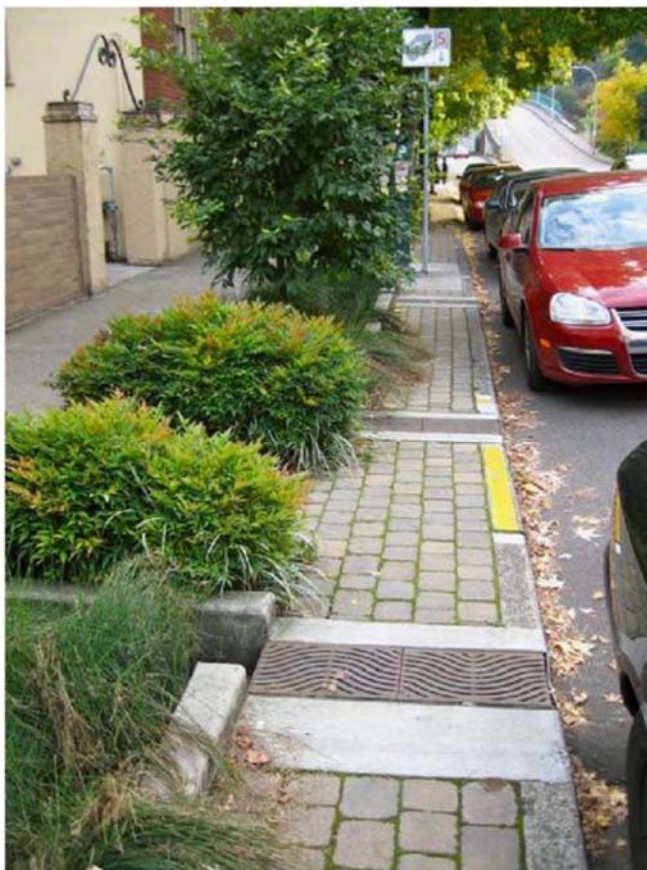
Figura 14 - Jardins de Chuva integrados a blocos permeáveis articulados na cidade de Portland, Estados Unidos

aptos a receber o excesso de água das superfícies adjacentes, filtrando, tratando e auxiliando na evapotranspiração da vegetação.

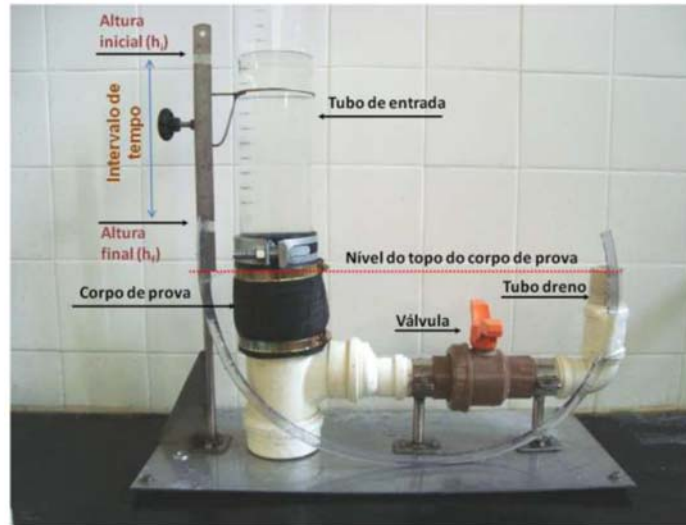
Figura 15 - Permeâmetro utilizado para os ensaios de permeabilidade para pisos porosos ou drenantes do fabricante 1.

Esta metodologia consiste segundo laudo realizado pela ABCP (2012), na adição de água ao tubo de entrada de maneira a saturar a amostra de concreto poroso até que o nível se iguale entre o topo da amostra e o topo do tubo de dreno. A seguir a válvula é fechada e o tubo graduado de entrada é preenchido com uma coluna d'água de 290mm(h). Após esta etapa a válvula é aberta e registra-se o intervalo de tempo que a coluna d'água demora para abaixar de 290mm ( $h_i$ ) até 70mm( $h_f$ ). Este procedimento é repetido três vezes para cada corpo de prova e considera-se o tempo médio. O coeficiente de permeabilidade é determinado pela Lei de Darcy, de acordo com a seguinte equação:

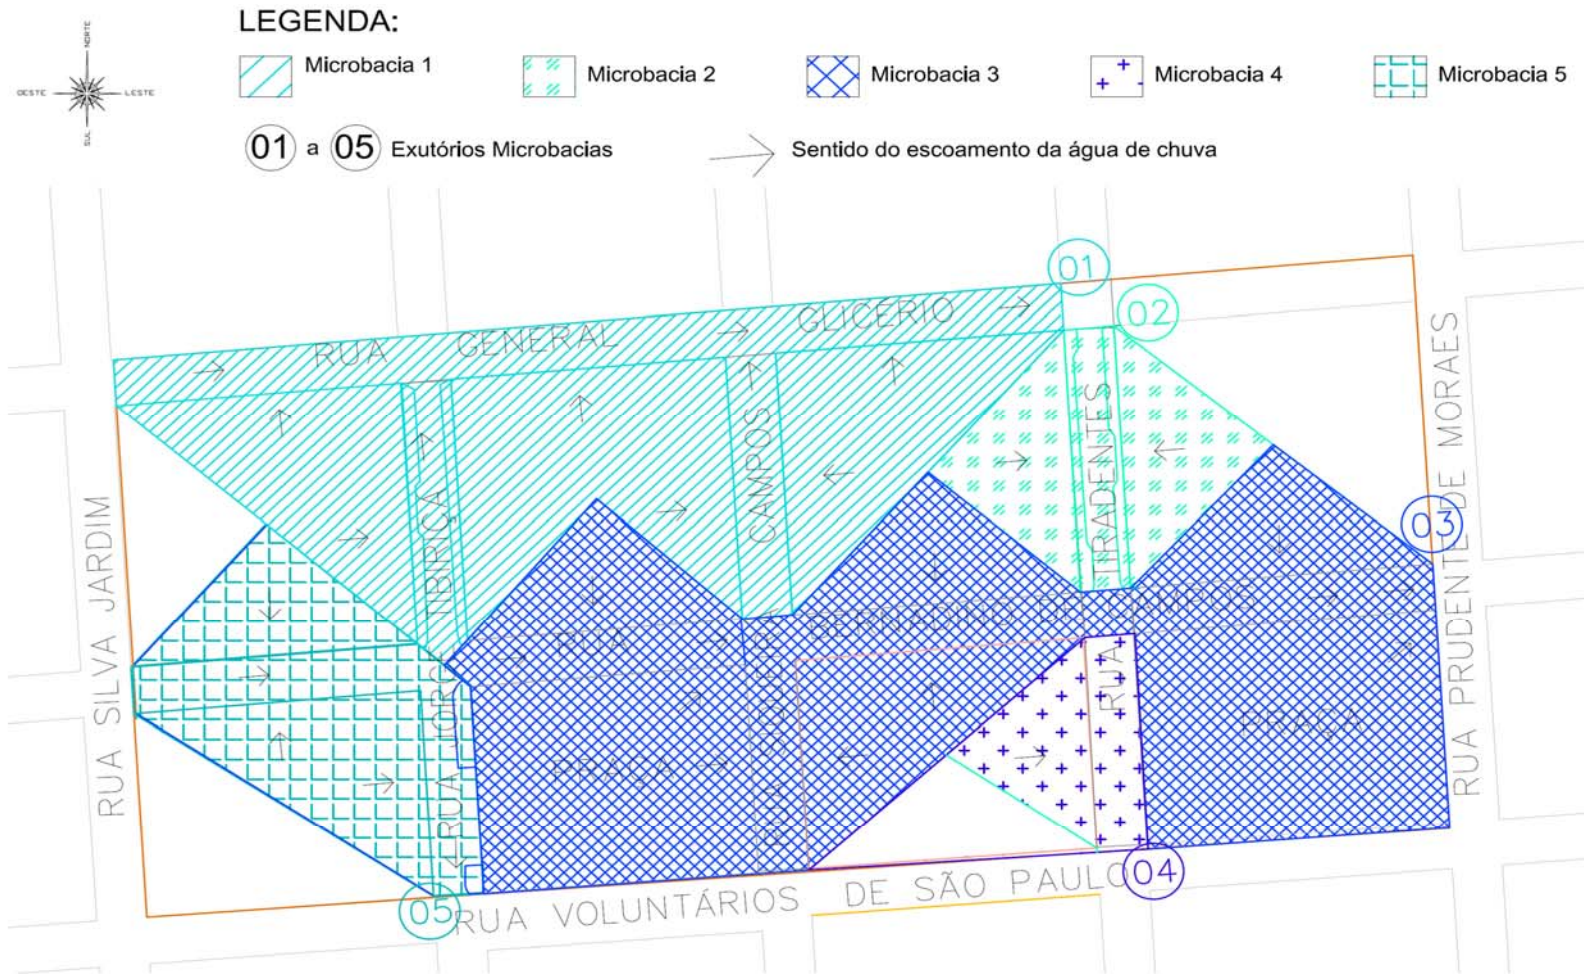
Figura 34 - Divisão por microbacias ECPP calçada

A partir desta divisão em microbacias, a mesma metodologia aplicada no ECPP UFSCar foi utilizada nos cálculos deste ECPP. Três cenários mostram em tabelas, os resultados da situação real, favorável e desfavorável, que no caso ao invés de se utilizar de gramados para o escoamento e infiltração de água de chuva, foi utilizado o piso drenante poroso, considerado entre todos os pavimentos o com maior potencial de infiltração.

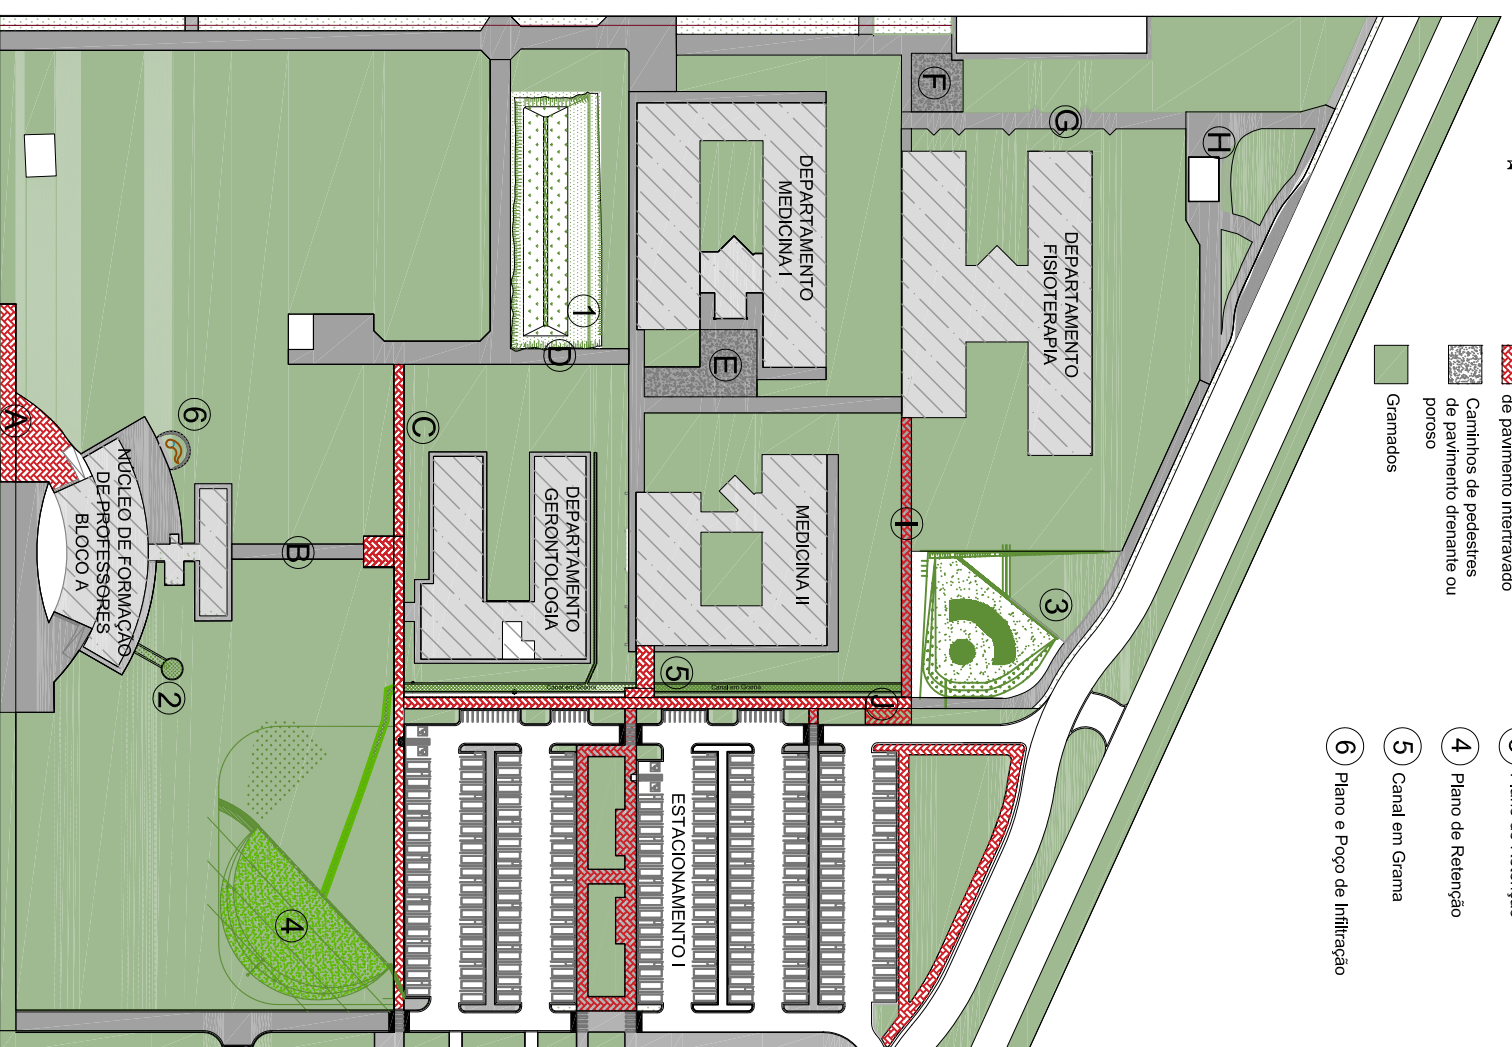
- Edifícios
- Caminhos de pedestres de concreto convencional
- Caminhos de pedestres de pavimento intertravado
- Caminhos de pedestres de pavimento drenante ou poroso
- Gramados
- (A) a (J)** Pontos de Levantamento fotográfico
- 1** Filtro - Vala - Trincheira
- 2** Poço de Infiltração
- 3** Plano de Retenção
- 4** Plano de Retenção
- 5** Canal em Grama
- 6** Plano e Poço de Infiltração
