**PROPOSTA DE METODOLOGIA PARA AVALIAÇÃO DE
ACESSIBILIDADE EM CIDADES DE PORTE MÉDIO: UM
ESTUDO DE CASO EM SÃO JOSÉ DO RIO PRETO**

Dissertação apresentada ao
Programa de Pós-Graduação
em Engenharia Urbana da
Universidade Federal de São
Carlos, como parte dos requisitos
para a obtenção do título de
Mestre em Engenharia Urbana.

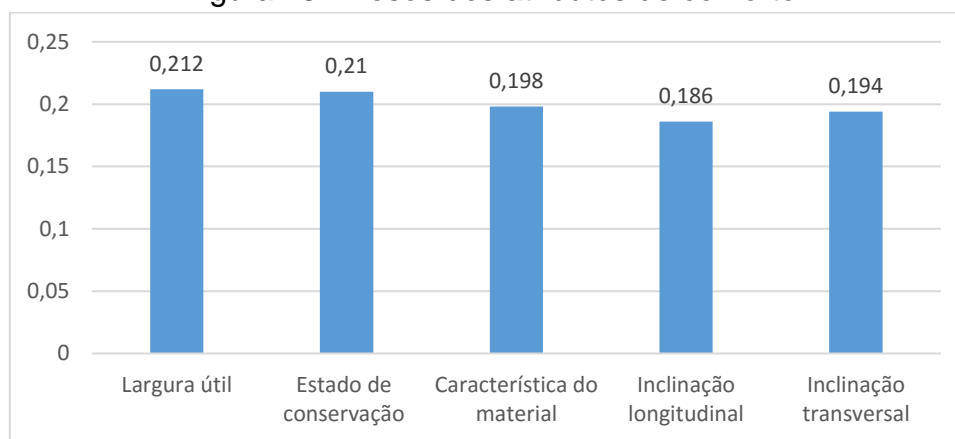
Figura 15 - Pesos dos atributos de conforto

O atributo “Largura útil”, foi o que apresentou maior grau de importância avaliado de acordo com os respondentes, seguido do “Estado de conservação” das calçadas e “Características do material” que foram utilizados na pavimentação da calçada.

As inclinações investigadas apresentaram diferentes pesos, com destaque para a inclinação transversal e depois a inclinação longitudinal. Muitos cadeirantes alegaram que quanto maior a inclinação transversal, maior o esforço e risco de queda, sendo assim, este atributo obteve mais importância em relação à longitudinal.

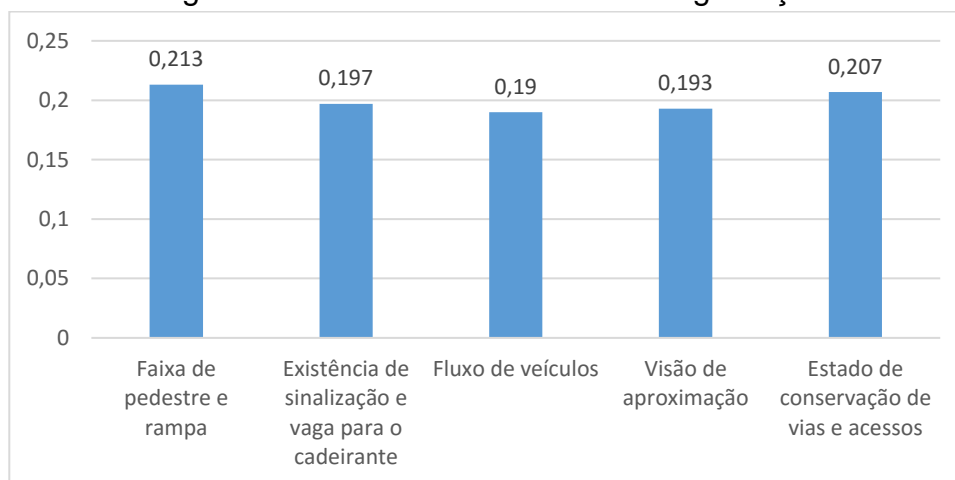
Figura 16 - Pesos dos atributos de Segurança

Ao observar a figura 16, a “Faixa de pedestre e rampa” é apresentada como o atributo de maior importância, seguido pelo ‘Estado de conservação de vias e acessos’. A “Existência de sinalização e vaga para cadeirante”, foi identificado como o terceiro atributo em grau de importância.

“Visão de aproximação” e “Fluxo de veículos”, foram atributos que de acordo com os respondentes, apresentaram menor importância. Possivelmente devido a presença de semáforos nas áreas, não exigindo que os cadeirantes se

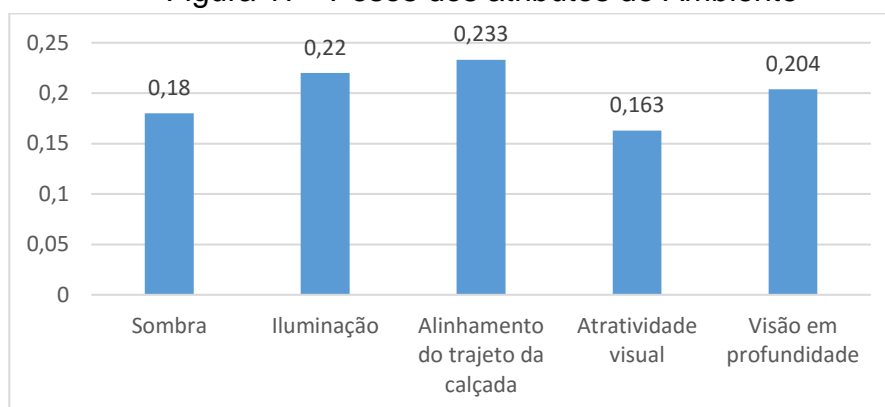
Figura 17 - Pesos dos atributos de Ambiente

De acordo com os respondentes, os atributos de maior importância do aspecto de ambiente, foram a “alinhamento do trajeto da calçada” e “Iluminação”, atuando como fatores de escolha de trajeto. Para os respondentes, calçadas com rupturas, buracos ou em más condições, assim como vias mal iluminadas e que podem “esconder” as más condições de pavimentação das calçadas ou com trajetos que exigem muitos desvios, são sempre evitados.

Posteriormente, o atributo “Visão em profundidade” foi elencado como o terceiro mais importante. Os atributos “Sombra ao longo da calçada” e “Atratividade visual” apresentaram menores importâncias.

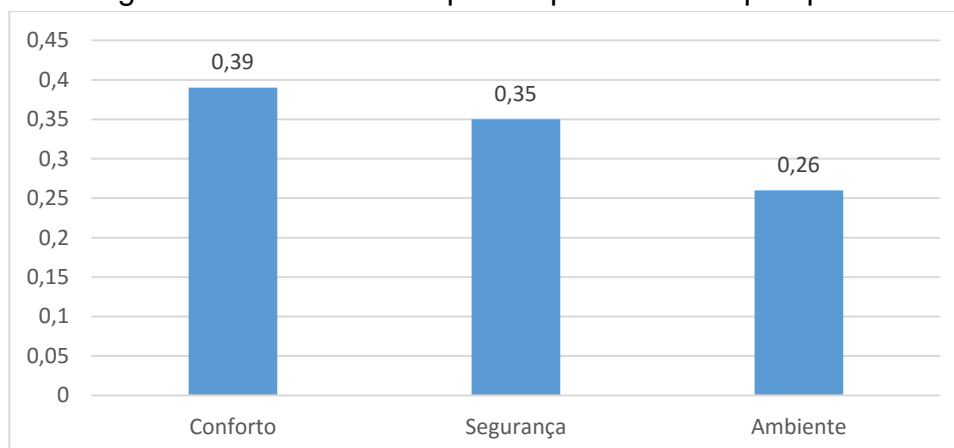
Figura 18 - Pesos dos aspectos presentes na pesquisa

O aspecto de conforto foi identificado como o de maior grau de importância (39%), seguido do aspecto de segurança (35%). O aspecto de ambiente surge como o de menor importância (26%).

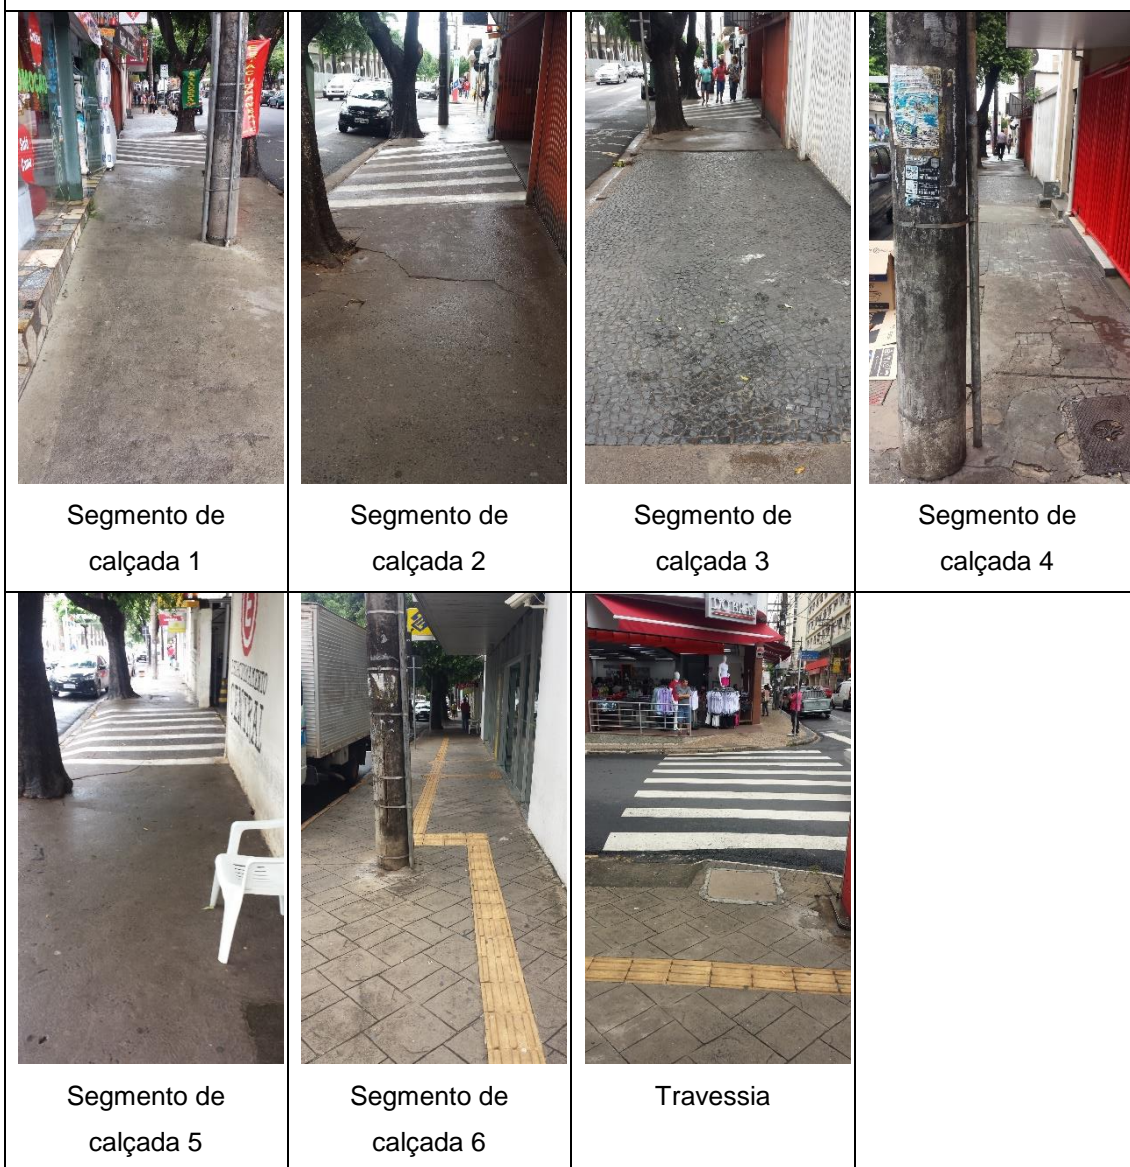
Figura 19 - Trecho 1

O trecho 1, se refere a Rua Voluntários de São Paulo em cruzamento com a Rua Jorge Tibiriçá. Esta rua é paralela ao Calçadão da cidade, apresentando um grande fluxo de pessoas pela forte presença do comércio.

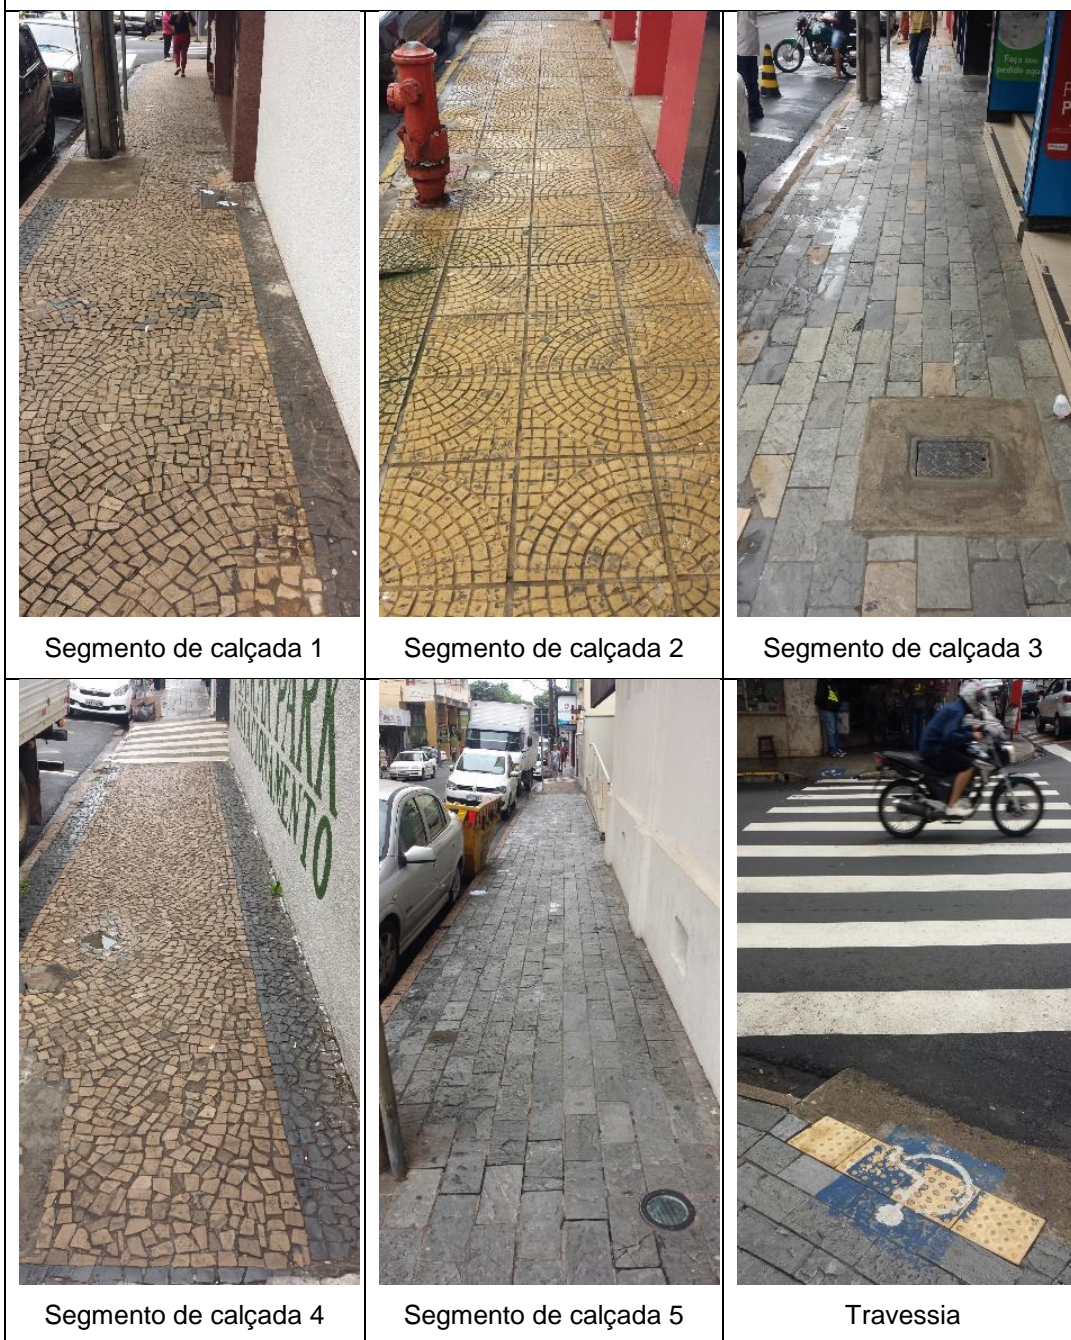
Figura 20 - Trecho 2

O trecho 2 é a continuação da Rua Voluntários de São Paulo em cruzamento com a Rua Silva Jardim. Nesta localização a rua não está mais paralela ao calçadão, mas ainda apresenta um grande fluxo de pessoas devido ao comércio.

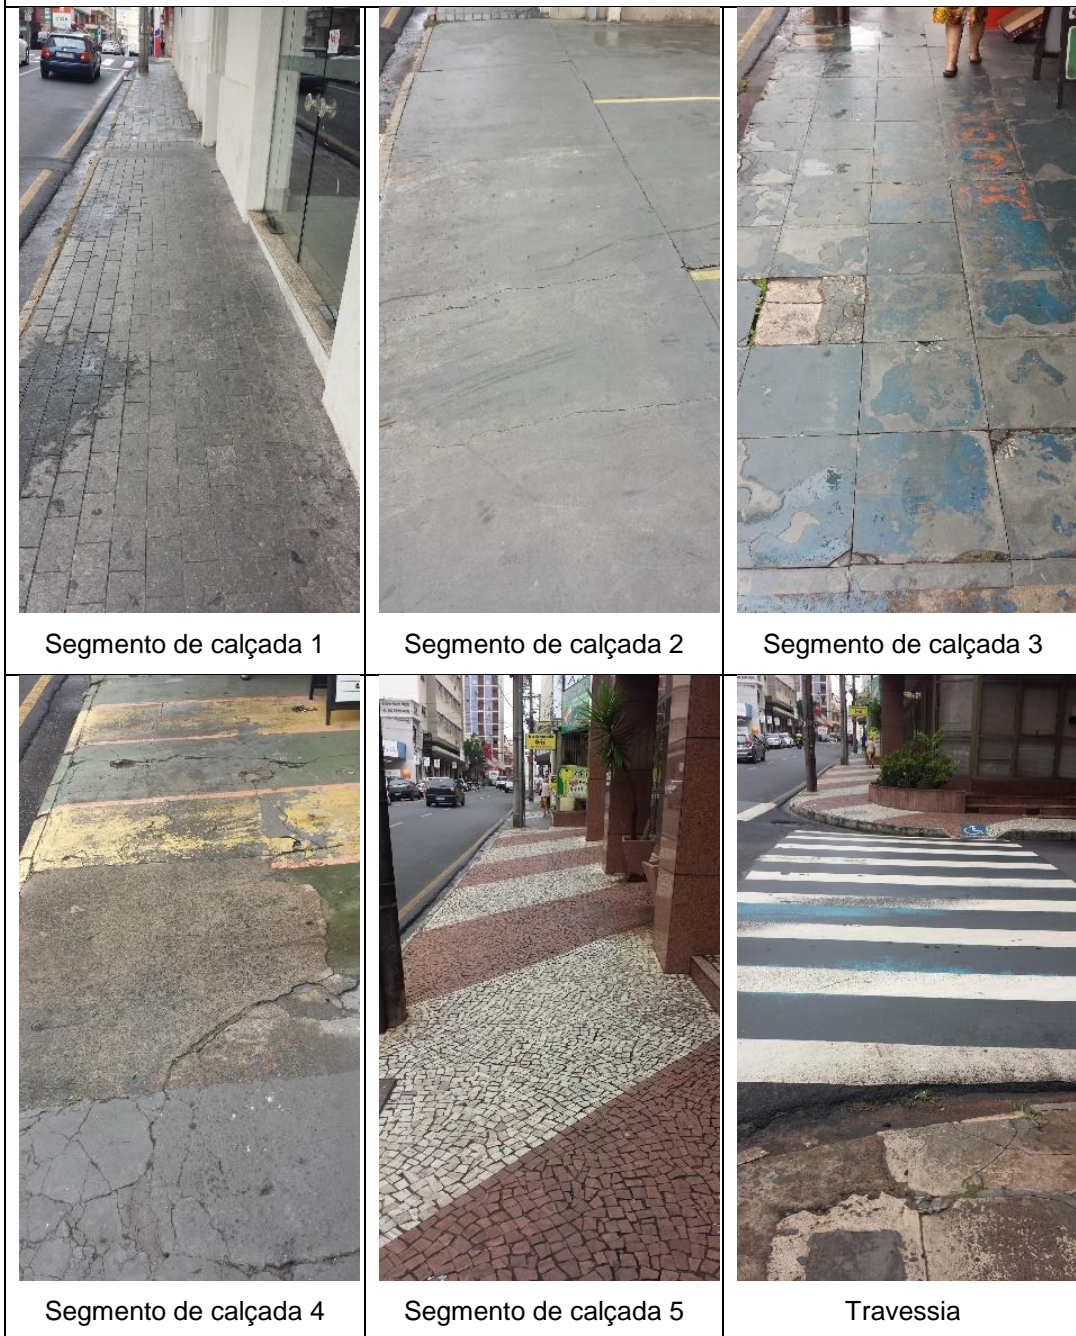
Figura 21 - Trecho 3

O trecho 3 é localizado na Rua Silva Jardim em cruzamento com a Rua 15 de Novembro. Esta rua possui um fluxo menor de pessoas, porém apresenta serviços oferecidos pela prefeitura.

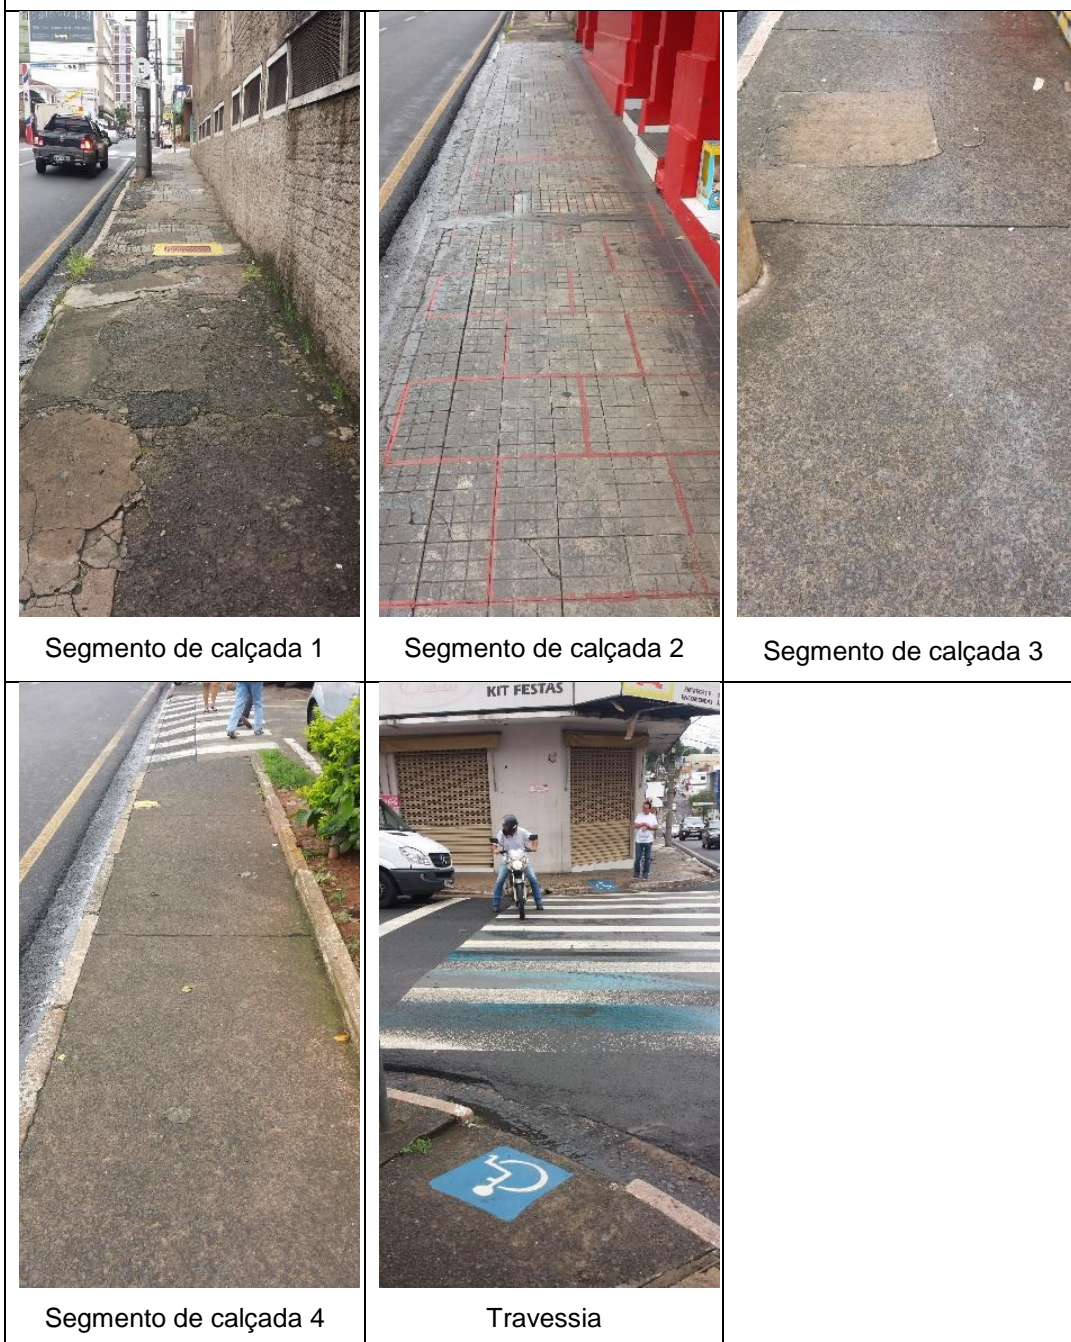
Figura 22 - Trecho 4

O trecho 4, se destaca pela existência do Mercado Municipal e pela presença de um Poupa Tempo, locais de intensa circulação de pedestres e veículos em busca de produtos e serviços. Localizada na Rua Silva Jardim em cruzamento com a Rua Antônio de Godoy, é um local de destaque da cidade.
