**UNIVERSIDADE FEDERAL DE SÃO CARLOS
CENTRO DE CIÊNCIAS EXATAS E DE TECNOLOGIA
PROGRAMA DE PÓS-GRADUAÇÃO EM CIÊNCIA E
ENGENHARIA DE MATERIAIS**

INVESTIGAÇÃO MICROESTRUTURAL E ESTUDO DAS PROPRIEDADES
MECÂNICAS DA LIGA DE ALUMÍNIO AA2139 T3 e T8 SOLDADAS POR
FRICTION STIR WELDING – FSW

Dissertação apresentada ao Programa de
Pós-Graduação em Ciência e Engenharia
de Materiais como requisito parcial à
obtenção do título de MESTRE EM
CIÊNCIA E ENGENHARIA DE MATERIAIS

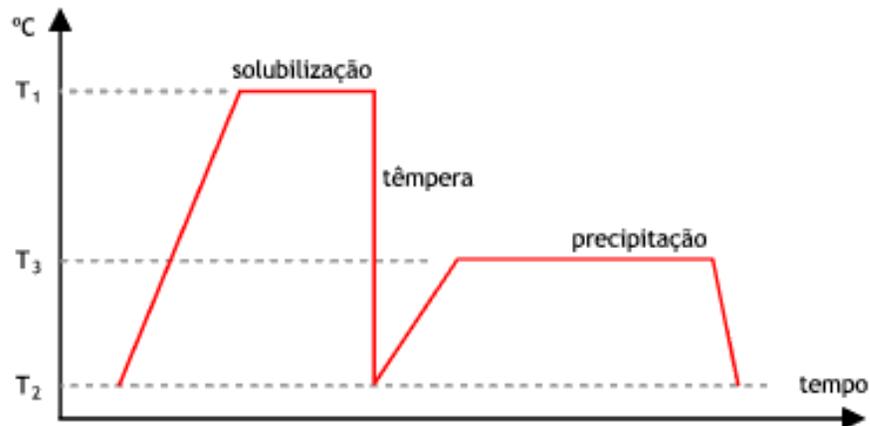
Figura 2.1 Esquema do processo de envelhecimento artificial.

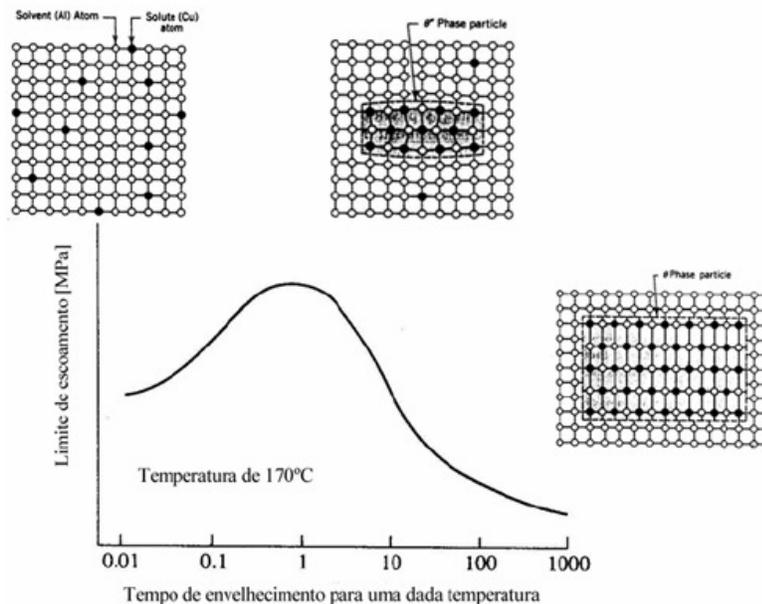
Figura 2.2 Envelhecimento de uma liga de alumínio da série 2XXX [27].

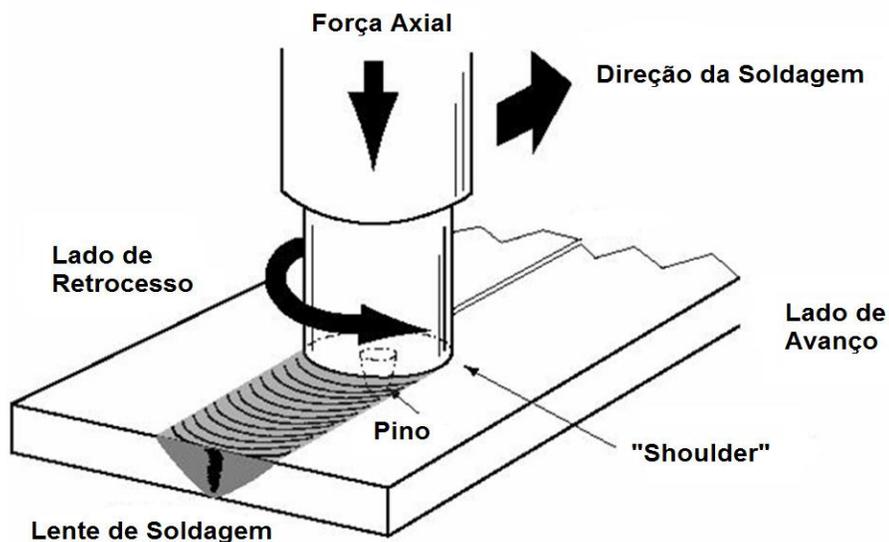
Figura 2.3 Esquemática do processo de *Friction Stir Welding* [7].

A rotação e a translação da ferramenta promovem o transporte do material do lado de avanço para o lado de retrocesso e por fim a força axial consolida o material na região a qual quer ser soldada. As boas propriedades mecânicas e a baixa distorção são atribuídas ao baixo aporte térmico e a ausência de fusão [7]. A figura 2.3 ilustra esquematicamente o processo.

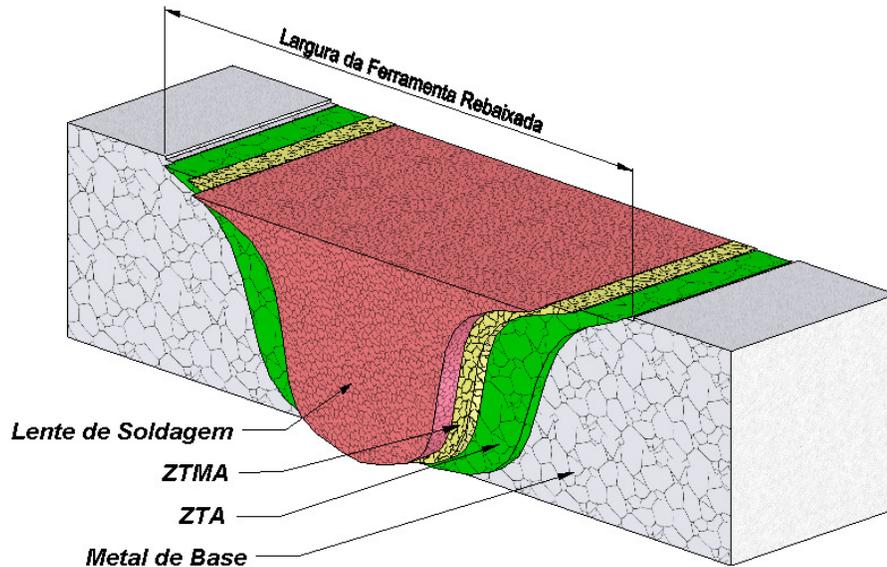
Figura 2.4 Regiões típicas de ligas de alumínio soldadas por FSW

liga, tratamento térmico, processo mecânico realizado anteriormente (ex. laminação), tamanho e geometria do pino, entre vários outros. Ao longo da seção transversal das placas de alumínio soldadas por FSW, as regiões resultantes são bem diferentes daquelas obtidas no metal de base, como pode ser visualizado na figura 2.4.

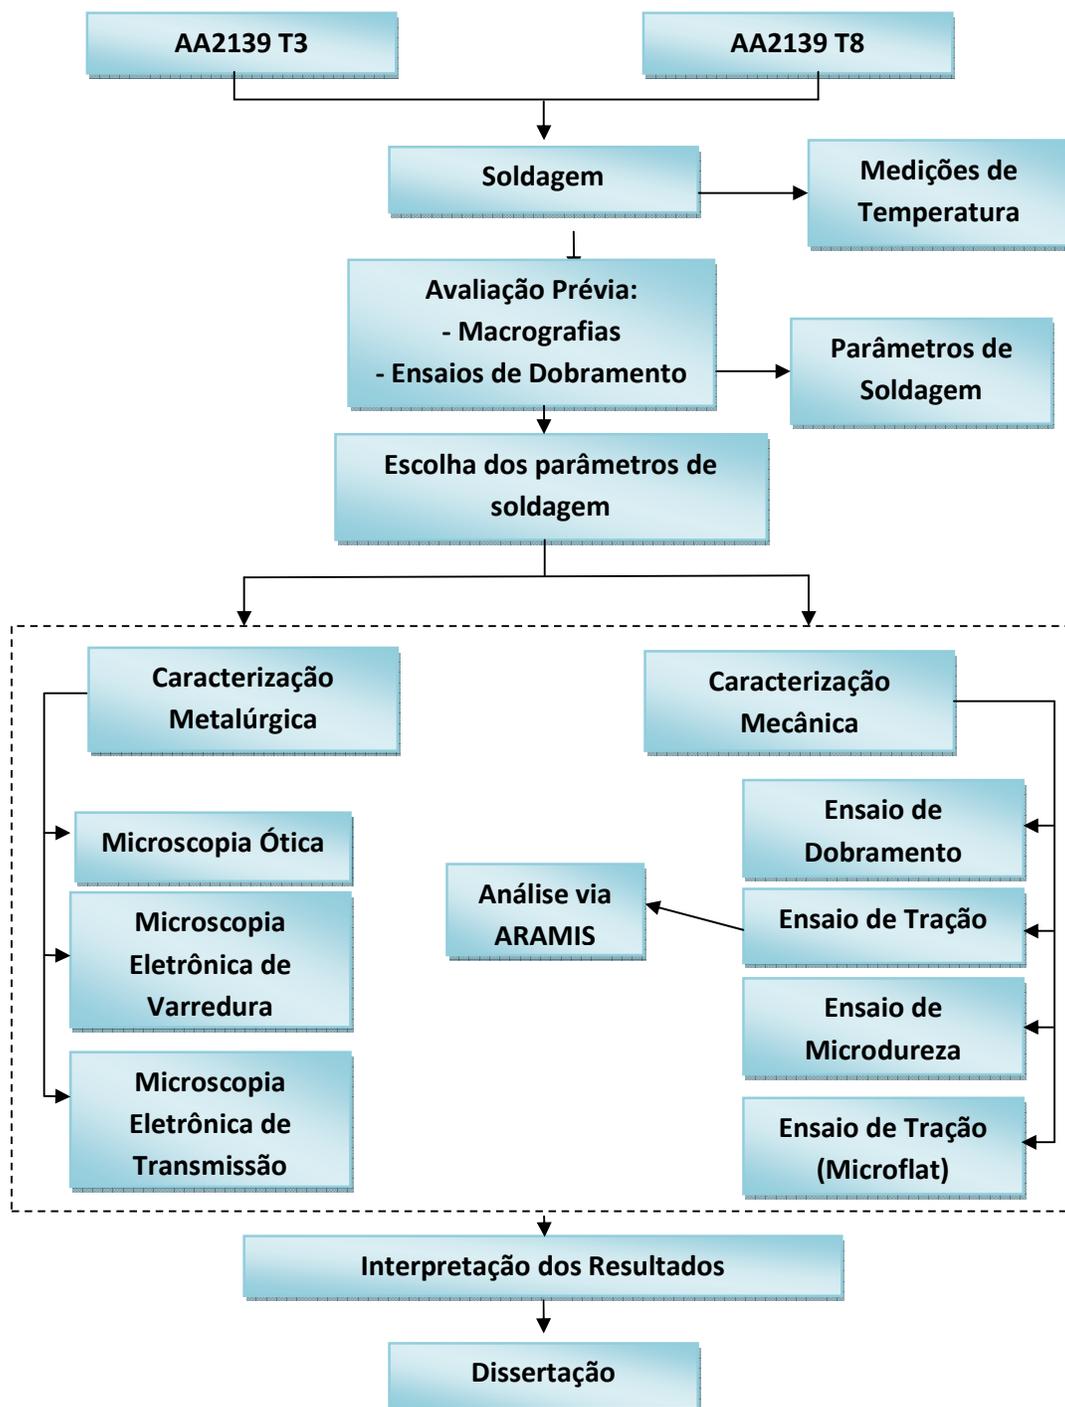
Figura 4.1 Fluxograma representativo da parte experimental do estudo.

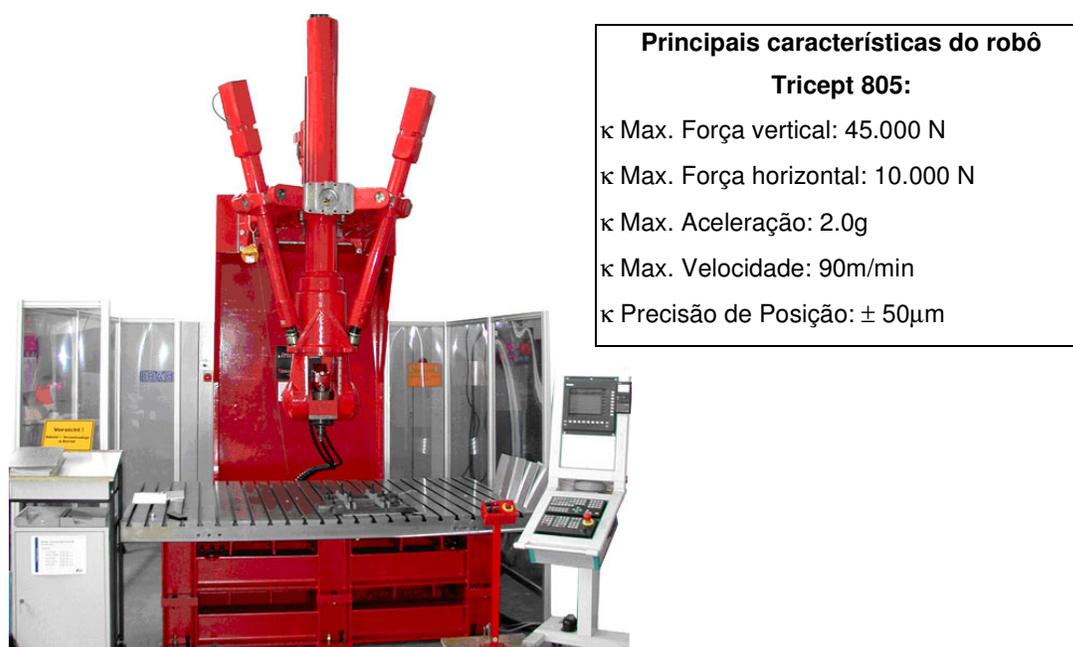
Figura 4.2 Robô Neos Tricept TR 805 e especificações técnicas.

consistência desejada para o desenvolvimento de soldagem por FSW. A figura 4.2 apresenta o sistema robótico utilizado para realizar as soldas com considerável qualidade e reprodutibilidade, principalmente devido aos sistemas e os mecanismos do processo de controle. A figura 4.3 apresenta como as placas devem ser fixadas e seguras contra forças verticais, longitudinais e laterais, a fim de evitar o empenamento. Além disso, a mesa a qual a chapa foi soldada possuía um sistema de fixação a vácuo, o que assegura ainda mais o não empenamento da placas, garantindo que esse motivo não afetaria a qualidade da junta.

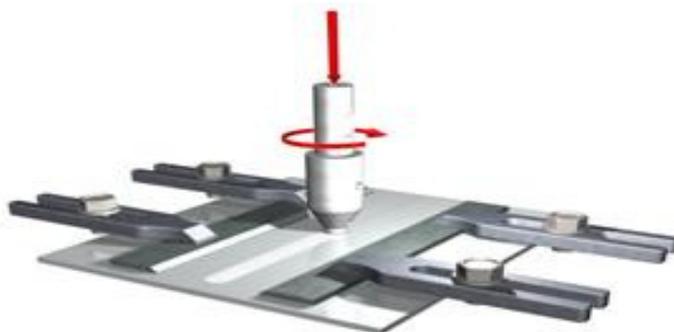
Figura 4.3 Fixação das placas na mesa de soldagem.

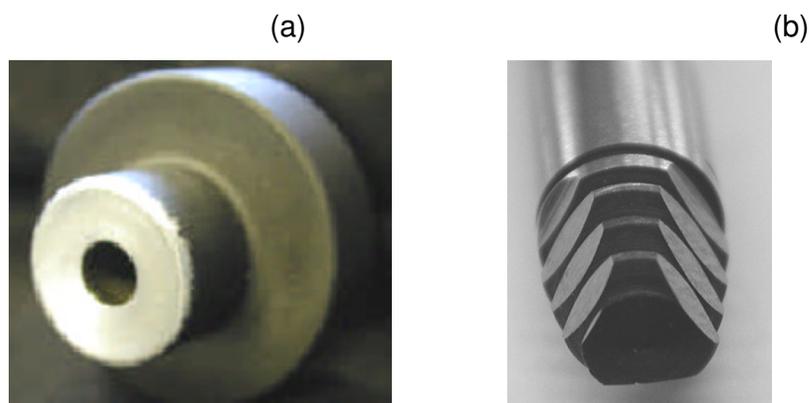
Figura 4.4 Ferramenta FSW utilizada na soldagem das placas. (a) Rebaixo Côncavo e (b) Pino de 3 planos.

Um dos aspectos que exercem grande influência na qualidade da solda é a ferramenta FSW, a qual de acordo com o seu tamanho e geometria (associado aos parâmetros de soldagem) irá afetar o fluxo de material. Acoplada no eixo central do robô, a ferramenta FSW é responsável pelo fluxo e pelo forjamento do material durante a soldagem. Uma única ferramenta foi escolhida para efetuar as soldas para os diferentes tratamentos térmicos da liga de alumínio AA2139. A ferramenta é composta por pino cônico de três planos de 5 mm e um rebaixo côncavo de 15mm, sendo o material do pino, aço e do rebaixo, titânio. A ferramenta utilizada em todas as soldas foi a mesma e está representada na figura 4.4.

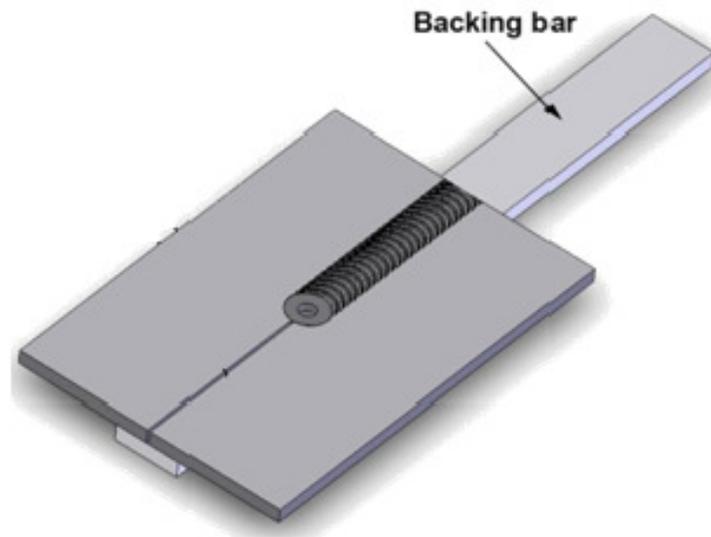
Figura 4.5 Placa soldada utilizando o *backing bar* para realizar as medidas de temperatura.

Os termopares foram fixados a 2,5mm do centro da solda em todas as soldagens. Os termopares, a localização e as medições foram feitas todas do mesmo jeito para as amostras analisadas. A figura 4.5 mostra a localização do *backing bar* na soldagem das ligas de alumínio.

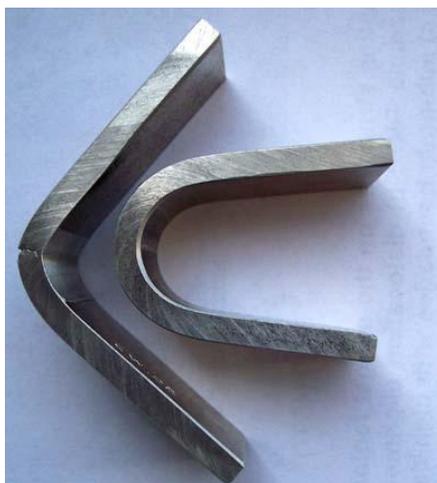
Figura 4.6 Exemplo de amostras testadas no ensaio de dobramento.

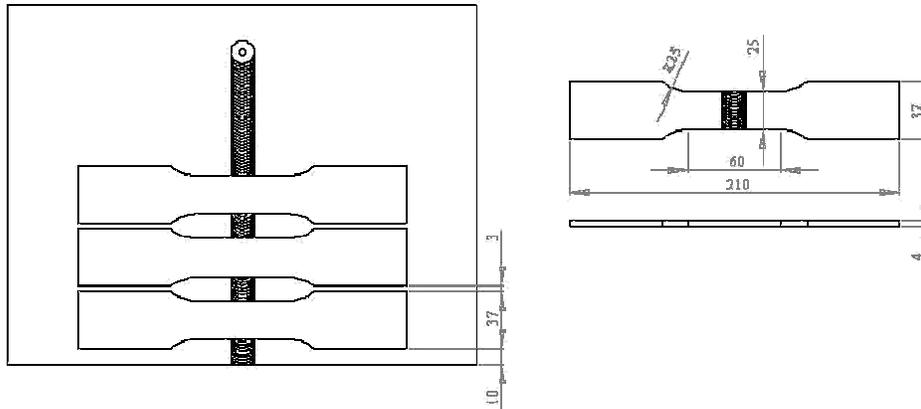
Figura 4.7 Geometria das amostras utilizadas no ensaio de tração do material de base e das amostras soldadas (dimensões em mm).

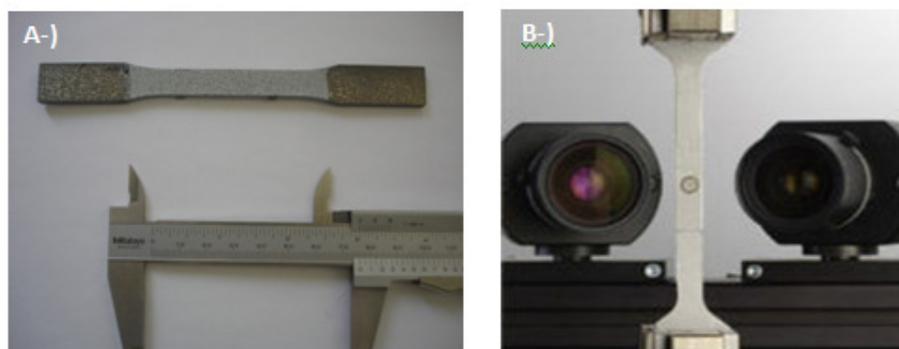
Figura 4.8 A-) Amostra padronizada e B-) Aquisição de várias imagens durante o ensaio.

Para isso, em todos os corpos de prova foi utilizado um padrão regular que foi aplicado sobre a superfície da amostra, de acordo com a figura 4.8. O primeiro passo foi pintar a amostra com tinta branca, e após a secagem, borrifar pontos de tinta preta por toda a superfície. Sendo assim, o corpo de prova é levado ao ensaio de tração e é realizado o ensaio normalmente, porém existe duas câmeras focadas na amostra as quais foram utilizadas retirando inúmeras fotos do corpo de prova durante o início do ensaio até o momento em que a amostra fraturou. A câmera ARAMIS tem a capacidade de detectar diferença de cores (branca e preta) e consegue mensurar em todos esses pequenos pontos as deformações locais, resultando em um mapeamento conforme figura 4.9 A. E por fim, o próprio sistema gera curvas e vídeos que demonstram o desempenho do material durante o ensaio (Figura 4.9 B).

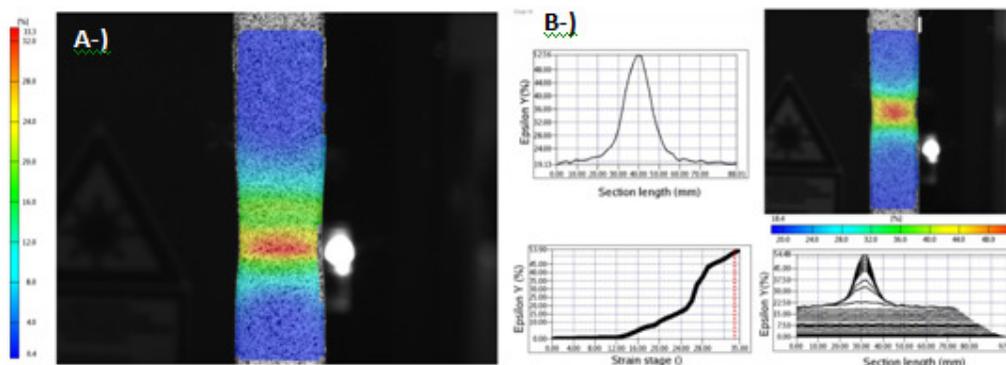
Figura 4.9 A-) Mapeamento da deformação do material e B-) Relatório demonstrativo, com as curvas finais.

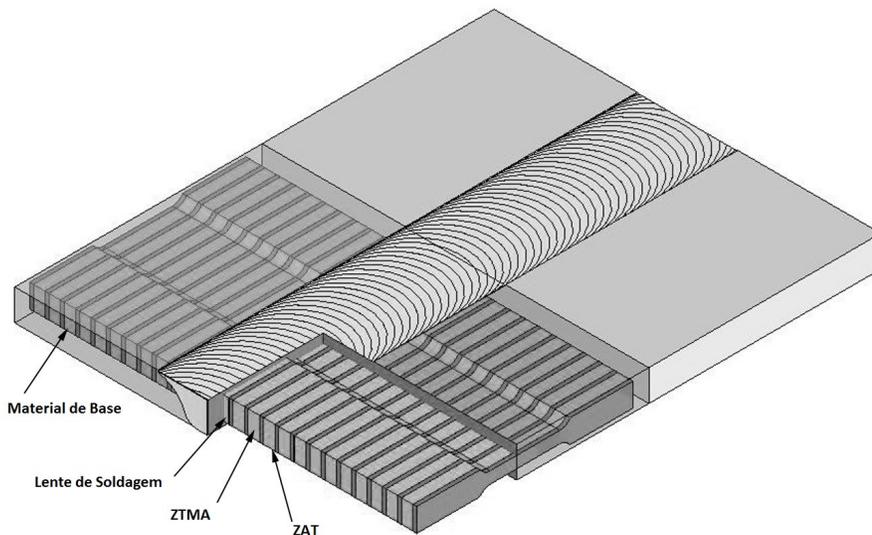
Figura 4.10 Ilustração esquemática da forma que as amostras foram extraídas da placa soldada.

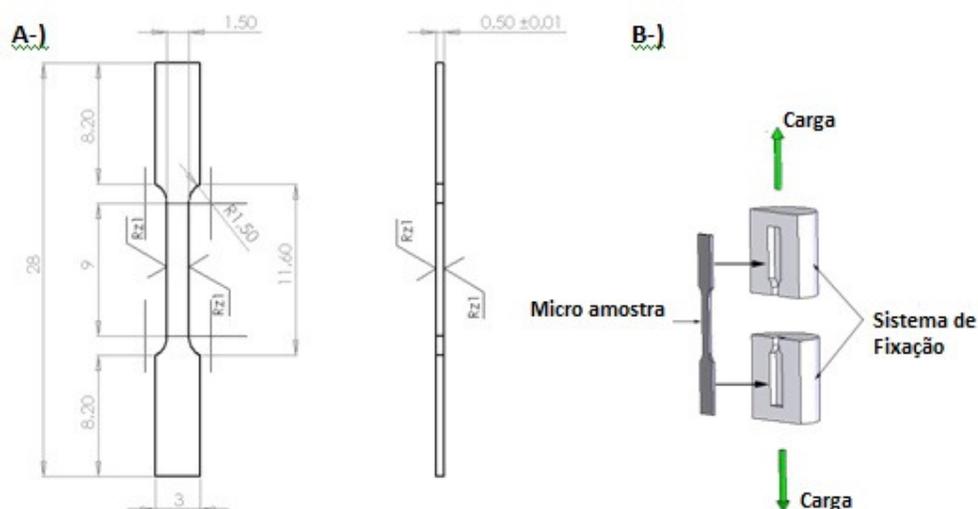
Figura 4.11 A-) Dimensões dos corpos de provas obtidos por eletroerosão (dimensões em mm). B-) Método que os corpos de prova foram fixados durante o ensaio.

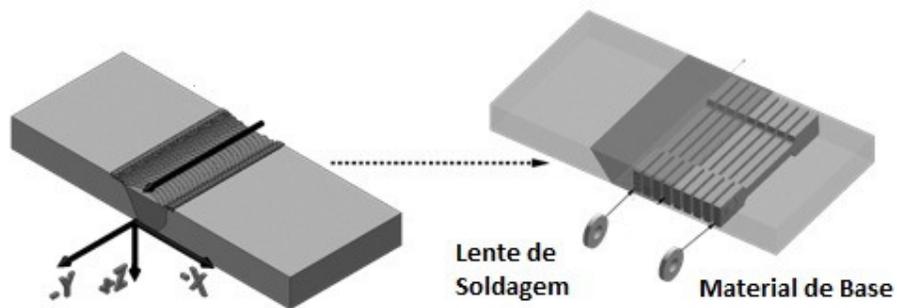
Figura 4.12 Esquema da placa de alumínio AA2139 soldada por FSW, e o local em que foi feita a retirada das amostras para análise via MET.

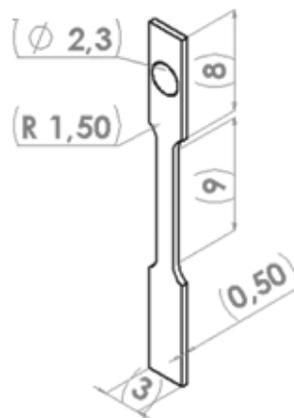
Figura 4.13 Dimensões em mm do corpo de prova do ensaio de tração com micro-amostras e local onde foi removido o disco de 2,3mm de diâmetro.

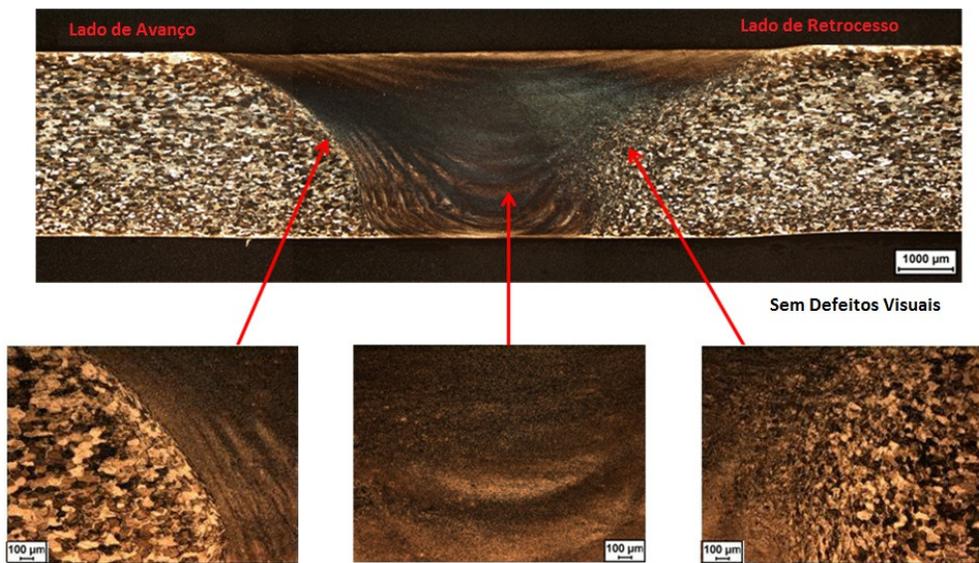
Figura 5.1 Macro e microestrutura da lida de alumínio AA2139 T3 soldado com velocidade de soldagem de 250mm/min e 600 rpm de velocidade de rotação.

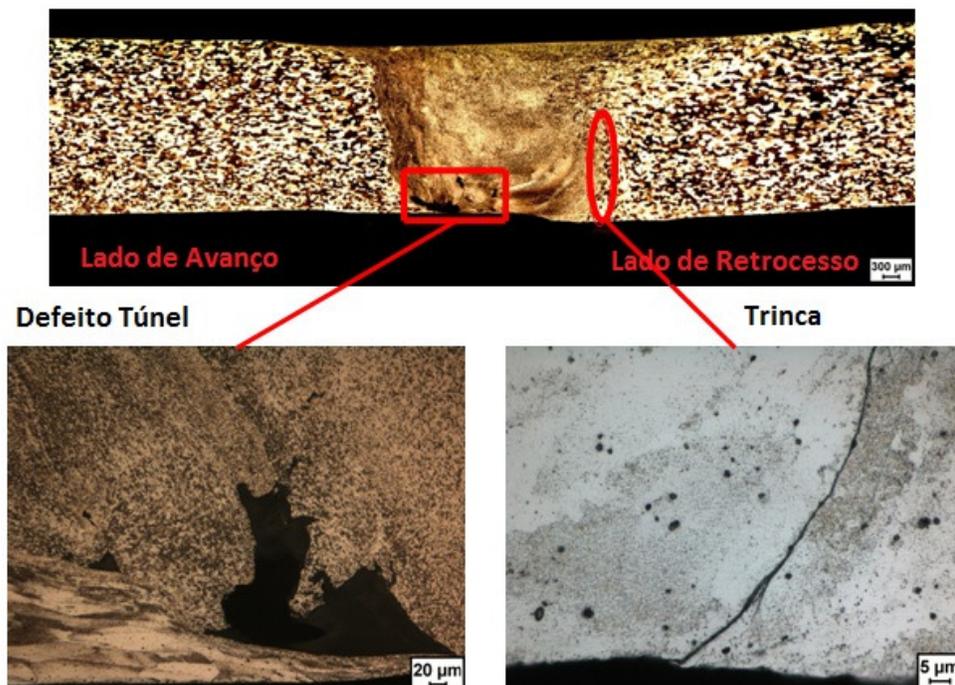
Figura 5.2 Macro e microestrutura da liga de alumínio AA2139 T3 soldado com soldado com velocidade de soldagem de 1000mm/min e 1800 rpm de velocidade de rotação.

Já na figura 5.2 a qual representa a macrografia do parâmetro 1000/1800 T3 foram constatados defeitos visuais identificados tanto no lado de avanço quanto no de retrocesso, evidenciados na parte inferior da solda. Defeitos em túnel só podem ser caracterizados deste modo caso os mesmos estejam presentes ao longo da solda, fato que foi comprovado pelas as macrografias retiradas do início, meio e fim da chapa soldada, em que todas apresentaram os defeitos na mesma região. Devido a esses defeitos evidentes da liga AA2139 T3 soldada a 1000/1800, é esperada uma alta deterioração das propriedades mecânicas quando comparada as características do metal de base, já que estes defeitos atuarão como concentradores de tensão durante uma solicitação.

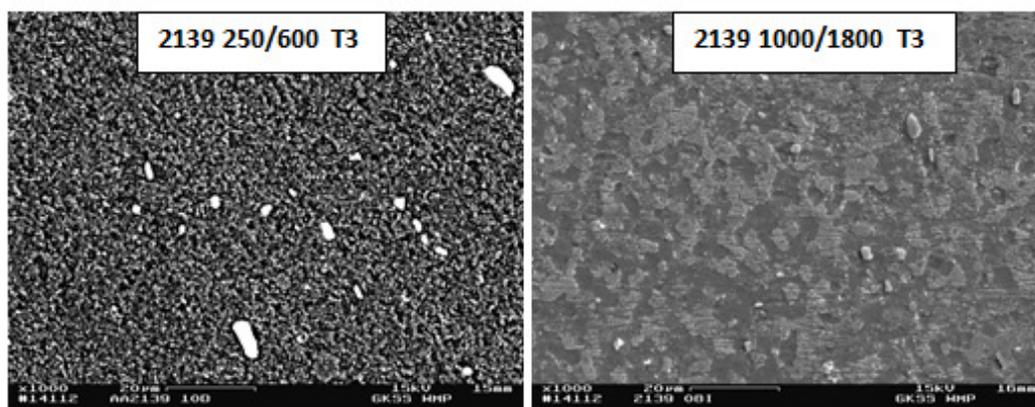
Figura 5.3 Diferença microestrutural entre as duas lentes de soldagem (250/600 e 1000/1800).

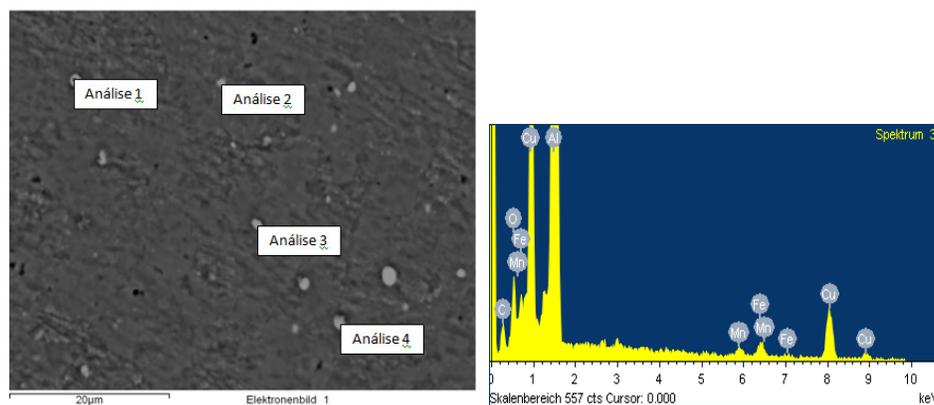
Figura 5.4 Análise via EDS das partículas de segunda fase da liga AA2139 250/600 T3.

A presença de partículas de segunda fase coalescidas e dispersóides foi constatada durante a análise via MEV. Ambas foram reconhecidas por se tratar de pontos brancos na matriz de alumínio conforme apresentado na figura 5.3. Com o intuito de identificar essas partículas de segunda fase, utilizou-se um detector de análise quantitativa acoplado ao MEV, o qual denomina-se espectrografia de energia dispersiva de raios-X (EDS). A figura 5.4 demonstra as quatro análises feitas na lente de soldagem, na qual todas resultaram em proporções distintas dos elementos químicos Al, Cu, Mn e Fe (imagem da direita na figura 5.4), o que sugere a presença de $\text{Al}_{12}(\text{Fe}, \text{Mn})_3$, Al_7CuFe e $\text{Al}_6(\text{Fe}, \text{Cu})$. Estes tipos de partículas geralmente são bastante estáveis e não se dissolvem a altas temperaturas, principalmente devido à baixa solubilidade do Fe e Mn na matriz de alumínio. Além disso, estas partículas são incoerentes com a matriz, e assim não contribuem para o endurecimento da liga. Dispersóides observados ao longo das zonas microestruturais são atribuídas às partículas ricas em Mn, e pode-se sugerir que são $\text{Al}_{20}\text{Cu}_2\text{Mn}_3$ [17, 18, 40, 41]. Na figura 5.4 foi apresentada apenas a amostra 250/600 T3, porém pode-se fazer as mesmas afirmações acima para a liga AA2139 1000/1800 T3, já que em ambas a resultado do EDS foram bem parecidos.

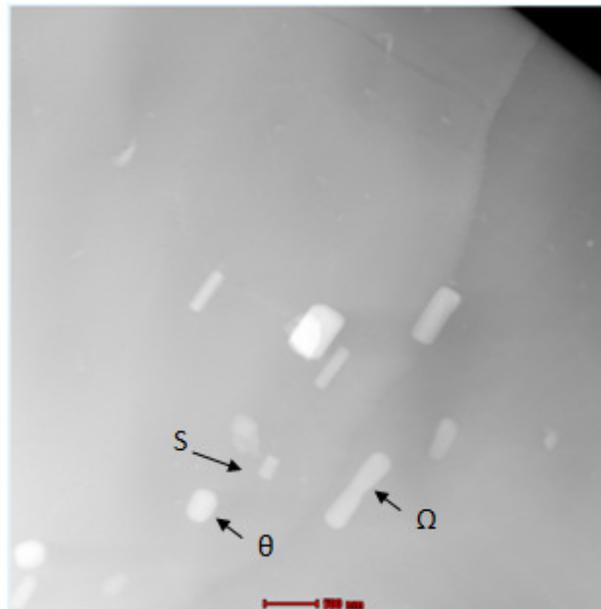
Figura 5.5 Análise via MET do material de base da liga AA2139 T3, indicando os precipitados endurecedores.

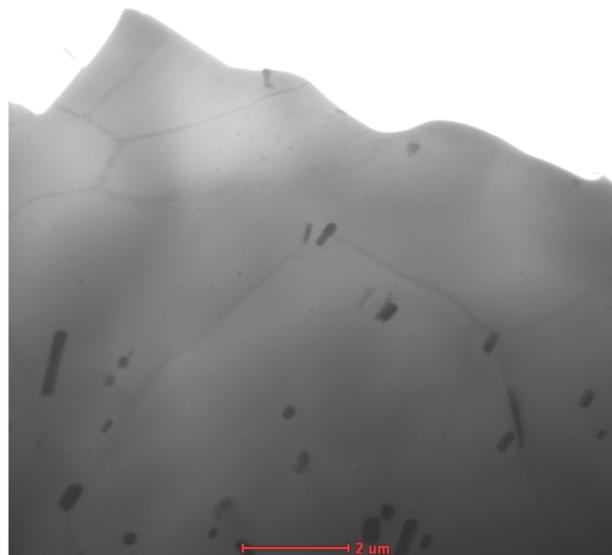
Figura 5.6 Análise via MET do material de base da liga AA2139 T3, indicando a dispersão dos precipitados.

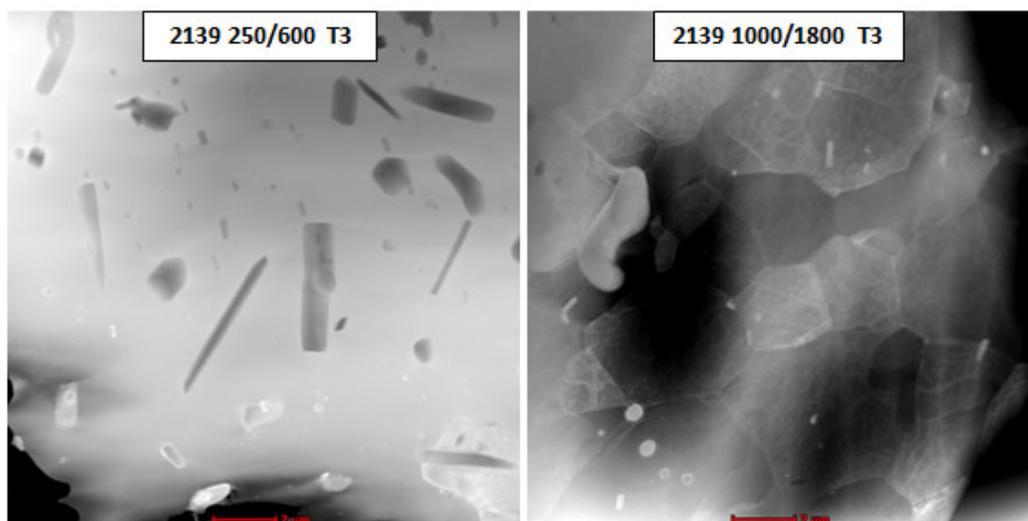
Figura 5.7 Análise via MET da lente de soldagem da liga AA2139 T3, nos diferentes parâmetros de soldagem FSW.

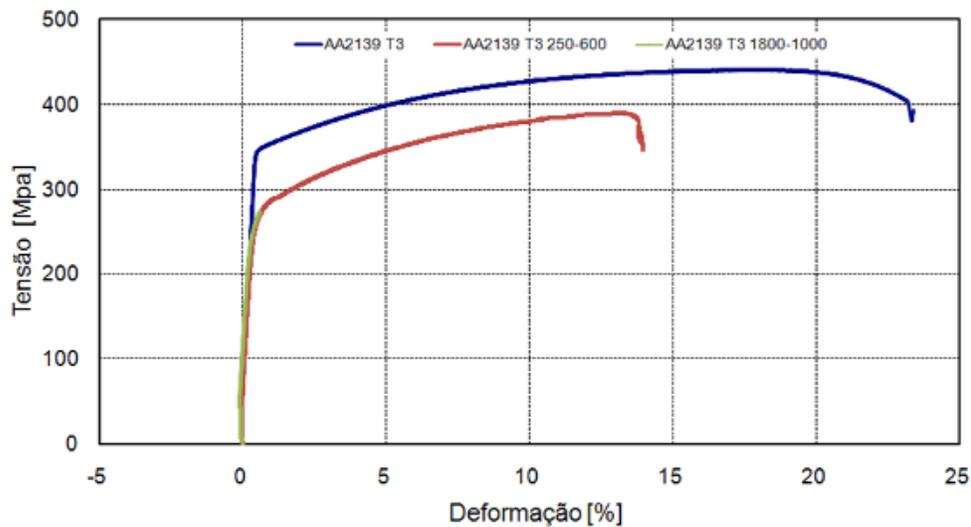
Figura 5.8 Análise comparativa entre os diferentes parâmetros de solda com o material de base.

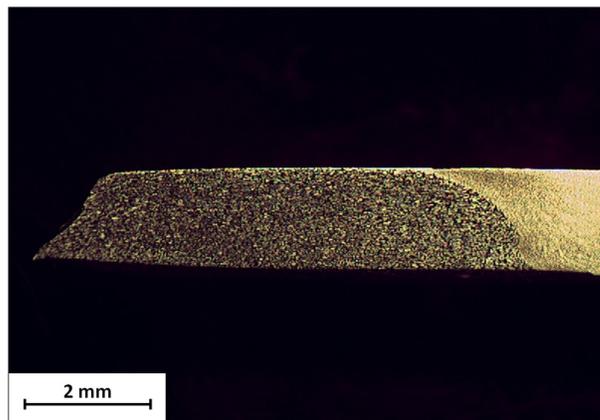
Figura 5.9 Local de fratura do corpo de prova da liga AA2139-T3 utilizando o conjunto de parâmetros 250/600.

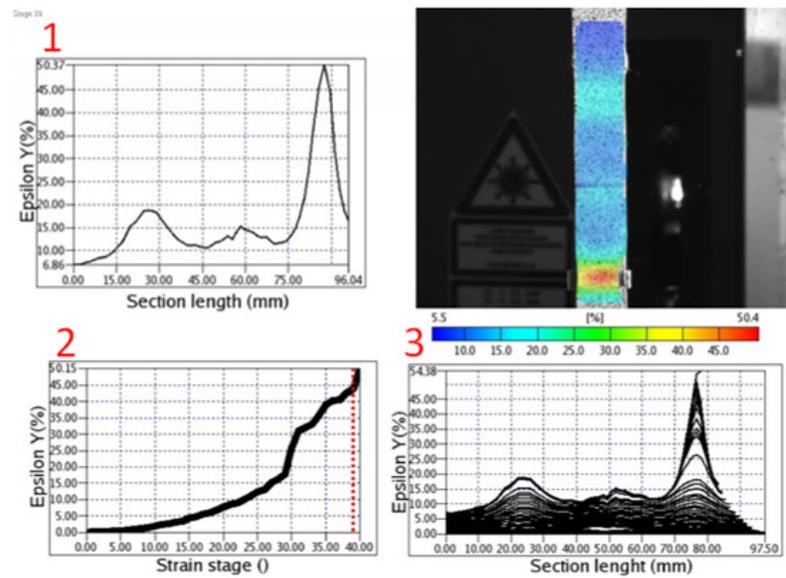
Figura 5.10 ARAMIS da amostra AA2139-T3 250/600: segundos antes de ocorrer à fratura do material.

Para tratar da solda da liga AA2139 T3 com os parâmetros 250/600, foi inserido duas imagens diferentes, sendo a figura 5.10 representada por segundos antes da fratura do material, e logo após na figura 5.11, a imagem e os gráficos segundos antes do empescoçamento do material. Na figura 5.10, é possível visualizar que a amostra está prestes a fraturar na região com as cores vermelhas e amarelas, sendo que exatamente no meio da amostra, é o local onde se encontra a solda, caracterizando que o ponto de maior deformação foi fora da solda como já foi informado anteriormente. No gráfico 1 da figura 5.11, pode ser visto três picos de deformação, isso significa que o material está sendo deformado de forma homogênea. Entretanto, esse material irá fraturar na região de maior pico, que no caso não seria a região central (região soldada) e sim na parte de baixo da amostra, denominada material de base. Esses pontos podem ser facilmente identificados na foto ao lado pelas cores quentes (verdes), no meio da amostra é o lugar onde a junta está localizada. Pode-se dizer que no ensaio dessa amostra (250/600) tivemos um pico de deformação na região soldada, porém a amostra não apresentou maior fragilidade neste ponto, e sim no material de base, região a qual o material sofreu a fratura.

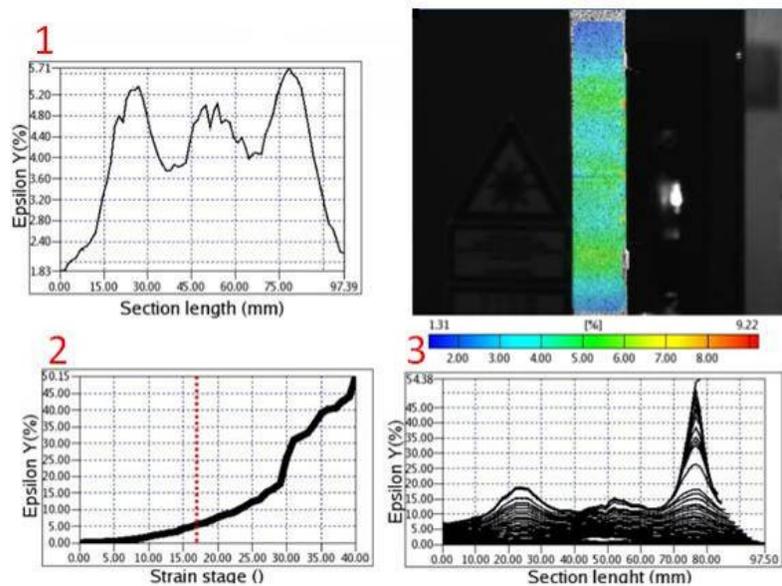
Figura 5.11 ARAMIS da amostra AA2139-T3 250/600 - segundos antes do empescoamento.

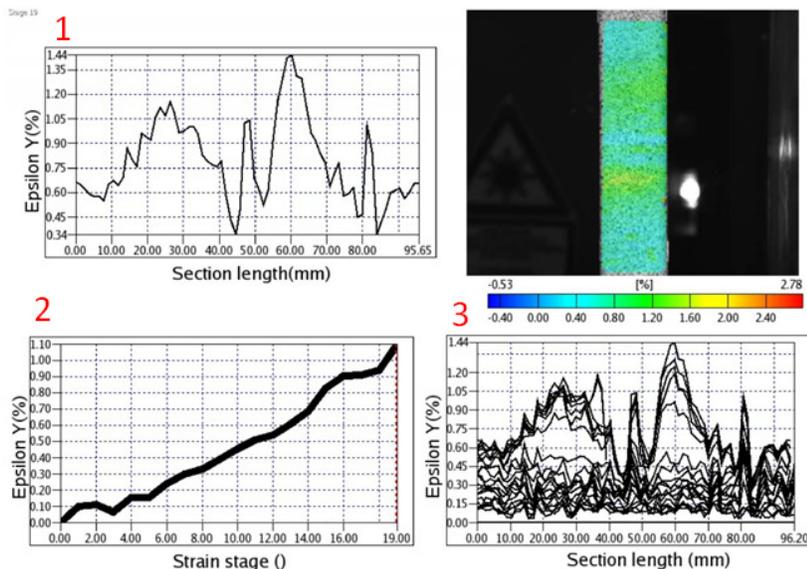
Figura 5.121 ARAMIS da amostra AA2139 T3 1000/1800 - segundos antes da fratura.

anteriormente, e por isso que a análise de deformação via ARAMIS será reduzida apenas a figura 5.12, a qual será suficiente para entender como que ocorreu a fratura. Pode-se dizer que os gráficos da figura 5.12 foram inconclusivos, pois como a amostra tinha defeitos significativos, o ensaio durou poucos segundos desde o começo do ensaio, até a fratura do material. Além disso, pode ser visto pela linha vermelha do gráfico 2, que o ensaio estava bem próximo da fratura, e que o corpo de prova não apresentou nenhum empescoçamento, nem deformação na região da fratura. Utilizando dos recursos do ARAMIS foi possível constatar que o ponto de deformação que teve maior deformação possível foi da magnitude de 1,1%, ou seja, comparado ao 50% do conjunto de parâmetros 250/600, foi praticamente nulo. Os gráficos que mostrariam possíveis picos de deformação (1 e 3), estão inconclusivos, já que os picos estão desnorteados e não é possível verificar uma tendência. De qualquer forma, todos os ensaios de tração resultaram em amostras fraturadas exatamente na região soldada, mais especificamente nos pontos em que se encontravam os defeitos de túnel.

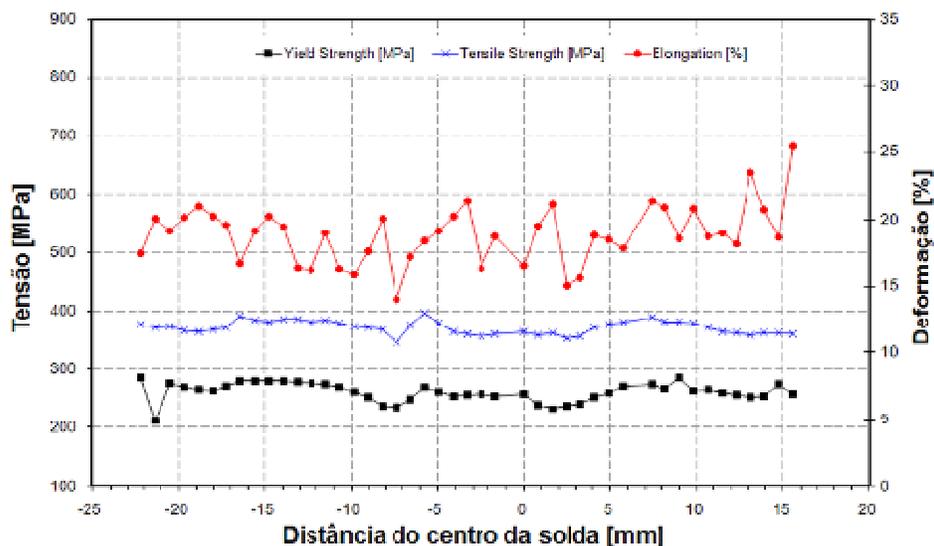
Figura 5.13 Perfil do ensaio de tração usando micro amostras da liga AA2139-T3 soldada por FSW.

Na figura 5.13, o gráfico mostra o perfil da liga soldada (250/600 T3) apresentando limite de ruptura (curva azul), limite de escoamento (curva preta) e porcentagem de alongamento (curva vermelha). Com este gráfico foi possível constatar que a curva de tensão de ruptura (curva azul) não exibe variação significativa entre o metal de base e as regiões soldadas; isso significa que o material pode fraturar em qualquer parte da amostra quando essa é submetida a algum tipo de solicitação, do mesmo jeito que a análise via ARAMIS demonstrou em um padrão de deformação homogênea. Esse ensaio consegue mostrar que a liga AA2139 T3 soldada com 250/600 apresentou propriedades mecânicas muito similares ao material de base, comprovando que a solda de ótima qualidade realizada pelo processo Friction Stir Welding. Este ensaio não foi realizado para a amostra 1000/1800 T3, devido aos defeitos presentes.

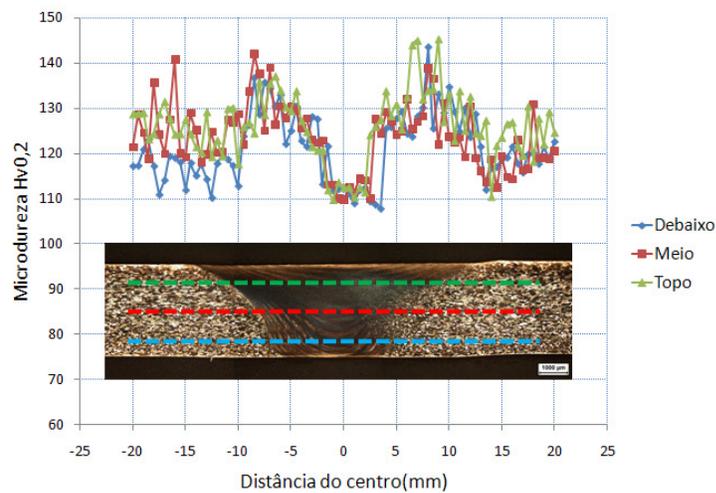
Figura 5.14 Perfil de microdureza da amostra AA2139 250/600 T3 soldada por FSW.

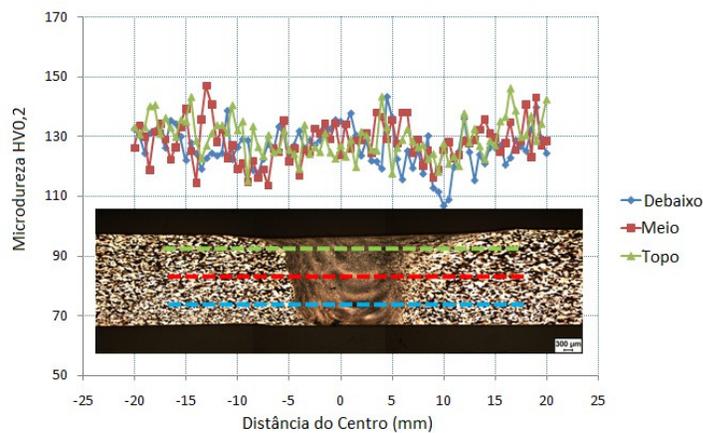
Figura 5.15 Perfil de microdureza da amostra AA2139 1000/1800 T3 soldada por FSW.

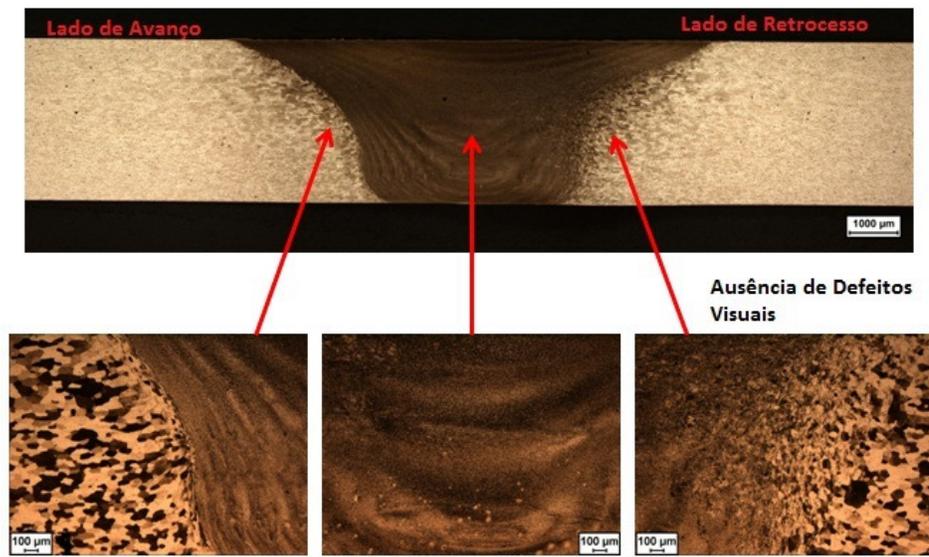
Figura 5.16 Macrografia da seção transversal da amostra 250/600 T8.

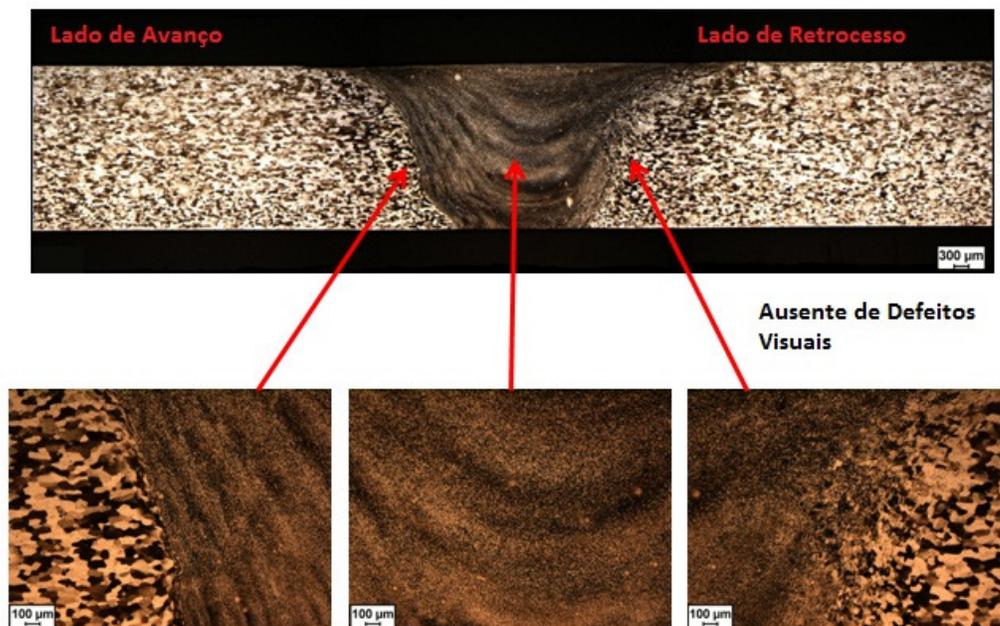
Figura 5.17: Macrografia da seção transversal da amostra 1000/1800 T8.

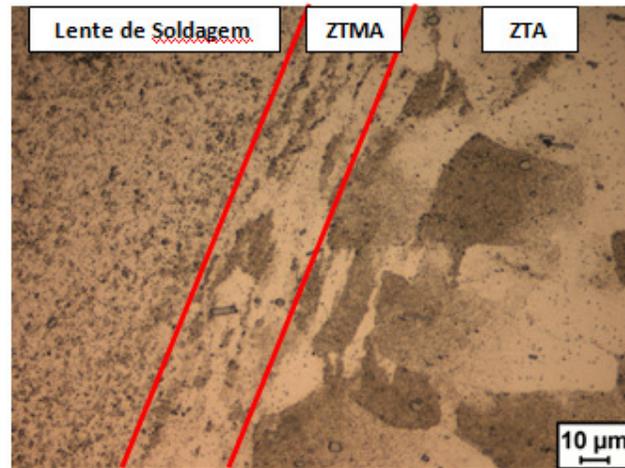
Figura 5.18 Imagem da transição da lente de soldagem até a zona termicamente afetada, passando pela ZTMA da amostra AA2139 1000/1800 - T8.

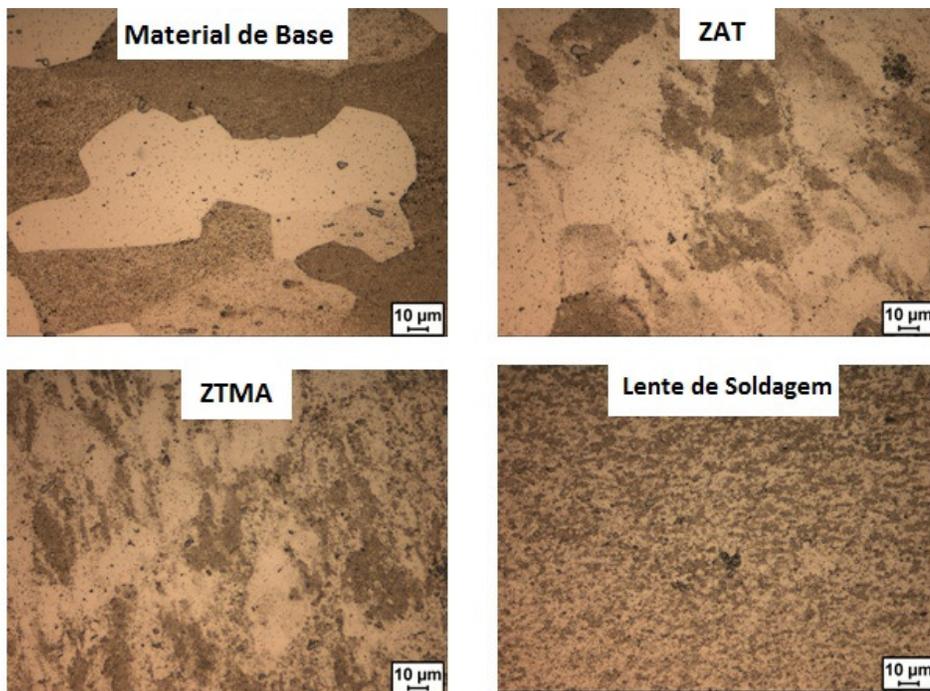
Figura 5.19 Diferentes zonas microestruturais encontradas em ligas de alumínio soldadas por FSW da amostra AA2139 1000/1800 -T8.

Com o intuito de facilitar o entendimento das diferentes regiões resultantes da soldagem FSW, foi separado na figura 5.19 quatro imagens as quais representam as diferentes zonas microestruturais. Nesta figura, diferentemente da figura 5.18, a representação é do lado de retrocesso, o qual possui uma transição da lente de soldagem até o material de base mais branda. Não foi visto como necessário mostrar estas fotos para todas as ligas com tratamentos térmicos e parâmetros de soldagem diferentes, já que os fenômenos, as características e as explicações dadas são as mesmas para todas as condições. Assim, as afirmações feitas para as figuras 5.18 e 5.19 foram realizadas para a amostra 2130 T8 1000/1800, mas se estende as demais, inclusive para as amostras da liga AA2139 T3.

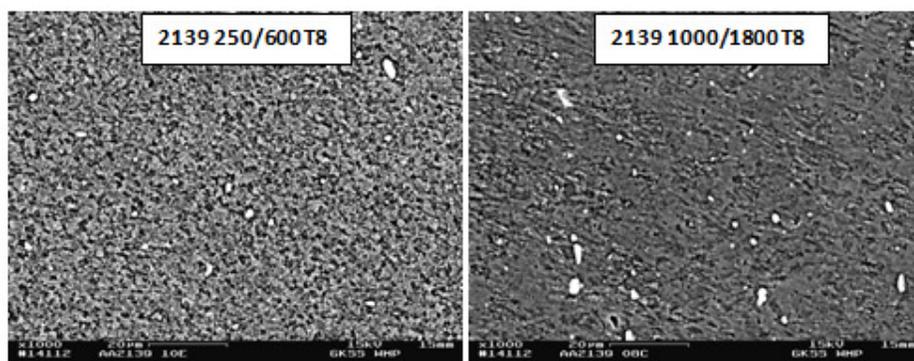
Figura 5.20 Diferença microestrutural entre as duas lentes de soldagem (250/600 e 1000/1800).

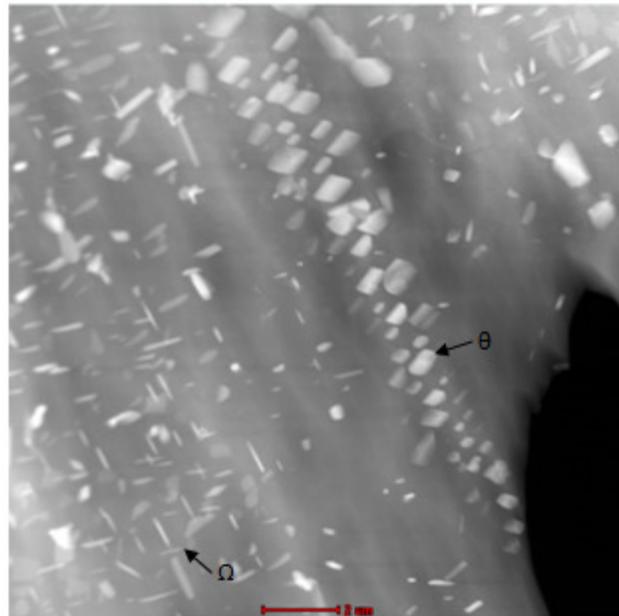
Figura 5.21 Análise via MET do material de base da liga AA2139 tratada termicamente na condição T8.

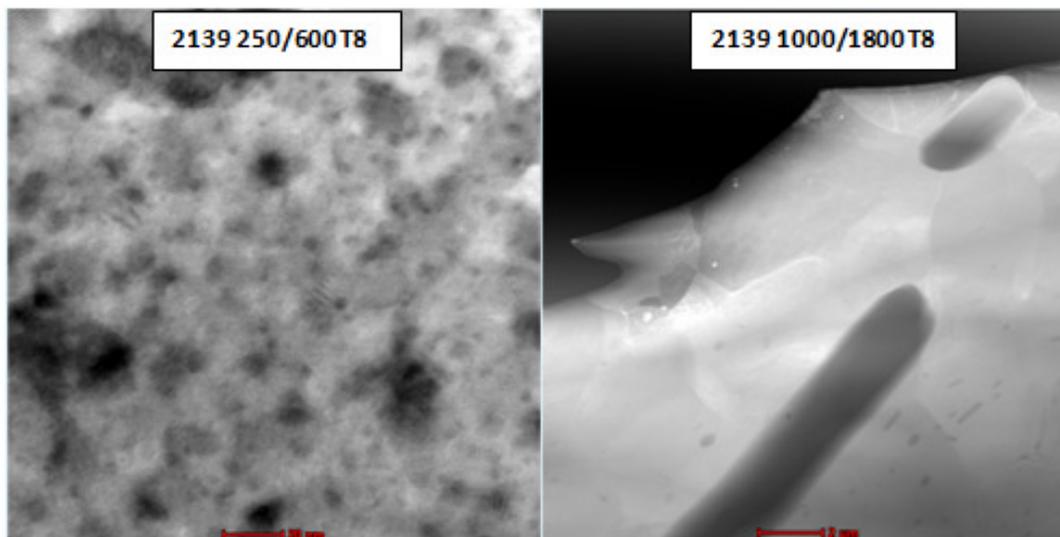
Figura 5.22 Análise via MET do material de base da liga AA2139 T8 soldadas no conjunto de parâmetros 250/600 e 1000/1800.

Já a condição 1000/1800 (menor aporte térmico) atingiu uma temperatura de pico superior a 250°C, e por isso os precipitados da liga AA2139 se apresentaram de forma um pouco mais estável do que a condição 250/600, porém as altas deformações acrescidas do calor gerado pela ferramenta fizeram com que alguns precipitados crescessem consideravelmente, os quais são mostrados na figura 5.22, que geraram partículas de tamanhos até 6 μ m.

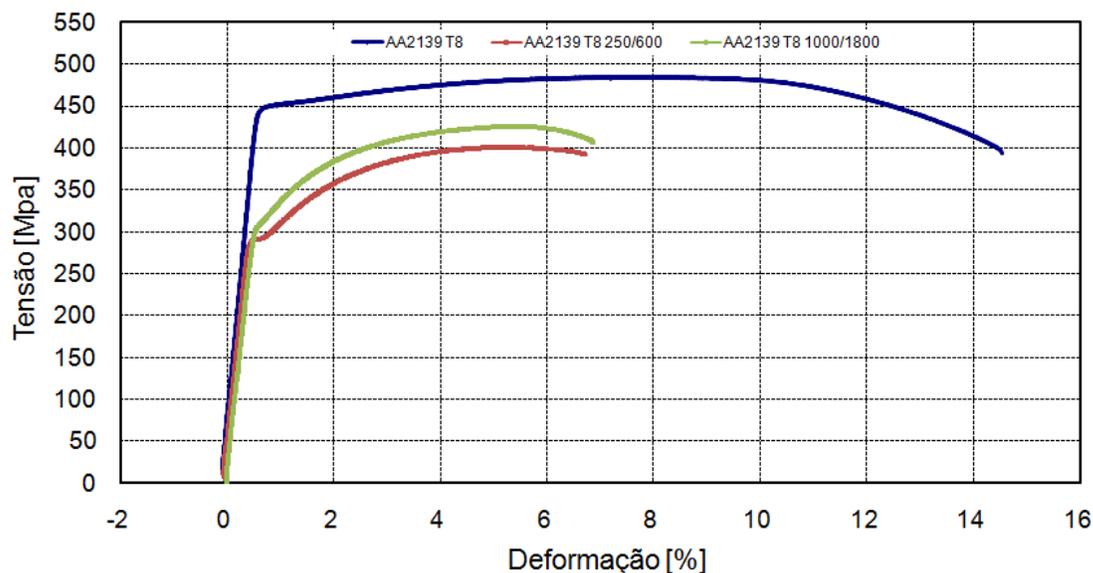
Figura 5.23 Ensaio de tração realizado para o material de base assim como para as ligas soldadas no conjunto de parâmetros 250/600 e 1000/1800.

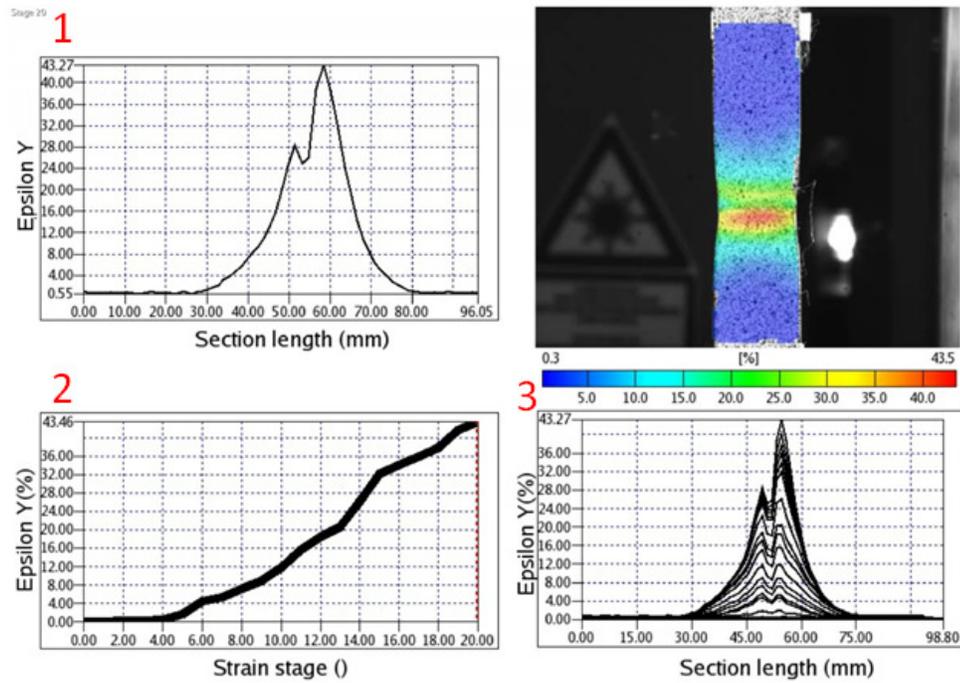
Figura 5.24 ARAMIS da amostra AA2139-T3 250/600: segundos antes de ocorrer a fratura do material.

Do mesmo modo que o comportamento foi semelhante no ensaio de tração, os comportamentos na distribuição de deformação também foram parecidos. Como é possível ver nas figuras 5.24 e 5.25, ambas mostraram dois picos de deformação sendo um deles a região central da solda e o segundo a Zona Termomecanicamente Afetada (ZTMA). Em ambos os casos todos os corpos de prova se romperam na região central da solda, sendo este o ponto mais fraco da amostra.
