**UNIVERSIDADE FEDERAL DE SÃO CARLOS
CENTRO DE CIÊNCIAS EXATAS E DE TECNOLOGIA
PROGRAMA DE PÓS-GRADUAÇÃO EM CIÊNCIA E
ENGENHARIA DE MATERIAIS**

INVESTIGAÇÃO MICROESTRUTURAL E ESTUDO DAS PROPRIEDADES
MECÂNICAS DA LIGA DE ALUMÍNIO AA2139 T3 e T8 SOLDADAS POR
FRICTION STIR WELDING – FSW

Dissertação apresentada ao Programa de
Pós-Graduação em Ciência e Engenharia
de Materiais como requisito parcial à
obtenção do título de MESTRE EM
CIÊNCIA E ENGENHARIA DE MATERIAIS

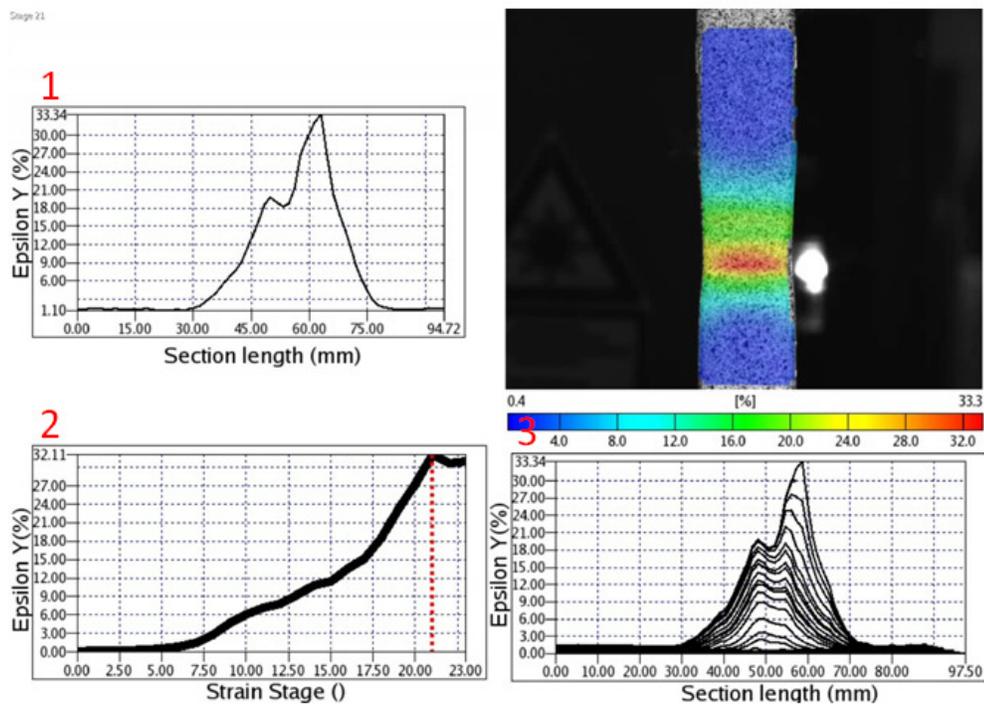
Figura 5.25 ARAMIS da amostra AA2139-T8 1000/1800 - segundos antes de ocorrer à fratura do material.

Do mesmo modo que o comportamento foi semelhante no ensaio de tração, os comportamentos na distribuição de deformação também foram parecidos. Como é possível ver nas figuras 5.24 e 5.25, ambas mostraram dois picos de deformação sendo um deles a região central da solda e o segundo a Zona Termomecanicamente Afetada (ZTMA). Em ambos os casos todos os corpos de prova se romperam na região central da solda, sendo este o ponto mais fraco da amostra.

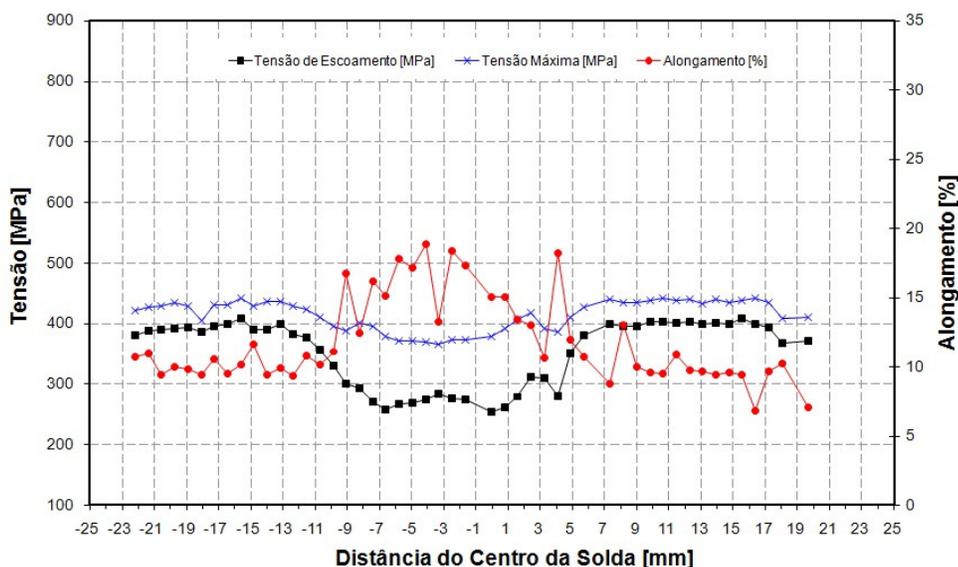
Figura 5.26 Ensaio de tração usando micro amostras, da liga AA2139-T8 soldada com o parâmetro 250/600.

Na figura 5.26, é possível verificar pela linha azul (resistência mecânica máxima) que na região soldada (região central do gráfico) ocorreu um leve decaimento da tensão máxima a qual é suficiente para fazer com que o material frature na região soldada. Esse decaimento ocorreu devido ao coalescimento dos precipitados assim como sua modificação de forma conforme visto na figura 5.22, sendo que essa modificação estrutural faz com que os precipitados os quais são os principais responsáveis pelo endurecimento do material fiquem incoerentes com a matriz e isso causa o decaimento visto no gráfico da figura 5.26.

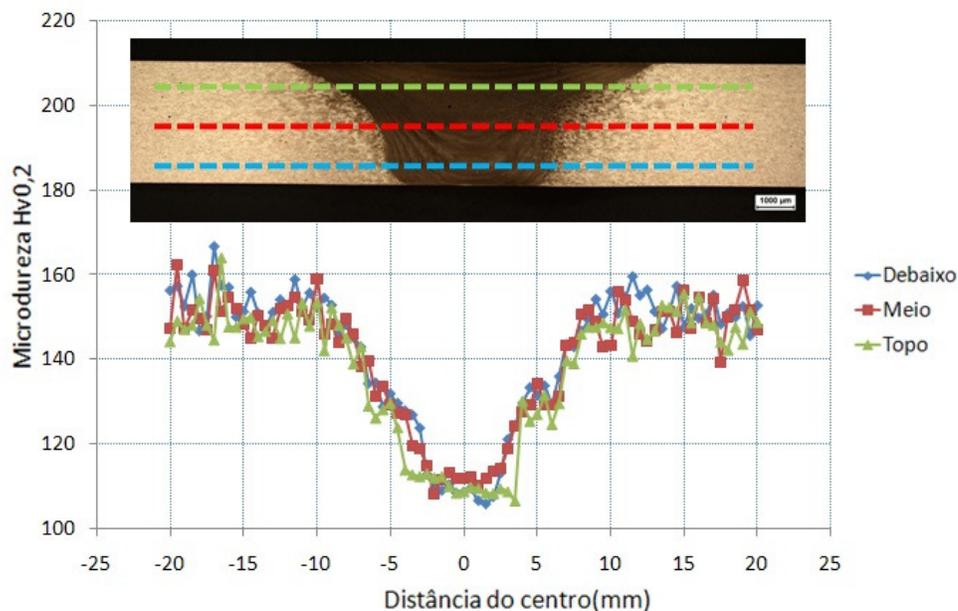
Figura 5.27 Ensaio de microdureza da liga AA2139-T8 soldada com os parâmetros 250/600.

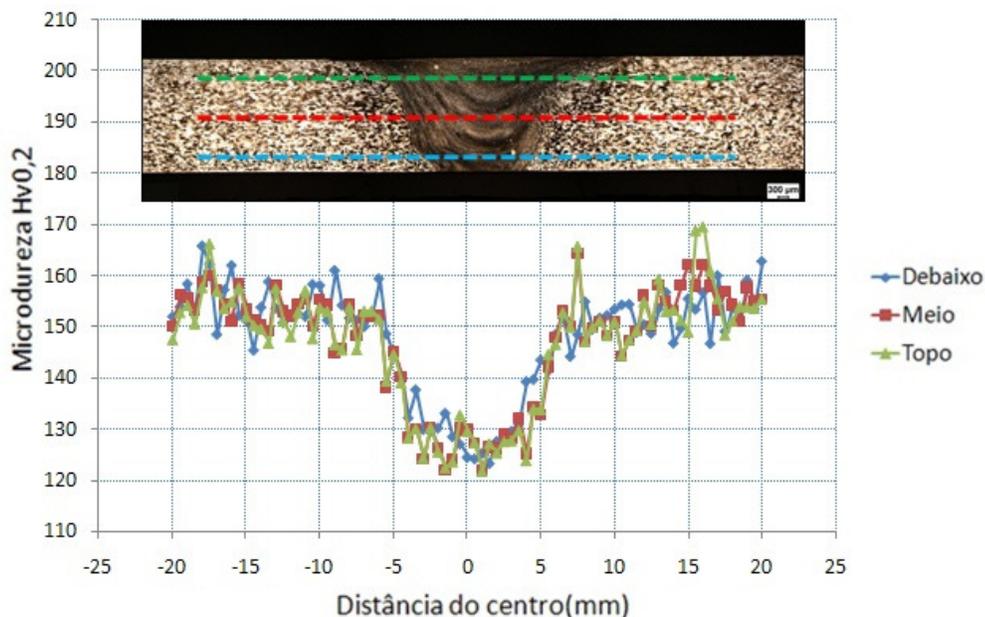
Figura 5.28 Ensaio de microdureza da liga AA2139-T8 soldada com os parâmetros 1000/1800.

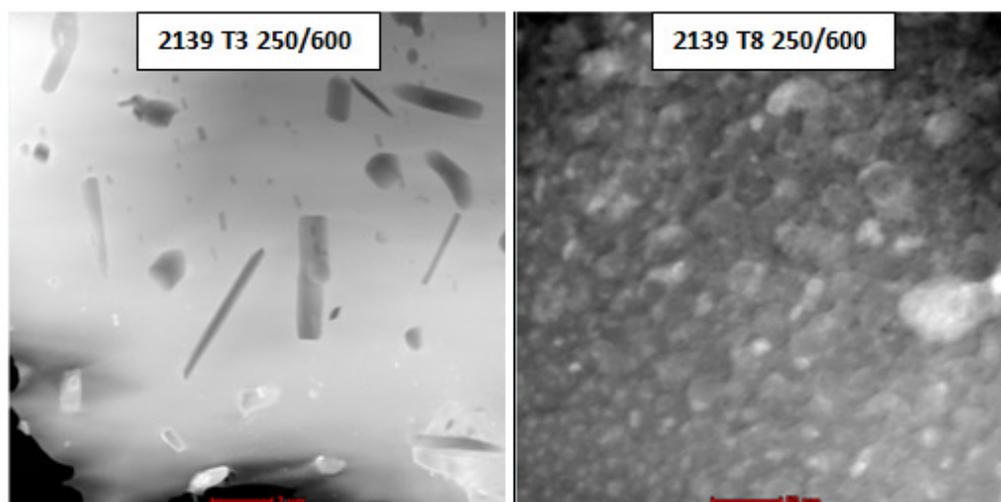
Figura 5.29 Microestrutura via MET das amostras AA2139 soldada no conjunto de parâmetros 250/600 nos dois tratamentos térmicos, T3 e T8.

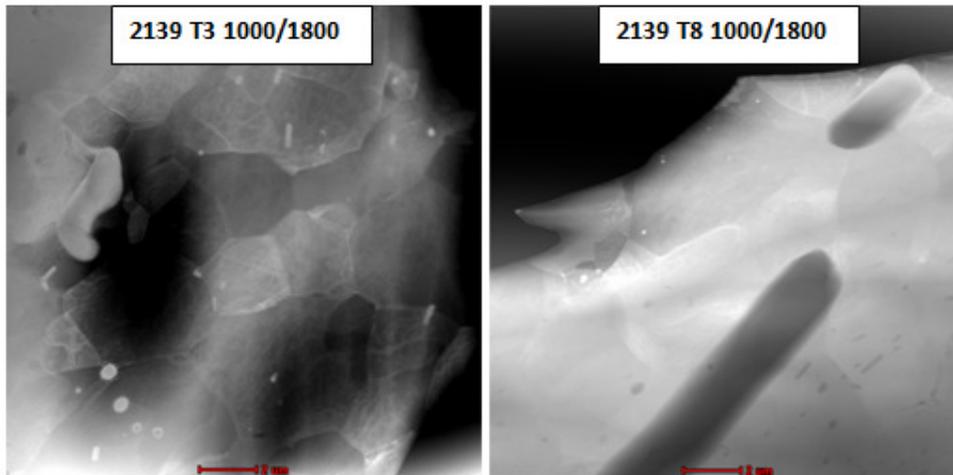
Figura 5.30 Microestrutura via MET das amostras AA2139 soldada no conjunto de parâmetros 1000/1800 nos dois tratamentos térmicos, T3 e T8.
