UNIVERSIDADE FEDERAL DE SÃO CARLOS  
CAMPUS SOROCABA  
PROGRAMA DE PÓS-GRADUAÇÃO EM SUSTENTABILIDADE NA GESTÃO  
AMBIENTAL - PPGSGA

**ANÁLISE DA ACESSIBILIDADE DO PARQUE NATURAL MUNICIPAL  
VICTÓRIO SIQUIEROLLI (UBERLÂNDIA/MG) PARA VISITAÇÃO DE PESSOAS  
COM DEFICIÊNCIAS FÍSICA, AUDITIVA E VISUAL**

Dissertação apresentada ao Programa de Pós-Graduação em Sustentabilidade na Gestão Ambiental para obtenção do título de Mestre em Sustentabilidade na Gestão Ambiental

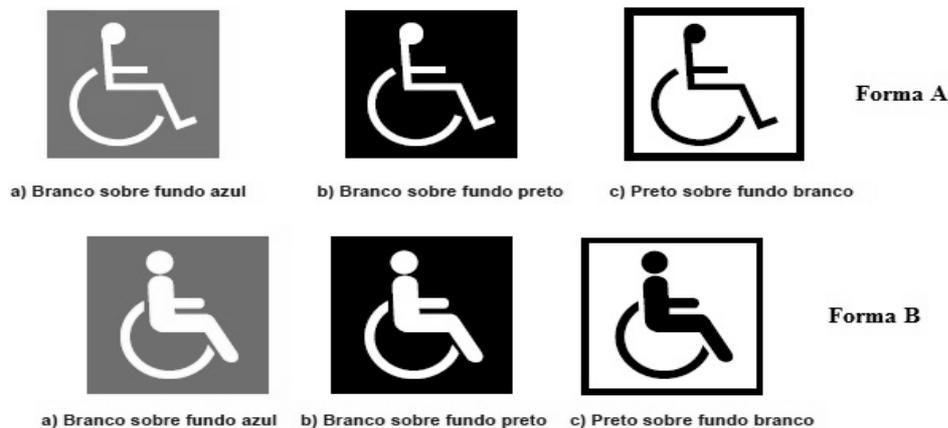
FIGURA 3 – Símbolo Internacional de Acesso com as cores e as formas permitidas segundo a ABNT NBR 9050/2015

Seguindo essa obrigatoriedade, a ABNT NBR 9050 elaborou as possibilidades de cores e formas que podem ser usadas nesse símbolo de maneira que se torne legível e de fácil compreensão por todas as pessoas, como é mostrado na Figura 3.

Só é permitida a colocação desse símbolo em edificações que ofereçam condições de acesso por meio de rampas construídas, porta de entrada com largura mínima de 0,90 m, corredores ou passagens com largura mínima de 1,20 m e sanitários apropriados ao uso do deficiente e, os serviços que forem comprovadamente adequados a essas pessoas. Tal símbolo deve ser posicionado em local visível e não é permitida nenhuma alteração ao desenho reproduzido pela Lei anterior (BRASIL, 1985).

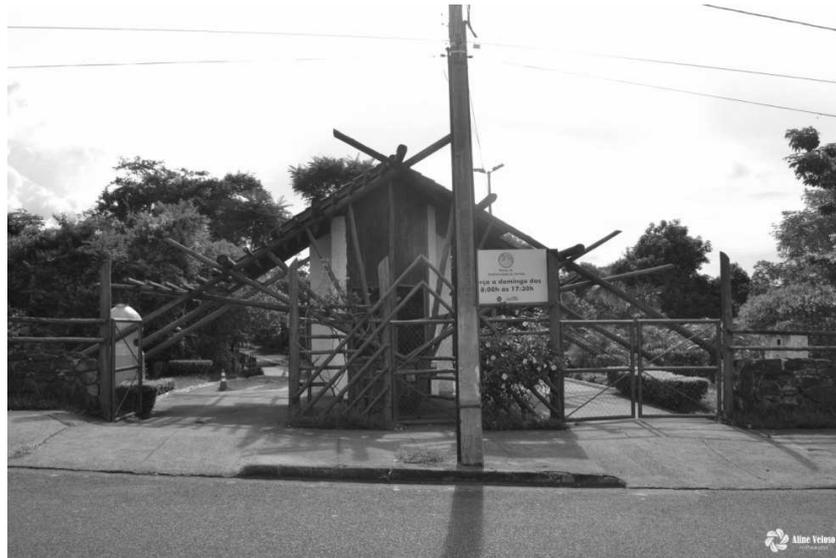
FIGURA 14 – Entrada do Parque Natural Municipal Victório Siquierolli

Começando as análises pelo ponto A (Entrada do Parque), ao chegar ao PNMVS, observa-se a presença de um espaço para a entrada dos visitantes. Esse espaço é composto por uma entrada para pedestres, que estava fechada, e duas entradas para veículos, sendo que na ocasião somente uma estava aberta, como mostrado na Figura 14.

Foram aferidas as medidas apenas da entrada de veículos aberta. Essa entrada de veículos possui uma largura superior à 2,0 m, que é a referência máxima das dimensões citadas anteriormente nos Quadros 10 e 11. Logo, essa entrada do parque oferece condições adequadas de dimensão para o deslocamento de pessoas em pé e de pessoas com cadeira de rodas, bem como área de circulação de acordo com a ABNT NBR 9050.

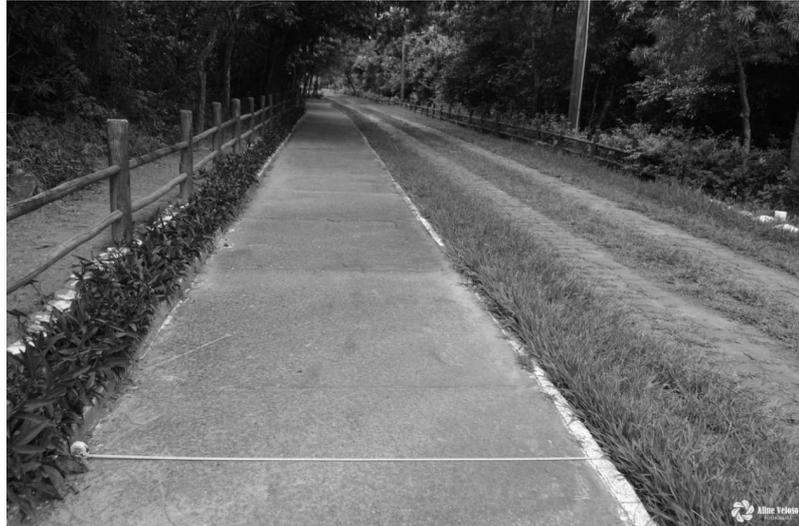
FIGURA 15 – Caminho para pedestres que liga a entrada do Parque ao seu interior

Esse caminho analisado apresenta boas condições, piso regular e estável e uma largura de 2,0 m, ou seja, está dentro das medidas exigidas nos Parâmetros Antropométricos tanto para o deslocamento de pessoas em pé e de pessoas com cadeira de rodas quanto para a área de circulação.

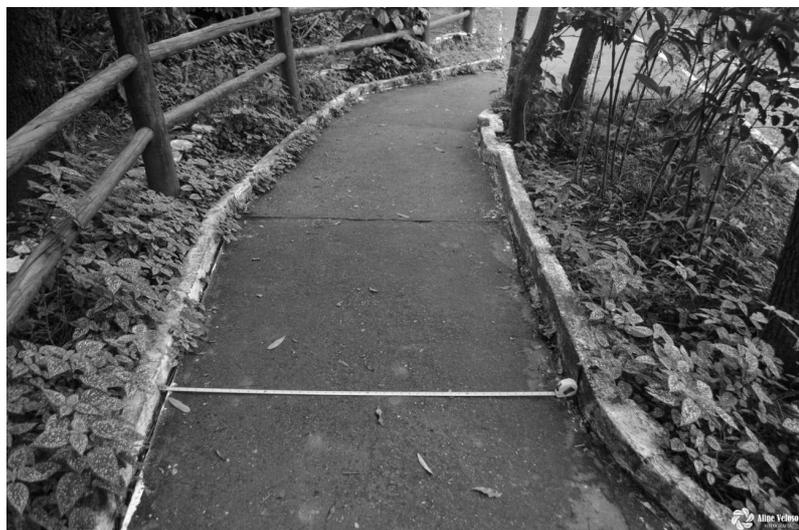
FIGURA 16 – Obstáculo no caminho para pedestres da entrada do Parque ao seu interior

Esse estreitamento do caminho impede a passagem livre de pessoas em pé utilizando muletas ou de pessoas em cadeira de rodas que estejam sozinhas ou acompanhadas por um pedestre ou por outra pessoa em cadeira de rodas, segundo as exigências da norma. Além disso, não é possível fazer manobras com a cadeira de rodas, caso necessário. Poucos metros depois, o caminho volta nas medidas do início, favorecendo o deslocamento de todos os visitantes.

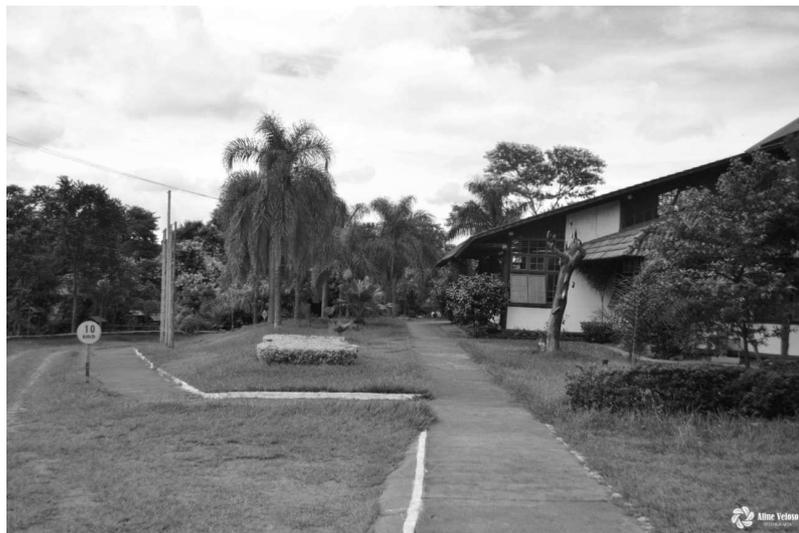
FIGURA 17 – Caminho para pedestres em direção a entrada do Museu de Biodiversidade do Cerrado

O caminho para pedestres segue até a entrada do Museu de Biodiversidade do Cerrado e também possui as condições necessárias, com um total de 2,0 m de largura, referentes aos Parâmetros Antropométricos, como mostrado na Figura 17.

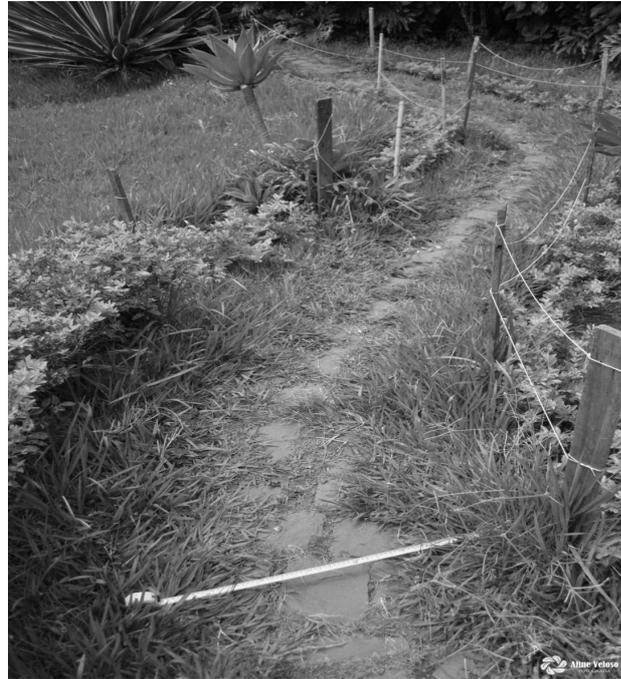
FIGURA 18 – Caminho que direciona para a entrada da Trilha do Óleo

Passando para a análise do ponto C, que é a Trilha do Óleo, não há acessibilidade, segundo as exigências da norma, para nenhuma pessoa com qualquer tipo e grau de mobilidade física. O caminho que direciona para o início da trilha possui apenas 0,70 m de largura, não correspondendo aos padrões já apresentados anteriormente.

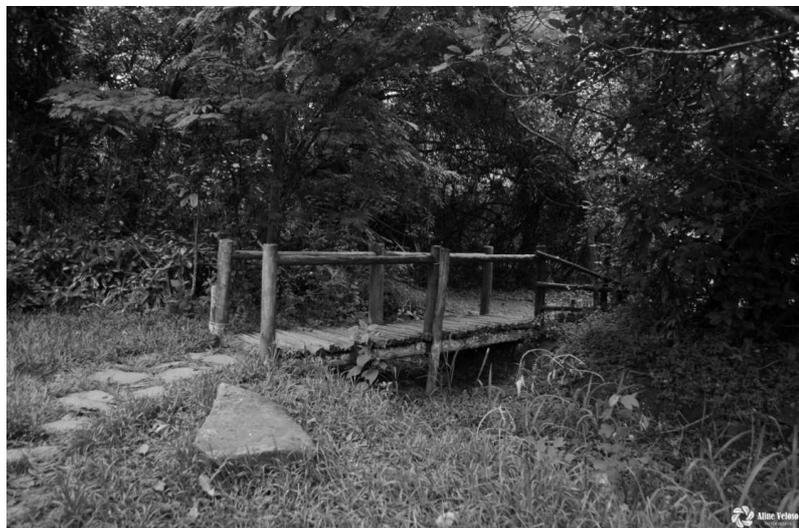
FIGURA 19 – Ponte que leva para a entrada da Trilha do Óleo

Ainda no caminho que direciona para a entrada da trilha, há a presença de uma ponte feita de troncos de madeira (Vide Figura 19), outro obstáculo para esse grupo de visitantes mencionados anteriormente.

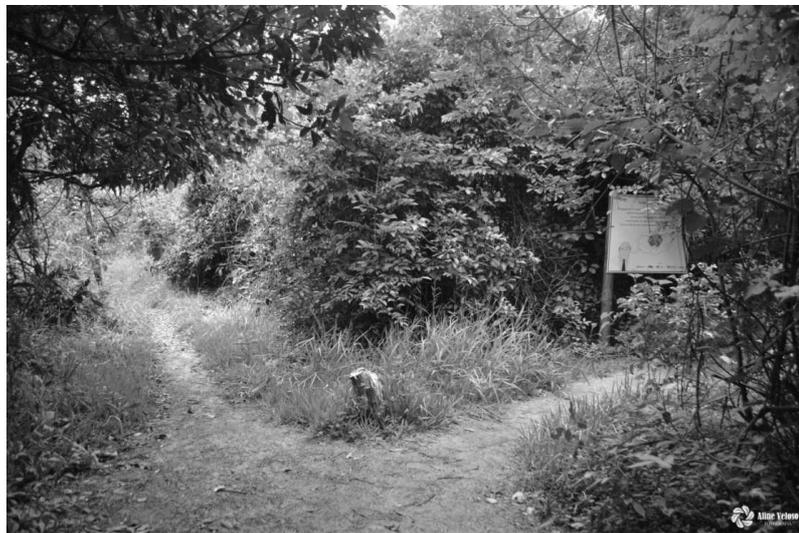
FIGURA 20 – Entrada para a Trilha do Óleo

Passada essa ponte, está a entrada da Trilha do Óleo. O início é confuso, com dois caminhos possíveis de serem percorridos e apenas uma placa interativa dando início ao jogo que existe ao longo da trilha (FIGURA 20). Tal jogo consiste em placas espalhadas pela trilha, com diferentes informações sobre uma espécie de fauna do Cerrado, o tatu. O intuito do jogo é fazer com que os visitantes descubram onde esse animal pode estar escondido. O caminho correspondente à trilha é de terra batida com alguns desníveis e fora do padrão exigido pela norma para os Parâmetros Antropométricos.

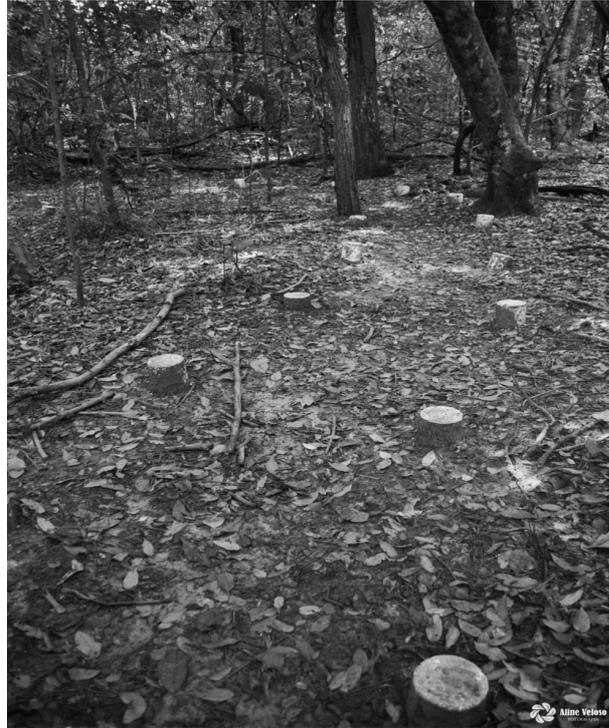
FIGURA 21 – Percurso da Trilha do Óleo

No decorrer da Trilha, todo o caminho é desnivelado, com tocos de árvores, galhos e folhas. A sinalização é feita somente pelas placas do jogo interativo e por troncos de árvores cortados que ficam dispostos no chão e indicam o caminho a ser percorrido, como visto na Figura 21.

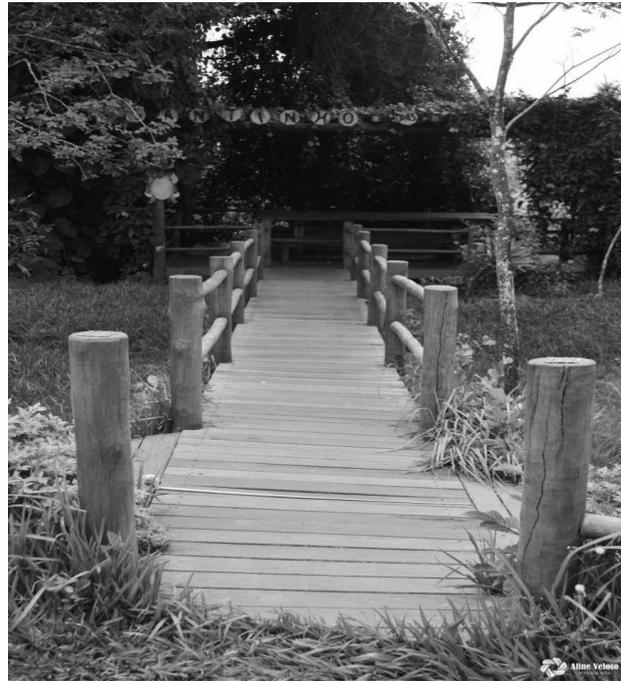
FIGURA 22 – Acesso aos dois espaços de entretenimento do Cantinho da Abelha

Após esse degrau, o caminho até o local reservado para piquenique é feito por uma passarela de madeira e que apresenta 1,0 m de largura. Essa dimensão não corresponde aos padrões exigidos pela ABNT NBR 9050 já descritos anteriormente. E o caminho para os meliponários são duas rampas de acesso em madeira e o restante é composto por grama, que também não permite o acesso livre para qualquer categoria de deficiência.

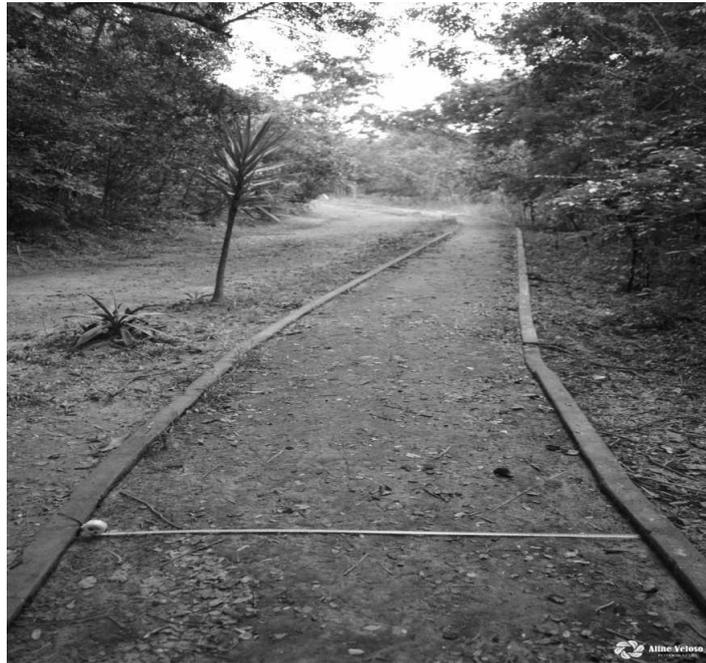
FIGURA 23 – Início da Pista de Caminhada

O próximo ponto de análise foi a Pista de Caminhada localizada na extremidade do Parque, sendo todo o trajeto paralelo a cerca que o delimita. O caminho inicial possui uma largura de 1,45 m de terra batida e está parcialmente estável. Esse primeiro momento, possibilita o uso por pessoas em pé, com ou sem auxílio de objetos, e por pessoas em cadeira de rodas, inclusive a realização de manobras sem obstáculos (FIGURA 23).

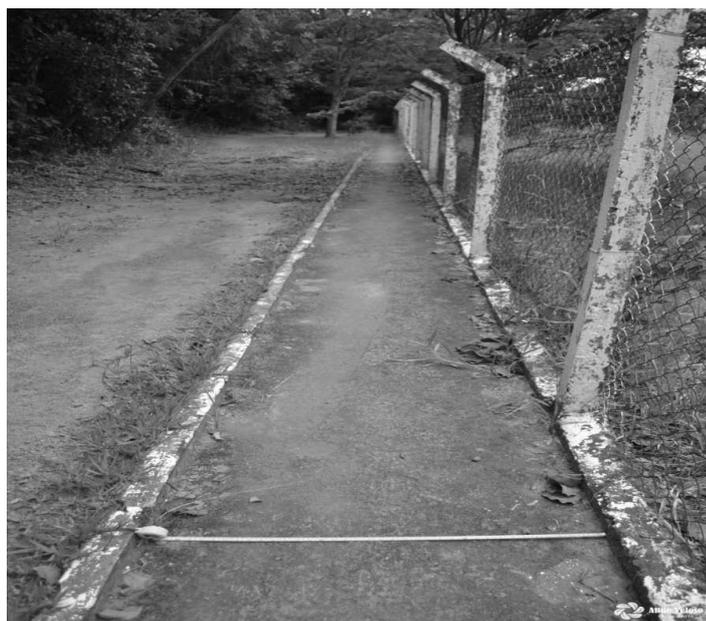
FIGURA 24 – Pista de Caminhada com largura inferior a 1,0 m

Seguindo o percurso da Pista de Caminhada, o espaço reduz para 0,95 m de largura, diminuindo as possibilidades de deslocamento das pessoas em cadeira de rodas, como mostrado na Figura 24. Em todo o trajeto, não há iluminação e nem segurança.

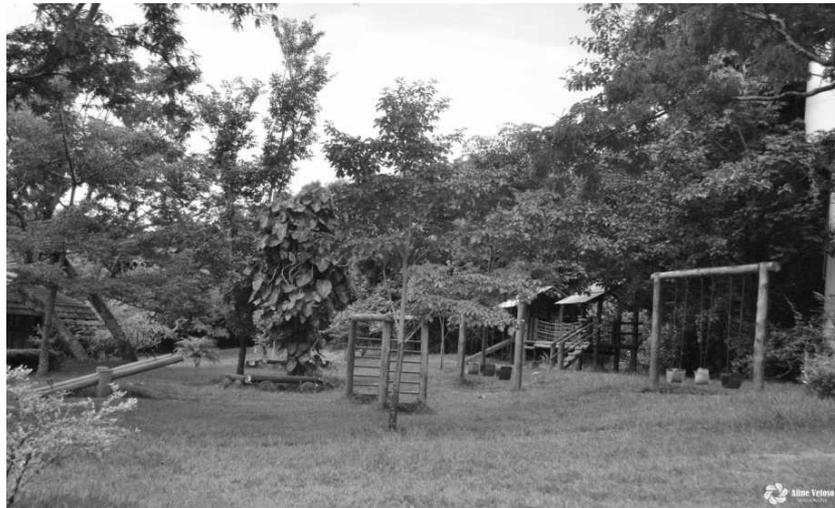
FIGURA 25 – Parque Infantil

Em seguida, foi avaliado o Parque Infantil, correspondente ao Ponto F do mapa. Todo o espaço dos brinquedos é de grama, com a superfície irregular (FIGURA 25). Só por esse aspecto, o local já se torna praticamente inacessível, seguindo as dimensões e características da ABNT NBR 9050, pelas deficiências física e visual. Diante disso, não foram realizadas medidas, mas foi discutido o acesso desse local mais adiante no trabalho.

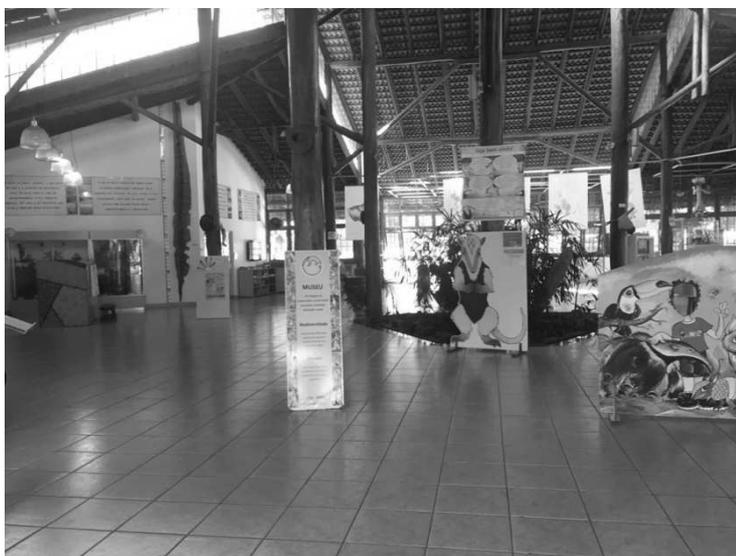
FIGURA 26 – Museu de Biodiversidade do Cerrado

O último ponto de análise dos Parâmetros Antropométricos foi o Museu de Biodiversidade do Cerrado. O MBC possui piso de cerâmica, estável e regular, e um amplo espaço livre de circulação, o que permite o deslocamento por todas as categorias e dimensões referentes aos Parâmetros Antropométricos (FIGURA 26).

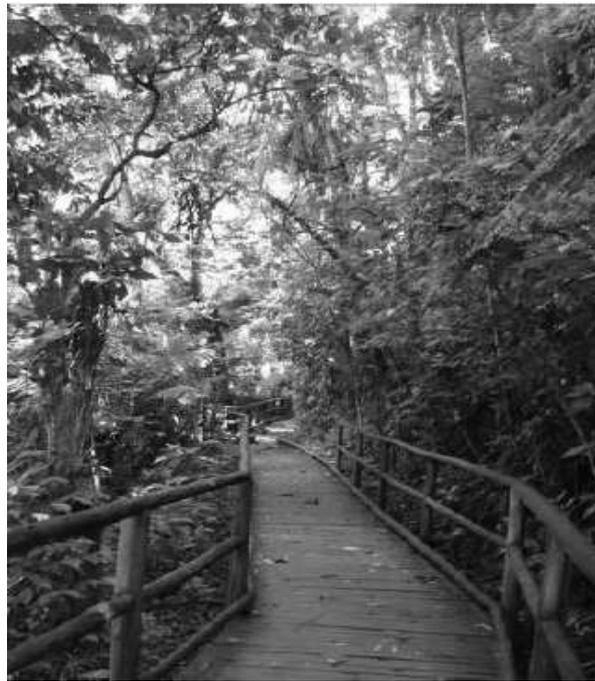
FIGURA 27 – Trilha do Silêncio no Parque Estadual do Jaraguá

O trabalho de Moriwaki (2011), que analisou a acessibilidade para pessoas com deficiência visual no Parque Estadual do Jaraguá, mostrou que é possível adaptar as trilhas para o acesso de cadeirantes e pessoas com dificuldade de visão. O exemplo apontado no estudo foi uma trilha existente no Parque analisado com as dimensões recomendadas pela Norma e ainda que apresenta toda a sua extensão nivelada por madeiramento ou terra batida, acompanhada de corrimãos e guias de balizamento (FIGURA 27).

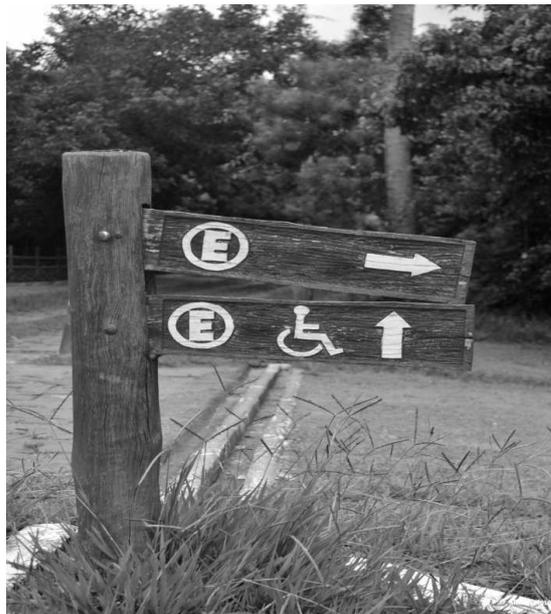
FIGURA 28 – Placa de estacionamento na entrada do Parque Natural Municipal Victório Siquierolli

Essa placa dos estacionamentos está situada em uma altura relativamente baixa, próximo a vegetação, e virada para um lado de difícil visibilidade.

A sinalização externa do Parque, como as placas que indicam estacionamento para deficientes, rota acessível e os atrativos deve ser modificada, uma vez que são pequenas, de difícil visualização por estar próximas a vegetações.

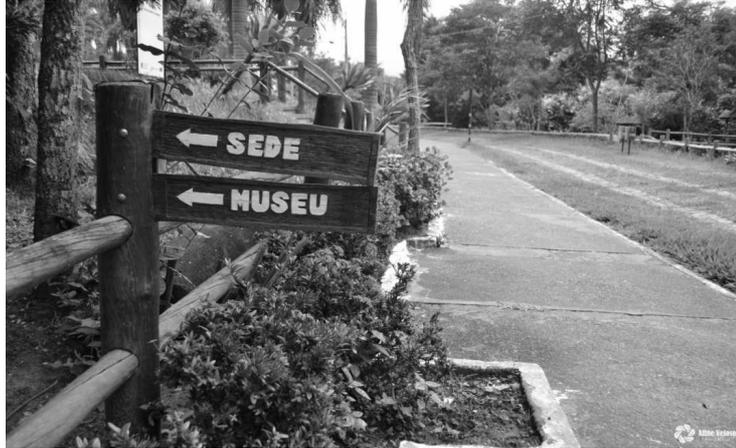
FIGURA 29 – Placa sinalizando o acesso ao Museu de Biodiversidade do Cerrado e a Sede da Secretaria Municipal do Meio Ambiente

Essa placa se encontra fixada na cerca feita de madeira que separa a vegetação do caminho para pedestres. Também está posicionada em uma altura baixa, porém não foi feita a medição dessa altura.

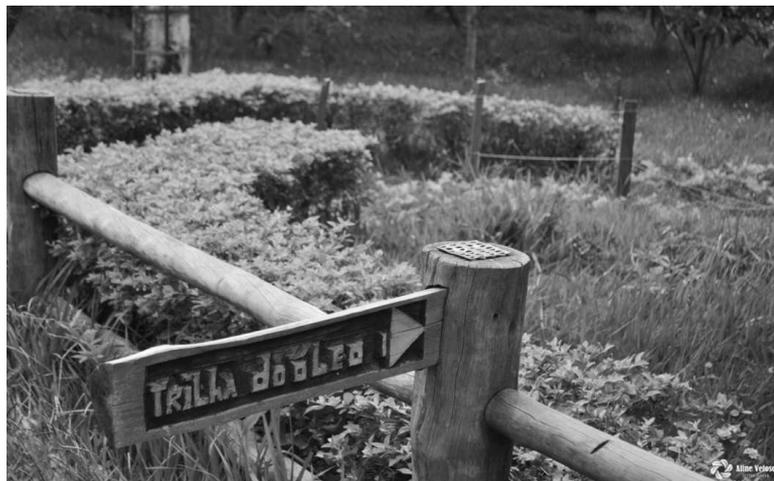
FIGURA 30 – Placa sinalizando a Trilha do Óleo

A sinalização da Trilha do Óleo é de baixa legibilidade, devido à fonte utilizada e a cor do texto e também está posicionada em uma altura baixa.

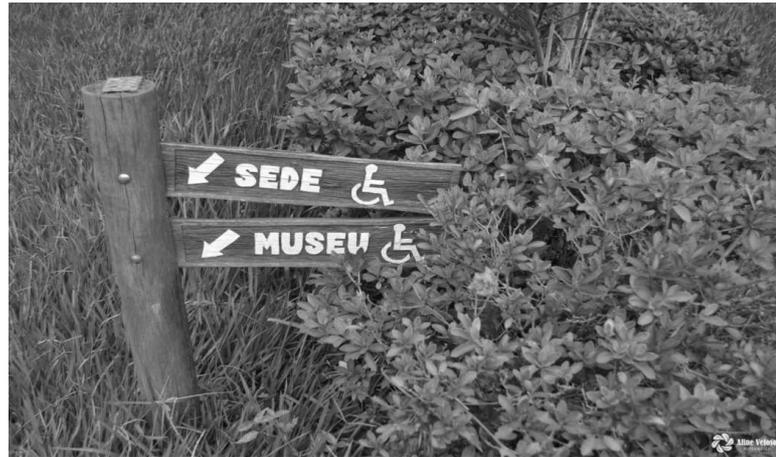
FIGURA 31 – Sinalização do acesso para pessoas com deficiência física ao Museu de Biodiversidade do Cerrado

A próxima placa analisada foi a placa que se encontra ao lado do estacionamento para pessoas com deficiência, sinalizando o caminho acessível para o MBC, como mostrado na Figura 31.

Além de ter todas as inadequações já citadas nas placas anteriores, essa placa está posicionada próximo da vegetação, que à medida que cresce, dificulta a visibilidade e ainda posicionada a uma altura mais baixa que as demais.

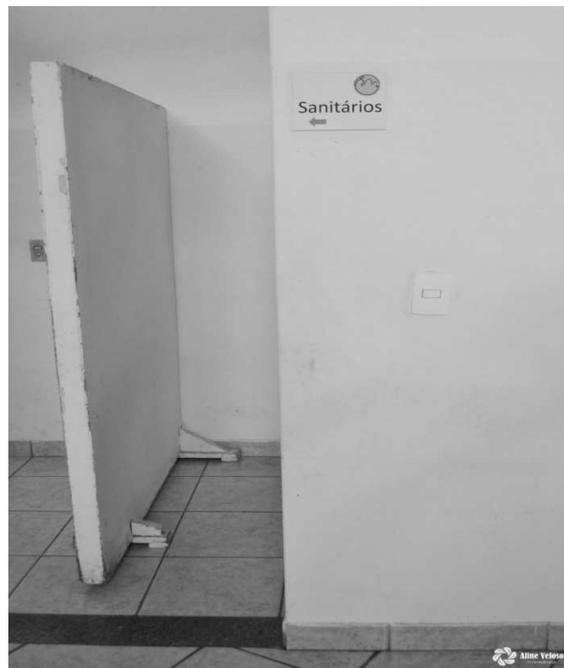
FIGURA 32 – Placa de sinalização dos sanitários na parte interna do Museu de Biodiversidade do Cerrado

Dentro do MBC foi encontrada uma placa sinalizando os sanitários. Esta placa está situada a uma altura de 1,60m do chão, sem identificação em Braille ou alto relevo (FIGURA 32).

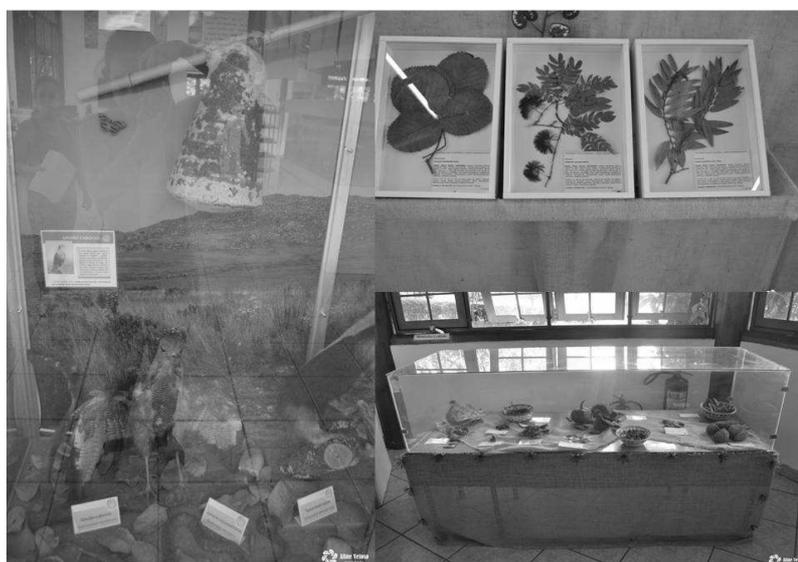
FIGURA 34 – Placas informativas do acervo de fauna e de flora do Museu de Biodiversidade do Cerrado

O MBC conta com vitrines de vidro que expõe a fauna e a flora do Bioma Cerrado. Junto com os exemplares, estão as placas com informações relevantes sobre aquela espécie (FIGURA 34).

Tais placas estão dispostas dentro das vitrines e o vidro atrapalha na legibilidade dos textos, por conta do reflexo. Além disso, o tamanho da fonte utilizada nessas placas é muito pequeno e de difícil leitura.

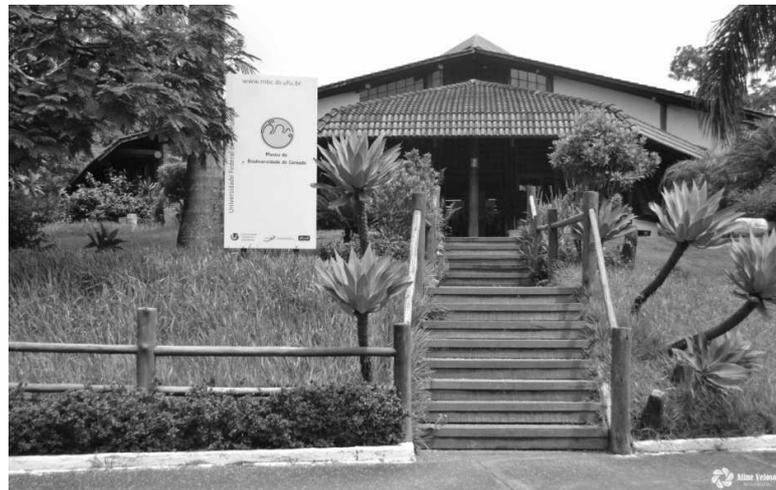
FIGURA 35 – Escada que dá acesso ao Museu de Biodiversidade do Cerrado

A única escada fixa presente no PNMVS, dá acesso ao MBC. Ela não apresenta nenhuma sinalização visual e tátil nos degraus e nem no corrimão (FIGURA 35).

A norma exige que a sinalização visual dos degraus deva ser em cor contrastante com a do acabamento, como demonstrado na Figura 36.

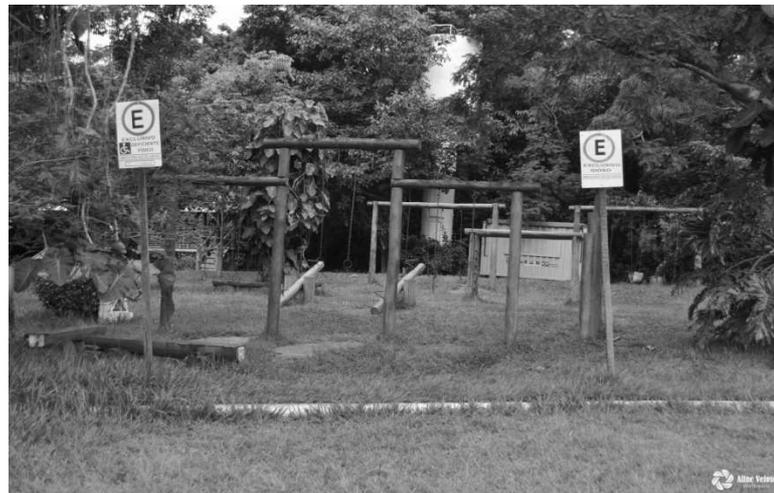
FIGURA 37 – Vagas reservadas para deficiente físico e idoso no Parque Natural Municipal Victório Siquierolli

A placa de sinalização da vaga reservada para deficiente físico está na altura recomendada, com símbolo de acesso dentro dos padrões.

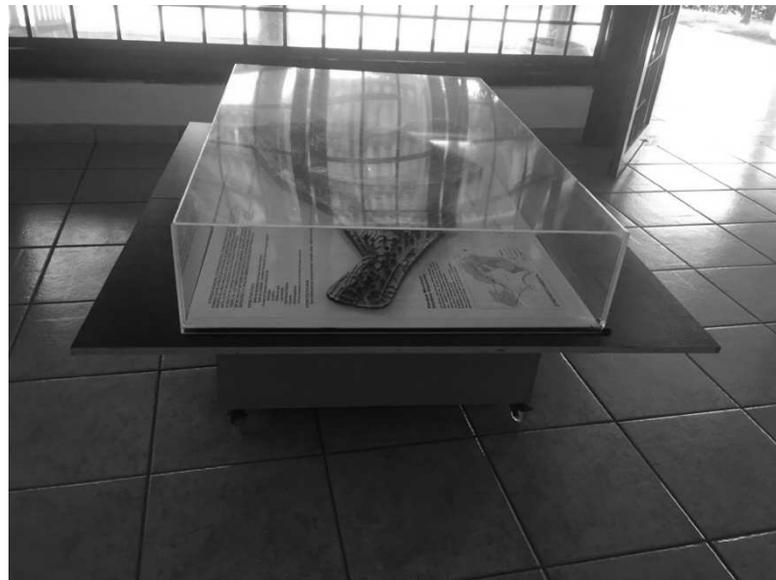
Figura 38 – Maquete do Parque Natural Municipal Victório Siquierolli localizada no interior do Museu de Biodiversidade do Cerrado

O PNMVS possui uma maquete das estruturas do Parque (FIGURA 38), porém está localizada somente dentro do MBC e disposta dentro de uma estrutura fechada de vidro, não sendo possível que as pessoas com deficiência visual se localizem com esse material.

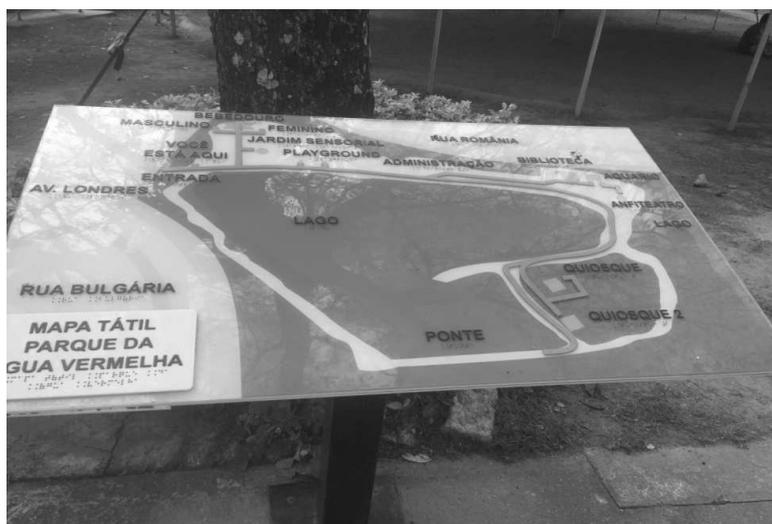
FIGURA 39 – Mapa tátil na entrada do Parque da Água Vermelha, na cidade de Sorocaba

Queiroz (2014), ao analisar a acessibilidade para pessoas com deficiência visual em parques urbanos, mostrou por meio de entrevistas feitas com especialistas em deficiência visual que é extremamente importante que a pessoa com essa deficiência tenha o mínimo de informação antes de percorrer o parque sozinho. Essa informação pode ser feita através de uma descrição geral ou um mapa tátil, como mostrado no exemplo na Figura 39.

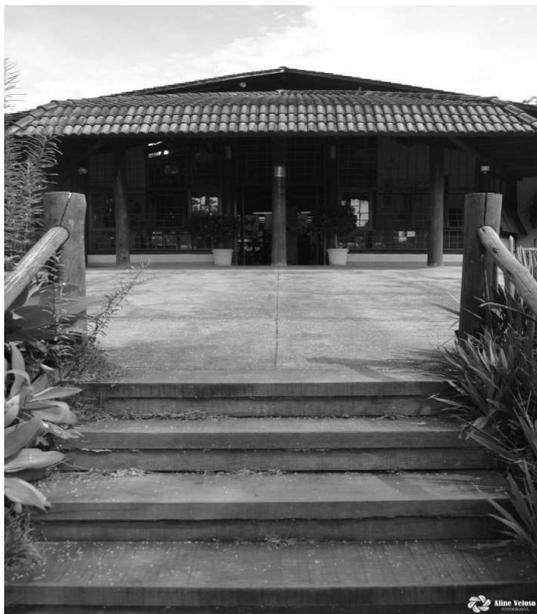
FIGURA 41 – Escada na área externa do Parque Natural Municipal Victório Siqueirolli

Ainda na parte externa do PNMVS, a escada presente possui uma largura de 1,50 m e apenas um corrimão na altura de 0,72 m, que está próximo à vegetação alta (FIGURA 41).

De acordo com as dimensões mencionadas no Quadro 12, a largura da escada está dentro das normas exigidas (mínimo de 1,20 m) e o corrimão está parcialmente adaptado, pois a altura que possui está dentro da Norma, mas deveria possuir uma segunda altura (0,92 m e 0,70 m).

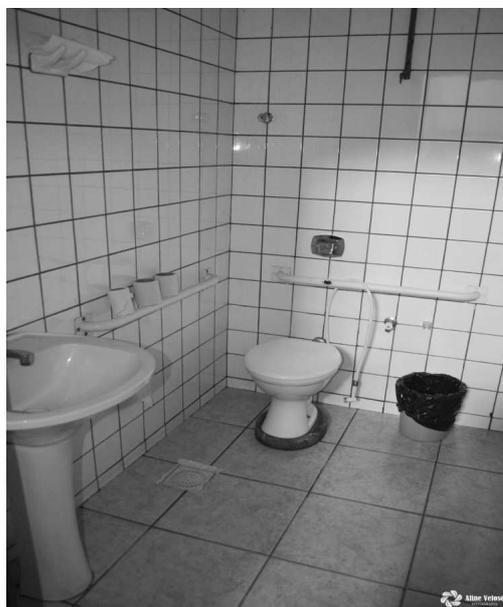
FIGURA 42 – Sanitário para pessoas com deficiência do Parque Natural Municipal Victório Siquierolli

Os sanitários do PNMVS ficam todos situados na parte interior do museu, sendo um feminino, um masculino e um sanitário unissex para deficiente. O sanitário para pessoa com deficiência possui entrada independente, mas não possui nenhuma placa de sinalização na porta e no dia da pesquisa estava sem luz.

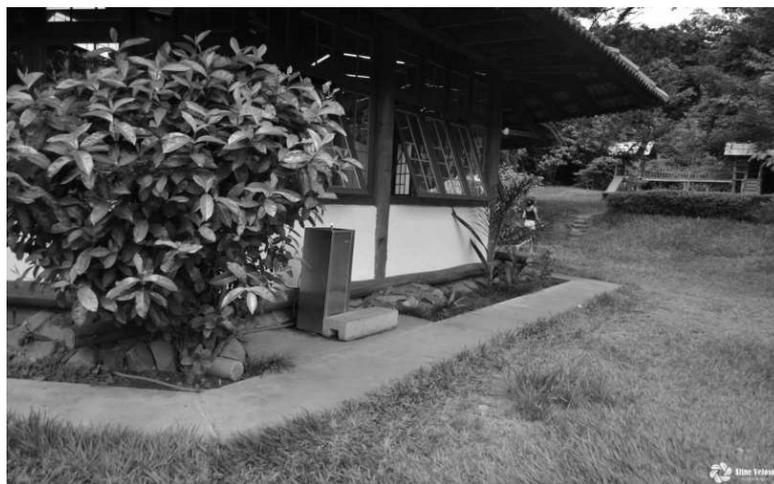
FIGURA 43 – Bebedouro na parte externa do Parque Natural Municipal Victório Siquierolli

O acesso a um dos bebedouros é prejudicado devido o caminho estreito de apenas 0,80 m de largura e a vegetação que avança sobre esse caminho, como mostrado na Figura 43.

Além disso, o bebedouro é do tipo pressão, apenas com uma altura de bica e não tem altura livre inferior para a aproximação de pessoas com cadeira de rodas. E por não possuir uma altura mais baixa da bica, os usuários colocaram uma pedra para que as crianças conseguissem alcançar a água.

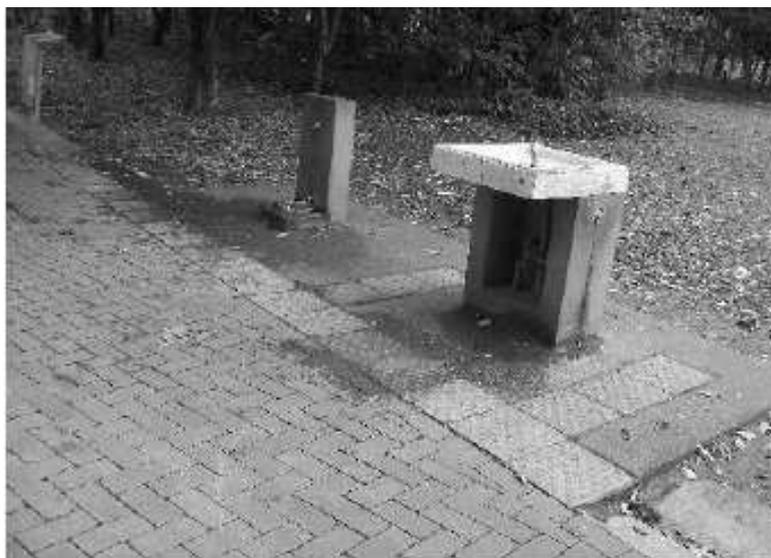
FIGURA 44 – Exemplo de bebedouro acessível no Parque Villa-Lobos em São Paulo

Queiroz (2014) cita em seu trabalho que o Parque do Povo, na cidade de São Paulo, possui bebedouros com diferentes alturas, mas nenhum possui área para aproximação, em contra partida o Parque Villa-Lobos possui bebedouros totalmente acessíveis para as três deficiências: física, visual e auditiva, como mostrado na Figura 44.

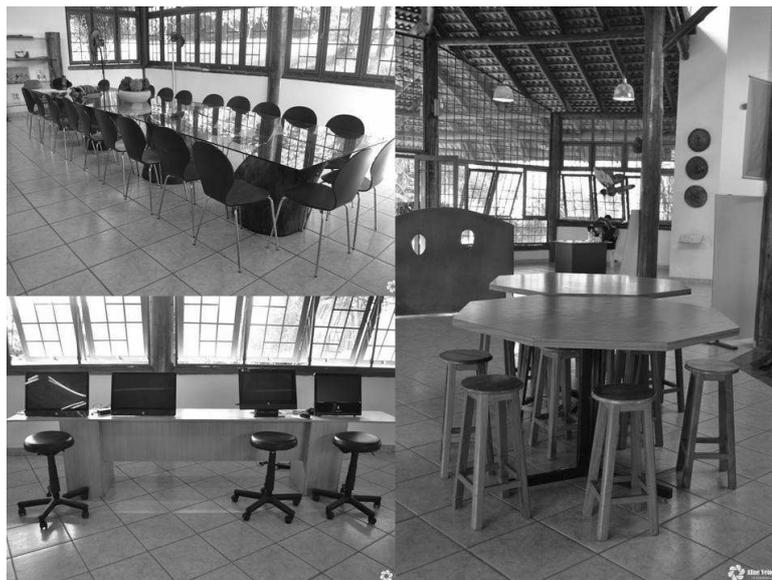
FIGURA 45 – Mesas do Museu de Biodiversidade do Cerrado

As três mesas para uso dos visitantes existentes no Parque estão todas na parte interna do Museu, sendo duas para leitura e pesquisa, contendo 0,96 m de altura e a outra com 0,75 m de altura, e uma que está com os computadores apoiados e possui altura de 0,75 m do chão e tem a dimensão necessária de espaço livre para aproximação de pessoas com cadeira de rodas, como observado na Figura 45.

Com relação à altura das mesas, apenas a mesa com 0,96 de altura não está seguindo o padrão da Norma. As demais mesas possuem altura recomendada, mas apenas uma com altura inferior livre nas dimensões corretas.
