AVALIAÇÃO DE BACIAS DE DETENÇÃO NA GESTÃO DE
ÁGUAS PLUVIAIS EM ARARAQUARA, SP

Dissertação apresentada ao Programa de Pós-Graduação em Engenharia Urbana da Universidade Federal de São Carlos, como parte dos requisitos para obtenção do título de Mestre em Engenharia Urbana.

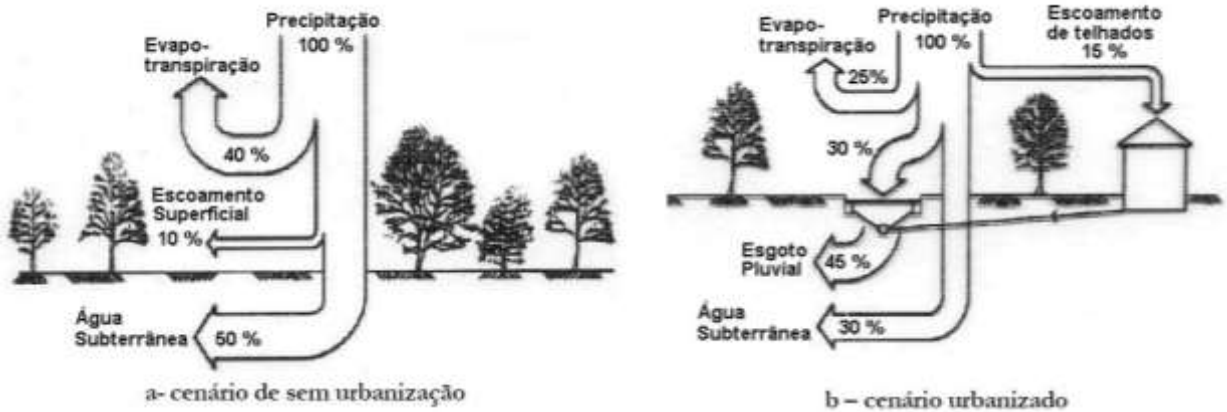
Figura 1 – Balanço Hídrico no Cenário Sem Urbanização (a) e Cenário Urbanizado (b)

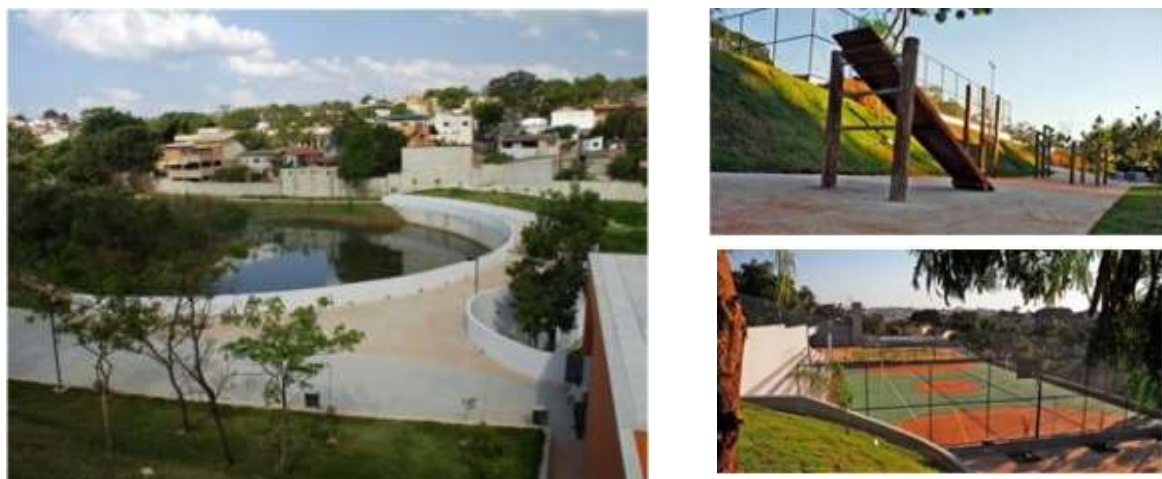
Figura 5 – Bacia de retenção com espelho d'água e multiuso, em Belo Horizonte/MG

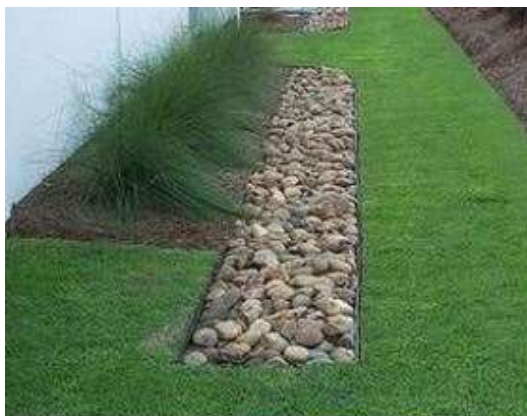
Figura 7 – Trincheira de infiltração

- *Trincheira de infiltração*: neste dispositivo a evacuação é realizada por infiltração da água no solo da base e das laterais da trincheira, reduzindo volumes de escoamento superficial. É recomendada uma distância vertical em zona não saturada de pelo menos um metro de profundidade do lençol freático, para assegurar uma camada razoável de infiltração.
- *Trincheira de retenção*: a evacuação neste caso é realizada pela descarga, a jusante, no meio natural ou no sistema convencional de drenagem, e tem como finalidade o rearranjo temporal de vazões.

As trincheiras de infiltração e de retenção são compostas com material granular graúdo, como pedra de mão, seixos e brita. É recomendada a utilização de geotêxtil na estrutura de infiltração, a fim de evitar passagem de finos e, conseqüente colmatção. Já para a estrutura de retenção, seu revestimento impermeável deve garantir a estanqueidade da estrutura (BAPTISTA, NASCIMENTO E BARRAUD, 2015).

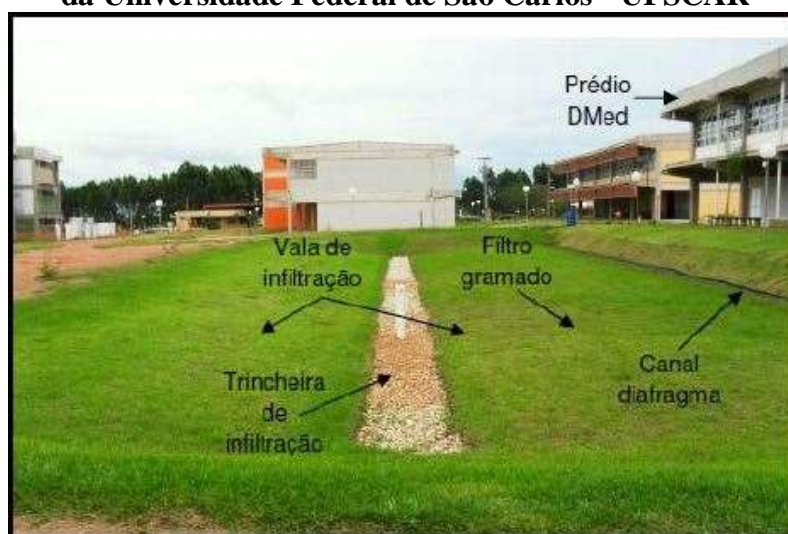
Figura 9 – Sistema Filtro–Vala–Trincheira de infiltração construído no campus da Universidade Federal de São Carlos - UFSCAR

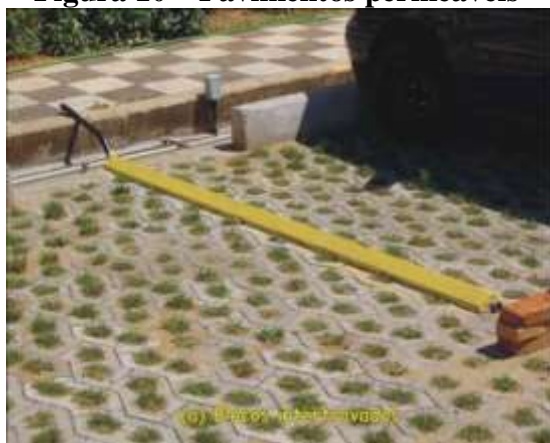
Figura 10 – Pavimentos permeáveis

- Pavimentos dotados de revestimentos superficiais permeáveis: reduzem a velocidade do escoamento superficial, retêm pequenos volumes na própria estrutura e infiltram parcela das águas pluviais (Figura 10).
- Pavimentos dotados de estrutura porosa: amortecem as vazões e alteram o desenvolvimento temporal dos hidrogramas. Compreendem os pavimentos porosos de retenção que desempenham papel de reservatório (Figura 11).
- Pavimentos dotados de estrutura porosa e de dispositivos para facilitar a infiltração: permitem a retenção temporária e a infiltração de parte das águas pluviais, portanto, resultam no amortecimento das vazões, redução dos volumes de escoamento superficial e alteração temporal dos hidrogramas.

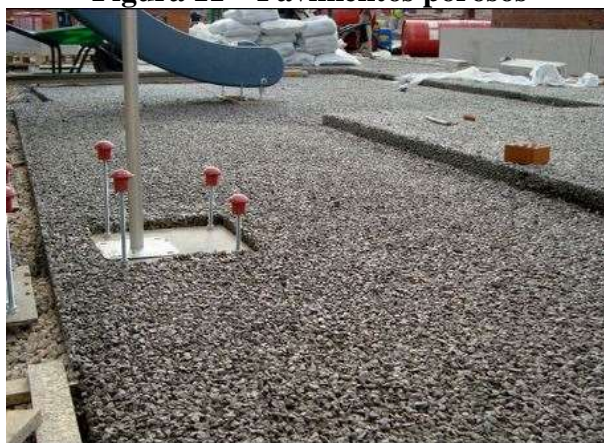
Figura 11 – Pavimentos porosos

Os princípios de funcionamento destes pavimentos constituem-se na entrada da água diretamente pela superfície do pavimento, no caso de revestimentos permeáveis, ou ainda pela utilização de difusores conectados ao sistema de drenagem urbana. Quanto a detenção temporária das águas, estas são armazenadas na própria estrutura do pavimento que passa a ser um reservatório. Por fim, a evacuação pode ser realizada por infiltração direta no solo ou ainda por difusores (BAPTISTA, NASCIMENTO E BARRAUD, 2015).

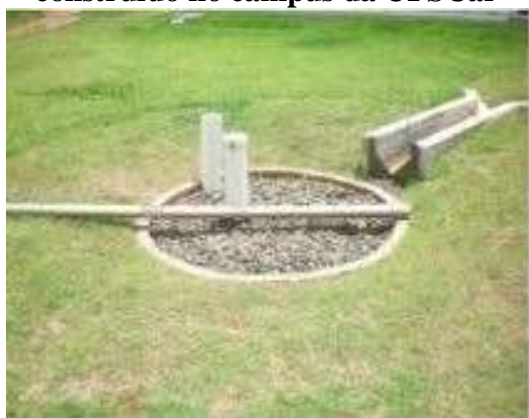
Figura 12 – Poço de infiltração construído no campus da UFSCar

Os poços de infiltração, assim como as demais técnicas de infiltração, permitem a redução de vazões de pico e volumes de água para o sistema convencional de drenagem. Além disso, a discricção desta técnica, bem como necessidade de pequena área de ocupação, favorece a boa integração desta técnica com o meio urbano e aceitação da população (Figuras 12 e 13).

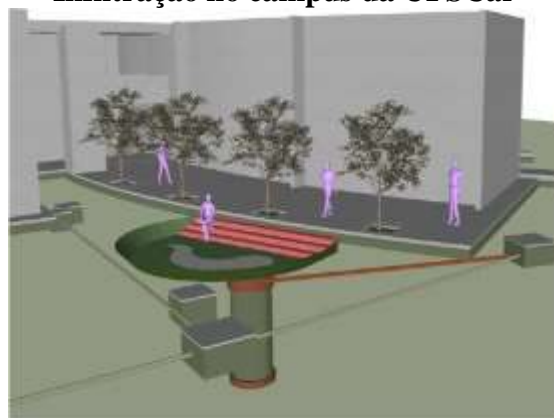
Figura 13 – Perspectiva de um Plano de Infiltração no campus da UFSCar

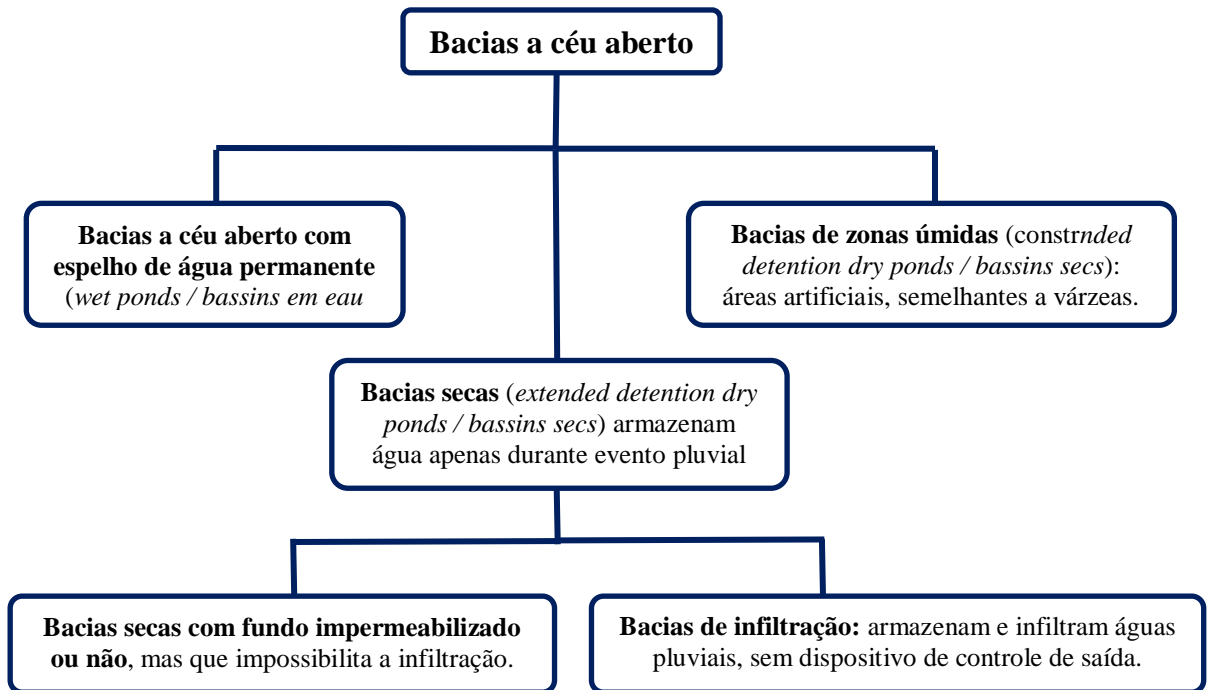
Figura 16 – Esquema das tipologias de bacias de detenção a céu aberto

De acordo com suas funções hidrológicas, Baptista, Nascimento e Barraud (2015) classifica as bacias de detenção em bacias de tempestades (*storm basins/bassin d'orage*); bacias de decantação (*settling tanks/bassins de décantation*) e bacias de detenção (*detention basins/bassins de retenue*). As primeiras são utilizadas em redes unitárias de esgotamento

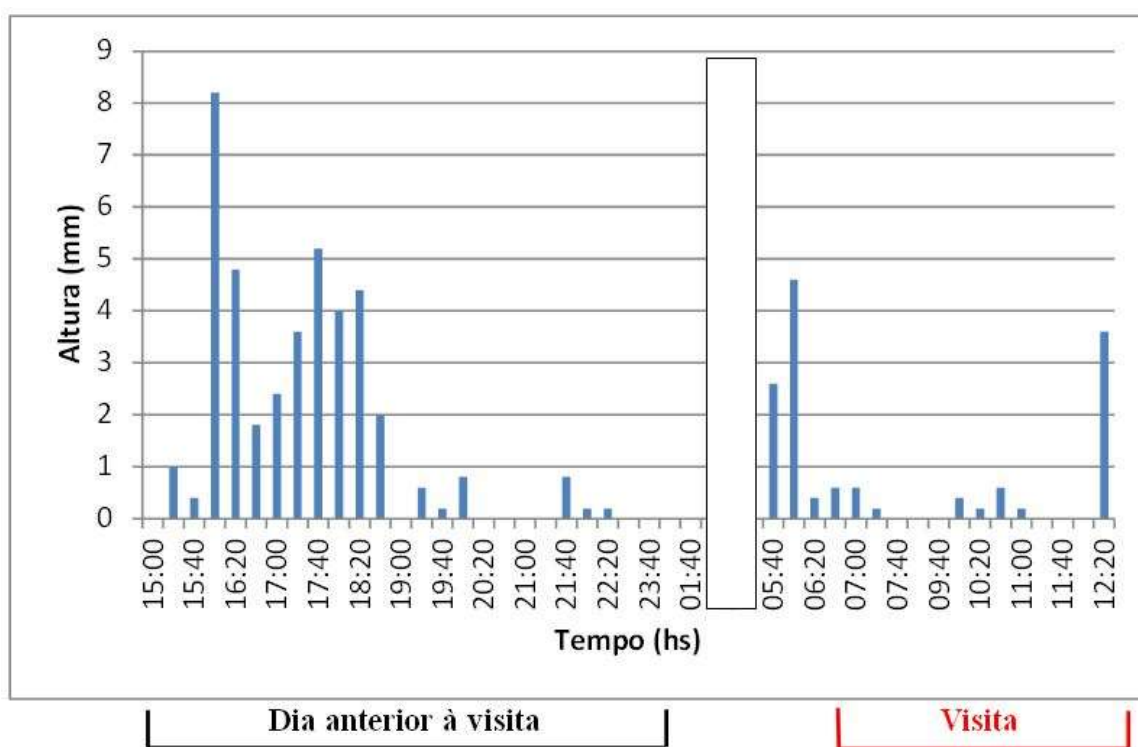
Figura 28 – Hietograma durante o evento de precipitação – Maio/2017

Os hietogramas apresentados são referenciados na caracterização de suas respectivas unidade de detenção, realizada nos itens 6.3.1 a 6.3.24.

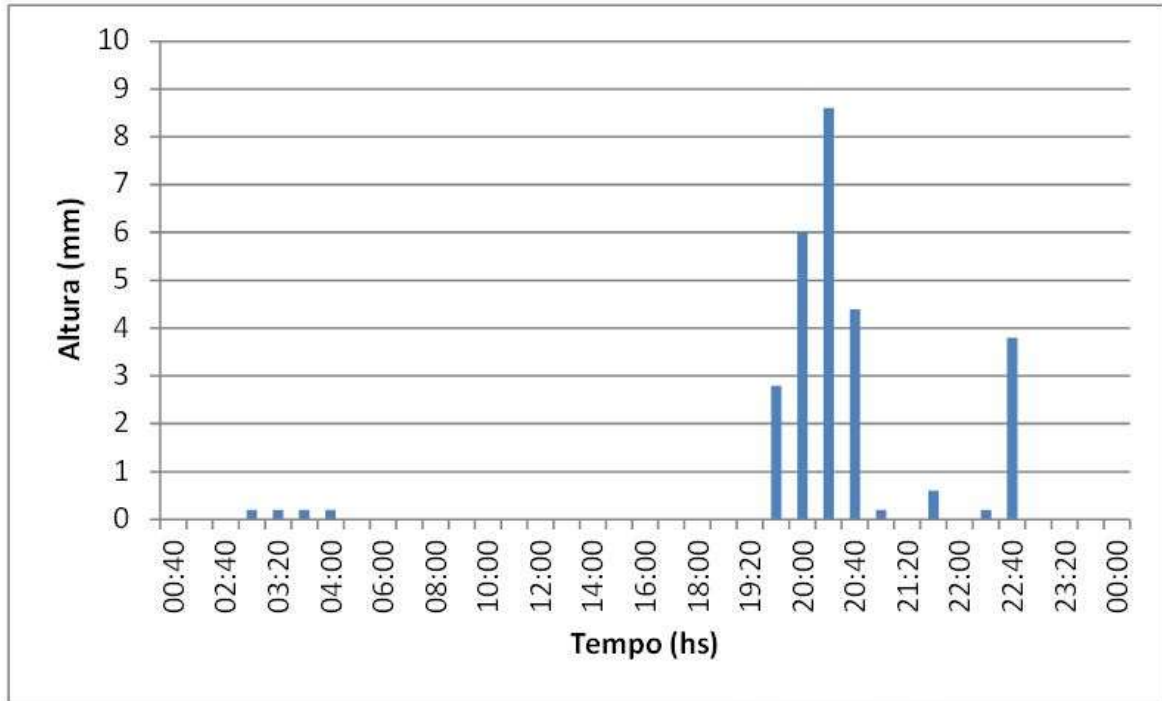
Figura 29 – Hietograma durante o evento de precipitação – Janeiro/2018

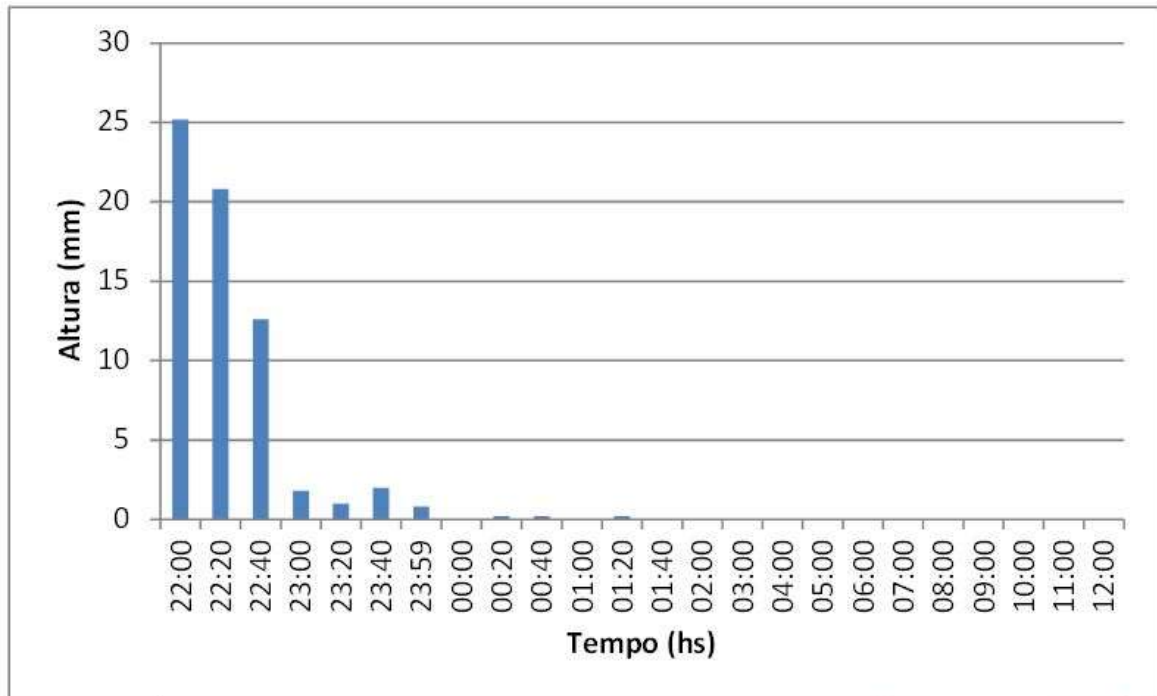
Figura 30 – Hidrograma após o evento de precipitação – Março/2017

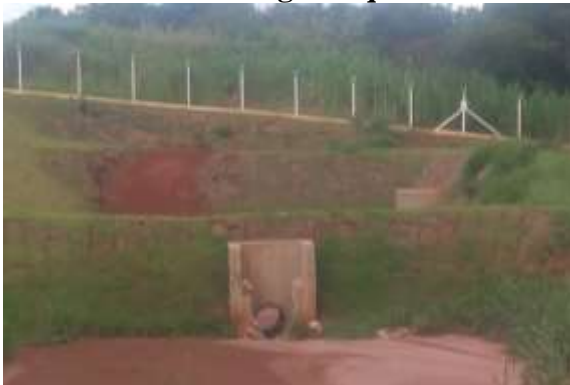
Figura 80 – Orifício de saída acoplado ao vertedor triangular quebrado
