**EFEITOS DA IMPLANTAÇÃO DA UHE COLÍDER NA DINÂMICA FLUVIAL
E NA QUALIDADE DA ÁGUA DO CURSO MÉDIO DO RIO TELES PIRES
(MATO GROSSO)**

Tese apresentada ao Programa de Pós-Graduação em Ecologia e Recursos Naturais, para obtenção do título de Doutora em Ciências.

Tese apresentada ao Programa de Pós-Graduação em Ecologia e Recursos Naturais, para obtenção do título de Doutora em Ciências. Universidade Federal de São Carlos. São Carlos, 10 de dezembro de 2019.

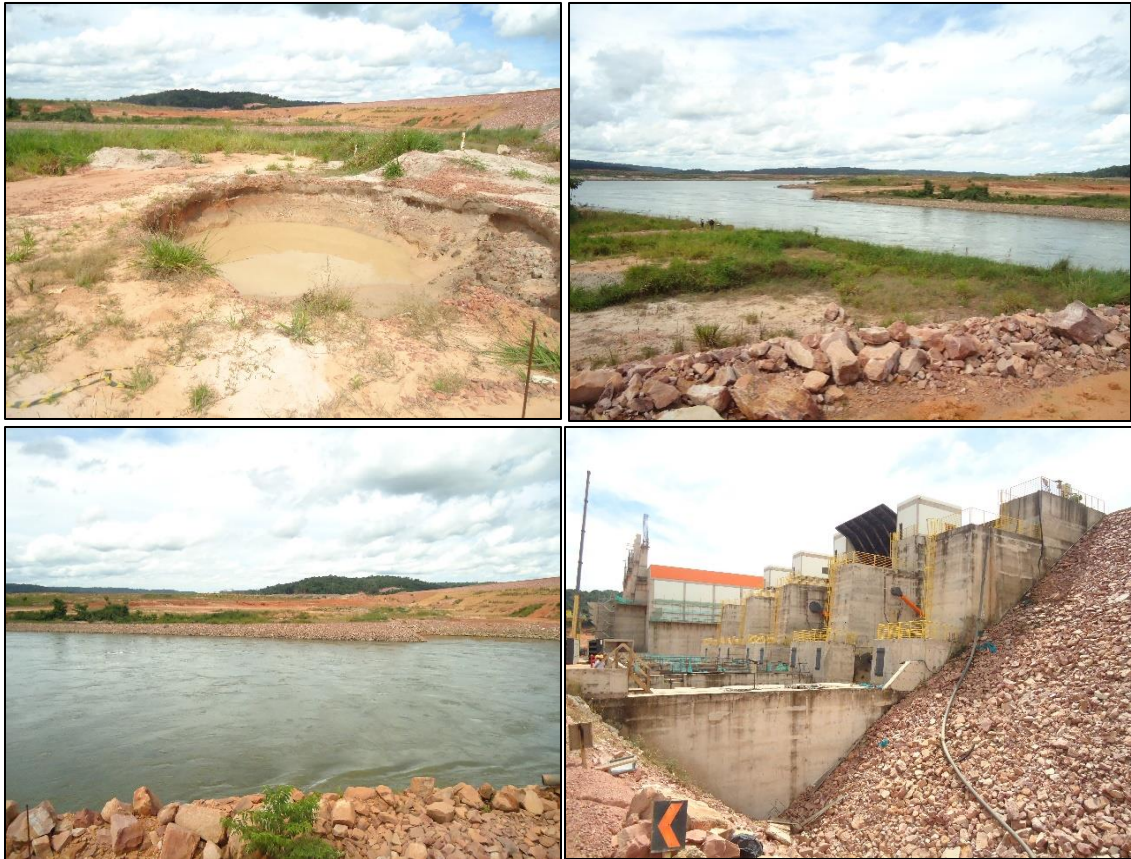
Figura 22. Construção da UHE de Colíder no médio curso do rio Teles Pires

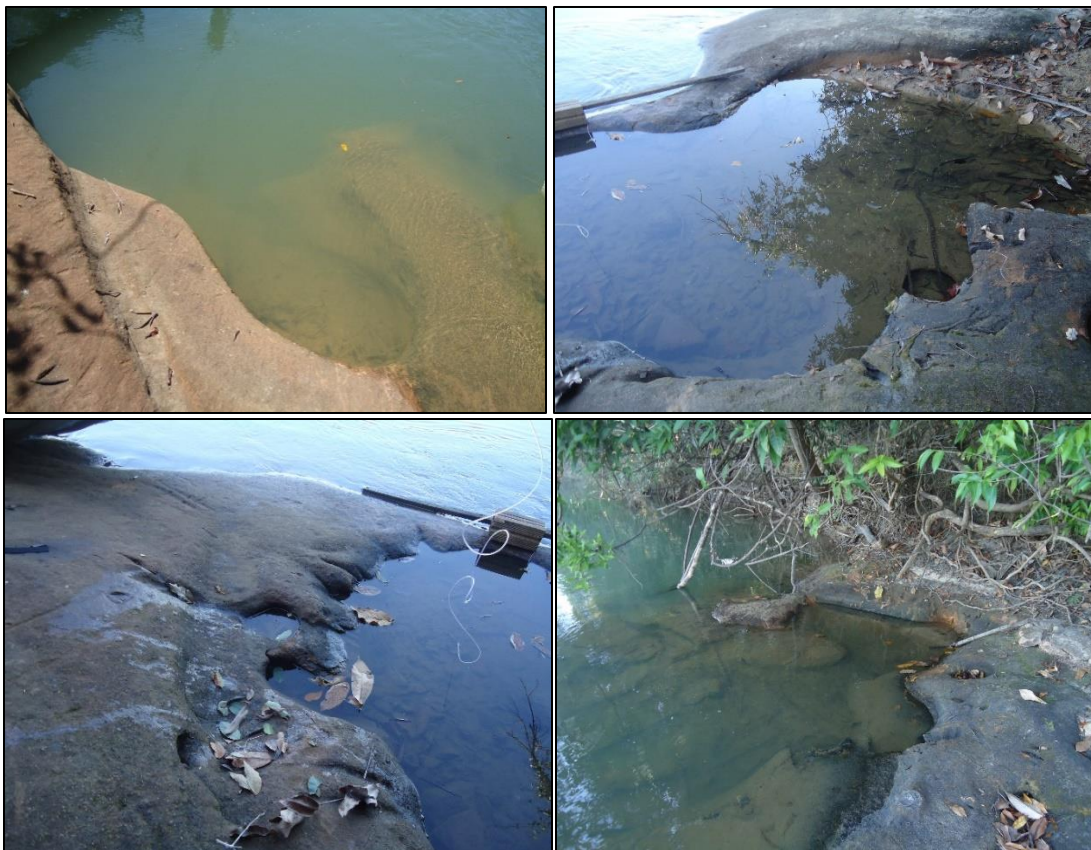
Figura 52. Afloramento rochoso e impacto hidráulico nas margens
Foto: Leila Nalis Paiva da Silva Andrade (2016)

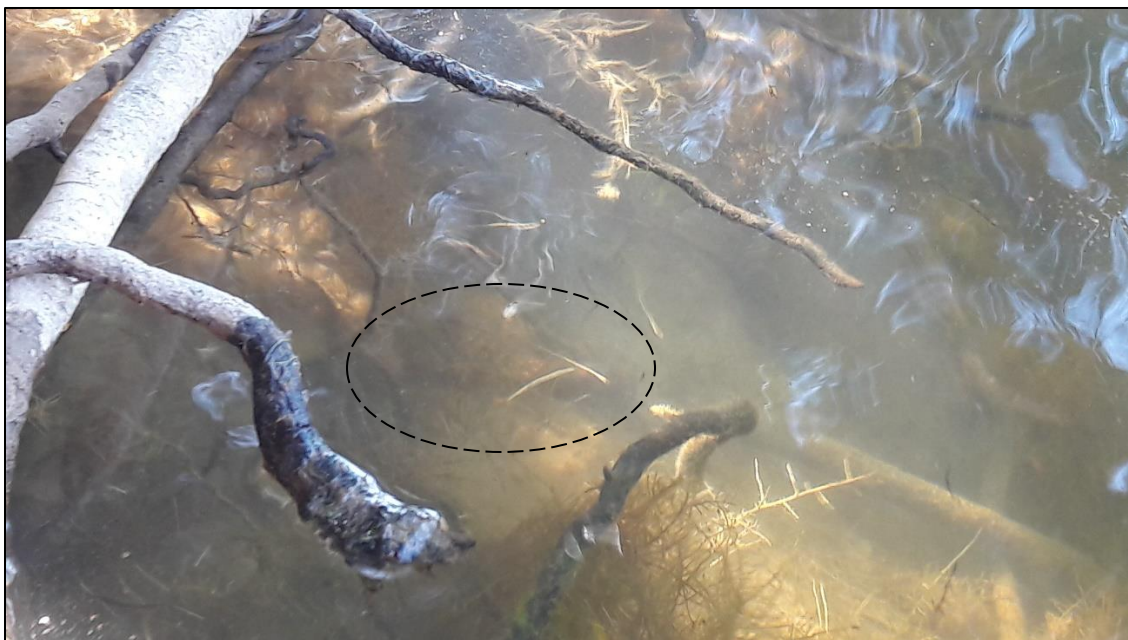
Figura 59. Pino submerso no P6 julho de 2018

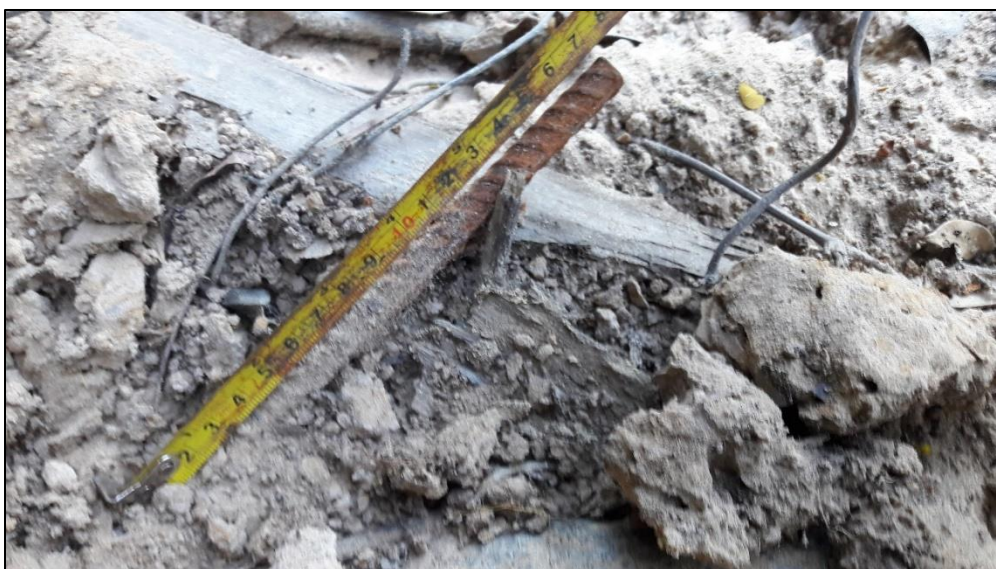
Figura 84. Pinos de erosão na ilha 19 no médio curso do rio Teles Pires
