**CONTRIBUIÇÃO METODOLÓGICA À ENGENHARIA DIAGNÓSTICA
PARA APLICAÇÃO À CONSERVAÇÃO DA INFRAESTRUTURA
RODOVIÁRIA: ESTUDO DE CASO DA SINALIZAÇÃO DA SP 310 –
RODOVIA WASHINGTON LUÍS**

Dissertação apresentada ao Programa de Pós-Graduação em Engenharia Civil da Universidade Federal de São Carlos, para a obtenção do título de Mestre em Engenharia Civil.

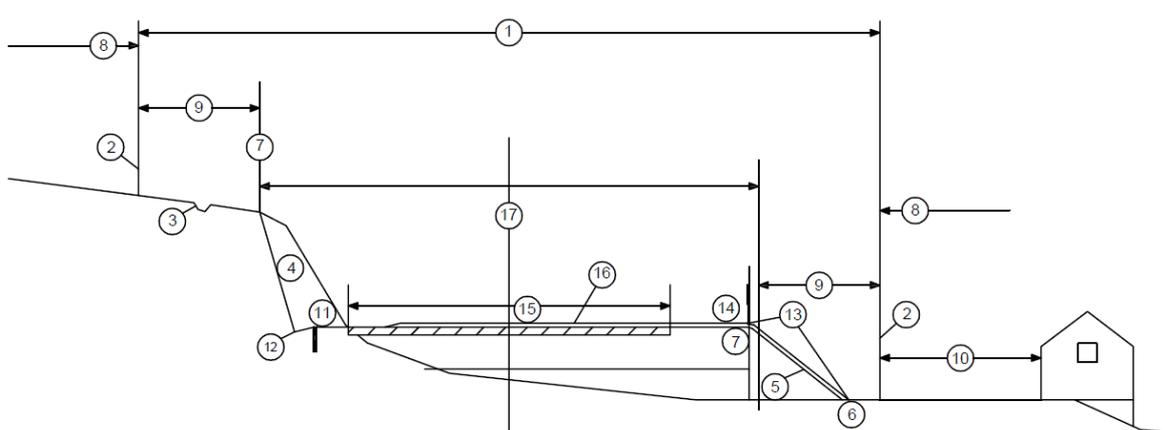
Figura 4- Componentes da plataforma rodoviária

- **Faixa de Domínio (1)** – faixa que se desapropria para construção da estrada.
- **Vedo (2)** – tapume da estrada para protegê-la da invasão de animais.
- **Valeta de proteção de cortes (3)** – valeta construída entre a crista do corte e o limite da faixa de domínio, a fim de desviar enxurradas das encostas para fora da estrada.
- **Rampa de corte (4)** – é a parte fortemente inclinada da seção transversal do corte.
- **Saia do aterro (5)** – é a parte inclinada da seção transversal do aterro.

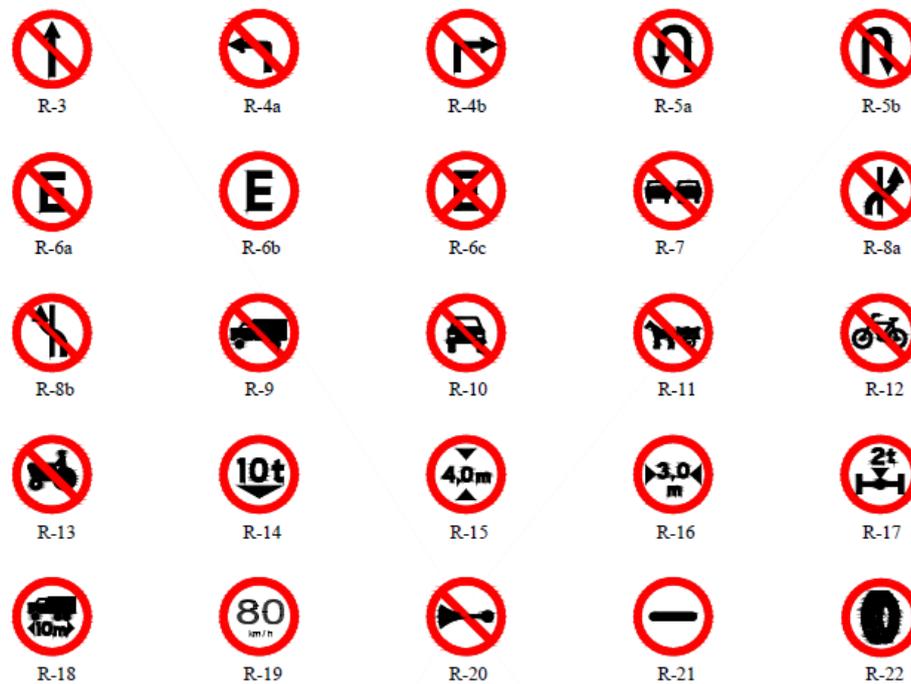
Figura 7- Alguns exemplos de sinalização vertical de regulamentação

No que diz respeito à sinalização vertical, esta é separada em três tipos principais: sinalização vertical de regulamentação, sinalização vertical de advertência e sinalização vertical indicativa (ver Figura 7, Figura 8 e Figura 9).

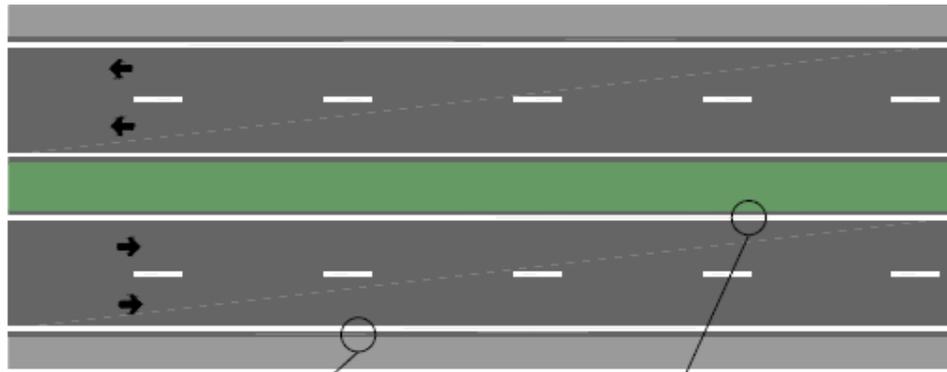
Figura 10- Sinalização horizontal em trecho em tangente na rodovia

Com relação à sinalização horizontal, esta diz respeito a todas as pinturas, bem como dispositivos auxiliares de solo. A sinalização horizontal, quanto à pintura de solo, é dividida em: linha de borda, linha simples seccionada (divisão de fluxos de mesmo sentido), linha simples contínua, linha de continuidade, marcas de canalização (zebrado e linha de

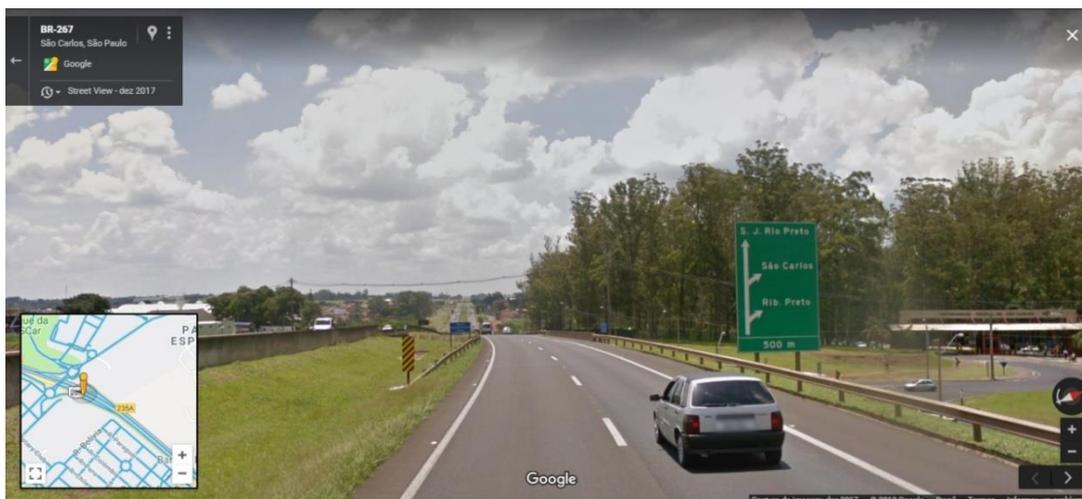
Figura 16- Seção típica da SP 310 no trecho da Concessionária 1

Segundo o Edital de Licitação citado, para o ano de 1997, “as características físicas e geométricas da rodovia duplicada apresentam ótimo padrão de construção (ver Figura 16), o que faz a velocidade diretriz de projeto da rodovia, assim como a permitida, serem de 100 km/h”. A velocidade máxima permitida para a rodovia hoje em dia é de 110 km/h (AGÊNCIA REGULADORA DE SERVIÇOS PÚBLICOS DELEGADOS DE TRANSPORTE DO ESTADO DE SÃO PAULO, 2019b).

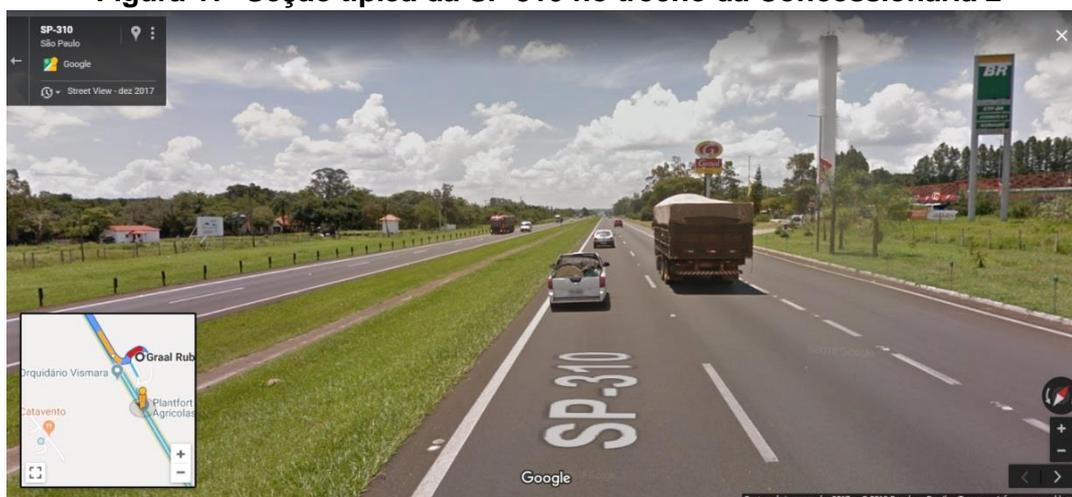
Figura 17- Seção típica da SP 310 no trecho da Concessionária 2

De acordo com o Edital de Licitação nº16/CIC/97 da ARTESP ((AGÊNCIA REGULADORA DE SERVIÇOS PÚBLICOS DELEGADOS DE TRANSPORTE DO ESTADO DE SÃO PAULO, 2019a), referente ao lote 08 do Programa de Concessões de São Paulo, o sistema rodoviário deste trecho compreende o km 153+250, em Cordeirópolis, até o km 227+800 da SP-310, em São Carlos, totalizando 74,550 km de extensão (ver Figura 17).

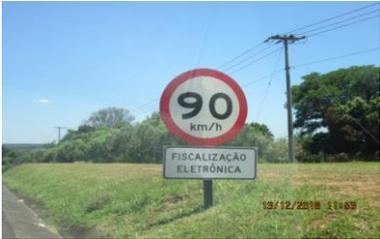
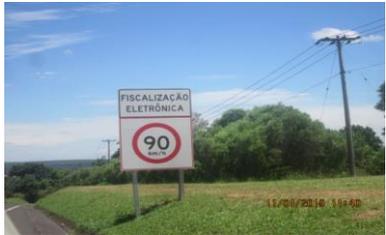
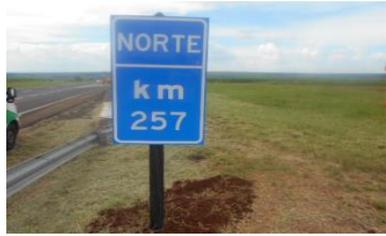
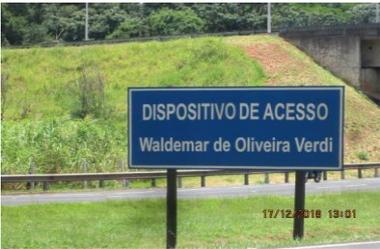
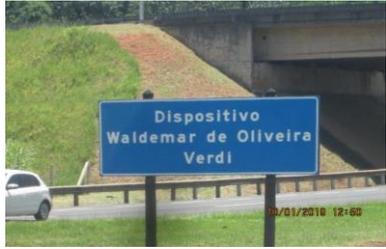
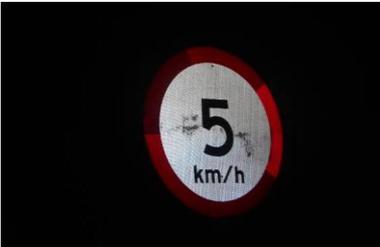
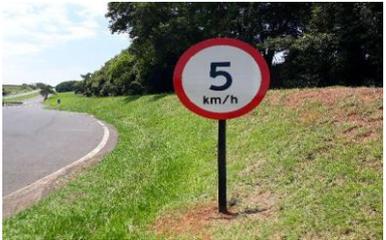
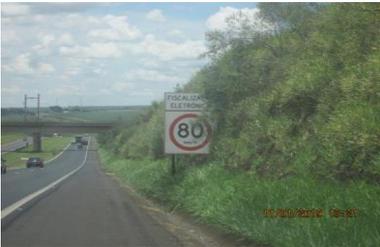
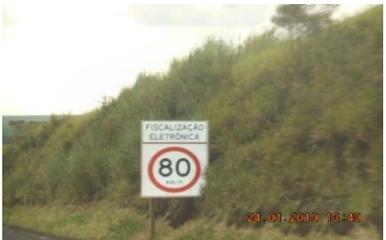
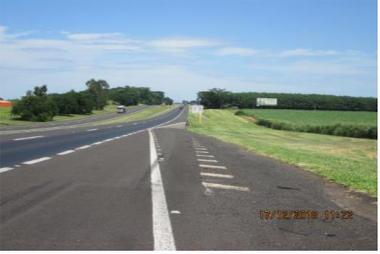
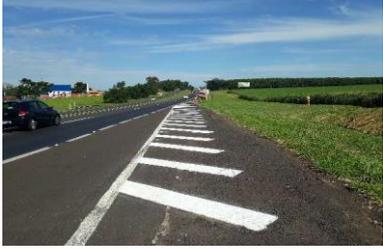
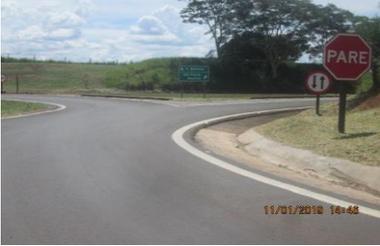
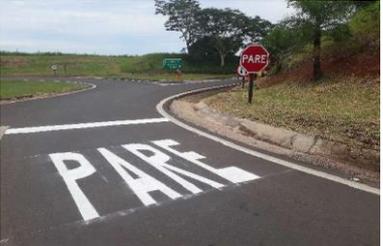
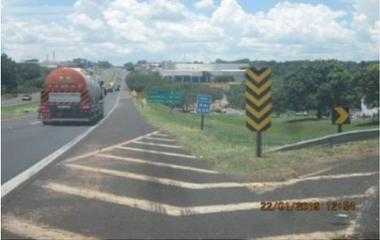
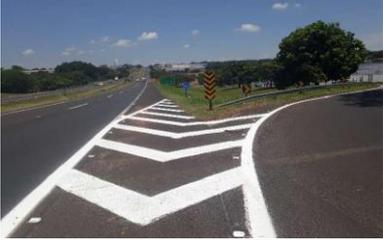
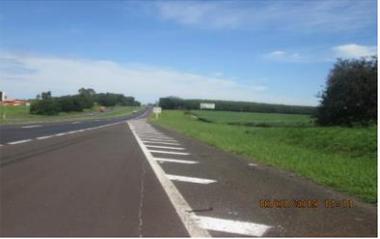
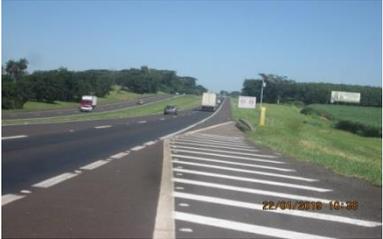
Figura 18- Evidências de manifestações patológicas (não conformidades) em Sinalização Rodoviária para concessionária 1 (lote 08)

Alguns registros desses tipos de anomalias na SP 310, somente considerando o mês de janeiro de 2019 para a Concessionária do lote 8 (concessionária 1) do Programa de Concessões do Estado de São Paulo são mostrados na Figura 18. Já a Figura 19 apresenta algumas anomalias em sinalização vertical e horizontal para o lote 9 (concessionária 2) do Programa de Concessões do Estado de São Paulo.

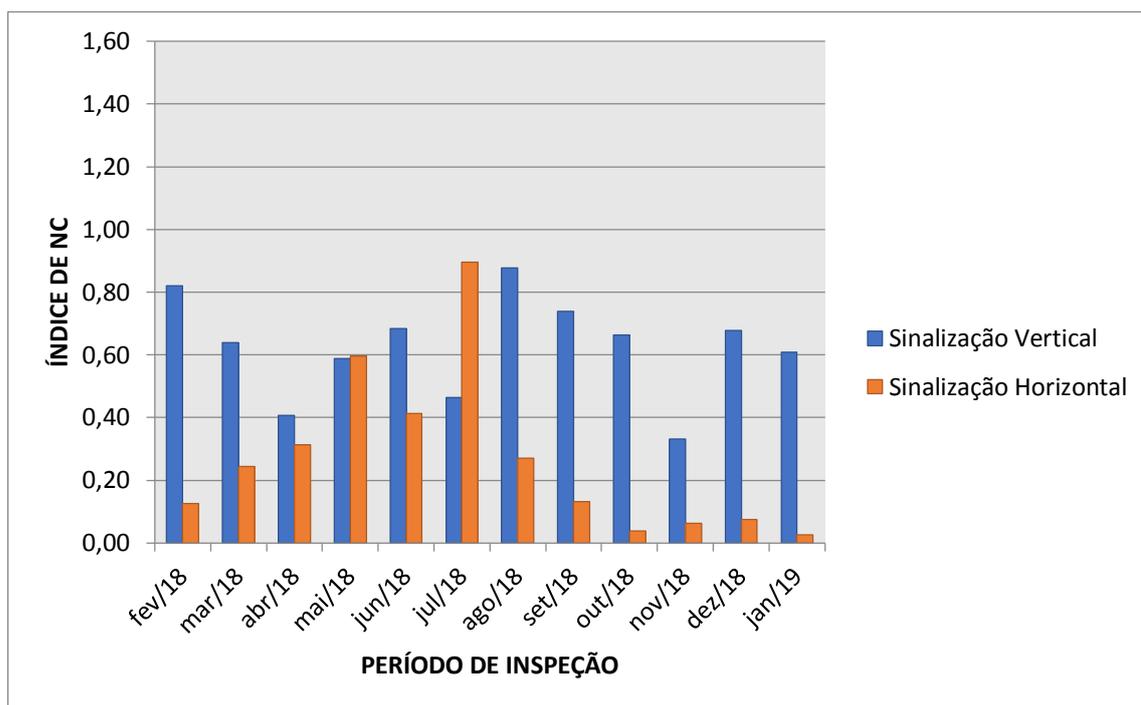
Figura 33- Gráfico de Índice de Não Conformidades mensal para concessionária 1

Para se permitir uma comparação visual entre os Índices de Não Conformidades em sinalização vertical e horizontal, para cada concessionária da SP 310, foram gerados também os gráficos da Figura 33 e da Figura 34 a seguir:

Enquanto para a Concessionária 1 o número de não conformidades em sinalização vertical para o mês de janeiro de 2019 foi amplamente superior ao número de não

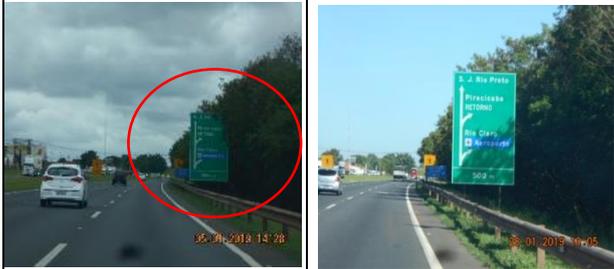
Concessionária não havia corrigido até o retorno da fiscalização em 15 dias.
9	171+800	Norte	3	5	Sinalizaçã o vertical encoberta por vegetação

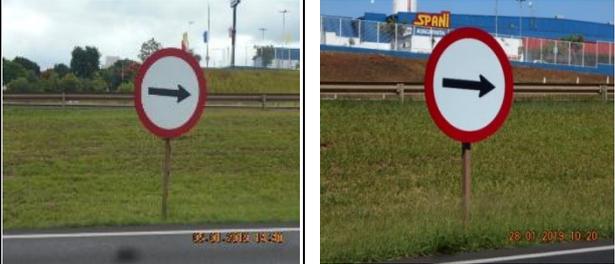
Concessionária não havia corrigido até o retorno da fiscalização em 15 dias.
24	174+750	Norte	1	3	Sinalização vertical de regulamentação (R-24a) fora de prumo.

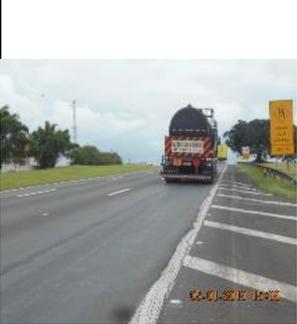
Concessionária não havia corrigido até o retorno da fiscalização em 15 dias.
28	176+900	Sul	4	1	Sinalização horizontal desgastada (Linha de Borda)

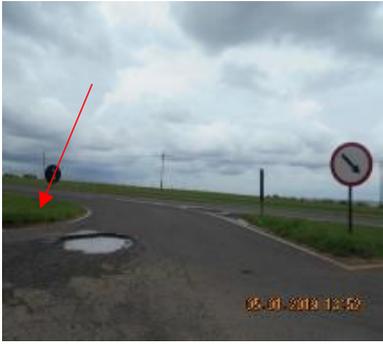
Localização			Não-conformidades (NC)			
Item	km	Pista	Código A	Código B	Descrição	Evidência fotográfica
1	154+160	Norte	1	2	Ausência de R-3

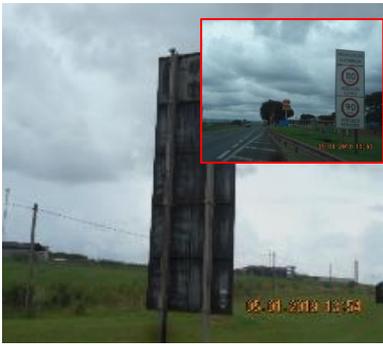
2	154+350	Norte	1	3	R-19 fora do padrão (Verso)

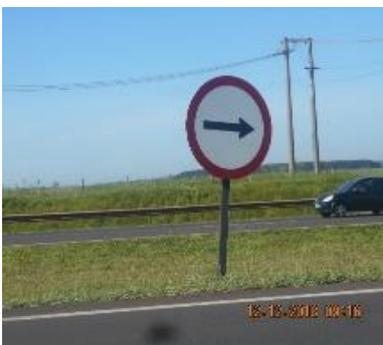
Localização			Não-conformidades (NC)			
Item	km	Pista	Código A	Código B	Descrição	Evidência fotográfica
3	154+710	Norte	1	1	Sinalização vertical danificada (R-24a)

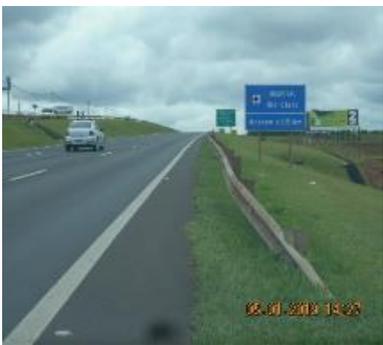
4	171+120	Norte	3	2	Ausência de M.P.

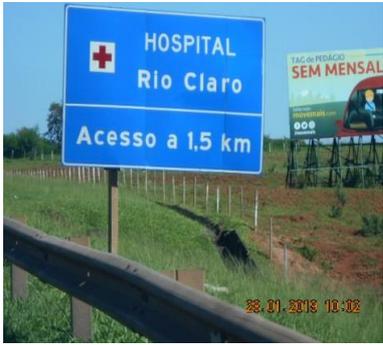
5	171+130	Norte	3	1	Sinalização vertical danificada

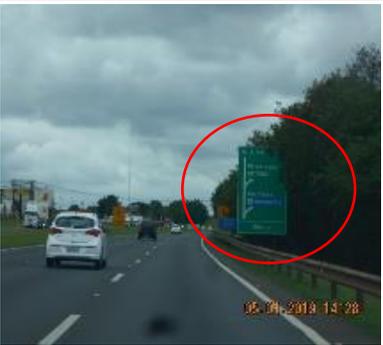
6	171+800	Norte	3	5	Sinaliz. Vertic. Encoberta por vegetação
