UNIVERSIDADE FEDERAL DE SÃO CARLOS
CENTRO DE CIÊNCIAS EXATAS E DE TECNOLOGIA
PROGRAMA DE PÓS-GRADUAÇÃO EM ENGENHARIA MECÂNICA

**EFEITO DO PROCESSO DE USINAGEM NO
COMPORTAMENTO DE CORROSÃO SOB TENSÃO
DO AÇO SAE 1020**

Dissertação apresentada ao Programa de Pós-Graduação em Engenharia Mecânica da Universidade Federal de São Carlos para obtenção do título de Mestra em Engenharia Mecânica.

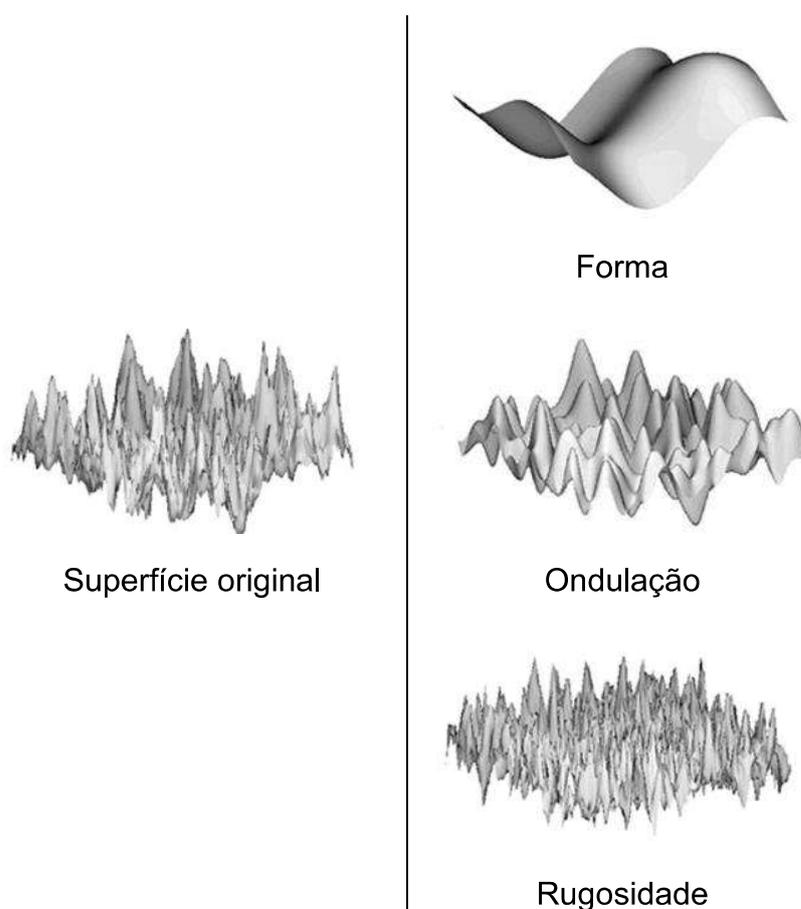
Figura 1. Características de uma superfície

Para Josso, Burton e Lalor (2001), as características que compõem uma superfície são mostradas na Figura 1. Os defeitos de forma são os erros macrogeométricos que comprometem a superfície usinada. As ondulações são irregularidades geométricas na superfície, sendo o espaçamento entre elas maior que o da rugosidade. A rugosidade pode ser interpretada pela presença de irregularidades finas em uma superfície, ou seja, a presença de picos e vales no acabamento de uma peça usinada (MACHADO et al., 2009).

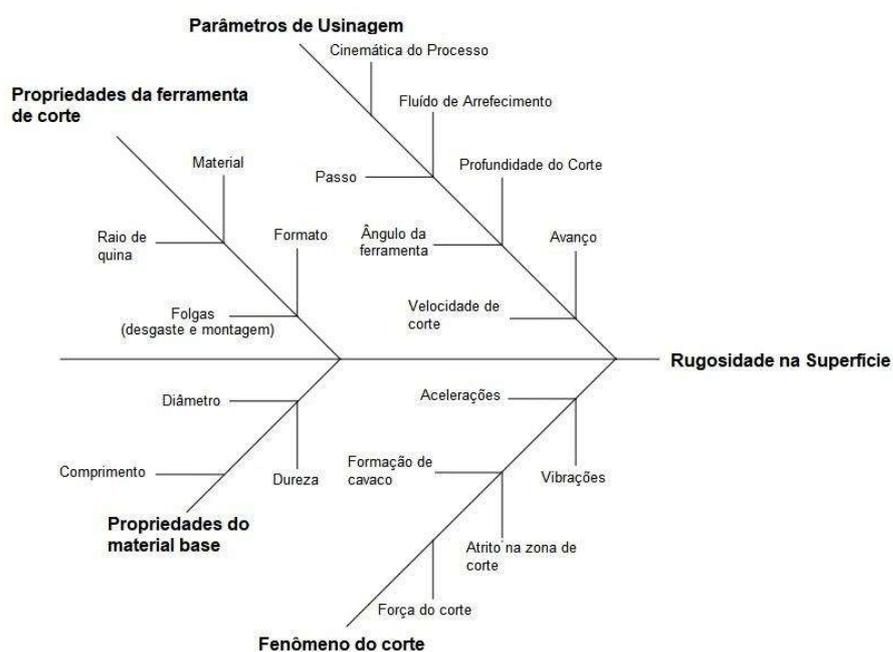
Figura 2. Principais parâmetros que afetam a rugosidade superficial

A Figura 2, retirada do trabalho de Benardos e Vosniakos (2003), apresenta os principais fatores de influência da usinagem sobre a rugosidade, os quais estão agrupados em quatro categorias: propriedades da ferramenta de corte, propriedades do material base, fenômenos de corte e parâmetros de usinagem.

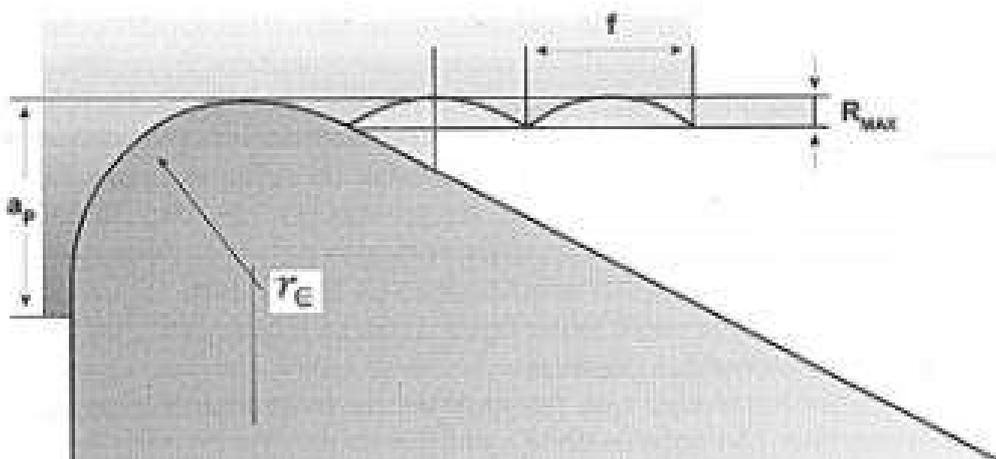
Figura 3. Perfil teórico de rugosidade de uma peça torneada

depende principalmente do raio de ponta e do avanço, sendo que tal relação contribui geometricamente para a rugosidade, conforme mostra a Figura 3, onde R_{max} corresponde à rugosidade máxima teórica, f ao avanço, a_p à profundidade de usinagem e r_ϵ ao raio de ponta da ferramenta.

O crescimento das irregularidades é observado de maneira clara com o aumento do avanço da ferramenta, que afeta diretamente a rugosidade geométrica (conforme Figura 3) e a deformação do material durante a formação do cavaco, que

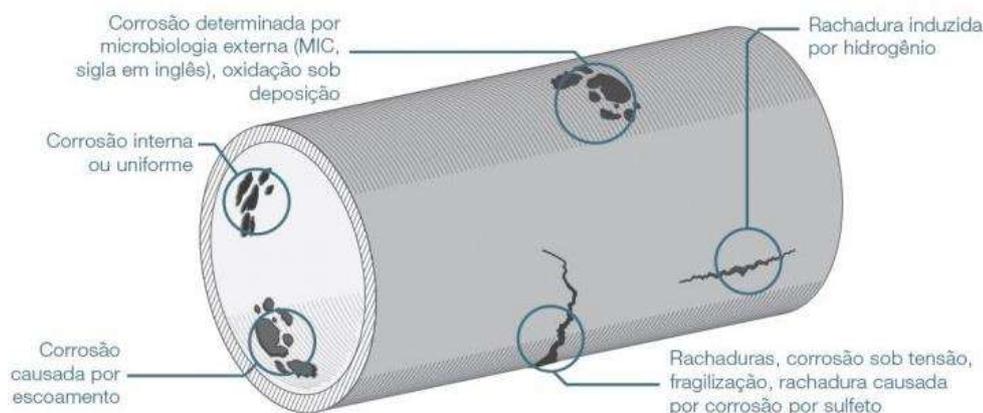
Figura 4. Tipos de corrosão

A corrosão pode se apresentar de diversas formas, algumas delas mostradas na Figura 4, como a corrosão microbiológica (a deposição de um biofilme na superfície do material provoca o surgimento de células de aeração diferencial, causando a degradação do metal), a corrosão que ocorre no interior do tubo (em contato com o fluido, de forma uniforme, ou onde ocorre o escoamento do fluido), a corrosão por fragilização por hidrogênio (rachaduras na superfície que entram em contato com o hidrogênio). A Figura 4 ilustra também um tipo de corrosão que leva o material à fratura com a presença de rachaduras e trincas, causadas por CST, fragilização ou corrosão por sulfeto.

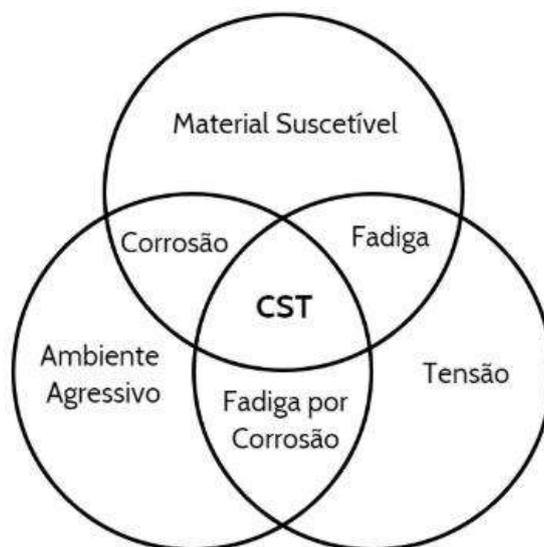
Figura 5. Pilares responsáveis pela CST e seus efeitos

Campos (2003) observou que a CST só ocorre se três principais fatores estiverem presentes simultaneamente no processo: material suscetível à corrosão, tensão de tração e ambiente corrosivo, conforme apresentado na Figura 5. No entanto, há a necessidade de especificidade dos pares metal/meio, como, por exemplo, alumínio em meios de cloretos, fluoretos e alcalinos; liga de cobre em ambientes amoniacais; aço carbono em meios alcalinos; e aços inoxidáveis em meio de cloretos alcalinos e sulfeto de hidrogênio. Tais interações aceleram o processo corrosivo normal e fazem com que os materiais sofram maior perda de

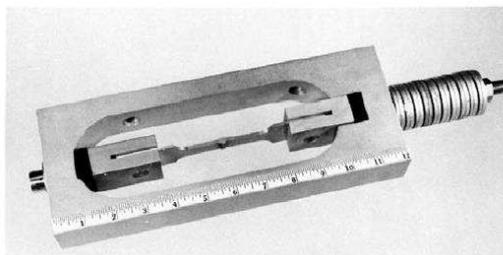
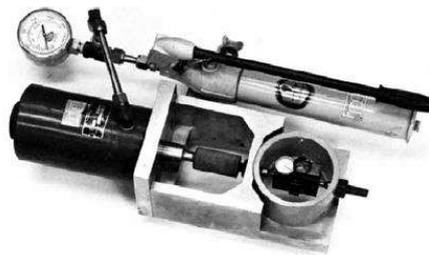
Figura 6. Dispositivo para teste de CST utilizando (a) um sistema porca-fuso e (b) um mecanismo hidráulico

Ensaio de CST são úteis para fornecer informações mais rápidas do que podem ser obtidas através de experiências em serviço e visam prever o comportamento de certo componente em tal condição (CASTRO et al., 2007). Os ensaios para prever o desempenho de uma liga submetida a CST devem ser conduzidos em um sistema com a tensão similar à sofrida pelo material em serviço. No procedimento, é importante que as condições sejam controladas, de tal forma que não haja alteração no mecanismo de falha. Estes ensaios devem manter certo equilíbrio, ou seja, não devem ser muito severos nem muito brandos, já que podem causar a rejeição do material ou sua falha em serviço se a tensão do teste for menor que a de atuação (CASTRO et al., 2007). A norma ASTM G49-85 (2011) apresenta modelos de dispositivos para testes de CST (Figura 6), nos quais a carga de tração pode ser aplicada por meio de uma porca ou por um mecanismo hidráulico.

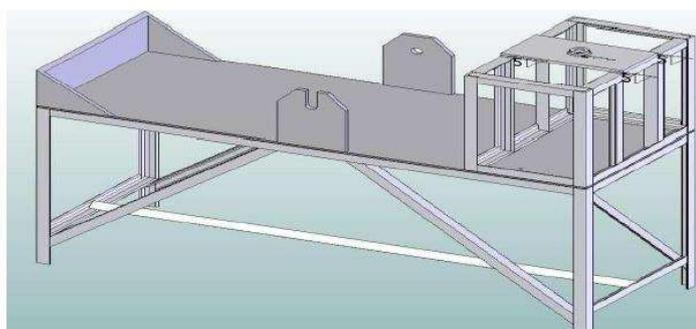
Figura 7. Dispositivo para teste de CST utilizando base e polias

Fernandes (2010) desenvolveu um dispositivo para ensaios de corrosão sob tensão com carga constante. Tal dispositivo permite a realização de testes de CST com diferentes cargas e ambientes agressivos, além de oferecer controle de temperatura. O dispositivo consiste em uma mesa (Figura 7) de aço SAE 1020, com mancais e cantoneiras nas laterais e, para a aplicação de força, são utilizadas polias (Figura 8). A funcionalidade do dispositivo foi comprovada por meio de ensaios em diferentes tipos de aço inoxidável. Este trabalho demonstra que os ensaios de CST não precisam ser feitos necessariamente em um equipamento de alto custo e de avançada tecnologia de aplicação de força trativa.

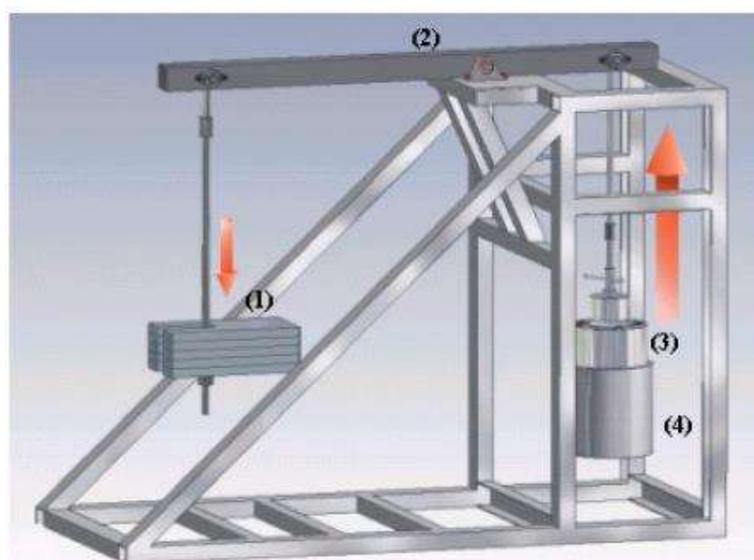
Figura 9. Dispositivo para teste de CST com aplicação de carga constante: (1) pesos; (2) braço de alavanca; (3) autoclave; (4) forno para aquecimento

Castro et al. (2007) apresentaram resultados de ensaios de CST obtidos por um dispositivo que permite aplicação constante de carga em condições usadas em reatores de água pressurizada (PWR) e fervente (BWR) em uma usina nuclear (Figura 9). O sistema aplica carga constante nos corpos de prova durante todo o ensaio, enquanto o material é exposto a um meio corrosivo, simulando condições químicas, temperatura e pressão de reatores do tipo PWR ou BWR. Sua viabilidade de uso reforça a simplicidade de realização de testes de CST em diferentes condições.

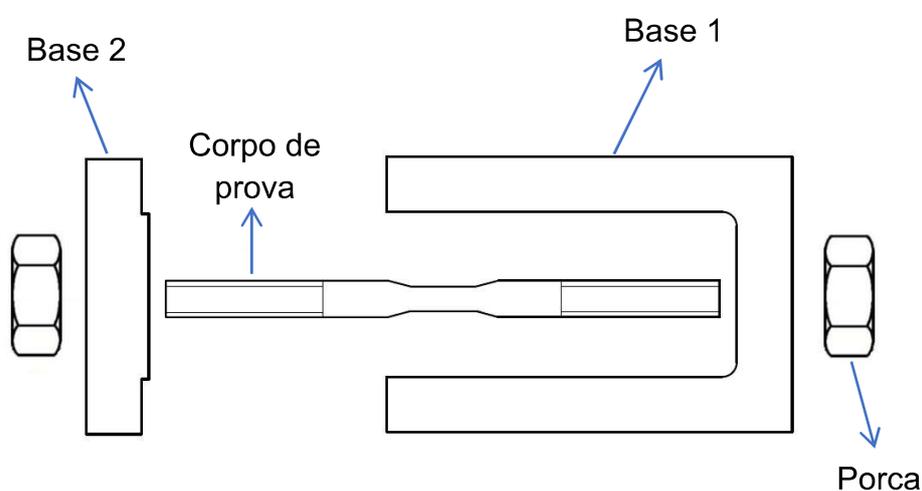
Figura 10. Esquema do dispositivo para ensaio de CST

Neste contexto, como um dos focos do presente trabalho, é proposto o desenvolvimento de um dispositivo simplificado para realização de testes de corrosão sob tensão com aplicação de carga constante. O dispositivo desenvolvido foi baseado na norma ASTM G49-85 e é composto por duas partes (Figura 10): uma inferior, com formato “U”, em cuja base há um furo para que uma das extremidades do CP seja posicionada; e outra superior, responsável pelo fechamento do dispositivo, possui forma retangular e um furo no centro para posicionar a outra extremidade do CP. Os desenhos de fabricação das peças são apresentados no Apêndice I.

O CP, produzido com base na norma NACE TM0177-2005, é posicionado através do dispositivo e suas extremidades (roscadas) são fixadas por porcas, as quais devem ser apertadas por um torquímetro, de modo a se atingir uma carga de tração correspondente a 50-70% da tensão escoamento do material. O torque a ser aplicado pode ser obtido pela Equação 1.

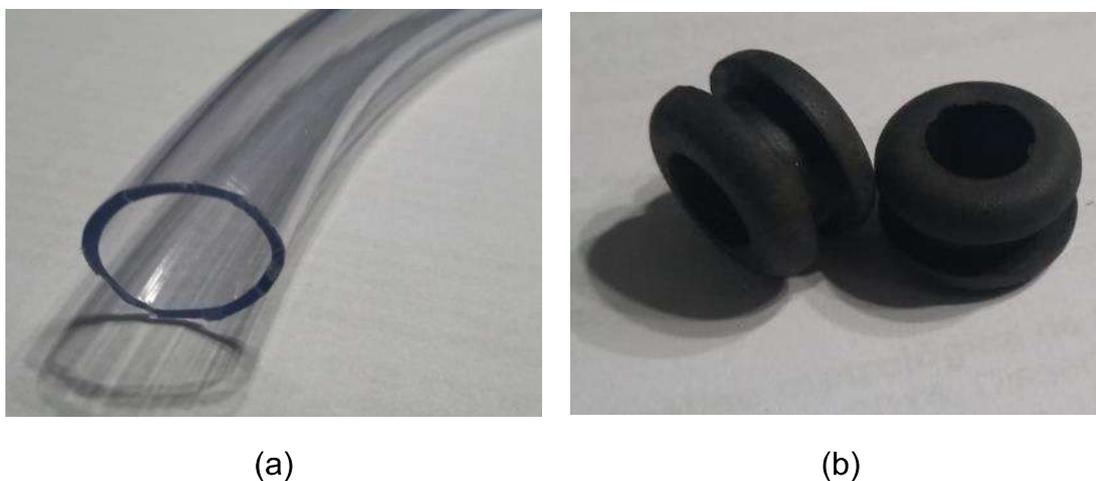
Figura 11. (a) Mangueira cristal de PVC e (b) anéis de vedação

Para exposição do CP ao ambiente corrosivo, foi montada em sua seção reduzida um compartimento feito de mangueira cristal de policloreto de vinila (PVC) (Figura 11a). Comumente aplicada para o transporte de água, ar e fluidos inorgânicos, como ácidos e bases, esta mangueira suporta temperaturas entre -10°C e $+55^{\circ}\text{C}$. Nas extremidades, foram colocados anéis de vedação (Figura 11b) para manter o líquido corrosivo dentro do compartimento, sempre em contato com o material.

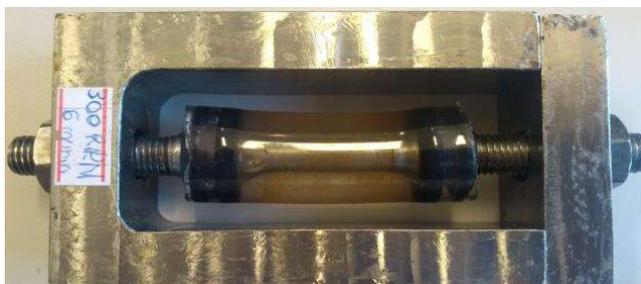
Figura 12. Montagem do corpo de prova com compartimento para armazenagem do líquido corrosivo no dispositivo

Após montagem do compartimento e aplicação do líquido corrosivo por meio de uma seringa, o CP é montado no dispositivo (Figura 12), tracionado e colocado em uma estufa, de maneira a mantê-lo em uma temperatura de 55°C . O tempo de ensaio foi de 60 dias.

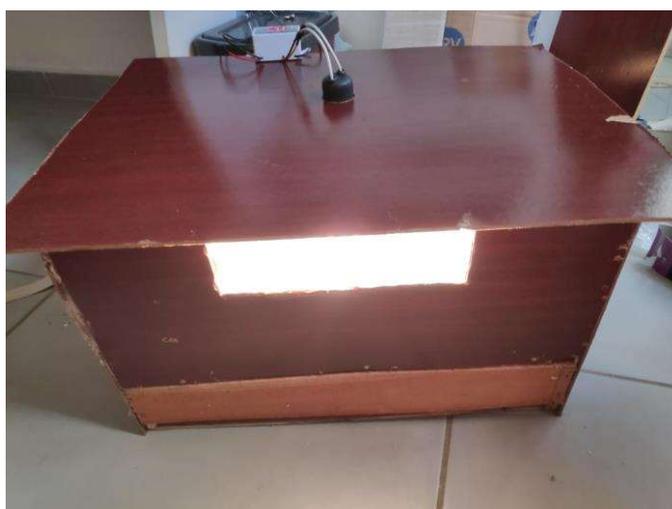
Figura 13. Estufa para ensaio de corrosão sob tensão

A fim de se evitar o uso dos laboratórios, com acesso restrito durante o período da pandemia de COVID-19, uma estufa (Figura 13) foi construída para a realização dos ensaios de CST. Ela consiste de uma caixa de material compensado com volume aproximado de $0,027 \text{ m}^3$ e uma lâmpada incandescente de 60 W em seu interior, a qual mantém a temperatura em torno de 55°C . Para o controle desta temperatura, foi incluído um termostato para que a lâmpada fosse acesa quando a temperatura ficasse abaixo de $54,9^\circ\text{C}$ e apagada quando ficasse acima de $55,3^\circ\text{C}$. O interior da estufa foi revestido com folha de alumínio para um melhor isolamento térmico.

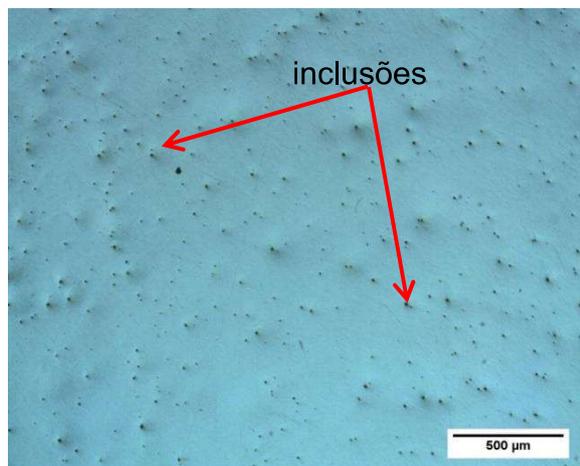
Figura 14. Amostra de aço SAE 1020 em corte transversal com presença de inclusões

Para a caracterização metalográfica, amostras do material foram embutidas, lixadas, polidas e examinadas em microscópio. As imagens coletadas antes do ataque químico (Figura 14) apresentaram inclusões, as quais podem vir a influenciar o ensaio de corrosão sob tensão. Segundo Filho, Mansur e Rabello (2007), inclusões podem atuar como pite onde o fluido utilizado no teste de CST se acumula, além de serem concentradoras de tensão, propiciando a nucleação e crescimento de trincas.

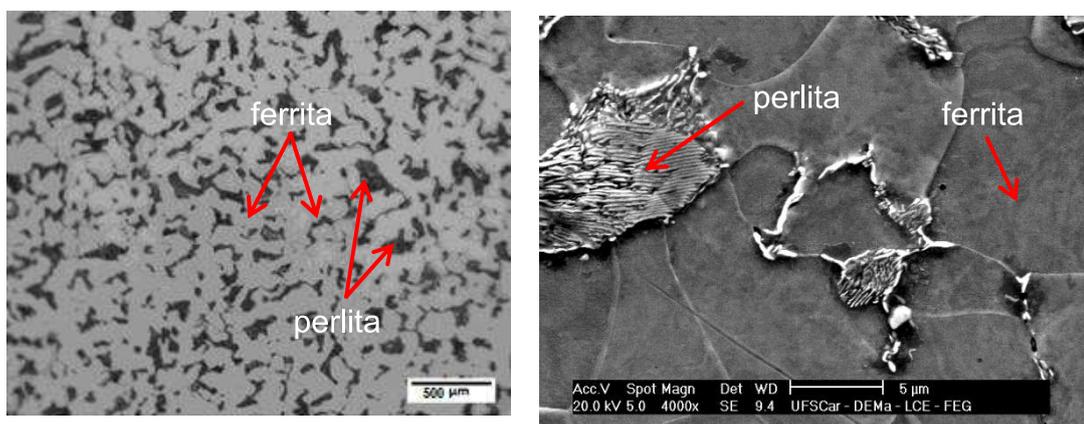
Figura 15. (a) Microscopia óptica e (b) eletrônica de varredura após ataque químico na amostra de aço SAE 1020

Após ataque químico como solução nital 2%, verifica-se a microestrutura do aço (Figura 15), onde se percebem a formação de perlita, microconstituente mais claro com característica lamelar, e a presença da ferrita, fase contínua com grãos mais escuros na imagem de microscopia eletrônica de varredura (MEV).

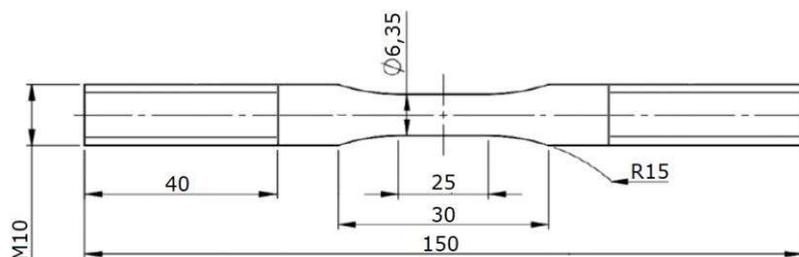
Figura 16. Dimensões do corpo de prova para ensaio de CST, com base na norma NACE TM0177-2005

Os corpos de prova, com dimensões segundo a norma NACE TM0177-2005 (Figura 16), foram torneados a seco com diferentes condições de corte em um torno CNC Romi Centur 30D (potência máxima de 9 kW e rotação máxima de 3000 rpm). Como ferramenta, foi utilizado um inserto de metal duro classe ISO P25, com geometria DNMG110408-MF, revestido com cobertura multicamada TICN+Al₂O₃+TiN, montado em um porta-ferramenta DDNNN2020K11, o qual propicia um ângulo de posição de 62,5°, um ângulo de saída de -5° e um ângulo de folga de +5°. A fim de se evitar a influência do desgaste, todos os corpos de prova foram torneados com arestas novas.

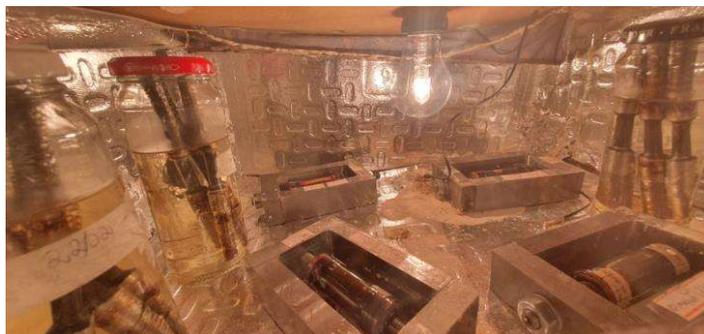
Figura 17. Corpos de prova submetidos a corrosão com e sem aplicação de tensão, no interior da estufa

Nos ensaios de imersão sem aplicação de tensão, os corpos de prova (três para cada condição de usinagem) foram submetidos ao mesmo fluido e à mesma temperatura pelo mesmo período.

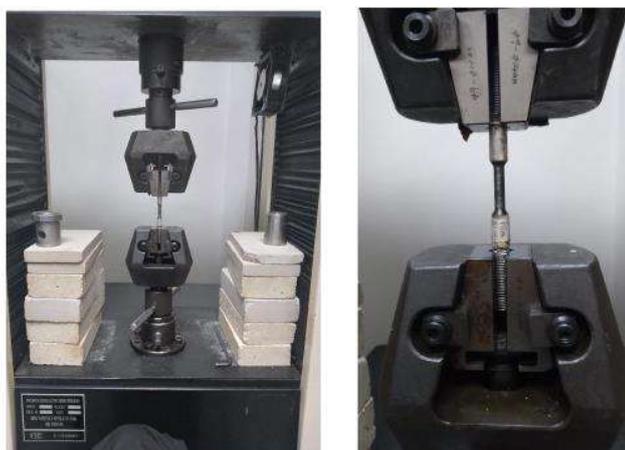
Figura18. Peça fixada para realização de ensaio de tração

De modo a se avaliar o efeito da corrosão com e sem aplicação de tensão na resistência das peças, após os ensaios e análise em microscópio, as amostras foram submetidas a testes de tração (Figura 18) para a obtenção do limite de resistência à tração e da tensão de ruptura na máquina de ensaios TIME Groups WDW E-100, a uma temperatura ambiente de 25°C e velocidade de 0,01 mm/min. Esta velocidade foi estabelecida para que as condições da superfície afetada influenciassem o processo de ruptura.

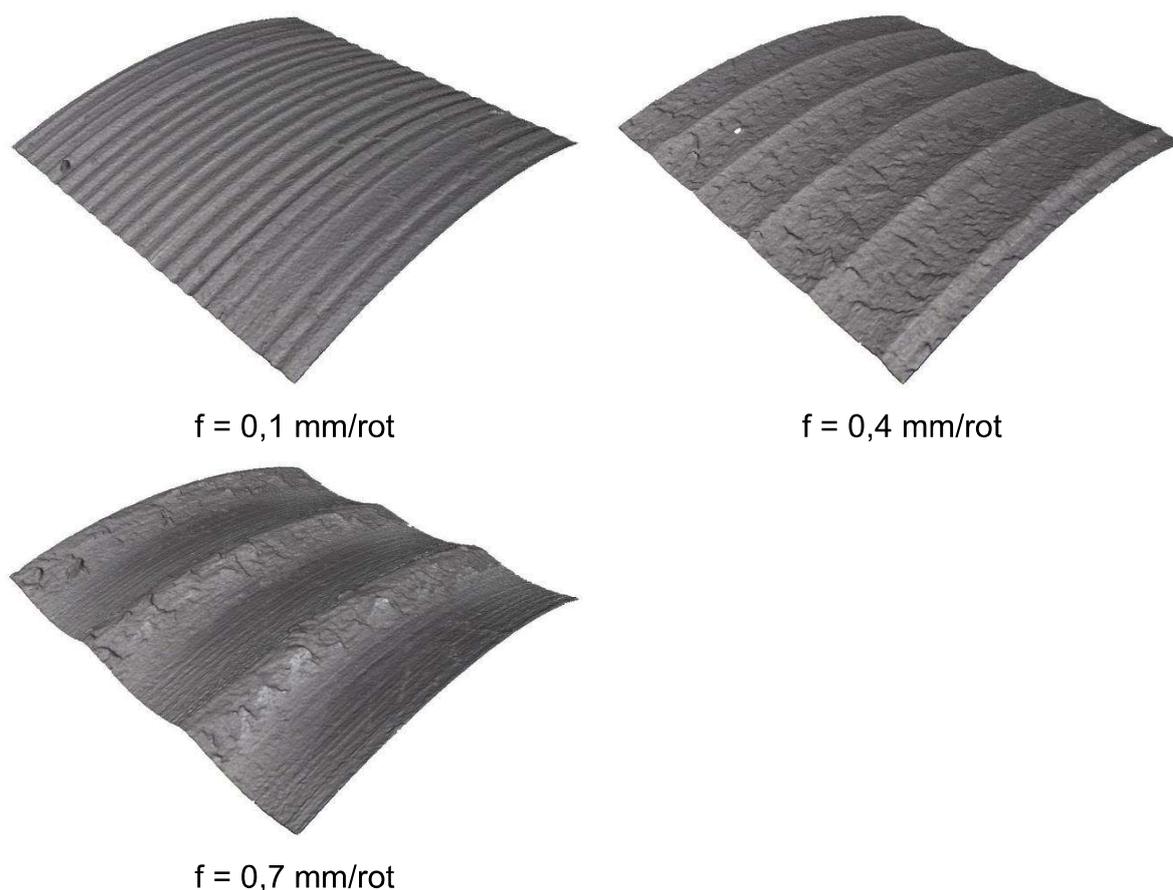
Figura 19. Imagens das superfícies do aço SAE 1020 geradas no processo de torneamento com diferentes valores de avanço

A Figura 19 traz imagens tridimensionais representativas das superfícies geradas após o processo de torneamento dos corpos de prova com diferentes valores de avanço por volta. Em todos os casos, notam-se superfícies com características uniformes e textura formada pela cinemática do processo.

produz um aspecto de arrancamento, verificado principalmente após o torneamento com $f = 0,7$ mm/rot. Com maiores valores de avanço, nota-se material deformado e acumulado na região dos picos, o que gera aumento da rugosidade, comprovado pelos resultados mostrados nas Figuras 20 a 22.

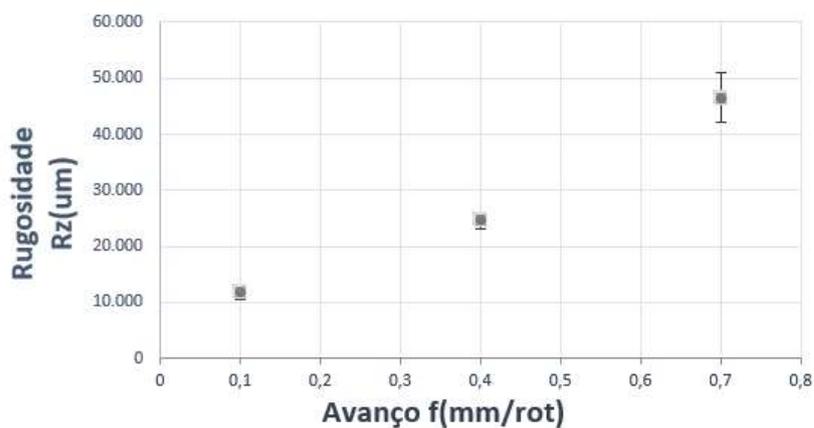
Figura 20. Rugosidade R_z após usinagem com diferentes valores de avanço

Em relação ao parâmetro Rz, nota-se que cada incremento no valor de avanço leva a aproximadamente o dobro do valor de rugosidade, ou seja, a distância entre pico é multiplicada por dois. Verifica-se que tal comportamento é similar ao obtido para Rp, enquanto a taxa de crescimento de Rv é menor. Isso indica que o dano à superfície foi provocado principalmente pelo aumento dos picos, causados pela maior deformação de material, e menos pelo crescimento dos vales. No entanto, de maneira a se acomodar a linha média na nova distribuição do perfil, os vales devem apresentar maiores larguras, o que é comprovado pelo comportamento da assimetria do perfil, na Figura 23, representada pelo parâmetro Rsk, cujo aumento indica uma superfície com vales mais largos e picos mais estreitos.

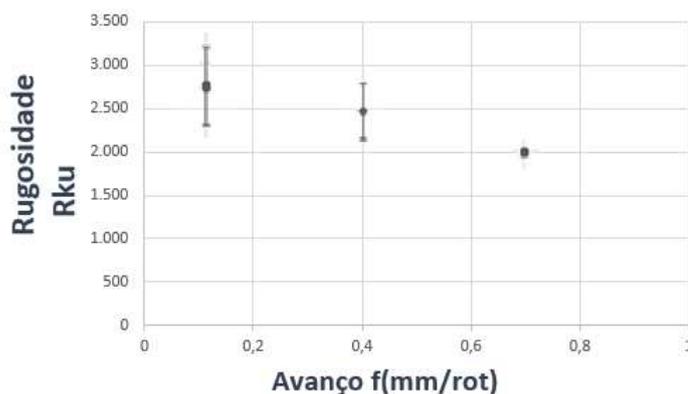
Figura 24. Parâmetro Rku após usinagem com diferentes valores de avanço

Já o achatamento do perfil, medido pelo parâmetro Rku , embora tenha apresentado pouca variação, demonstrou tendência de queda com o aumento do avanço (Figura 24). Isso indica que o perfil possui uma distribuição aproximadamente normal após a usinagem com o menor avanço ($Rku \cong 3$).

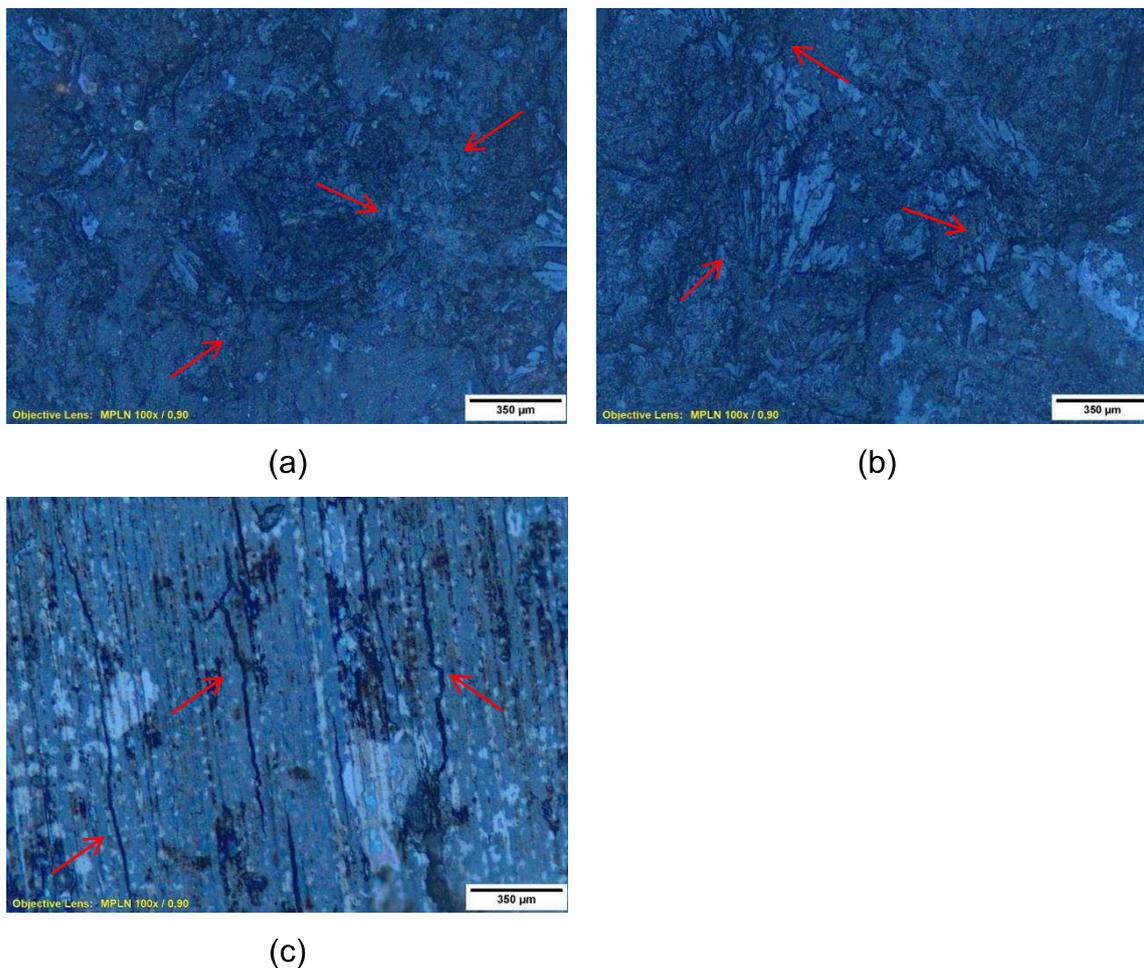
Figura 25. Imagens da superfície dos corpos de prova submetidos a CST após usinagem com (a) $f = 0,1$ mm/rot, (b) $f = 0,4$ mm/rot e (c) $f = 0,7$ mm/rot

No corpo de prova usinado com $f = 0,1$ mm/rot, a superfície apresenta trincas finas, pequenas e irregulares (apontadas pelas setas vermelhas), desenvolvidas devido à junção tensão, temperatura e fluido corrosivo. Os menores valores de rugosidade, assim como a menor largura dos vales, podem ter reduzido o contato com o fluido e permitido apenas uma pequena degradação da superfície. Nos corpos de prova usinados com $f = 0,4$ mm/rot, comparativamente, a superfície exibe trincas mais profundas e é possível verificar também marcas mais intensas de degradação, o que pode ser justificado pela maior deformação do material durante a usinagem. Já a superfície usinada com $f = 0,7$ mm/rot apresenta trincas mais profundas, intensas e contínuas do que as observadas nas situações anteriores. Além disso, estas trincas ocorrem principalmente no sentido das marcas de avanço. Neste caso, não apenas a maior deformação do material pode ter contribuído, mas também a ocorrência de pontos de concentração de tensão devido à maior

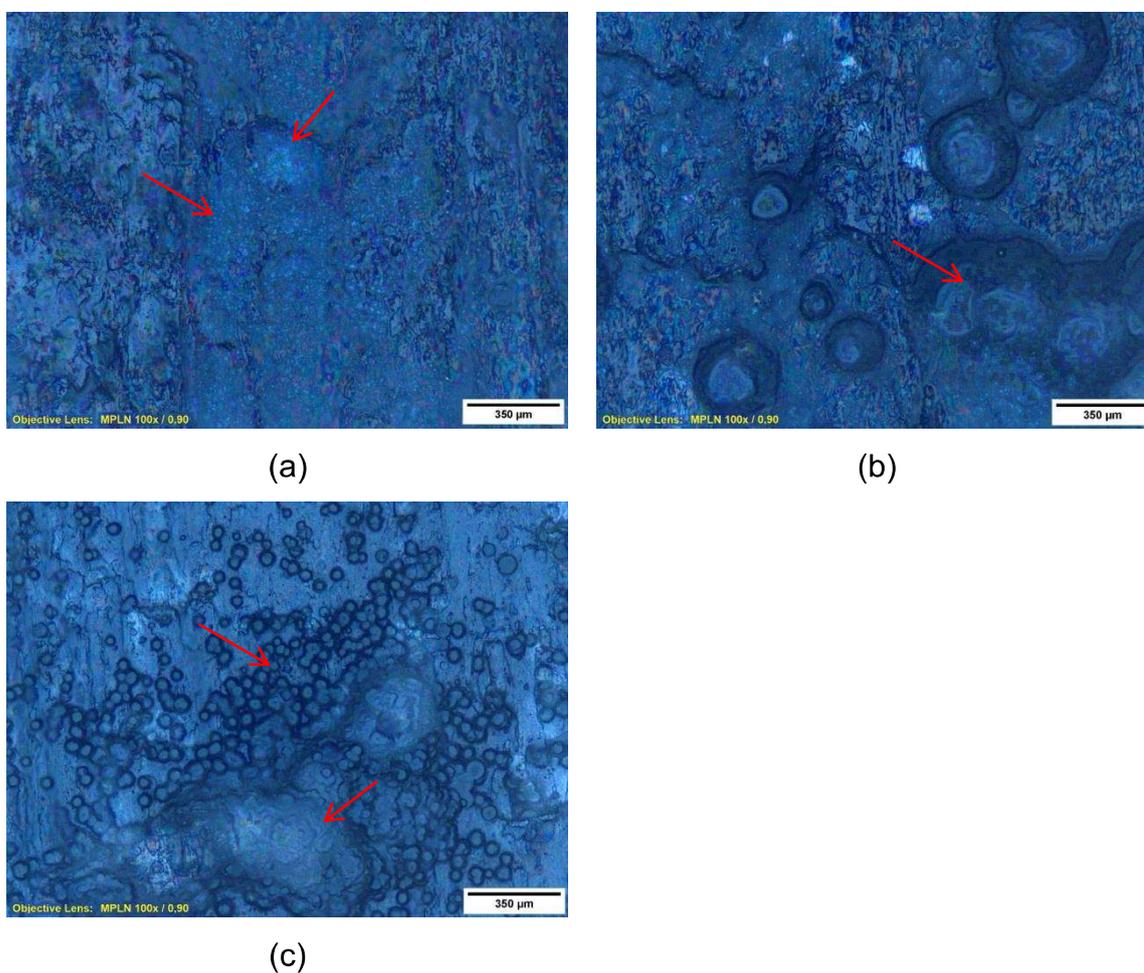
Figura 26. Imagens da superfície dos corpos de prova submetidos a corrosão sem aplicação de carga após usinagem com (a) $f = 0,1$ mm/rot, (b) $f = 0,4$ mm/rot e (c) $f = 0,7$ mm/rot

A peça usinada com avanço $f = 0,1$ mm/rot apresentou pequenas áreas degradadas (indicadas pela seta vermelha), mas sem a presença de produtos de corrosão concentrados, o que pode ter ocorrido devido à baixa rugosidade gerada

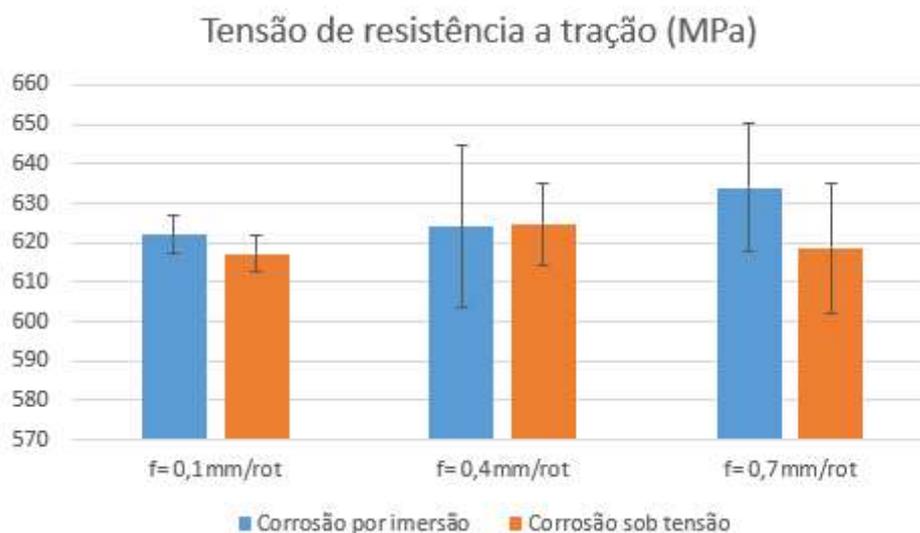
Figura 28. Limite de resistência à tração de corpos de prova produzidos com diferentes valores de avanço e submetidos a ensaios de corrosão sem e com aplicação de carga

Possivelmente, os maiores alvéolos gerados nos ensaios de corrosão sem aplicação de carga, mesmo que em menor quantidade e em regiões limitadas, contribuíram para a redução da resistência do corpo de prova, da mesma maneira que a formação de trincas aparentemente maiores e mais disseminadas na superfície no caso dos corpos de prova submetidos a CST.

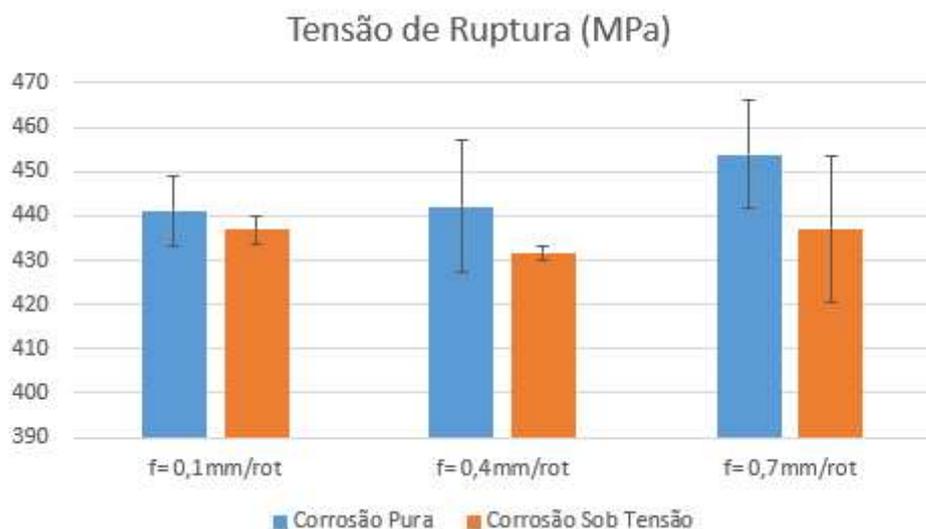
Figura 29. Tensão de ruptura de corpos de prova produzidos com diferentes valores de avanço e submetidos a ensaios de corrosão sem e com aplicação de carga

Os resultados de tensão de ruptura, apresentados na Figura 29, possuem exatamente o mesmo comportamento.
