AVALIAÇÃO DE VANTAGENS, DESVANTAGENS E
DESAFIOS DA RENATURALIZAÇÃO DO LAGO DA
UNIVERSIDADE FEDERAL DE SÃO CARLOS (SÃO
CARLOS – SP)

Trabalho de Conclusão do Curso de
Bacharelado em Ciências Biológicas da
Universidade Federal de São Carlos
(UFSCar – campus de São Carlos)

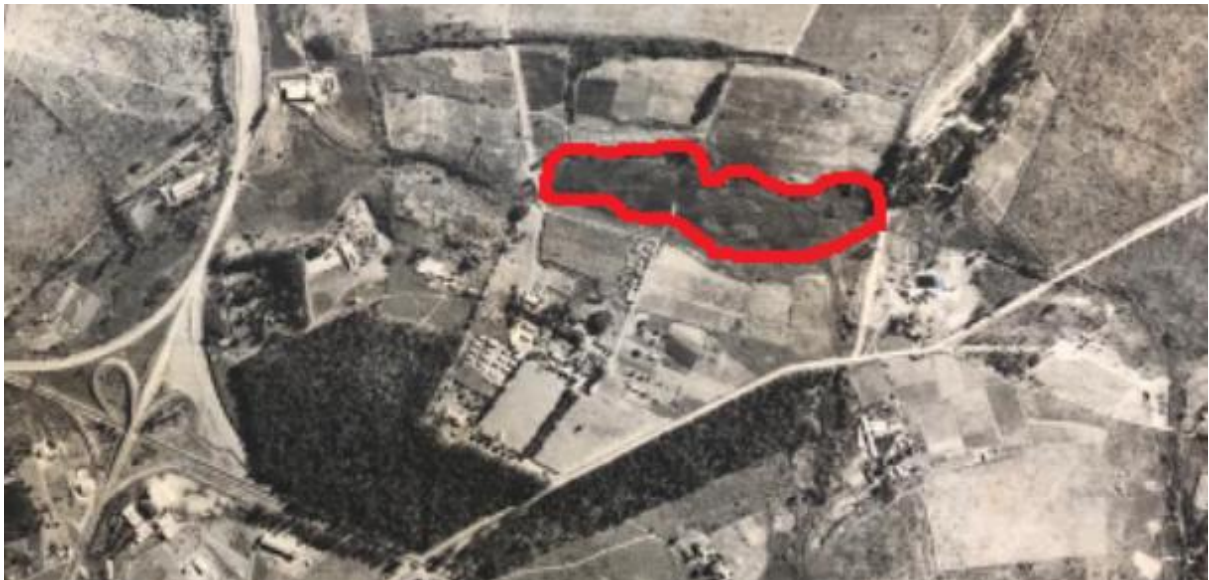
Figura 2 - Detalhe de foto área da região em 1962 (lago delimitado por linha vermelha). Fonte: Cobertura Aerofotogramétrica do Estado De São Paulo- Fundação da Universidade de São Carlos, 1969.

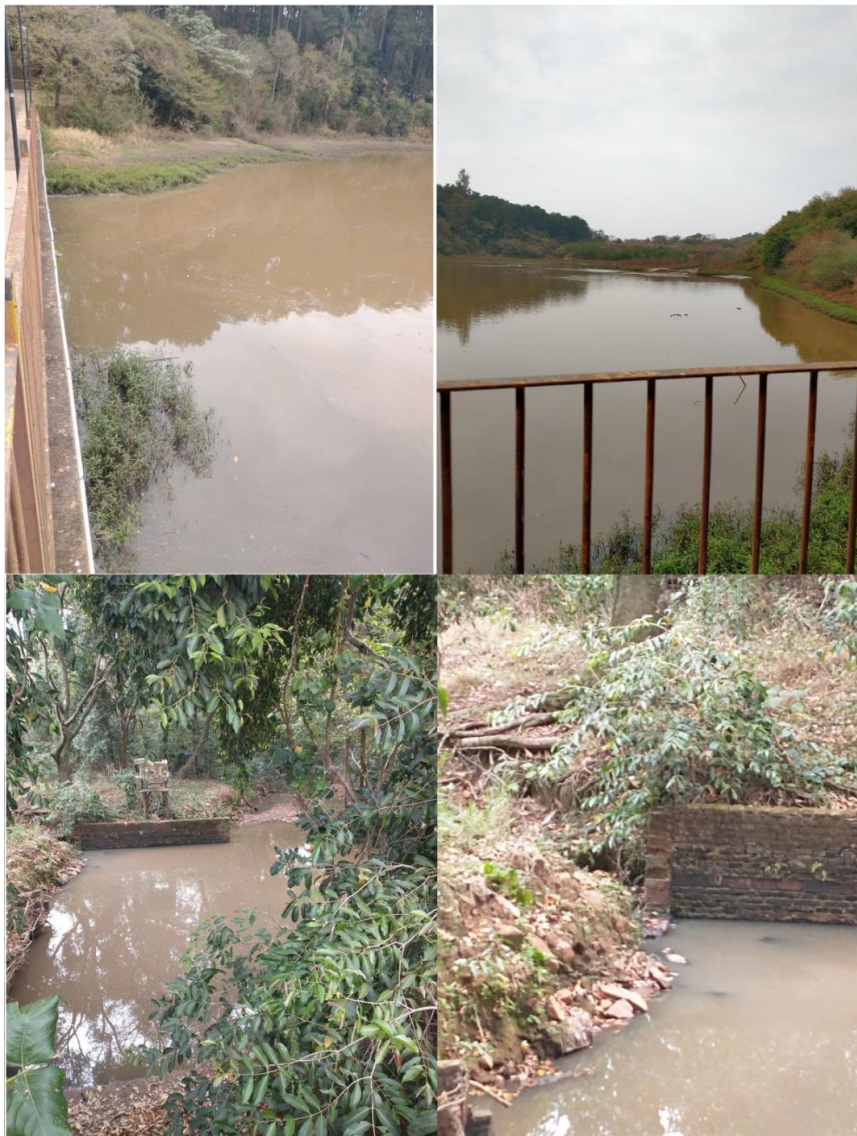
Figura 4 – Fotos do lago em 2021: Retiradas em 28 de agosto de 2021. Fonte: Paola Camargo Sartori.

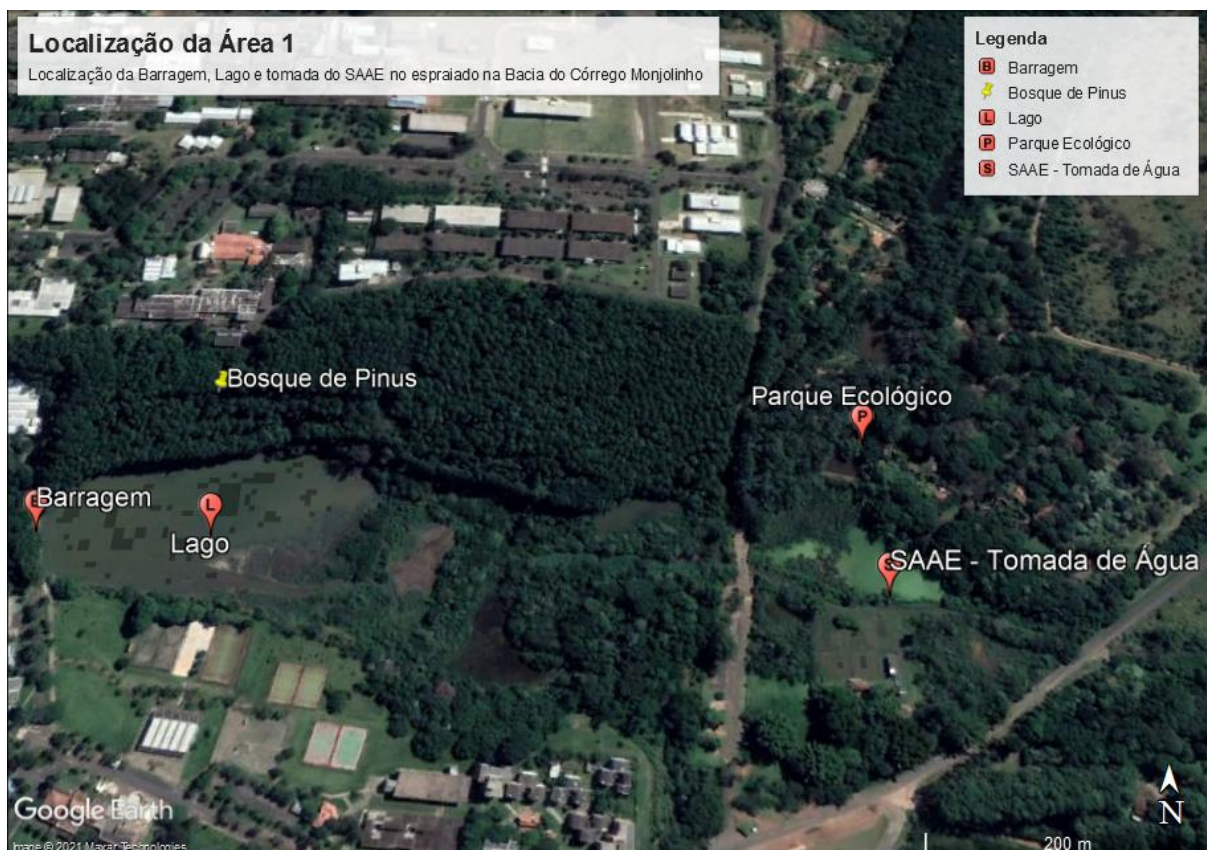
Figura 6 - Localização da área 1: Localização da barragem, 'Lago da UFSCar' e tomada de água do SAAE no Córrego Monjolinho. Fonte: Elaborado pelo autor a partir de foto da região de 4/2020 disponível no Google Earth Pro.

Em relação à primeira área (barragem no campus da UFSCar, onde localiza-se o 'Lago da UFSCar'), a qual pode ser vista em detalhes na Figura 6, o estudo destacou os seguintes riscos: deslocamento de todo o volume de água à jusante; deslocamento de limo e matéria orgânica e solo depositados no leito do lago;

Dentro do campus da UFSCar, encontra-se o lago foco do presente estudo (Fig.6), sendo um reservatório com área de 4,96 ha e localizado nas coordenadas 47°54'W-22°00'S (BARRILI, 2012). Até 2012, apresentava profundidade baixa, sendo a média de 1,70m e a máxima de 3,00m, sendo sua área de inundação de 47.157m² e o seu volume de 73.251m³ (BARRILI, 2012). Ao norte do lago, há o “Bosque de *Pinus*” (Fig.6), que, como o nome sugere, é um ecossistema terrestre dominado por árvores do gênero *Pinus*, mais especificamente da espécie *Pinus elliottii*, mas possui um sub-bosque em regeneração. Ao leste e sudeste há o Parque Ecológico, que também é arborizado, enquanto ao sul há espaço majoritariamente apenas com gramíneas e acima do Bosque de *Pinus*, há a região densamente edificada e impermeabilizada com prédios e vias asfaltadas da Universidade, conhecida como “área norte”, enquanto ao sul do lago está à região edificada da Universidade chamada de “área sul”, como pode ser visto na Figura 7. Destaca-se ainda um fragmento de Cerrado que é adjacente às áreas edificadas do campus.

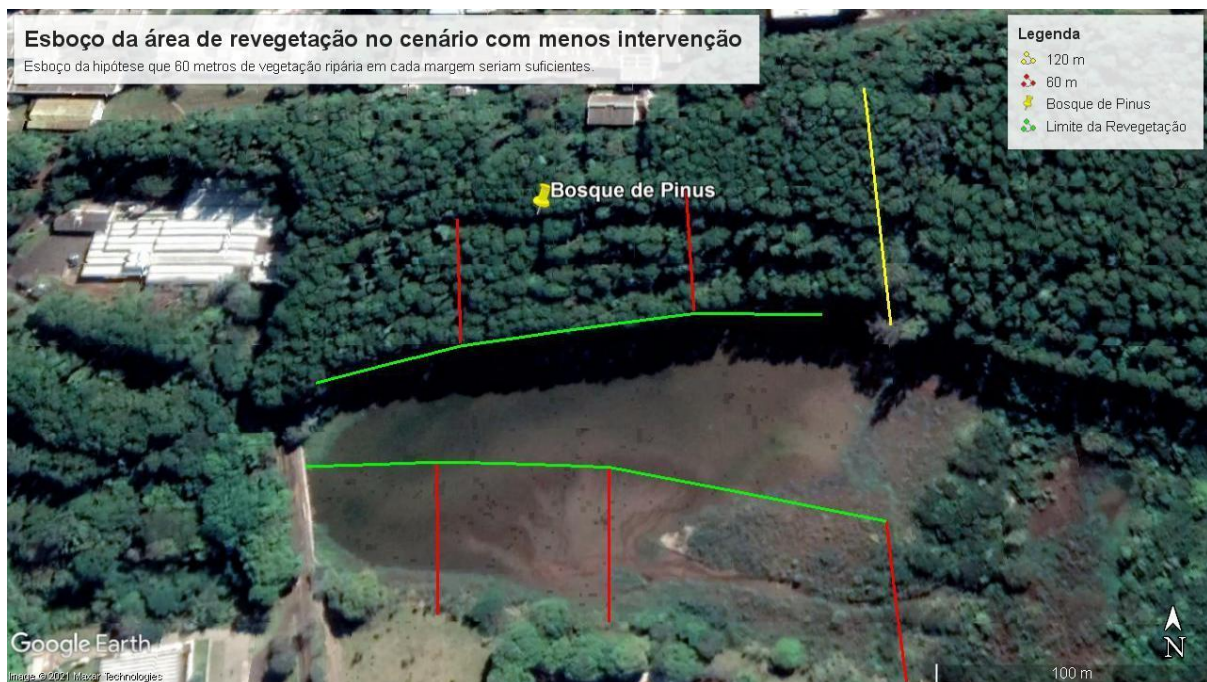
Figura 8 - Esboço da área de revegetação no cenário com menos intervenção. Fonte: elaborado pelo autor a partir de foto da região de 4/2020 disponível no Google Earth. Linhas vermelhas são representações de 60 metros de extensão e linha verde o limite mínimo da revegetação necessária.

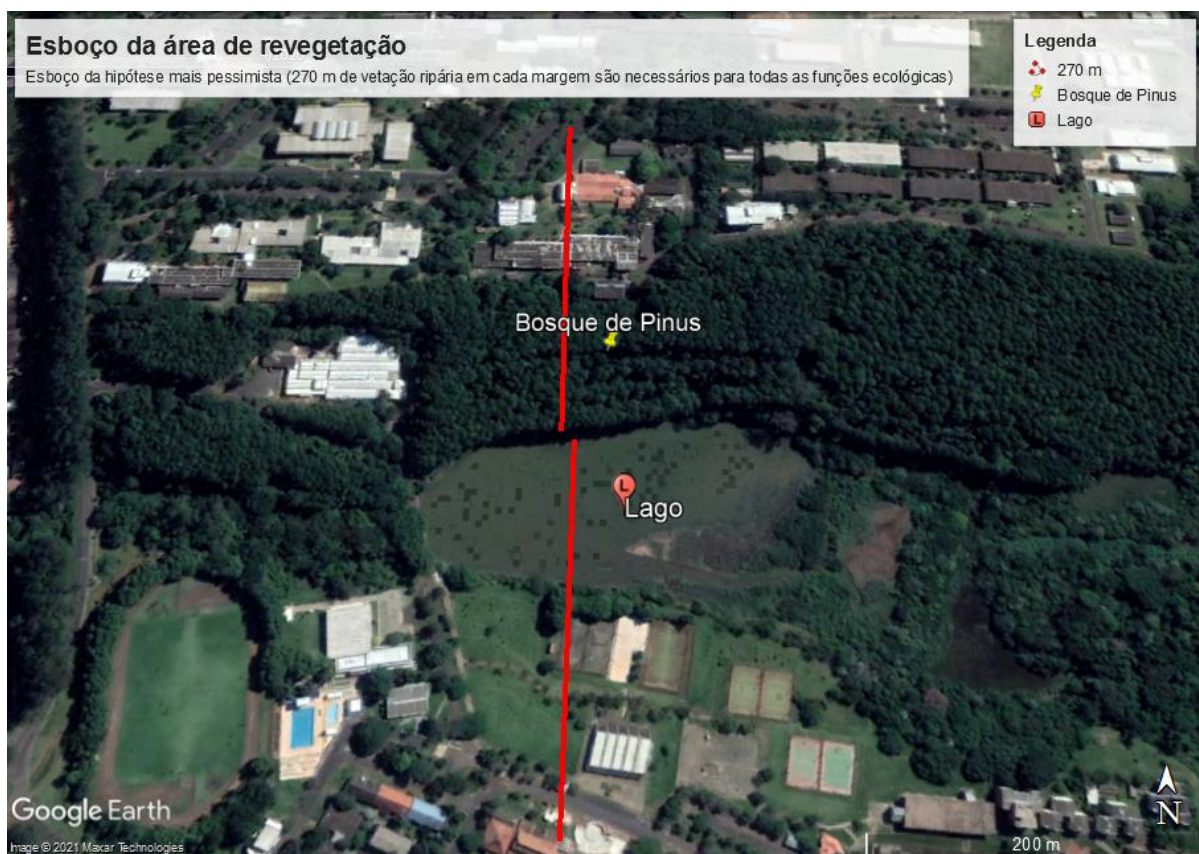
Figura 10 - Esboço da área de revegetação no cenário com mais intervenções. Fonte: elaborado pelo autor Baseado em foto do lago de 4/2020 disponível no Google Earth. Linhas vermelhas são representações de 120 metros de extensão e linha verde o limite mínimo da revegetação necessária.

No cenário que exigiria mais intervenções na paisagem, onde seria necessária uma faixa vegetativa de até 270 metros de extensão em cada margem segundo a pesquisa da Silva (2003), seria necessário aumentar a área do Bosque de *Pinus*, o que implicaria destruir estruturas da área norte do campus da UFSCar (como áreas onde se localizam instalações pertencentes ao Centro de Ciências Biológicas e da Saúde e do Centro de Ciências Exatas e de Tecnologias) e da área sul (na qual há estruturas ligadas ao Centro de Ciências Humanas, além de quadras e outros equipamentos de uso das comunidades interna e externa à UFSCar (como pode ser visto na Figura 10), solução que dificilmente seria viável. Outra possibilidade interessante levantada por Toppa (2003) é que a retirada dos *Pinus* e sua venda pode ajudar a custear um trabalho de revegetação e renaturalização devido a madeira das árvores desse gênero ser muito valiosa no mercado.
