**VIGAS EM CONCRETO ARMADO REFORÇADAS COM EBR-CFRP
SUBMETIDAS A DEGRADAÇÃO POR TEMPERATURA E UMIDADE
EM CONDIÇÃO ACELERADA**

Dissertação apresentada ao Programa de Pós-Graduação em Engenharia Civil da Universidade Federal de São Carlos para a obtenção do título de Mestre em Engenharia Civil.

Área de Concentração: Estruturas e Geotecnia

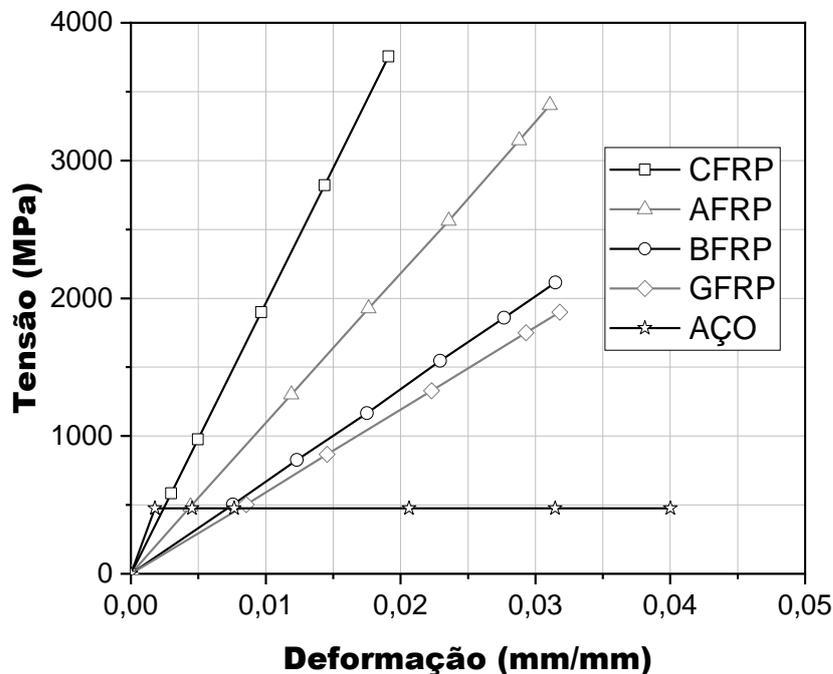
Figura 2: Diagrama de tensão versus deformação para os materiais em FRP

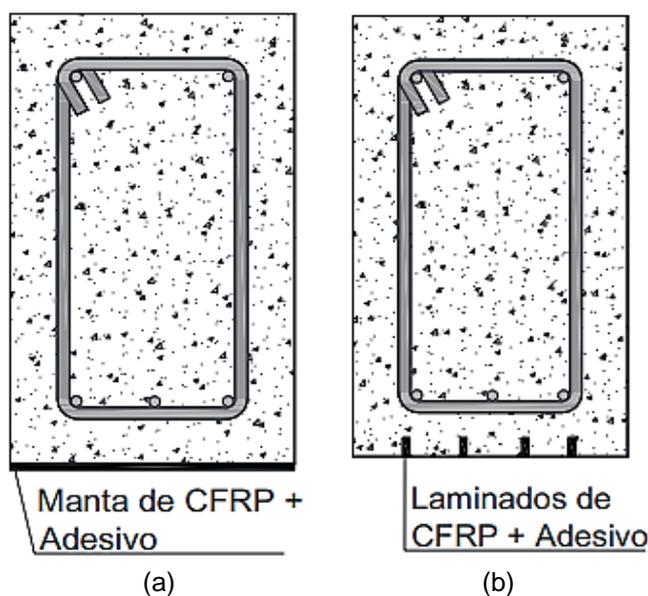
Figura 4: Técnicas de aplicação do reforço em FRP: (a) EBR e (b) NSM

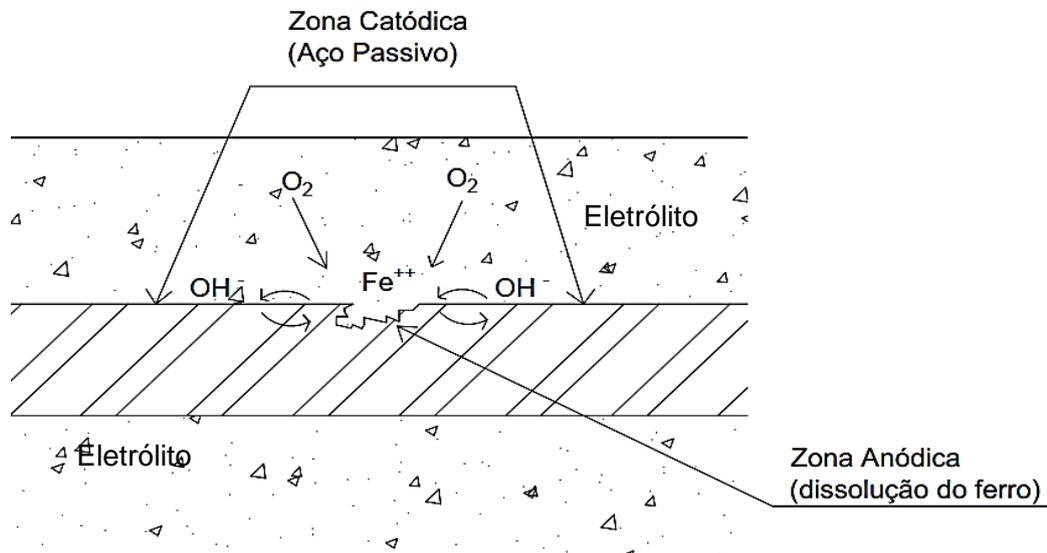
A Figura 6 apresenta o processo de corrosão eletroquímica nas barras de aço inseridas no concreto.

Figura 6: Processo de corrosão eletroquímica

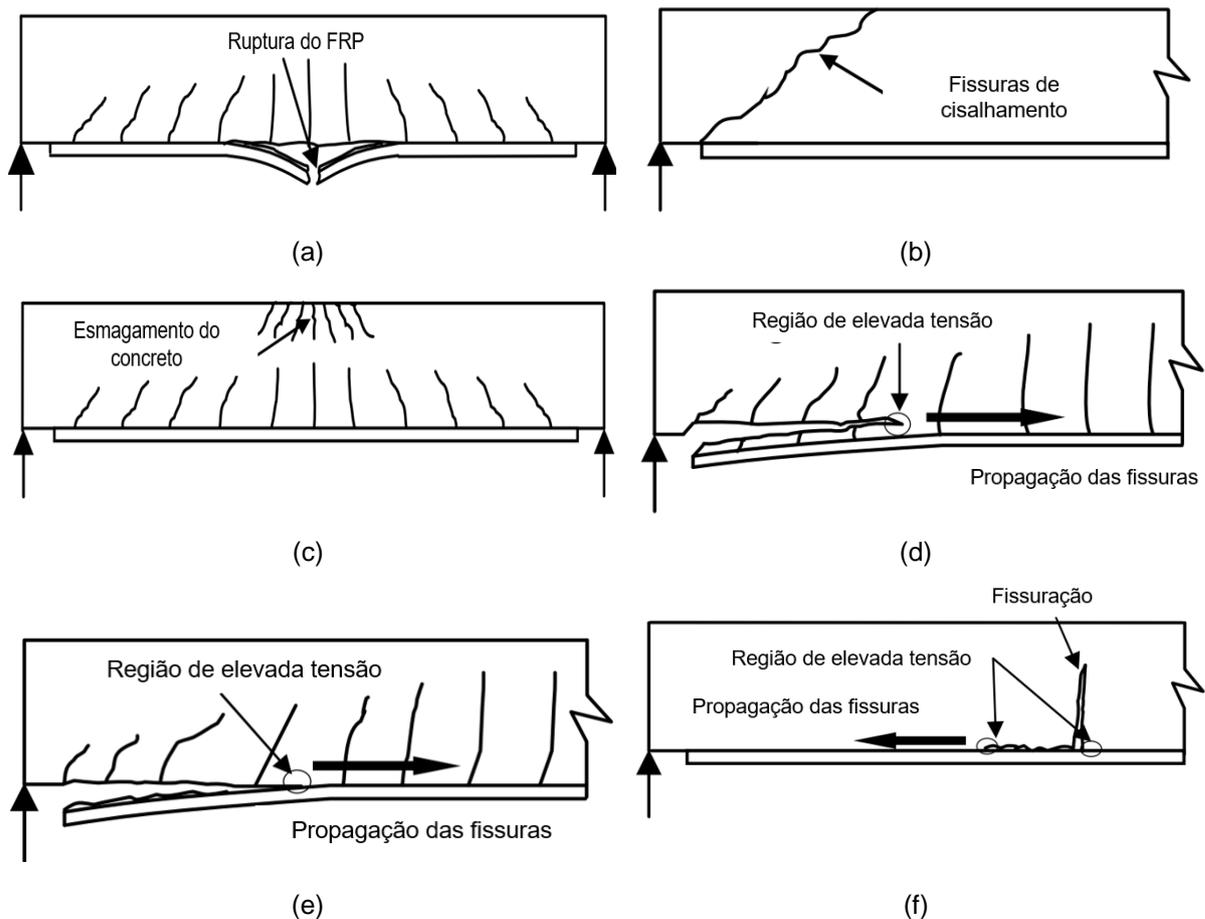
Figura 13: Modelos de ruptura de vigas em concreto armado reforçadas com FRP

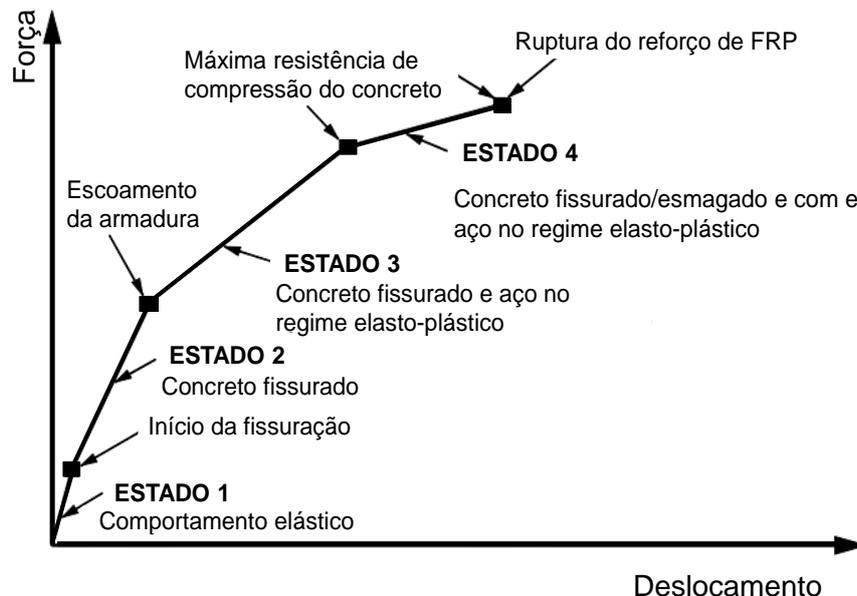
Figura 14: Comportamento de vigas em concreto armado reforçadas com FRP

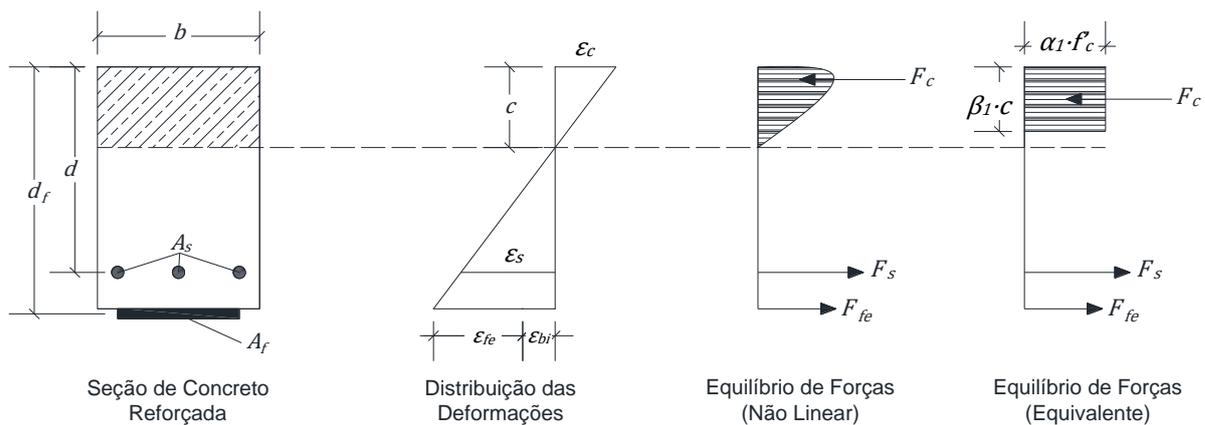
Figura 19: Diagramas de tensões e deformações para uma viga em concreto armado de seção retangular reforçada com FRP conforme a ACI 440.2R (ACI, 2017)

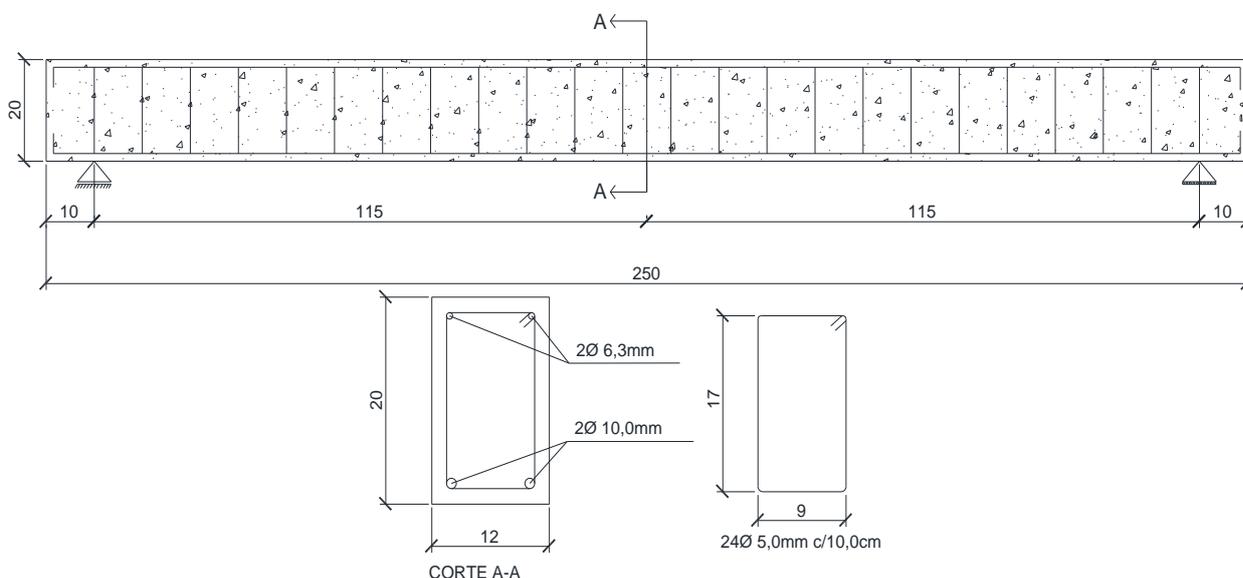
Figura 24: Projeto dimensional das vigas em concreto armado. Unidades em cm

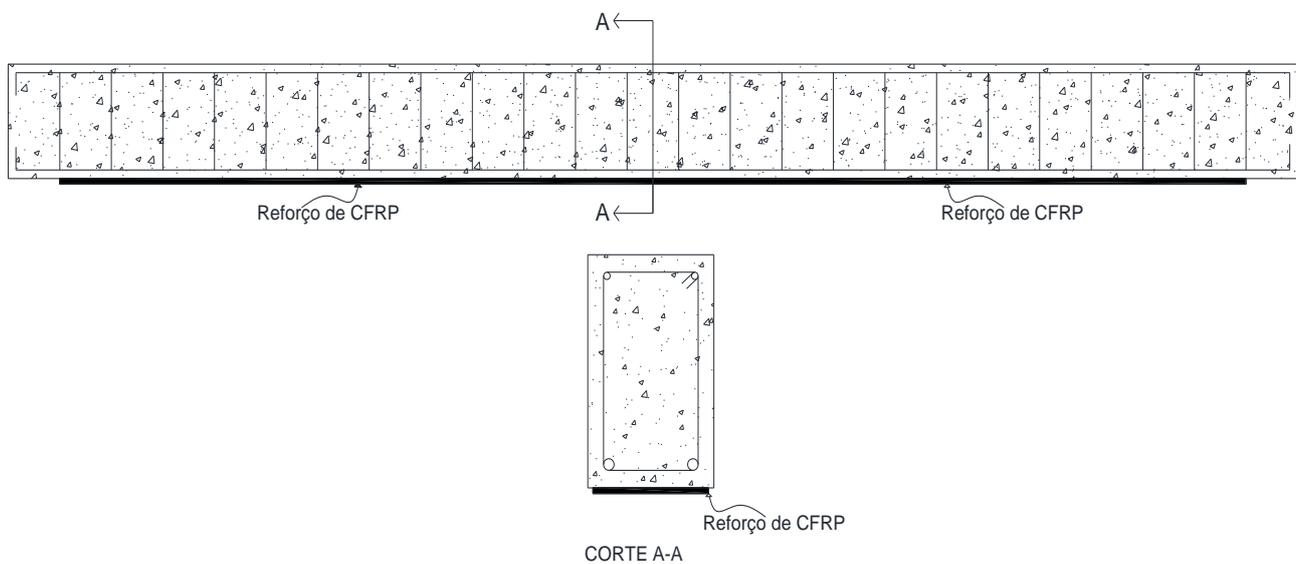
Figura 35: Posicionamento do reforço em CFRP

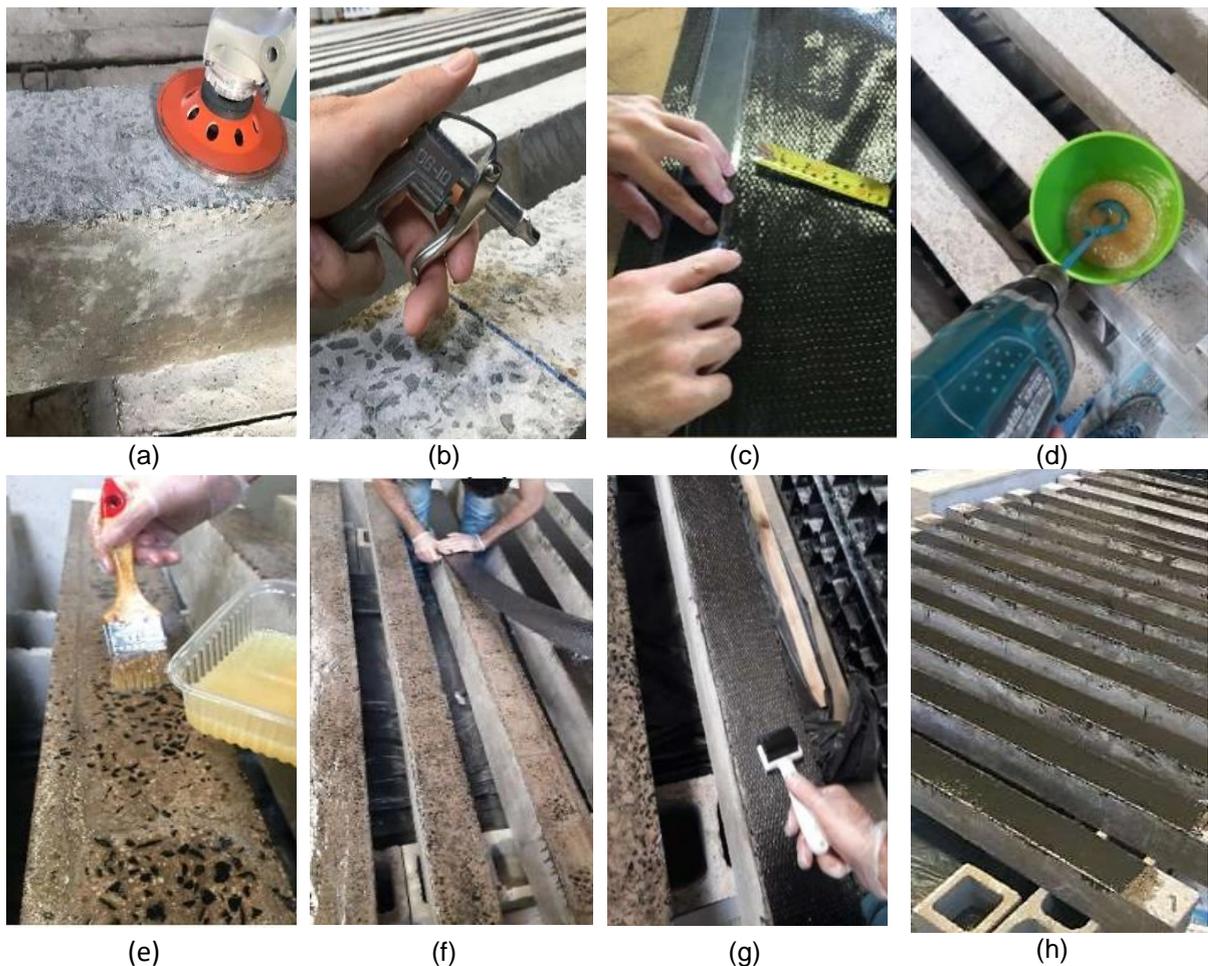
Figura 36: (a) Desbaste da superfície do concreto, (b) limpeza dos resíduos sólidos, (c) corte das mantas, (d) mistura mecânica, (e) aplicação da resina *primer*, (f) alinhamento e posicionamento das mantas em CFRP, (g) aplicação da resina de saturação e (h) aspecto final das vigas reforçadas

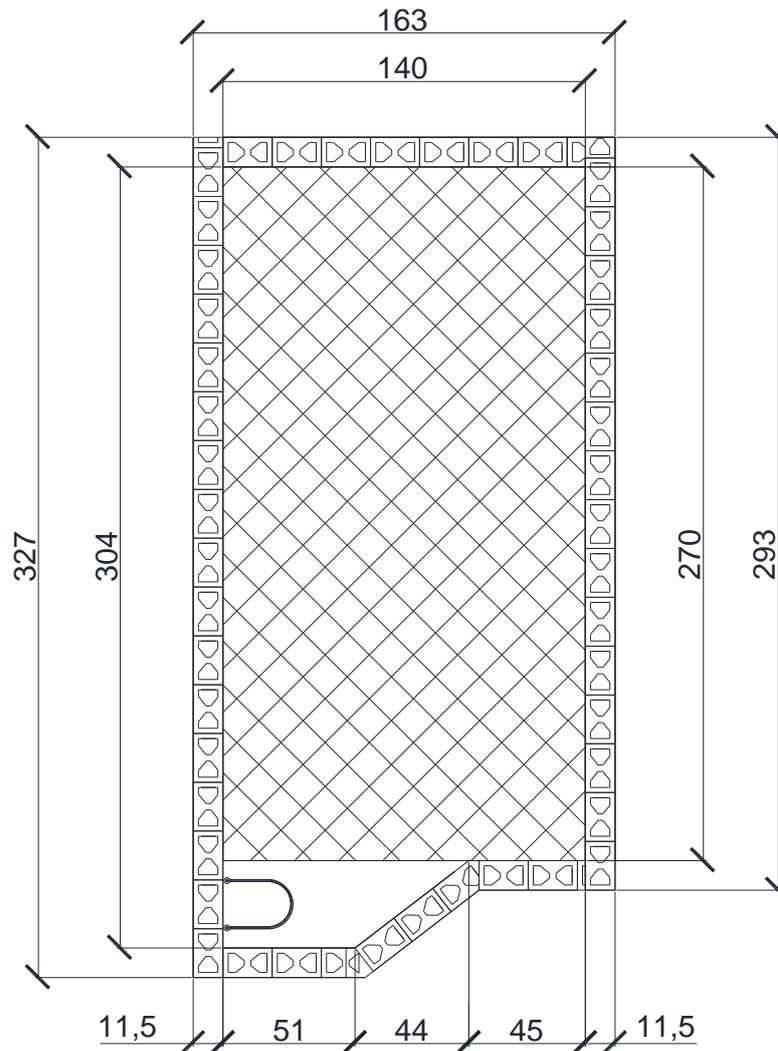
Figura 38: Projeto dimensional do tanque de acondicionamento. Unidades em cm

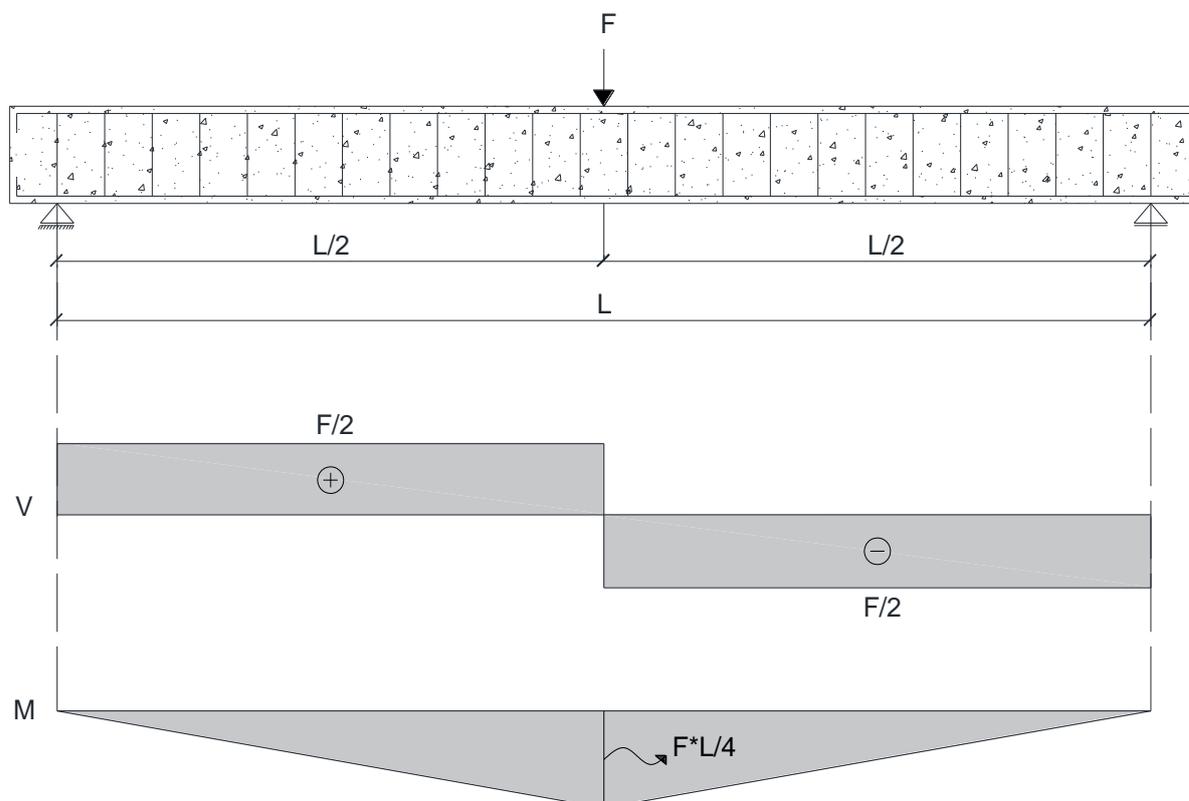
Figura 40: Esquema de ensaio das vigas em concreto armado

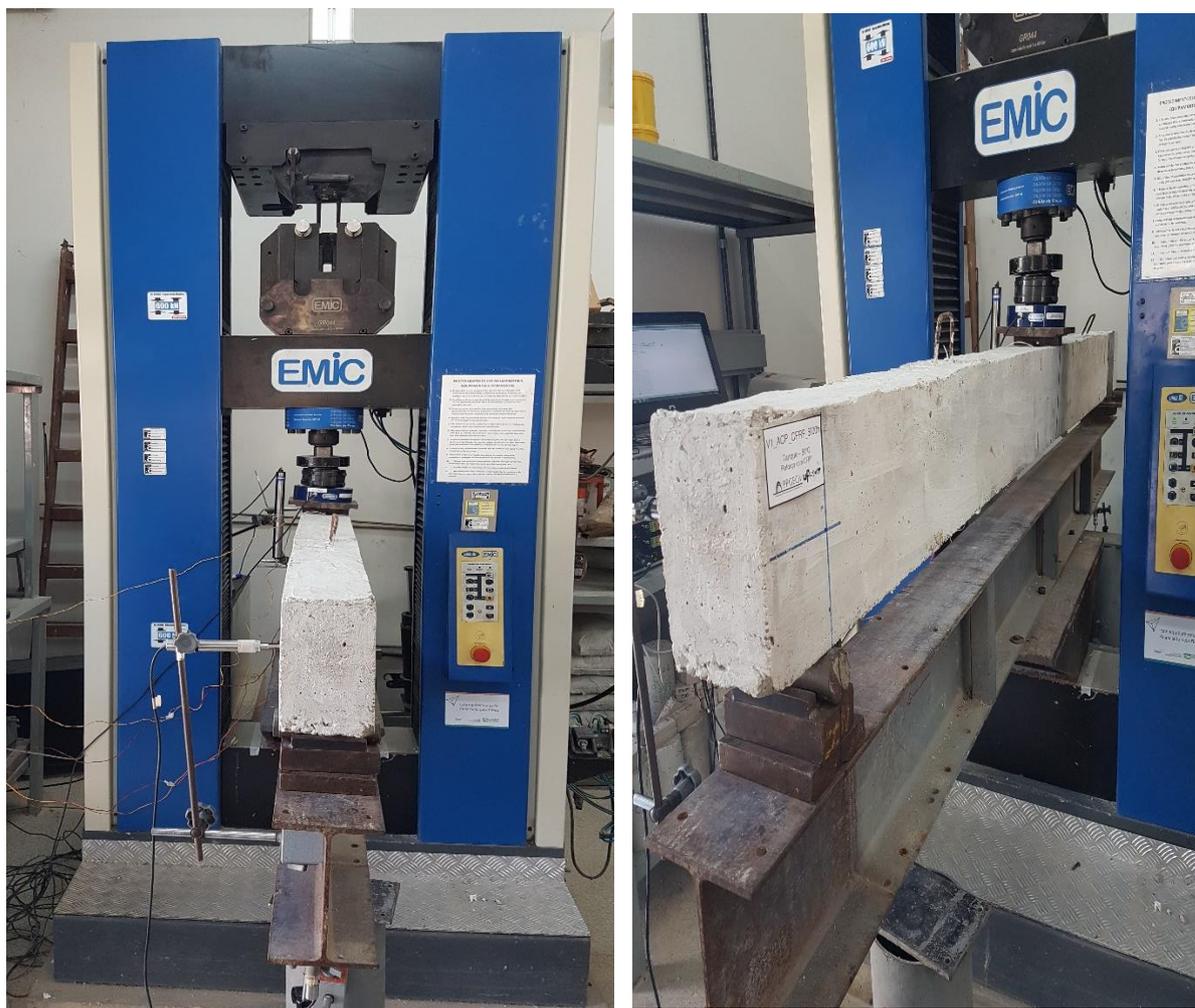
Figura 41: Ensaio de flexão das vigas em concreto armado reforçadas com mantas de CFRP: (a) Vista frontal e (b) lateral

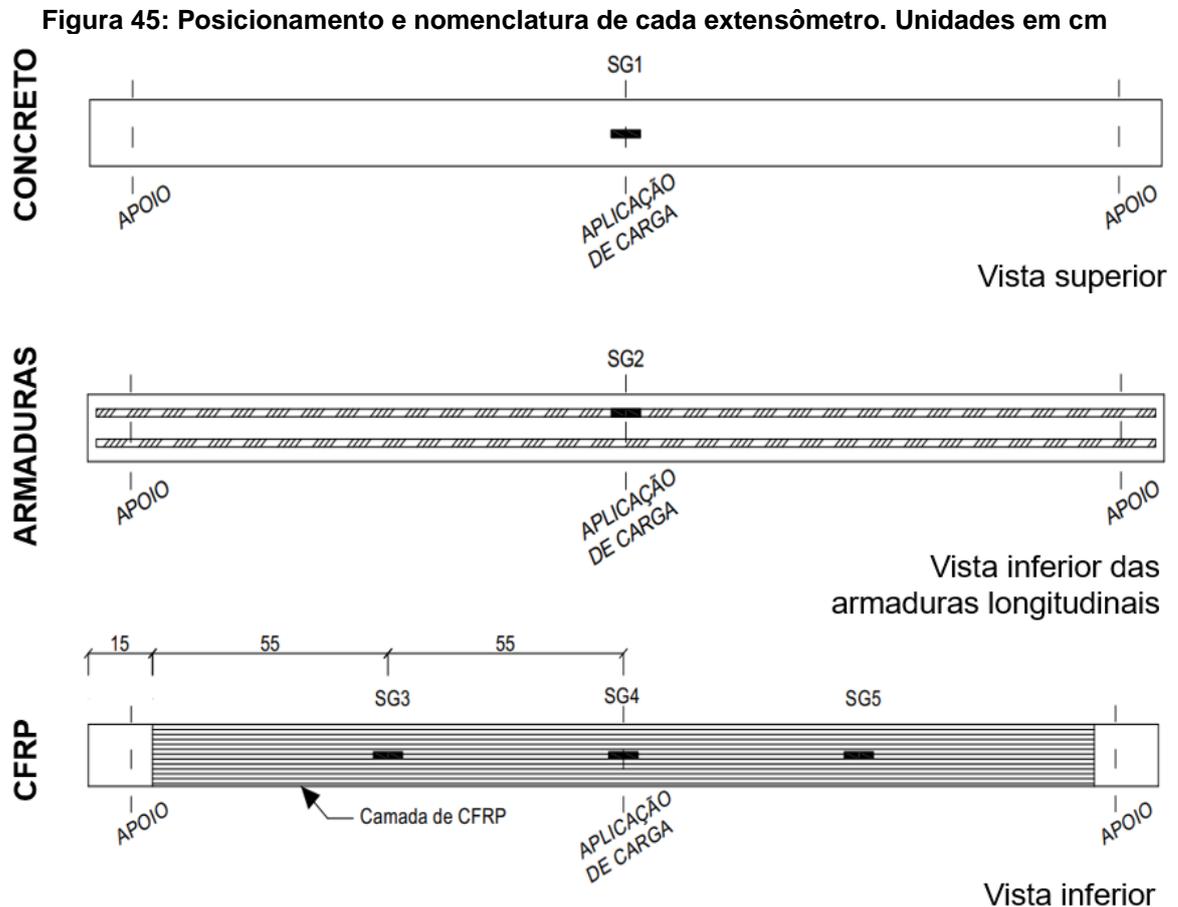
A Figura 45 apresenta uma síntese do posicionamento de cada extensômetro juntamente com suas respectivas nomenclaturas.

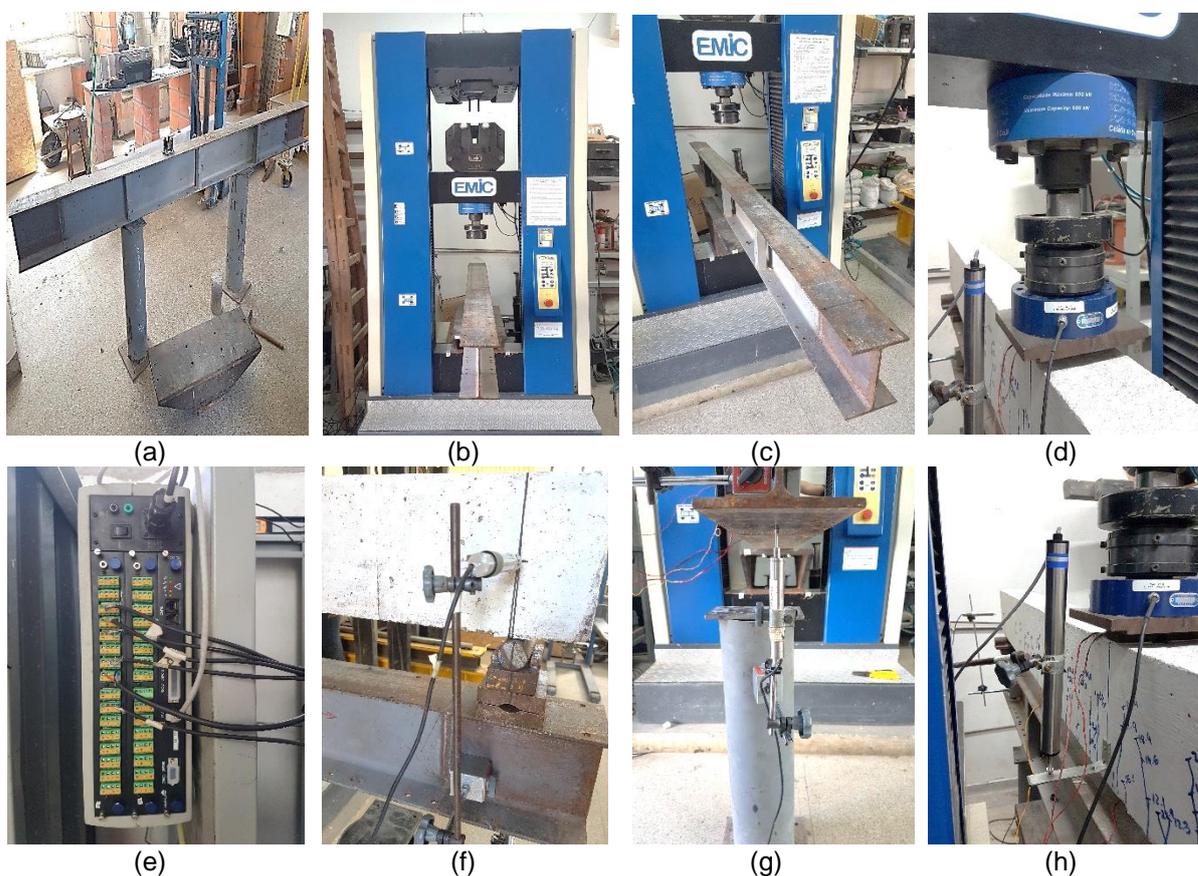
Figura 46: (a) Perfil metálico, (b-c) máquina de ensaio universal com o perfil metálico, (d) células de cargas, (e) sistema de aquisição de dados, (f) LVDT 130302 - apoio móvel, (g) LVDT 130304 - apoio móvel e (h) LVDT HS100 50257529

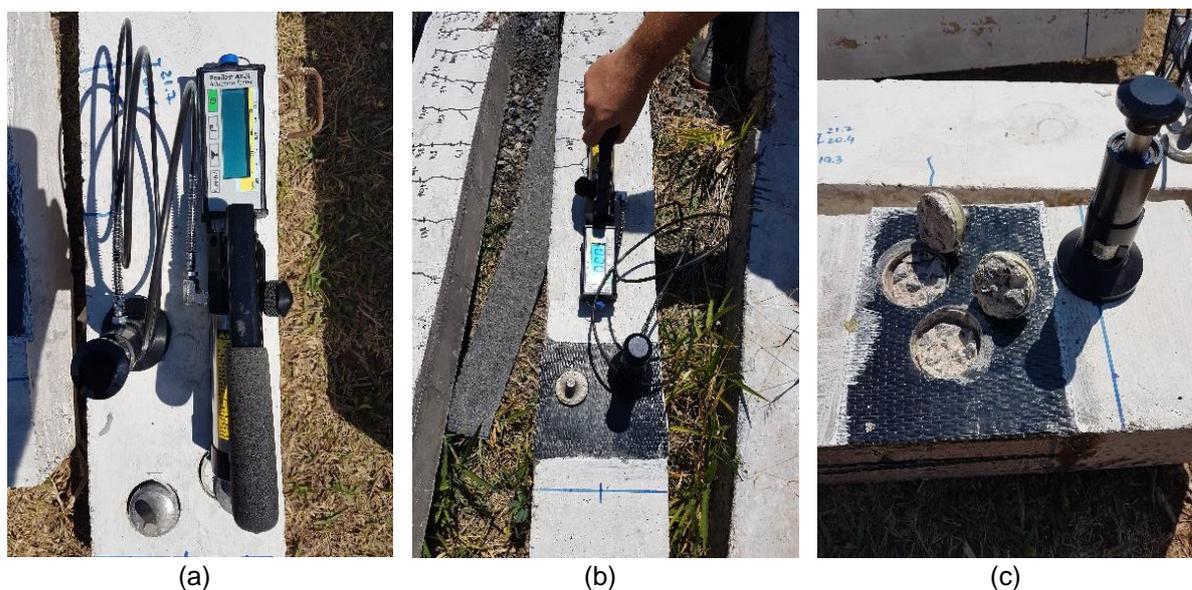
Figura 49: (a) Equipamento de arrancamento manual, (b) execução do ensaio e (c) pastilhas arrancadas

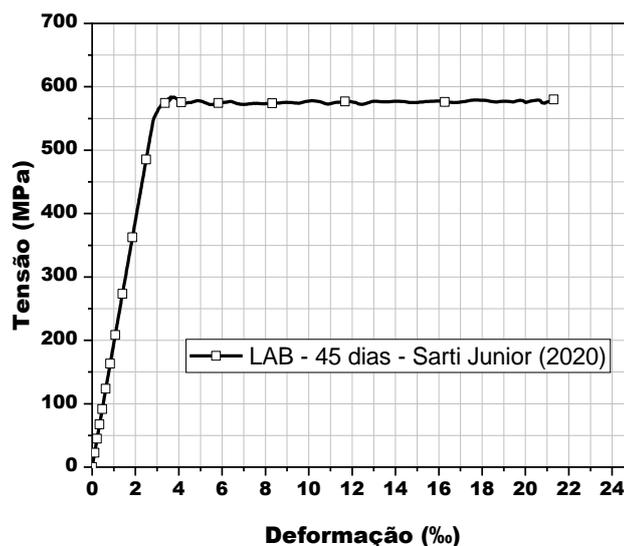
Figura 50: Diagrama de tensão *versus* deformação do aço CA-50

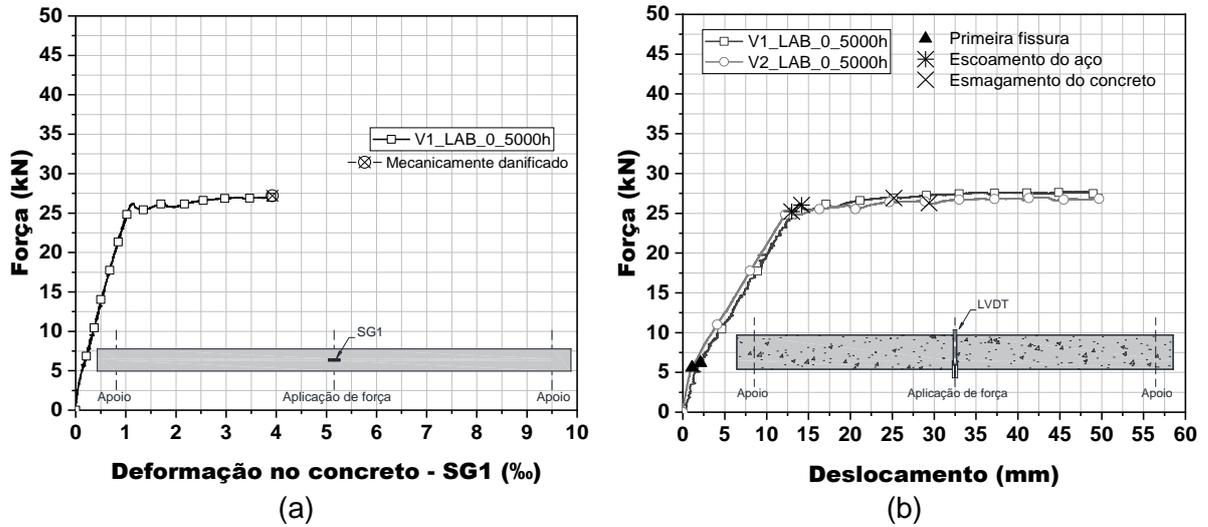
Figura 51: Vigas mantidas no ambiente laboratorial sem a presença do sistema de reforço: Diagramas (a) Força versus deformação no concreto e (b) Força versus deslocamento vertical

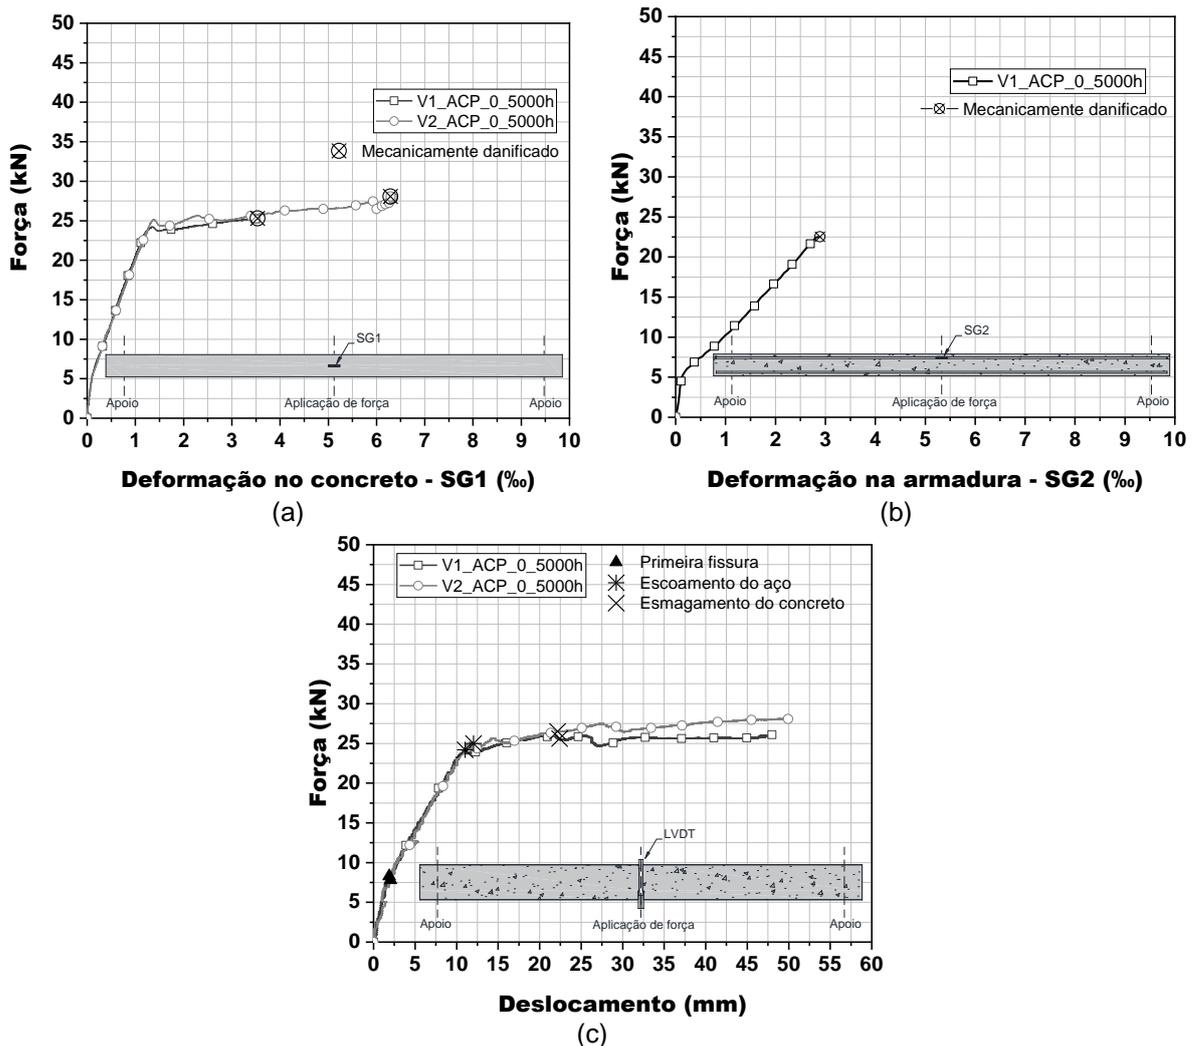
Figura 52: Vigas mantidas no ambiente de degradação sem a presença do sistema de reforço: Diagramas (a) Força versus deformação no concreto, (b) Força versus deformação na armadura longitudinal e (c) Força versus deslocamento vertical

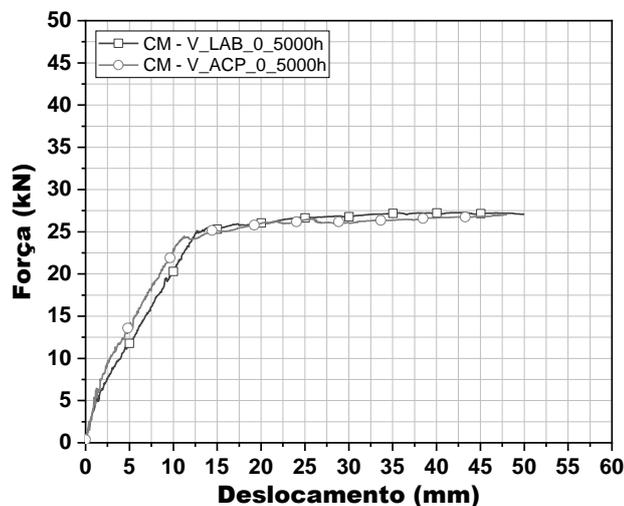
Figura 53: Diagrama de força média versus deslocamento vertical para os modelos sem a presença do sistema de reforço em ambos os ambientes

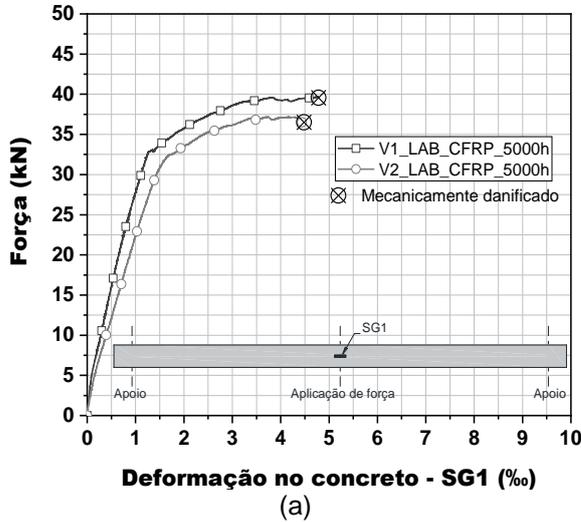
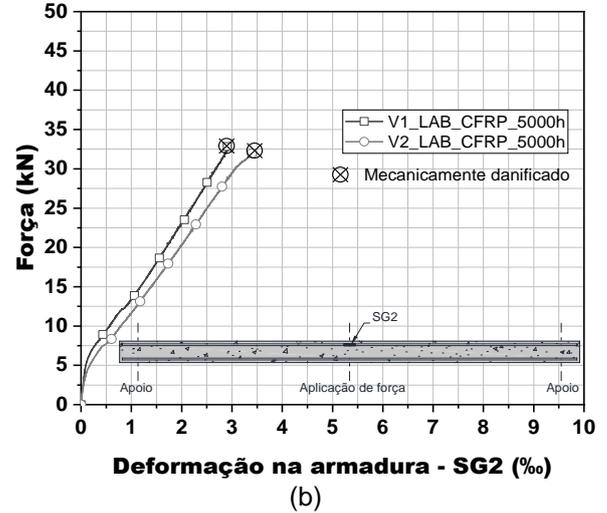
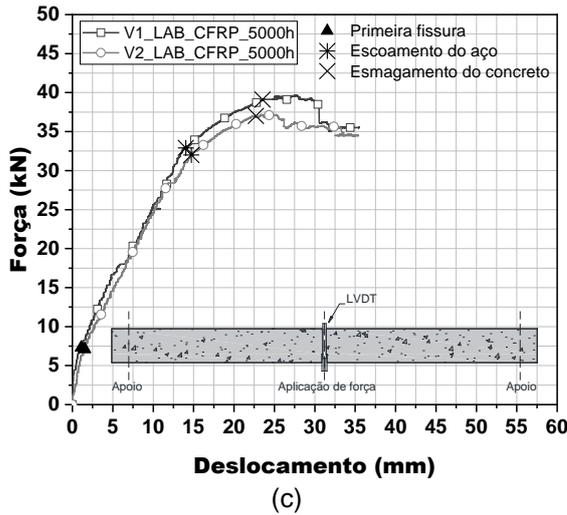
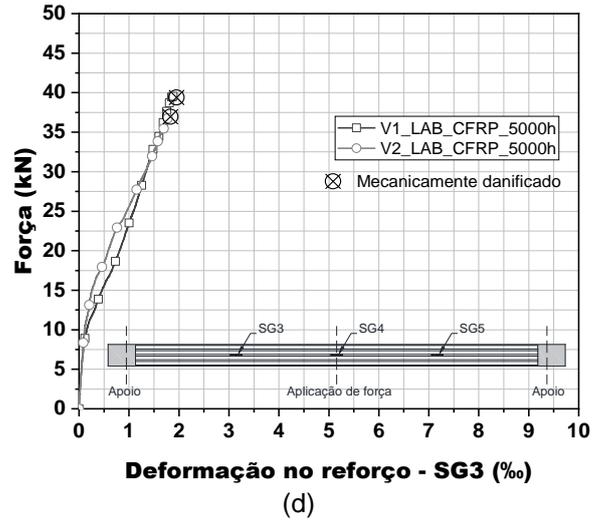
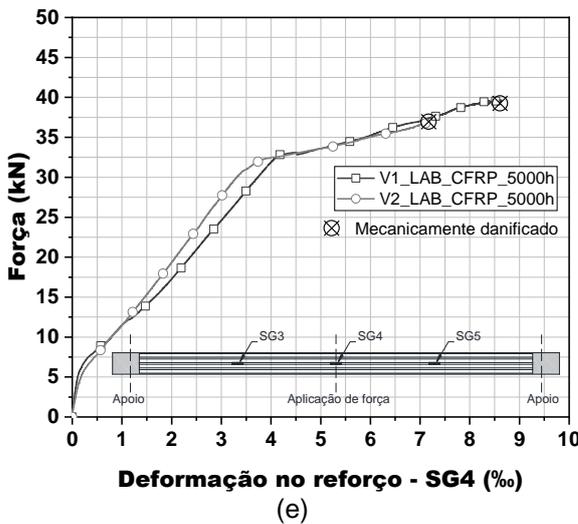
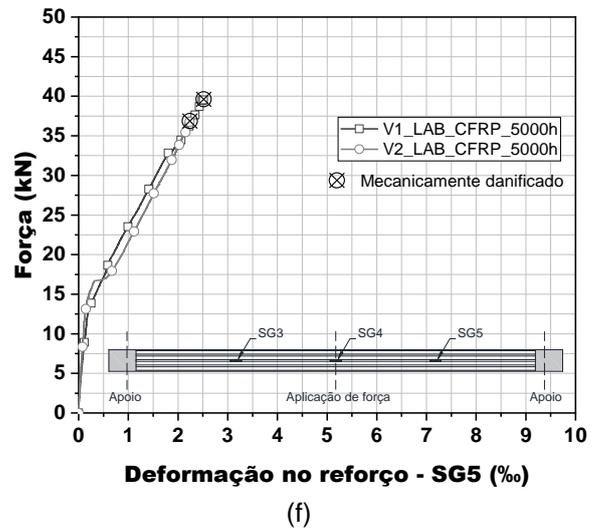
Figura 54: Vigas mantidas no ambiente laboratorial com a presença do sistema de reforço: Diagramas (a) Força versus deformação no concreto, (b) Força versus deformação na armadura longitudinal, (c) Força versus deslocamento vertical, (d) Força versus deformação no reforço (SG3), (e) Força versus deformação no reforço (SG4) e (f) Força versus deformação no reforço (SG5)

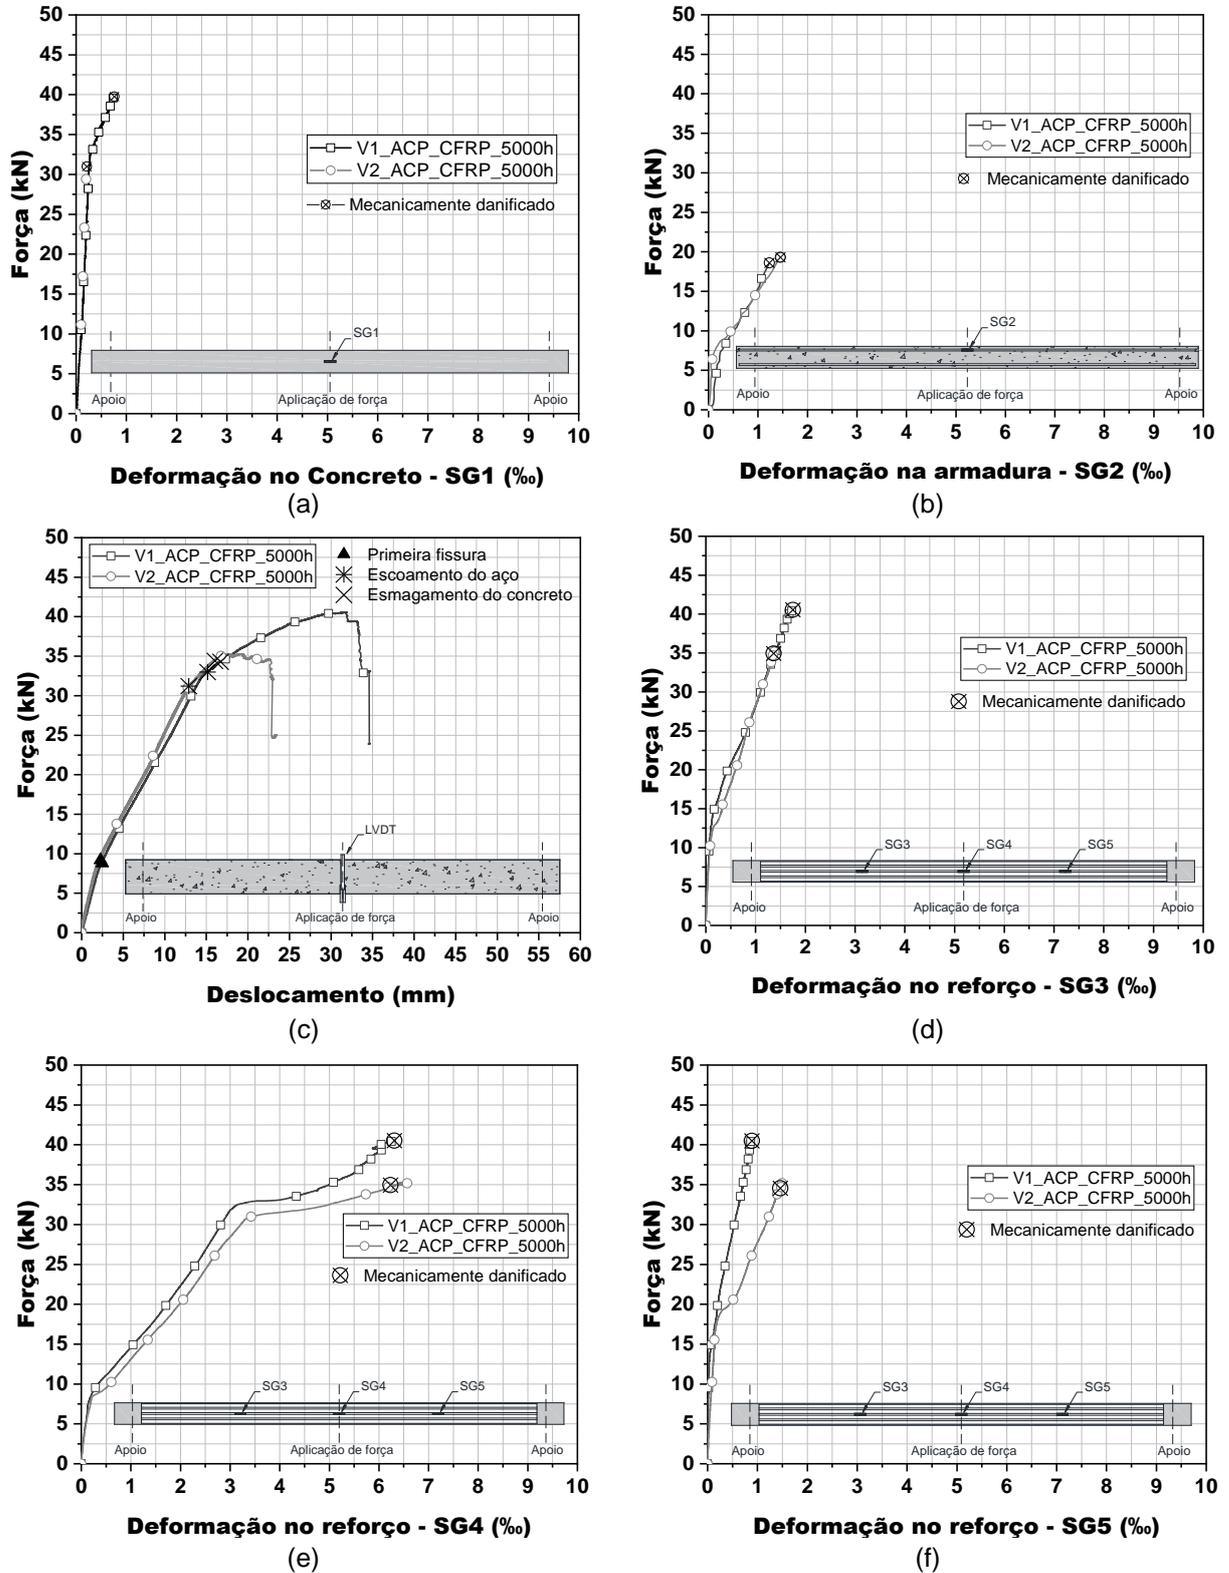
Figura 55: Vigas mantidas no ambiente de degradação com a presença do sistema de reforço: Diagramas (a) Força versus deformação no concreto, (b) Força versus deformação na armadura longitudinal, (c) Força versus deslocamento vertical, (d) Força versus deformação no reforço (SG3), (e) Força versus deformação no reforço (SG4) e (f) Força versus deformação no reforço (SG5)

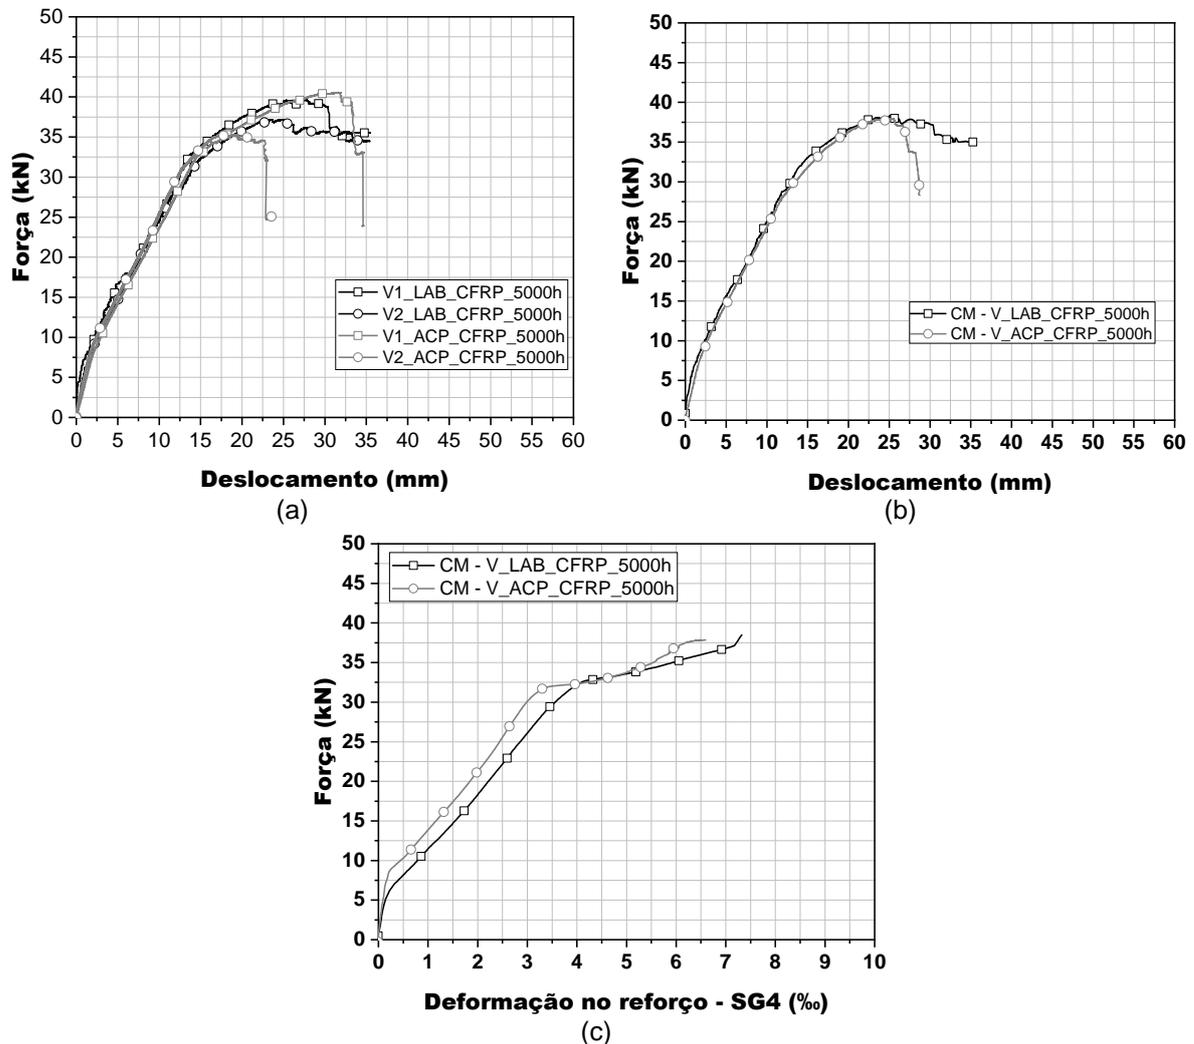
Figura 56: Diagramas (a) Força versus deslocamento vertical para todos os modelos com a presença do sistema de reforço em ambos os ambientes, (b) Força média versus deslocamento vertical média e (c) Força média versus deformação média na posição central

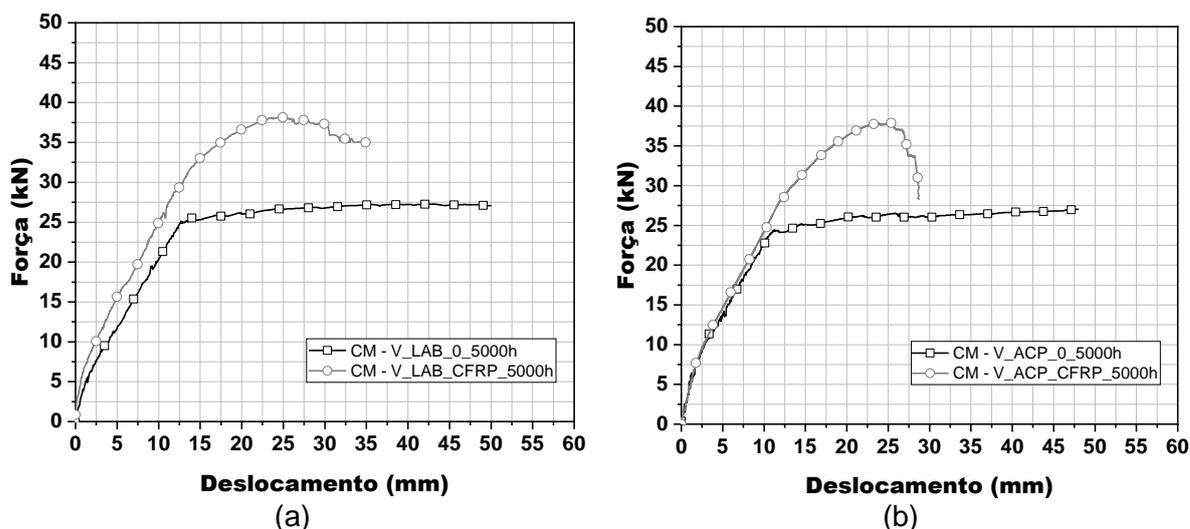
Figura 57: Diagramas (a) Força média versus deslocamento vertical para vigas mantidas em ambiente laboratorial e (b) Força média versus deslocamento vertical para vigas mantidas no tanque de degradação

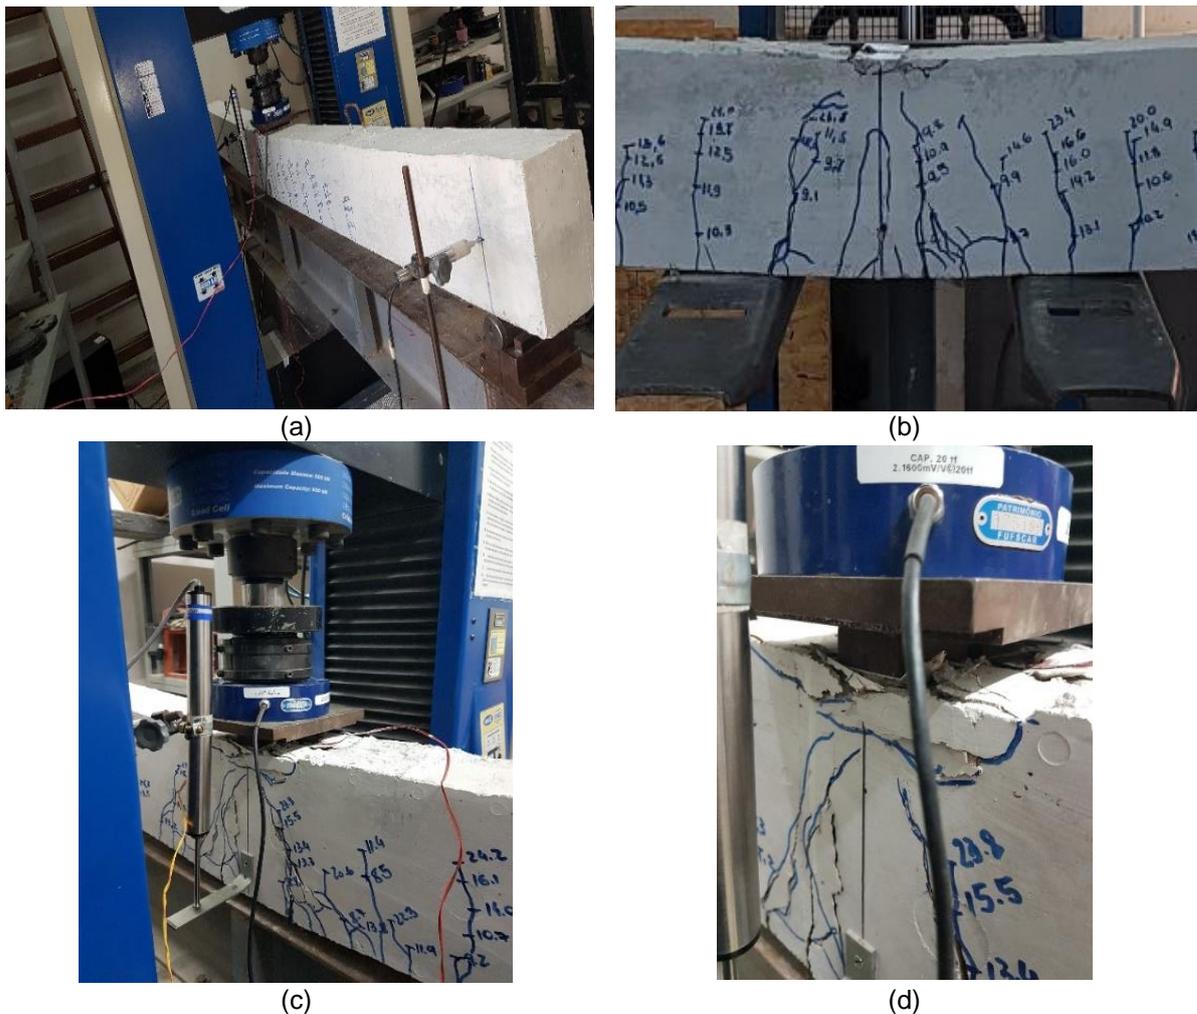
Figura 58: (a-b) Vigas não reforçadas após aplicação da carga e (c-d) Esmagamento do concreto nas vigas não reforçadas
