**VIGAS EM CONCRETO ARMADO REFORÇADAS COM EBR-CFRP
SUBMETIDAS A DEGRADAÇÃO POR TEMPERATURA E UMIDADE
EM CONDIÇÃO ACELERADA**

Dissertação apresentada ao Programa de Pós-Graduação em Engenharia Civil da Universidade Federal de São Carlos para a obtenção do título de Mestre em Engenharia Civil.

Área de Concentração: Estruturas e Geotecnia

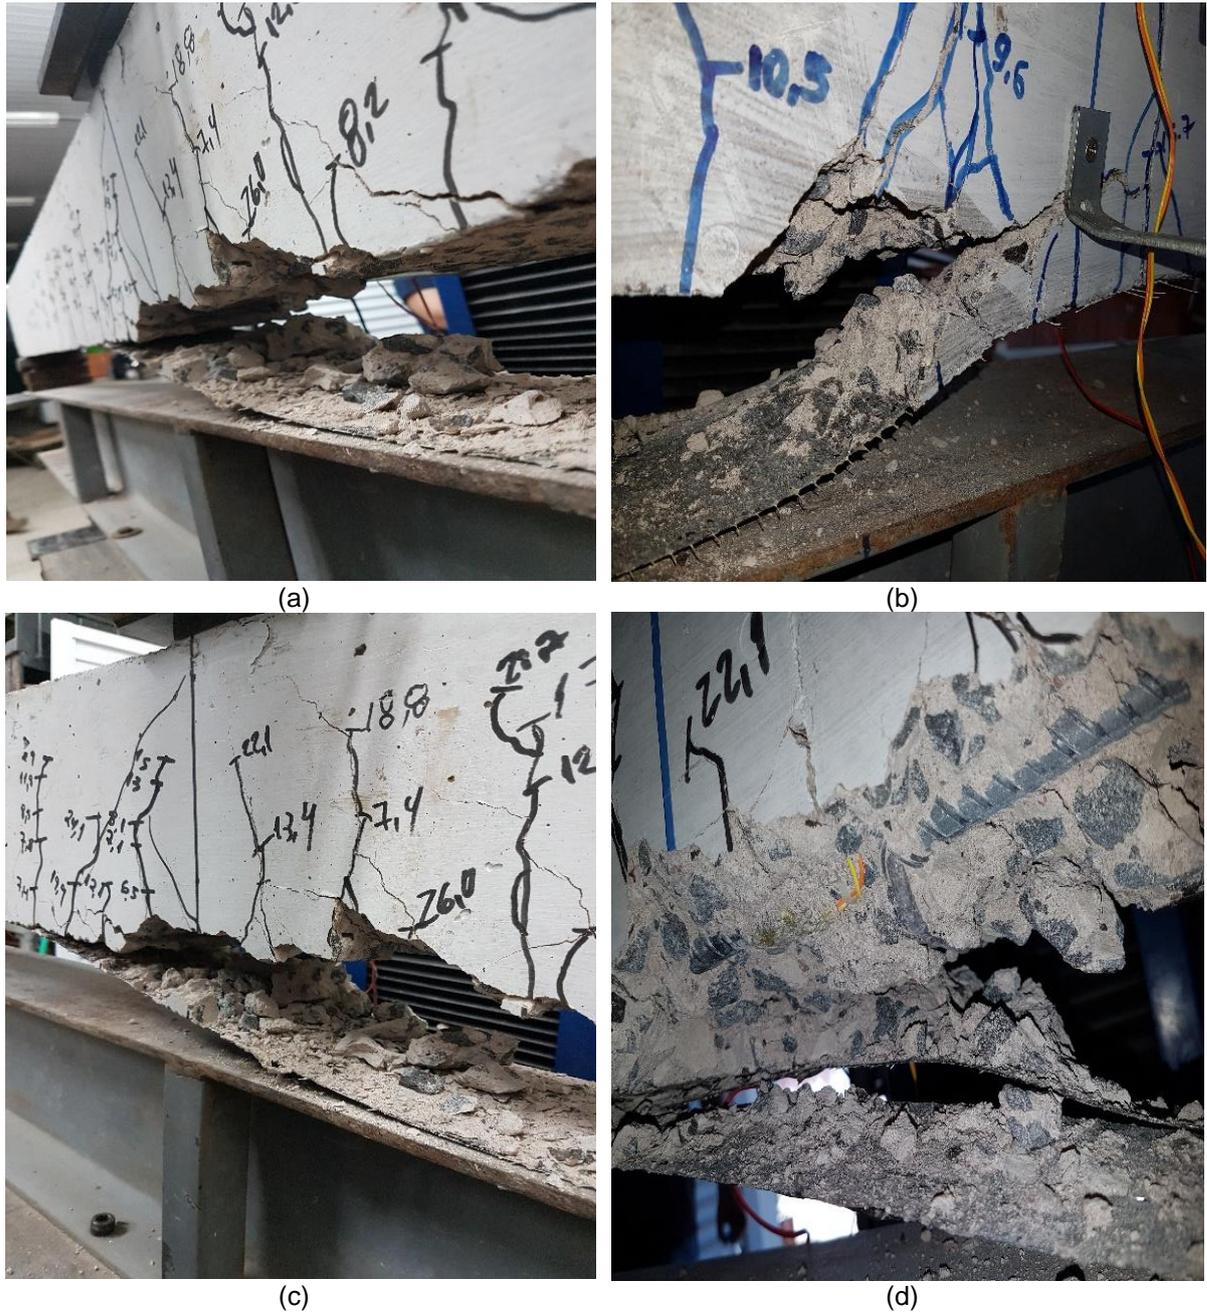
Figura 59: Modelo de ruptura com destacamento do concreto

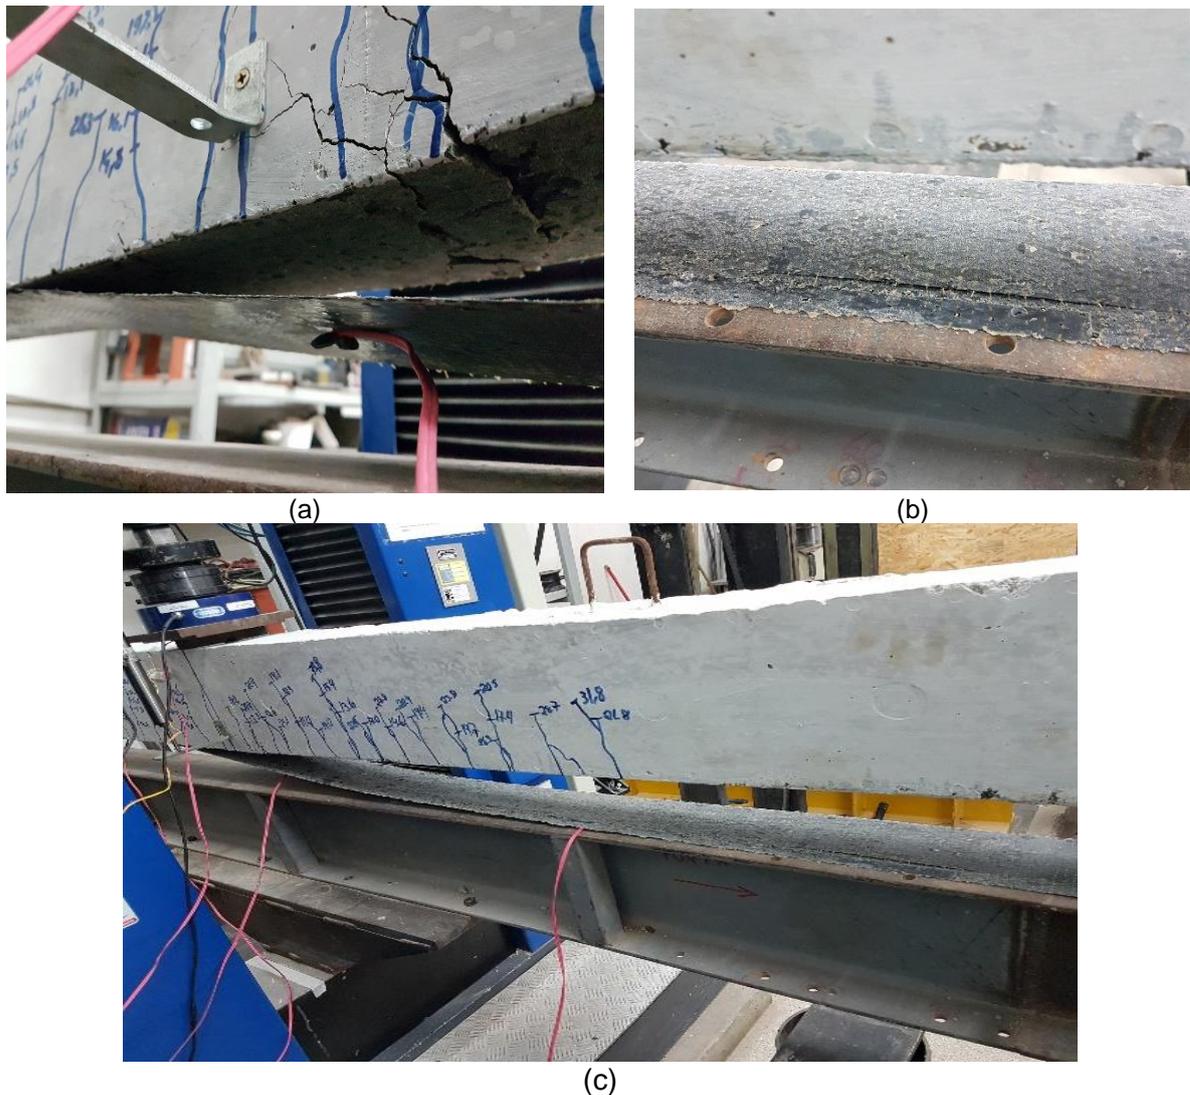
Figura 60: Modo de ruptura sem o descolamento do concreto (a-c)

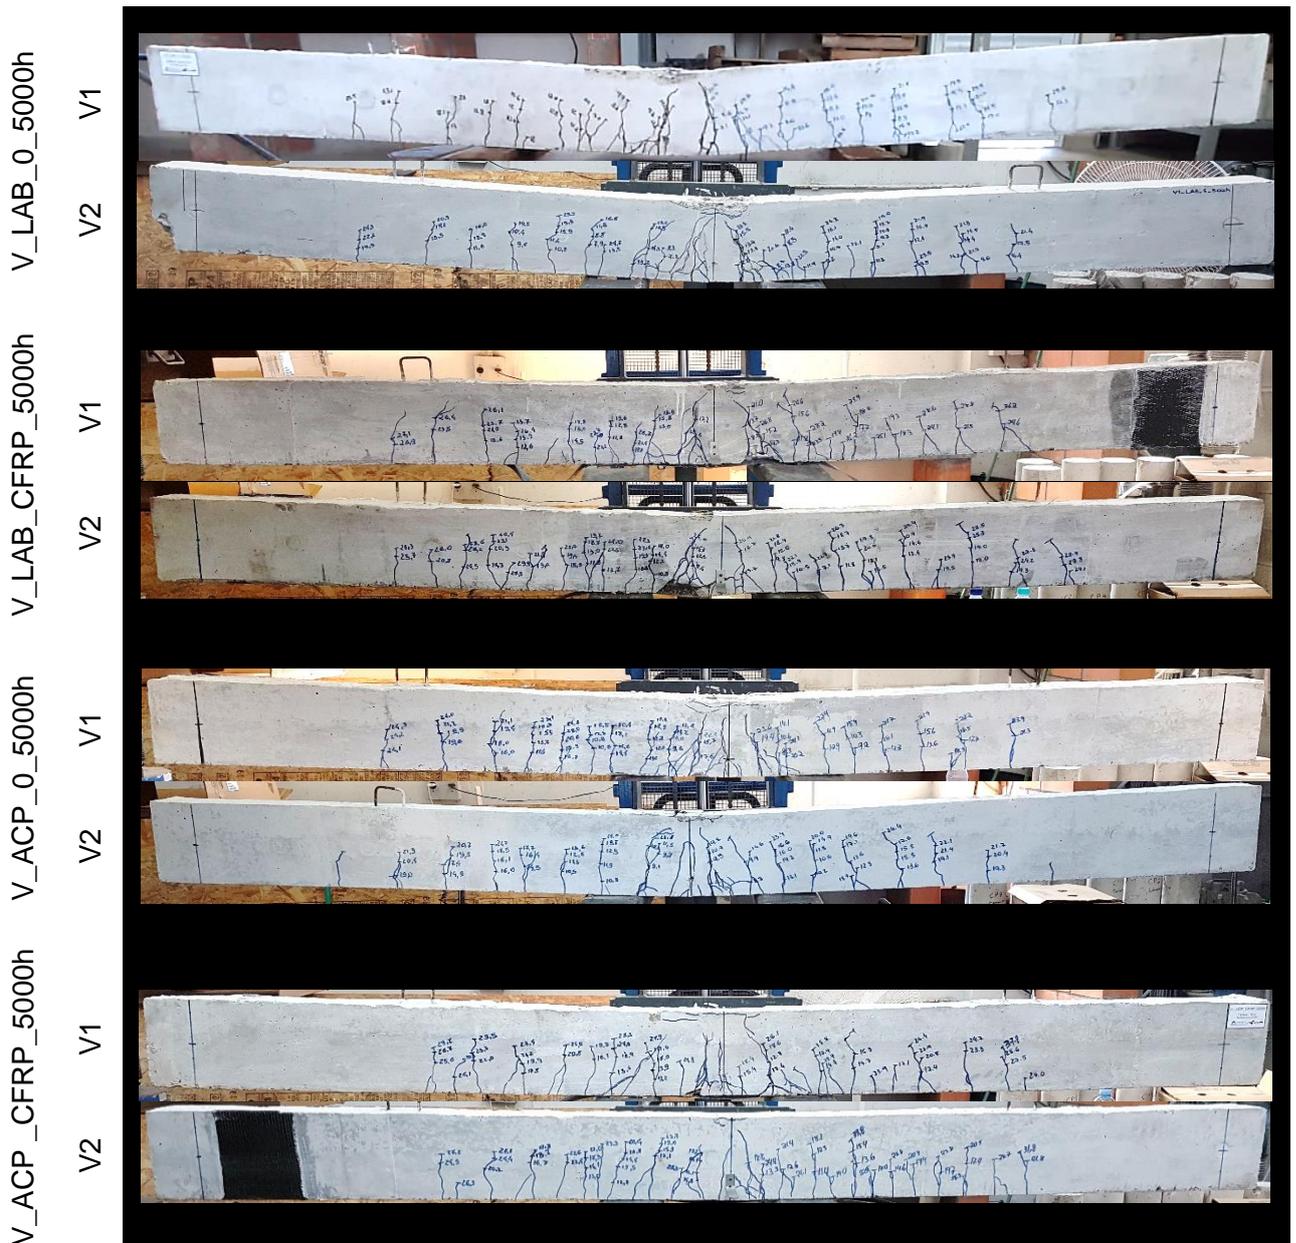
Figura 61: Padrão fissuratório para vigas (V1/V2) em ambos os ambientes

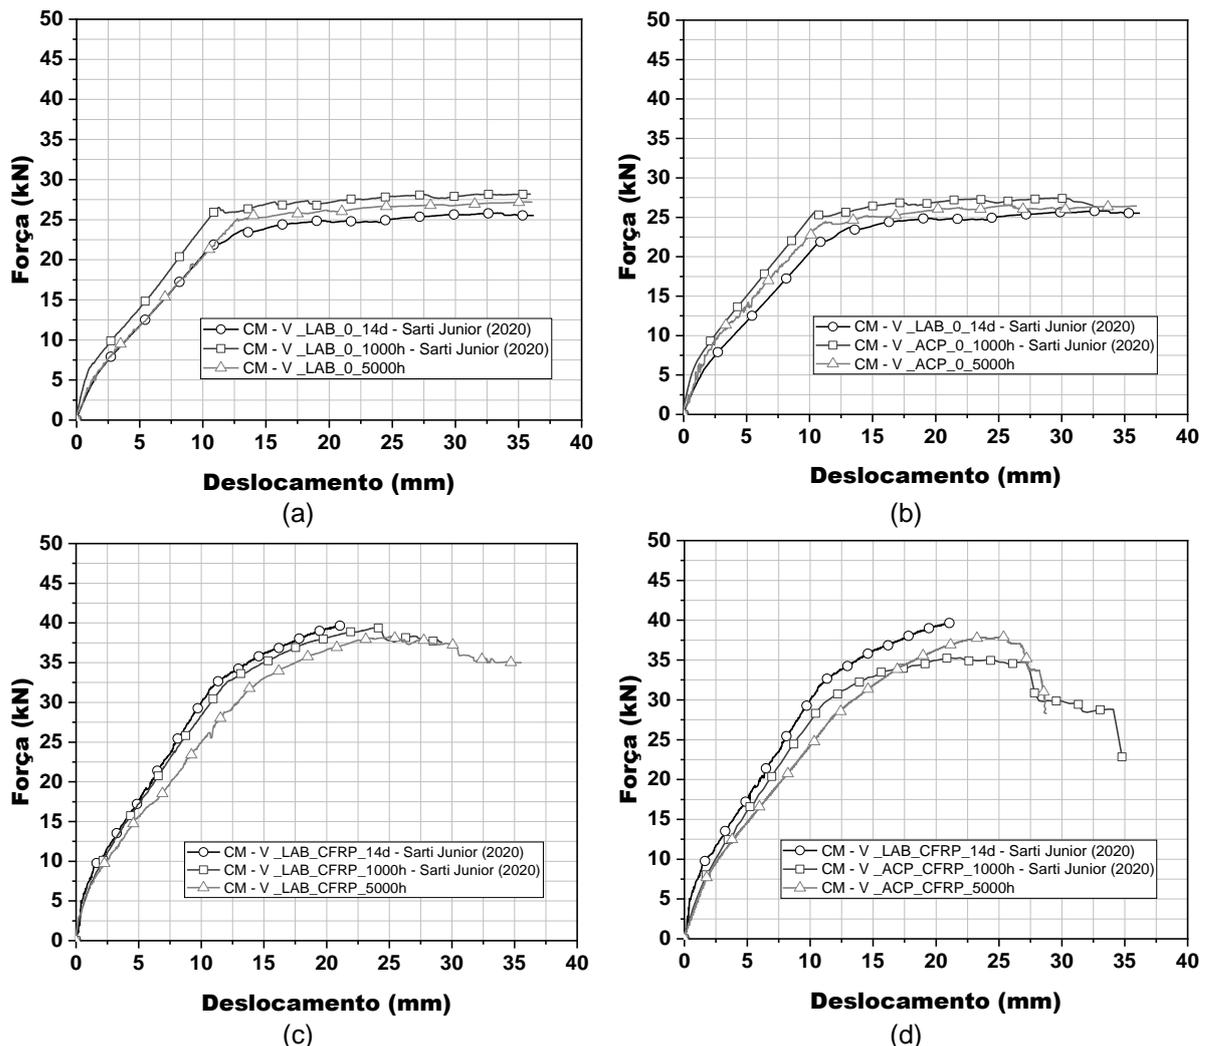
Figura 62: Diagramas (a) Força média *versus* deslocamento para vigas sem o reforço mantidas em ambiente laboratorial e (b) no ambiente de degradação; Diagramas (c) Força média *versus* deslocamento para vigas reforçadas mantidas em ambiente laboratorial e (d) no ambiente de degradação

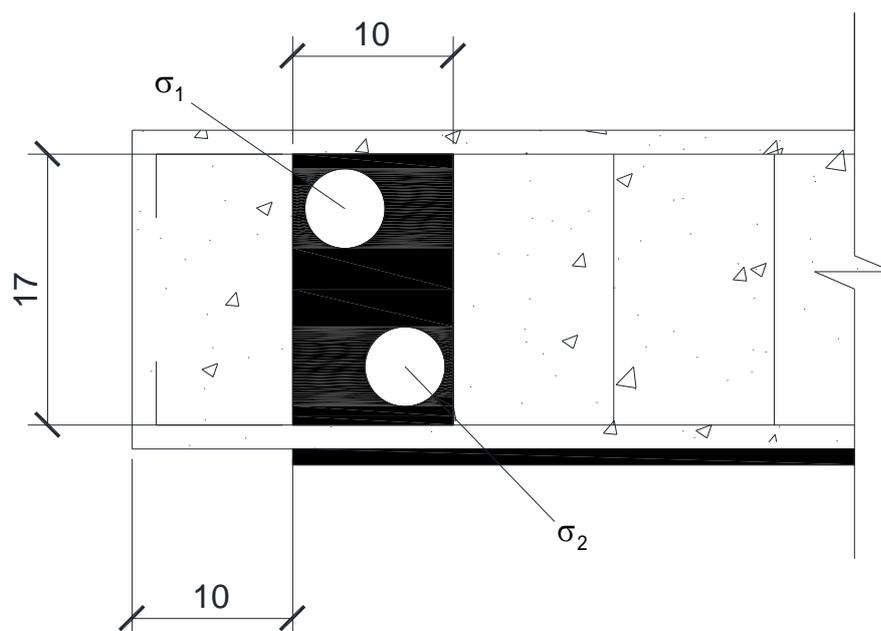
Figura 63: Regiões de posicionamento das pastilhas. Unidades em cm

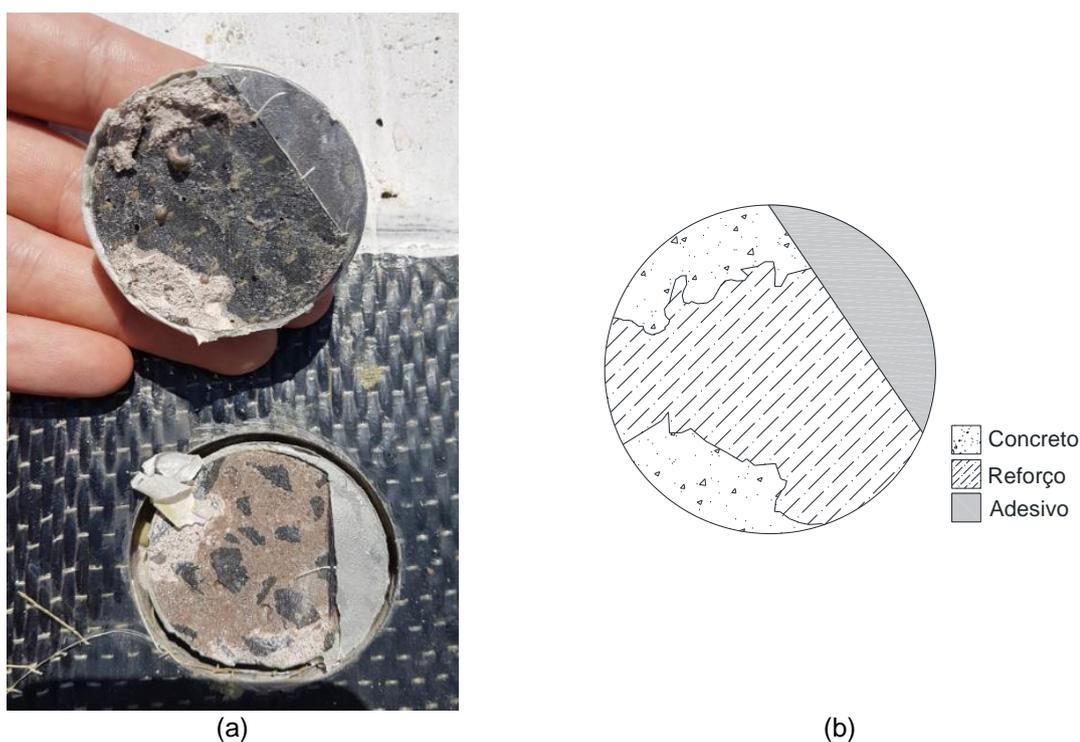
Figura 65: Ensaio de arrancamento modelo V1_ACP_CFRP_5000h

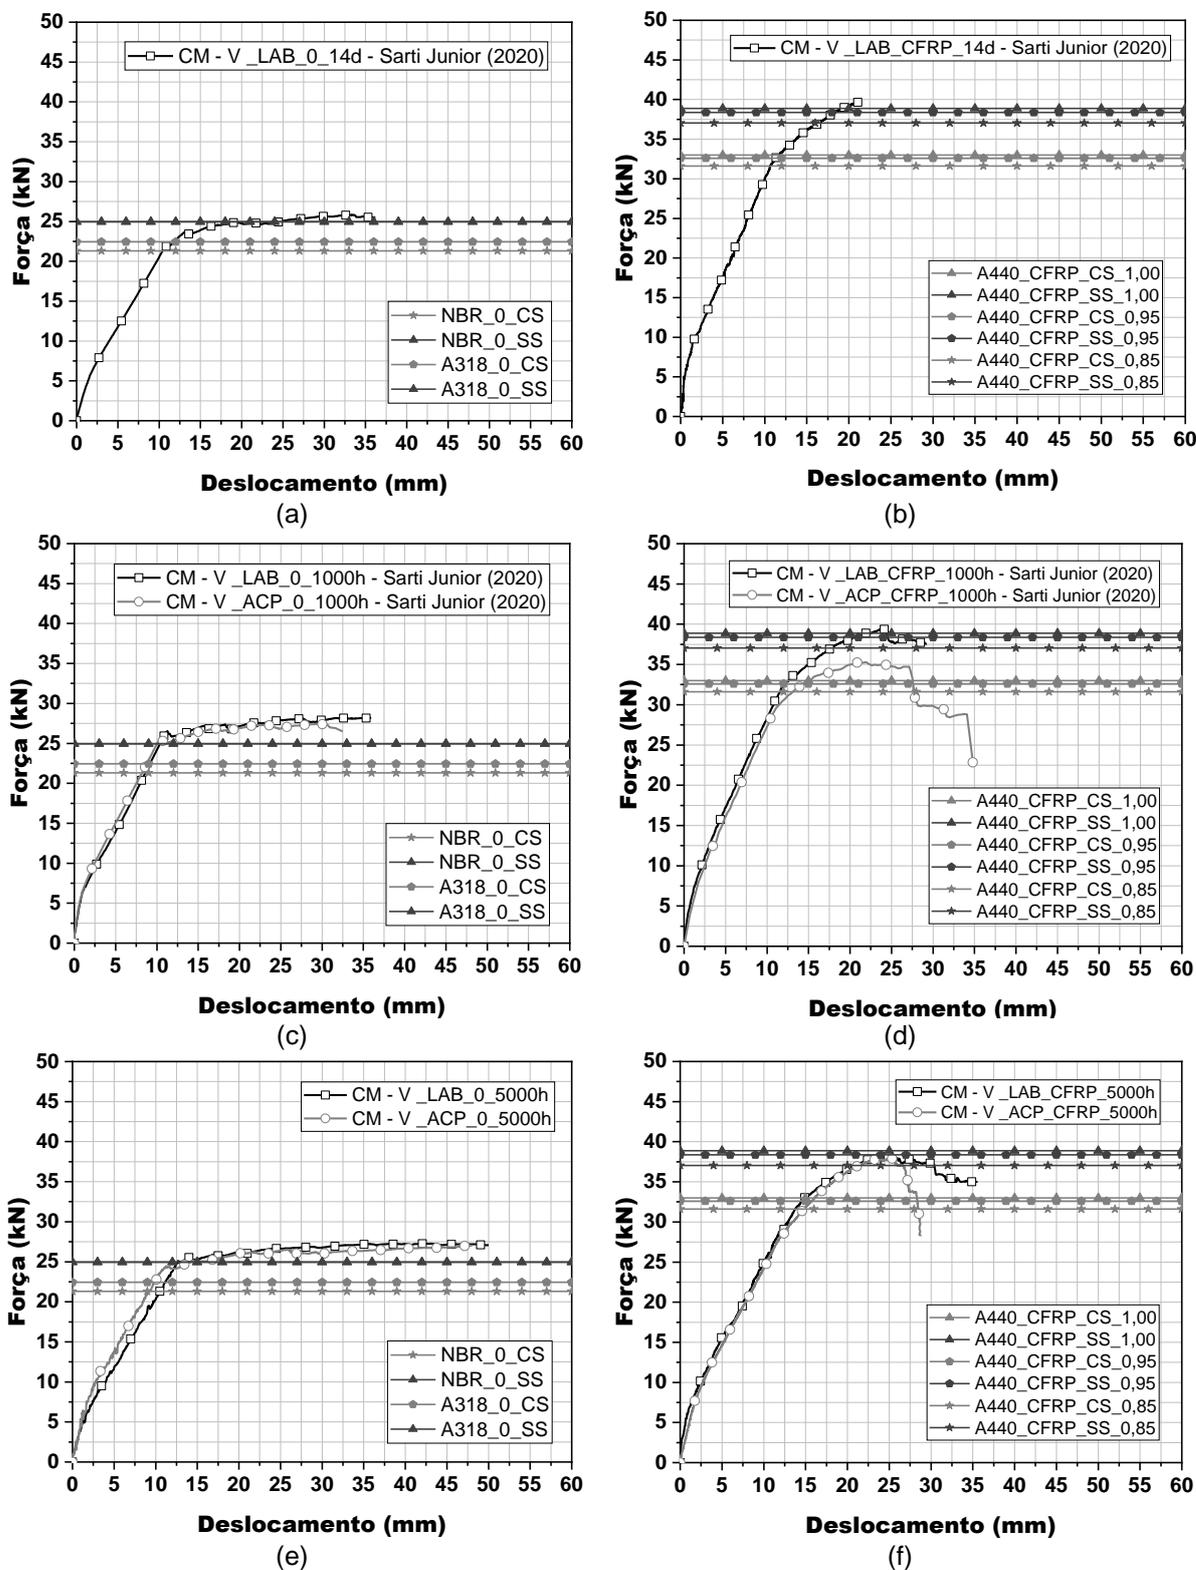
Figura 66: Diagramas de comparação entre as análises teóricas e experimentais em ambos os ambientes: (a-b) Força média versus deslocamento vigas de referência, (c-d) Força média versus deslocamento vigas com 1000h e (e-f) Força média versus deslocamento vigas com 5000h

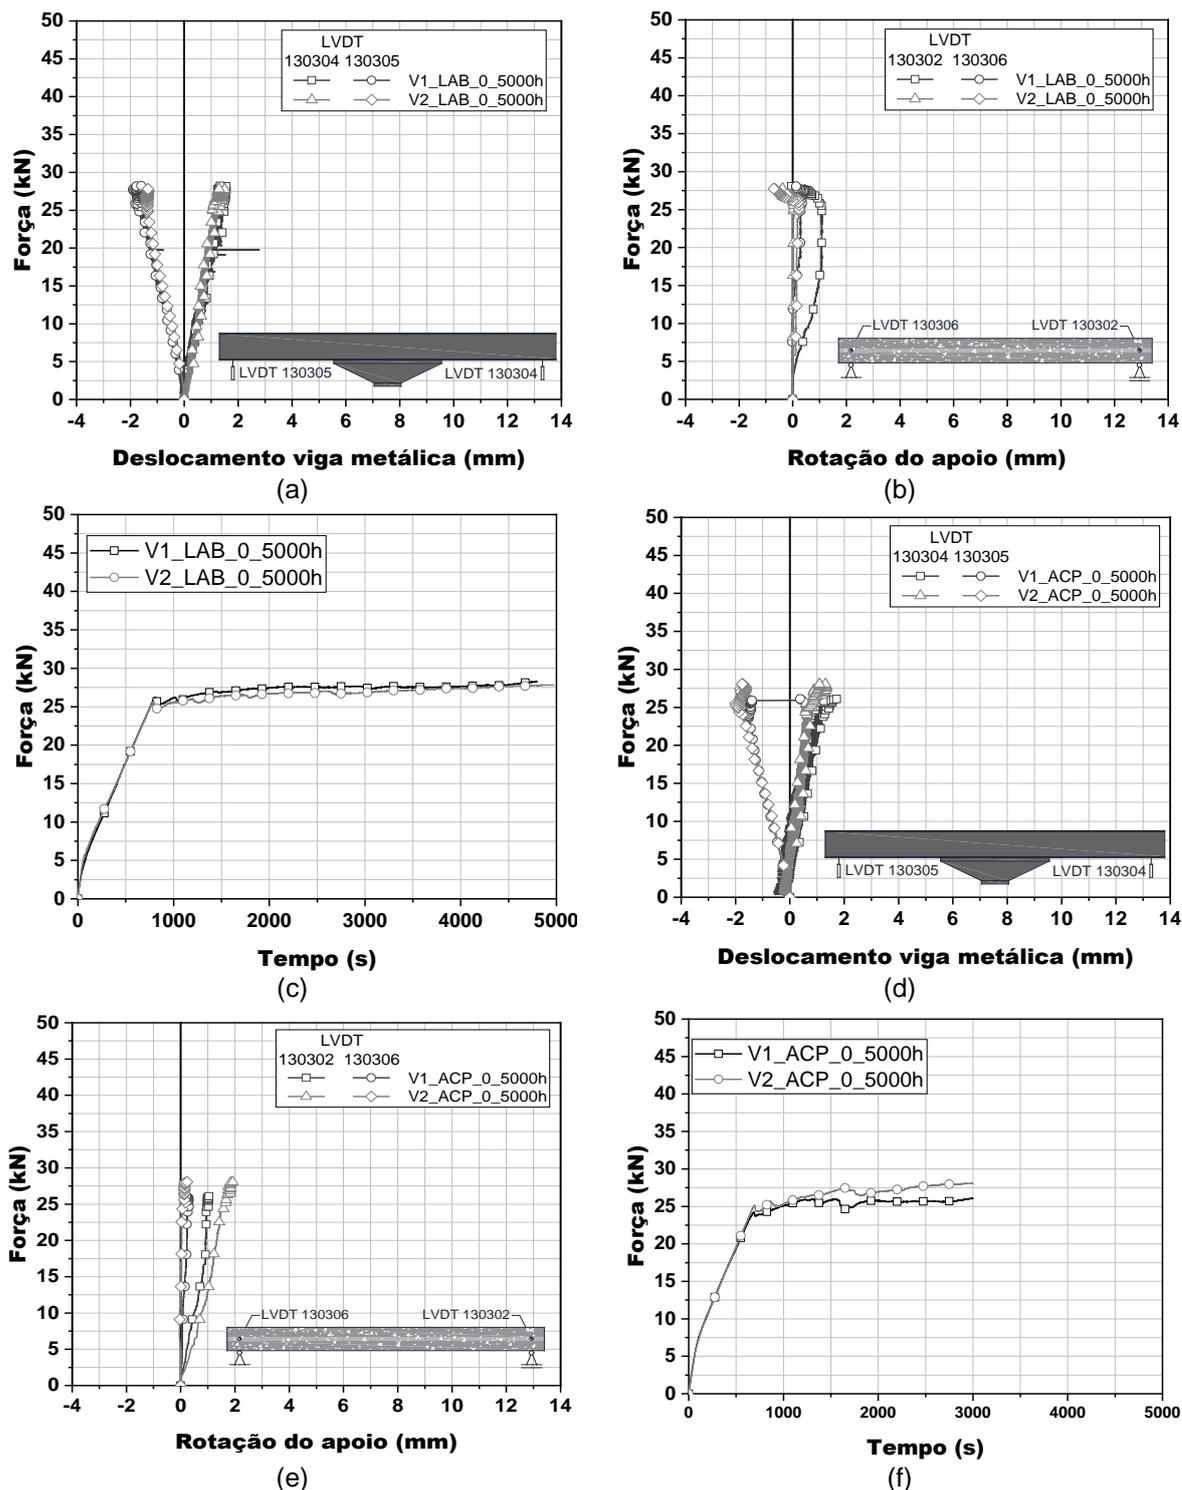
Figura 67: Diagramas complementares do modelo V1/V2_LAB_0_5000h: (a) Força versus deslocamento do perfil metálico, (b) Força versus rotação nos apoios e (c) Força versus tempo; Diagramas complementares do modelo V1/V2_ACP_0_5000h: (d) Força versus deslocamento do perfil metálico, (e) Força versus rotação nos apoios e (f) Força versus tempo

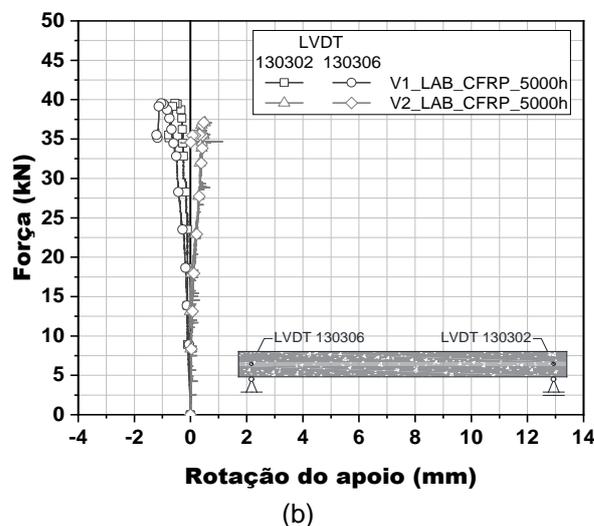
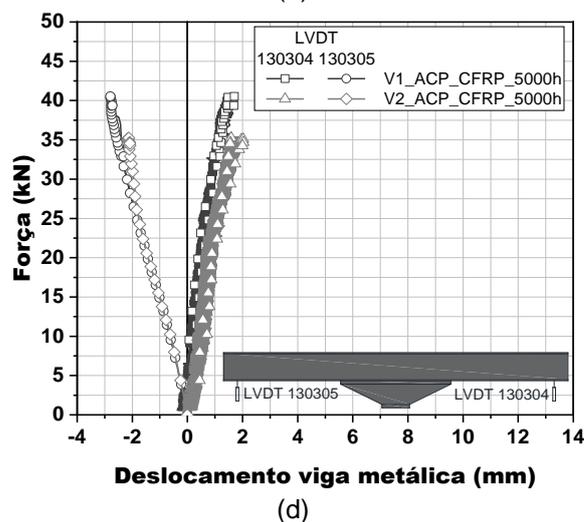
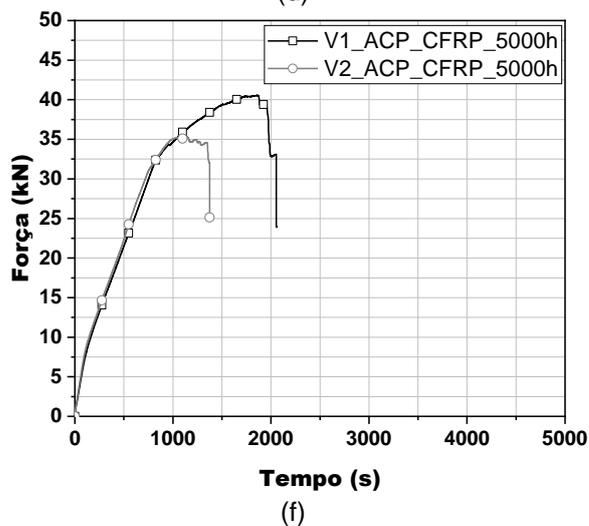
Figura 68: Diagramas complementares do modelo V1/V2_LAB_CFRP_5000h: (a) Força versus deslocamento do perfil metálico, (b) Força versus rotação nos apoios e (c) Força versus tempo; Diagramas complementares do modelo V1/V2_ACP_CFRP_5000h: (d) Força versus deslocamento do perfil metálico, (e) Força versus rotação nos apoios e (f) Força versus tempo

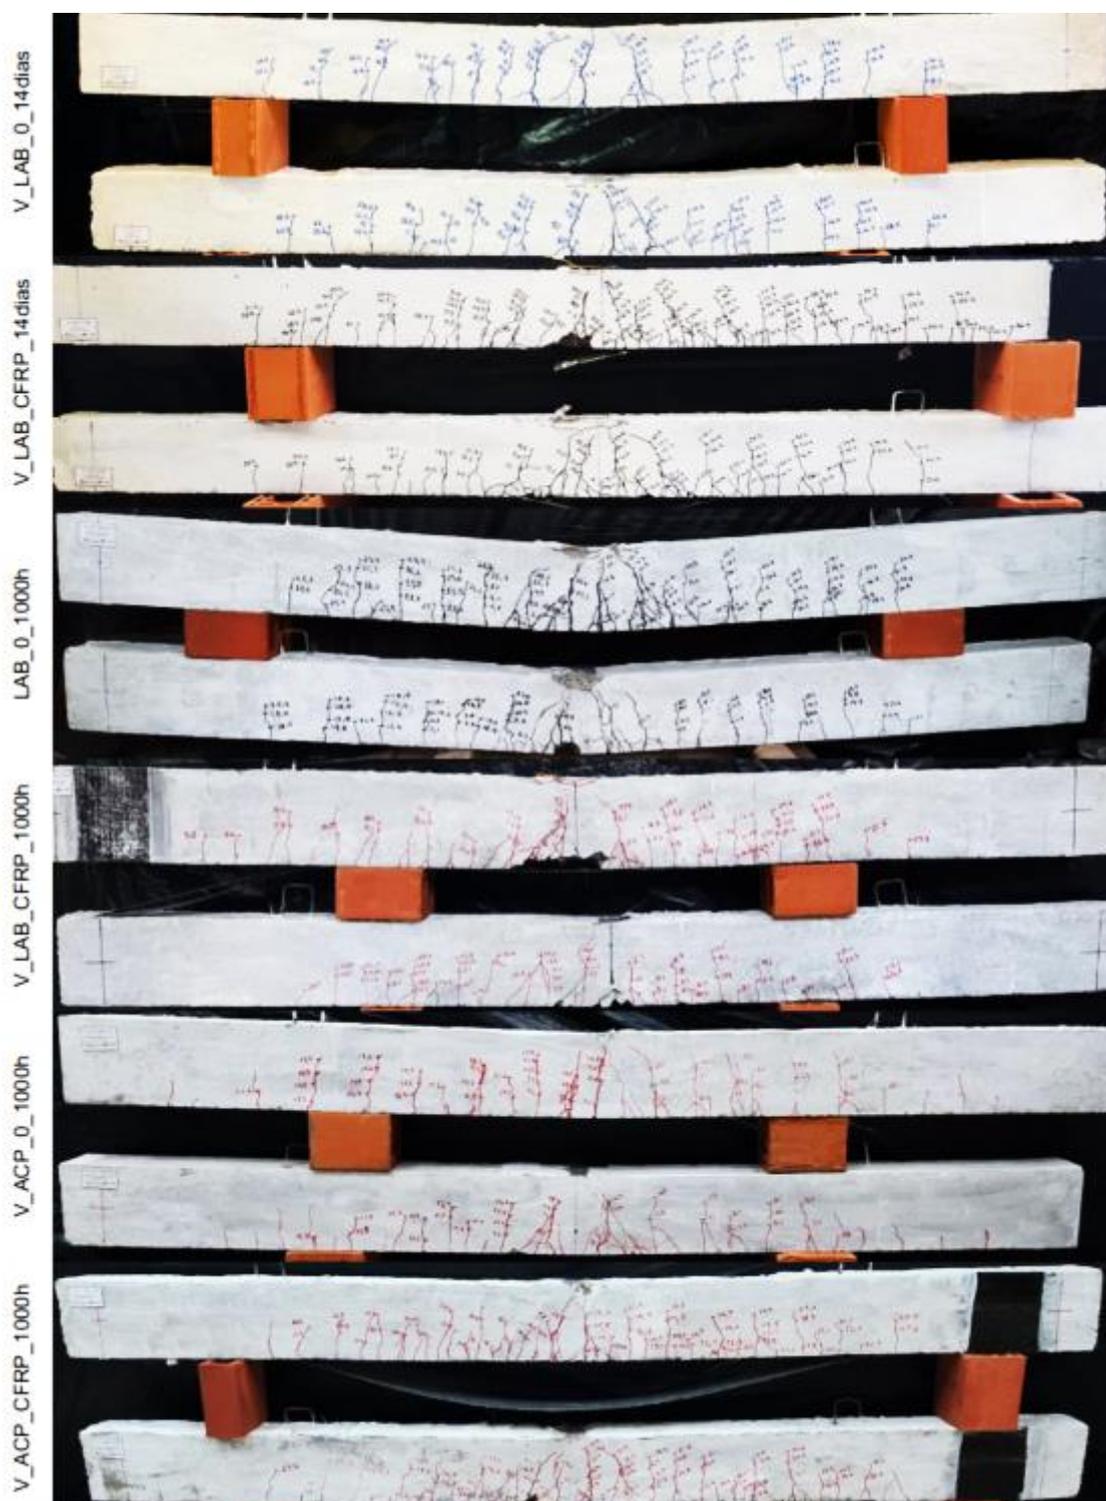
Figura 69: Padrão fissuratório dos modelos de referência e 1000h
