**ANÁLISE DE FALHA DE MARTELOS OSCILANTES DE DESFIBRADORES
UTILIZADOS EM USINAS SUCROALCOOLEIRAS**

Dissertação apresentada ao
Programa de Pós-Graduação em Ciência e
Engenharia de Materiais como requisito
parcial à obtenção do título de MESTRE EM
CIÊNCIA E ENGENHARIA DE MATERIAIS

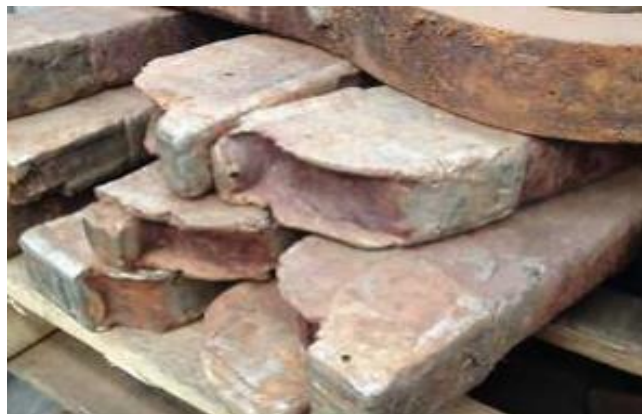
Na Figura 2.7 é apresentado o aspecto dos vértices dos martelos desfibradores comerciais danificados após o uso, com perfil não linear. Aparentemente, dois tipos predominantes de mecanismos de desgaste estão presentes: no início do contato, desgaste por adesão deve estar atuando mais fortemente, enquanto durante arraste da cana-de-açúcar, o mecanismo principal deve ser o desgaste abrasivo [40]. Os martelos desfibradores comerciais apresentam em sua base uma camada de revestimento de material mais duro, depositado por cordões de solda. O dano em trabalho promove a

retirada deste revestimento e o atrito passa a ocorrer entre a cana-de-açúcar e a base do martelo sem revestimento.

Figura 2.7 – Desgaste típico nos vértices dos martelos convencionais (largura da peça entre 130 e 170 mm e espessura de 50 e 70 mm) [41].

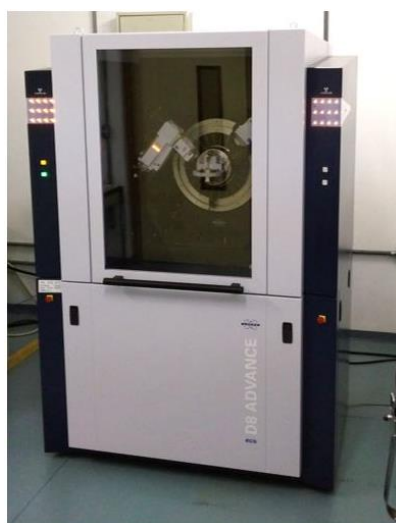
As amostras destinadas a esta análise tiveram suas superfícies trabalhadas a fim de se obter uma forma plana e polida. O difratômetro de raios X que foi utilizado nestas análises (Figura 3.5) é da marca Bruker D8 ADVANCE. A tensão e a corrente foram de 40 kV e 30 mA respectivamente, com radiação Cu-K α no intervalo de 5° a 90°, pertencente ao Laboratório de Caracterização Estrutural (LCE-DEMa-UFSCar).

Figura 3.5 – Difratômetro de raios X Bruker D8 ADVANCE. Fonte: Próprio autor.

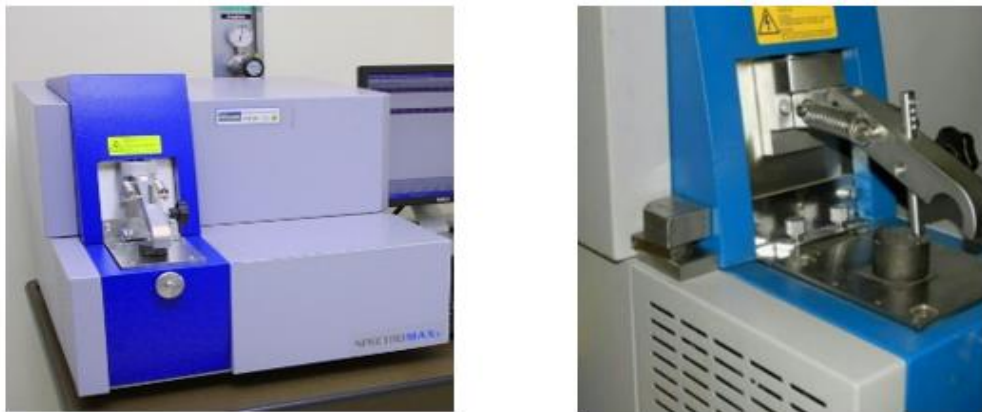
Para a análise da composição química, a amostra foi cortada com dimensões de 10 x 10 mm utilizando uma cortadora da fabricante Arotec modelo Arocor 40, utilizando discos de corte abrasivo e refrigeração à água e preparada mediante lixamento para retirada de possíveis contaminantes. Em seguida, a amostra foi submetida à análise através de Espectrometria de Emissão Óptica por Centelha. Para o ensaio foi utilizado um espectrômetro SPECTROMAX, do Centro de Caracterização e Desenvolvimento de Materiais da UFSCar (Figura 3.6).

Figura 3.6 – Espectrômetro SPECTROMAX (à esquerda) e detalhe do suporte da amostra (à direita) [51].

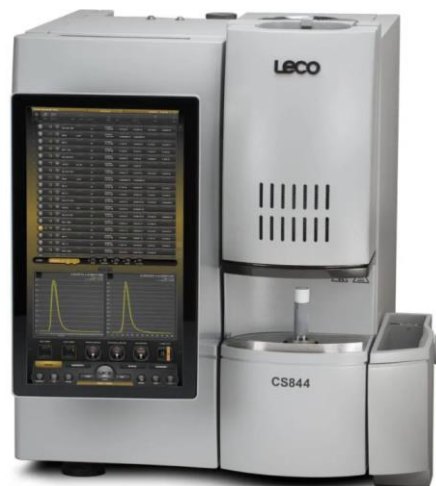
A Técnica de combustão direta e detecção por infravermelho foi usada para determinar a quantificação de carbono (C) e enxofre (S) do aço do material de base e do revestimento do martelo desfibrador, utilizando o equipamento LECO CS-844 (Figura 3.7), instalado no Centro de Caracterização e Desenvolvimento de Materiais (CCDM – UFSCar/DEMa).

Figura 3.7 – Quantificação de carbono em analisador LECO CS-844 [52].

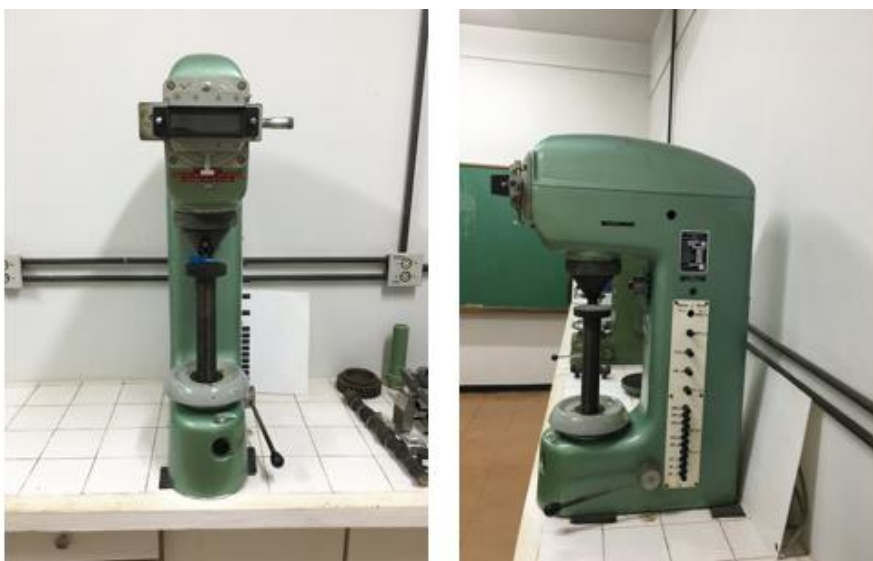
A medição da dureza foi realizada conforme preconiza a norma ASTM E10-18 [53] com o durômetro modelo Heckert HPO250 (Figura 3.8), com um penetrador esférico de aço de \varnothing 2,5 mm, empregando uma carga de 187,5 kgf e tempo de penetração de 15 s, observando a distância de quatro vezes o diâmetro da calota impressa entre os centros de indentação, executando cinco medições no material base e revestimento.

Figura 3.8 – Durômetro modelo Heckert HPO250. **A esquerda** (vista frontal) e **a direita** (vista lateral). Fonte: Próprio autor.

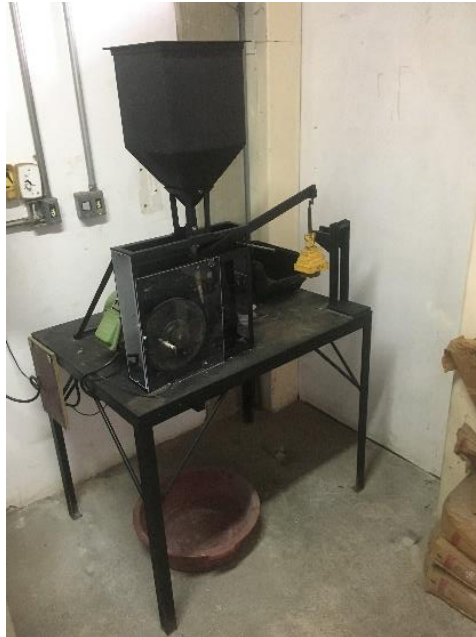
O equipamento utilizado para a avaliação da resistência ao desgaste foi um abrasômetro do tipo roda de borracha (Figura 3.9), pertencente ao Centro de Caracterização e Desenvolvimento de Materiais do DEMa-UFSCar.

Figura 3.9 – Abrasômetro – Roda de Borracha. Fonte: Próprio autor.

Esse equipamento é constituído de um sistema digital para contagem do número de voltas, alarme para assegurar os limites mínimo e máximo de rotações por minuto e desligamento automático ao completar 6000 rpm, garantindo as mesmas condições de ensaios para todas as amostras. A Tabela 3.1 mostra os parâmetros de ensaios de desgaste, conforme o procedimento D da norma ASTM G65-16 [54].

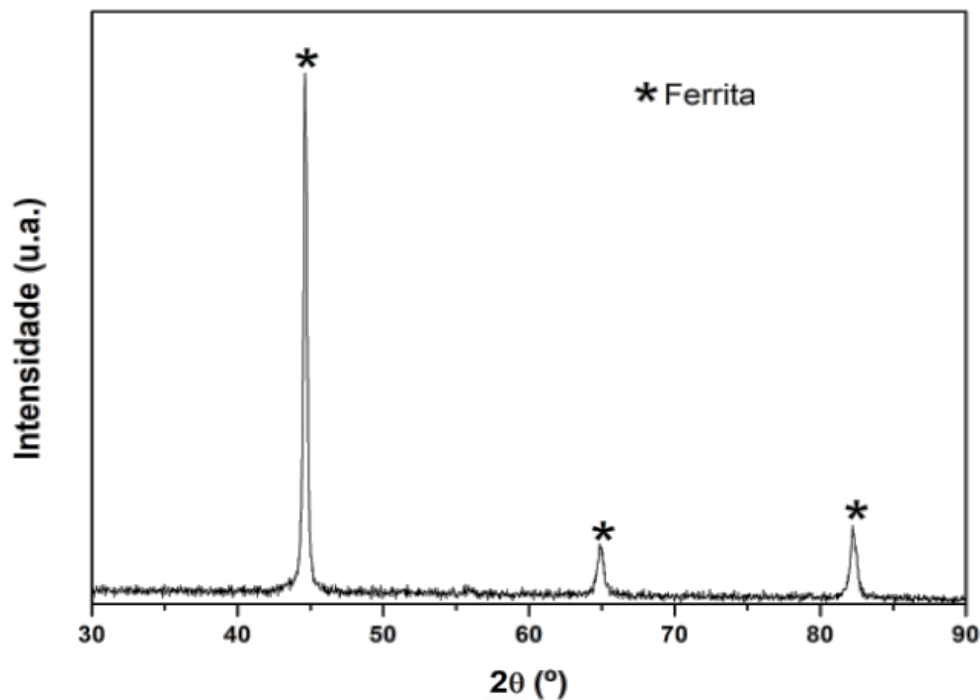
Pela difração de raios X comprovou-se que a fase majoritária no material base é ferrita de estrutura (CCC) cúbica de corpo centrado (Figura 4.1) com picos de difração característicos dessa fase nas posições $2\theta = 44,5$, 65 e $82,5^\circ$. Os picos de cementita não foram detectados porque sua fração volumétrica está abaixo dos limites de detecção da técnica.

Figura 4.1 – Difratograma do material base do martelo. Fonte: Próprio autor.

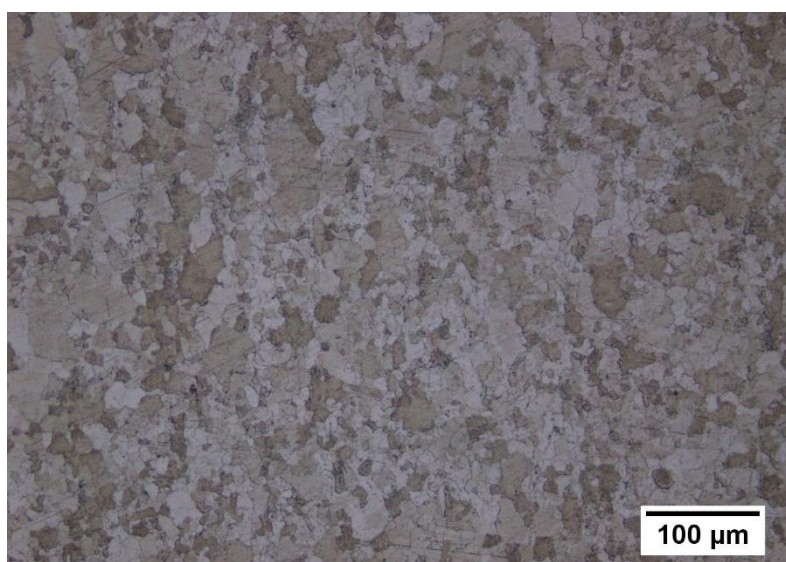
O aço inoxidável 410 compõem-se de ferrita com microestrutura homogênea (Figura 4.6), sem segunda fase. A ferrita deve-se ao teor de ~12.3 %p de Cr e o baixo teor de C (0,16 %p) e Ni (0,19 %p), conforme apresentado na Tabela 4.1.

Figura 4.6 – Microestrutura do aço inoxidável 410 com ataque por reagente Villela. Fonte: Próprio autor.

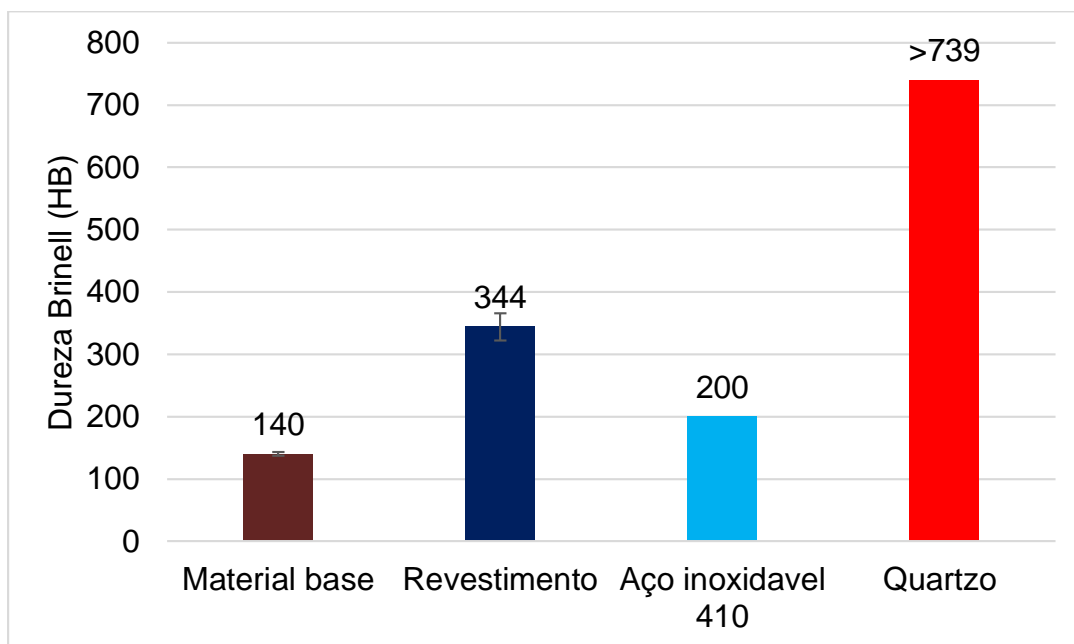
A Figura 4.7 apresenta os resultados obtidos a partir de ensaios de dureza Brinell para o material base e revestimento. Para fins comparativos foi utilizado os valores de dureza do material de referência (aço inoxidável 410) e do quartzo (SiO_2), onde o primeiro está conforme a norma ABNT NBR 6442 [63] e o segundo possui dureza 7 na escala de Mohs, acima de 739 HB [64].

Figura 4.7 – Valores de dureza brinell do material base, revestimento, material de referência (aço inoxidável 410) e do quartzo (SiO_2). Fonte: Próprio autor

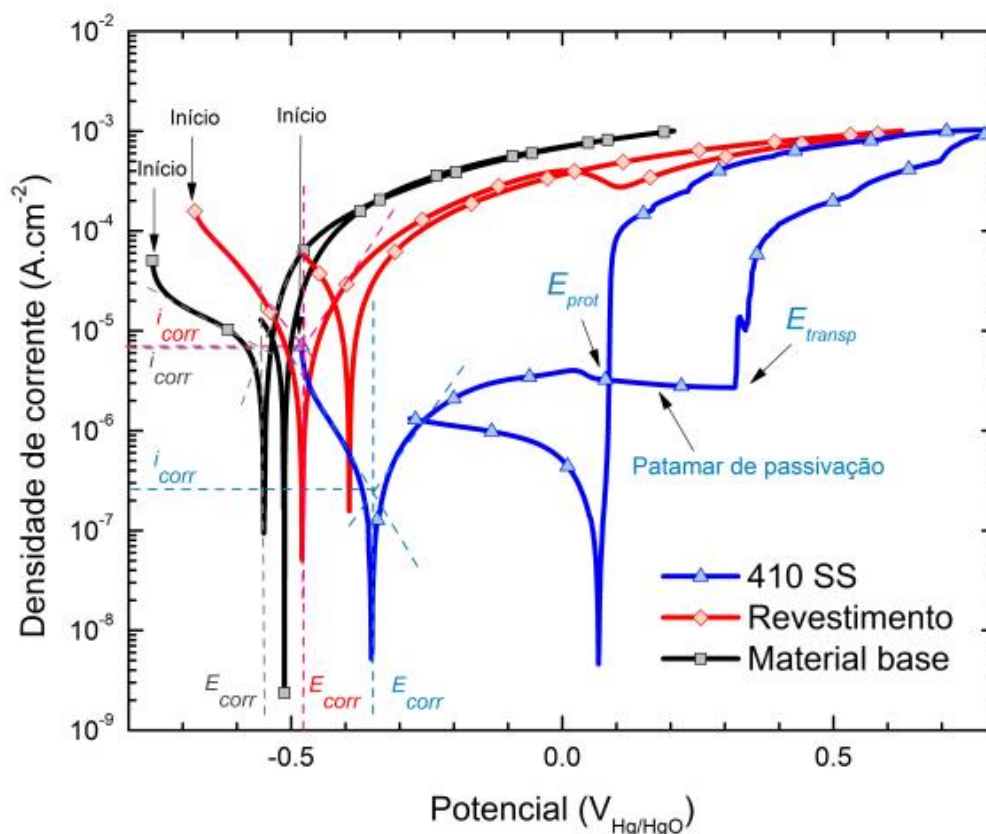
para o material de referência (aço inoxidável 410). Para tal são apresentadas as curvas de polarização cíclica (Figura 4.9) em meio (caldo de cana-de-açúcar) com valores de pH ~ 5,5.

Figura 4.9 – Curvas de polarização cíclica obtida para o aço inoxidável 410, material base e revestimento. Fonte: Próprio autor.
