**ANÁLISE DA SOLDAGEM A PONTO POR RESISTÊNCIA
ELÉTRICA DO AÇO 38MnB5 ESTAMPADO A QUENTE**

Trabalho de conclusão de curso apresentado ao Departamento de Engenharia de Materiais da Universidade Federal de São Carlos, como requisito para obtenção do título de bacharel em Engenharia de Materiais.

TÍTULO: Análise da soldagem a ponto por resistência elétrica do aço 38MnB5 estampado a quente

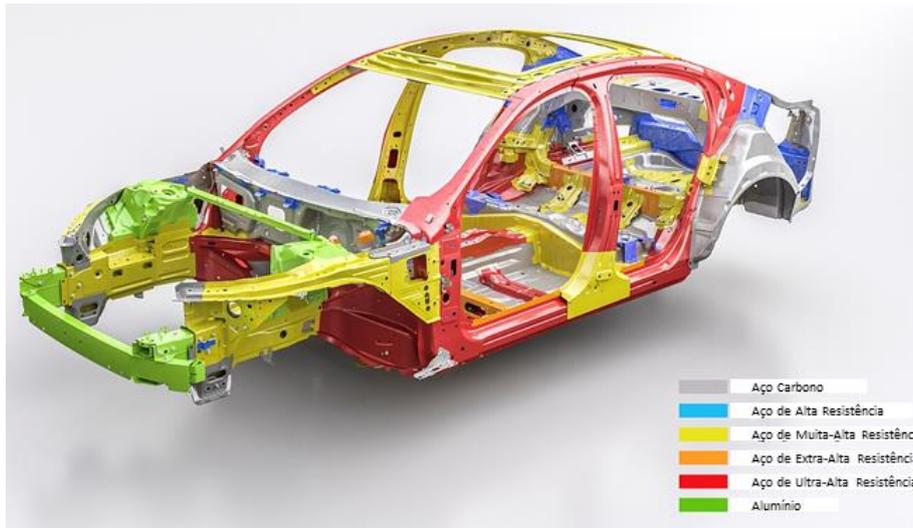
Figura 1: Componentes estruturais automotivos destacados de acordo com o tipo de aço geralmente utilizado. A Pillar, B Pillar e C Pillar demonstrados em vermelho (aço de ultra-alta resistência) (Fonte: © Volvo Cars).

Essas peças fazem parte da categoria de peças estruturais automotivas (Figura 1) que possuem como objetivo dar a estrutura de sustentação do automóvel além de promover a segurança dos passageiros. Ao serem solicitadas em um impacto, essas peças agem de acordo com a sua função (que pode depender do local do carro em que ela se encontra), com intuito de absorver a energia do choque em forma de deformação ou resistir a deformação para proteger o passageiro. As peças estruturais que costumam compor as partes frontal e traseira do automóvel possuem espaço para que a deformação absorva o impacto, minimizando o choque. Já as peças estruturais laterais não possuem tanto espaço para deformar, necessitando uma resistência elevada para proteger o passageiro em caso de uma batida lateral, podendo possuir tecnologias que possibilitam uma deformação direcionada para uma região em que o passageiro não se encontra.

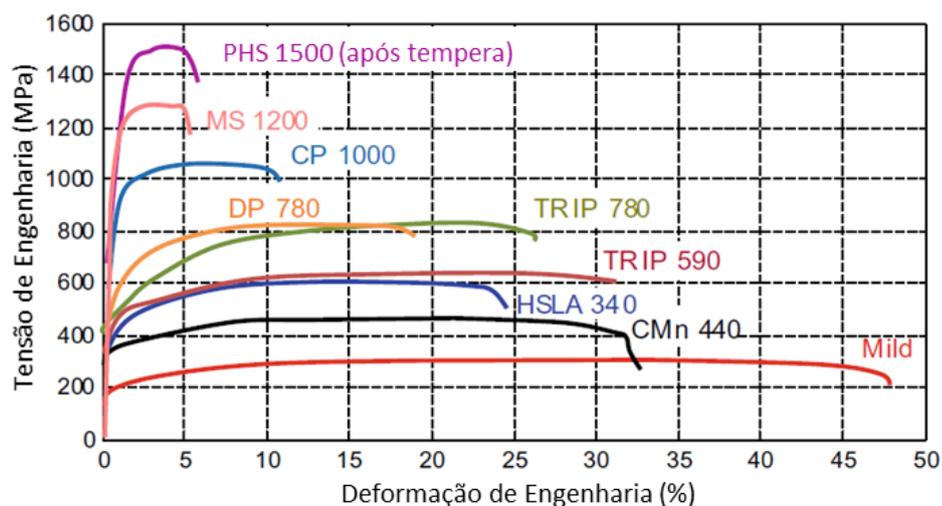
Figura 2: Comparação da curva tensão-deformação de aços utilizados na indústria automobilística (BILLUR, 2019).

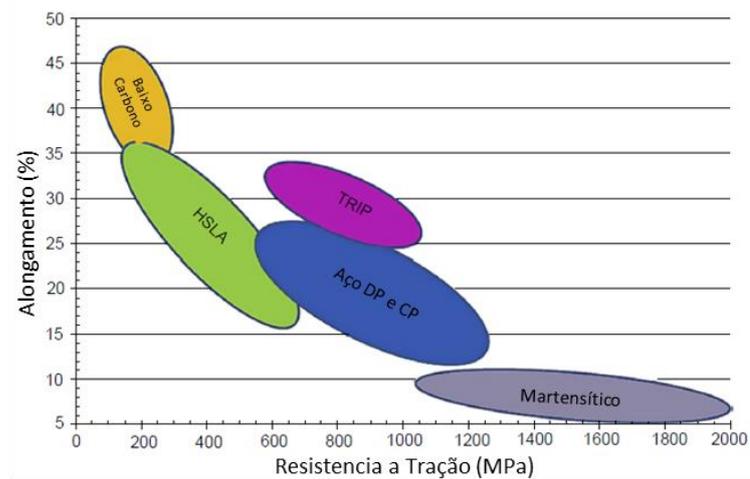
Figura 3: Relação entre Alongamento e Tensão de Ruptura de alguns aços AHSS (SHOME, 2015).

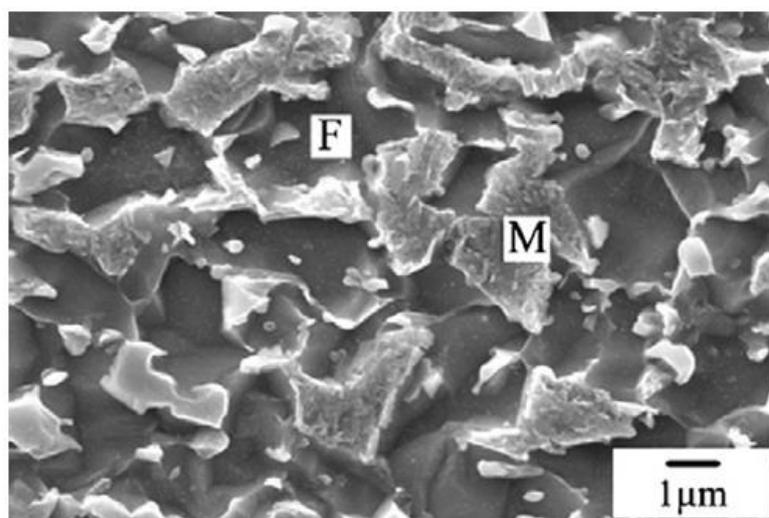
Figura 4: Microestrutura típica de um aço DP, obtida por microscopia eletrônica de varredura (MEV), indicando os grãos de ferrita (F) e martensita (M) (SHOME, 2015).

Aços *Dual-Phase* possuem microestrutura composta por matriz ferrítica e ilhas de martensita (Figura 4). Essa microestrutura é formada a partir do aquecimento, até o campo austenita + ferrita, seguido de tempera para transformar a austenita em martensita. O limite de resistência desses aços varia de 500 a 1180 MPa, dependendo da fração de martensita presente na microestrutura. Portanto, quanto maior a fração volumétrica de martensita presente, maior será o limite de resistência (SHOME, 2015).

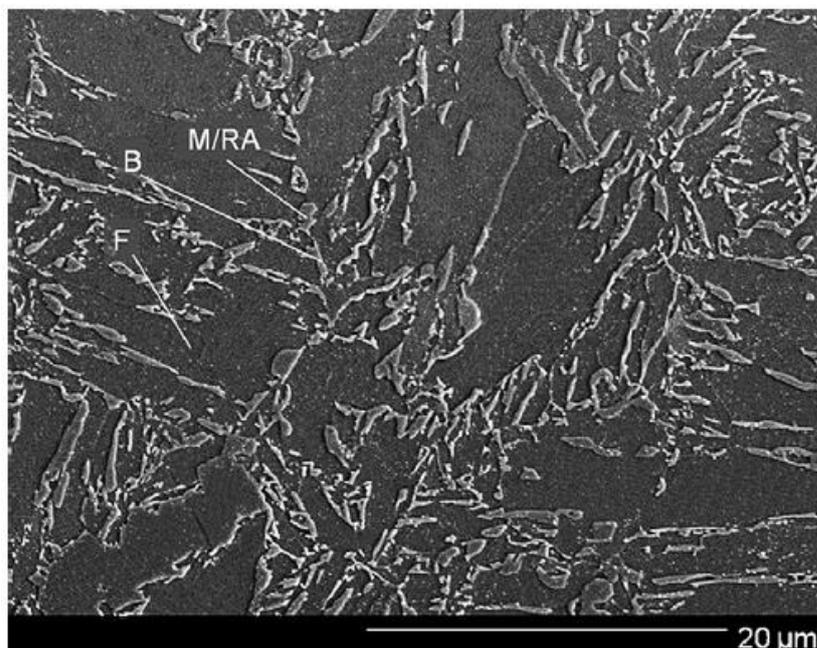
Figura 5: Microestrutura típica de um aço TRIP, obtida por microscopia eletrônica de varredura (MEV), indicando os grãos de bainita (B), martensita (M) e austenita retida (RA) na matriz ferrítica (SHOME, 2015).

Aços Transformation-Induced Plasticity (TRIP) apresentam microestrutura multifásica, contendo tipicamente: ferrita, bainita e austenita retida (Figura 5). Possuem um mecanismo de deformação que consiste na transformação da austenita retida em martensita a partir da deformação plástica do material. Isso permite que possuam resistência a ruptura similar aos aços DP (de 500 a 1000 MPa), mas com maiores percentuais de alongamento (de 10 a 30 %) (SHOME, 2015).

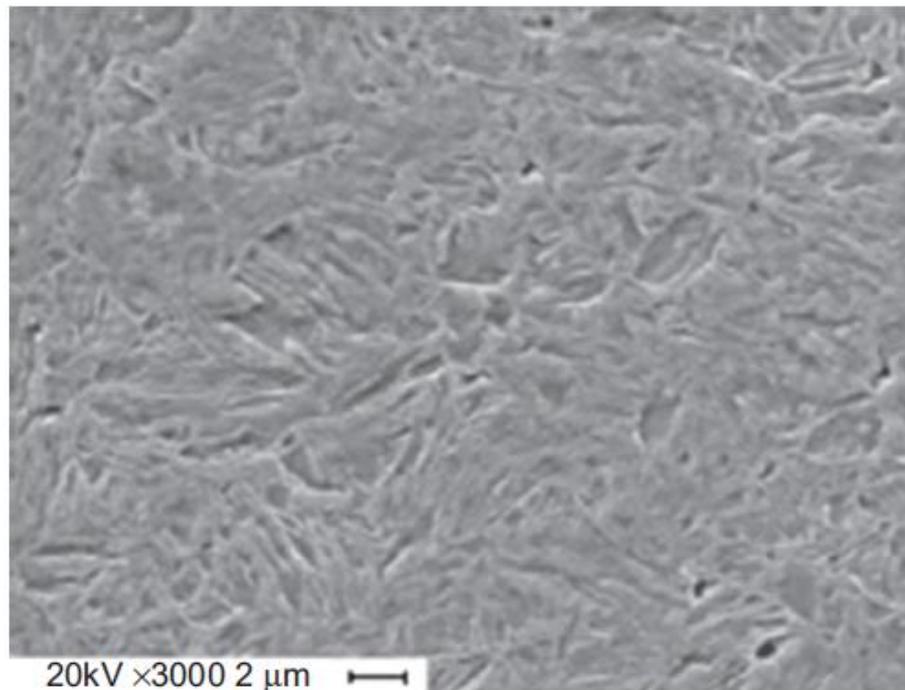
Figura 6: Imagem de microestrutura típica Martensítica, obtida por microscopia eletrônica de varredura (MEV) (SHOME, 2015).

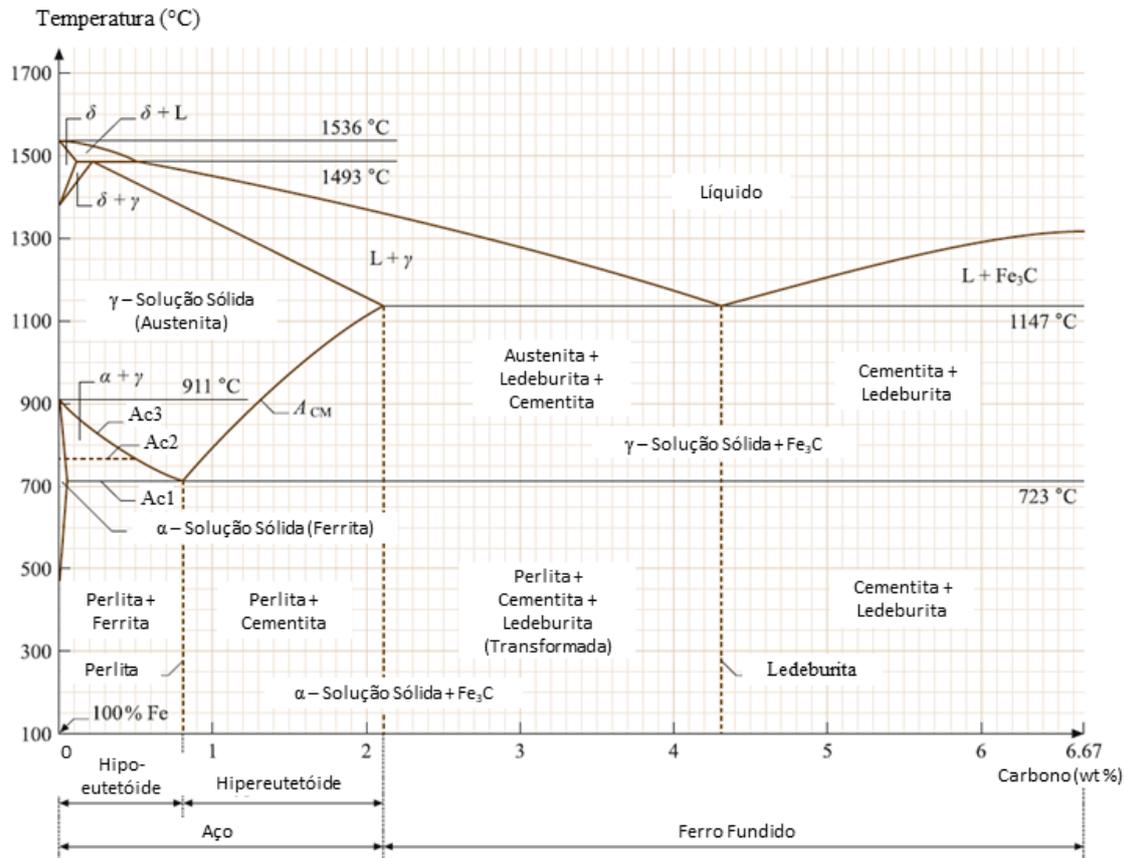
Figura 7: Diagrama de fases Fe-C (BILLUR, 2019).

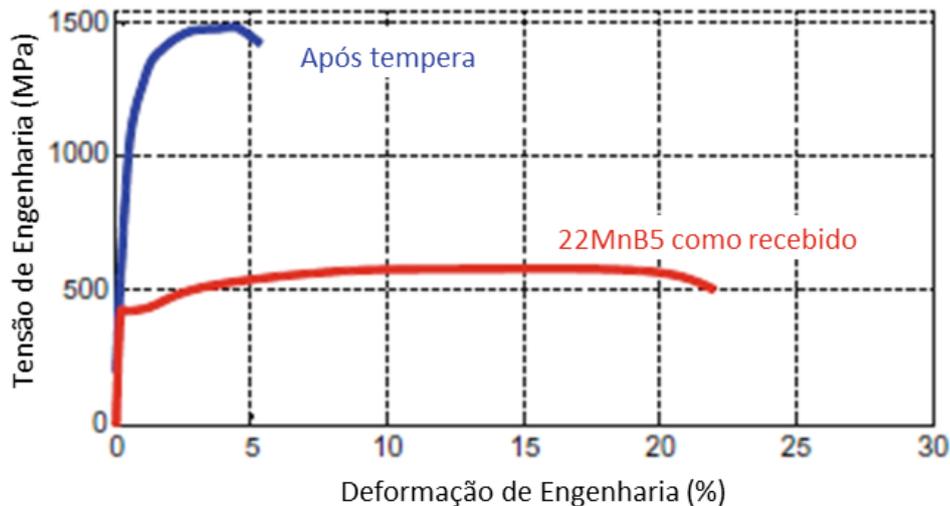
Figura 8: Curva tensão deformação do aço 22Mn5B, em condições antes (curva vermelho) e depois (curva azul) da têmpera (BILLUR, 2019).

Devido à elevada resistência mecânica e baixa ductilidade, aços martensíticos apresentam reduzida conformabilidade sendo inviáveis para estampagem a frio. Para utilização de aços com esse nível de resistência em peças estampadas, adota-se o processo de estampagem a quente. Os aços para aplicação nesse processo, com baixas concentrações de boro (de 0,002 a 0,005 %), já garantem que a transformação martensítica ocorra durante o resfriamento do aço da ferramenta de estampagem. Dessa forma, no processo de estampagem a quente, é possível a fabricação de peças com geometrias complexas e microestrutura majoritariamente martensítica, uma vez que o aço é estampado no estado austenítico em elevadas temperaturas, onde a plasticidade é maior que na temperatura ambiente. Na Figura 8 são apresentadas as curvas tensão-deformação onde nota-se a diferença das propriedades mecânicas, desse grupo de materiais, antes e depois do processo de estampagem a quente, comparando material temperado ao não temperado.

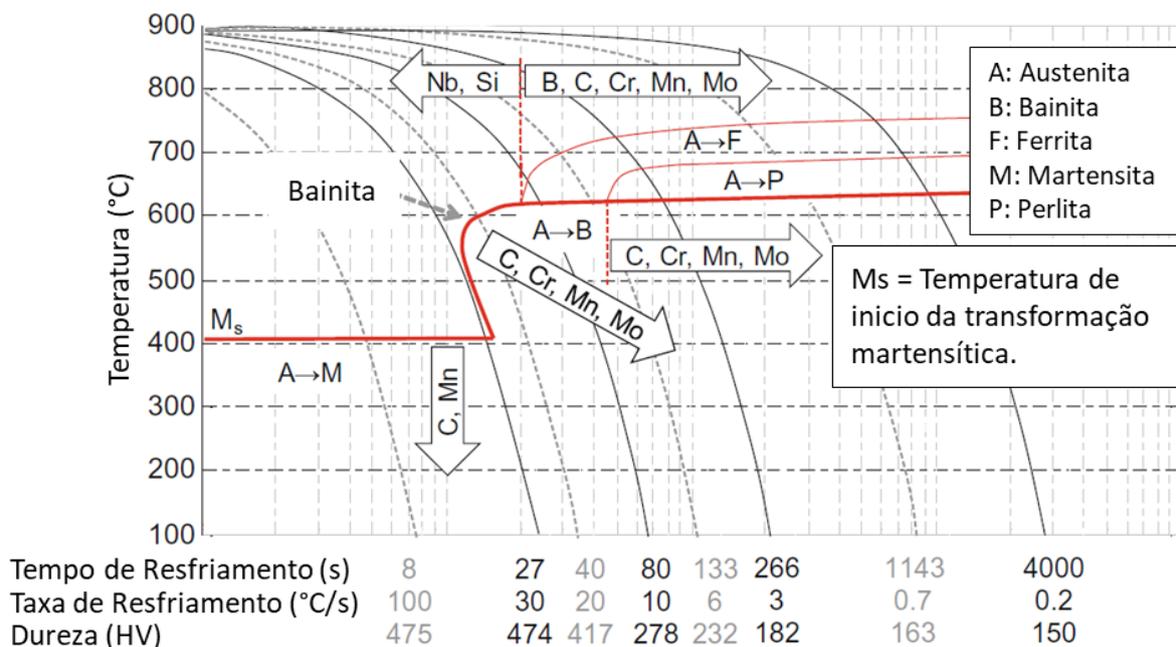
Figura 9: Diagrama CCT (Transformações a Resfriamento Contínuo) do aço 22MnB5 e os efeitos dos elementos de liga (BILLUR, 2019).

Elementos como Ti, Al, V, Zr e B proporcionam um endurecimento do aço por meio da formação de carbeto. O boro é o mais efetivo desses elementos, necessitando de concentrações pequenas (0,001 a 0,003 %) para que o efeito seja efetivo. Além disso, o boro aumenta a temperabilidade do aço por meio do atraso da formação de ferrita e perlita (Figura 9) (BILLUR, 2019).

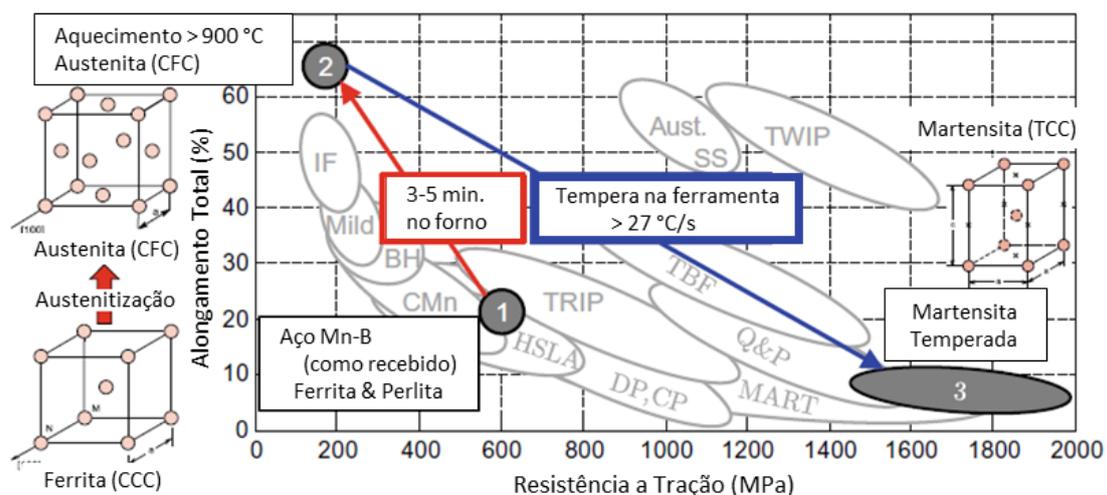
Figura 10: Modificações das microestruturas dentro do processo de conformação a quente. 1) Material em sua fase inicial com microestrutura composta por ferrita, como recebido; 2) Material na condição austenítica, após aquecimento a temperaturas acima de Ac3; 3) Material após estampagem e têmpera dentro da ferramenta, microestrutura martensítica (BILLUR, 2019).

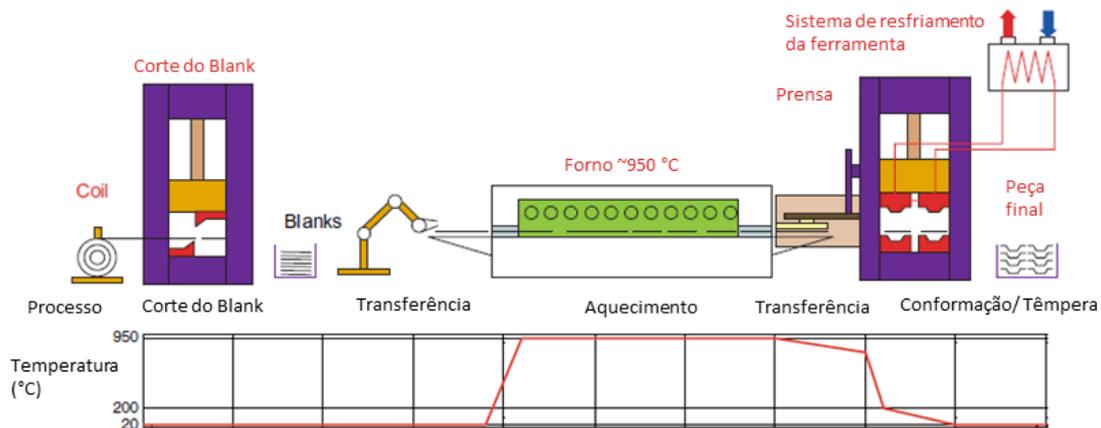
Figura 11: Esquema do processo de estampagem a quente, convencional e direto, e a respectiva temperatura aproximada atingida em cada etapa. (BILLUR, 2019).

estampados ainda quentes na geometria desejada. Assim, ainda dentro da ferramenta a peça é resfriada simultaneamente com a deformação imposta pela prensa, a partir de um sistema de resfriamento interno da ferramenta, atingindo a microestrutura e conseqüentemente as propriedades mecânicas desejadas. As etapas desse processo, com suas respectivas temperaturas, estão esquematizadas na Figura 11.

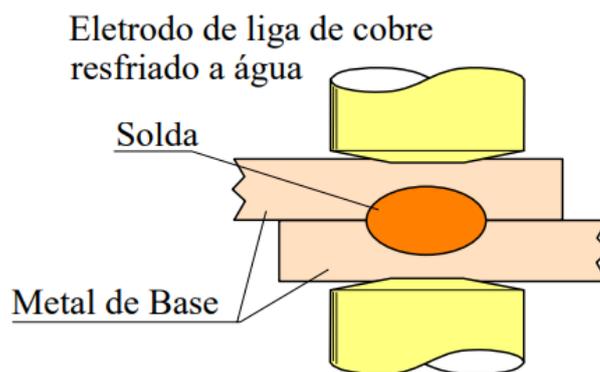
Figura 12: Formação da solda no processo de soldagem por resistência elétrica (MODENESI, 2000).

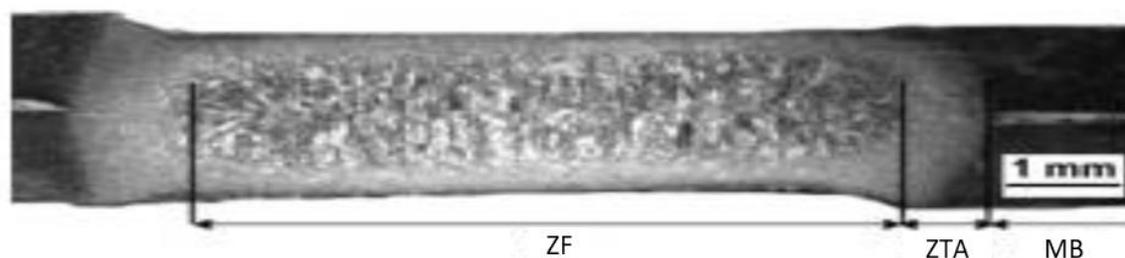
Figura 13: Microestrutura típica de uma solda por resistência elétrica em um aço de baixo carbono. (MANLADAN, 2015)

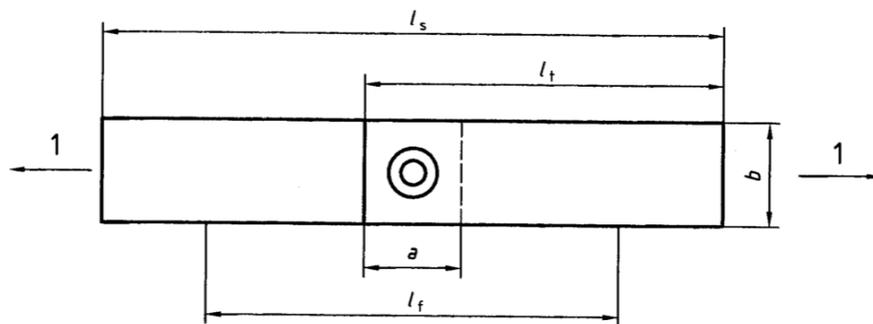
Figura 14: Dimensões de amostras para realização de teste de cisalhamento segundo a norma ISO 14273 (ISO 14273, 2002).

elétrica geralmente é medido por meio de dois testes, o teste de cisalhamento (*tensile-shear*), e o teste de arrancamento (*cross-tension*) (MANLADAN, 2015). O teste de cisalhamento consiste em um teste de tração em uma amostra composta de duas chapas soldadas entre si por um ponto de solda, onde cada chapa possui um dimensões especificadas pela norma ISO 14273. Nesse teste é medido o valor da tensão máxima suportada pela junta quando solicitada por forças paralelas a chapa em sentidos opostos. Nas Figuras 14 e 15 podemos visualizar a geometria desse corpo de prova pós soldagem e o sentido de aplicação das forças no ensaio mecânico.

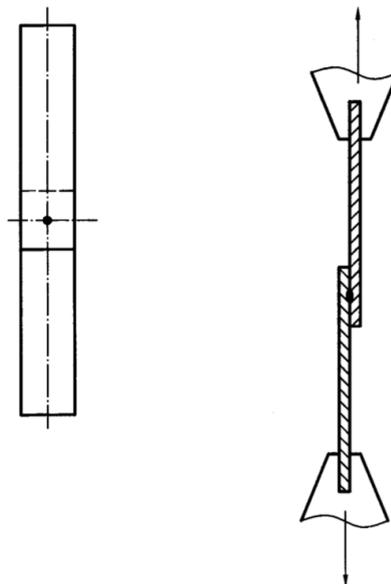
Figura 15: Disposição das amostras na realização do teste de cisalhamento, junto a direção de aplicação das forças segundo a norma ISO 14273 (ISO 14273, 2002).

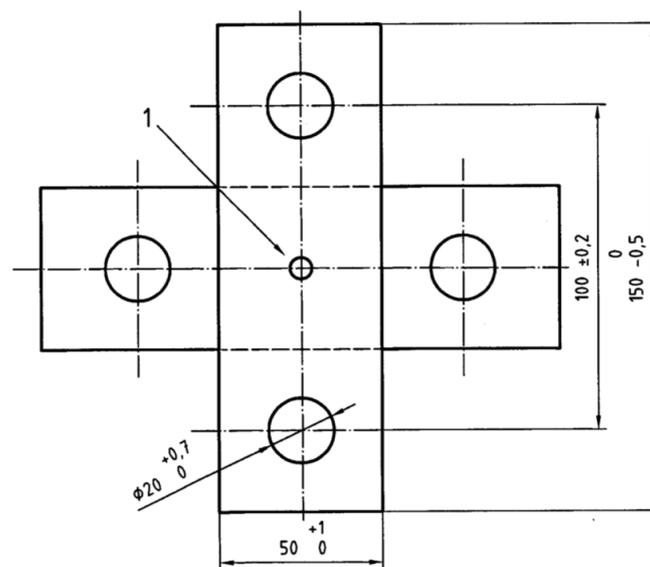
Figura 16: Dimensões de amostras para realização de teste de arranchamento segundo a norma ISO 14272 (ISO 14272, 2000).

O teste de arranchamento consiste novamente em um teste de tração, mas agora em um diferente sentido de aplicação da força aplicada, que segue a norma ISO 14272. Neste teste é medido o valor da tensão máxima suportada pela junta quando solicitada por uma força perpendicular a chapa em sentidos opostos. A Figura 16 mostra a geometria da amostra pós soldagem, em que o sentido de aplicação das forças trativas do ensaio são perpendiculares a superfície da chapa.

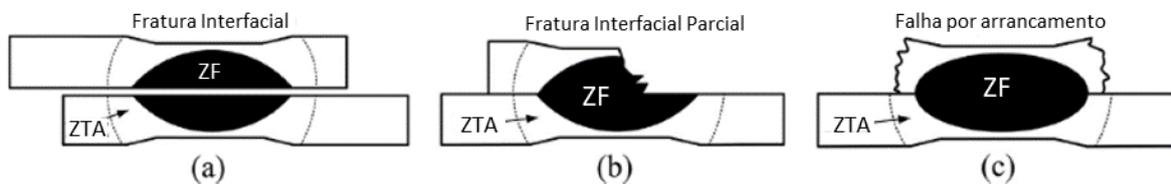
Figura 17: Tipos de mecanismos de fratura encontrados no processo de soldagem por resistência elétrica. (a) Mecanismo de Fratura Interfacial. (b) Mecanismo de Fratura Interfacial Parcial. (c) Mecanismo de Falha por arrancamento. (MODENESI, 2000)

O modo de falha de fratura interfacial consiste em uma fratura geralmente iniciada a partir de um entalhe em uma das extremidades da lente, na região entre as duas placas soldadas. Essa falha ocorre de modo que a trinca propaga pelo meio da lente soldada, separando as duas metades da lente, como é possível visualizar no esquema da Figura 17 (a). Esse modo de falha possui pequenas deformações

O modo de falha de fratura interfacial parcial começa igual ao modo de falha de fratura interfacial, mas no meio da propagação da trinca pela região central da lente soldada, a trinca muda de direção, propagando até a superfície de uma das chapas. Dessa forma, ocorre a remoção de parte da lente soldada como é possível visualizar na Figura 17 (b).

O modo de falha por arrancamento consiste em uma fratura que ocorre ao redor da lente soldada, de modo a arrancar a lente de uma das chapas (Figura 17 (c)). Essa fratura pode ser iniciada tanto no metal base, quanto na zona termicamente afetada, dependendo da microestrutura de cada região. A fratura por arrancamento apresenta uma maior absorção de energia e uma maior deformação quando comparada com o modo de falha de fratura interfacial, fazendo com que seja o modo de falha preferível nos processos industriais. Dessa forma, os parâmetros de soldagem a ponto, por resistência elétrica, geralmente são otimizados a produzirem este modo de falha.

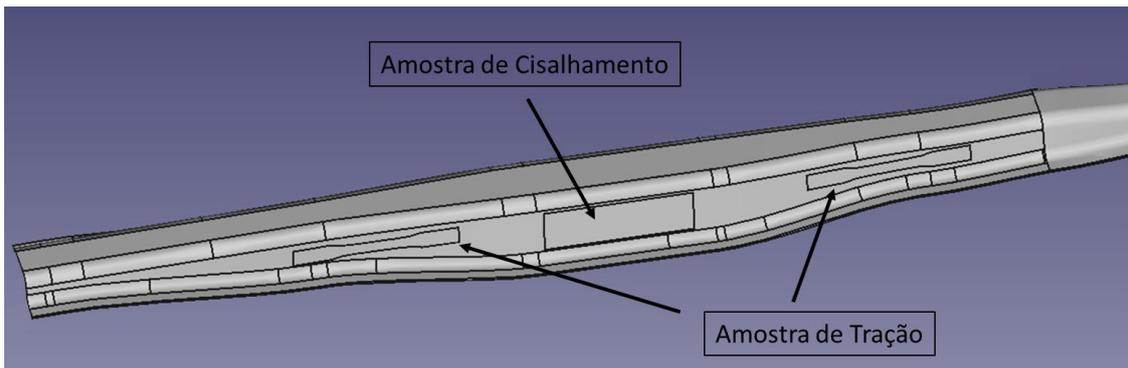
Figura 18: Posição das amostras retiradas da barra de proteção de porta produzida com o aço 38MnB5. (Fonte: Próprio autor)

Com a peça produzida, metade delas foram submetidas a um processo de jateamento abrasivo. Essas amostras jateadas foram nomeadas de Peças Jateadas, enquanto as peças que não passaram por esse processo foram nomeadas de Peças Oxidadas. Em seguida foram retirados, de ambas as peças, corpos de prova de formato retangular para serem utilizados nos testes de cisalhamento, seguindo a norma ISO 14273, com dimensões de 105x30 mm e amostras de tração em formato de gravatas das posições sinalizadas na Figura 18.

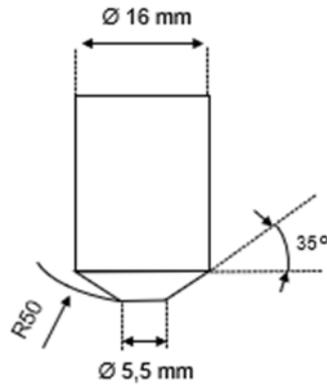
Geometria do Eletrodo

- Eletrodo de cobre, com tamanho de 16 mm de base e 5,5 mm de diâmetro da ponta (Figura 19);
- Pulso único;
- Força do eletrodo de 4,5 kN;
- Pré-pressão (*Squeeze time*) de 2000 ms;
- Tempo de pós-solda (*Hold time*) de 250 ms;
- Tempo de soldagem (*Weld time*) de 340 ms.

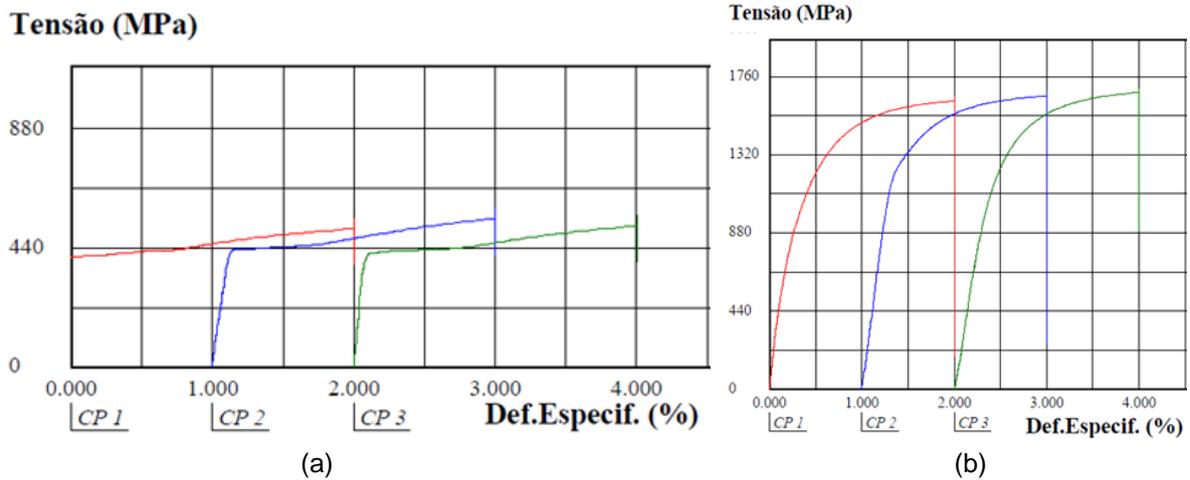
Figura 20: Curvas Tensão x Deformação do 38MnB5. (a) material como recebido; (b) material após estampagem a quente. (Fonte: Próprio autor)

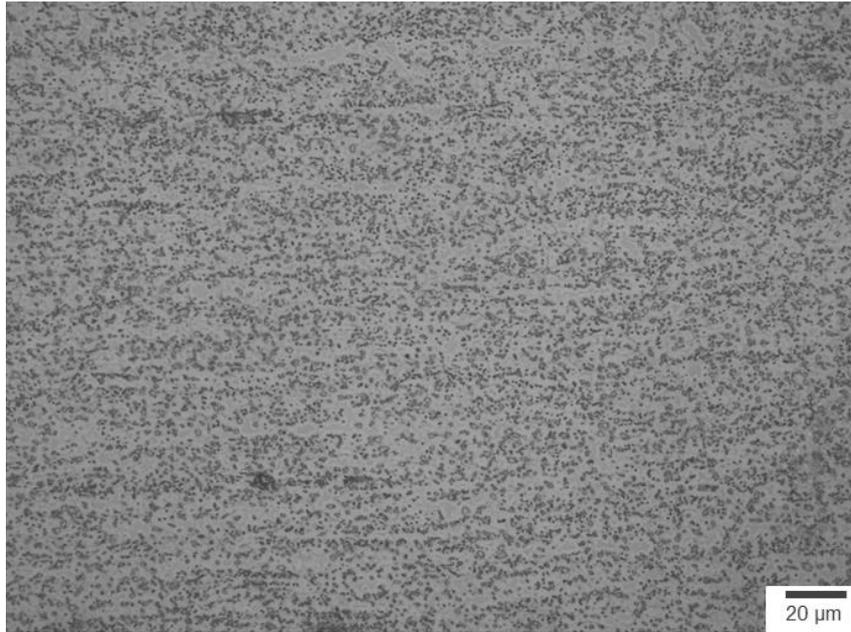
Figura 21: Microestrutura do Aço 38MnB5 como recebido pela usina. Microestrutura ferrítica com cementita esferoidizada. (Fonte: Próprio autor)

O aço 38MnB5 é recebido da usina em forma de bobina com espessura de 1,2 mm, produzida a partir de laminação a frio seguida de processo de recozimento para alívio das tensões. Na Figura 21 podemos visualizar a microestrutura do material como recebido com uma matriz ferrítica contendo cementita esferoidizada bem distribuída, devido ao recozimento. É possível observar também, o sentido da laminação conforme a direção dos grãos ferríticos.

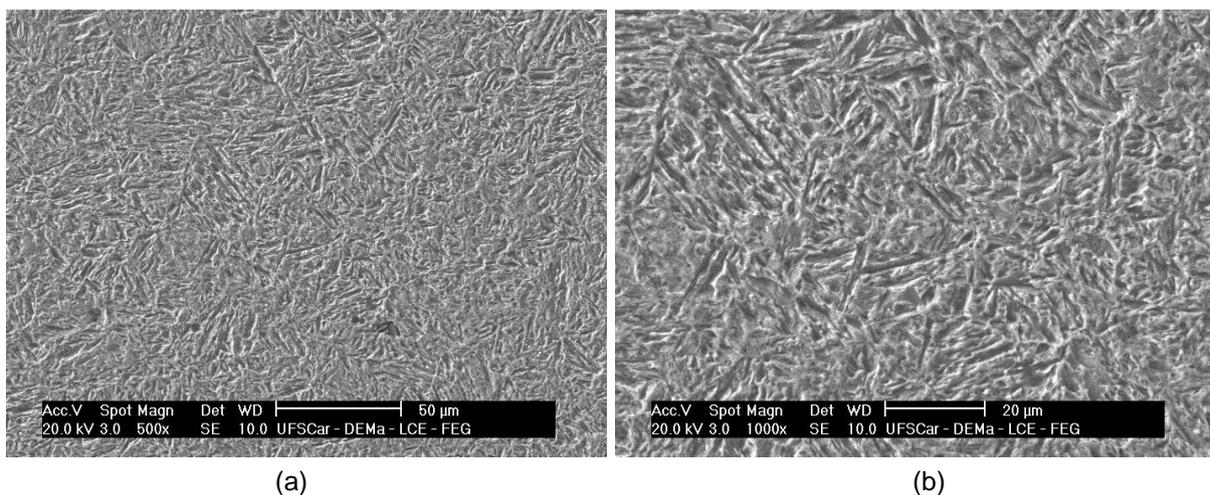
Figura 22: Microestrutura predominantemente martensítica do 38MnB5 após processo de estampagem a quente, obtidas a partir de MEV. (a) Microestrutura com aumento de 500x. (b) Microestrutura com aumento de 1000x. (Fonte: Próprio autor)

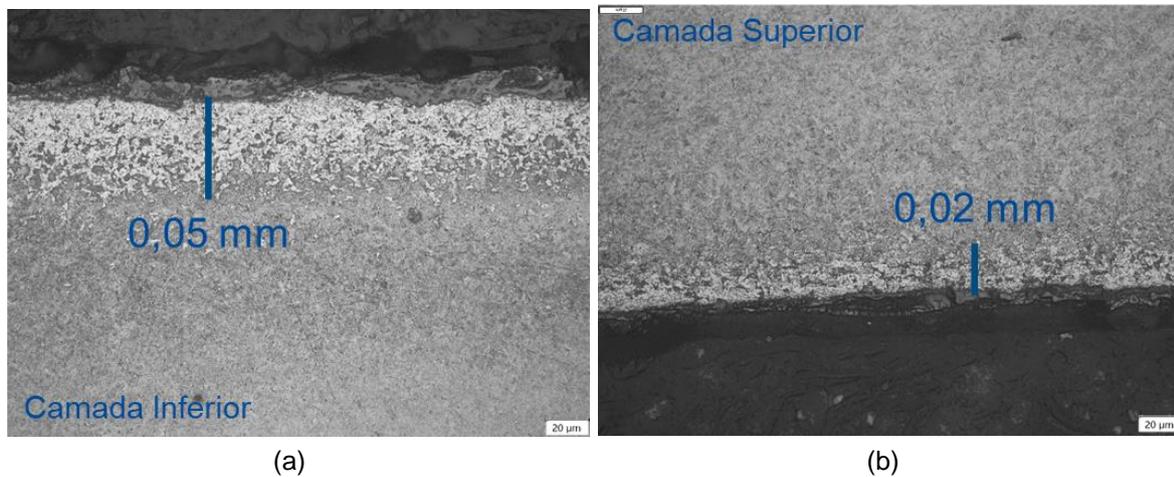
Figura 23: Camada descarbonetada e camada oxidada presente no aço 38MnB5 após processo de estampagem a quente, utilizando forno sem controle de oxigênio. (a) Parte inferior da chapa. (b) Parte superior da chapa. (Fonte: Próprio autor)

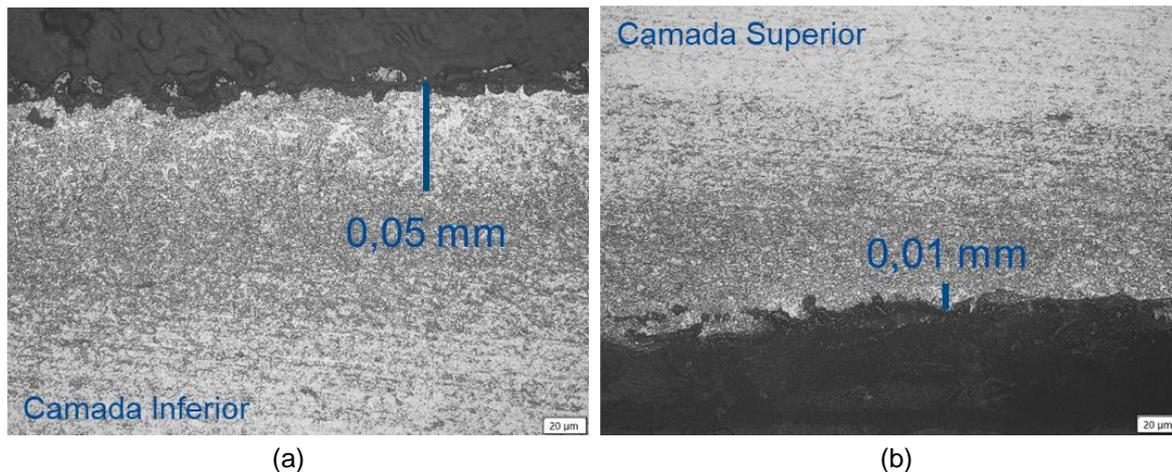
Figura 24: Camada descabonetada presente no aço 38MnB5 após processo de Jateamento Abrasivo. (a) Parte inferior da chapa. (b) Parte superior da chapa. (Fonte: Próprio autor)

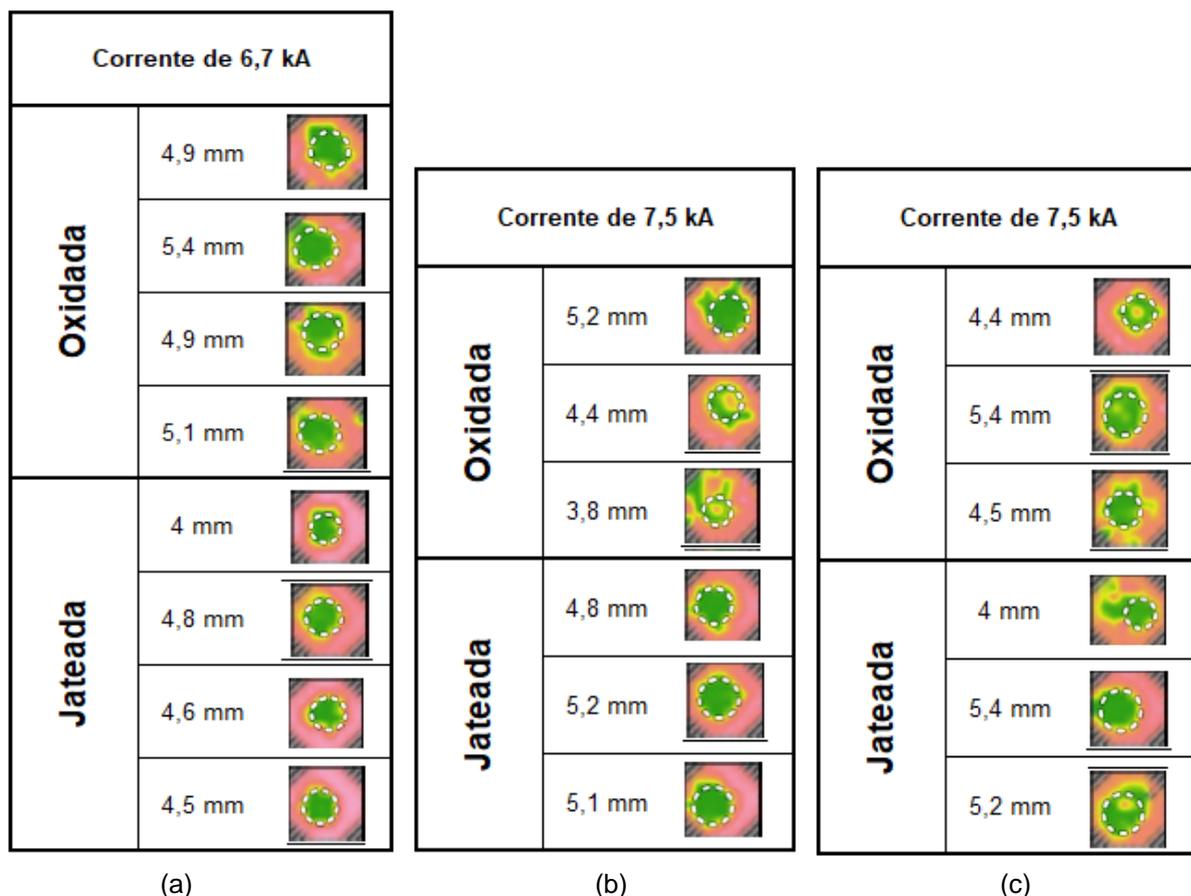
Figura 25: Diâmetro da lente da solda, medido por ultrassom de peças soldadas com corrente elétrica de: (a) 6,7kA. (b) 7,5 kA. (c) 7,5 kA. (Fonte: Próprio autor)

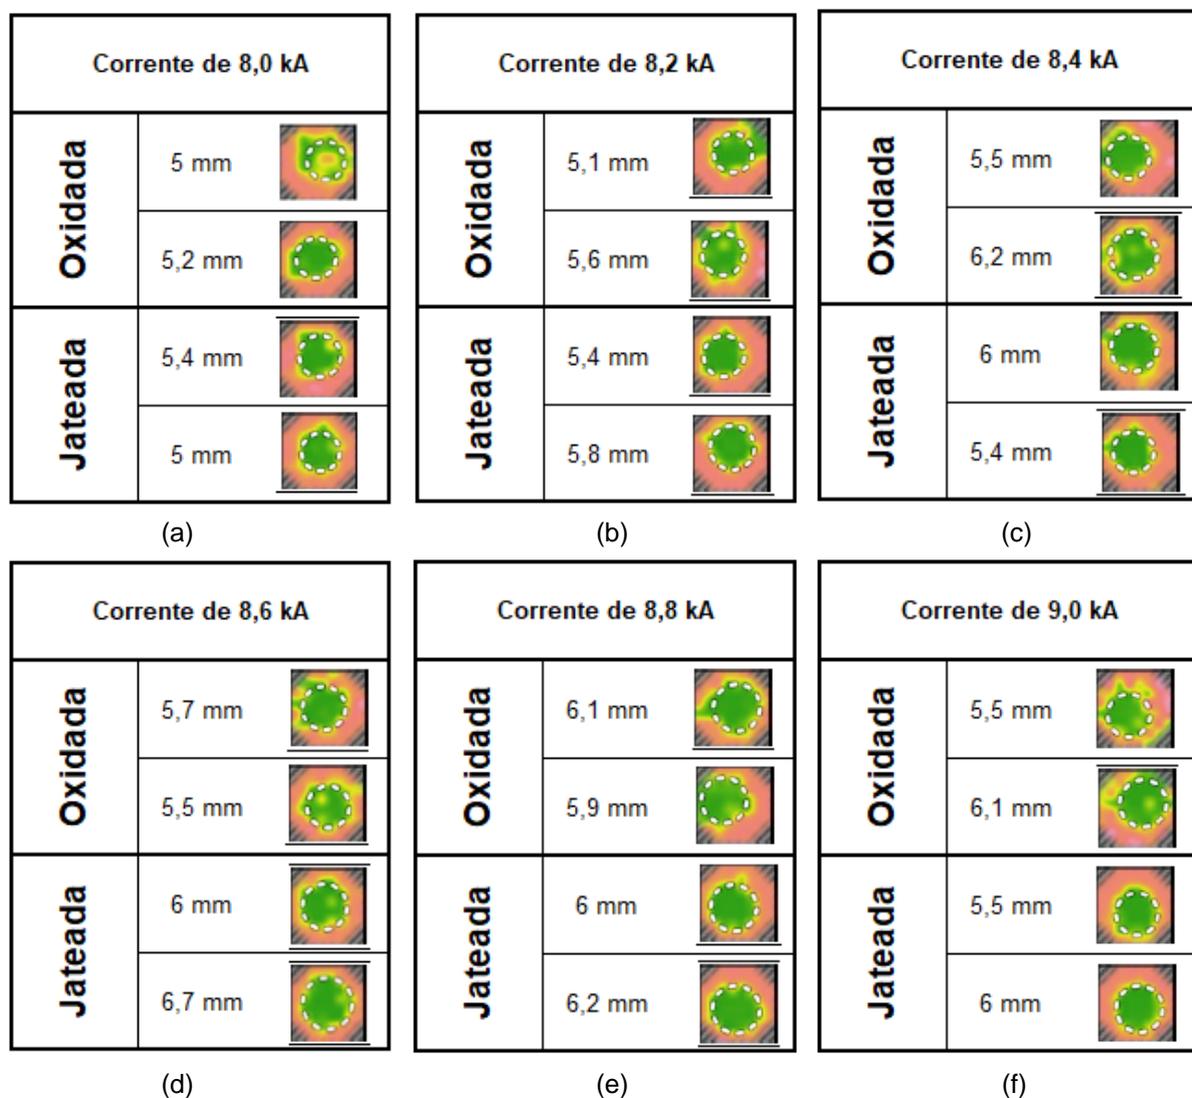
Figura 26: Diâmetro da lente da solda medido por ultrassom de peças soldadas com corrente elétrica de: (a) 8 kA; (b) 8,2 kA; (c) 8,4 kA; (d) 8,6 kA; (e) 8,8 kA; (f) 9 kA. (Fonte: Próprio autor)

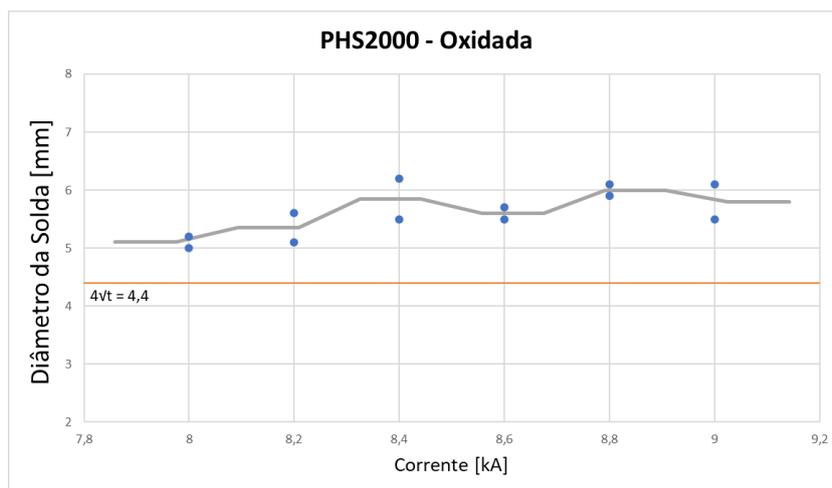
Figura 27: Gráfico de Diâmetro da lente da solda pela corrente elétrica utilizada para amostras de aço 38MnB5 Oxidadas. (Fonte: Próprio autor)

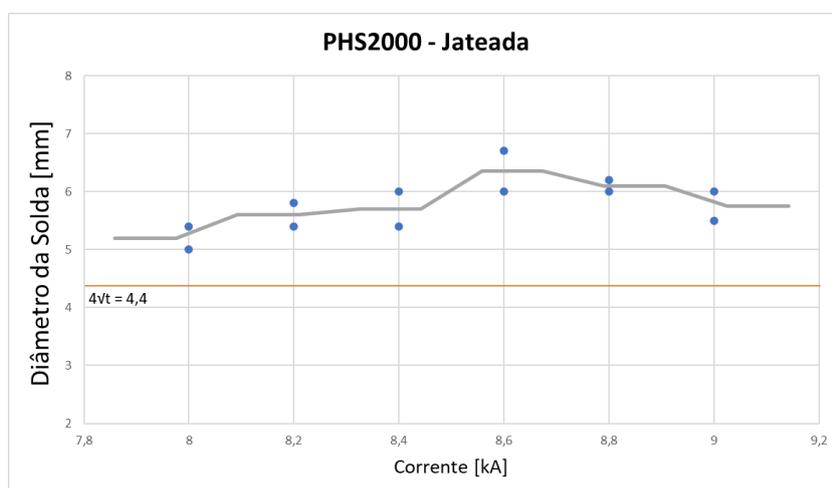
Figura 28: Gráfico de diâmetro da lente da solda pela corrente elétrica utilizada para amostras de aço 38MnB5 Jateadas. (Fonte: Próprio autor)

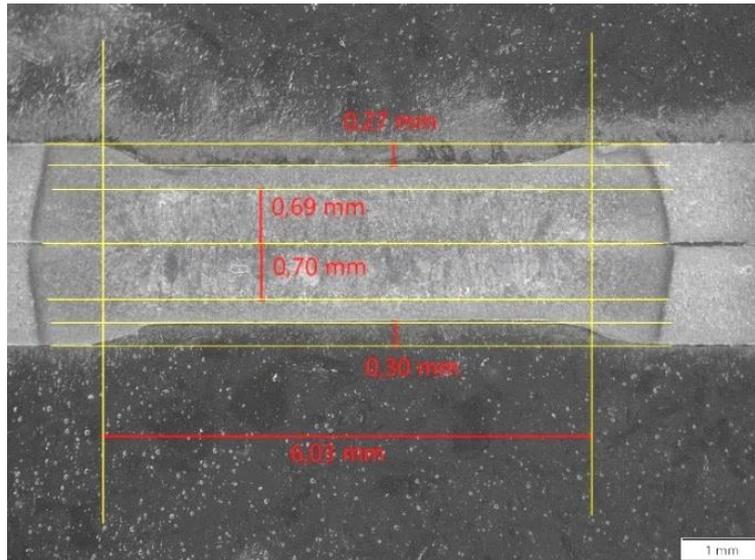
Figura 29: Parâmetros de solda obtidos no processo de soldagem a ponto por resistência elétrica no aço 38MnB5 Jateado utilizando uma corrente de 8,8 kA. (Fonte: Próprio autor)

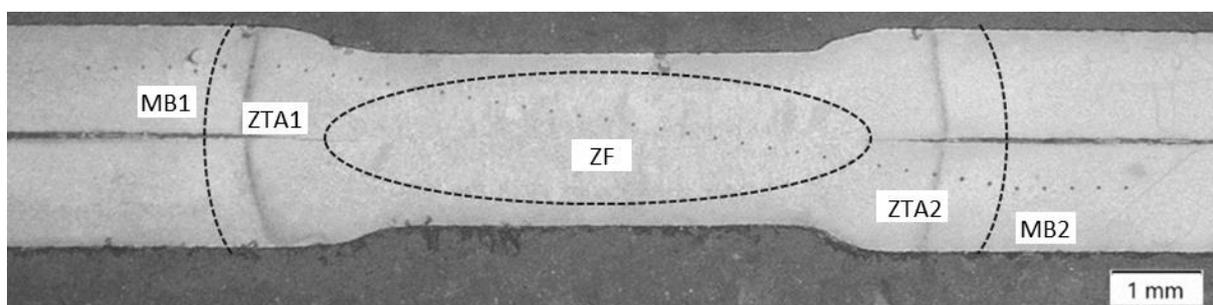
Figura 30: Macrografia mostrando o perfil de microdureza Vickers e as regiões da solda realizado na amostra Jateada soldada com corrente de 8,8 kA (primeira amostra). (Fonte: Próprio autor)

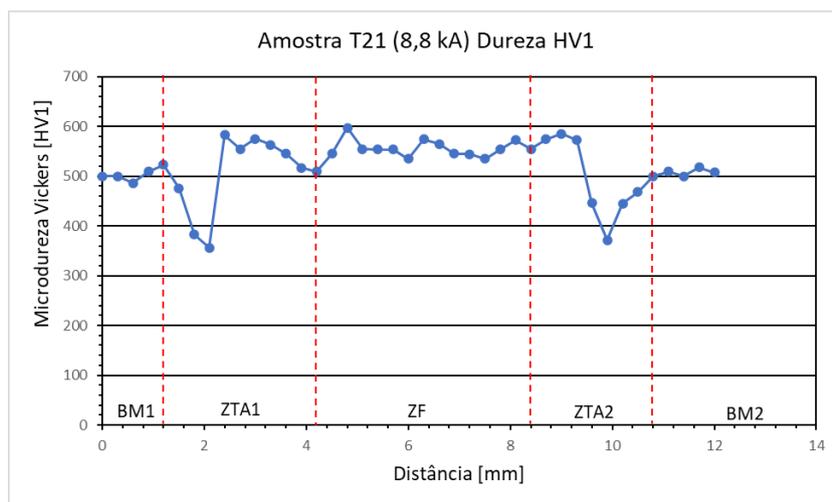
Figura 31: Perfil de microdureza Vickers (HV1) realizado na amostra Jateada, soldada com corrente de 8,8 kA (primeira amostra). (Fonte: Próprio autor)

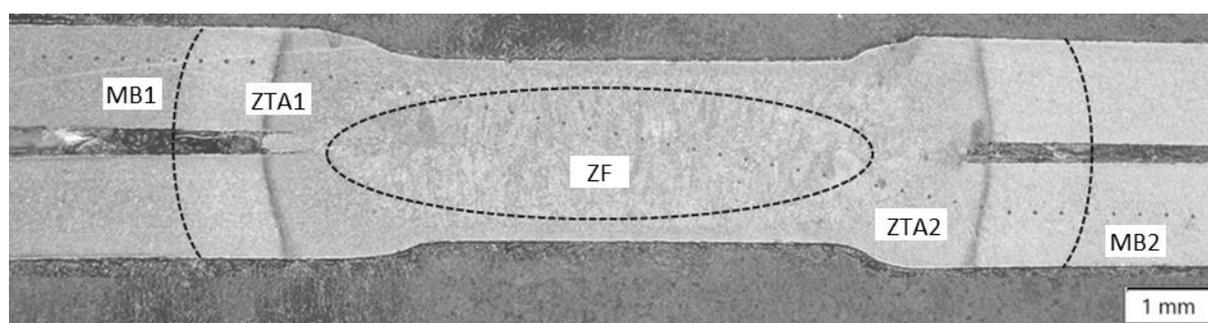
Figura 32: Macrografia mostrando o perfil de microdureza Vickers e as regiões da solda realizado na amostra Jateada, soldada com corrente de 8,8 kA (segunda amostra). (Fonte: Próprio autor)

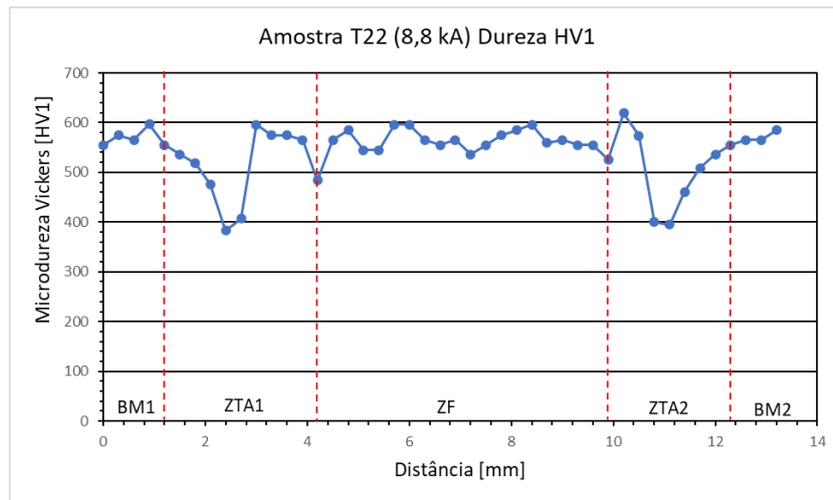
Figura 33: Perfil de microdureza Vickers (HV1) realizado na amostra Jateada, soldada com corrente de 8,8 kA (segunda amostra). (Fonte: Próprio autor)

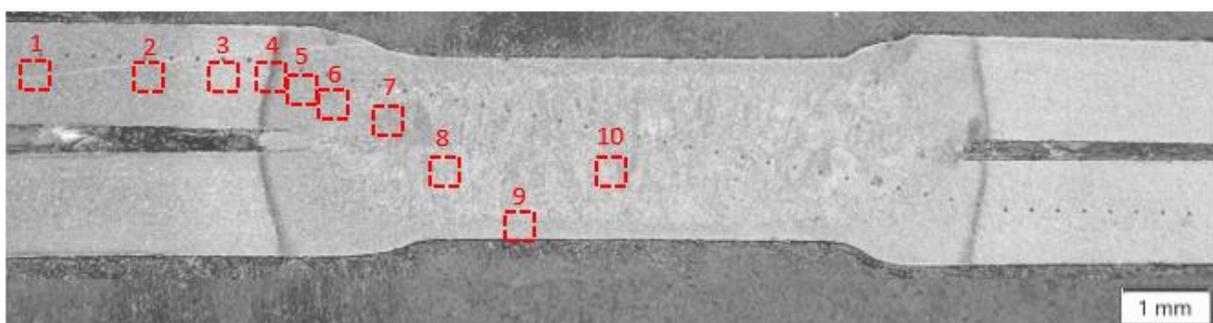
Figura 34: Macrografia mostrando as 10 áreas de análise microestrutural realizada na amostra Jateada, soldada com corrente de 8,8 kA. (Fonte: Próprio autor)

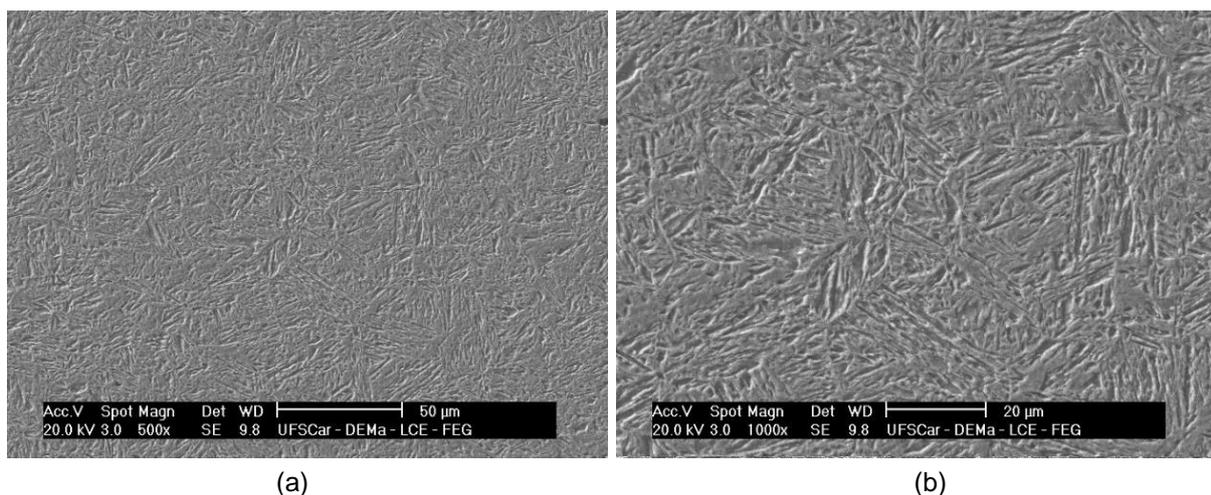
Figura 35: Área 1 (MB). Microestrutura fina predominantemente martensítica. (a) Análise em MEV com aumento de 500x. (b) Análise em MEV com aumento de 1000x. (Fonte: Próprio autor)

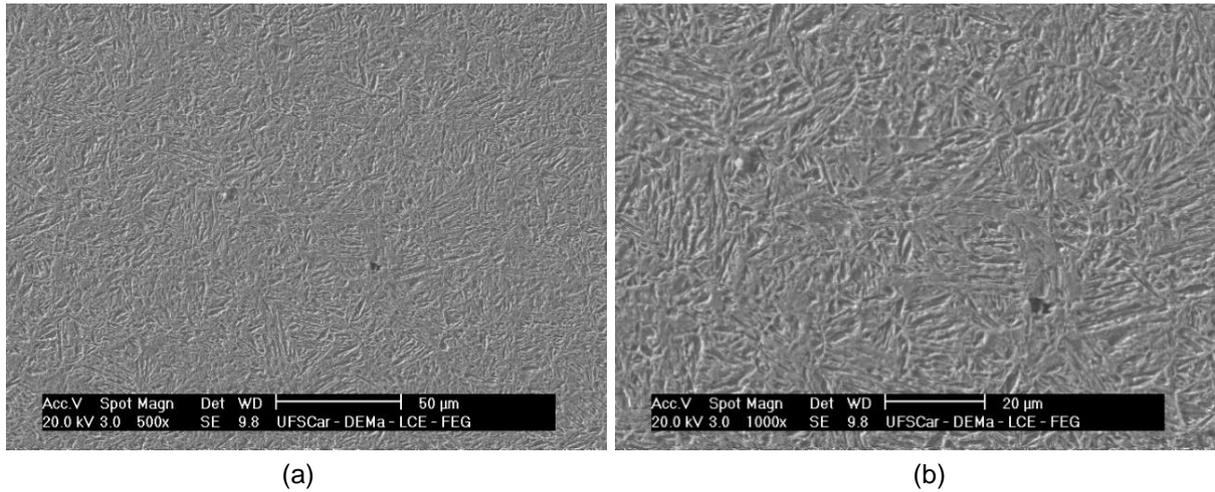
Figura 36: Área 2 (MB / ZTA-MB). Microestrutura fina predominantemente martensítica. (a) Análise em MEV com aumento de 500x. (b) Análise em MEV com aumento de 1000x. (Fonte: Próprio autor)

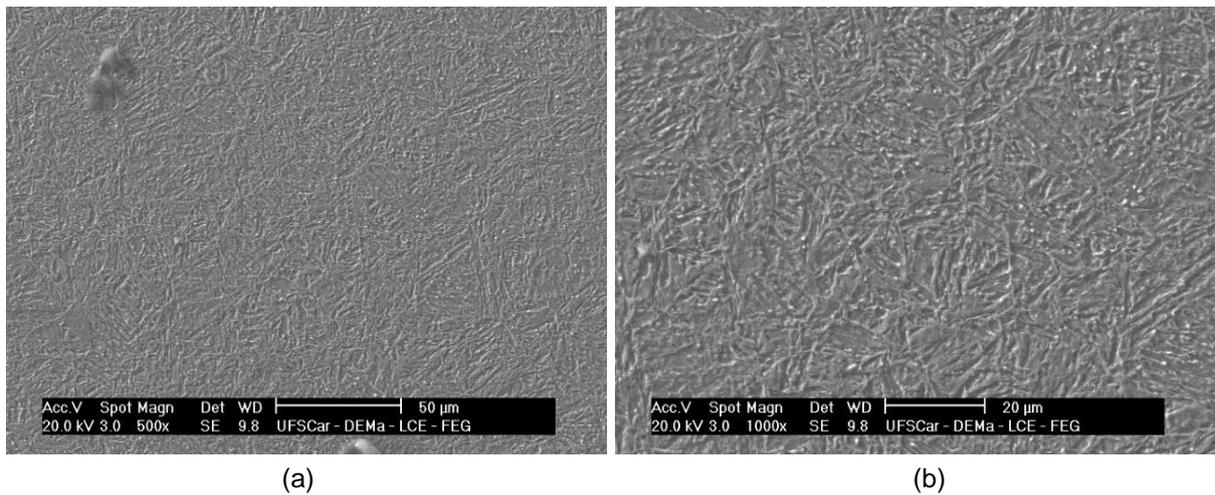
Figura 37: Área 3 (ZTA-MB). Microestrutura de martensita revenida. (a) Análise em MEV com aumento de 500x. (b) Análise em MEV com aumento de 1000x. com aumento de 1000x. (Fonte: Próprio autor)
