**ANÁLISE DA SOLDAGEM A PONTO POR RESISTÊNCIA
ELÉTRICA DO AÇO 38MnB5 ESTAMPADO A QUENTE**

Trabalho de conclusão de curso apresentado ao Departamento de Engenharia de Materiais da Universidade Federal de São Carlos, como requisito para obtenção do título de bacharel em Engenharia de Materiais.

TÍTULO: Análise da soldagem a ponto por resistência elétrica do aço 38MnB5 estampado a quente

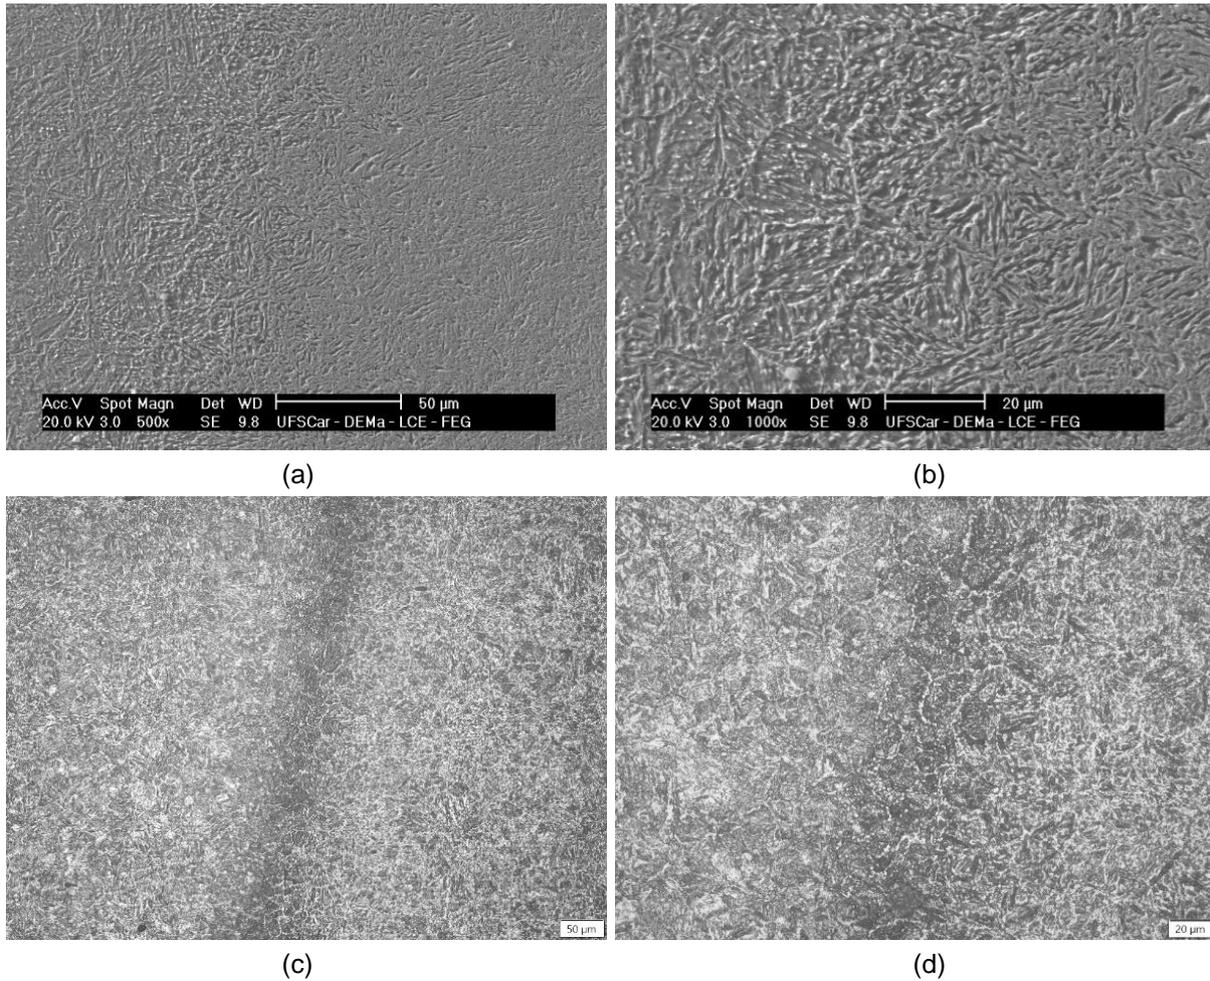
Figura 38: Área 4 (ZTA-MB / ZTA-ZF). Microestrutura de martensita, martensita revenida e martensita revenida com precipitação de ferrita no contorno de grão pré-austenítico. (a) Análise em MEV com aumento de 500x. (b) Análise em MEV com aumento de 1000x. com aumento de 1000x. (c) Análise em MO com aumento de 500x. (d) Análise em MO com aumento de 1000x. (Fonte: Próprio autor)

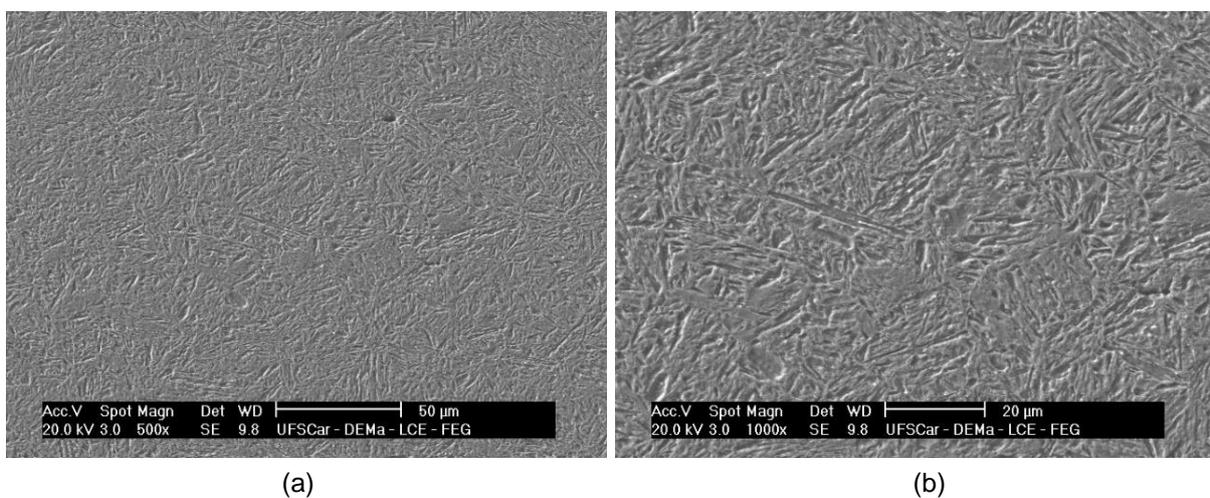
Figura 39: Área 5 (ZTA-ZF). Microestrutura grosseira de martensita. (a) Análise em MEV com aumento de 500x. (b) Análise em MEV com aumento de 1000x. (Fonte: Próprio autor)

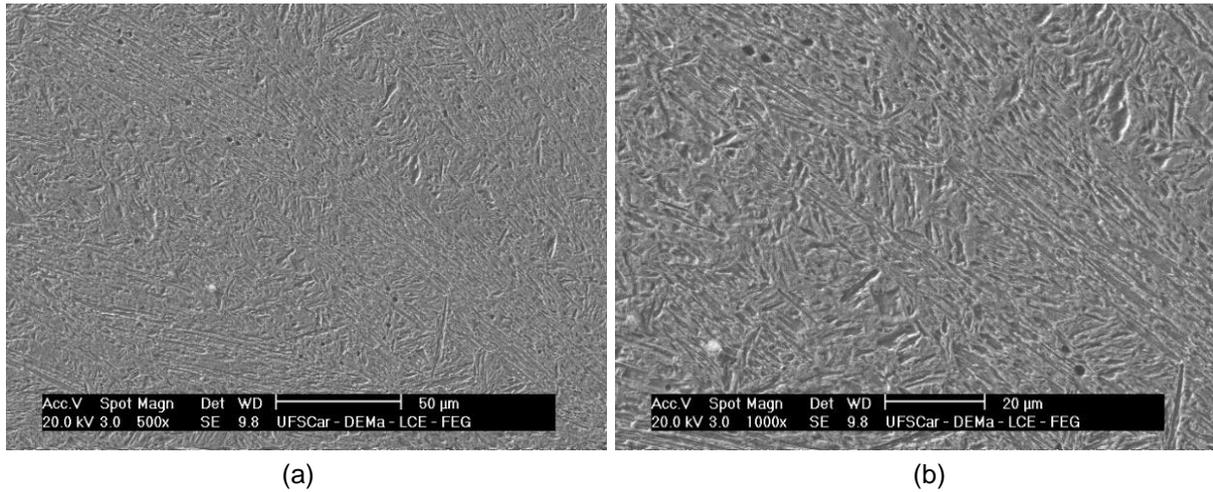
Figura 40: Área 6 (ZTA-ZF). Microestrutura grosseira de martensita. (a) Análise em MEV com aumento de 500x. (b) Análise em MEV com aumento de 1000x. (Fonte: Próprio autor)

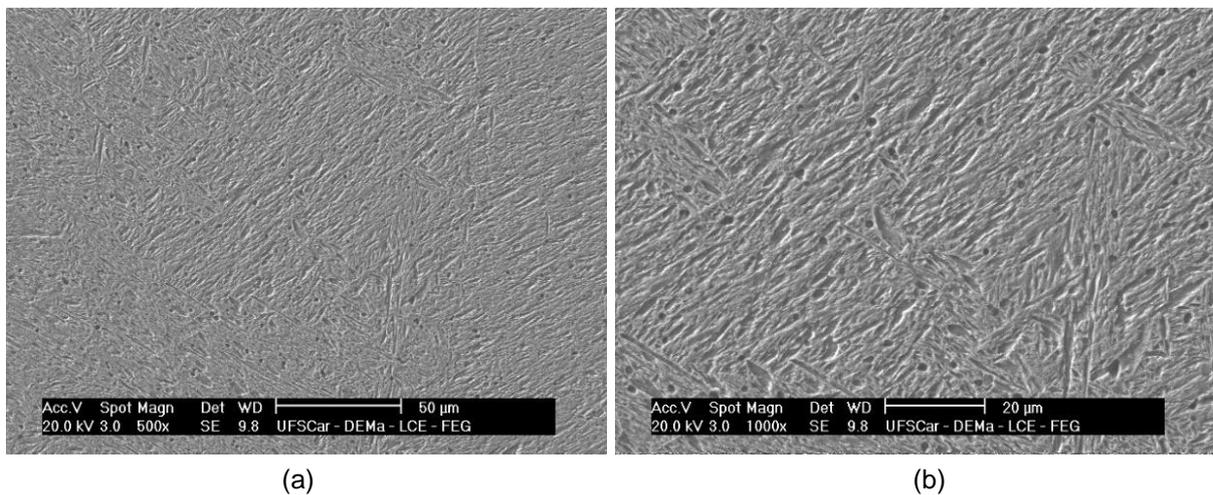
Figura 41: Área 7 (ZF). Microestrutura grosseira de martensita proveniente do metal fundido. (a) Análise em MEV com aumento de 500x. (b) Análise em MEV com aumento de 1000x. (Fonte: Próprio autor)

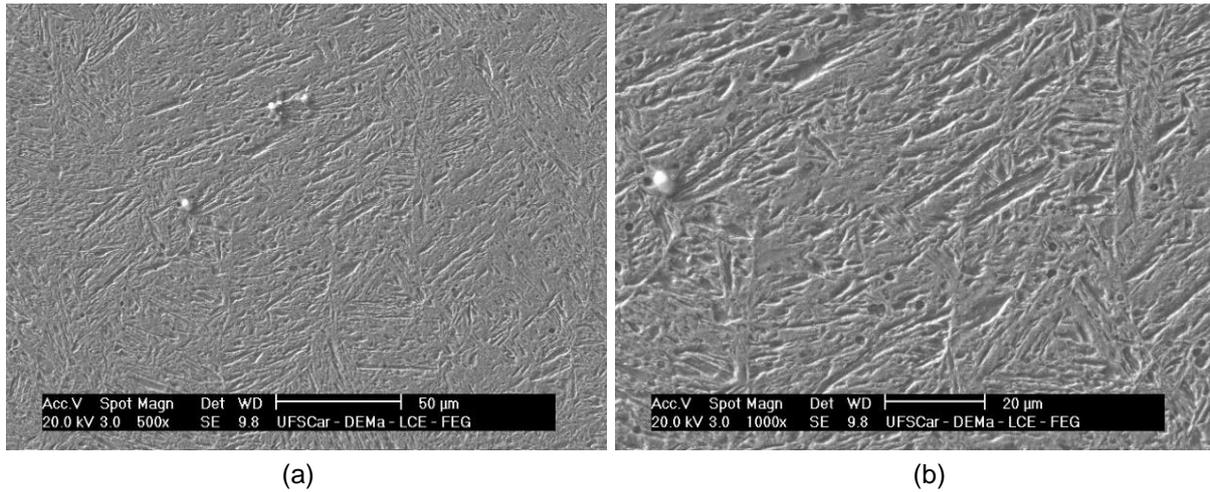
Figura 42: Área 8 (ZF). Microestrutura grosseira de martensita proveniente do metal fundido. (a) Análise em MEV com aumento de 500x. (b) Análise em MEV com aumento de 1000x. (Fonte: Próprio autor)

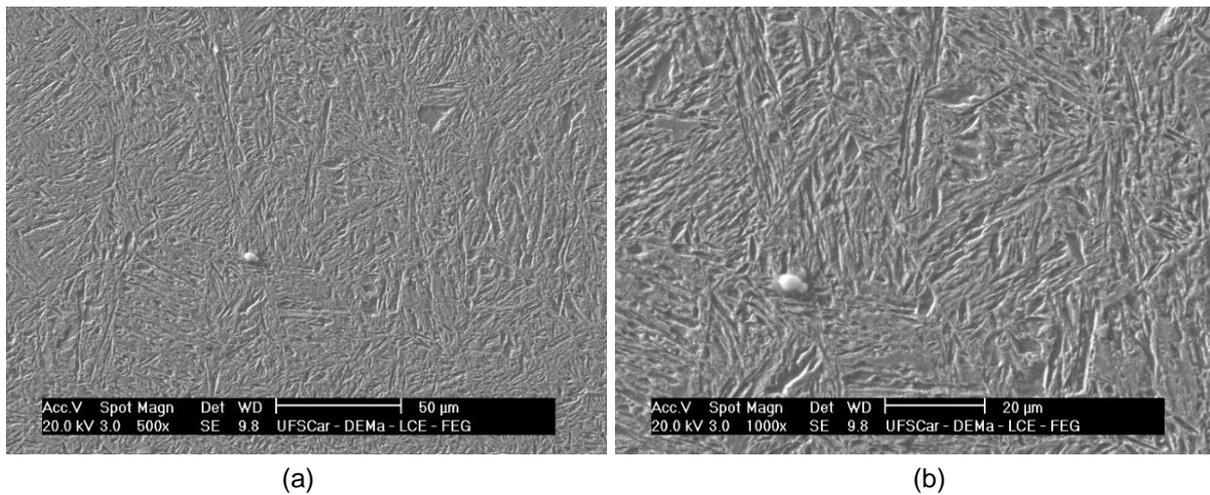
Figura 43: Área 9 (ZF). Microestrutura grosseira de martensita. (a) Análise em MEV com aumento de 500x. (b) Análise em MEV com aumento de 1000x. (Fonte: Próprio autor)

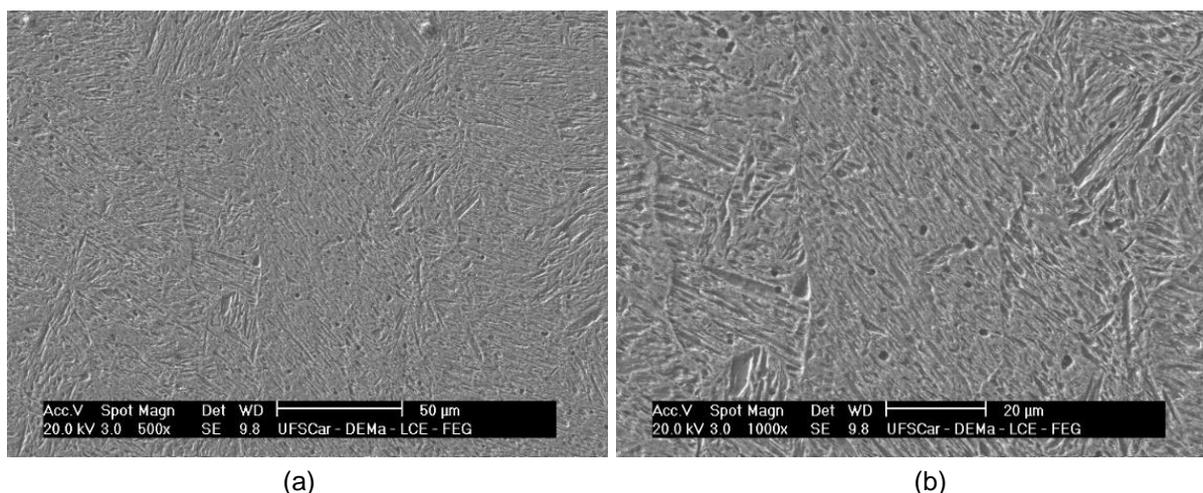
Figura 44: Área 10 (ZF). Microestrutura grosseira de martensita proveniente do metal fundido. (a) Análise em MEV com aumento de 500x. (b) Análise em MEV com aumento de 1000x. com aumento de 1000x. (Fonte: Próprio autor)

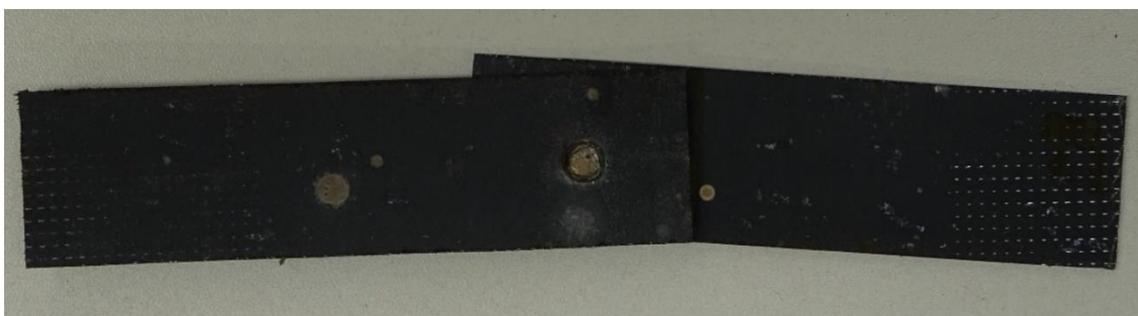
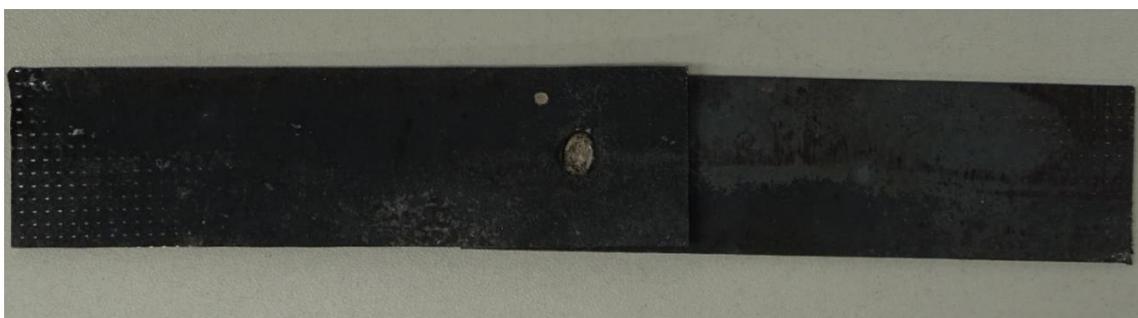
Figura 47: Amostras de teste de cisalhamento soldadas por solda a ponto por resistência elétrica. (a) Amostra contendo desalinhamento das chapas soldadas. (b) Amostra alinhada. (Fonte: Próprio autor)

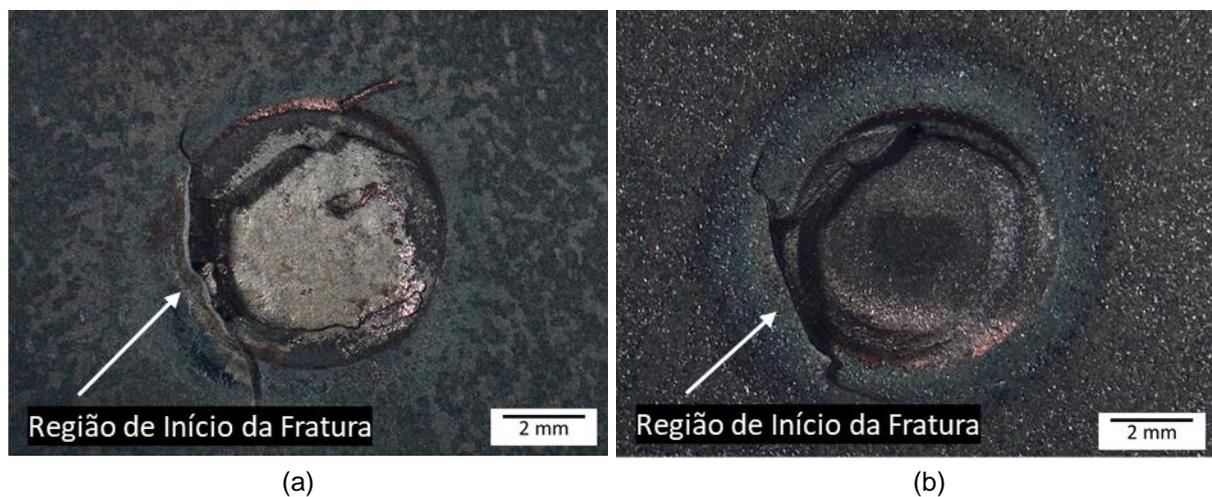
Figura 48: Fractografia dos pontos de solda após teste de cisalhamento. (a) Fractografia da amostra oxidada. (b) Fractografia da amostra jateada. (Fonte: Próprio autor)

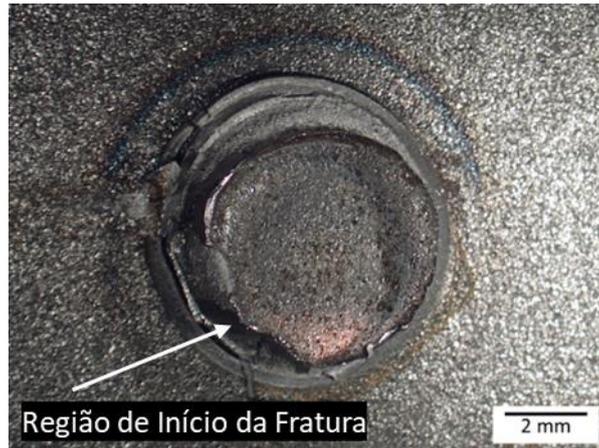
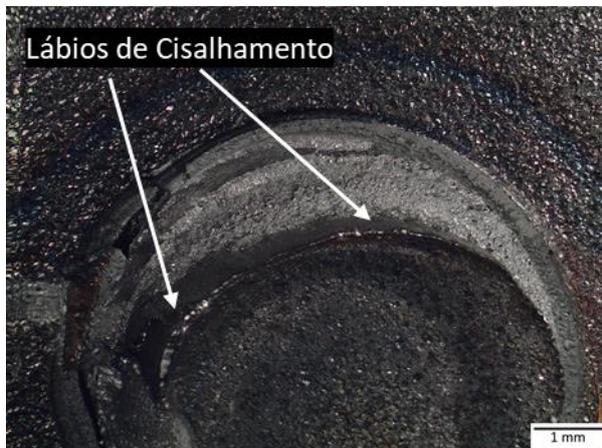
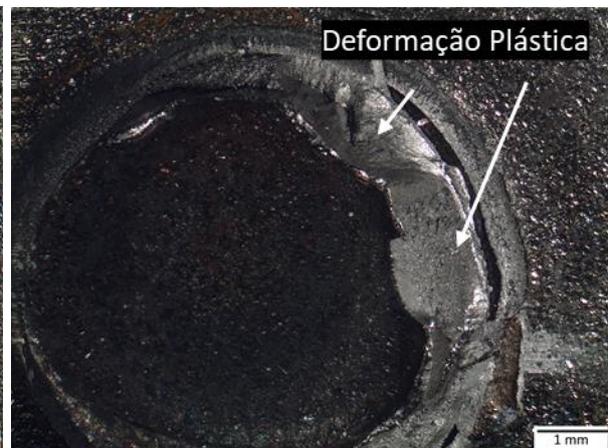
Figura 49: Fractografia dos pontos de solda após teste de cisalhamento até a separação completa das chapas. (a) Aspecto geral da fratura. (b) Fratura por tensão da região superior da solda. (c) Fratura por tensão da região inferior da solda. (Fonte: Próprio autor)

Como mencionado, o mecanismo de fratura de todas as amostras soldadas foi a partir de falha por arrancamento. Esse mecanismo segundo (MANLADAN, 2015) é o preferível em processos industriais. Algumas fractografias das superfícies fraturadas obtidas nos testes de cisalhamento podem ser visualizadas na Figura 48. É possível observar que a fratura tem início na ZTA, que é a região da solda com menor resistência, tanto para as amostras Oxidadas quanto para as Jateadas. Também é possível visualizar estrias de tensão na Figura 50, que mostra a fratura do teste de cisalhamento após a separação completa das placas, em que a lente de solda permanece em uma das chapas.
